## CERTIFICAT DE SUPERFICIE

| Nature du bâtiment : <b>Maison individuelle</b><br>Nombre de Pièces :<br>Etage :<br>Numéro de lot :<br>Référence Cadastre : <b>NC</b> | Adresse : <b>15 ter rue Claude Bernard 59150 WATTRELOS</b><br>Bâtiment :<br>Escalier :<br>Porte :<br>Propriété de:<br><br>Mission effectuée le : <b>14/12/2023</b><br>Date de l'ordre de mission : <b>13/12/2023</b><br>N° Dossier : |

## Rapport de mission de repérage des matériaux et produits contenant de l'amiante pour l'établissement du constat établi à l'occasion de la vente d'un immeuble bâti

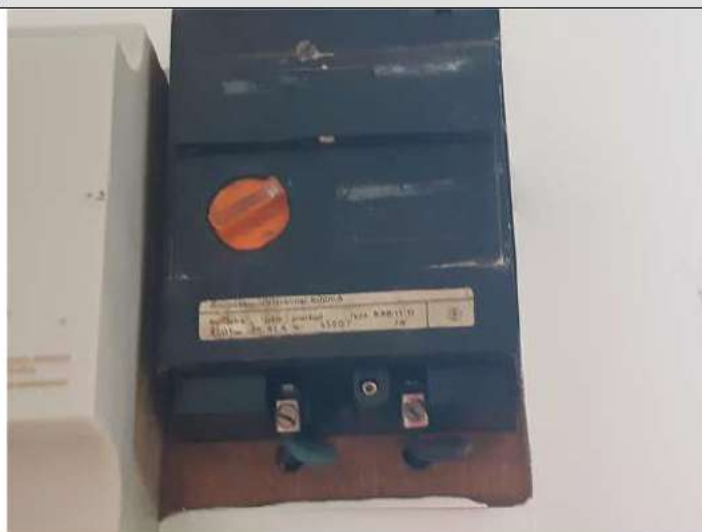
Point de contrôle N° B.1.3 g)

Description : Le dispositif assurant la COUPURE D'URGENCE est placé à plus de 1,80 m du sol fini et n'est pas accessible au moyen de marches ou d'une estrade.
