PROCES VERBAL DE DESCRIPTION

Lequel en application de la loi me requiert à l'effet de procéder au procès-verbal de description tel qu'indiqué à l'article R322-2 du CPCE d'un immeuble situé à WATTRELOS (59150), 15 Ter, rue Claude Bernard, immeuble à usage d'habitation figurant au plan cadastral de ladite commune sous les relations suivantes : section BO, numéro 158, contenance 0ha01a22ca.

Me suis rendue, ce jour, le jeudi 14 décembre 2023 à 09 heures 00, à WATTRELOS (59150), 15 Ter, rue Claude Bernard, accompagnée de Monsieur Alain SMAGGHE, serrurier et Madame Ségolène MAJCHRZAK, technicien au sein de la société de diagnostics immobiliers EX'IM, 23 rue Uriane Soriaux (62300) LENS, chargé d'effectuer les différents diagnostics prévus par la loi préalablement à la vente d'un immeuble.

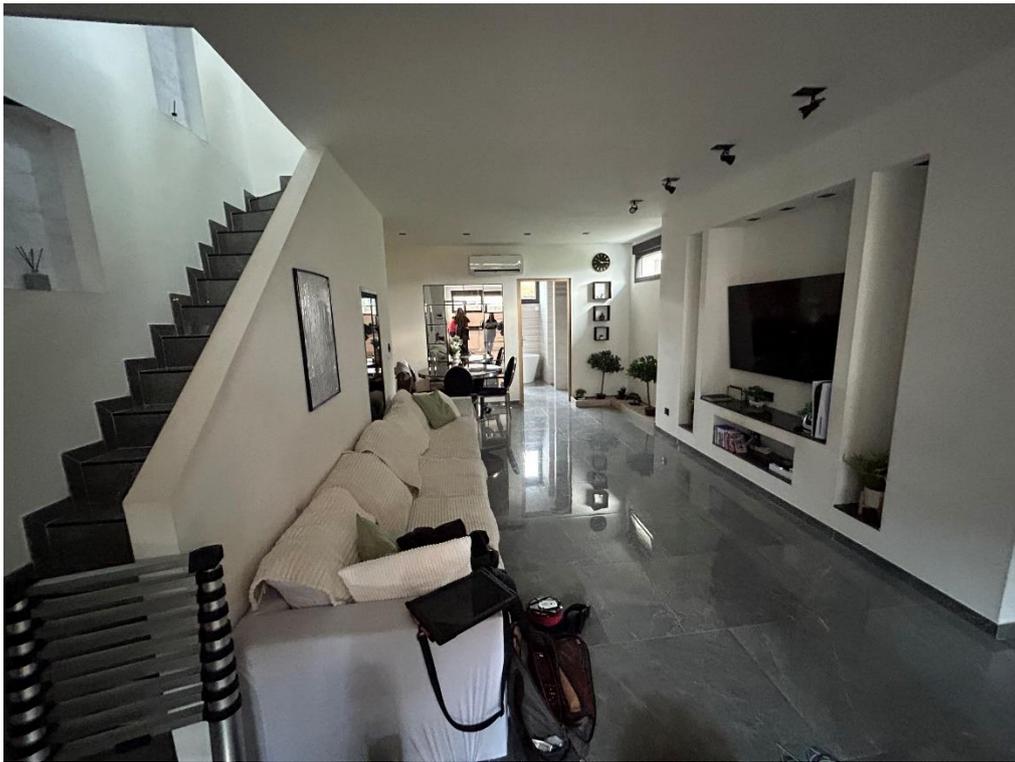
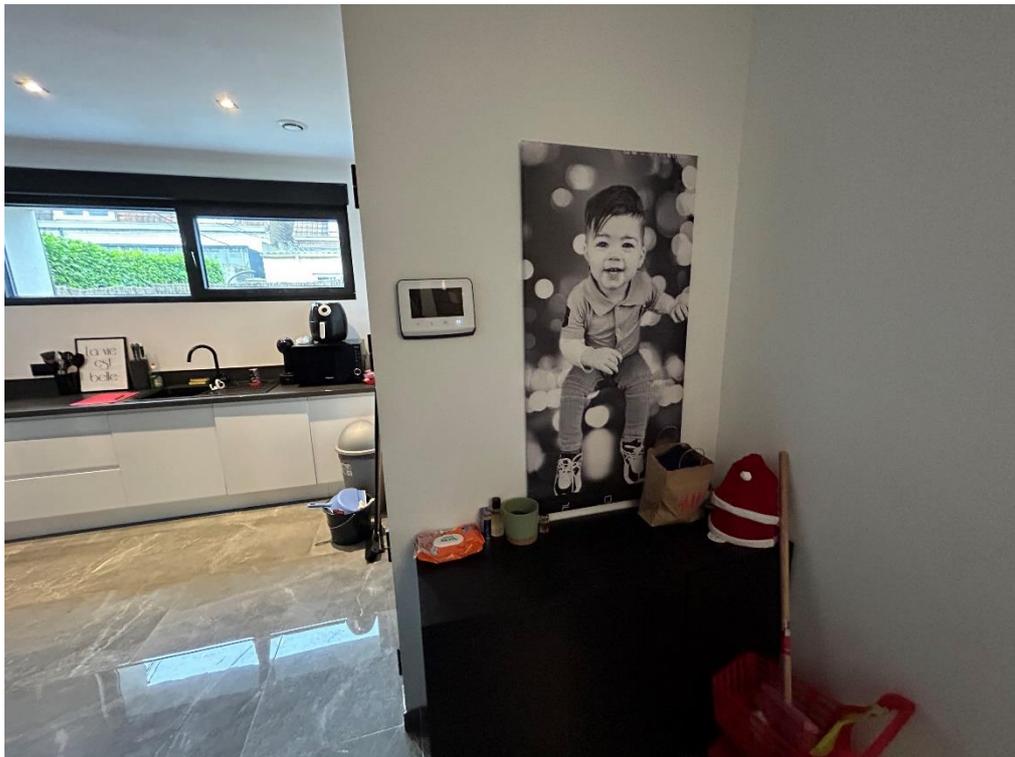
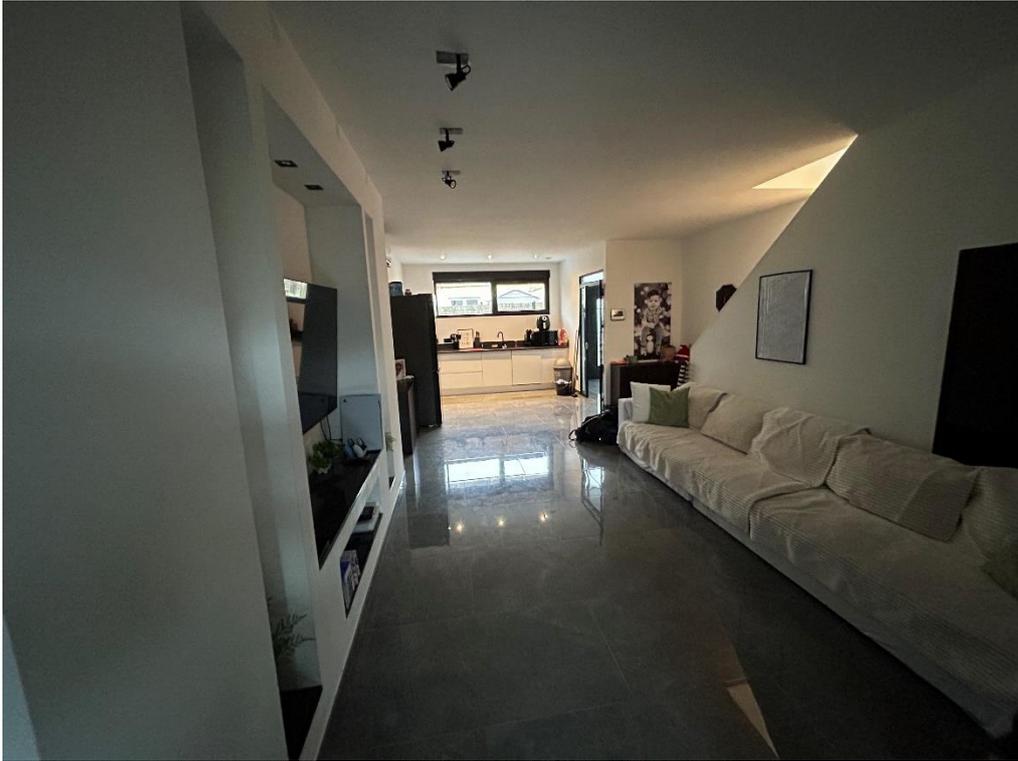
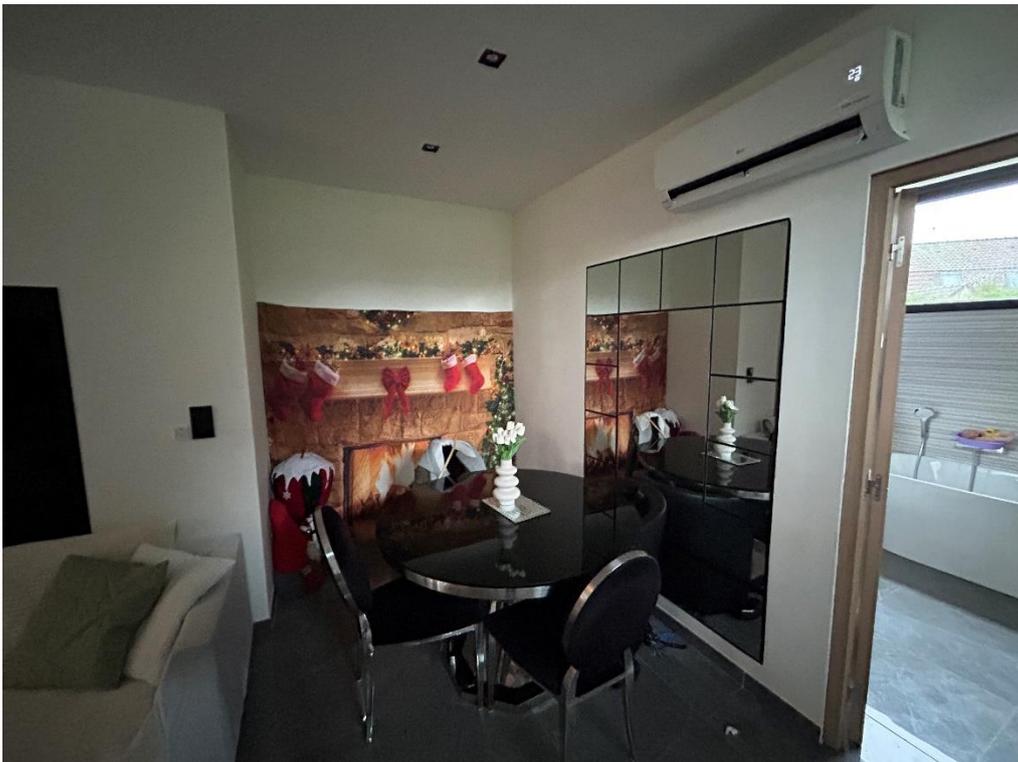
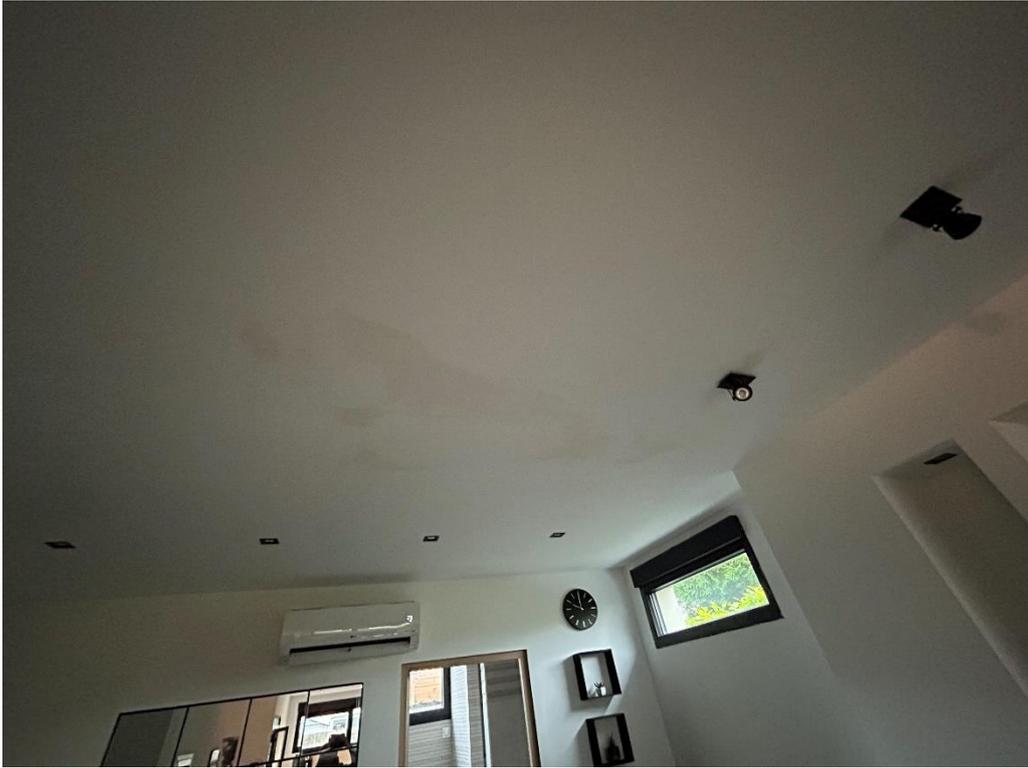
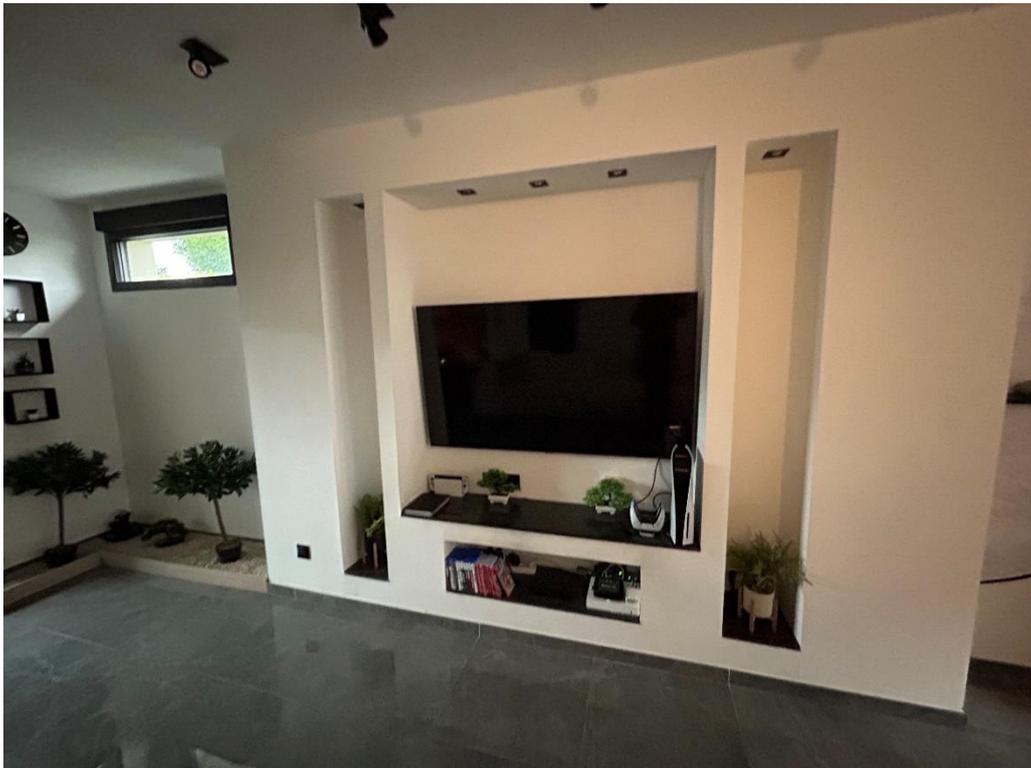
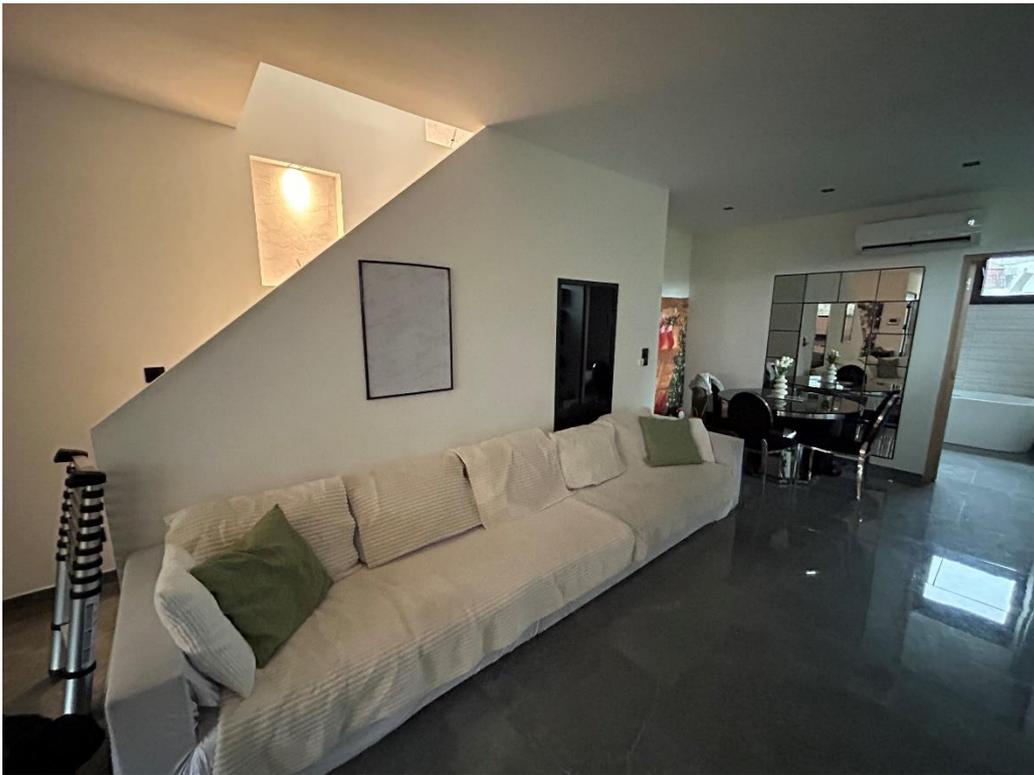
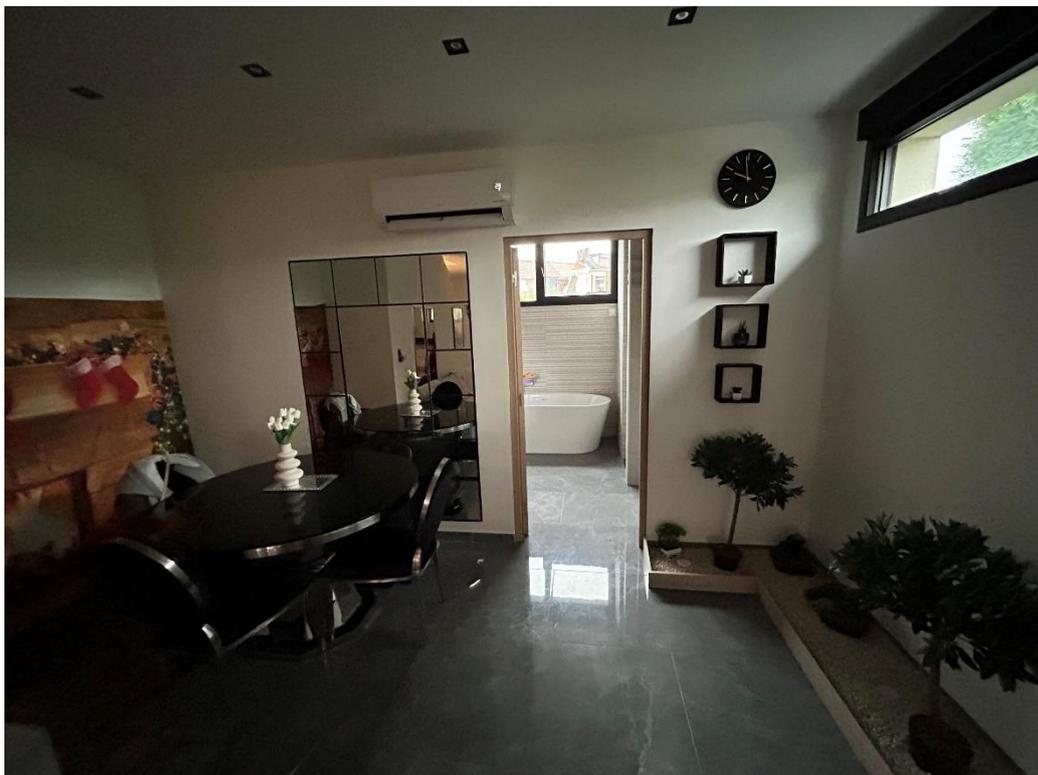
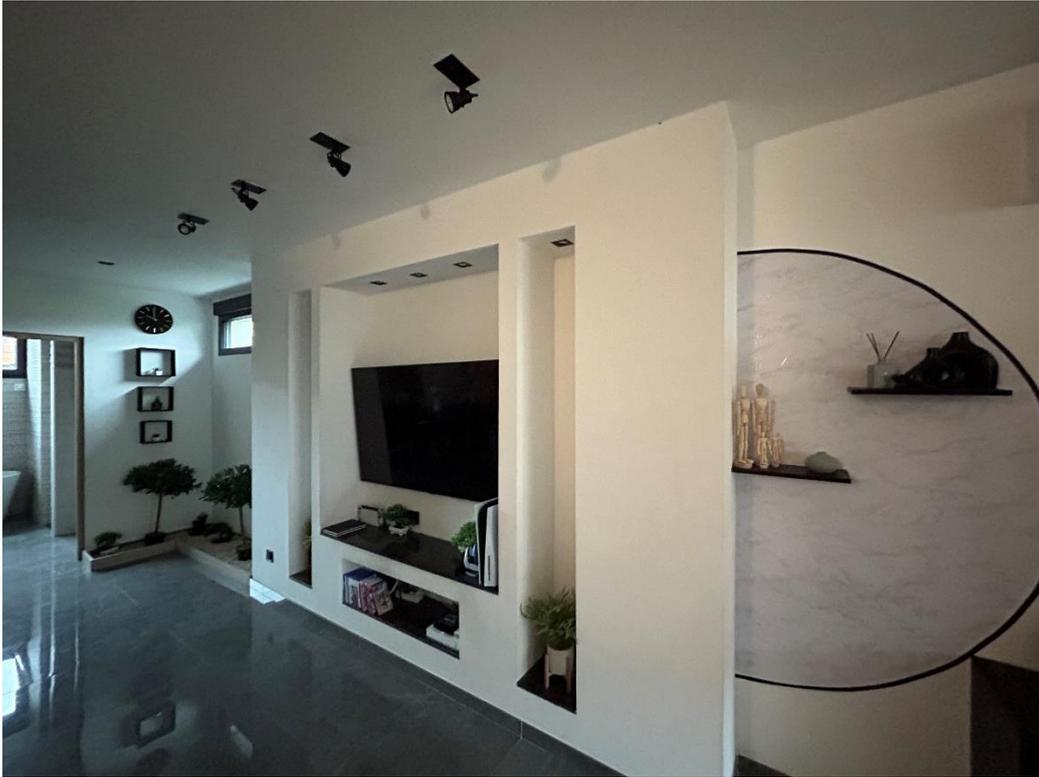
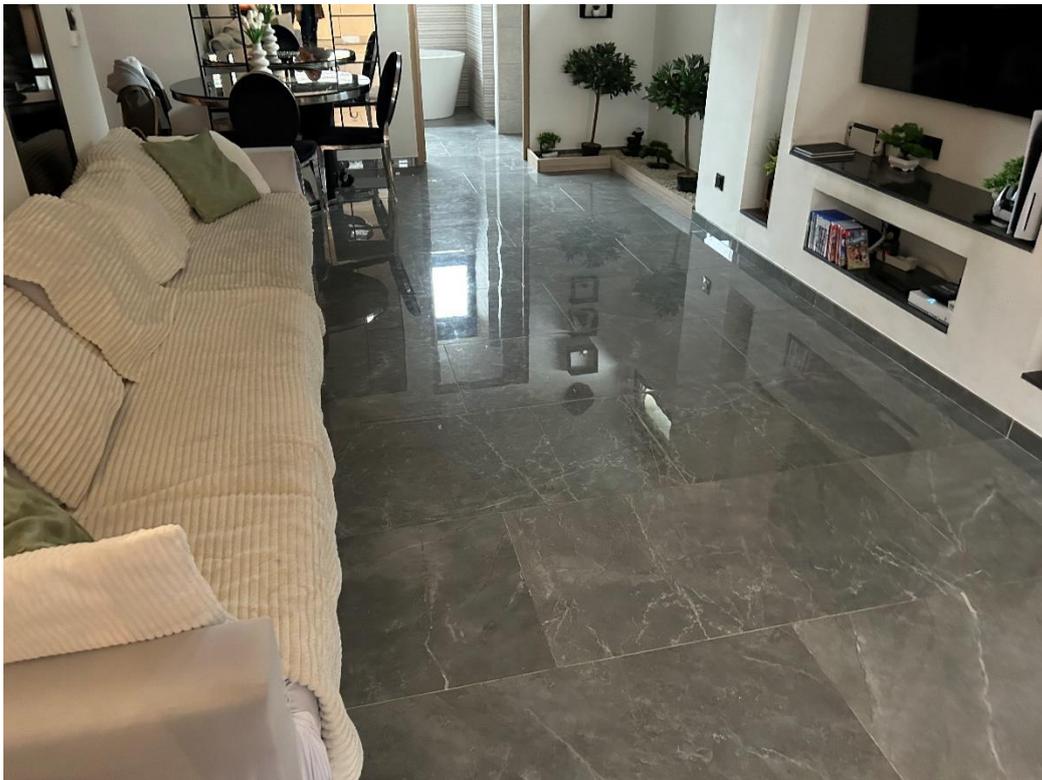
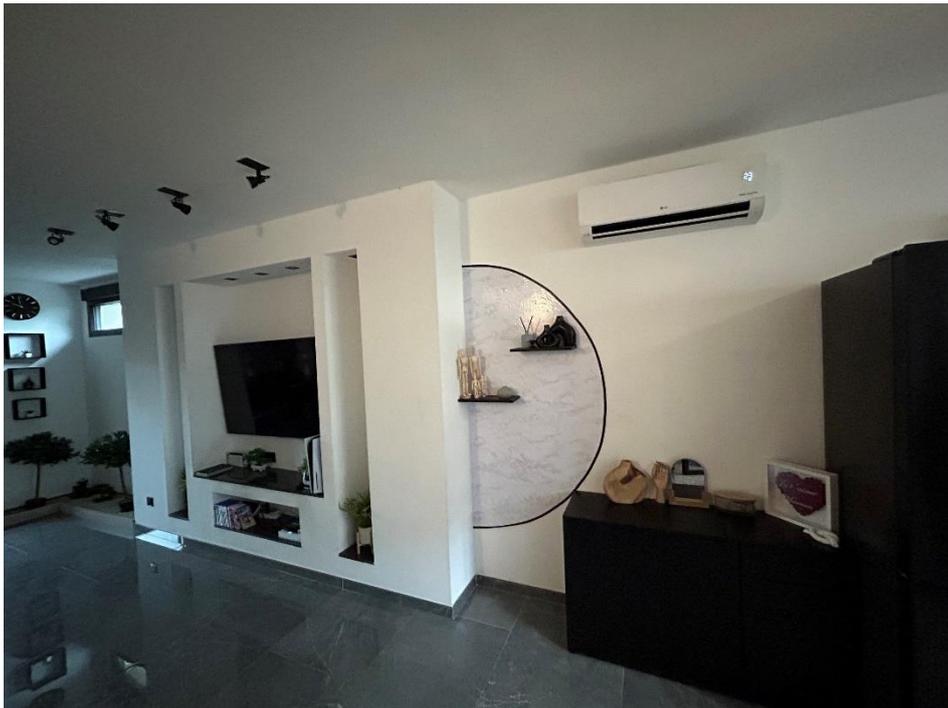
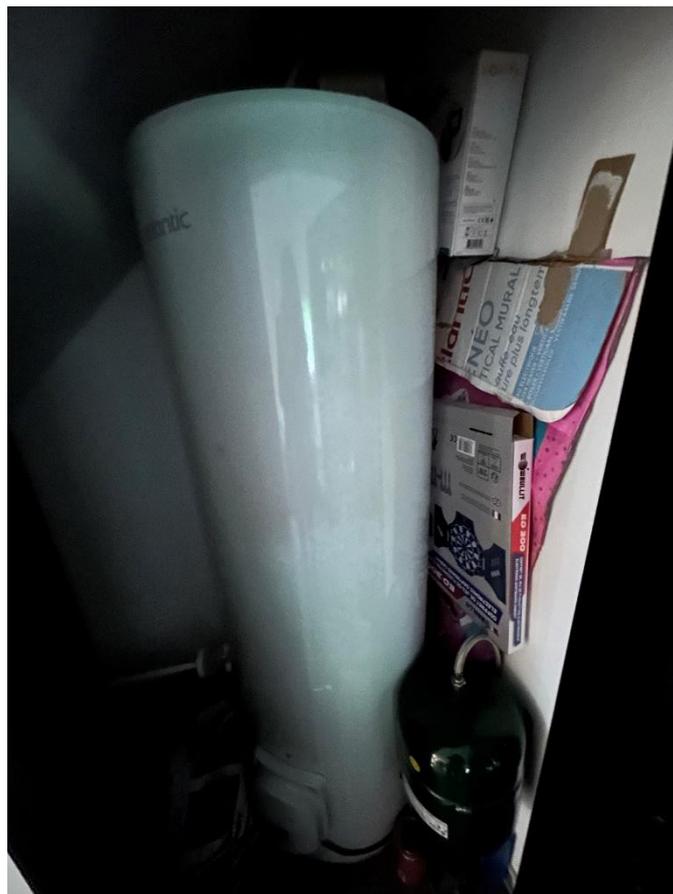
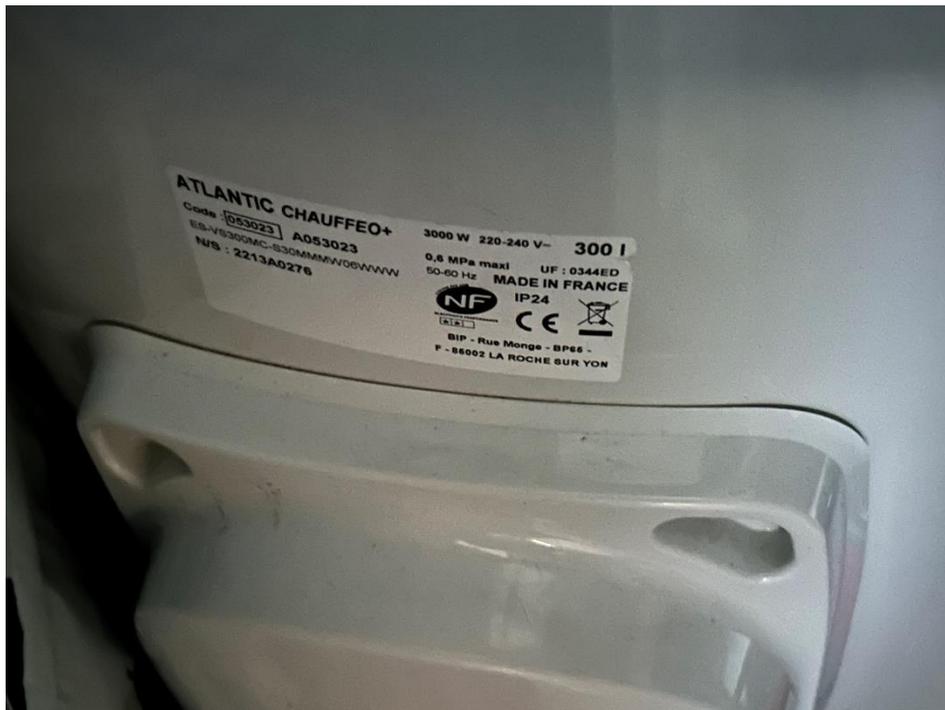
PARTIE SALON

Le plafond est en plaques de placoplâtres peintes en blanc. Une auréole en partie centrale. Madame BERHELLE indique qu'il s'agit d'un dégât des eaux la semaine précédente lorsque son conjoint a effectué quelques travaux. Elle me précise que cela est réparé.
