## **PROCES VERBAL DE DESCRIPTION**

**LE MARDI TRENTE JANVIER DEUX MILLE VINGT  
QUATRE de 13 heures 25 à 15 heures 00**

Certifie m'être transporté ce jour au 143 Boulevard Montebello à LILLE (59000) à l'effet de procéder à la description exacte et détaillée du lot n°1 dépendant d'un immeuble sis 143 Boulevard Montebello à LILLE (59000) et cadastré section MV n°68.

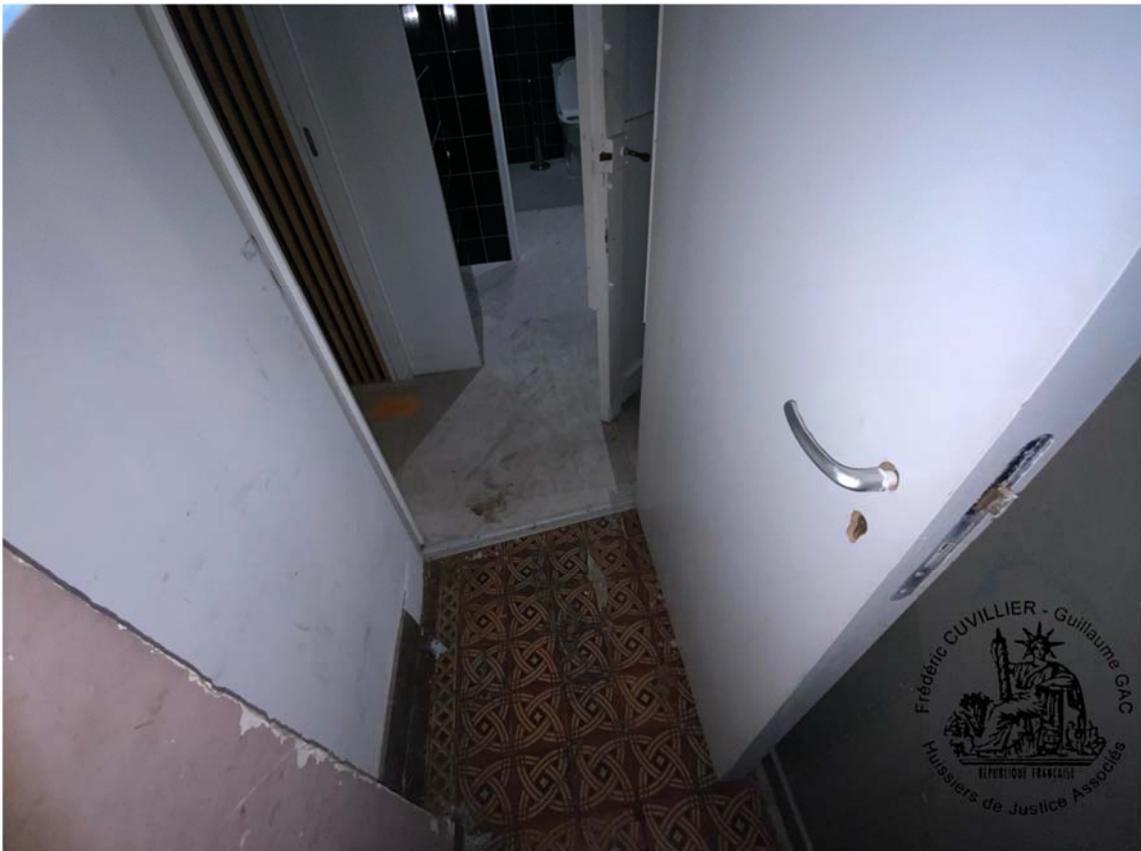
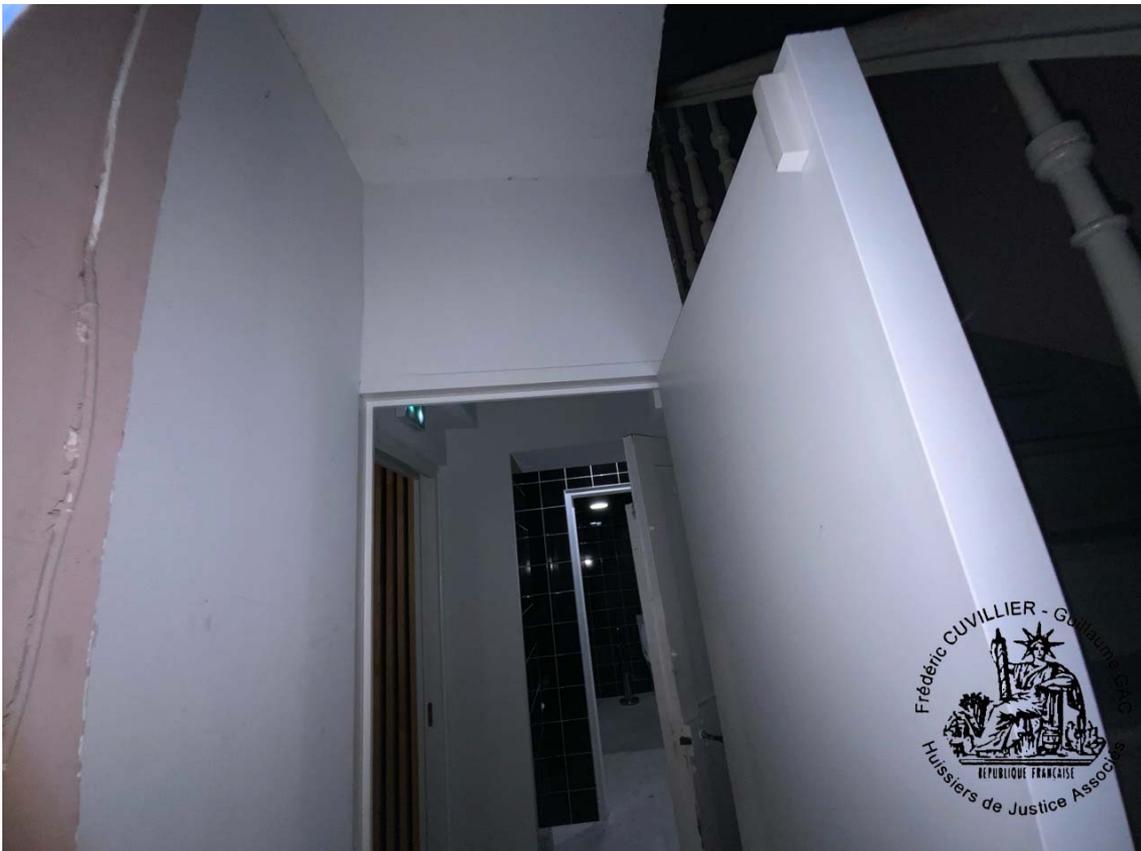
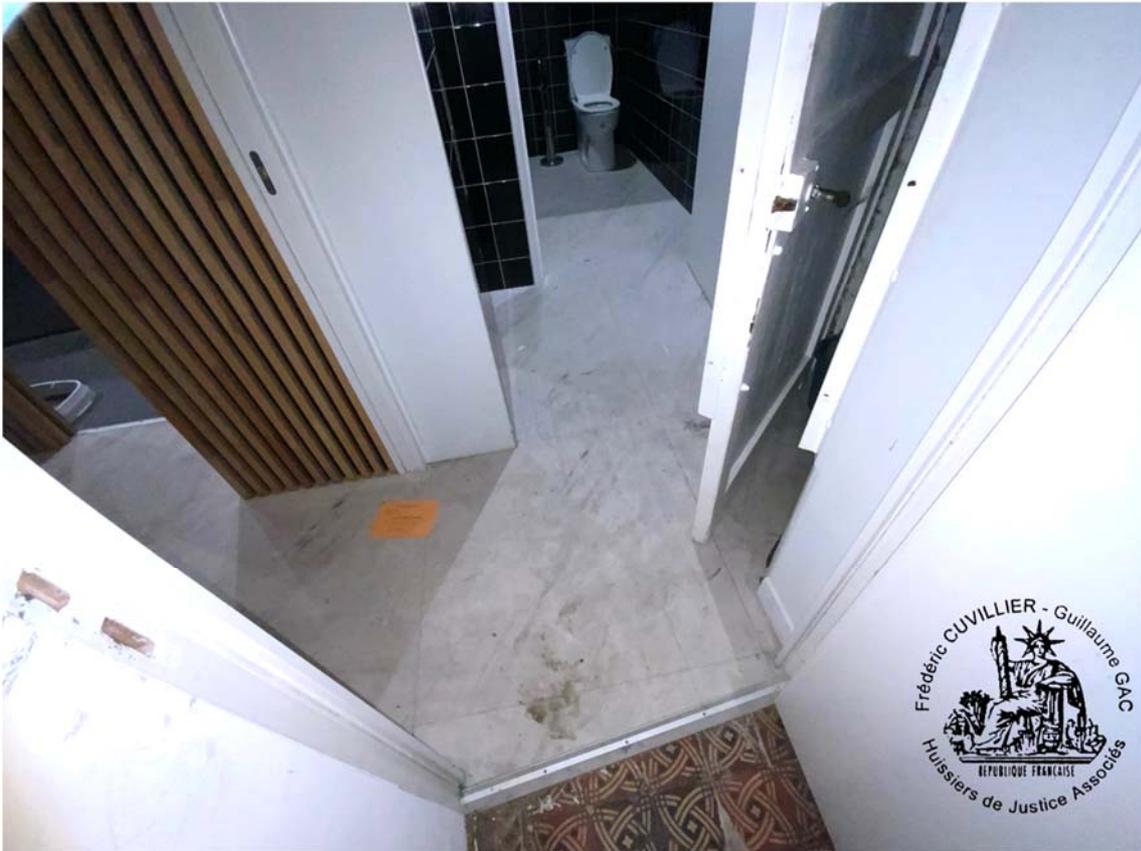
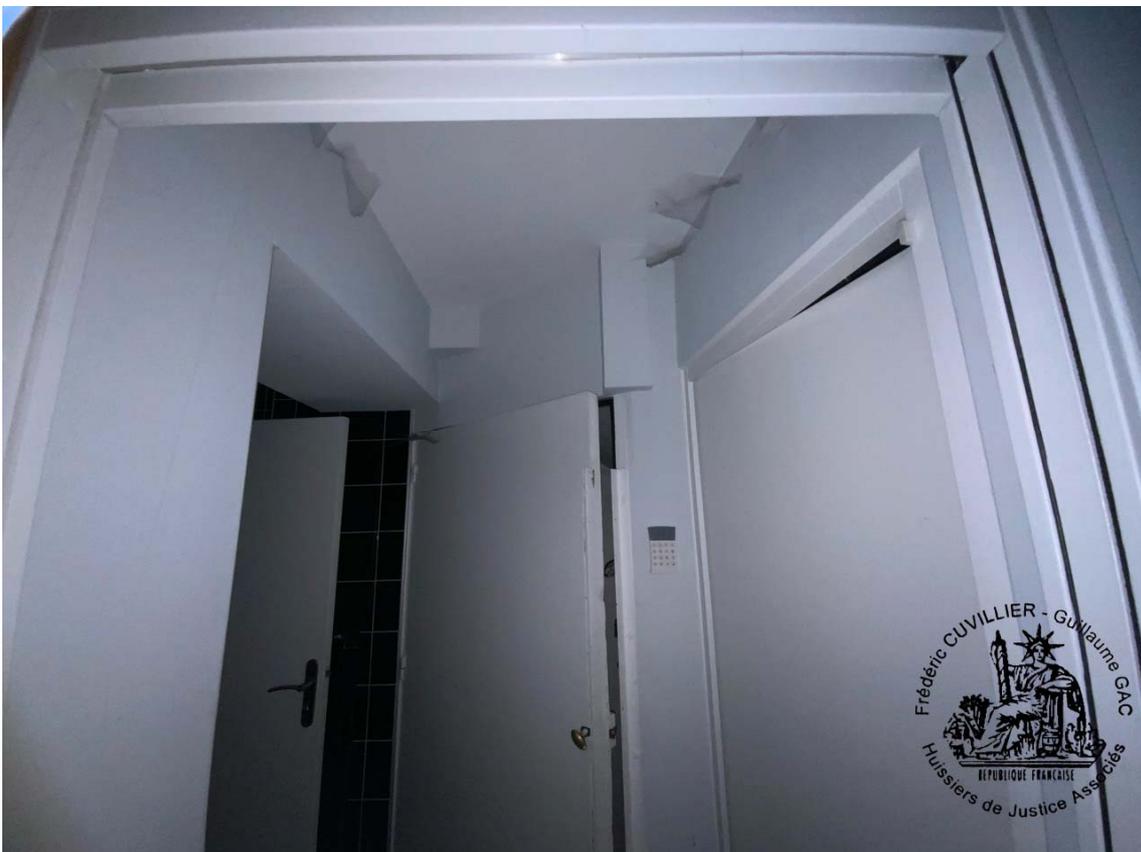
## DEGAGEMENT

Depuis les parties communes de l'immeuble, j'accède au local commercial par une porte pleine. Présence d'un petit dégagement avec sol sur dalles plastifiées. Murs et plafond sur peinture

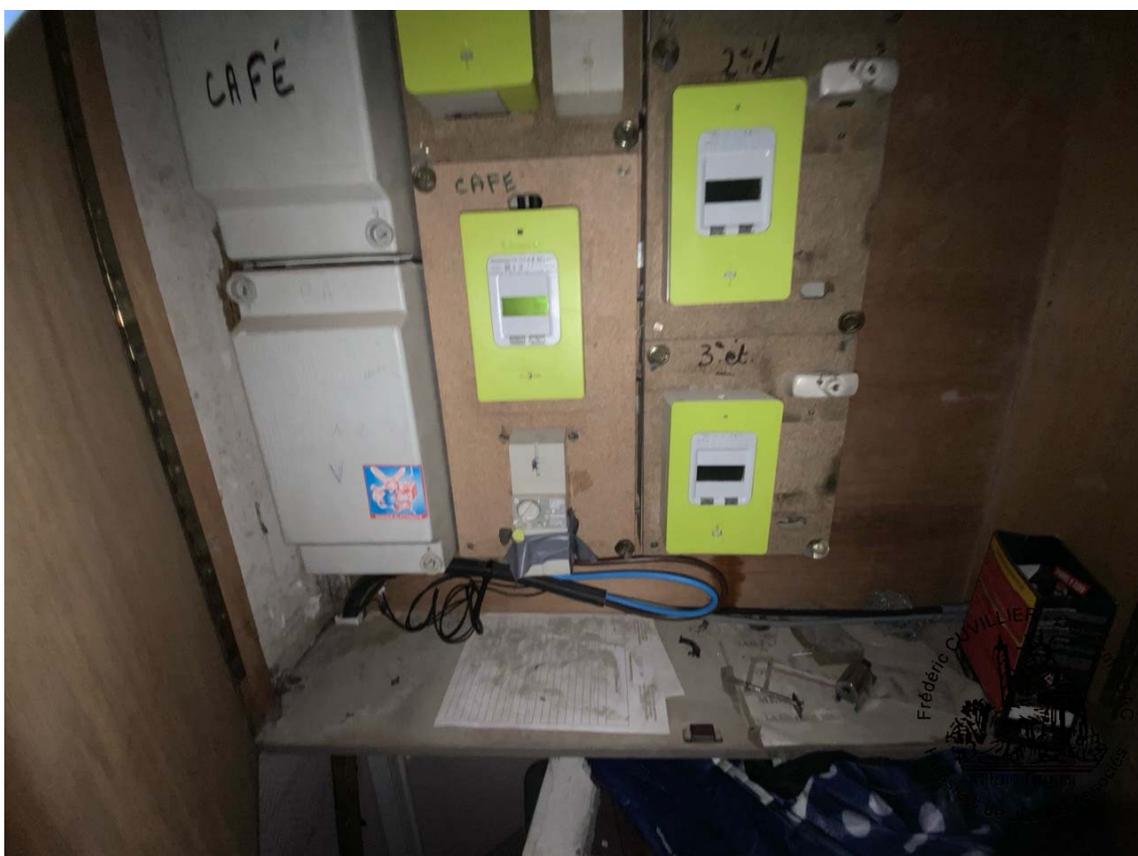
Au niveau des parties communes, à proximité de l'accès au local commercial, se trouvent les différents compteurs de type Linky.

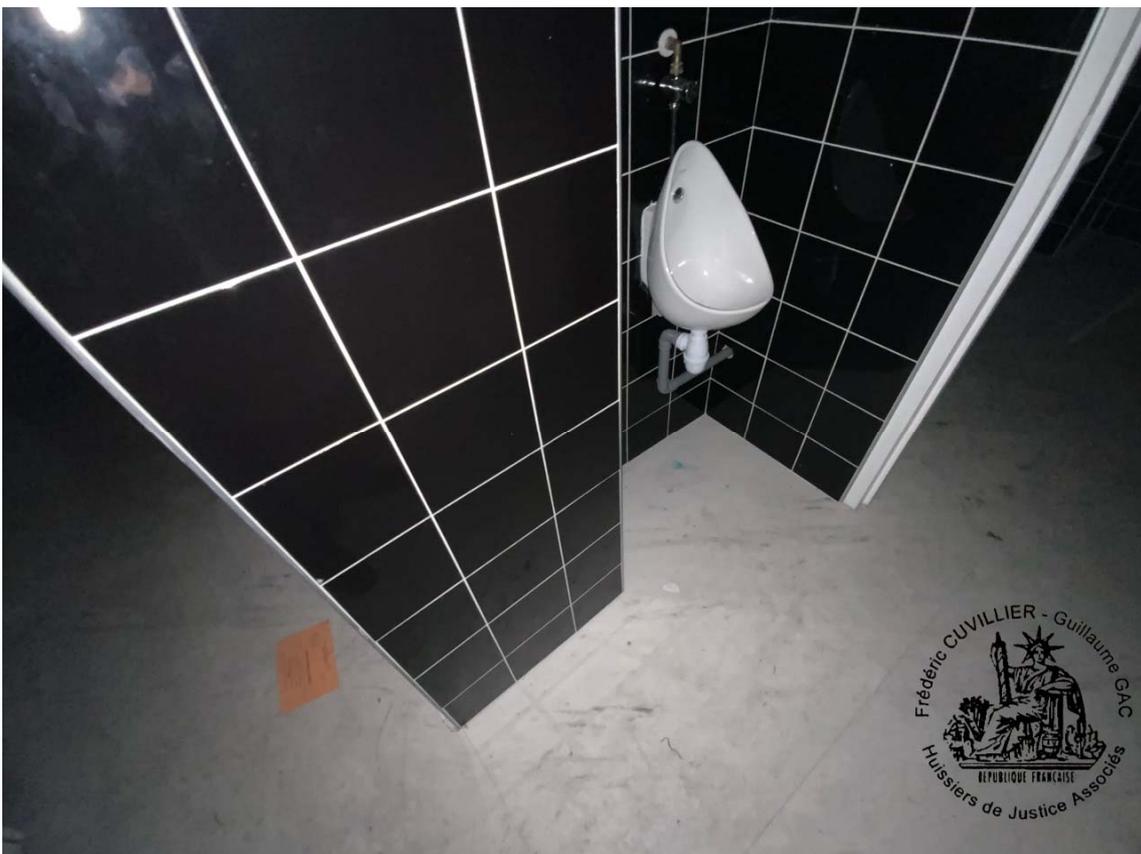
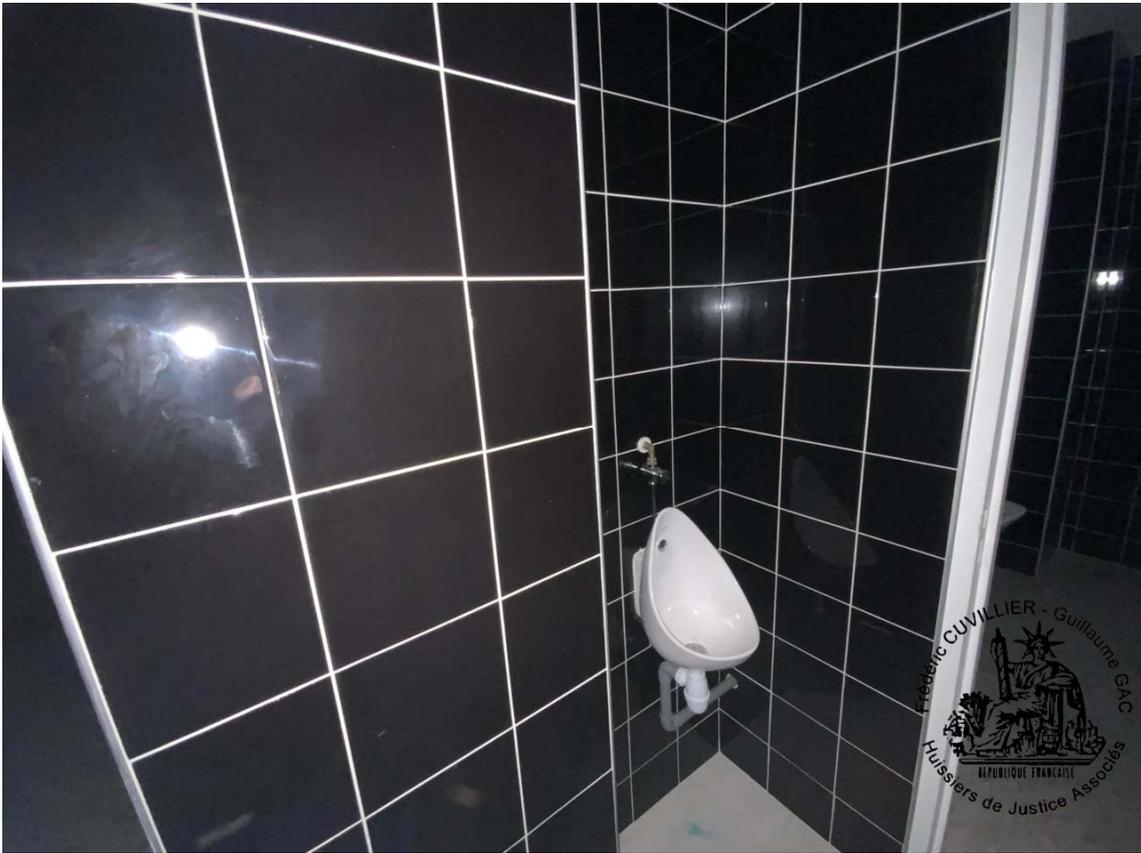
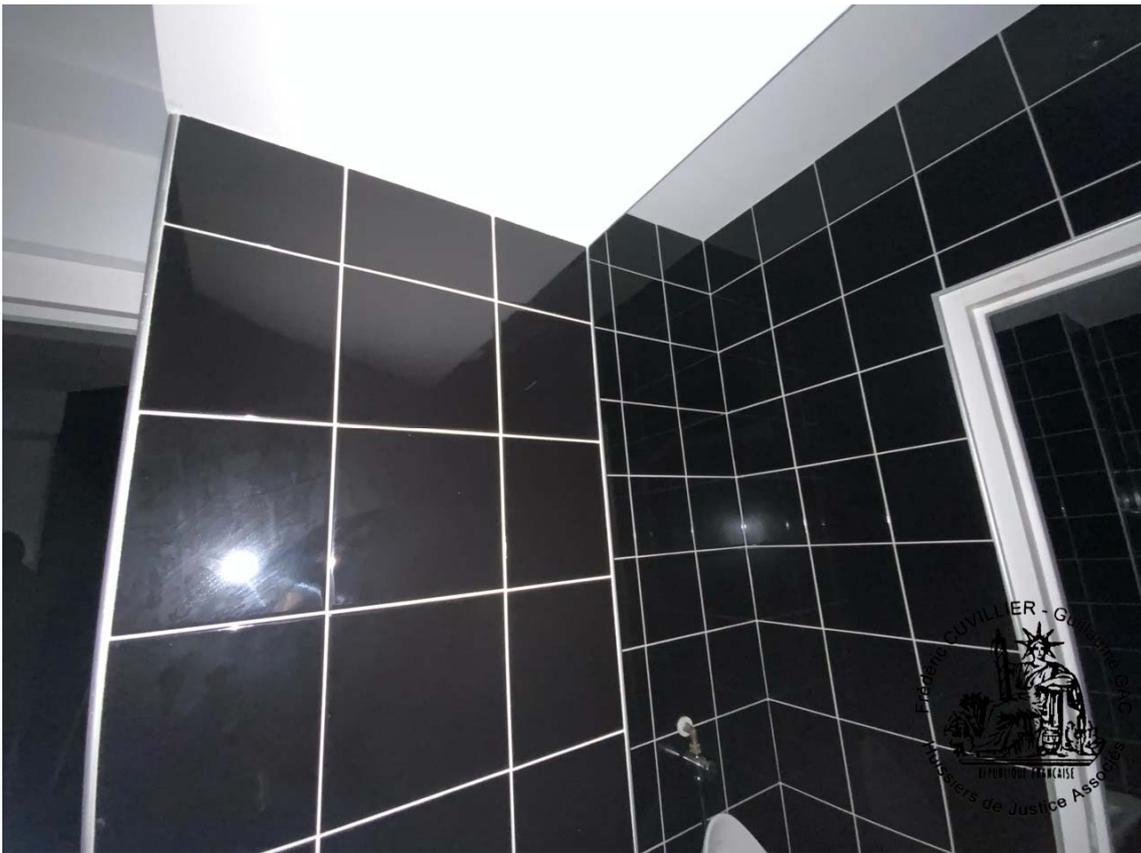
## SANITAIRES

Depuis le dégagement, par une ouverture libre, j'accède à la partie sanitaires. Une première partie avec sol sur dalles plastifiées Murs carrelés et plafond sur peinture. Présence d'un urinoir.

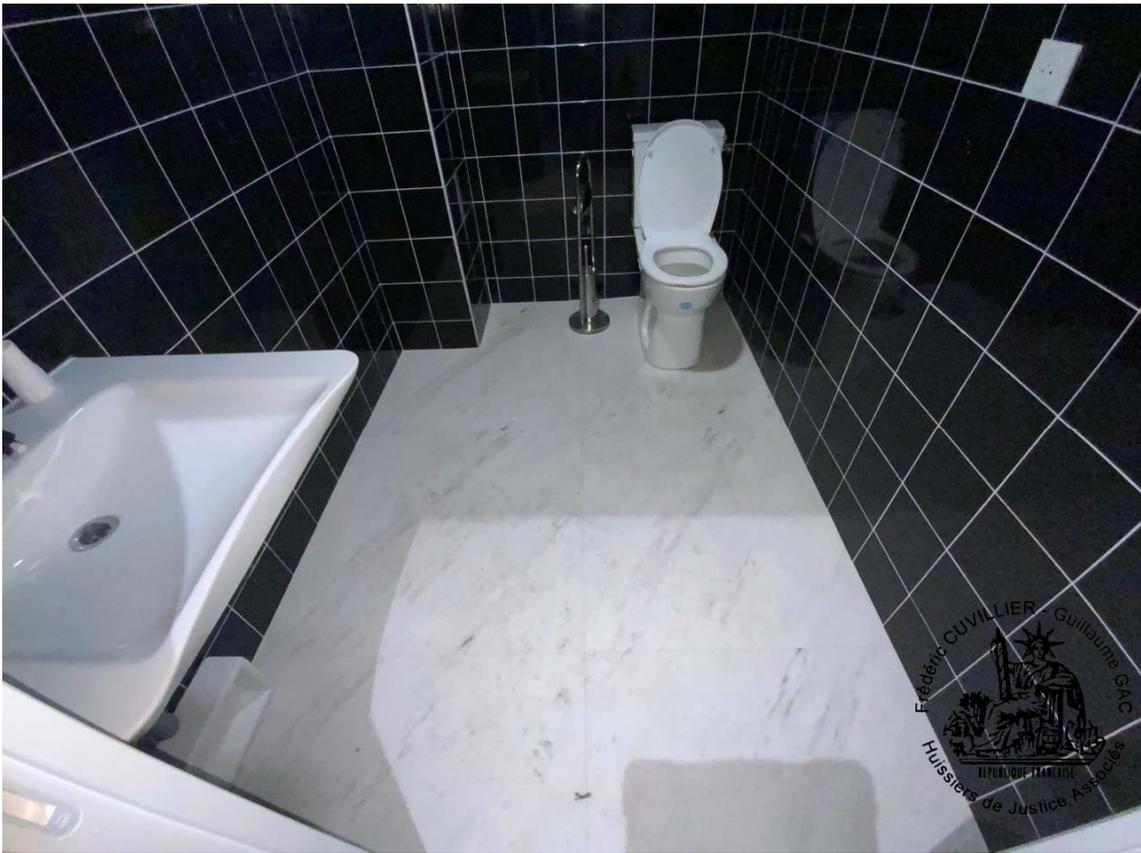
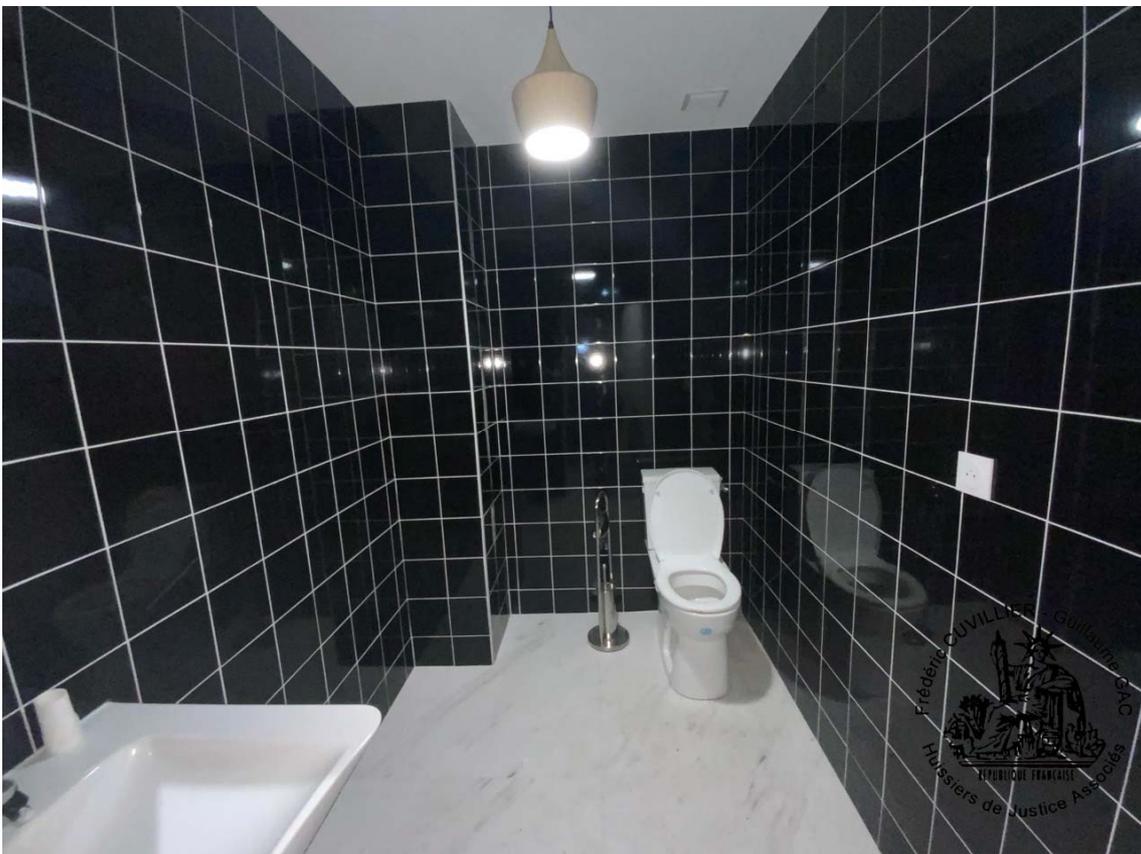
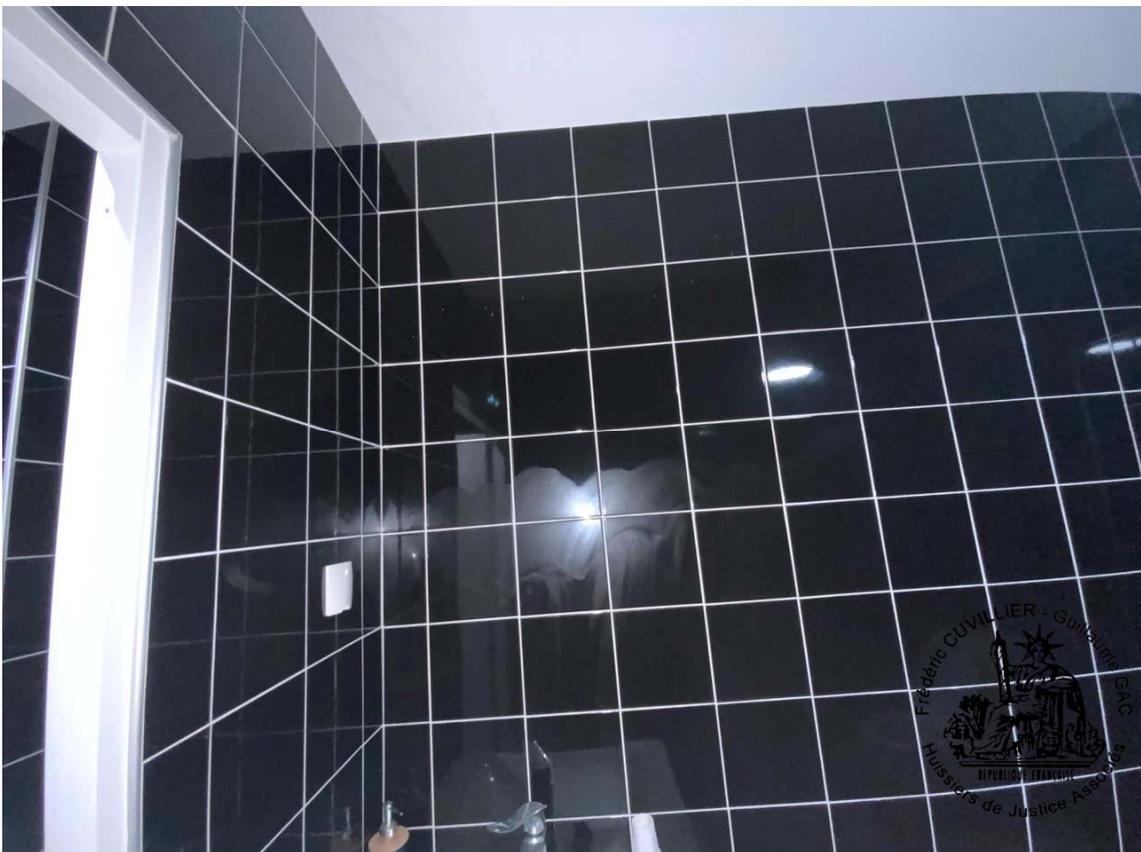
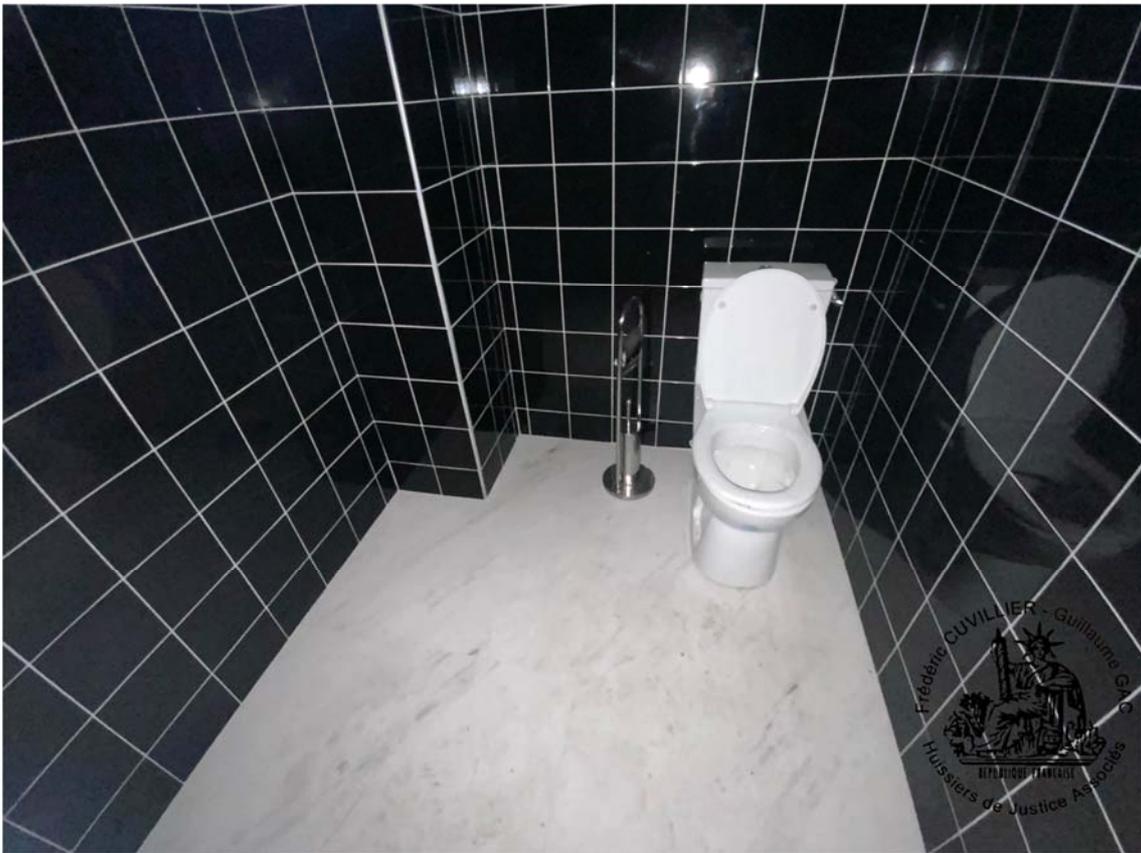
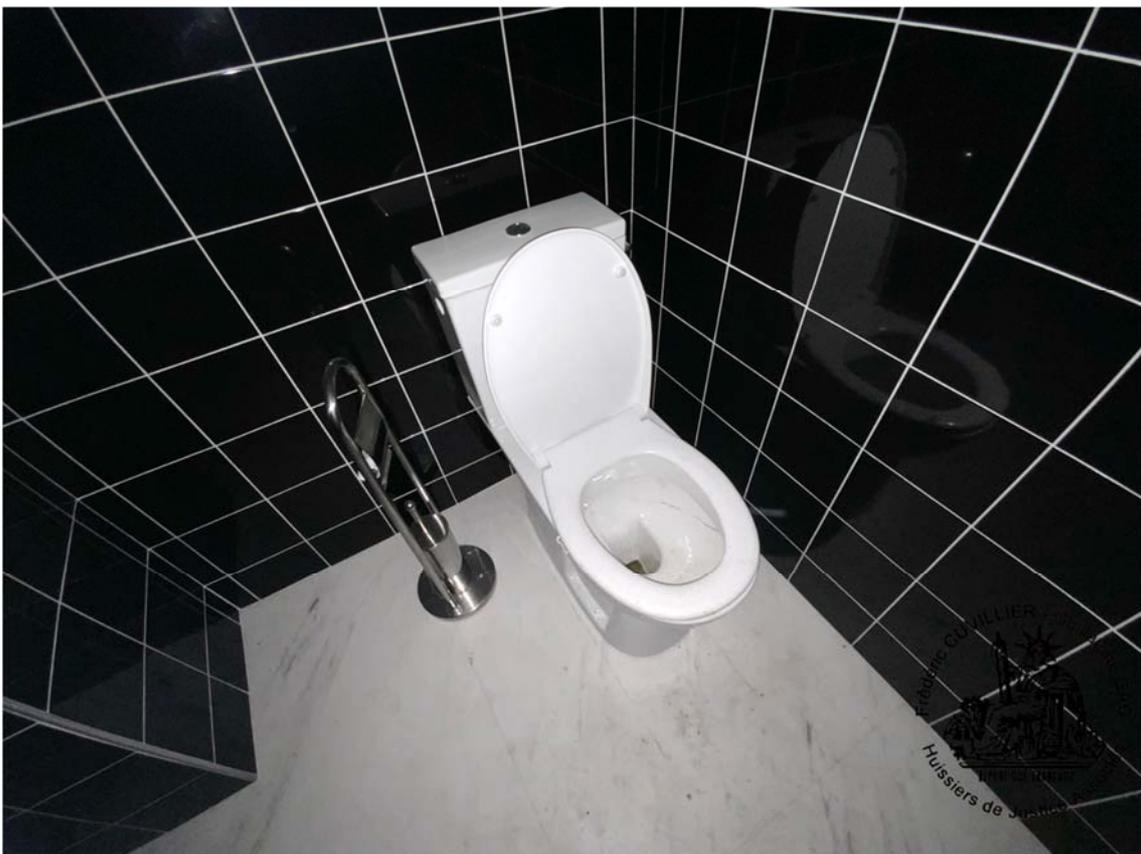
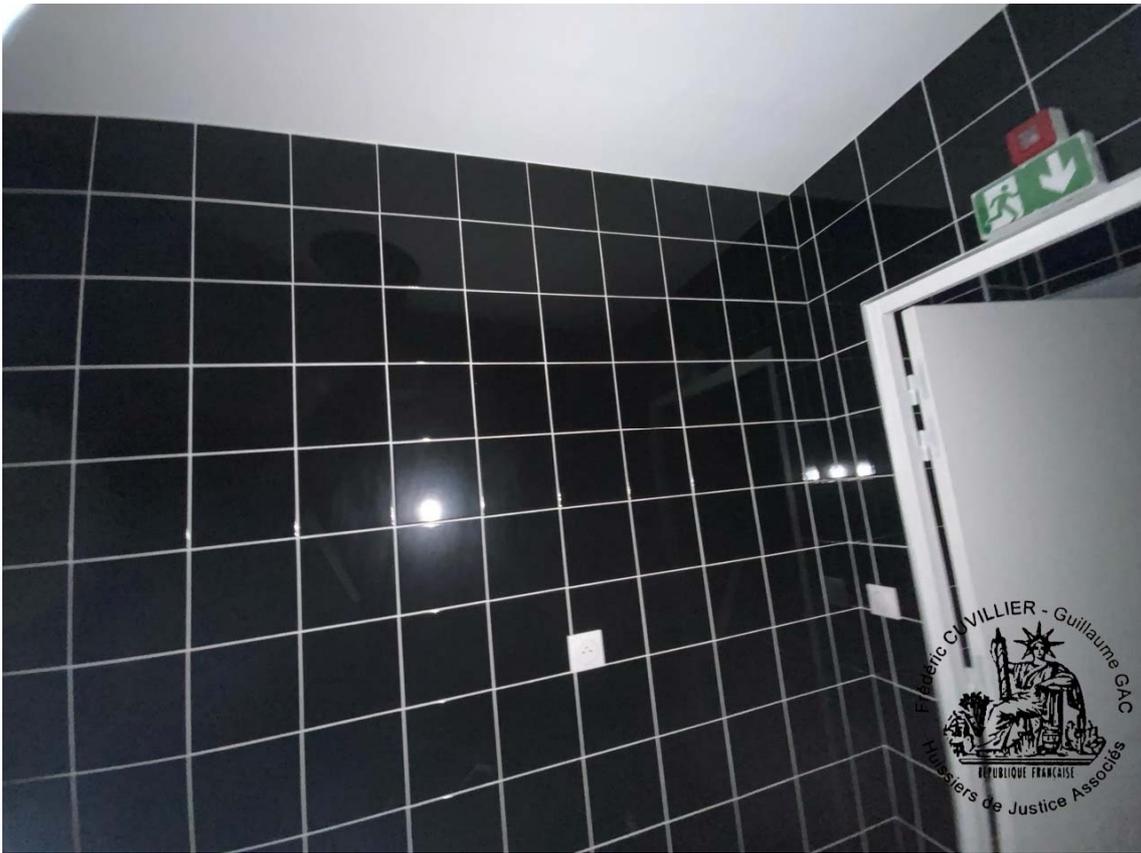
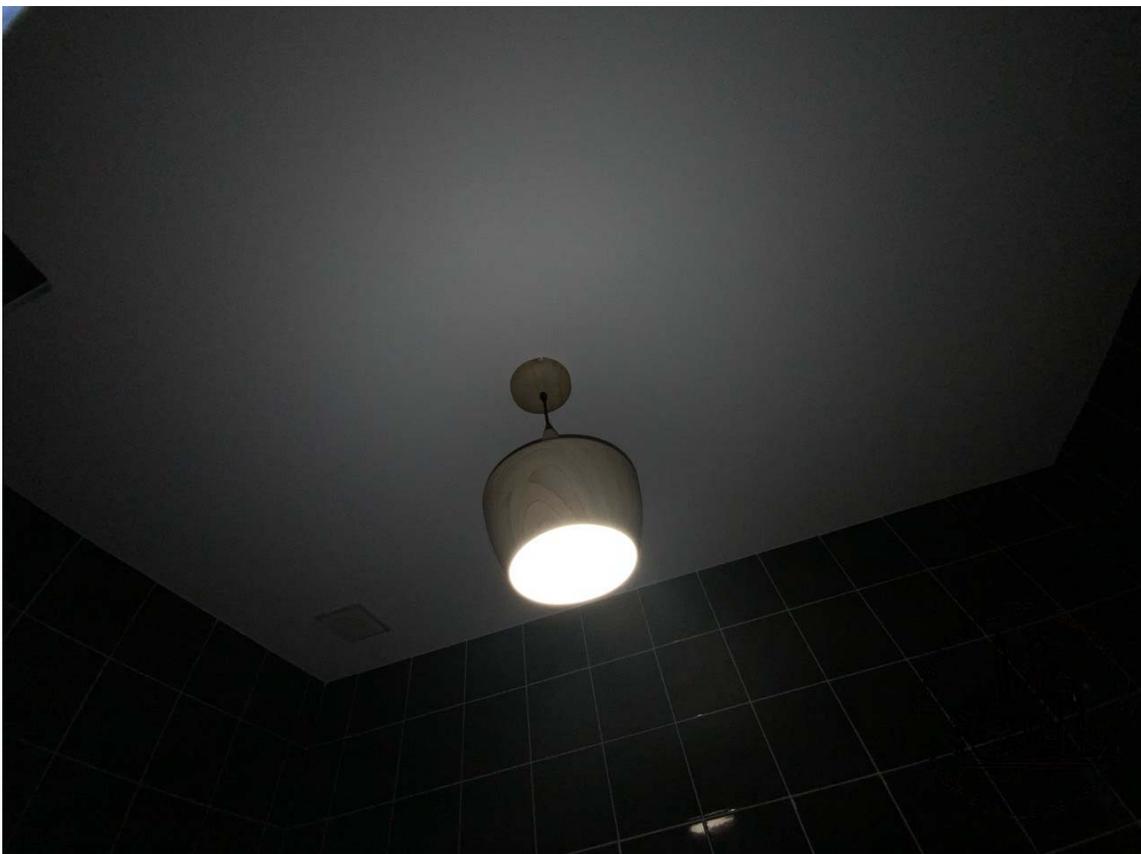
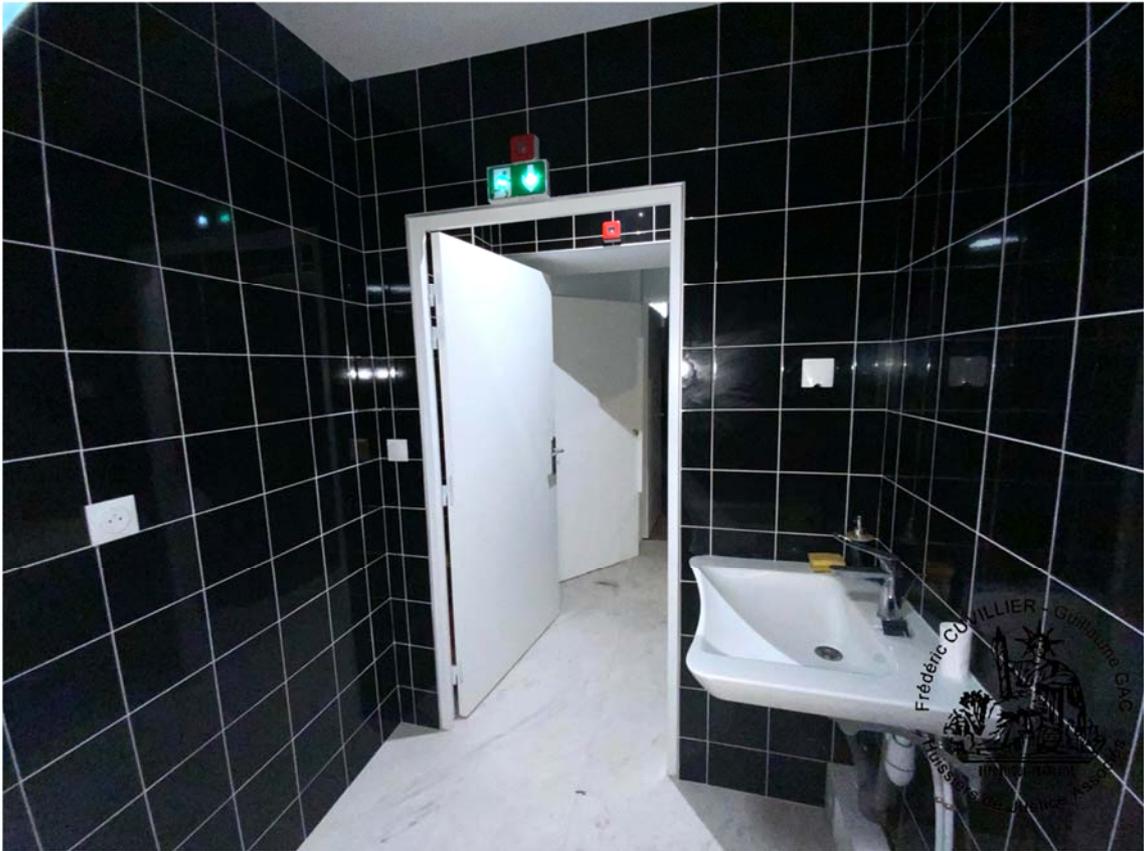
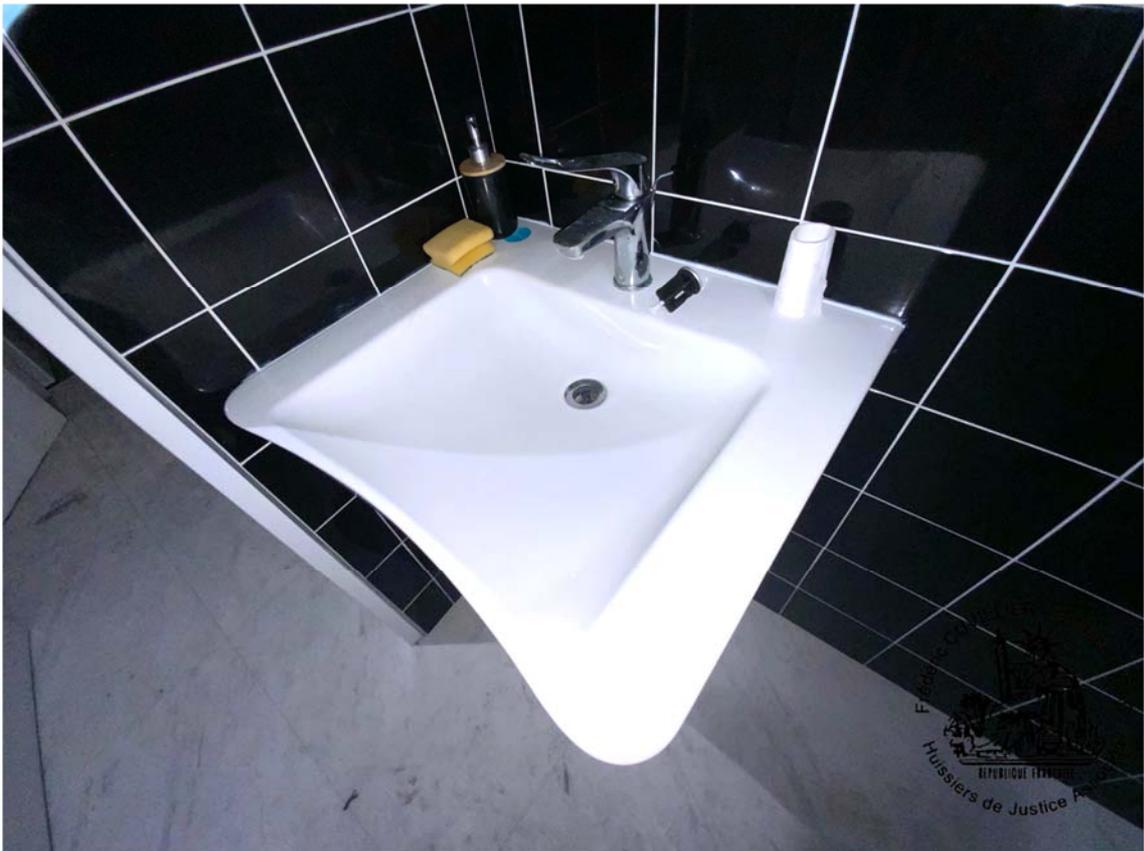
Puis, par une porte pleine, j'accède aux WC. Toujours osl sur dalles plastifiées. Murs carrelés. Présence en équipement d'un bloc sanitaire et d'un lavabo.
