## **PROCES VERBAL DE DESCRIPTION**

**LE MARDI TRENTE JANVIER DEUX MILLE VINGT  
QUATRE de 13 heures 25 à 15 heures 00**

Certifie m'être transporté ce jour au 143 Boulevard Montebello à LILLE (59000) à l'effet de procéder à la description exacte et détaillée du lot n°1 dépendant d'un immeuble sis 143 Boulevard Montebello à LILLE (59000) et cadastré section MV n°68.

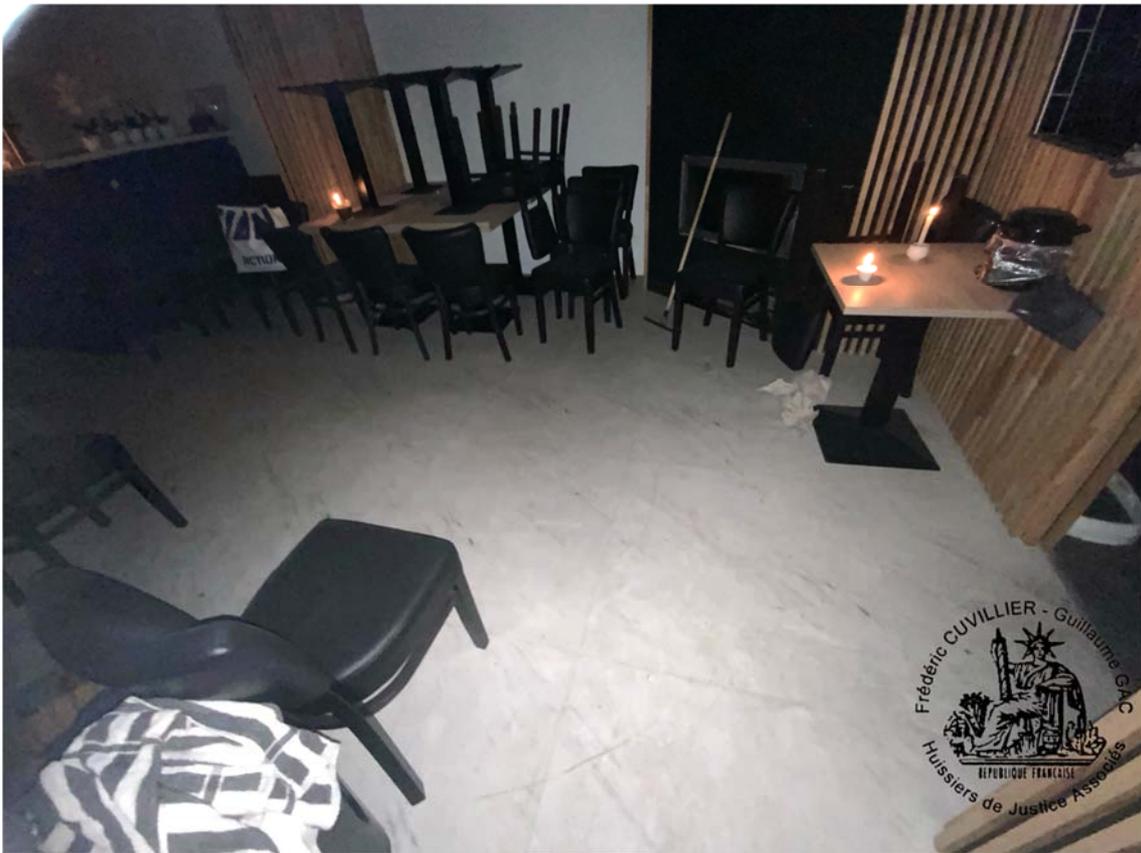
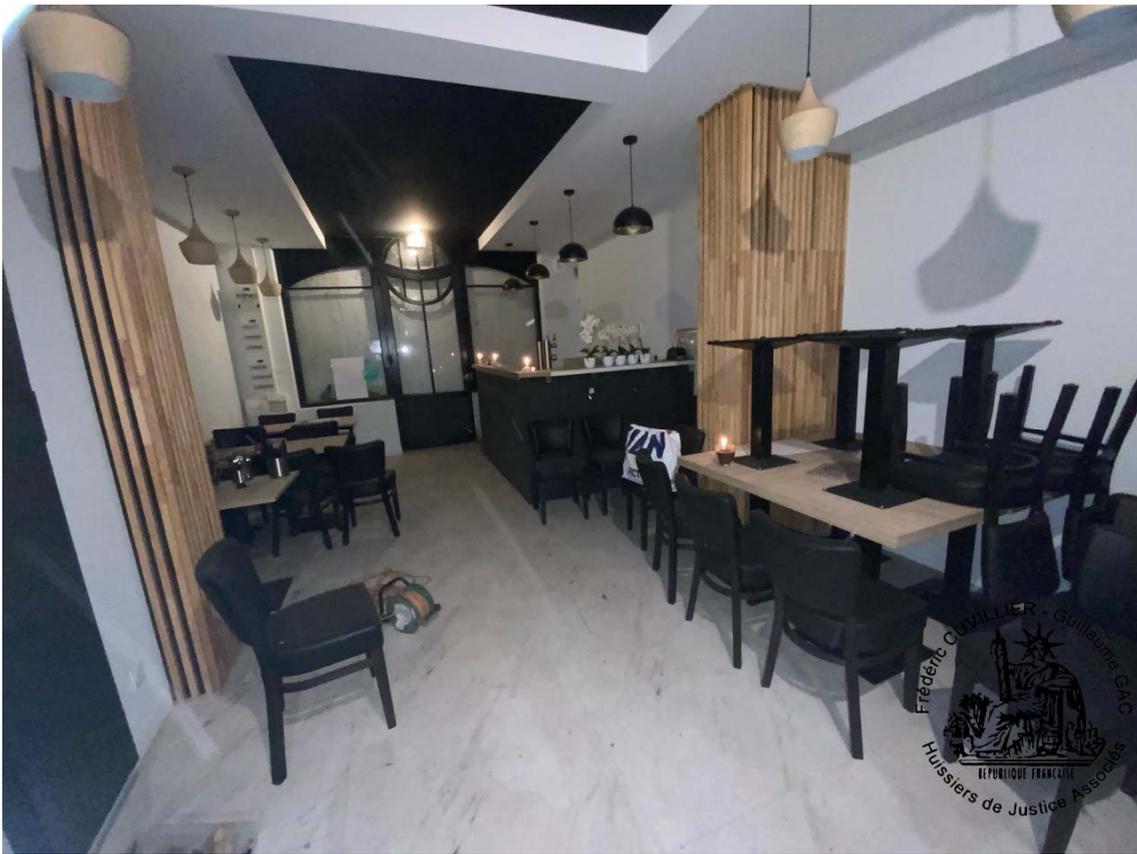
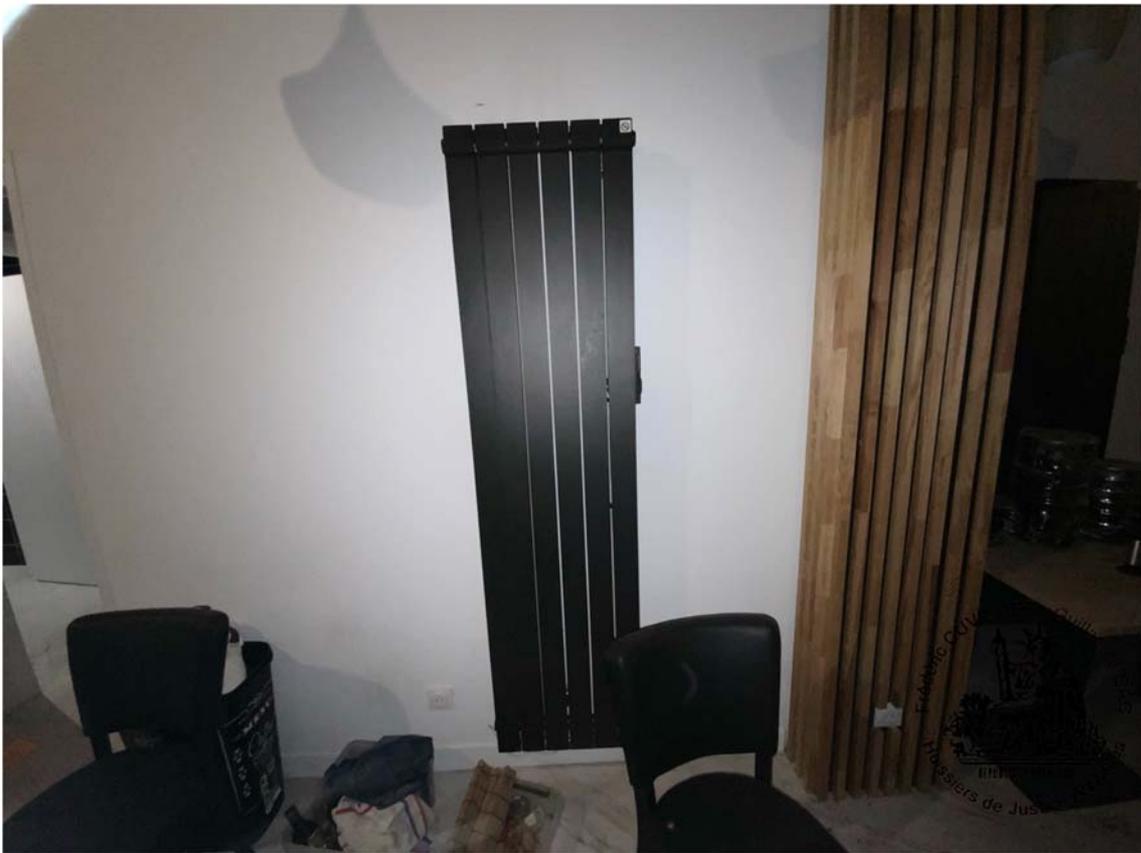
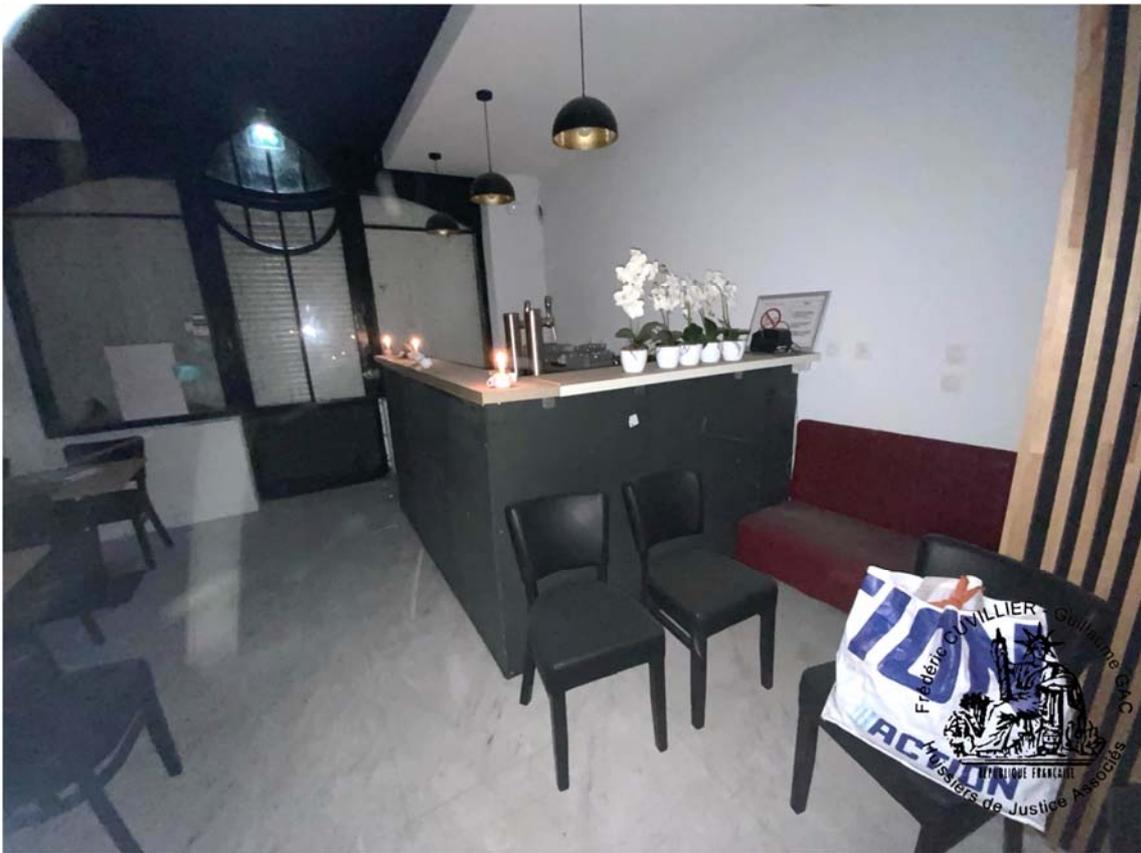
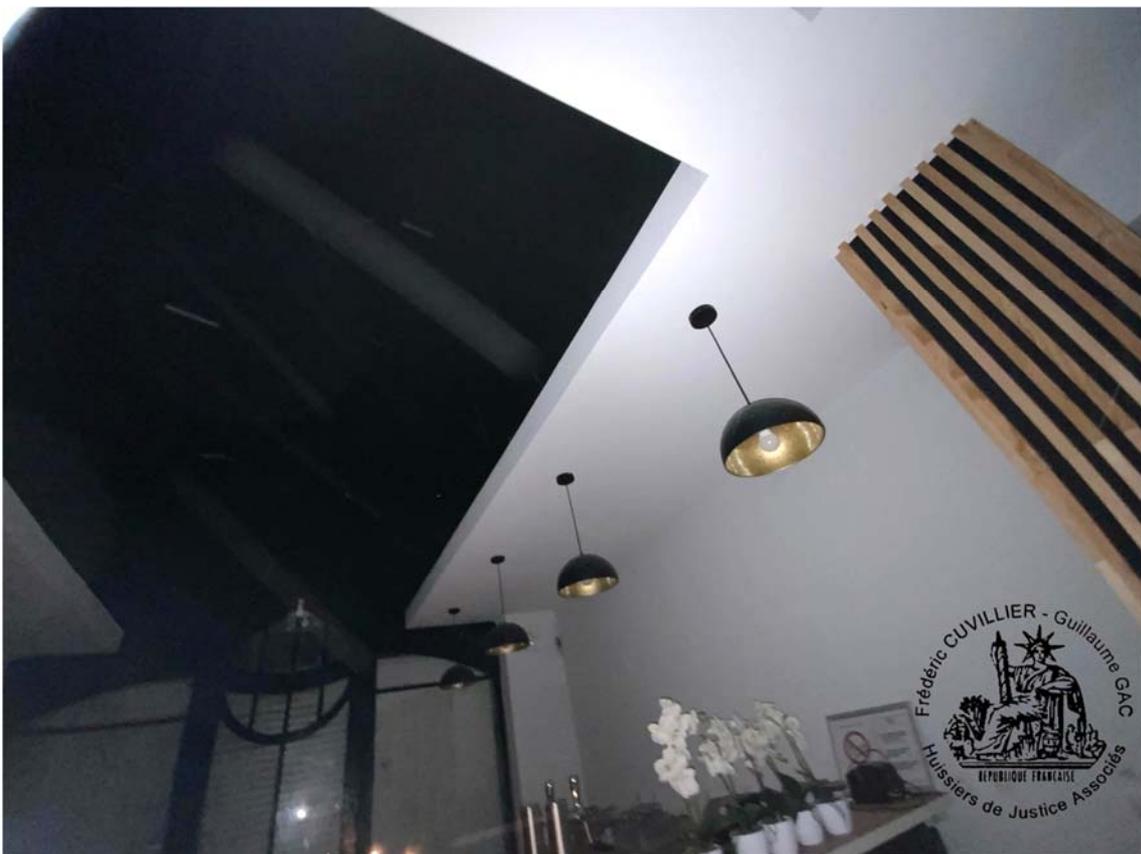
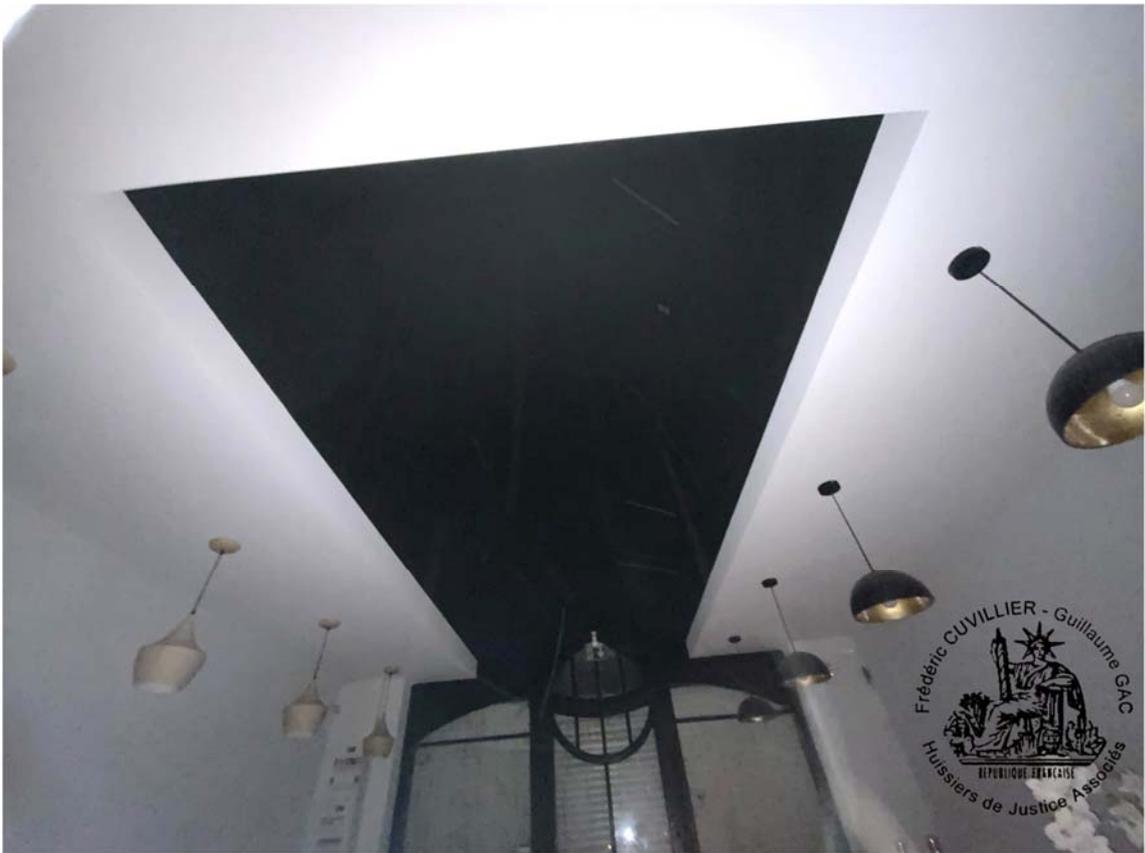
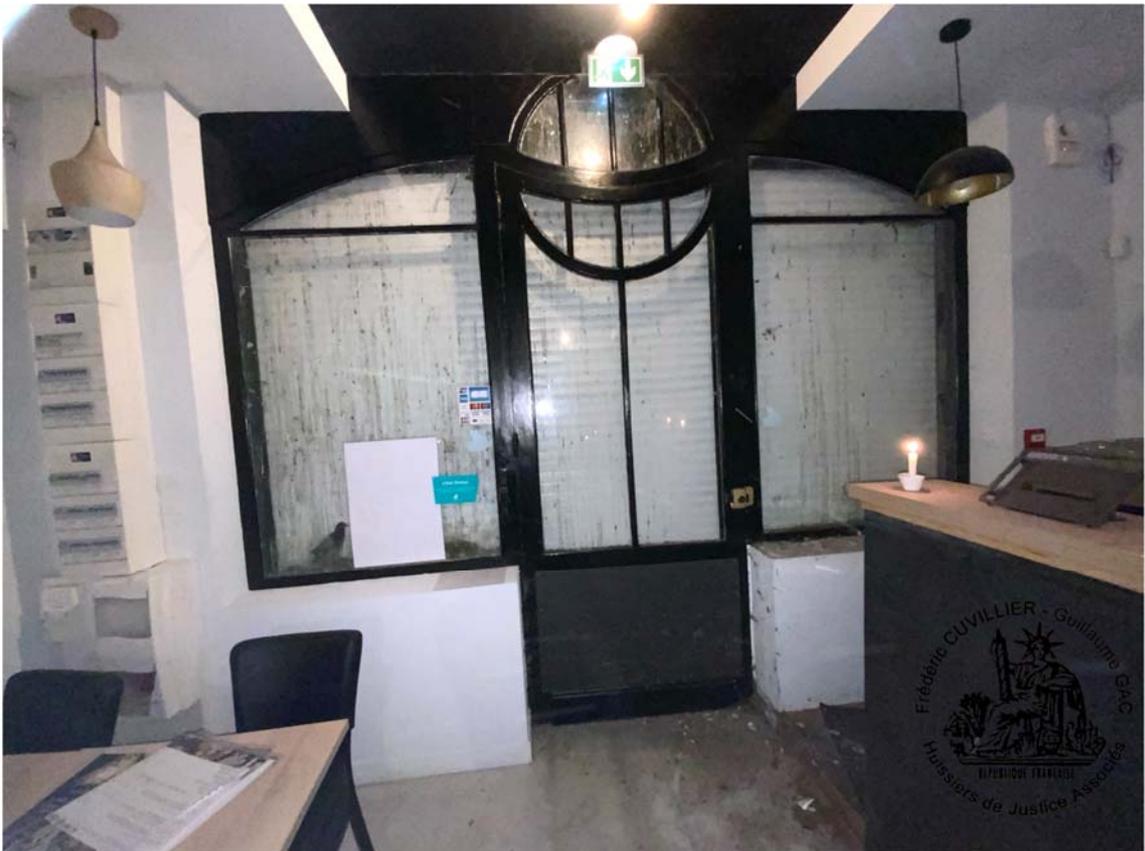
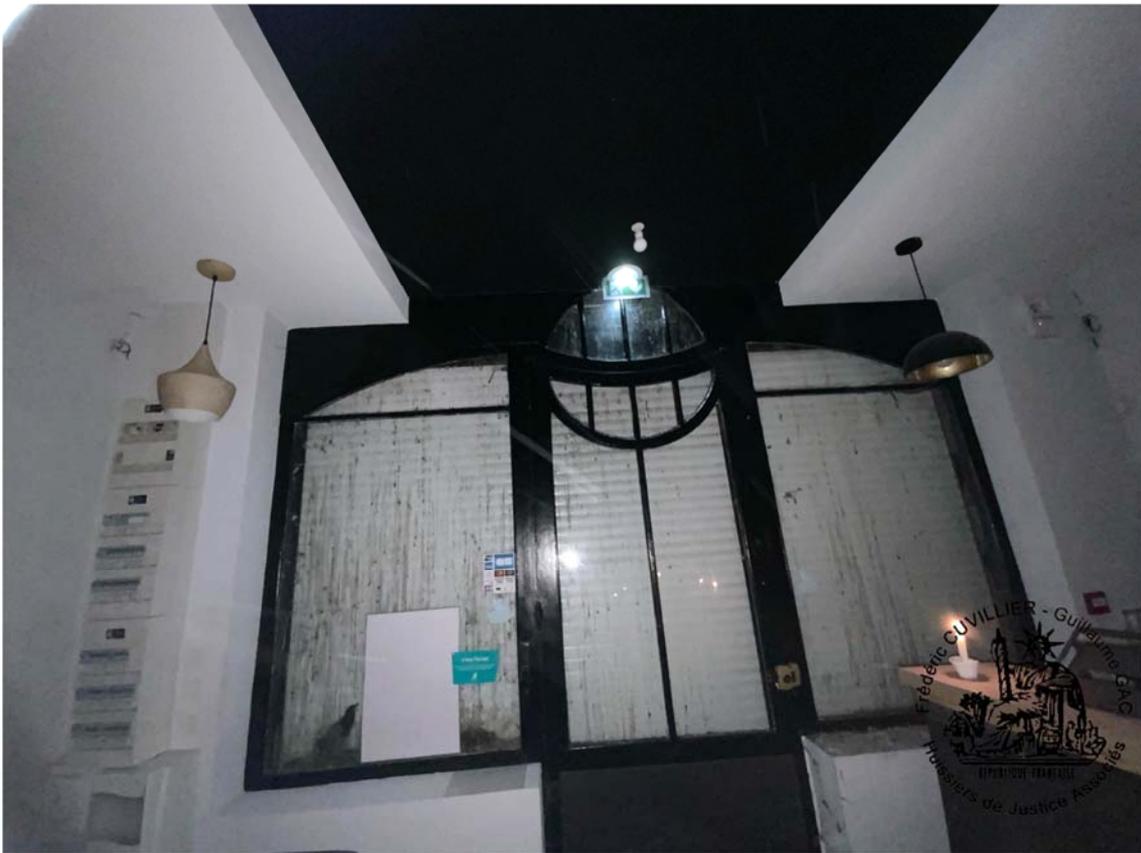
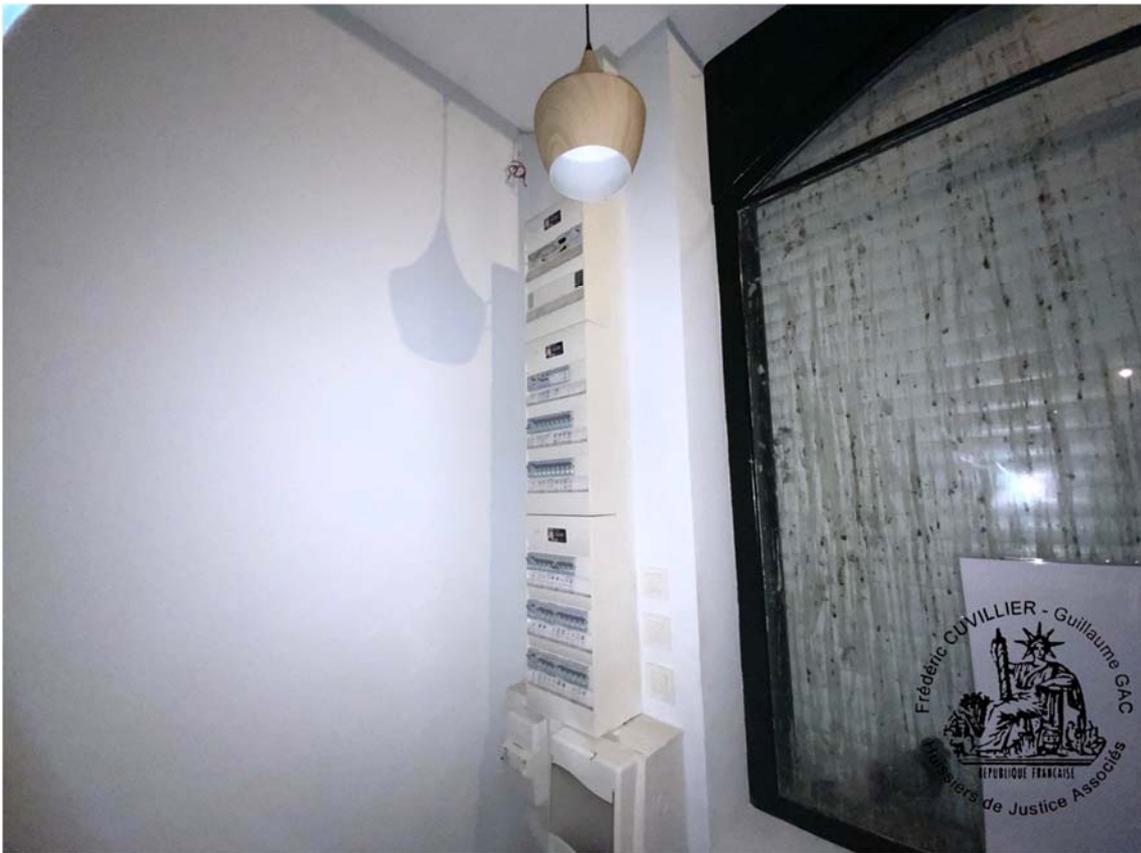
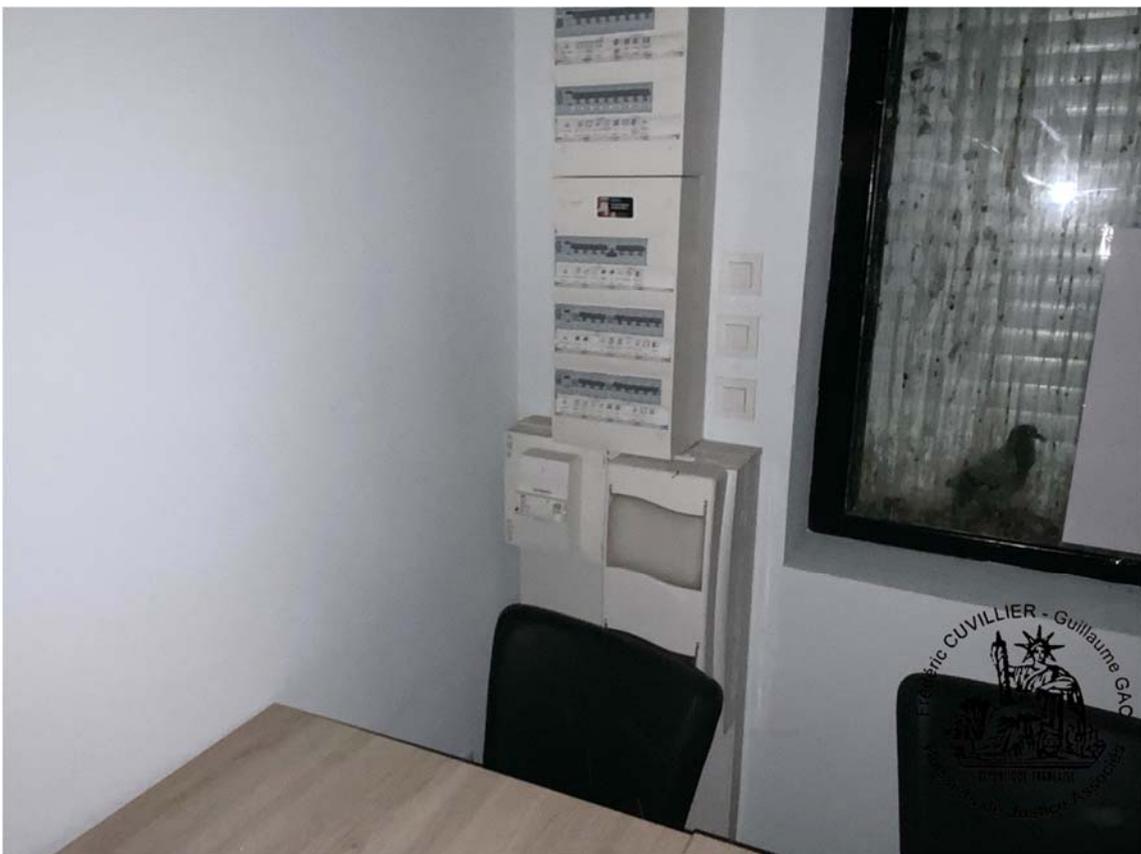
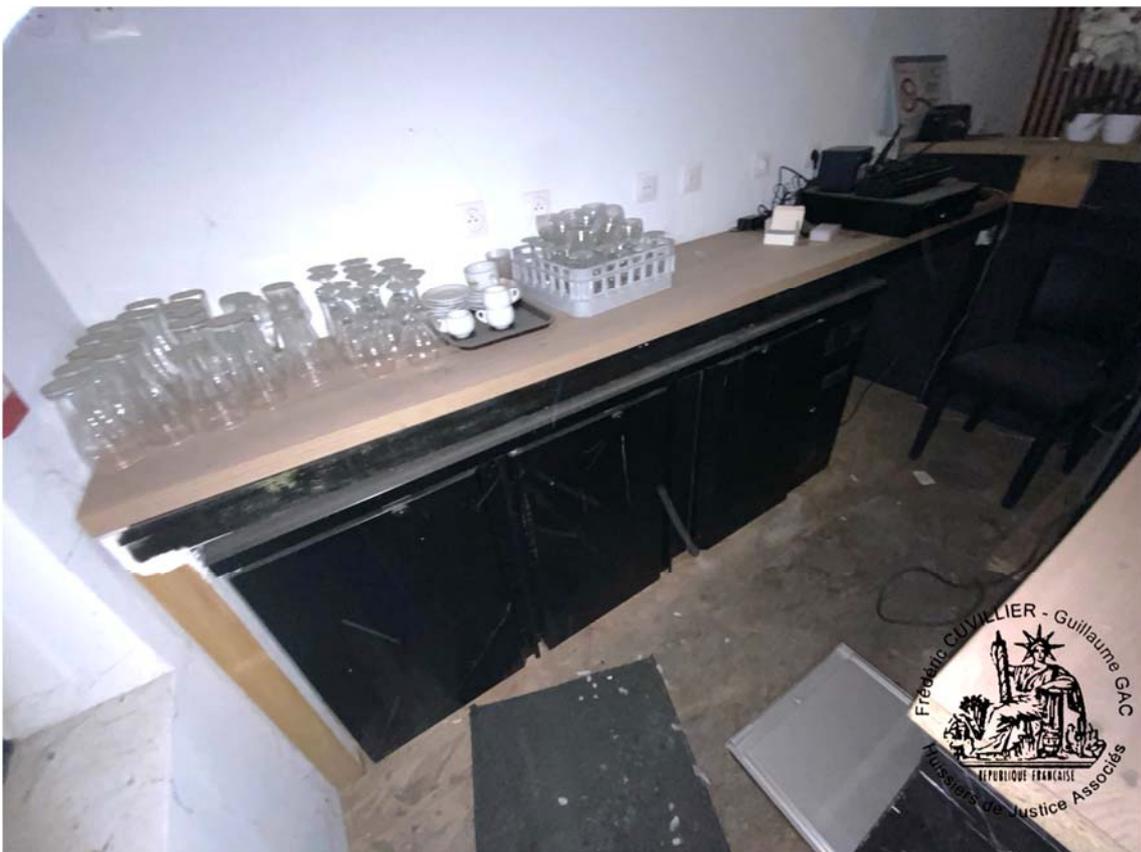
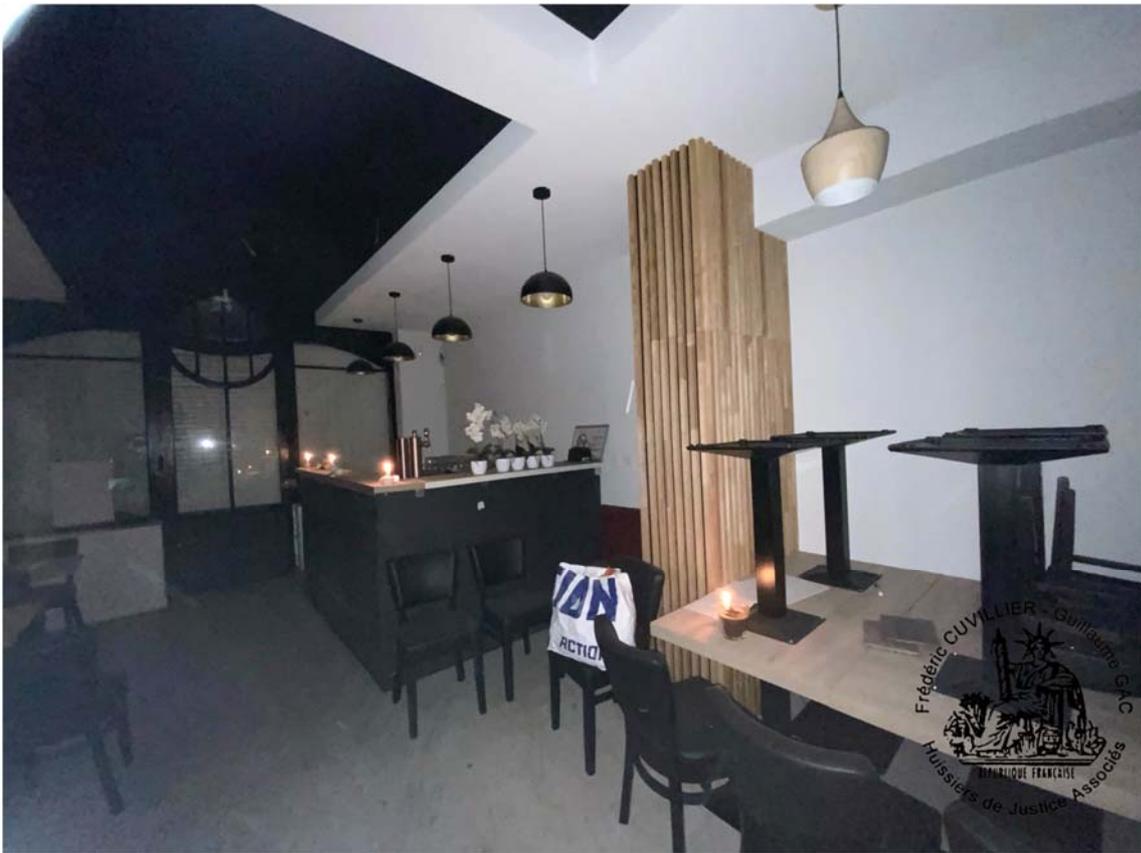
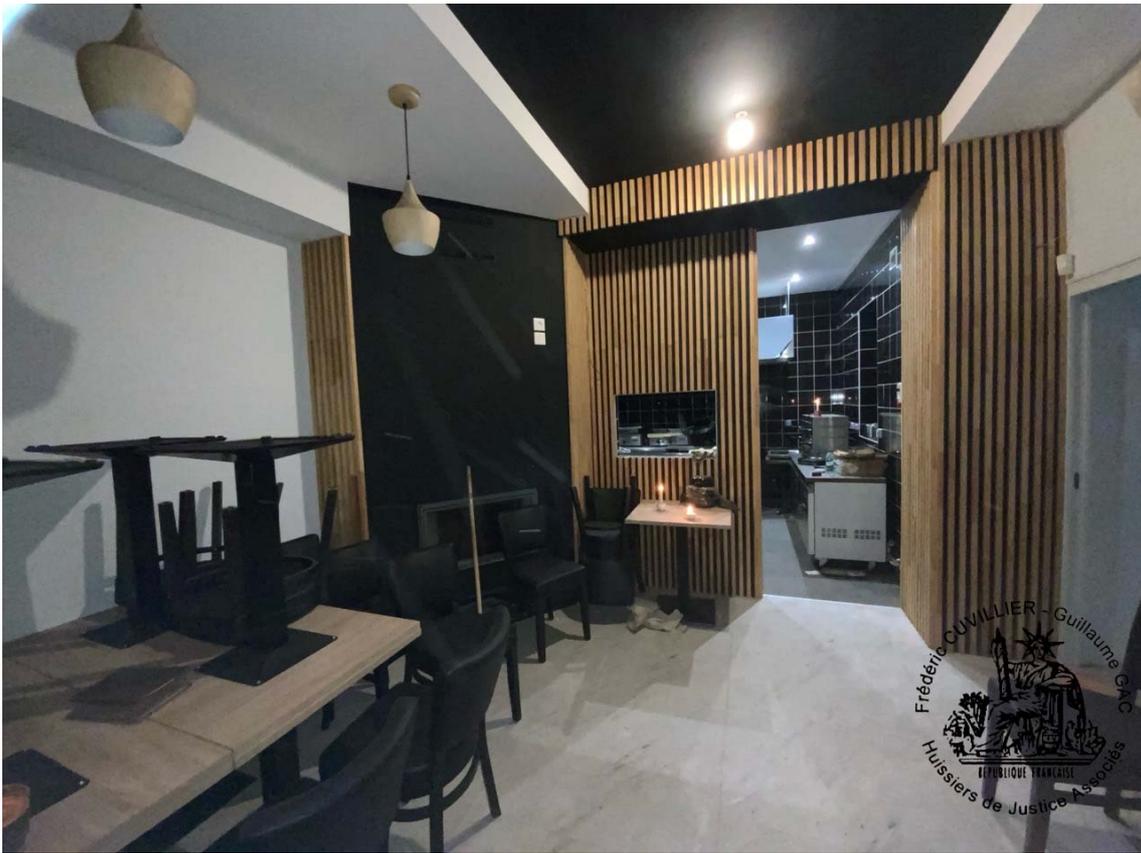
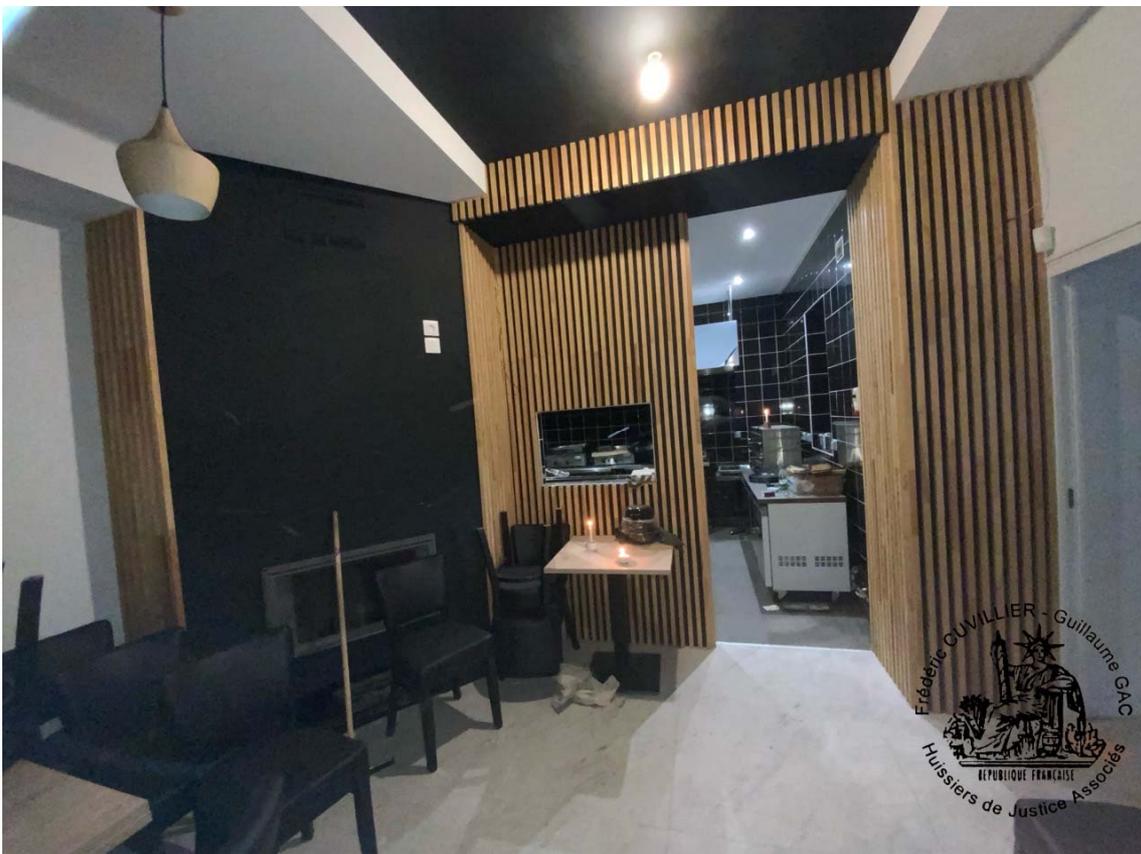
## RESTAURANT : SALLES 1 ET 2

De l'entrée, par une ouverture libre, j'accède aux salles du restaurant. Sol sur dalles plastifiées. Murs et plafond sur peinture. Je dénombre deux convecteurs électriques muraux dans la salle n°1. Présence d'un insert au niveau de la salle n°2. Côté rue, une porte avec persienne motorisée et de part et d'autre, deux battants fixes avec persiennes motorisées. (Persiennes dont j'émettrai des réserves quant au bon fonctionnement).
