## **PROCES VERBAL DE DESCRIPTION**

**LE MARDI TRENTE JANVIER DEUX MILLE VINGT  
QUATRE de 13 heures 25 à 15 heures 00**

Certifie m'être transporté ce jour au 143 Boulevard Montebello à LILLE (59000) à l'effet de procéder à la description exacte et détaillée du lot n°1 dépendant d'un immeuble sis 143 Boulevard Montebello à LILLE (59000) et cadastré section MV n°68.

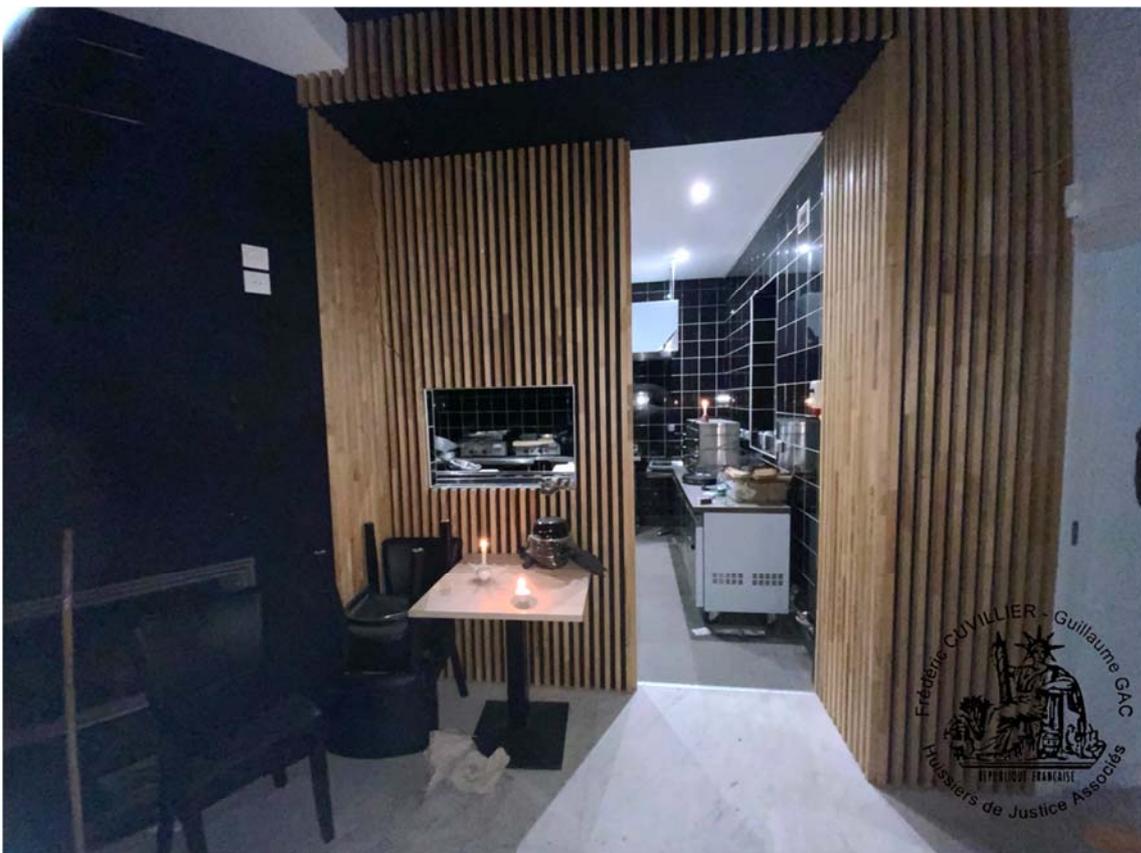
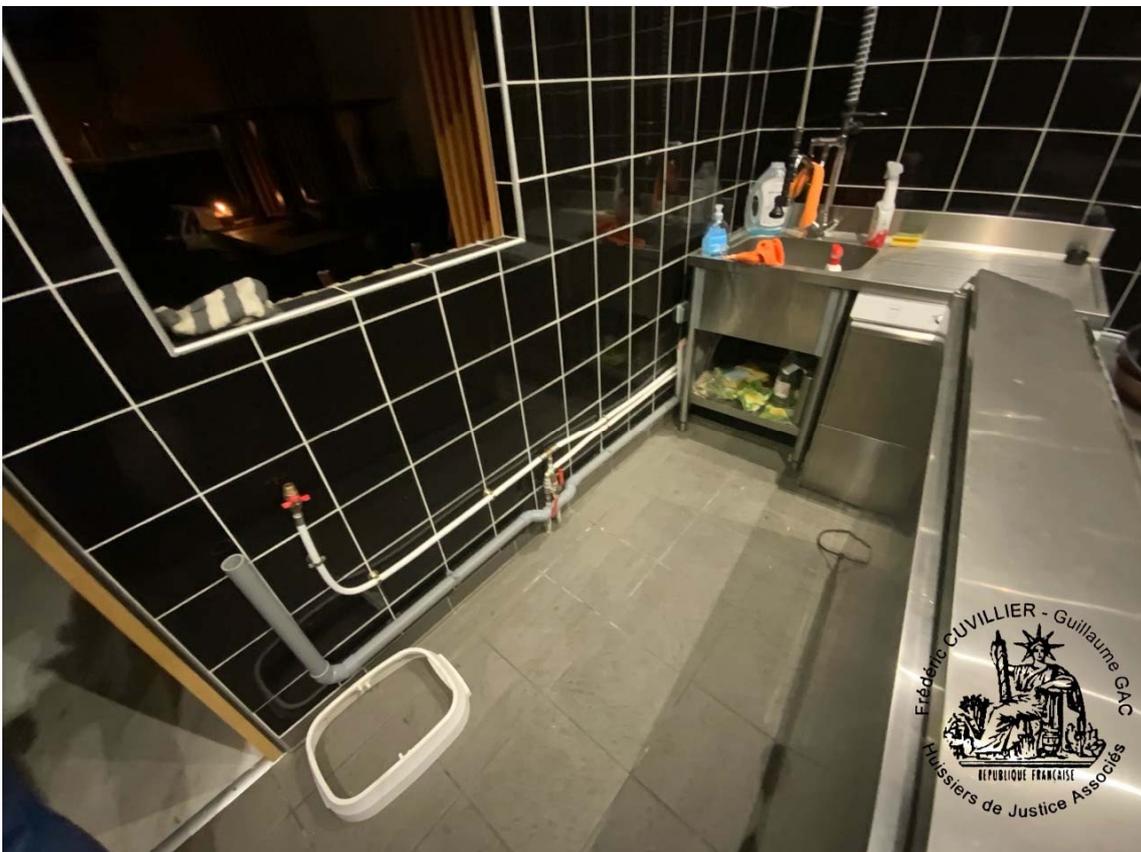
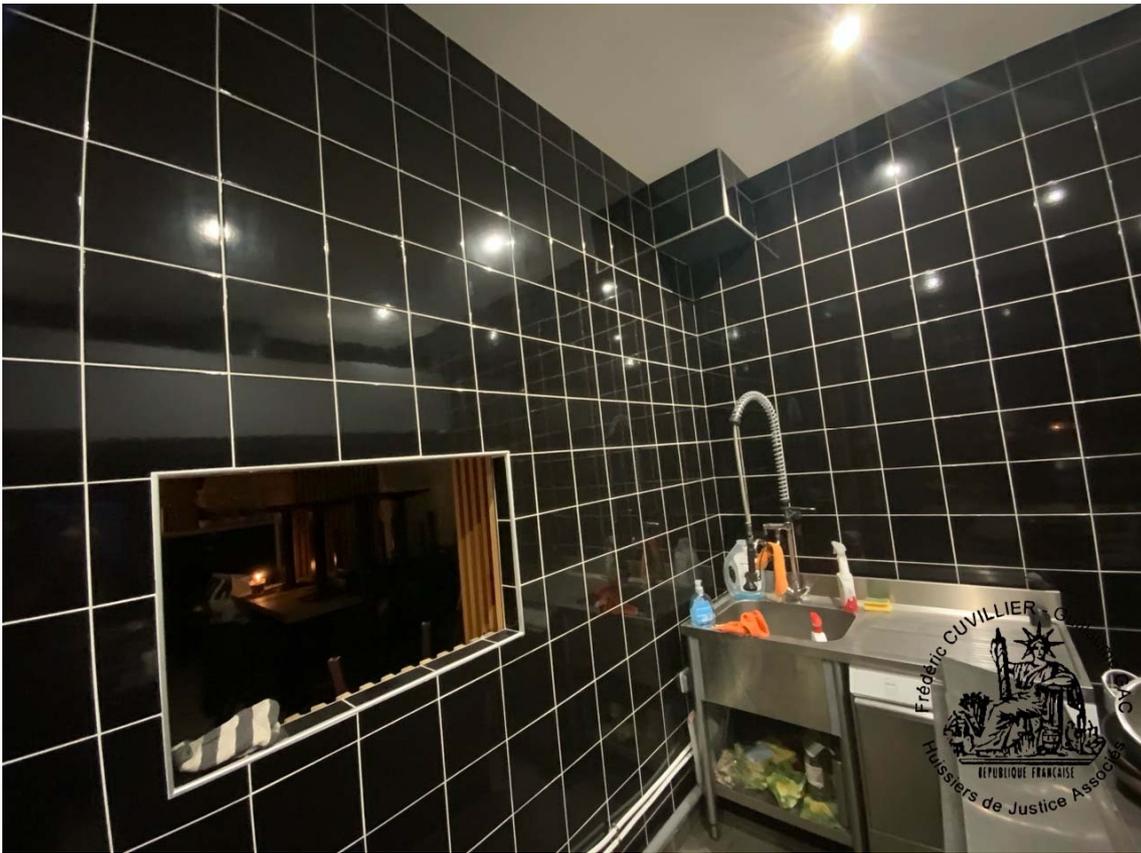
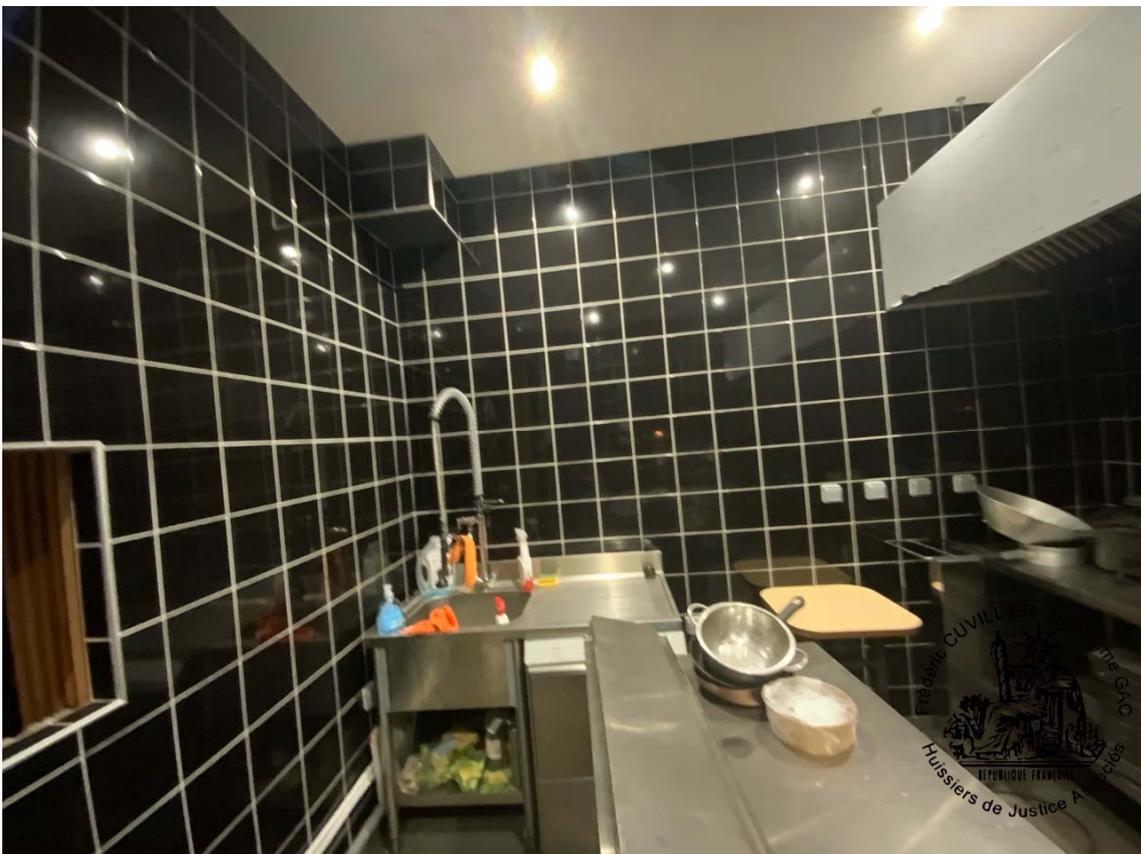
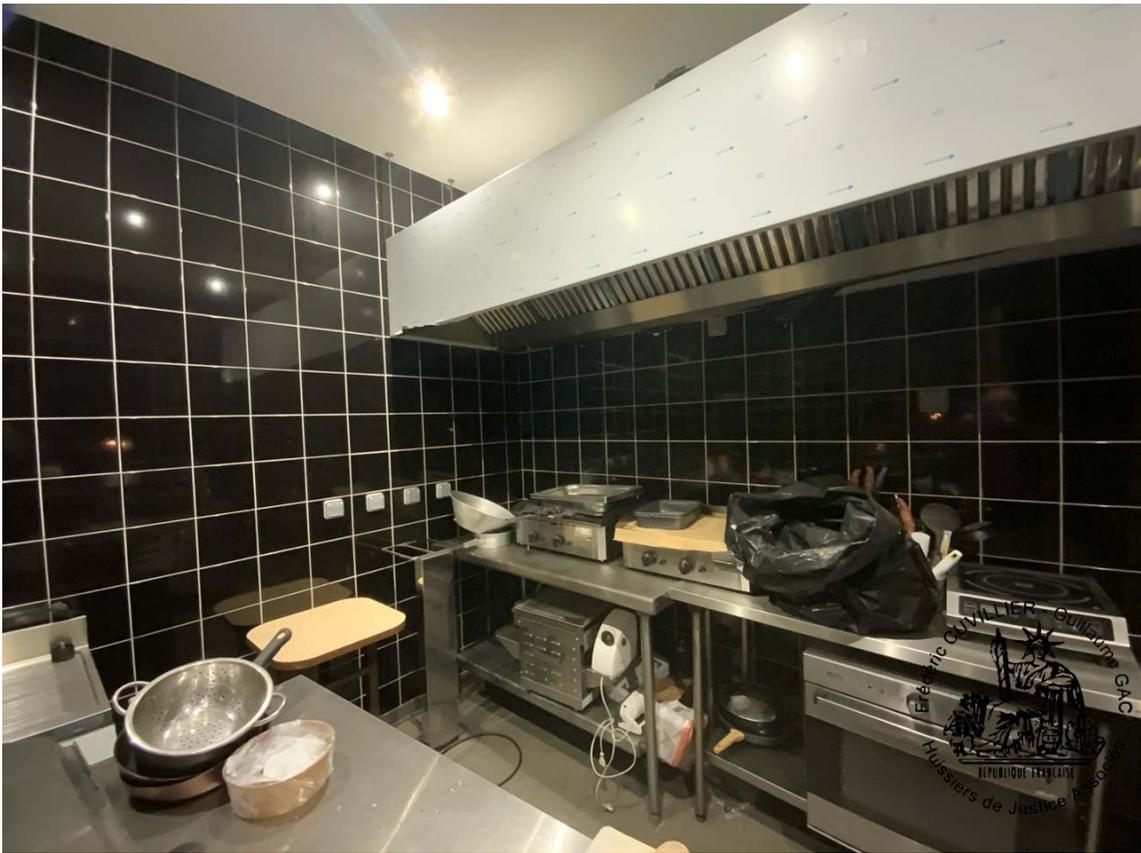
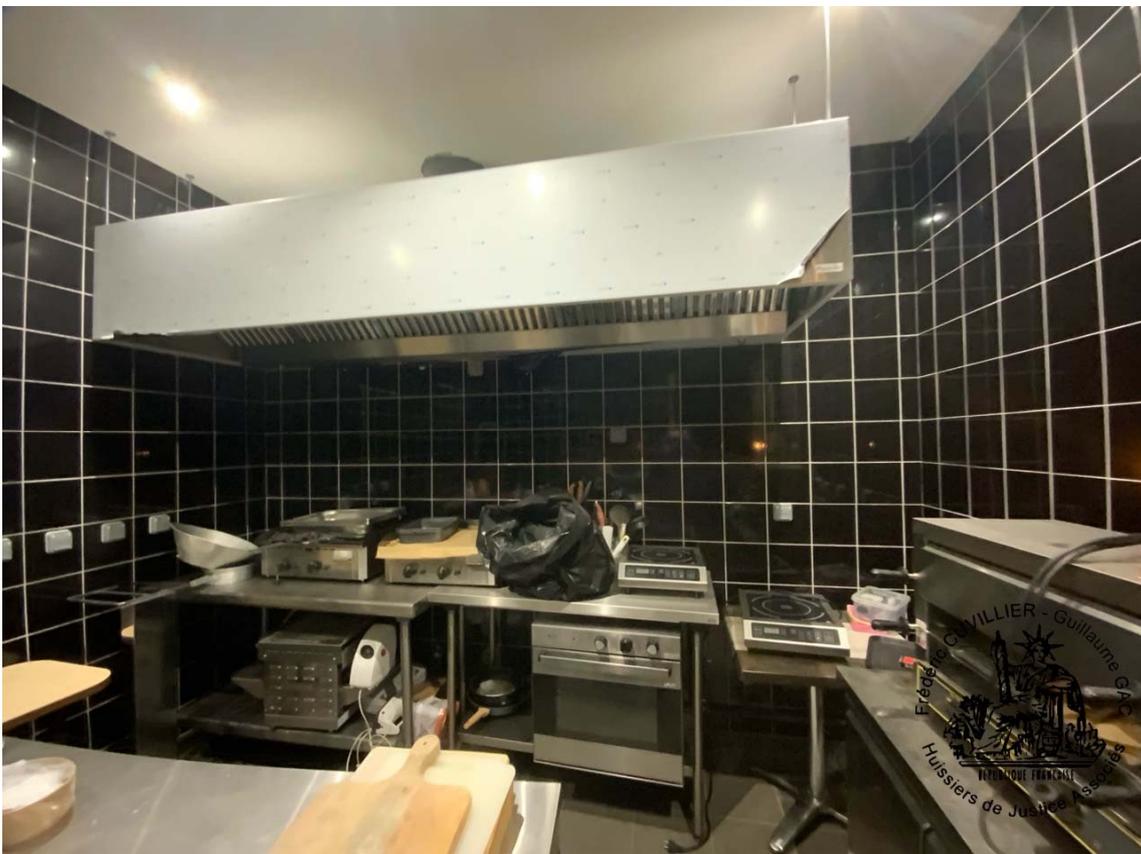
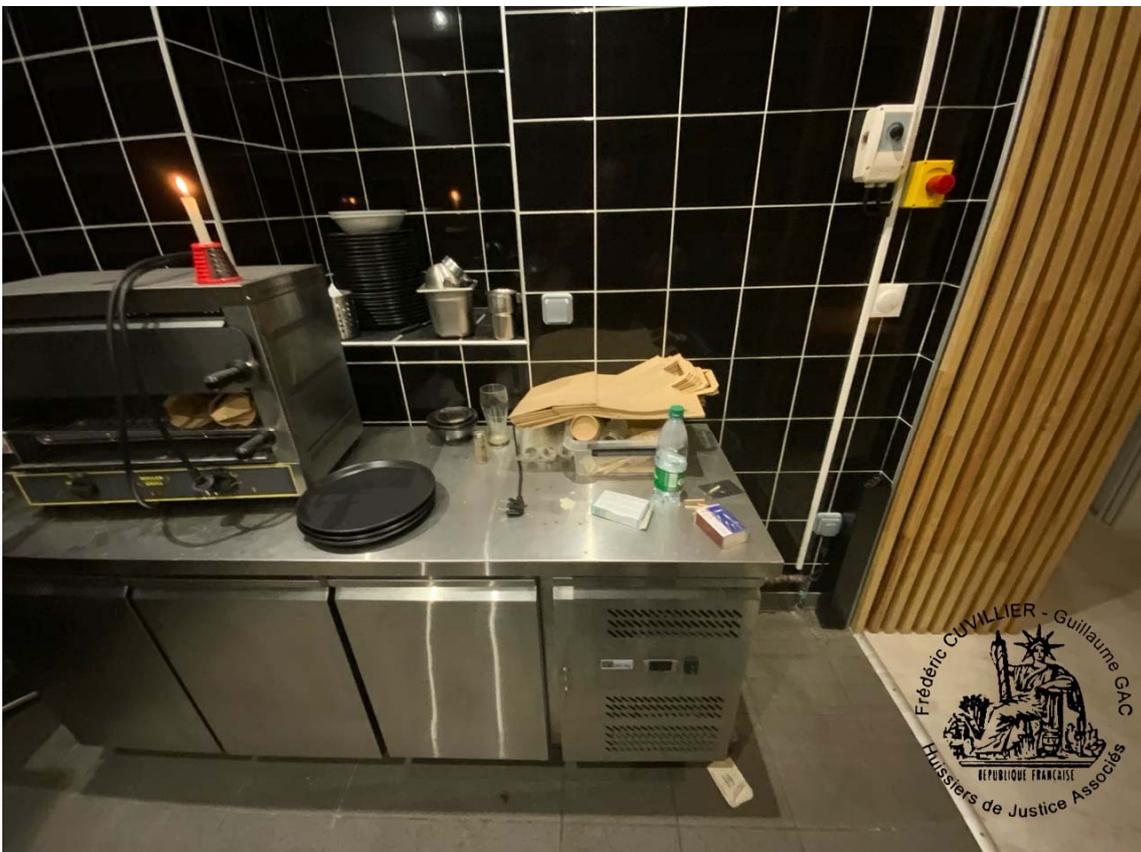
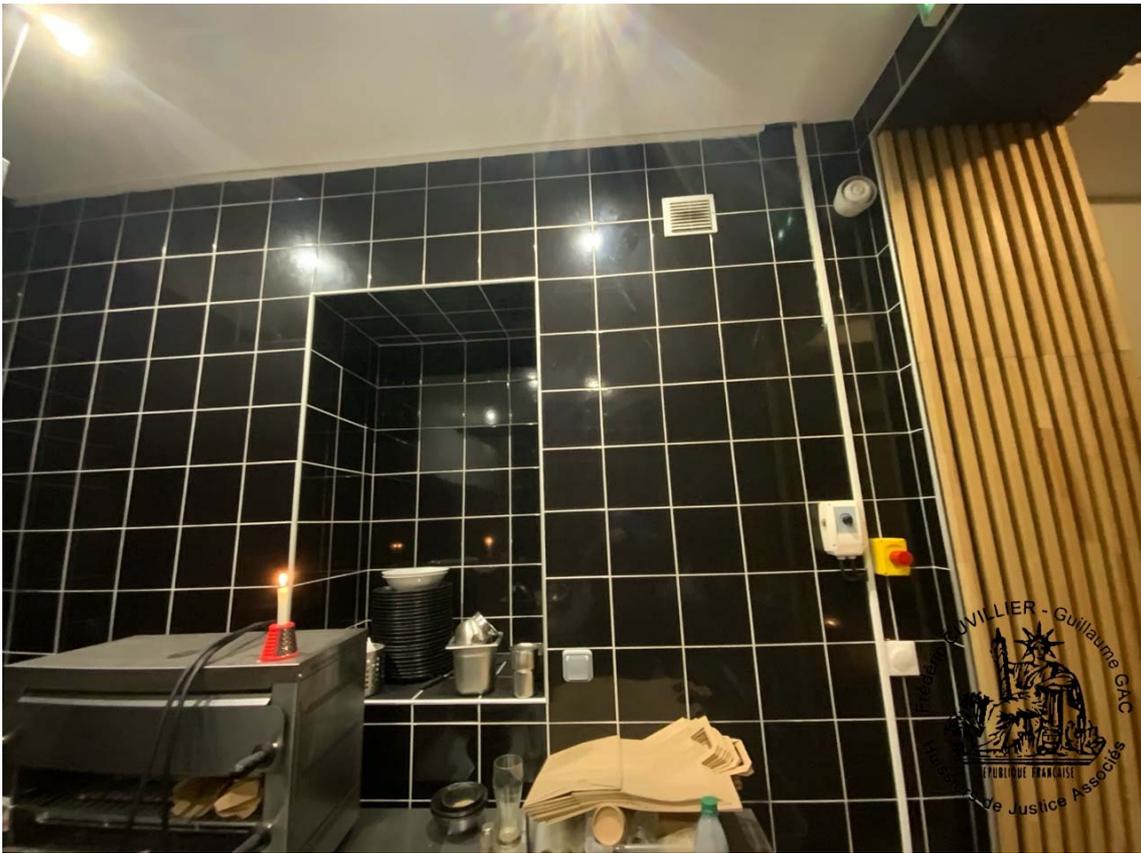
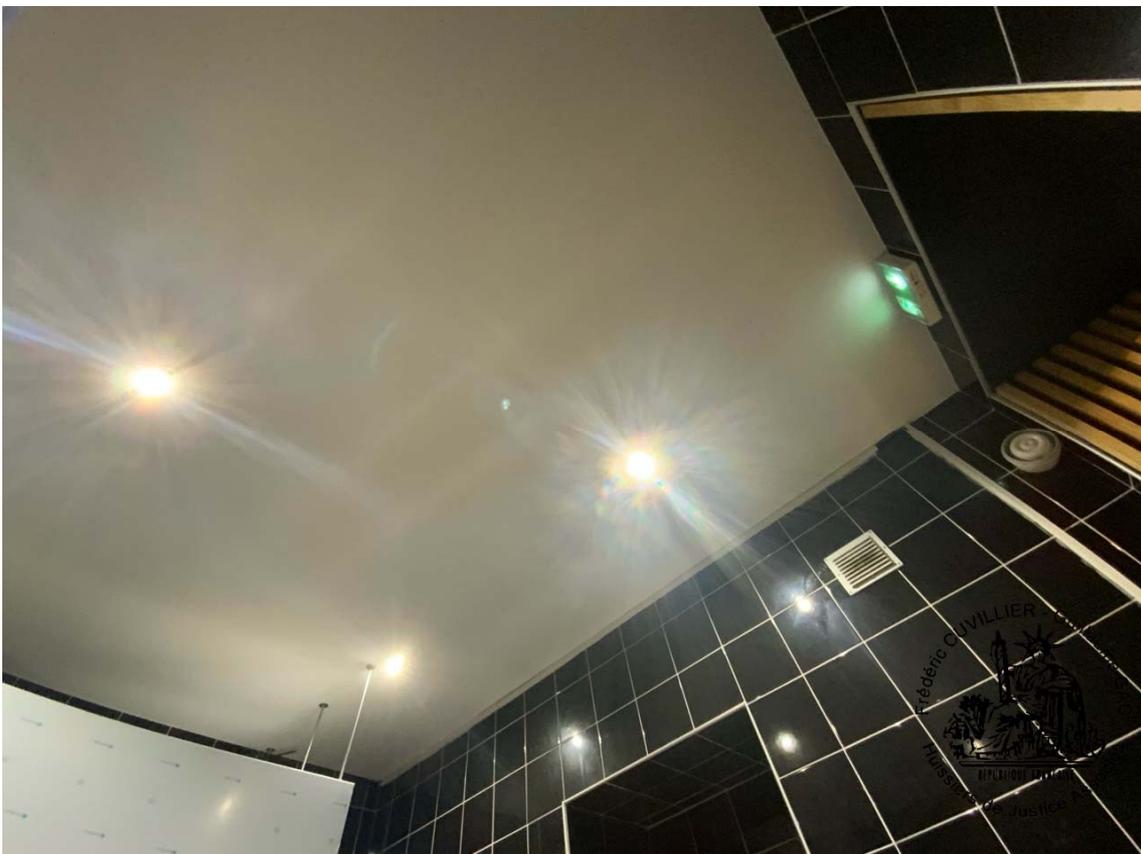
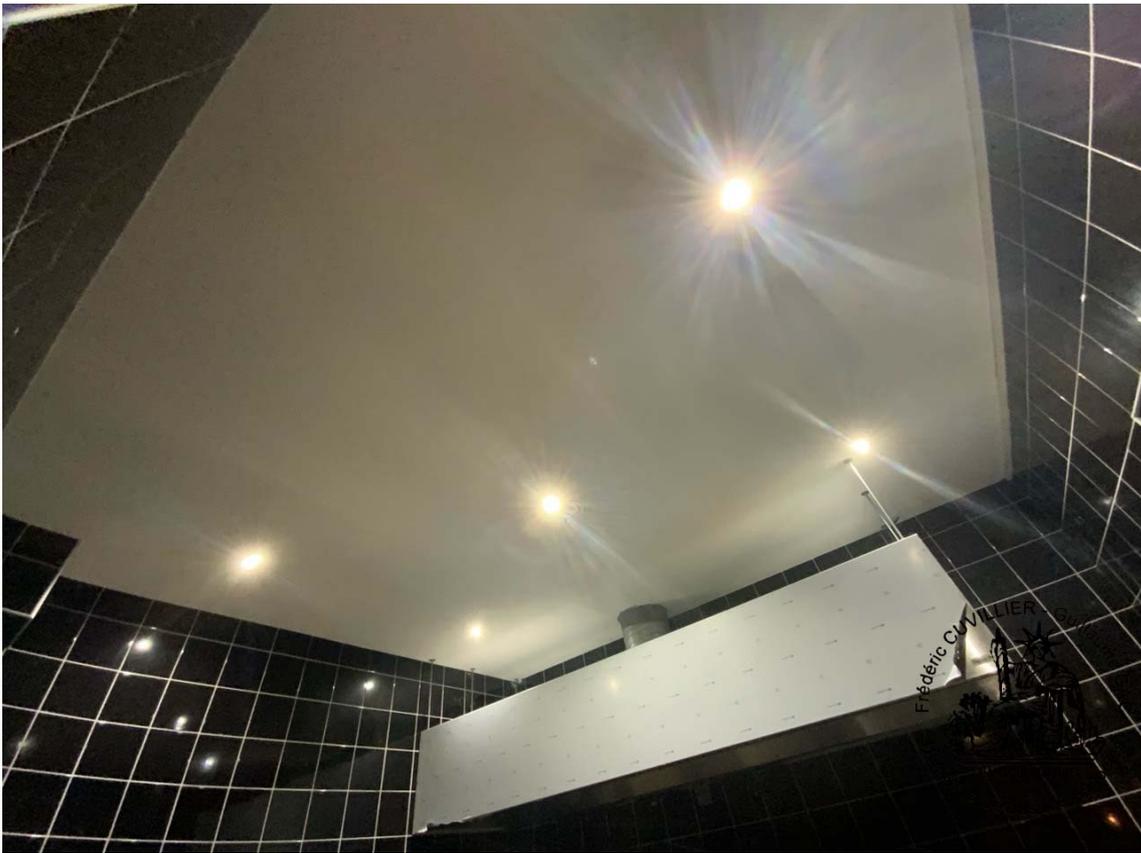
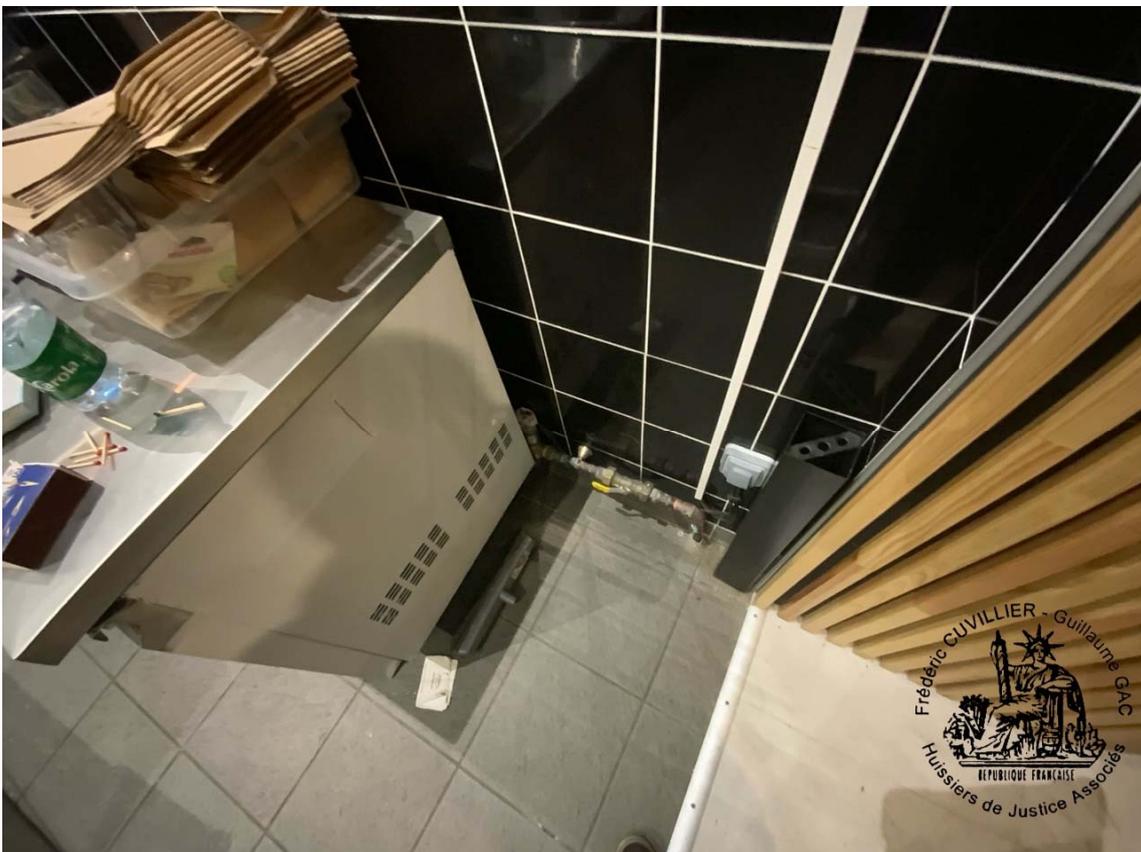
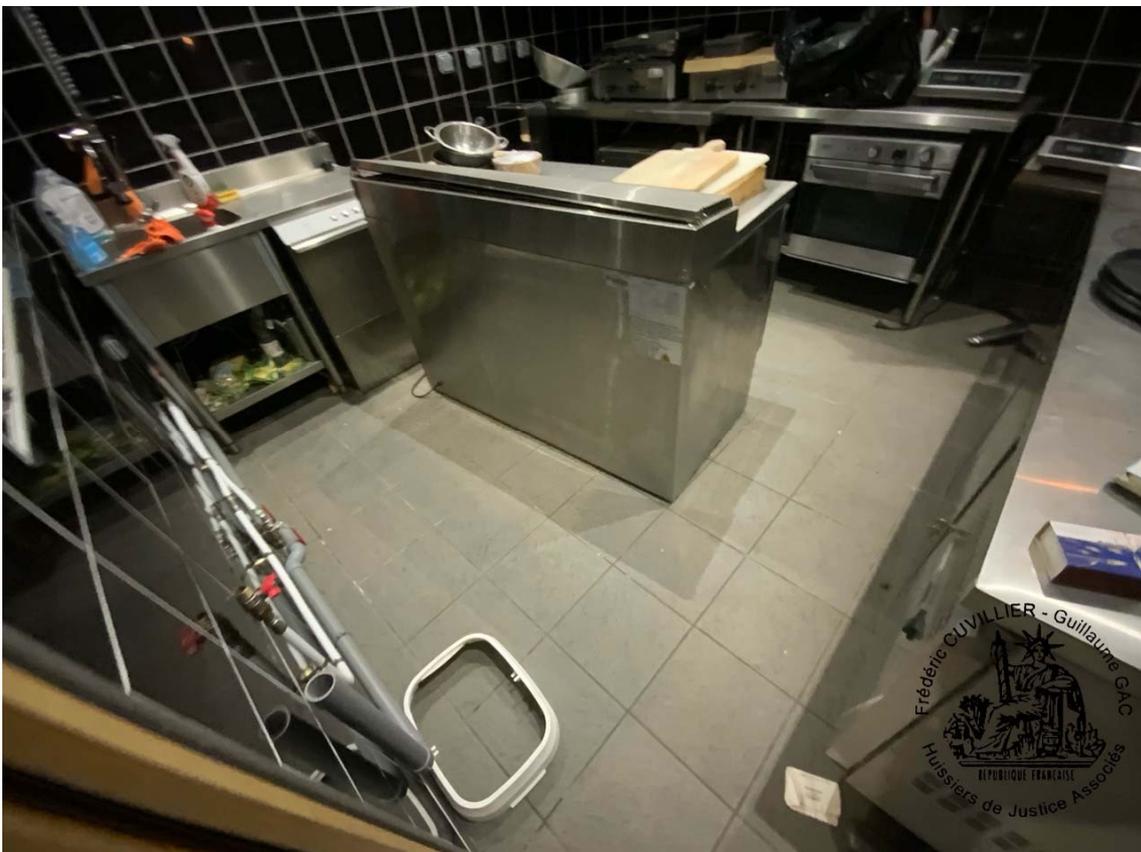
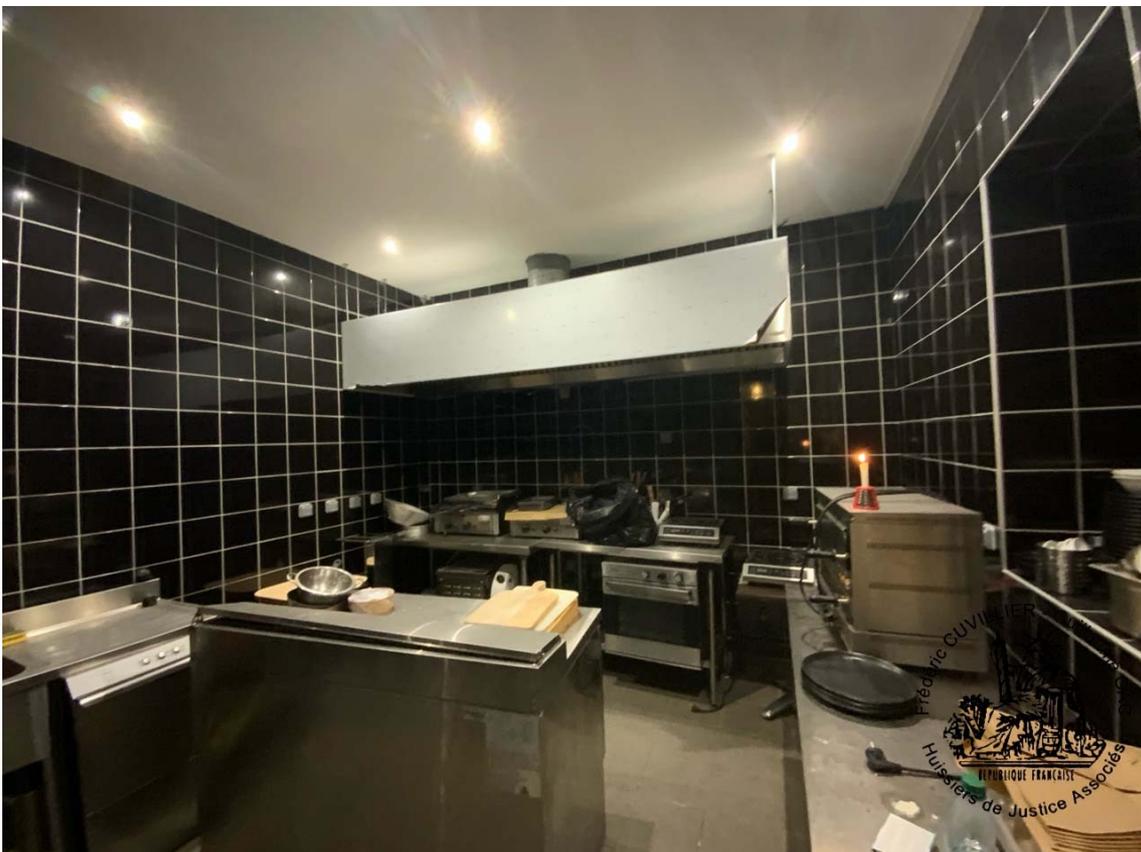
## CUISINE

De la salle n°2 du restaurant, j'accède par une ouverture libre à la cuisine. Sol et murs carrelés. Plafond sur peinture avec leds encastrés. Présence d'un cumulés.
