## **PROCES VERBAL DE DESCRIPTION**

**LE MARDI TRENTE JANVIER DEUX MILLE VINGT  
QUATRE de 13 heures 25 à 15 heures 00**

Certifie m'être transporté ce jour au 143 Boulevard Montebello à LILLE (59000) à l'effet de procéder à la description exacte et détaillée du lot n°1 dépendant d'un immeuble sis 143 Boulevard Montebello à LILLE (59000) et cadastré section MV n°68.

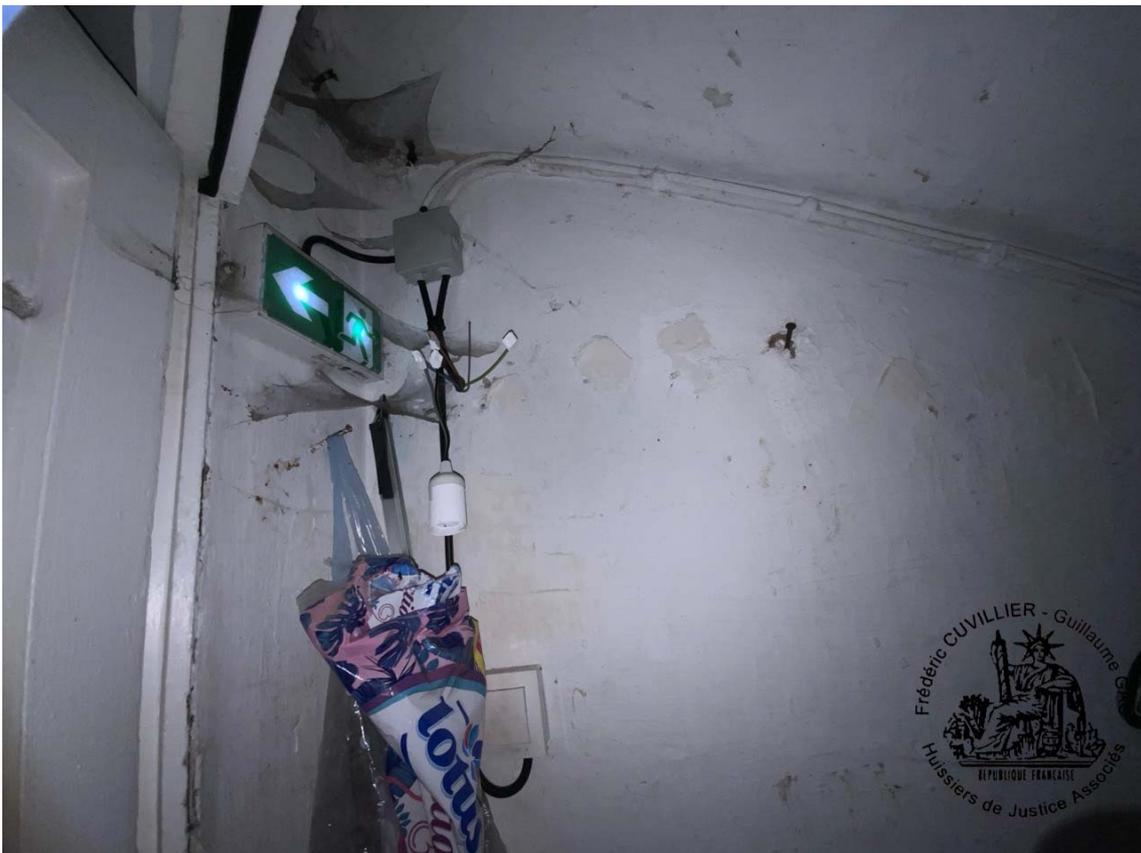
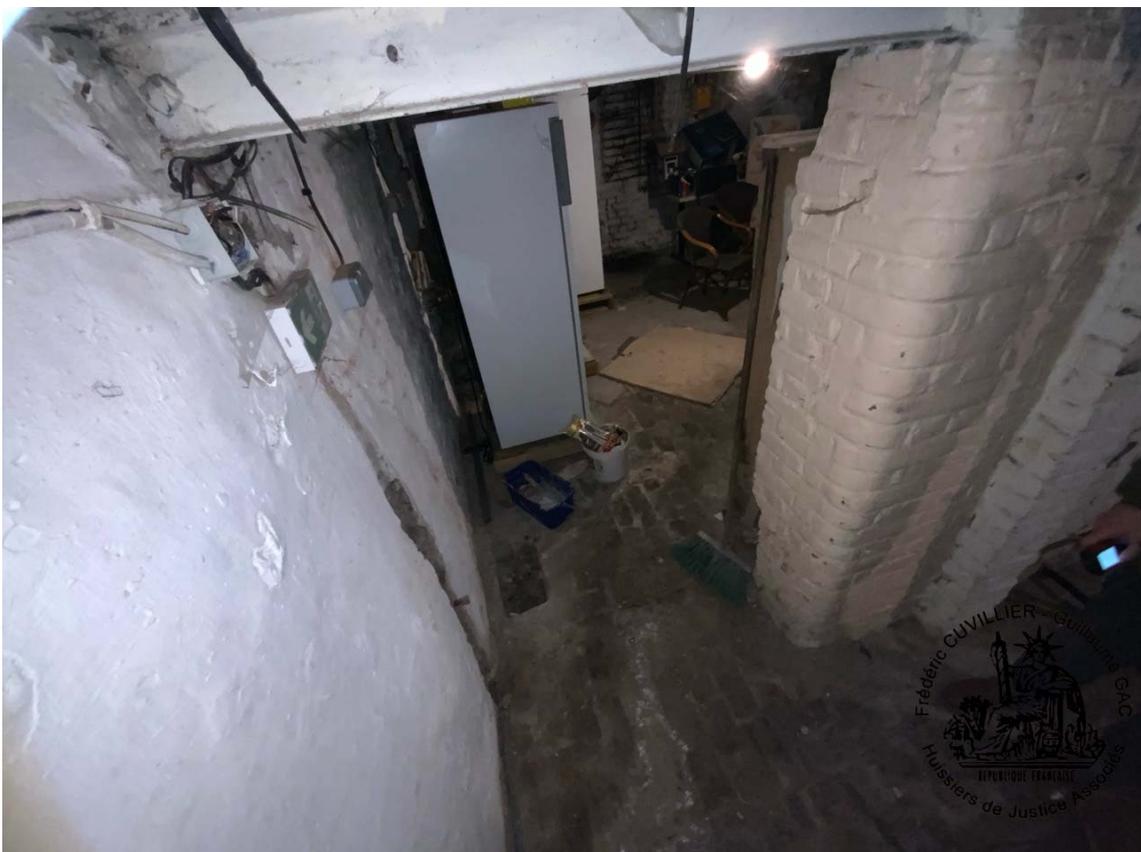
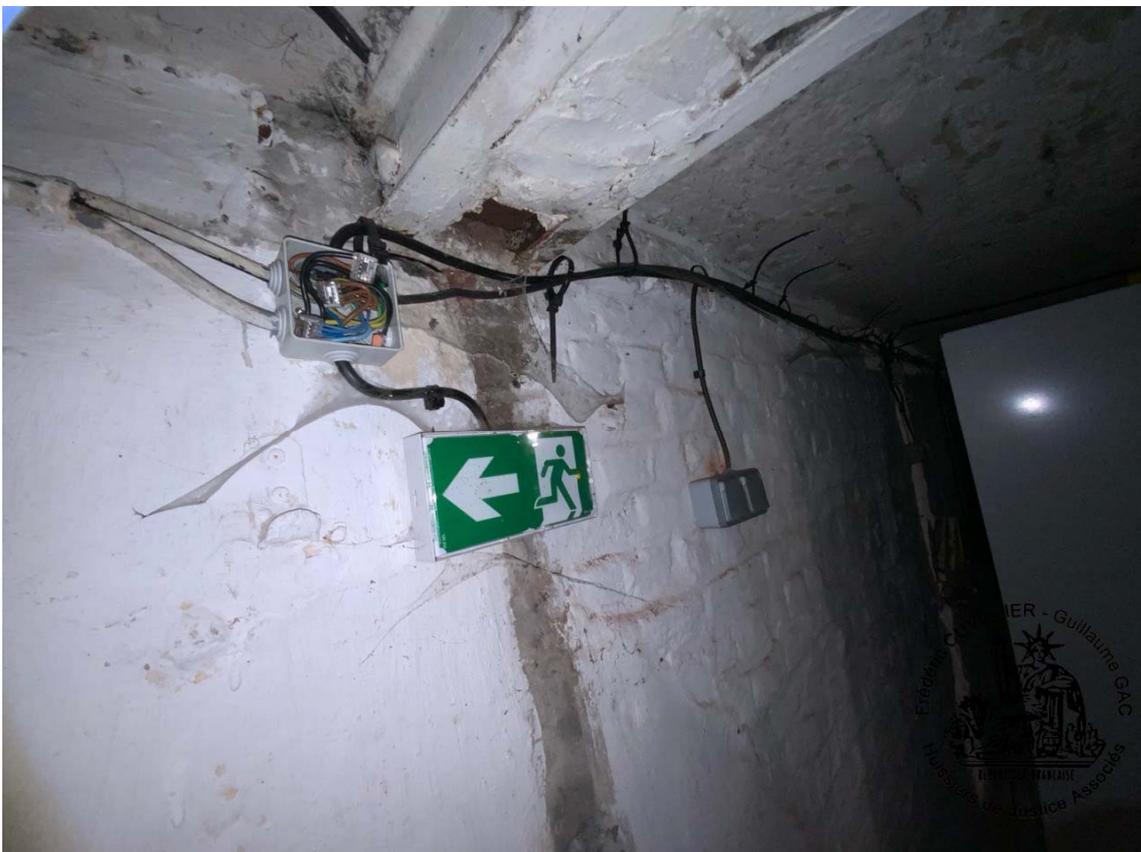
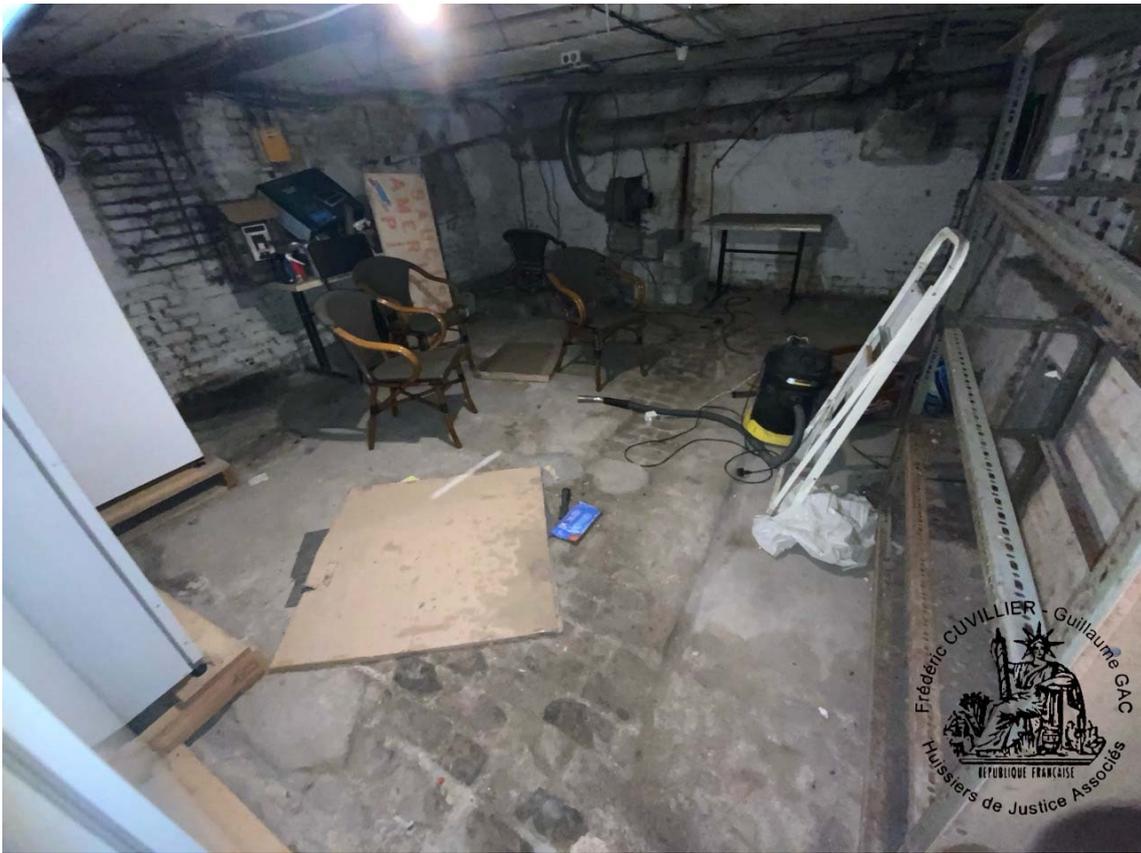
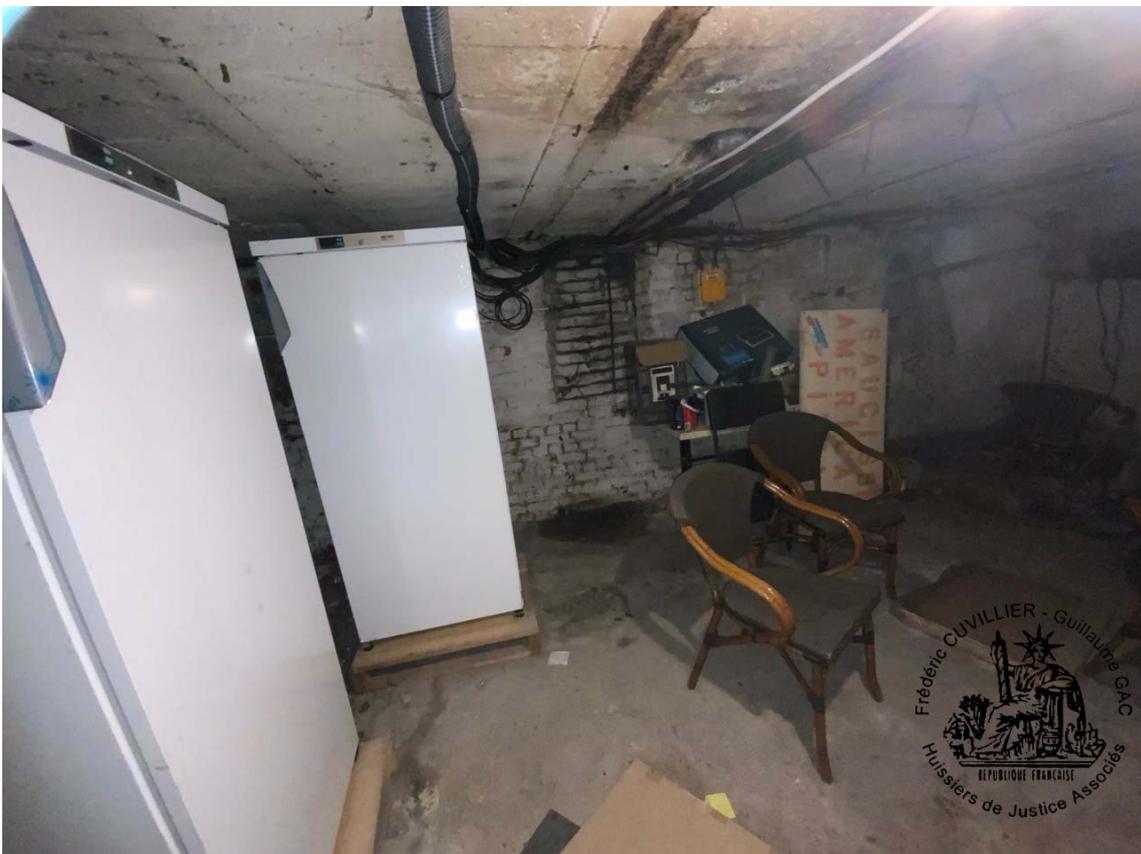
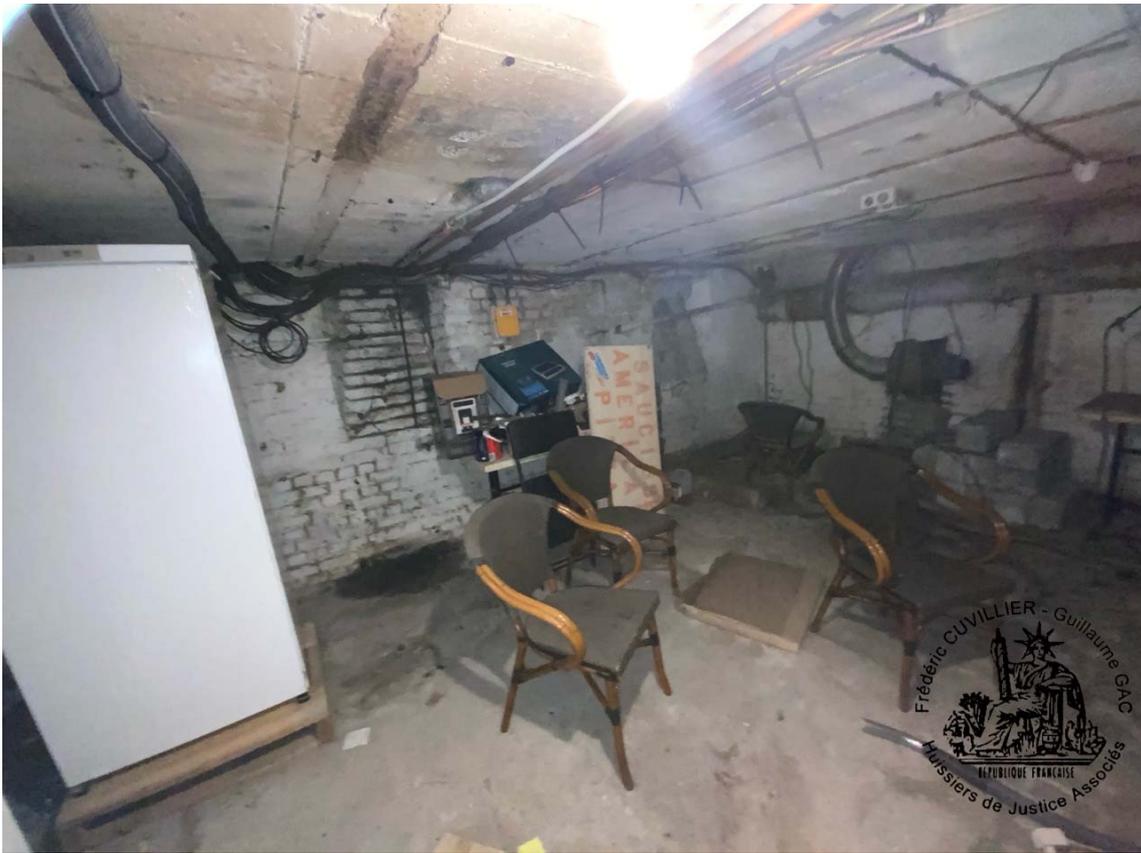
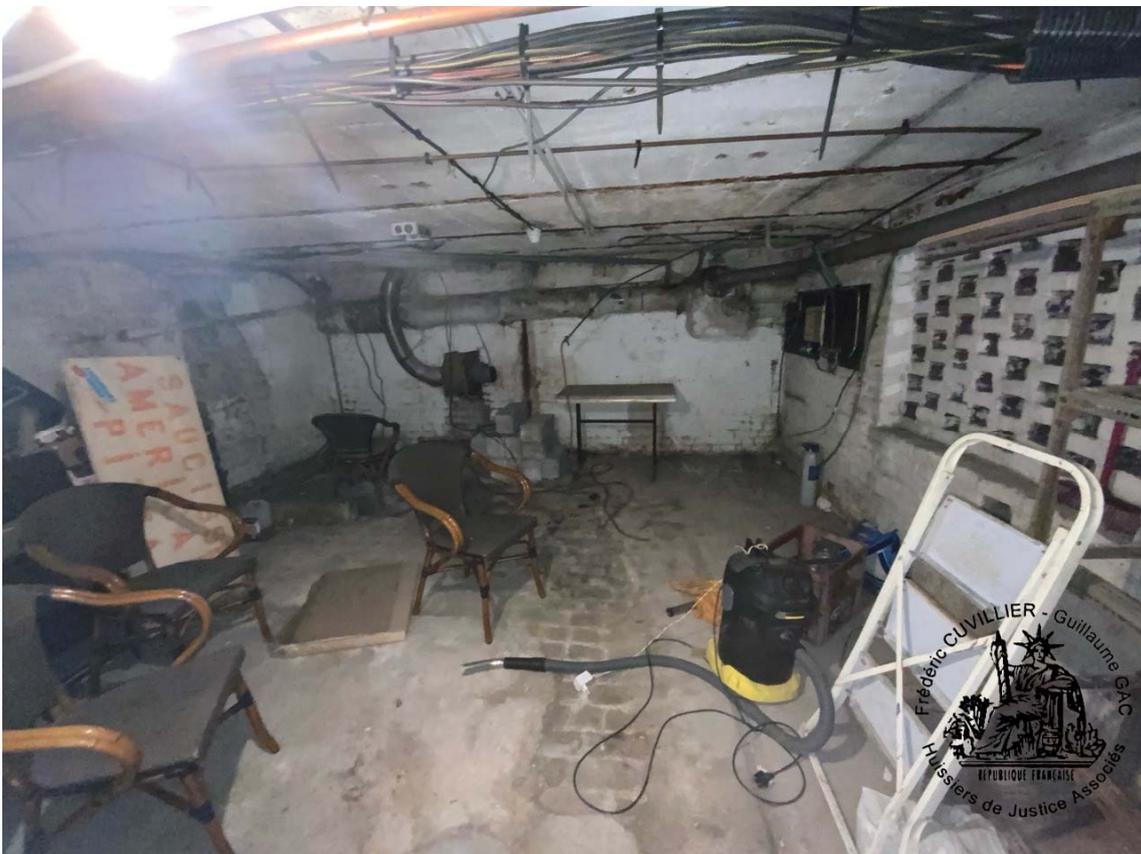
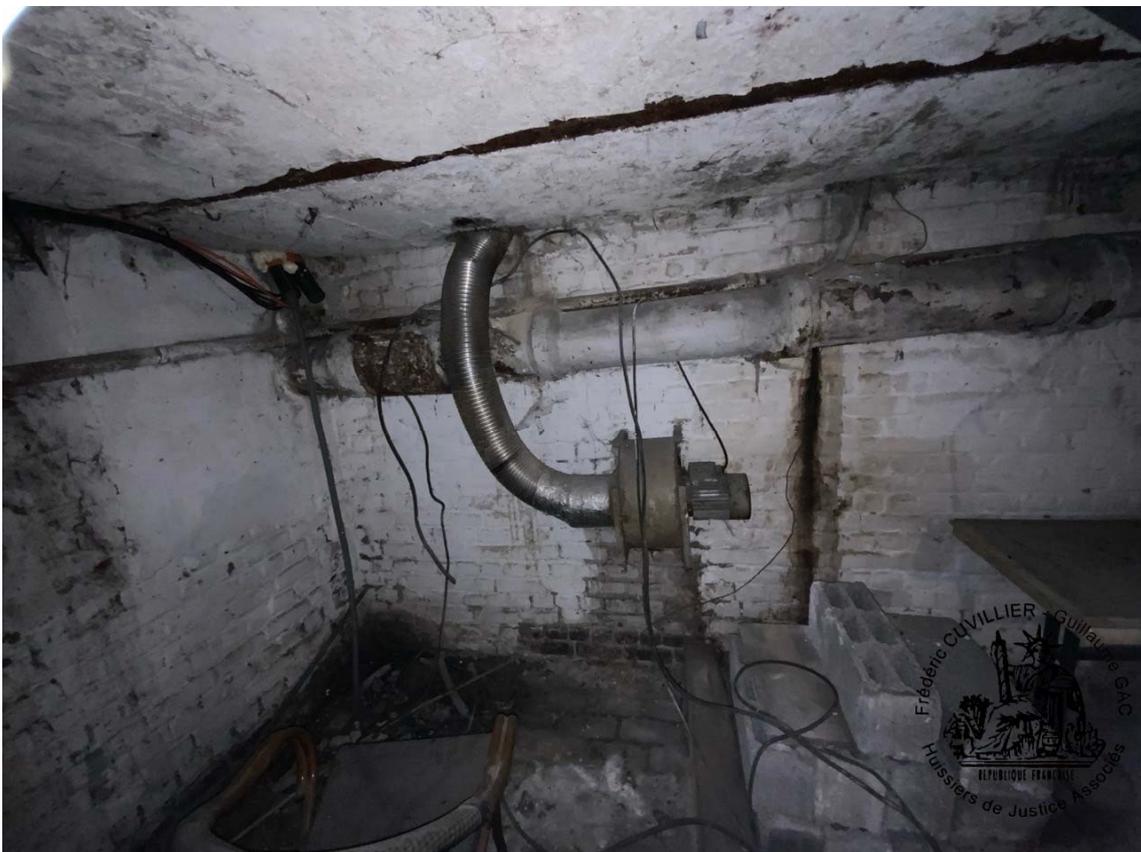
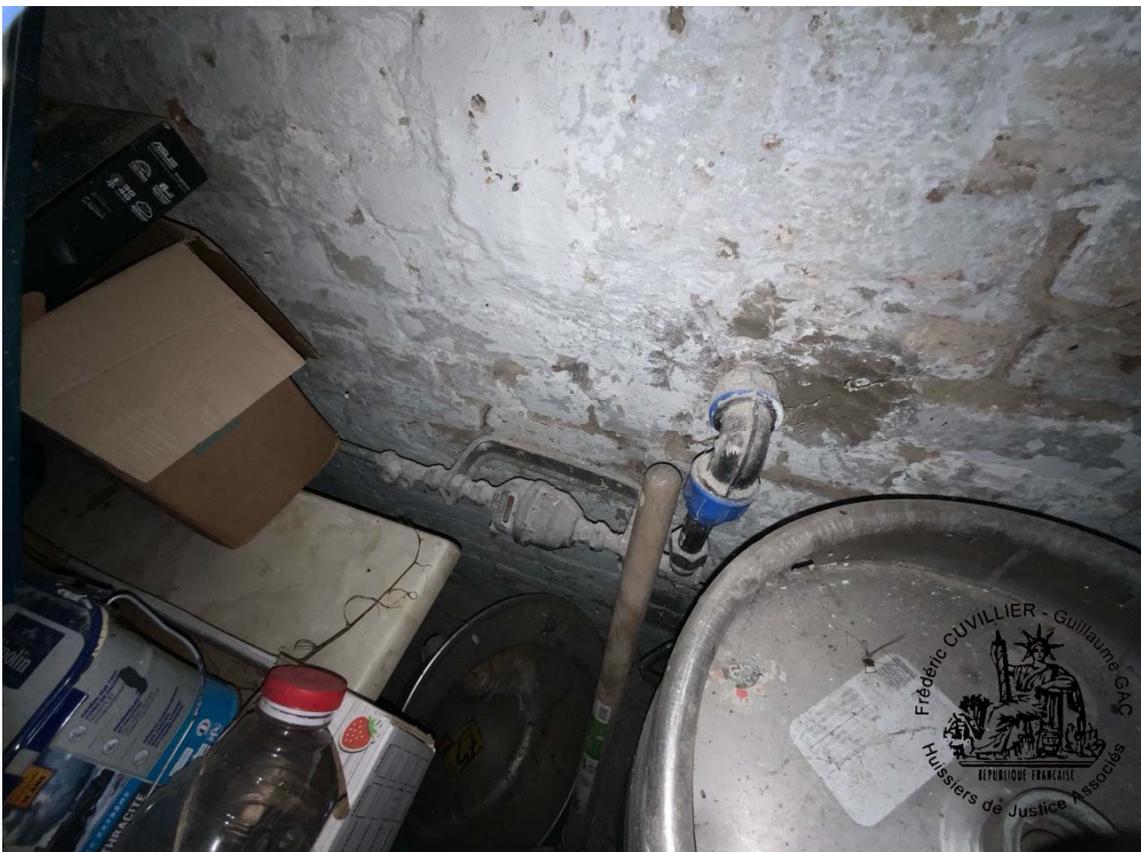
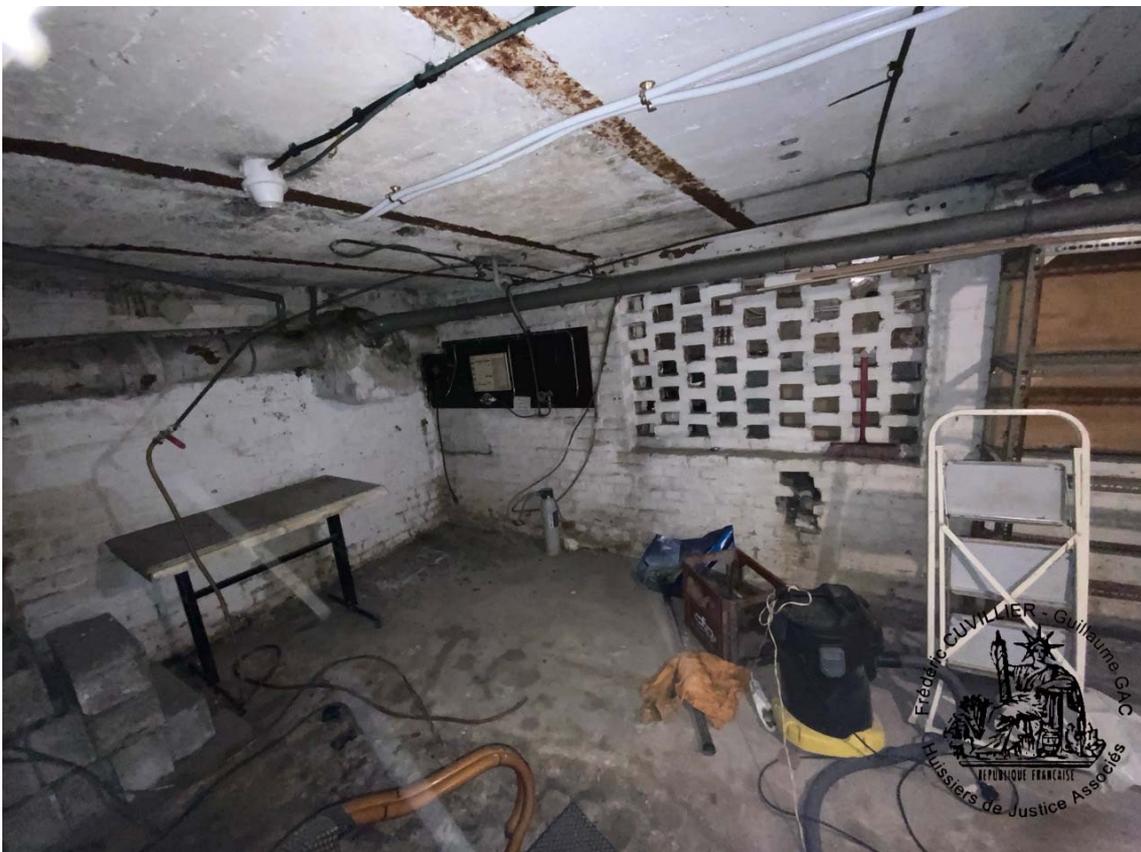
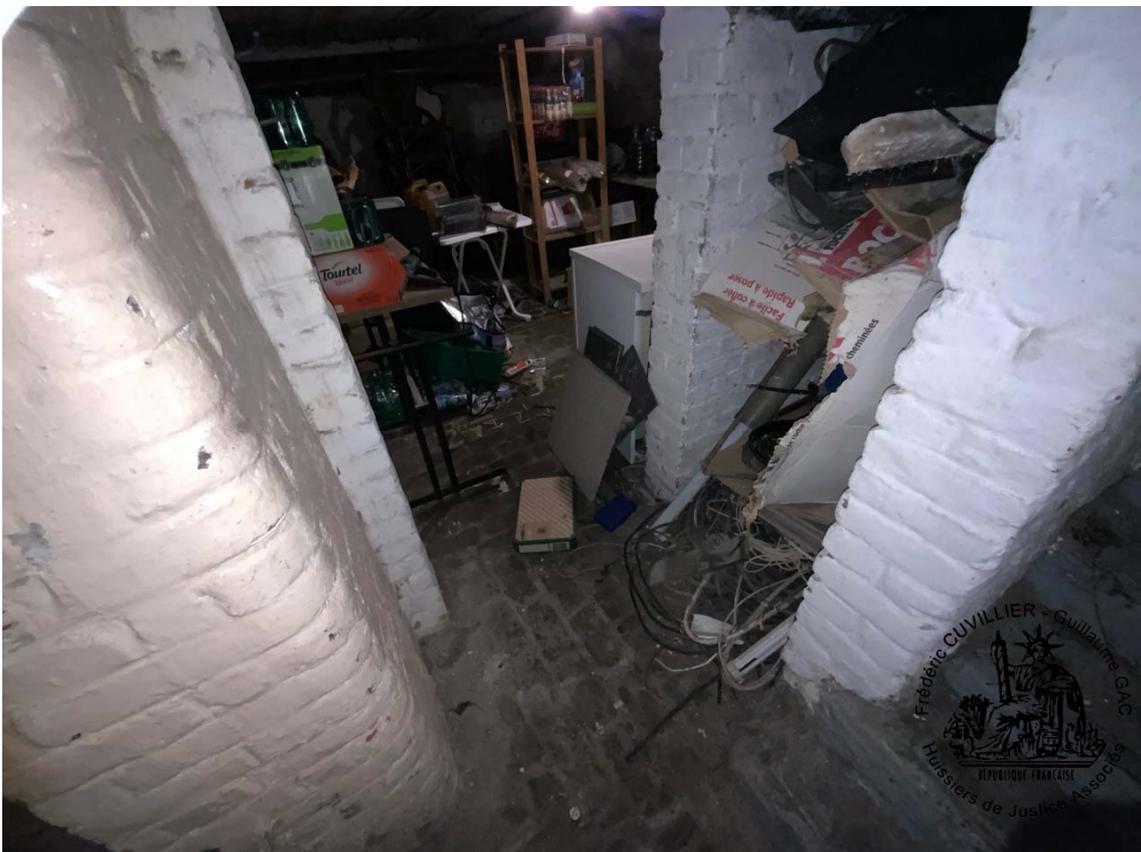
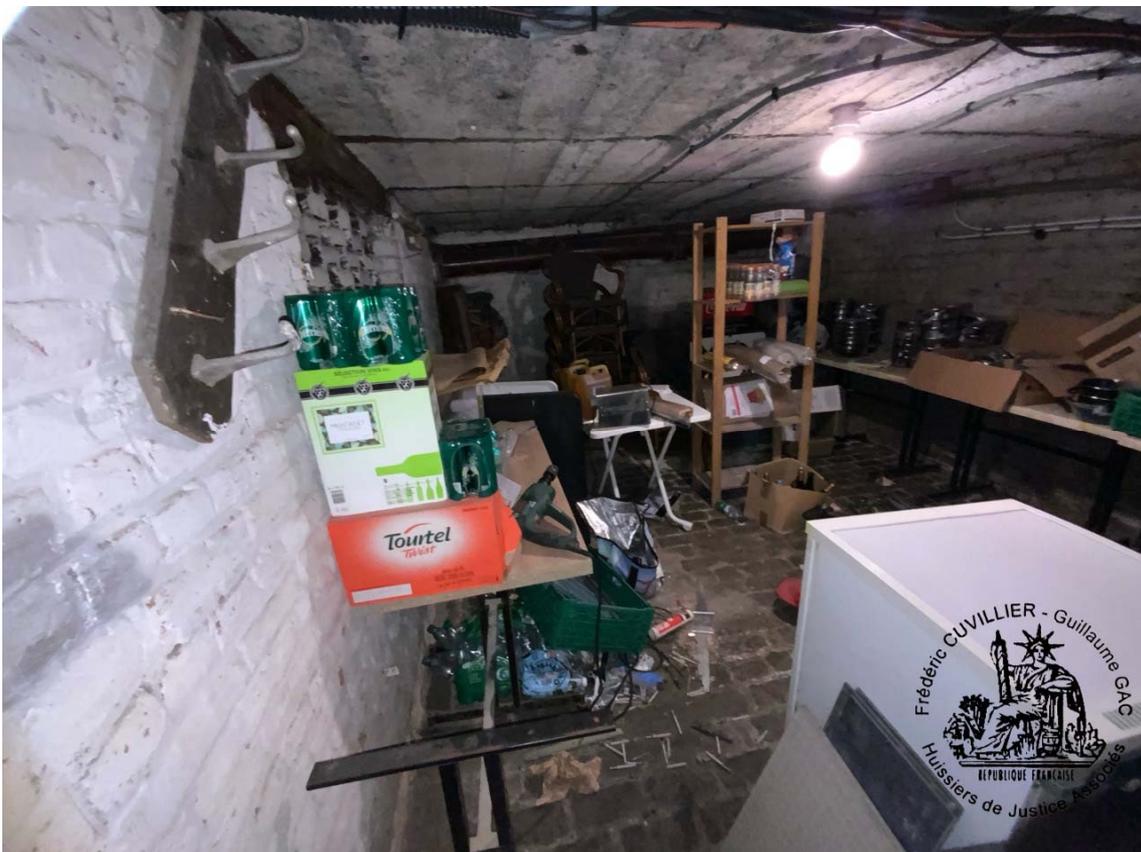
### CAVE

De l'entrée, par une porte pleine, j'accède à la cave. La cave est en deux parties. Présence du compteur d'eau et d'un compteur gaz..
