## PROCES VERBAL DE DESCRIPTION

Me suis rendu ce jour, jeudi 30 juin 2022, à HALLUIN, 324 Route de Linselles, à 14h00, afin d'établir le procès-verbal de description d'un immeuble à usage d'habitation figurant sur la matrice cadastrale 324 Route de Linselles à HALLUIN, section C n°60 pour une contenance cadastrale de 0ha 2a 92ca, objet de la procédure de saisie immobilière diligentée par la société requérante.

Le bien immobilier est un immeuble à usage d'habitation composé d'une maison de type flamande avec extension sur l'arrière de celle-ci

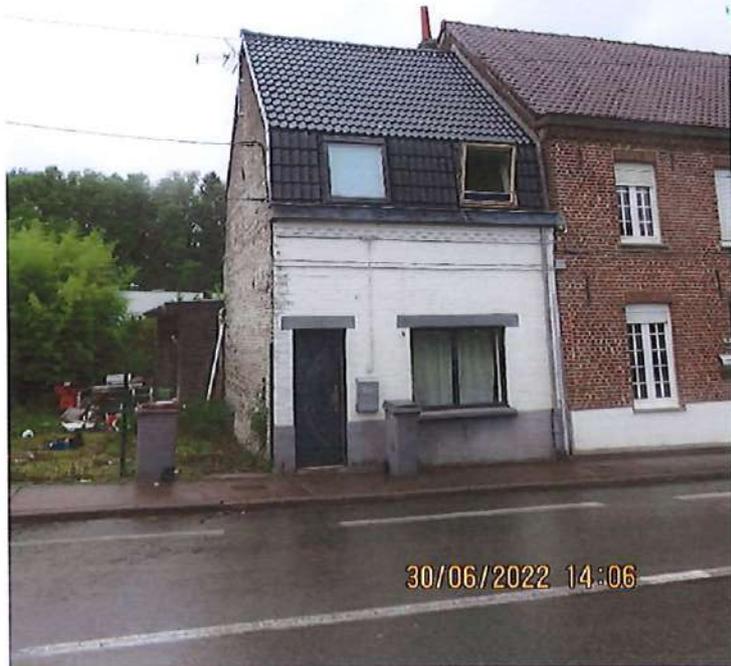
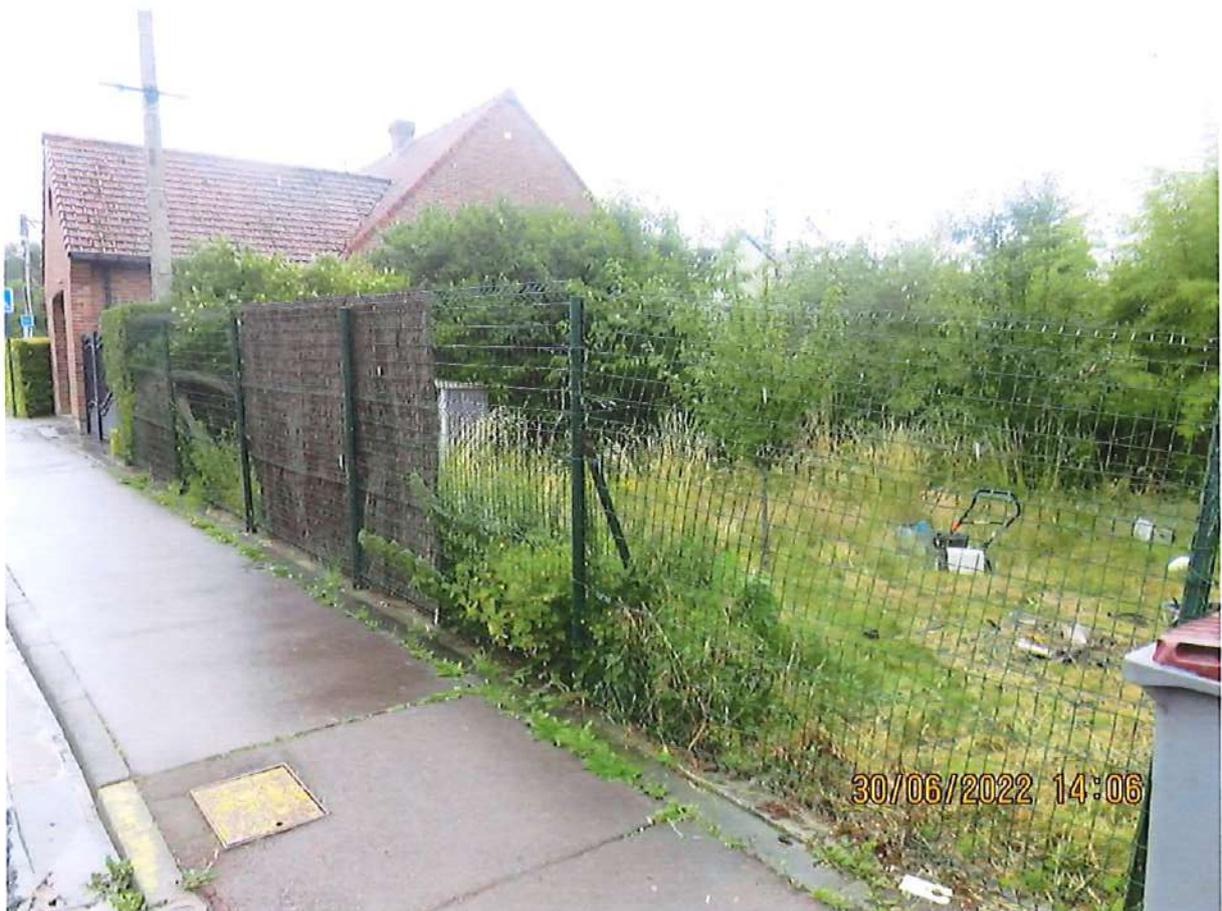
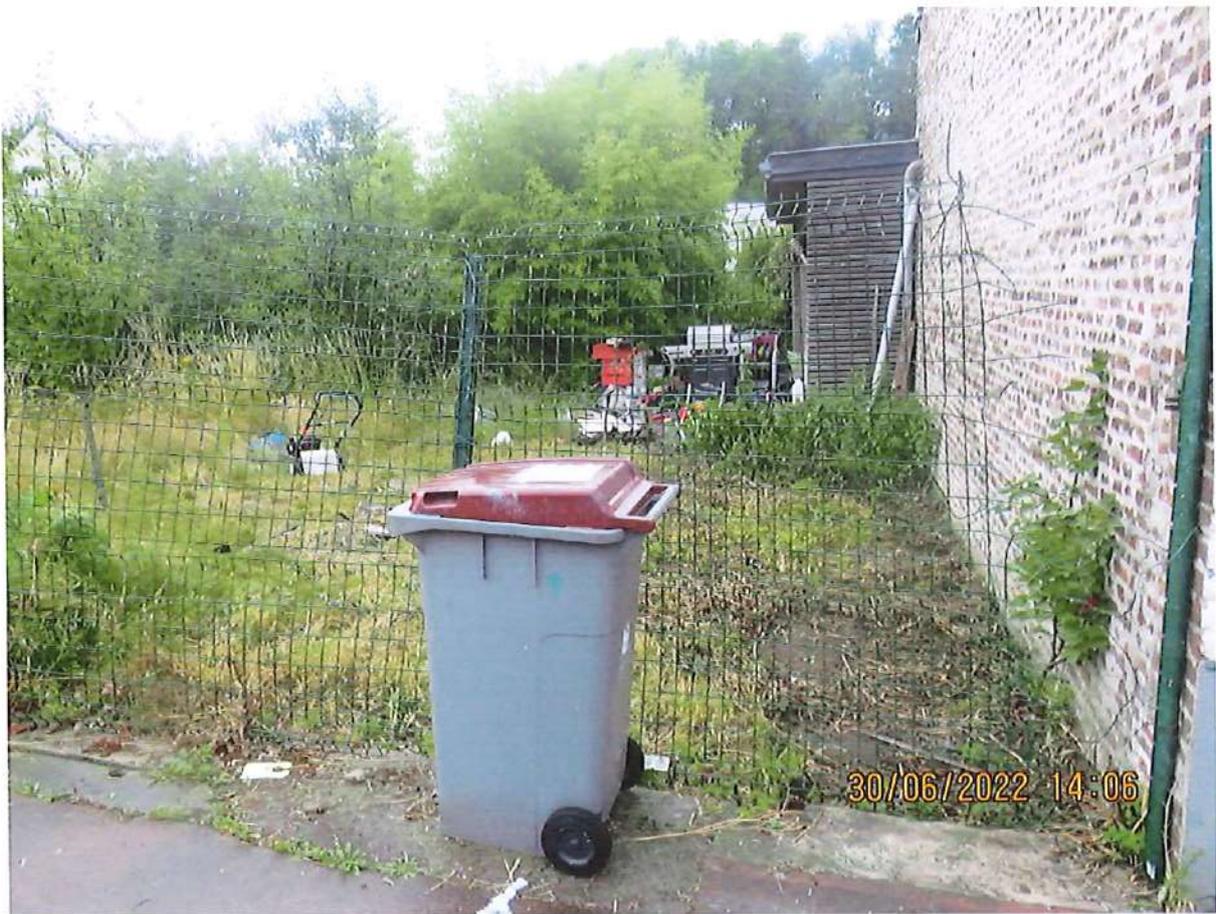
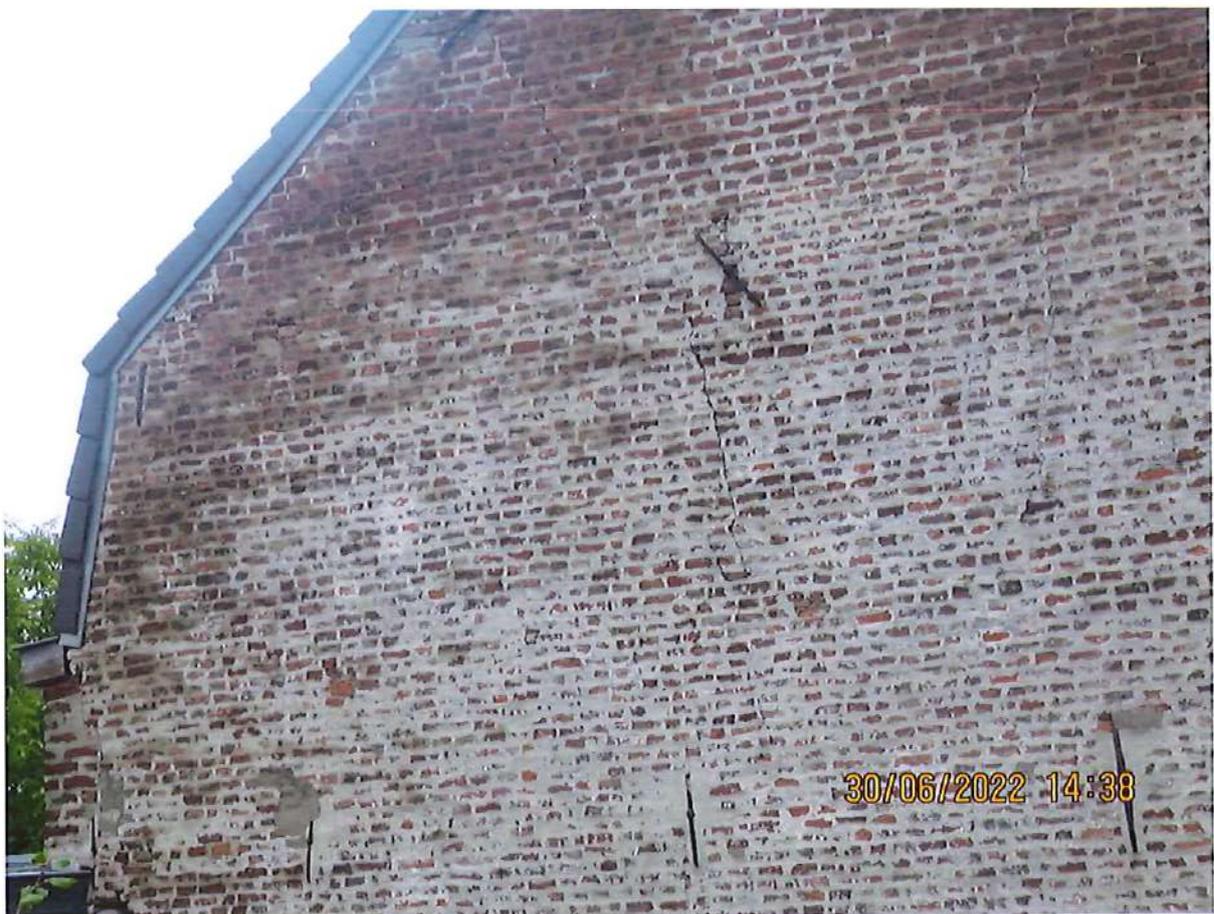
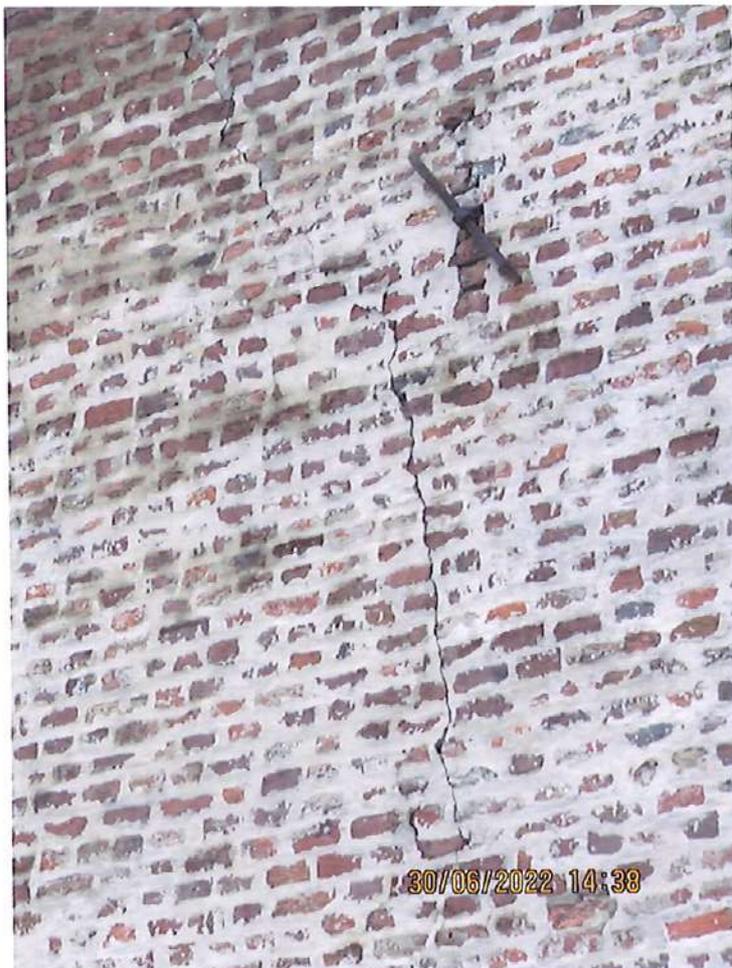
L'immeuble est une maison de type flamande dont la façade est composée de briques recouvertes d'une peinture de teinte blanche présentant des fissurations localisées en périphérie du linteau de la fenêtre du rez-de-chaussée.

Le côté gauche de la façade, à la jonction avec le mur pignon, présente des altérations de peinture ainsi que des écaillages.

Le mur de soubassement est recouvert d'un revêtement béton revêtu de peinture de teinte grise, fortement défraîchie, présentant des fissurations disséminées en différents endroits.

En façade est disposée une boîte aux lettres avec porte-revues présentant des déformations.

L'évacuation des eaux pluviales est assurée par une corniche en bois recouverte d'une peinture de teinte foncée, fortement défraîchie, et une colonne d'évacuation des eaux pluviales présentant des déformations.

Il existe une importante fissuration.

Le jardin est délimité de la voirie par un grillage fixé sur poteaux, fortement défraîchi au jour du constat, présentant des descellements de poteaux notamment sur le côté droit ainsi que des déformations du grillage.

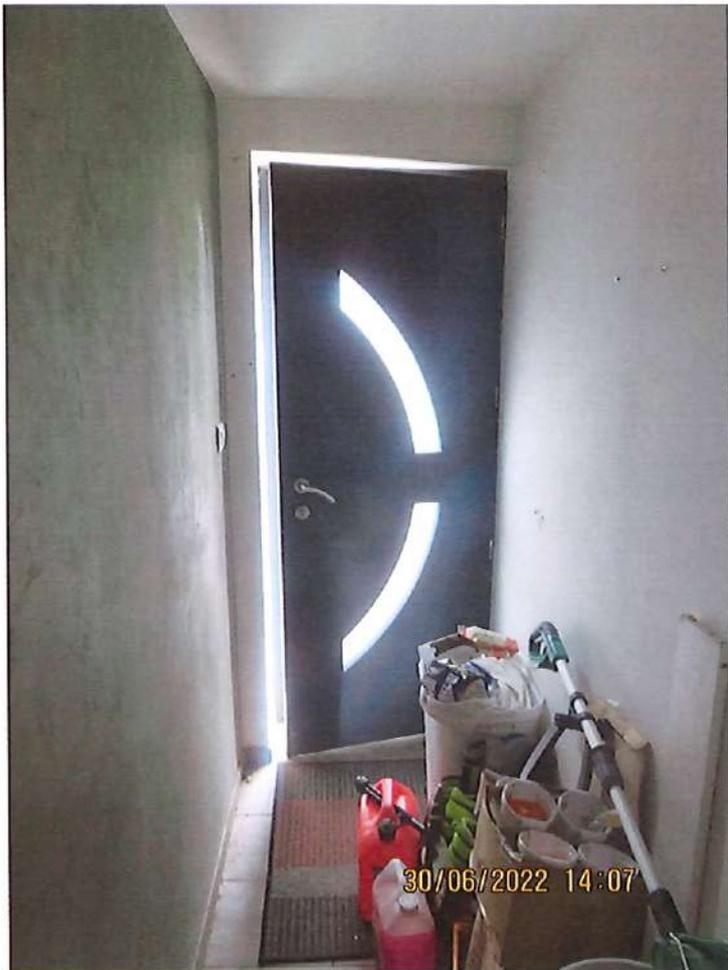
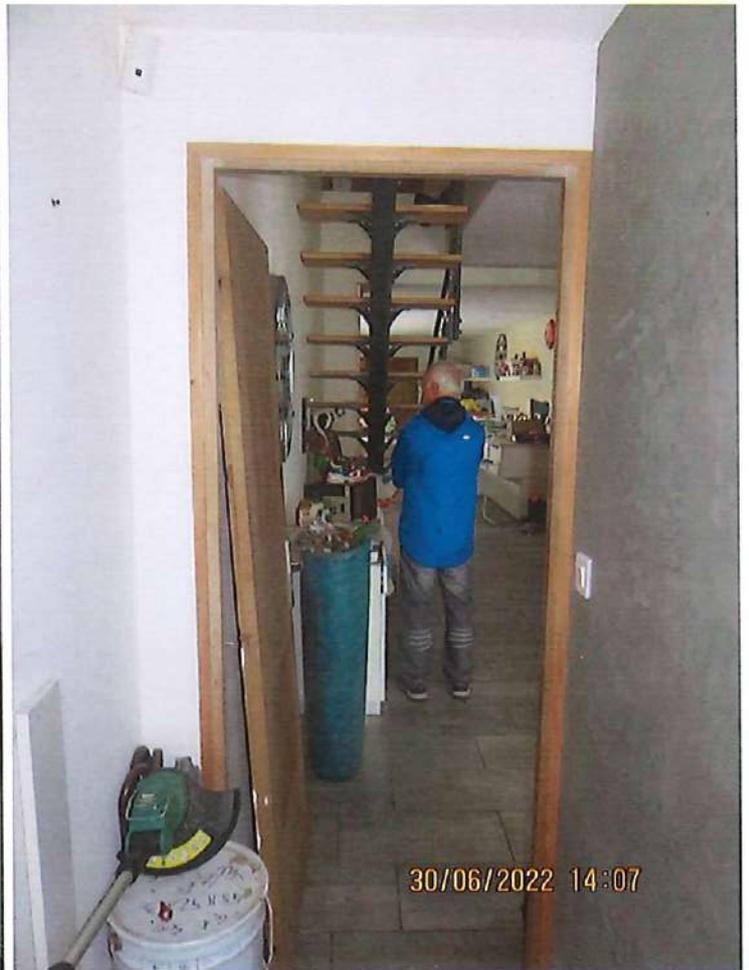
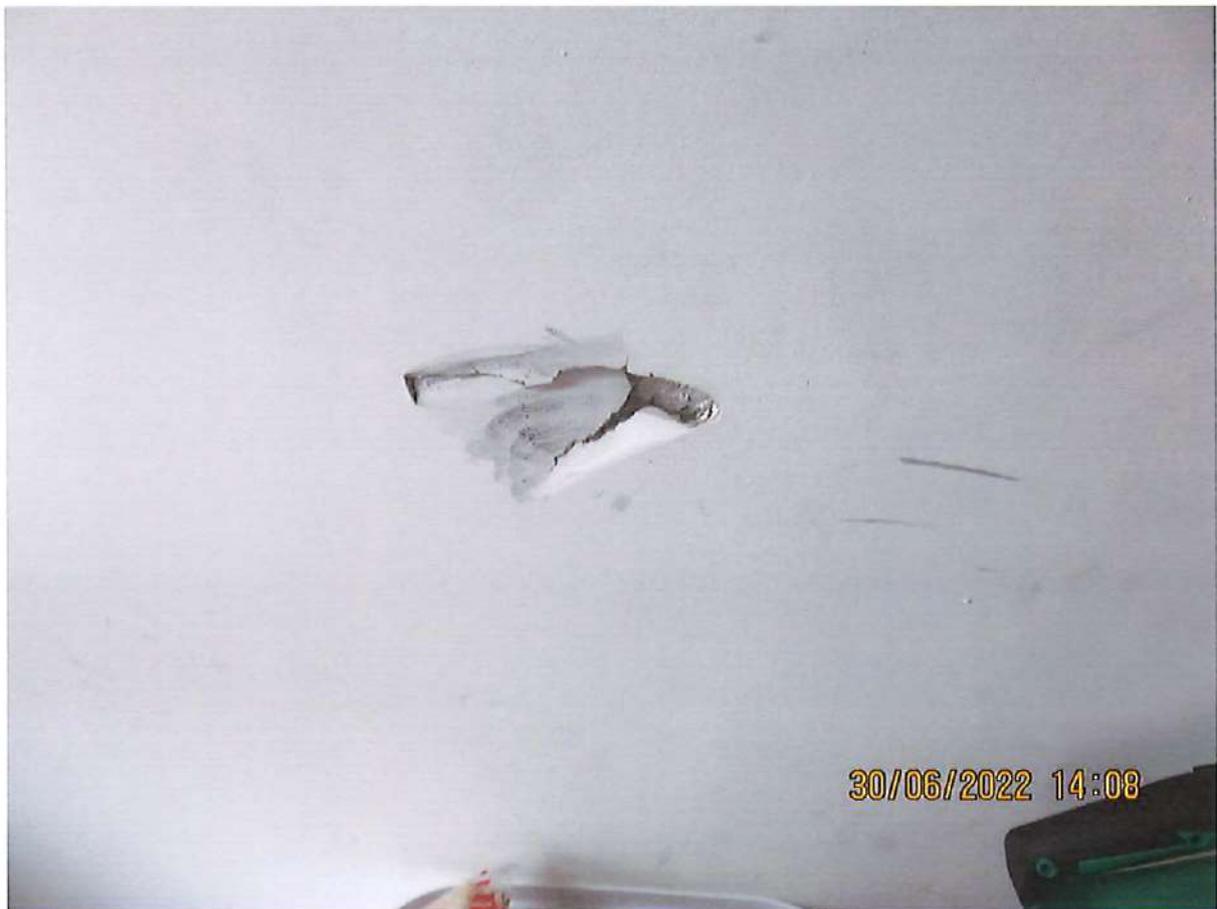
### **L'entrée :**

A la jonction du sol et des murs sont posées des plinthes en carrelage dont deux carreaux sont descellés.

Je relève, également, une importante fissuration.

Les murs et plafond sont composés de plaques de placoplâtre revêtues, en partie, d'une peinture de teinte blanche hors d'usage.

Le mur de gauche est recouvert d'un béton ciré présentant des coups disséminés en différents endroits.

Je relève, sur le mur gauche, l'existence d'une importante perforation de la plaque de placoplâtre.

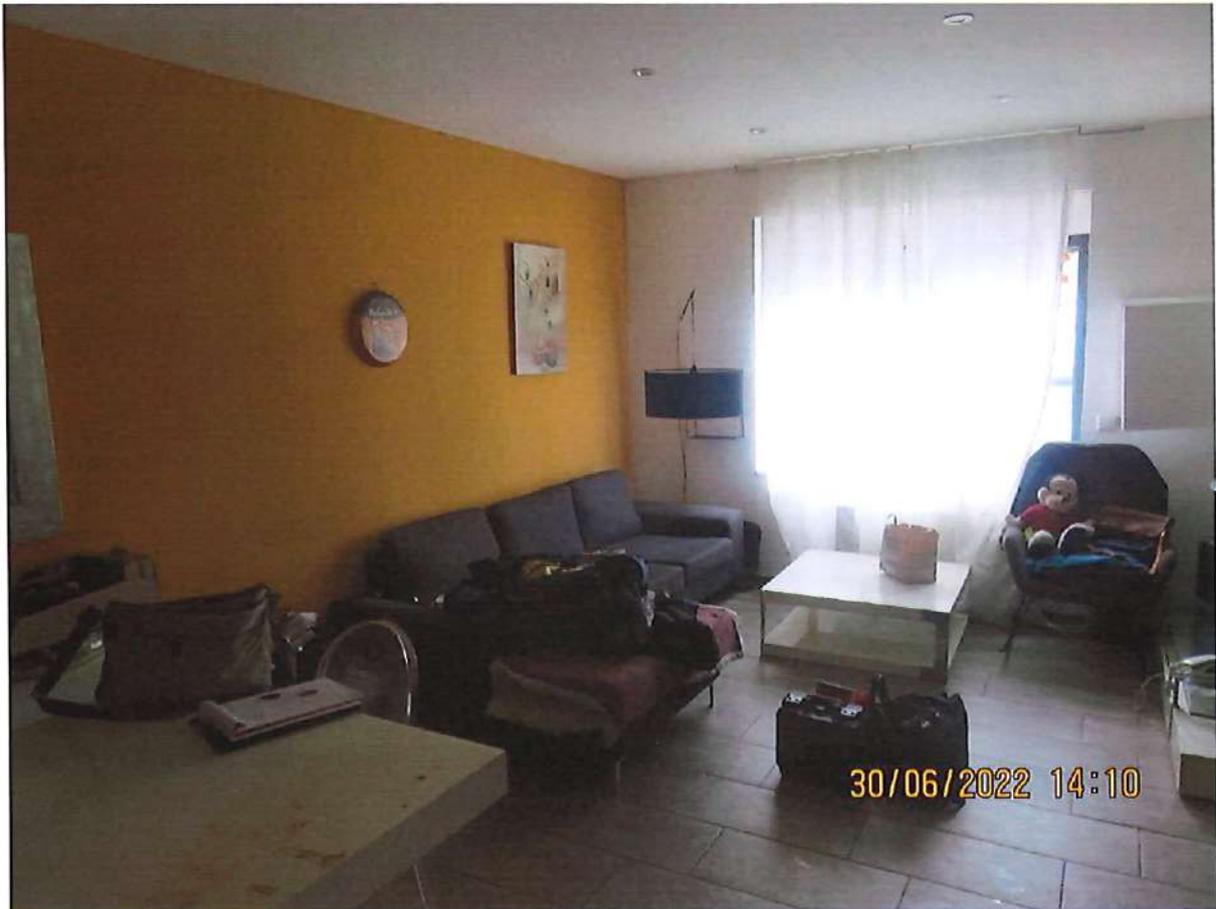
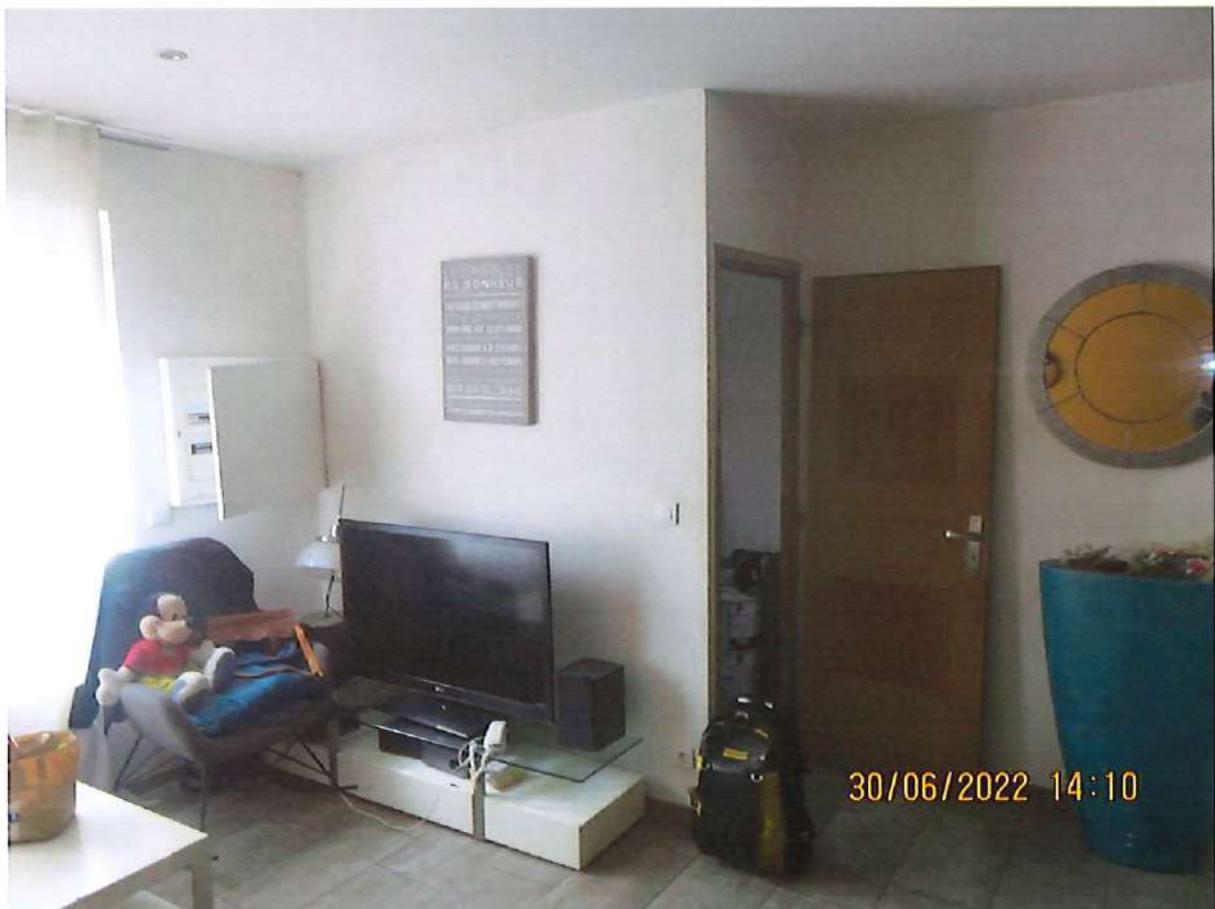
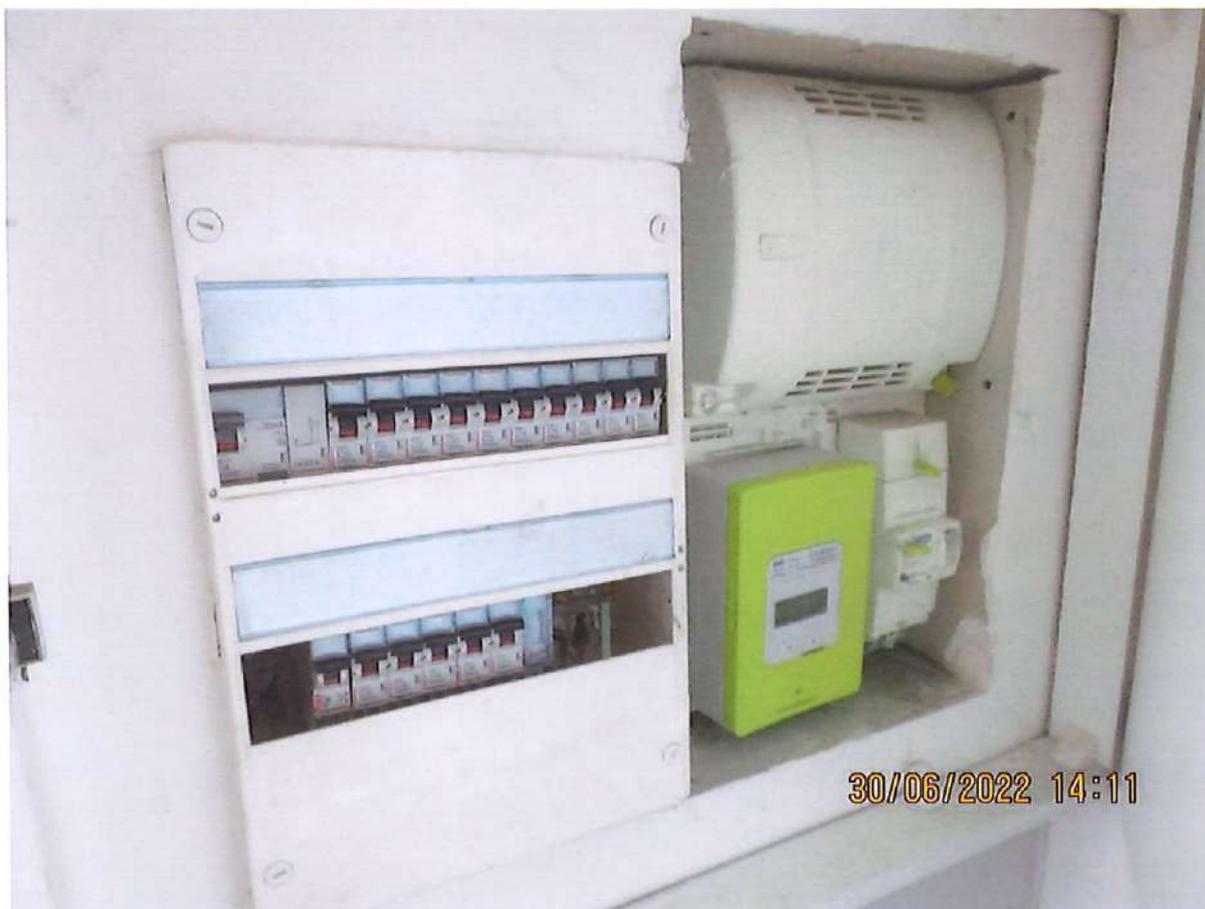
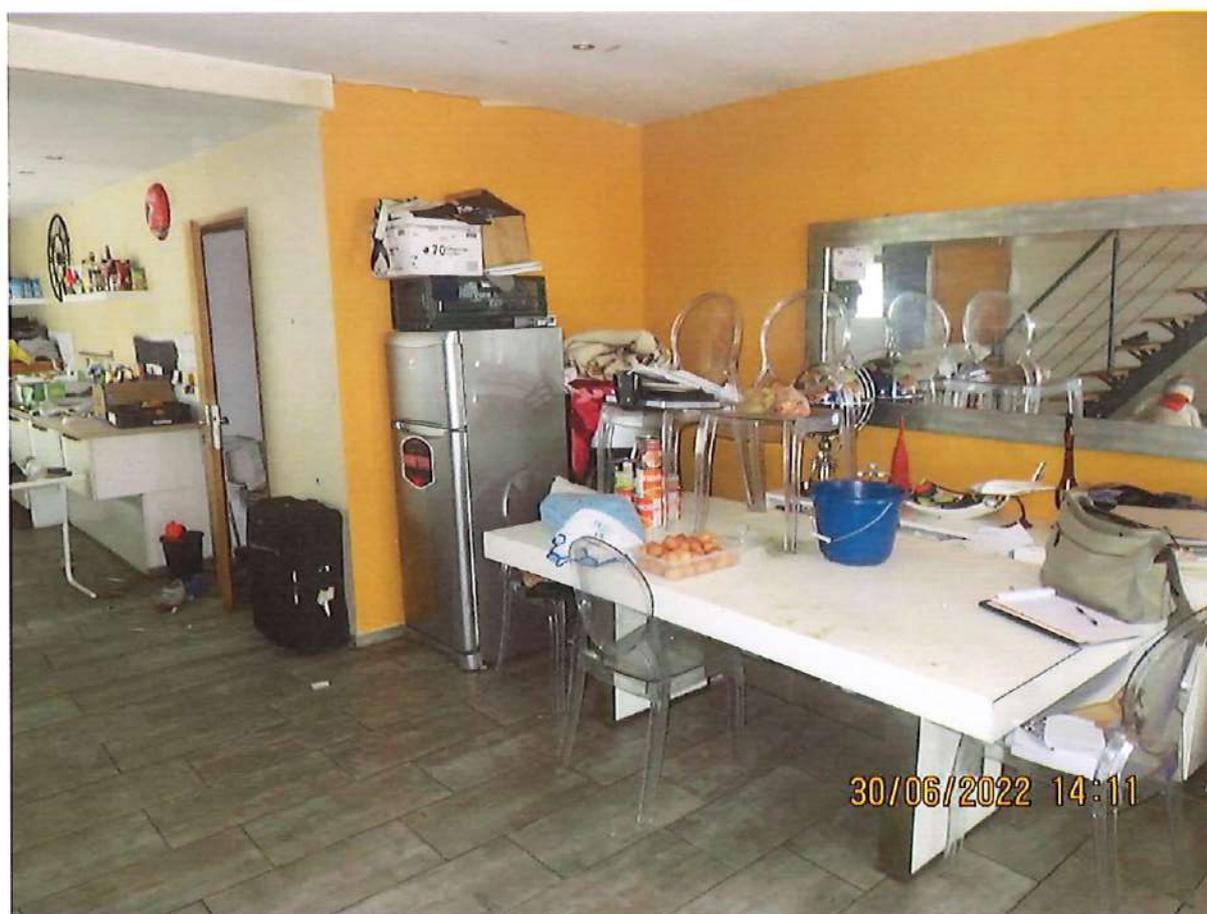
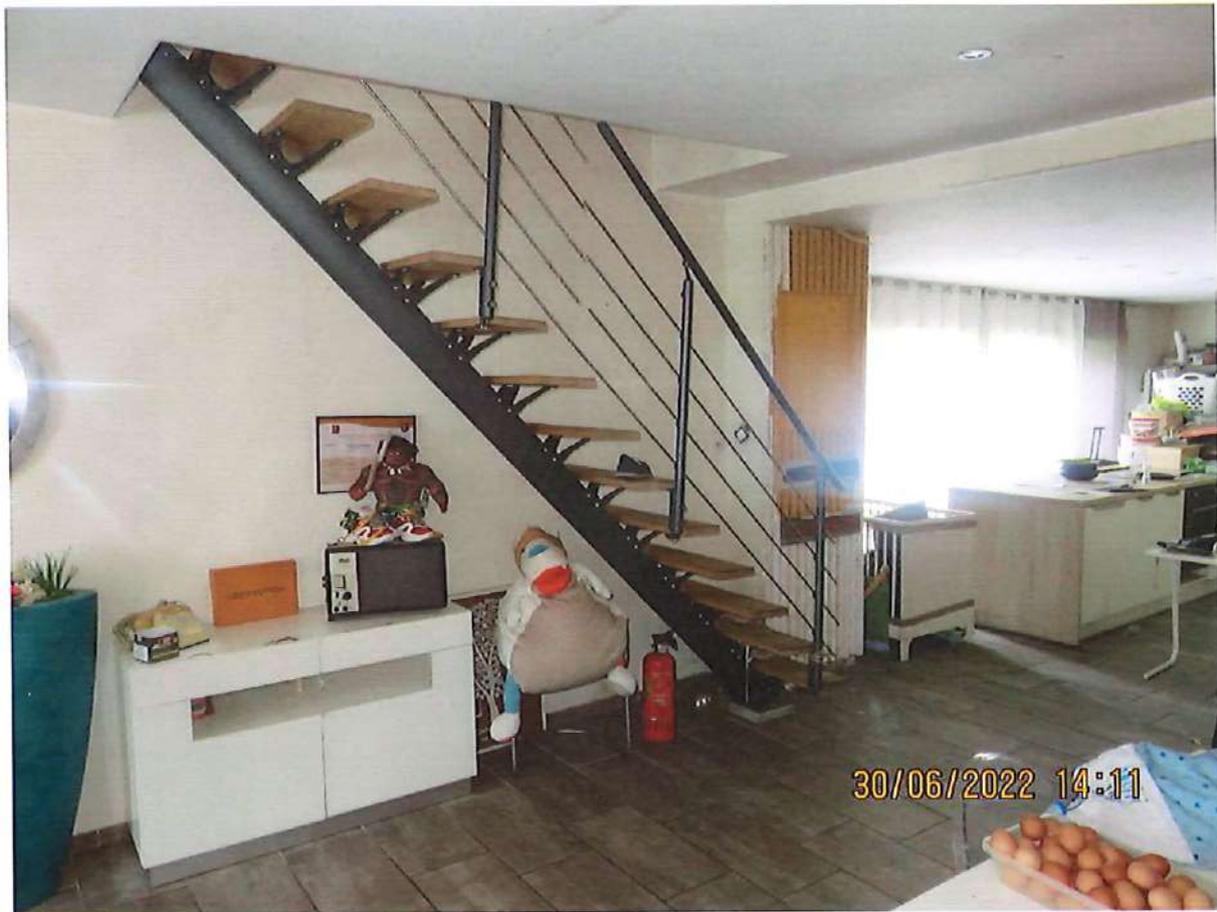
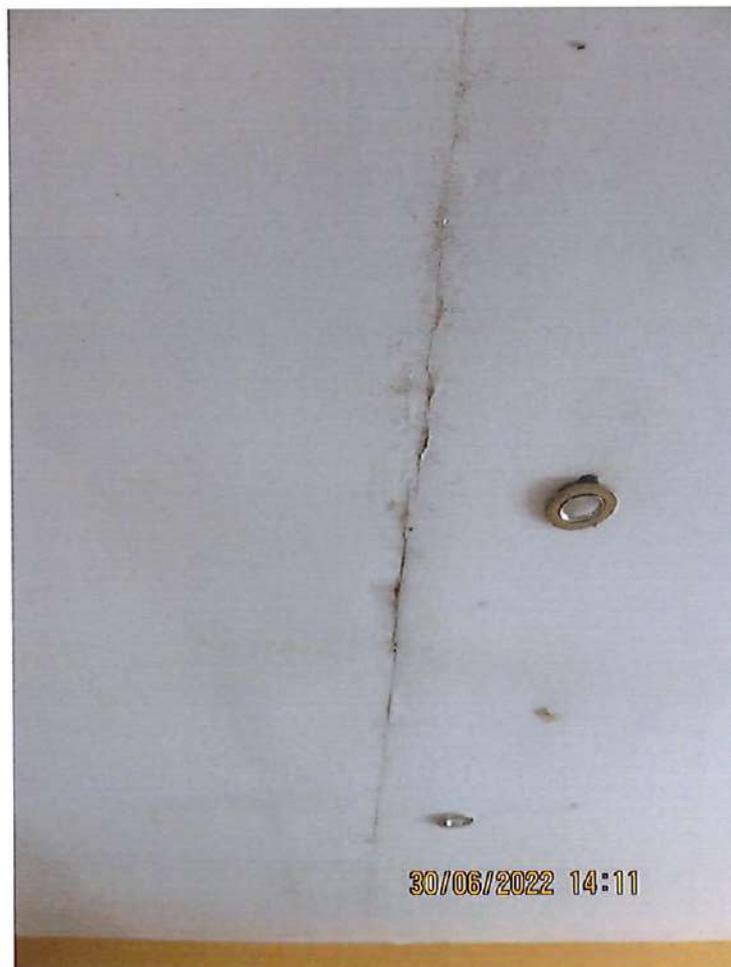
## **La pièce à vivre :**

L'ensemble est fortement défraîchi.

Le plafond est enduit, lissé recouvert d'une peinture de teinte blanche, hors d'usage, présentant une importante fissure avec traces d'humidité et salissures.

La pièce prend jour par une fenêtre, deux vantaux, dont le bâti et le châssis sont en aluminium, équipée de double vitrage et poignée défaillante.

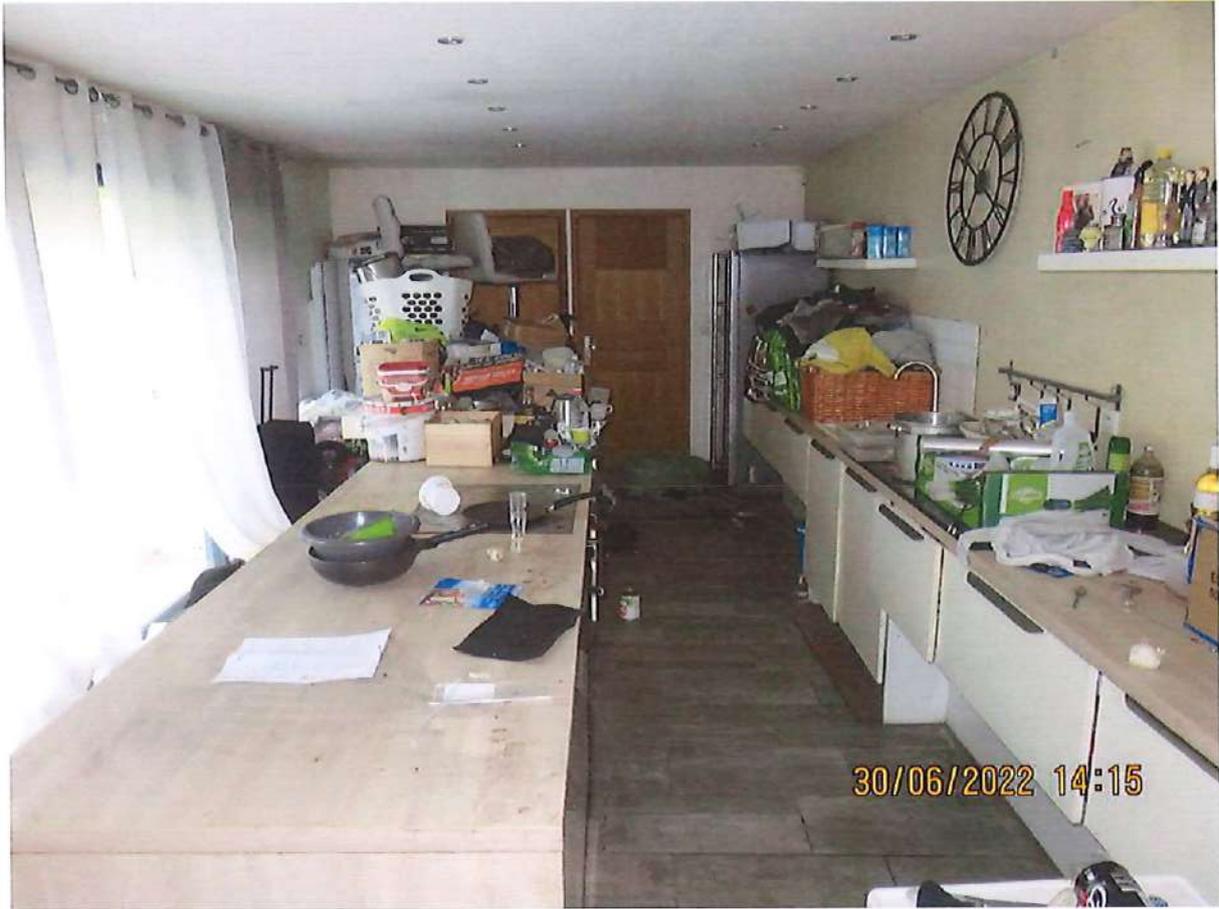
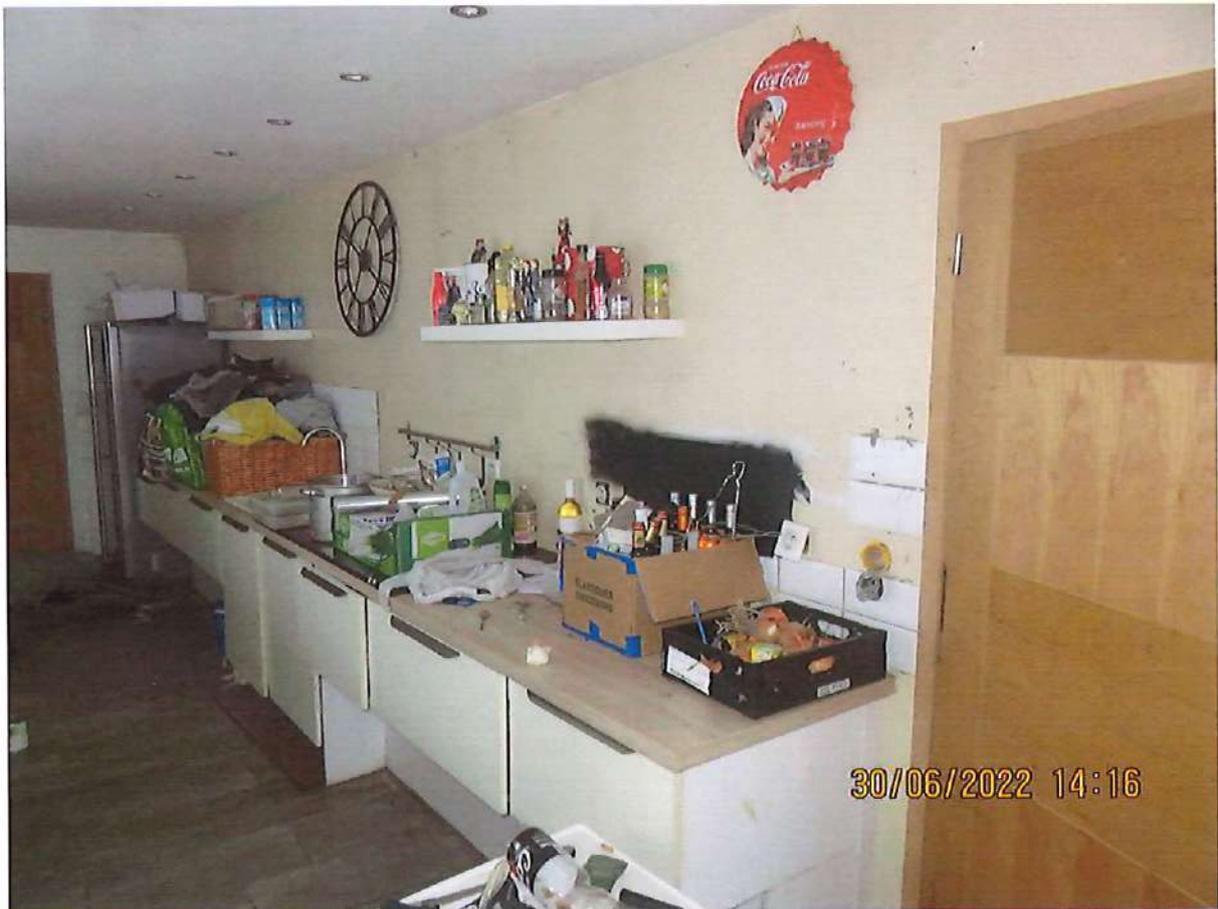
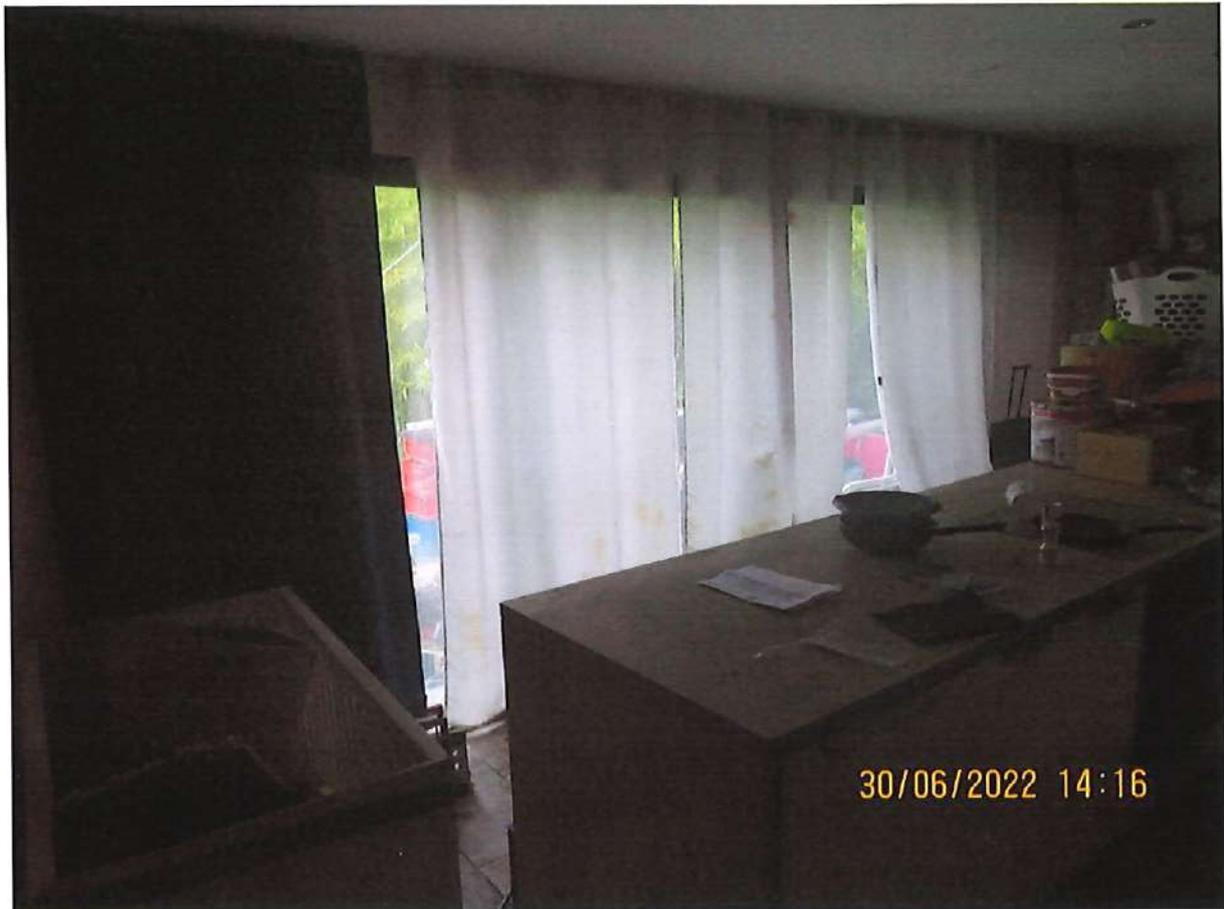
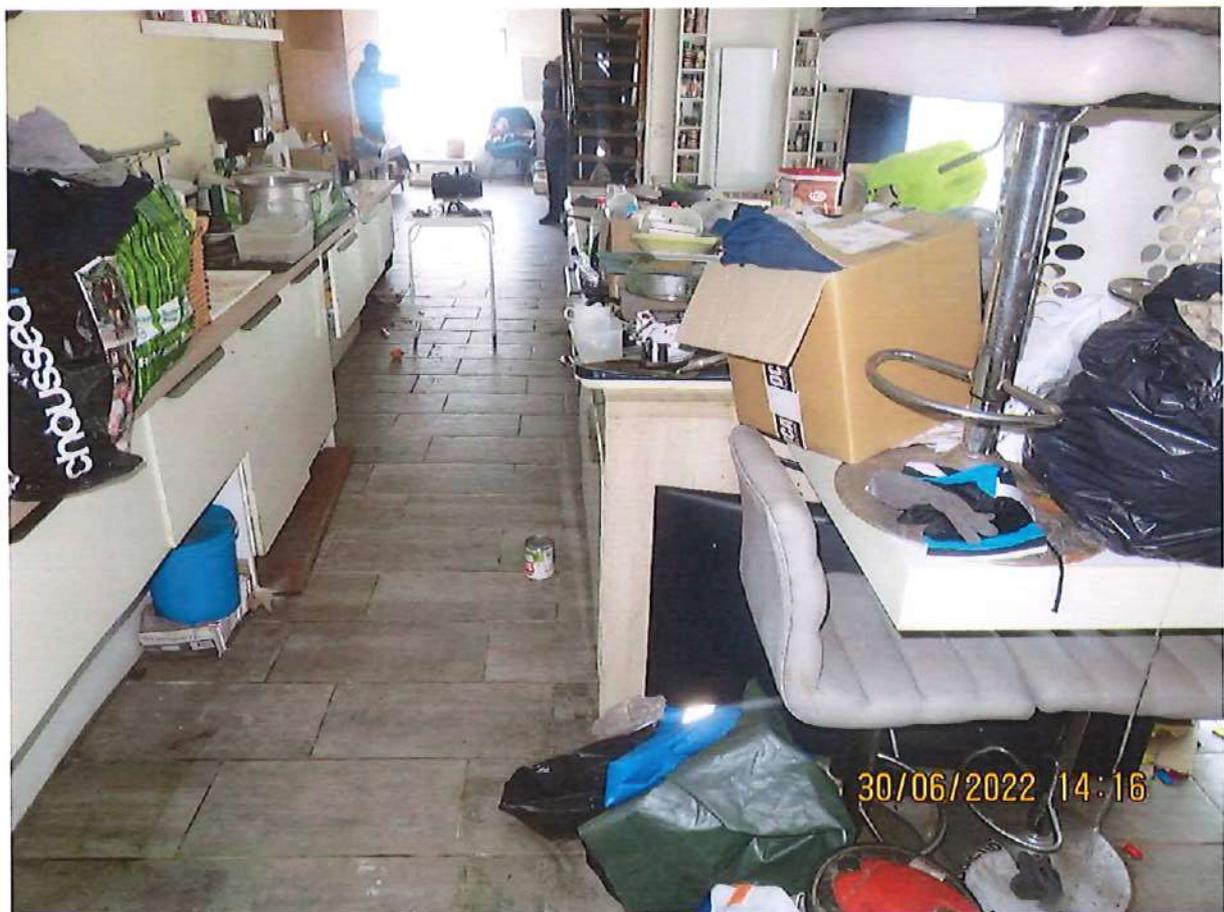
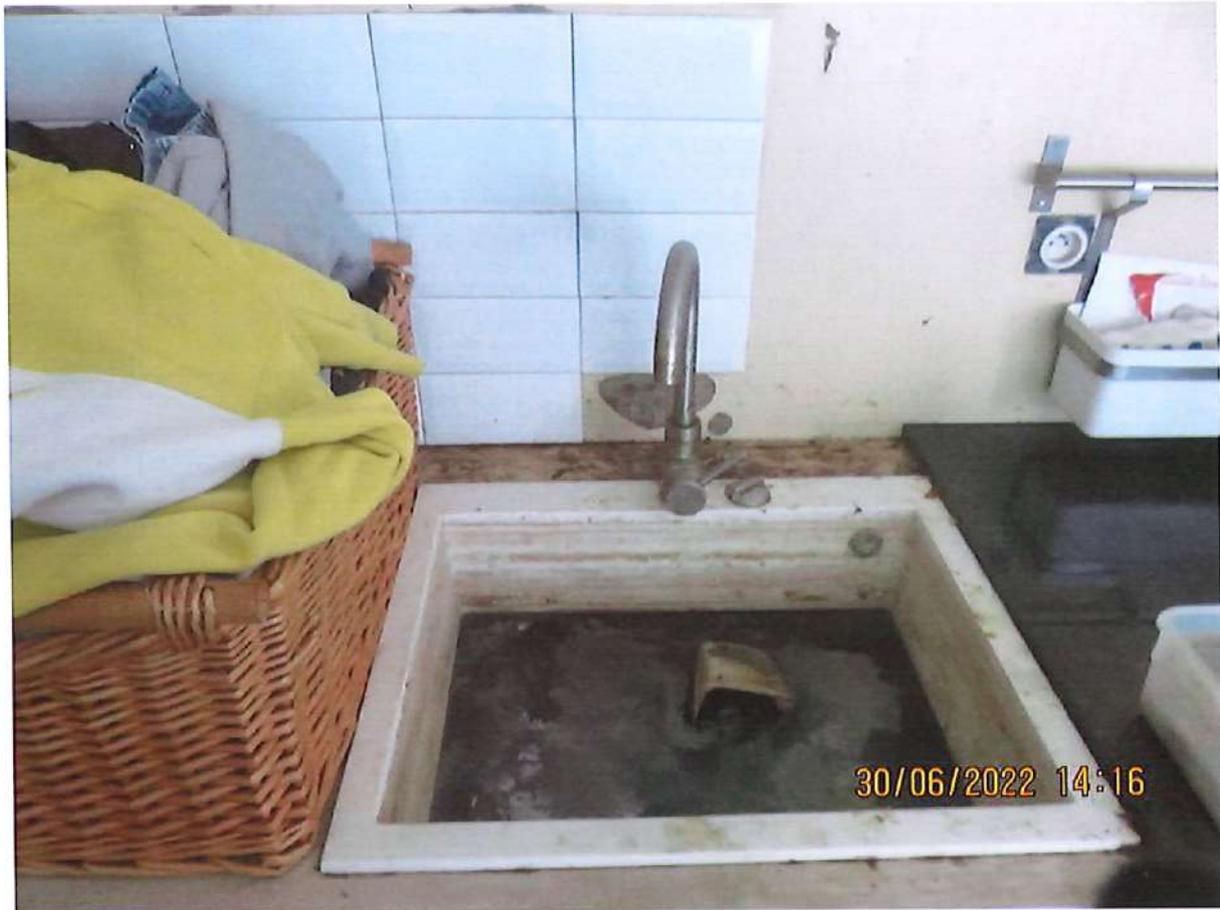
## La cuisine :

Les murs sont composés de plaques de placo-plâtre revêtues d'une peinture de teinte claire, hors d'usage, présentant d'importantes salissures disséminées sur toute la superficie de la pièce.

A la jonction du mur mitoyen avec la montée d'escalier et du mur en façade se trouve une auréole d'humidité.

Le plafond est enduit, lissé, recouvert d'une peinture de teinte blanche, hors d'usage, présentant d'importantes traces et déjections d'insectes disséminées sur toute la superficie de ce dernier.

Je relève l'existence d'une fissure transversale.

La pièce prend jour par une baie vitrée, quatre vantaux, je constate que le vantail de gauche est brisé.

La baie vitrée ne peut être ouverte empêchant tout accès sur le jardin.

En imposte du plan de travail est disposée une crédence dont de nombreux carreaux ont été arrachés.

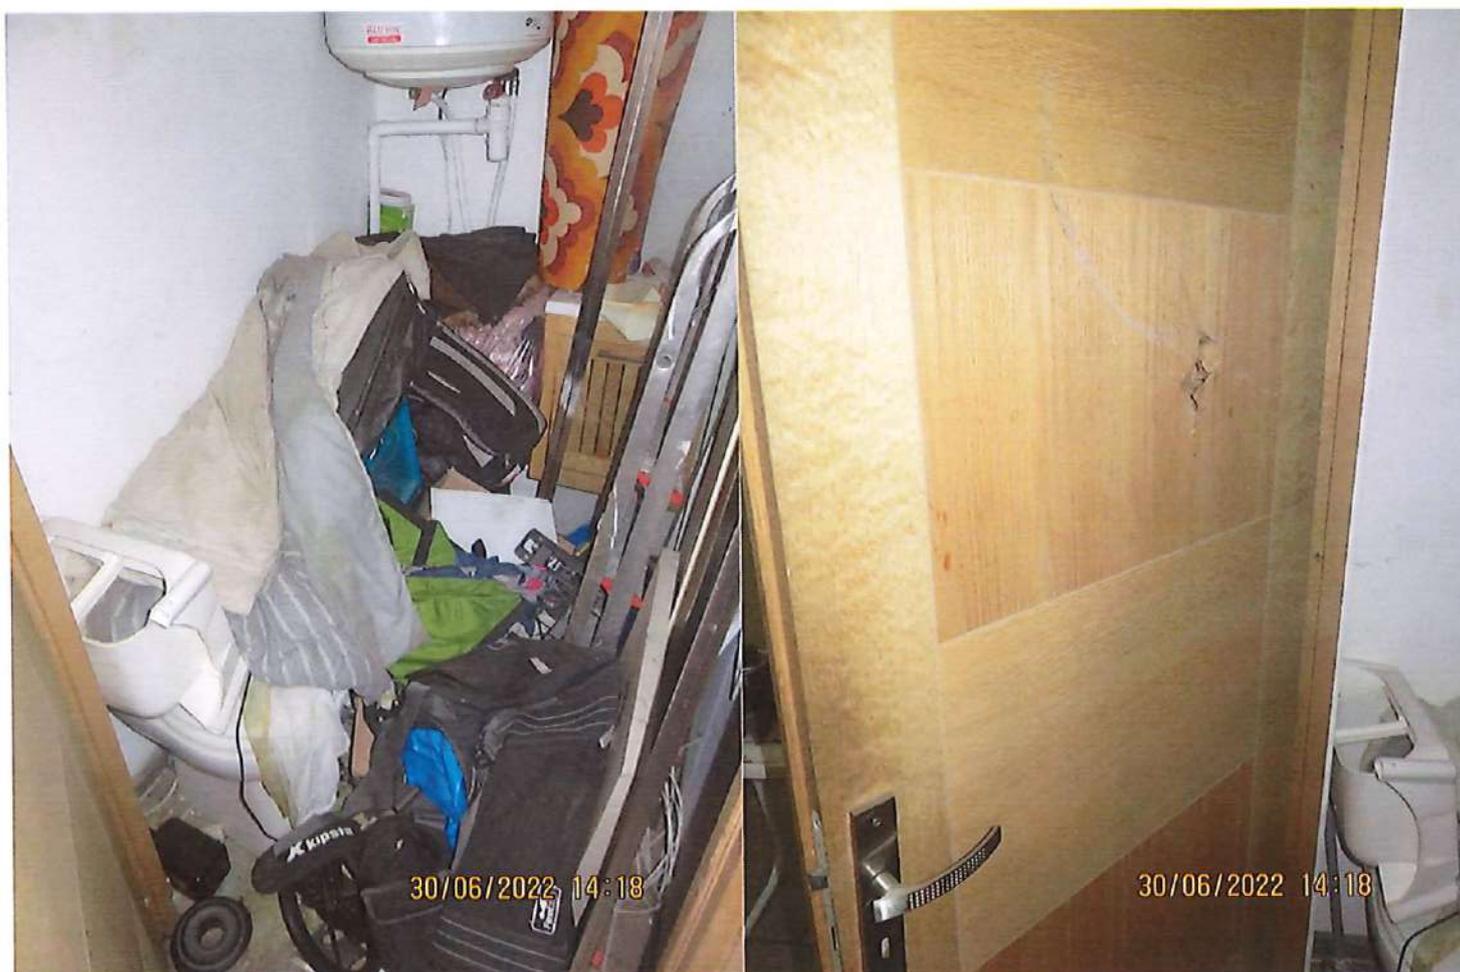
### **Les toilettes :**

On y accède de la cuisine précédemment décrite par une porte en bois équipée de plaques de propreté, béquilles et une serrure actionnée par clé en état de fonctionnement. Je relève l'existence d'une perforation de la porte sur la face intérieure.

Je relève l'existence d'une découpe grossière permettant un accès à la colonne d'évacuation des eaux pluviales ou usées.

Une dalle présente un défaut de fixation avec apparition de l'isolant de type laine de roche.

Le renouvellement d'air est assuré par une bouche de VMC présentant un défaut de fixation, encrassée au jour du constat.
