## PROCES VERBAL DE DESCRIPTION

Me suis rendu ce jour, jeudi 30 juin 2022, à HALLUIN, 324 Route de Linselles, à 14h00, afin d'établir le procès-verbal de description d'un immeuble à usage d'habitation figurant sur la matrice cadastrale 324 Route de Linselles à HALLUIN, section C n°60 pour une contenance cadastrale de 0ha 2a 92ca, objet de la procédure de saisie immobilière diligentée par la société requérante.

Le bien immobilier est un immeuble à usage d'habitation composé d'une maison de type flamande avec extension sur l'arrière de celle-ci

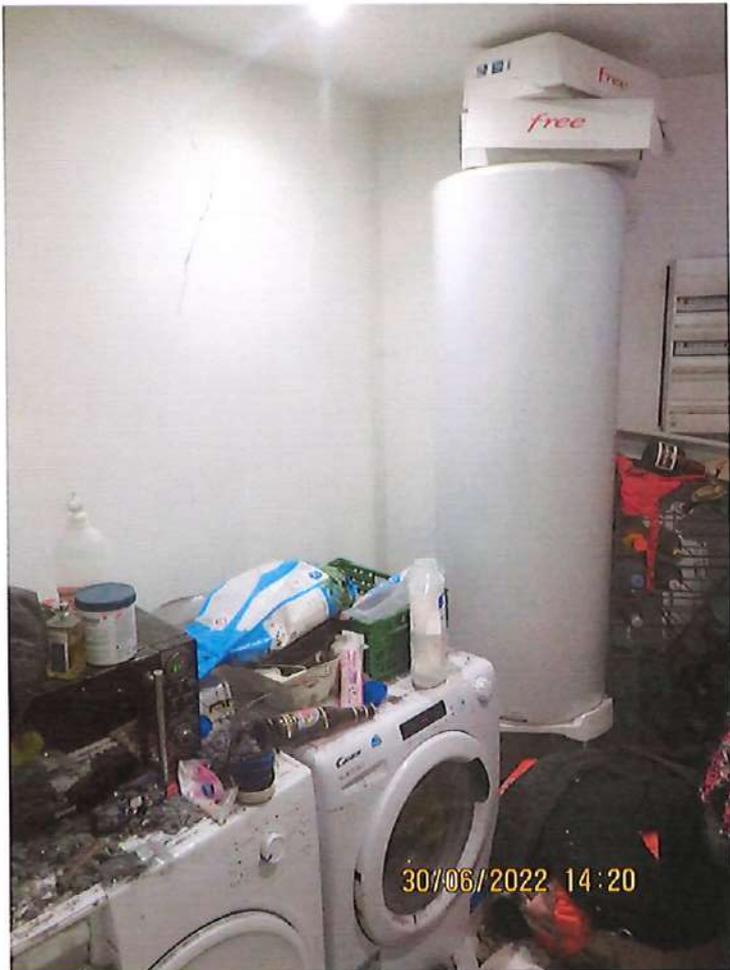
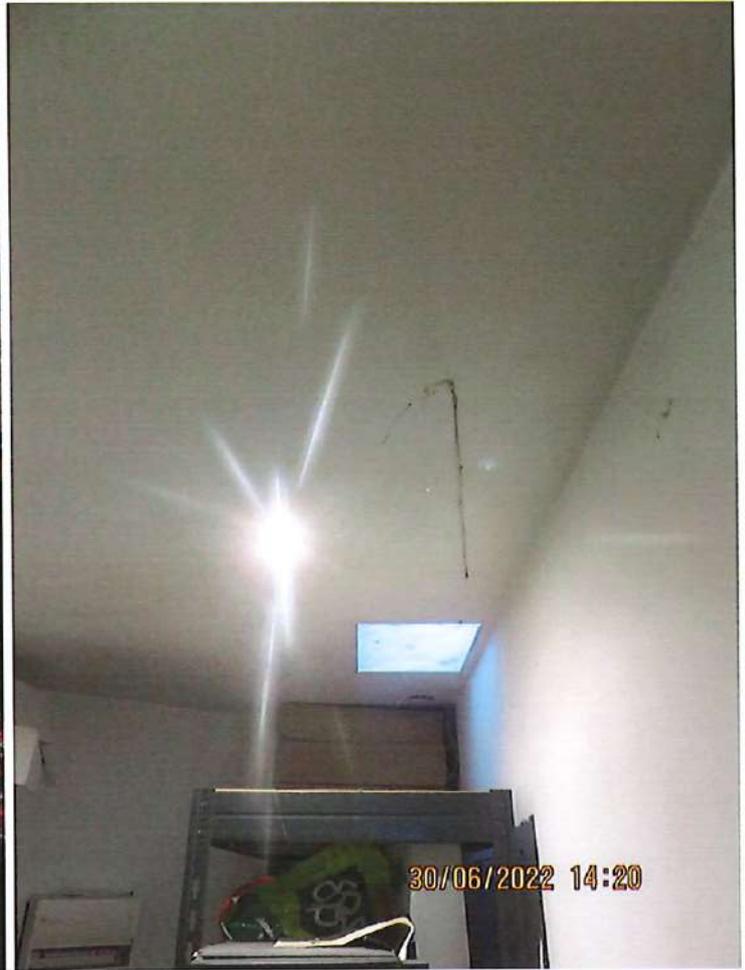
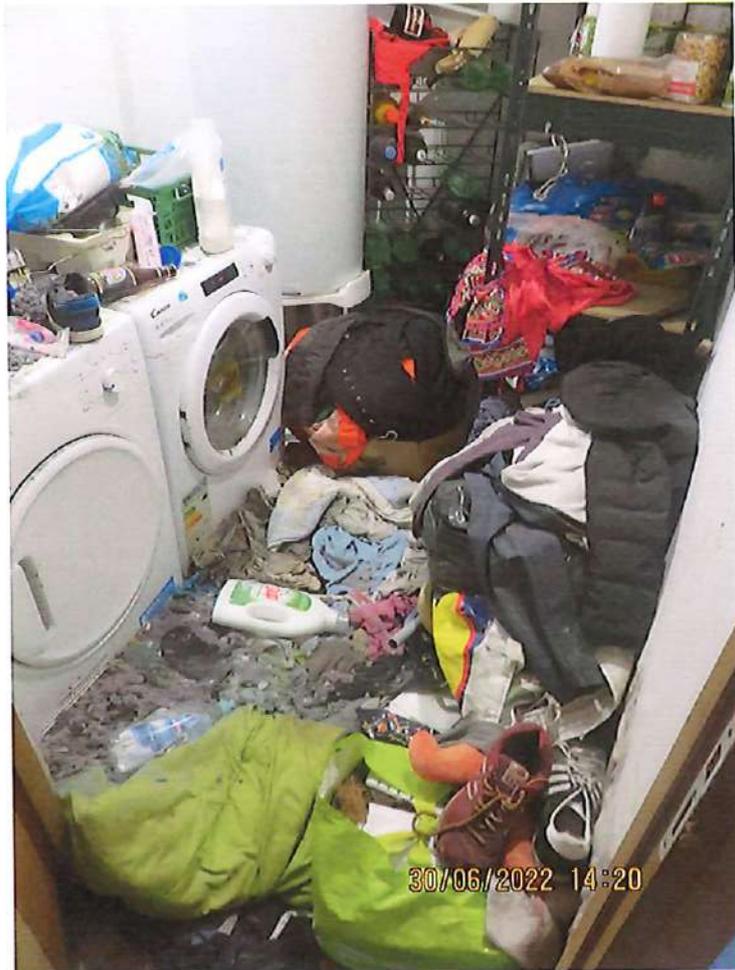
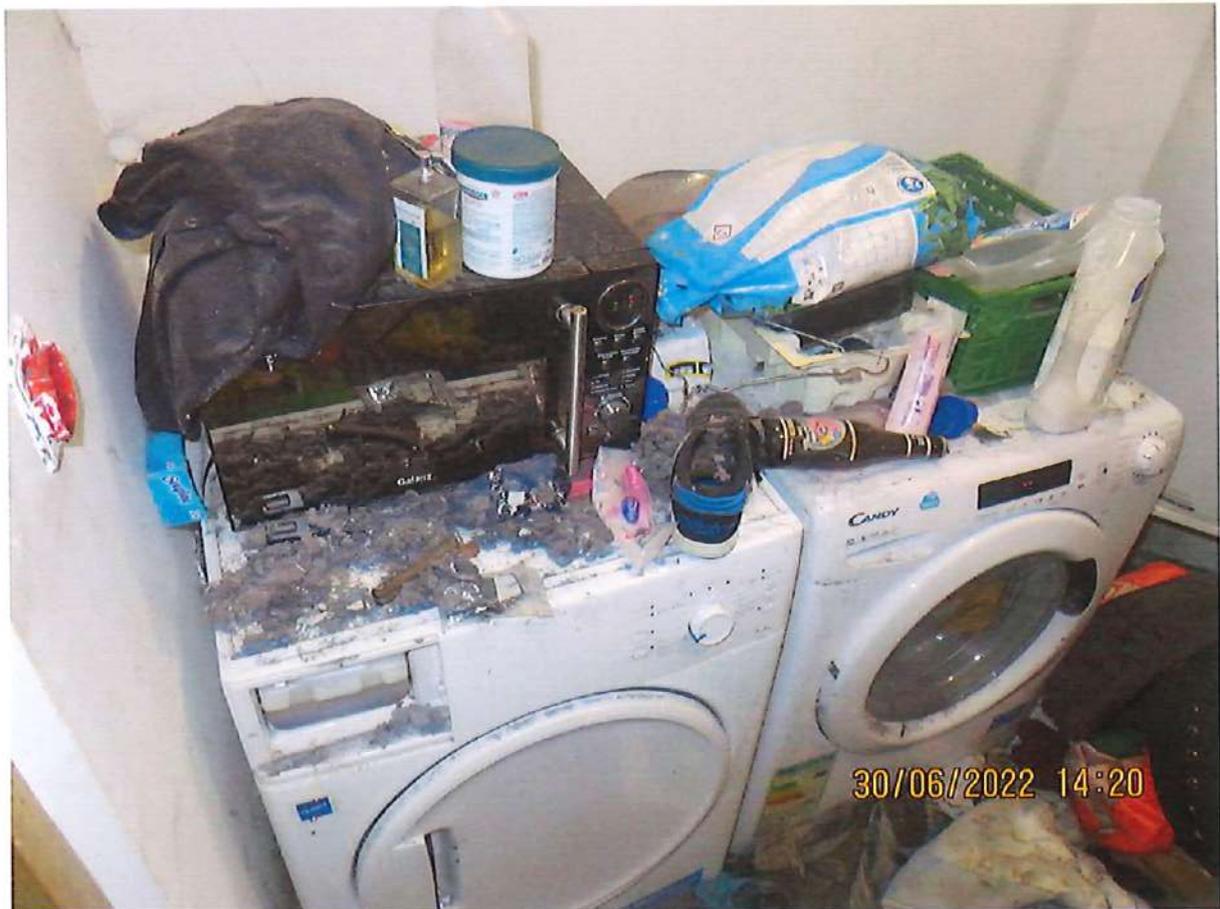
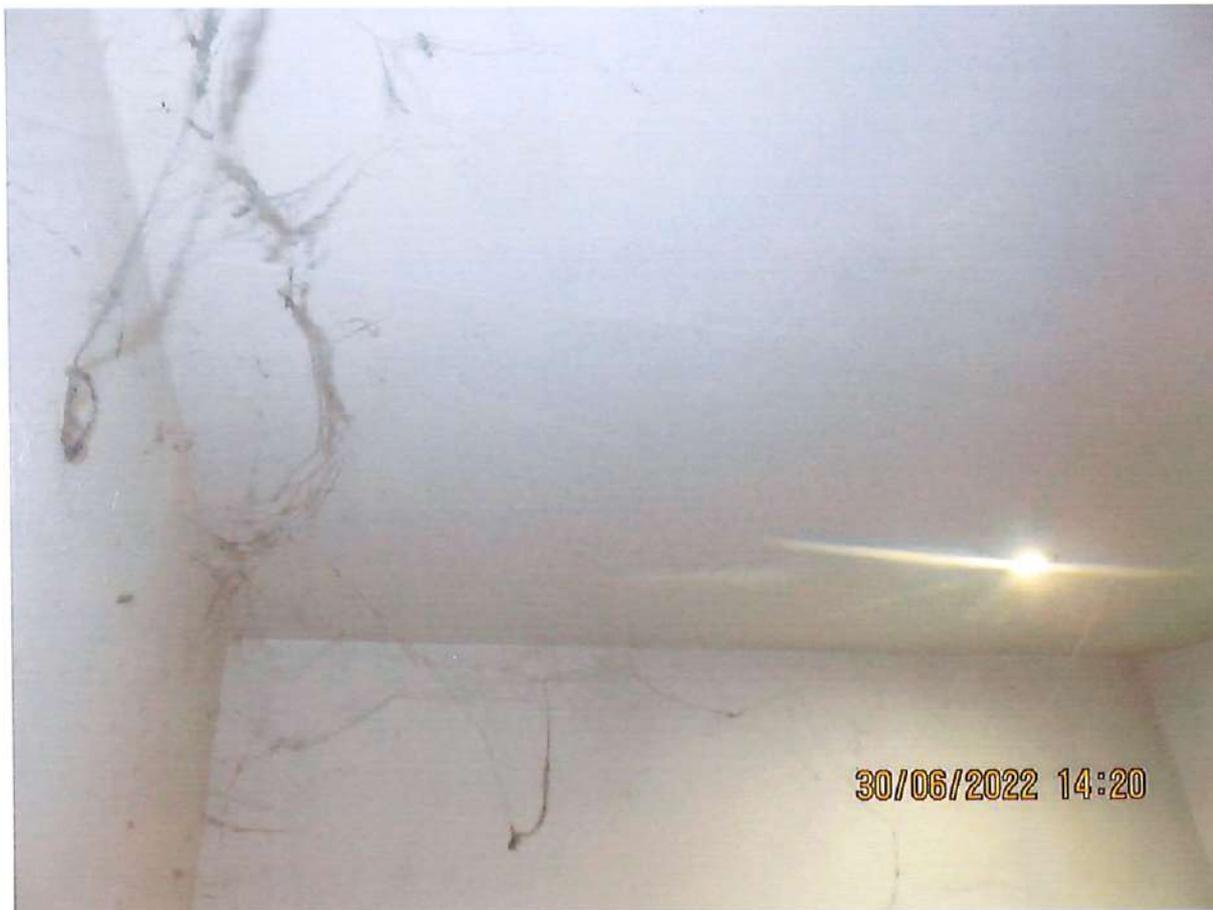
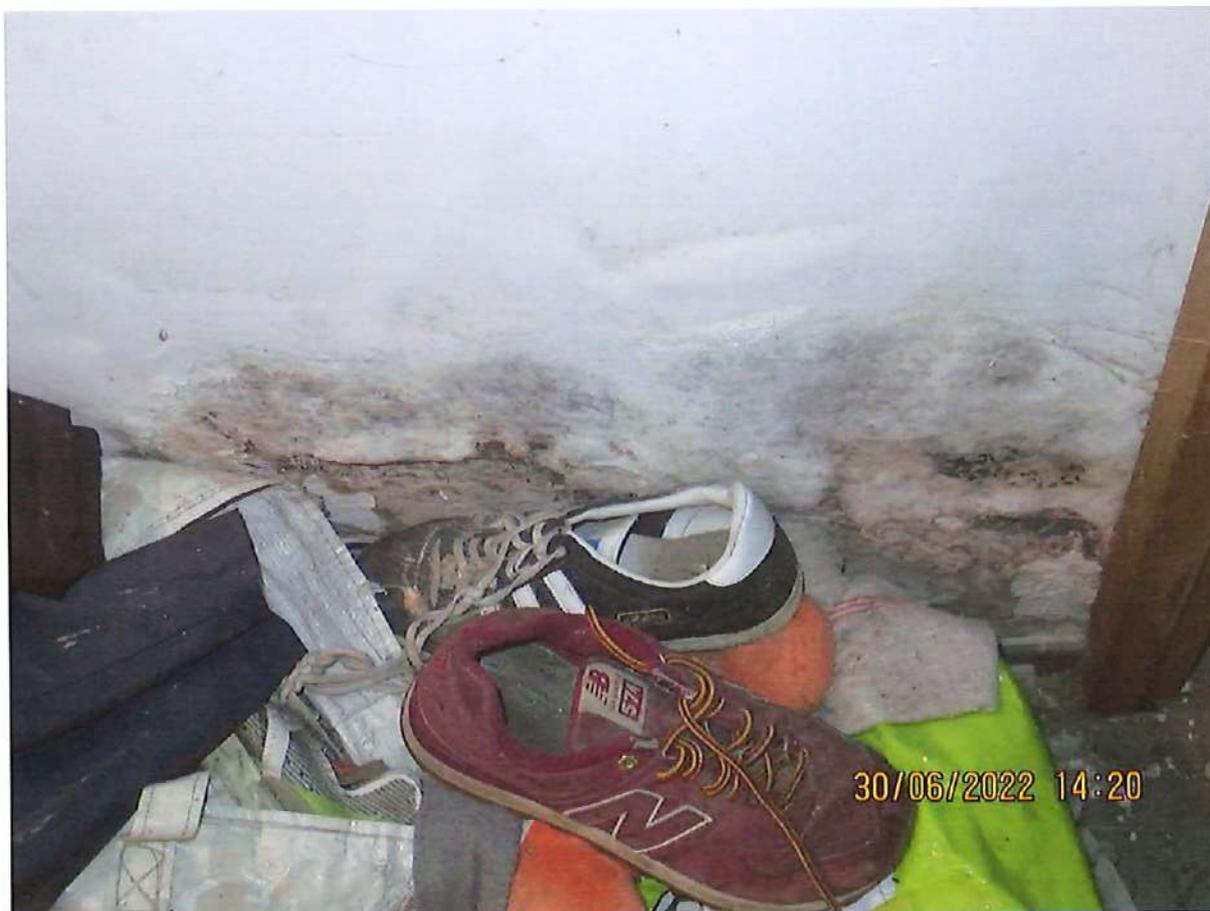
### **Le cellier :**

Cette porte présente sur la face extérieure une perforation.

Il règne dans cette pièce une importante odeur d'humidité.

Les murs sont composés de plaques de placoplâtre revêtues d'une peinture de teinte blanche, hors d'usage, présentant de nombreuses toiles d'araignée et salissures éparses.

Je relève, le long du mur mitoyen avec la salle de bains, l'existence d'un important développement d'humidité.

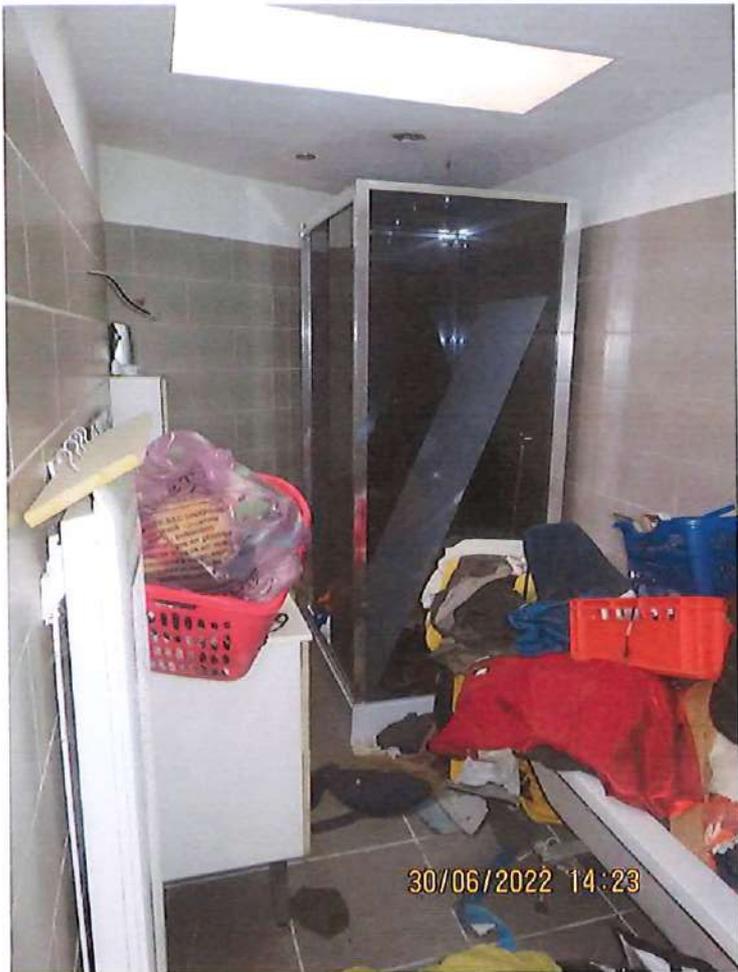
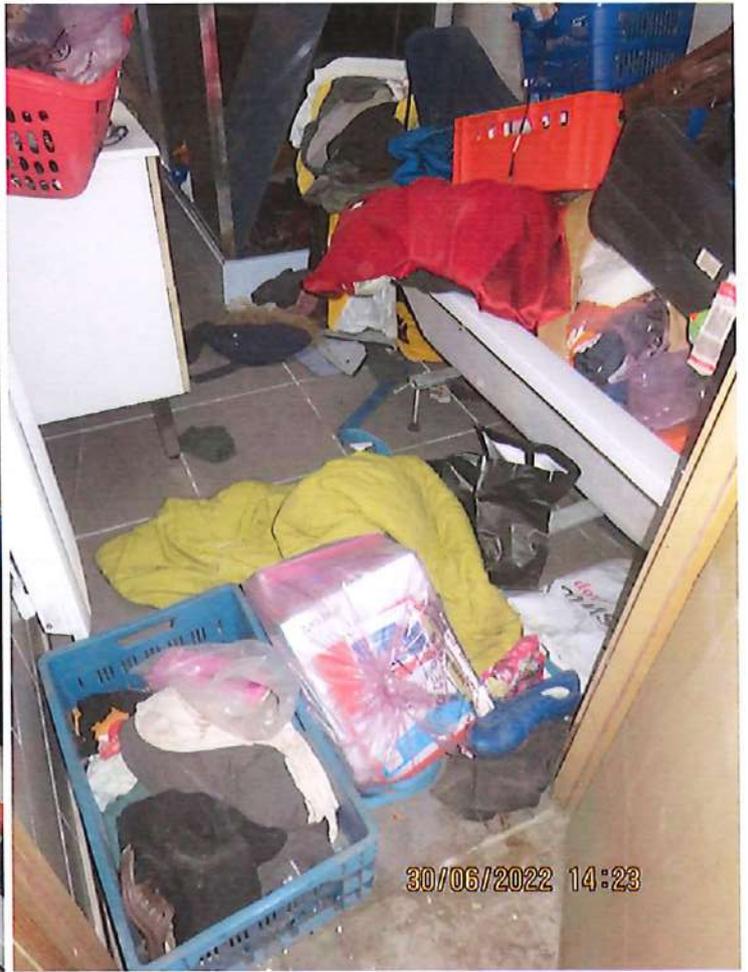
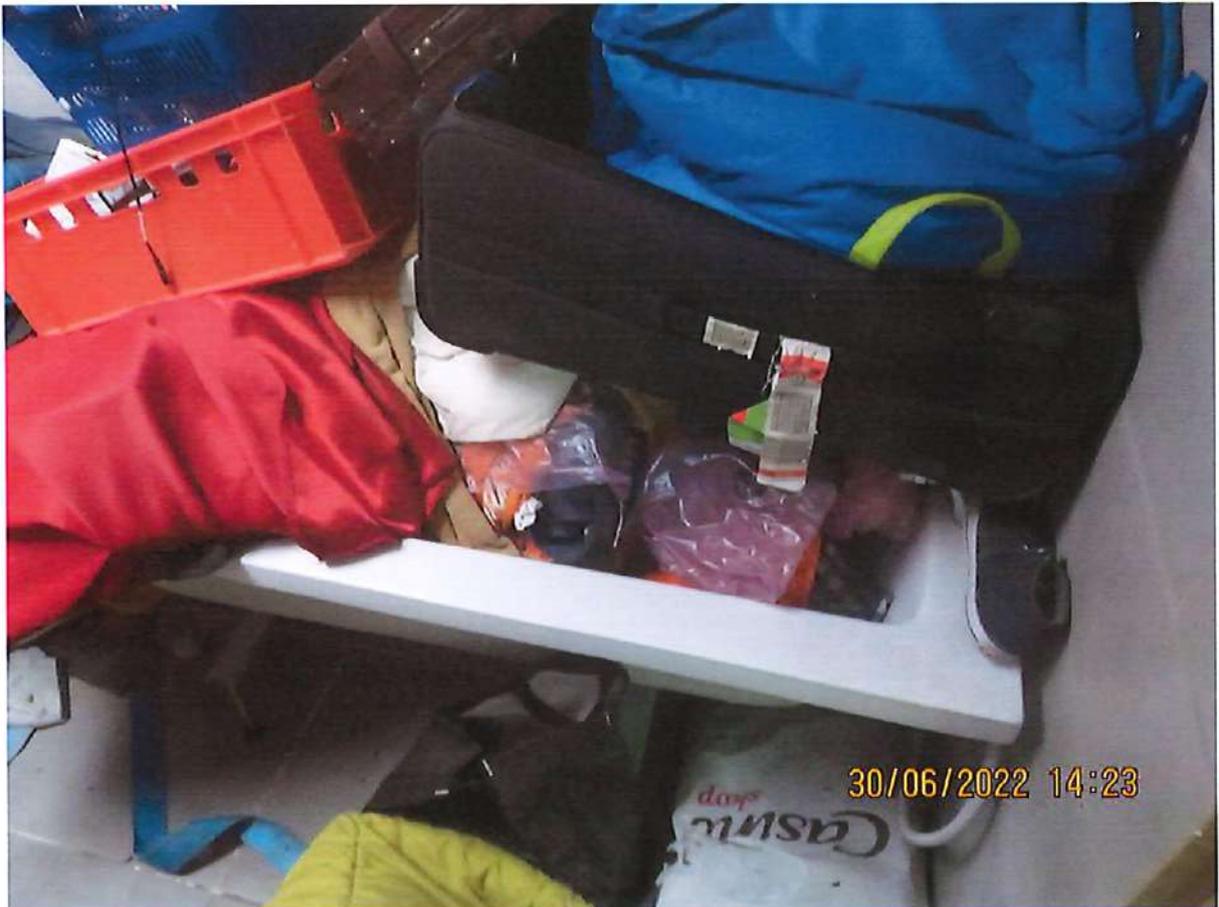
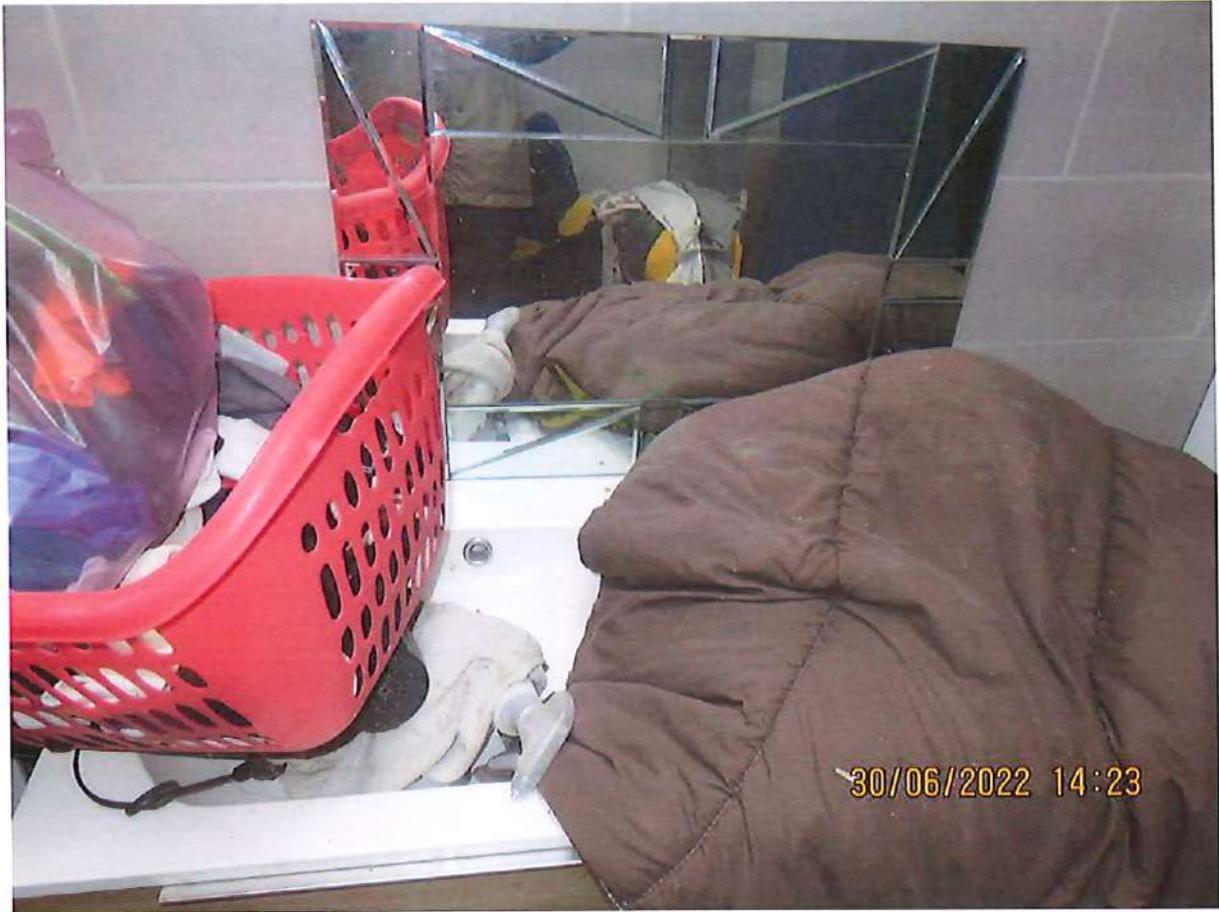
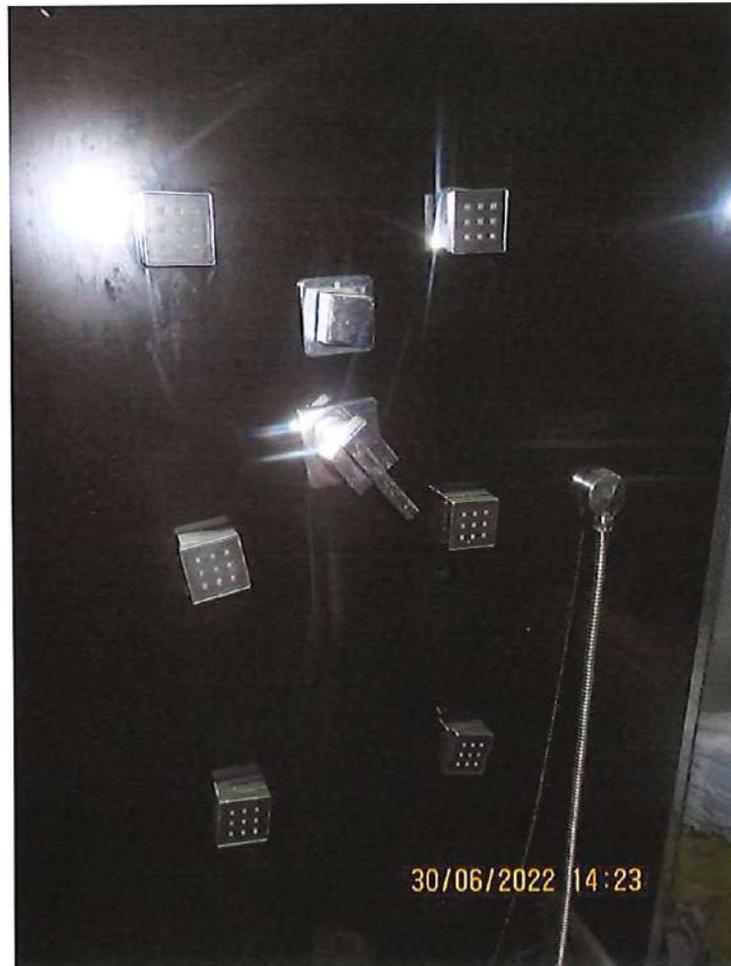
## La salle de bains :

Le plafond est enduit, lissé, recouvert d'une peinture de teinte blanche présentant des salissures causées par des déjections d'insectes ainsi que des défauts de pose de l'enduit.

Des réserves sont émises quant à son bon fonctionnement, la cabine de douche étant particulièrement encrassée et encombrée.

En imposte du lavabo est disposé un miroir présentant des éclats.

La pièce prend jour par un puits de lumière composé d'une plaque en PVC présentant d'importantes salissures.

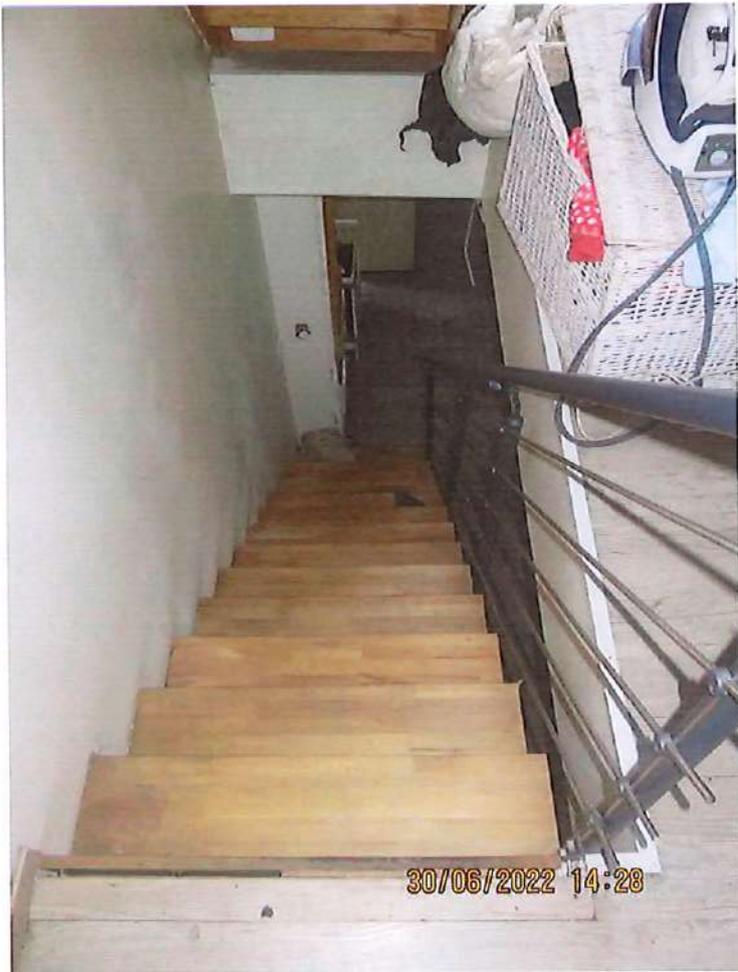
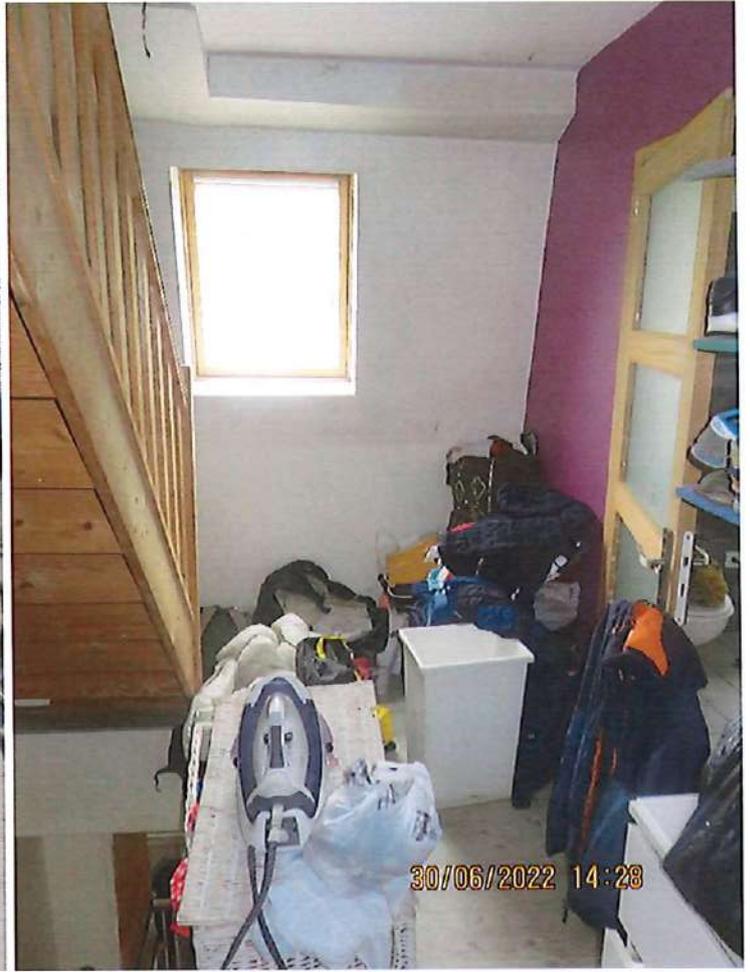
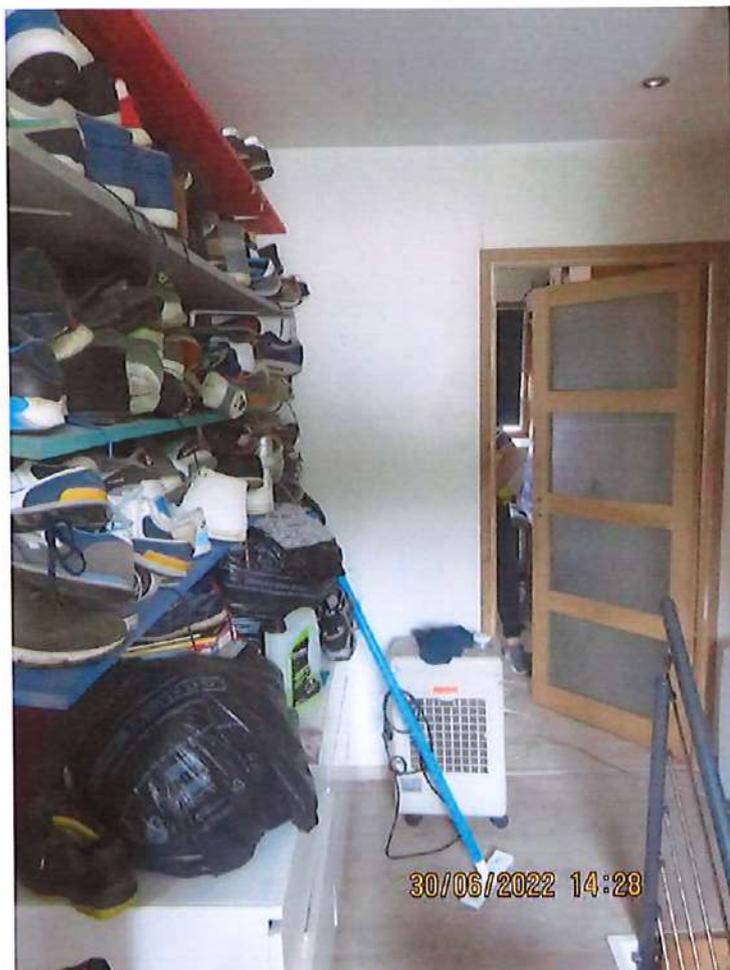
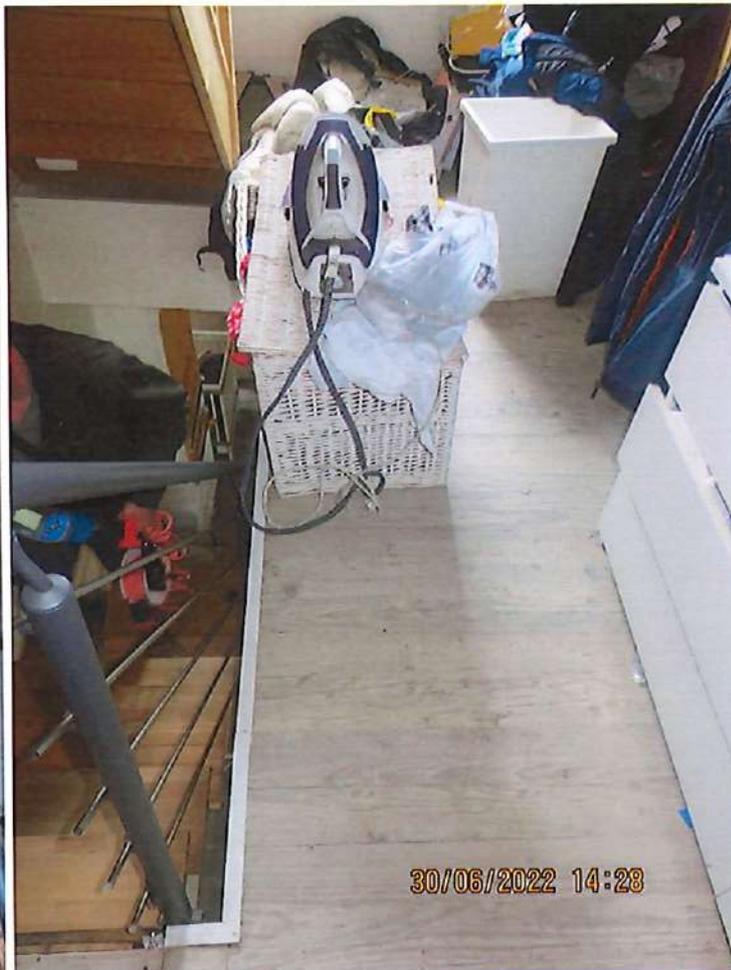
## La montée d'escalier et le palier :

On accède à l'étage par un escalier en bois équipé de deux rampes présentant un défaut de fixation au jour du constat.

Les murs de la montée d'escalier sont enduits, lissés et recouverts d'une peinture de teinte blanche présentant d'importantes salissures.

Le plafond est enduit, lissé et recouvert d'une peinture de teinte blanche présentant des salissures ainsi que des débordements de peinture de teinte mauve.

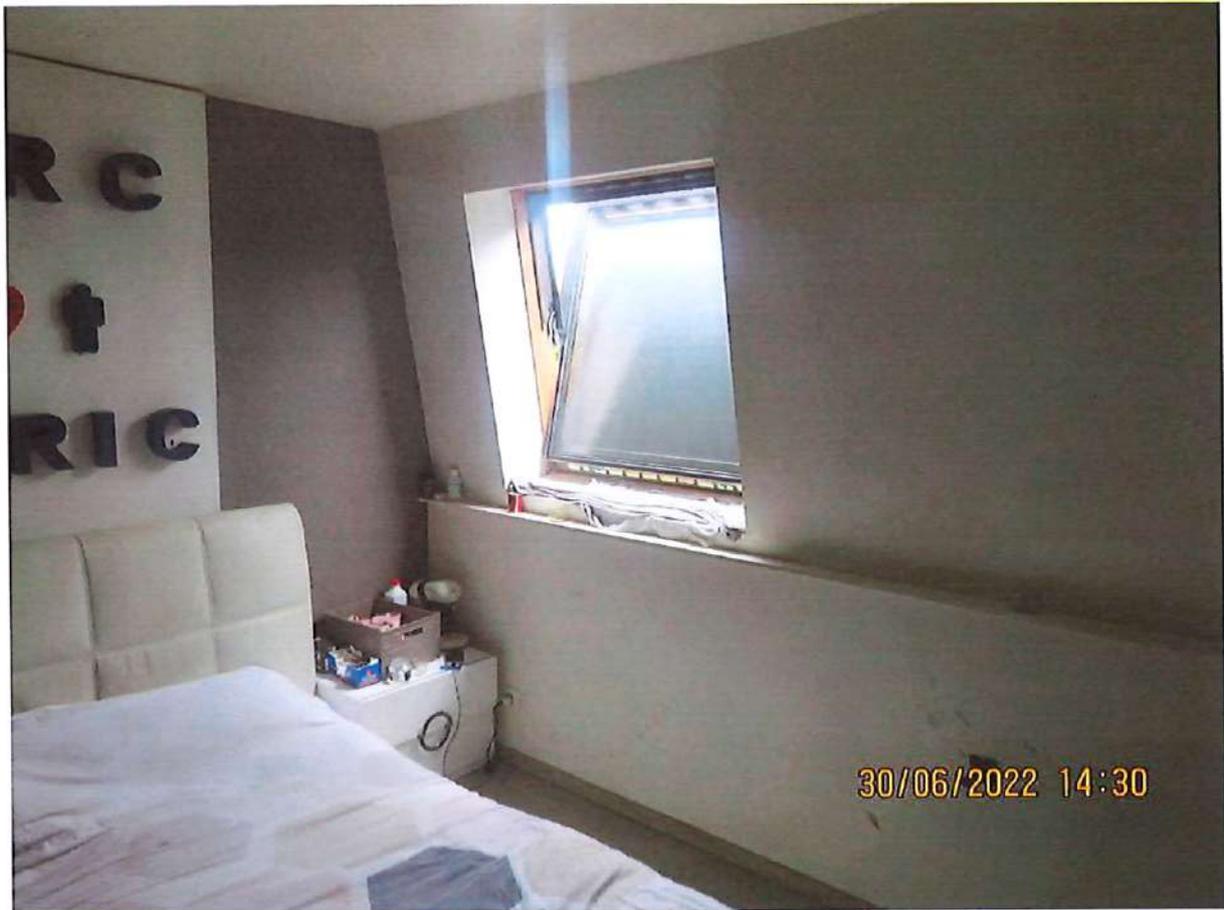
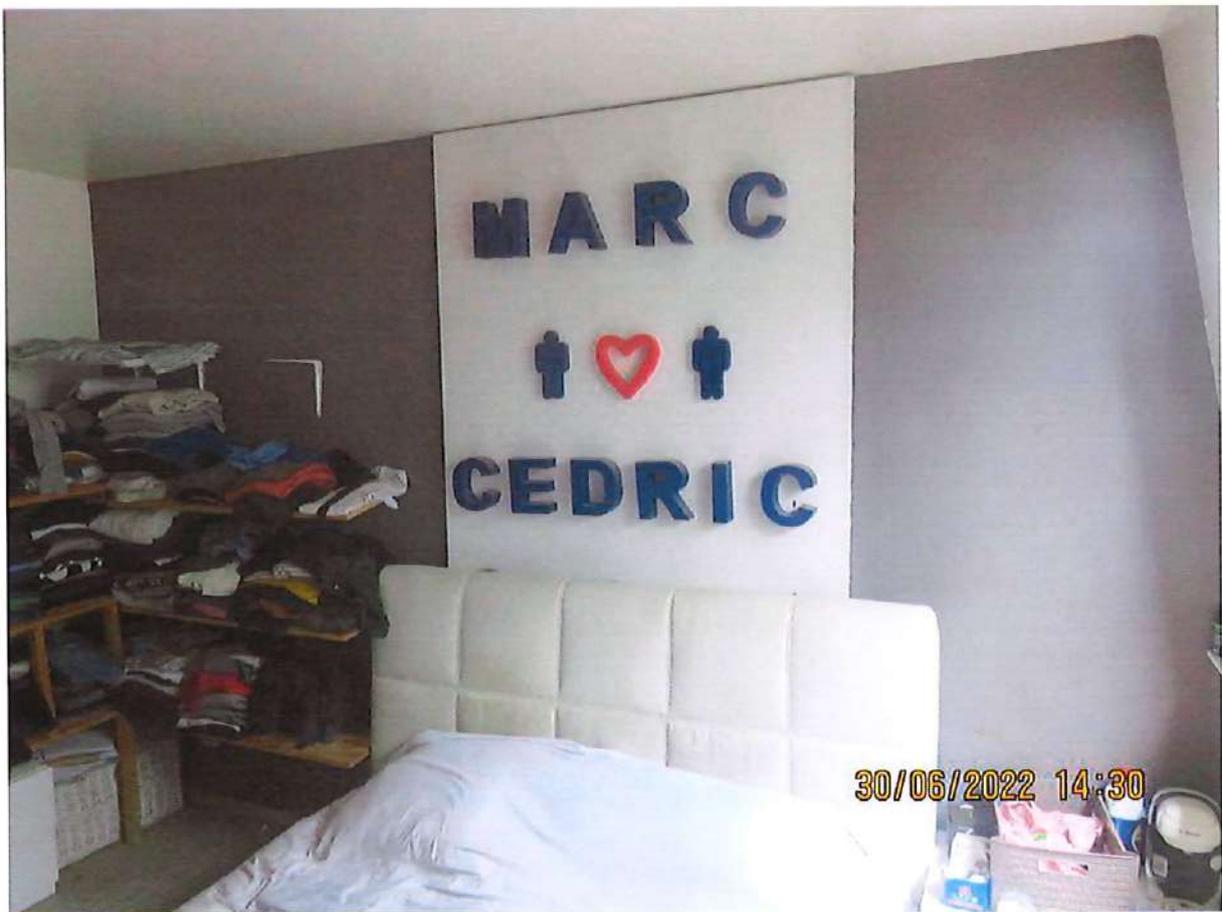
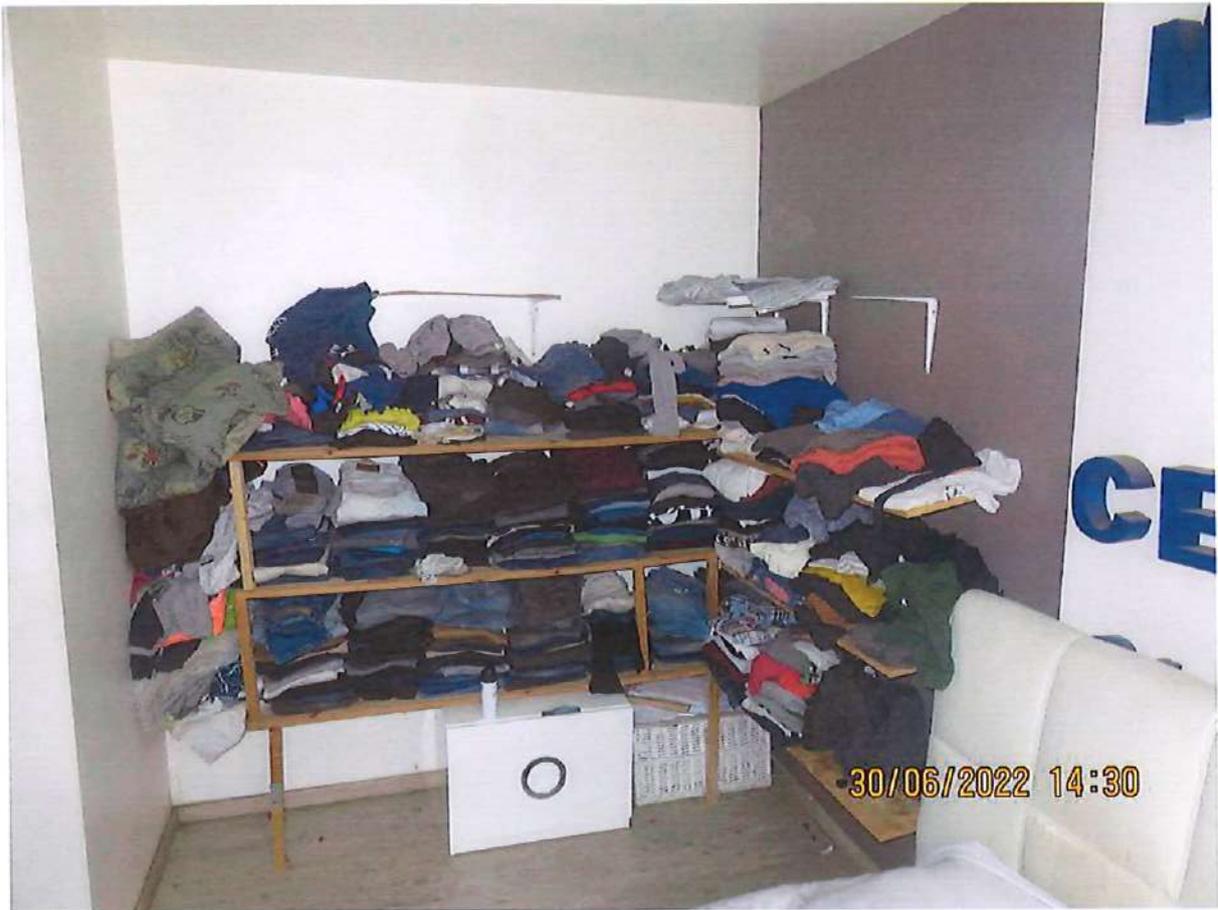
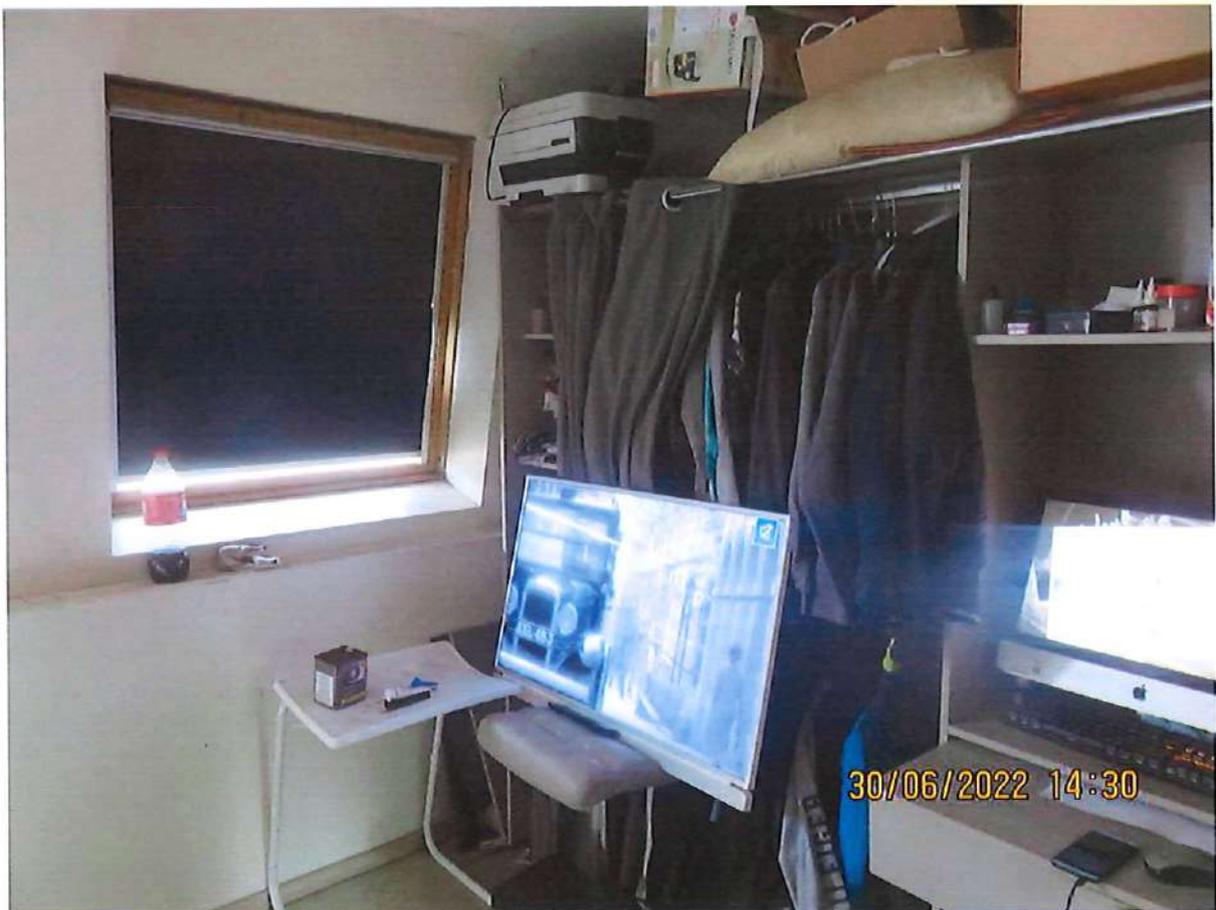
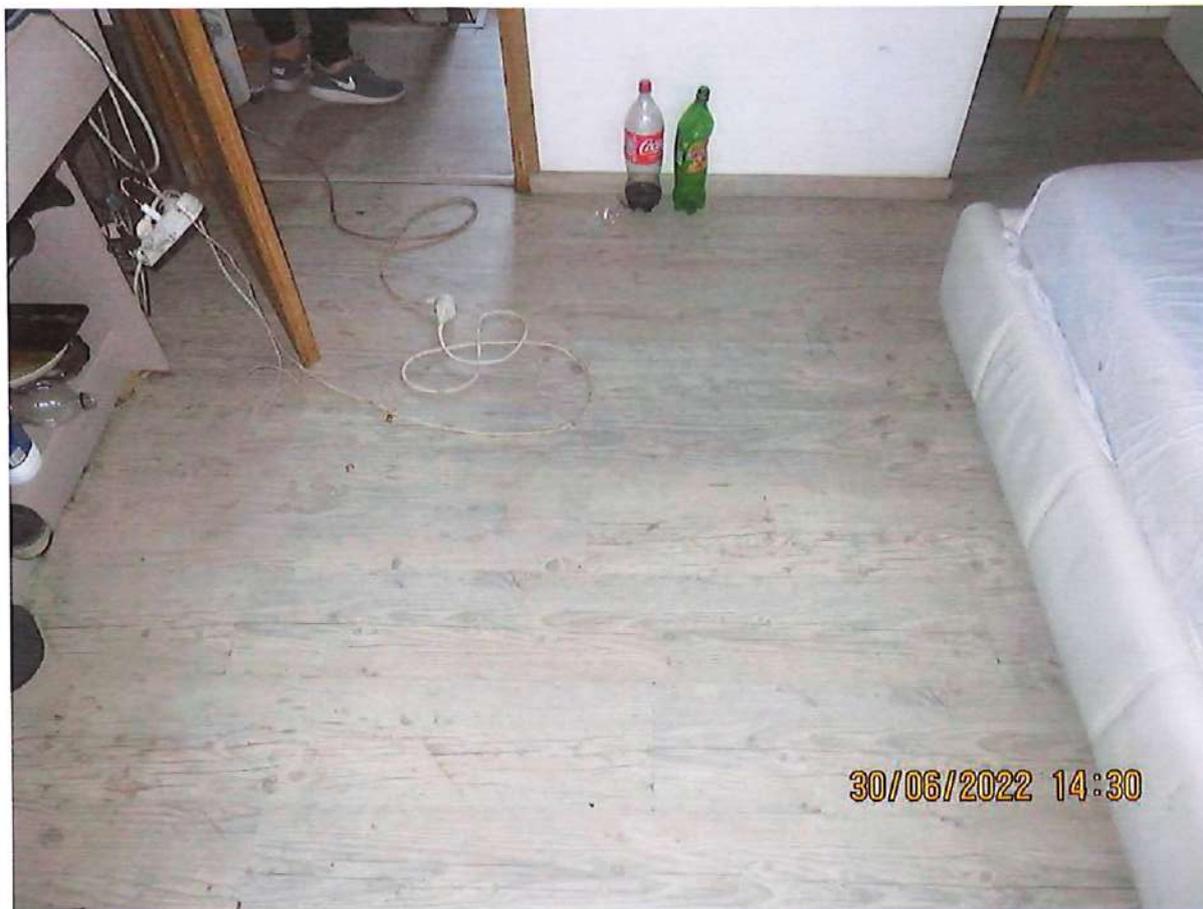
### **La chambre :**

Cette porte présente des traces blanchâtres disséminées en différents endroits.

L'ensemble est hors d'usage.

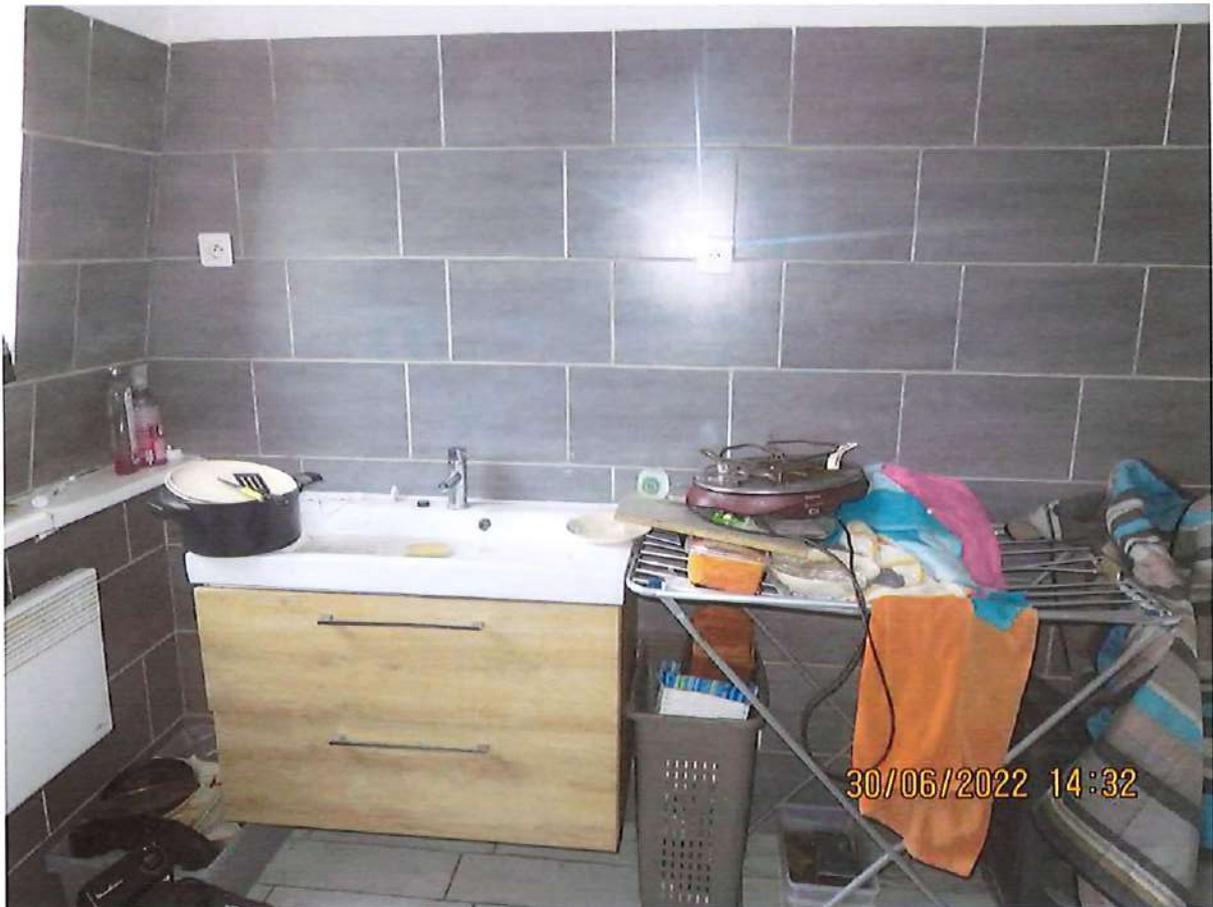
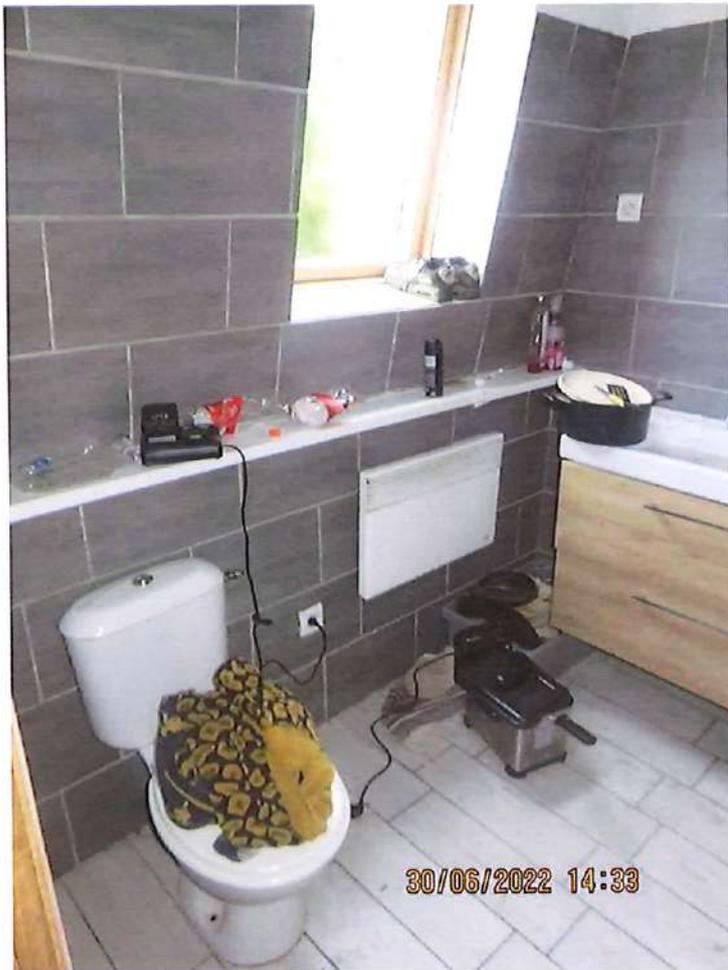
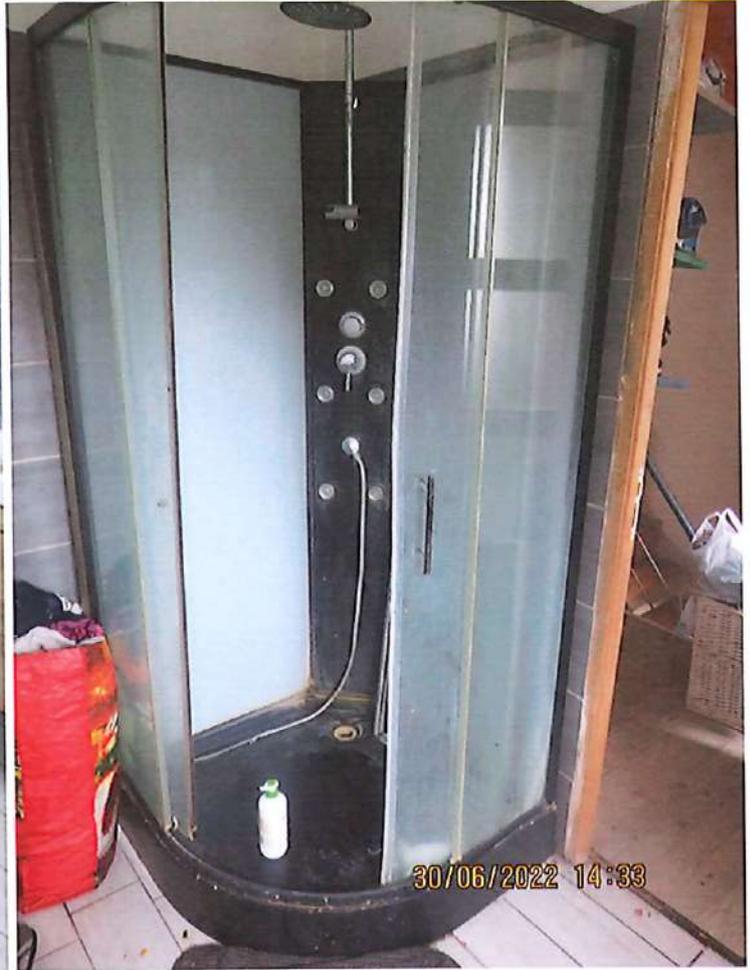
### **La salle de bains :**

L'installation sanitaire de la pièce se compose d'un lavabo, une vasque, dont l'évacuation semble bouchée, trop-plein, robinetterie mitigeur eau chaude/eau froide.

Est disposée dans cette pièce une cabine de douche à laquelle on accède par deux portes coulissantes dont une sortie du rail et semble cassée.

La porte de gauche est dépourvue de poignée.
