## PROCES VERBAL DE DESCRIPTION

Me suis rendu ce jour, jeudi 30 juin 2022, à HALLUIN, 324 Route de Linselles, à 14h00, afin d'établir le procès-verbal de description d'un immeuble à usage d'habitation figurant sur la matrice cadastrale 324 Route de Linselles à HALLUIN, section C n°60 pour une contenance cadastrale de 0ha 2a 92ca, objet de la procédure de saisie immobilière diligentée par la société requérante.

Le bien immobilier est un immeuble à usage d'habitation composé d'une maison de type flamande avec extension sur l'arrière de celle-ci

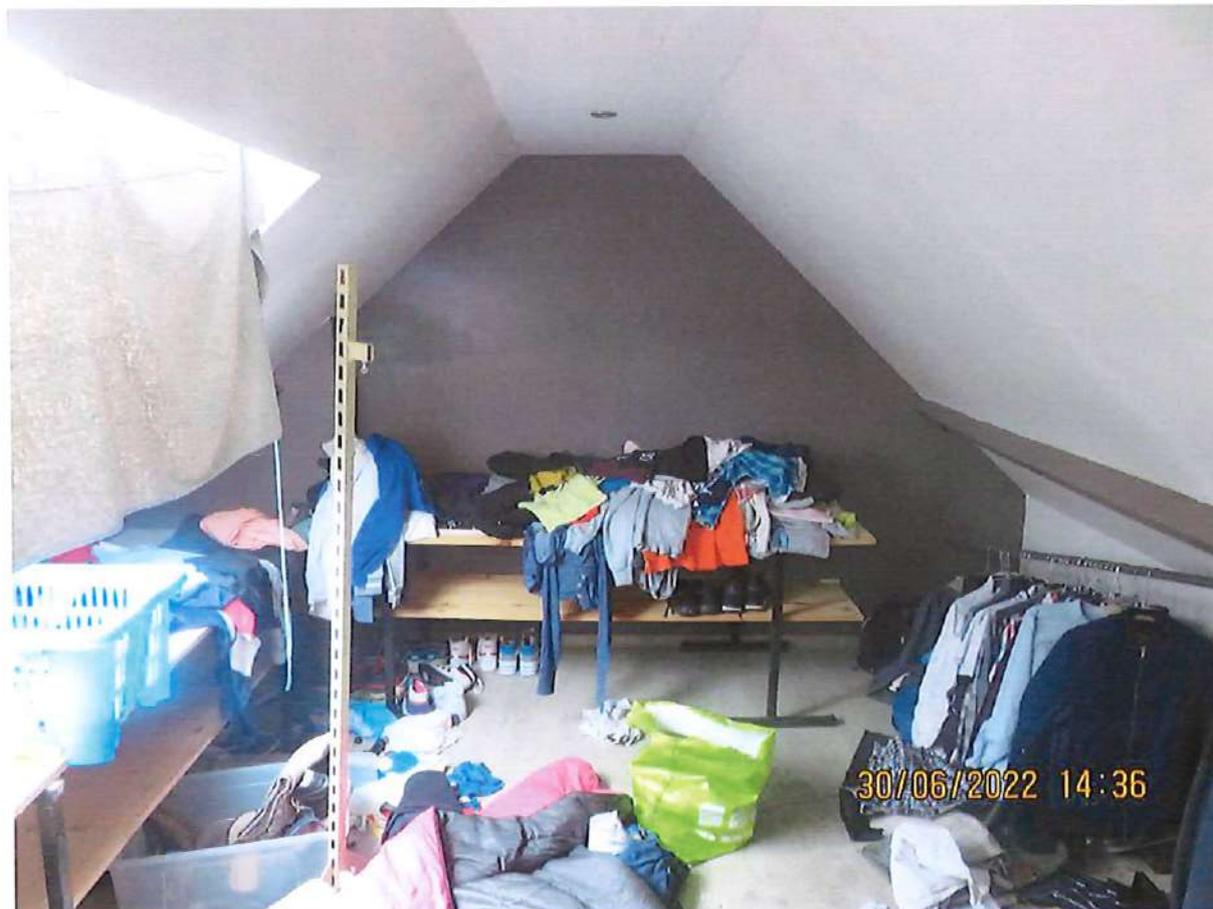
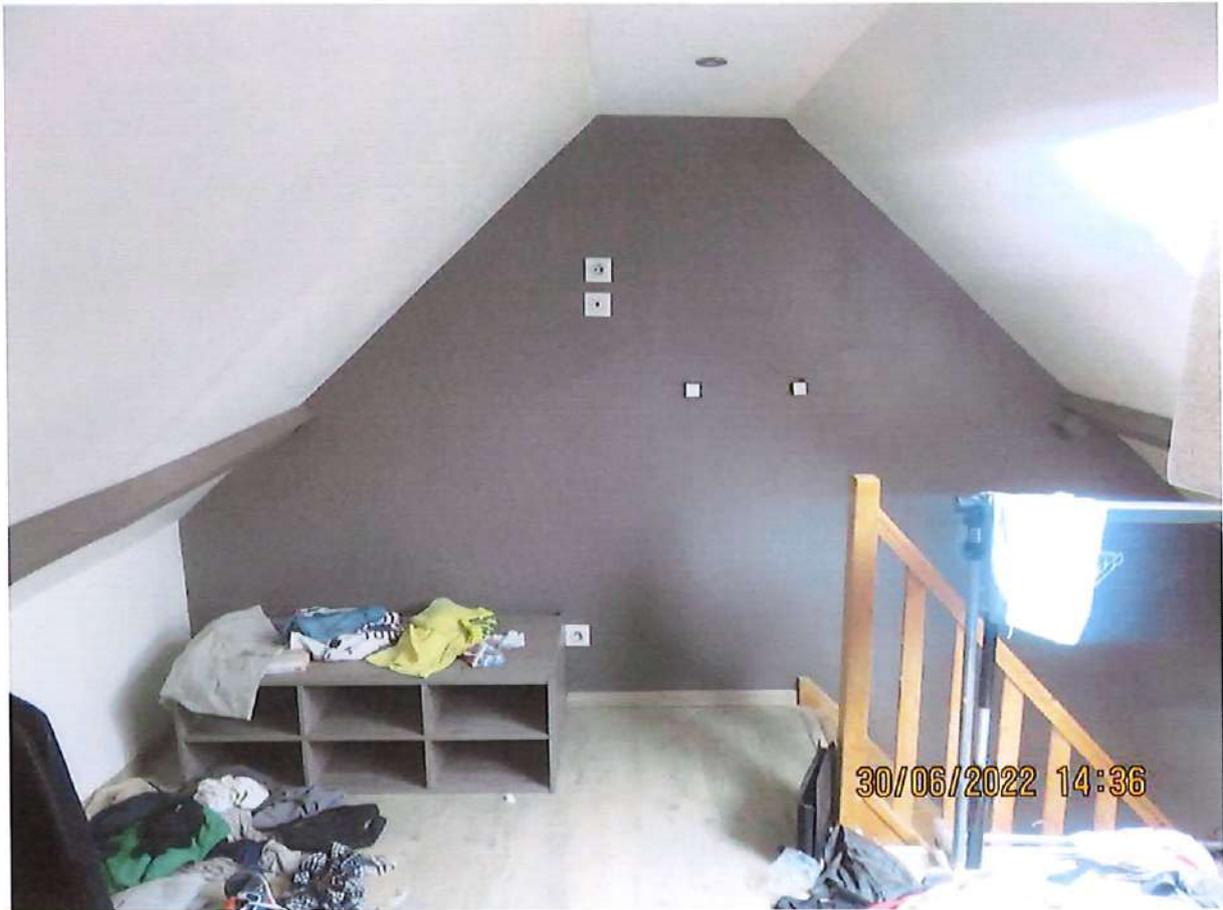
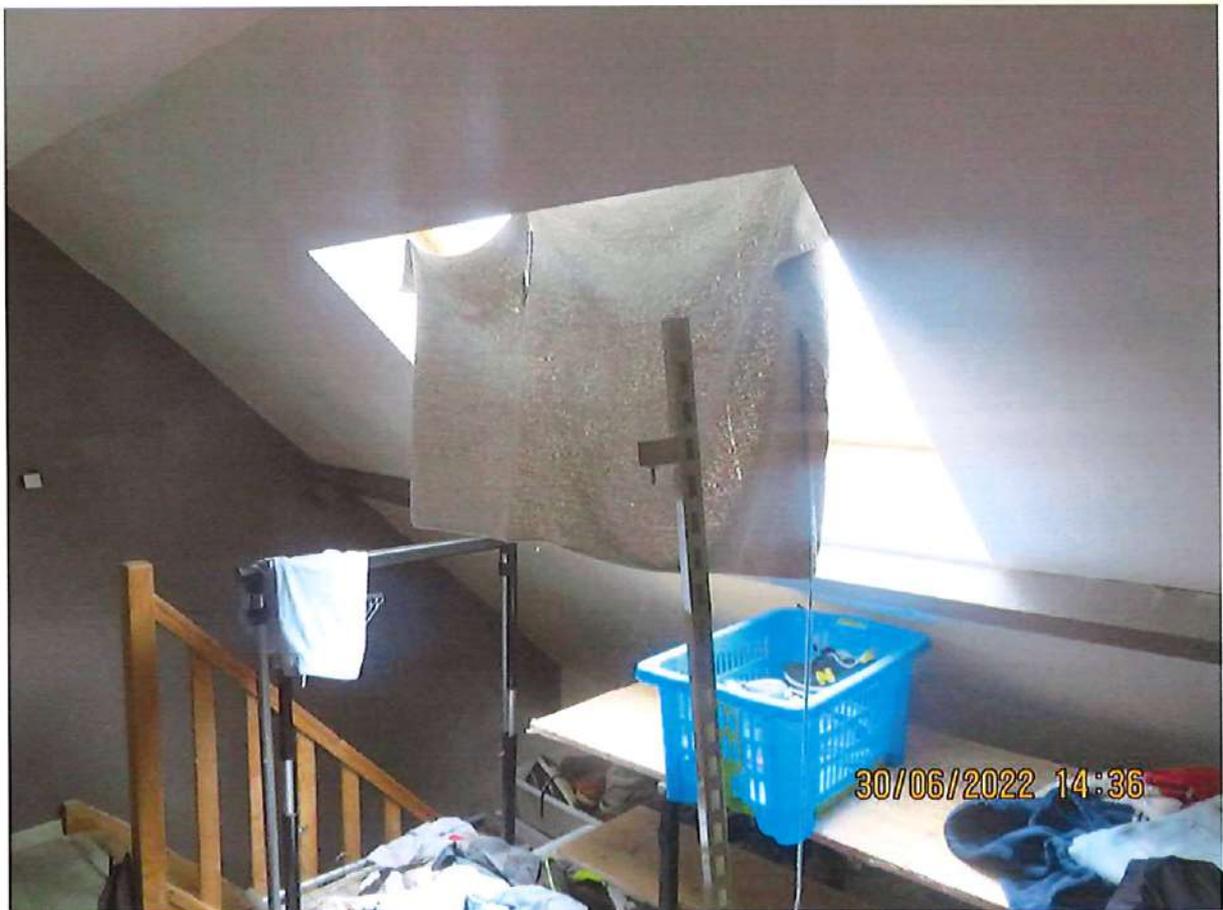
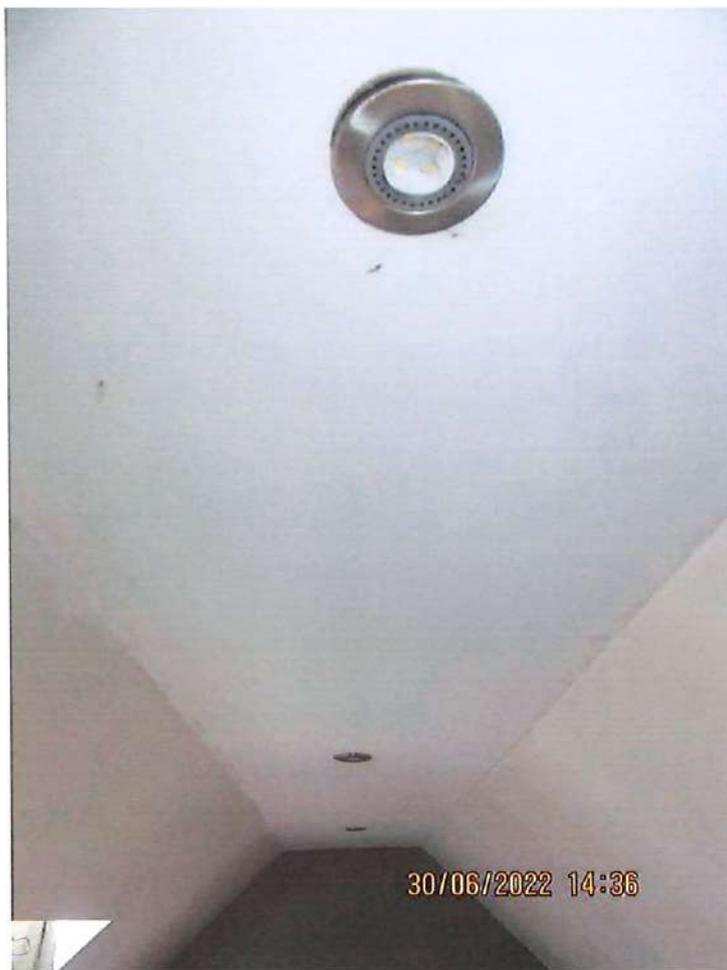
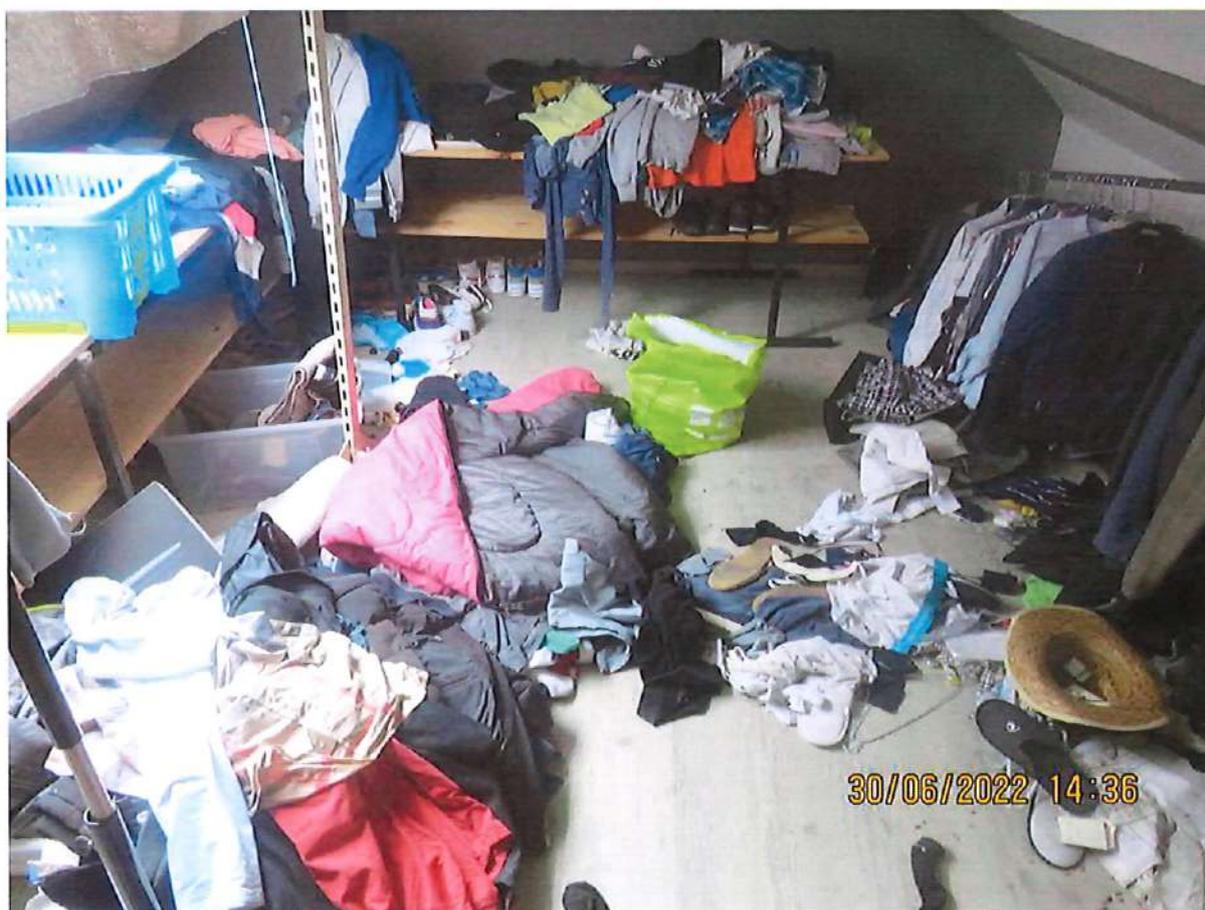
### **La montée d'escalier et le second étage :**

Les murs et rampants sont composés de plaques de placoplâtre recouvertes d'une peinture de teinte claire ou de teinte foncée, à l'état d'usage, présentant, néanmoins, des traces et défauts de mise en peinture.

Le plafond est enduit, lissé, recouvert d'une peinture de teinte blanche présentant des débordements de peinture de teinte claire à la jonction avec les rampants.

L'installation électrique de la pièce se compose de trois interrupteurs dépourvus de plastron dont un qui présente un défaut de fixation au mur, cinq prises électriques avec terre visibles, une prise de téléphone et une prise de raccordement à l'antenne de télévision.

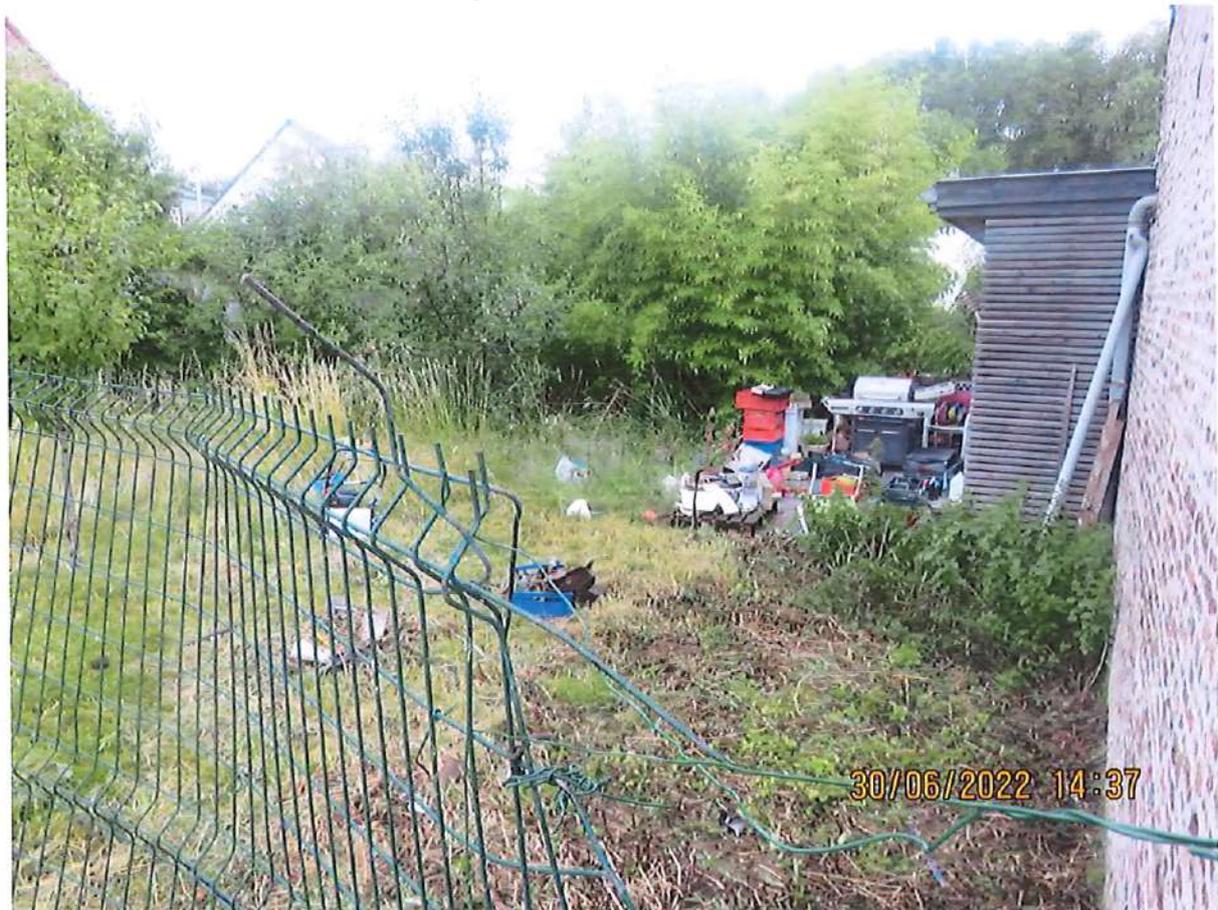
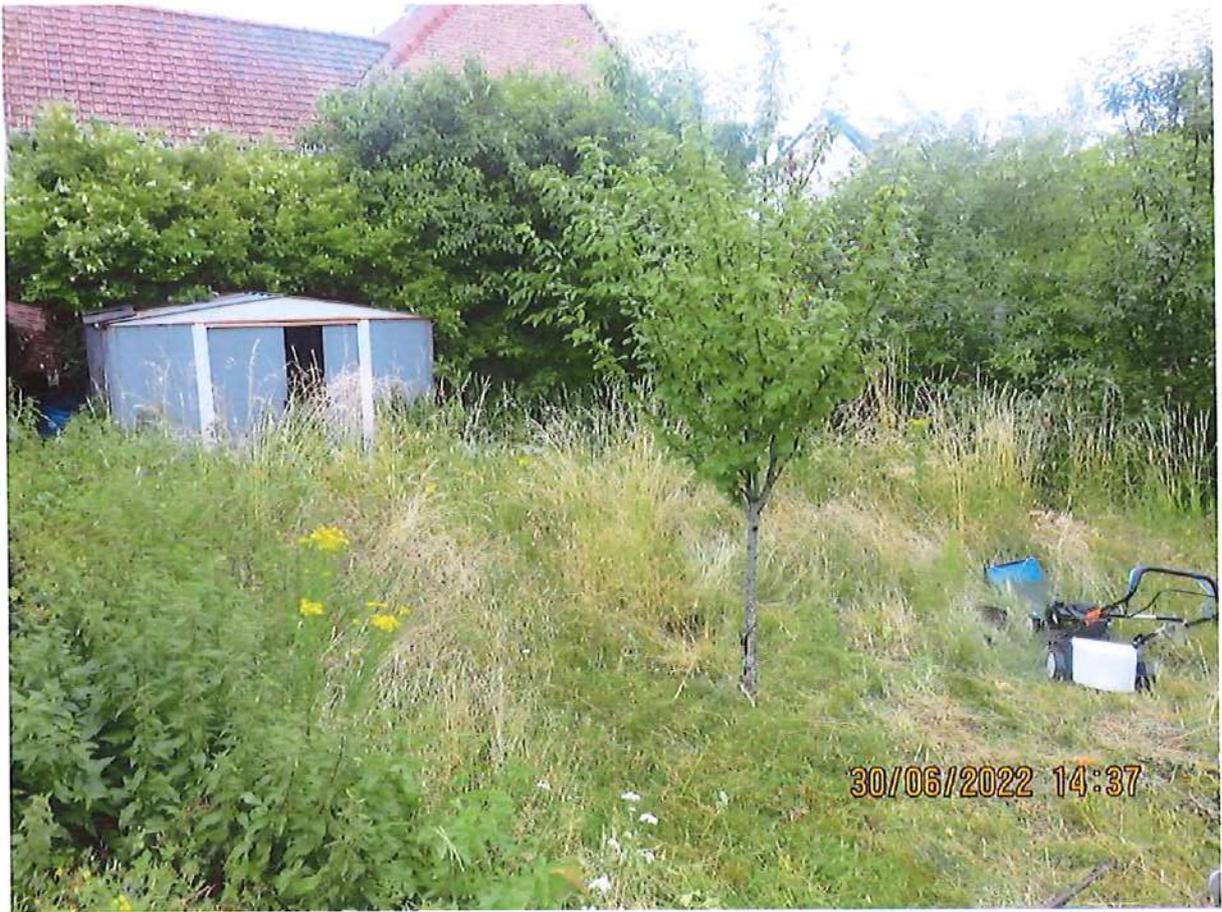
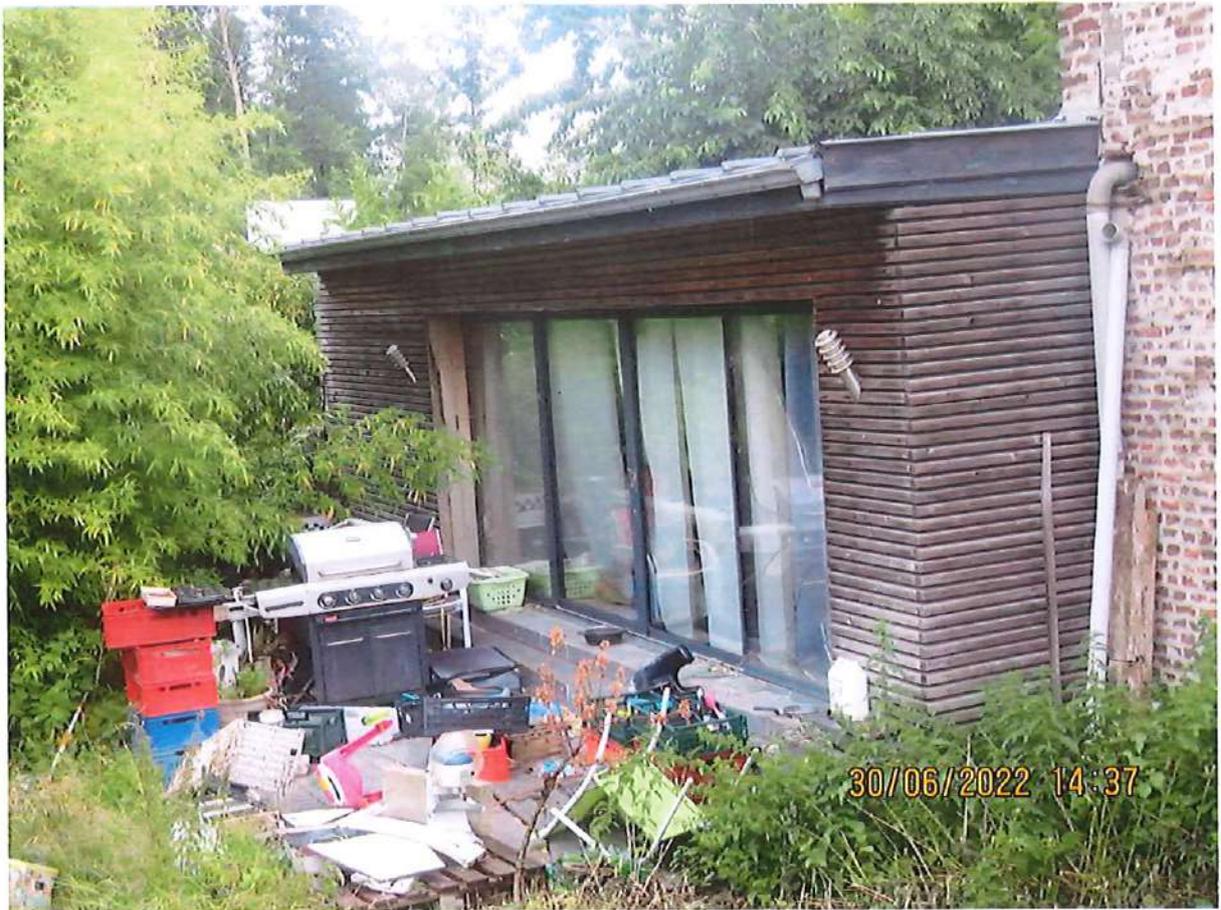
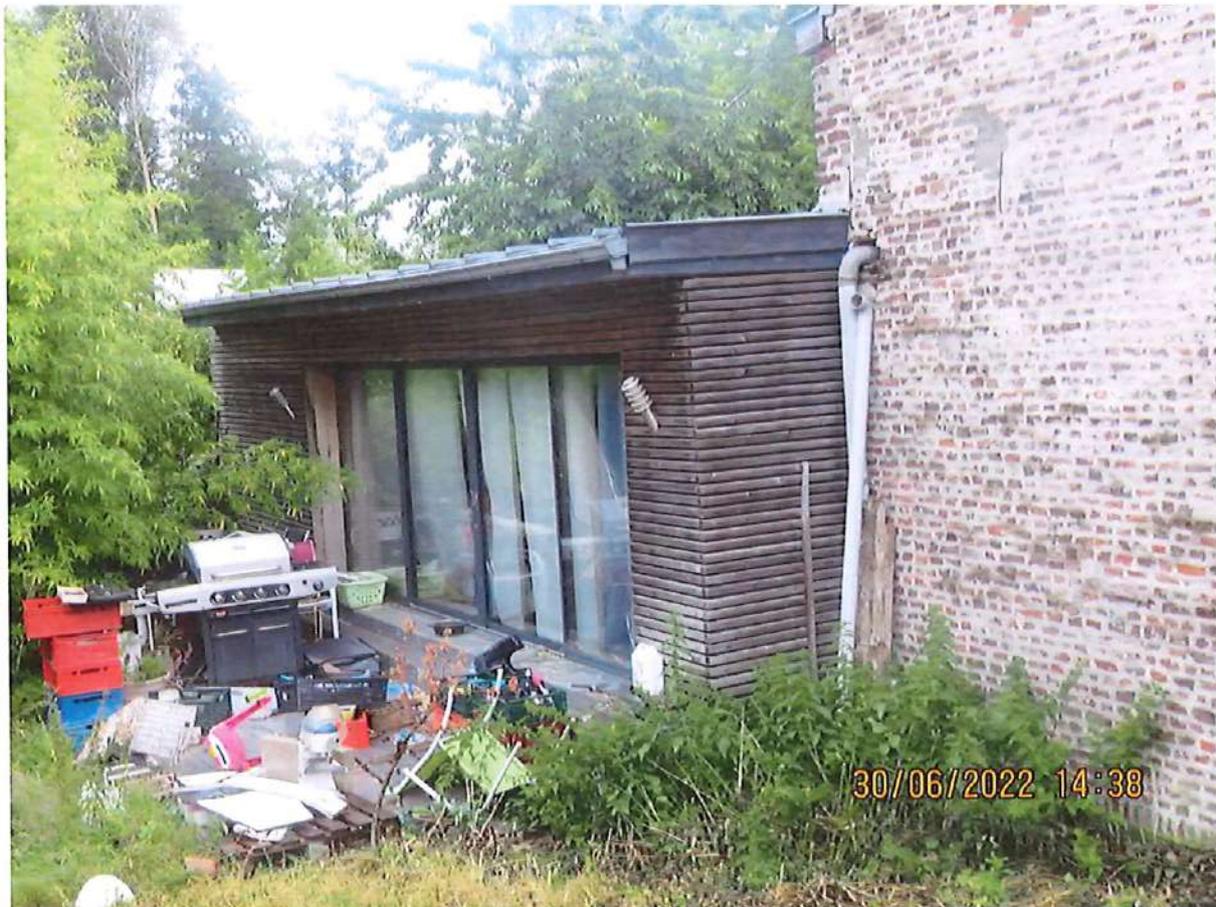
## Le jardin :

Le terrain est recouvert d'une pelouse non entretenue, jonché de débris divers.

Face à la baie vitrée de la cuisine se trouve une terrasse fortement encombrée.

Présence de végétaux non entretenus.
