PROCÈS-VERBAL DE DESCRIPTION

Me suis transportée ce jour, à 14h00, à : 331, Rue des Déportés – 59410 ANZIN,

Afin d'établir le procès-verbal de description d'une MAISON D'HABITATION Sur la Commune **d'ANZIN (59410)** un bien immobilier sis **331, Rue des Déportés**, figurant à la matrice cadastrale de ladite commune sous les relations suivantes :

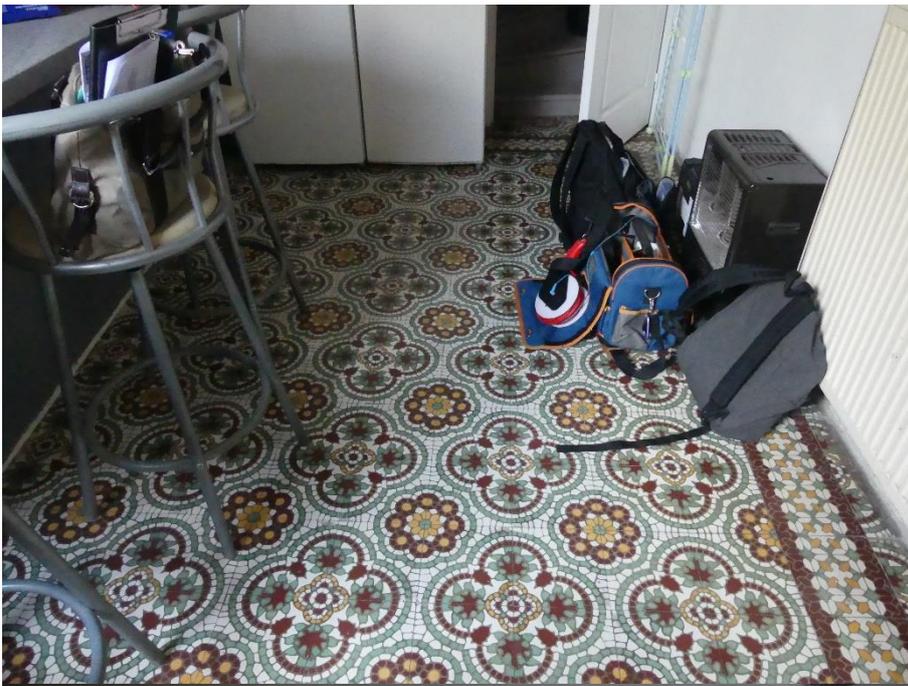
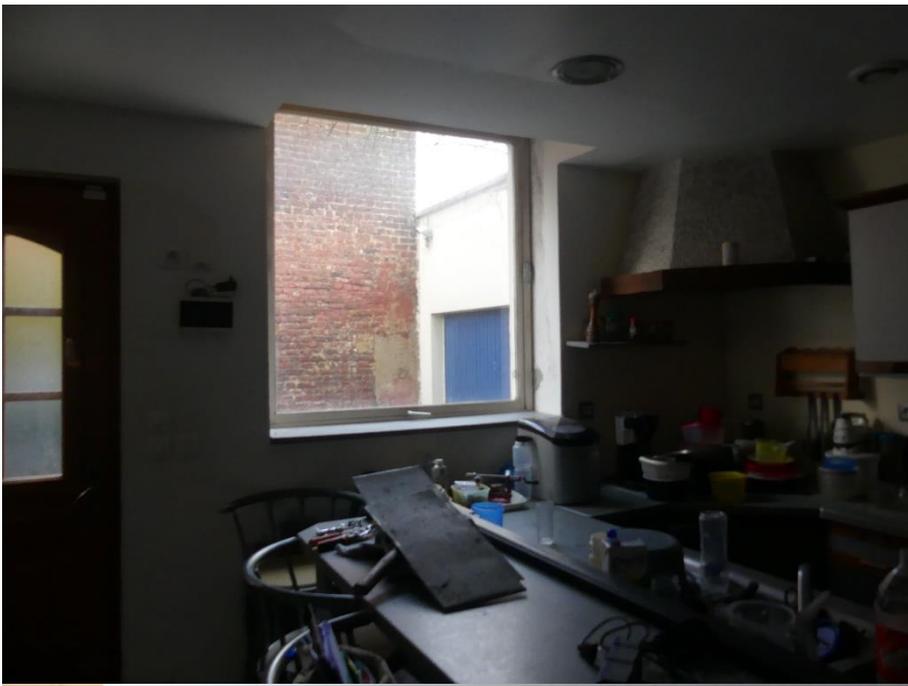
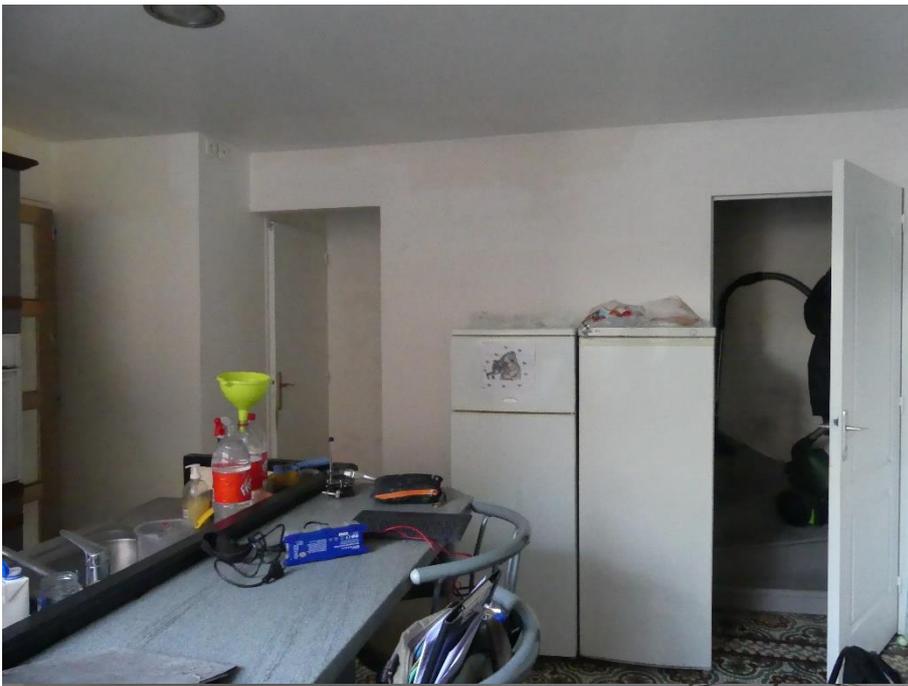
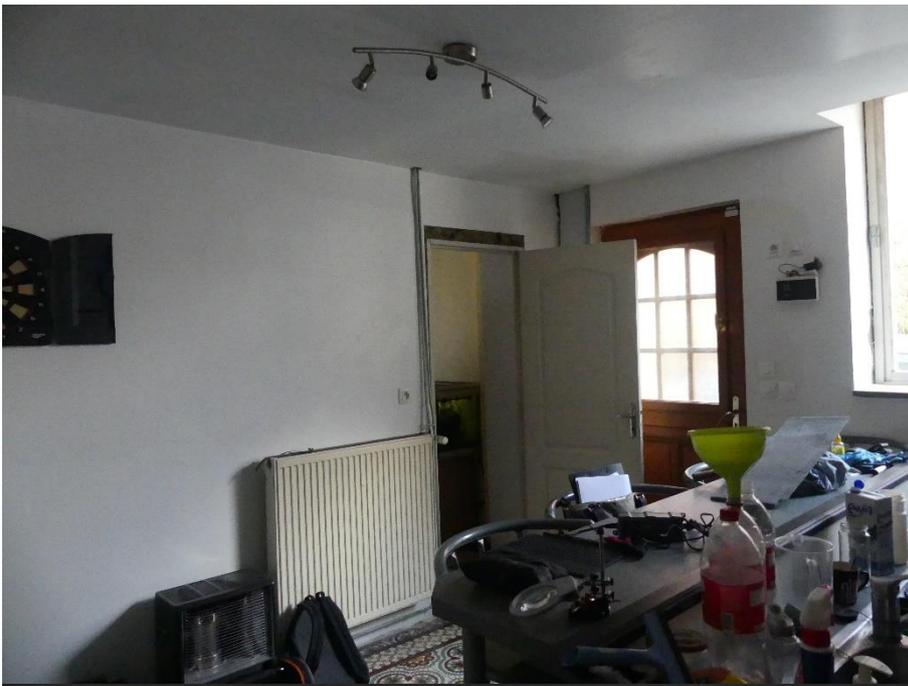
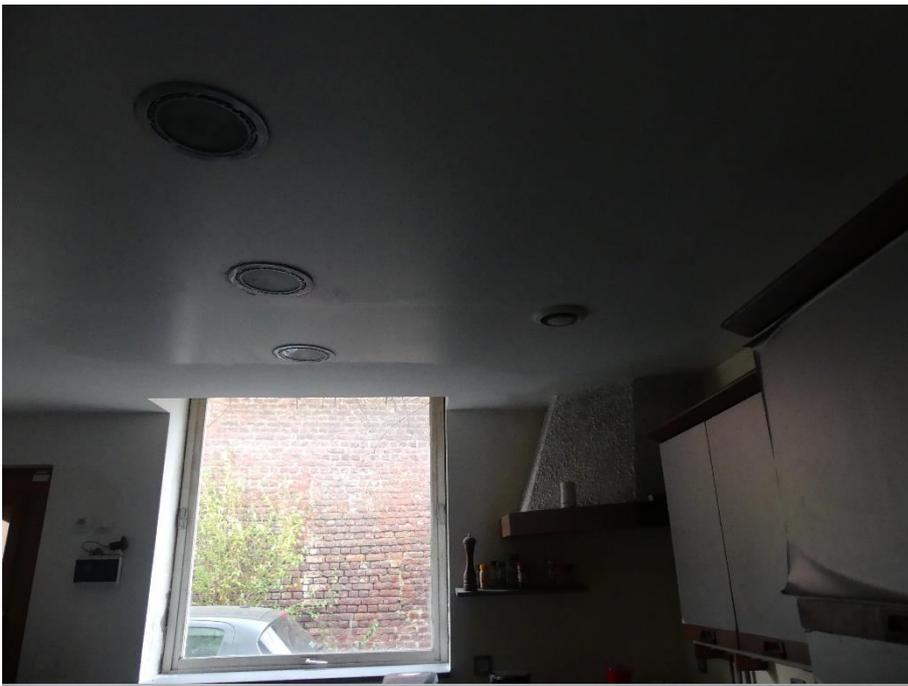
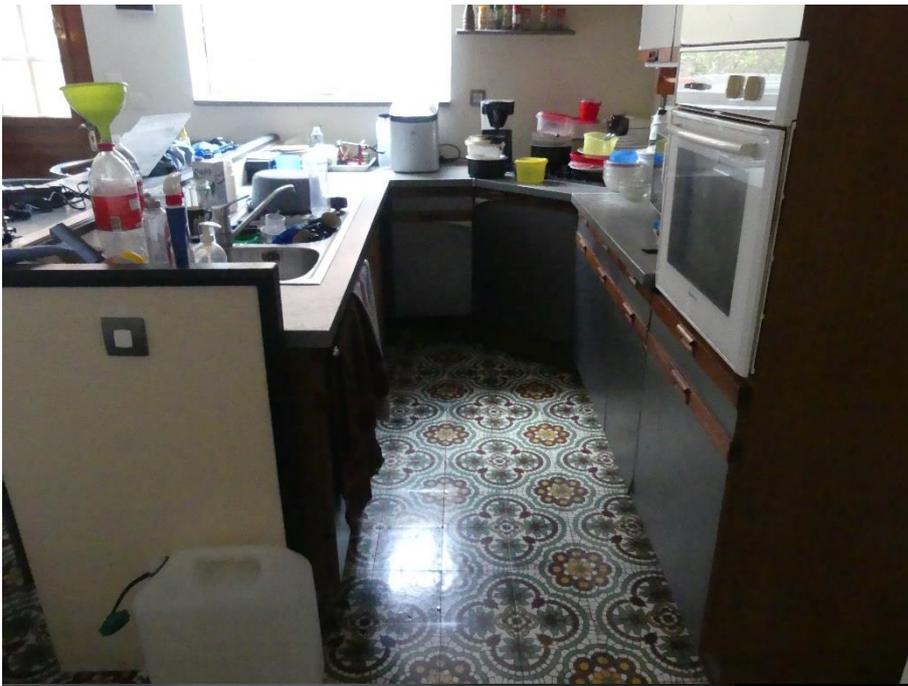
CUISINE :

Les murs et plafond sont enduits et peints en blanc à l'état d'usage. On notera un défaut d'application d'enduisage et de peinture murale.

Cette pièce prend jour par le biais d'une fenêtre basculante, châssis bois à simple vitrage, marquée par des traces d'humidité. Absence de volet.

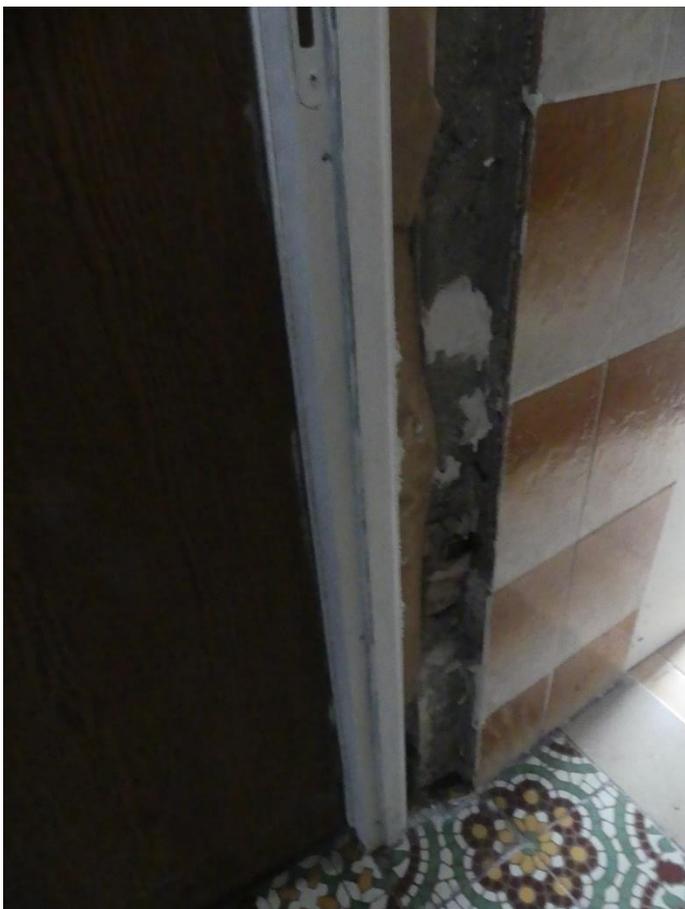
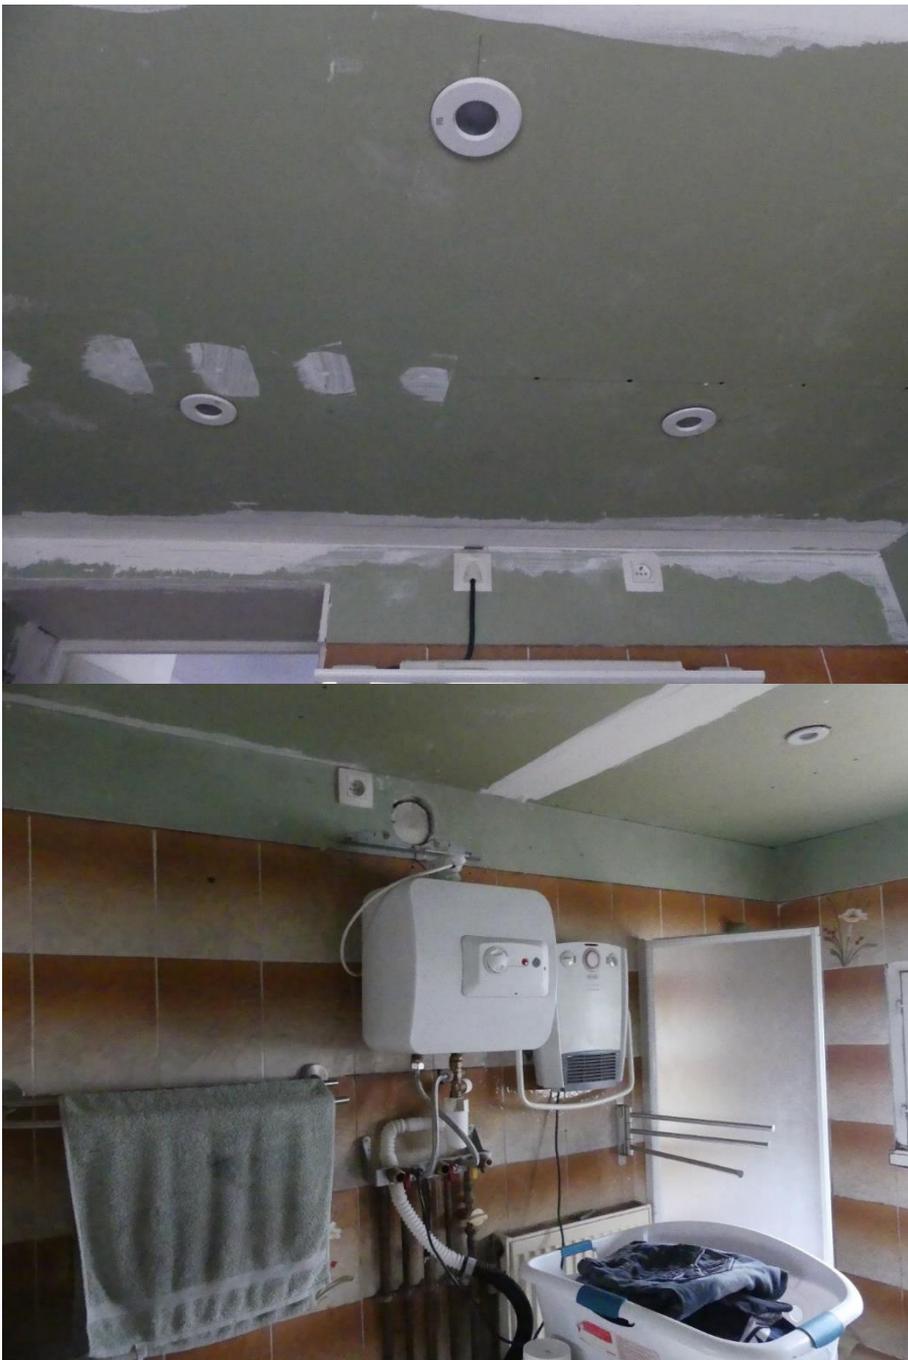
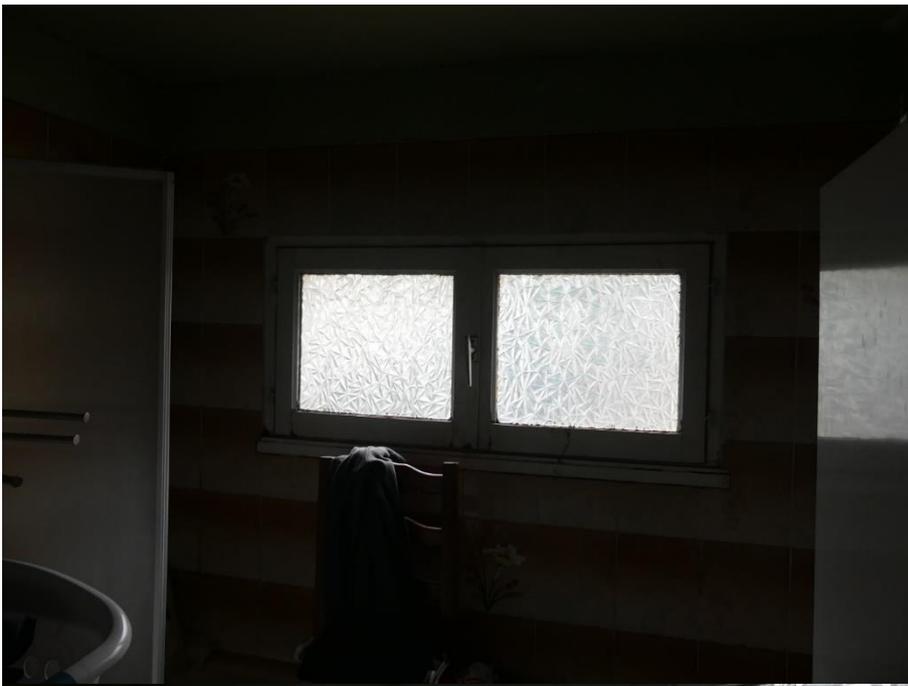
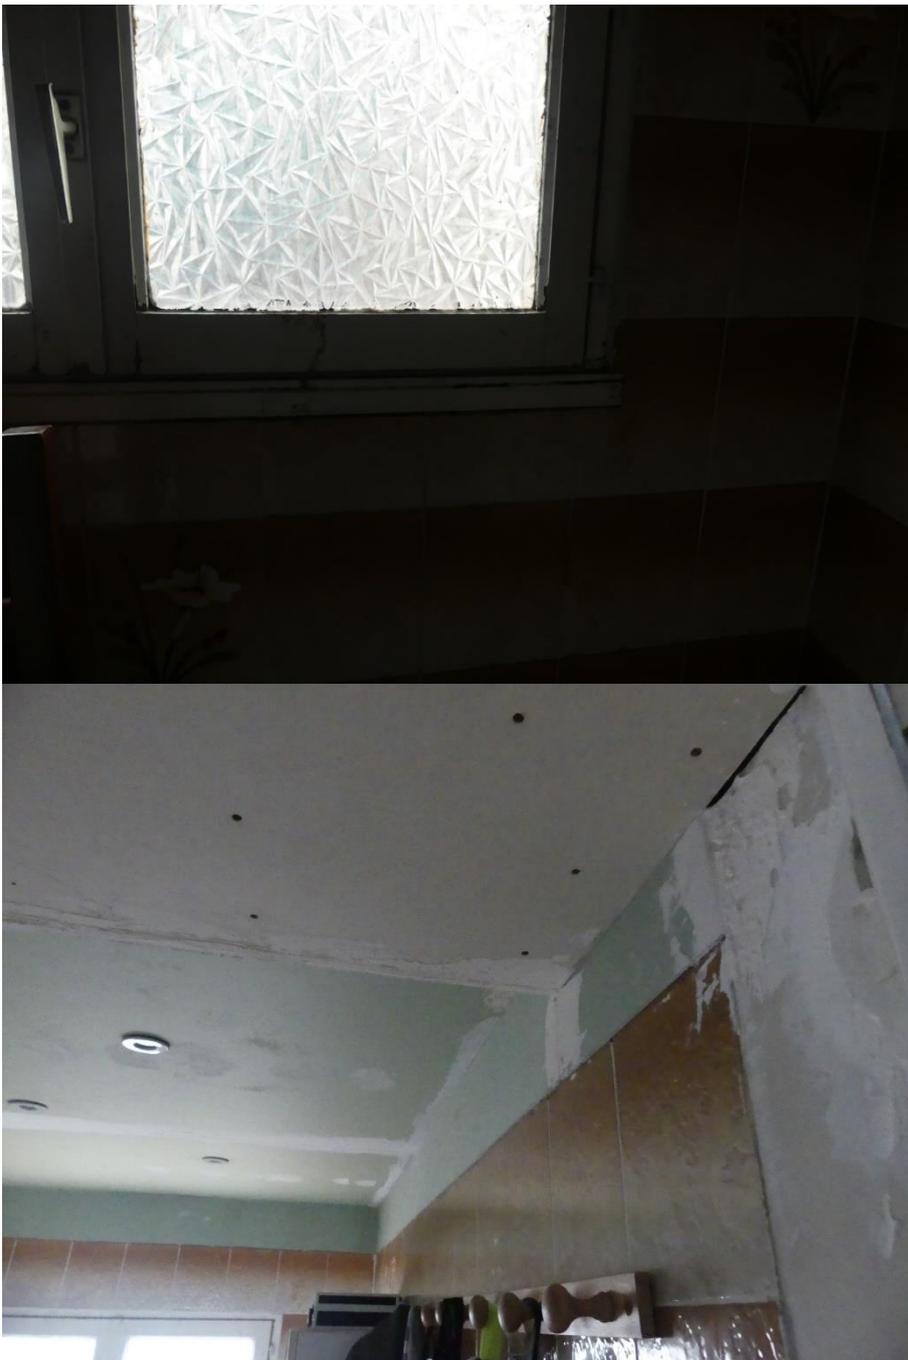
SALLE DE BAINS :

Le seuil de la salle de bains est composé du même carrelage que dans la cuisine, on remarquera la présence d'une tranchée sur le mur à la jonction entre les deux parties.

Les murs de la salle de bains sont carrelés d'un carrelage dans les tons beige vétuste sur les $\frac{3}{4}$ de leur surface, le reste des murs et le plafond sont simplement plaqués, non enduits.

Cette pièce prend jour par le biais d'une vieille menuiserie bois peinte en blanc, vitrerie simple vitrage occultant, la menuiserie est d'aspect vétuste. Absence de volet.

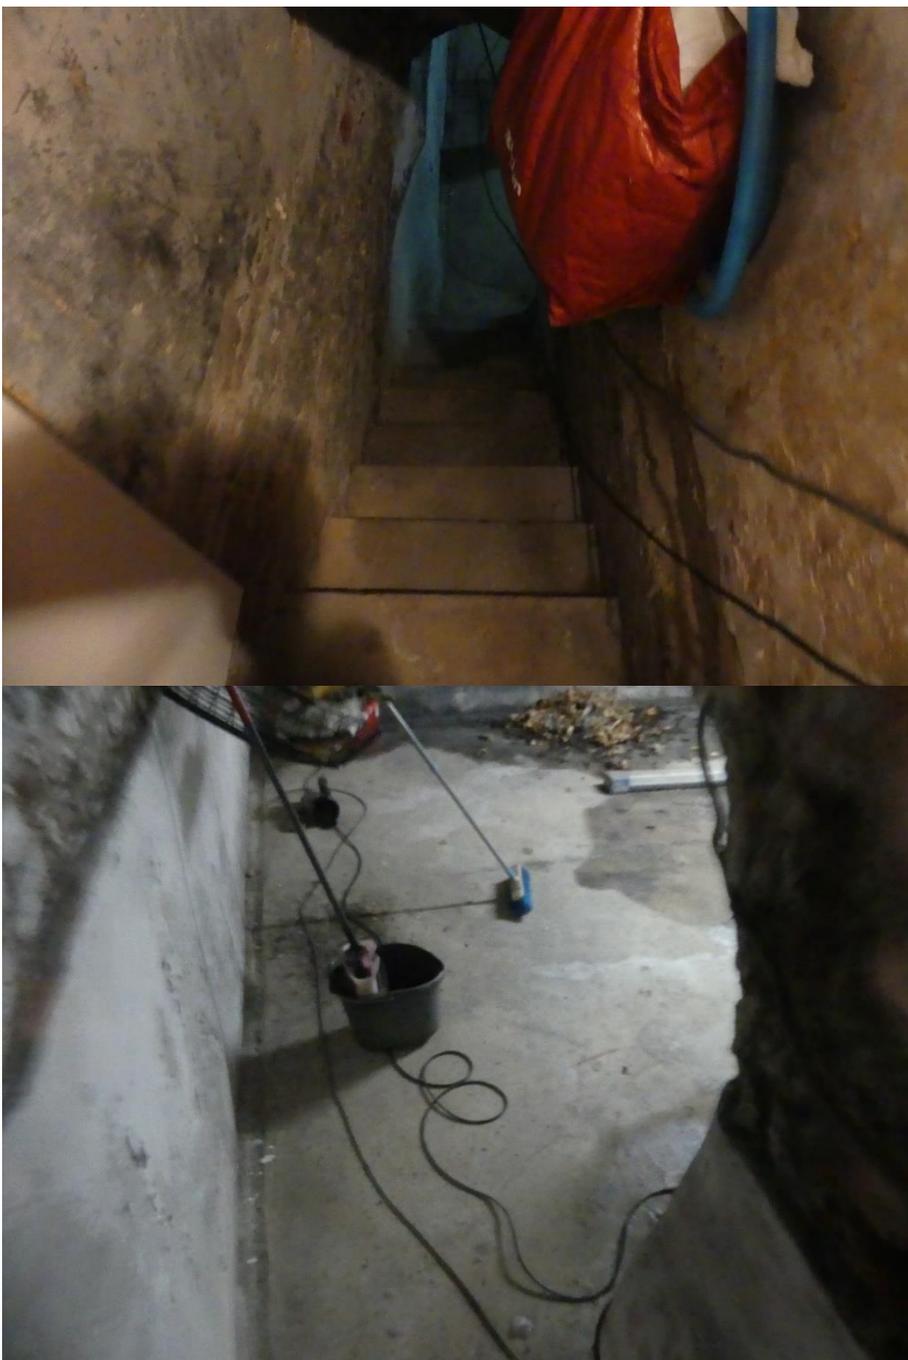
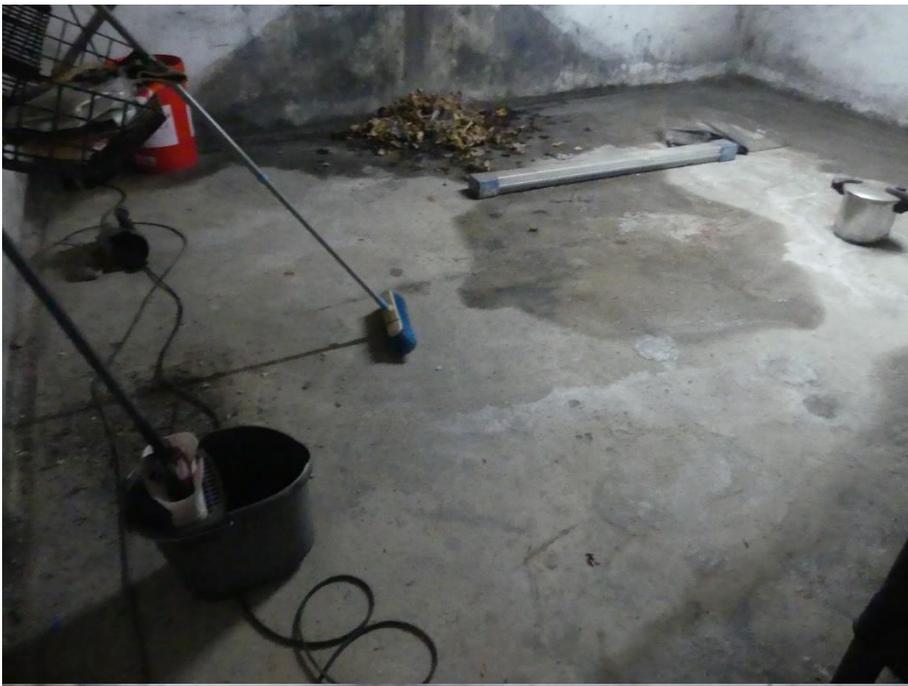
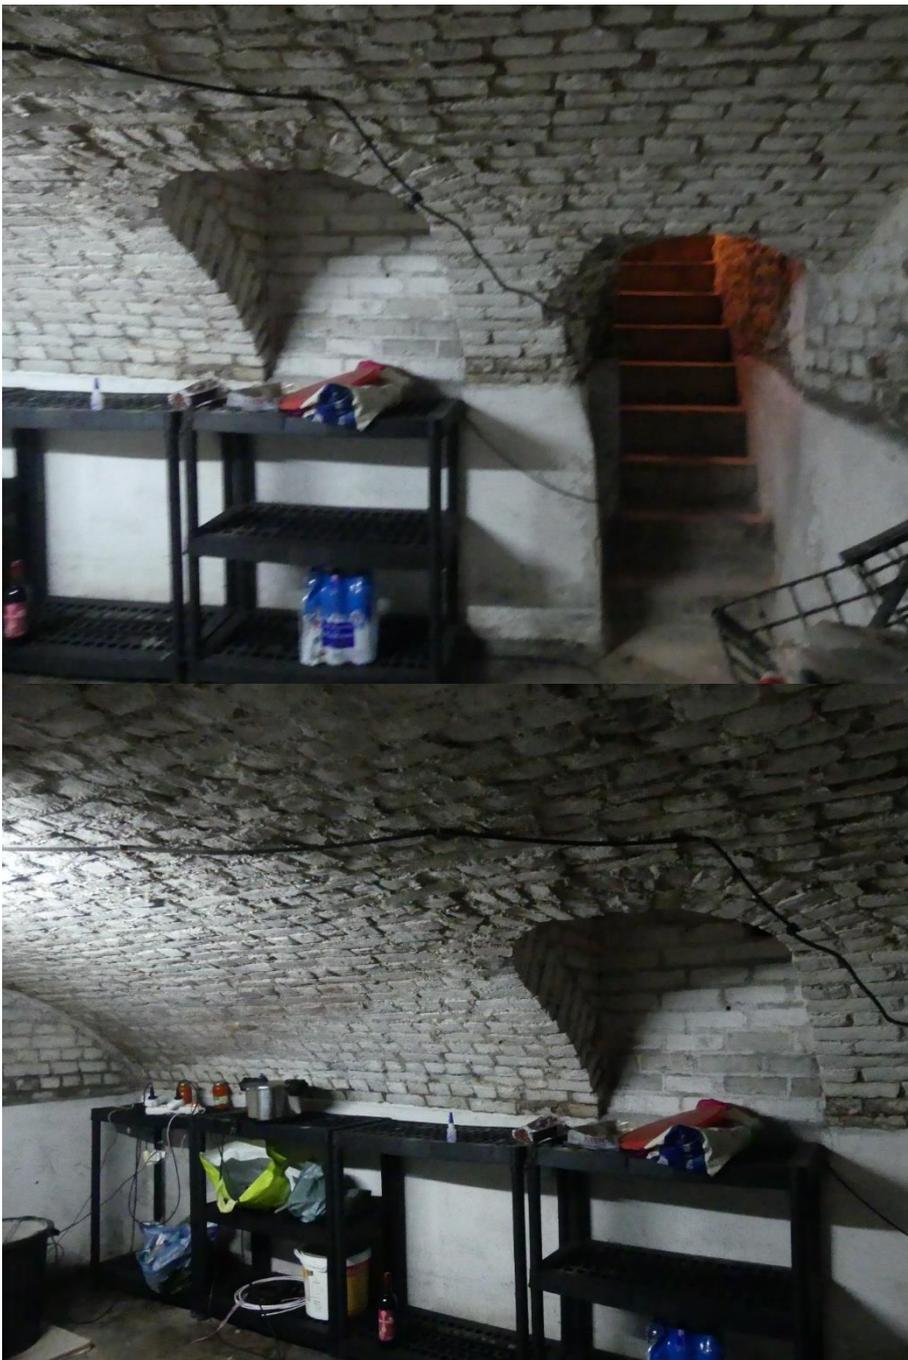
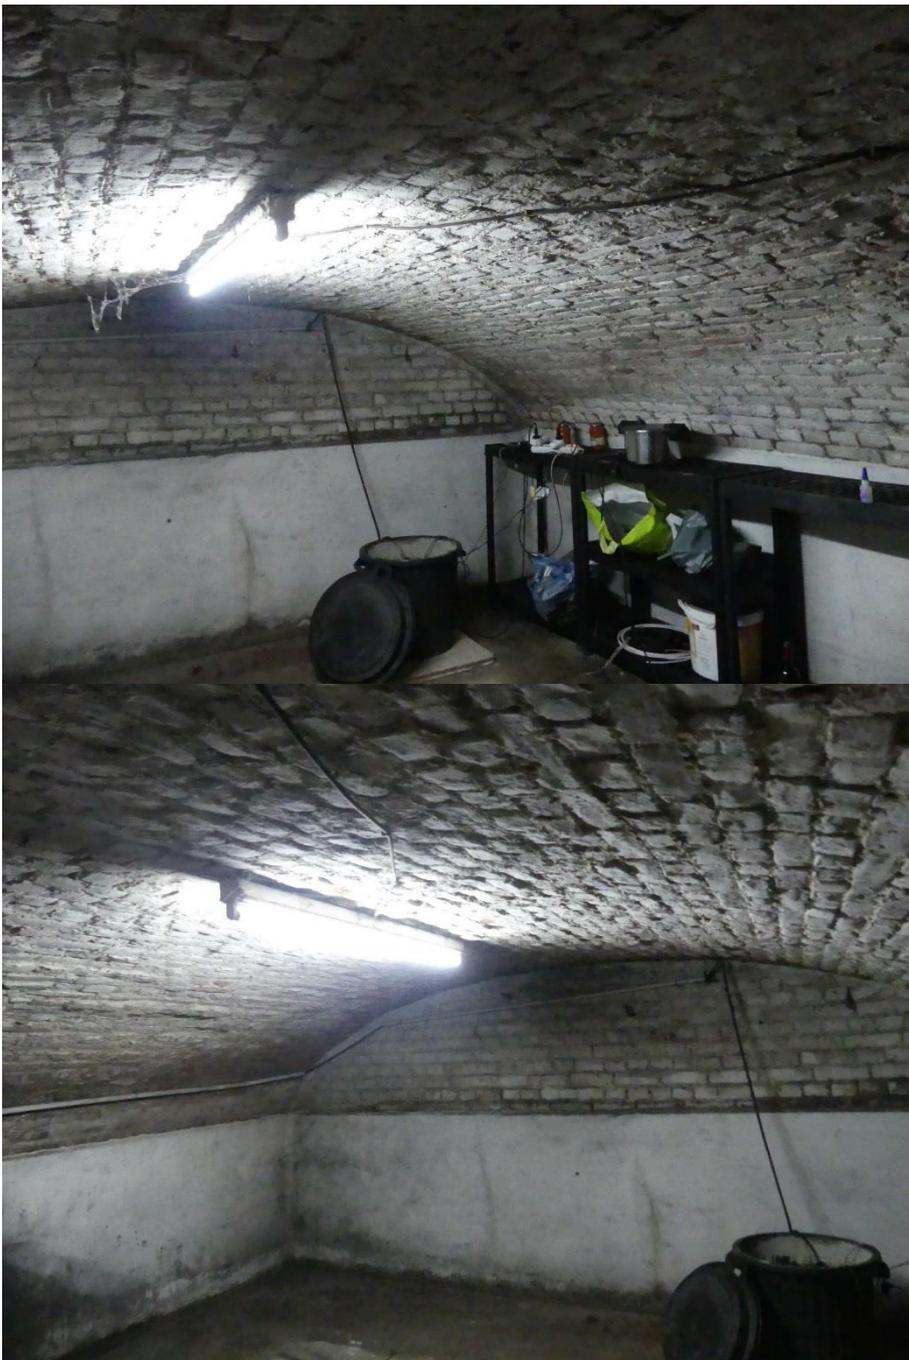
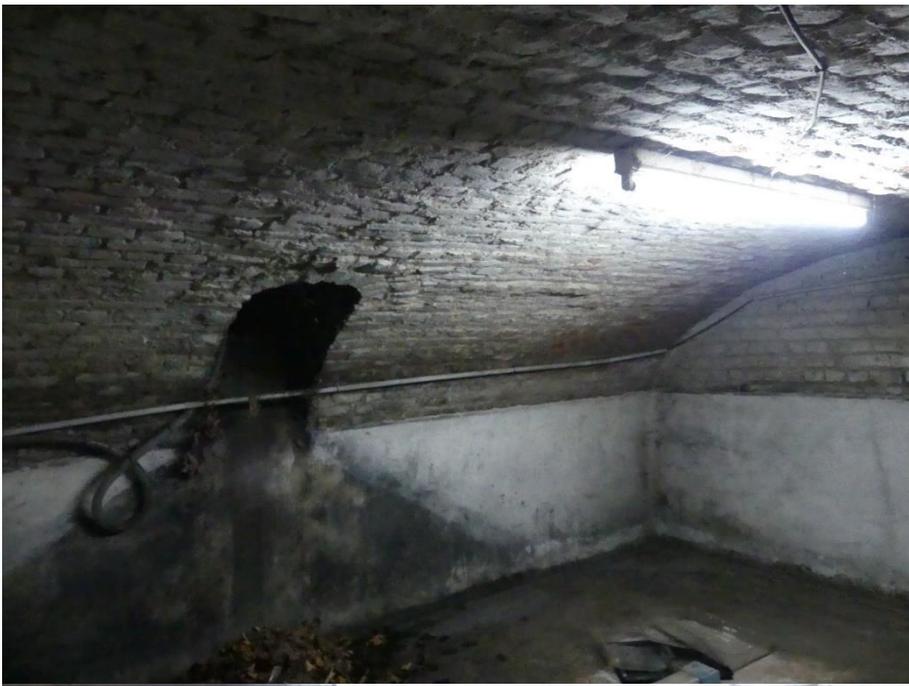
CAVE :

Présence d'un soupirail sans grille donnant sur rue.

Présence d'un dépôt de feuilles mortes au sol au niveau du soupirail ainsi que de flaques d'eau au niveau de la cave.

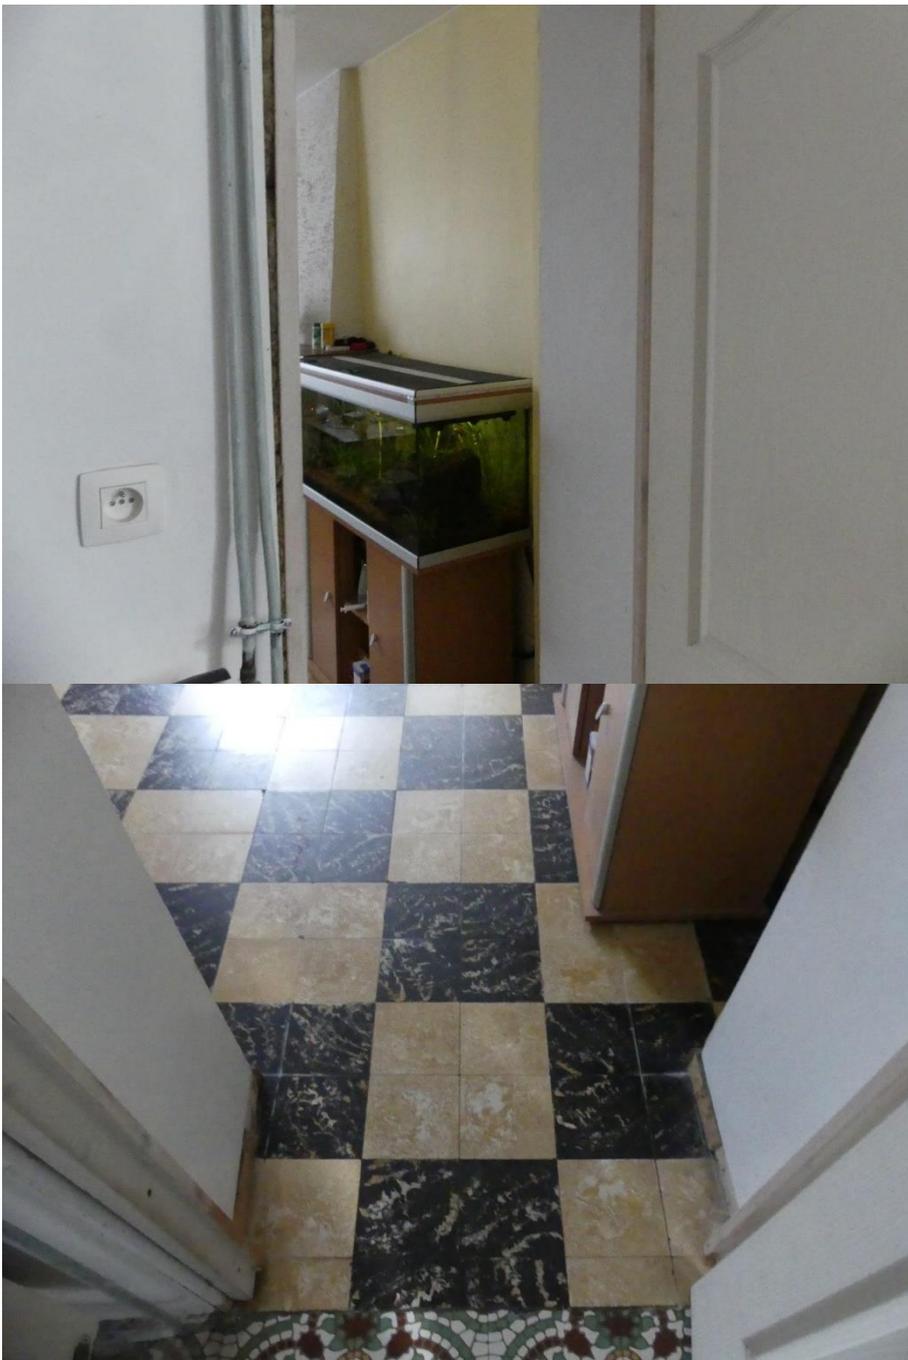
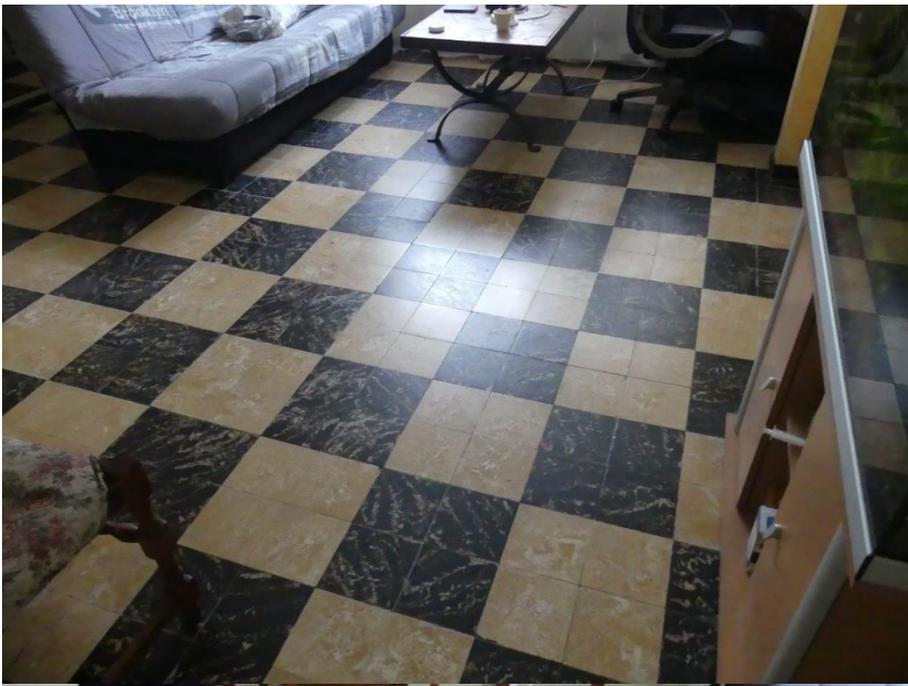
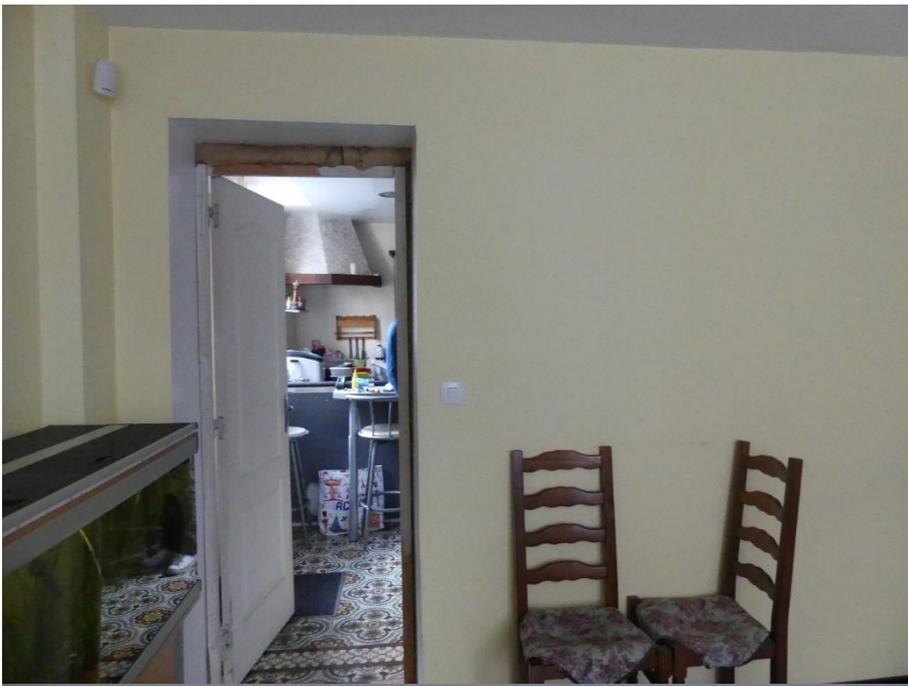
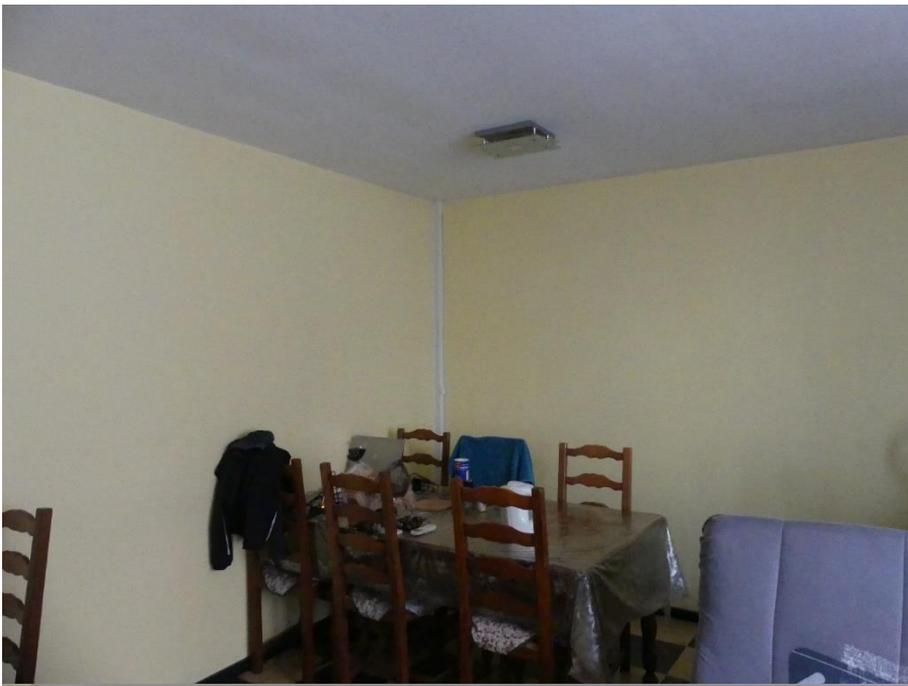
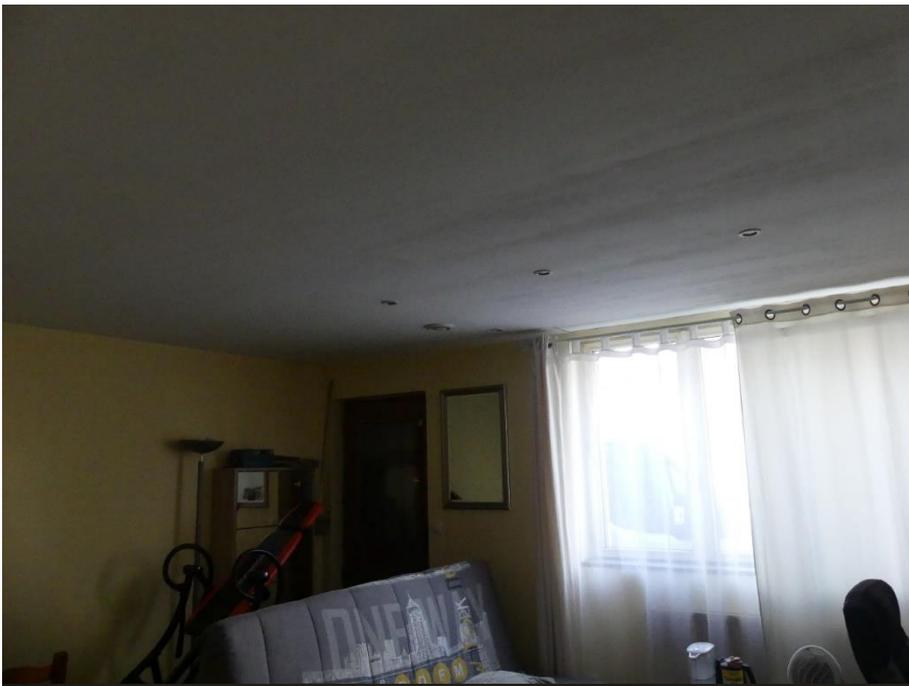
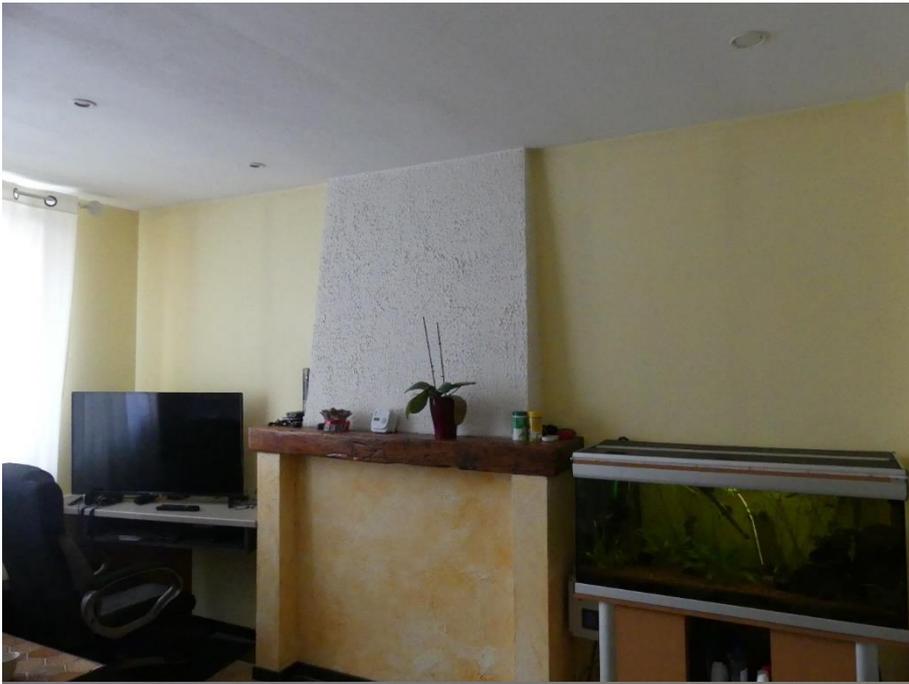
PIECE PRINCIPALE :

Depuis la cuisine, nous accédons à la pièce principale à office de salon/séjour donnant sur l'avant par le biais d'une porte postformée peinte en blanc. On notera la présence d'une découpe murale irrégulière sur le pourtour du bâti de porte avec laine de verre apparente.

Le sol est revêtu d'un ancien carrelage vétuste, plinthes en bois peintes en noir sur le pourtour.

Le plafond enduit est peint en blanc, d'aspect irrégulier, avec un réseau de luminaires au plafond ainsi qu'une bouche d'aération.

Cette pièce prend jour par une fenêtre à trois vantaux, châssis bois peint en blanc, vitrerie double vitrage, l'aspect de la menuiserie est vétuste, elle dispose d'un volet sur l'extérieur sous réserve de bon fonctionnement.

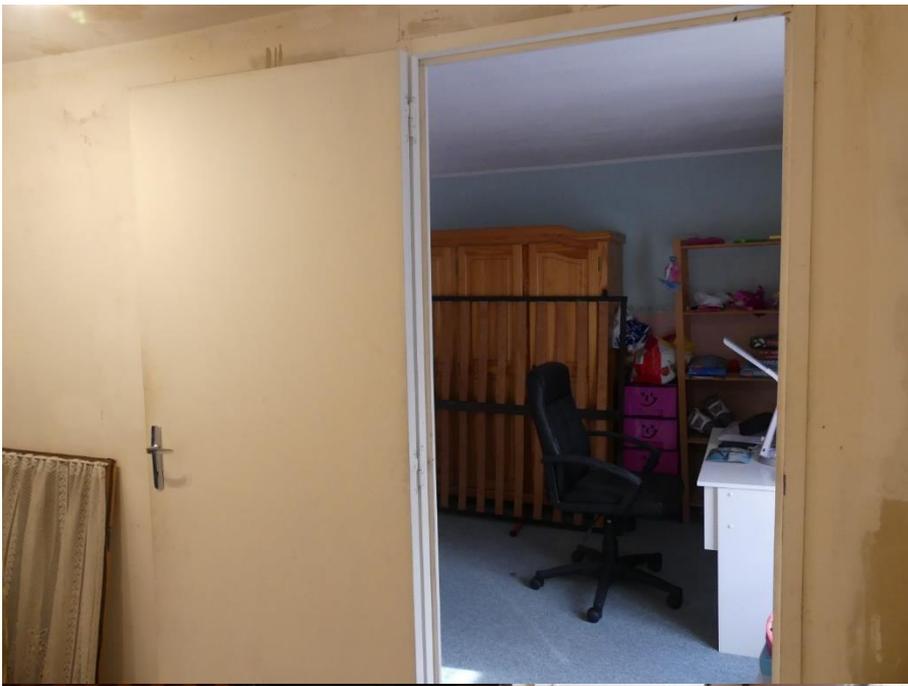
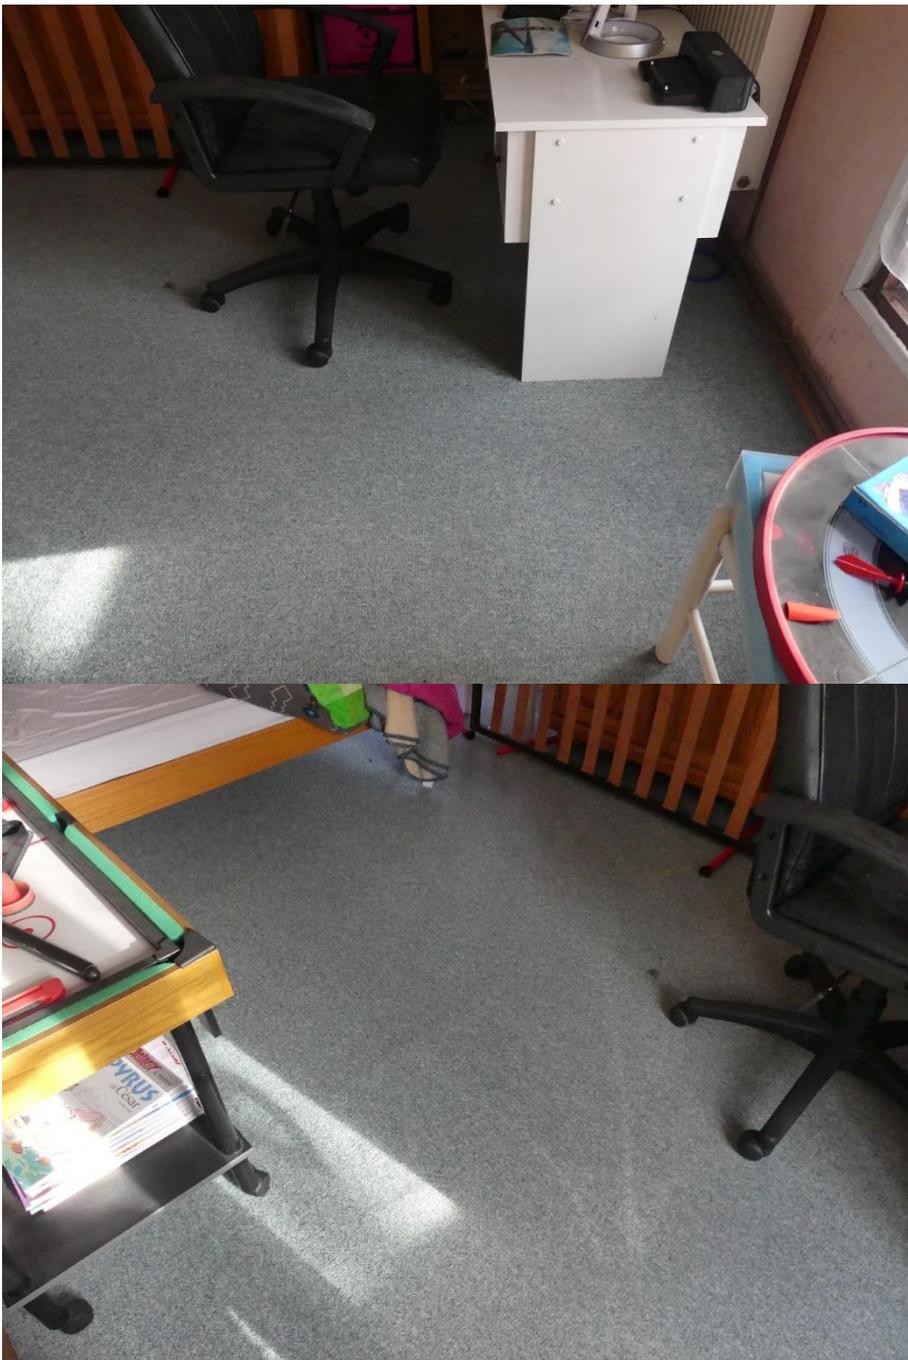
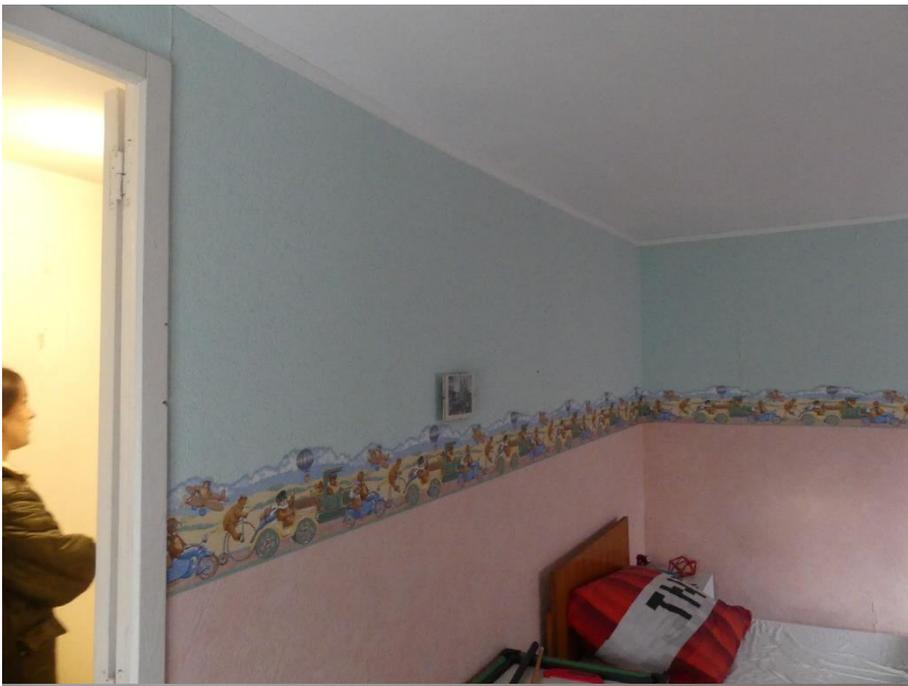
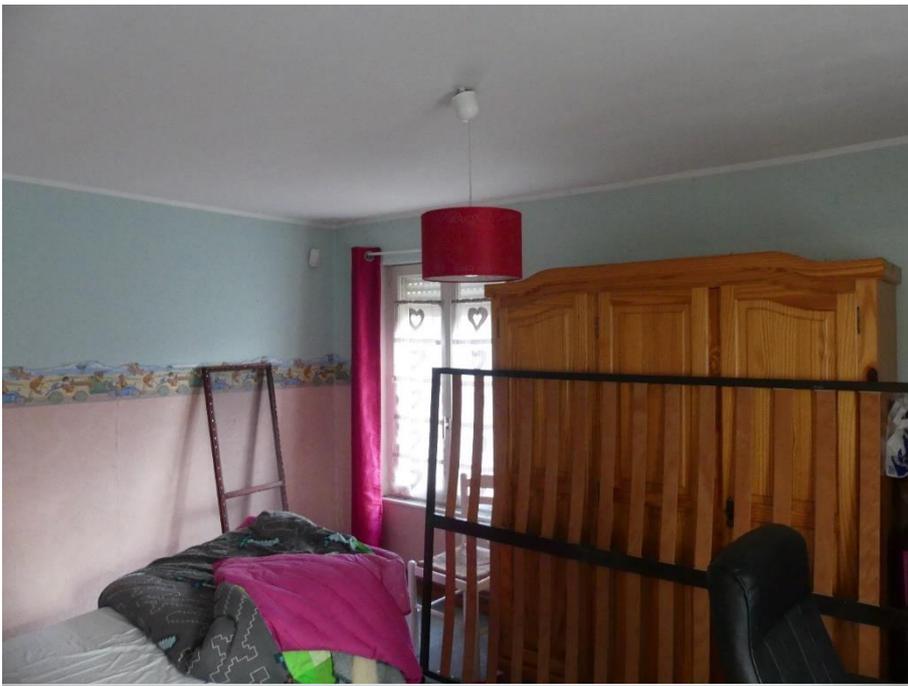
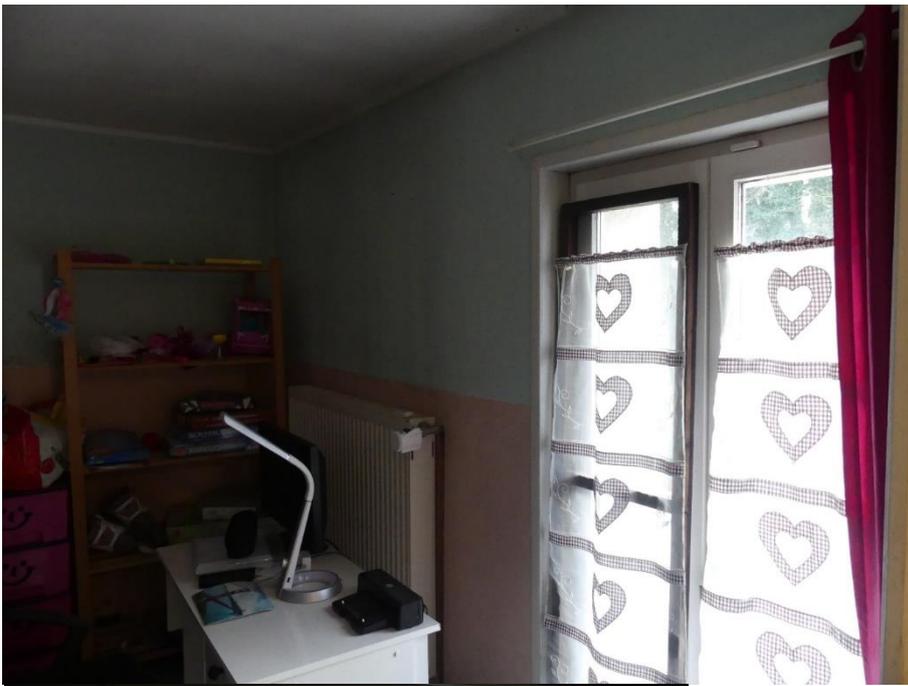
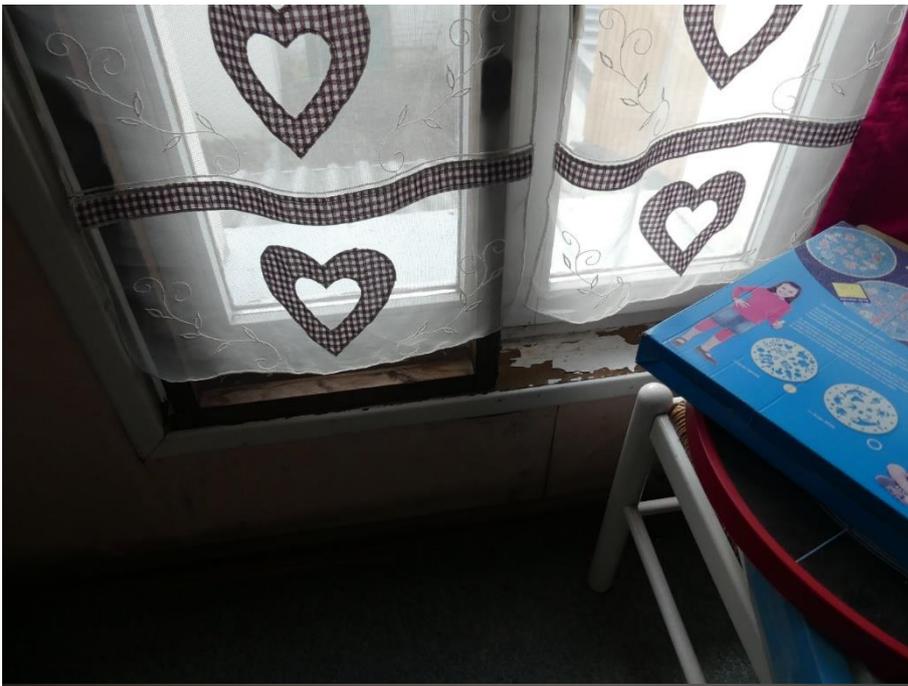
CHAMBRE 1 :

Les murs sont tapissés d'une tapisserie enfantine qui est défraîchie et décollée.

Une seconde fenêtre donne côté pignon gauche de l'habitation, châssis bois peint en blanc, vitrerie simple vitrage, la menuiserie est vétuste. Présence d'un volet PVC blanc.
