PROCÈS-VERBAL DE DESCRIPTION

Me suis transportée ce jour, à 14h00, à : 331, Rue des Déportés – 59410 ANZIN,

Afin d'établir le procès-verbal de description d'une MAISON D'HABITATION Sur la Commune **d'ANZIN (59410)** un bien immobilier sis **331, Rue des Déportés**, figurant à la matrice cadastrale de ladite commune sous les relations suivantes :

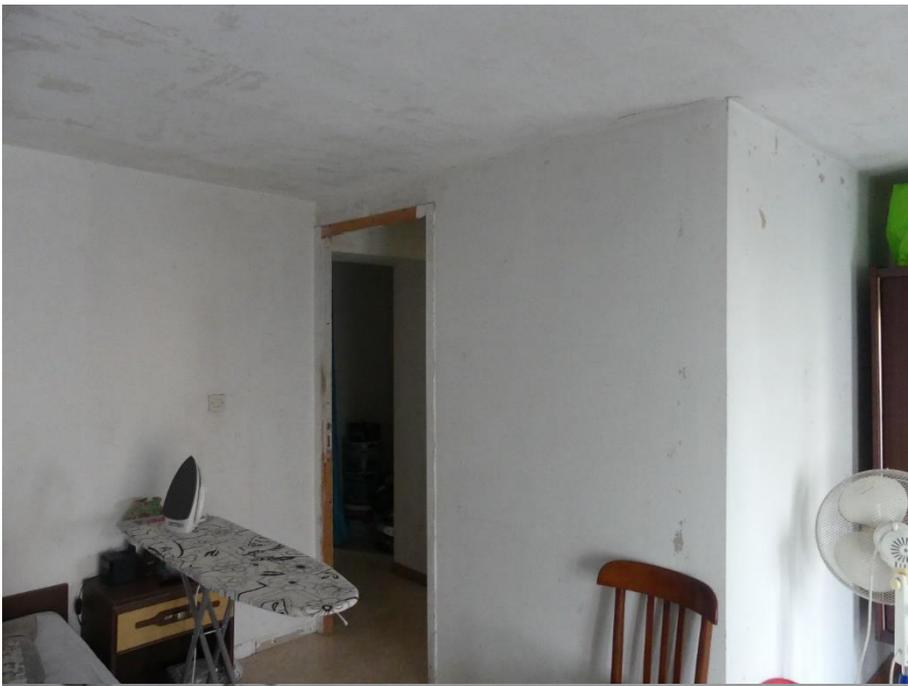
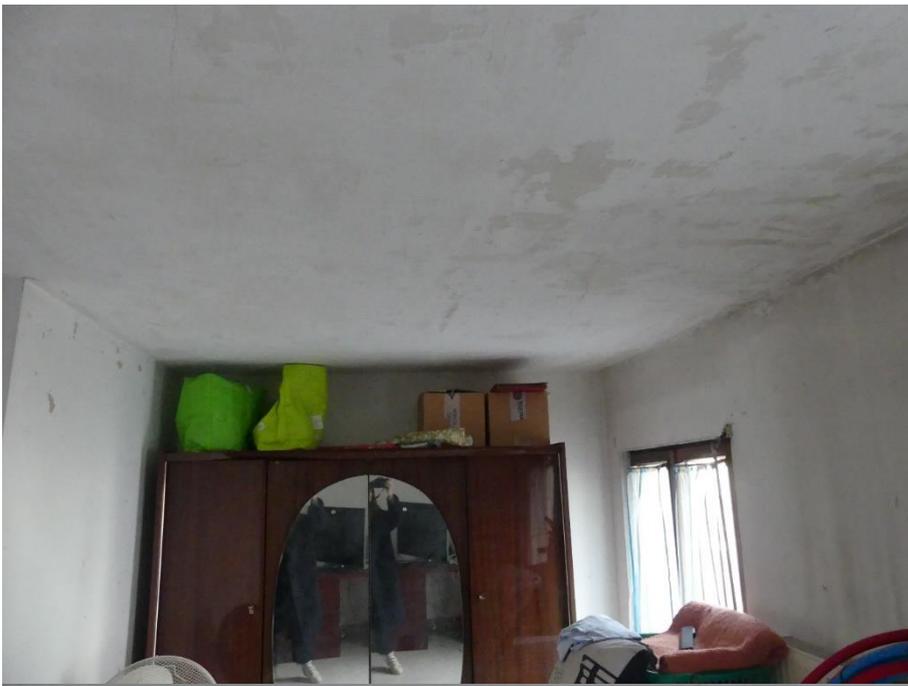
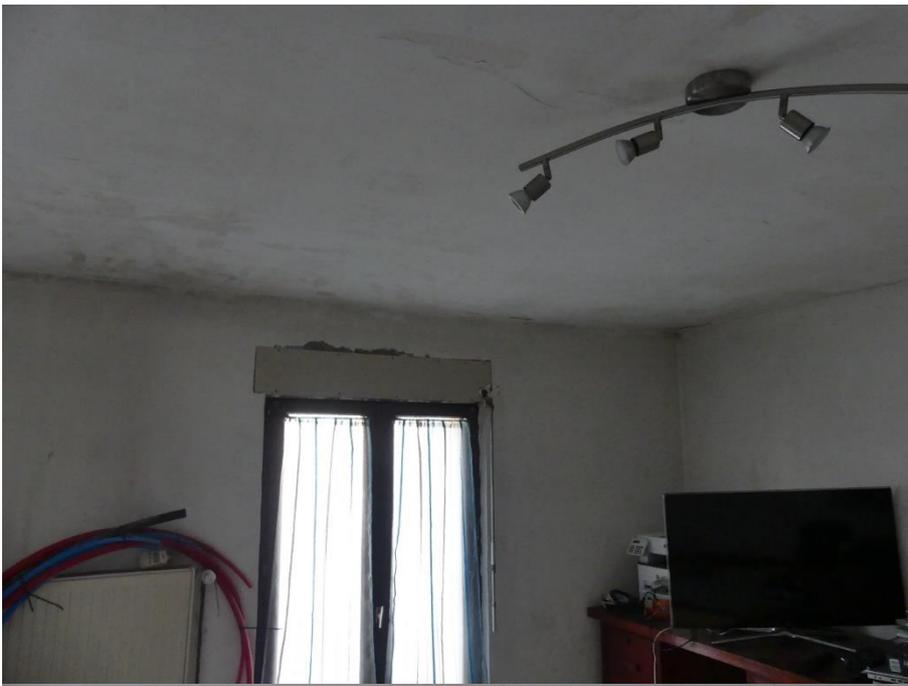
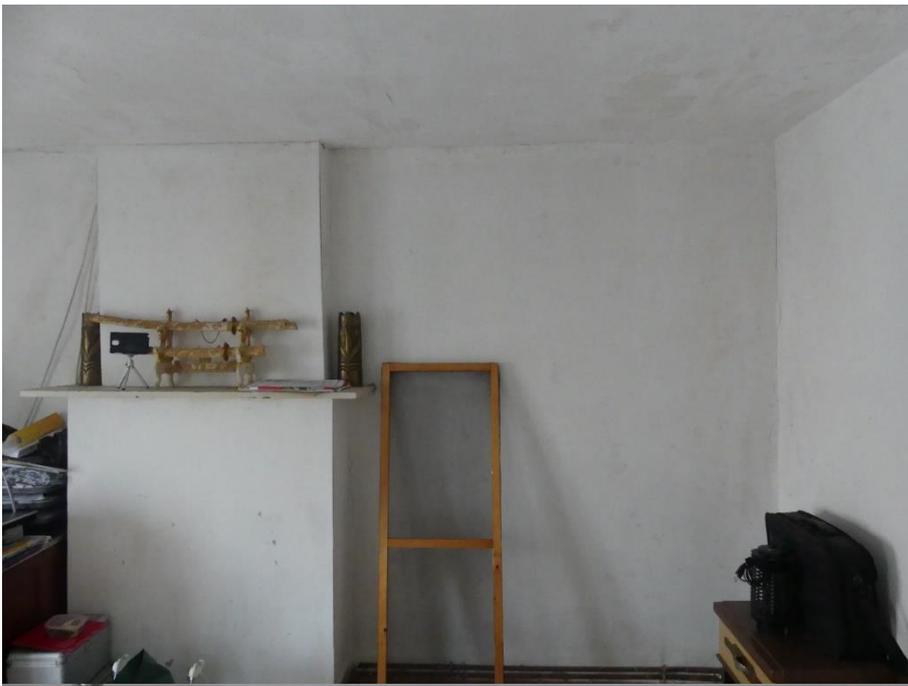
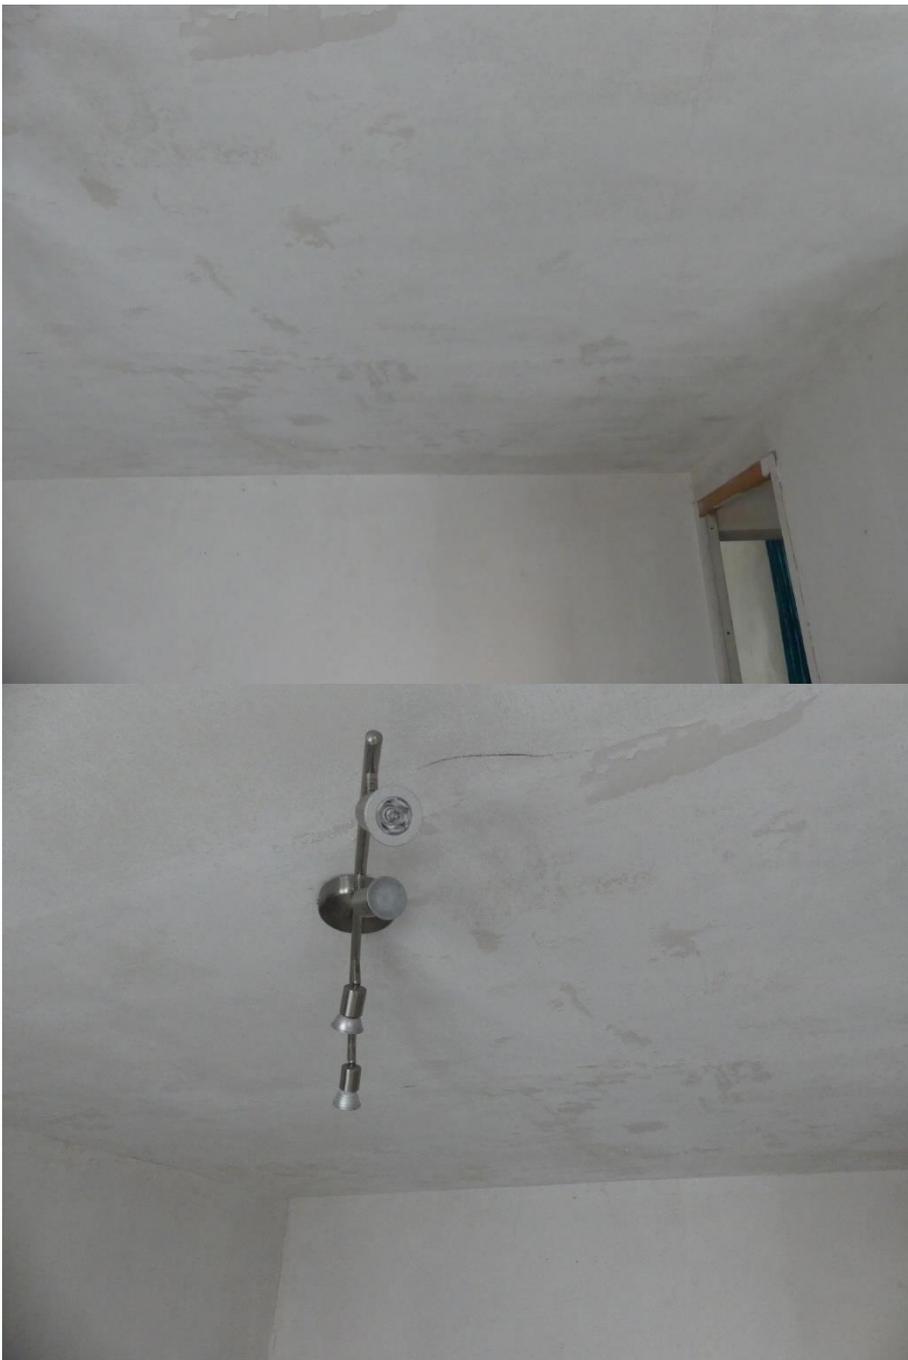
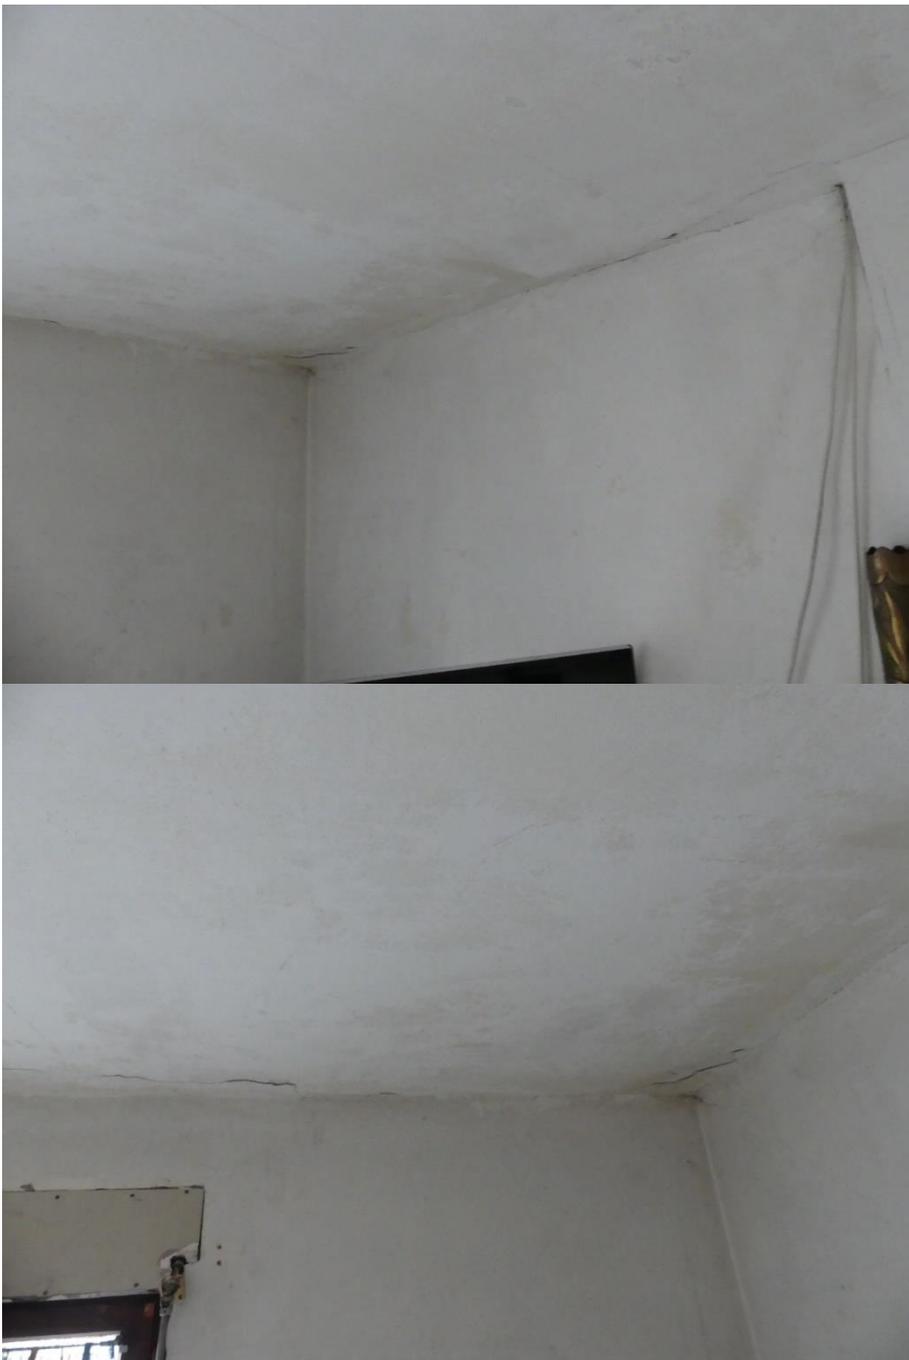
CHAMBRE 2 :

Les murs et plafond sont enduits et peints en blanc, l'enduit est toutefois particulièrement abîmé et altéré sur toute la surface murale et plafonnière.

Au sein de cette pièce se trouvent deux fenêtres donnant en devanture, chacune double vantail, châssis bois, vitrerie double vitrage, les menuiseries sont vétustes. On notera un défaut de finition sur le pourtour du bâti de celles-ci.

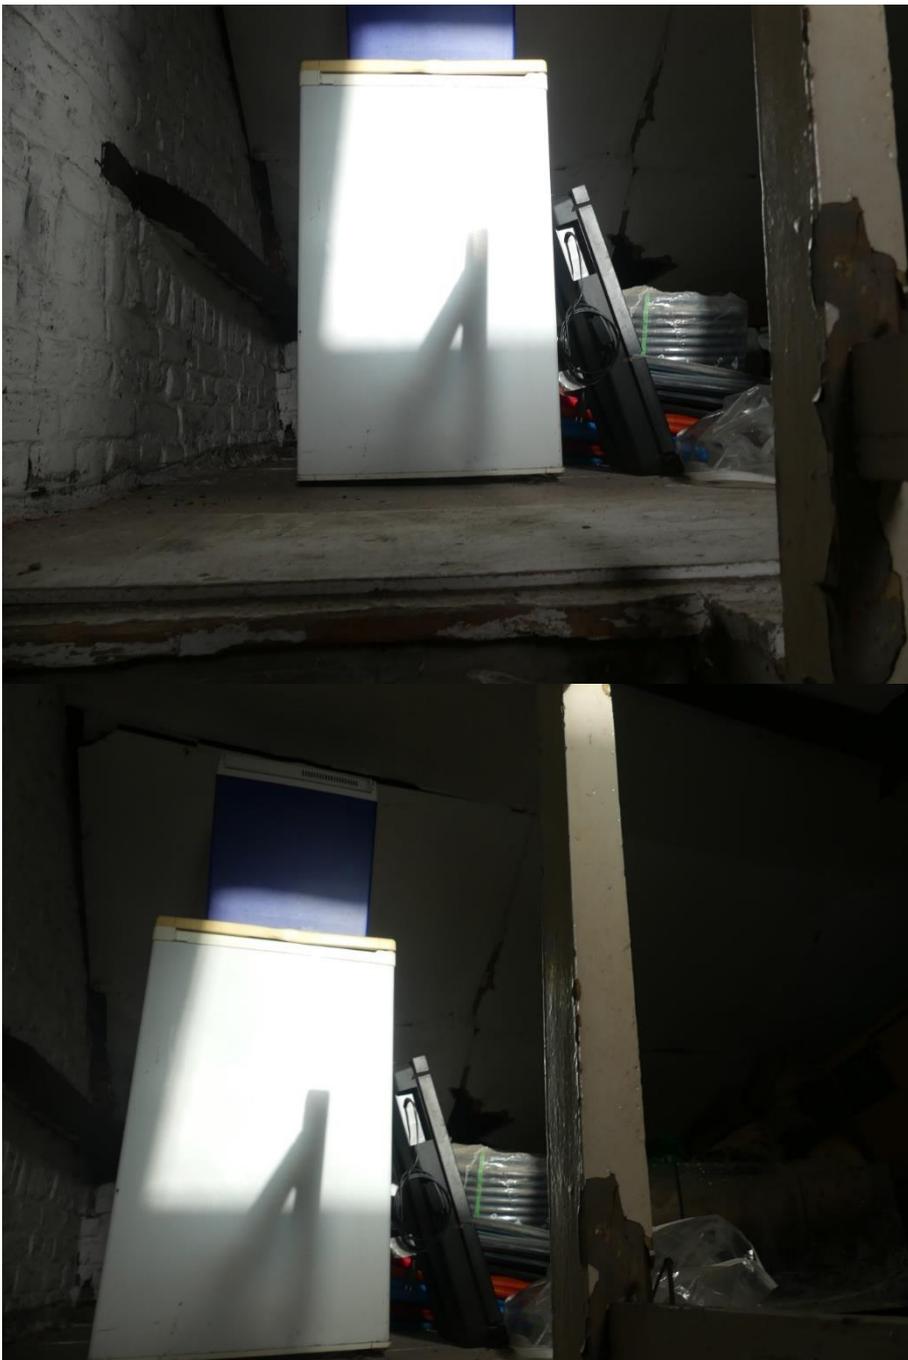
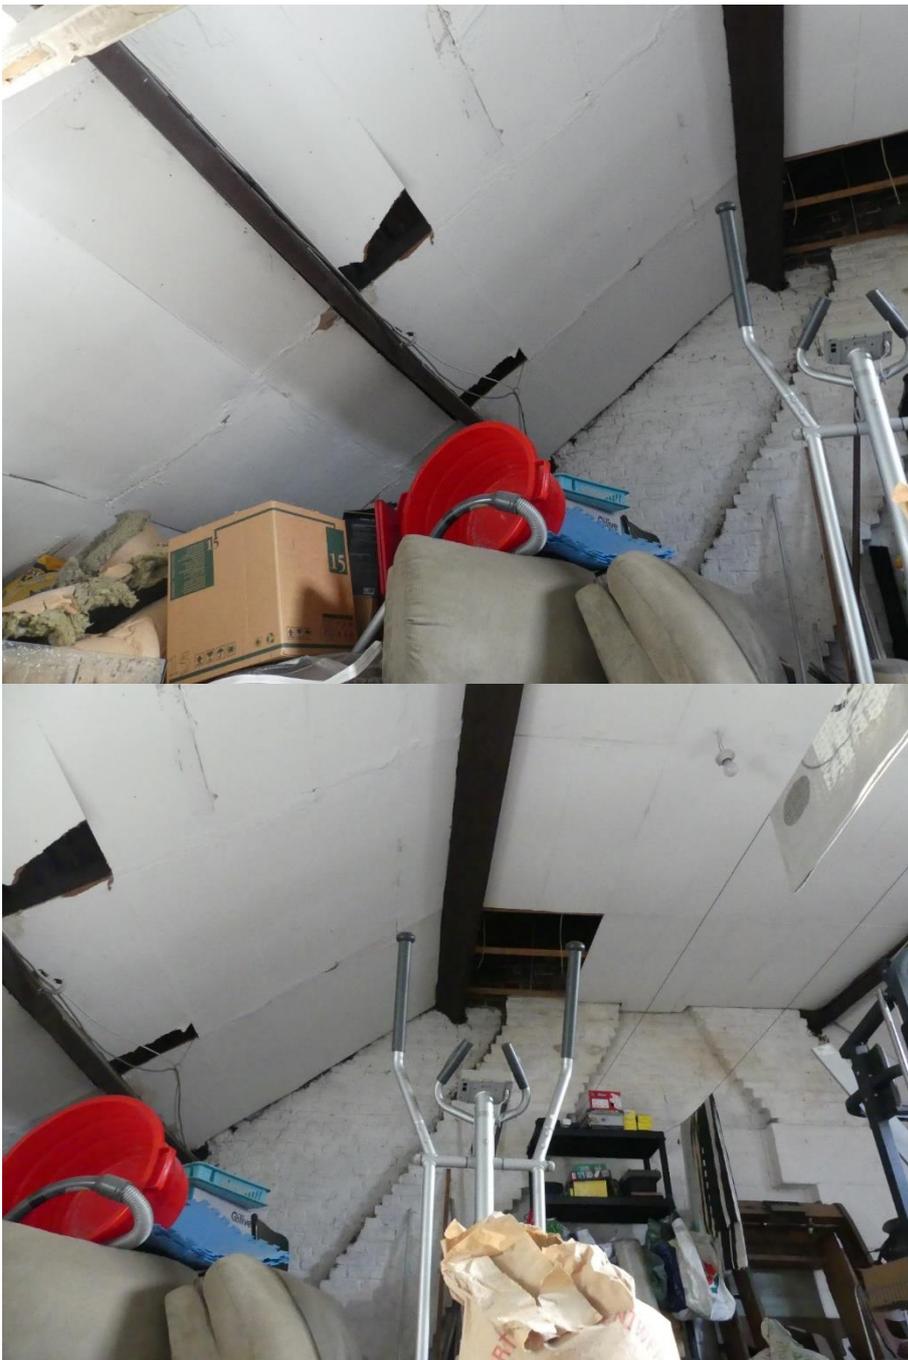
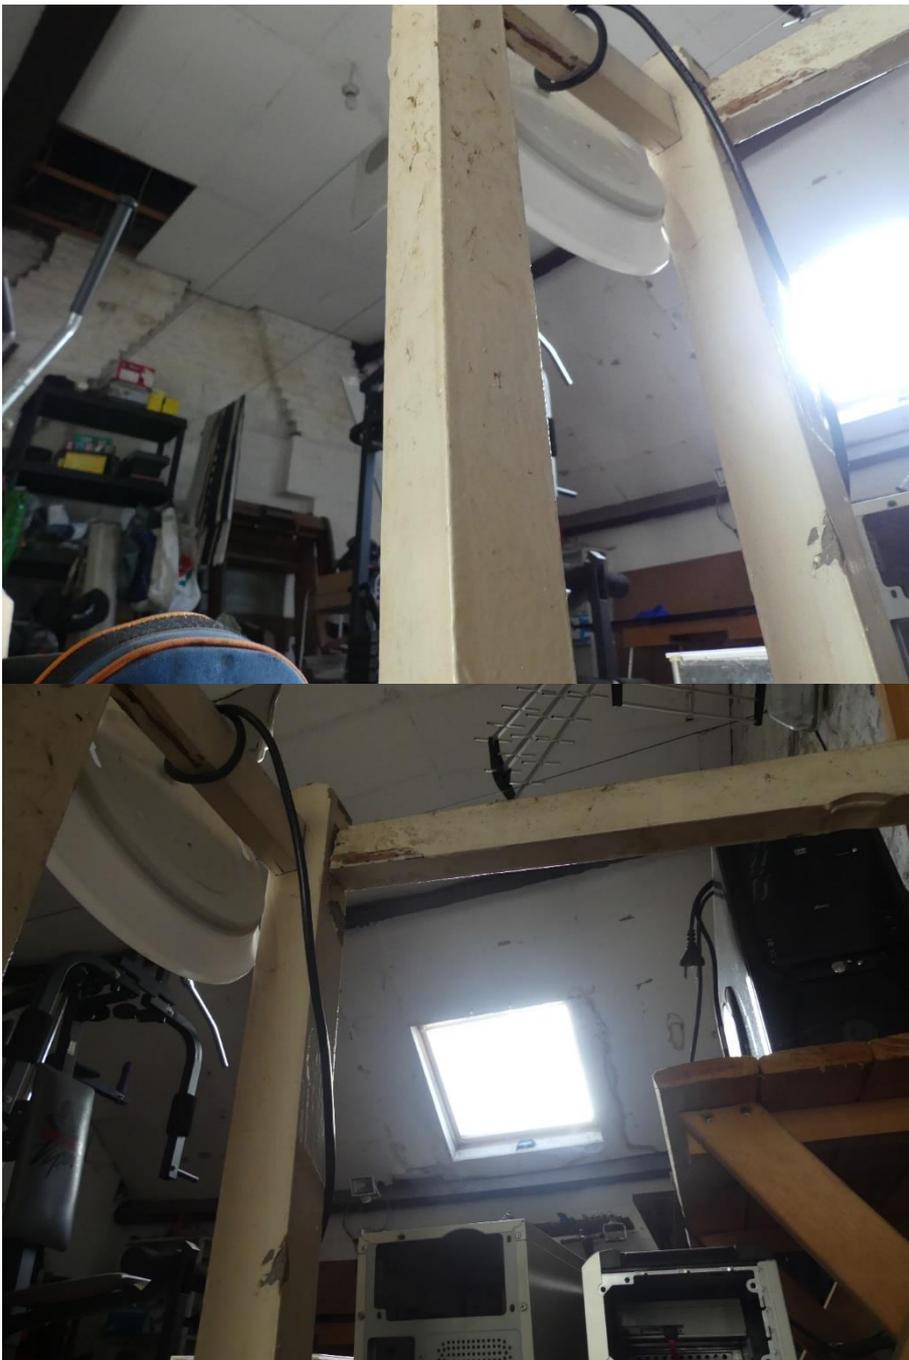
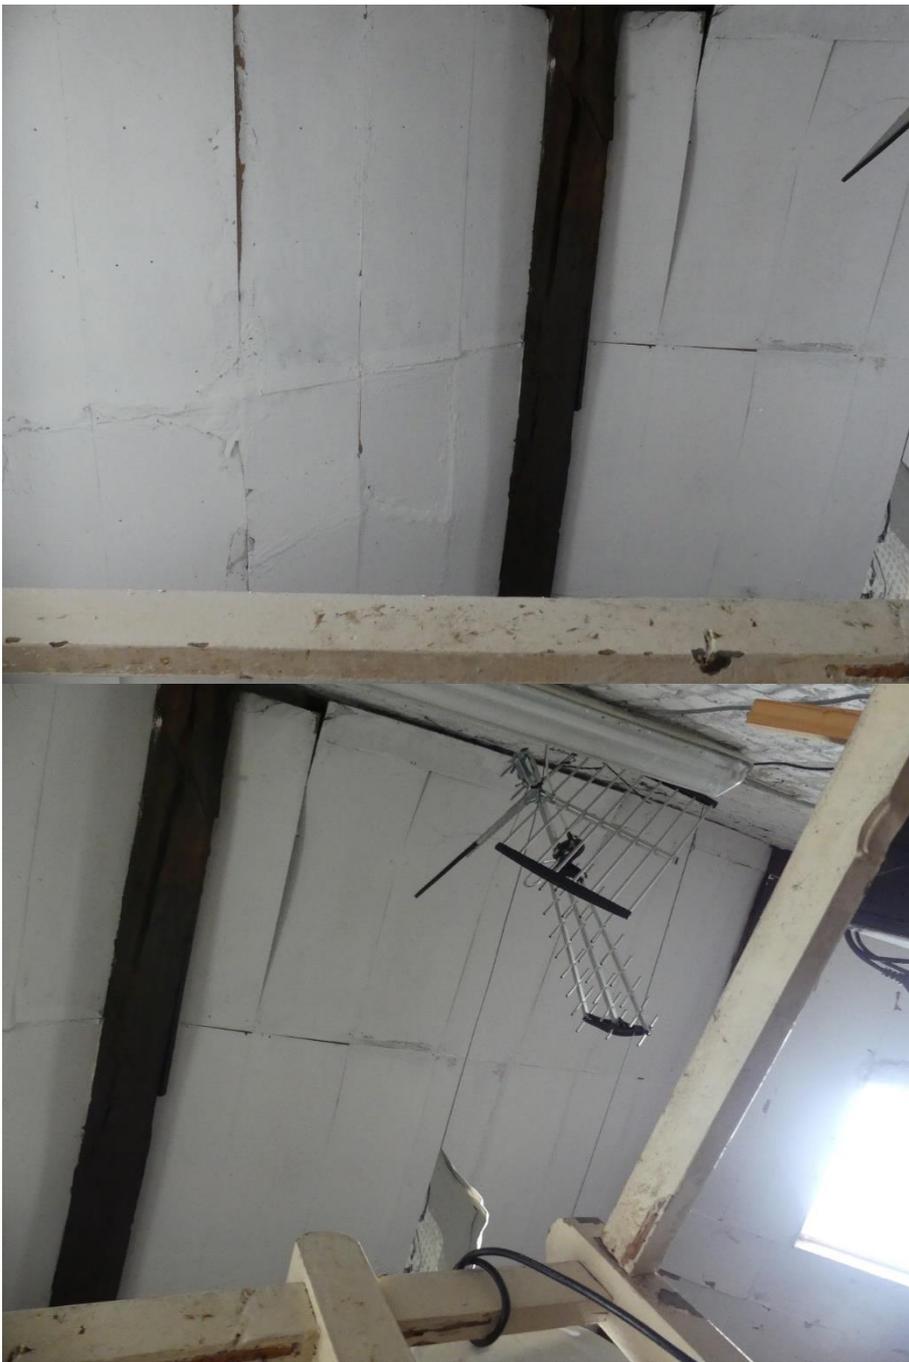
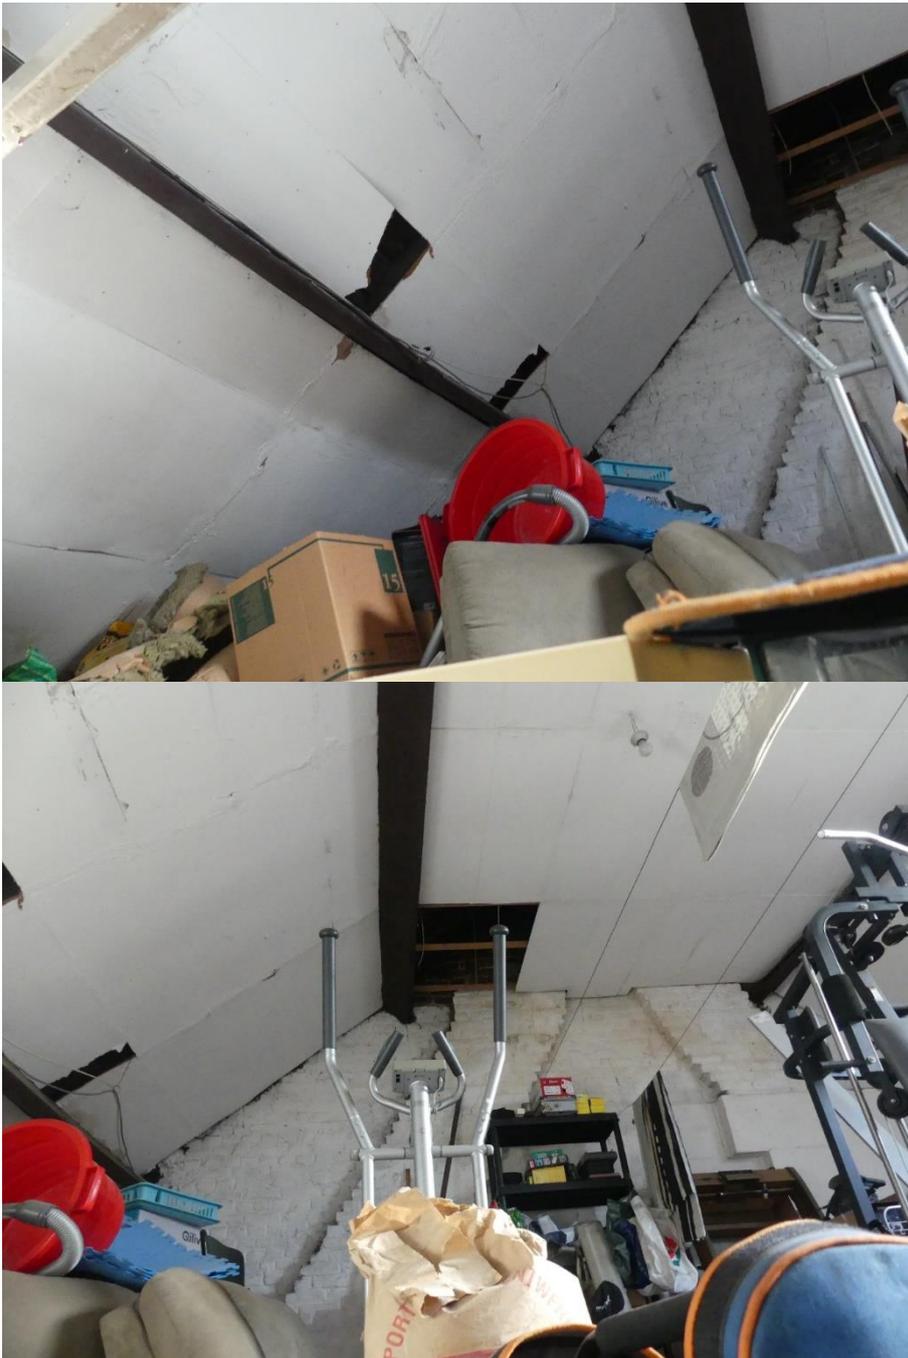
COMBLES :

On y trouve le versant de la charpente bois qui est occulté par des planches de placoplâtre comportant des trous.

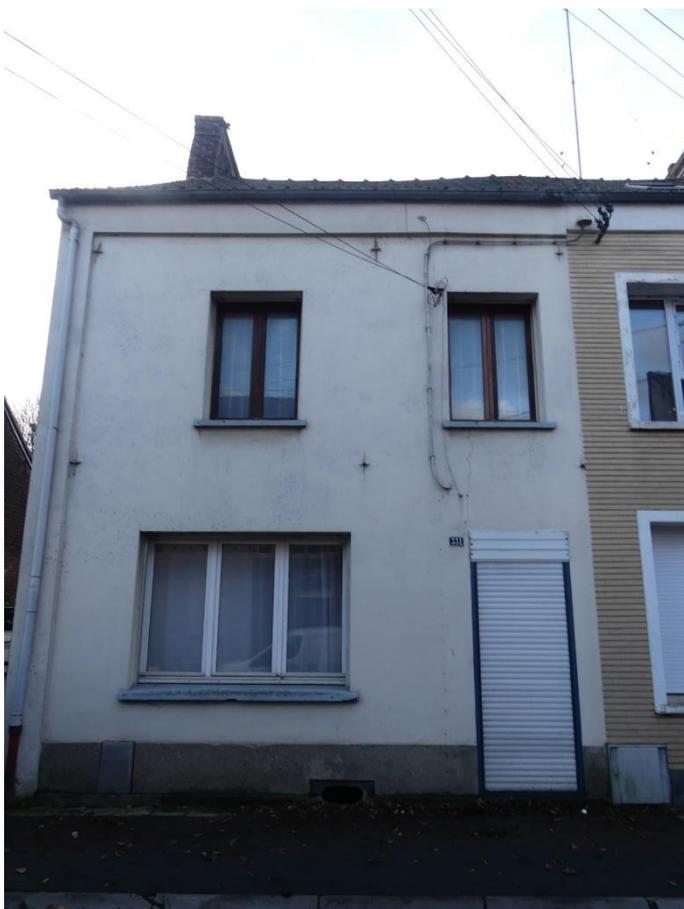
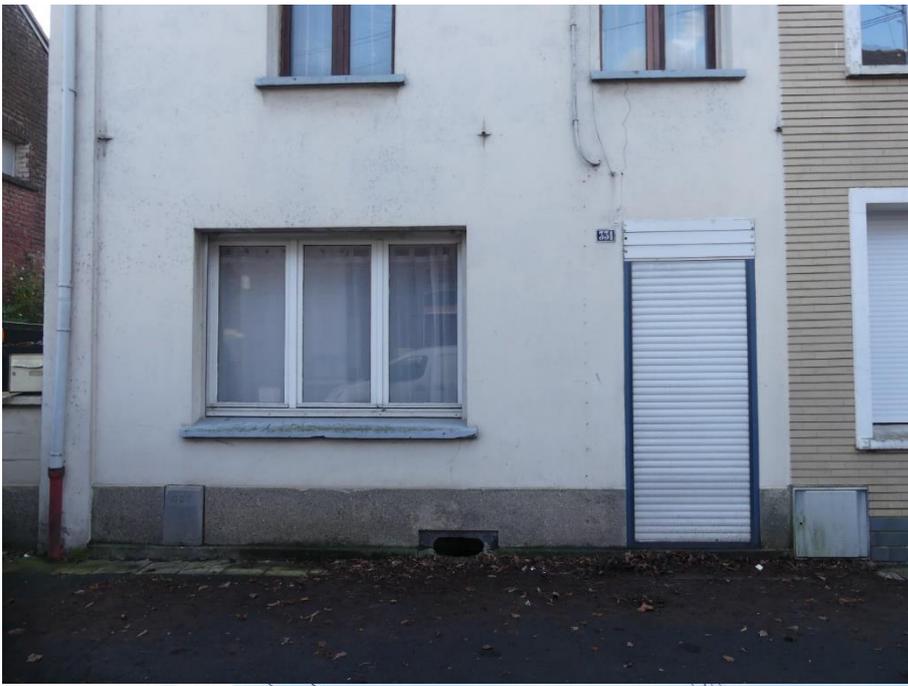
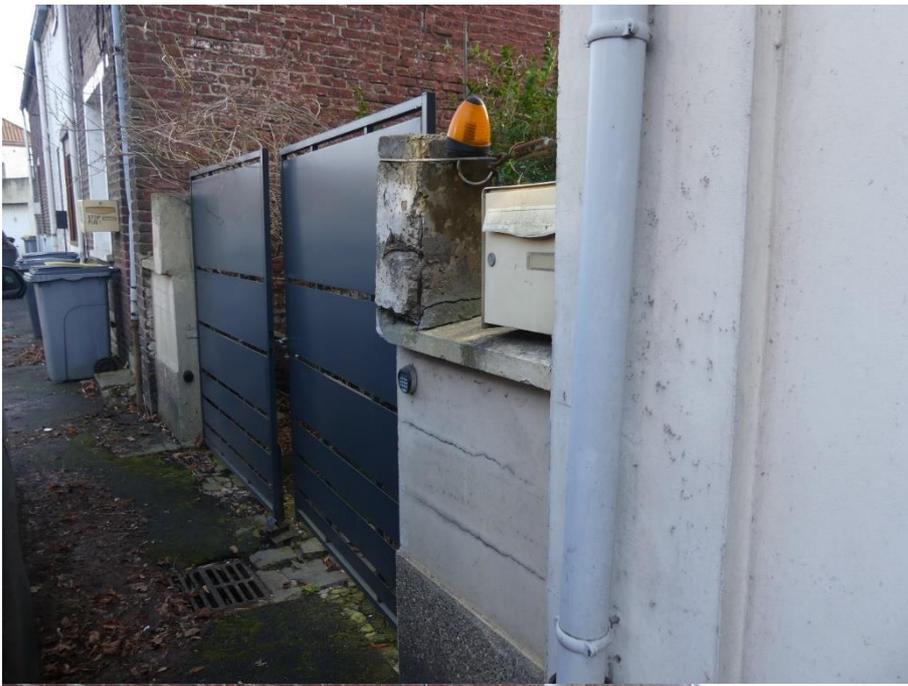
Façade avant :

Il s'agit d'une maison en semi-mitoyenneté ayant pignon sur rue. Apposition du n° 331 sur la façade. La façade est cimentée et peinte dans les tons beige, on notera la présence de diverses fissures qui s'étendent tant entre la porte d'entrée de l'habitation et la fenêtre de l'étage mais également des fissures qui se profilent entre les deux fenêtres, rez-de-chaussée et étage gauche ainsi qu'au niveau du soubassement de la fenêtre du rez-de-chaussée.

On retrouve en devanture une fenêtre en rez-de-chaussée, l'appui fenêtre en béton est usagé et fissuré et les deux fenêtres à l'étage donnant au sein de la chambre.

Sur la gauche de l'habitation se trouvent deux petits murets bas venant maintenir un portail. Ces deux murets sont également cimentés, ils comprennent d'importantes fissures. On notera par ailleurs que le pilastre de droite laisse entrevoir la ferraille et est descellé.

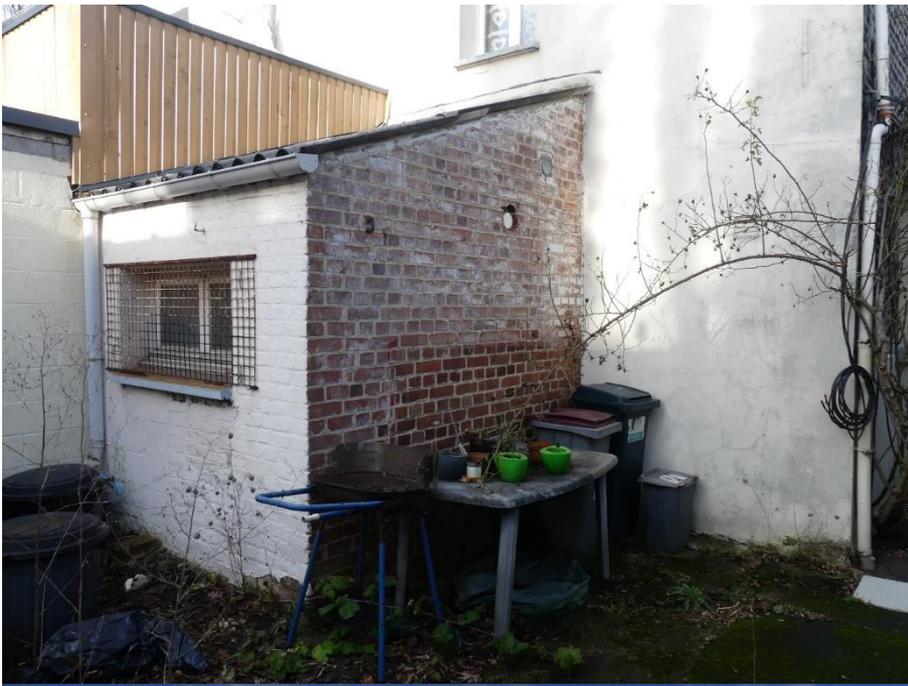
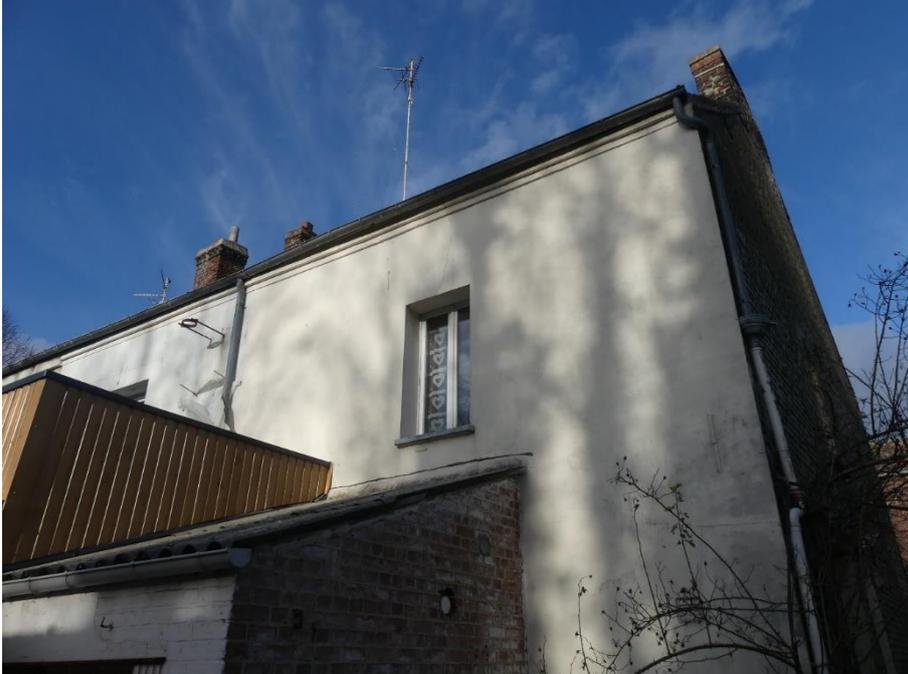
Façade arrière :

La façade arrière de l'habitation est toujours cimentée, peinte dans les tons beige, on notera un faïençage de fissures.

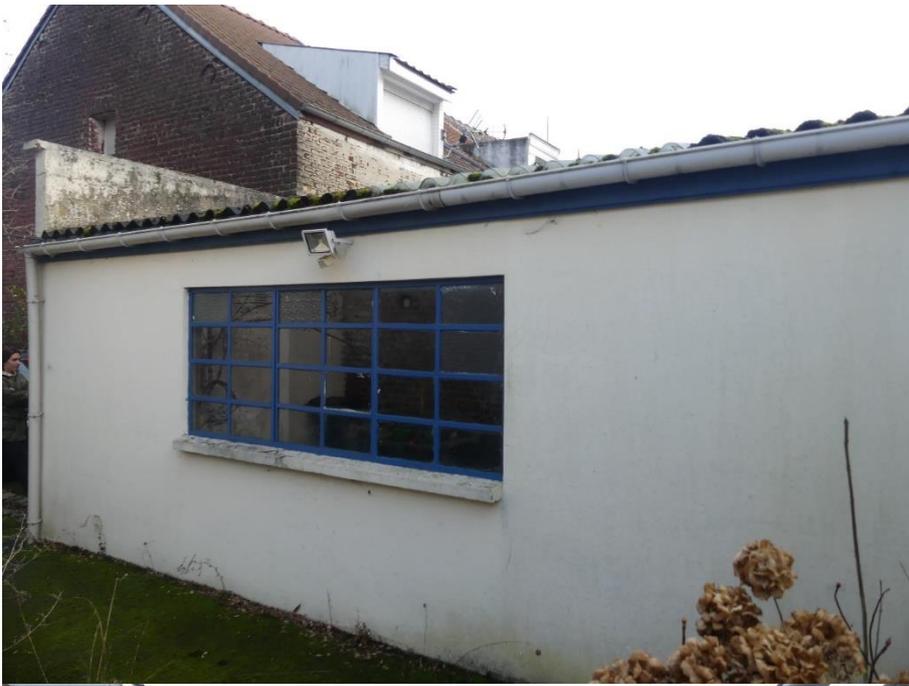
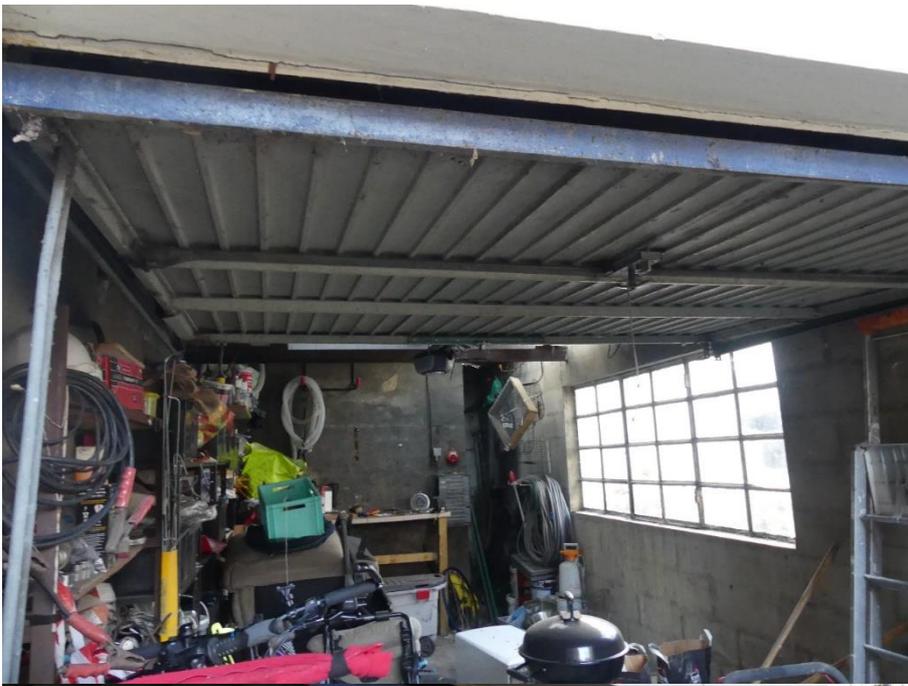
Garage :

Le garage est élevé en parpaing, cimenté et peint dans les tons beige. On notera que son pignon côté cour est faïencé. Présence d'une structure de vieille menuiserie vétuste avec simple vitrage dont l'un des carreaux est cassé et fissuré. Il dispose d'une descente d'eaux pluviales.
