PROCÈS-VERBAL DE DESCRIPTION

***L'AN DEUX MILLE VINGT QUATRE
ET LE VINGT-TROIS JANVIER***

Me suis transportée ce jour, à 09h00, à : 20, Place Roger Salengro – 59300 AULNOY LEZ VALENCIENNES,

Sur place, il s'agit d'un immeuble mixte à usage commercial et d'habitation élevé en briques sur cave et comprenant un étage, en double mitoyenneté.

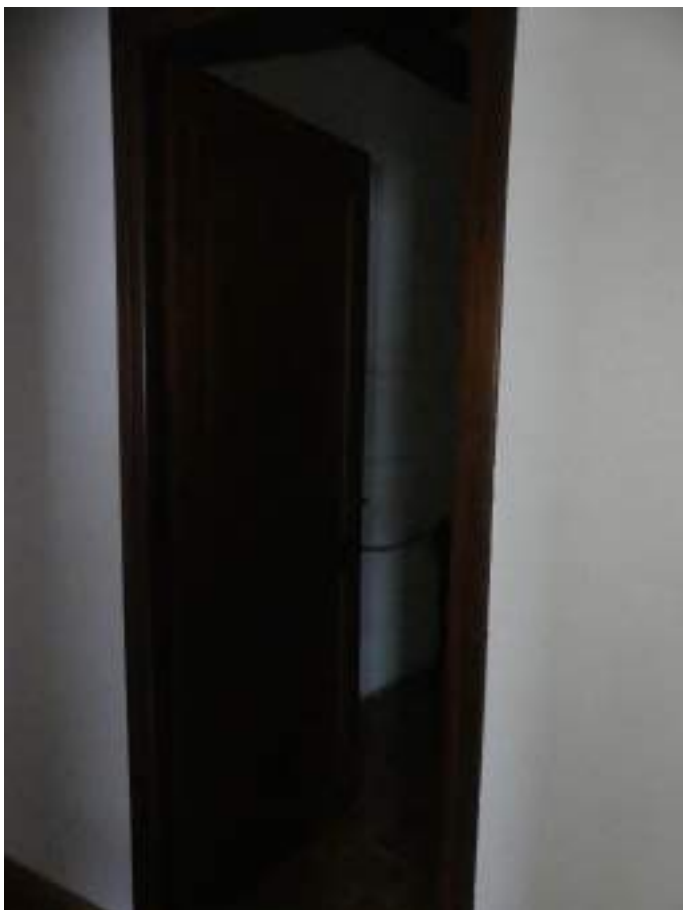
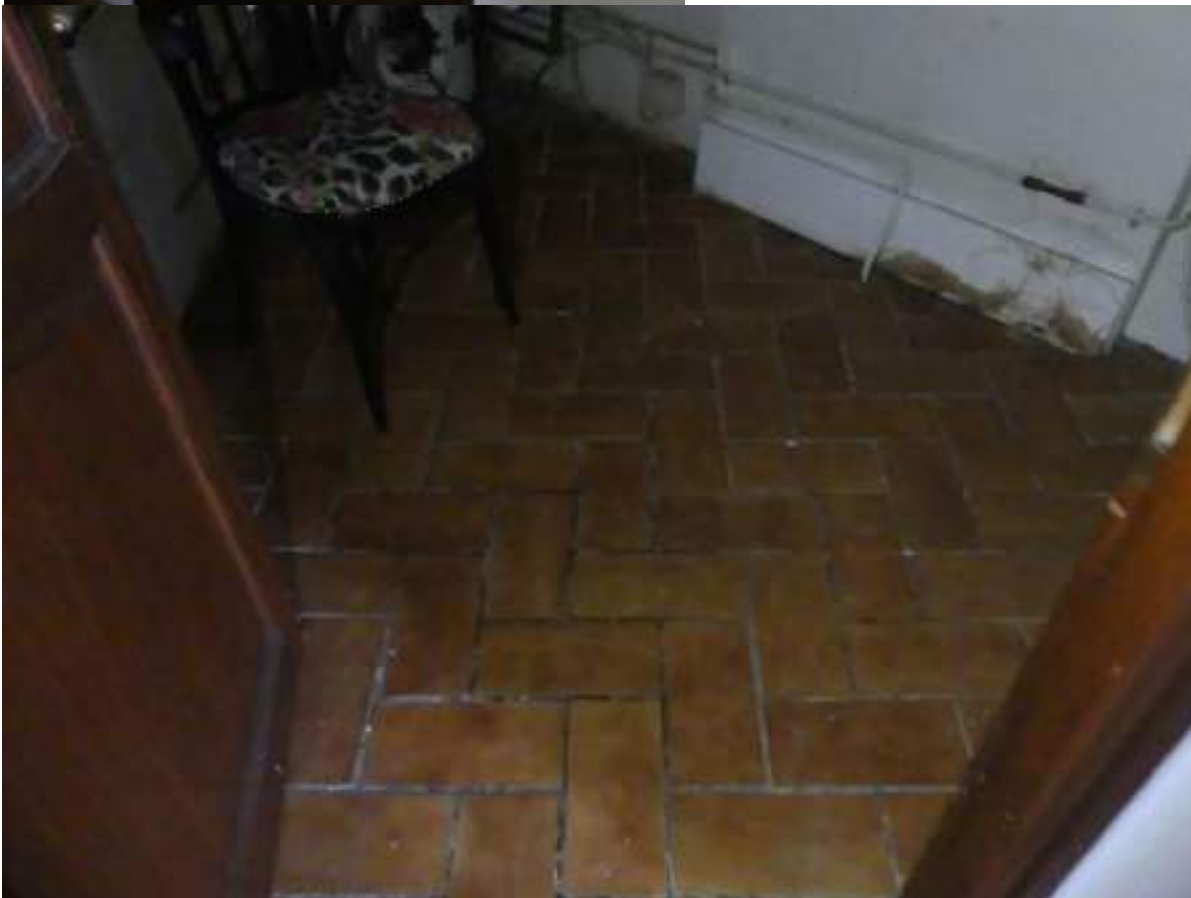
On notera la présence de traces d'humidité visibles sur le mur colonne de gauche.

Il s'agit d'une pièce aveugle.
