PROCES-VERBAL DE DESCRIPTIF DES LIEUX

L'AN DEUX MILLE VINGT-TROIS ET LE VINGT-TROIS FEVRIER

Me suis rendu ce jour 4 Rue Carpeaux à HERGNIES (59199),

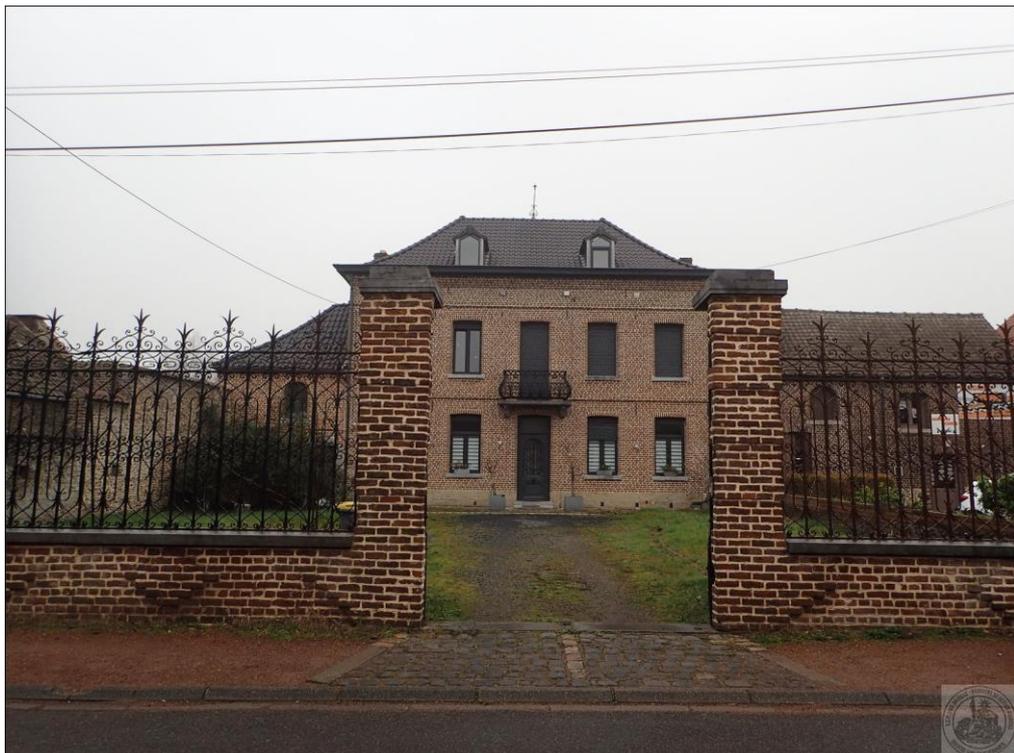
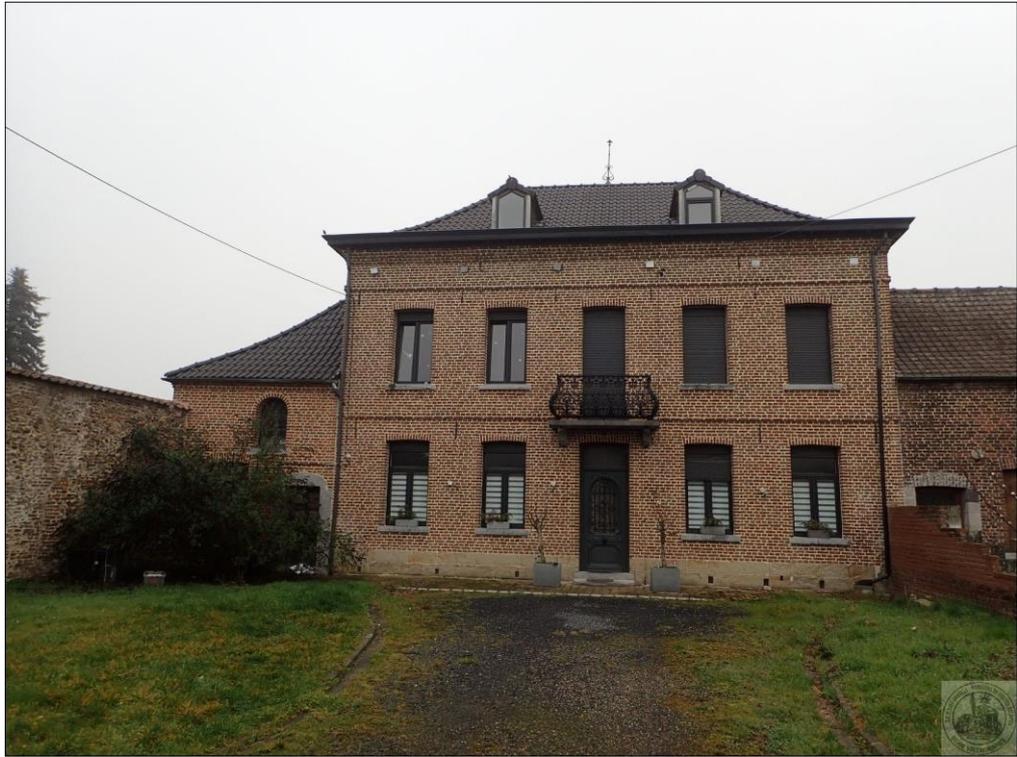
Au sol, il s'agit d'un gravier clairsemé avec touffes d'herbe qui poussent sur la partie centrale, partie latérale avec herbe qui est légèrement folle, pourtour en mitoyenneté avec briques en état d'usage ou pierres en état d'usage également, face de l'immeuble en bel état général avec balconnet en extérieur, pierre double marche bleue en état d'usage avec parties usagées sur les parties latérales.

Porte en bois peinte de couleur grise, état général correct, quoiqu'ancienne, grille centrale qui est correctement fixée, quelques écailles de peinture sont visibles, grosse poignée centrale qui est légèrement mobile, vitrage simple brouillé en partie centrale de la porte ainsi qu'en imposte.

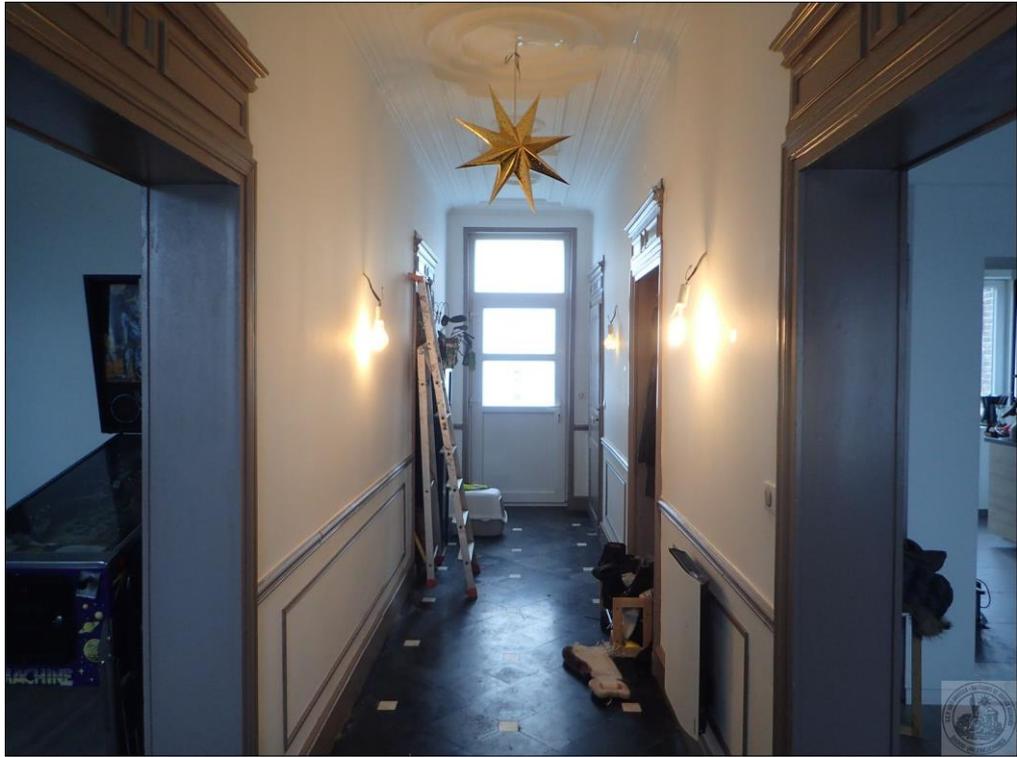
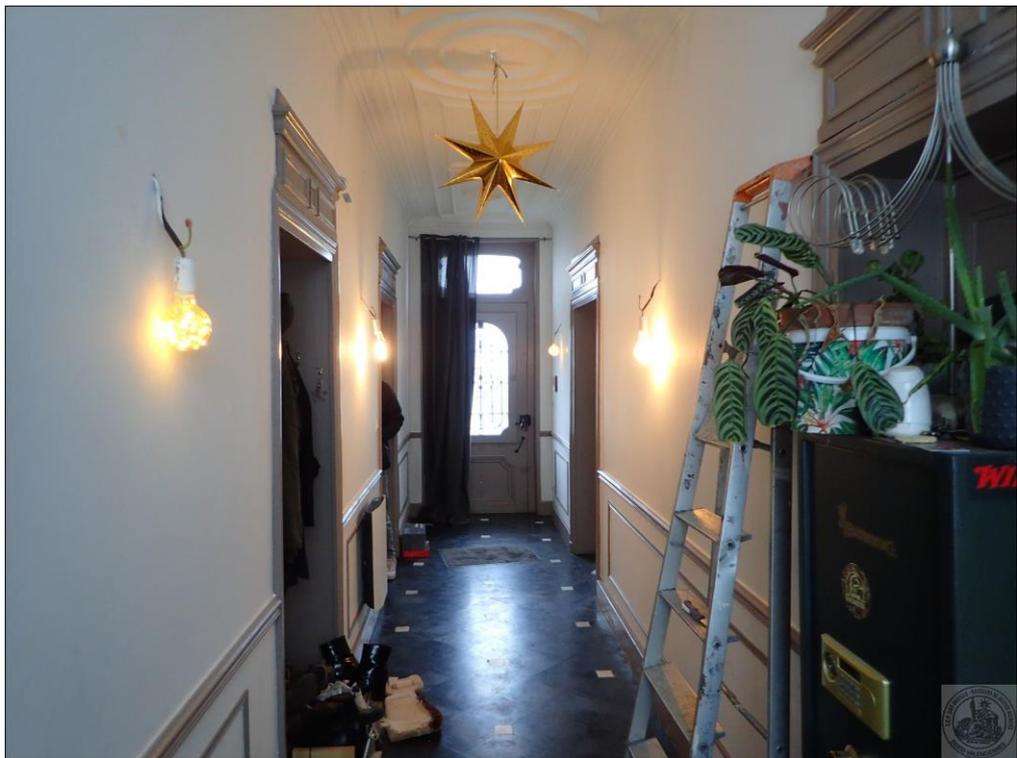
Couloir de distribution

Au sol, il s'agit d'un carrelage, en état d'usage, mais conserve un état général correct.

Murs en peinture sur plinthes de couleur grise, moulures bois peintes de couleur grise, partie haute murs en peinture de couleur claire. La peinture est légèrement usagée sur l'intégralité. L'ensemble des points lumineux fonctionne lors de mon passage.

Fond de pièce, une porte châssis PVC de couleur claire, s'ouvre et se ferme librement, avec vitrages brouillés qui sont intacts tant en partie centrale qu'en partie supérieure, quelques traces de saleté sont présentes sur le pourtour ainsi que sur la béquille. L'ensemble est non percé, comporte quelques traces d'autocollants. Face extérieure, porte de couleur grise, état général correct. La propriétaire me précise que la porte-fenêtre est en vitrage antieffraction.

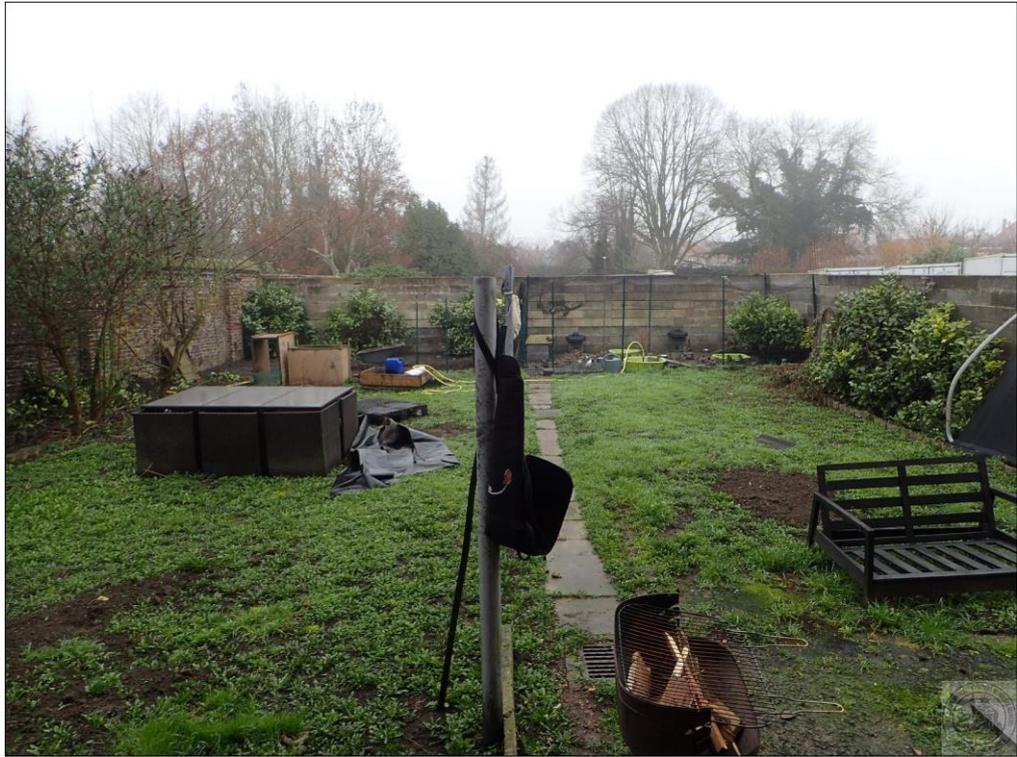
Partie jardin, ensemble de pelouse clairsemée avec béton central en état de léger usage, fil à tendre le linge en état d'usage, ensemble d'enclos sur la partie arrière. Partie arrière, je note la présence d'une façade en bon état général, avec descente de gouttière centrale qui est légèrement salie, briques en état d'usage, antenne apposée sur l'extérieur.

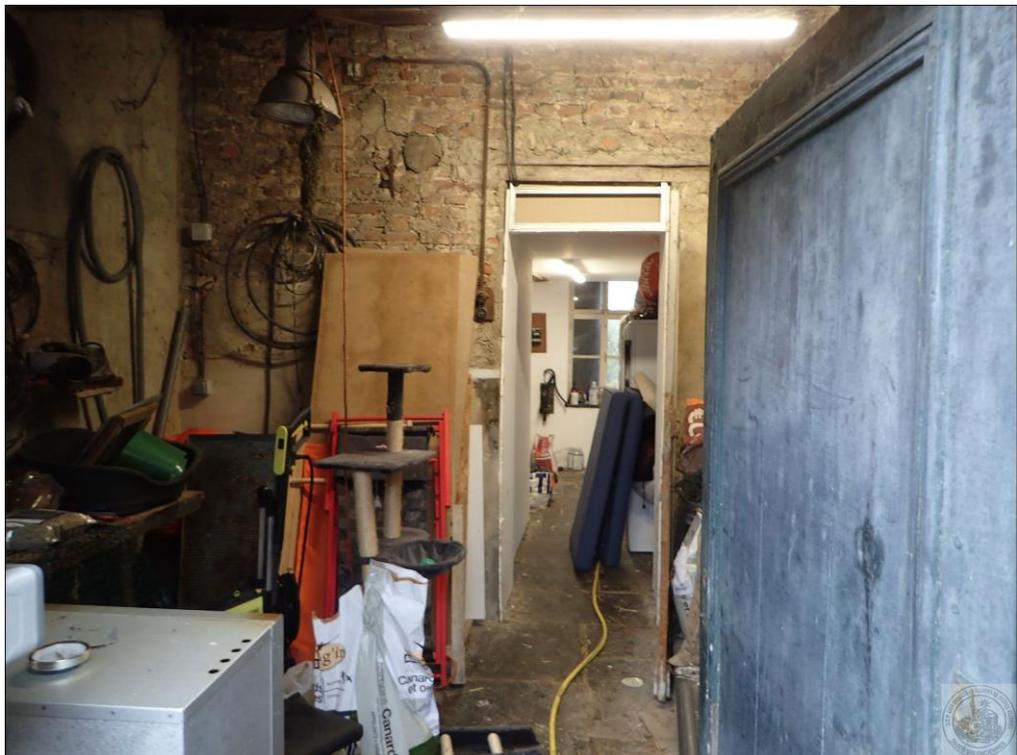
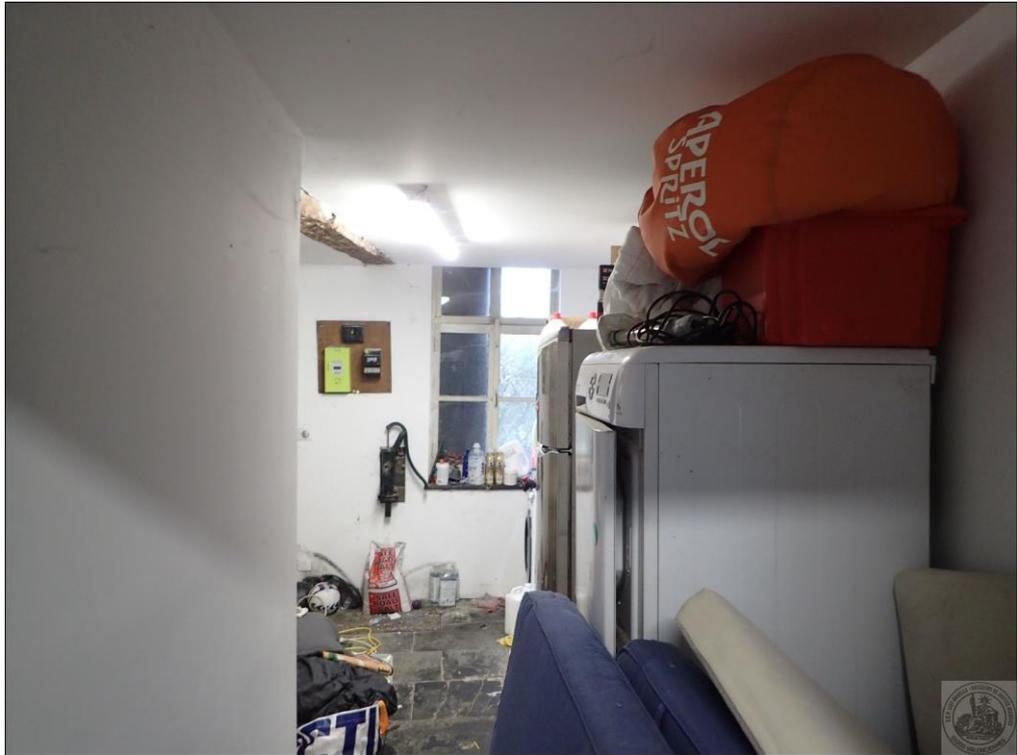
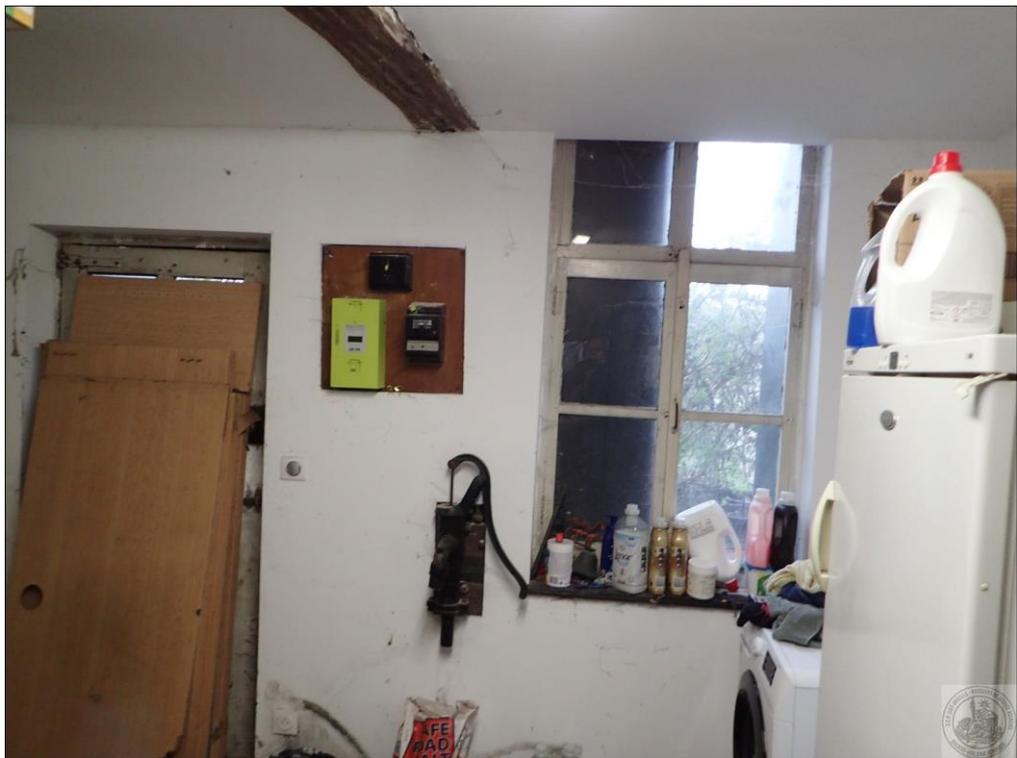
Partie latérale, un petit cabanon, en état d'usage, avec construction dure attenante à la maison, une porte bois en état d'usage, fenêtre en état d'usage, simple vitrage, le châssis est croqué par l'usure.

Au sol du cabanon, il s'agit d'un ensemble de dallage brut en état d'usage. Sur la partie avant, ensemble de portes qui sont condamnées, fenêtre châssis simple vitrage en état d'usage également avec bâti bois en état d'usage. Ensemble des points d'éclairage au plafond avec néon et cache néon, l'ensemble des lumières fonctionne lors de mon passage.

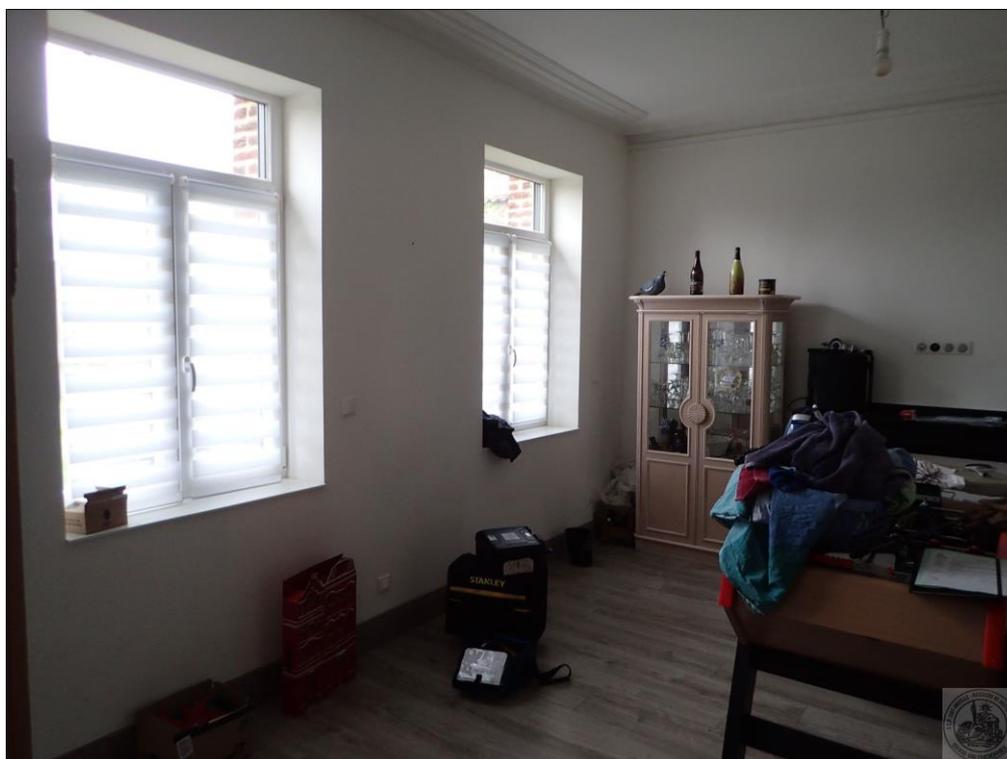
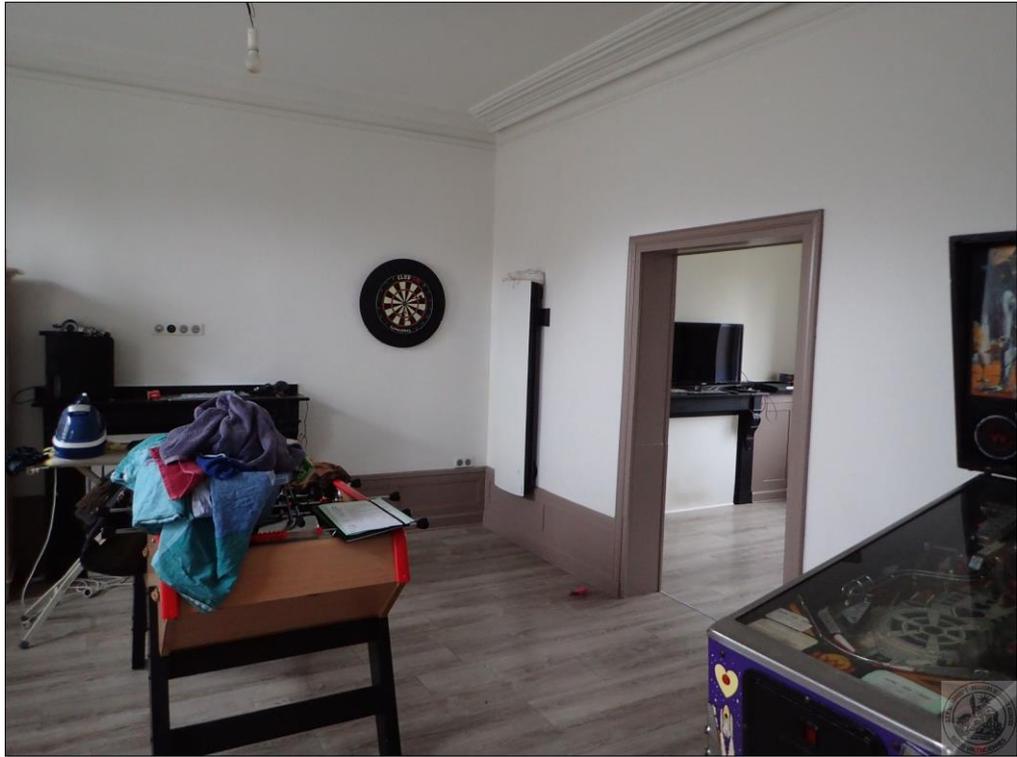
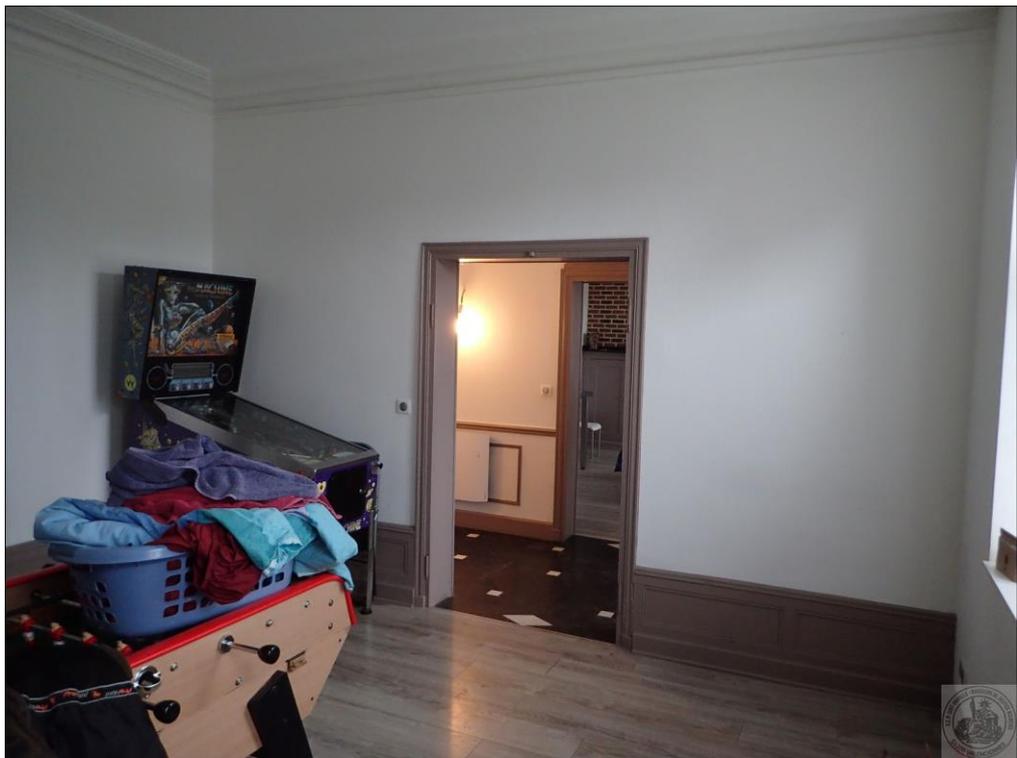
Salon/séjour

Murs de couleur blanche sur toute la hauteur, en état général légèrement usagé, avec légères traces de passage en partie basse. Présence de l'emplacement de jeux de fléchettes avec plusieurs trous qui marquent le mur.

Un radiateur de marque ATLANTIC, en état d'apparence correcte, ne fonctionnant pas lors de mon passage, un thermostat intégré est présent.

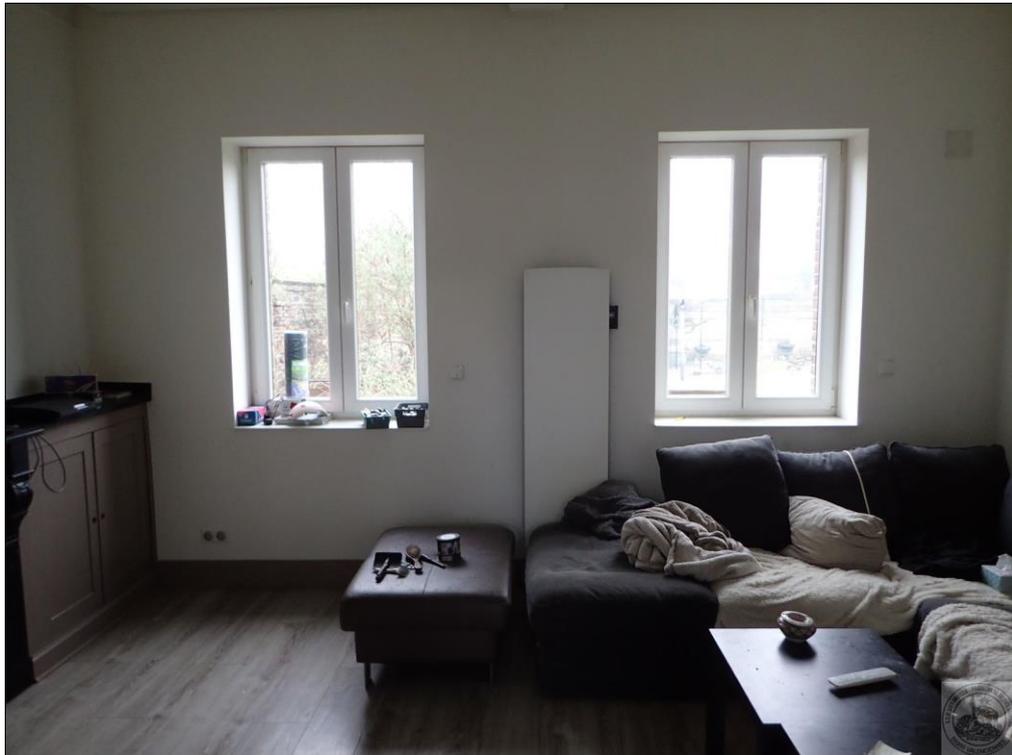
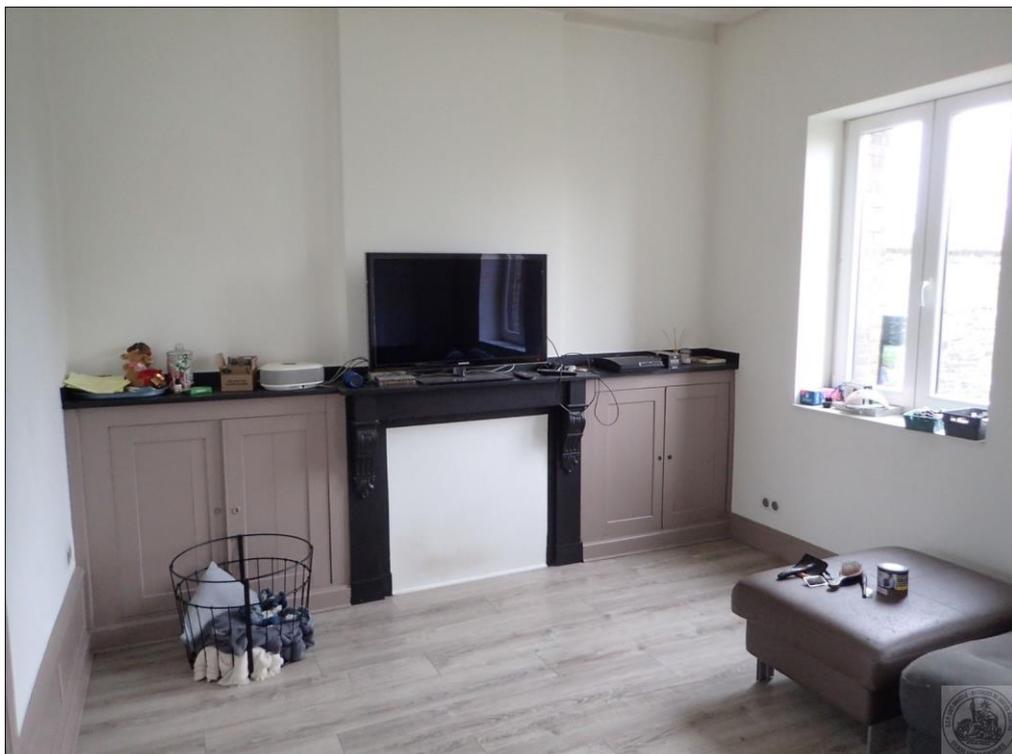
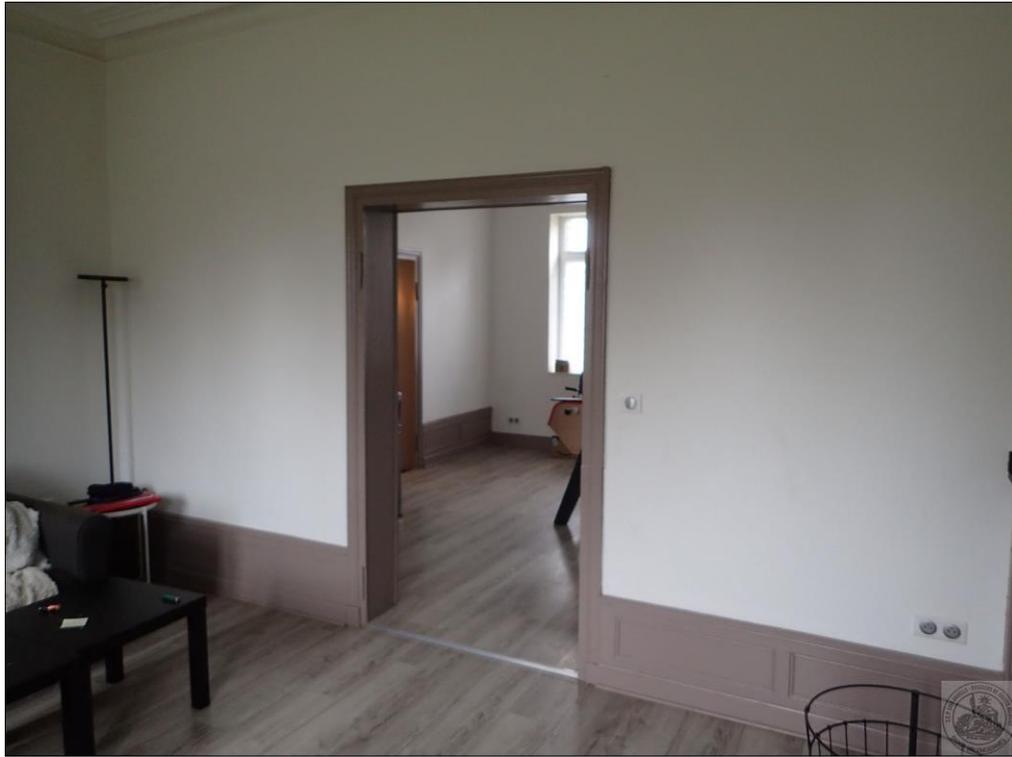
Deuxième pièce salon

Murs de couleur claire, état d'aspect général correct, plafond de couleur blanche avec moulures qui sont présentes, bon état général. L'ensemble de la peinture est légèrement usagé, avec plusieurs traces de passage et de saleté en partie basse des murs.

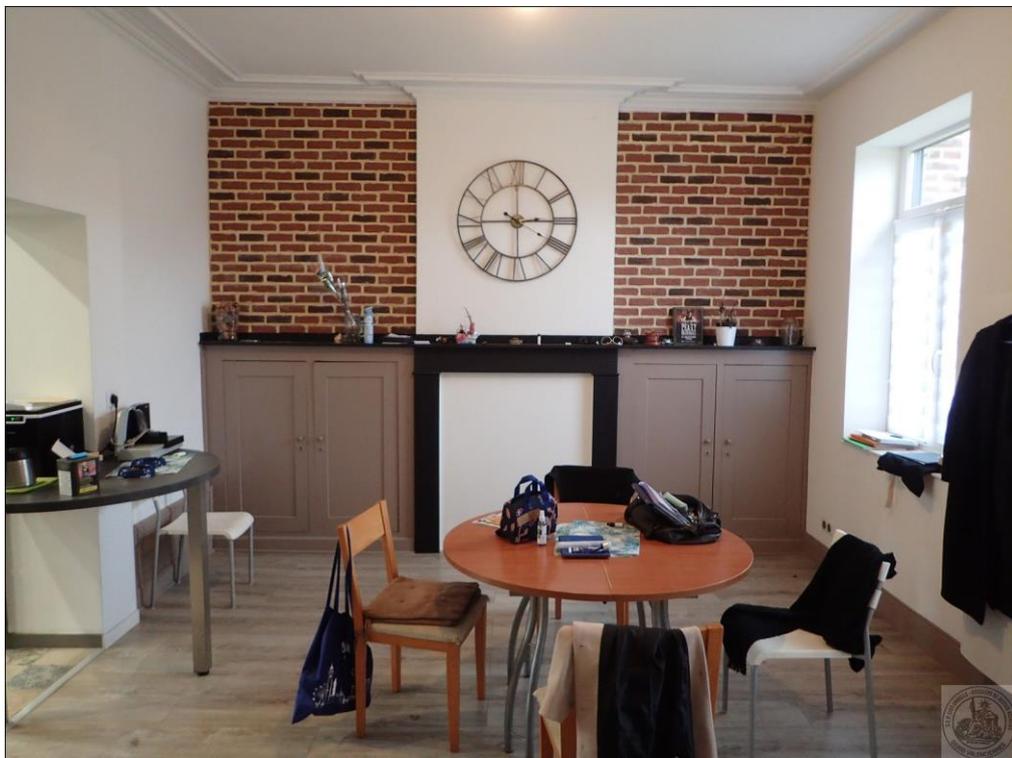
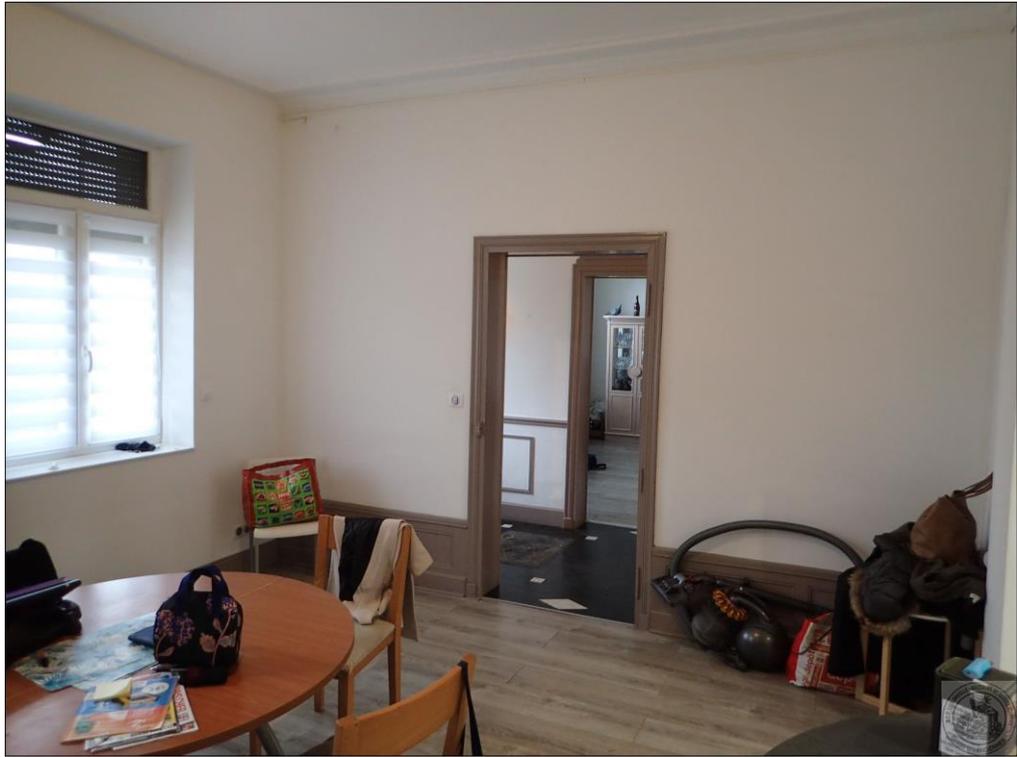
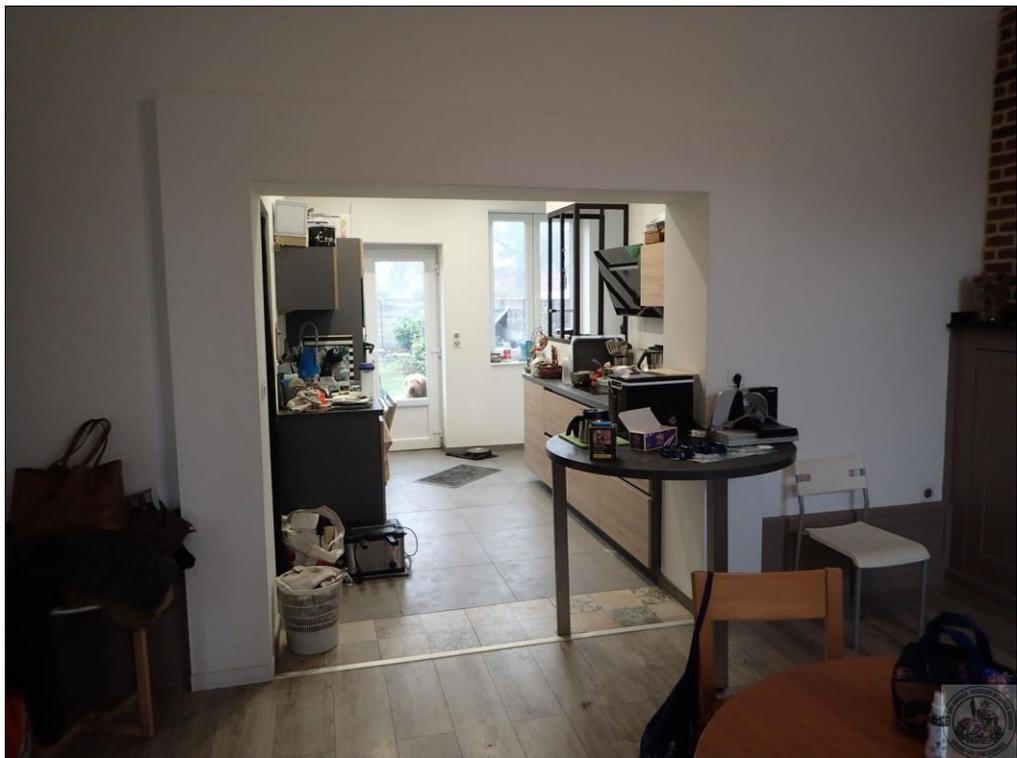
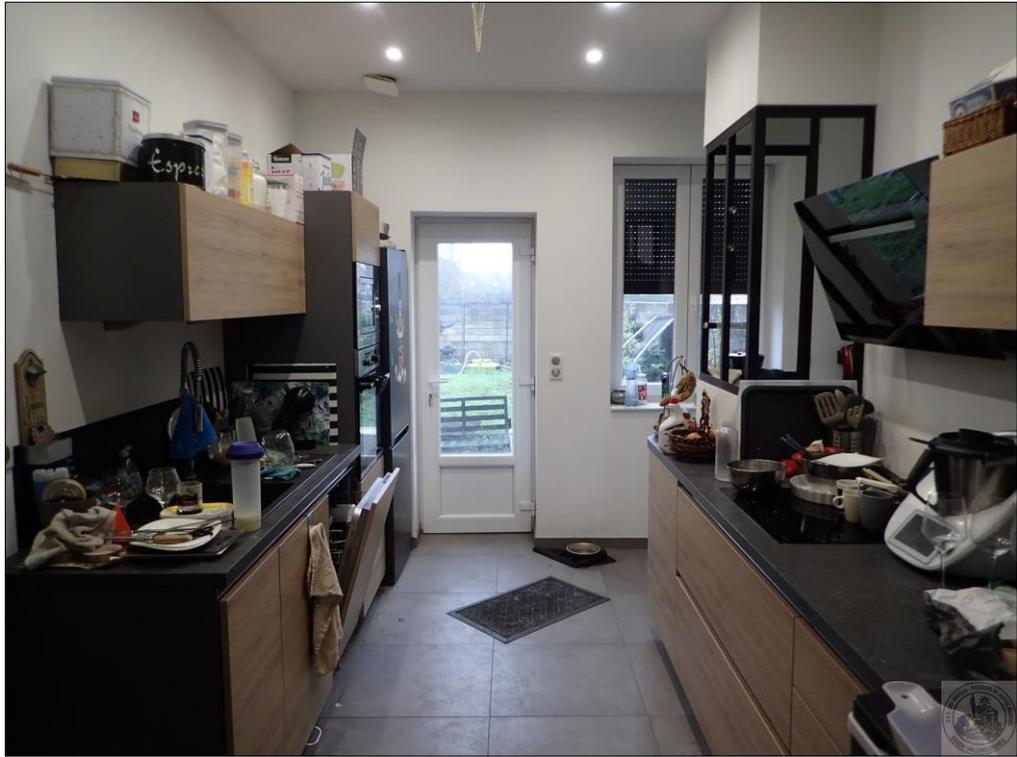
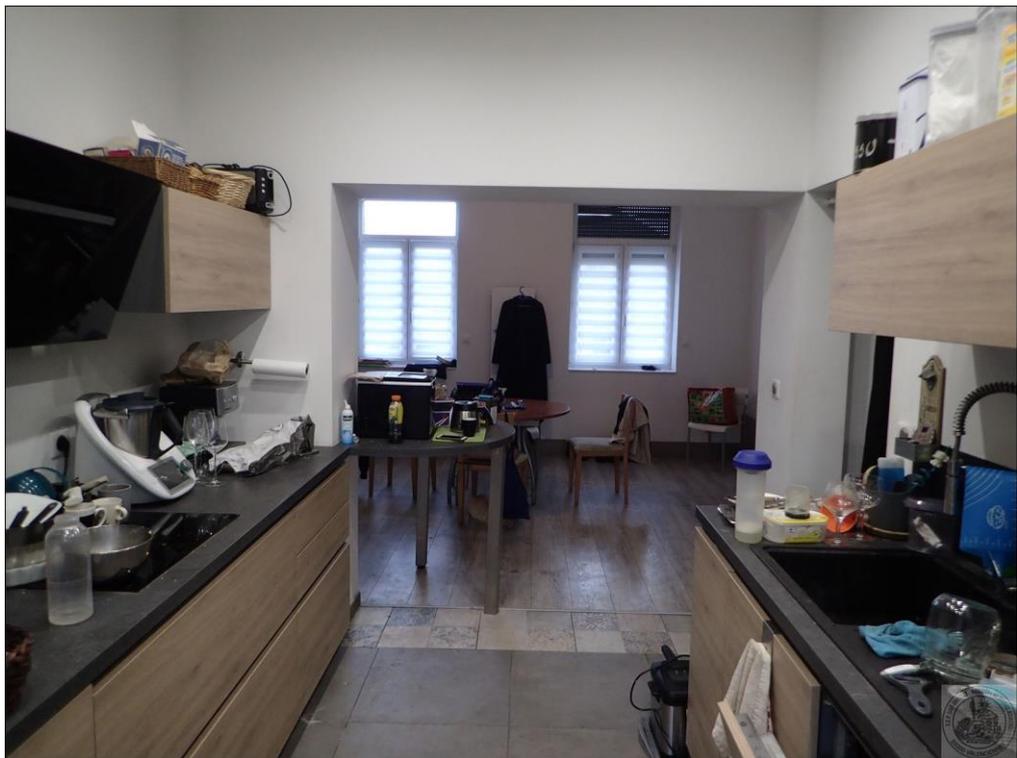
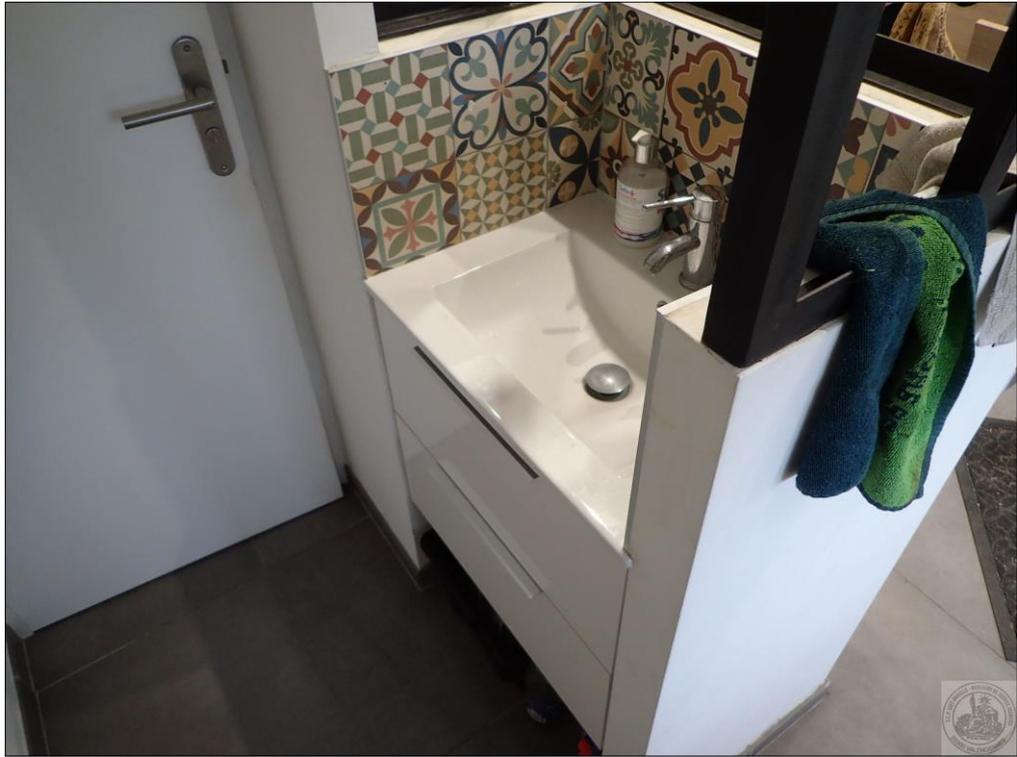
Pièce salle à manger/cuisine

Deux fenêtres qui correspondent au même descriptif, à savoir s'ouvre et se ferme librement sur deux battants, châssis PVC avec occultant posé sur la partie supérieure, imposte présente. La fenêtre de gauche a son volet roulant qui s'ouvre et se ferme librement. La fenêtre de droite a son volet roulant qui ne se ferme pas, les lames sont gondolées, déchaussées en partie centrale.

Un grand bloc-cuisine avec plan de travail de couleur grise, plaque de cuisson intégrée en induction, évier résine de couleur noire. La propriétaire me précise que celui-ci est fabriqué sur mesure par le fabricant SCHMIDT. Un autre évier sur le retour, évier résine, bouchon présent, robinetterie présente, l'ensemble comportant plusieurs traces, pourtour en armature métallique dépourvue de vitrage, petite crédence carrelage, tiroir double battant sur le bas. L'ensemble est en état général correct, quoique légèrement usagé et comportant plusieurs traces.

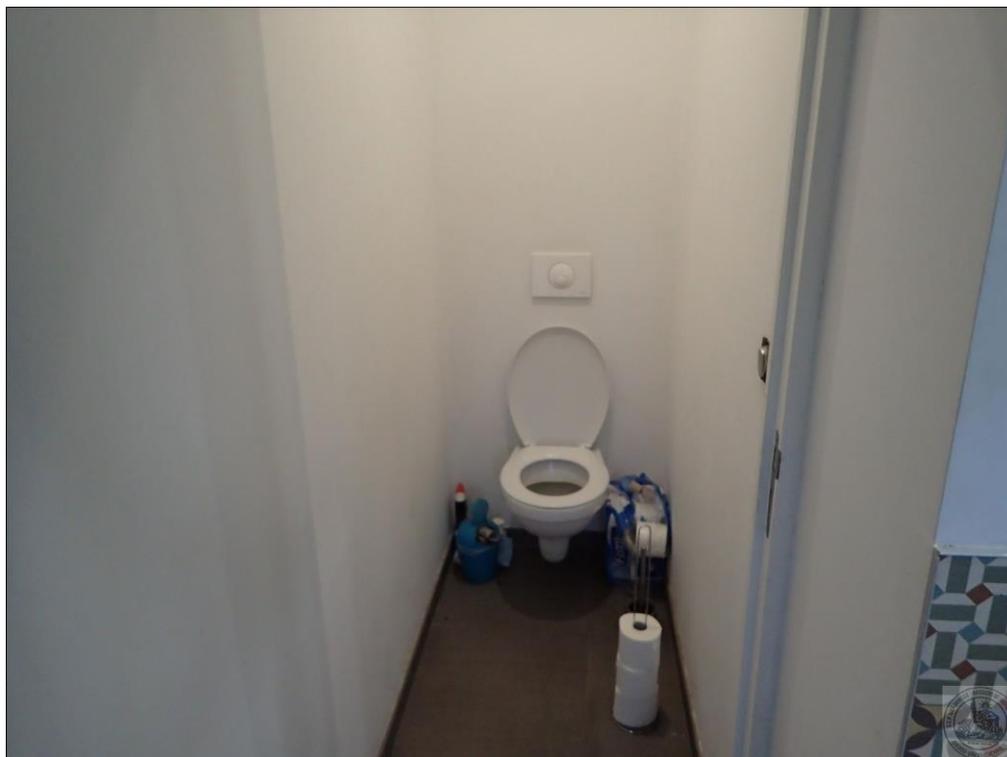
Murs de couleur blanche sur toute la hauteur, en état d'apparence correcte, avec toutefois plusieurs traces de toiles d'araignées.

WC avec toilettes suspendues, plusieurs traces sont présentes sur le pourtour, chasse d'eau au fond.

Absence d'enjoliveur de prise électrique sur l'avant.

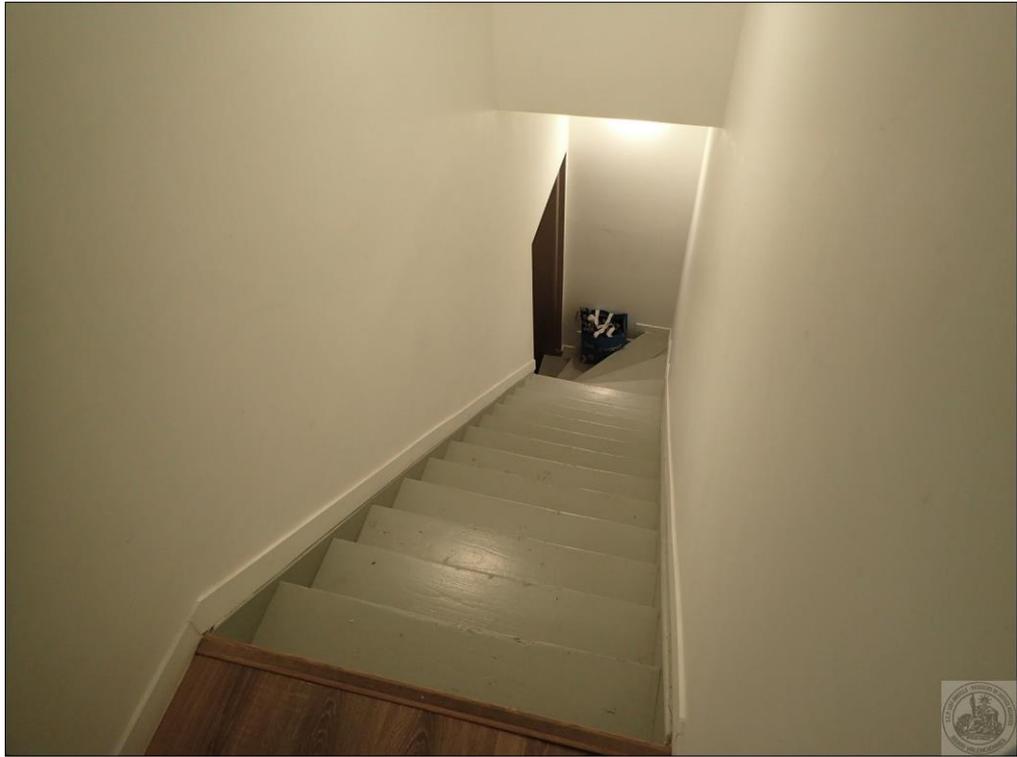
Étage

Marches et contremarches de couleur grise avec traces d'usure sur l'intégralité, l'ensemble comporte quelques traces également, plinthes de couleur blanche.

Murs en peinture de couleur blanche, en état général correct, avec toutefois légères traces de passage sur les parties basses, absence de main courante.

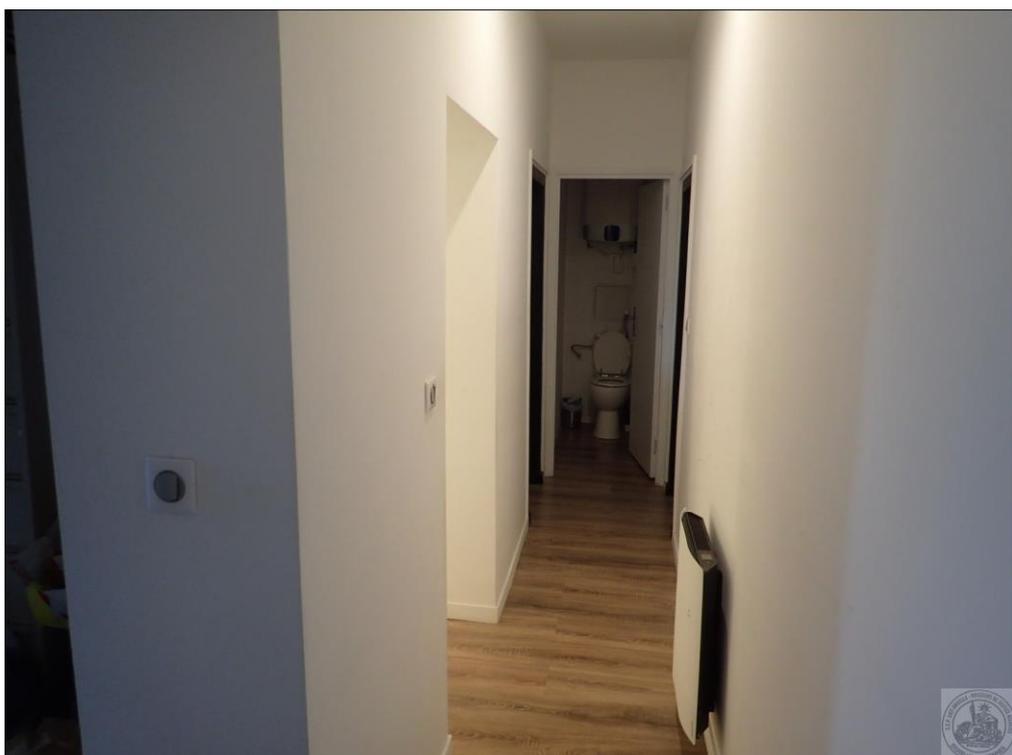
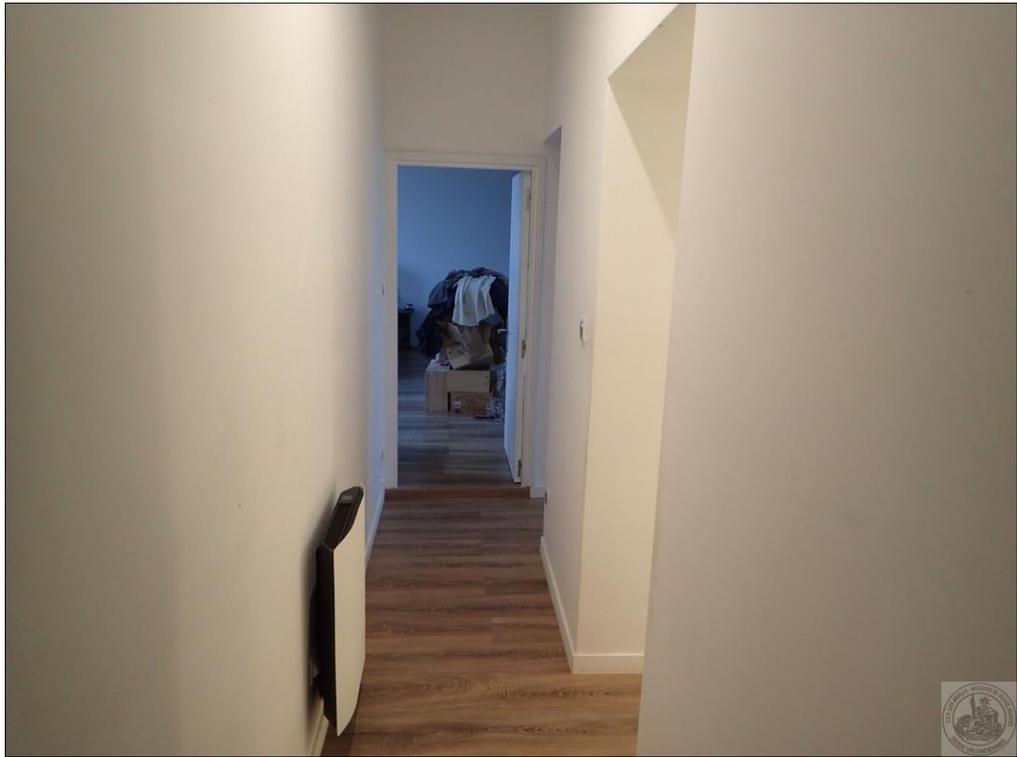
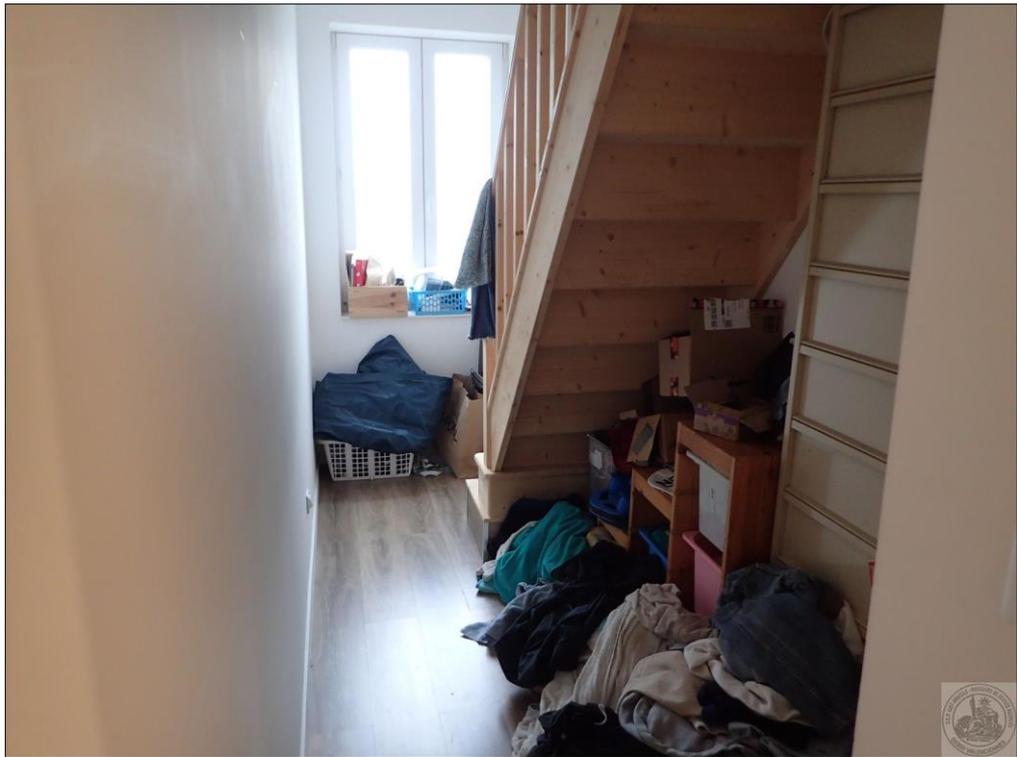
Couloir de distribution

Murs de couleur blanche sur toute la hauteur, en peinture, avec légères traces de passage sur la partie basse, quelques trous de percement et quelques traces sont présentes également en partie haute.

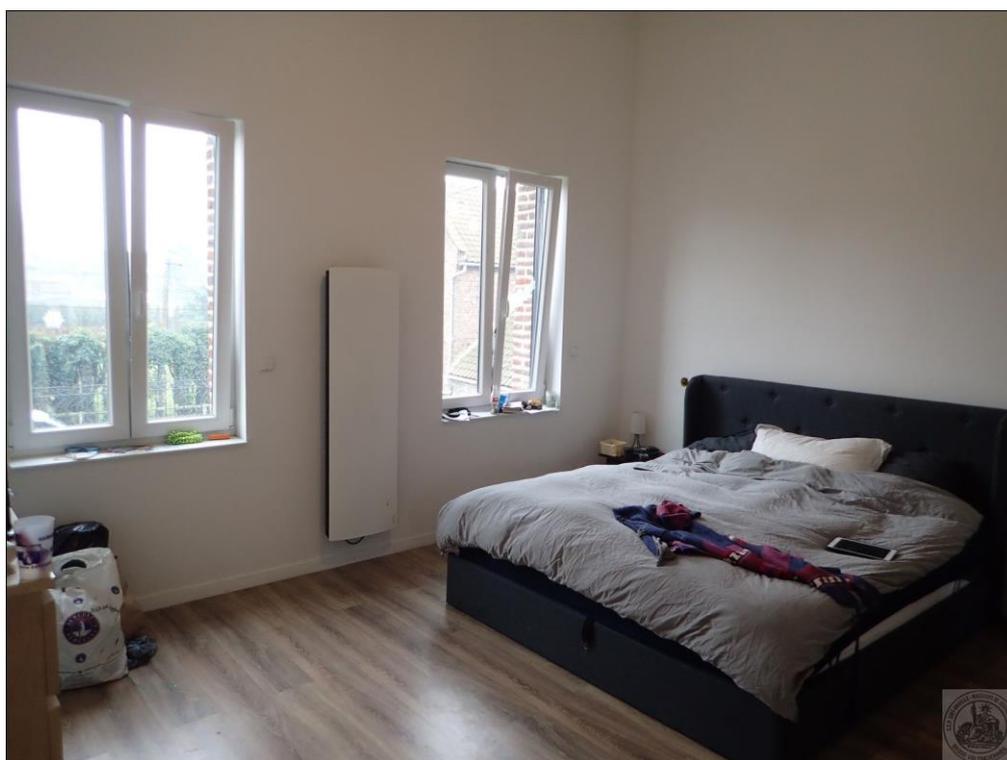
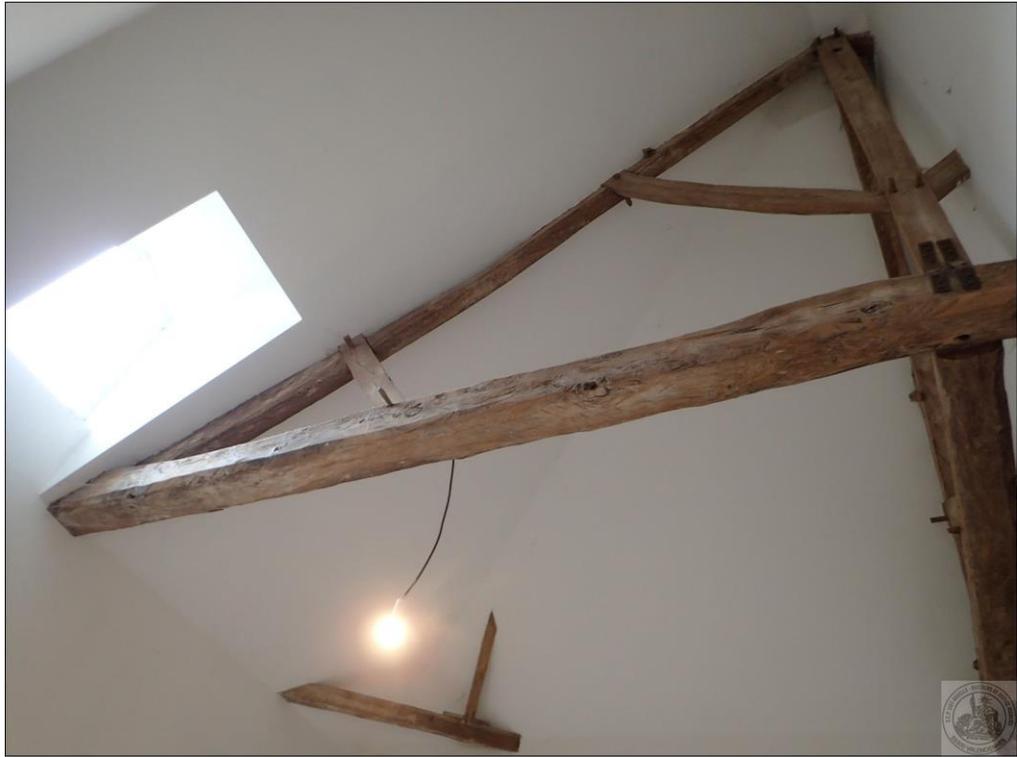
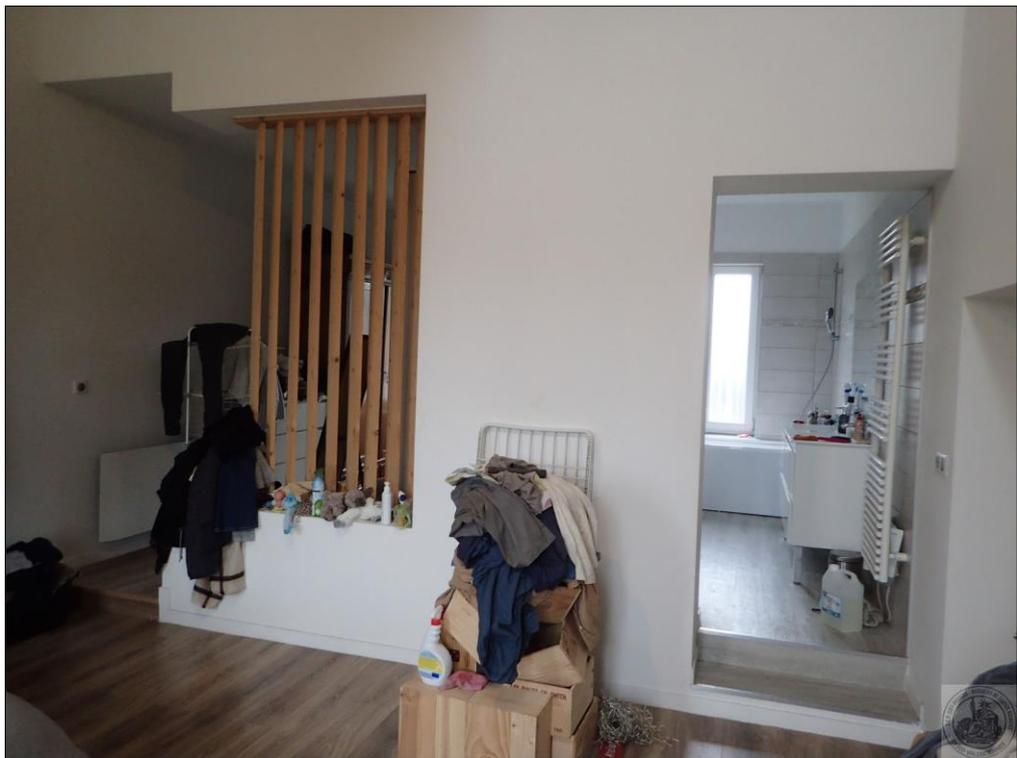
Suite parentale

Murs de couleur blanche, en état général correct, avec plafond soupente de couleur blanche en bon état général, plusieurs traces de toiles d'araignées sont visibles, poutres non peintes avec bois brut, bel état général, point d'éclairage douille et ampoule qui fonctionne lors de mon passage.
