PROCES-VERBAL DE DESCRIPTIF DES LIEUX

L'AN DEUX MILLE VINGT-TROIS ET LE VINGT-TROIS FEVRIER

Me suis rendu ce jour 4 Rue Carpeaux à HERGNIES (59199),

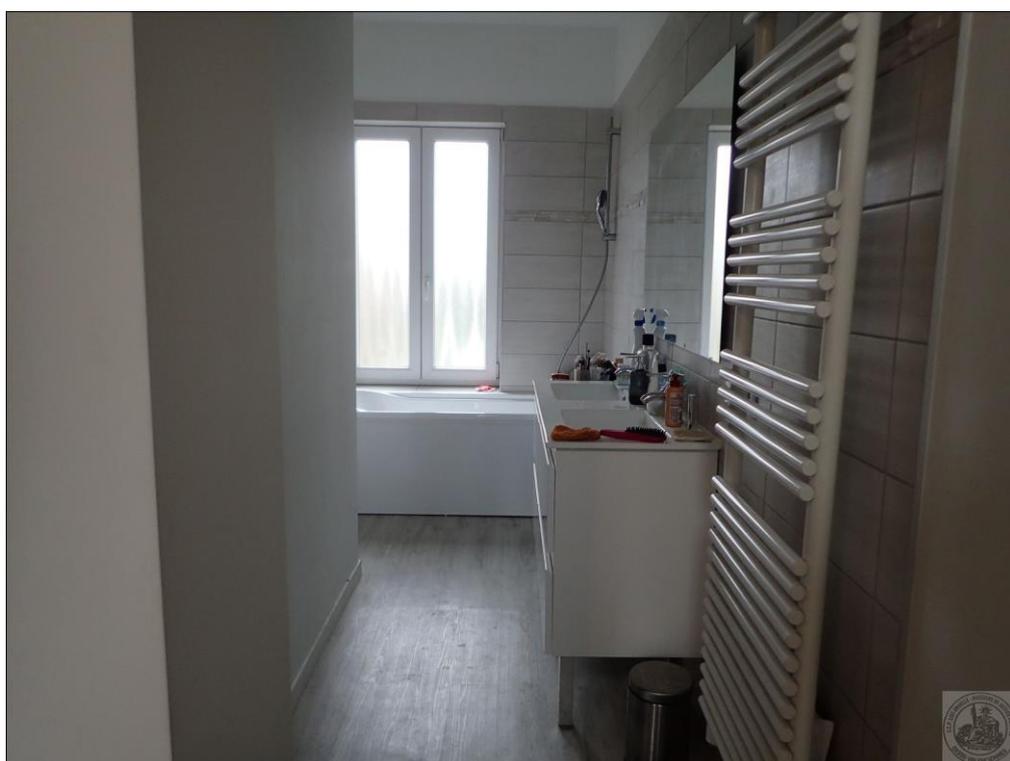
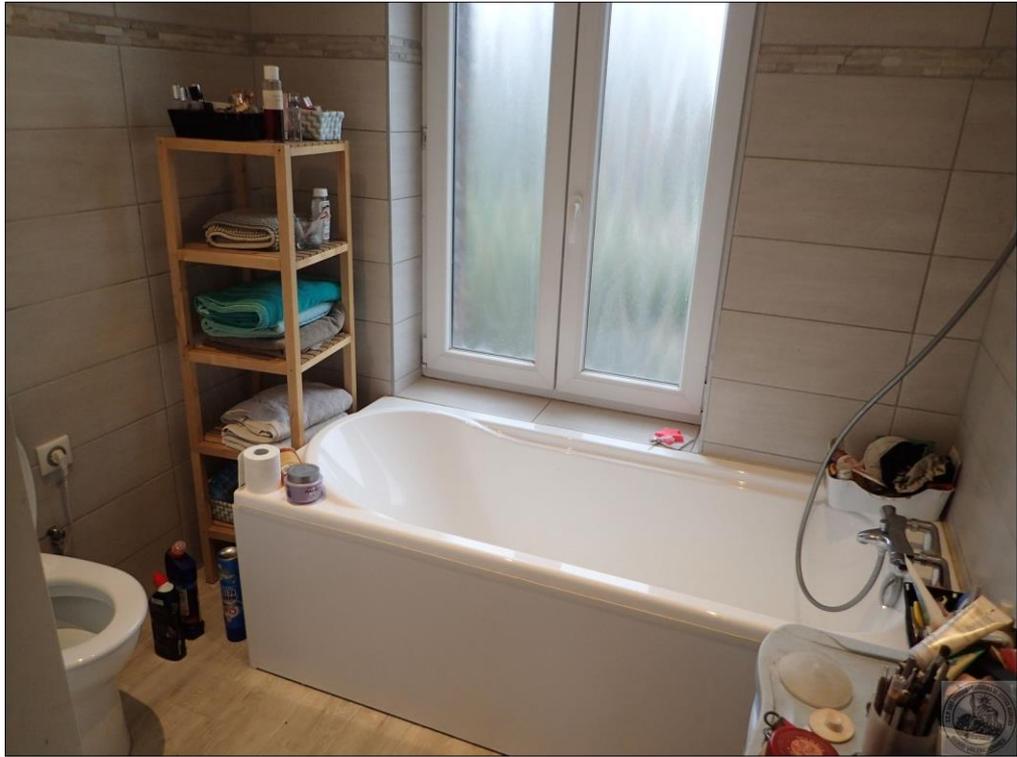
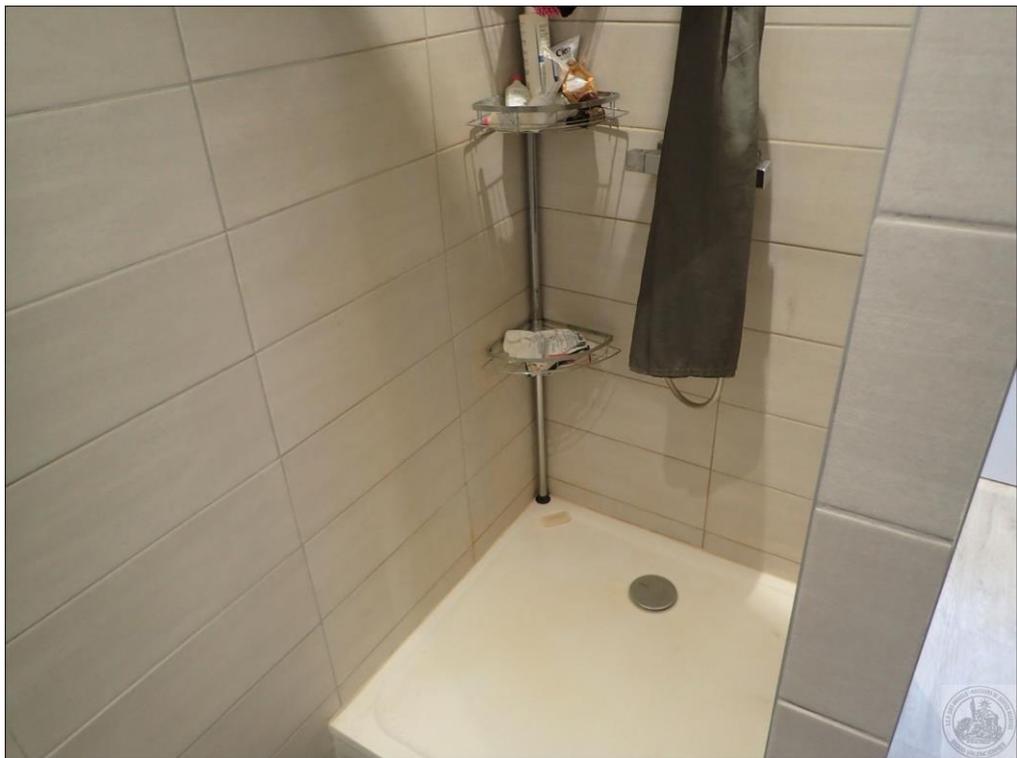
Partie salle de bains :

Une baignoire avec cache-pied bois en état général correct, l'ensemble comporte plusieurs traces.

Cabine de douche avec absence de porte, pourtour carrelé, état général correct, robinetterie et douchette avec traces de calcaire, bac de douche présent avec traces sur le fond, support multiétage de savon, plusieurs traces sur le pourtour.

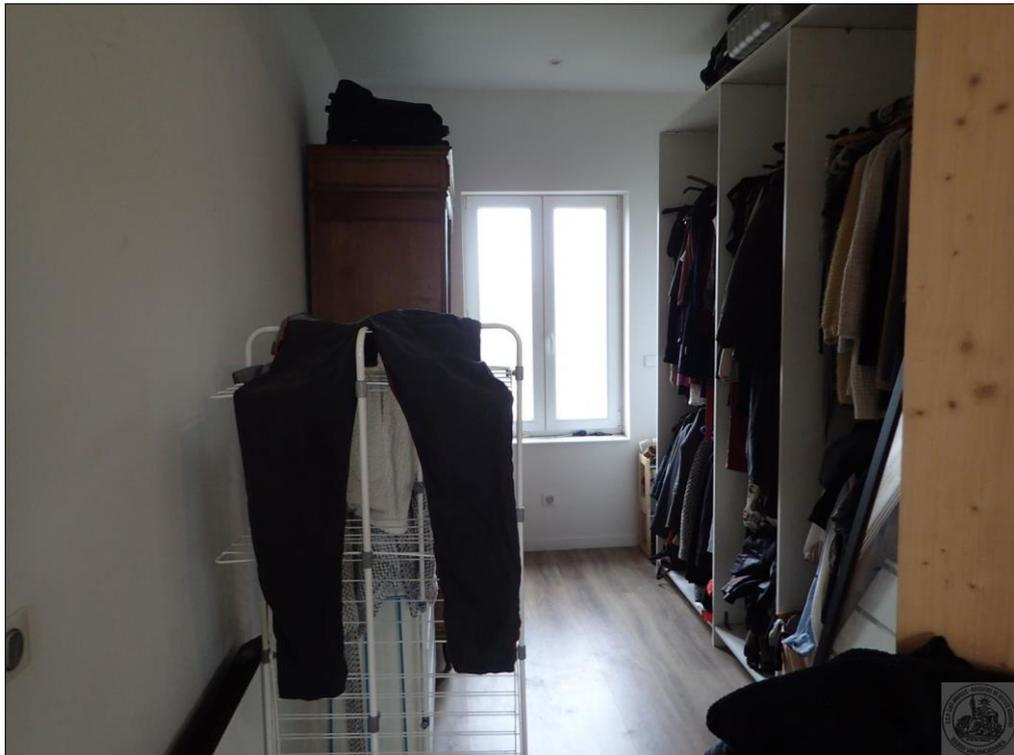
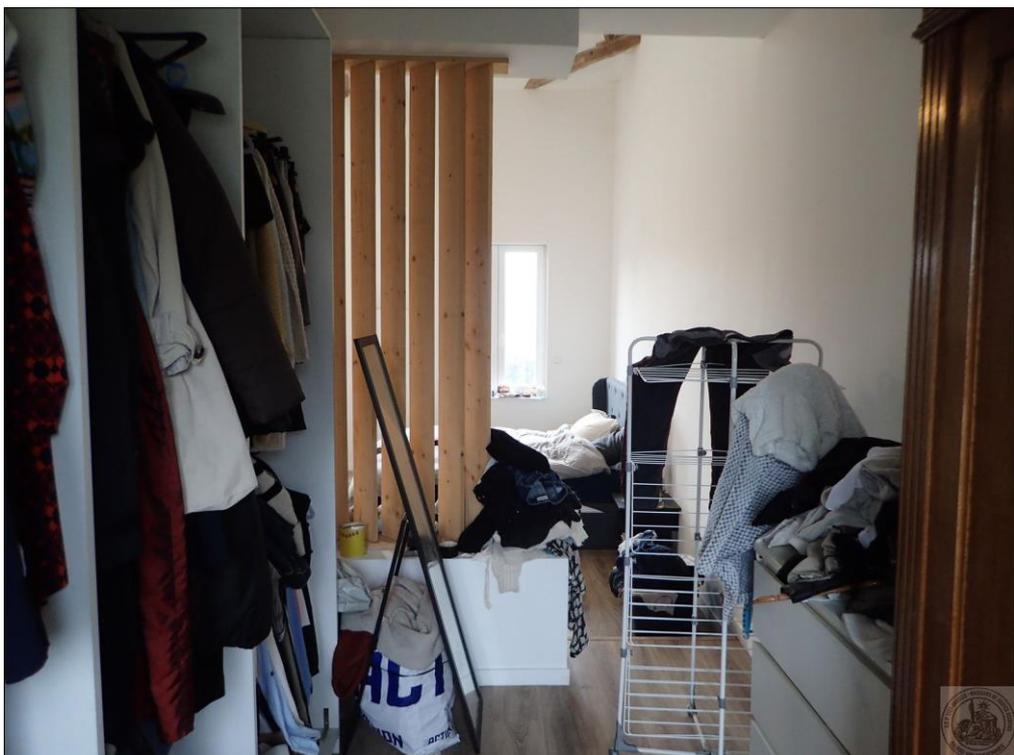
Partie dressing :

Au sol de la pièce dressing, il s'agit d'un stratifié imitation parquet avec quelques gondolements sur le pourtour des lames.

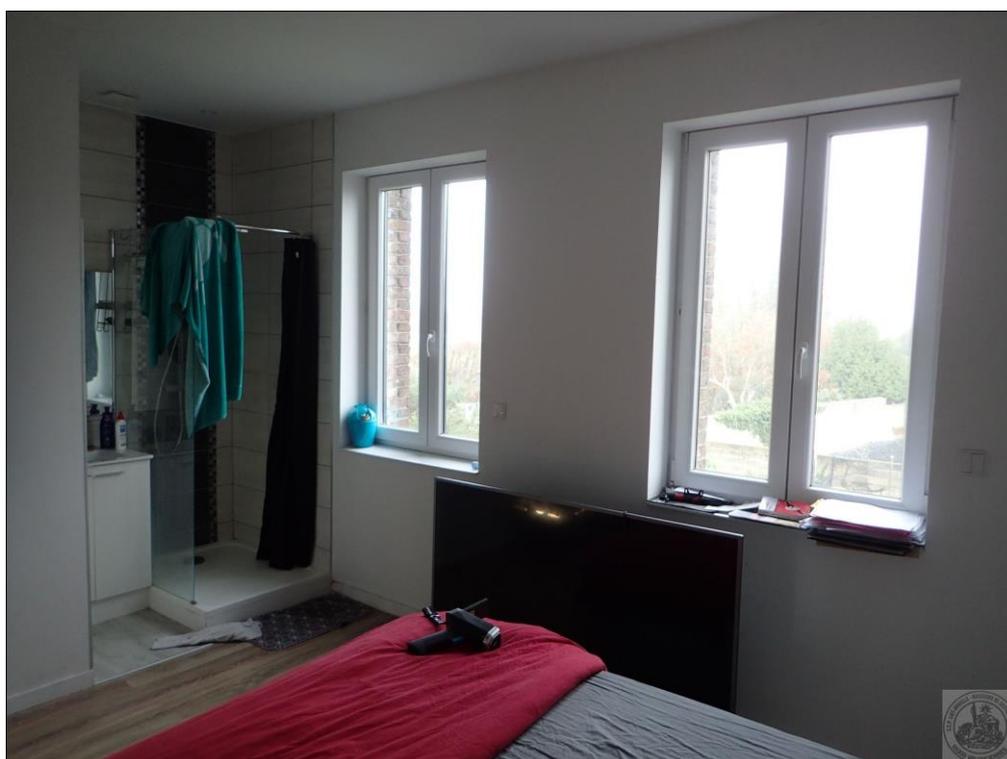
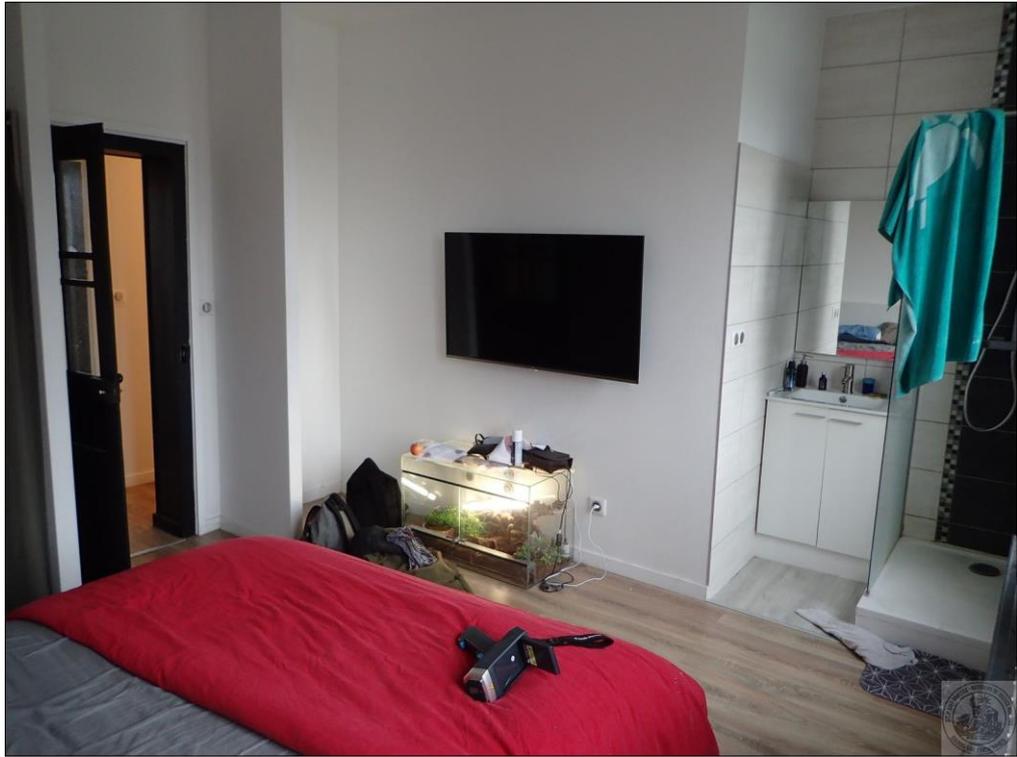
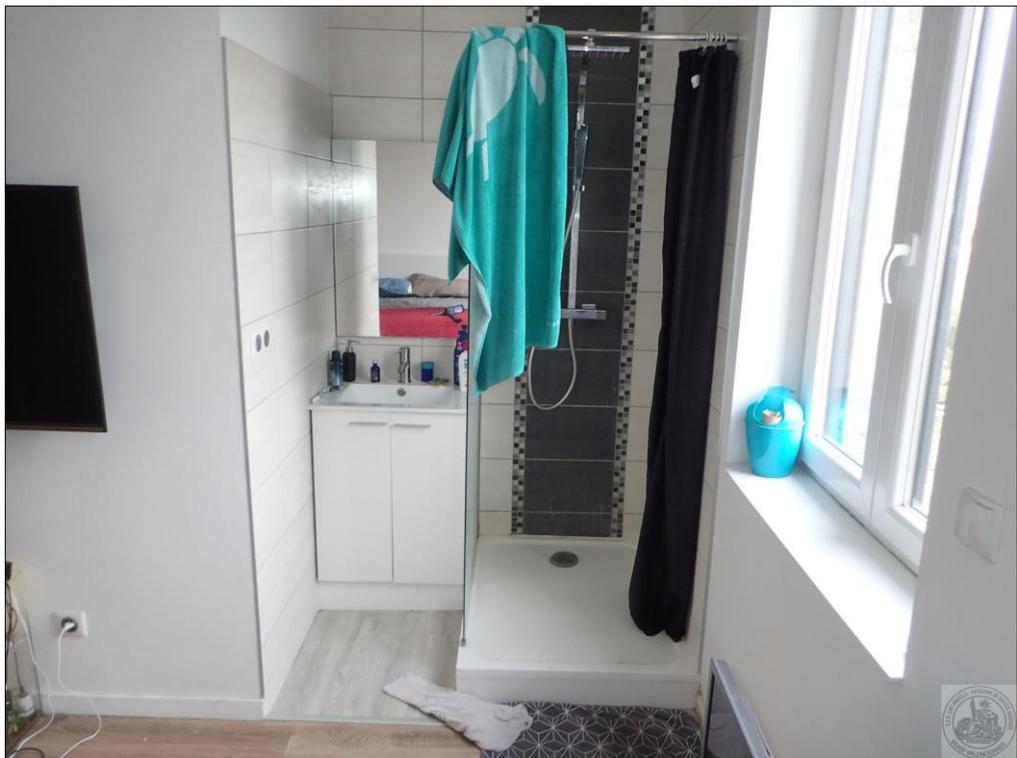
Pièce chambre

Depuis la partie couloir, j'accède à la partie chambre sur l'arrière par le biais d'une porte bois qui s'ouvre et se ferme librement avec poignée rigide et clinche qui reste légèrement molle en ouverture, vitrage simple intact avec traces de microgriffes qui sont présentes.

Fenêtre double battant qui s'ouvre et se ferme librement des deux côtés, béquille et plaque de propreté correctement fixées. Plusieurs traces de saleté sont présentes, mais l'ensemble est en état général correct. L'ensemble des volets roulants s'ouvre et se ferme librement.

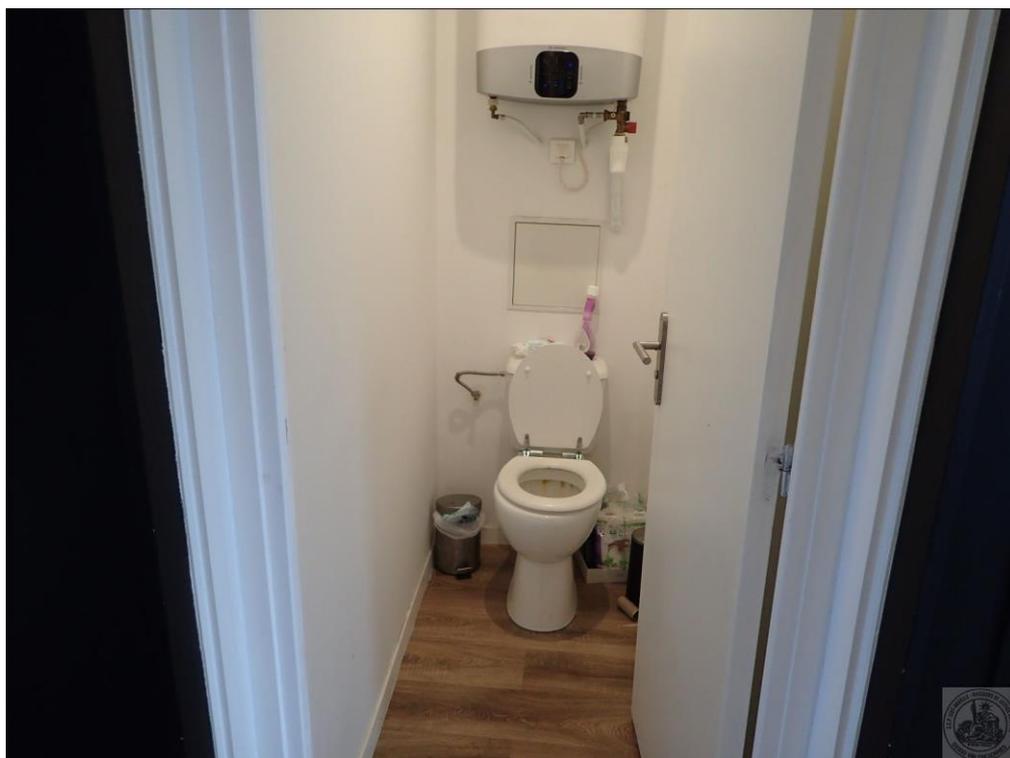
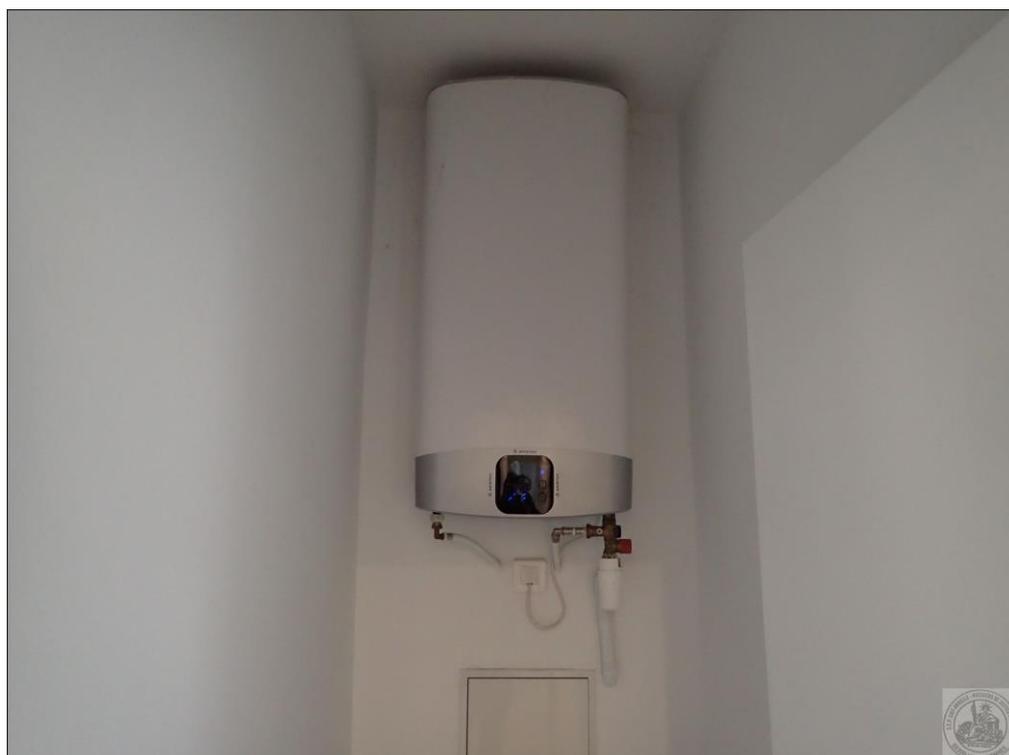
WC

Depuis la partie couloir, tout au fond de la pièce, une pièce WC. L'accès se fait par le biais d'une porte de couleur blanche qui ne ferme pas, béquille et plaque de propreté sont mobiles. Plusieurs traces de saleté sont présentes.

Toilettes avec chasse dorsale, plusieurs traces de saleté sur le pourtour et sur le fond, traces de boursoufflures également.

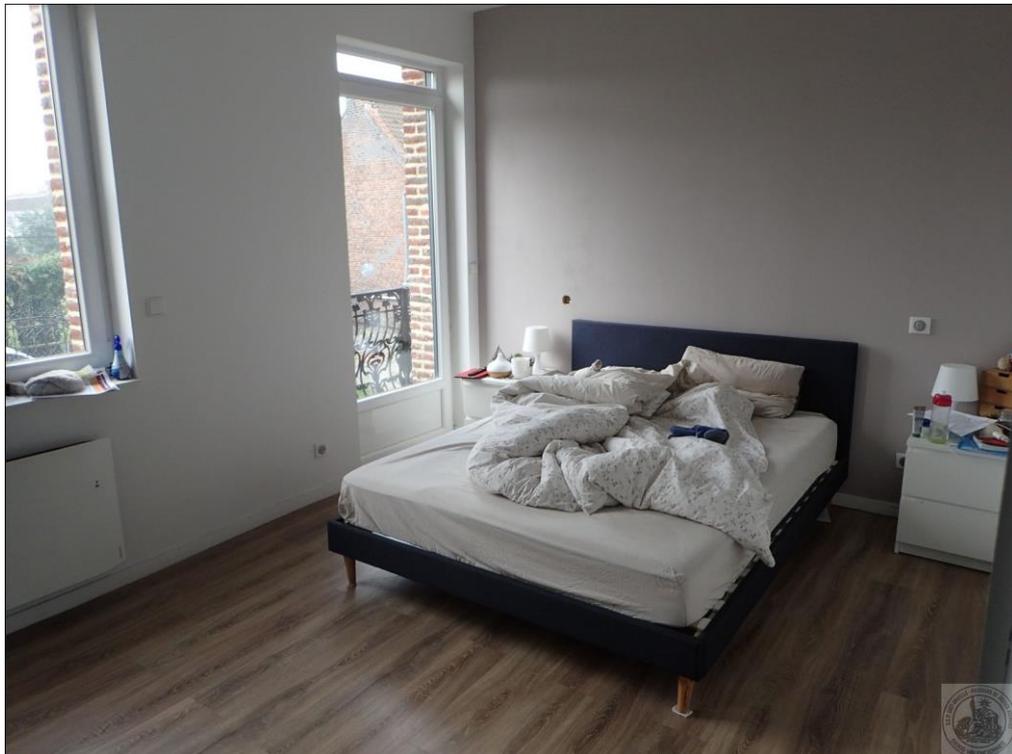
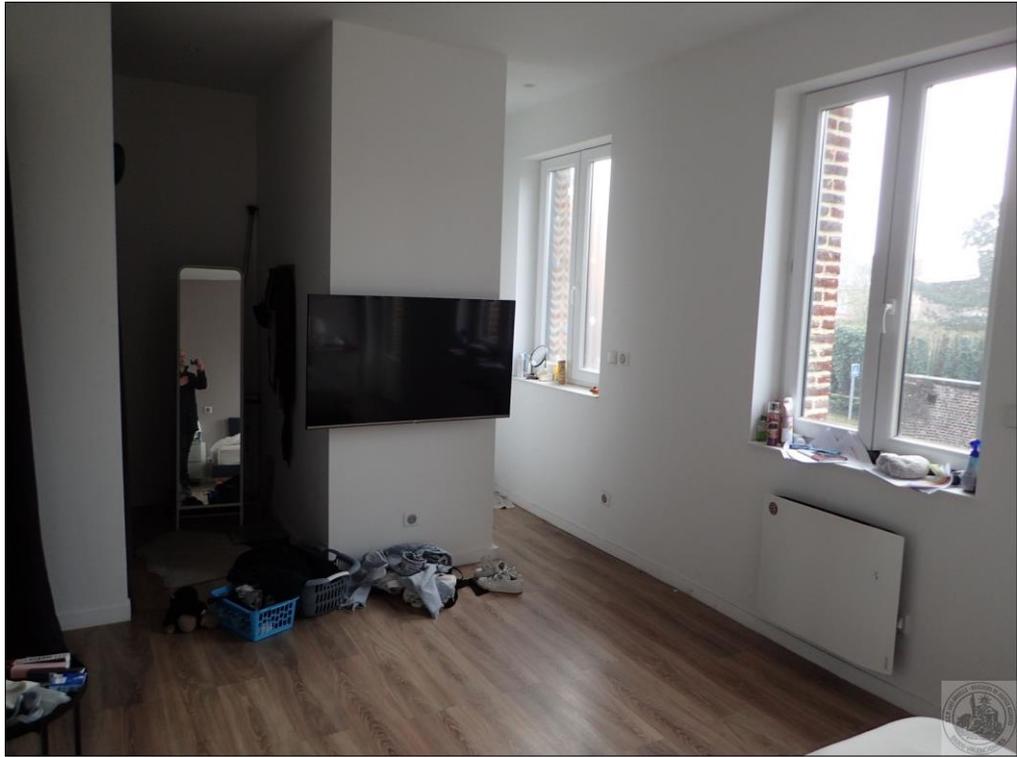
Chambre

Au sol, il s'agit d'un stratifié imitation parquet, en bon état général, avec toutefois légères traces de gondolement au niveau du sol.

Murs, plafond soupente de couleur blanche ou crème, en état général correct, une prise électrique est manquante sur la partie latérale du lit.

Une grande porte-fenêtre sur la partie avant avec cache de poignée qui est correctement fixé, plusieurs traces d'usure sont présentes, double vitrage intact. La fenêtre est non percée, petite imposte double vitrage qui est intact également, léger défaut de réglage. Un balconnet est présent, avec garde-corps qui est correctement fixé, léger défaut sur la partie en haut à droite.

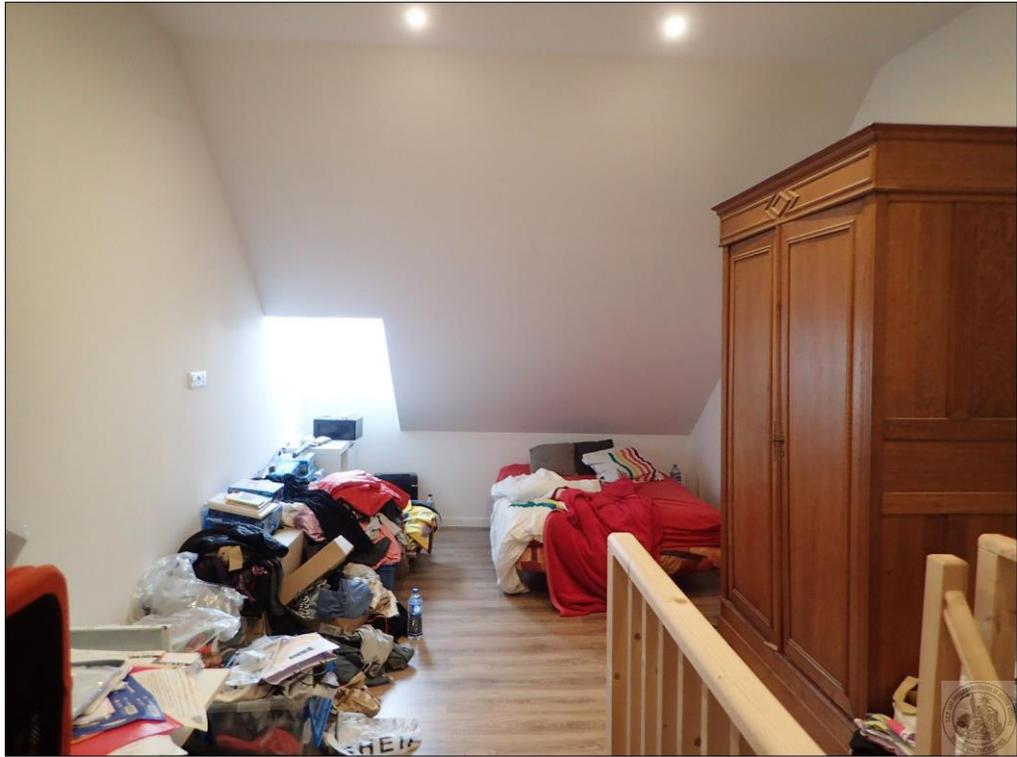
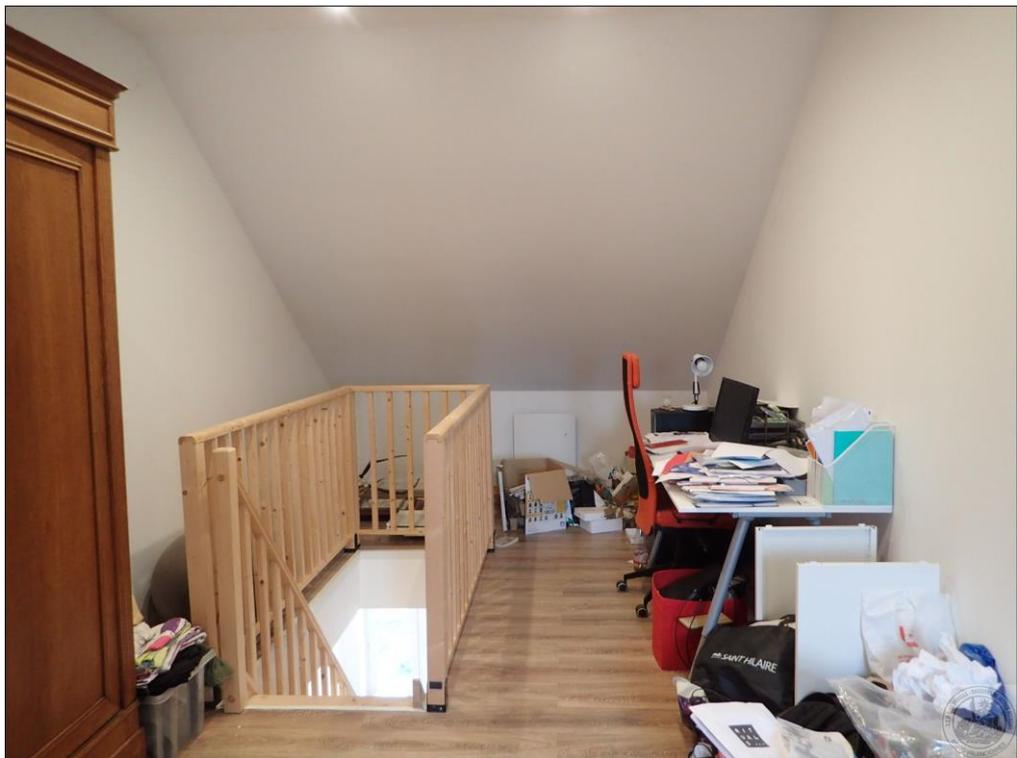
Deuxième étage

Montée d'escalier avec garde-corps solidement fixé, quelques traces de passage sont présentes en partie basse des murs.

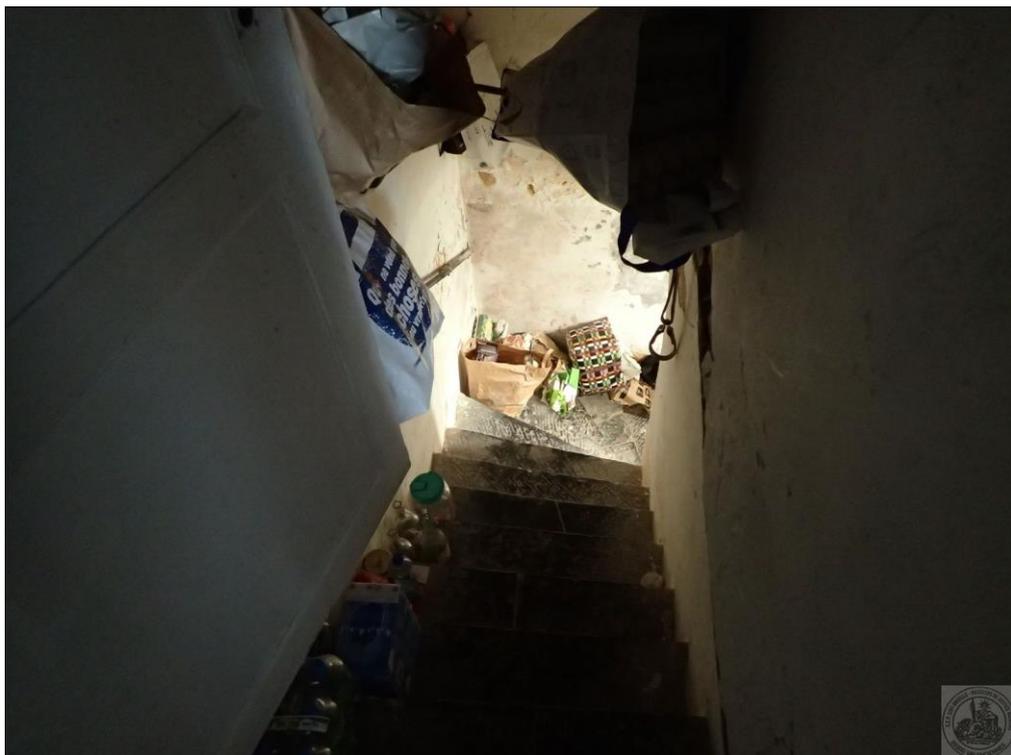
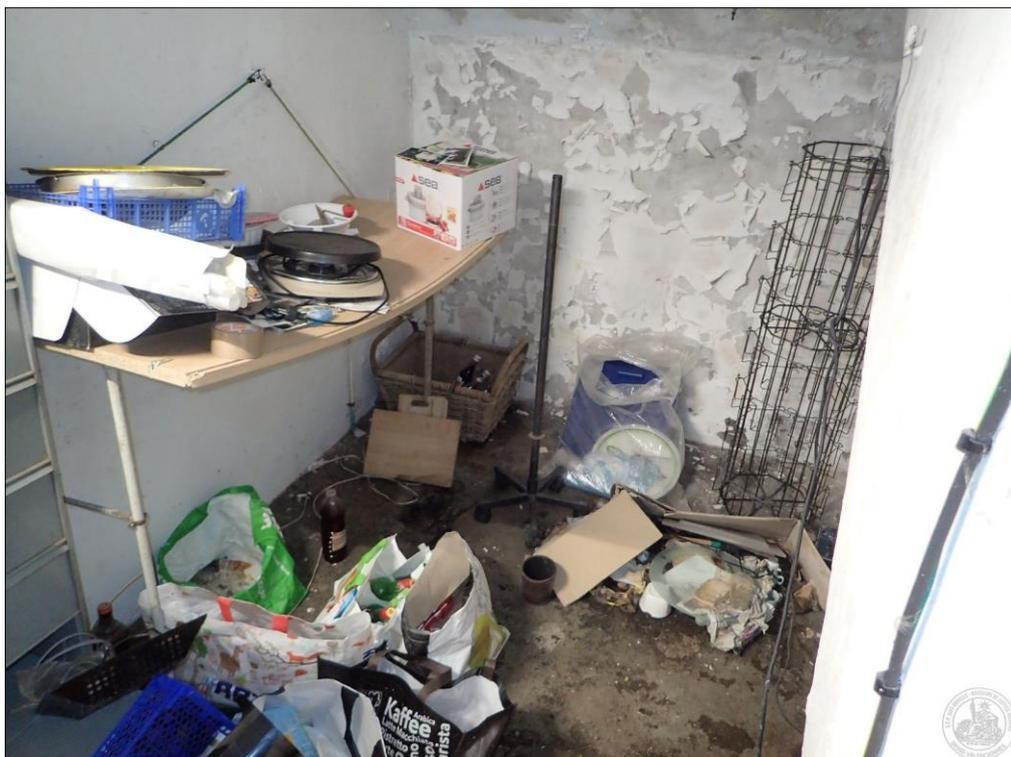
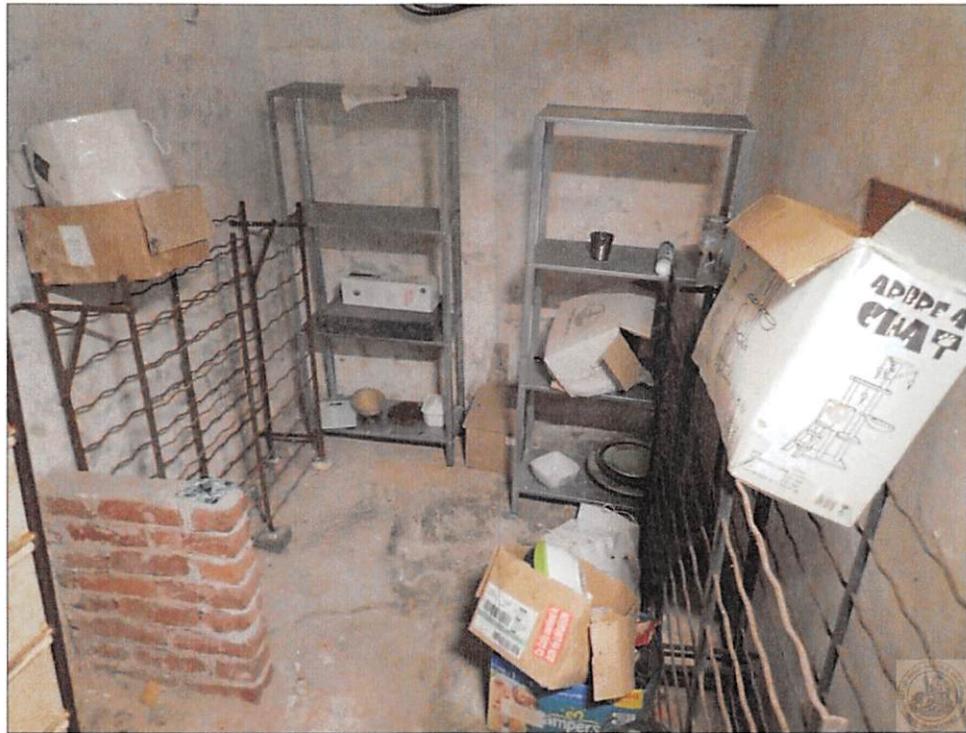
Sous-sol

Descente de cave avec marches en pierre d'aspect légèrement usagé, pourtour murs de couleur blanche, traces qui sont présentes et traces éparées, main courante solidement fixée.

Au sol de la cave, il s'agit d'un béton brut avec traces d'humidité, pourtour en peinture craquelée et cave voûtée, points d'éclairage néon et cache néon qui fonctionnent lors de mon passage.
