PROCÈS-VERBAL DE DESCRIPTION

Me suis transportée ce jour, à 12h00, à : LE CATEAU CAMBRESIS (59360), 51 Rue Genty,

Il s'agit d'une maison à usage d'habitation en double mitoyenneté située en front de rue.

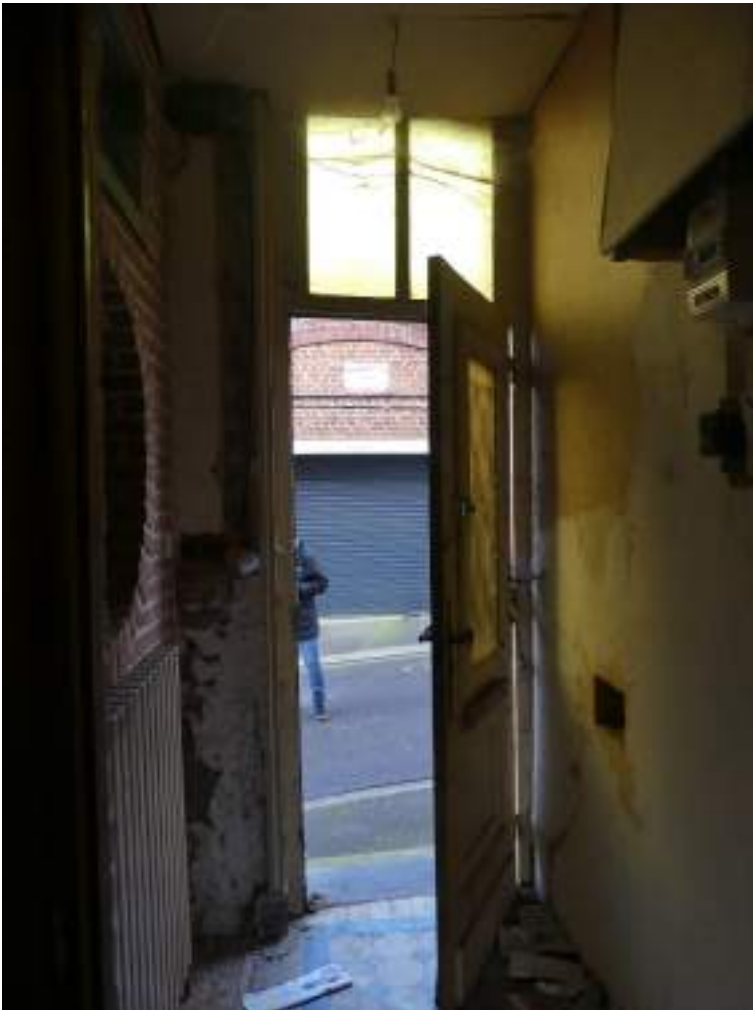
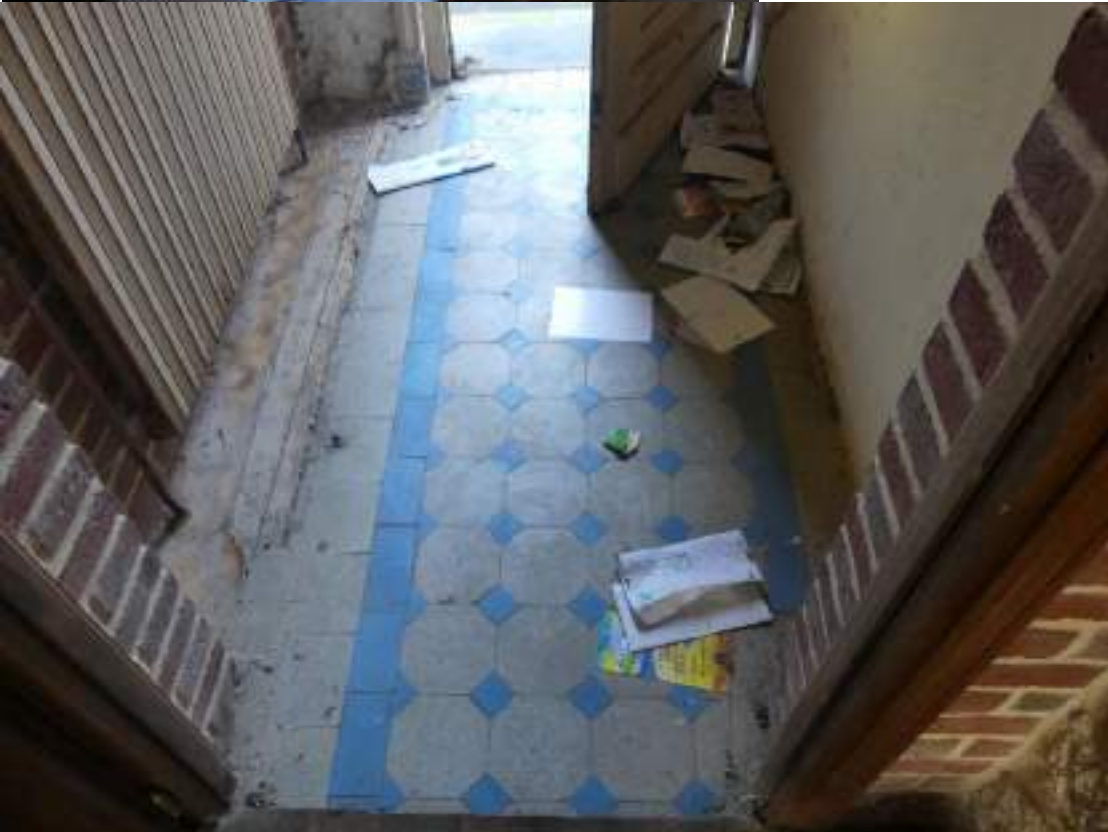
PETIT PALIER :

Le sol est carrelé, un carrelage cimenté ancien, avec reprise de bois sur la droite. Absence de plinthes sur le pourtour.

Les murs sont à l'état brut, simplement enduits. On relèvera l'absence d'isolation sur le mur alentour de la porte d'entrée.

Le mur de droite est en briques avec ouverture et point lumineux débordant.

Le plafond est constitué de simples plaques de placoplâtre qui sont cintrées, d'où débordent un point lumineux. Les plaques de placoplâtre ne sont ni enduites ni peintes et présentent un défaut de finition à la jonction murale.

Je relève la présence d'un vieux radiateur gaz en mauvais état, rouillé sur le mur de droite.

Je relève la présence d'un ancien coffrage partiel où se présentent le compteur électrique ainsi que le disjoncteur. Le disjoncteur est éteint et sera laissé en l'état, éteint, lors de mes constatations par mesure de précaution. L'électricité, l'eau et le gaz sont coupés en tout état de cause.

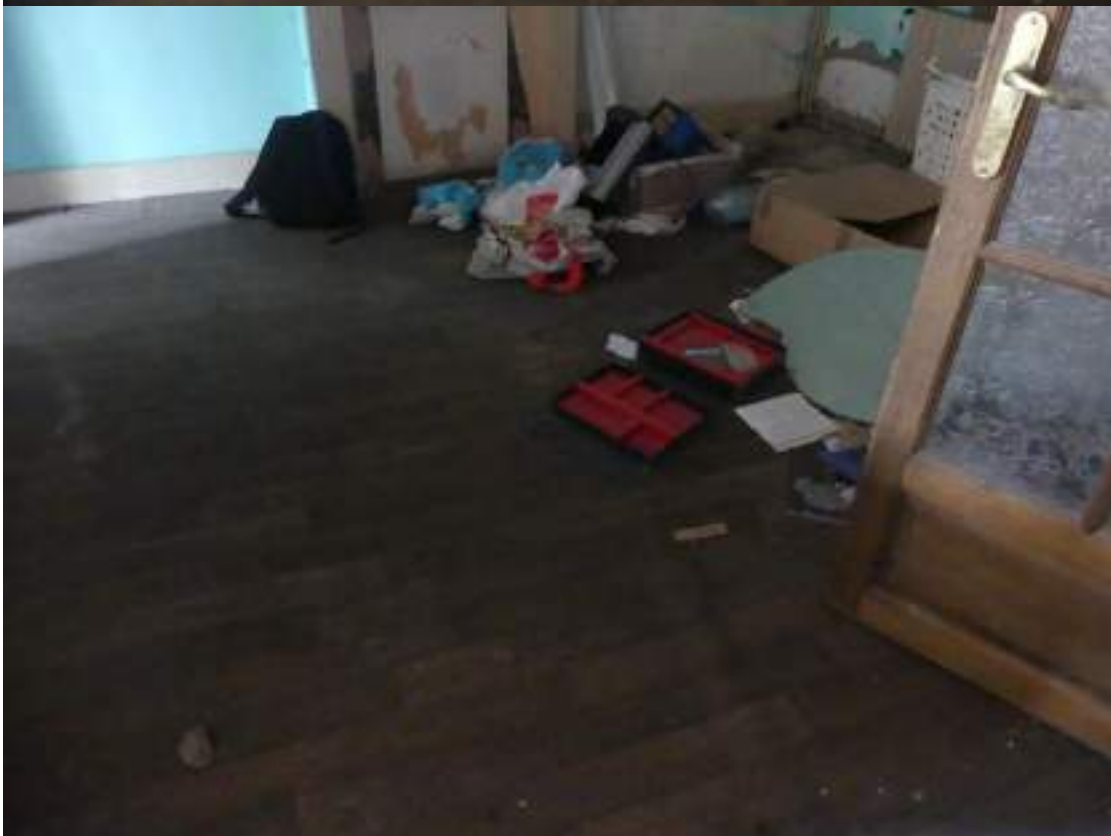
PIECE INTERMEDIAIRE :

Le sol est revêtu du même linoléum. On notera que le sol comprend de nombreux résidus, encombrants et végétaux, du fait de l'ouverture de la baie vitrée donnant sur jardin. Absence de plinthes sur le pourtour.

Le mur de gauche est constitué de plaquettes de parement pierre. Les murs à l'entour sont enduits et peints dans les tons bleu. Le mur intérieur au niveau de la montée d'escalier et descente de cave est revêtu d'un parement brique.

Le plafond est constitué de vieilles dalles de faux-plafond blanches. Il y a un point lumineux au plafond.

Se trouve un ancien foyer de cheminée condamné, manteau et jambages en marbre noir.

Un vieux radiateur gaz.

Cette pièce prend jour par le biais d'une baie vitrée coulissante, châssis métallique blanc, vitrerie double vitrage, qui était ouverte à mon arrivée. Par mesure de sécurité, je sollicite le serrurier de la refermer ; elle sera vissée pour opérer sa fermeture, au vu du mauvais état de son verrou.

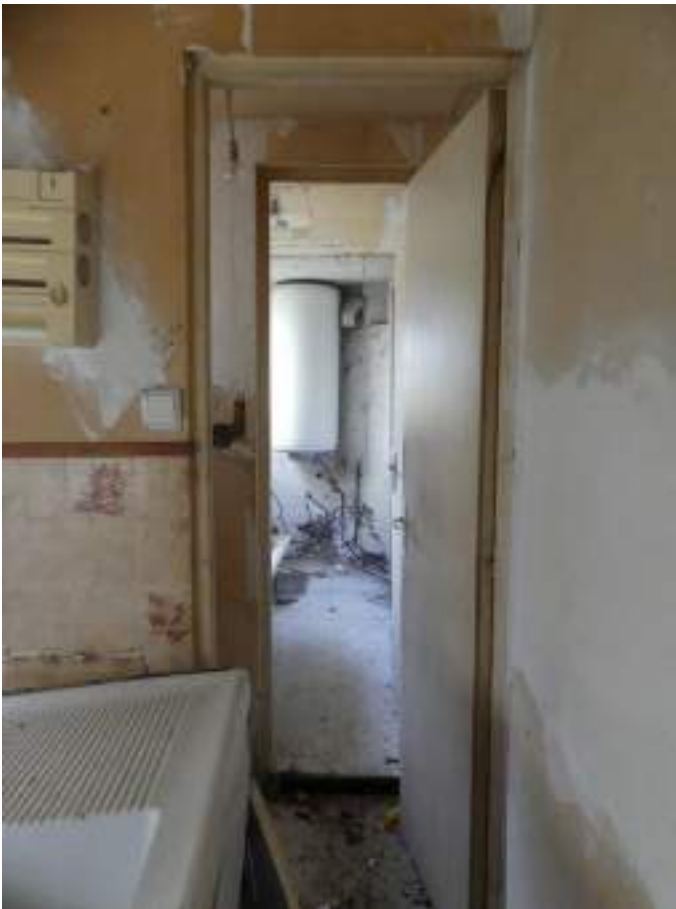
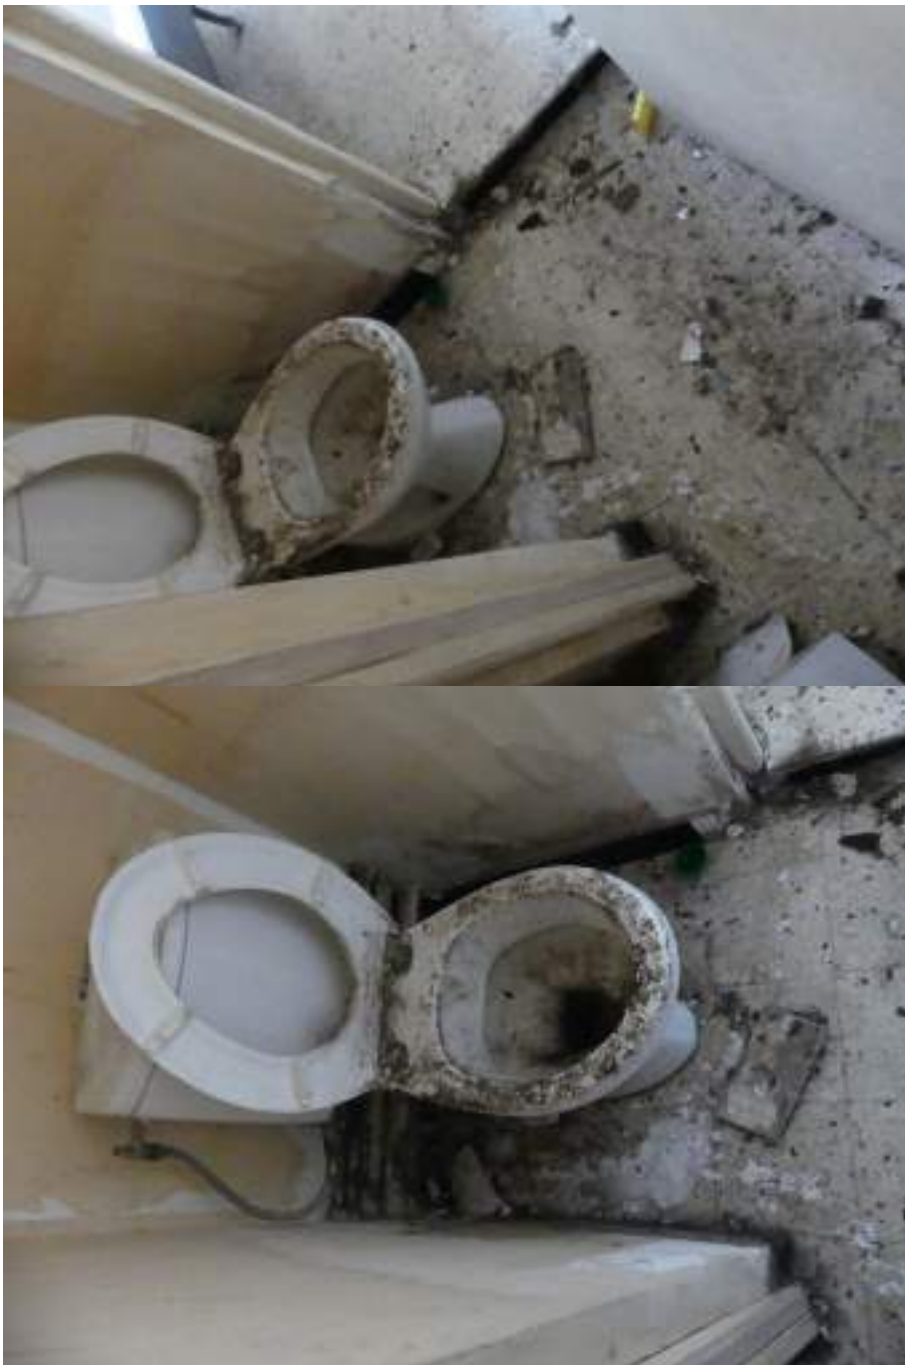
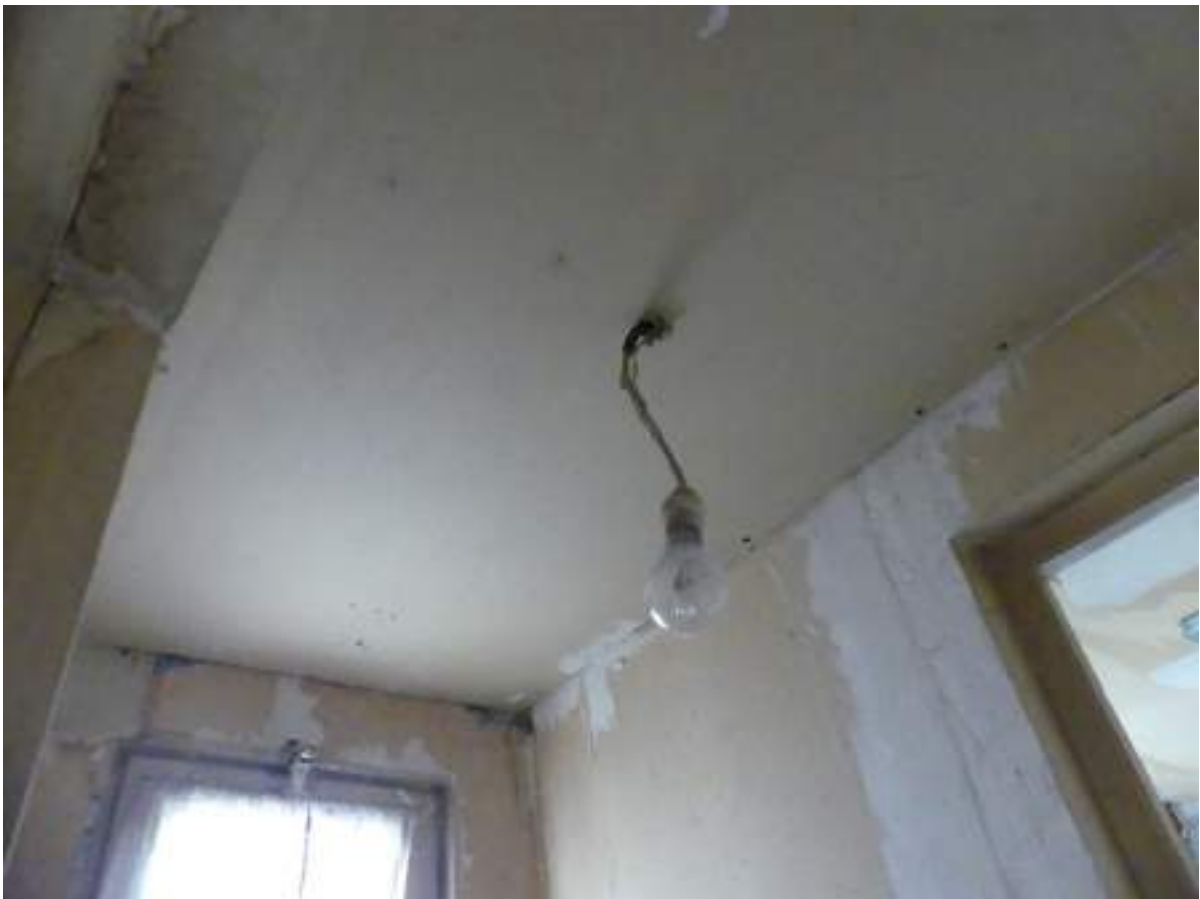
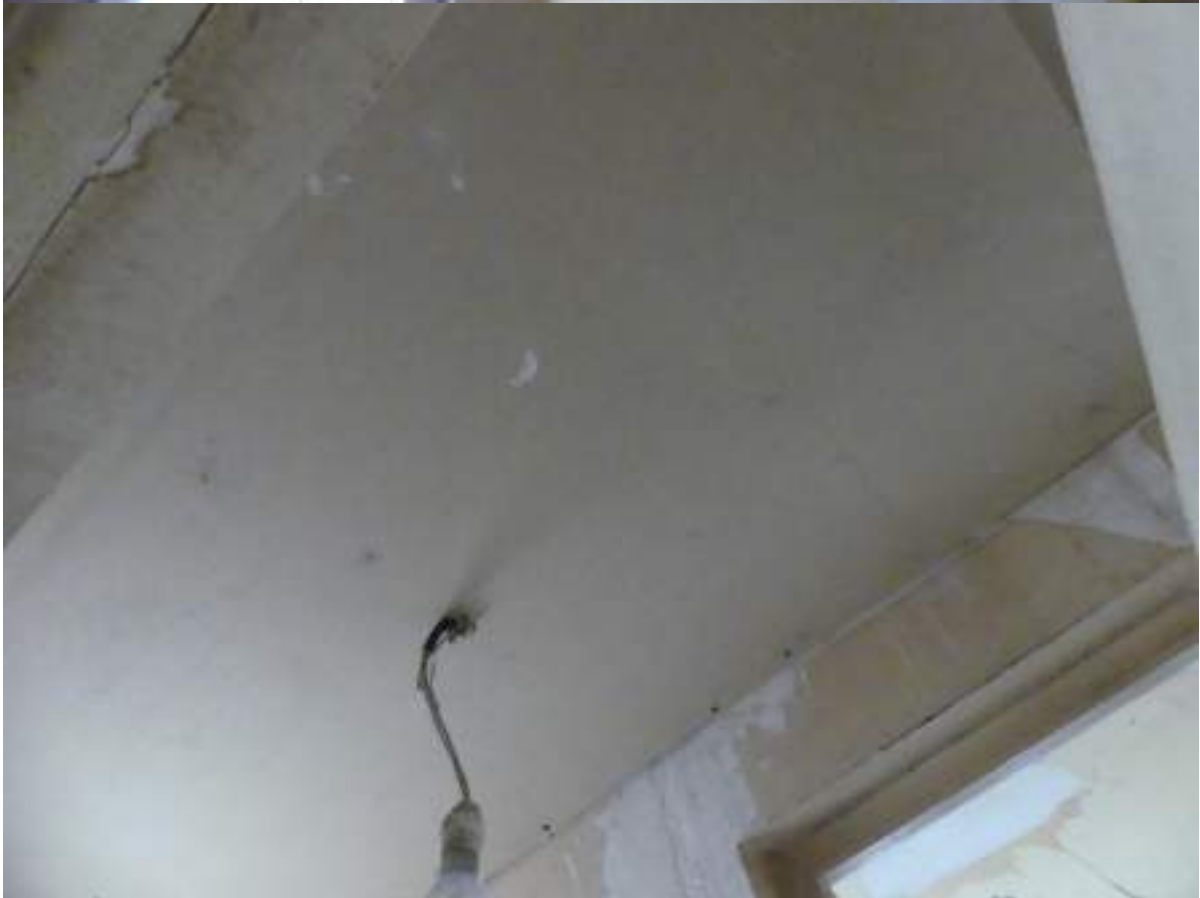
SALLE DE BAINS :

Les murs et le plafond sont simplement plaqués, maculés de traces d'humidité.

Se trouvent baignoire et lavabo hors d'état au-dessus desquels se trouve une vieille fenêtre basculante, châssis bois peint en blanc, vitrerie simple vitrage, disposant vraisemblablement d'un volet extérieur. Le volet et la fenêtre ne seront pas manœuvrés et laissé fermés.

Au fond de la pièce se trouve une sorte d'espace remisé ouvert sur la salle de bains qui est élevé en brique, sans isolation ; comportant un cumulus, un réseau de canalisations déchiré du mur.

Se trouve une vieille porte de bois vétuste donnant sur l'extérieur qui est fermée par le biais d'une targette de sécurité rouillée et qui donne sur la cour. La porte sera laissée fermée et verrouillée.

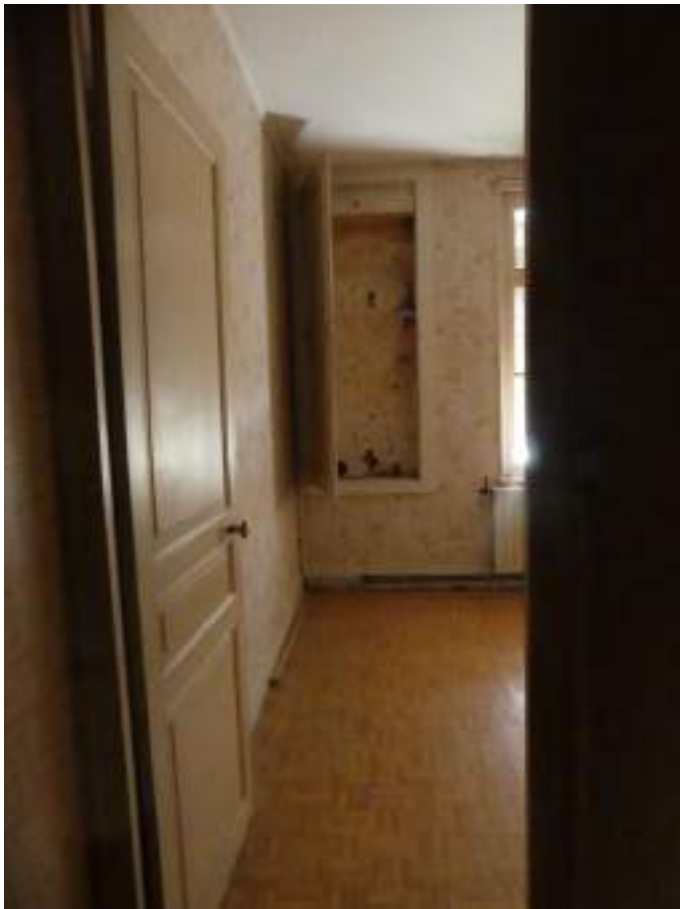
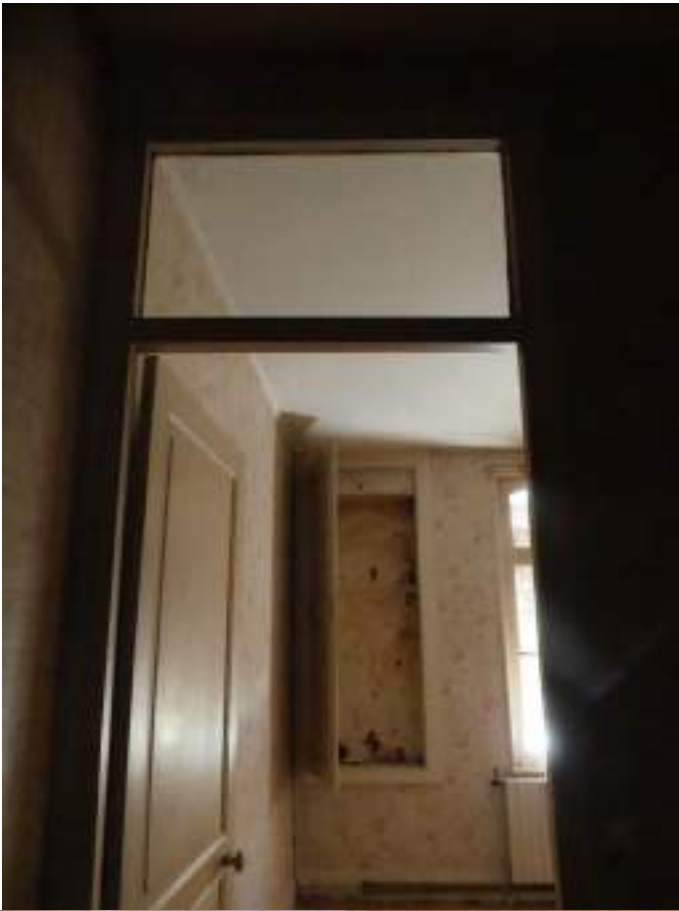
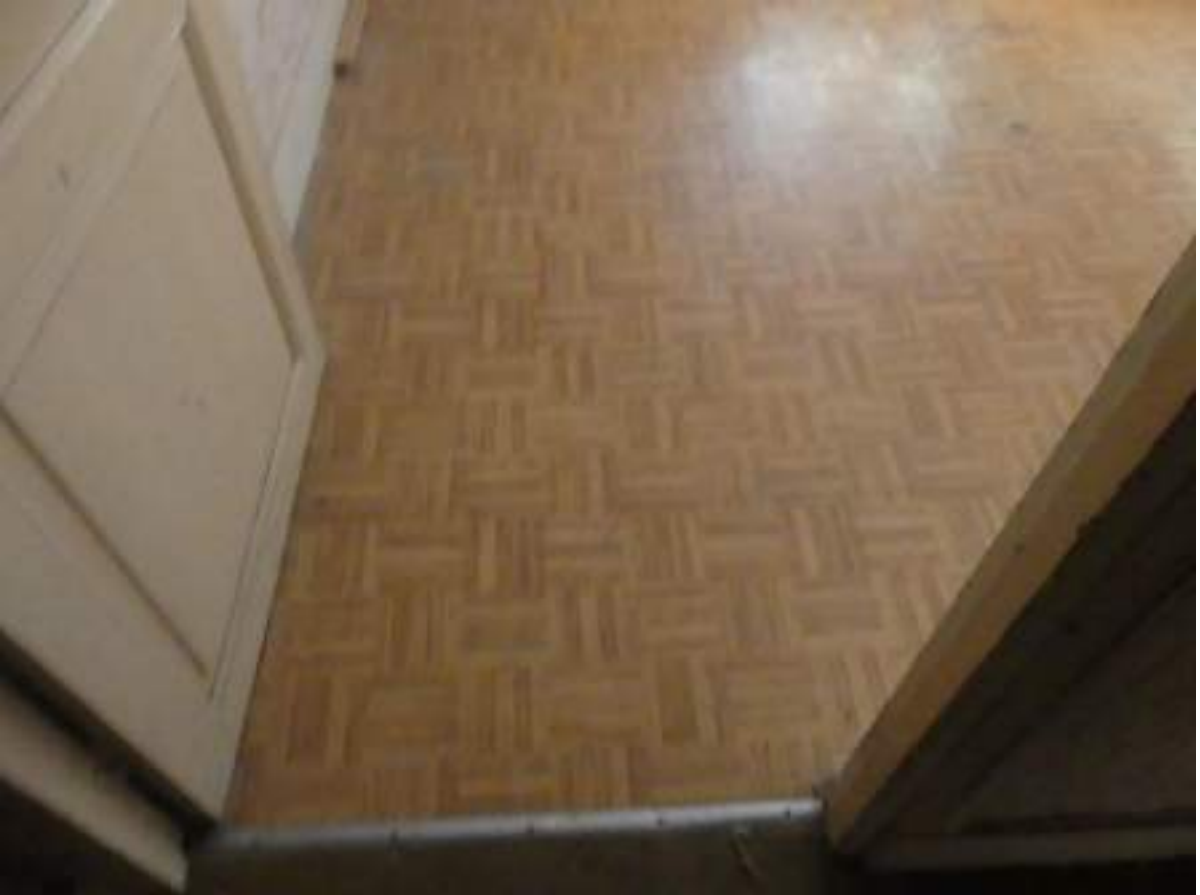
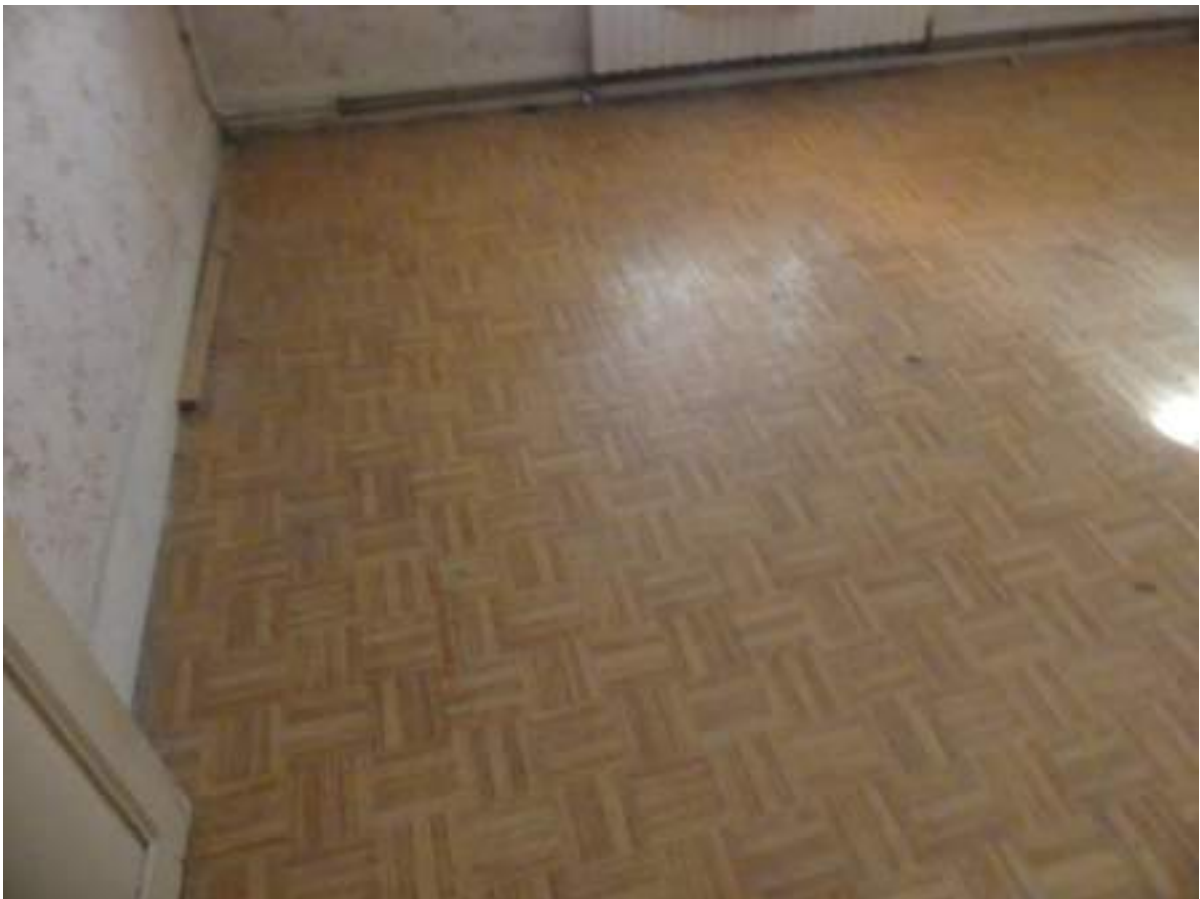
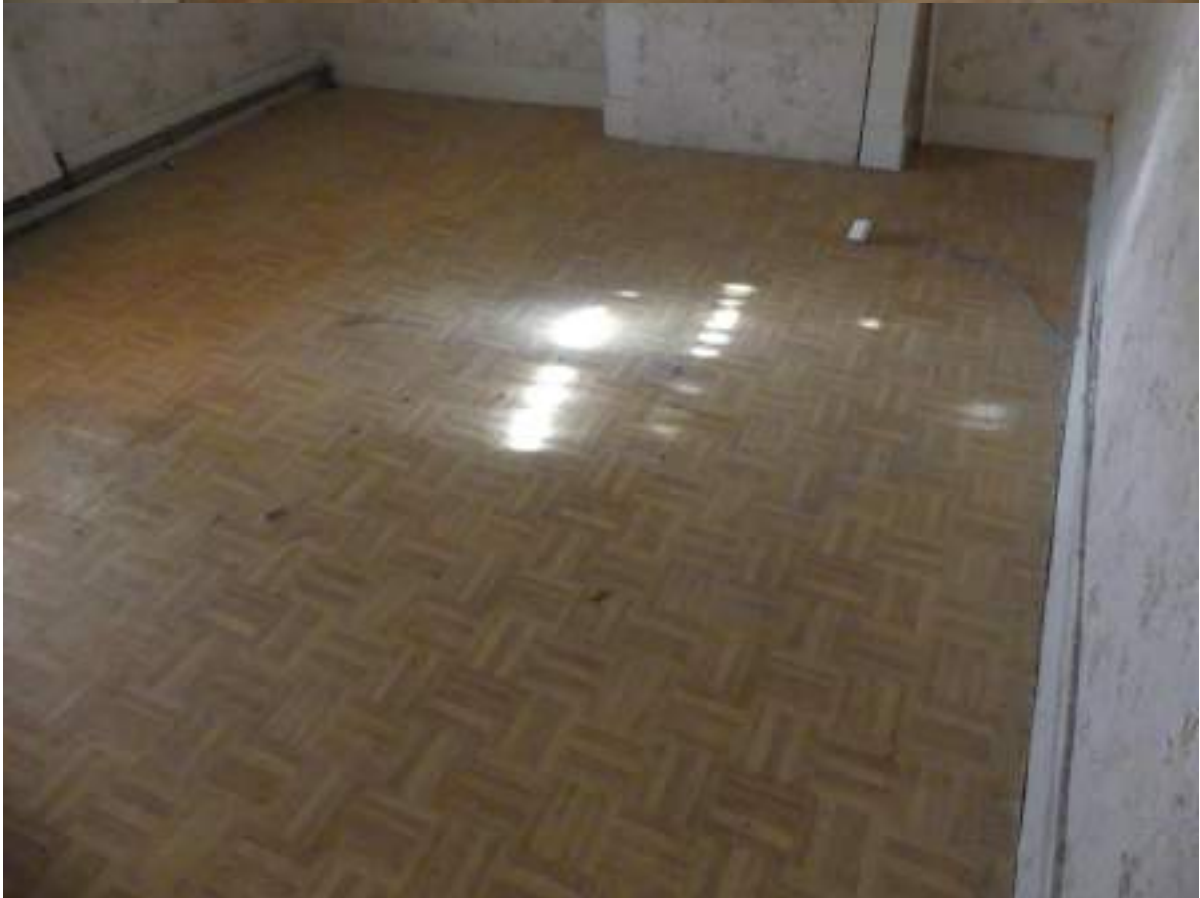
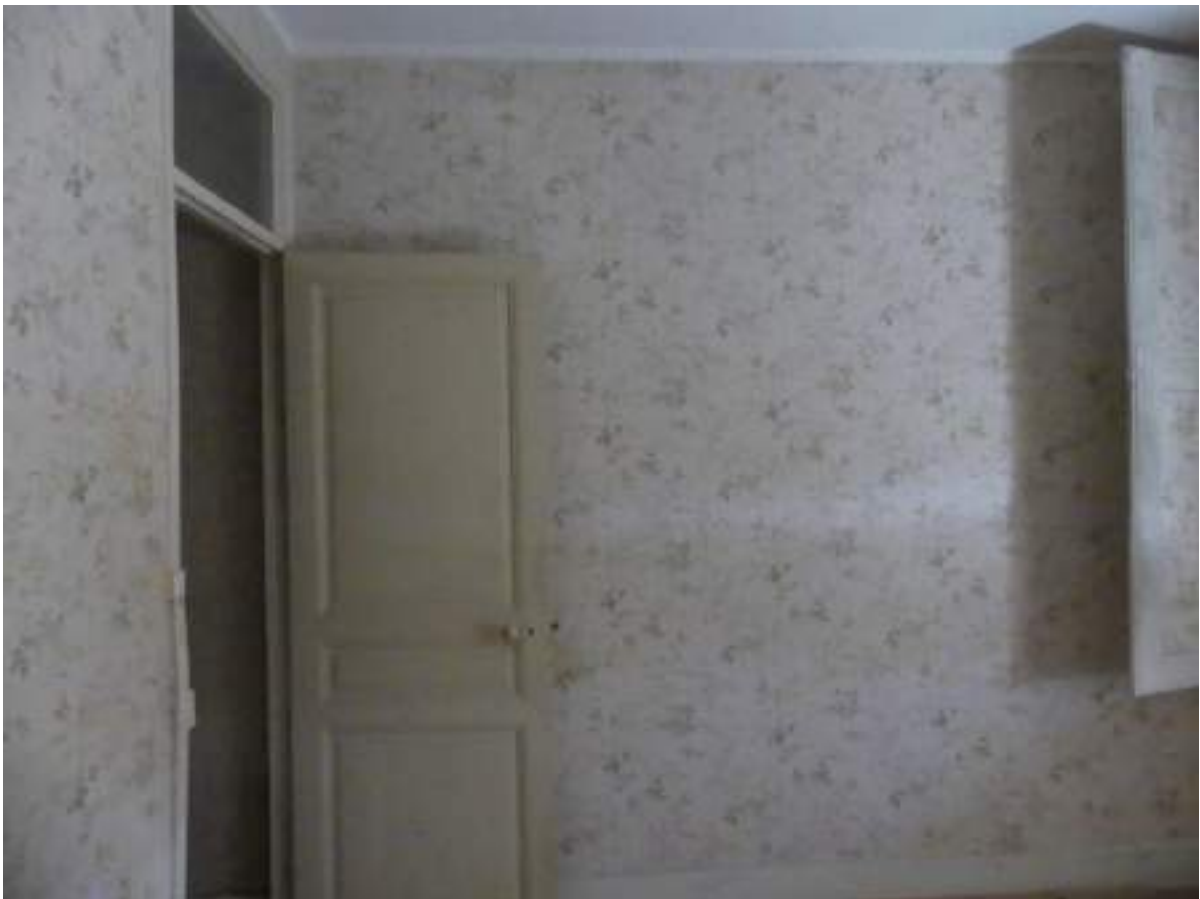
CHAMBRE ARRIERE :

Le plafond est enduit et peint en blanc. Il est maculé de traces orangeâtres d'humidité. On notera la présence de cloques d'enduit et de fissures. Il y a un point lumineux au plafond.

Un foyer de cheminée condamné, manteau et jambages en bois blanc. Le mur en haut de la cheminée est marqué par d'importantes moisissures noires.

Cette pièce prend jour par le biais d'une vieille fenêtre vétuste, double vantail, châssis bois, vitrerie simple vitrage, imposte vitrée fixe en contrehaut, donnant sur le jardin. Cette fenêtre dispose d'un vieux volet bois vétuste qui est actuellement baissé. Le volet et la fenêtre ne seront pas manœuvrés et laissé fermés.

On notera la présence d'une armoire murale sur la droite de la fenêtre, laquelle est marquée par d'importantes traces de moisissure noires.

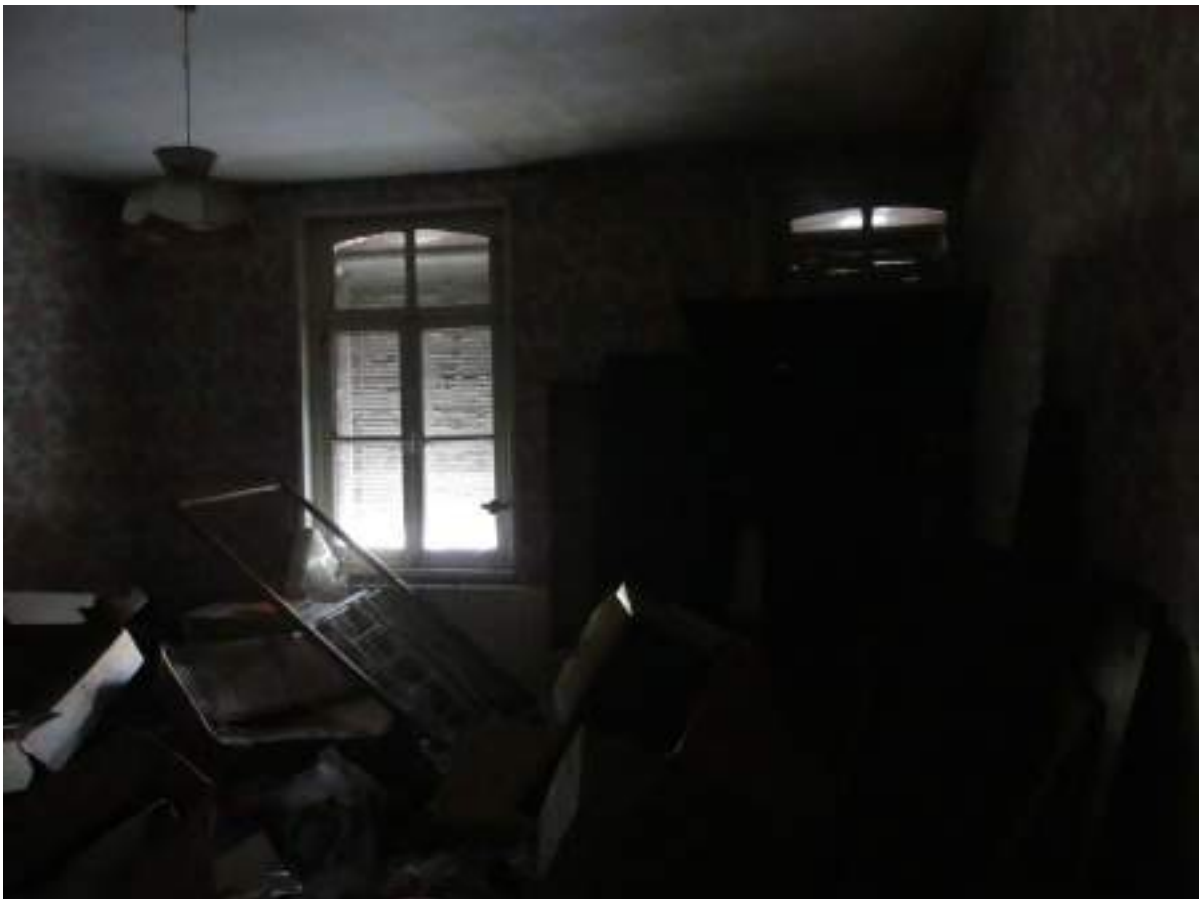
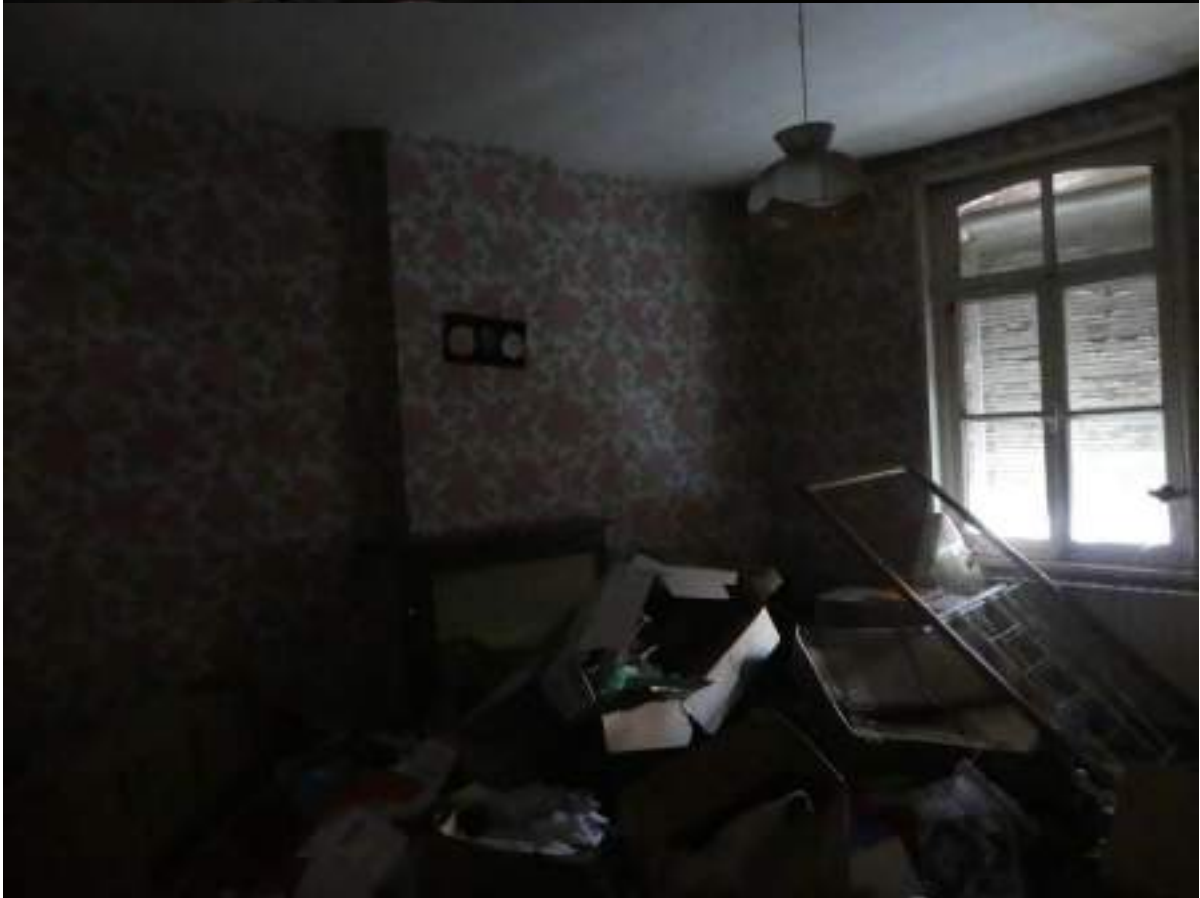
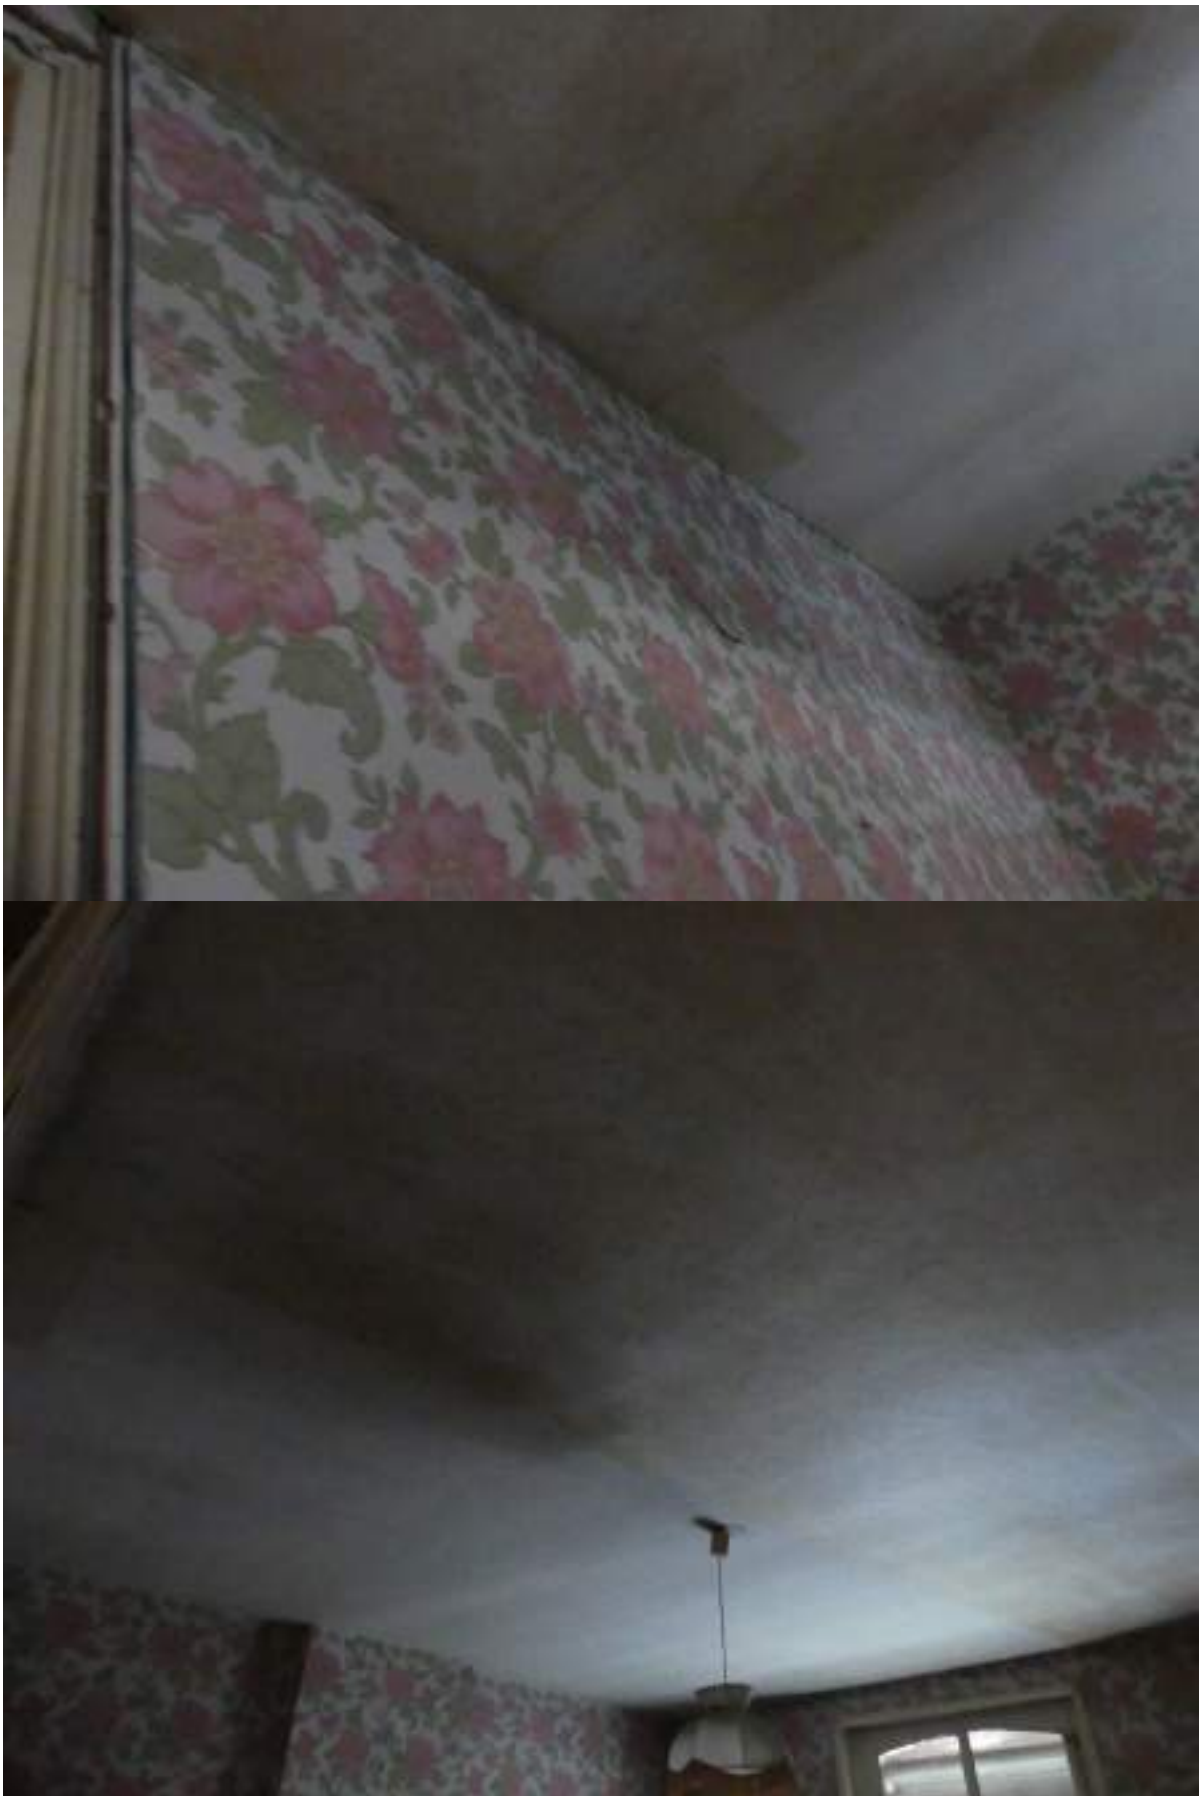
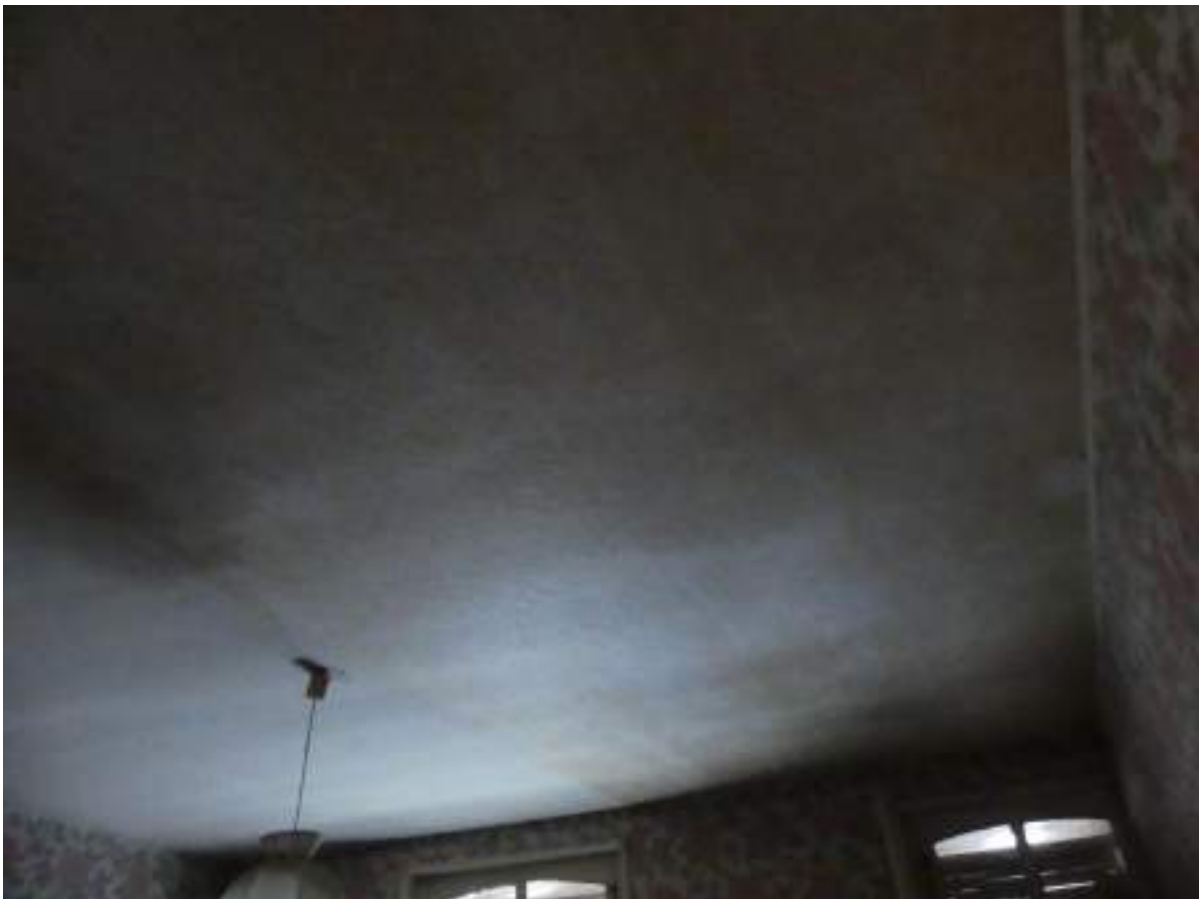
CHAMBRE AVANT :

La chambre est particulièrement encombrée et inaccessible. En conséquence, mes constatations se feront depuis le palier. Mes constatations seront donc sous toutes réserves.

Le sol étant totalement envahi de biens et d'encombrants, il est rendu peu visible. Je note qu'il s'agit vraisemblablement d'un linoléum.

Les murs sont tapissés, une tapisserie défraîchie.

Le plafond est enduit et peint en blanc, il semble cintré et marqué par d'importantes traces orangées. Il y a un point lumineux.

Cette chambre prend jour par le biais de deux fenêtres donnant en devanture, il s'agit des deux fenêtres donnant à l'étage sur rue, vieilles menuiseries bois peintes en blanc, vitrerie simple vitrage, avec impostes vitrées fixes en contrehaut, disposant d'un vieux volet vétuste qui est partiellement baissé. Les volets et les fenêtres ne seront donc pas manœuvrés et laissés fermés.
