DOSSIER DE DIAGNOSTICS TECHNIQUES

Référence : 23535 DE GUILI ET DOS SANTOS 15.02.24

Bien :	Maison
Type :	4
Adresse :	La May ensemble immobilier 6 rue de la Cotolle 88200 SAINT-ÉTIENNE-LÈS-REMIEMONT
Numéro de lot :	
Porte :	
Étage :

RAPPORT N° 23535 DE GUILI ET DOS SANTOS 15.02.24

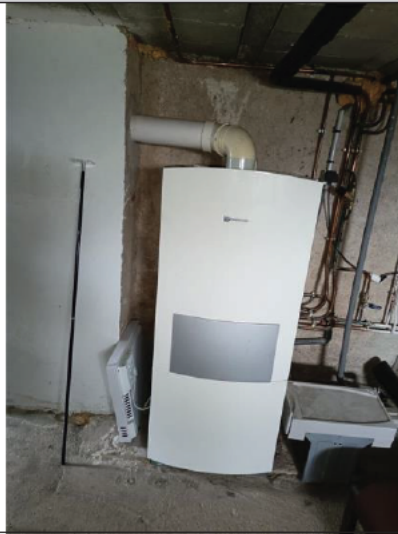
Point de contrôle N° 19.1

A2 Le local équipé ou prévu pour un appareil de cuisson seul ou autre que cuisson n'est pas pourvu d'une amenée d'air.

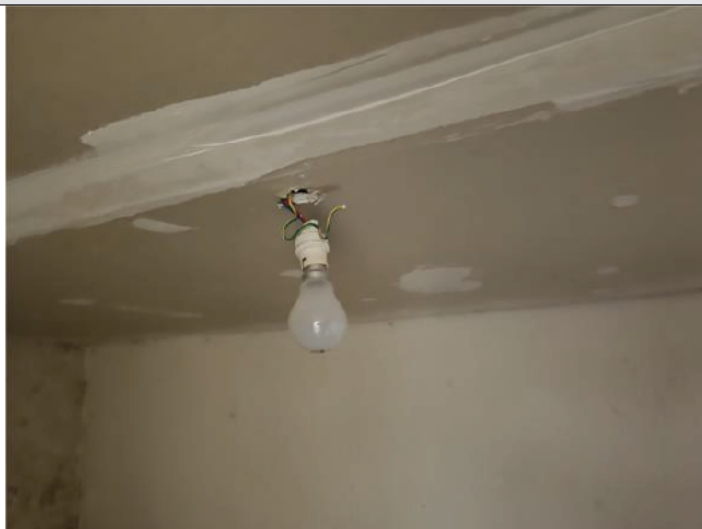
Point de contrôle N° B.7.3 a)

Description : L'ENVELOPPE d'au moins un matériel est manquante ou détériorée.

Localisation : Cave à vins

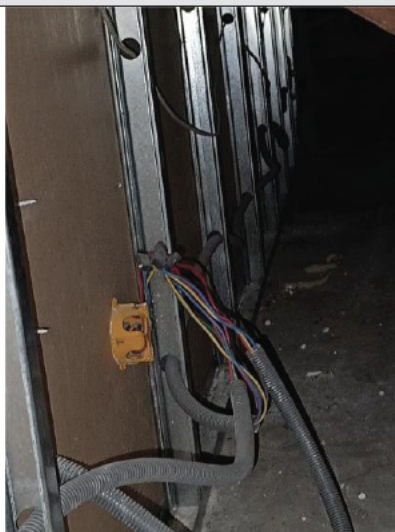
Point de contrôle N° B.7.3 d)

Description : L'installation électrique comporte au moins une CONNEXION avec une partie active nue sous tension accessible.
