PROCES-VERBAL DE DESCRIPTION DE L'IMMEUBLE SAISI

12/04/2024 - CM 24 03 4855

Sur la Commune d'**ANZIN** (59410) et par extension sur la Commune de **BEUVRAGES** (59192), un bien immobilier figurant à la matrice cadastrale de ladite commune sous les relations suivantes :

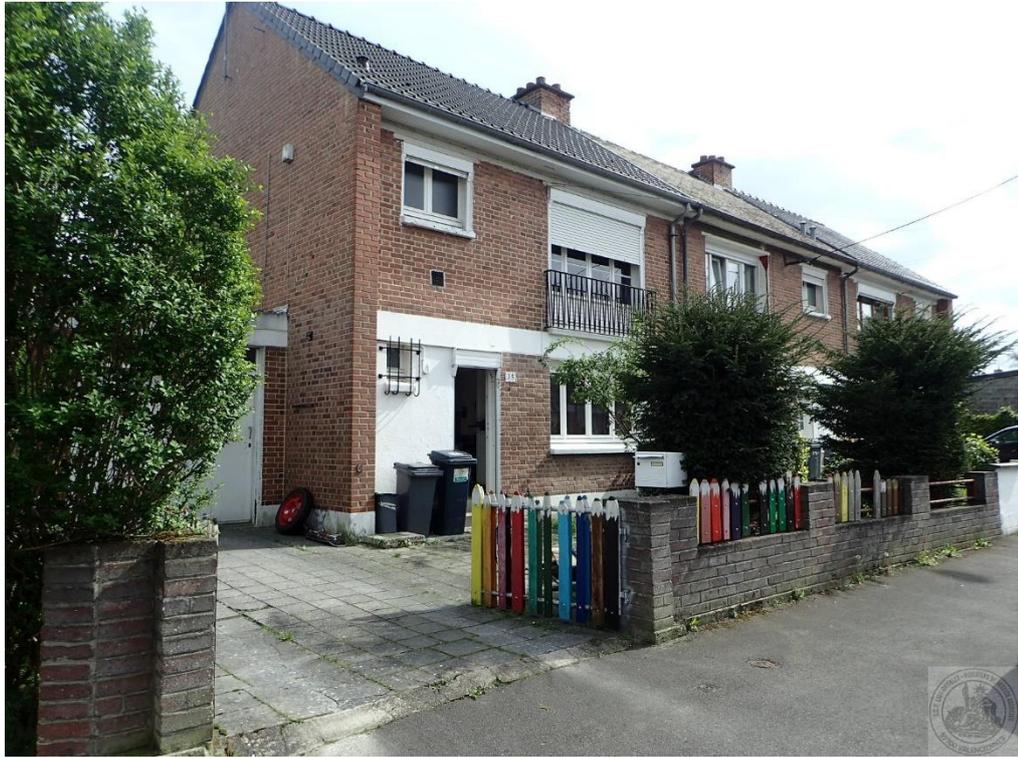
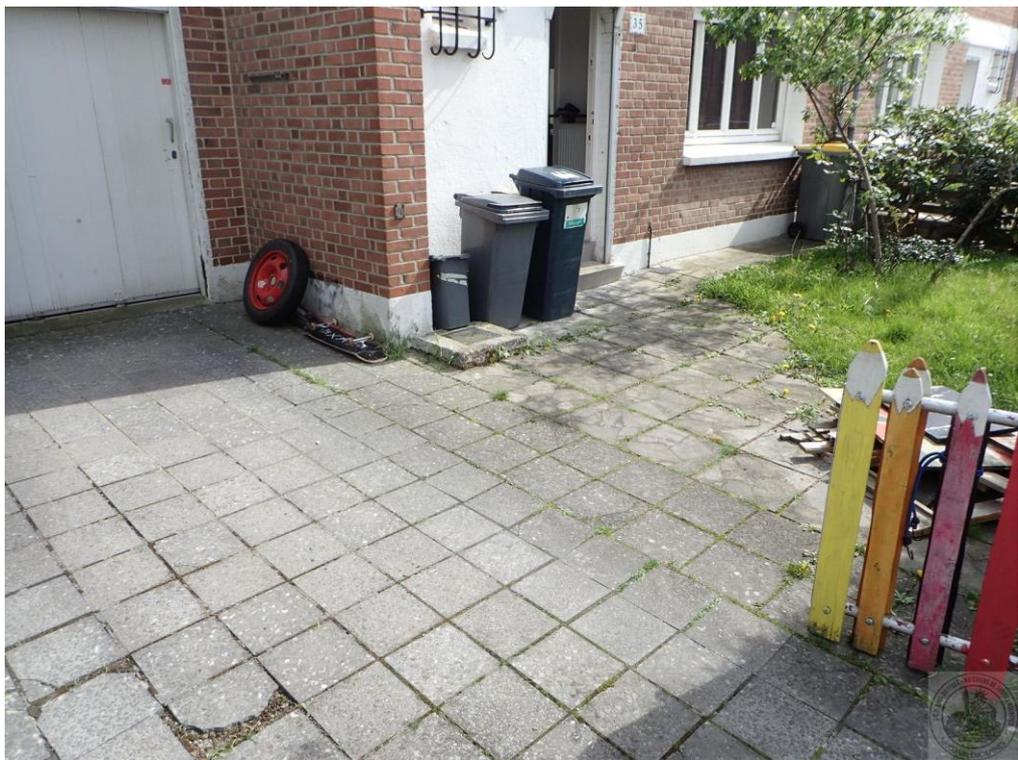
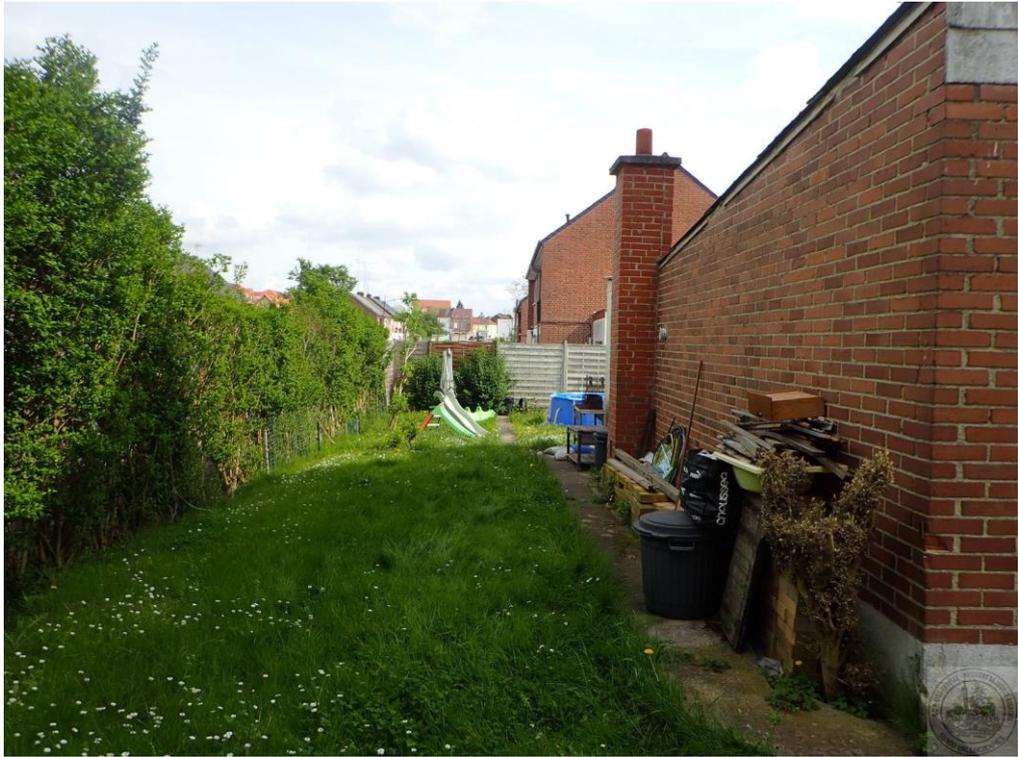
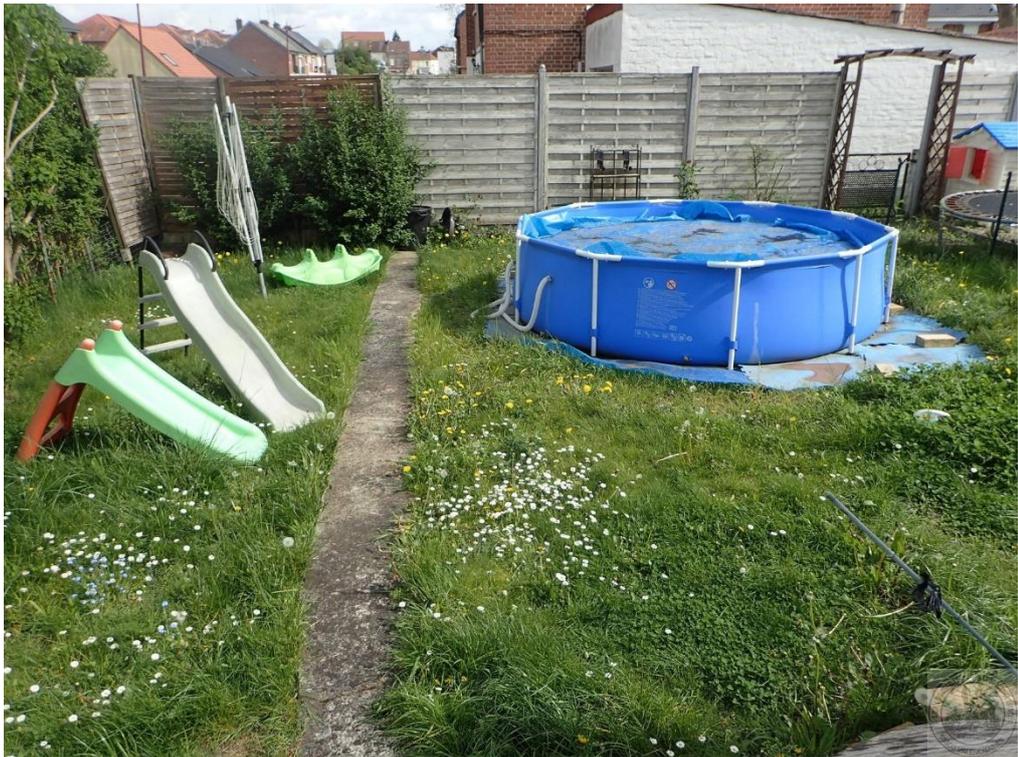
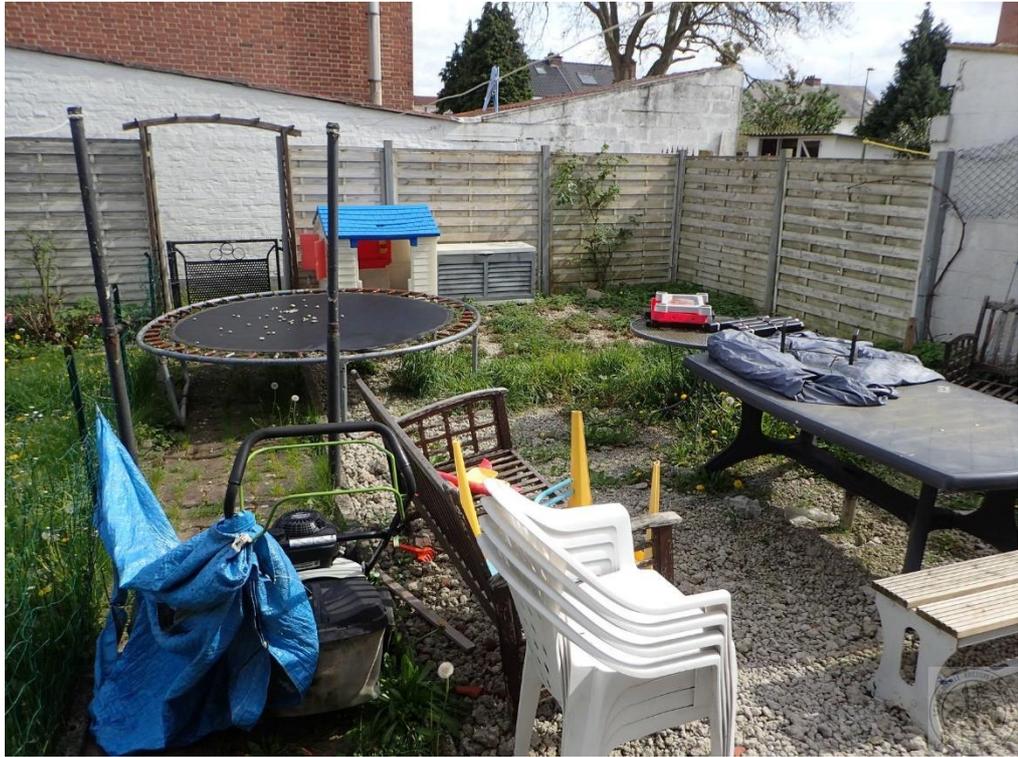
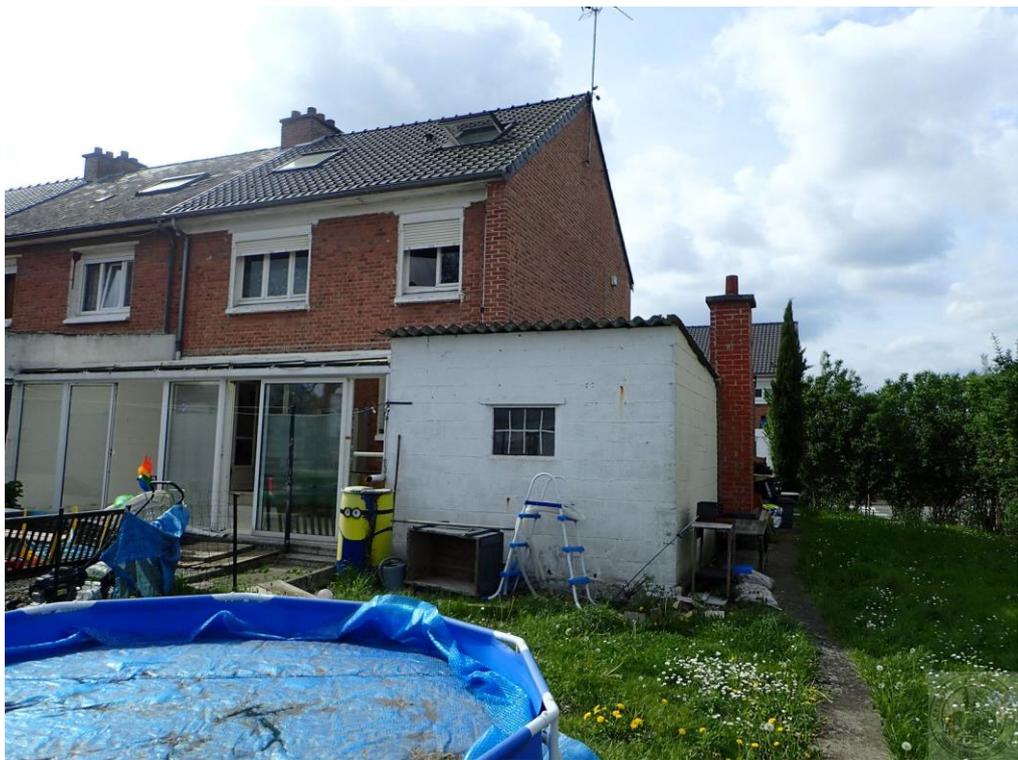
Accès à la partie privative

L'accès à la partie privative se fait par le biais d'un portail avec châssis tubulaire peint de couleur grise avec décorations fixées, en bois, sur la face extérieure. Celui-ci frotte au sol en opération d'ouverture/fermeture sur la partie haute. Tige métallique qui est tordue. Peinture qui s'écaille. L'ensemble est en état de léger usage, et se manœuvre librement.

Sur la partie droite en mitoyenneté, clôture avec soubassement brique, châssis tubulaire et décorations fixées en partie haute, plusieurs d'entre elles sont manquantes. Pourtour avec grillage souple en état d'usage. Herbe et haie montante.

J'accède à la partie privative par le biais d'un sol avec blocs agglomérés, plusieurs d'entre eux sont fissurés ou brisés. Touffes d'herbes montantes. L'ensemble est hétérogène avec les blocs qui sont présents sur la partie entrée en soubassement.

Dalles piétonnes en béton avec parties qui sont brisées.

Soubassement avec briques qui sont présentes, mises en vrac. Autobloquants en partie centrale et gravillons sur la partie droite. Plusieurs touffes d'herbe sont visibles au pourtour, avec palissade bois sur l'arrière. La face de l'immeuble est peinte de couleur blanche, en parpaings, avec crochets visibles et traces de rouille.

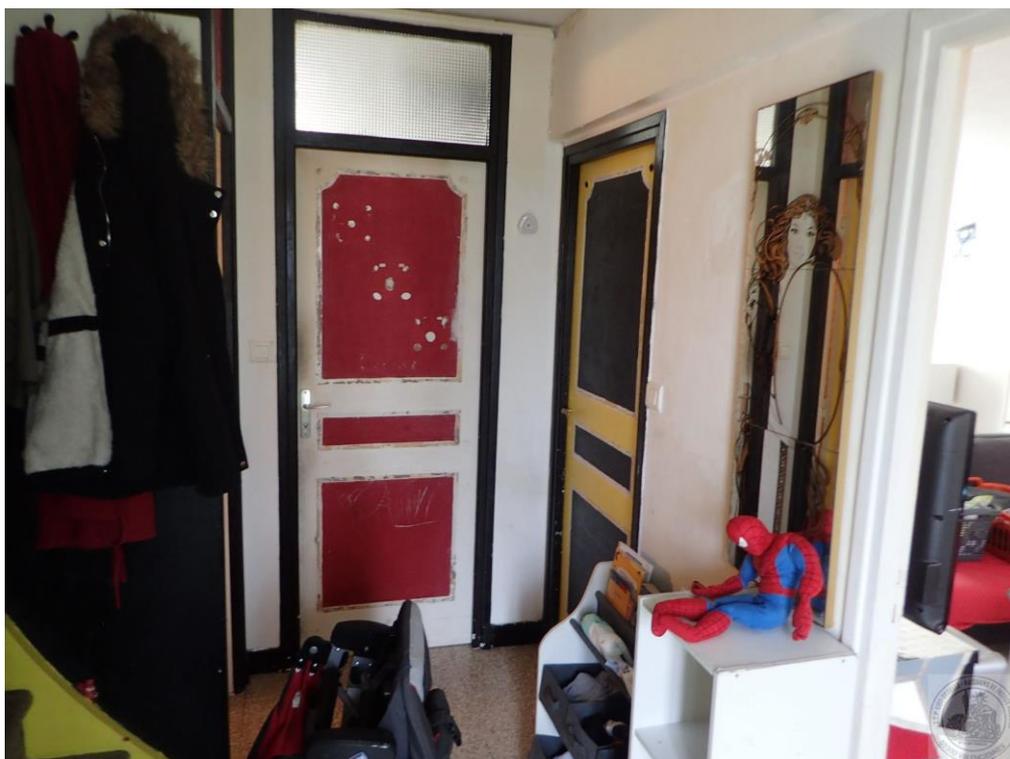
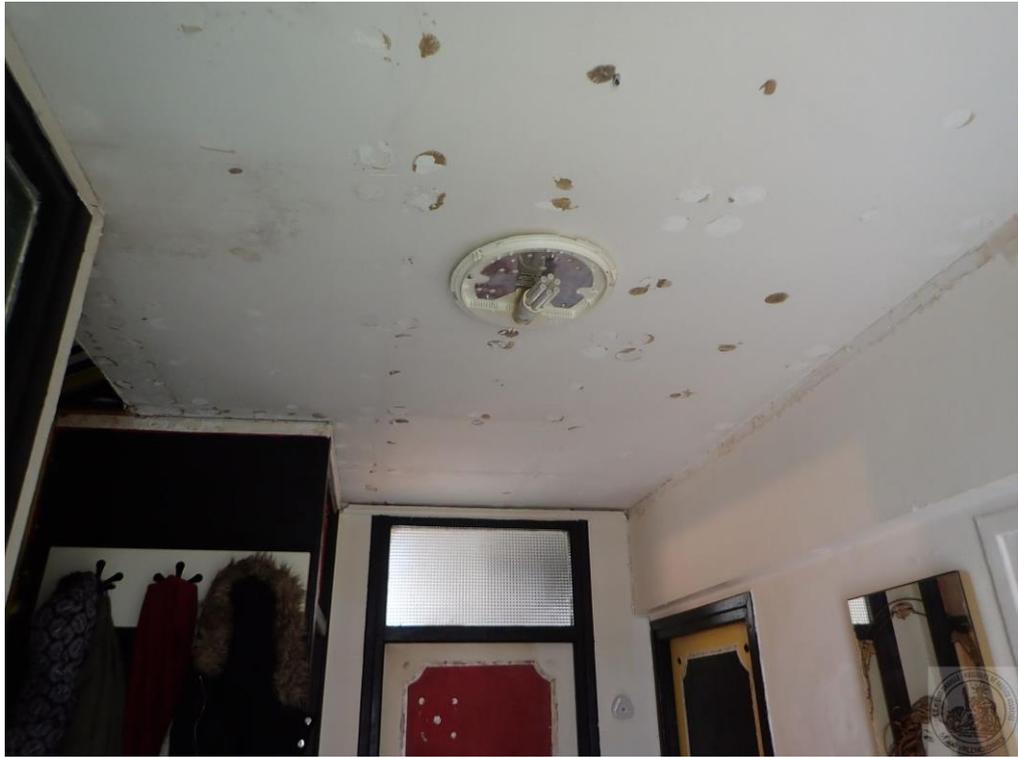
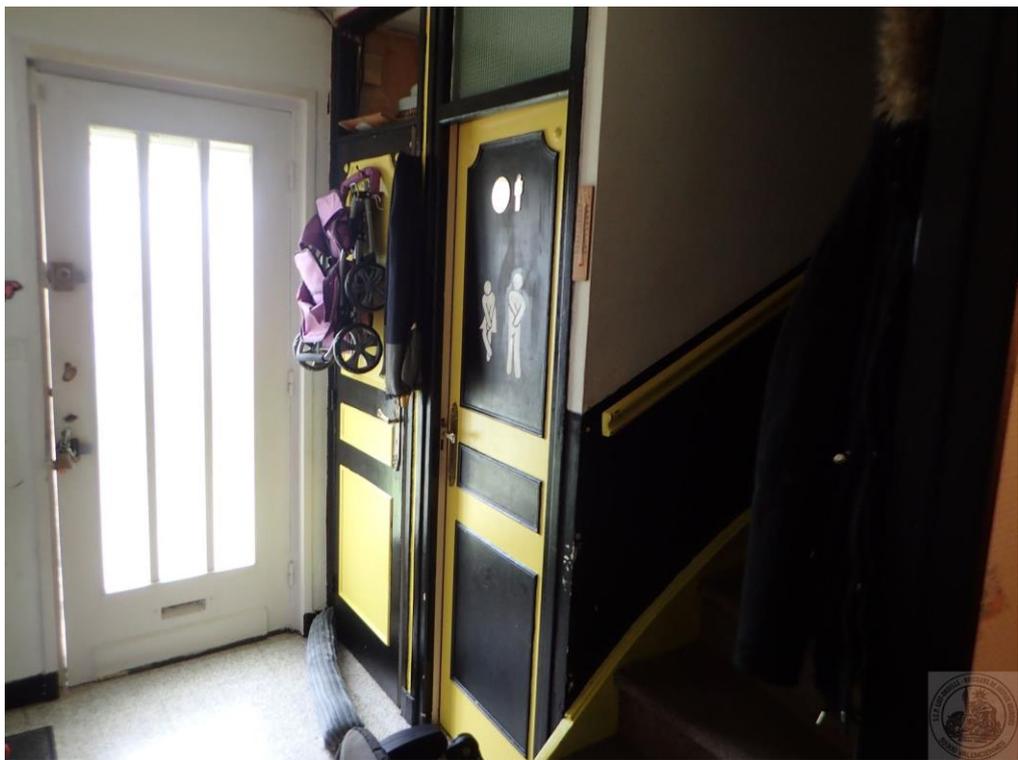
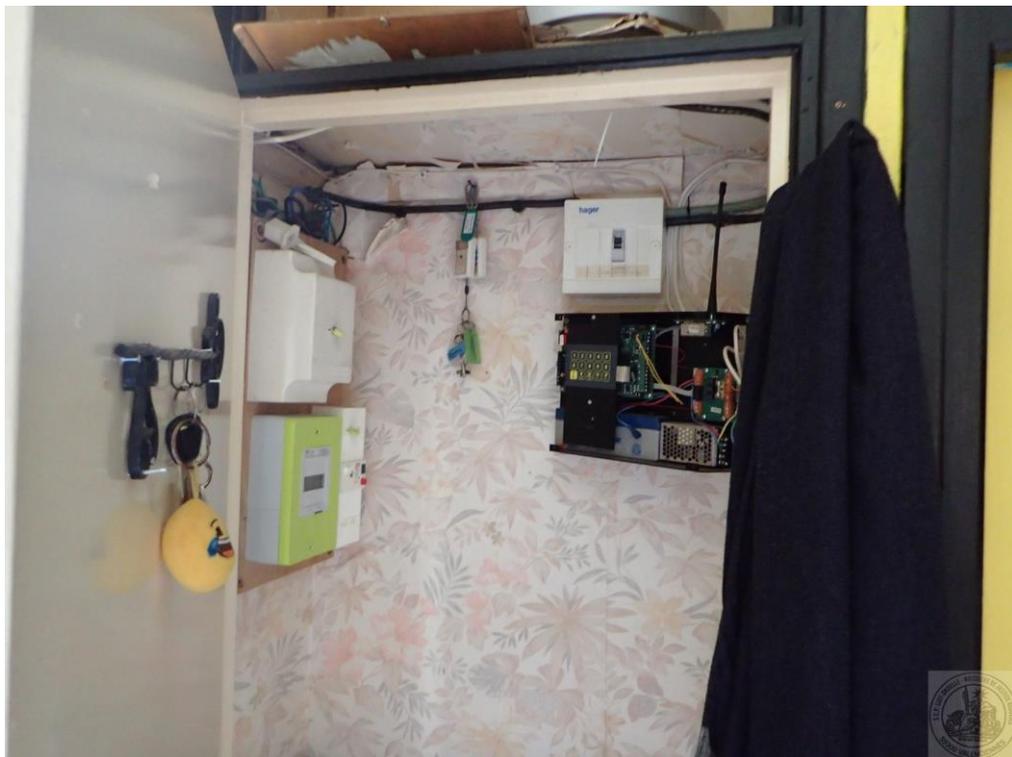
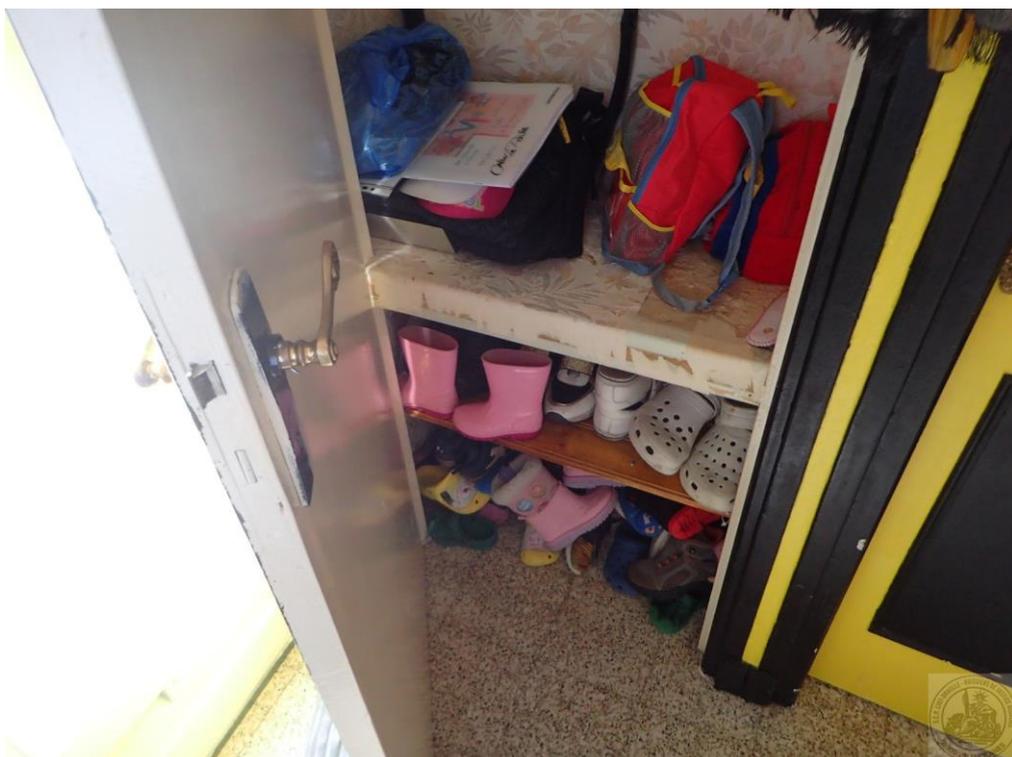
Couloir de distribution

Sol : un ensemble de blocs en aggloméré, état général légèrement usagé. Traces de marquage qui sont visibles.

Murs : de couleur blanche, en peinture badigeonnée, plusieurs trous sont visibles.

Plafond : en état d'usage avec traces de fêlures, traces noirâtres de piquage d'humidité sur la partie gauche. Point d'éclairage douille et support de dôme. Absence de dôme.

Un placard sur la gauche avec porte bariolée de différents types de peinture, avec trous visibles. L'ensemble est en état d'usage avancé. Sur l'intérieur, papier peint en état d'usage. Boîtier d'alarme avec fils et carte électrique apparente. Compteur présent avec ensemble des boîtiers électriques visibles. Partie haute du placard en état d'usage.

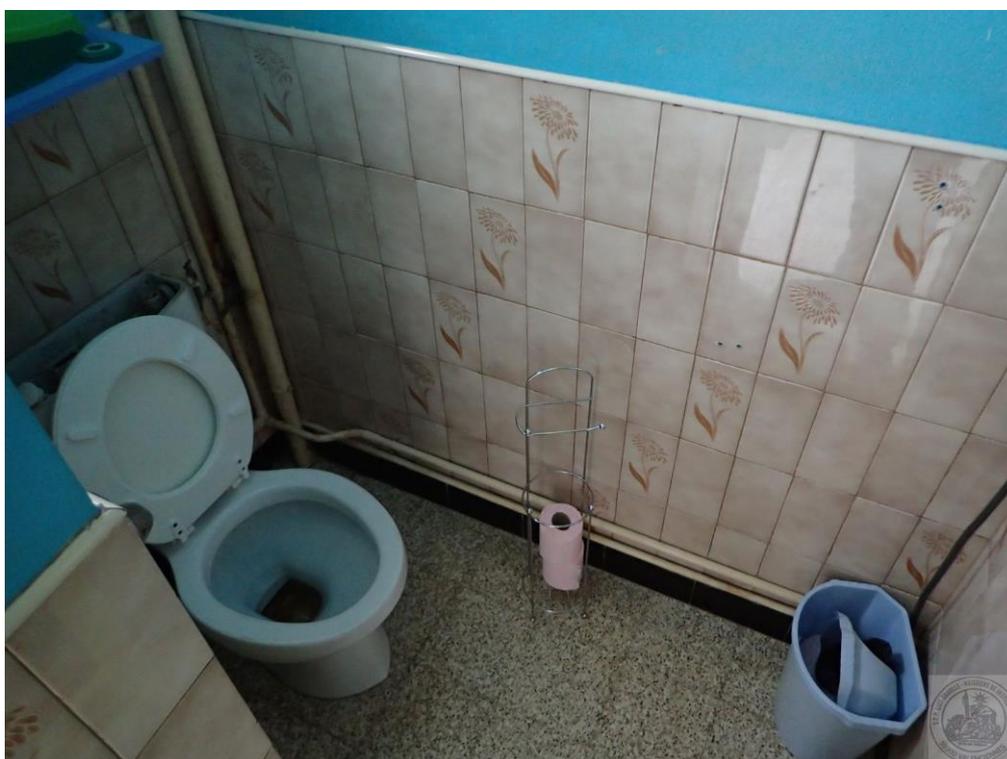
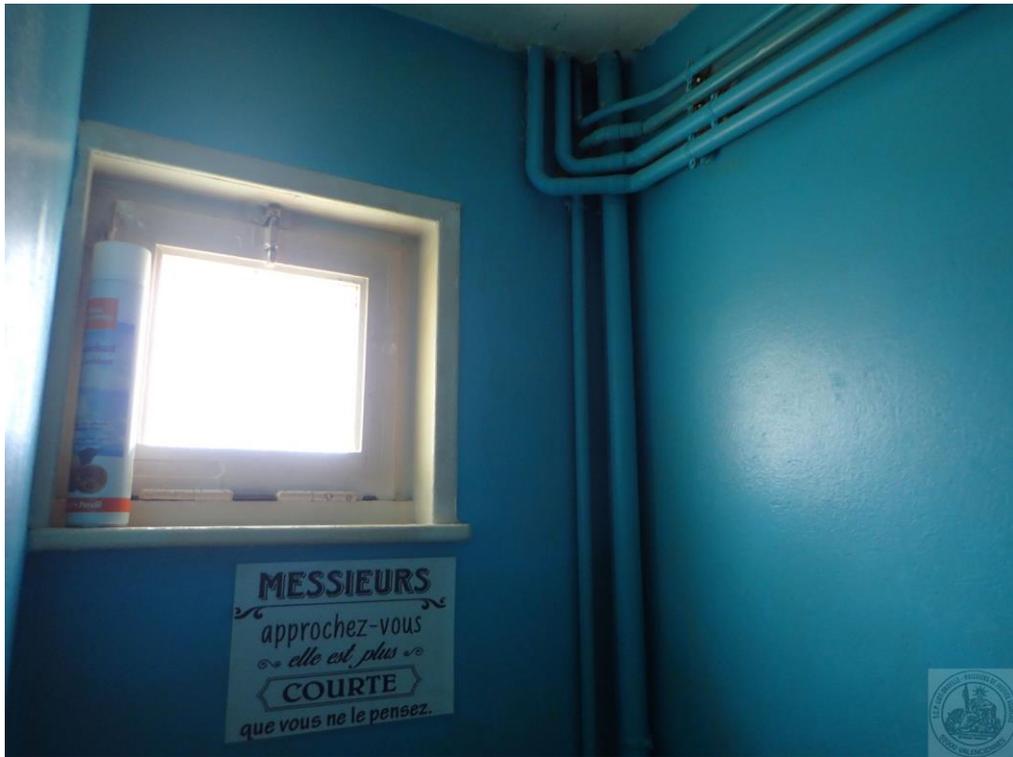
WC

Accès par le biais d'une porte en état d'usage qui manœuvre librement. Peinture noir et jaune sur l'intégralité de la surface. Partie haute, vitrage brouillé intact. L'ensemble fonctionne, mais en état d'usage. Peinture usée. Sol : un ensemble de carrelage en état d'usage avec plinthes assorties.

Plafond : de couleur blanche avec fissures, traces de badigeon de peinture, reprises d'enduit, en état d'usage.

Toilettes avec chasse d'eau dorsale, battant en état d'usage. Le capot de chasse d'eau est manquant. Nombreuses traces sur le fond ainsi que sur les vis et cache-vis.

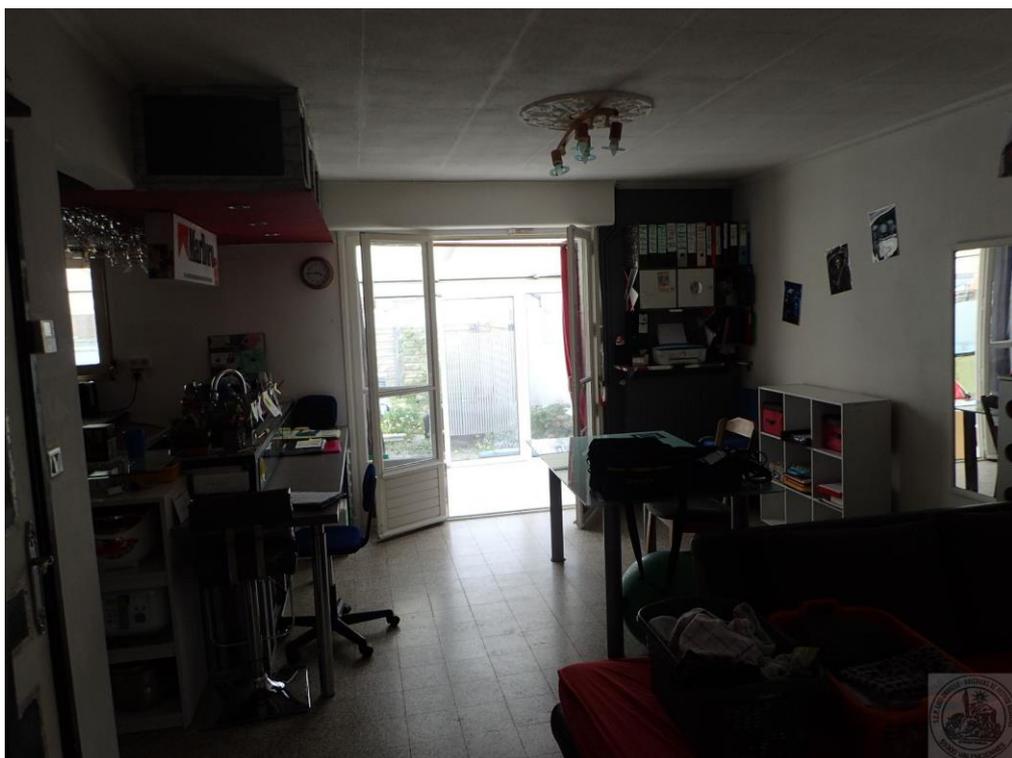
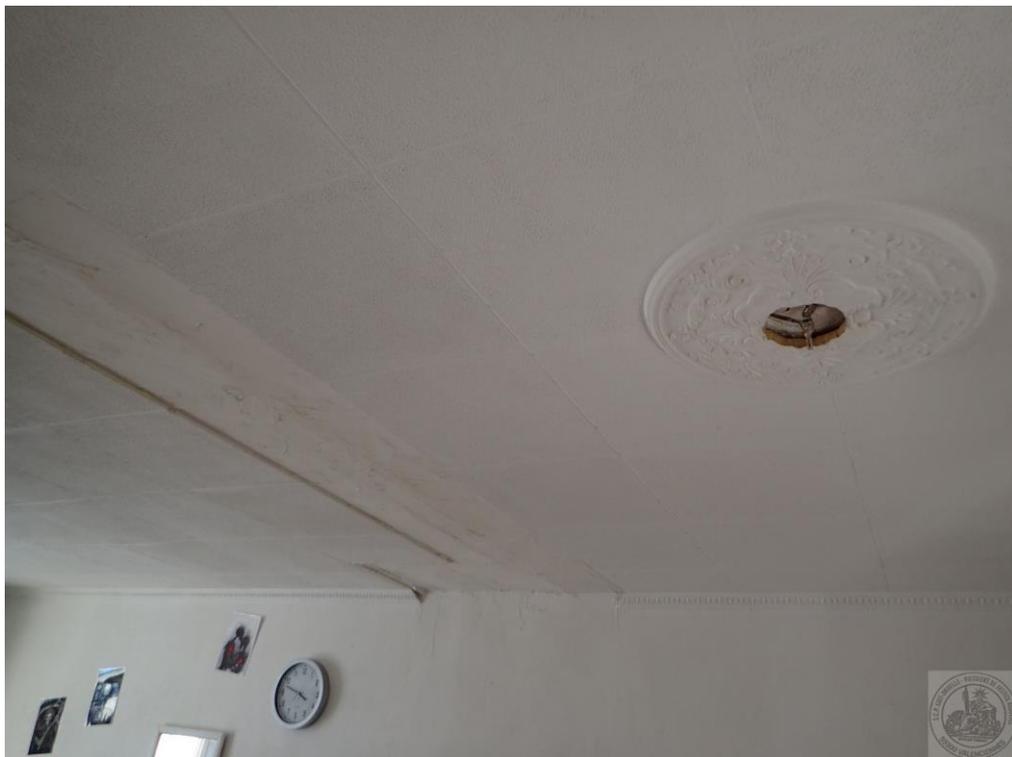
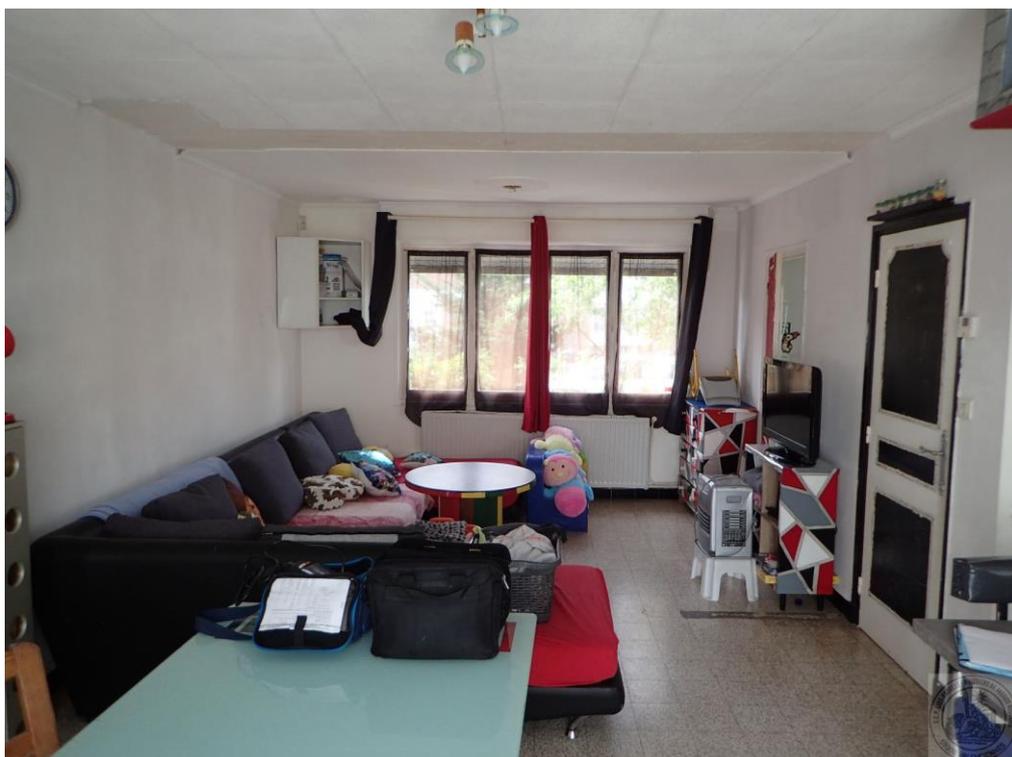
Partie séjour

Porte de couleur blanche avec ornements bois qui ont été retirés. Plusieurs traces de badigeon de peinture sont visibles. La porte manœuvre, mais ne se ferme pas du fait de la position d'un porte-manteau.

L'accès à la partie séjour se fait également par le biais d'une deuxième porte dont les moulures bois ont été retirées, la porte s'ouvre et se ferme avec difficulté.

Plafond : en état d'usage, avec dalles polystyrène. Plusieurs dalles sont manquantes en partie centrale, laissant apparaître des reprises d'enduit. Moulures sur le pourtour en état d'usage, avec partie manquante.

En partie basse de cette fenêtre, un radiateur avec grille présente, gondolé sur la partie grille sur l'intégralité de la hauteur. Le robinet est présent. Le radiateur est mobile au toucher avec déchausse sur la partie haute. Traces de poussière en centre.

Volet roulant qui s'ouvre et se ferme librement avec enrouleur qui manœuvre difficilement. Cache enrouleur absent. Traces d'usure sur le lien.

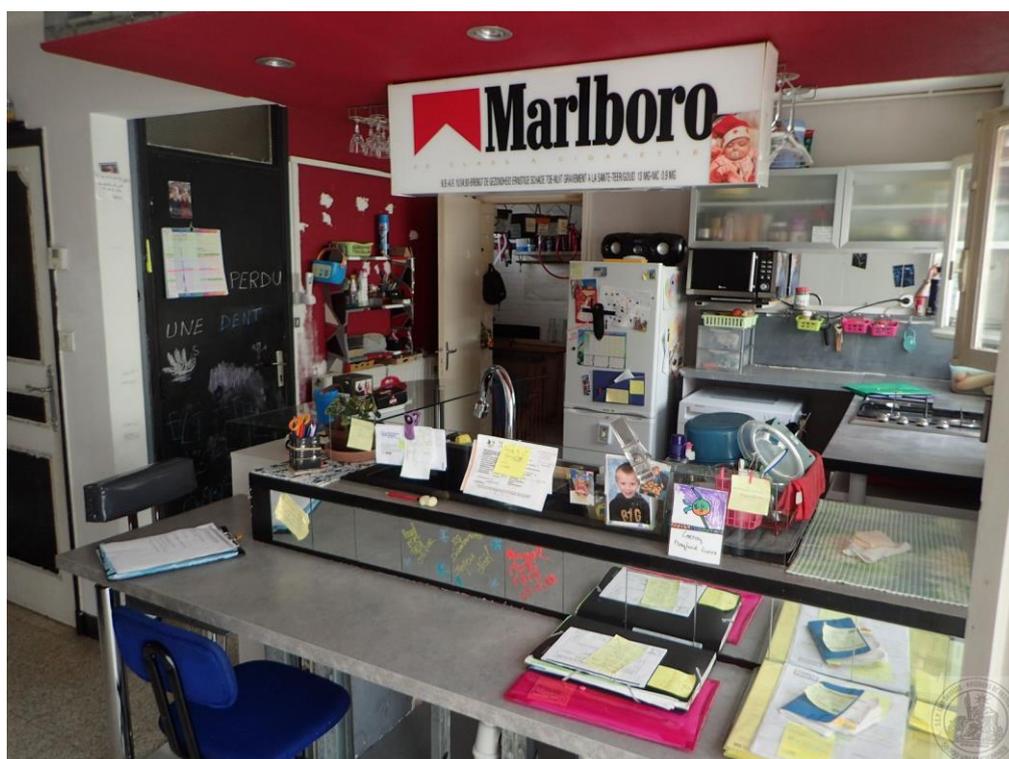
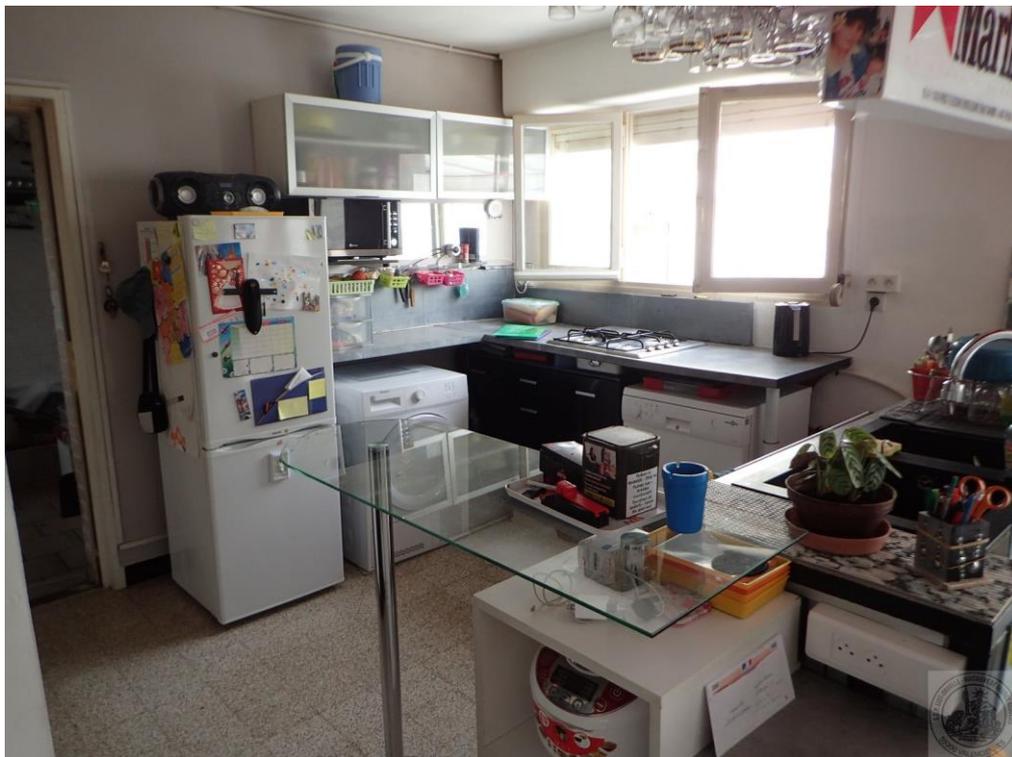
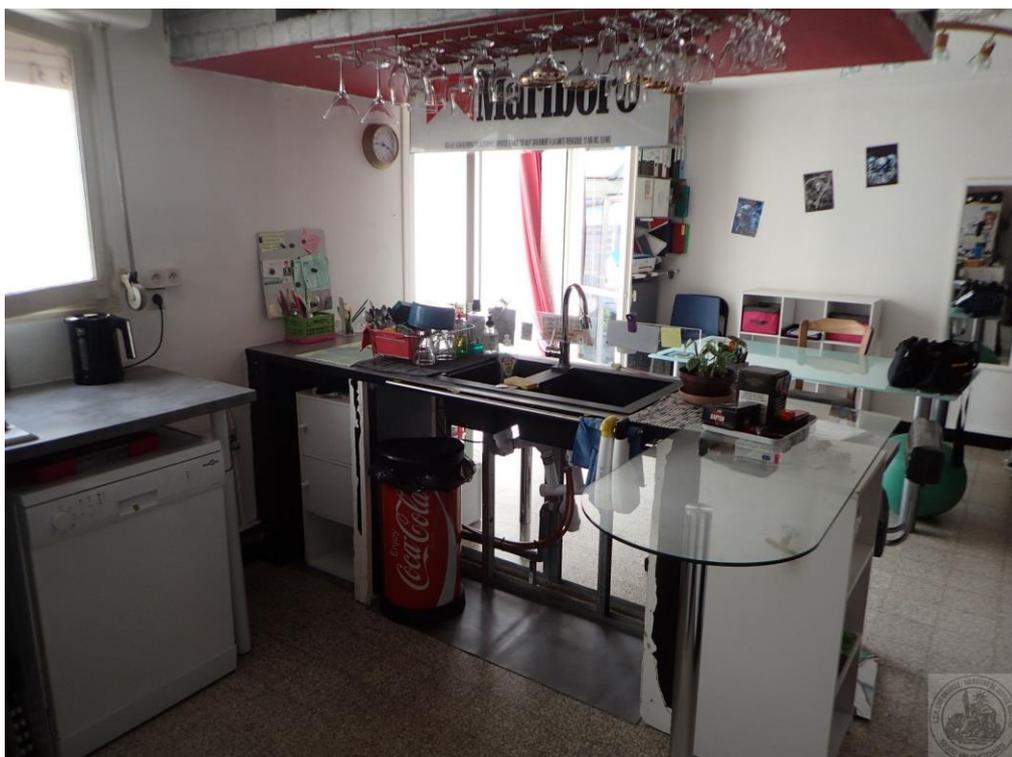
Cuisine ouverte

L'accès se fait également depuis la partie couloir par une porte qui s'ouvre et se ferme librement. La porte est peinte de différentes couleurs, avec traces de débord, trous, coups. L'ornement en bois est retiré.

Murs : badigeonnés peinture, traces de coups, de trous et de reprises d'enduit.

Point d'éclairage néon, absence de cache néon.

Un radiateur correctement fixé, en état d'usage, avec grille haute en état d'usage et robinet qui est grippé.

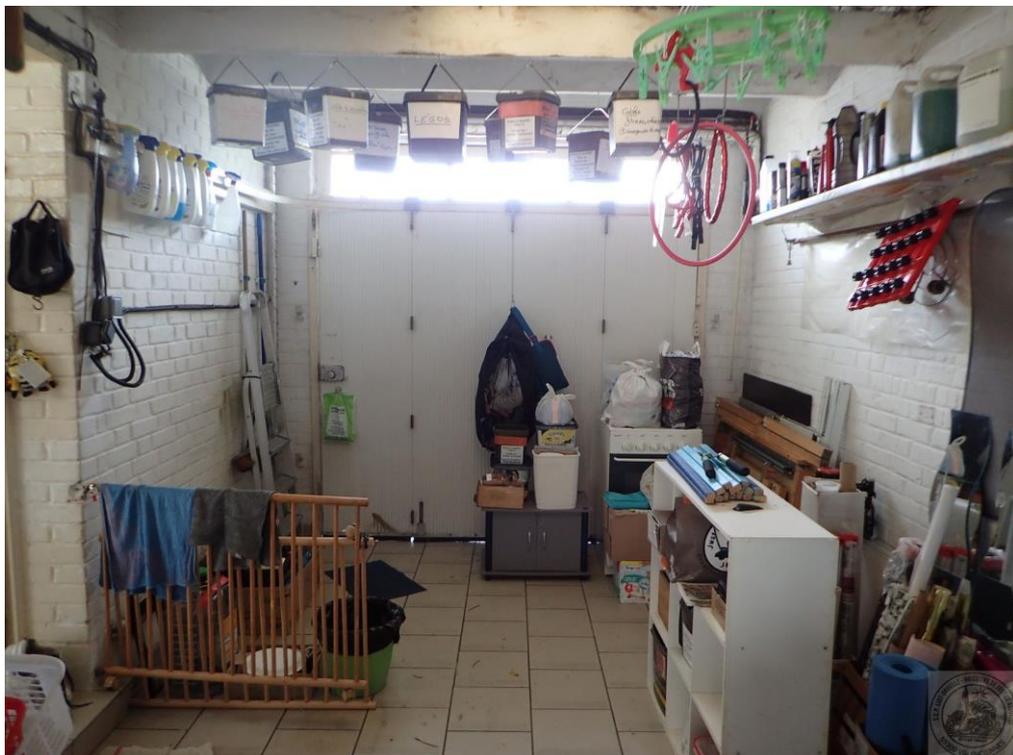
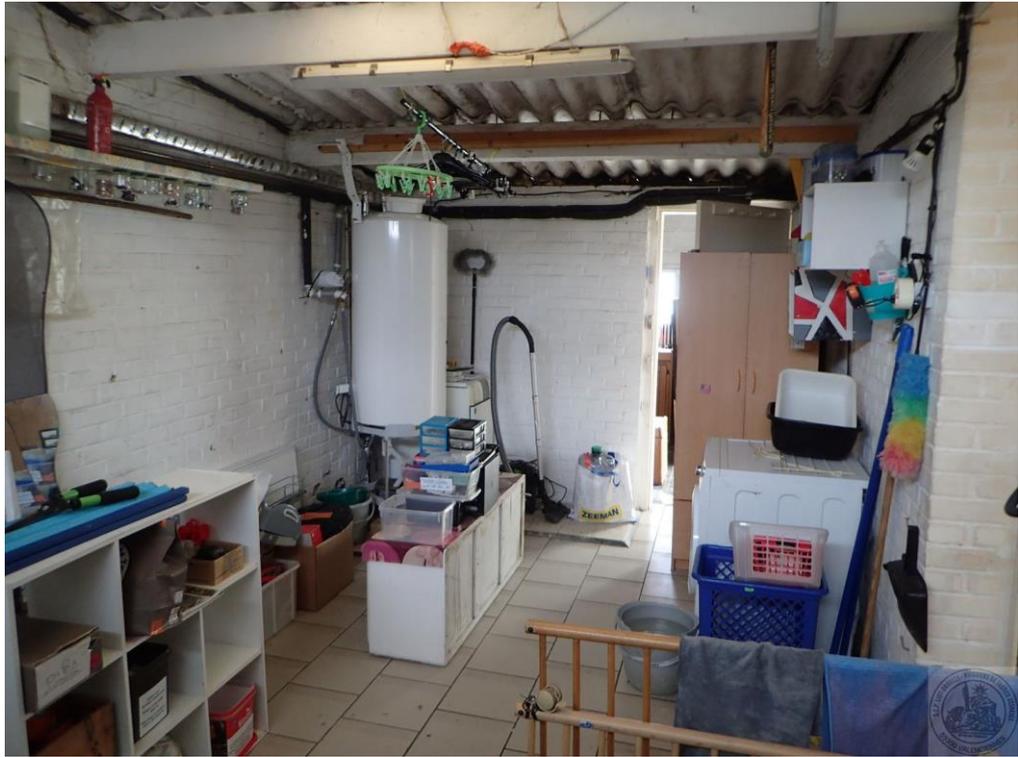
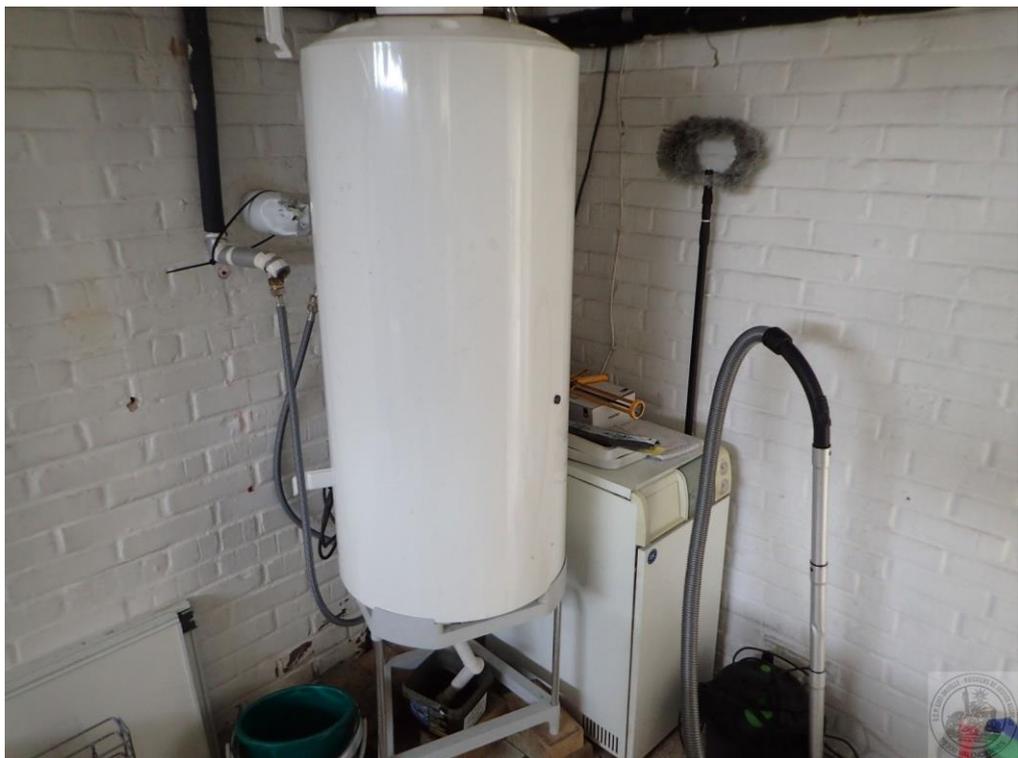
Partie garage depuis la pièce cuisine

Plafond : toiture en soupente présente, en état d'usage. Poutres peintes de couleur blanche avec peinture qui s'écaille, traces de coups qui sont visibles.

Chauffe-eau monté sur pied avec une partie de tuyauterie qui s'évacue dans un pot non dédié.

Une porte en bois donnant à une petite remise extérieure sur la partie arrière qui ne se ferme pas complètement. Verrou en partie haute.

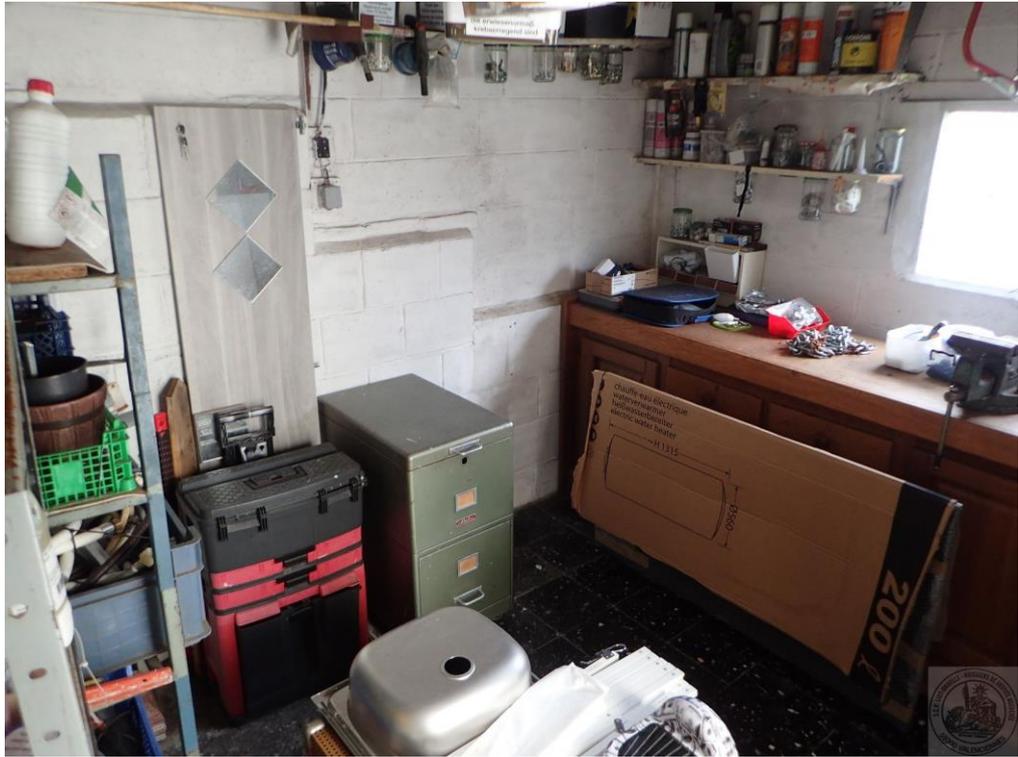
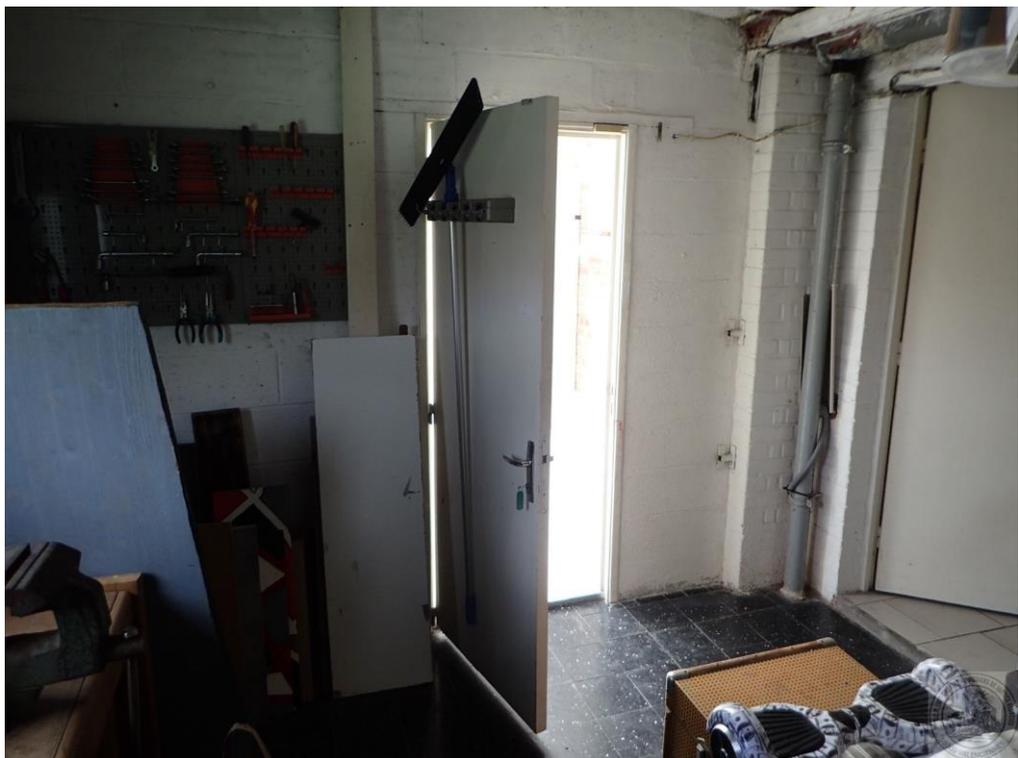
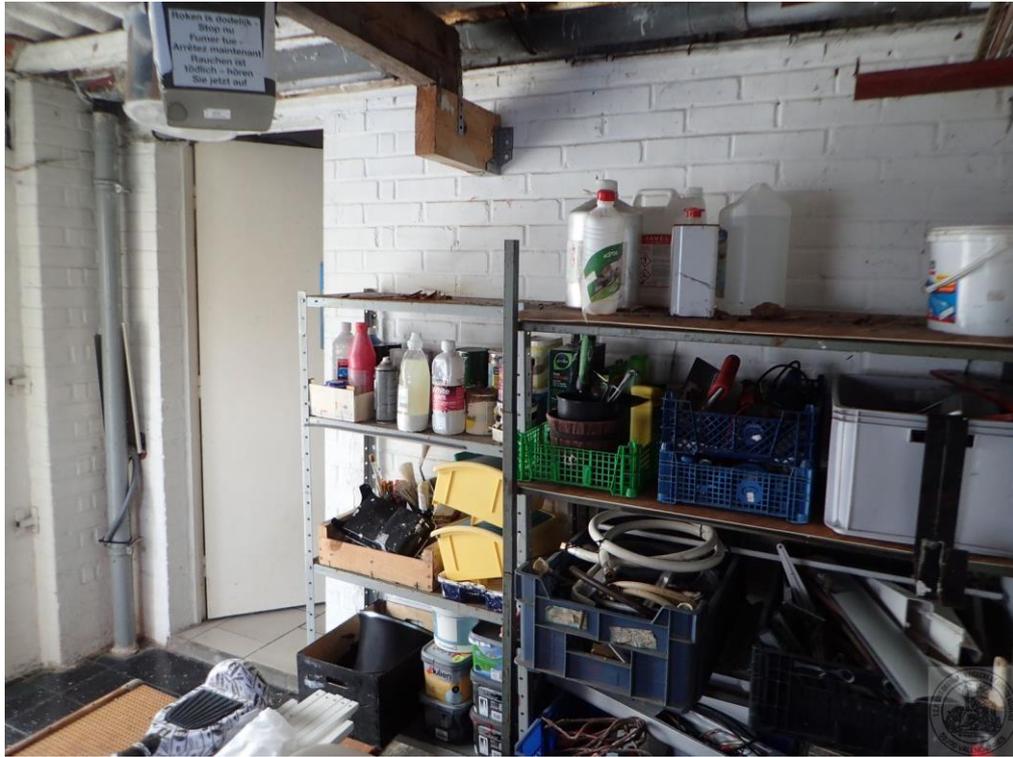
Petite remise sur l'arrière du garage

Sol : un carrelage de couleur grise en état d'usage, avec écailles présentes et traces qui sont visibles. Dallage visible avec de nombreuses écailles.

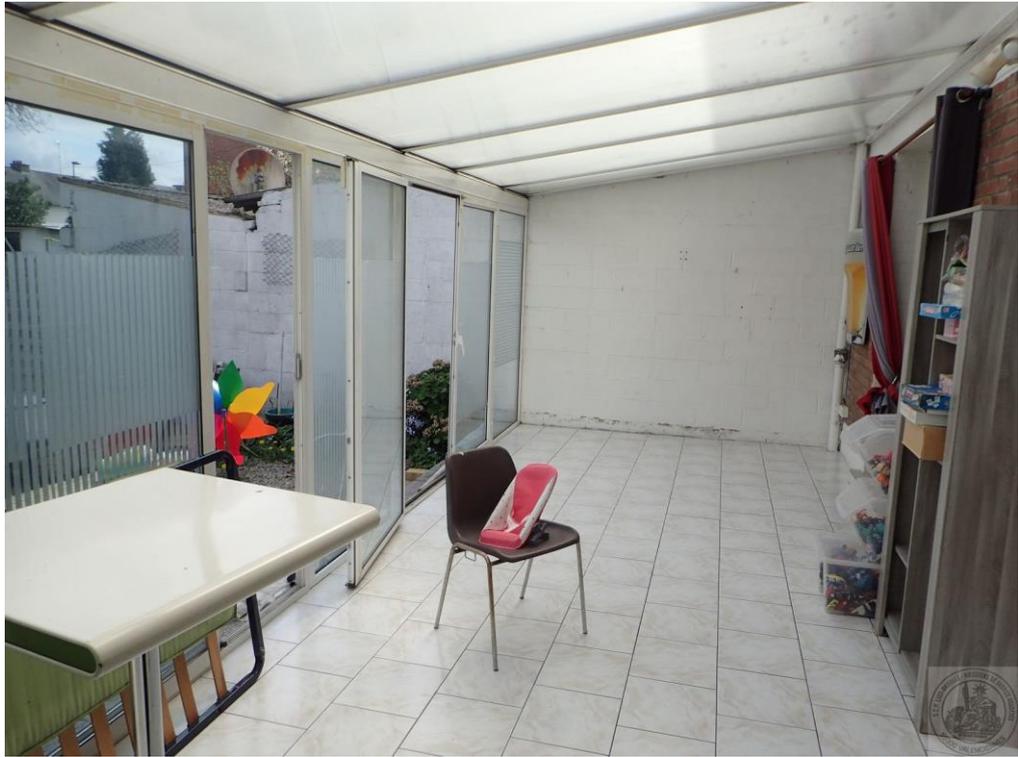
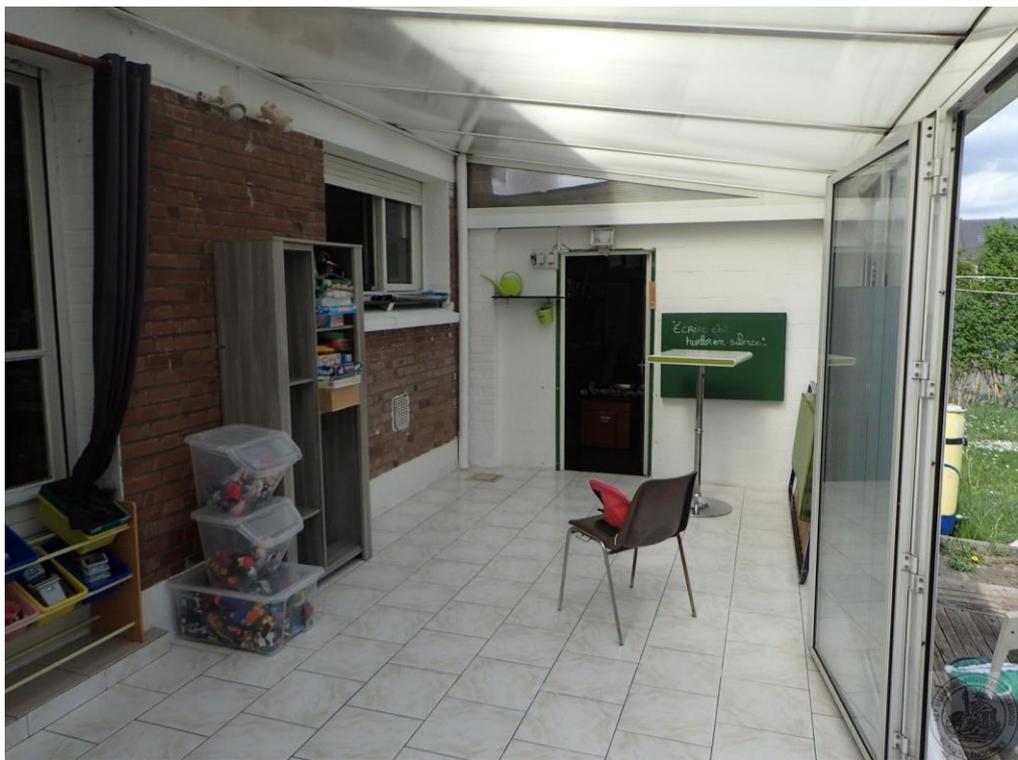
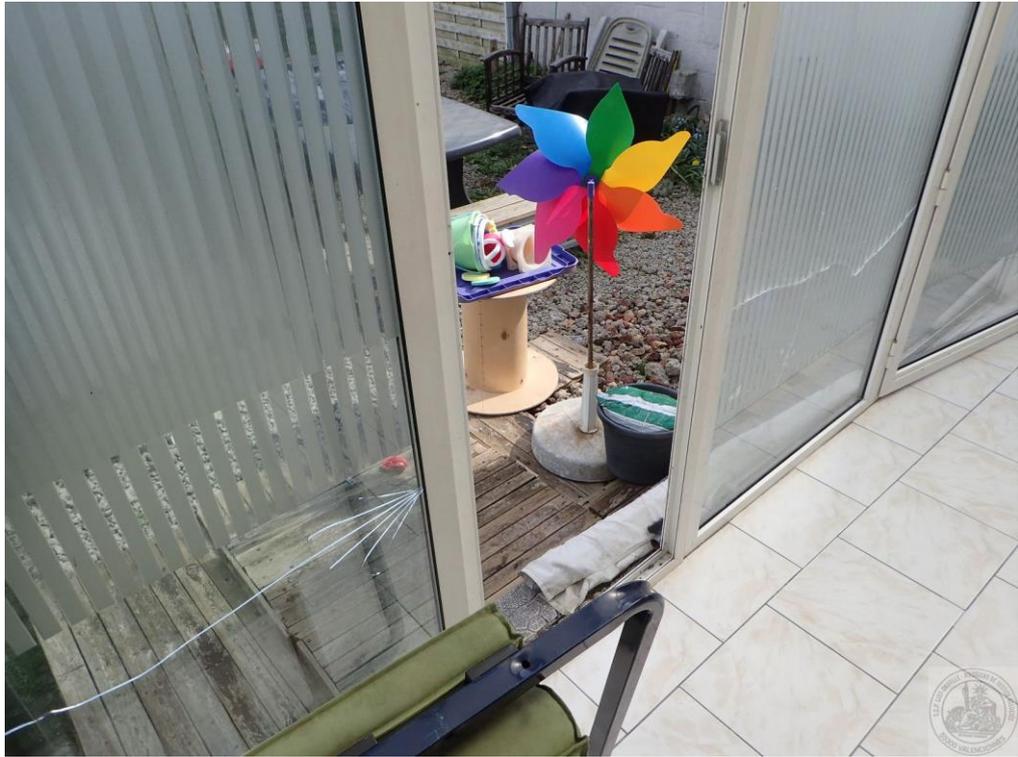
Véranda

Sol : un carrelage de couleur claire en état de léger usage, avec une petite descente de marche qui comporte des bris.

Murs : de couleur brique avec traces de projection de peinture. Partie haute en PVC avec traces d'humidité et de condensation qui sont visibles.

Un ensemble de fenêtres avec ouverture qui frotte au sol. L'ensemble des vitrages est garni de papiers autocollants. L'ouverture se fait libre. La fenêtre centrale de la partie véranda a son vitrage brisé. Une partie coulissante latérale avec papier présent est brisée en sa partie centrale. et coulisse avec difficulté, le battant de gauche coulisse également avec difficulté.
