PROCES-VERBAL DE DESCRIPTION DE L'IMMEUBLE SAISI

12/04/2024 - CM 24 03 4855

Sur la Commune d'**ANZIN** (59410) et par extension sur la Commune de **BEUVRAGES** (59192), un bien immobilier figurant à la matrice cadastrale de ladite commune sous les relations suivantes :

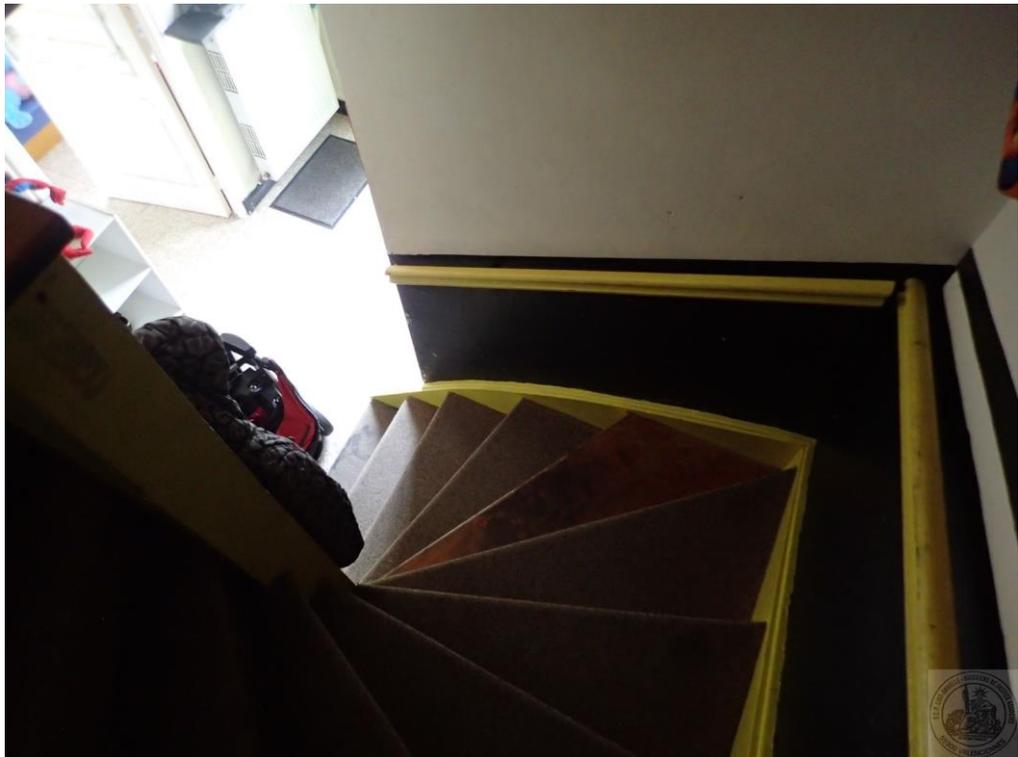
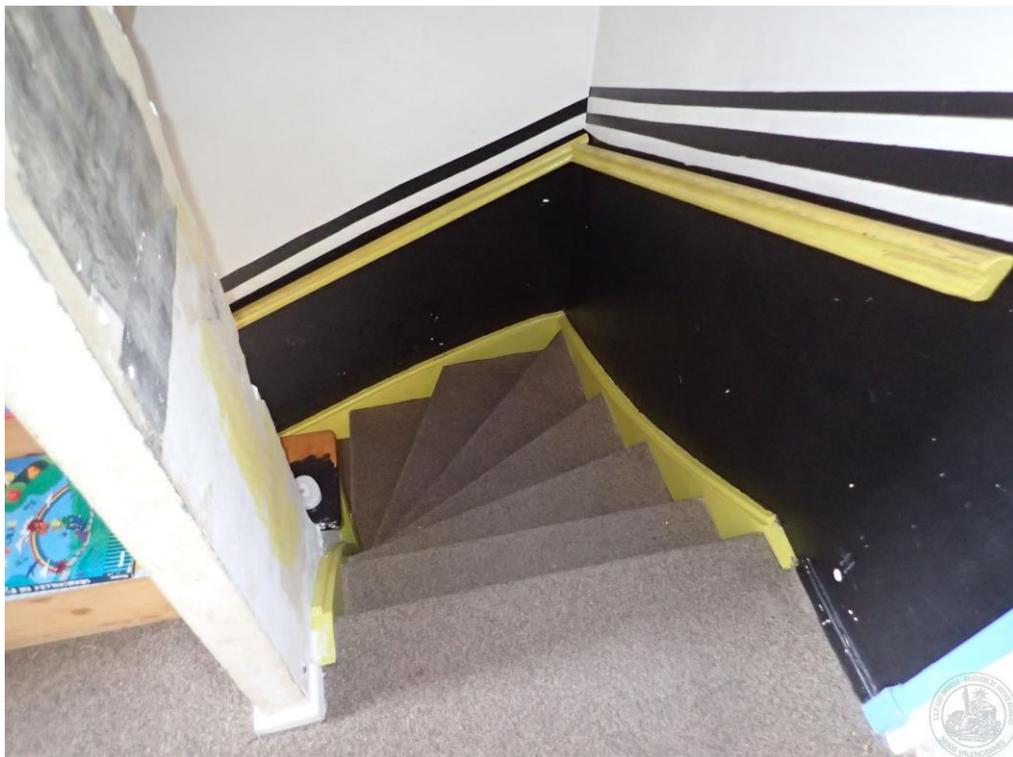
Montée d'escalier par le biais d'un escalier revêtu d'une moquette en état de léger usage, certaines dalles ne sont pas recouvertes. Une main-courante est solidement fixée jusqu'à la partie couloir.

Murs : pourtour du couloir avec murs badigeonnés de peinture, plusieurs traces de reprises sont visibles. Le soubassement de l'escalier est visible, avec traces de reprises par pâte à bois. Un mur est abattu, laissant apparaître des briques qui sont mises à nu. Traces de badigeons de peinture sur la partie haute.

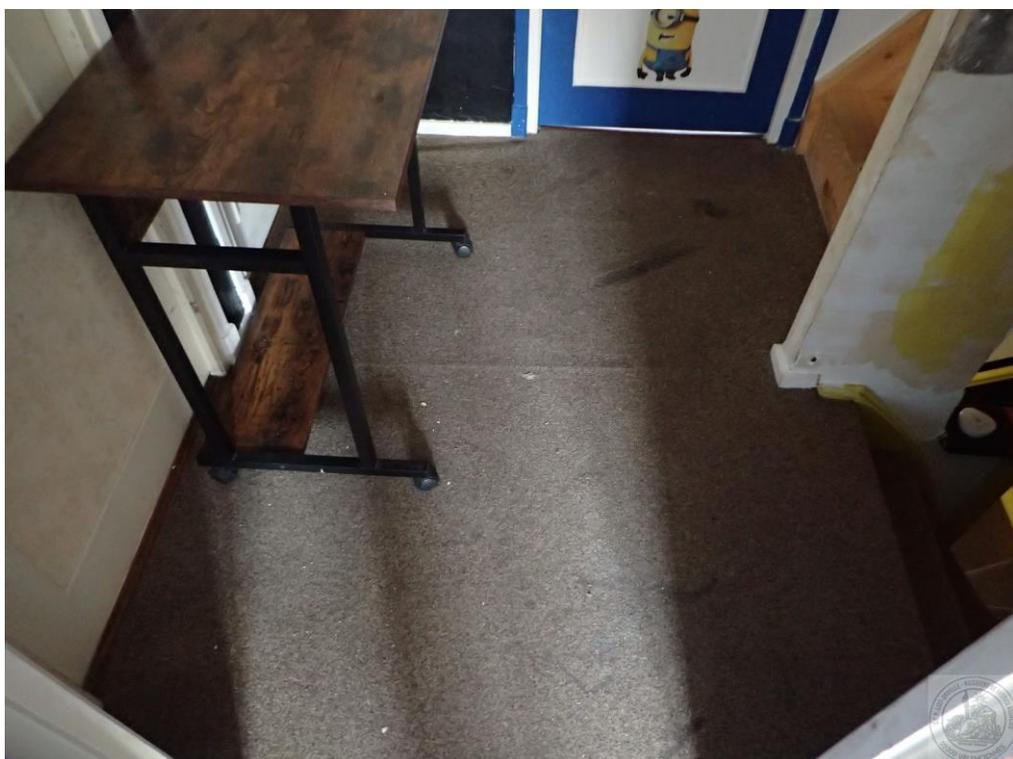
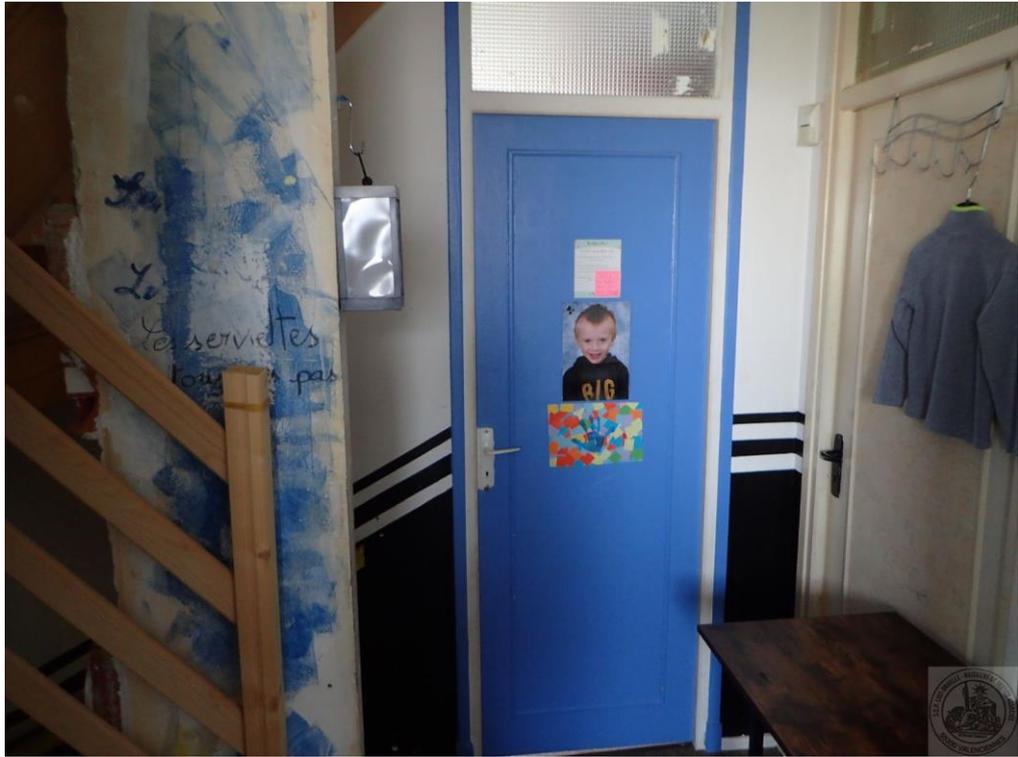
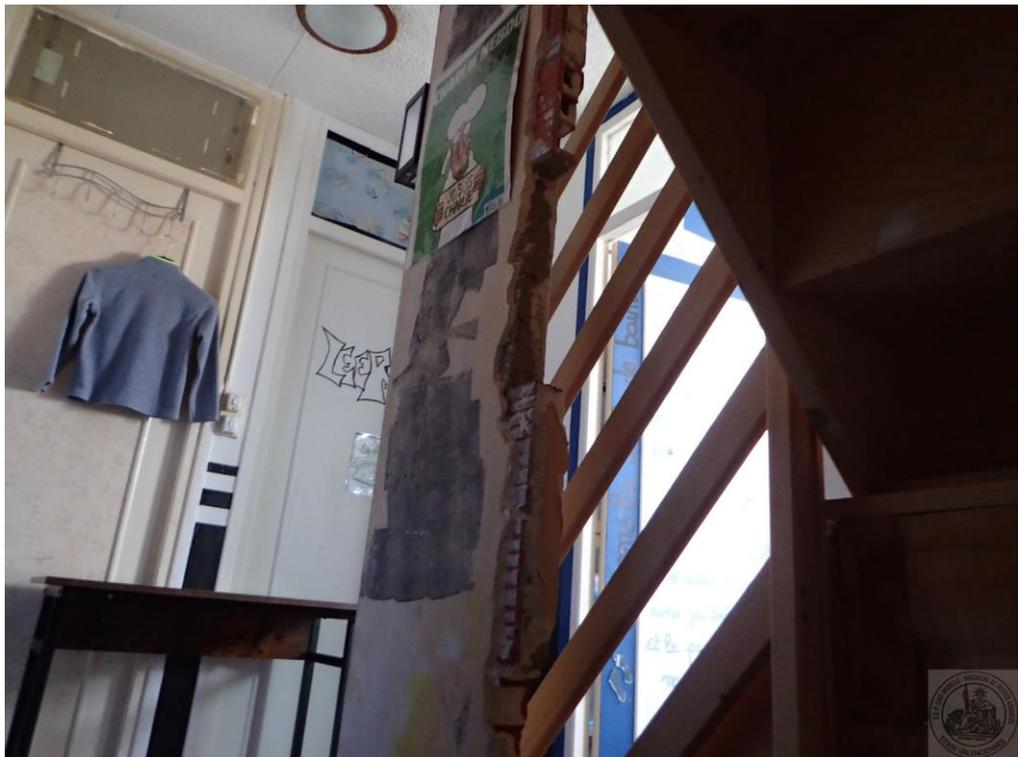
Couloir de distribution

Sol : un sol moquette en état d'usage avancé avec traces noirâtres.

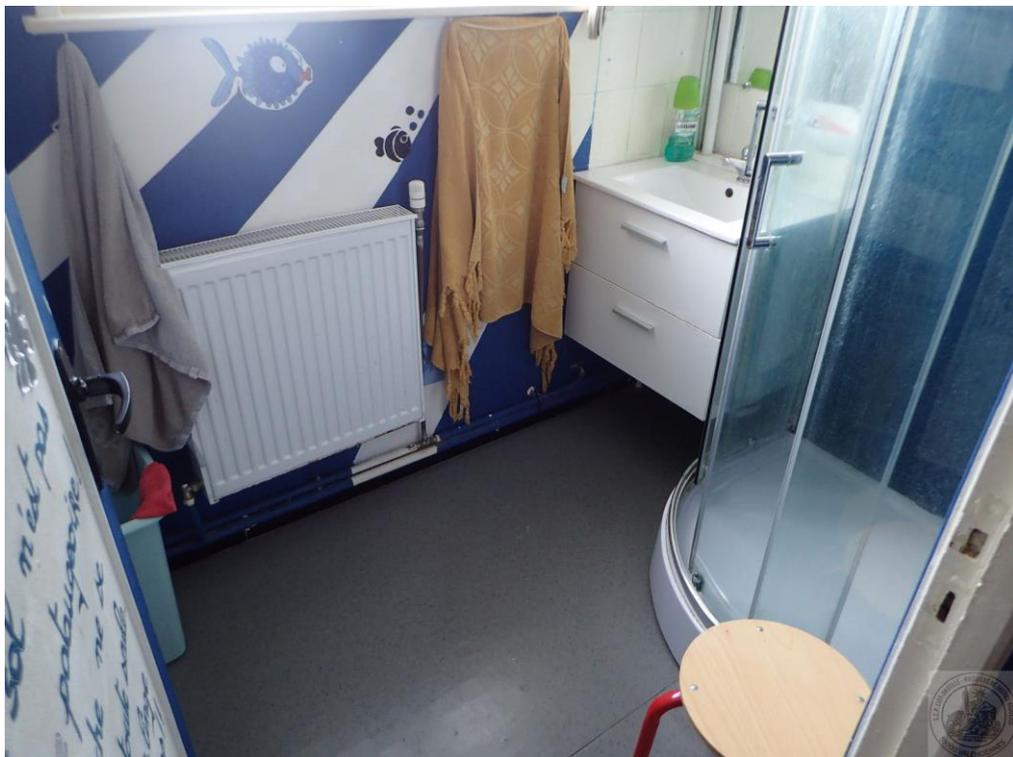
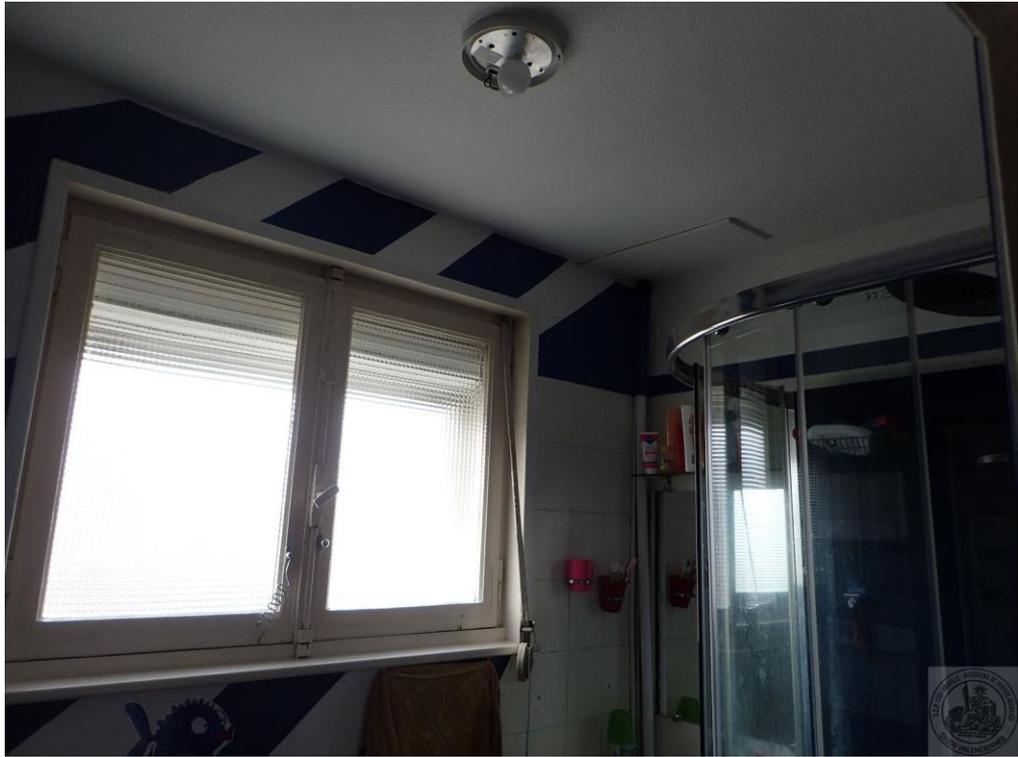
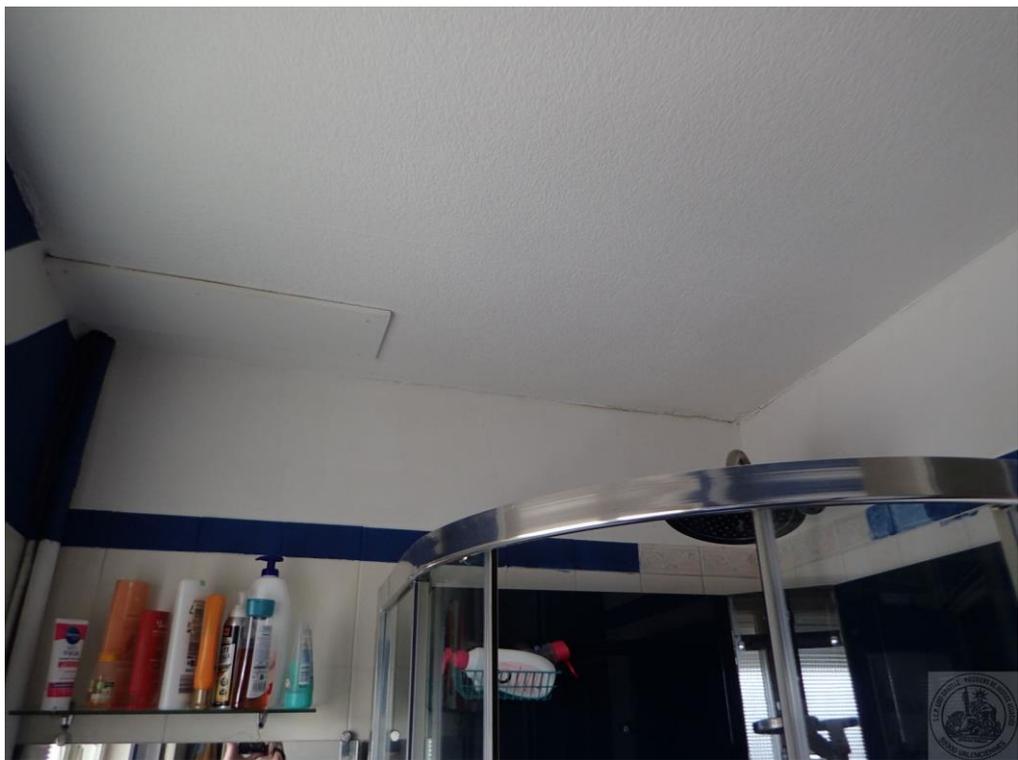
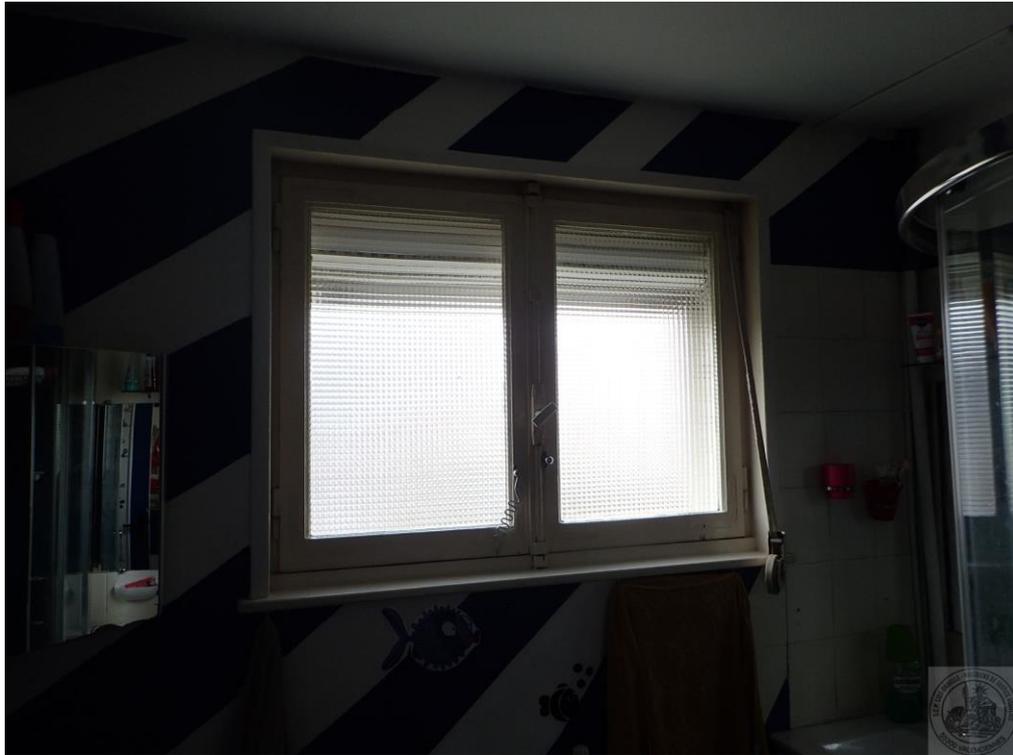
Première pièce sur la partie avant, salle de bains

Absence de VMC visible.

La salle de bains est équipée d'une cabine de douche en état d'usage et un bloc lavabo en état d'usage, avec de nombreuses traces de gondolement et d'humidité, bouchon absent. Crédence sur la partie arrière en état d'usage.

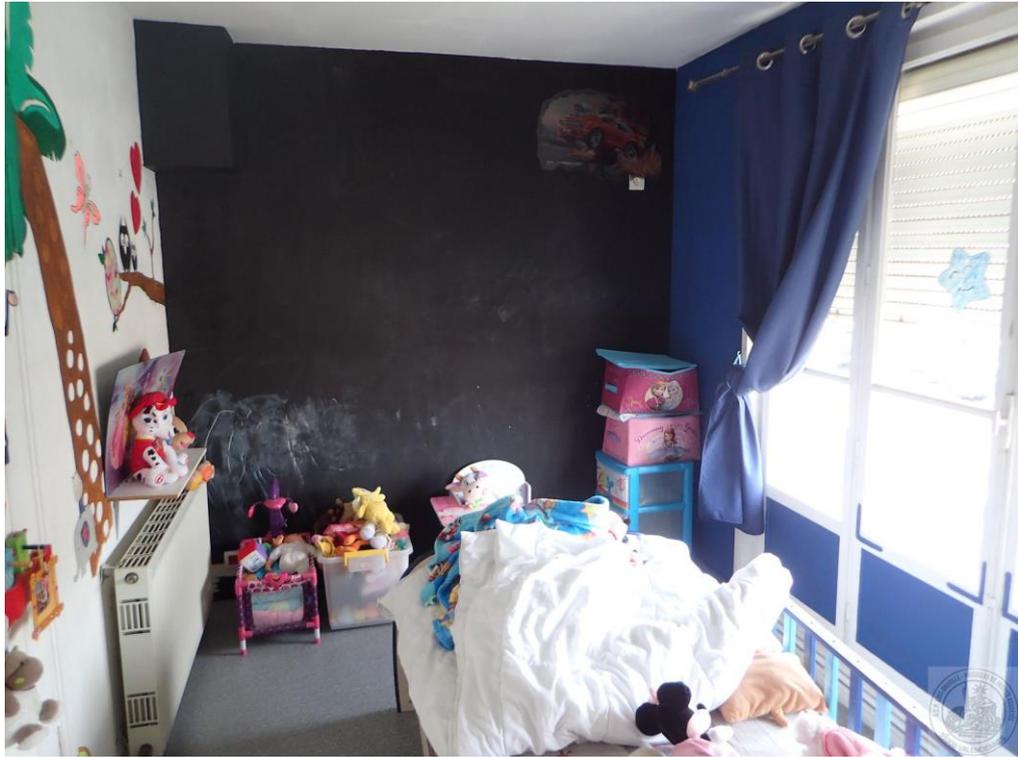
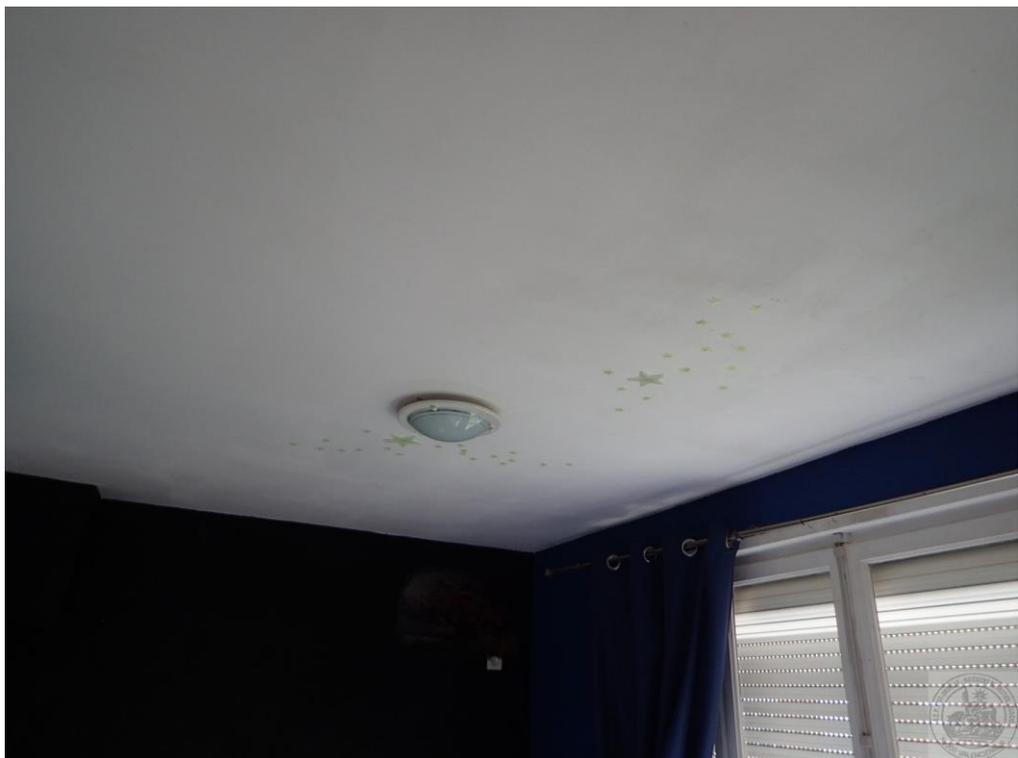
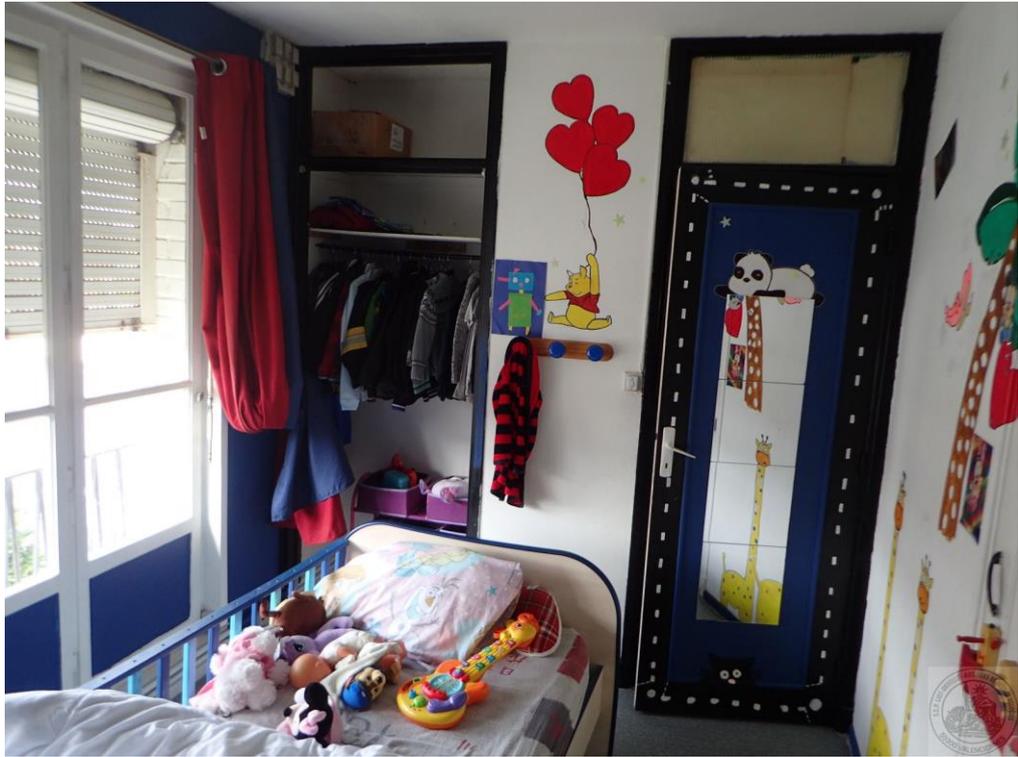
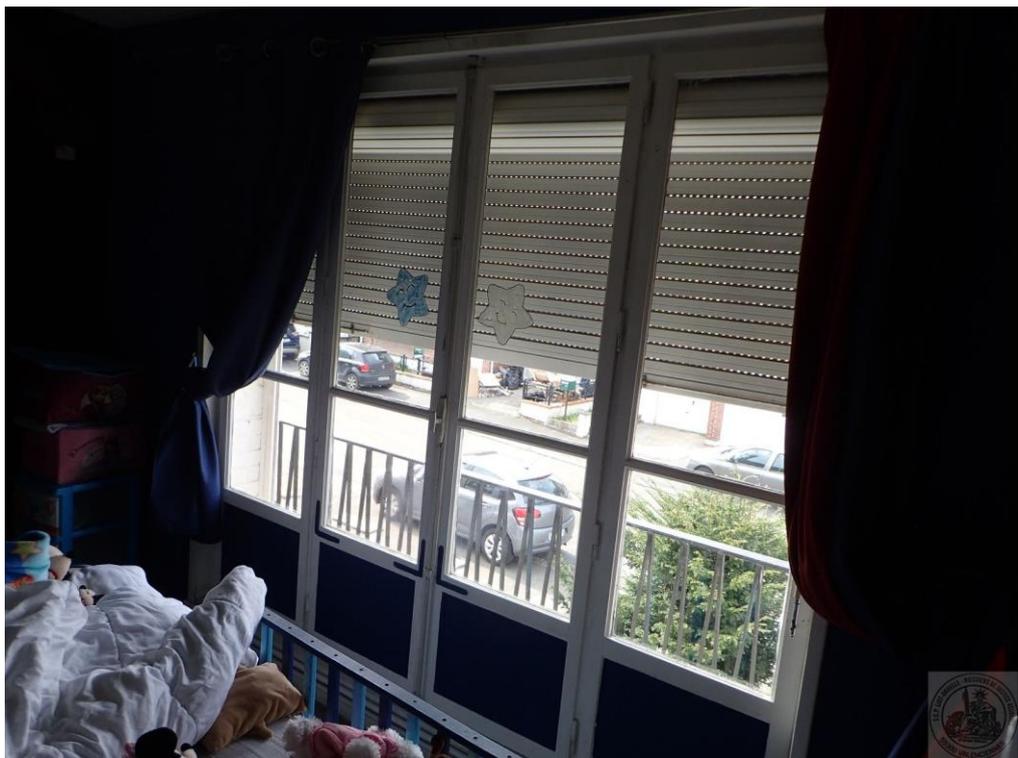
Première chambre sur la partie avant

Murs : en peinture, en état d'usage et badigeon. Plusieurs trous et coups sont visibles.

Plafond : de couleur blanche, en peinture, avec fissures visibles.

Une fenêtre châssis bois qui s'ouvre et se ferme librement, avec vitrage simple intact. Garde-corps sur la partie arrière solidement fixé. La fenêtre est en état d'usage, les pièces de bois sont manquantes dans la partie centrale.

Un volet roulant est présent, en état d'apparence ancien. Coffre absent sur la partie intérieure. Il s'ouvre et ferme librement, mais ne se bloque pas en position ouverte. La poignée est absente.

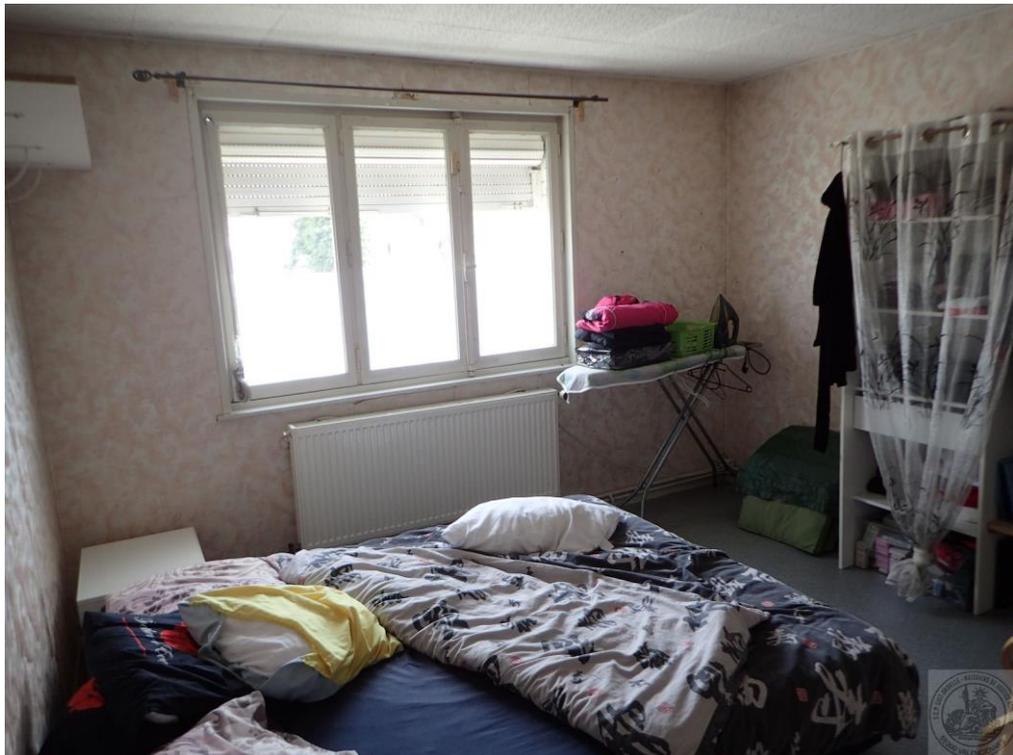
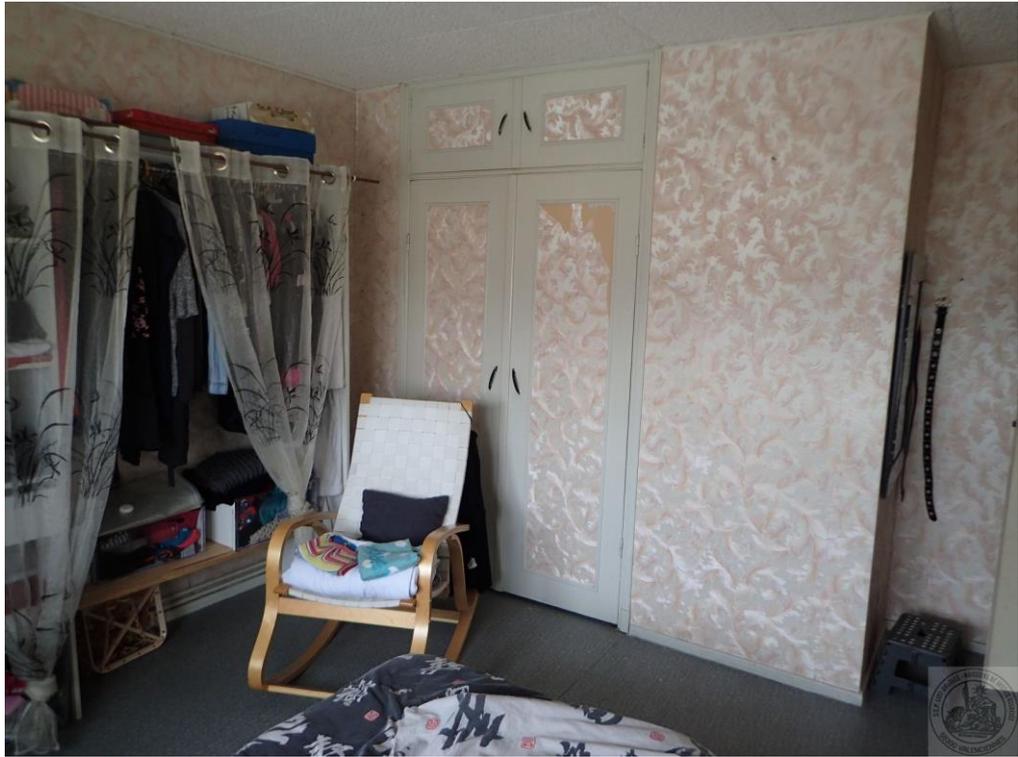
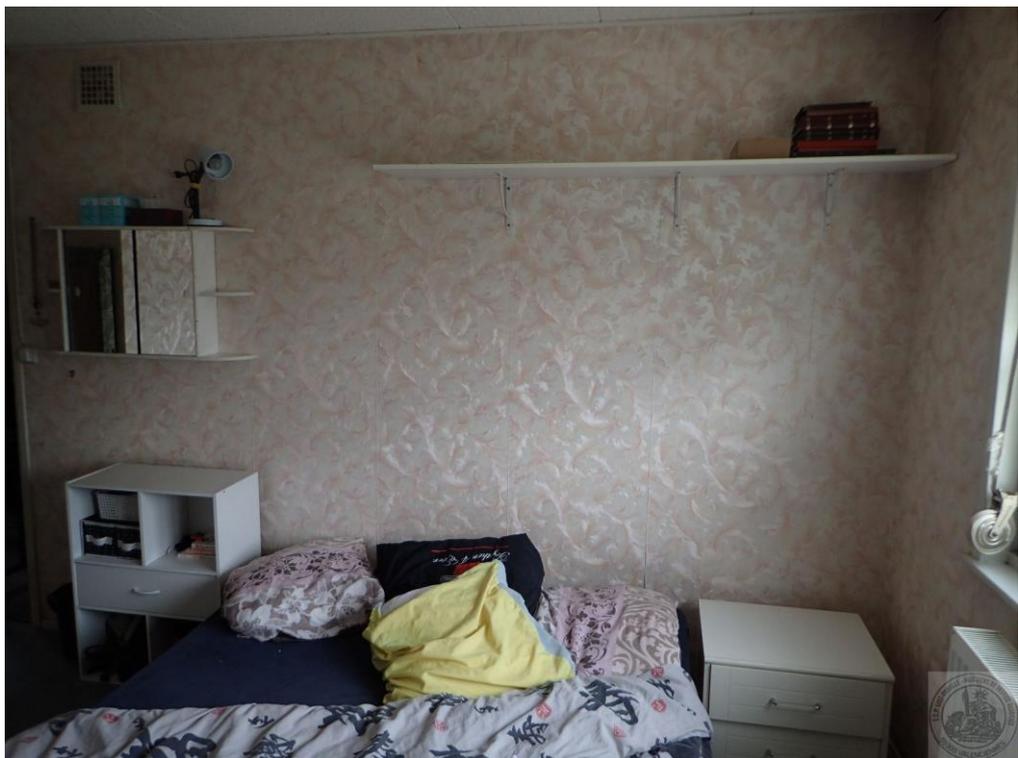
Première chambre sur l'arrière

Murs : traces de badigeon de peinture sur le pourtour. Murs en tapisserie en état de léger usage avec traces de gondolement et traces éparses.

Une fenêtre simple vitrage sur la partie arrière, châssis bois qui s'ouvre et se ferme librement, avec partie supérieure qui est découpée. Tige métallique en centre. Enrouleur avec cache enrouleur qui est présent. Un des vitrages est brisé.

Un volet roulant qui s'ouvre et se ferme librement avec lien qui est en état d'usage avancé, comportant plusieurs traces d'usure. Le cache enrouleur est absent. Le volet roulant manœuvre librement, mais est dépourvu de coffre.

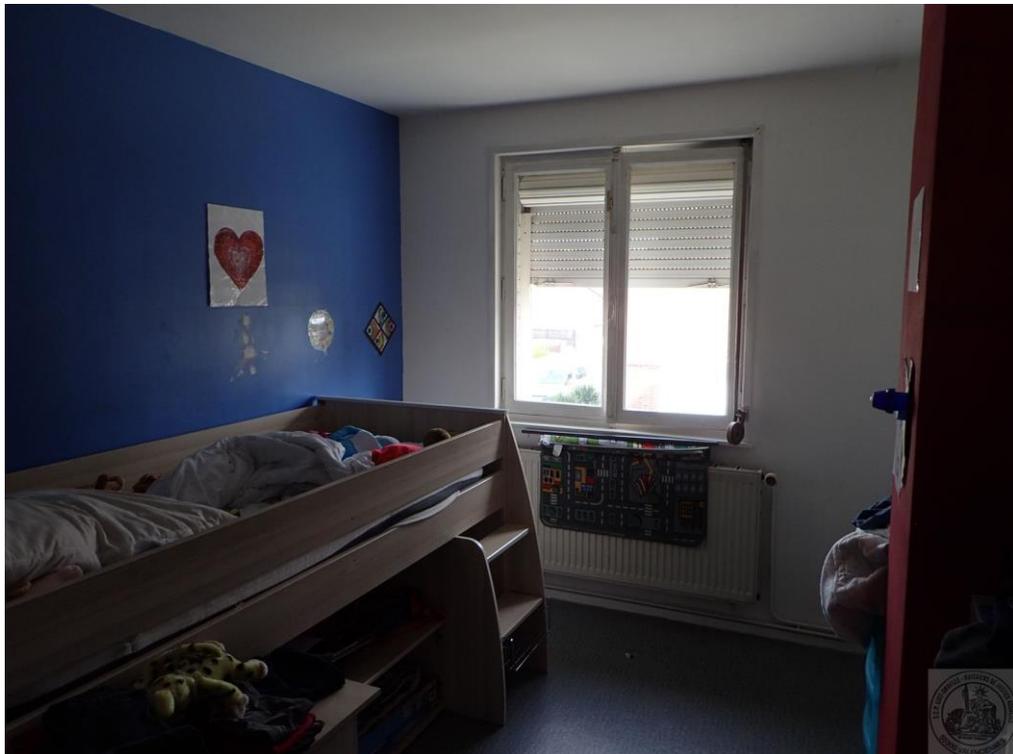
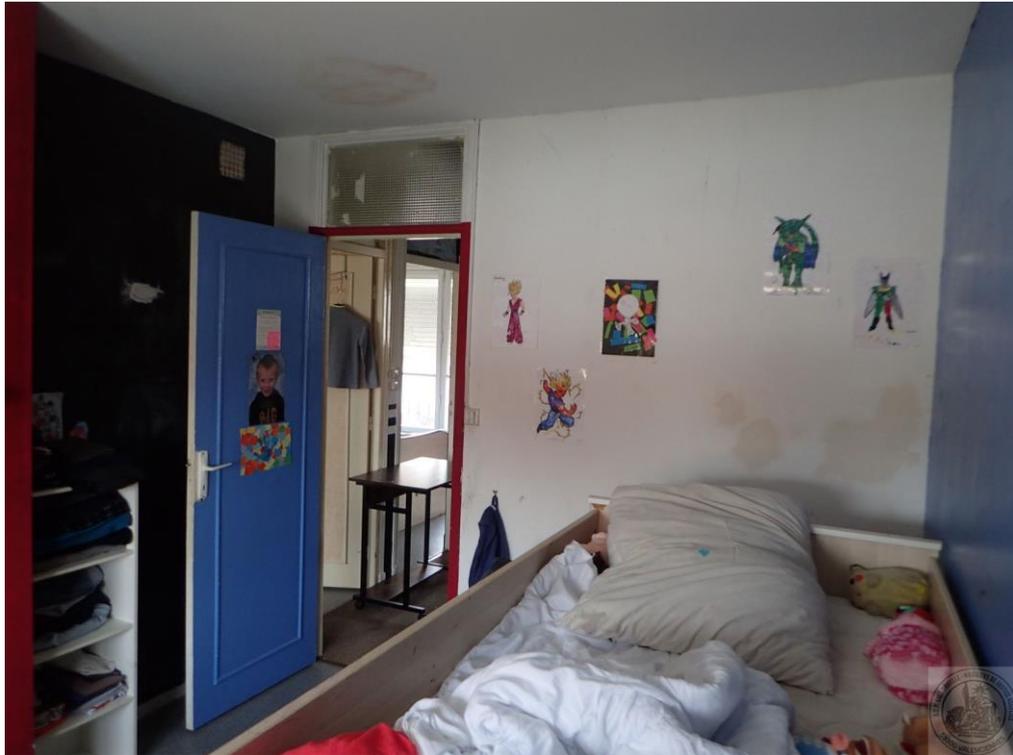
Chambre arrière gauche

Murs : pourtour en peinture en état d'usage, avec traces de reprises d'enduit, de coups et de trous. L'ensemble est badigeonné de peinture.

Plafond : grosses traces d'humidité sur la partie entrée. Plusieurs traces de craquellement de peinture sont visibles.

Un volet roulant qui s'ouvre et se ferme librement avec enrouleur et absence de cache d'enrouleur. Le coffre est absent sur la partie intérieure.

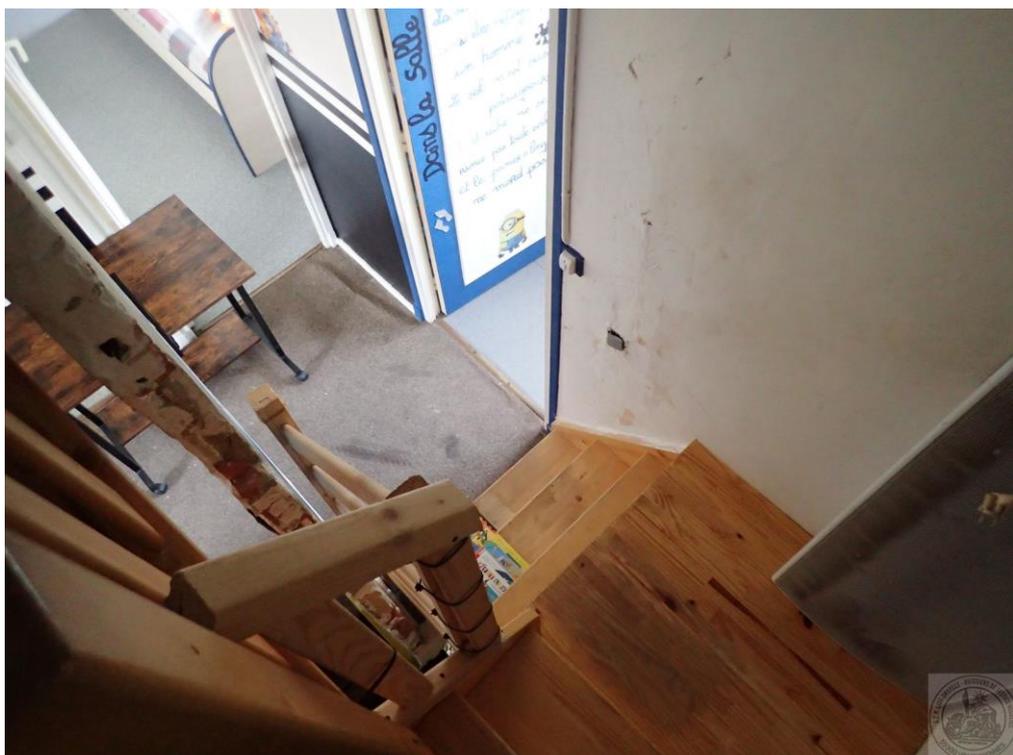
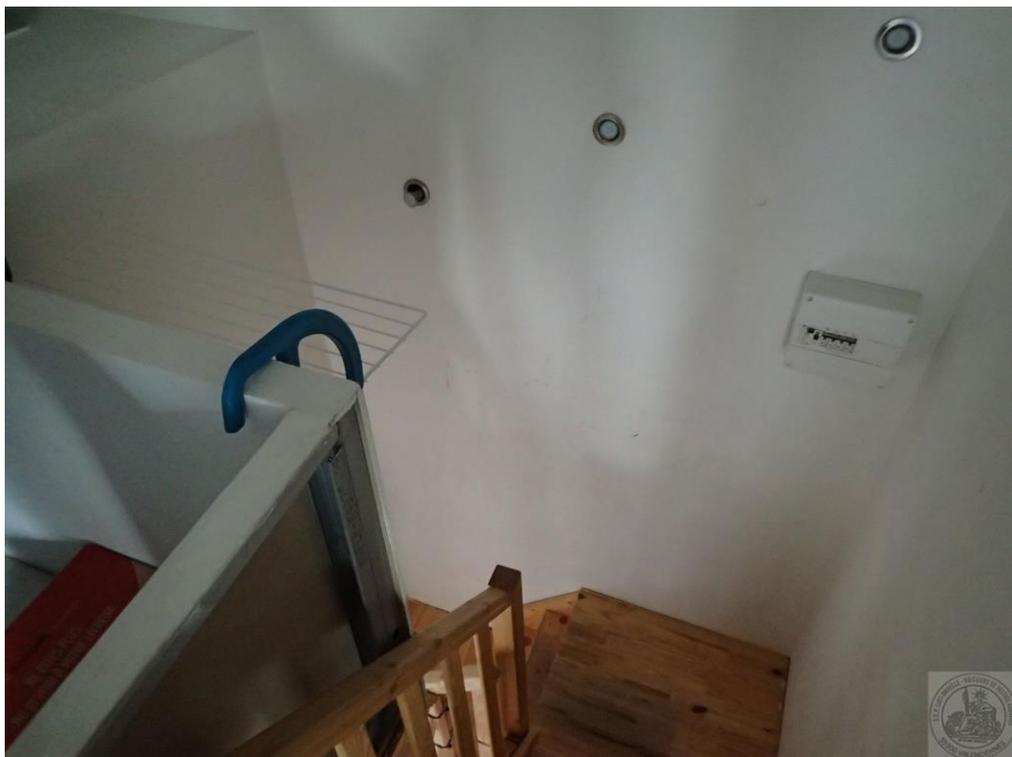
Cage d'escalier d'accès aux combles

L'accès se fait par le biais d'un escalier à montage artisanal avec garde-corps légèrement mobile sur la partie basse et sur la partie haute.

Interrupteur dépourvu de capot.

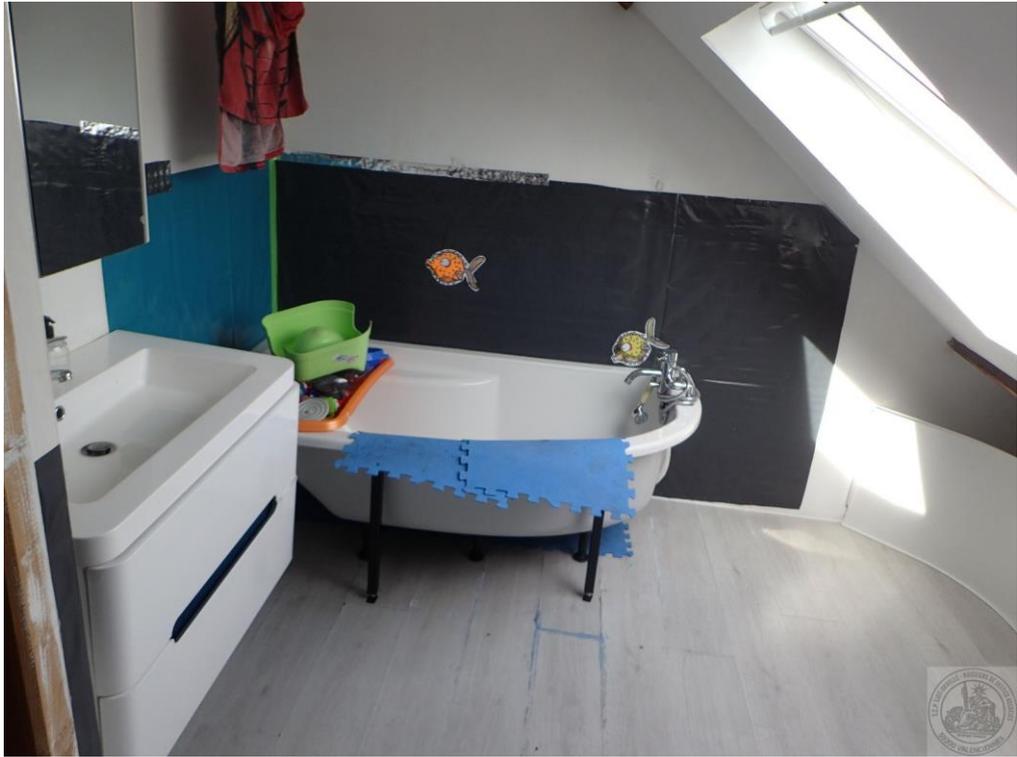
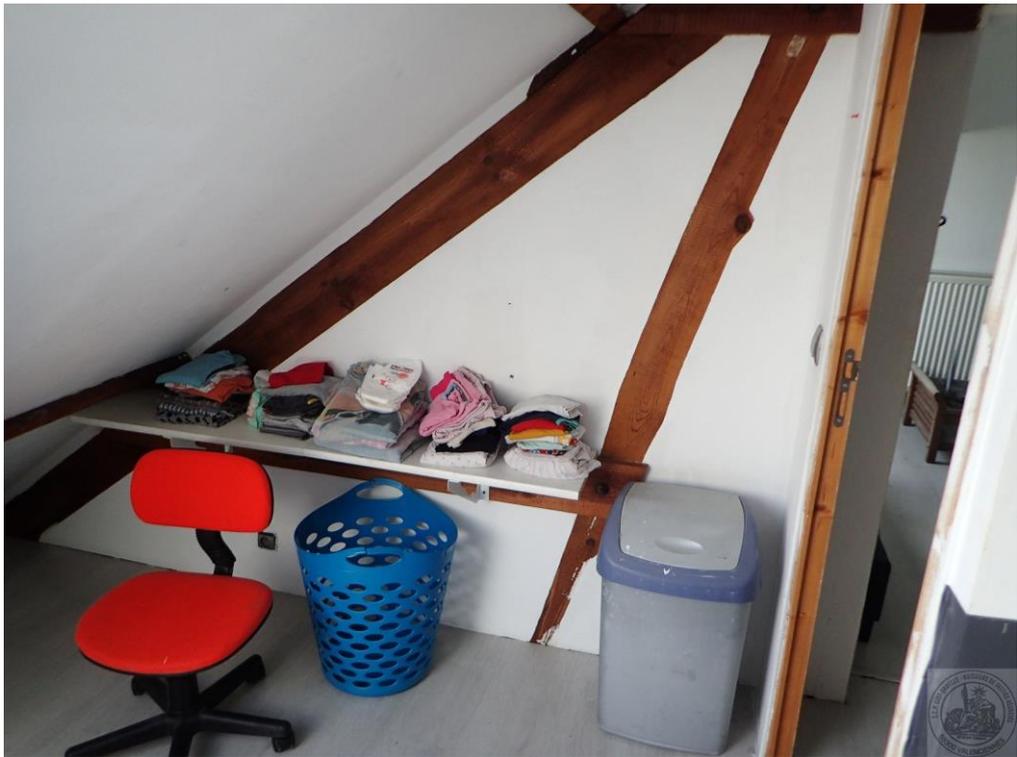
Salle de bains

Sol : un sol souple en état d'usage avec traces de gondolement au niveau des lames de stratifié imitation parquet.

Murs : de couleur blanche en état d'usage, avec couverture par bâche montée artisanalement.

Baignoire montée sur pied, non fixée au sol. Joint en état d'usage et cache-pied déchaussé.

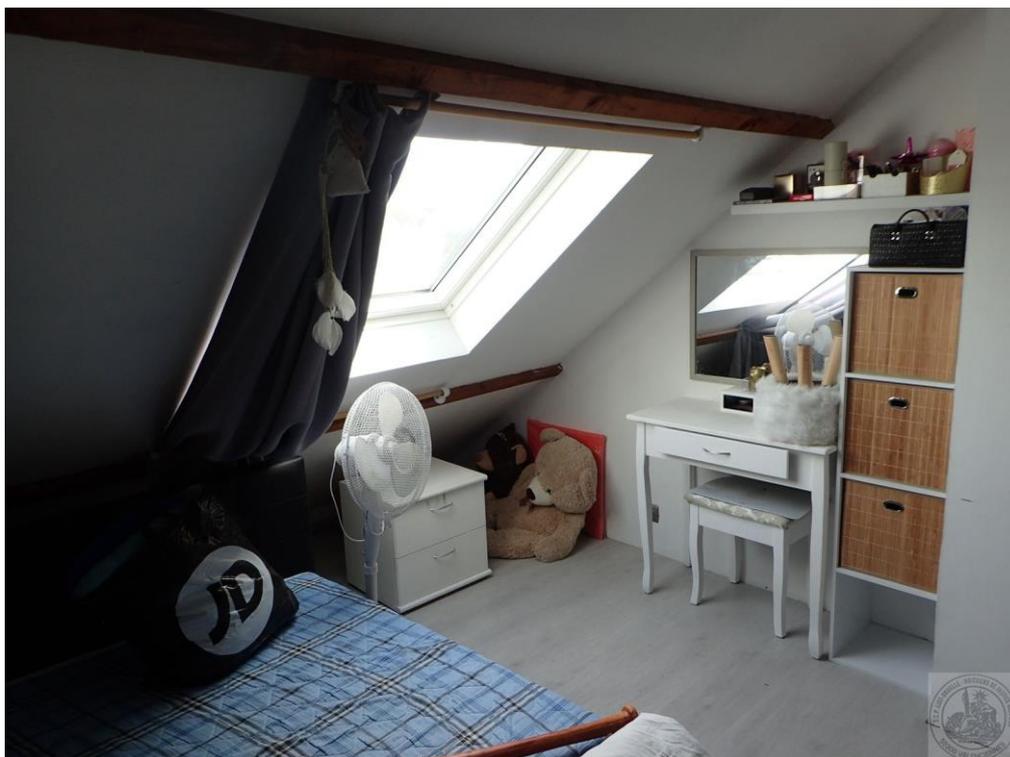
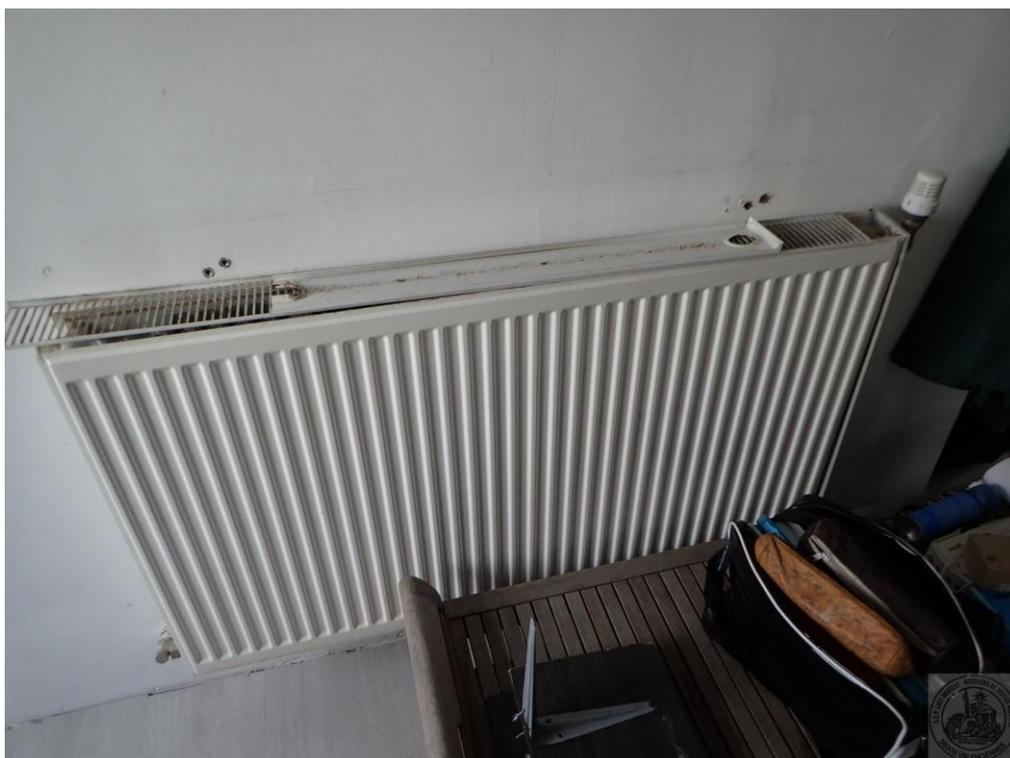
Partie chambre

L'accès se fait par le biais d'une porte coulissante qui est raillée uniquement sur la partie haute et coulisse avec difficulté. Elle comporte des traces d'usage. Porte non peinte, avec rail apparent.

Fenêtre de toit en VELUX avec absence d'occultant. Barres de rideaux montées directement sur la poutrelle, avec traces d'écailles sur la partie basse. L'ouverture fonctionne librement.

Un radiateur dans la pièce avec grille déchaussée et de nombreuses traces sur le fond.

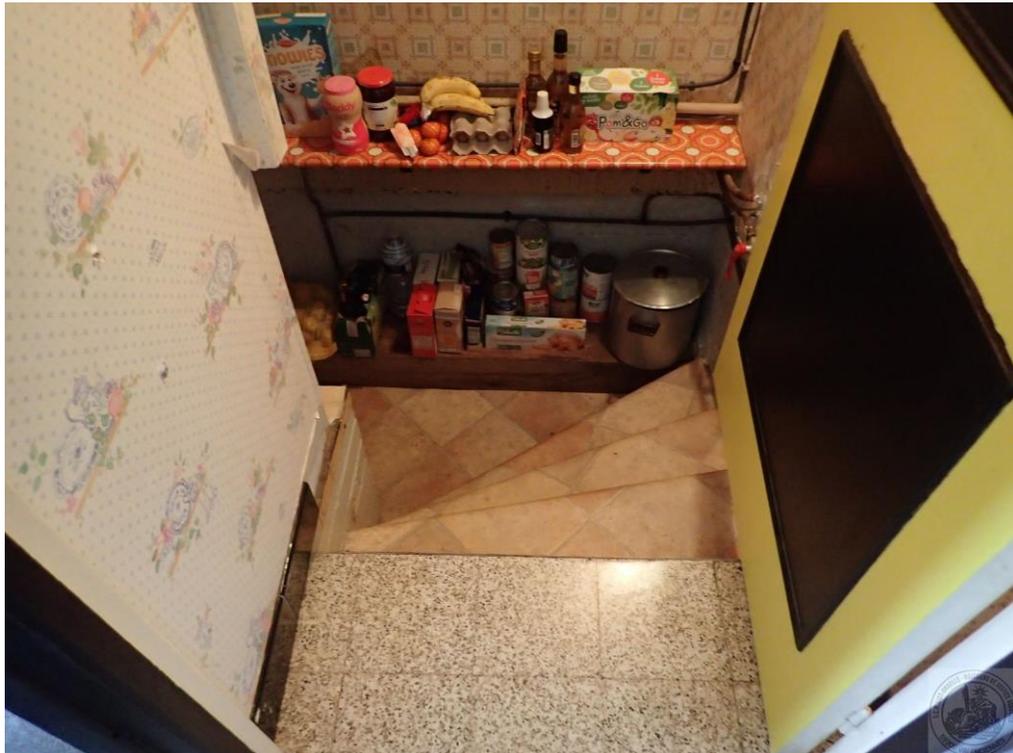
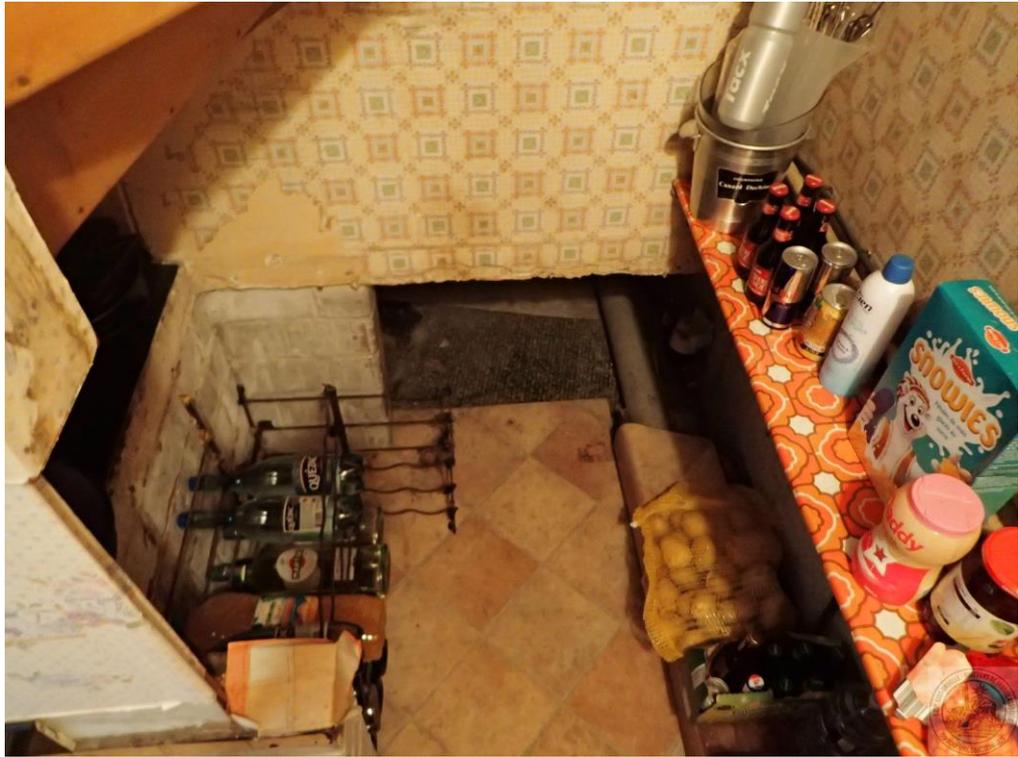
Partie cagibi

L'accès se fait par le biais d'une porte en état d'usage avec poignée qui présente un défaut de remontée.
Sol : trois petites marches recouvertes d'un sol souple.

Murs : pourtour en tapisserie en état d'usage, trous de percement visibles.
