PROCÈS VERBAL DE CONSTAT ET DE DESCRIPTION L'AN DEUX MILLE VINGT-QUATRE, LE TRENTE AOÛT À 09H00

Certifie m'être transporté ce jour à **EVIN MALMAISON (62141) 5 rue de l'Ancienne Brasserie** l'effet de procéder à la description de l'ensemble immobilier situé sur la parcelle cadastrée AH numéros 239 et 231 (avec des droits indivis sur les parcelles AH 216, 215, 226 et 227).

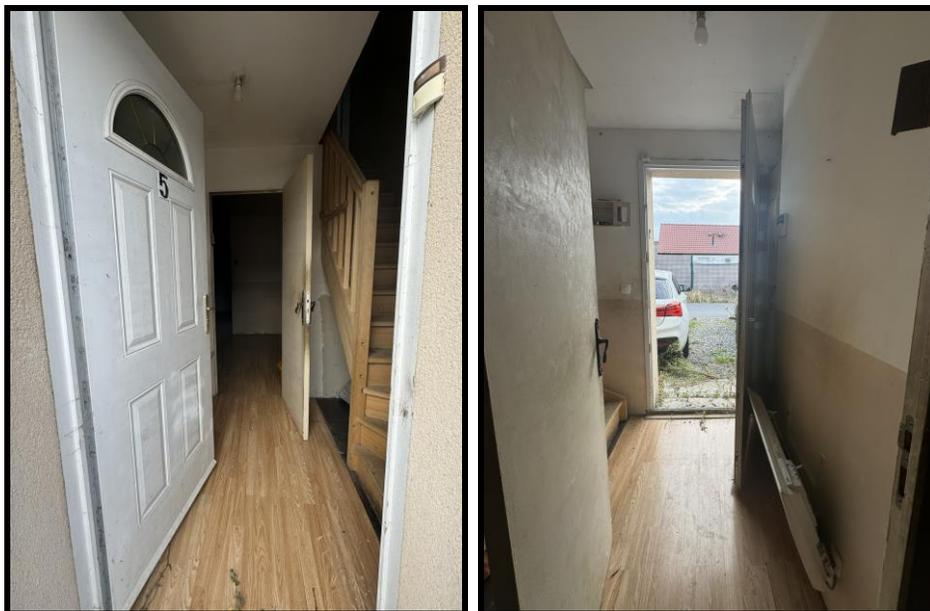
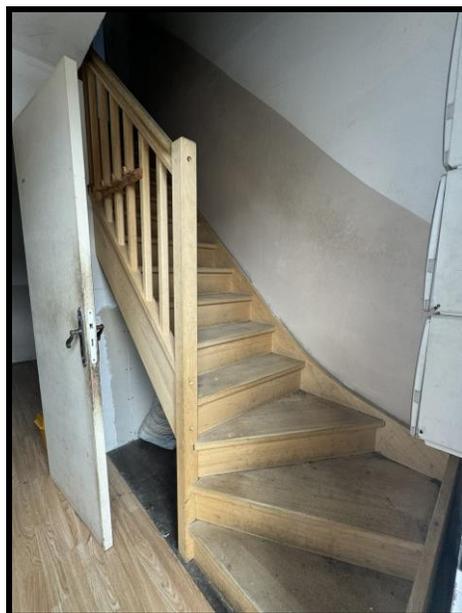
Hall d'entrée

Cette pièce est à l'état d'abandon.

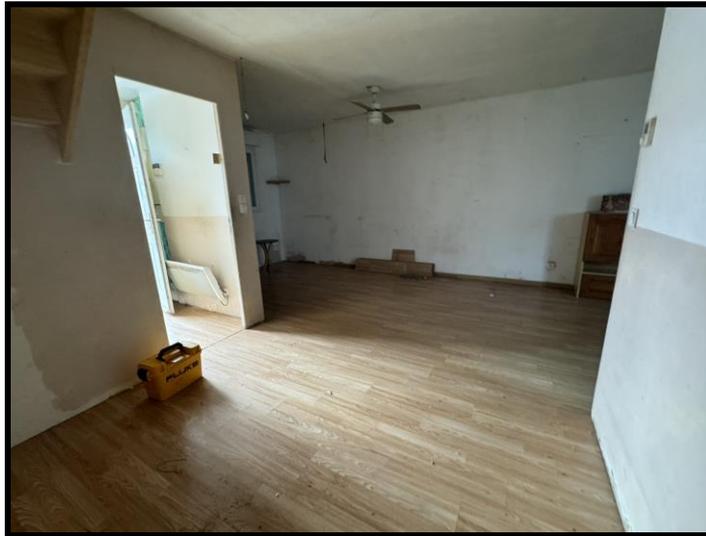
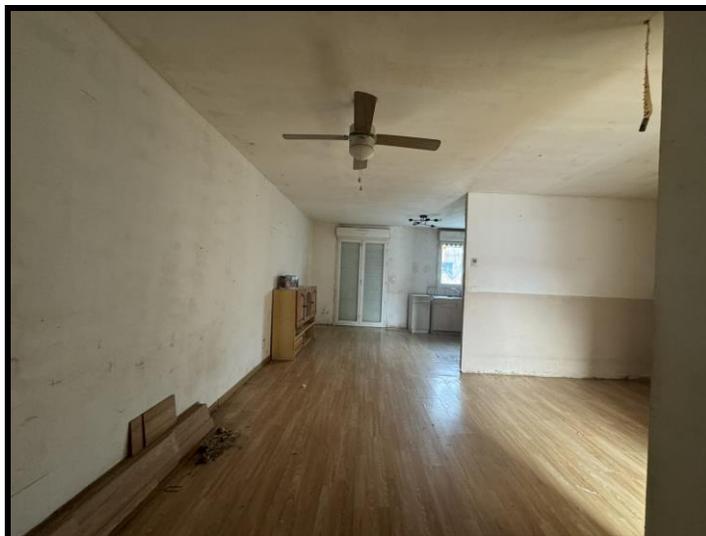
Pièce à vivre

- ↳ Même décoration que dans l'entrée.
- ↳ Même parquet stratifié qui est hors d'état d'usage.
- ↳ Absence de plinthes.
- ↳ Doublage aux murs et au plafond, le tout encrassé, sale.

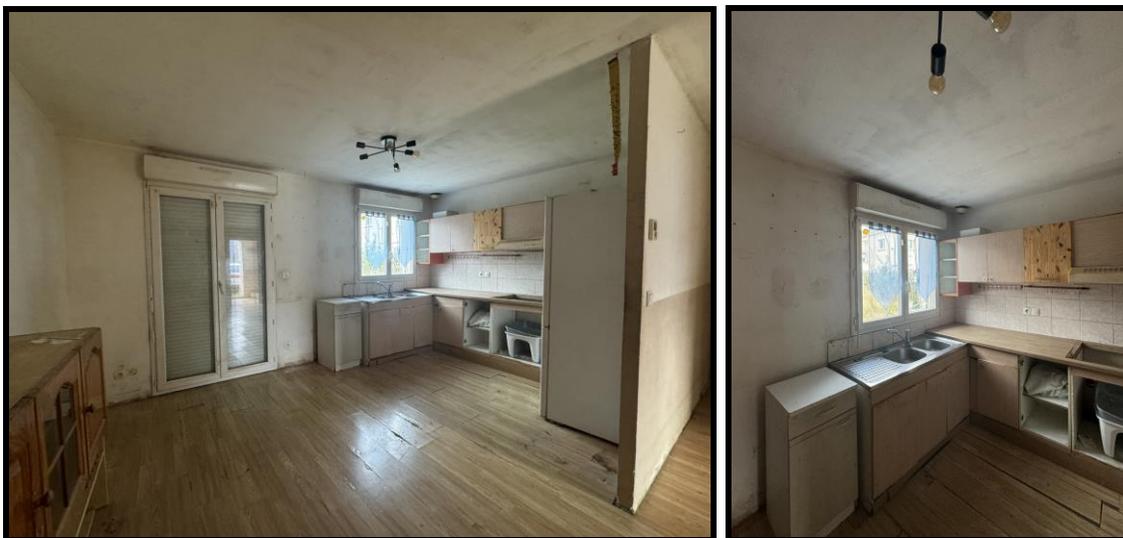
Coin cuisine

- ↳ La décoration est identique.
- ↳ Le parquet au sol est irrécupérable, hors d'état d'usage.
- ↳ doublage aux murs et au plafond.

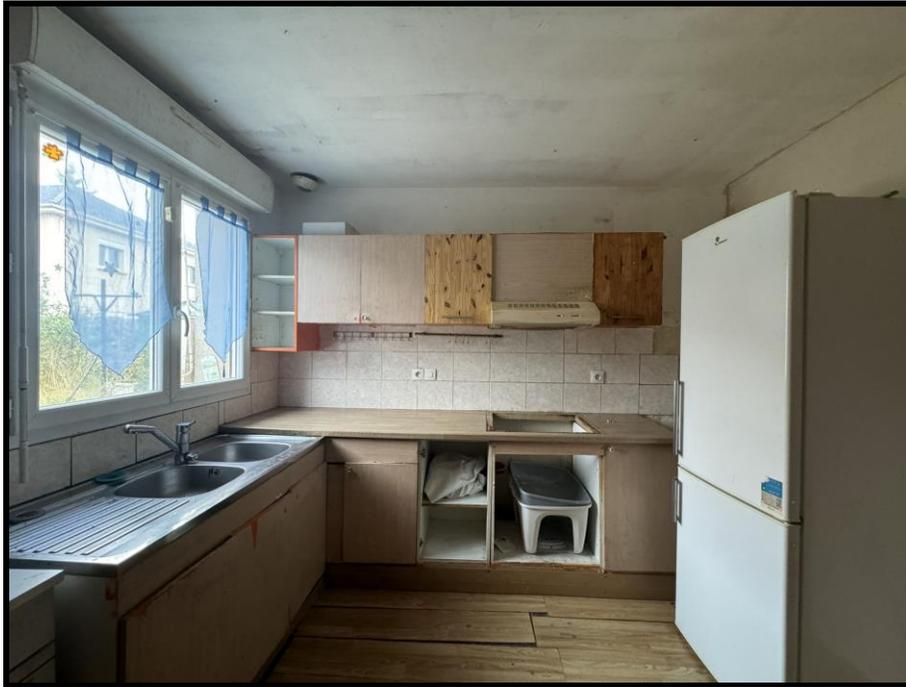
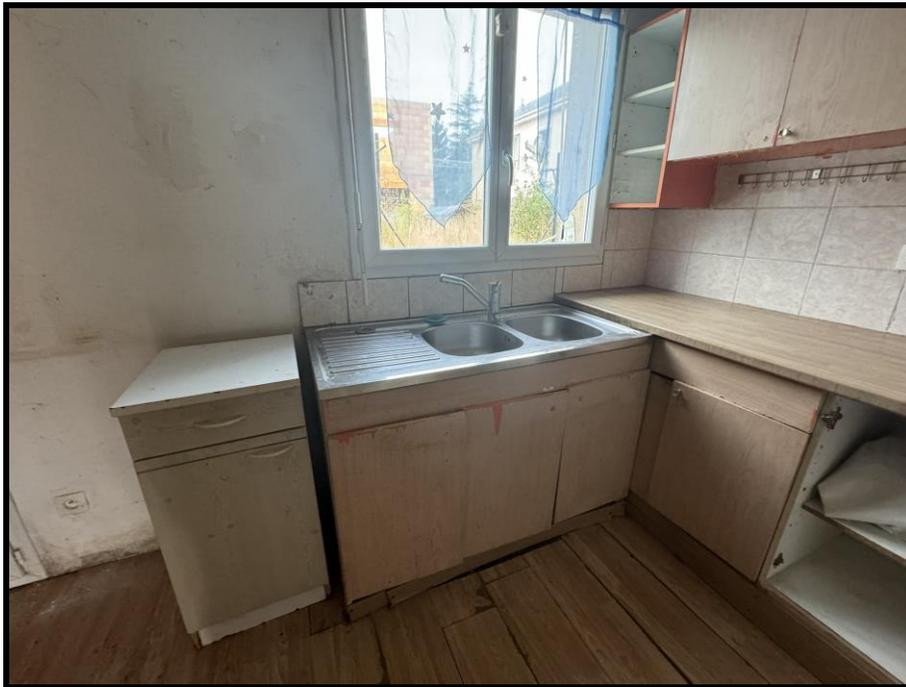
- Un plan de travail en « L » avec espace de cuisson,
- Une série de rangements bas avec ouvrants et tiroirs, le tout hors d'état d'usage.
- En retour, un meuble évier deux bacs un égouttoir en inox hors d'état d'usage.
- Une crédence carrelée sur la partie évier et en retour, eau niveau du plan
- de travail
- En partie haute et à proximité du caisson de persienne, une vmc.

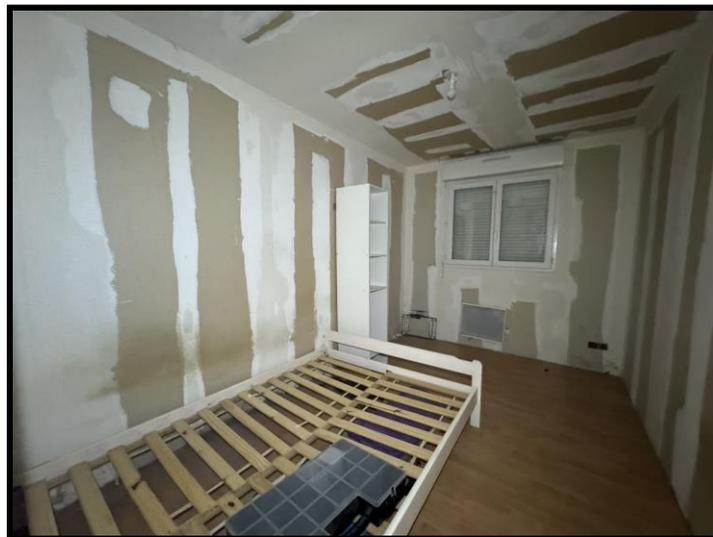
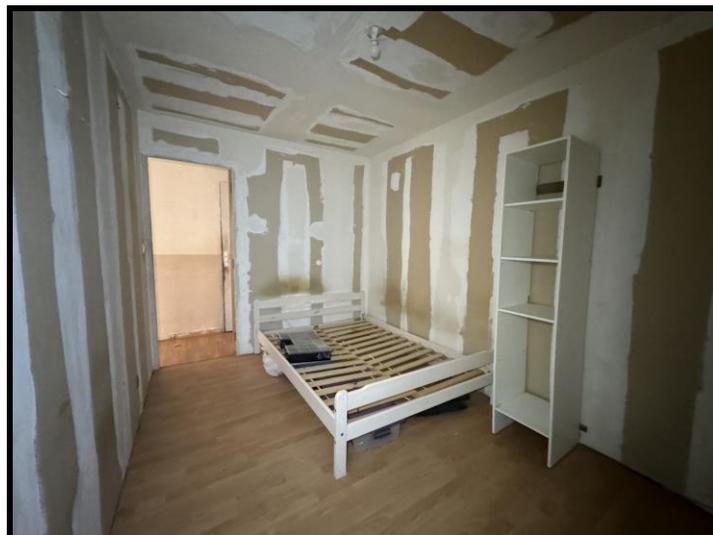
Chambre façade avant

↳ Sol avec parquet stratifié hors d'état d'usage.

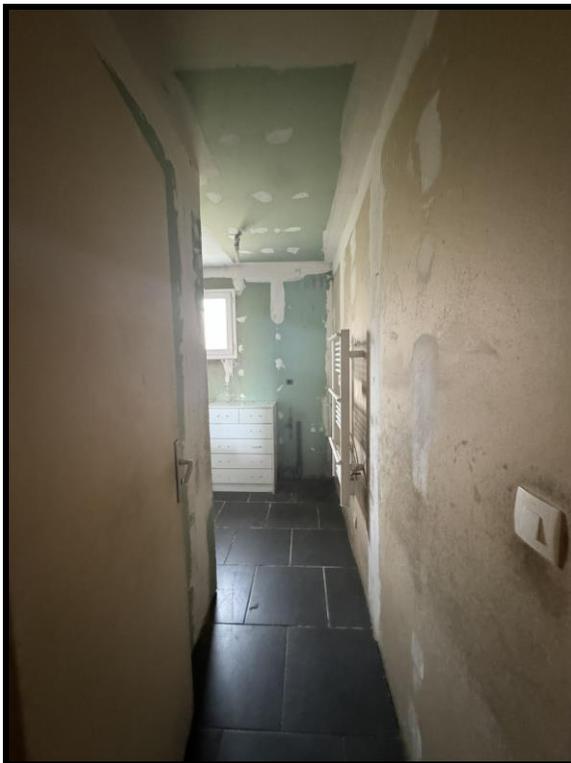
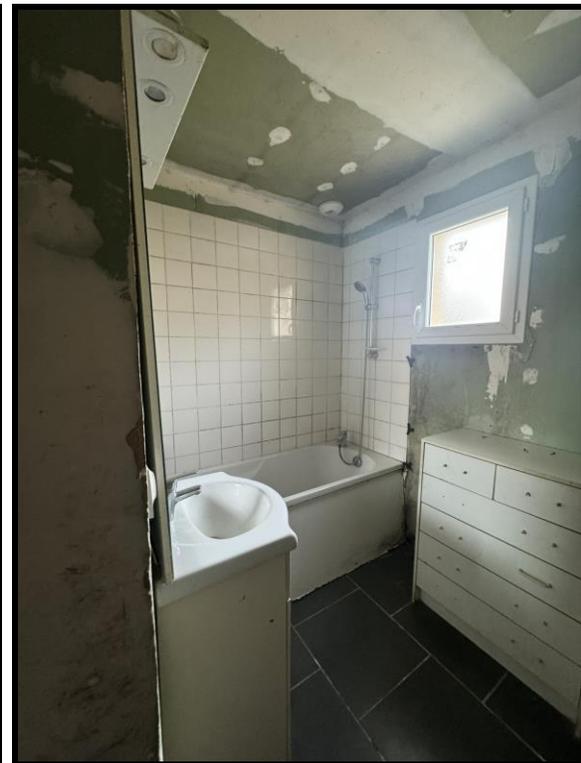
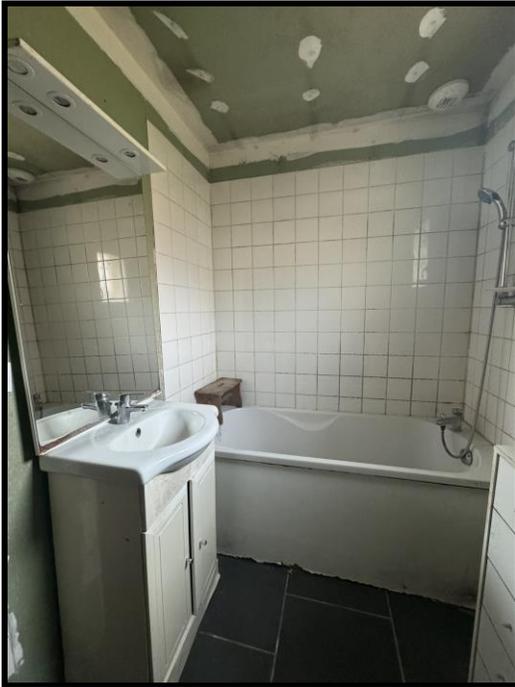
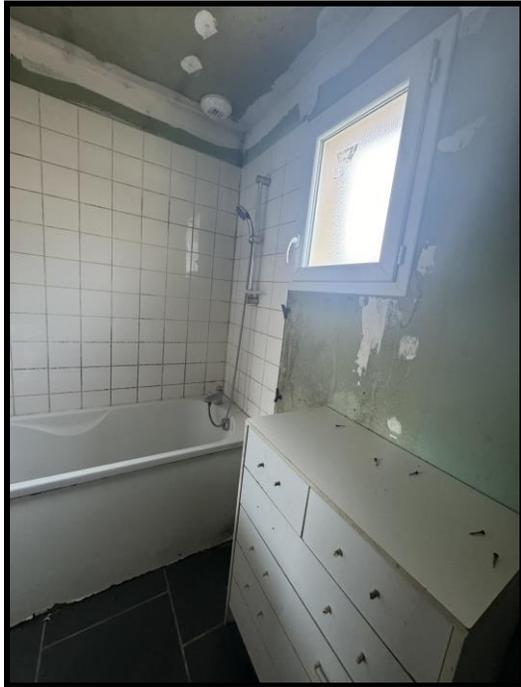
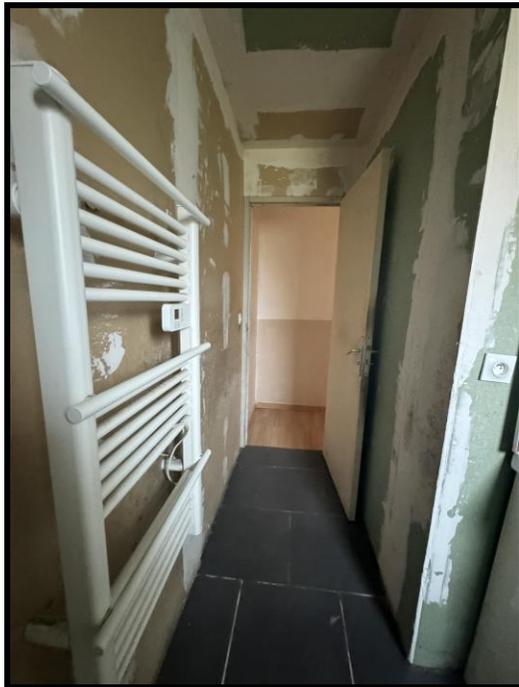
Salle d'eau en fond de couloir côté gauche

- Un lavabo une vasque avec meuble bas deux ouvrants et un miroir.
- Carrelage de protection au droit de l'ensemble.
- Une baignoire en résine moulée avec robinetterie mitigeur.
- Le tout hors d'état d'usage.
- Un radiateur sèche-serviettes électrique à tubes en mauvais état.
- Une arrivée d'eau et un tuyau de vidange pour machine à laver.

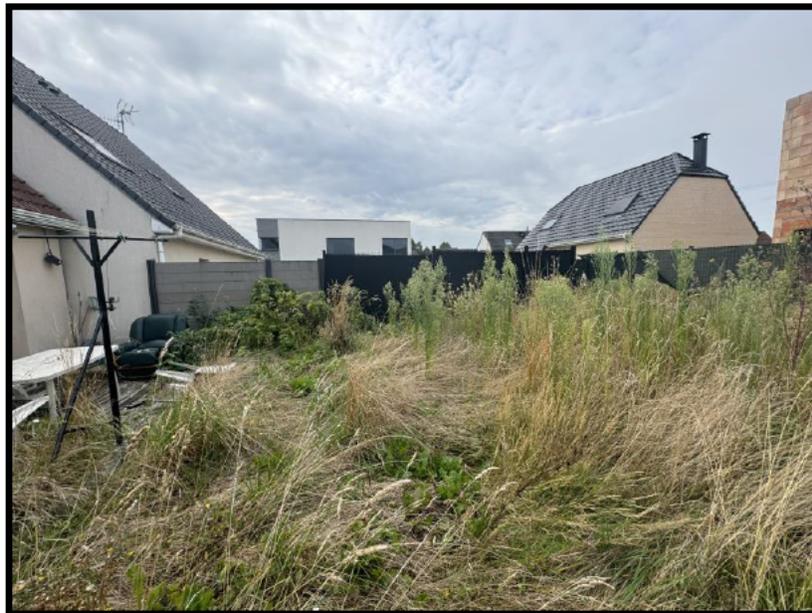
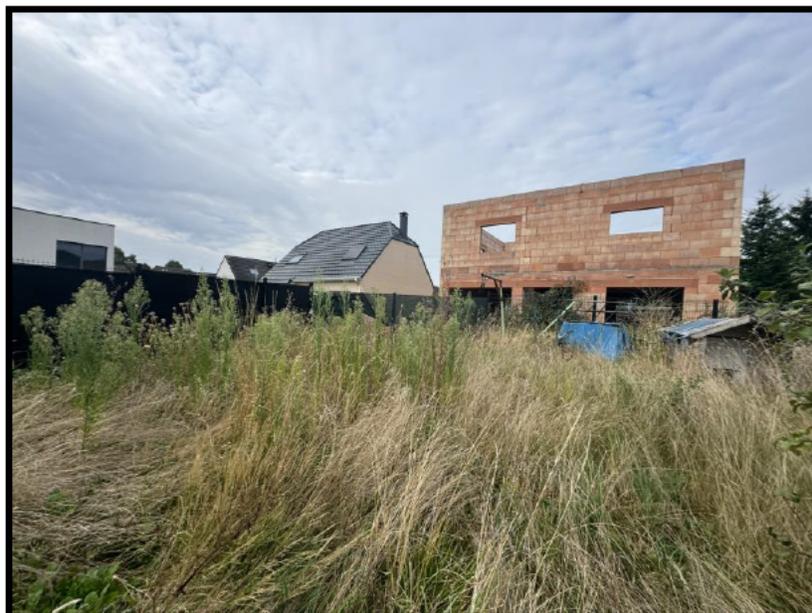
Ce jardin est à l'état de friche, d'abandon, étant précisé que la parcelle AH 231 consiste en une bande de gazon située sur la droite, côté accès aux habitations voisines.

Il est entièrement clos par des panneaux grillagés rigides sur poteaux, côté numéro 6 et sur arrière, le long de la servitude vers accès immeuble 6, l'ensemble est sur claustras bois, également à l'état d'abandon.
