# PROCES VERBAL DE DESCRIPTION

Dressé le vendredi 9 février 2024

16, rue Rougeleck 54650 SAULNES

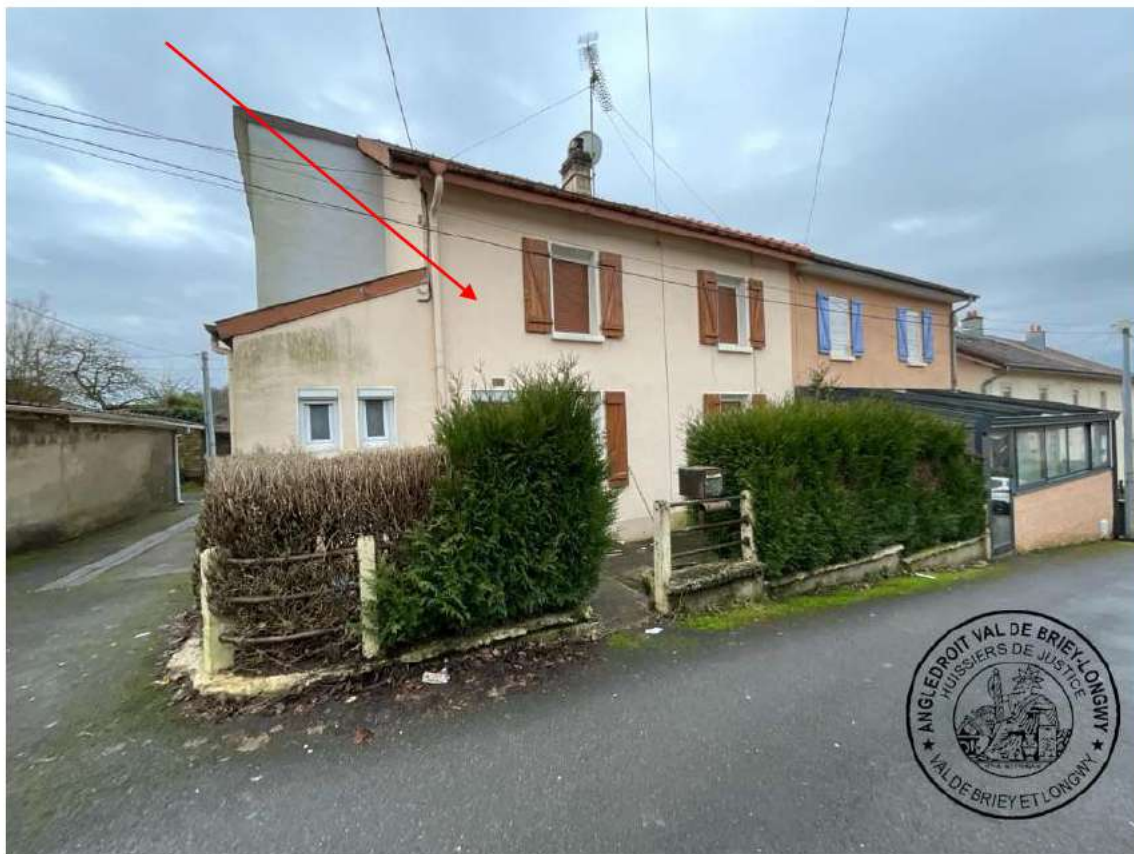
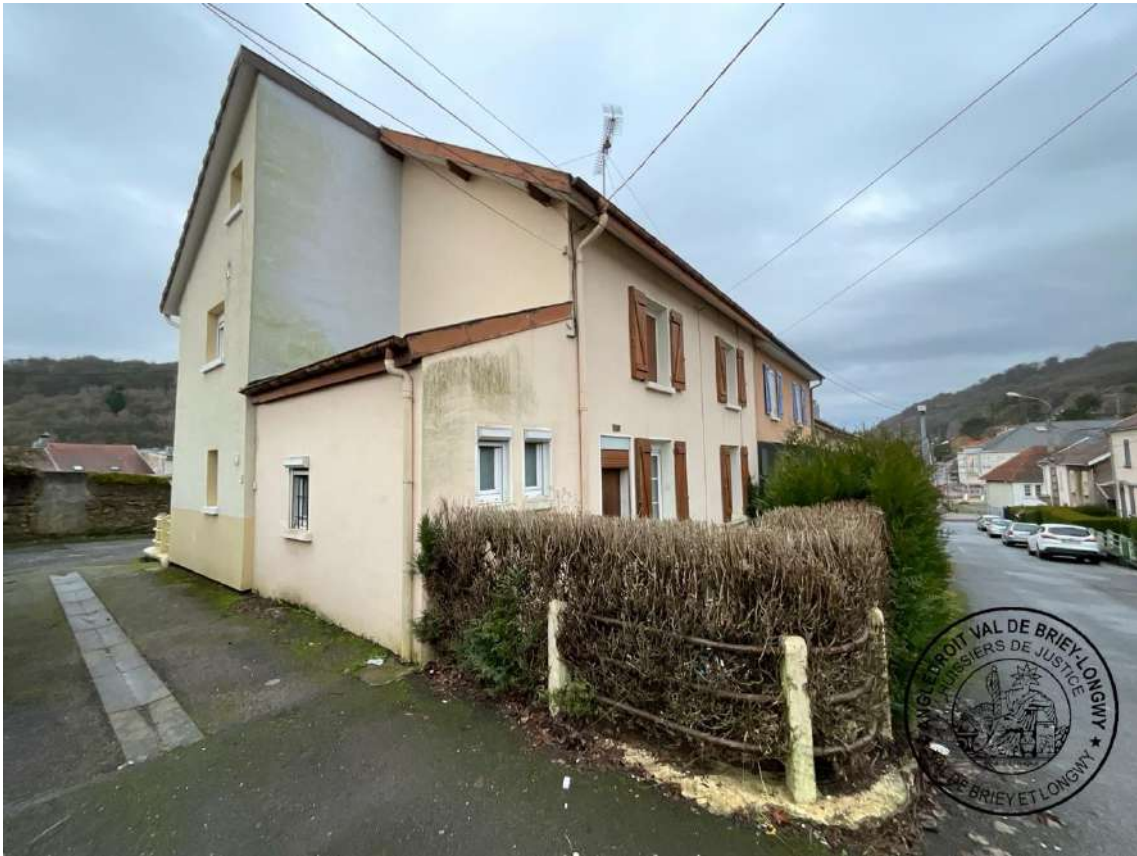
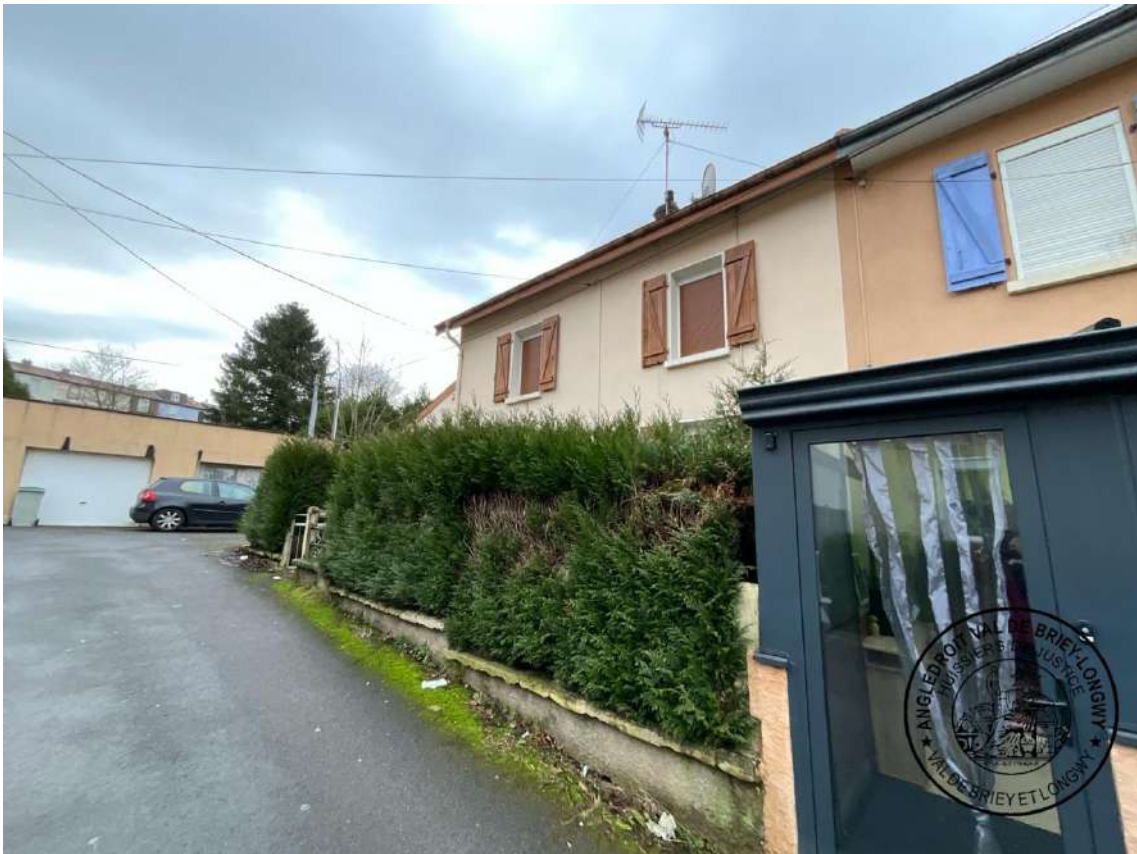
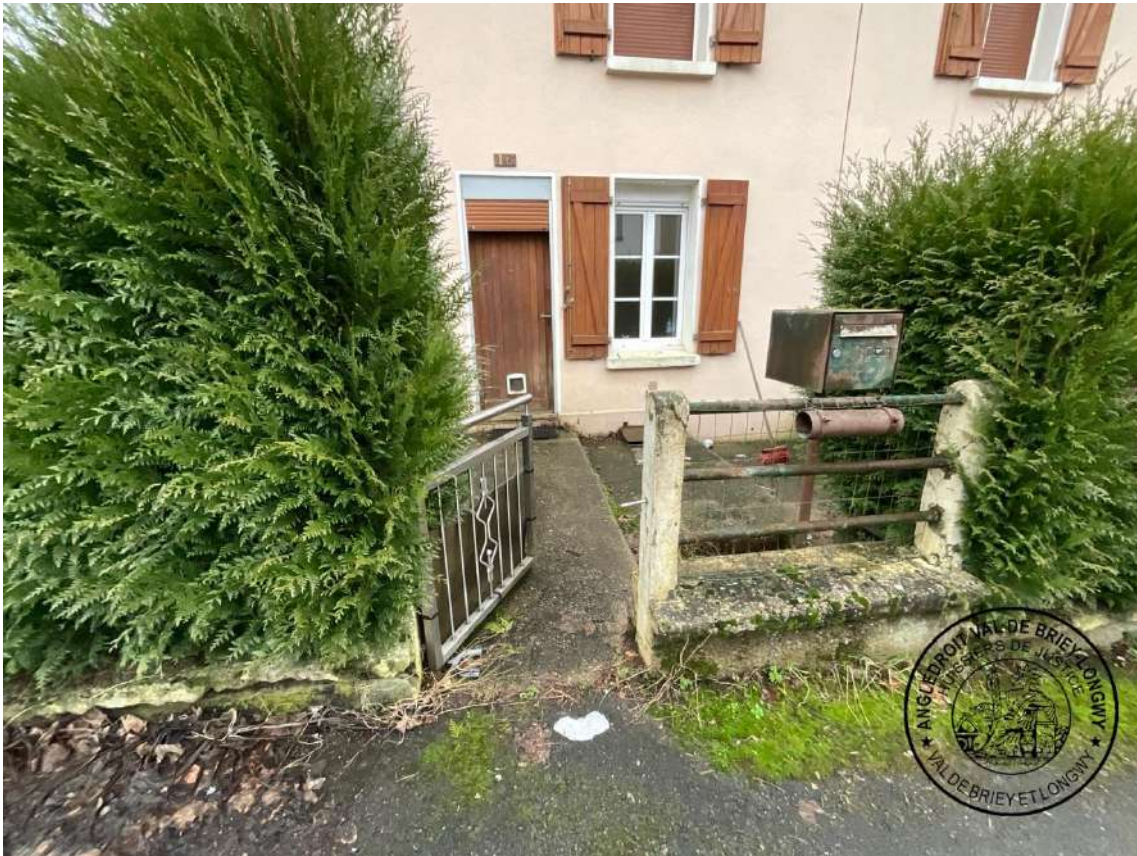
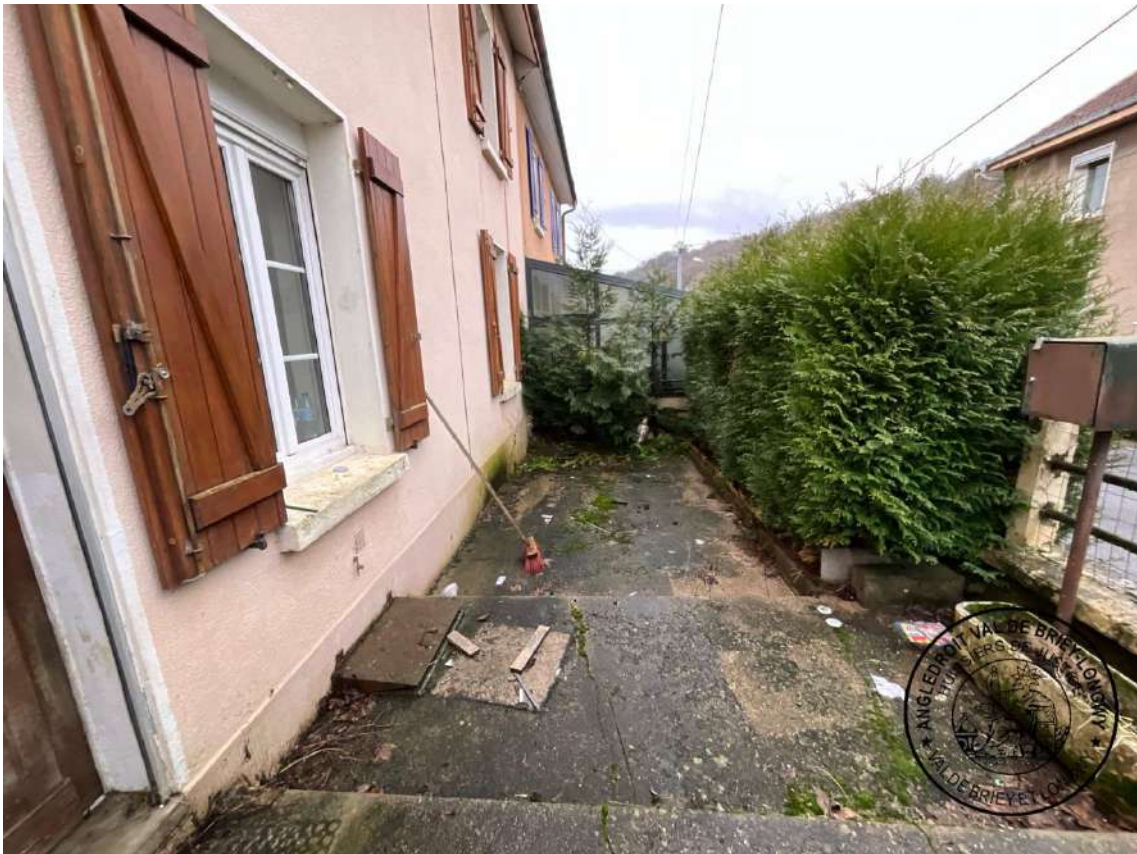
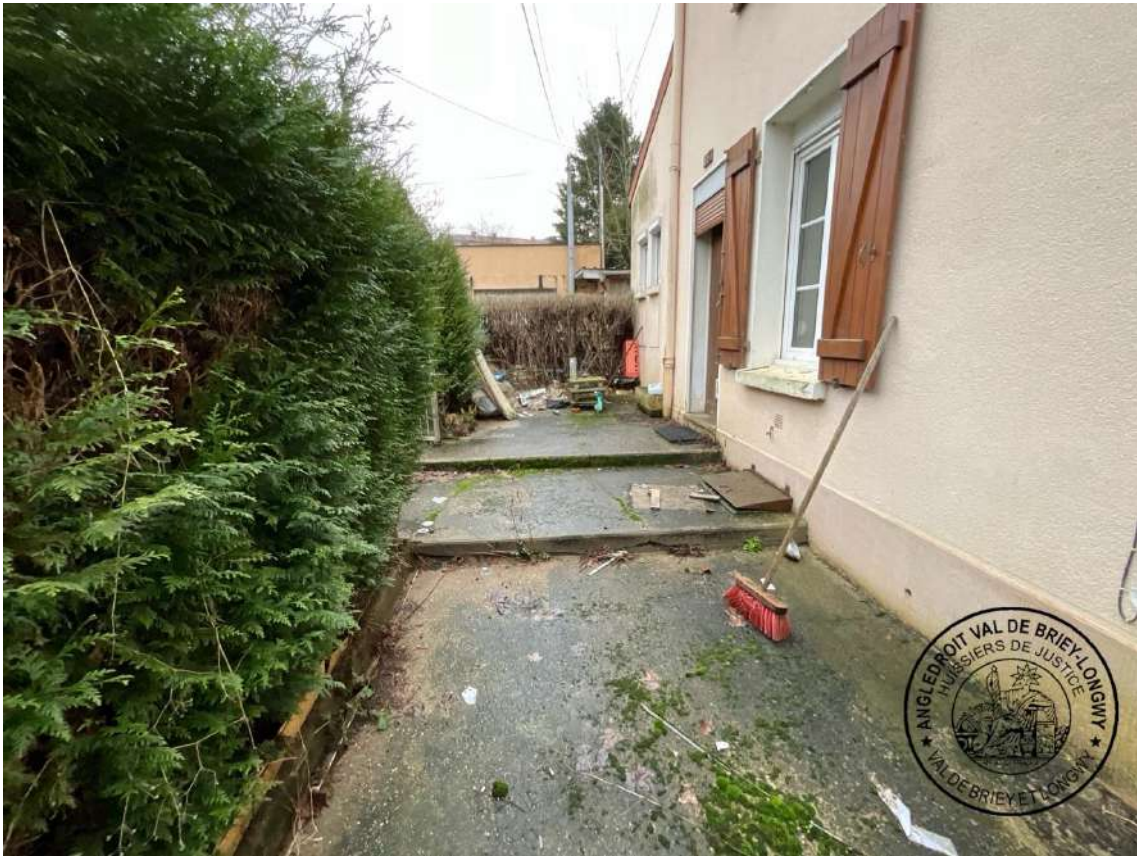
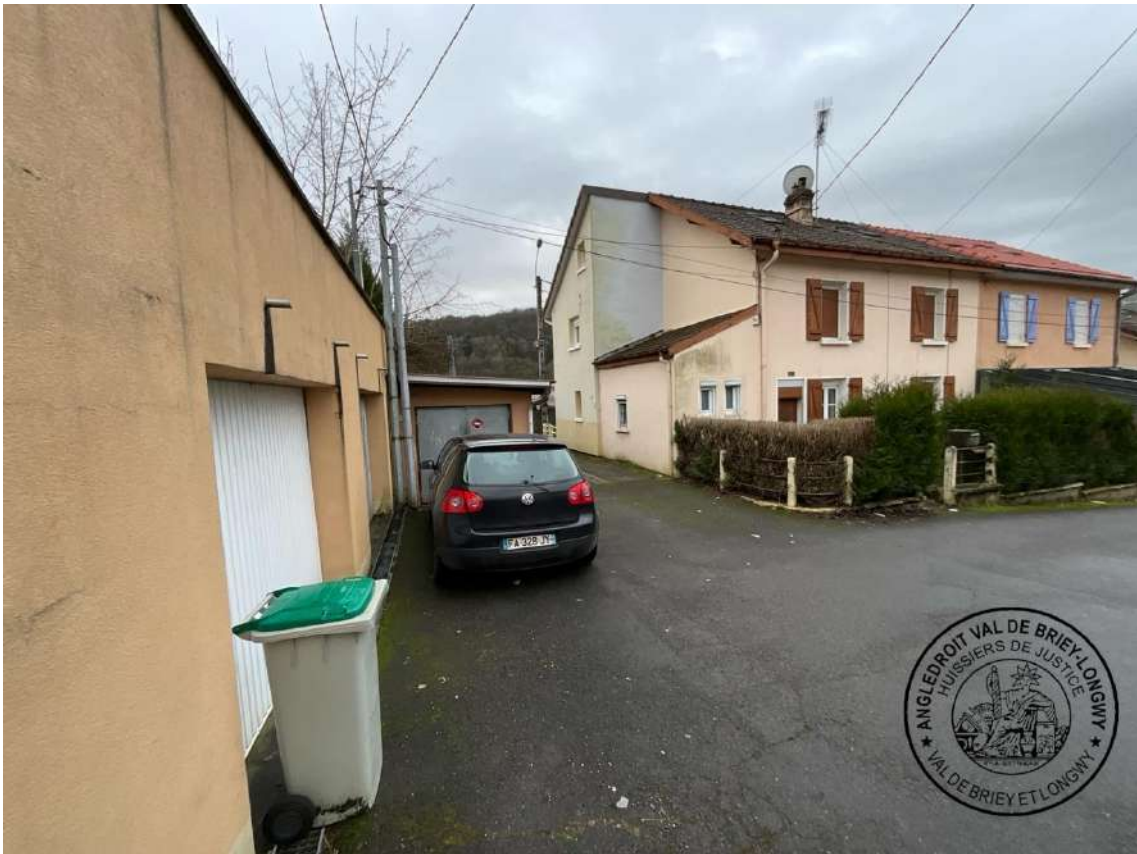
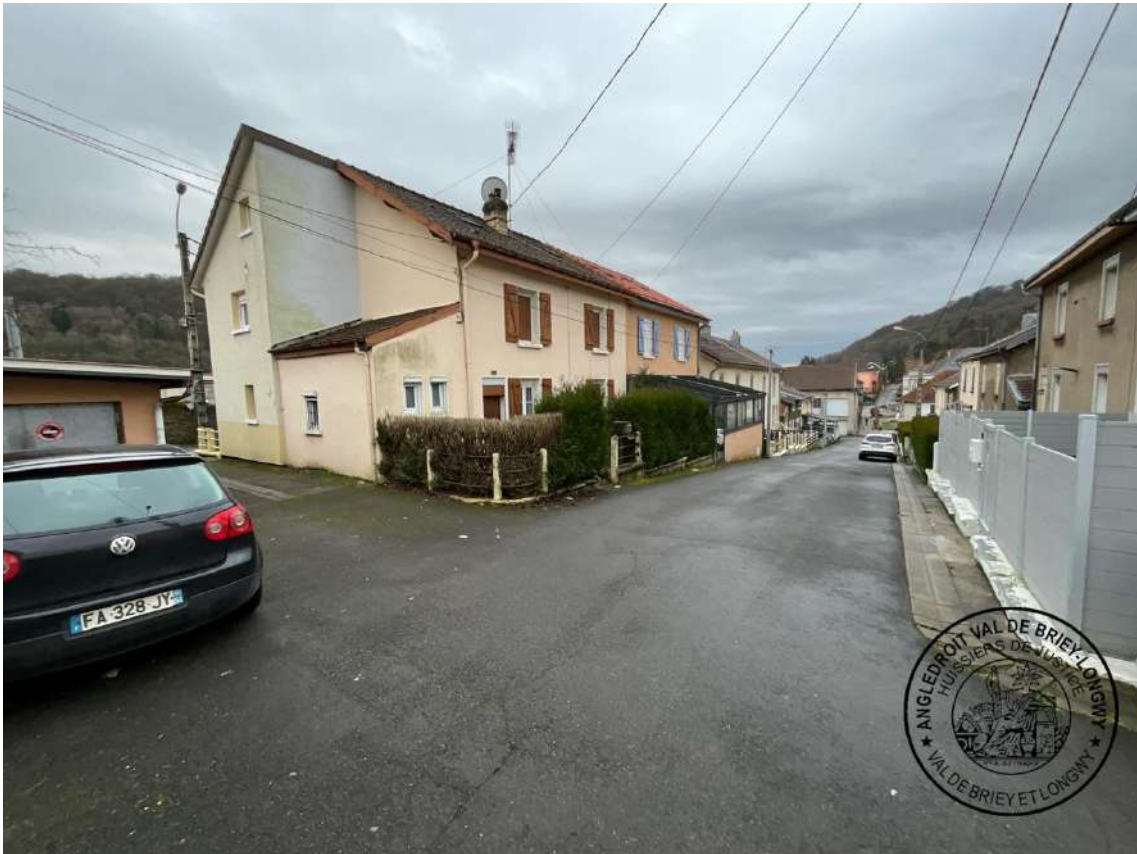
## L'EXTÉRIEUR

Présence d'une haie de thuyas, certains des thuyas (la moitié) sont morts.

La façade est peinte, elle est en état d'usage mais à gauche je note la présence de mousse.

En pourtour, un mur bahut recouvert de mousse.

Devant l'entrée il y a une petite cour dont le revêtement est sale.

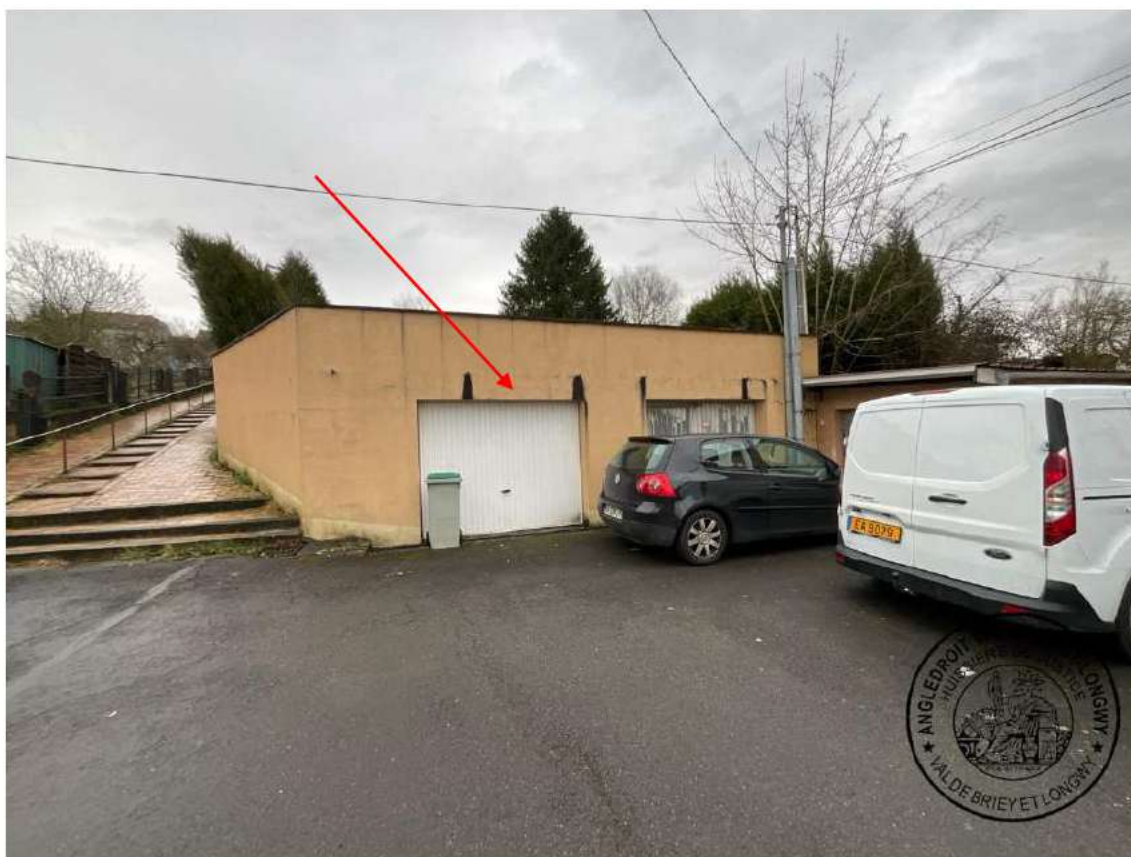
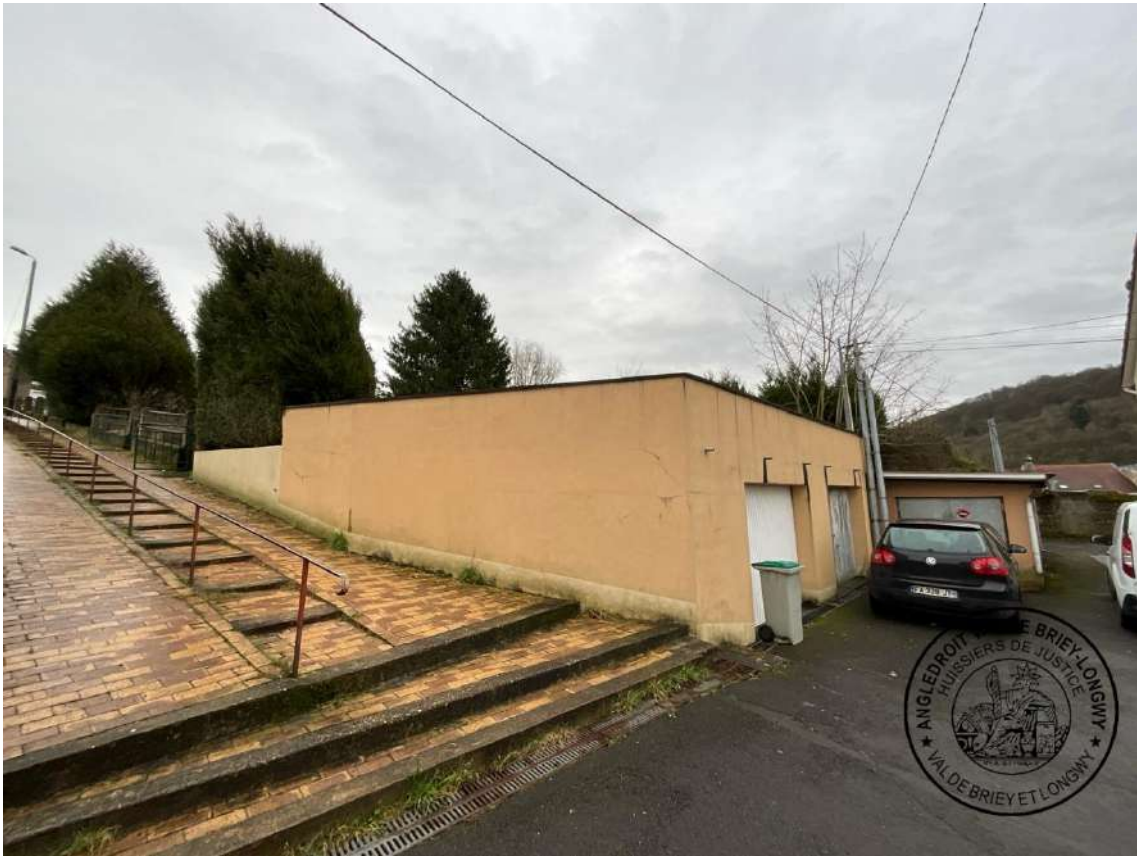
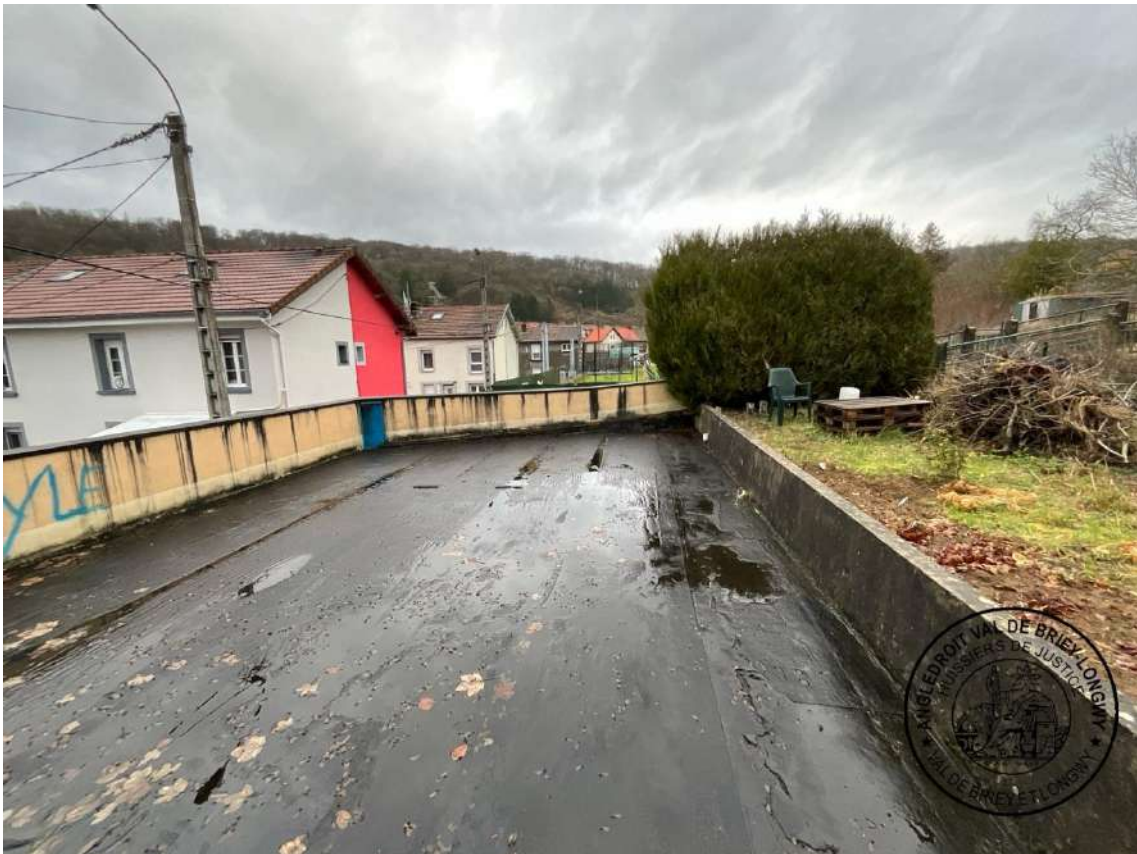
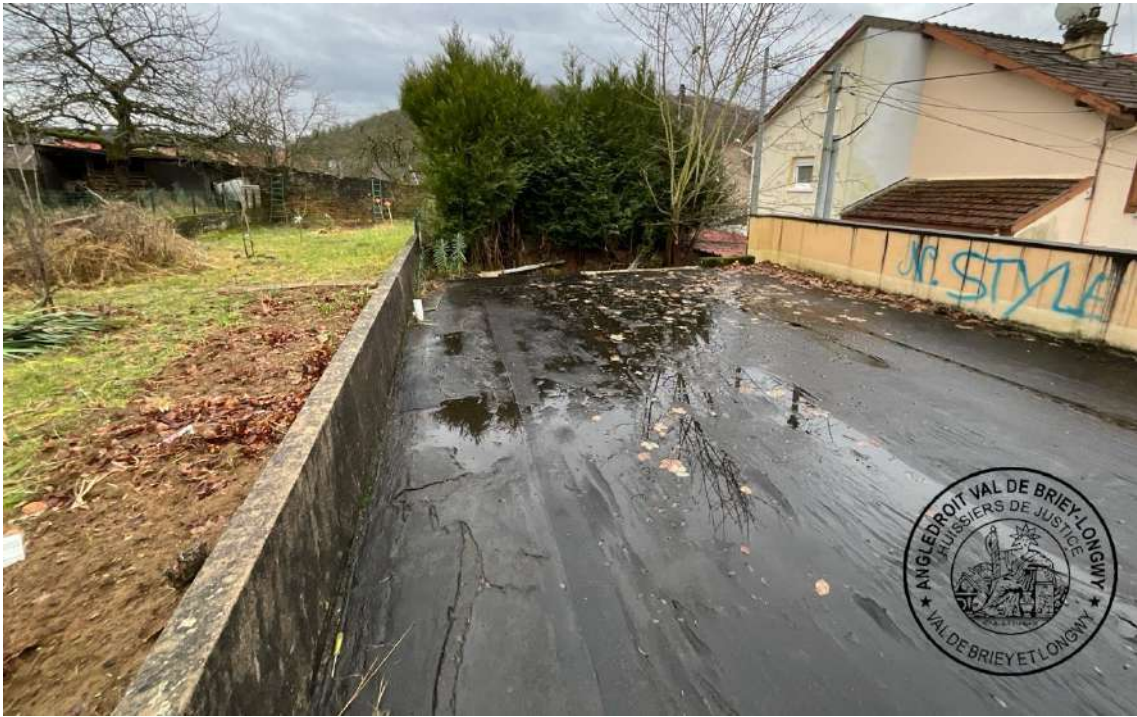
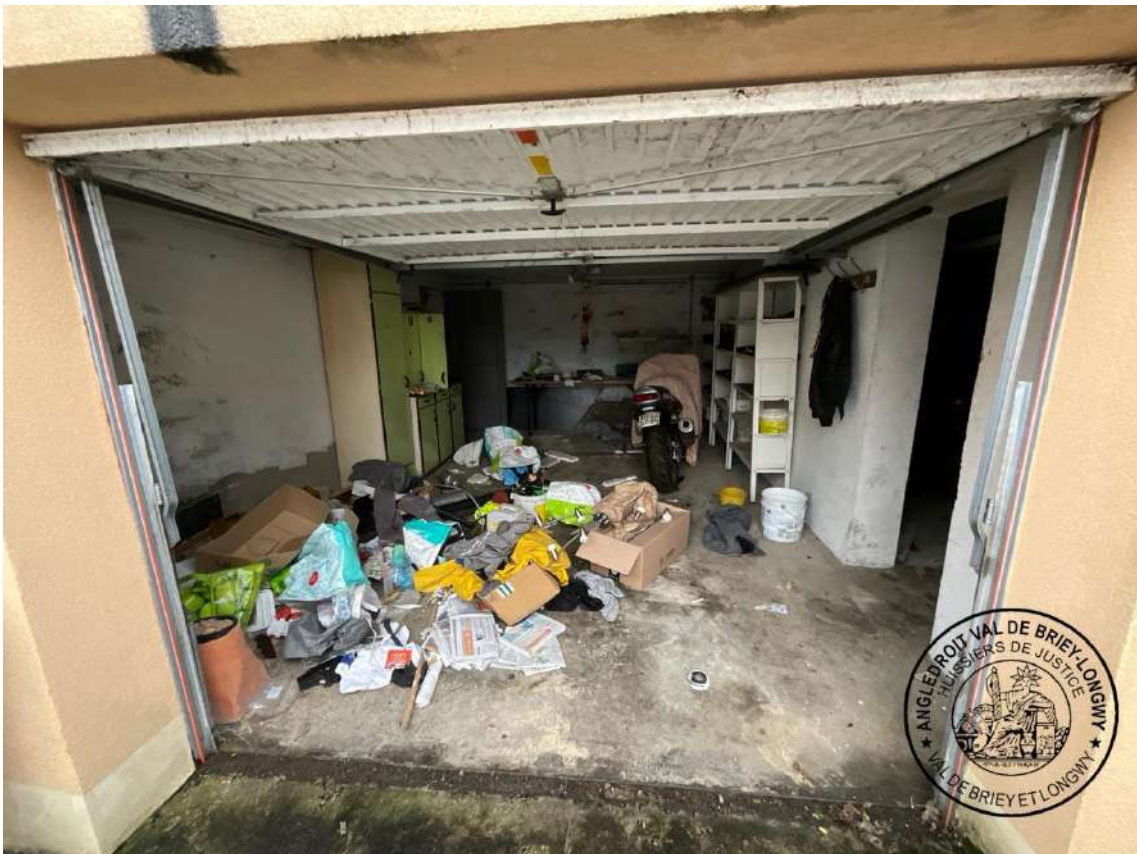
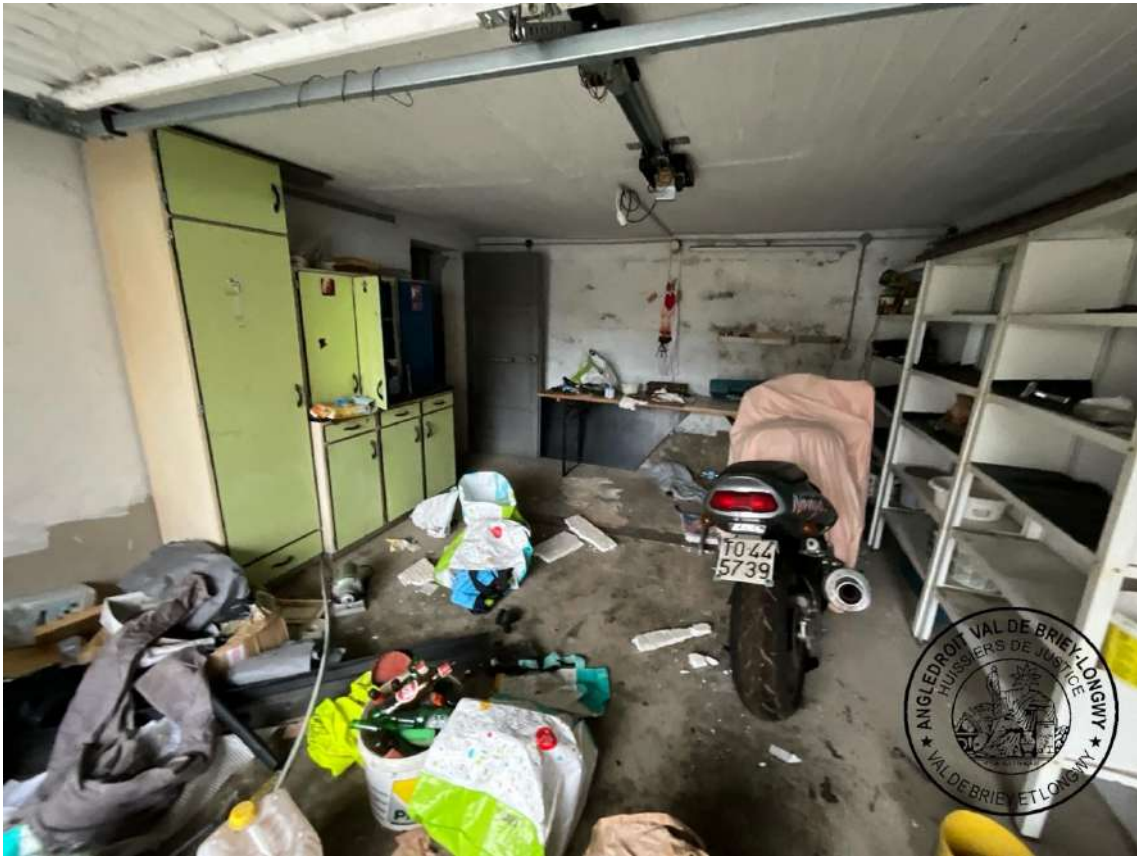
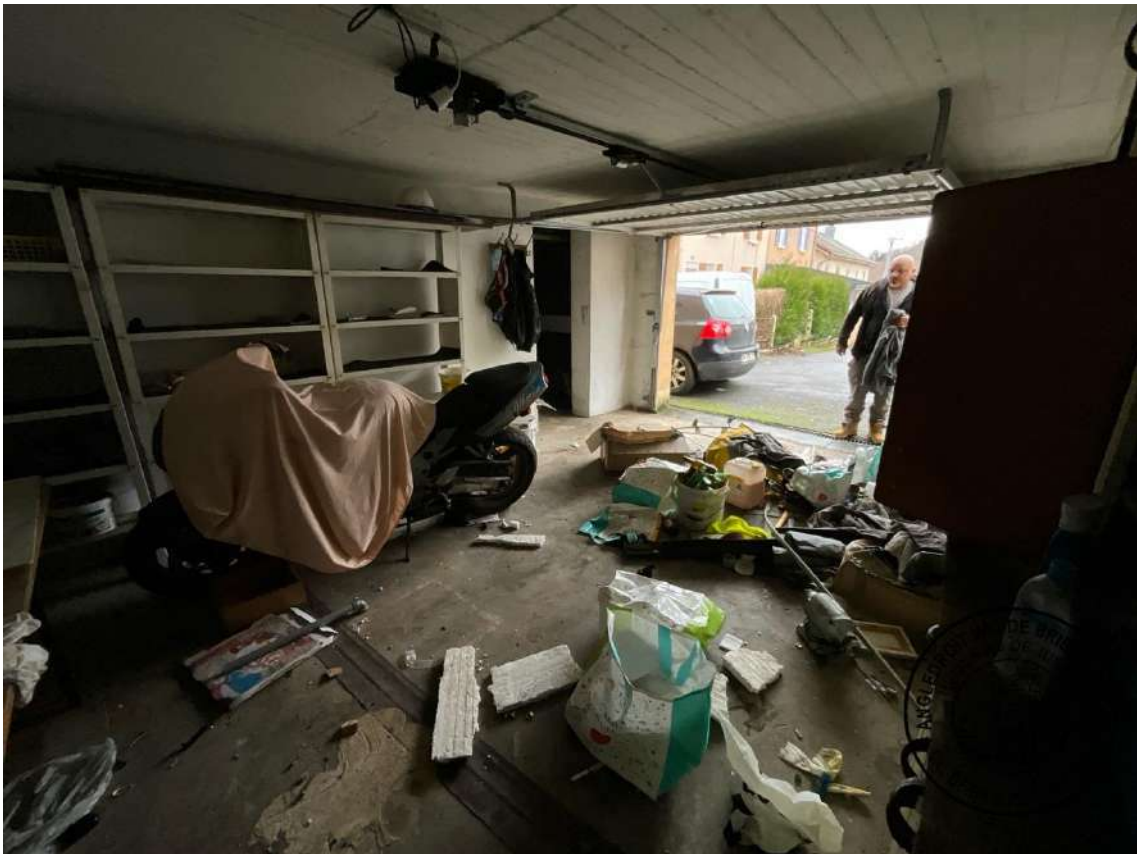
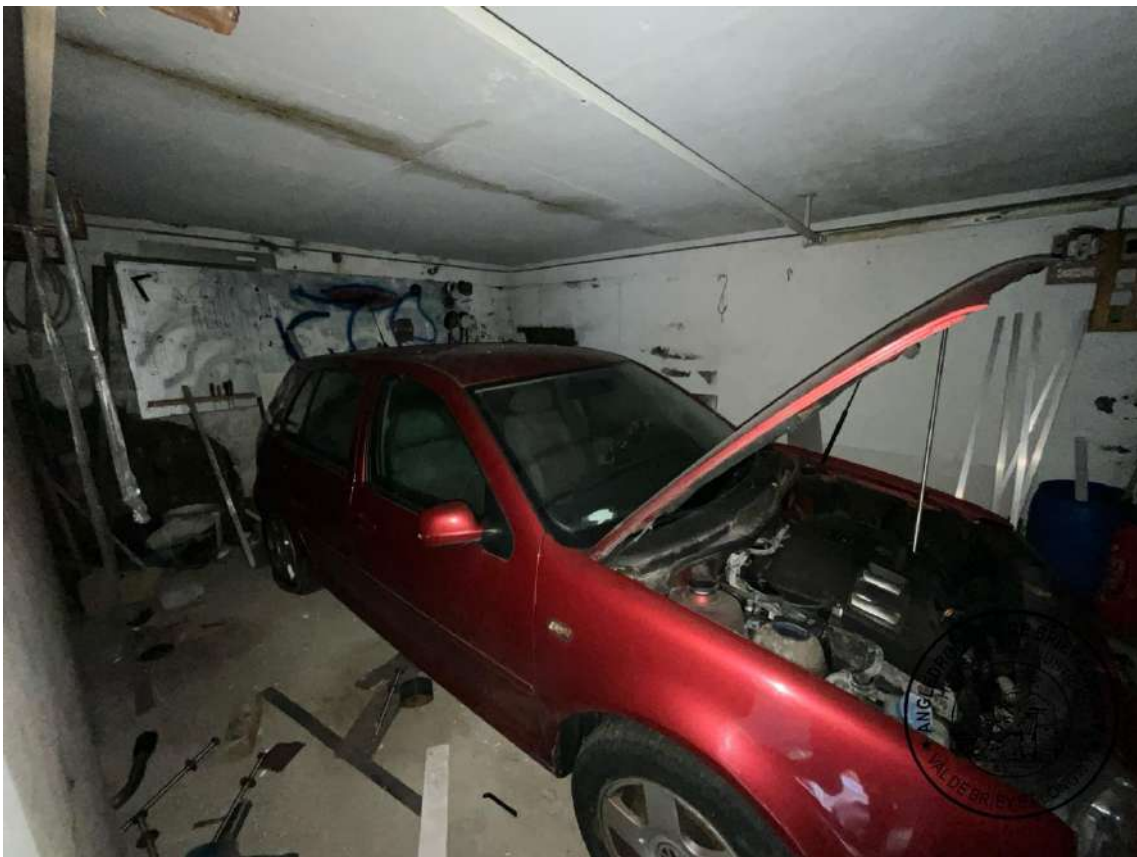
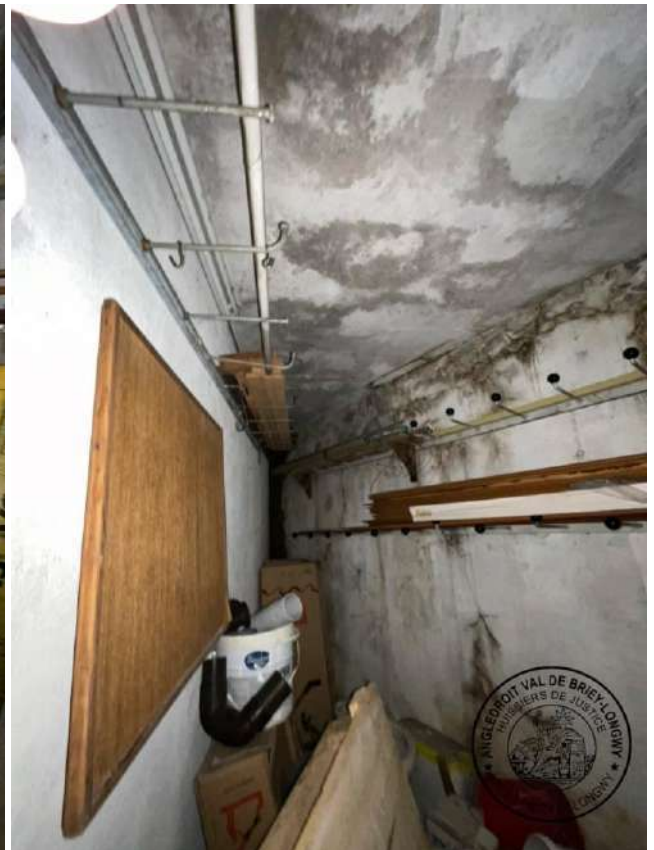
## LE GARAGE

Il s'agit d'un garage toit terrasse comprenant 2 entrées. L'accès se fait par deux portes métalliques basculantes. La peinture de la deuxième porte est presque complètement écaillée.

Les garages sont encombrés : l'un par différents objets et débris, l'autre par une voiture.

Les murs sont peints grossièrement, en état d'usage. Présence de traces sur le mur où il y a la voiture.
