# PROCES VERBAL DE DESCRIPTION

Dressé le vendredi 9 février 2024

16, rue Rougeleck 54650 SAULNES

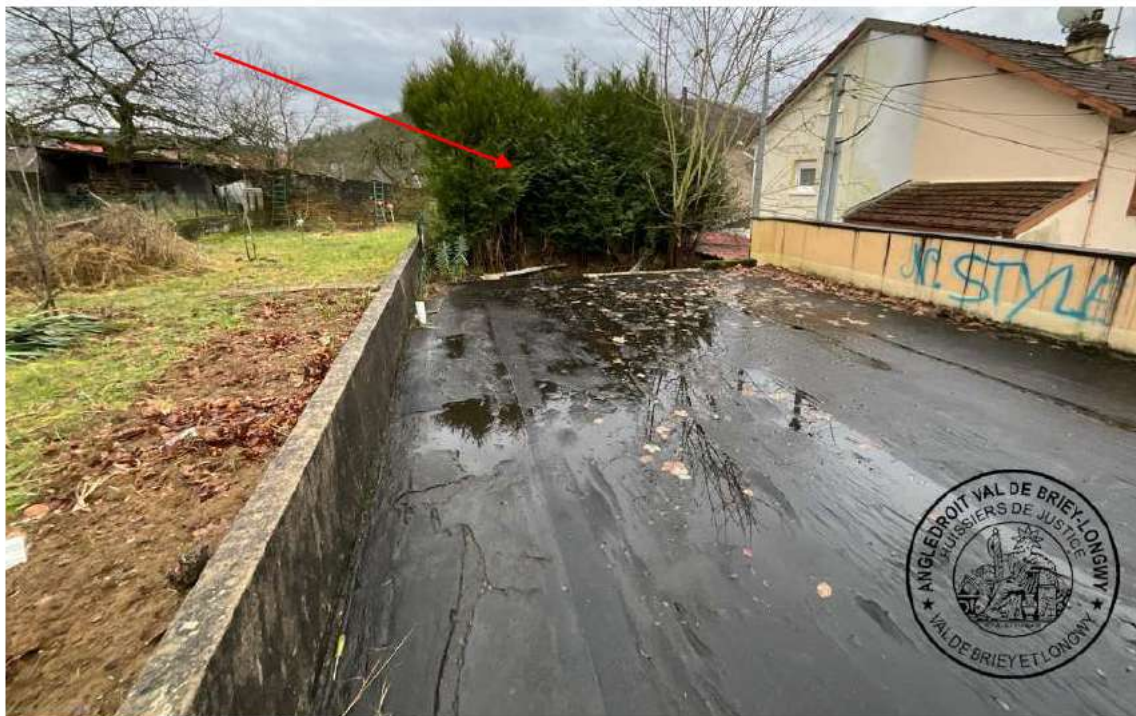
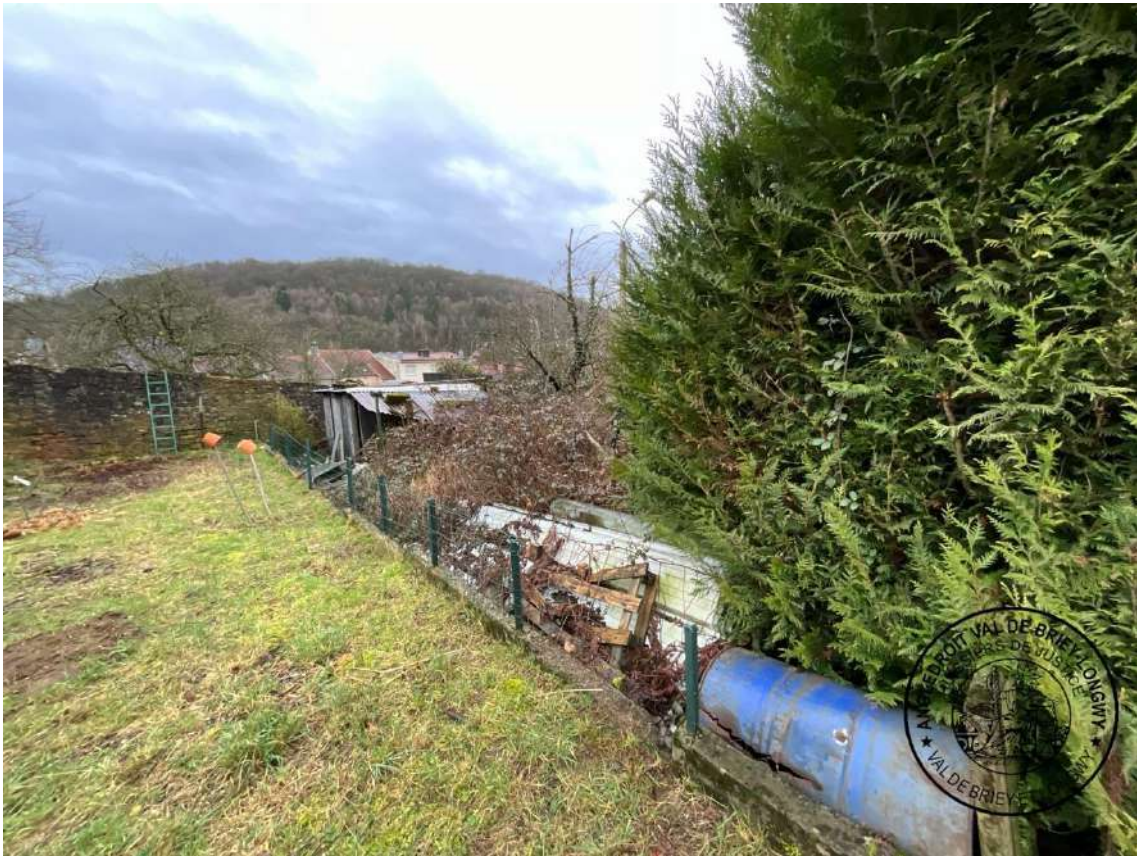
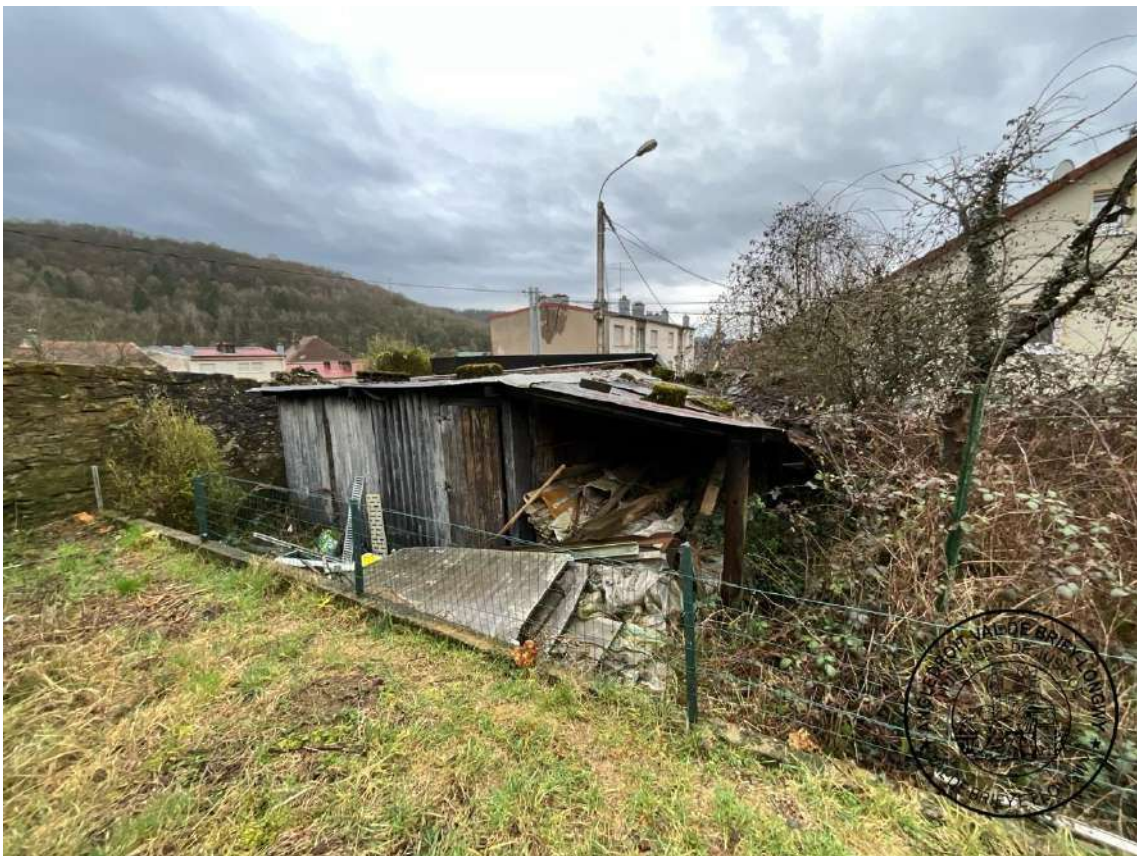
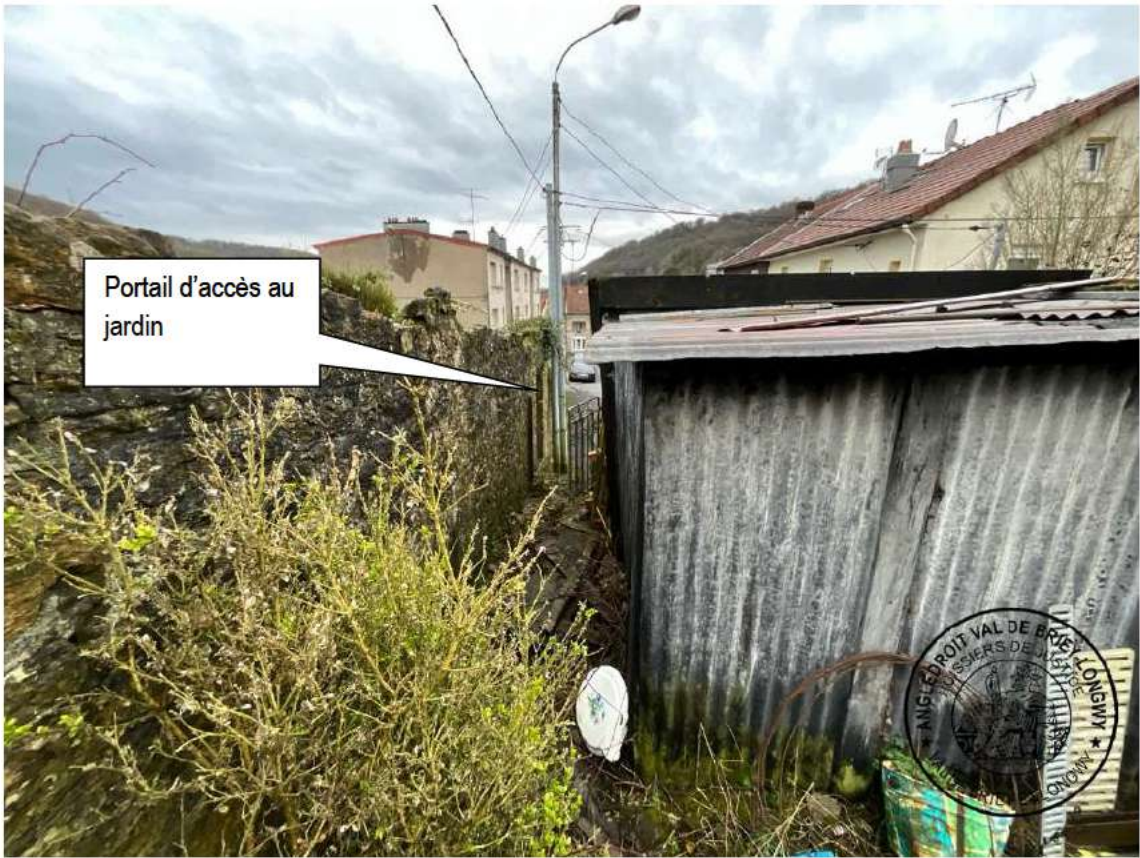
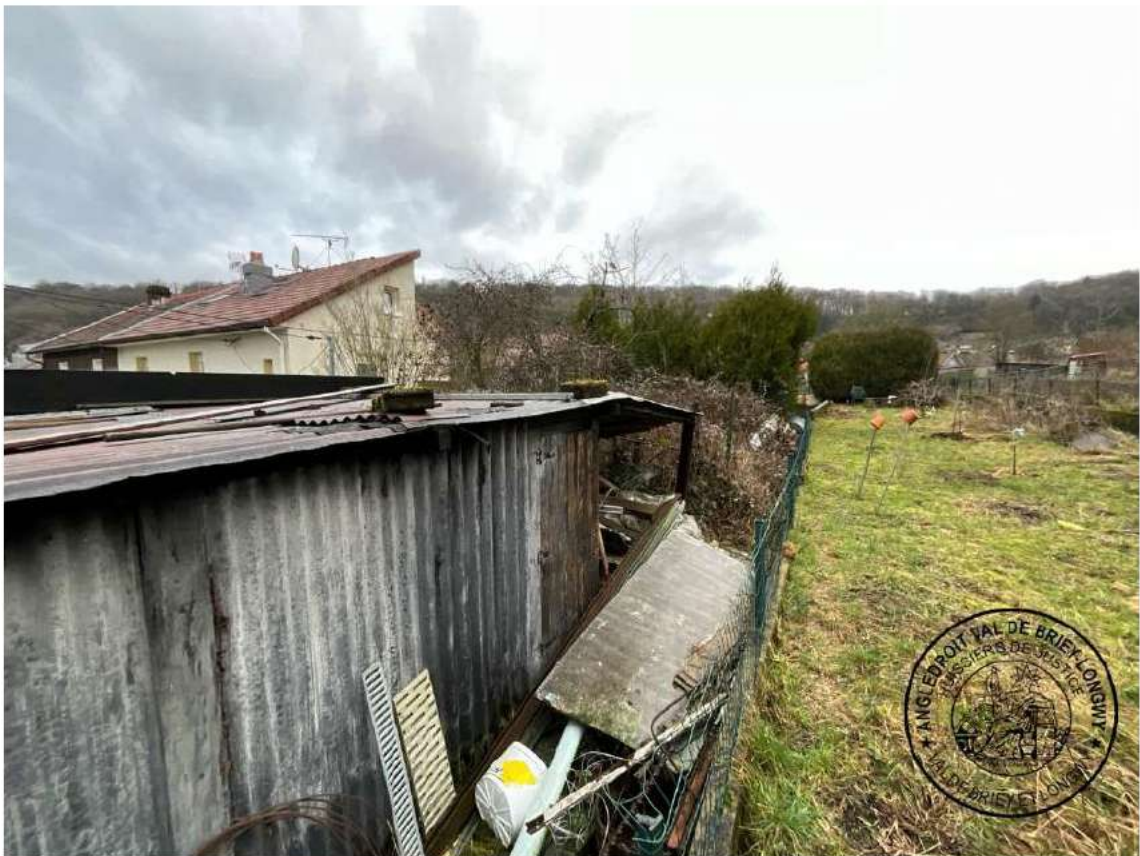
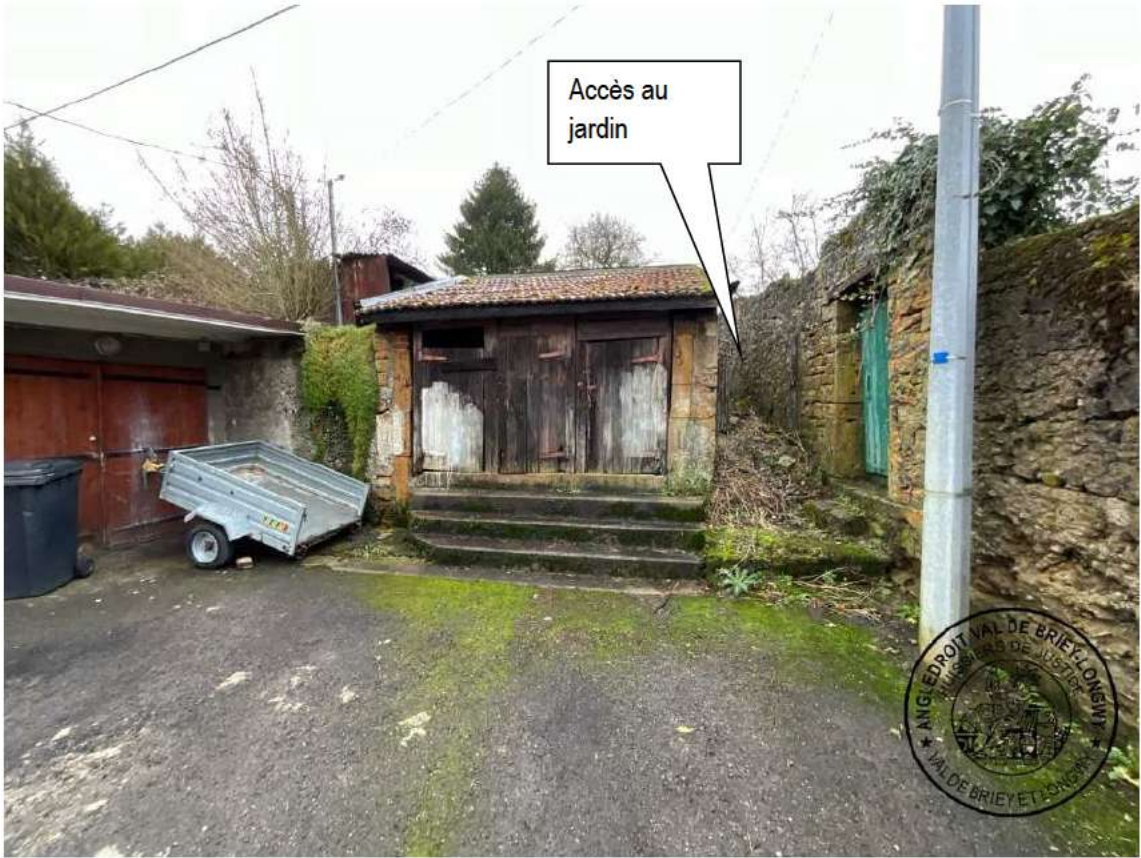
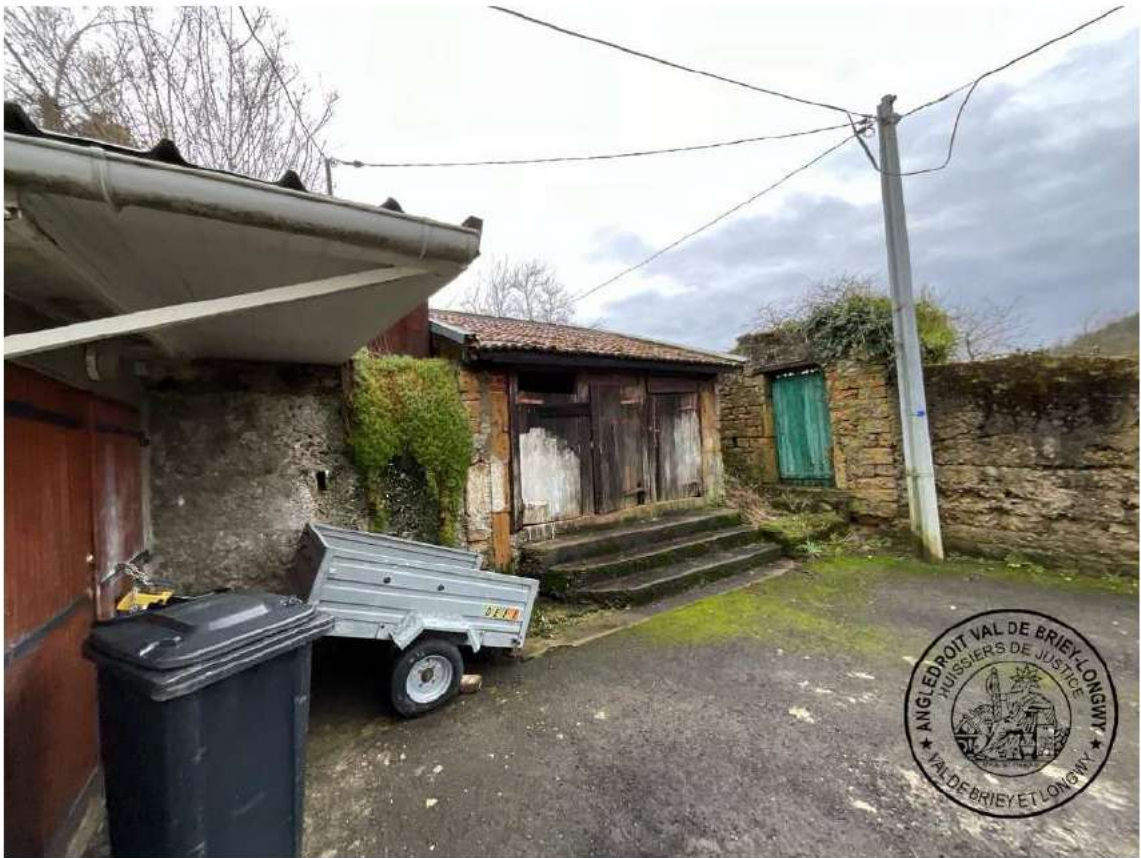
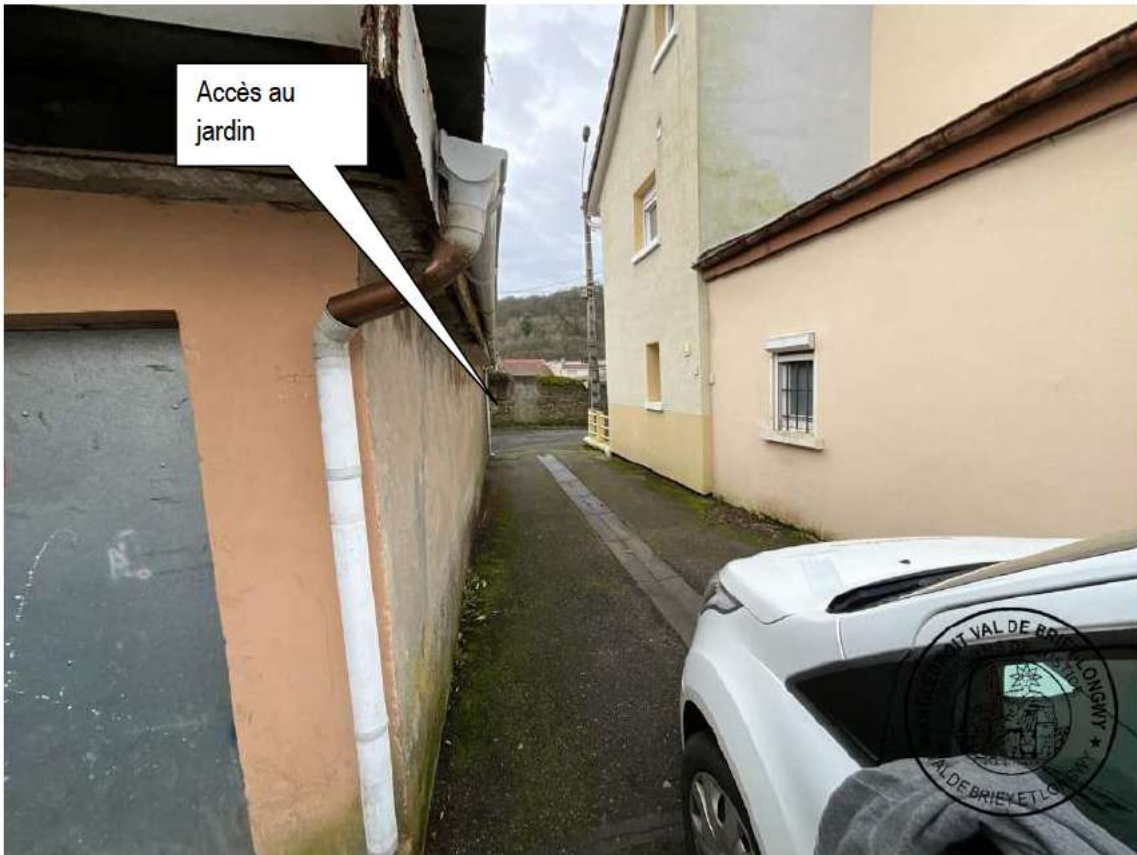
## LE JARDIN

Le jardin est en friche. Il n'est pas entretenu. Il comprend une baraque en taule et une construction en pierre avec trois portes en bois, vétuste.

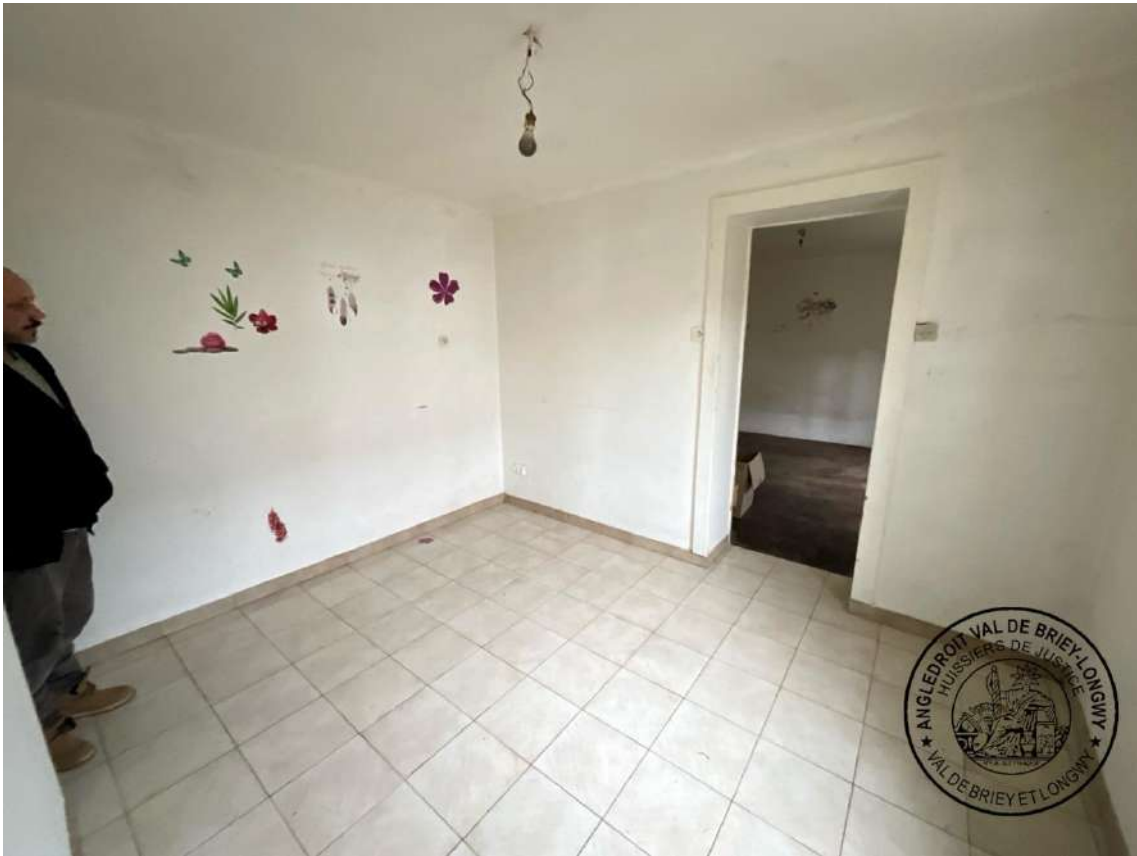
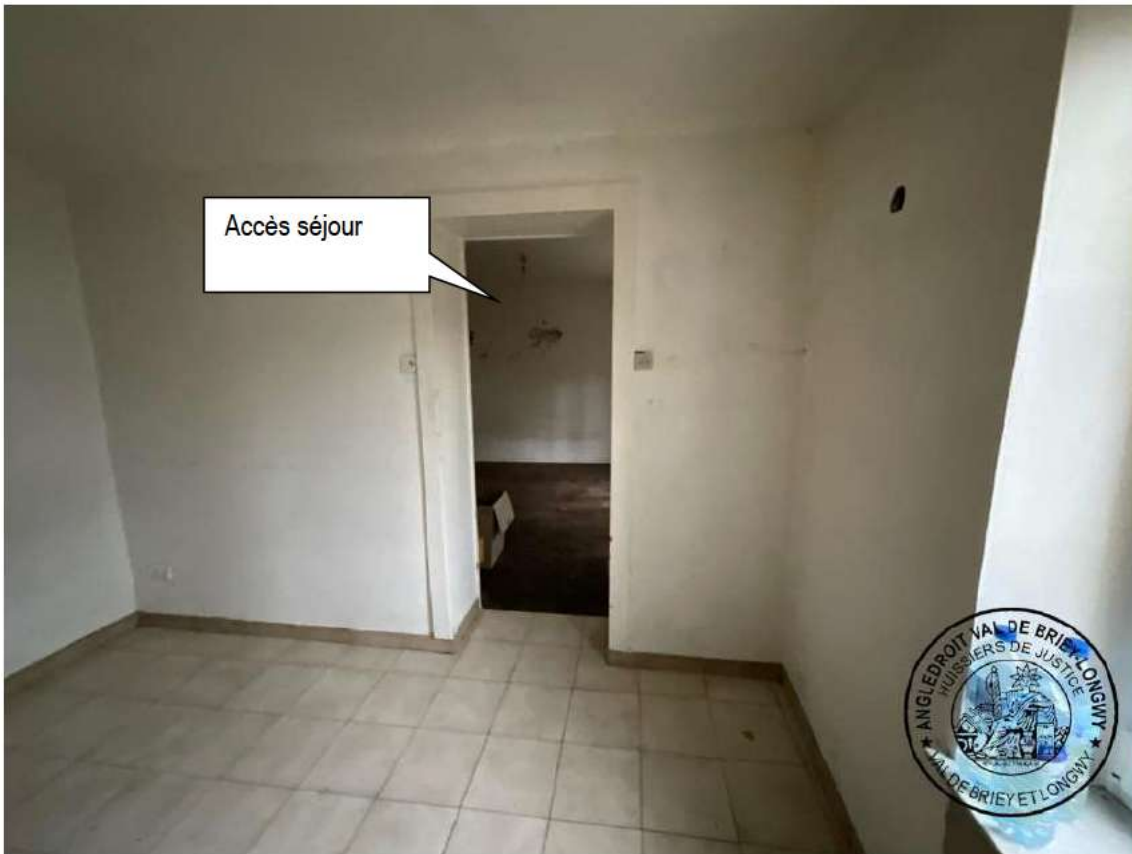
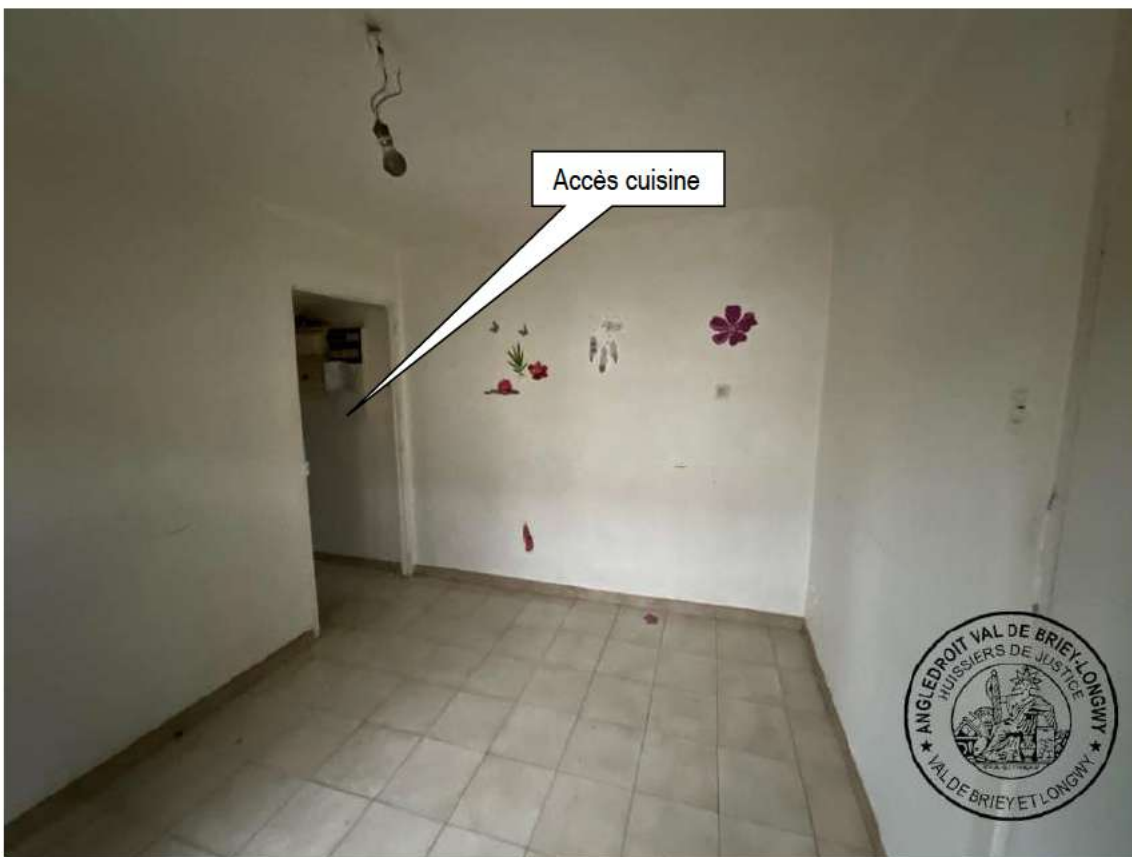
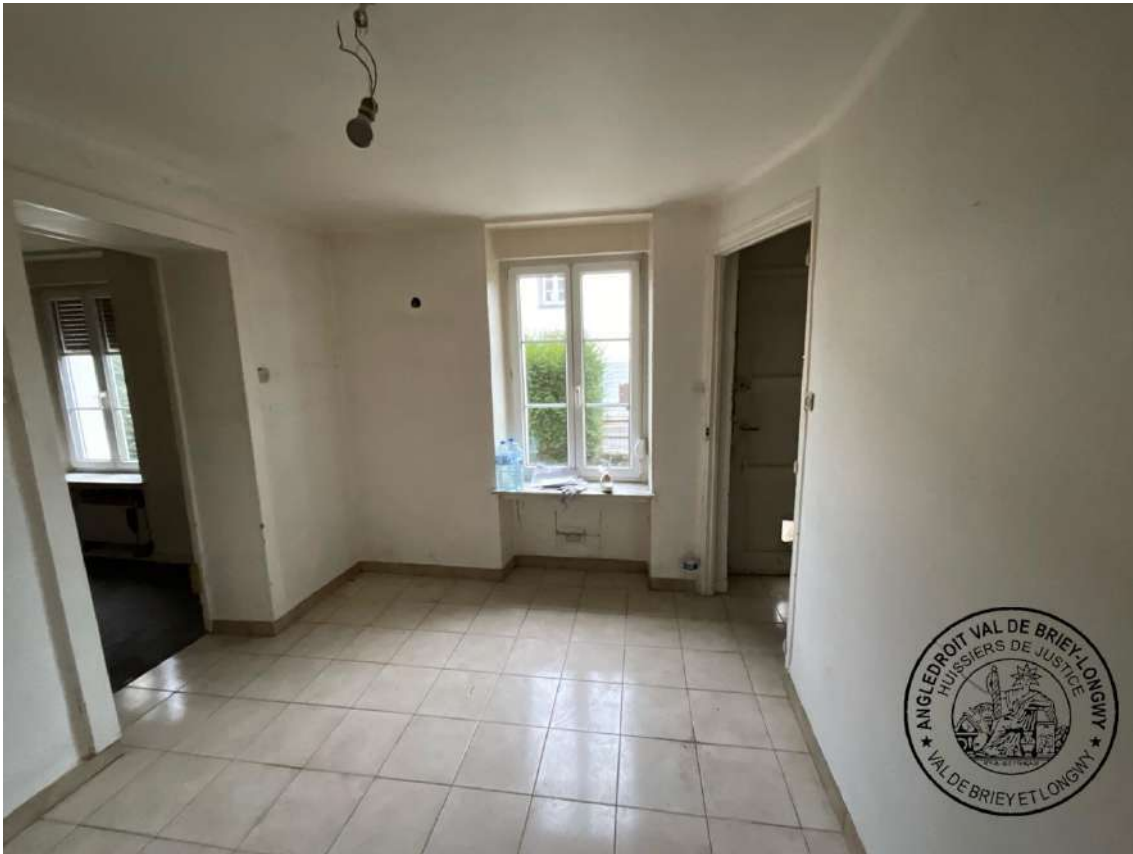
### **SALLE A MANGER**

Le sol recouvert d'un carrelage qui est ancien et sale.

Les murs sont recouverts d'un papier peint qui est en mauvais état.

Le plafond est recouvert d'une peinture sur plâtre, en mauvais état, avec un point lumineux.

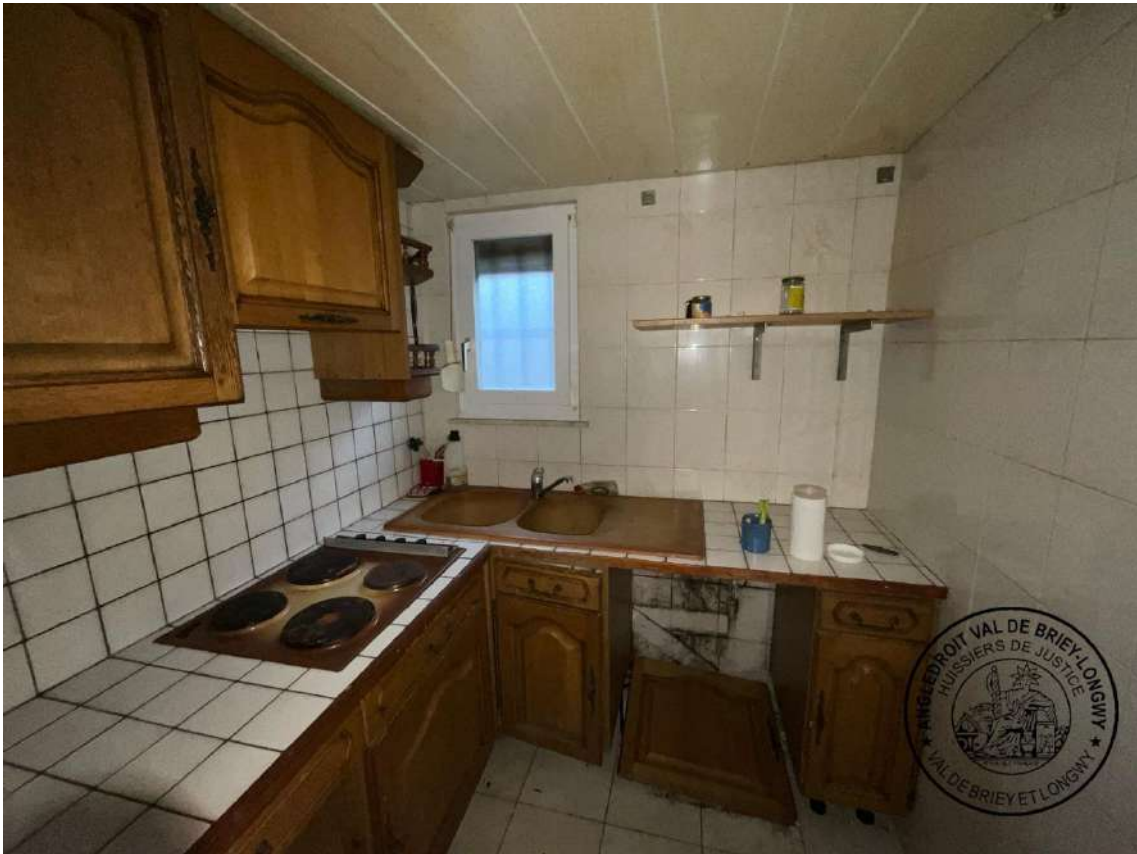
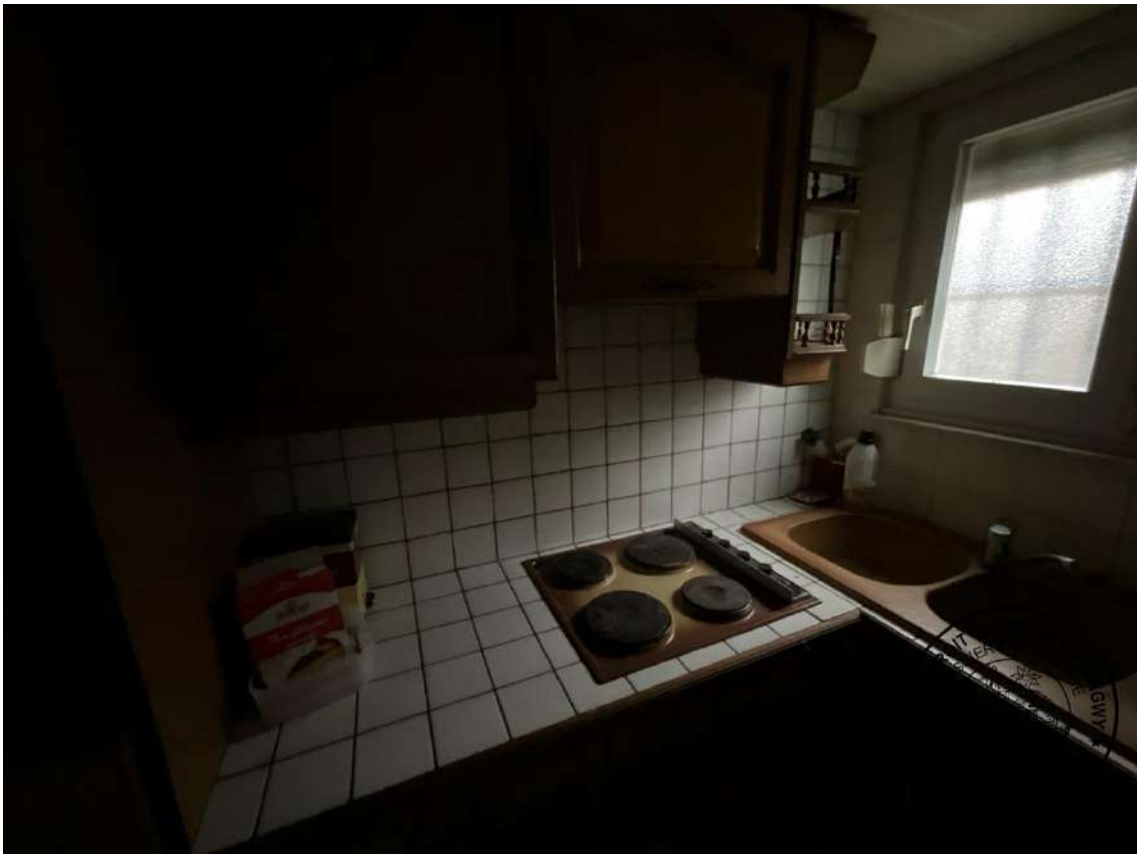
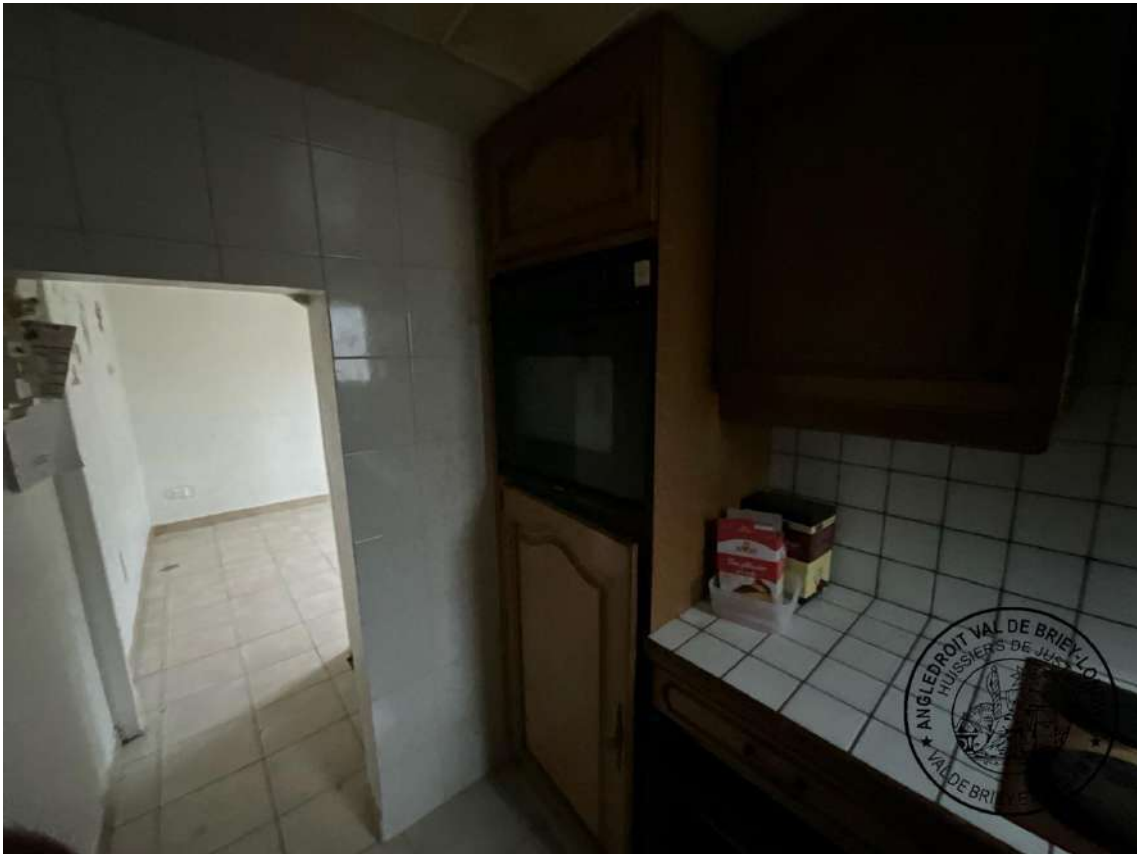
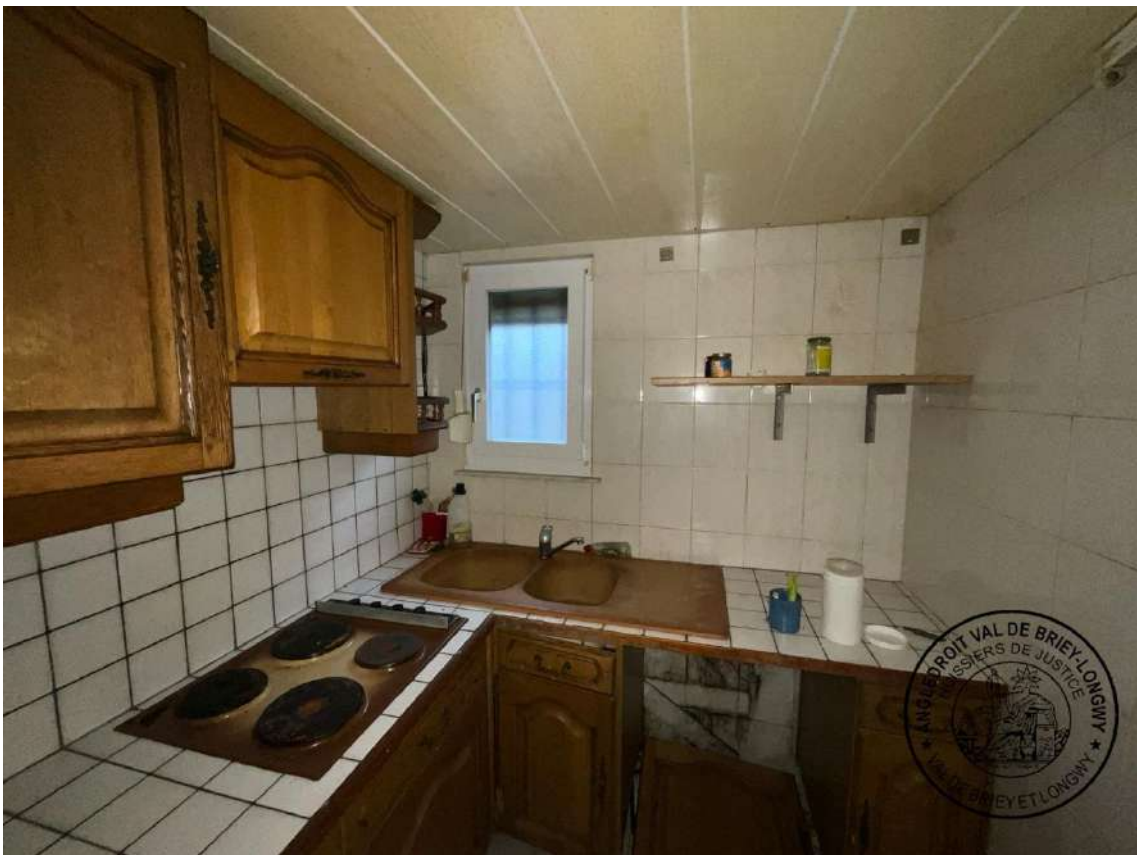
## **LA CUISINE**

Le sol est recouvert d'un carrelage qui est sale et ancien.

Les murs sont recouverts d'une faïence murale qui est ancienne.

- une cuisine équipée vétuste comprenant des éléments hauts bas avec façade en bois et un plan de travail carrelé.
- une plaque de cuisson électrique ancienne, en état d'usage.
- un évier deux bacs avec égouttoir, ancien avec mitigeur, en état d'usage.
- un tableau électrique, en état d'usage.
- une étagère, en état d'usage.
- une petite fenêtre PVC double vitrage simple battant, en état d'usage.

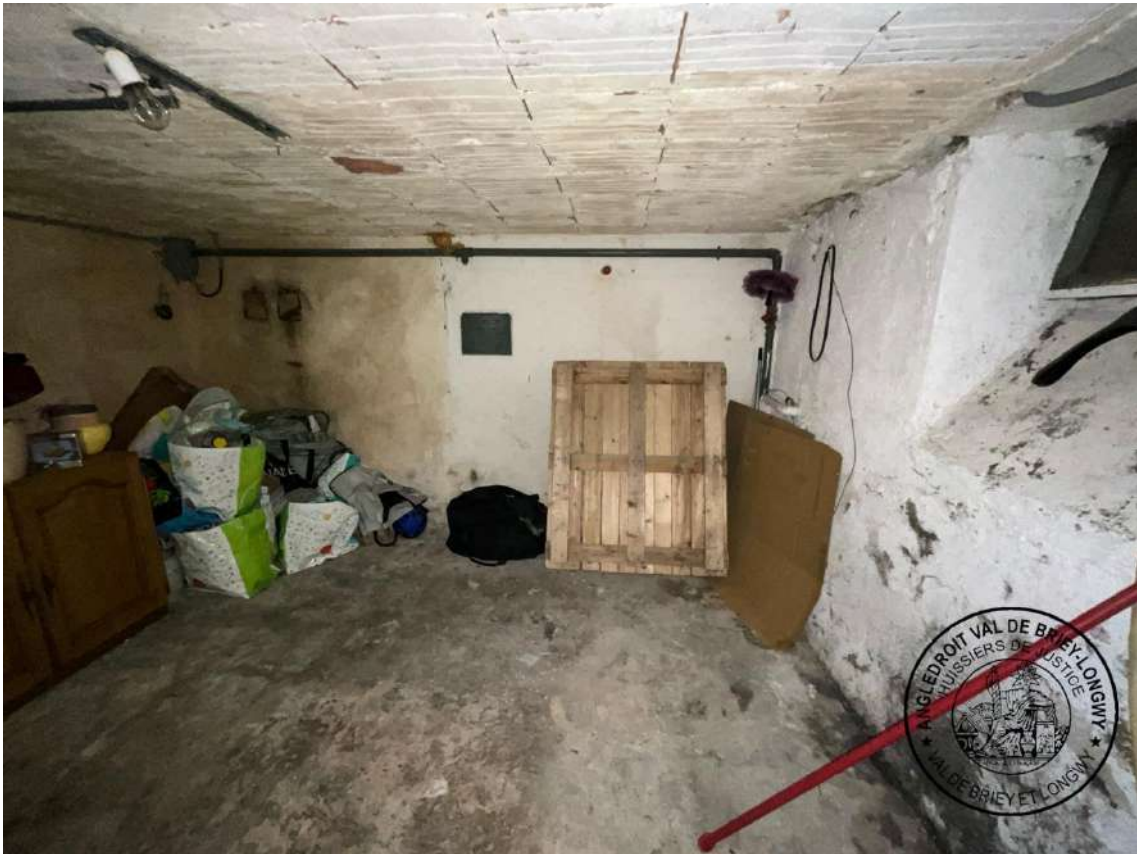
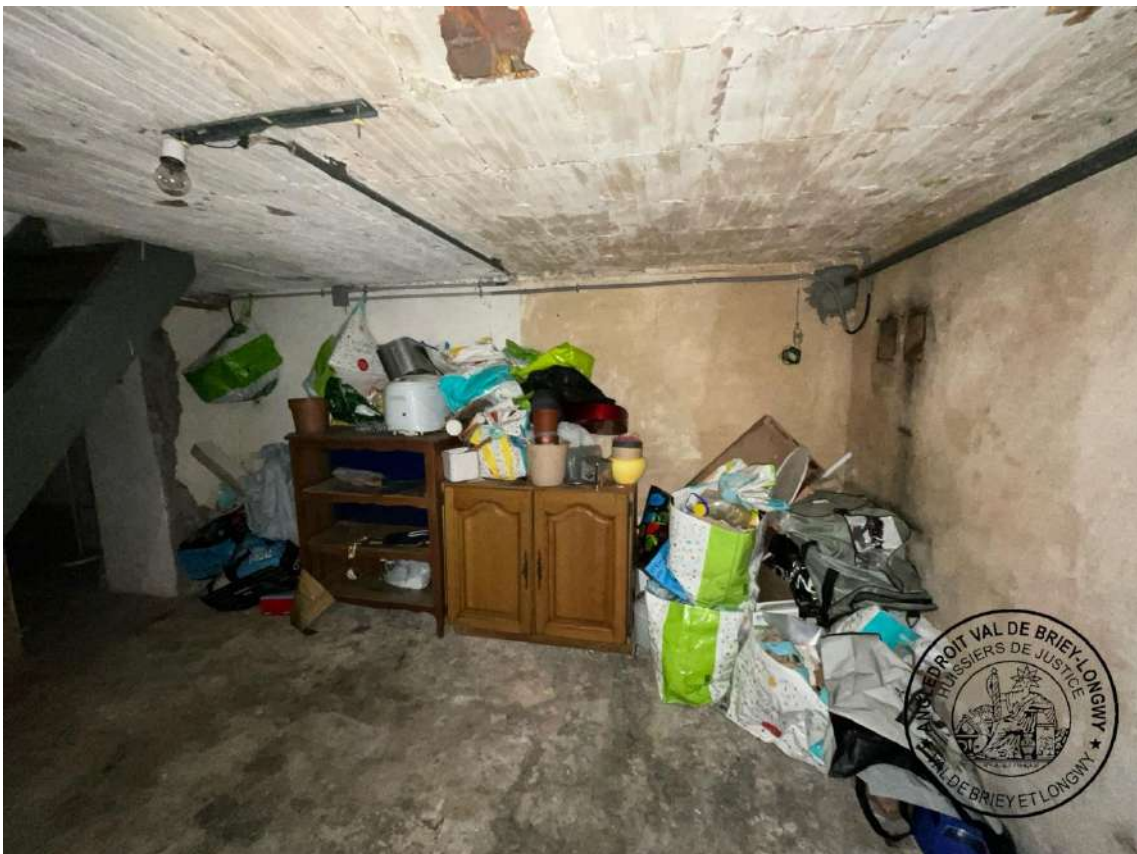
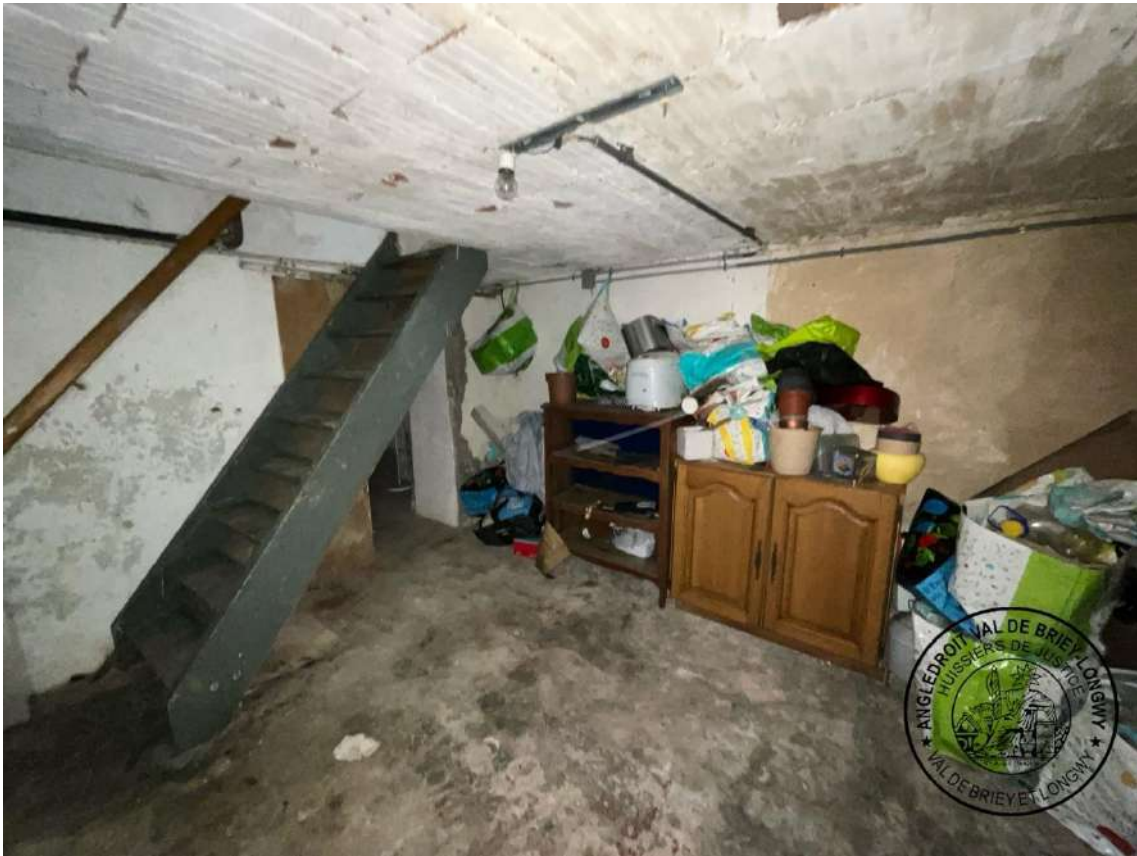
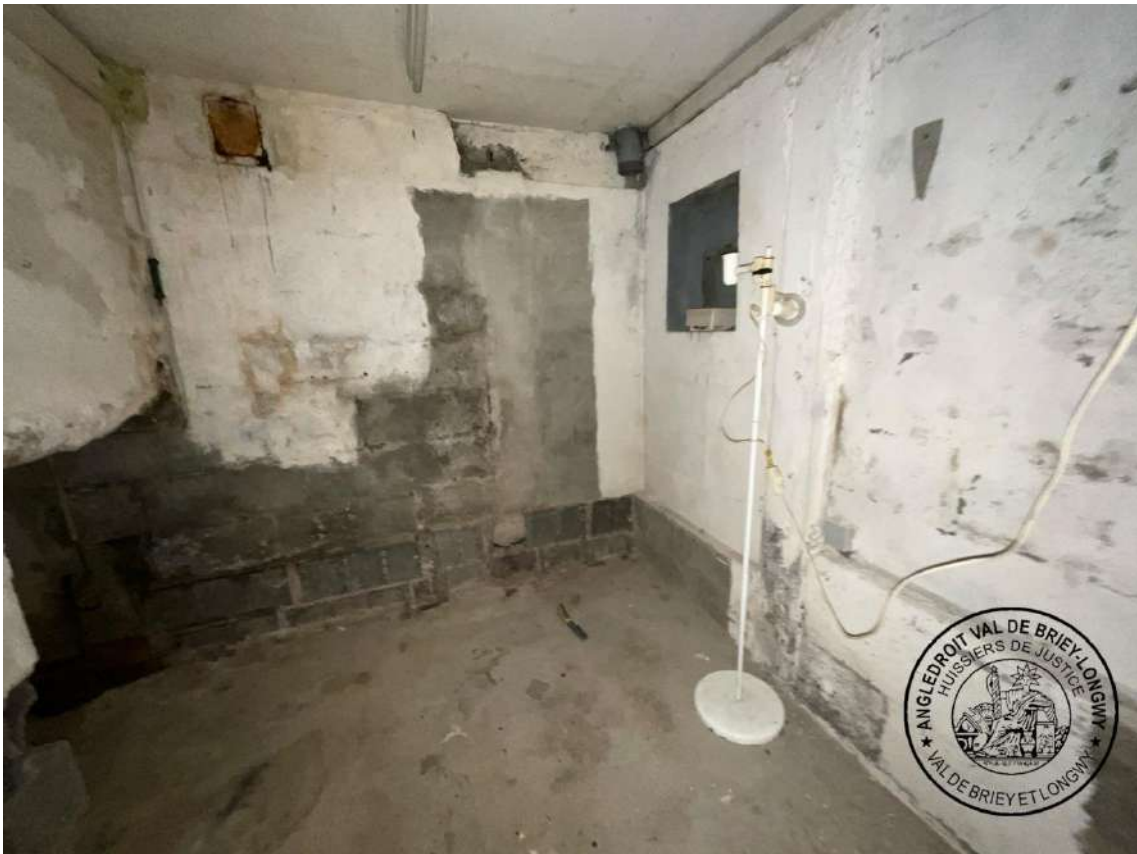
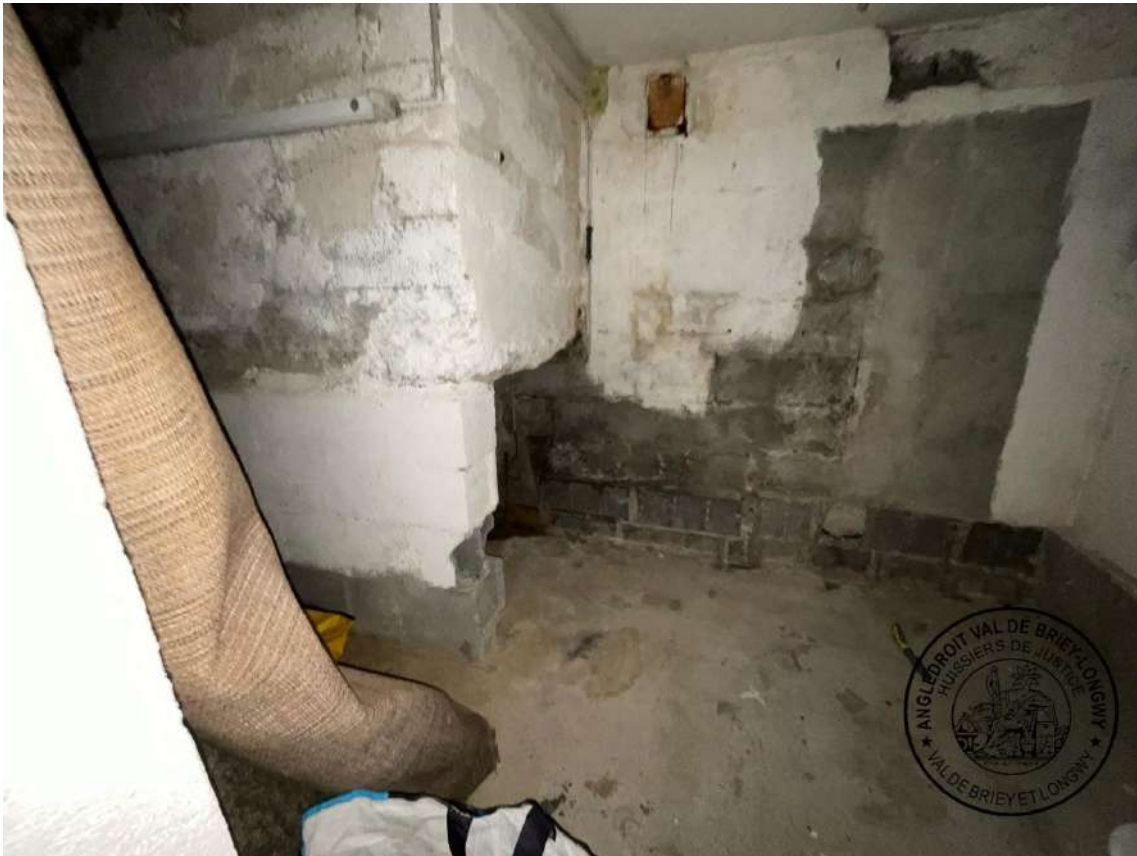
## LA CAVE

L'escalier desservant la cave est un escalier meunier en bois, vétuste.

La cave comprend deux pièces dont les sols sont recouverts d'une dalle vétuste.

Les murs sont recouverts de chaux, en mauvais état.
