# PROCES VERBAL DE DESCRIPTION

Dressé le vendredi 9 février 2024

16, rue Rougeleck 54650 SAULNES

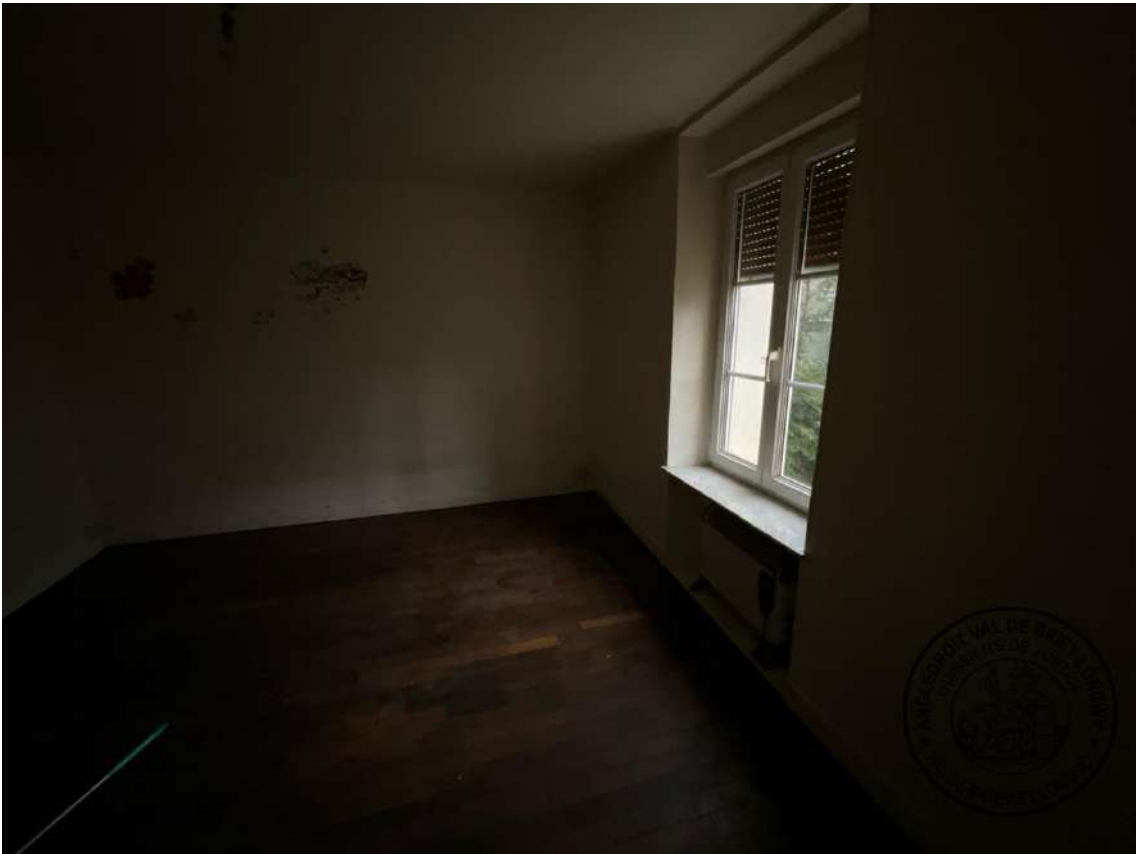
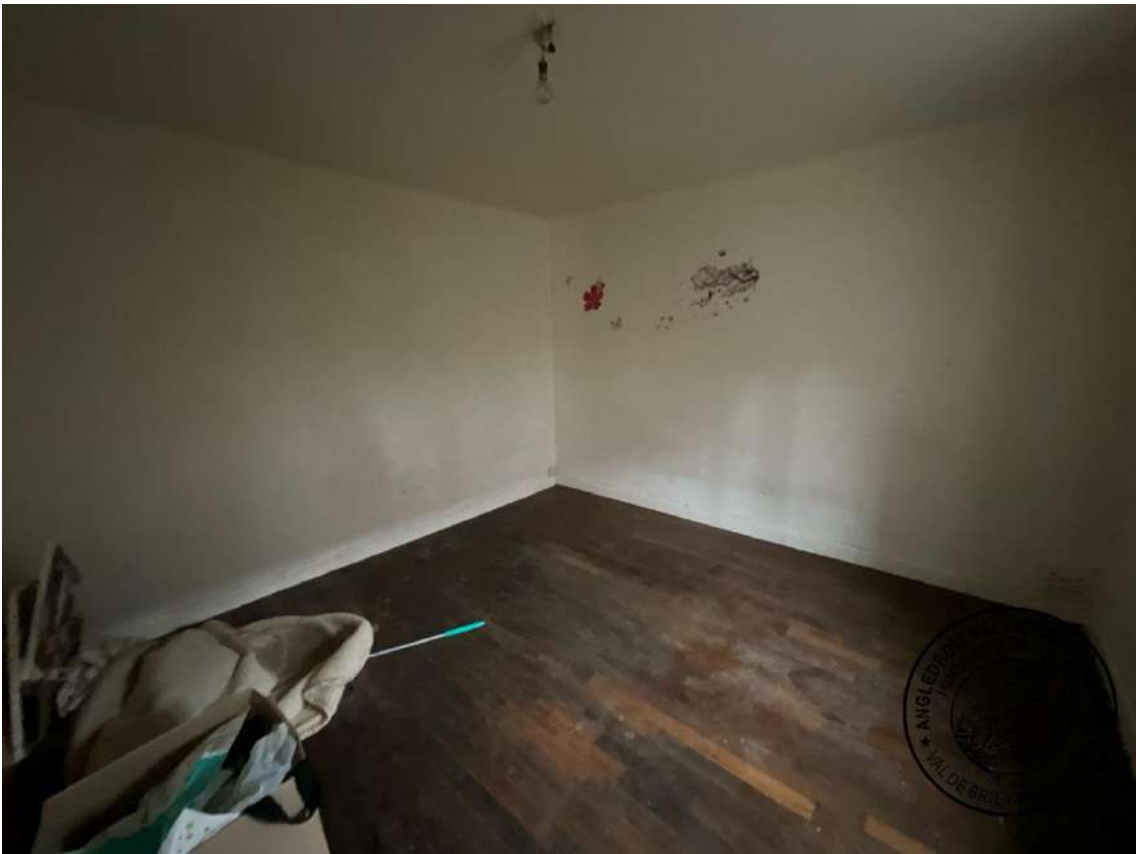
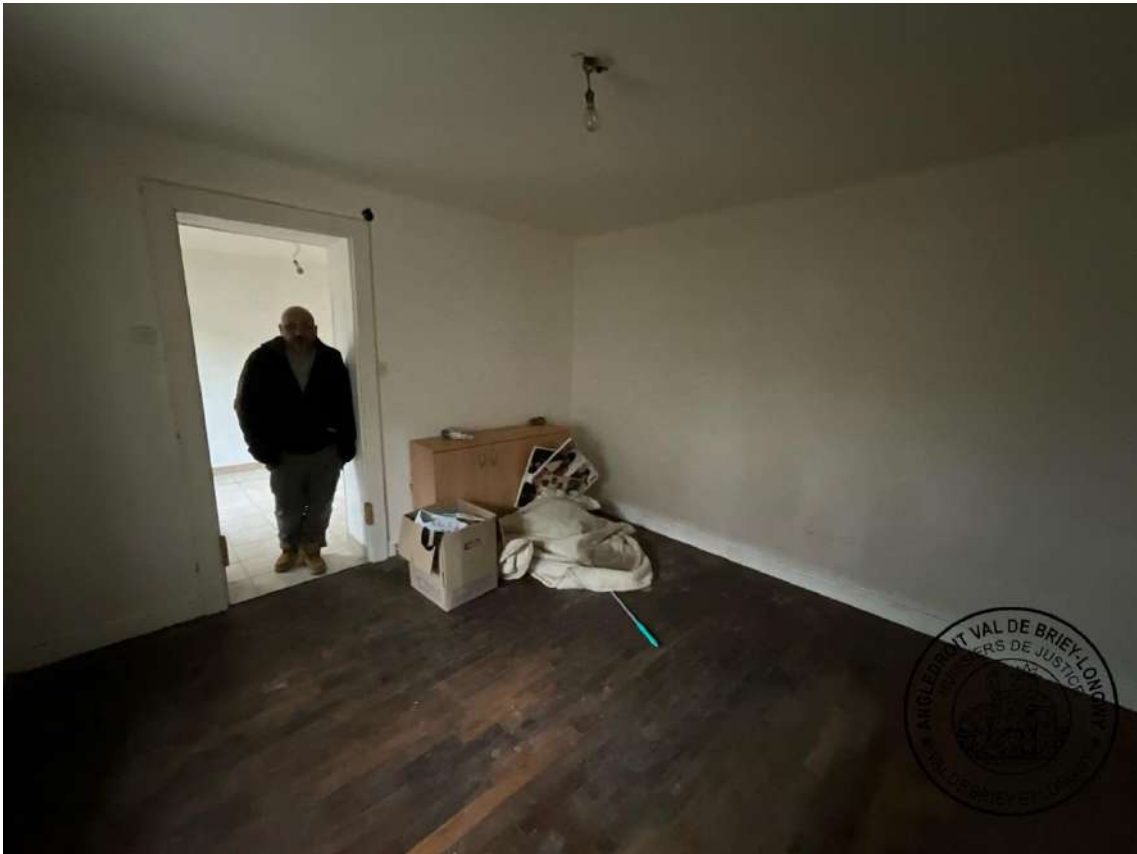
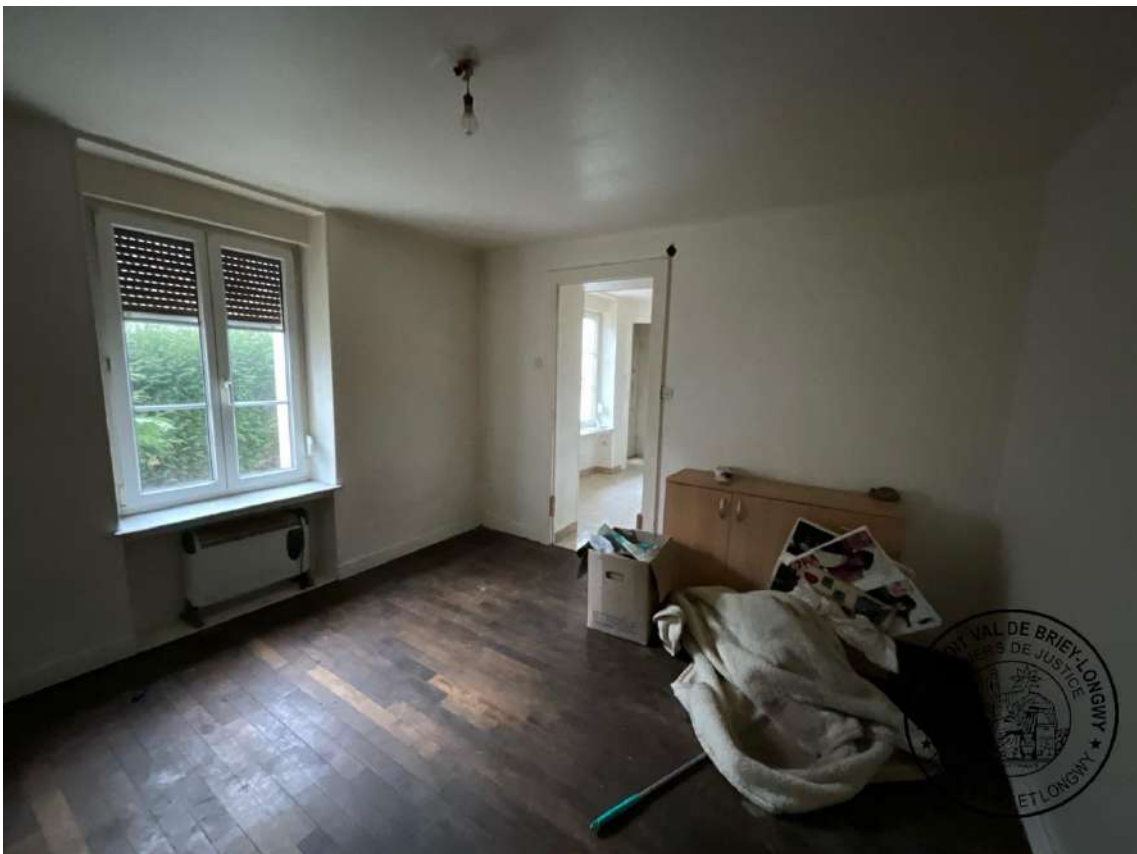
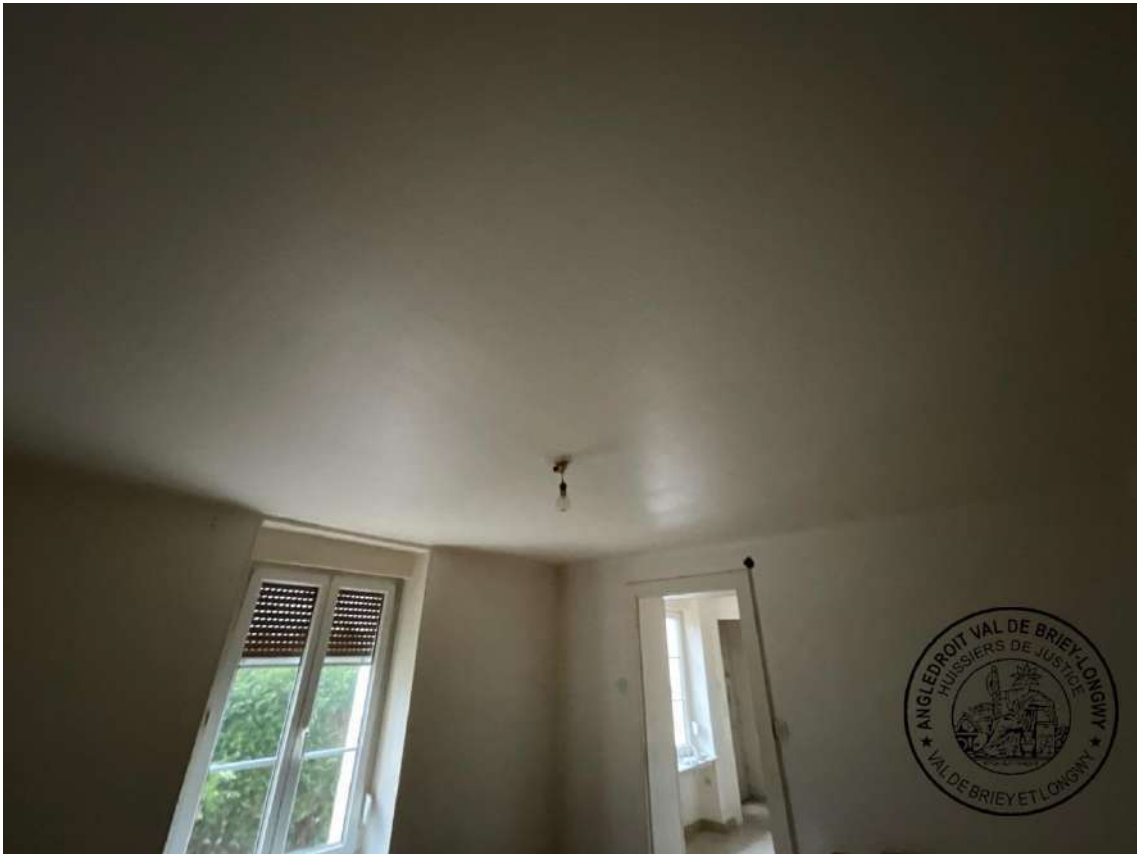
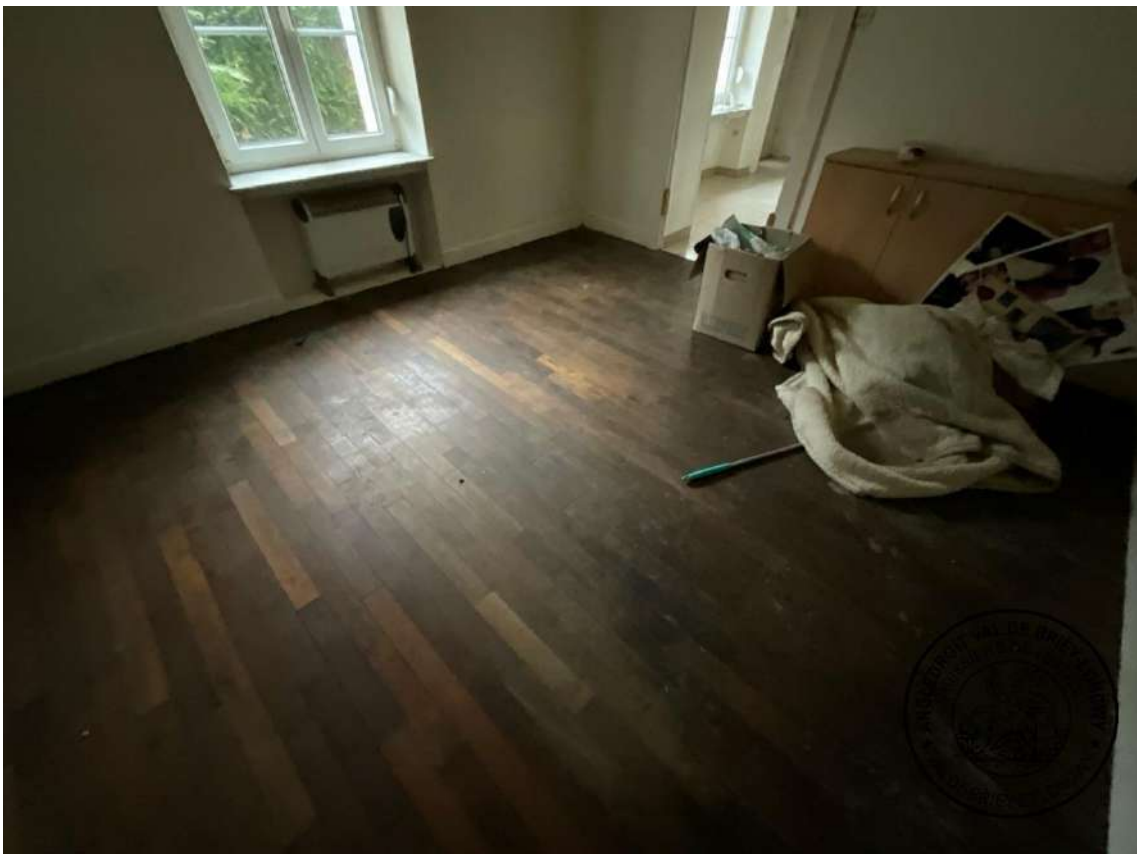
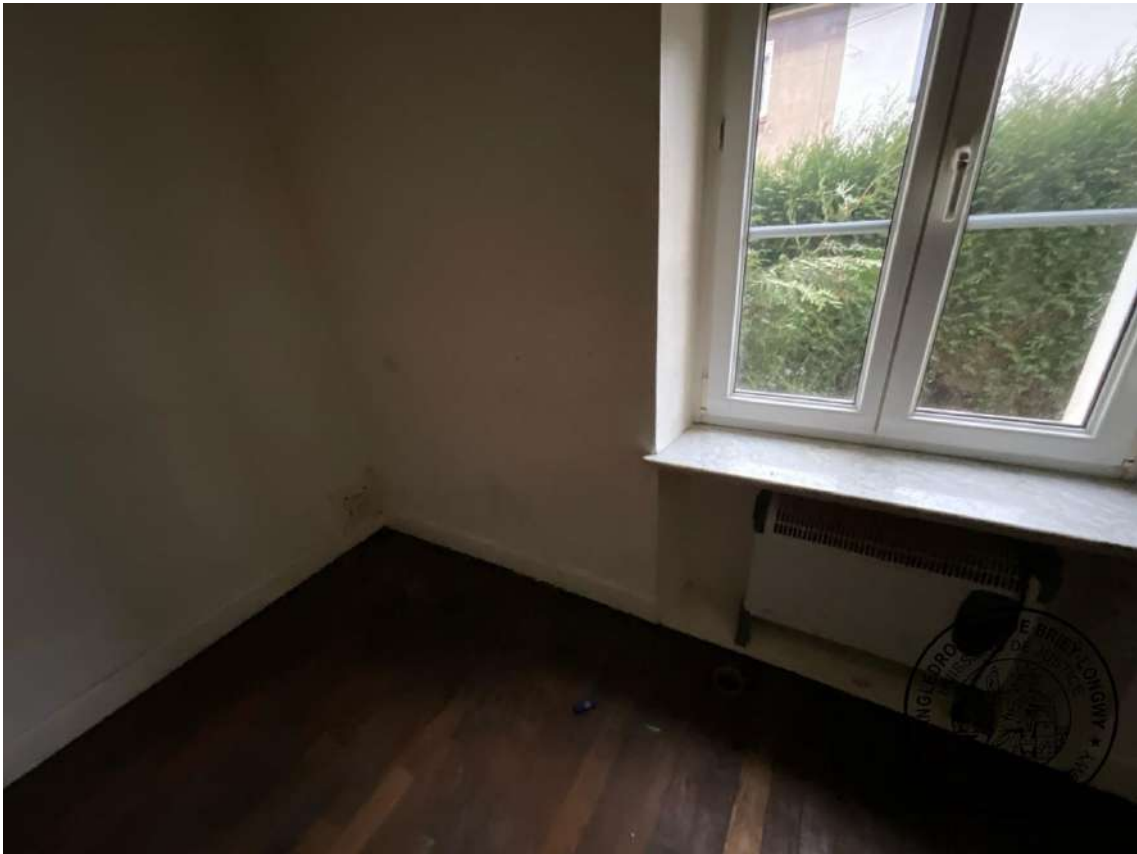
## LE SEJOUR

L'accès se fait par une porte en bois quatre panneaux, vétuste.

Le sol est recouvert d'un parquet qui est sale.

Les plinthes sont en bois peint, la peinture est ancienne.

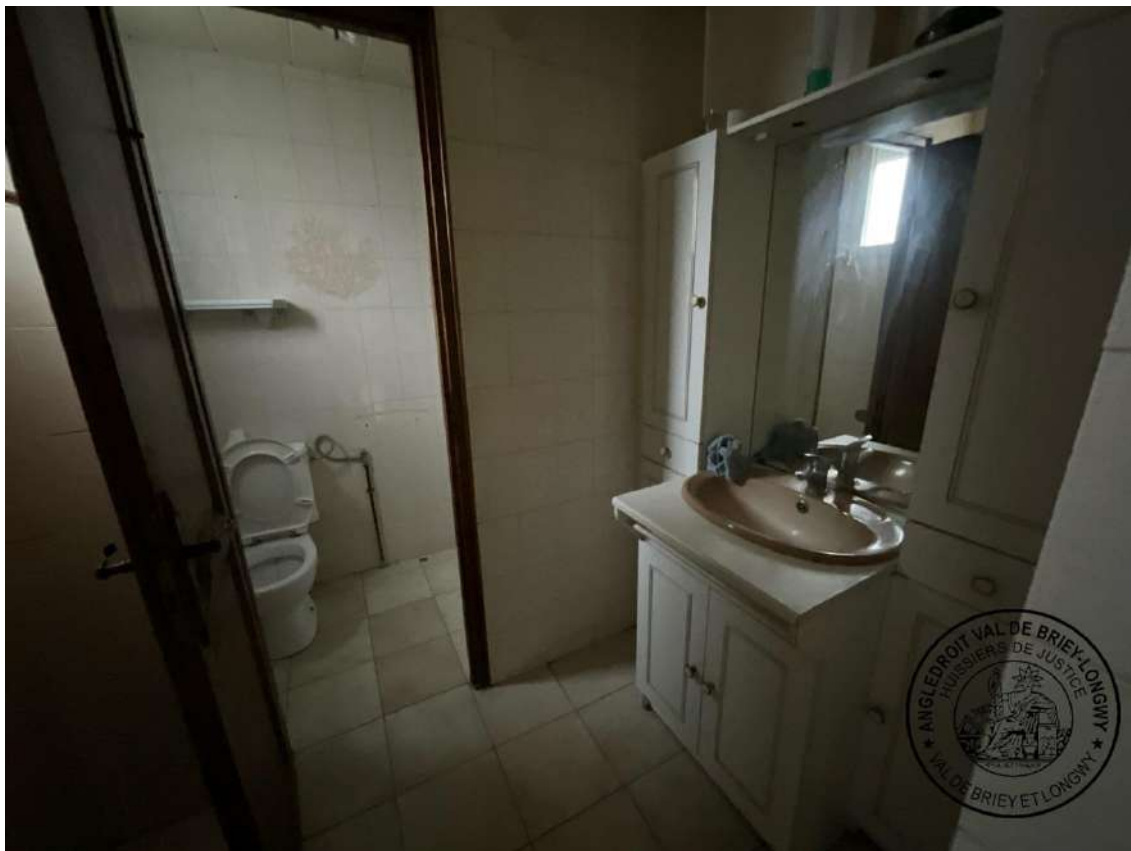
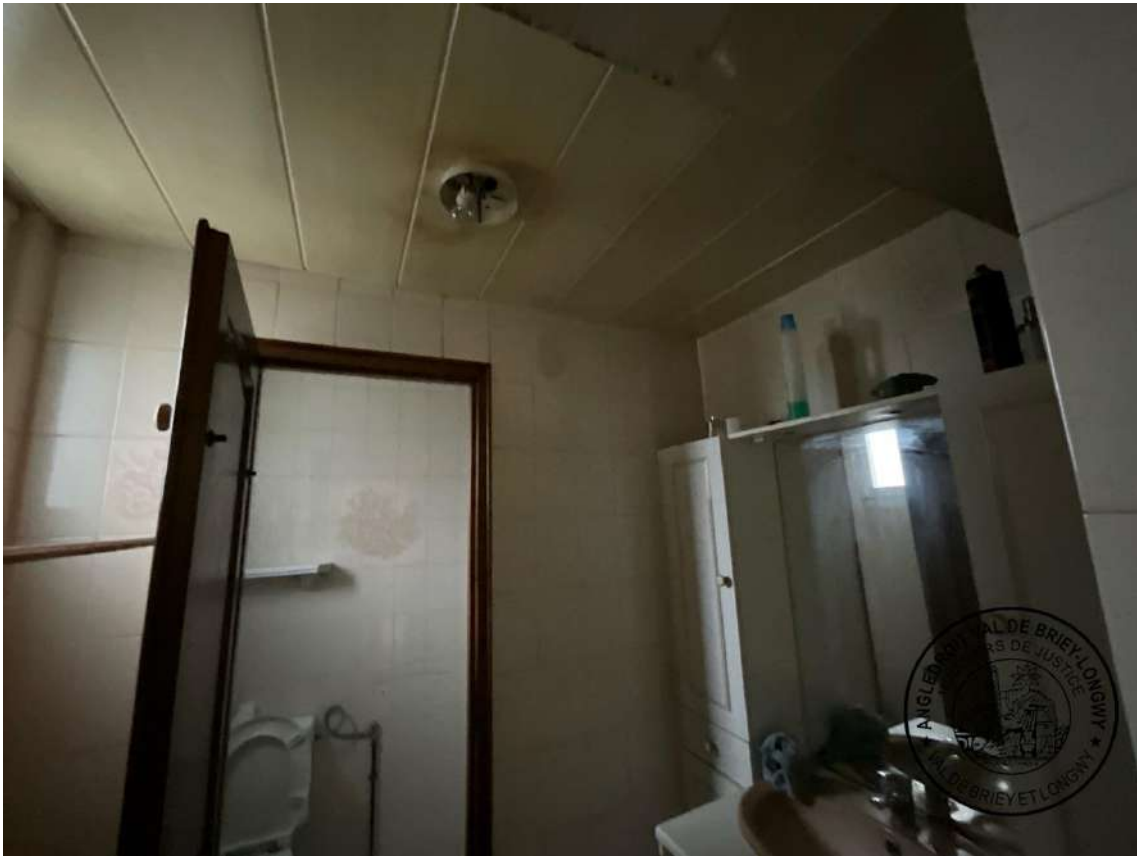
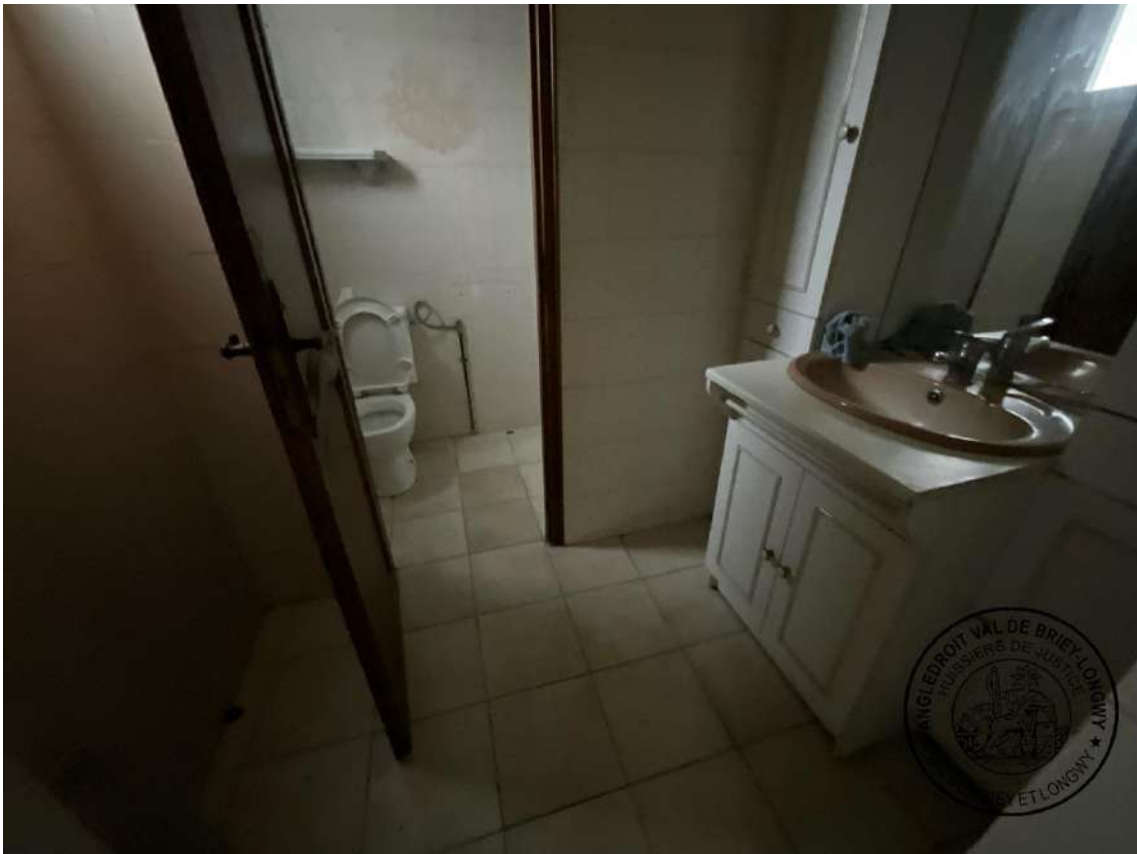
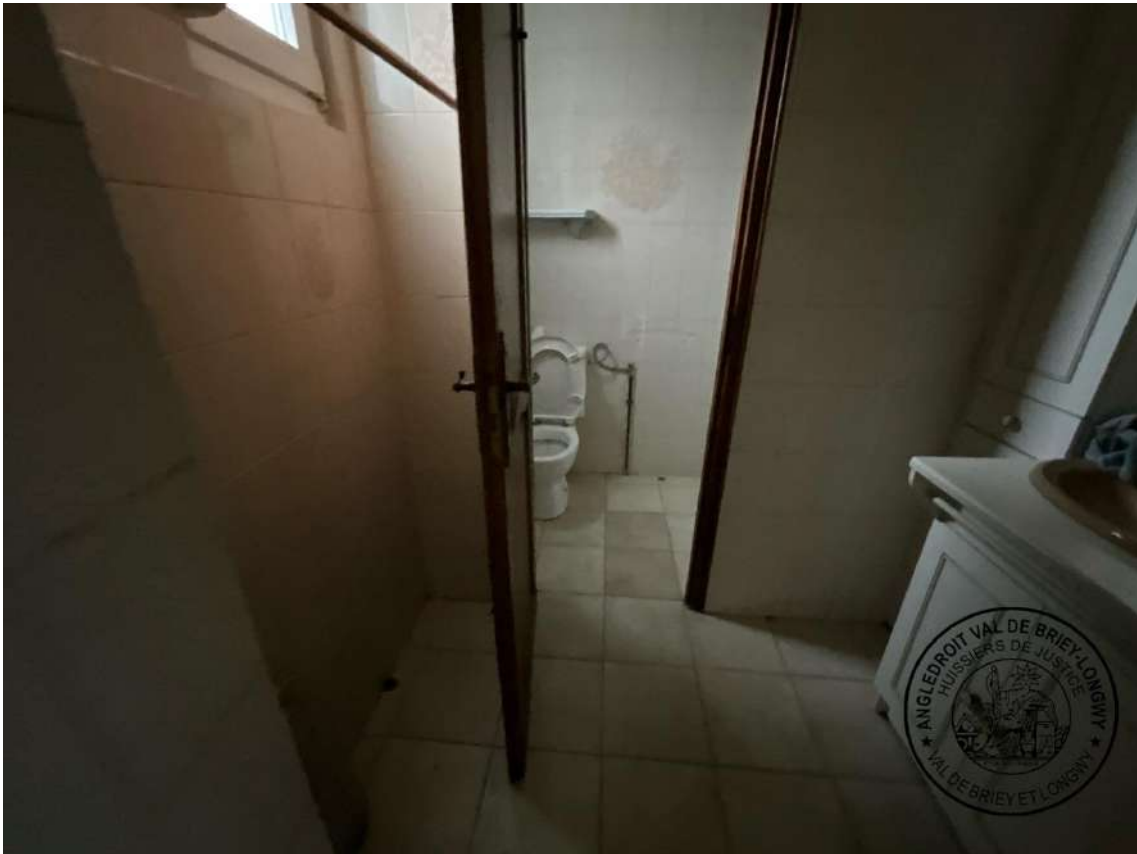
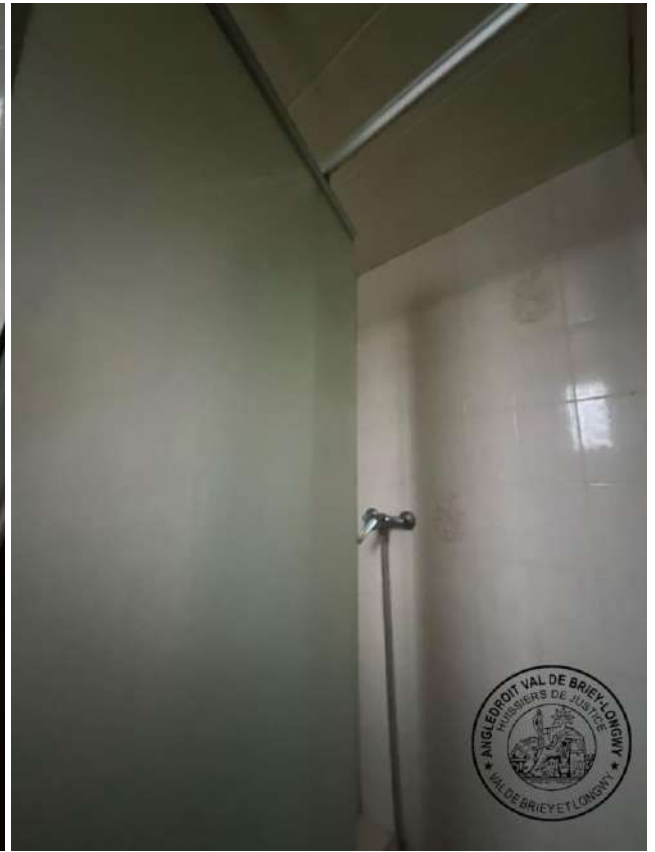
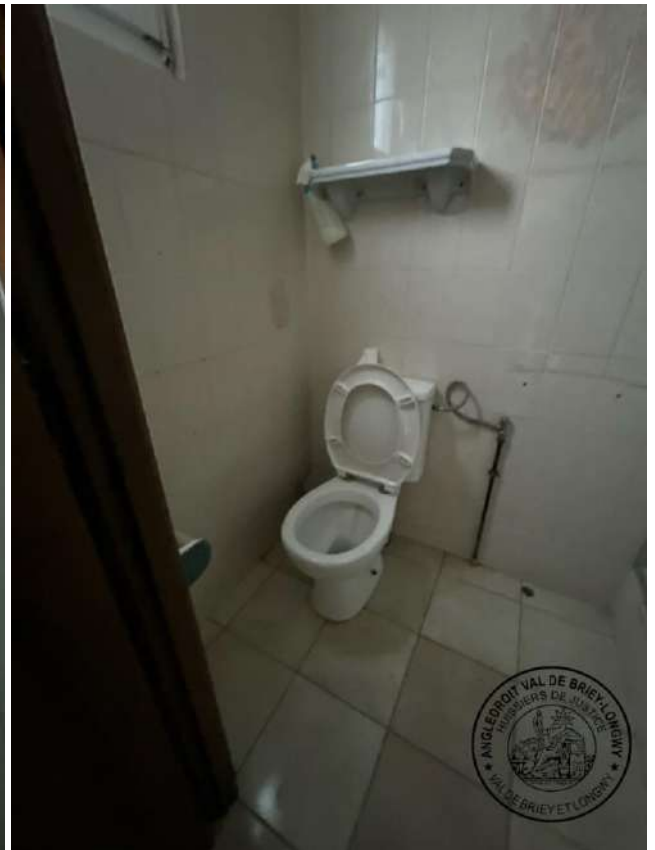
## **LA SALLE DE BAIN ET LES WC**

Le sol est recouvert d'un carrelage qui est ancien et sale.

Les murs sont recouverts de faïence murale en état d'usage, il manque par endroits quelques carreaux de carrelage.

- un meuble de salle de bain avec vasque, miroir de courtoisie et deux colonnes avec deux portes et un tiroir. Le tout est vétuste.

Le sol est recouvert d'un carrelage sale.

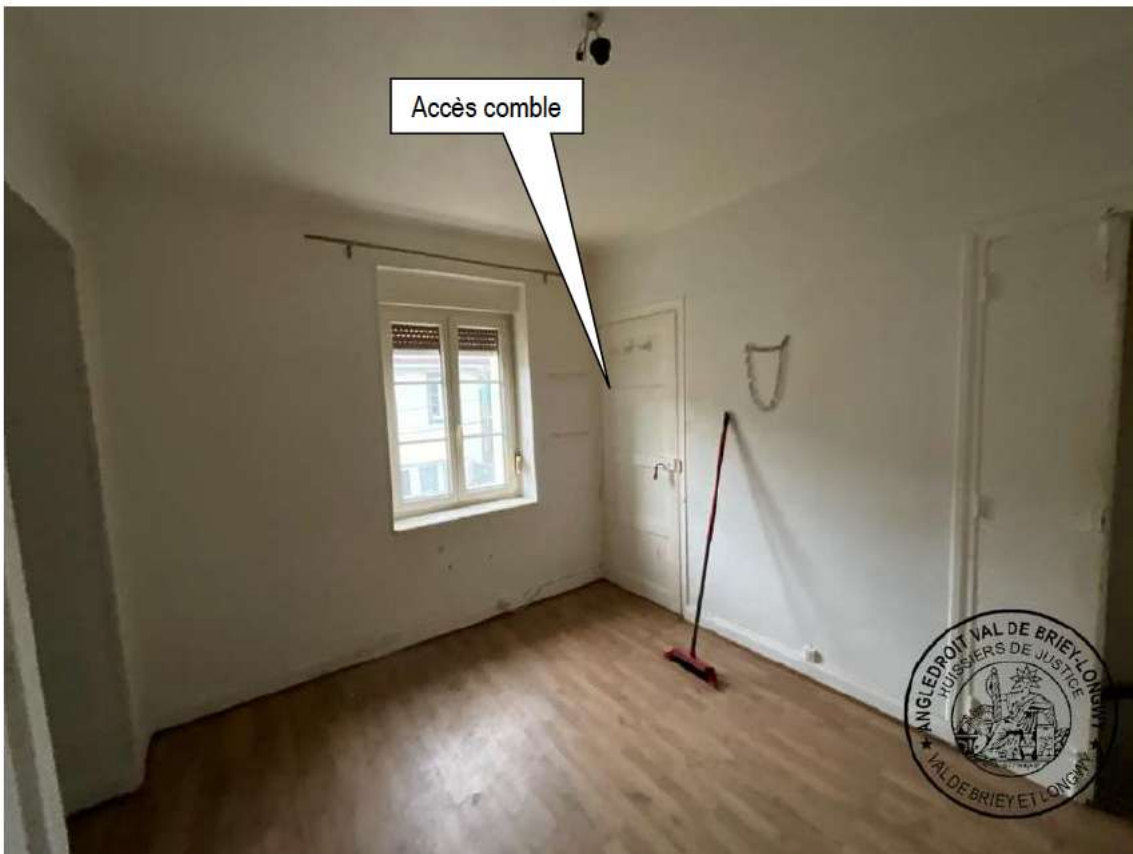
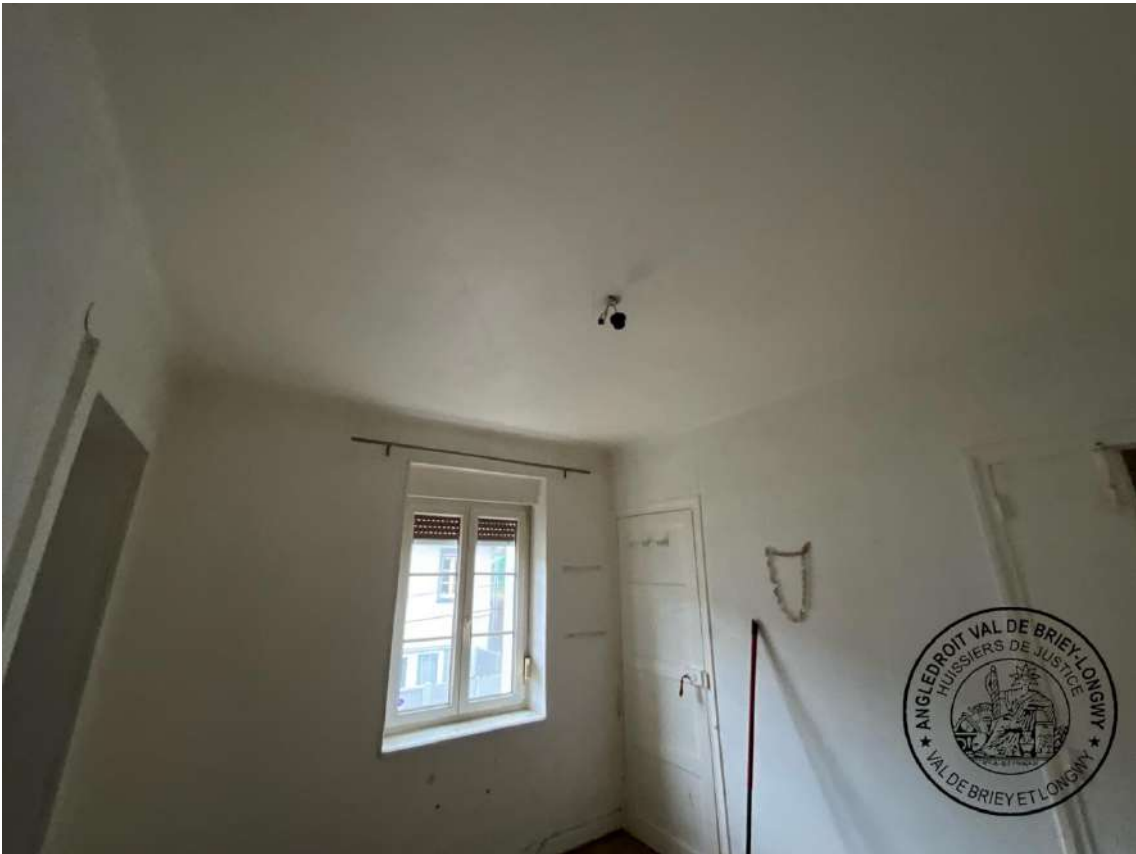
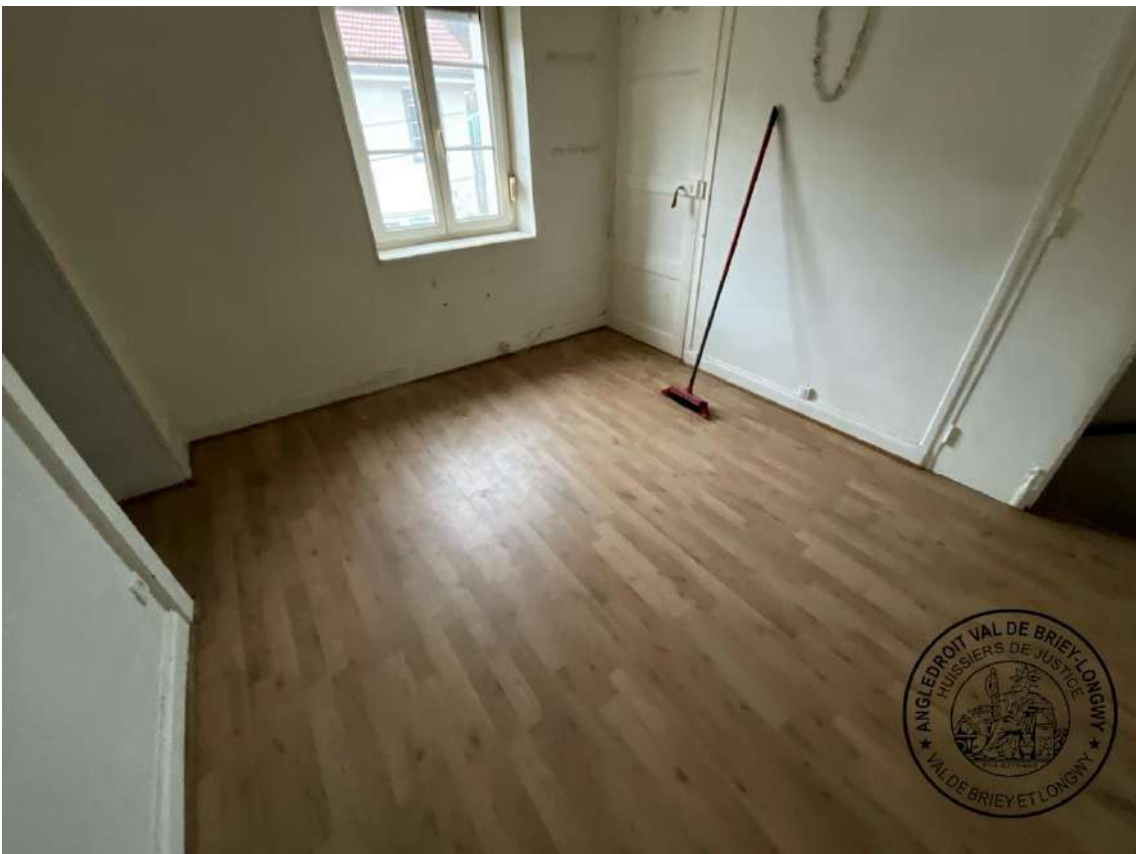
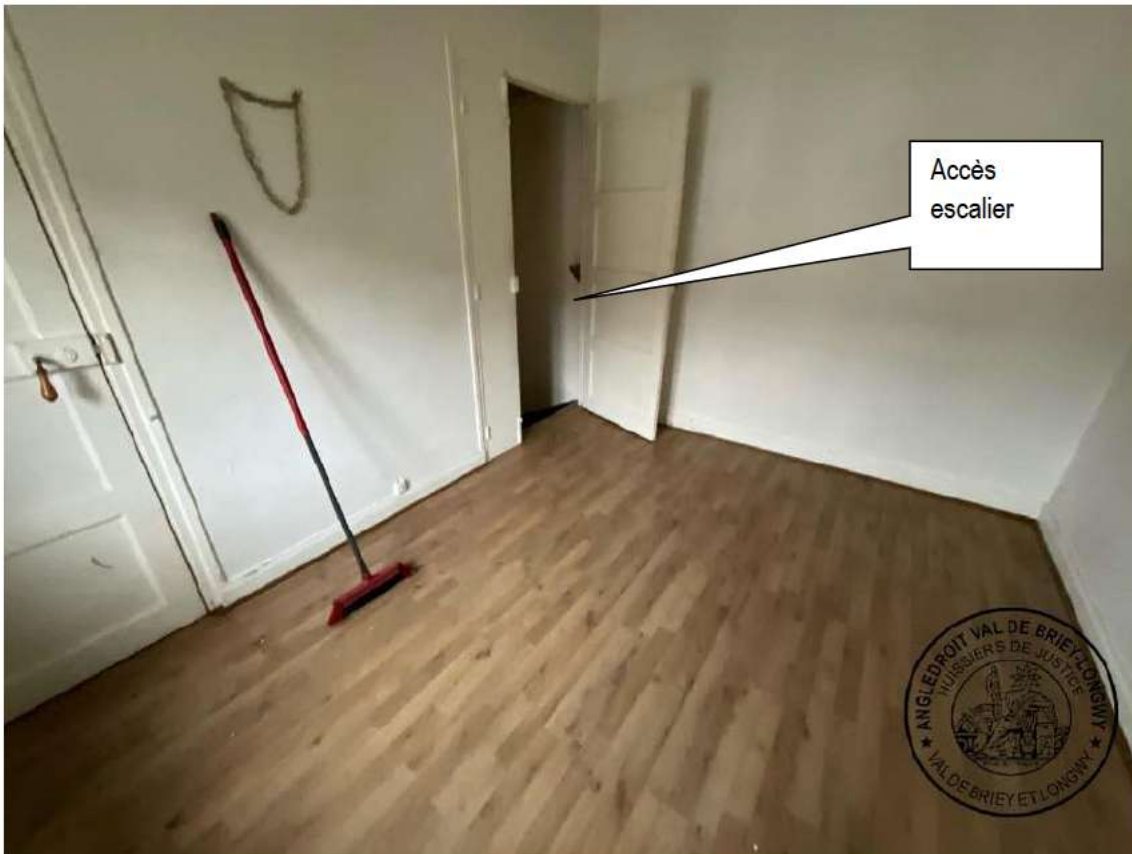
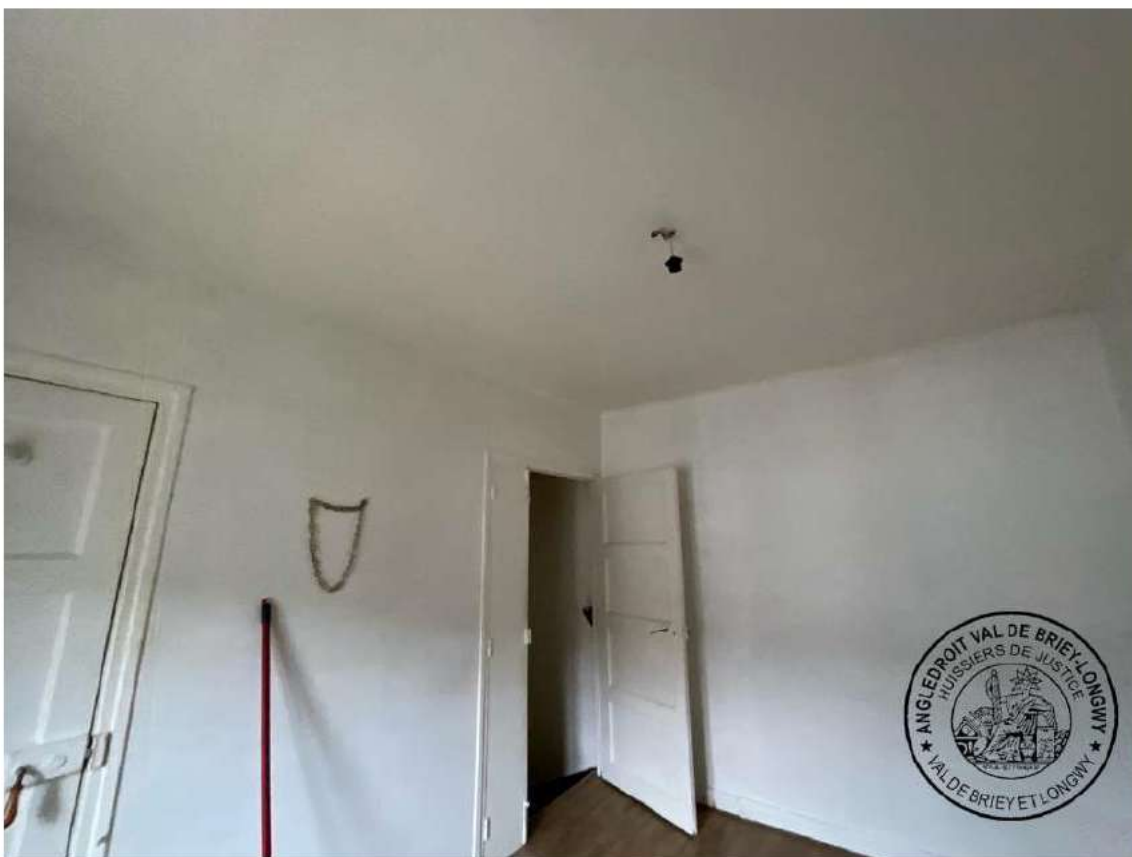
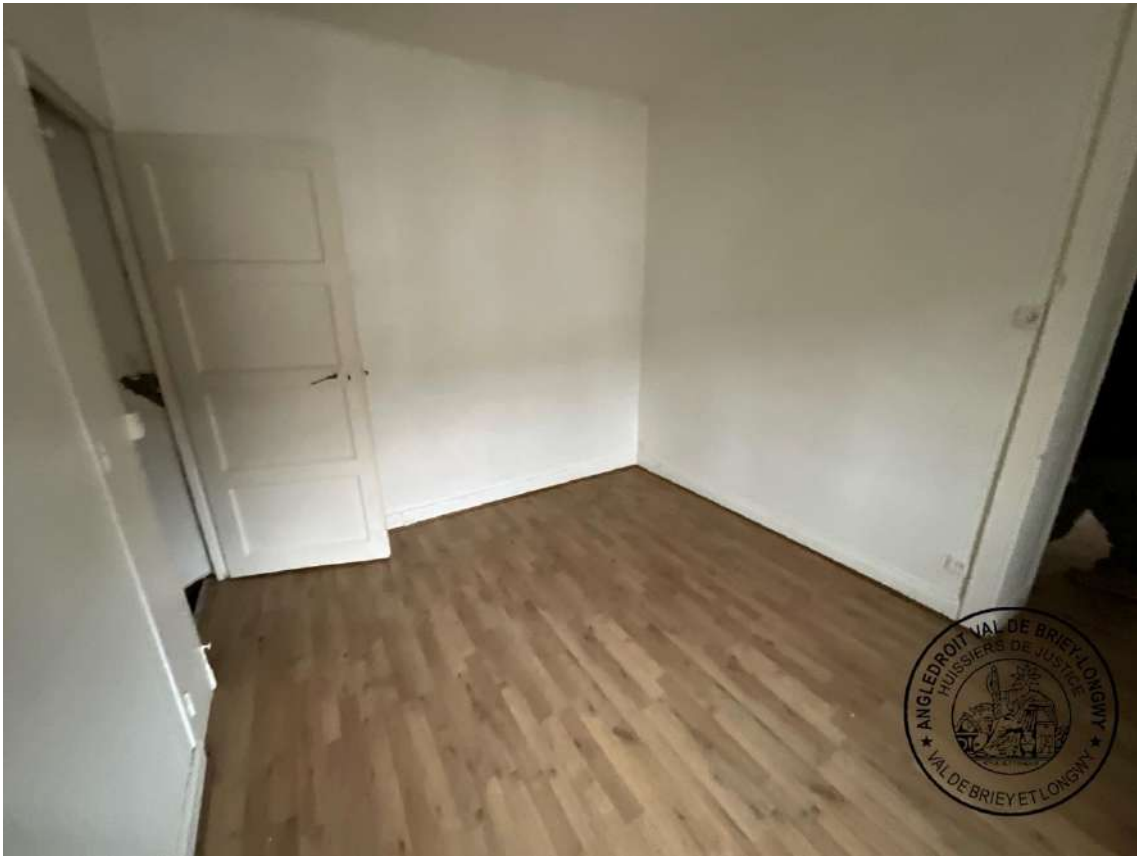
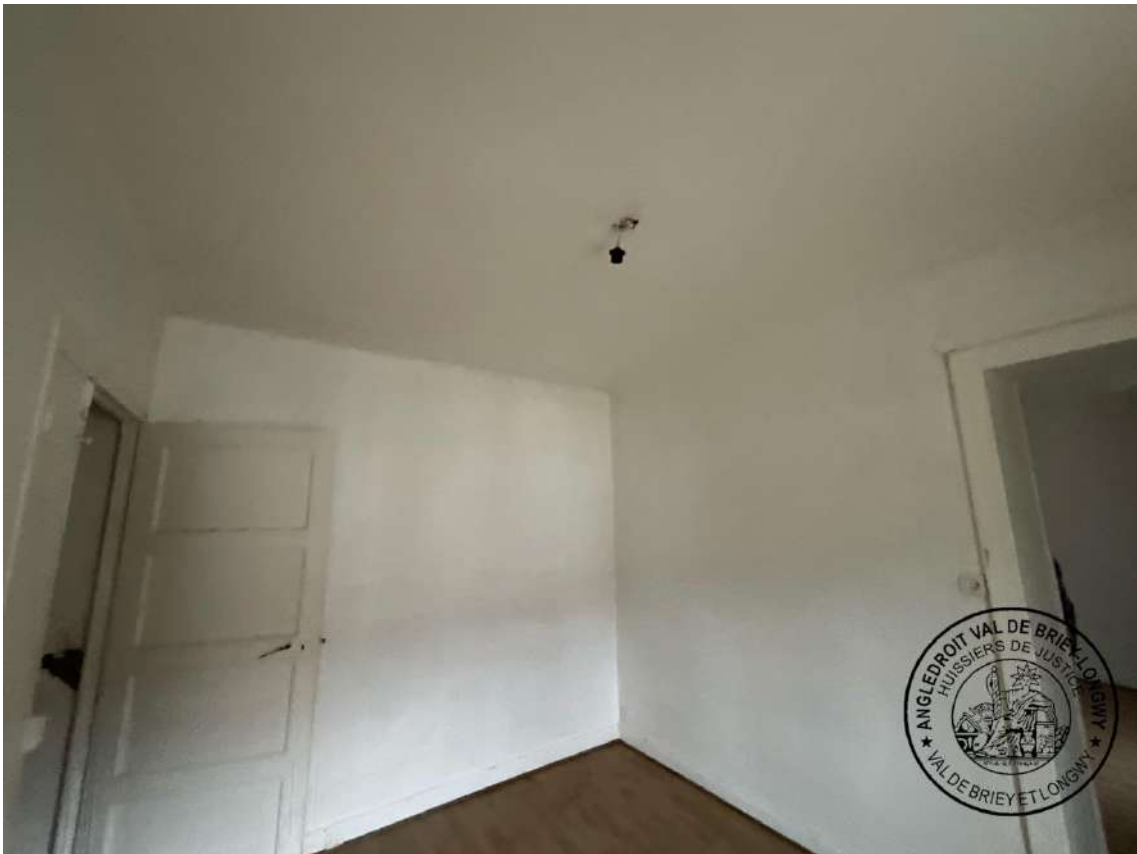
### LA 1<sup>ère</sup> CHAMBRE

L'accès à la chambre se fait par une porte en bois trois panneaux peinte, vétuste.

Le sol est recouvert d'un stratifié en état d'usage et sale.

Les murs sont recouverts d'un papier peint, en mauvais état et sale.
