# PROCES VERBAL DE DESCRIPTION

Dressé le vendredi 9 février 2024

16, rue Rougeleck 54650 SAULNES

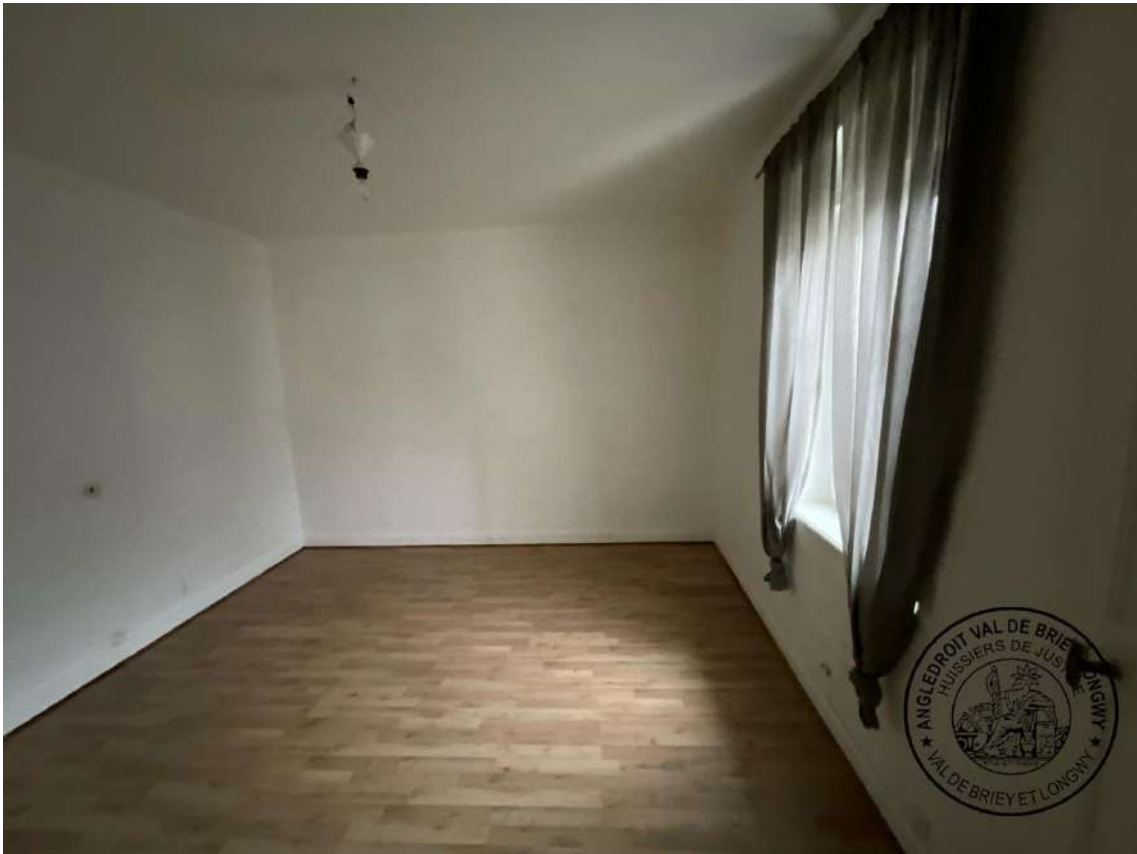
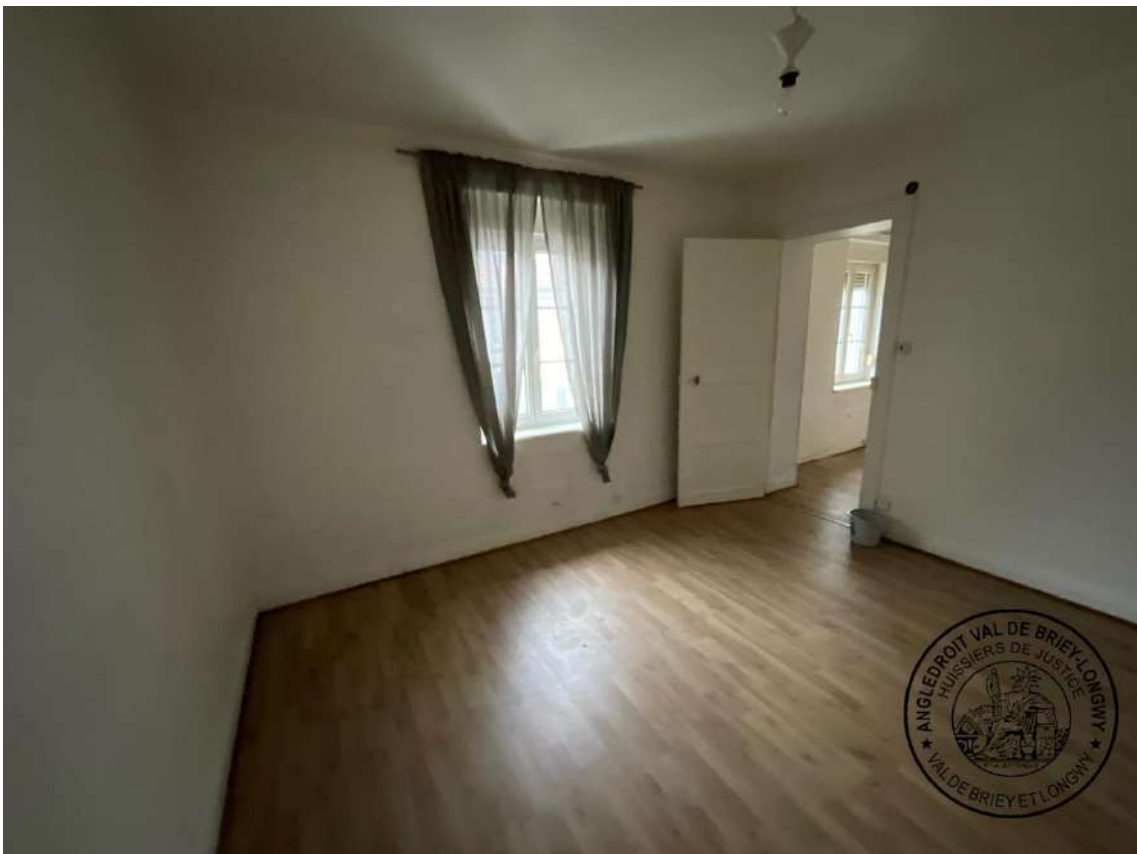
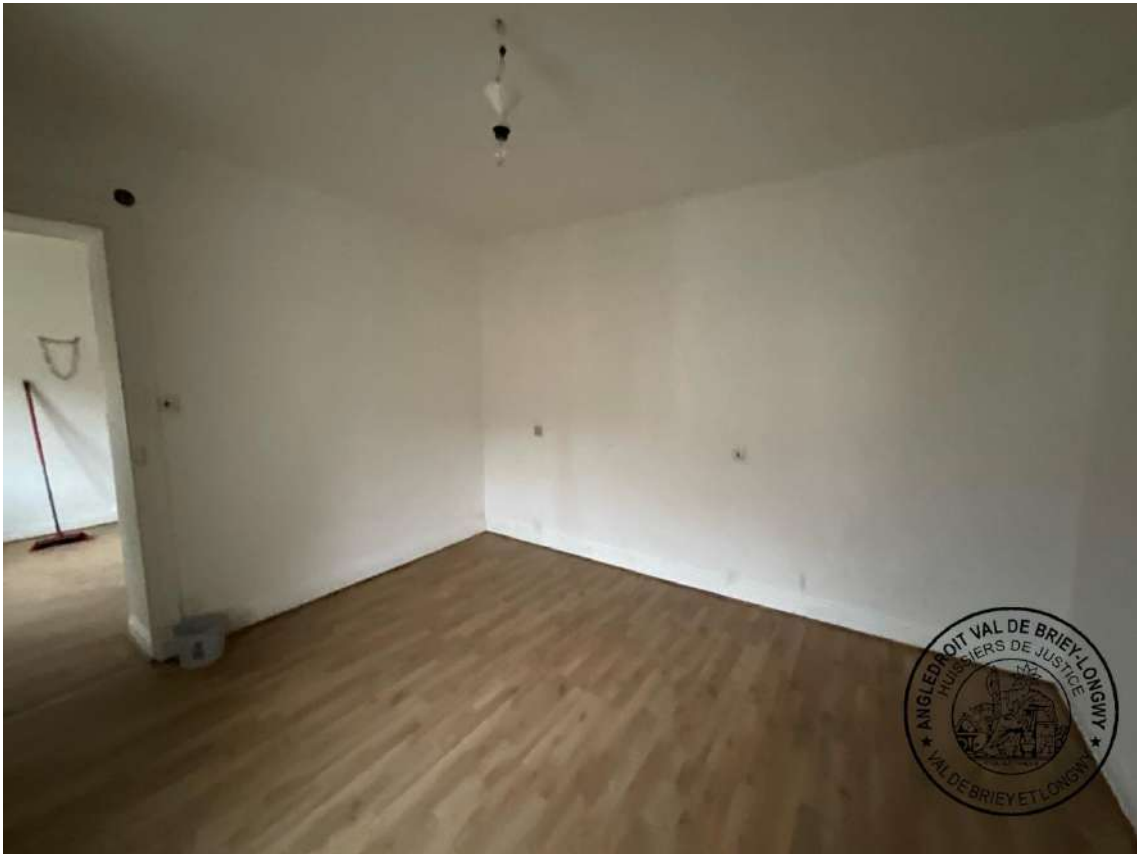
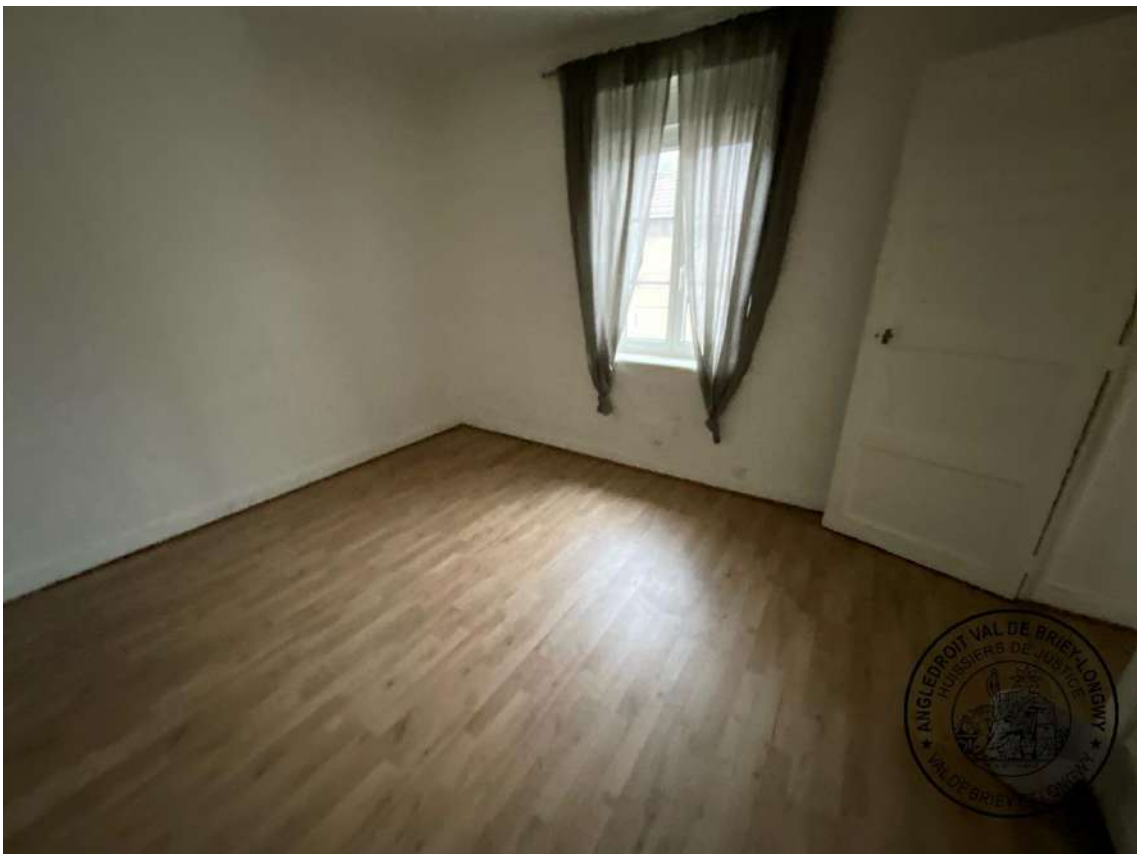
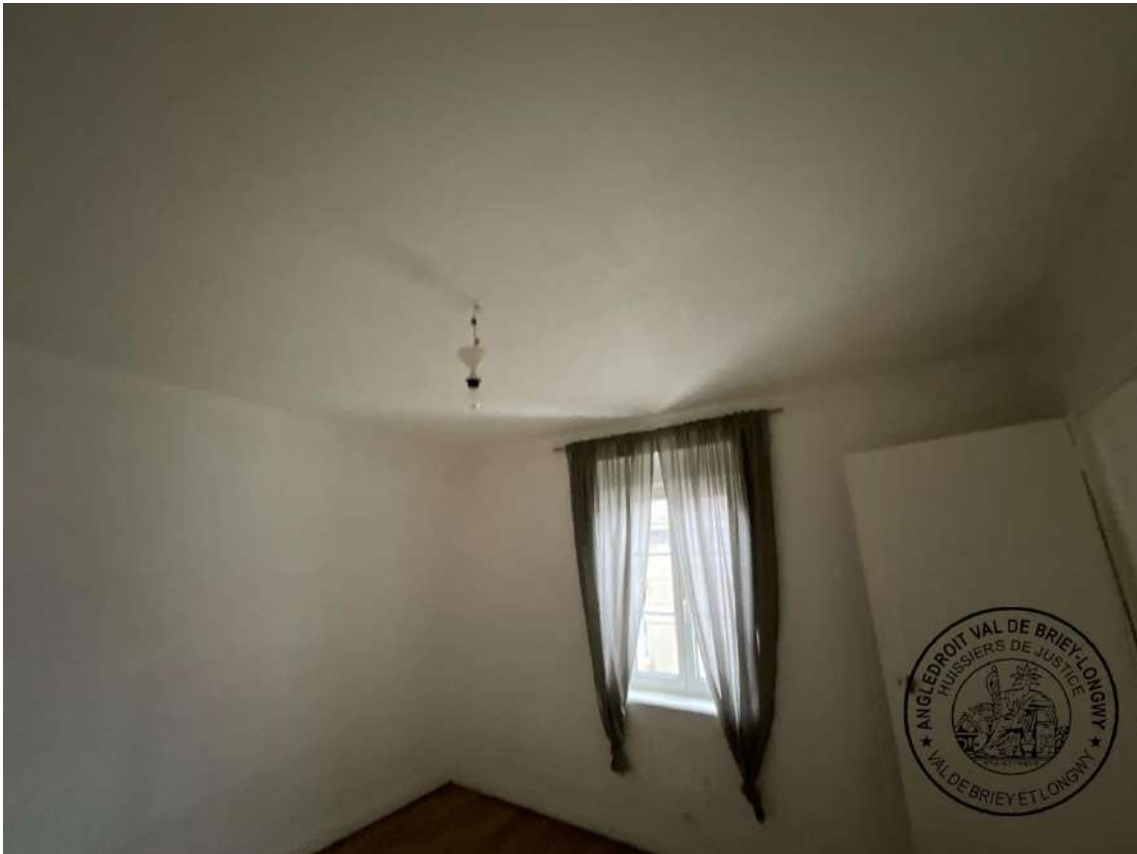
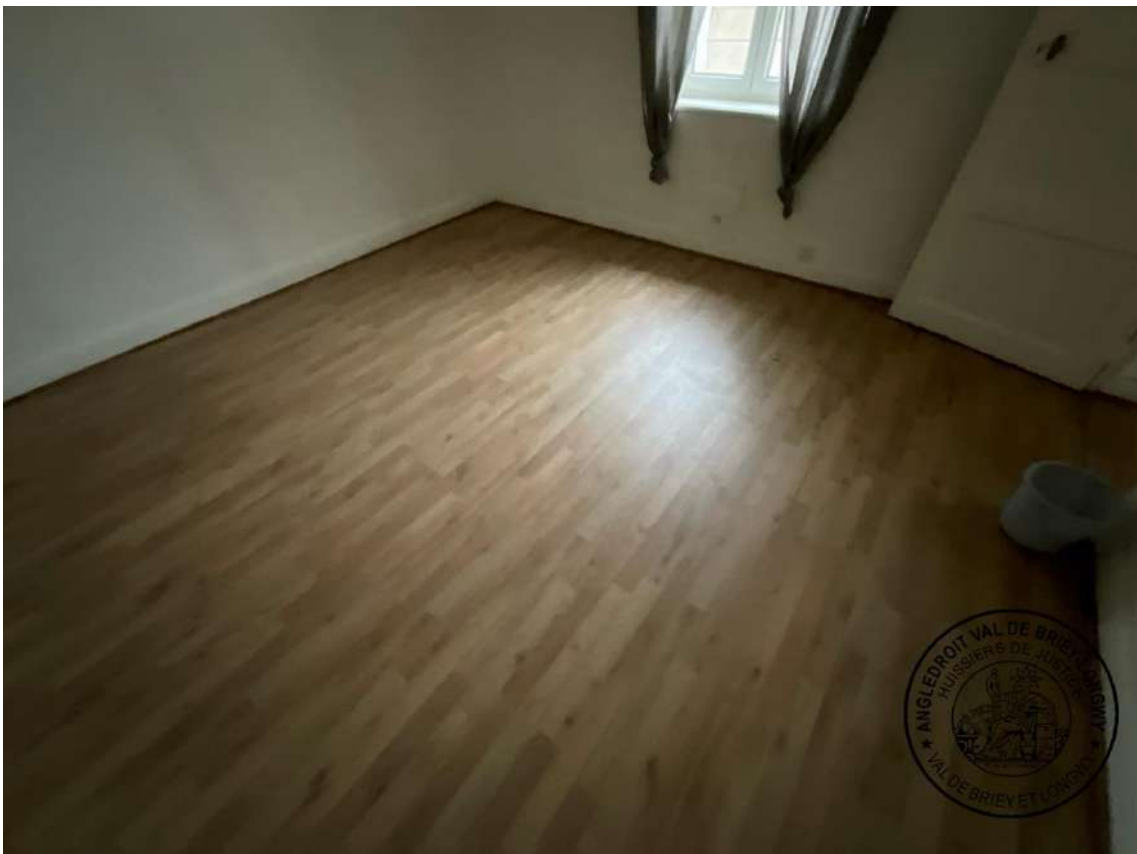
## La 2<sup>ème</sup> CHAMBRE

L'accès se fait depuis la première chambre par une porte en bois, quatre panneaux, peinte qui est vétuste.

Le sol est recouvert d'un stratifié en état d'usage mais sale.

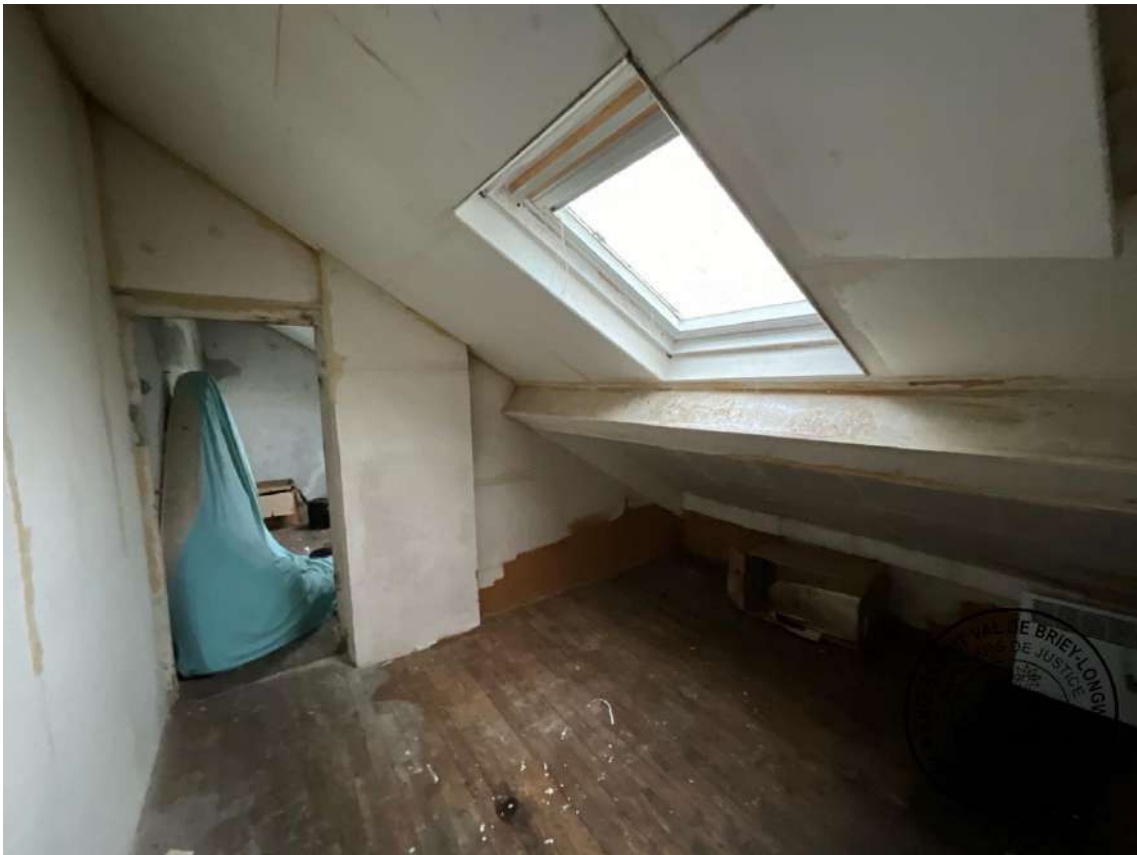
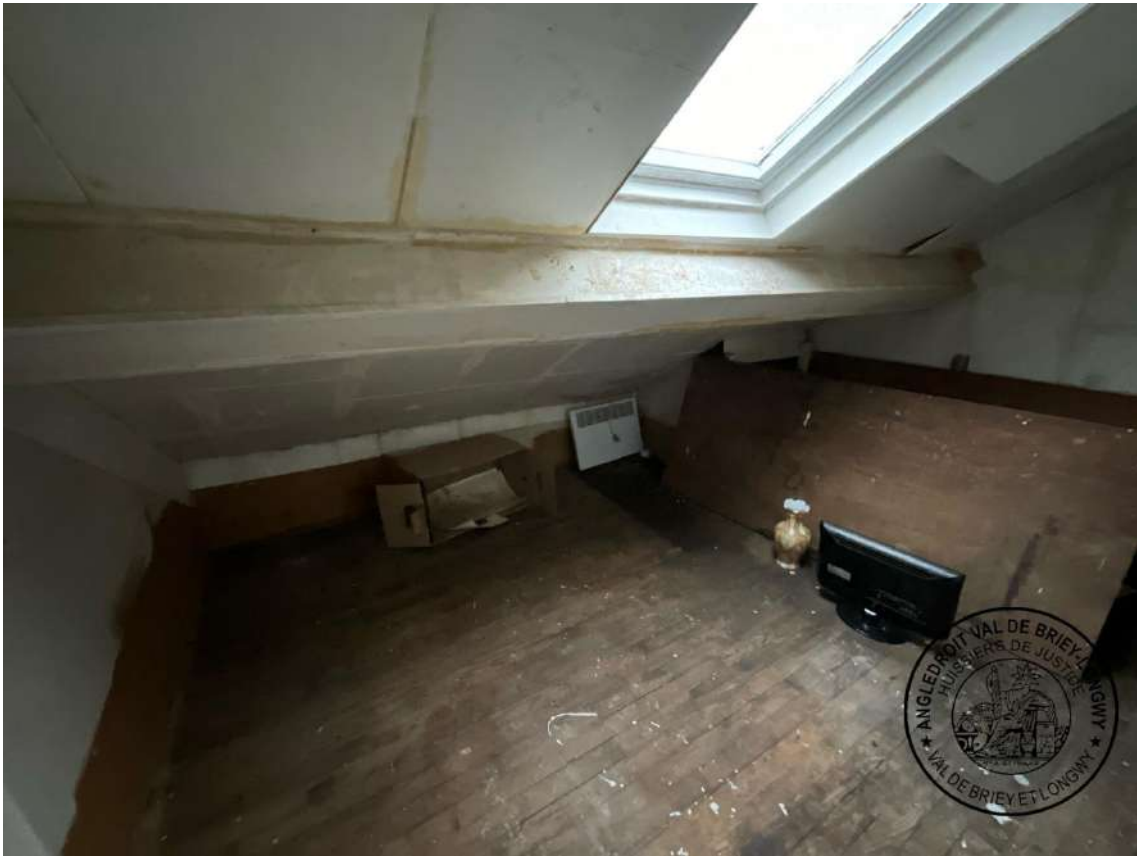
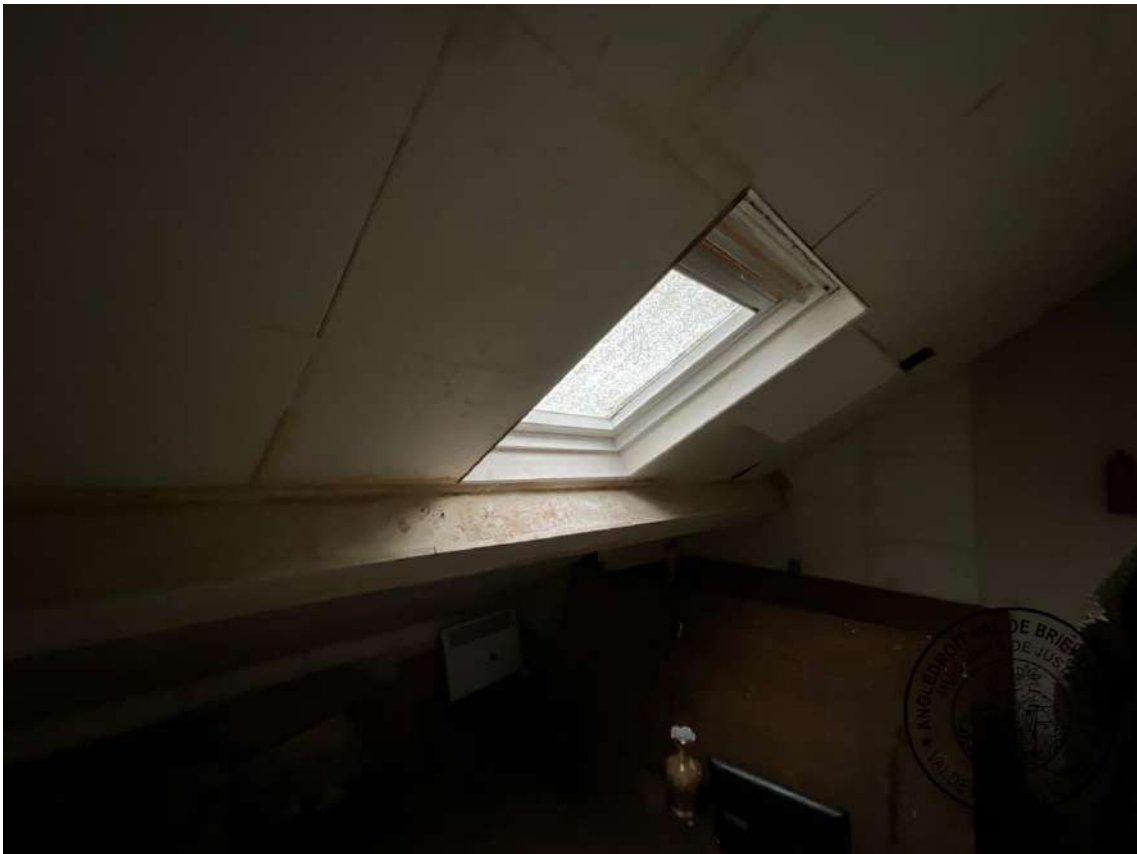
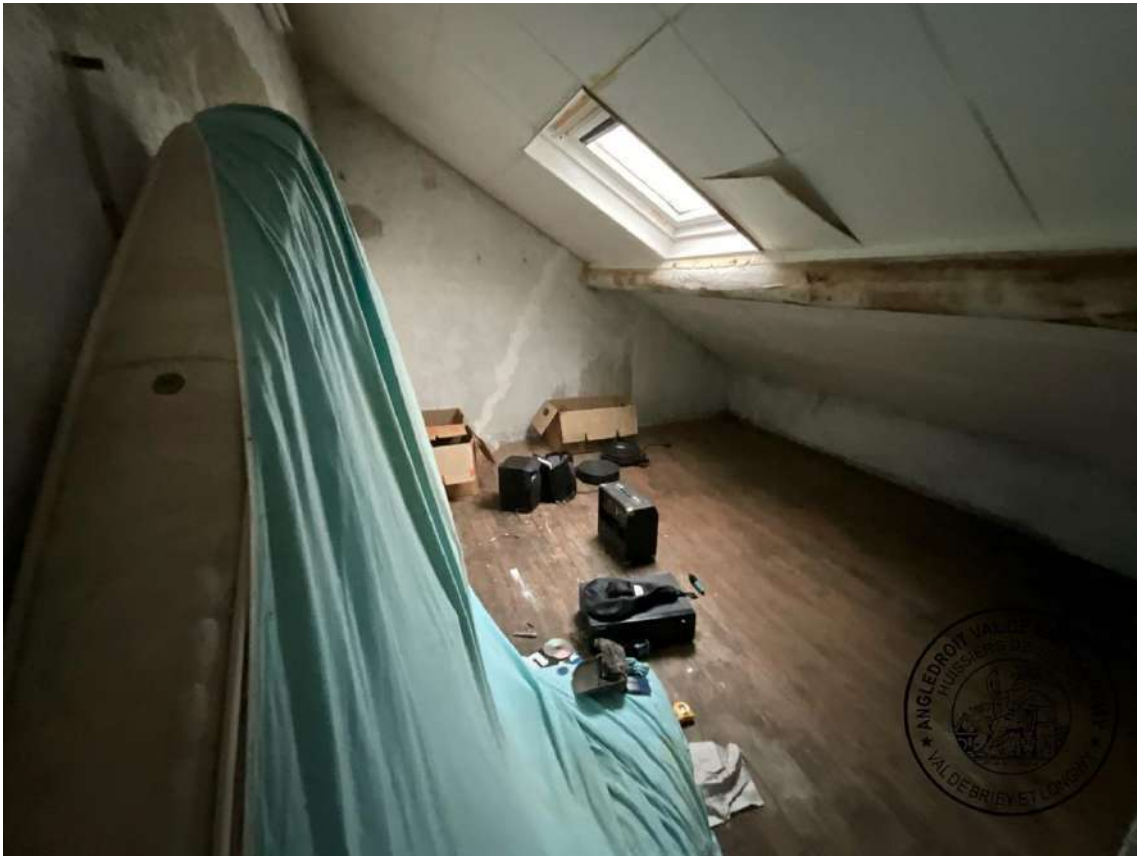
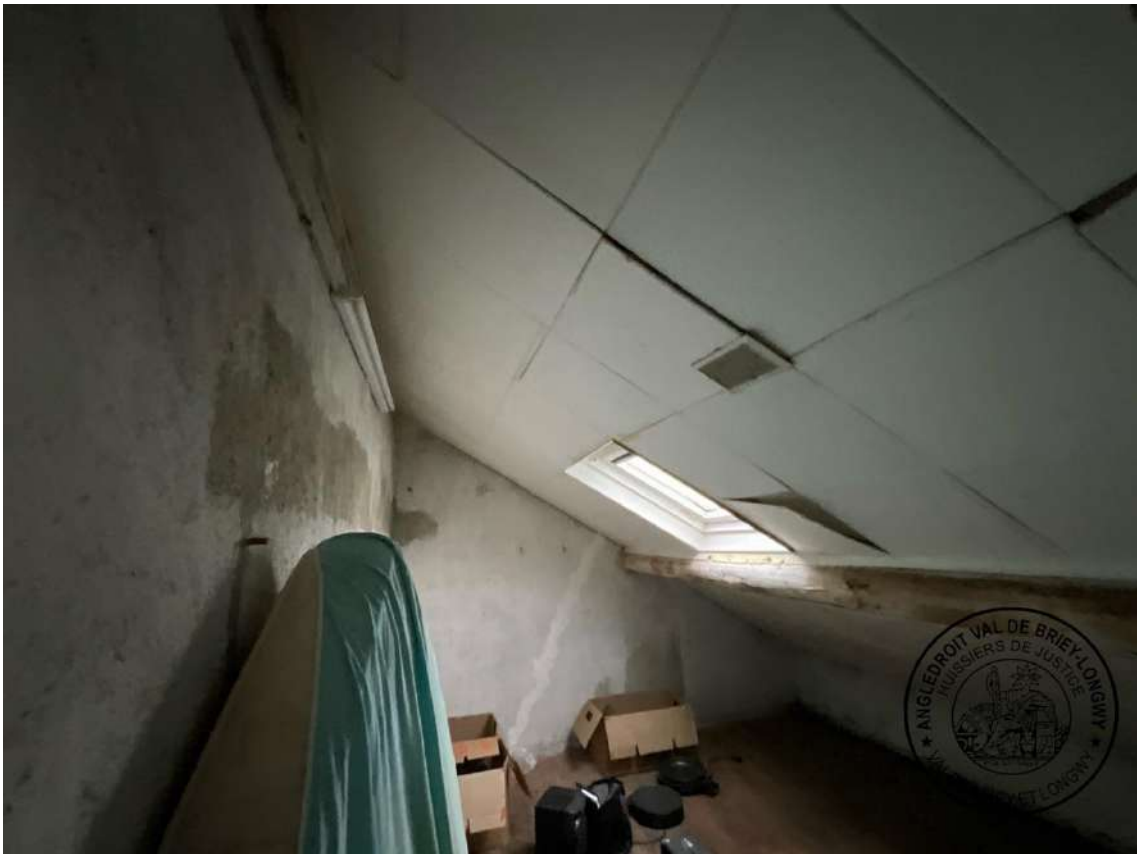
## COMBLES

Les escaliers sont en bois avec marche et contremarche, vétustes.

Le sol recouvert d'un parquet ancien et vétuste.

Le plafond est recouvert de plaques de polystyrène vétustes qui se décollent.

Le plafond est recouvert de plaques de polystyrène qui se décollent.

- une fenêtre de toit, vétuste.
