PROCES VERBAL DE DESCRIPTION

Laquelle en application de la loi me requiert à l'effet de procéder au procès-verbal de description tel qu'indiqué à l'article R322-2 du CPCE d'un immeuble situé à SAUCHY-CAUCHY (62860), 6 rue Ave, immeuble à usage d'habitation figurant au plan cadastral de ladite commune sous les relations suivantes : section AB, numéro 54, contenance 0ha11a79ca.

Il s'agit d'un immeuble à usage d'habitation construit en 1955, mitoyen d'un seul côté.
La superficie de l'immeuble est de 82,55 m² selon les déclarations du diagnostiqueur.
La superficie du terrain est d'environ 1 000 m² selon déclarations de monsieur KALINOWSKI.
La maison est constituée d'un rez-de-chaussée, d'un étage, d'une cave d'un grenier et de trois dépendances. Présence d'un garage et d'une petite véranda. Un jardin est attenant à l'immeuble.
La maison est alimentée en énergie en gaz de ville.
L'immeuble comprend dix pièces.

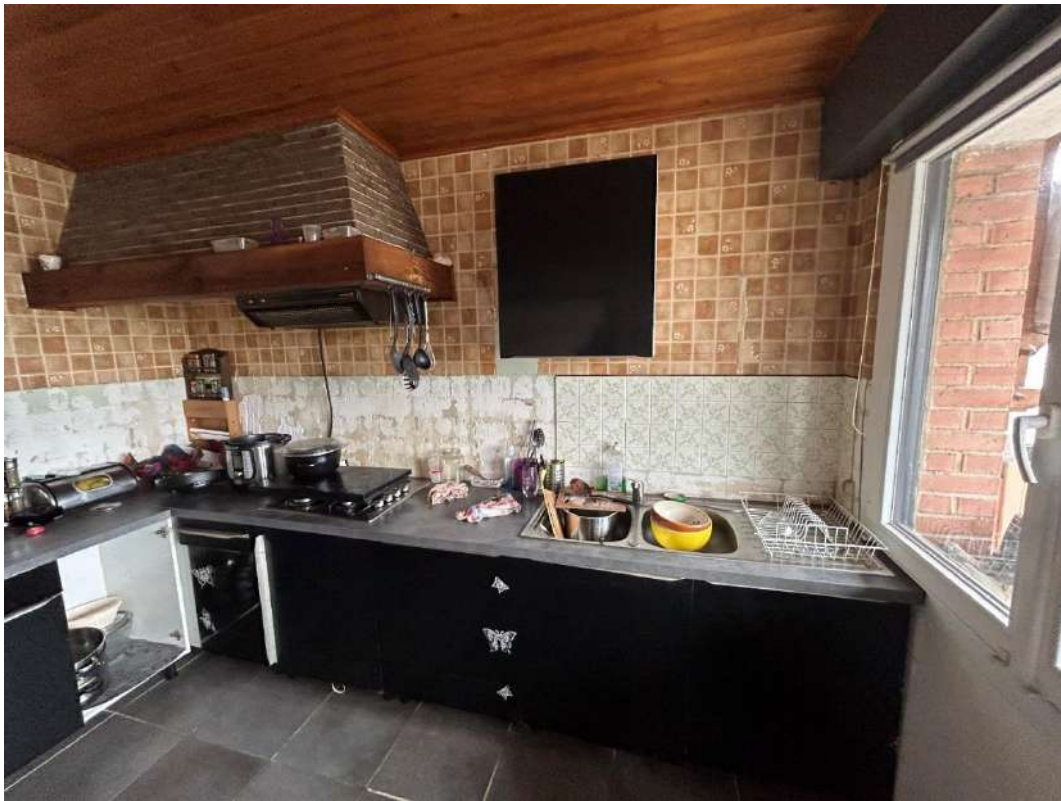
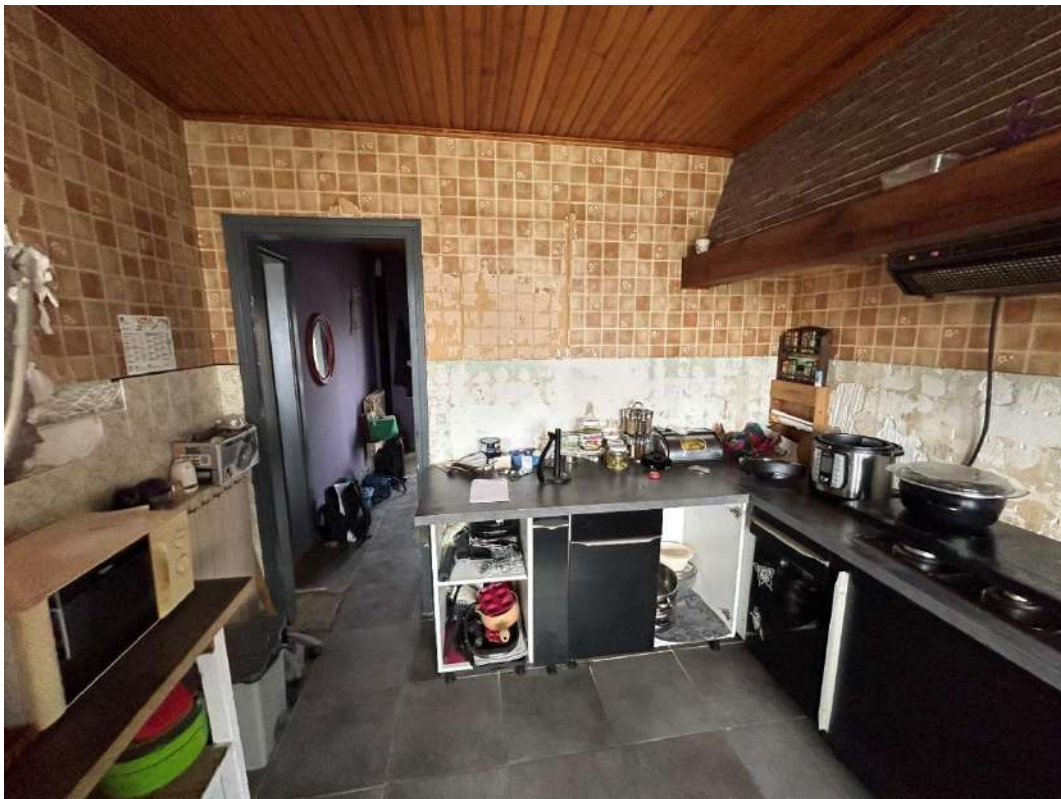
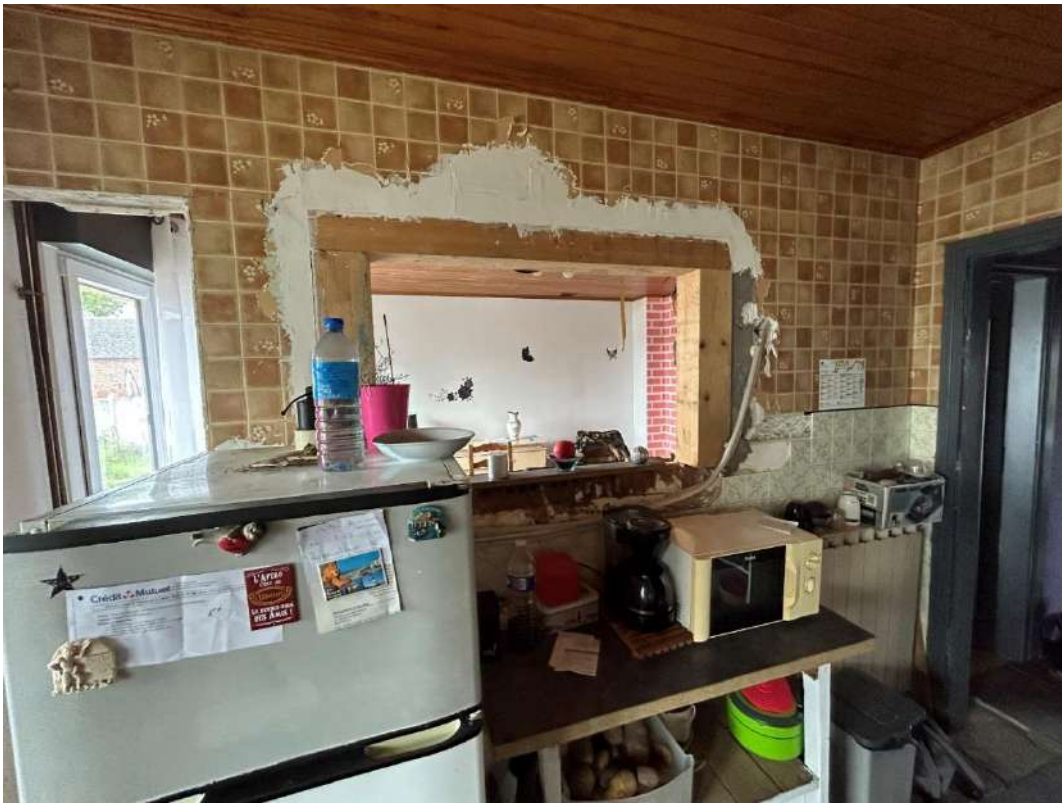
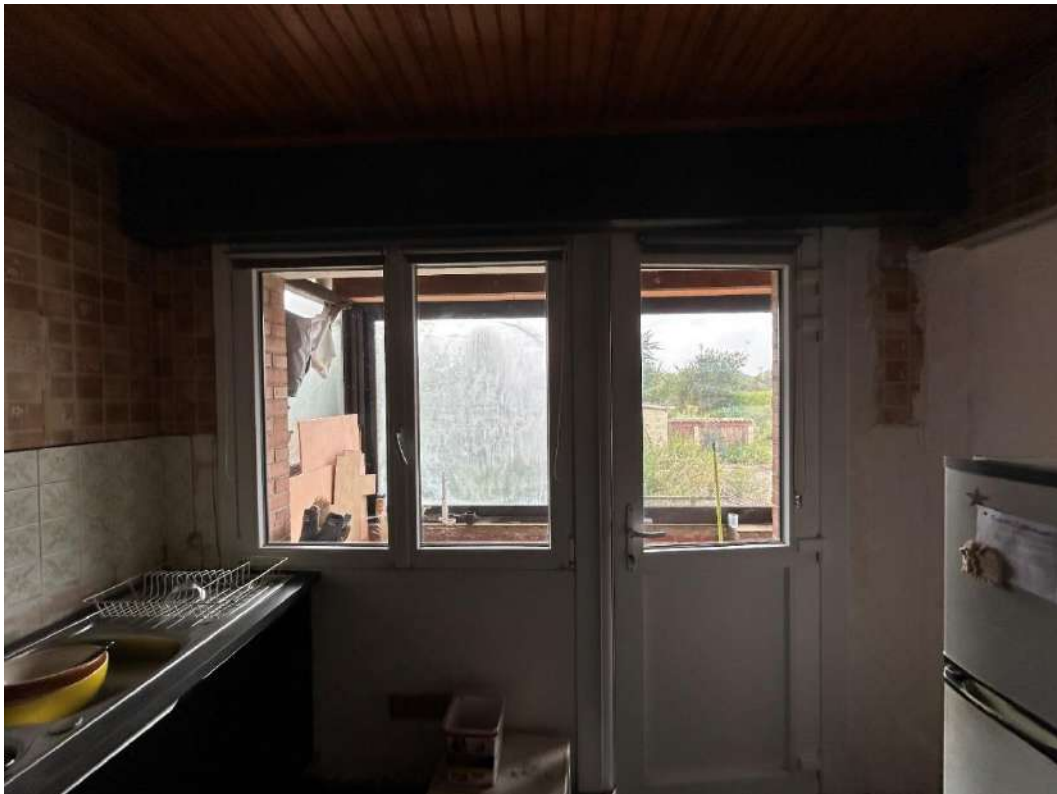
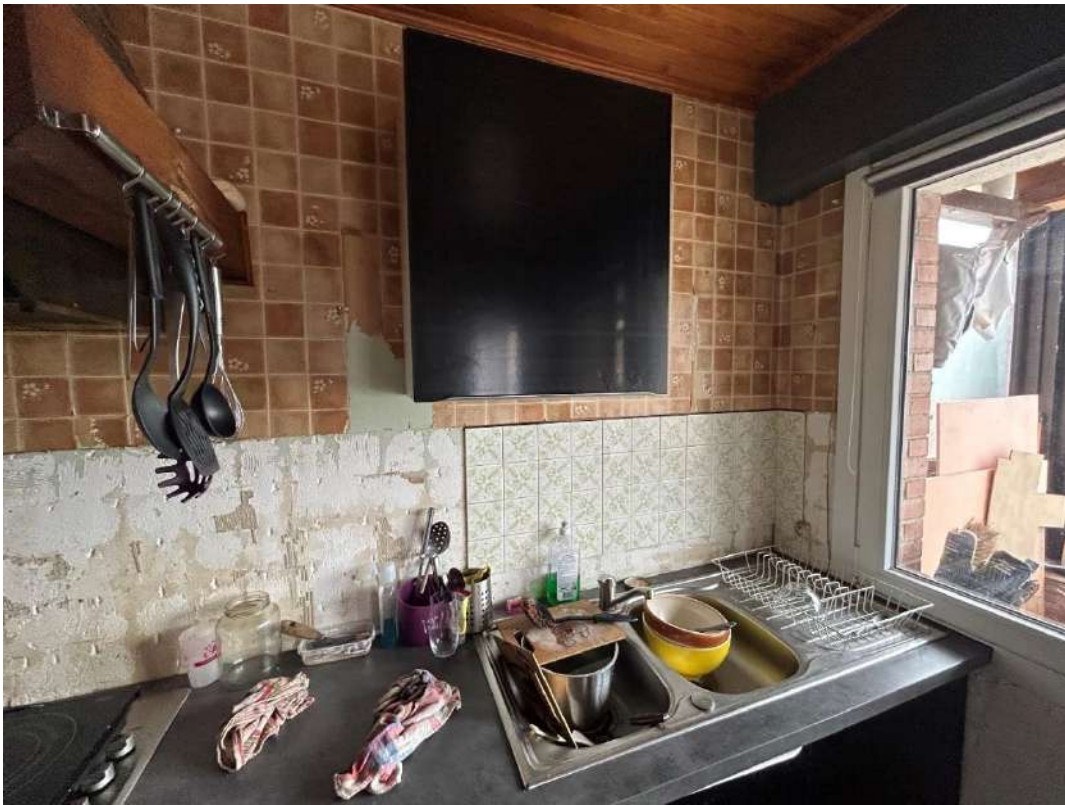
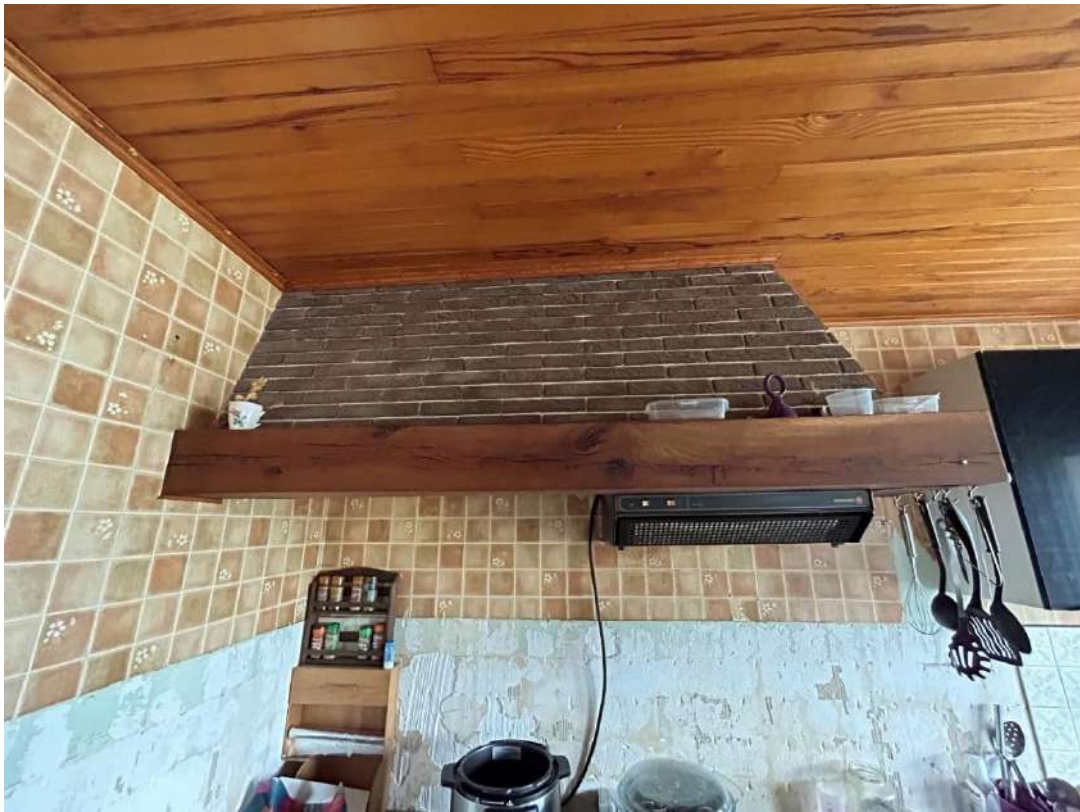
CUISINE

Le sol est carrelé. Un carrelage manquant (carrelage posé par les soins du propriétaire sur l'ancien carrelage). Plusieurs anciens carrelages cassés.

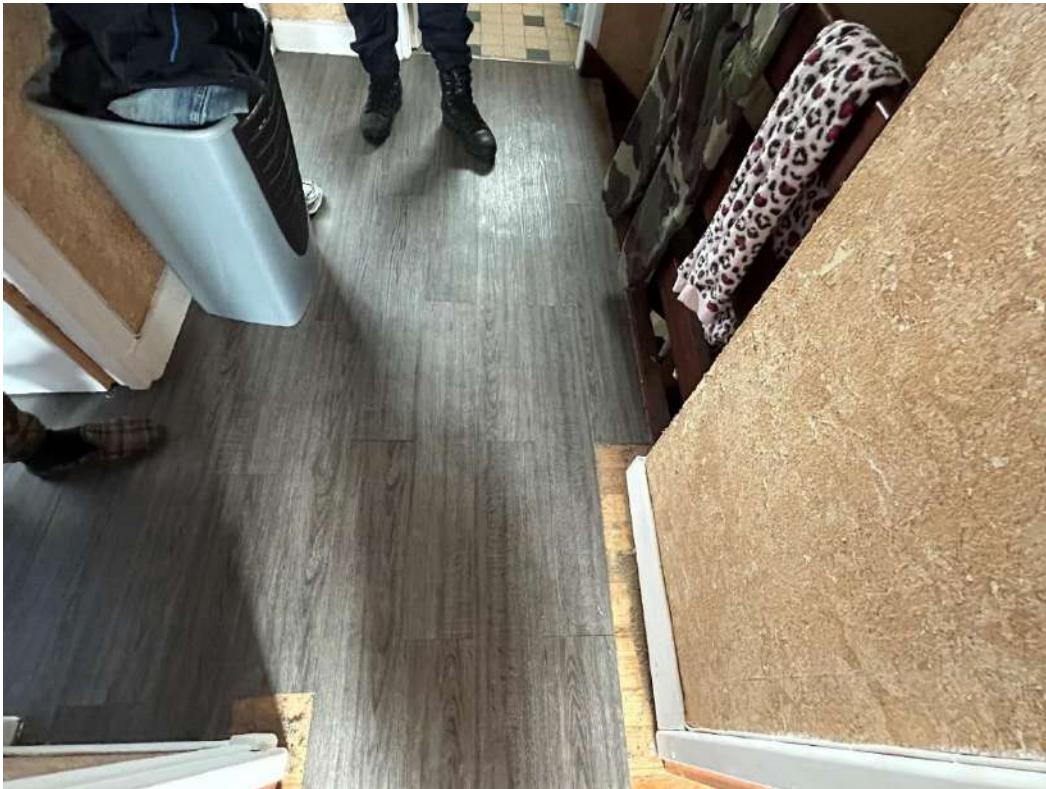
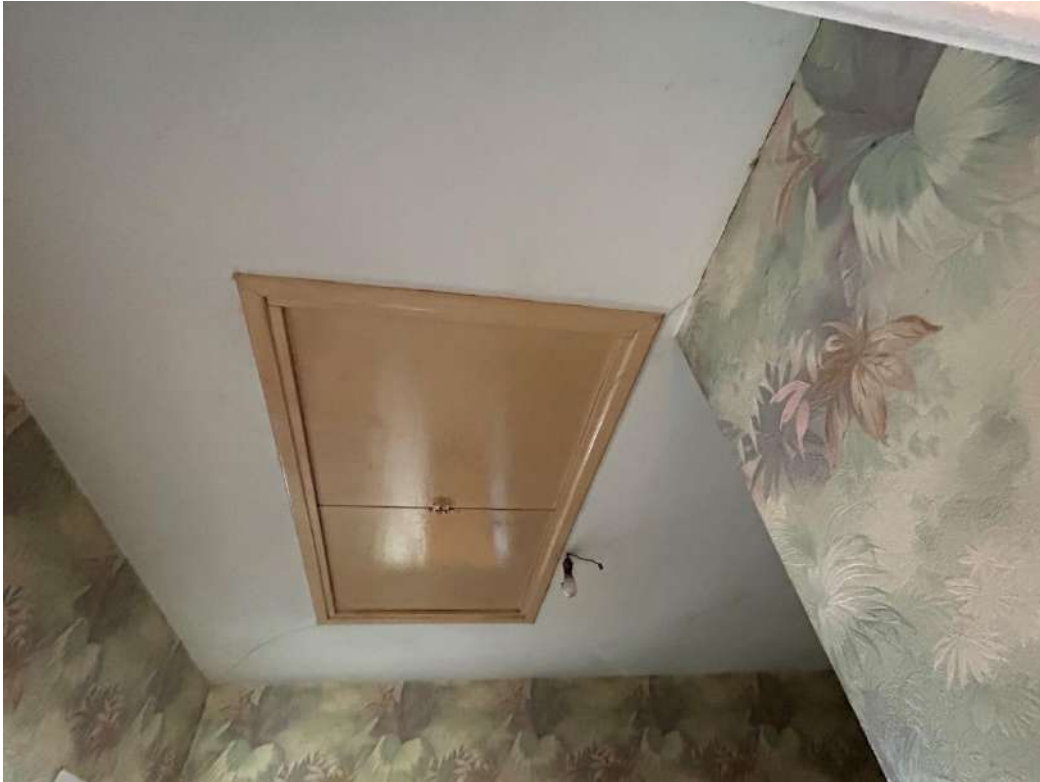
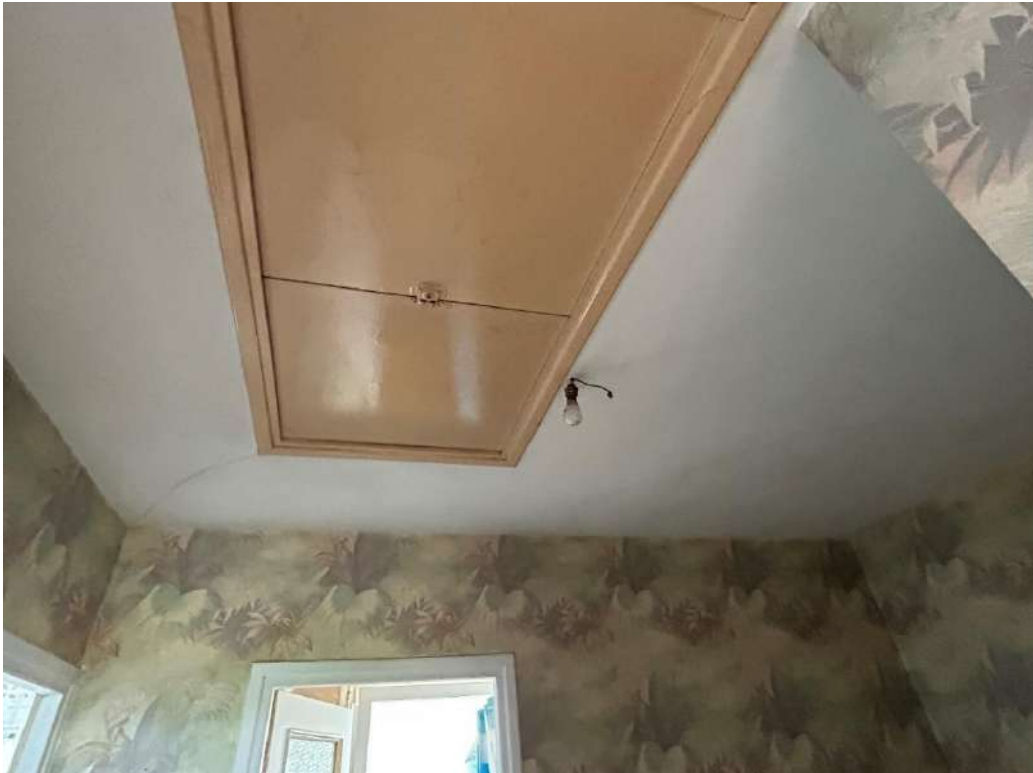
PALIER

Le plafond est peint. Plusieurs fissurations éparses visibles.

Dans la montée d'escaliers, je constate des auréoles et une zone avec tapisserie arrachée. Monsieur [REDACTED] m'indique qu'elles résultent d'une ancienne fuite au niveau de la baignoire et que tout a été réparé.

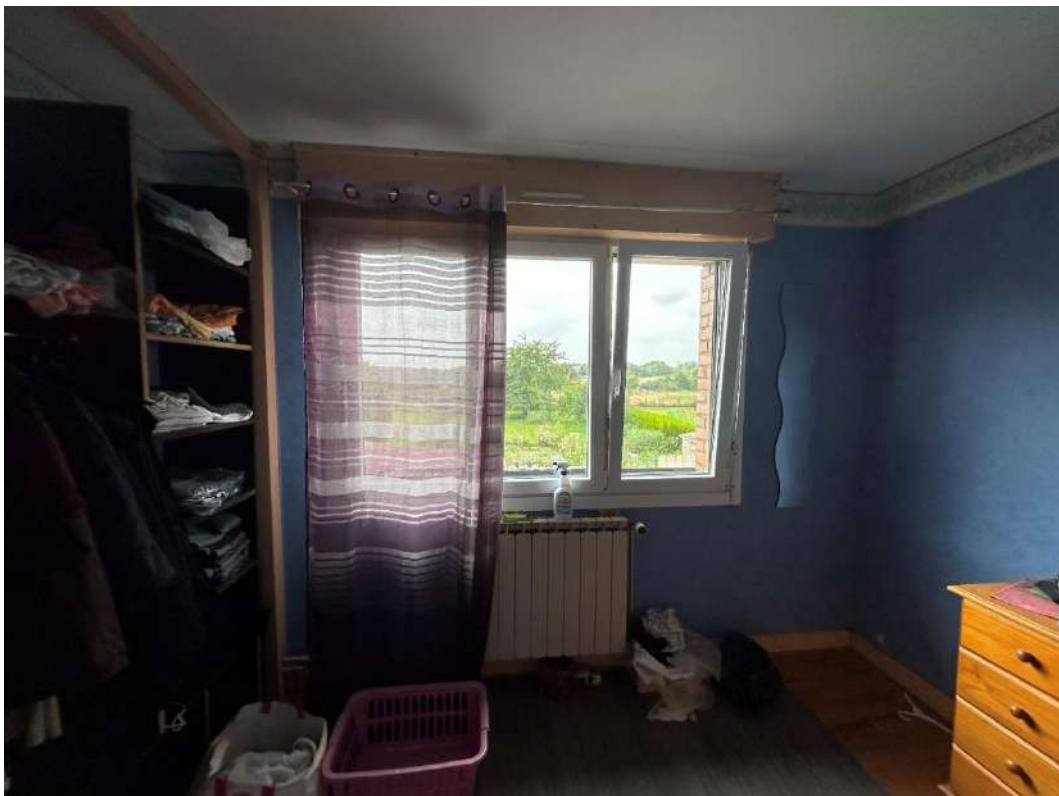
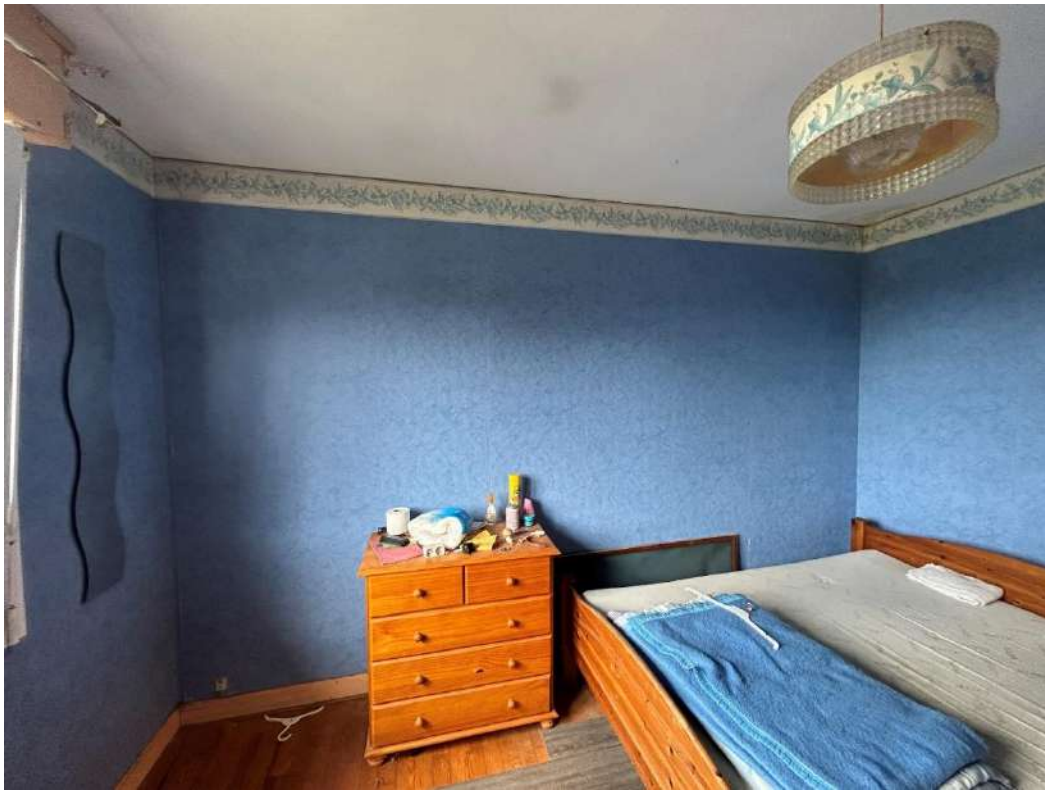
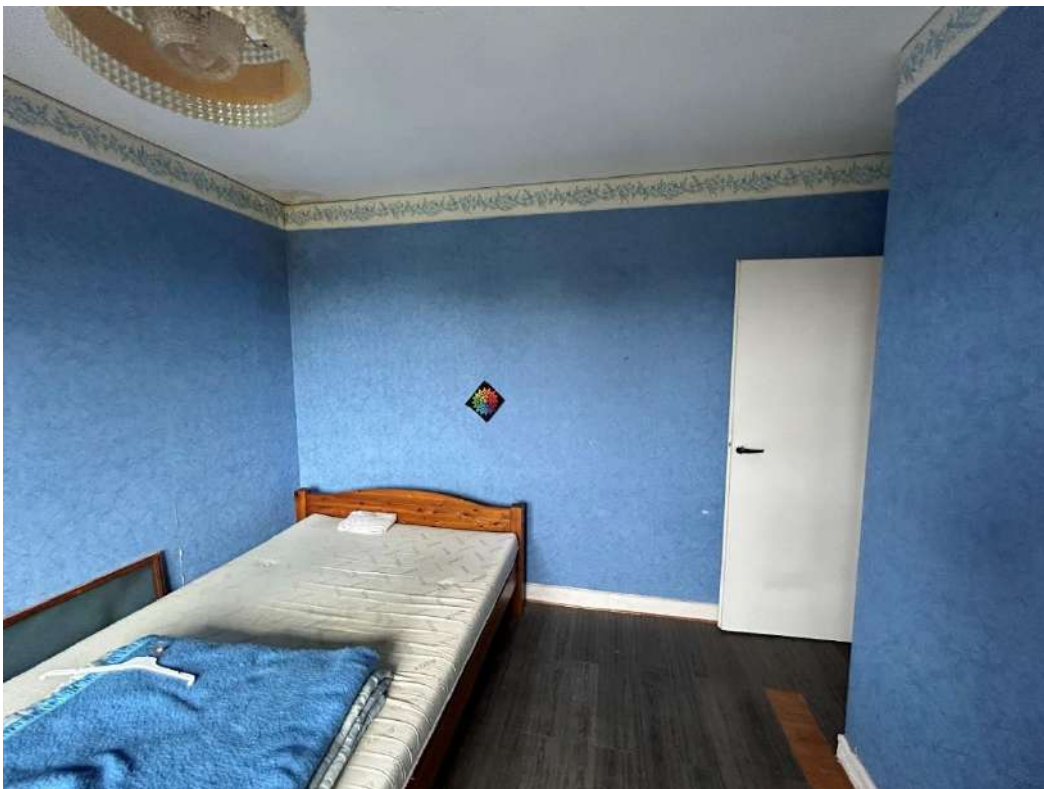
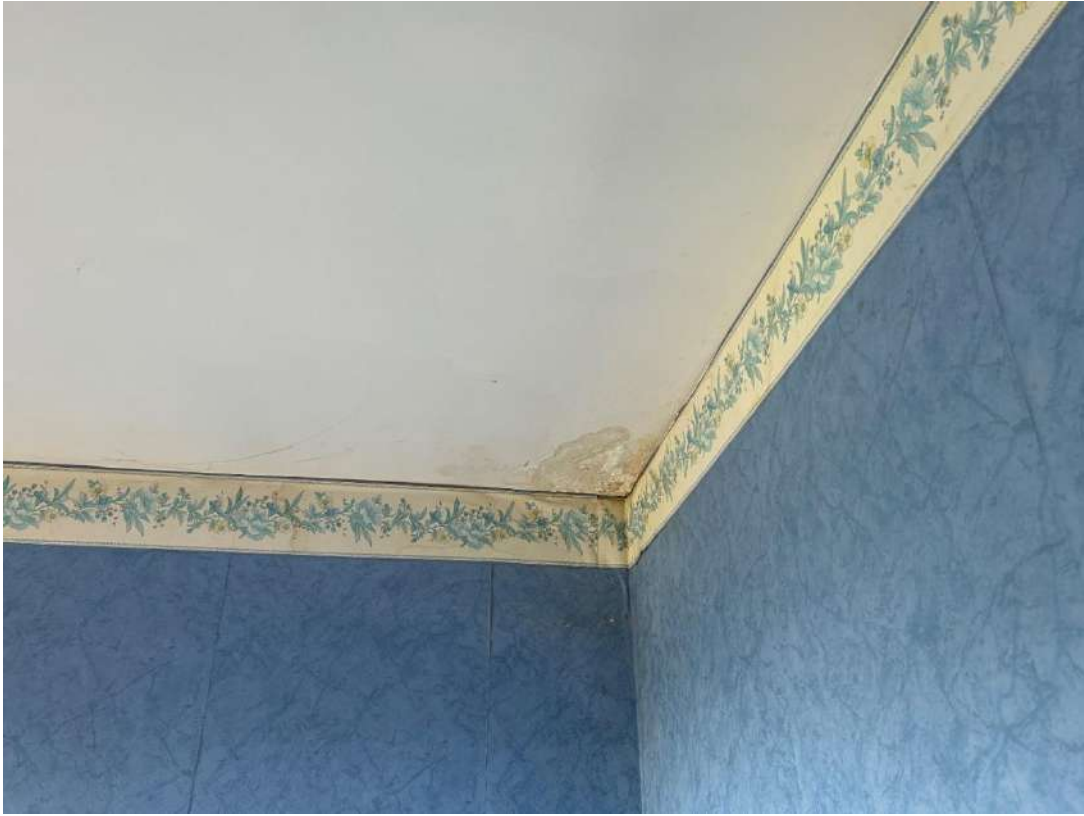
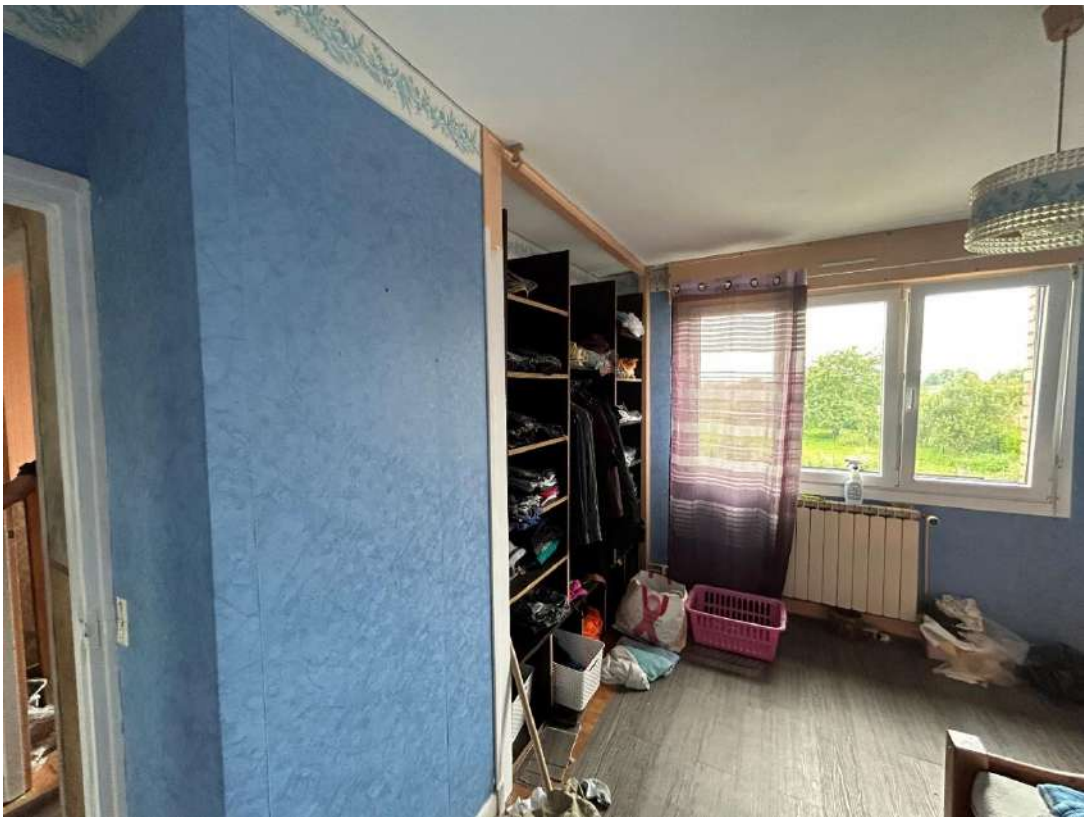
DEUXIEME CHAMBRE

Le plafond est peint. Plusieurs fissurations visibles. Une auréole dans l'angle côté cheminée.

Le propriétaire me déclare l'existence d'un ancien dégât des eaux dans cette pièce résultant d'une fuite au niveau de la cheminée. La fuite a été réparée selon ses déclarations.

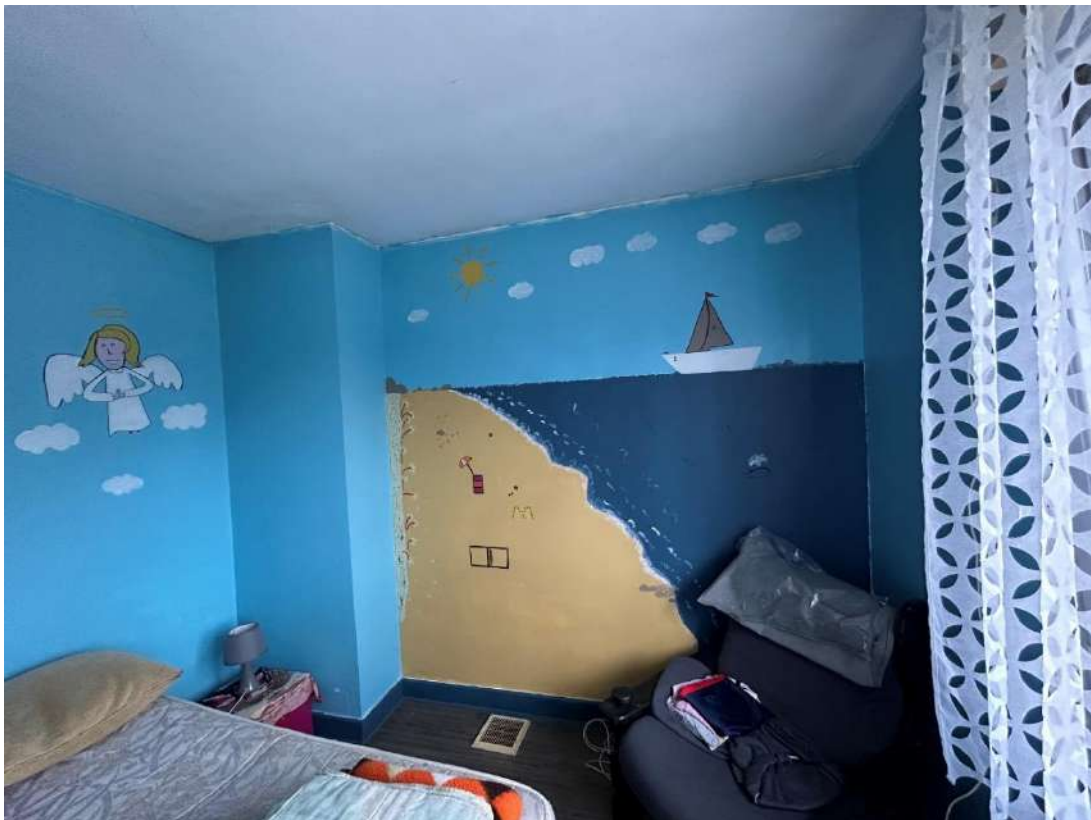
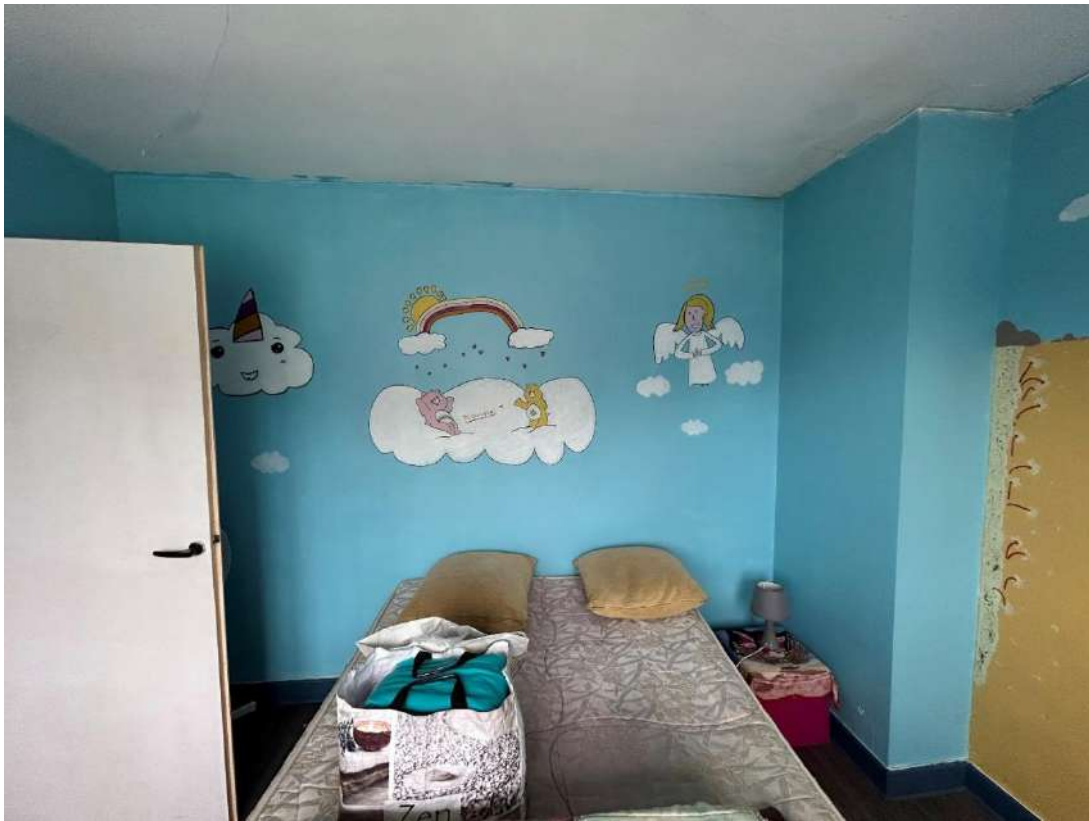
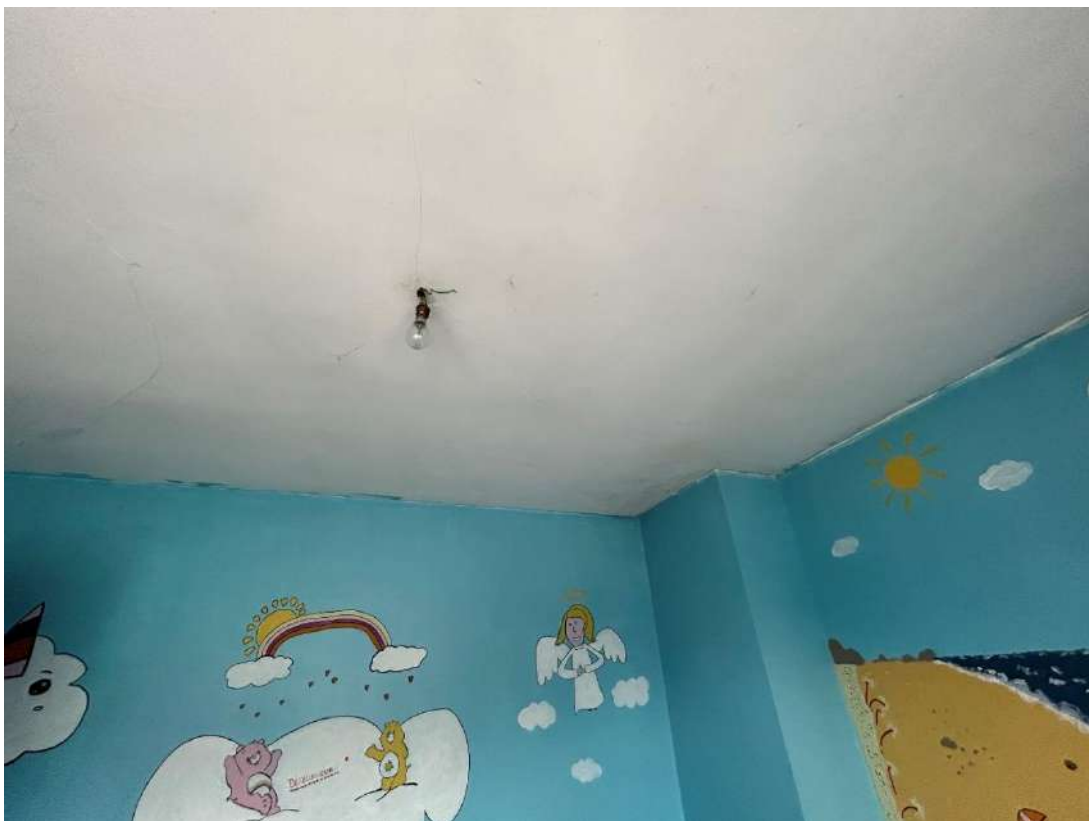
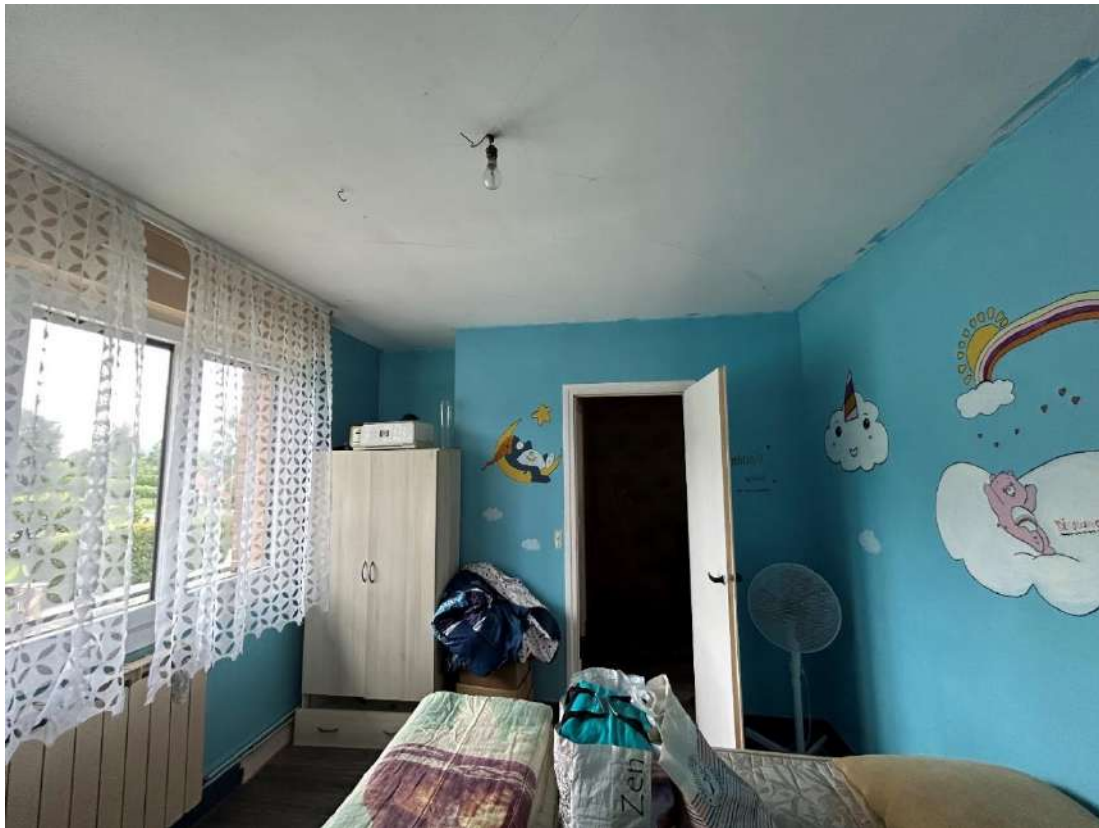
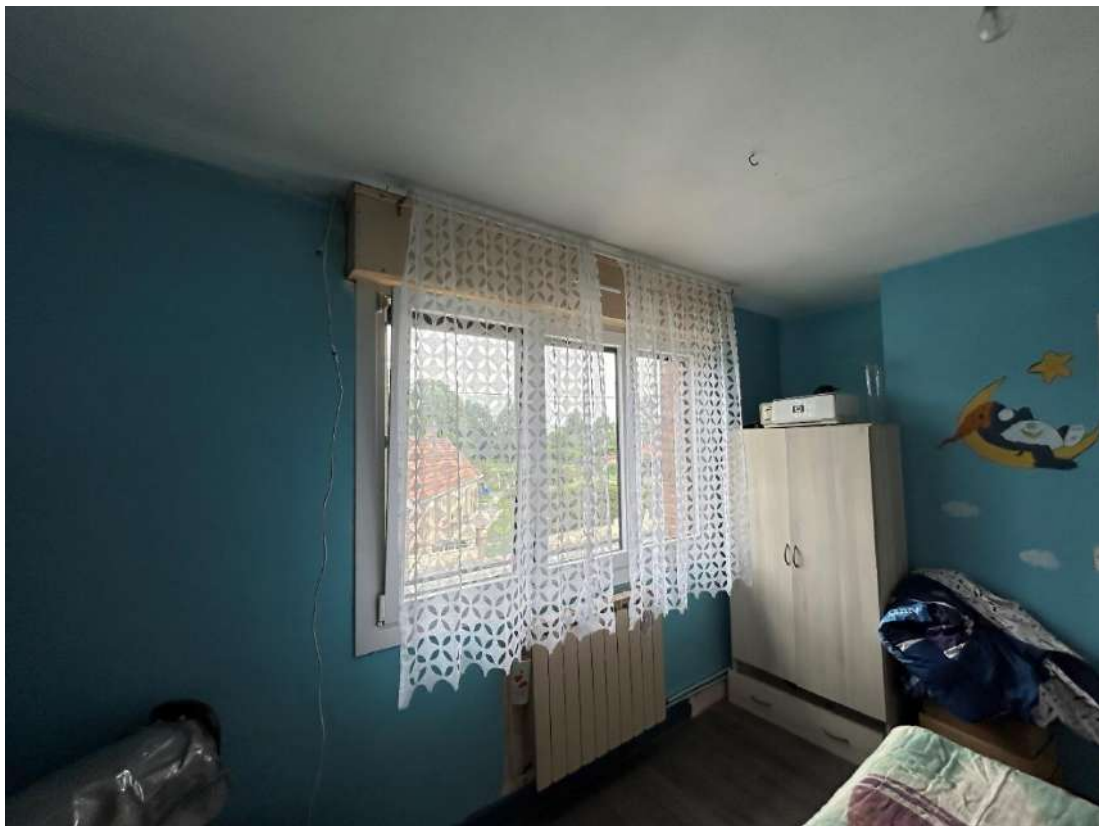
TROISIEME CHAMBRE

Le plafond est peint. Plusieurs fissurations éparses visibles. Une auréole dans l'angle côté cheminée.

Les prises ne sont pas reliées à la terre

Le propriétaire me déclare l'existence d'un ancien dégât des eaux dans cette pièce résultant d'une fuite au niveau de la cheminée. La fuite a été réparée selon ses déclarations.

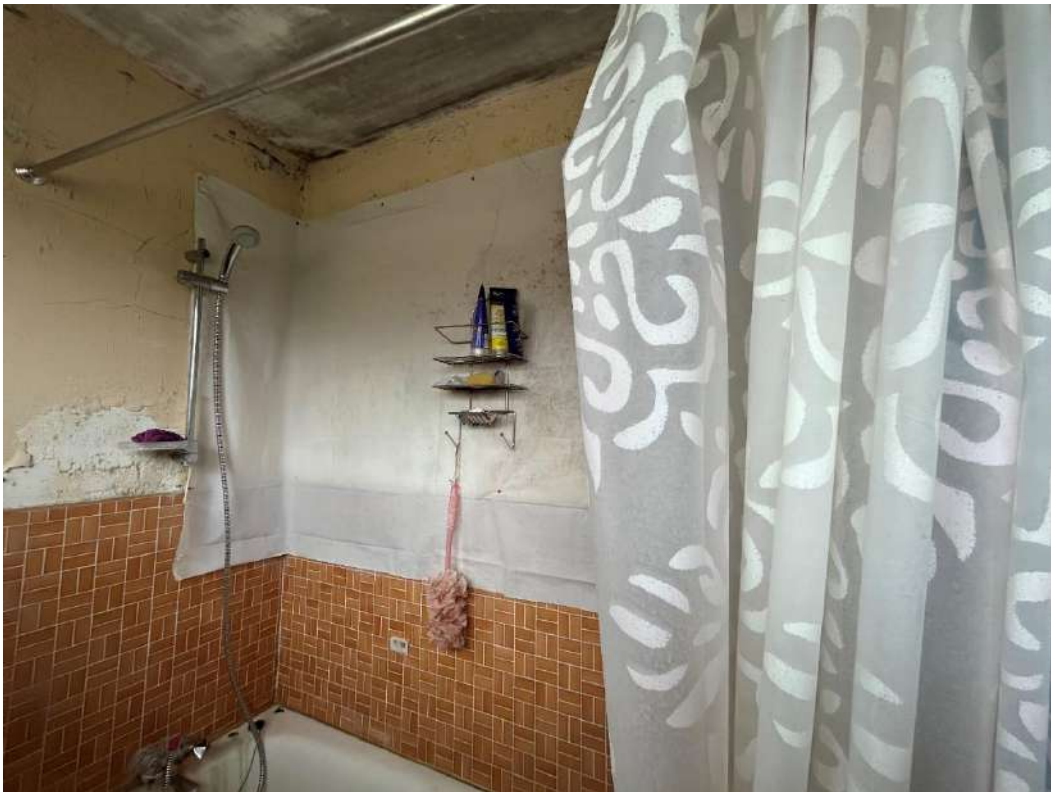
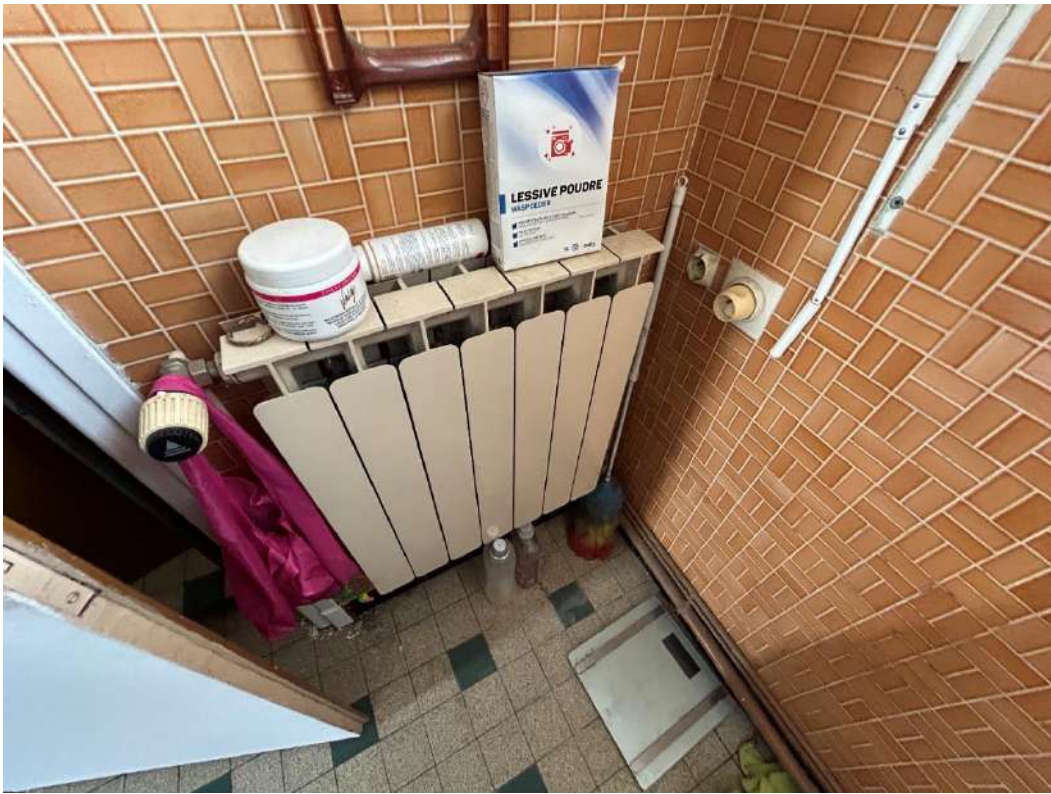
SALLE DE BAINS

Les murs sont carrelés et la partie haute est peinte, en très mauvais état. La peinture est fortement écaillée.

Le plafond est peint, totalement noirci. Plusieurs fissurations éparses visibles.

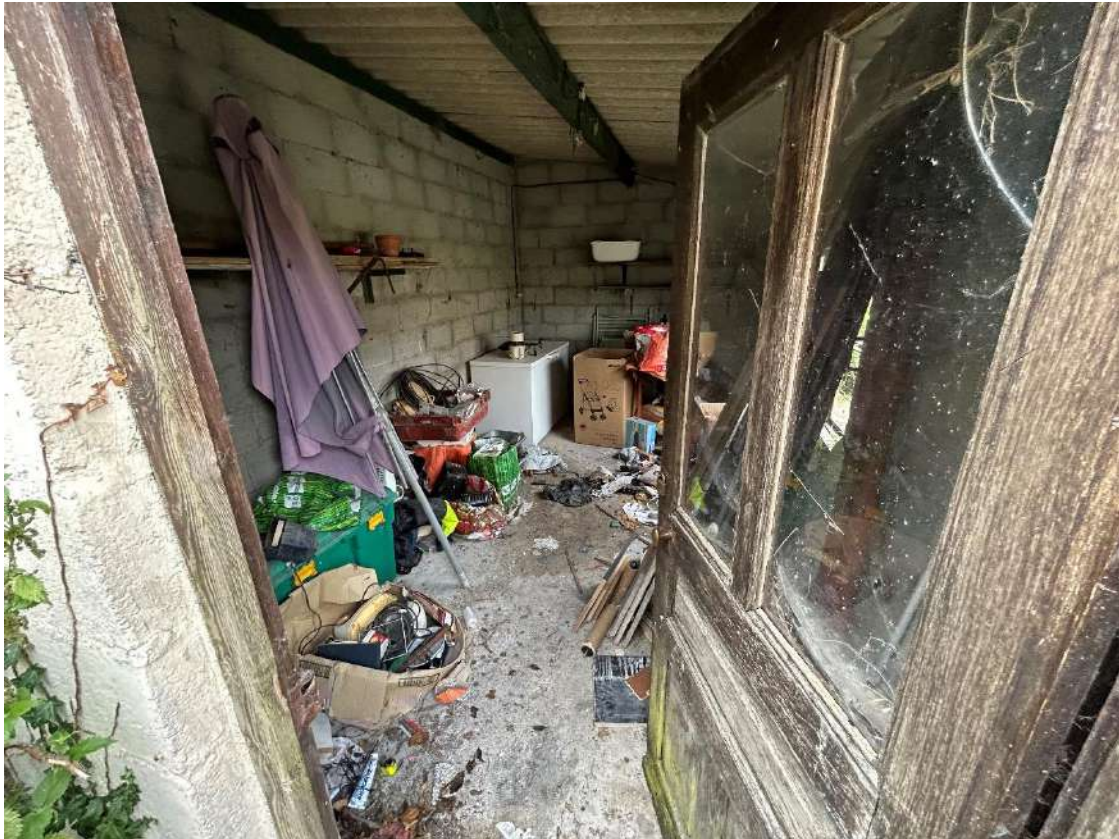
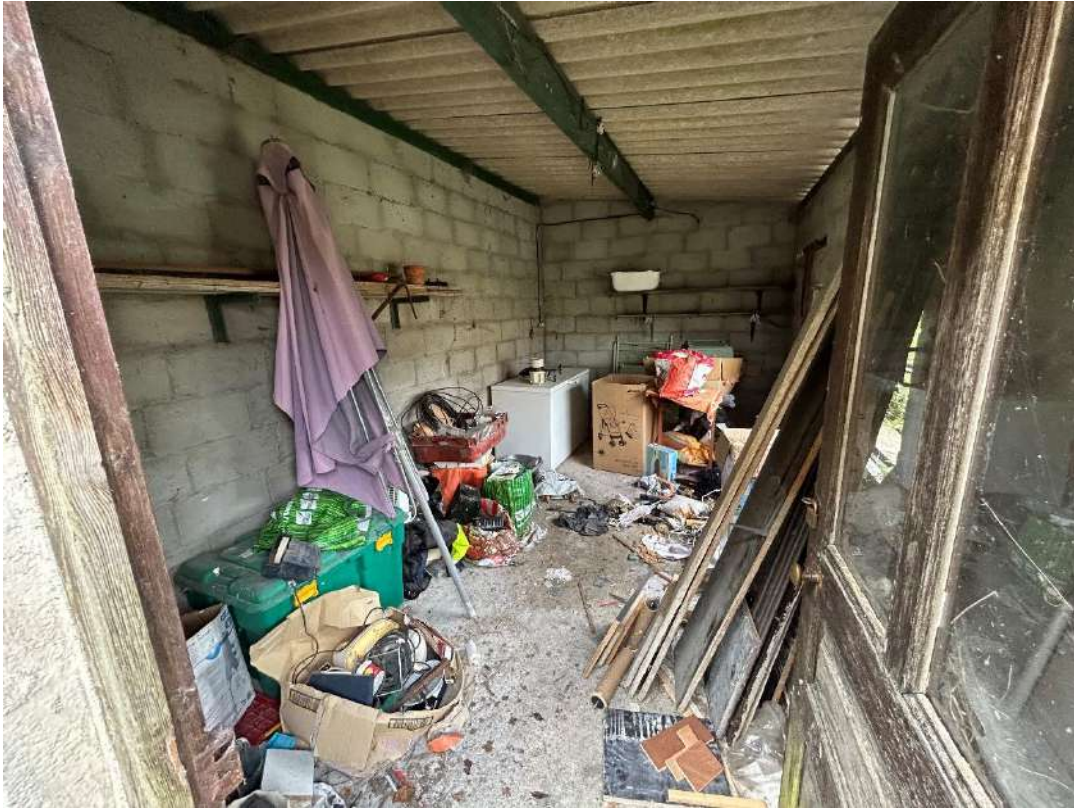
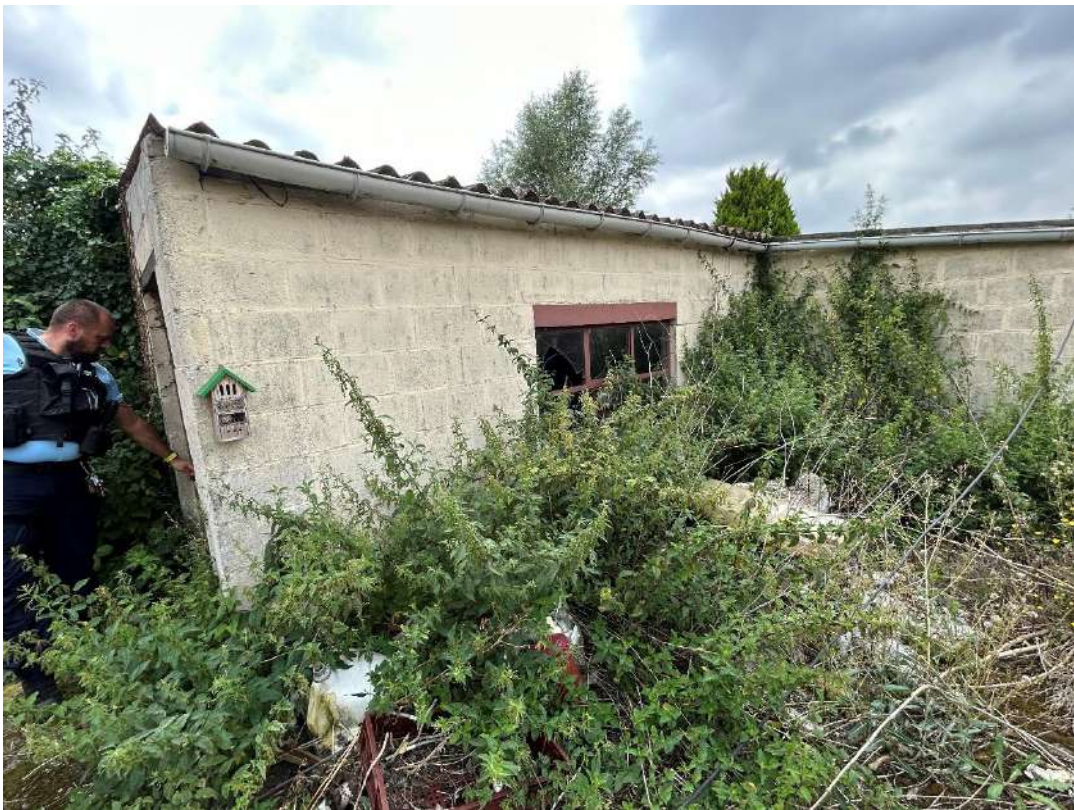
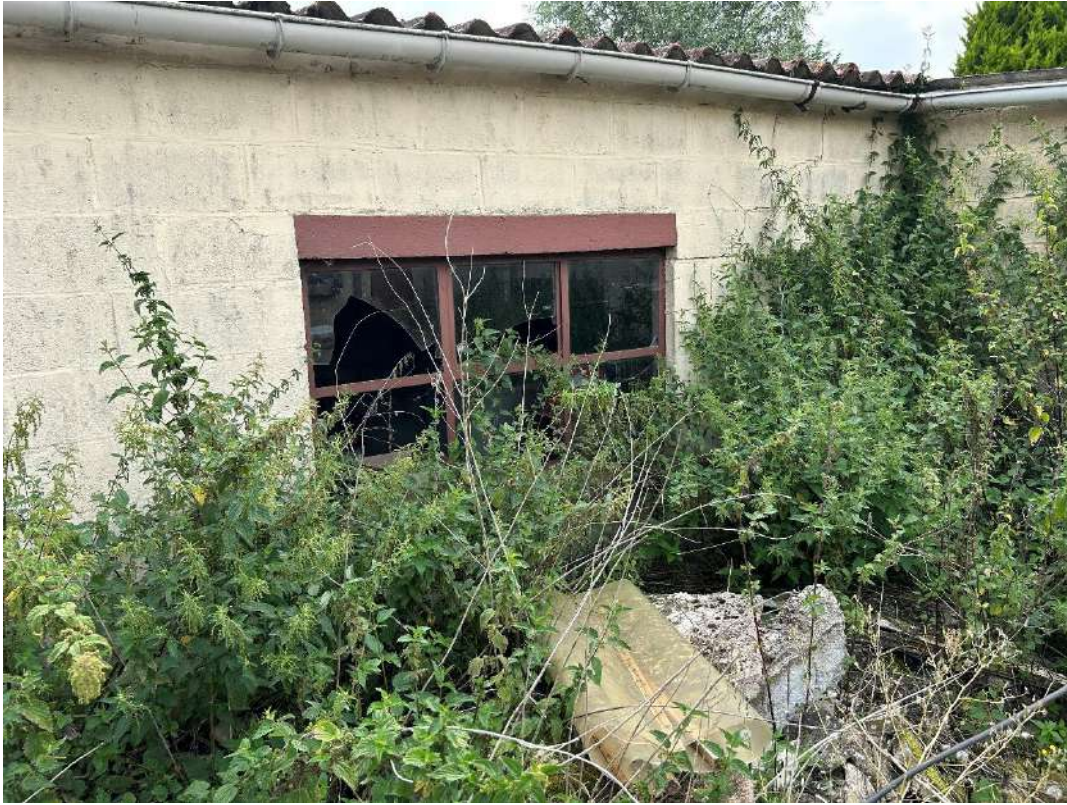
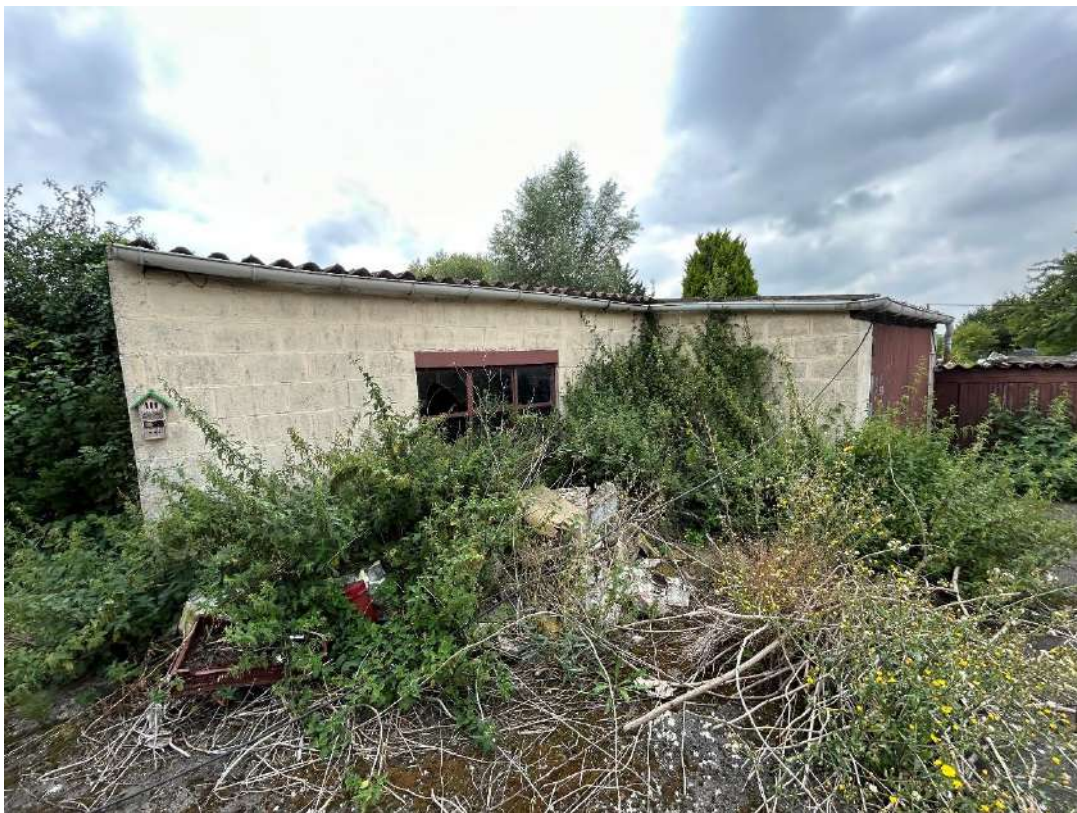
Sur la gauche, un **premier abri** attenant au garage.

La porte est en bois hors d'usage.
Le sol est constitué d'une dalle de béton à l'état brut.
Les murs sont en parpaings à l'état brut.
Le toit est recouvert de tôles amiantées.

Un châssis-fenêtre ancien, simple vitrage, les vitrages sont fissurés, cassés.
