Dossier Technique Immobilier

Numéro de dossier : C/0027/24
 Date du repérage : 22/01/2024

Localisation du ou des bâtiments :
 Département : ...**Nord**
 Adresse : **331 Rue des Déportés**
 Commune : **59410 ANZIN**
Références cadastrales non communiquées Parcelle(s) n° : NC
 Désignation et situation du ou des lots de copropriété :
Ce bien ne fait pas partie d'une copropriété
 Périmètre de repérage :
Toutes parties accessibles sans démontage ni destruction

Résumé de l'expertise n° C/0027/24

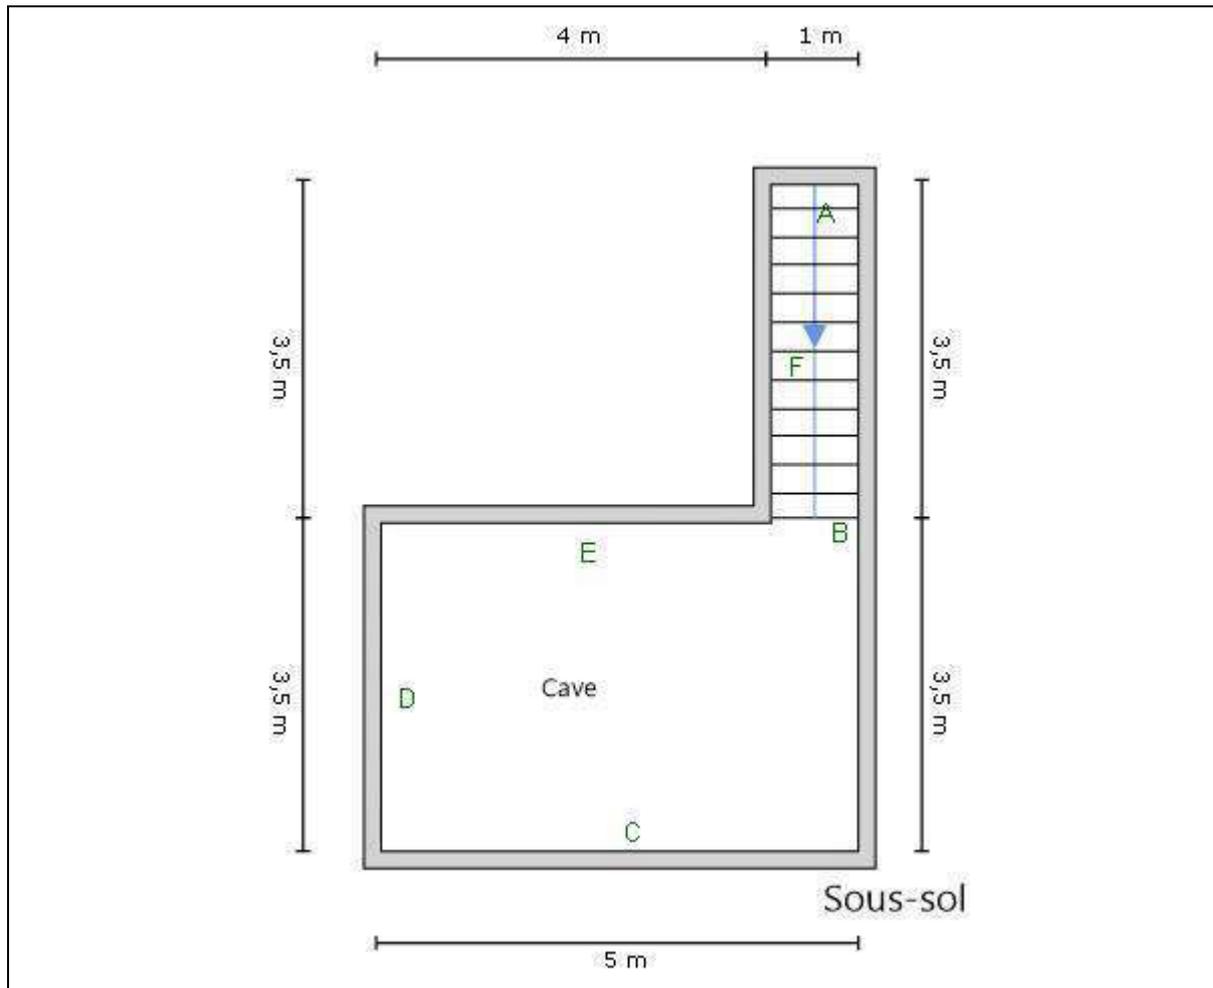
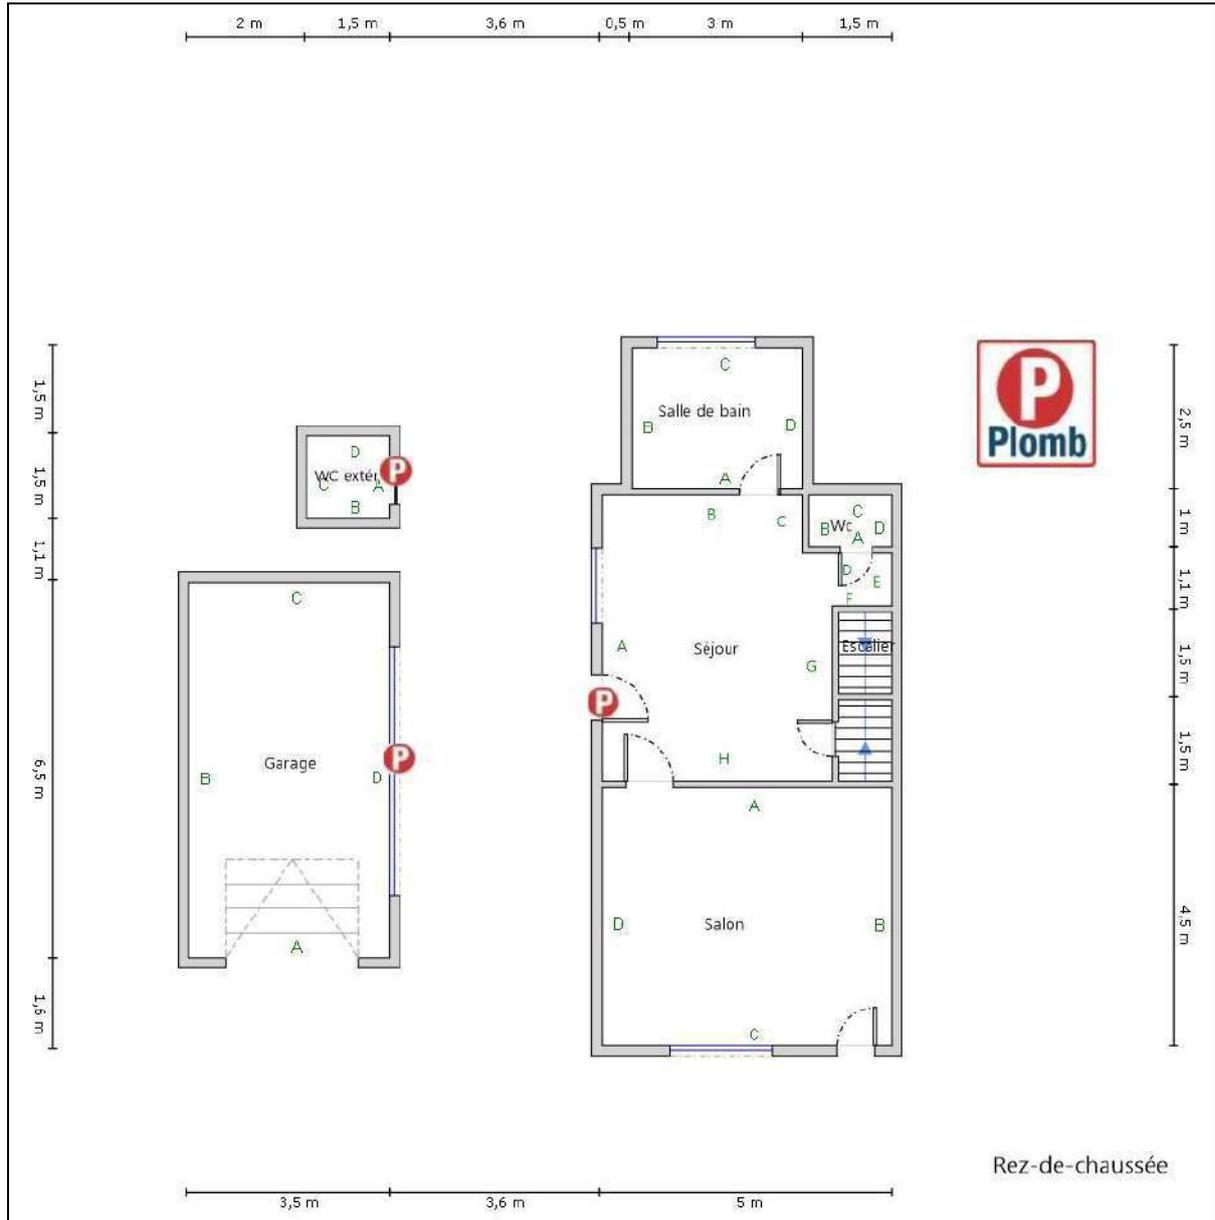
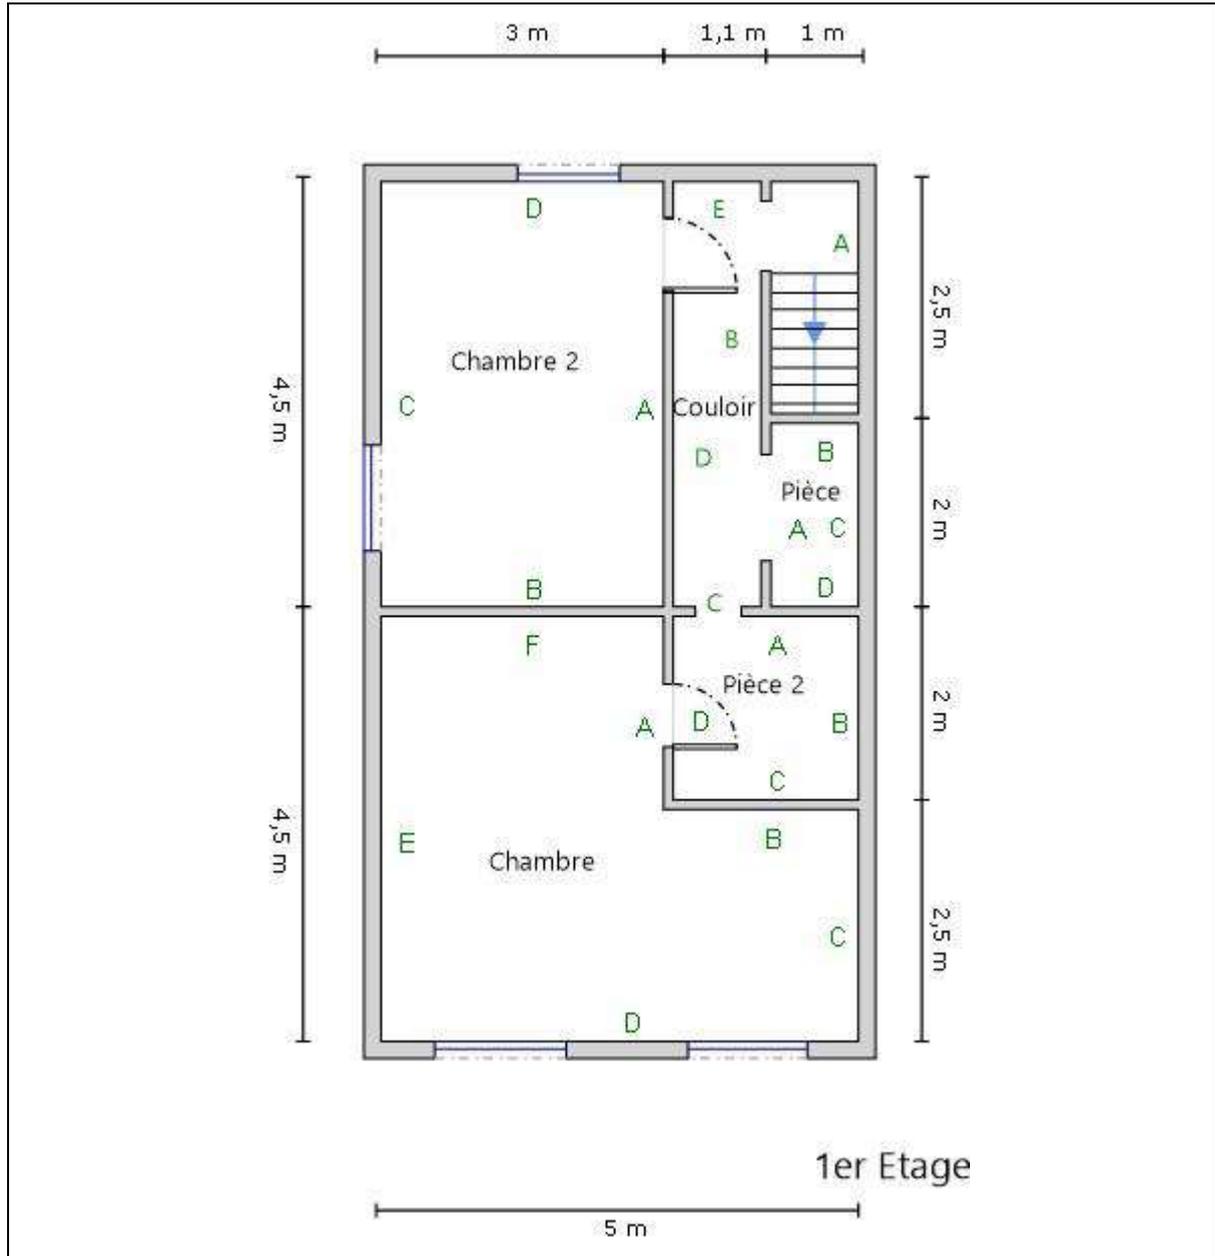
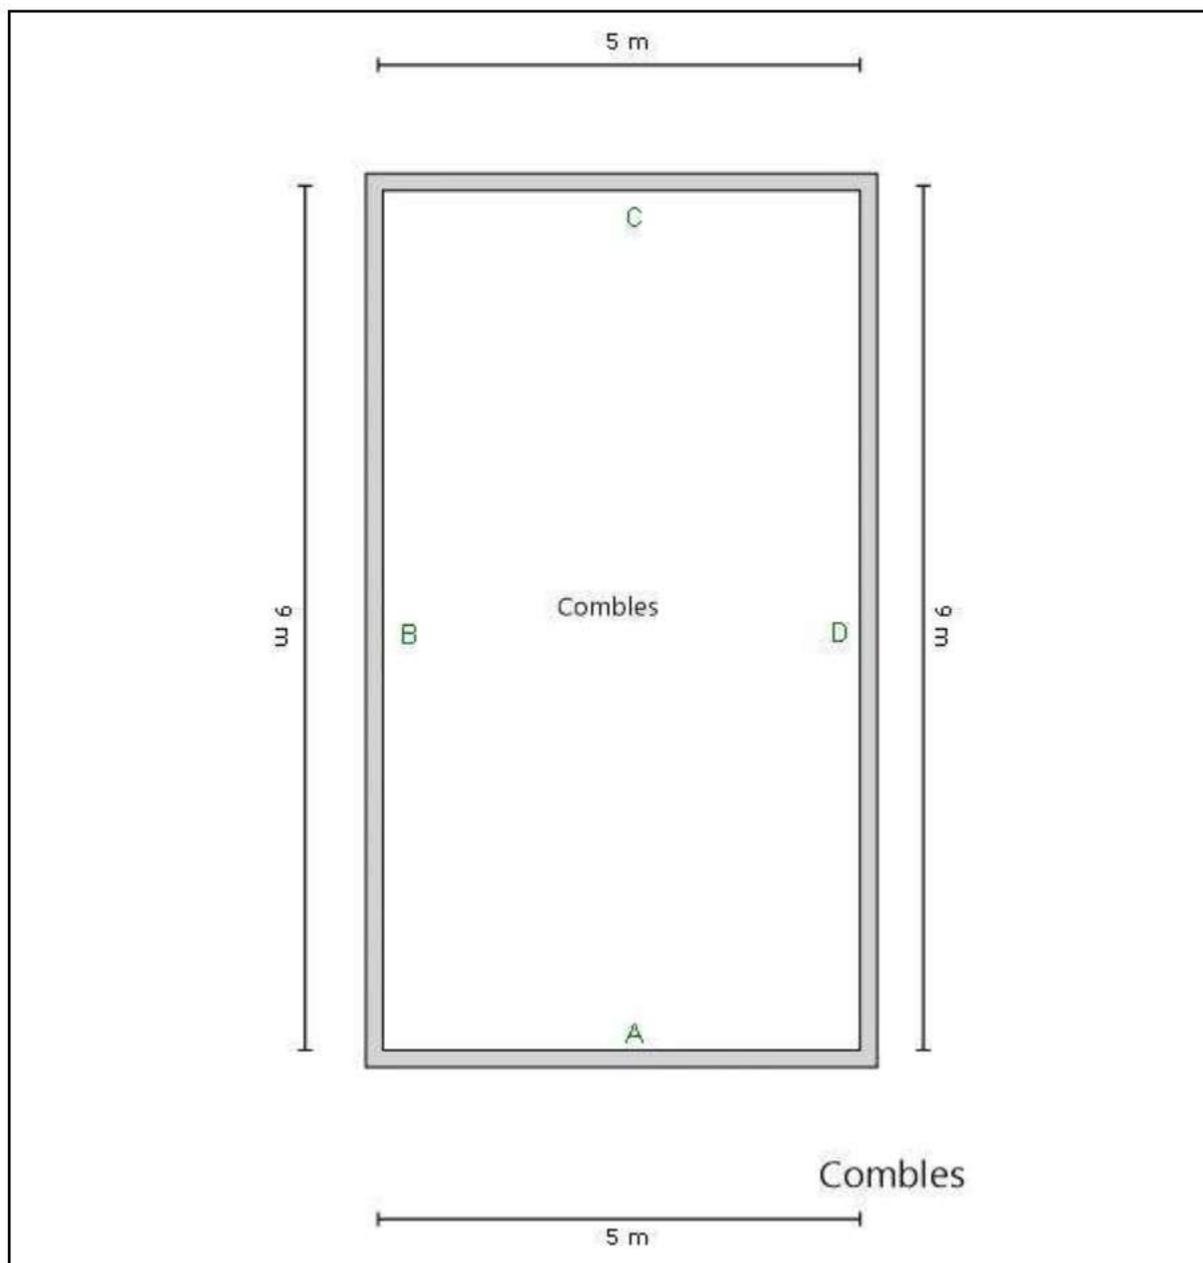
Localisation des mesures sur croquis de repérage

Croquis sans respect des cotes et ouvertures, établi dans le seul but d'identifier les zones

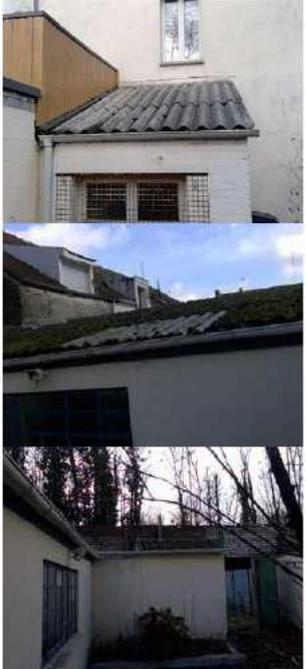
Localisation	Identifiant + Description	Conclusion (justification)	Etat de conservation** et préconisations*	Photo
Rez de chaussée - Garage; Parties extérieures	<p><u>Identifiant:</u> M001 <u>Description:</u> Plaques en fibres-ciment (y compris plaques « sous tuiles ») <u>Composant de la construction:</u> 1 - Couvertures, Toitures, Terrasses et étanchéités - Plaques ondulées et planes <u>Partie à sonder:</u> Plaques en fibres-ciment (y compris plaques « sous tuiles ») <u>Liste selon annexe 13-9 du CSP:</u> B <u>Localisation sur croquis:</u> M001 <u>Sondage:</u> Visuel</p>	Présence d'amiante (Sur jugement de l'opérateur)	<p>Matériau dégradé (étendue ponctuelle)</p> <p>Résultat EP**</p> <p>Préconisation : Il est recommandé de réaliser une évaluation périodique.</p>

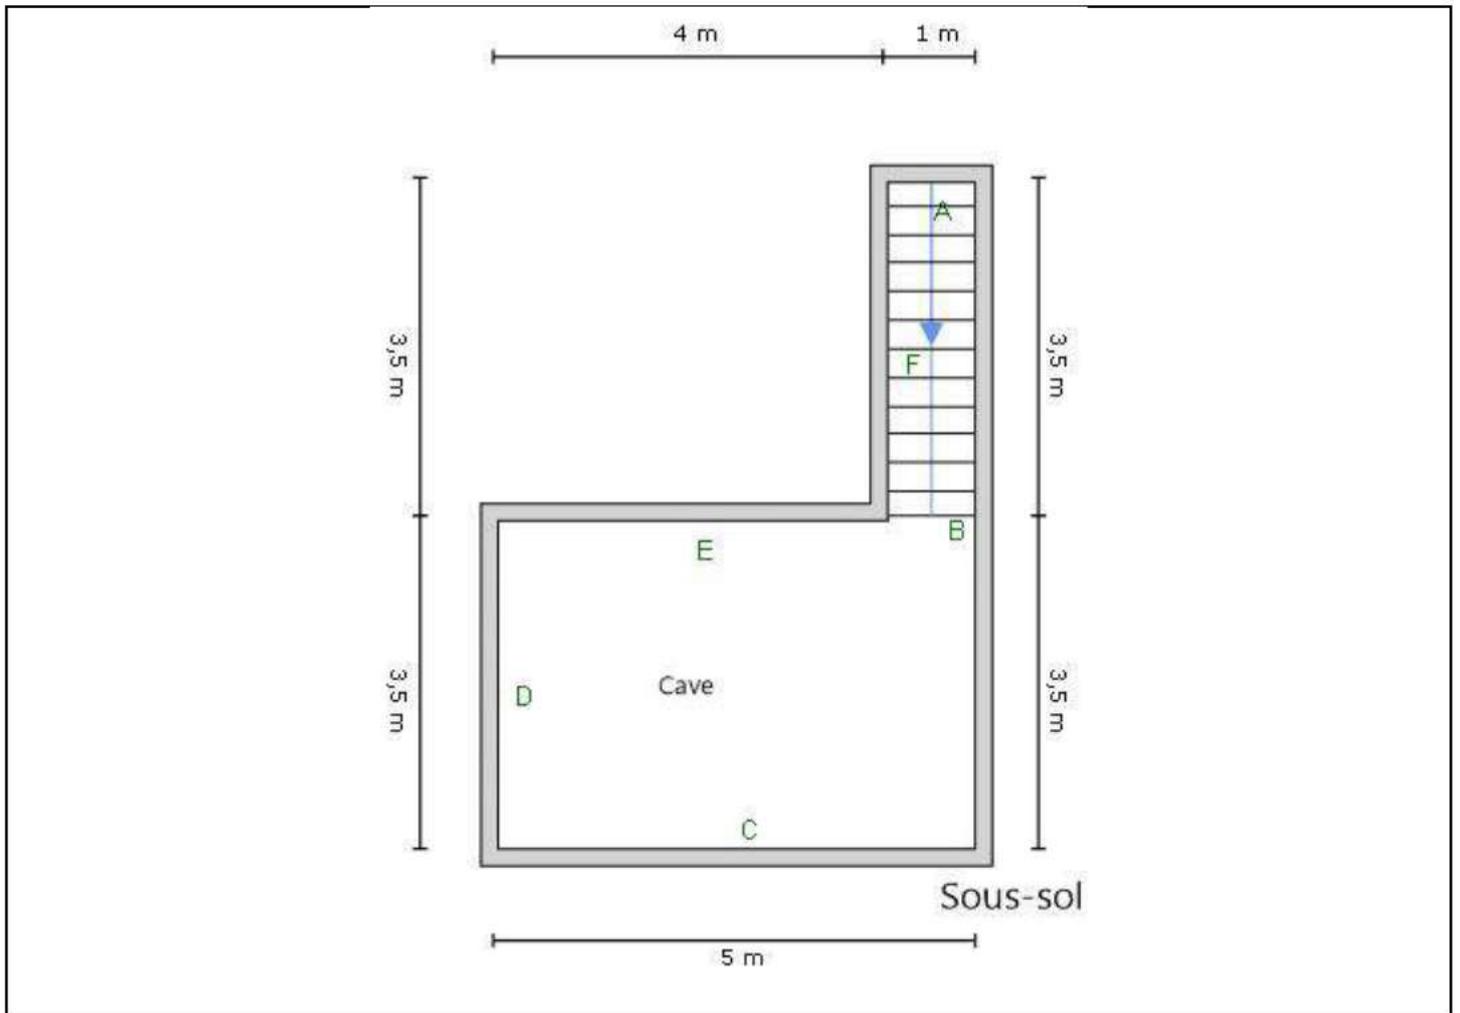
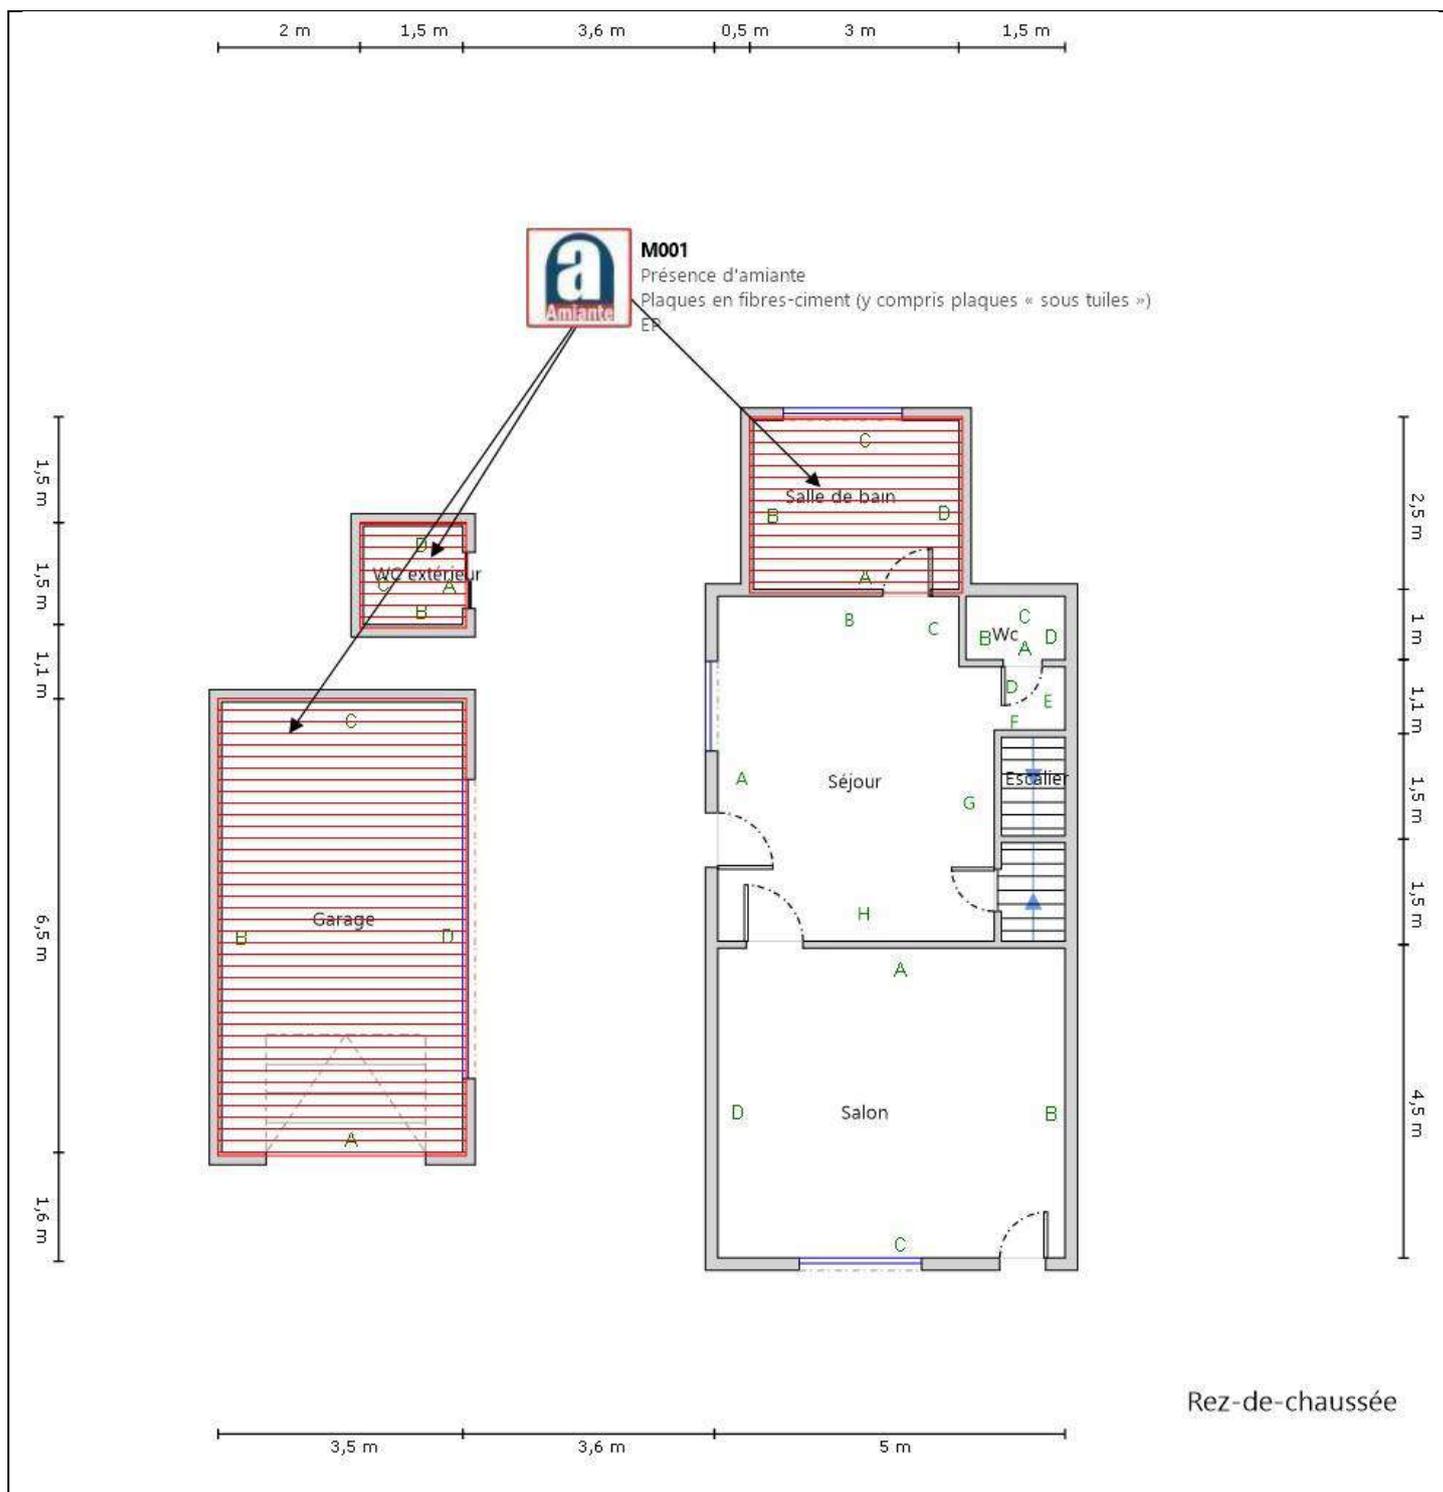
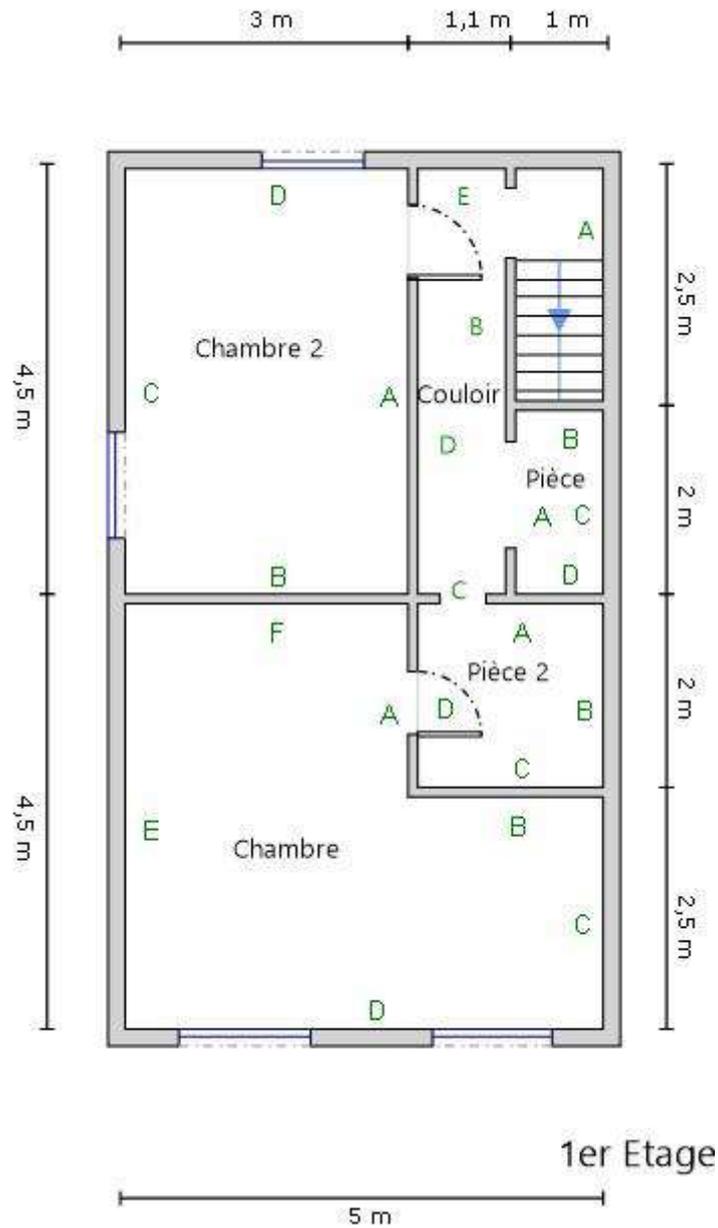
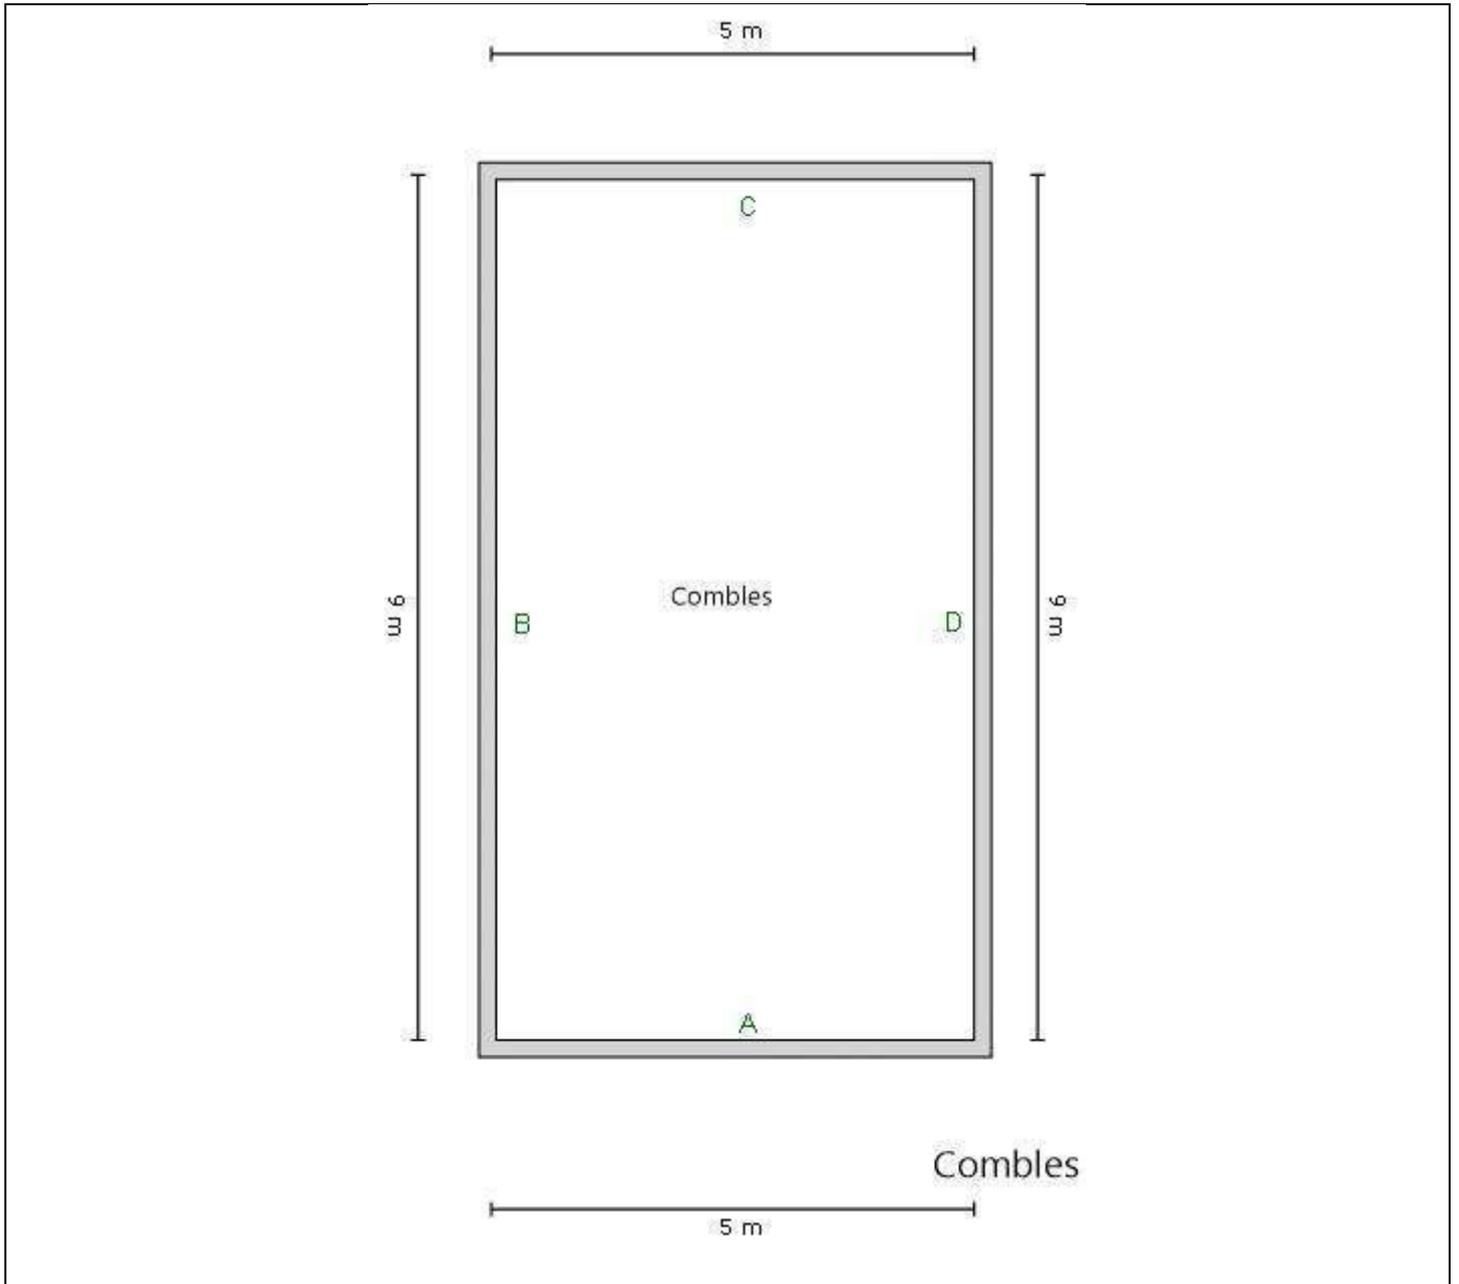
7.1 - Annexe - Schéma de repérage

Croquis sans respect des cotes et ouvertures, établi dans le seul but d'identifier les zones

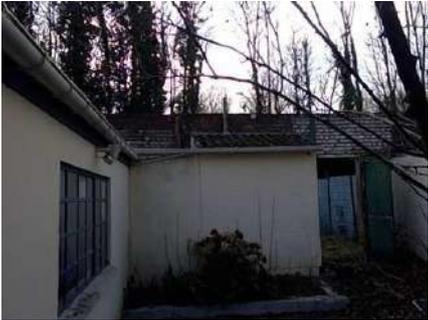
<p>Photo n° PhA001 Localisation : Rez de chaussée - Garage; Parties extérieures Ouvrage : 1 - Couvertures, Toitures, Terrasses et étanchéités - Plaques ondulées et planes Partie d'ouvrage : Plaques en fibres-ciment (y compris plaques « sous tuiles ») Description : Plaques en fibres-ciment (y compris plaques « sous tuiles ») Localisation sur croquis : M001</p>

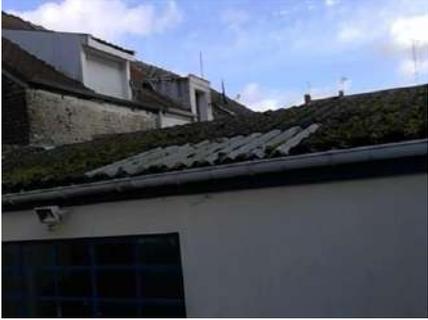
<p>Photo n° PhA001 Localisation : Rez de chaussée - Garage; Parties extérieures Ouvrage : 1 - Couvertures, Toitures, Terrasses et étanchéités - Plaques ondulées et planes Partie d'ouvrage : Plaques en fibres-ciment (y compris plaques « sous tuiles ») Description : Plaques en fibres-ciment (y compris plaques « sous tuiles ») Localisation sur croquis : M001</p>

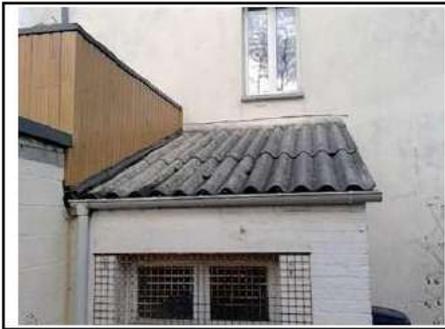
Photo n° PhA001
 Localisation : Rez de chaussée - Garage; Parties extérieures
 Ouvrage : 1 - Couvertures, Toitures, Terrasses et étanchéités - Plaques ondulées et planes
 Partie d'ouvrage : Plaques en fibres-ciment (y compris plaques « sous tuiles »)
 Description : Plaques en fibres-ciment (y compris plaques « sous tuiles »)
 Localisation sur croquis : M001
