DOSSIER DE DIAGNOSTICS TECHNIQUES

Référence : GONZALEZ VIRGUEZ 26401

Bien : **Maison individuelle**
Adresse : **10 rue Jean de Lalande
27770 ILLIERS-L'ÉVÊQUE**
Numéro de lot :

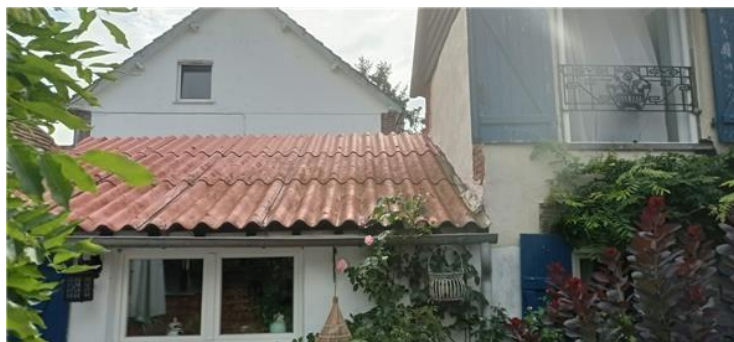
Nom du client	Numéro de dossier	Pièce ou local
GONZALEZ VIRGUEZ	GONZALEZ VIRGUEZ 26401	Extérieurs - Extérieur
Matériau	Date de prélèvement	Nom de l'opérateur
Plaques ondulées fibres ciment - Peinture		VINCENT jean-marie
Localisation		
Plafond - Plafond		
Résultat amiante		
Présence d'amiante ()		
Résultat de la grille d'évaluation		
Evaluation périodique

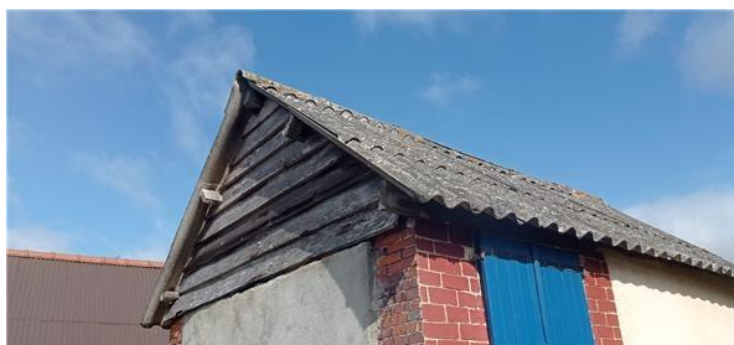
Nom du client	Numéro de dossier	Pièce ou local
GONZALEZ VIRGUEZ	GONZALEZ VIRGUEZ 26401	Extérieurs - Extérieur
Matériau	Date de prélèvement	Nom de l'opérateur
Plaques ondulées fibres ciment		VINCENT jean-marie
Localisation		
Plafond - Plafond		
Résultat amiante		
Présence d'amiante ()		
Résultat de la grille d'évaluation		
Evaluation périodique

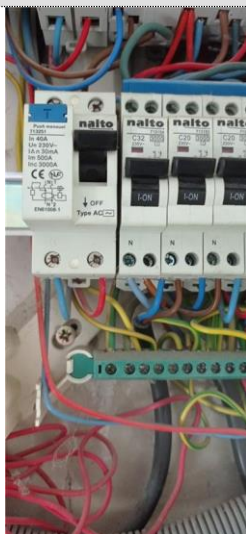
Point de contrôle N° B.4.3 e)

Description : Le courant assigné (calibre) de la protection contre les surcharges et courts-circuits d'au moins un CIRCUIT n'est pas adapté à la section des CONDUCTEURS correspondants.

Localisation : TABLEAU ELECTRIQUE CUISINE

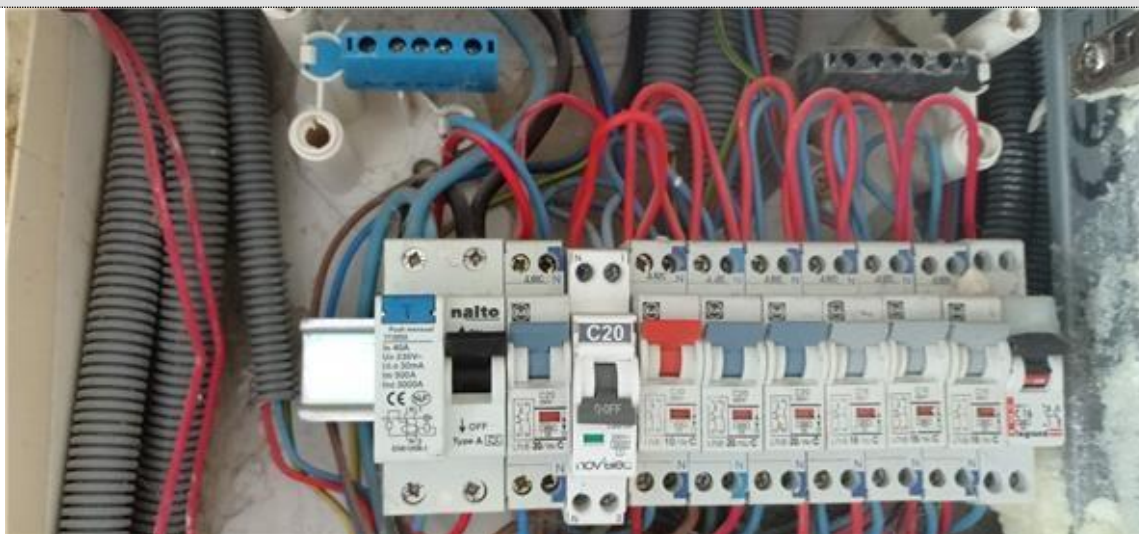
Point de contrôle N° B.4.3 f3)

Description : A l'intérieur du tableau, la section d'au moins un conducteur alimentant les dispositifs de protection n'est pas adaptée au courant de réglage du disjoncteur de branchement.

Localisation : TABLEAU ELECTRIQUE CUISINE

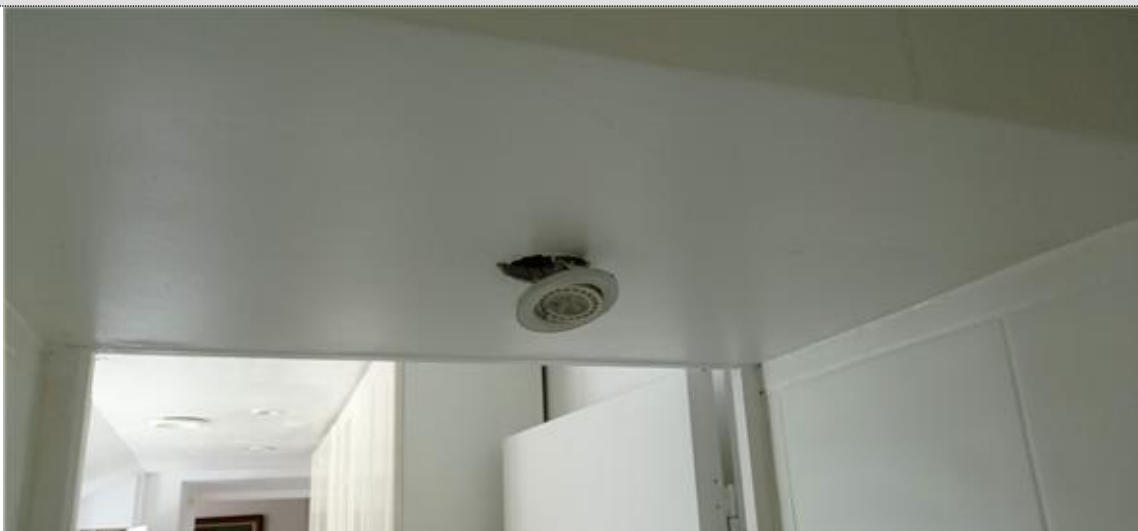
Point de contrôle N° B.7.3 a)

Description : L'ENVELOPPE d'au moins un matériel est manquante ou détériorée.

Localisation : BUANDERIE

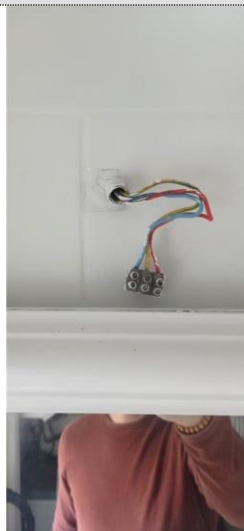
Point de contrôle N° B.7.3 d)

Description : L'installation électrique comporte au moins une CONNEXION avec une partie active nue sous tension accessible.

Observation(s) DOMINO

Localisation : BUANDERIE

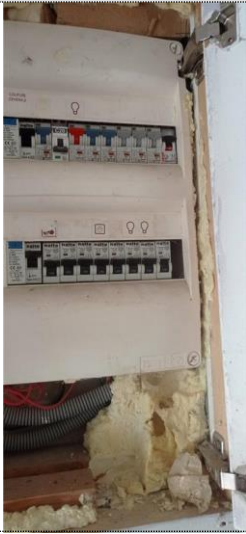
Point de contrôle N° B.7.3 e)

<u>Description :</u>	L'installation électrique comporte au moins un dispositif de protection avec une partie active nue sous tension accessible.
<u>Observation(s)</u>	
<u>Localisation :</u>	TABLEAU ELECTRIQUE CUISINE
