Dossier Technique Immobilier

Numéro de dossier : C/0015/24
Date du repérage : 29/01/2024

Adresse : **51 rue Genty**

Commune : **59360 LE CATEAU CAMBRESIS**
Section cadastrale : NC, Parcelle(s) n° : NC

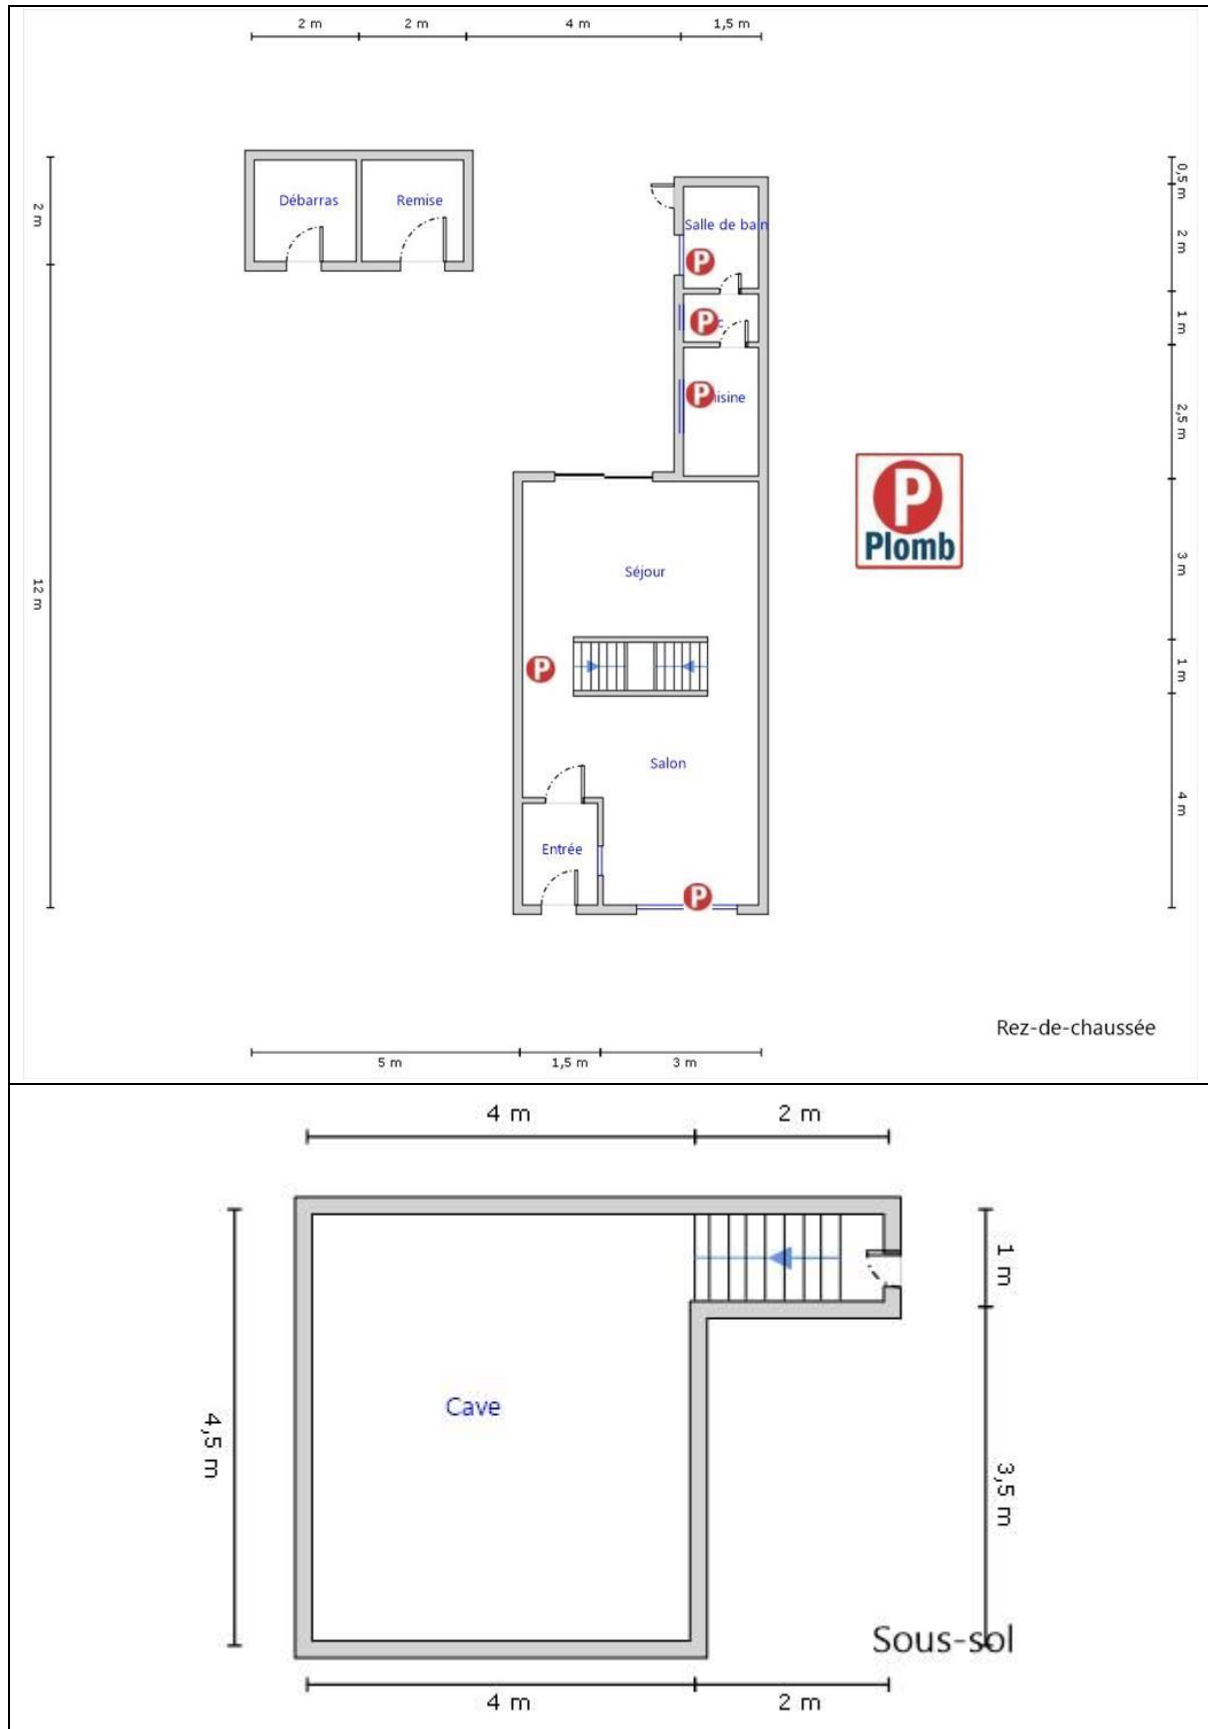
Localisation des mesures sur croquis de repérage

Croquis sans respect des cotes et ouvertures, établi dans le seul but d'identifier les zones

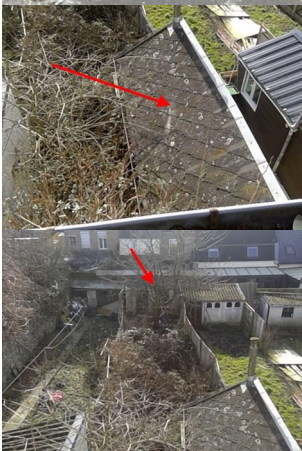
Localisation	Identifiant + Description	Conclusion (justification)	Etat de conservation** et préconisations*	Photo
Parties extérieures	<p><u>Identifiant:</u> M001 <u>Description:</u> Ardoises en fibro ciment <u>Composant de la construction:</u> 1 - Couvertures, Toitures, Terrasses et étanchéités - Ardoises, bardeaux bitumineux <u>Partie à sonder:</u> Ardoises en fibro ciment <u>Liste selon annexe.13-9 du CSP:</u> B <u>Localisation sur croquis:</u> M001</p>	Présence d'amiante (Sur décision de l'opérateur)	<p>Matériau dégradé (étendue ponctuelle)</p> <p>Résultat EP**</p> <p>Préconisation : Il est recommandé de réaliser une évaluation périodique.</p>

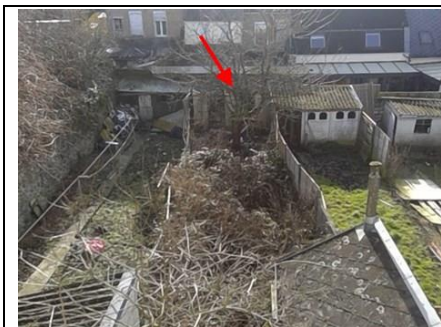
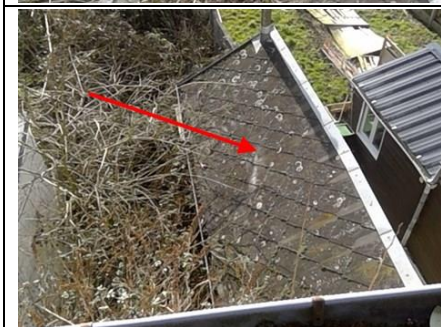
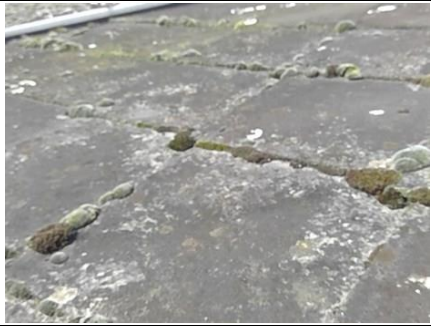
Photo n° PhA001
 Localisation : Parties extérieures
 Ouvrage : 1 - Couvertures, Toitures, Terrasses et étanchéités - Ardoises, bardeaux bitumineux
 Partie d'ouvrage : Ardoises en fibro ciment
 Description : Ardoises en fibro ciment
 Localisation sur croquis : M001

<p>Photo n° PhA001 Localisation : Parties extérieures Ouvrage : 1 - Couvertures, Toitures, Terrasses et étanchéités - Ardoises, bardeaux bitumineux Partie d'ouvrage : Ardoises en fibro ciment Description : Ardoises en fibro ciment Localisation sur croquis : M001</p>

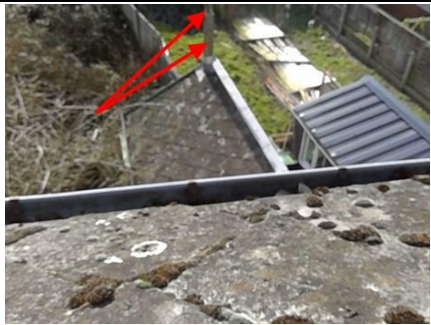
<p>Photo n° PhA002 Localisation : Parties extérieures Ouvrage : Mitron et conduit Partie d'ouvrage : Mitron et conduit Description : Mitron et conduit Localisation sur croquis : M002</p>

<p><u>Identifiant:</u> M002 <u>Description:</u> Mitron et conduit <u>Composant de la construction:</u> Mitron et conduit <u>Partie à sonder:</u> Mitron et conduit <u>Localisation sur croquis:</u> M002</p>	Présence d'amiante (Sur décision de l'opérateur)	<p>Matériau non dégradé</p> <p>Résultat EP**</p> <p>Préconisation : Il est recommandé de réaliser une évaluation périodique.</p>

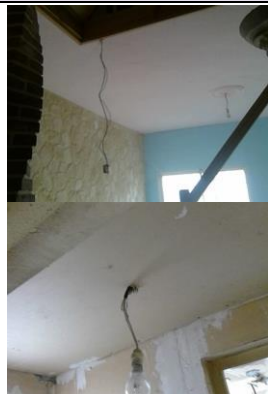
N° Article (1)	Libellé des anomalies	N° Article (2)	Libellé des mesures compensatoires (3) correctement mises en œuvre	Photos
B8.3 e	Au moins un conducteur isolé n'est pas placé sur toute sa longueur dans un conduit, une goulotte ou une plinthe ou une huisserie, en matière isolante ou métallique, jusqu'à sa pénétration dans le matériel électrique qu'il alimente.
