DOSSIER DE DIAGNOSTICS TECHNIQUES

Référence : 122955 COMMES - CHUFFART

Bien :	Maison individuelle
Adresse :	7 rue CITE LAFAYETTE 59282 DOUCHY-LES-MINES
Numéro de lot :	
Référence Cadastre :	B - 904

CONSTAT DE RISQUE D'EXPOSITION AU PLOMB EN PARTIES PRIVATIVES

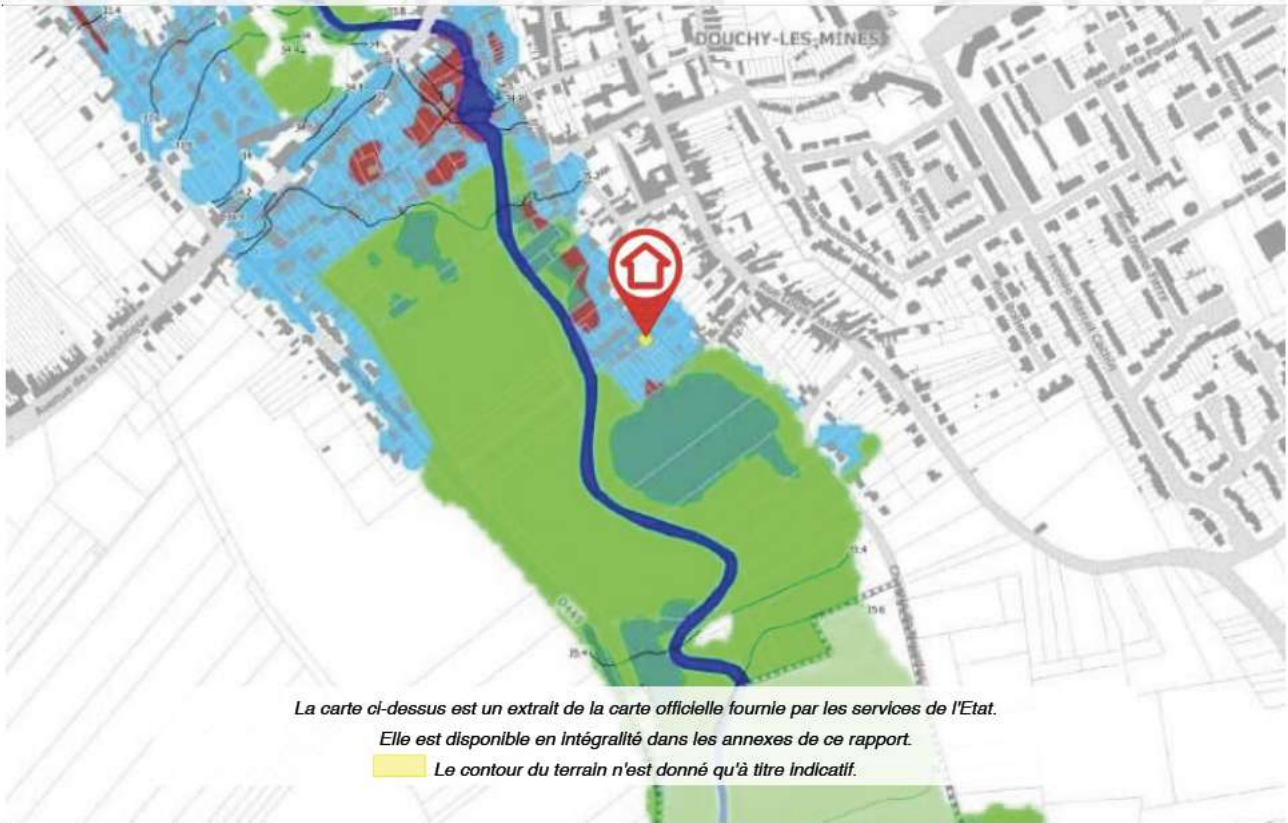
Inondation

PPRn Par une crue (débordement de cours d'eau), prescrit le 05/06/2023

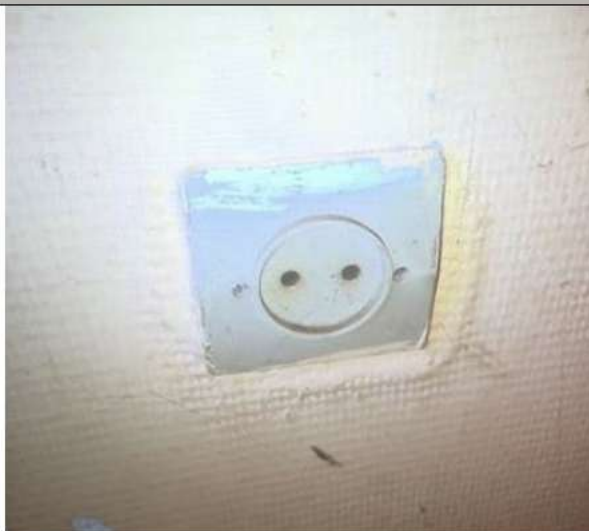
Point de contrôle N° B.3.3.6 a1)

Description : Au moins un socle de prise de courant ne comporte pas de broche de terre.

Observation(s) (Anomalie compensée par le point de contrôle B.3.3.6.1)

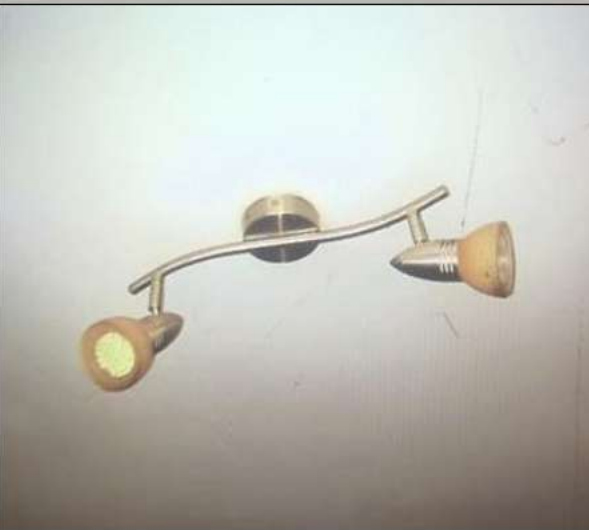
Point de contrôle N° B.3.3.6 a3)

Description : Au moins un CIRCUIT (n'alimentant pas des socles de prises de courant) n'est pas relié à la terre.

Observation(s) (Anomalie compensée par le point de contrôle B.3.3.6.1)

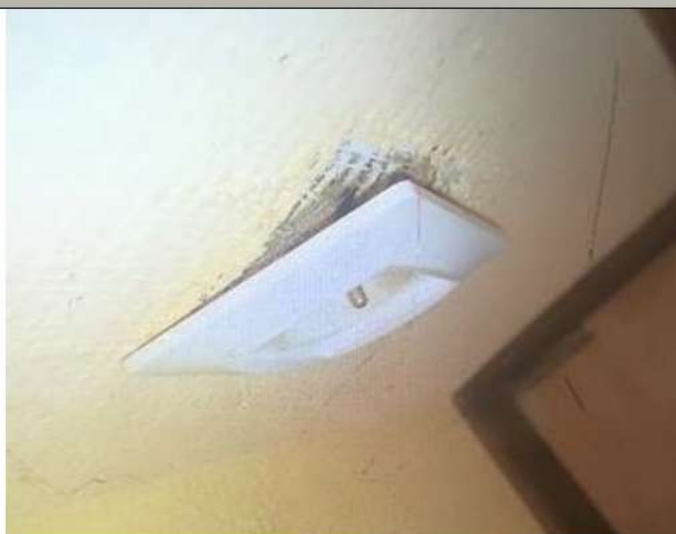
Point de contrôle N° B.7.3 a)

<u>Description :</u>	L'ENVELOPPE d'au moins un matériel est manquante ou détériorée.
<u>Observation(s)</u>	Remplacer les matériels.

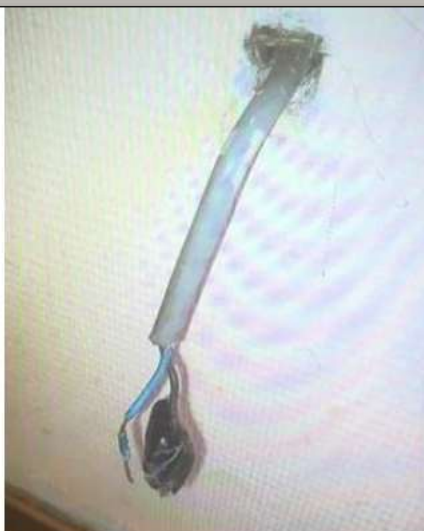
Point de contrôle N° B.7.3 d)

<u>Description :</u>	L'installation électrique comporte au moins une CONNEXION avec une partie active nue sous tension accessible.
<u>Observation(s)</u>	Protéger mécaniquement les dispositifs de connexion apparents. (bornes, type « dominos », etc.)

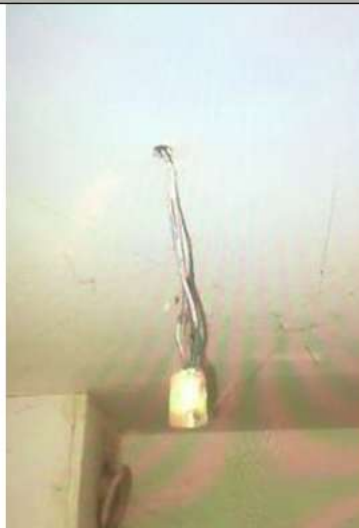
Point de contrôle N° B.8.3 b)

Description : L'installation comporte au moins un MATERIEL ELECTRIQUE inadapté à l'usage.

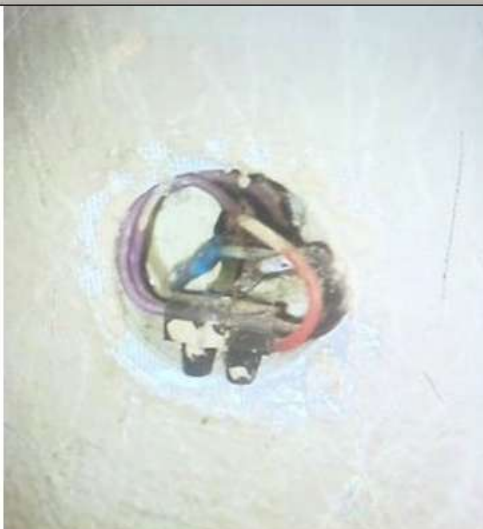
Point de contrôle N° B.8.3 e)

<u>Description :</u>	Au moins un CONDUCTEUR isolé n'est pas placé sur toute sa longueur dans un conduit, une goulotte, une plinthe ou une huisserie, en matière isolante ou métallique, jusqu'à sa pénétration dans le MATERIEL ELECTRIQUE qu'il alimente.
<u>Observation(s)</u>	Protéger mécaniquement les conducteurs apparents.

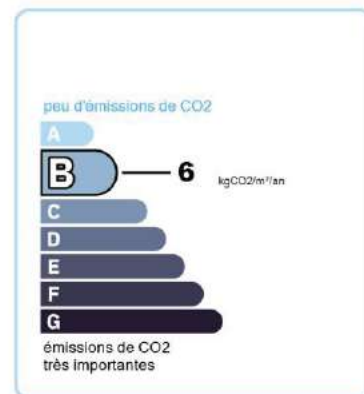
Le niveau de consommation énergétique dépend de l'isolation du logement et de la performance des équipements. Pour l'améliorer, voir pages 5 à 6

Ce logement émet 1158 kg de CO₂ par an, soit l'équivalent de 6000 km parcourus en voiture. Le niveau d'émissions dépend principalement des types d'énergies utilisées (bois, électricité, gaz, fioul, etc.)

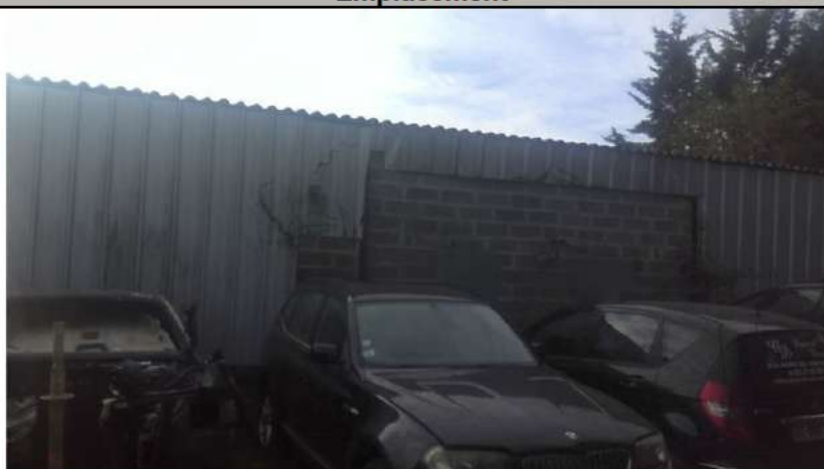
ELEMENT : Plaques ondulées

Nom du client	Numéro de dossier	Pièce ou local
[REDACTED]	122955 [REDACTED]	Garage
Matériau	Date de prélèvement	Nom de l'opérateur
Fibre-ciment		BRICHET Maxime
Localisation		Résultat
Plaques ondulées - Toiture		Présence d'amiante
Résultat de la grille d'évaluation		
Evaluation périodique		
Commentaires		
Le prélèvement n'a pu être effectué pour des raisons techniques (prélèvement destructif), le matériau concerné est déclaré amiante par défaut (sur décision de l'opérateur). Seul un prélèvement suivi d'une analyse en cas de travaux ou de maintenance confirme ou infirme cette décision.		
Emplacement

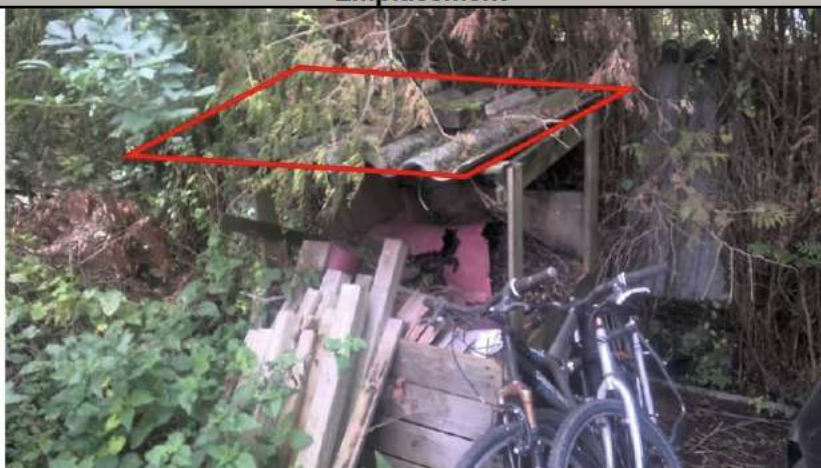
ELEMENT : Plaques ondulées

Nom du client	Numéro de dossier	Pièce ou local
[REDACTED]	122955 [REDACTED]	Abri
Matériau	Date de prélèvement	Nom de l'opérateur
Fibre-ciment		BRICHET Maxime
Localisation	Résultat	
Plaques ondulées - Toiture	Présence d'amiante	
Résultat de la grille d'évaluation		
Evaluation périodique		
Commentaires		
Le prélèvement n'a pu être effectué pour des raisons techniques (prélèvement destructif), le matériau concerné est déclaré amiante par défaut (sur décision de l'opérateur). Seul un prélèvement suivi d'une analyse en cas de travaux ou de maintenance confirme ou infirme cette décision.
