Objet : Envoi des résultats des diagnostics immobiliers

Adresse : 4 rue Carpeaux

Ville : HERGNIES

SYNTHESE DE VOS DIAGNOSTICS

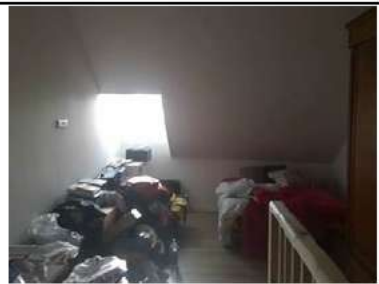
Localisation	Description	Photo
Chambre 2	Sol A : Plancher bois et Stratifié Mur A, B, C, D, E, F, G, H, I, J, K, L, M, N, O : placoplâtre et Peinture Plafond A : placoplâtre et peinture Plinthes A : bois Fenêtre 1 N : pvc Fenêtre 2 N : pvc Porte 1 A : bois et peinture Porte 2 N : PVC Balcon garde corps N : Métal et Peinture	
Chambre 3	Sol A : plancher bois et Stratifié Mur A, B, C, D : placoplâtre et peinture Plafond A : placoplâtre et peinture Plinthes A : bois Fenêtre 1 B : pvc Fenêtre 2 B : pvc Porte A : Bois	
Dressing	Sol A : plancher bois et Stratifié Mur A, B, C : placoplâtre et peinture Plafond A : placoplâtre et peinture Plinthes A : bois Fenêtre B : pvc	
Dégagement	Sol A : plancher bois et Stratifié Mur A, B, C, D : placoplâtre et peinture Plafond A : placoplâtre et peinture Plinthes A : bois Fenêtre B : pvc	
Chambre 4	Sol A : plancher bois et Stratifié Mur A, B, C, D : placoplâtre et peinture Plafond A : placoplâtre et peinture Plinthes A : bois Fenêtre C : pvc

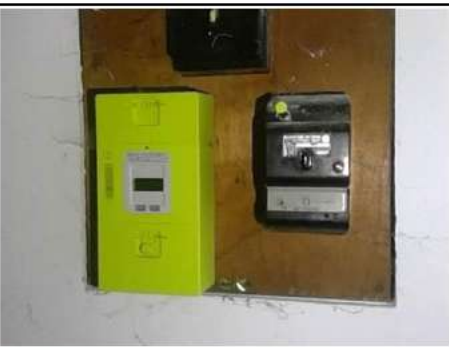
<p>Photo du Compteur électrique</p>

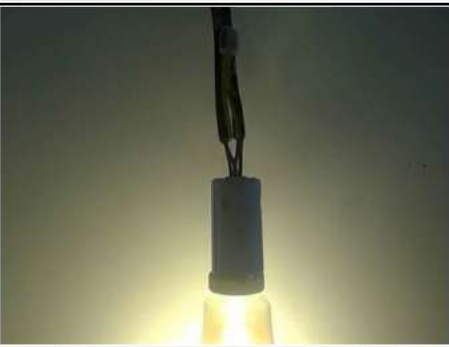
<p>Photo PhEle001 Libellé de l'anomalie : B8.3 e Au moins un conducteur isolé n'est pas placé sur toute sa longueur dans un conduit, une goulotte ou une plinthe ou une huisserie, en matière isolante ou métallique, jusqu'à sa pénétration dans le matériel électrique qu'il alimente. Remarques : Présence de conducteurs électriques non protégés mécaniquement ; Faire intervenir un électricien qualifié afin d'installer des protections mécanique sur les conducteurs non protégés</p>

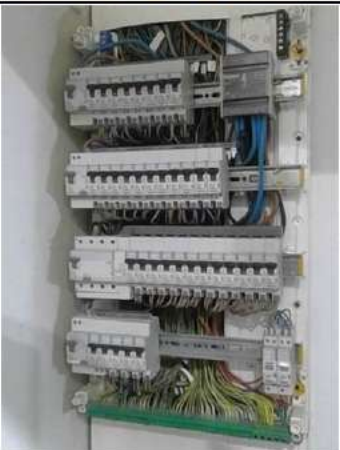
<p>Photo n° PhEle002 B11 a1 L'ensemble de l'installation électrique est protégée par au moins un dispositif différentiel à haute sensibilité inf. ou égal à 30 mA.</p>
