# Etat des Risques et Pollutions

Référence : 6334 6324 21.06.24

Adresse du bien

27 rue Principale

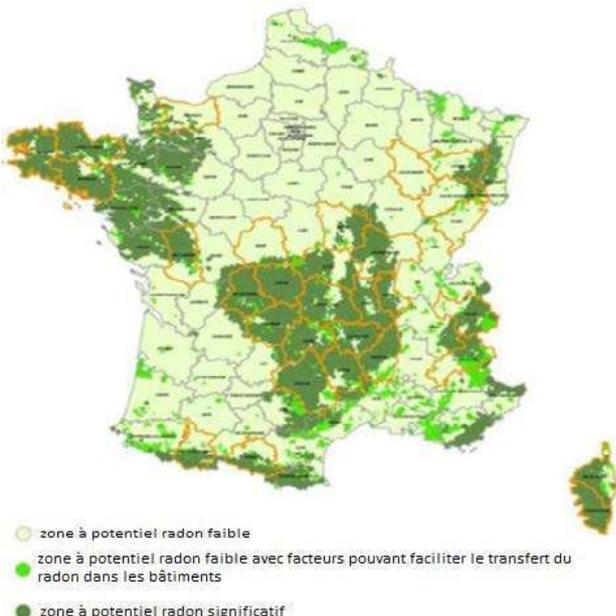
### Le zonage à potentiel radon des sols France métropolitaine

Le potentiel radon des sols représente la capacité du sol à émettre du radon. Il prend en compte la richesse en uranium et radium présents dans les roches du sous-sol, la porosité du sol ainsi que plusieurs facteurs géologiques particuliers pouvant favoriser la remontée du radon vers la surface comme les failles, les cavités souterraines, les zones minières...

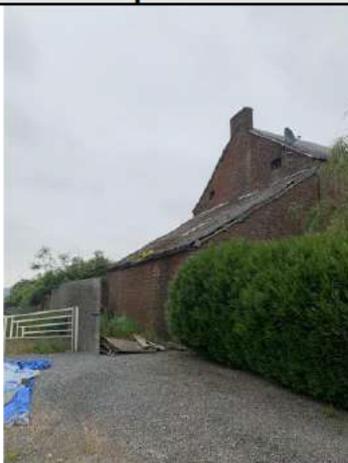
### ELEMENT : Plafond

24	Grenier atelier	1er	Plafond	Plafond	Fibre ciment (Plaques ondulées)	B	Jugement personnel	Matériaux non dégradés

<b>Nom du client</b>	<b>Numéro de dossier</b>	<b>Pièce ou local</b>
6334	6334 6324 21.06.24	1er - Grenier atelier
<b>Matériau</b>	<b>Date de prélèvement</b>	<b>Nom de l'opérateur</b>
Fibre ciment (Plaques ondulées)		DESBUISSON victor
<b>Localisation</b>		<b>Résultat</b>
Plafond - Plafond		Présence d'amiante
<b>Résultat de la grille d'évaluation</b>		
Evaluation périodique		
<b>Emplacement</b>

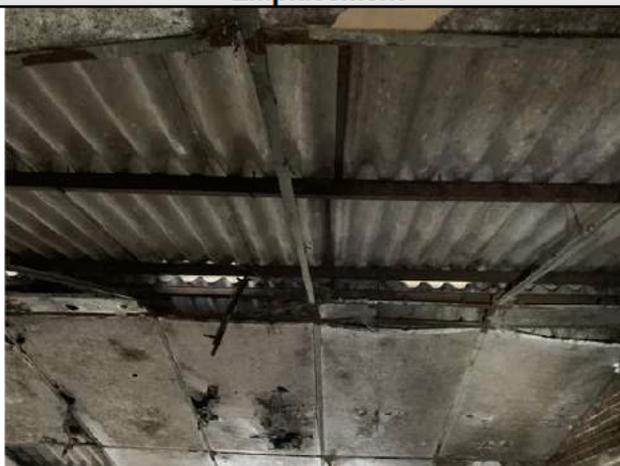
### ELEMENT : Couverture

N° Local	Local	Etage	Elément	Zone	Matériau / Produit	Liste	Critère(s) ayant permis de conclure	Etat de dégradation	Photo
20	Etable n°3	RDC	Couverture	Plafond	Fibre ciment (Plaques ondulées)	B	Jugement personnel	Matériaux non dégradés

<b>Nom du client</b>	<b>Numéro de dossier</b>	<b>Pièce ou local</b>
6334	6334 6324 21.06.24	RDC - Etable n°3
<b>Matériau</b>	<b>Date de prélèvement</b>	<b>Nom de l'opérateur</b>
Fibre ciment (Plaques ondulées)		DESBUISSON victor
<b>Localisation</b>		<b>Résultat</b>
Couverture - Plafond		Présence d'amiante
<b>Résultat de la grille d'évaluation</b>		
Evaluation périodique		
<b>Emplacement</b>

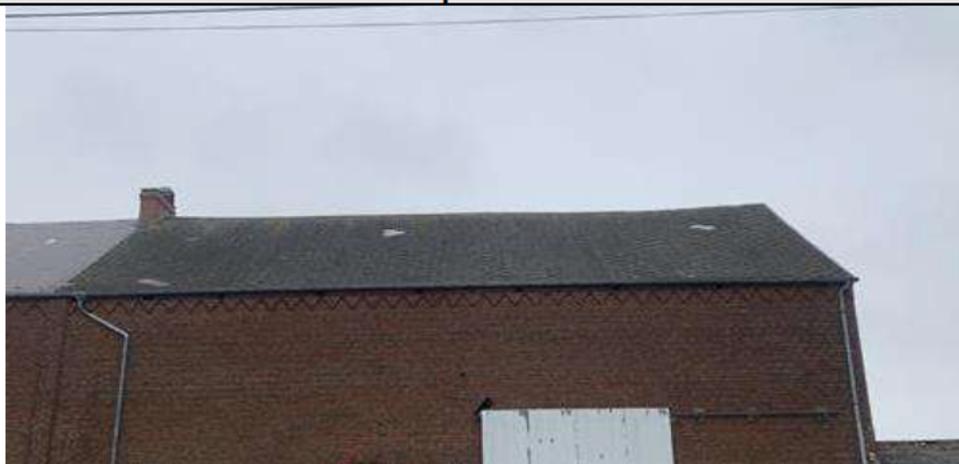
28	Grenier étables	1er	Couverture	Plafond	Fibre ciment (Ardoises)	B	Jugement personnel	Matériaux non dégradés

<b>ELEMENT : Couverture</b>		
<b>Nom du client</b>	<b>Numéro de dossier</b>	<b>Pièce ou local</b>
6334	6334 6324 21.06.24	1er - Grenier étables
<b>Matériau</b>	<b>Date de prélèvement</b>	<b>Nom de l'opérateur</b>
Fibre ciment (Ardoises)		DESBUISSON victor
<b>Localisation</b>		<b>Résultat</b>
Couverture - Plafond		Présence d'amiante
<b>Résultat de la grille d'évaluation</b>		
Evaluation périodique		
<b>Emplacement</b>

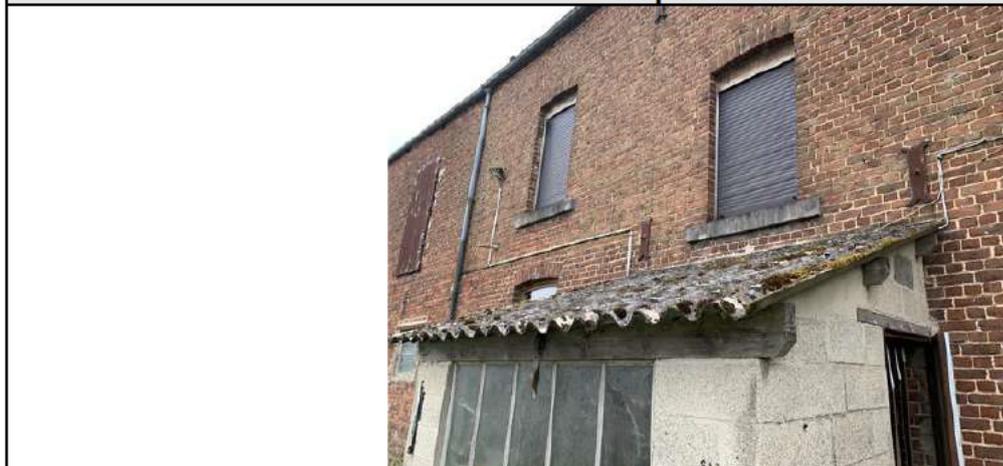
22	Chenil	RDC	Plafond	Plafond	Fibre ciment (Plaques ondulées)	B	Jugement personnel	Matériaux non dégradés

<b>ELEMENT : Plafond</b>		
<b>Nom du client</b>	<b>Numéro de dossier</b>	<b>Pièce ou local</b>
6334	6334 6324 21.06.24	RDC - Chenil
<b>Matériau</b>	<b>Date de prélèvement</b>	<b>Nom de l'opérateur</b>
Fibre ciment (Plaques ondulées)		DESBUISSON victor
<b>Localisation</b>		<b>Résultat</b>
Plafond - Plafond		Présence d'amiante
<b>Résultat de la grille d'évaluation</b>		
Evaluation périodique		
<b>Emplacement</b>

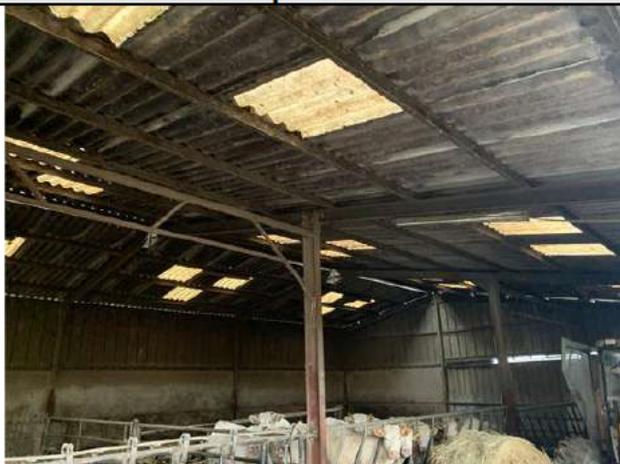
25	Etable n°4	RDC	Plafond	Plafond	Fibre ciment (Plaques ondulées)	B	Jugement personnel	Matériaux non dégradés

<b>ELEMENT : Plafond</b>		
Nom du client	Numéro de dossier	Pièce ou local
6334	6334 6324 21.06.24	RDC - Etable n°4
Matériau	Date de prélèvement	Nom de l'opérateur
Fibre ciment (Plaques ondulées)		DESBUISSON victor
Localisation		Résultat
Plafond - Plafond		Présence d'amiante
Résultat de la grille d'évaluation		
Evaluation périodique		
Emplacement

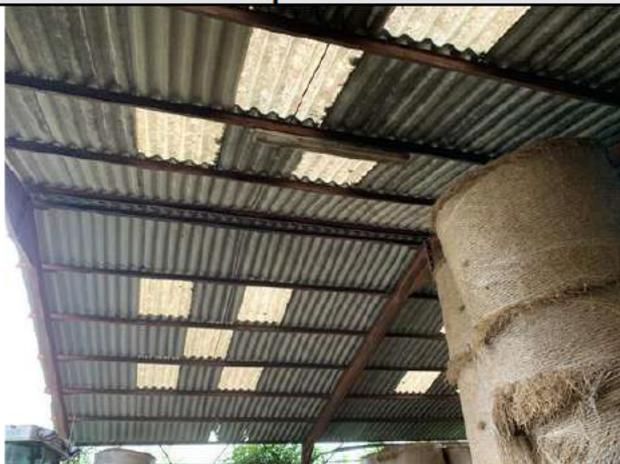
26	Hangar n°1	RDC	Plafond	Plafond	Fibre ciment (Plaques ondulées)	B	Jugement personnel	Matériaux non dégradés

<b>ELEMENT : Plafond</b>		
Nom du client	Numéro de dossier	Pièce ou local
6334	6334 6324 21.06.24	RDC - Hangar n°1
Matériau	Date de prélèvement	Nom de l'opérateur
Fibre ciment (Plaques ondulées)		DESBUISSON victor
Localisation		Résultat
Plafond - Plafond		Présence d'amiante
Résultat de la grille d'évaluation		
Evaluation périodique		
Emplacement

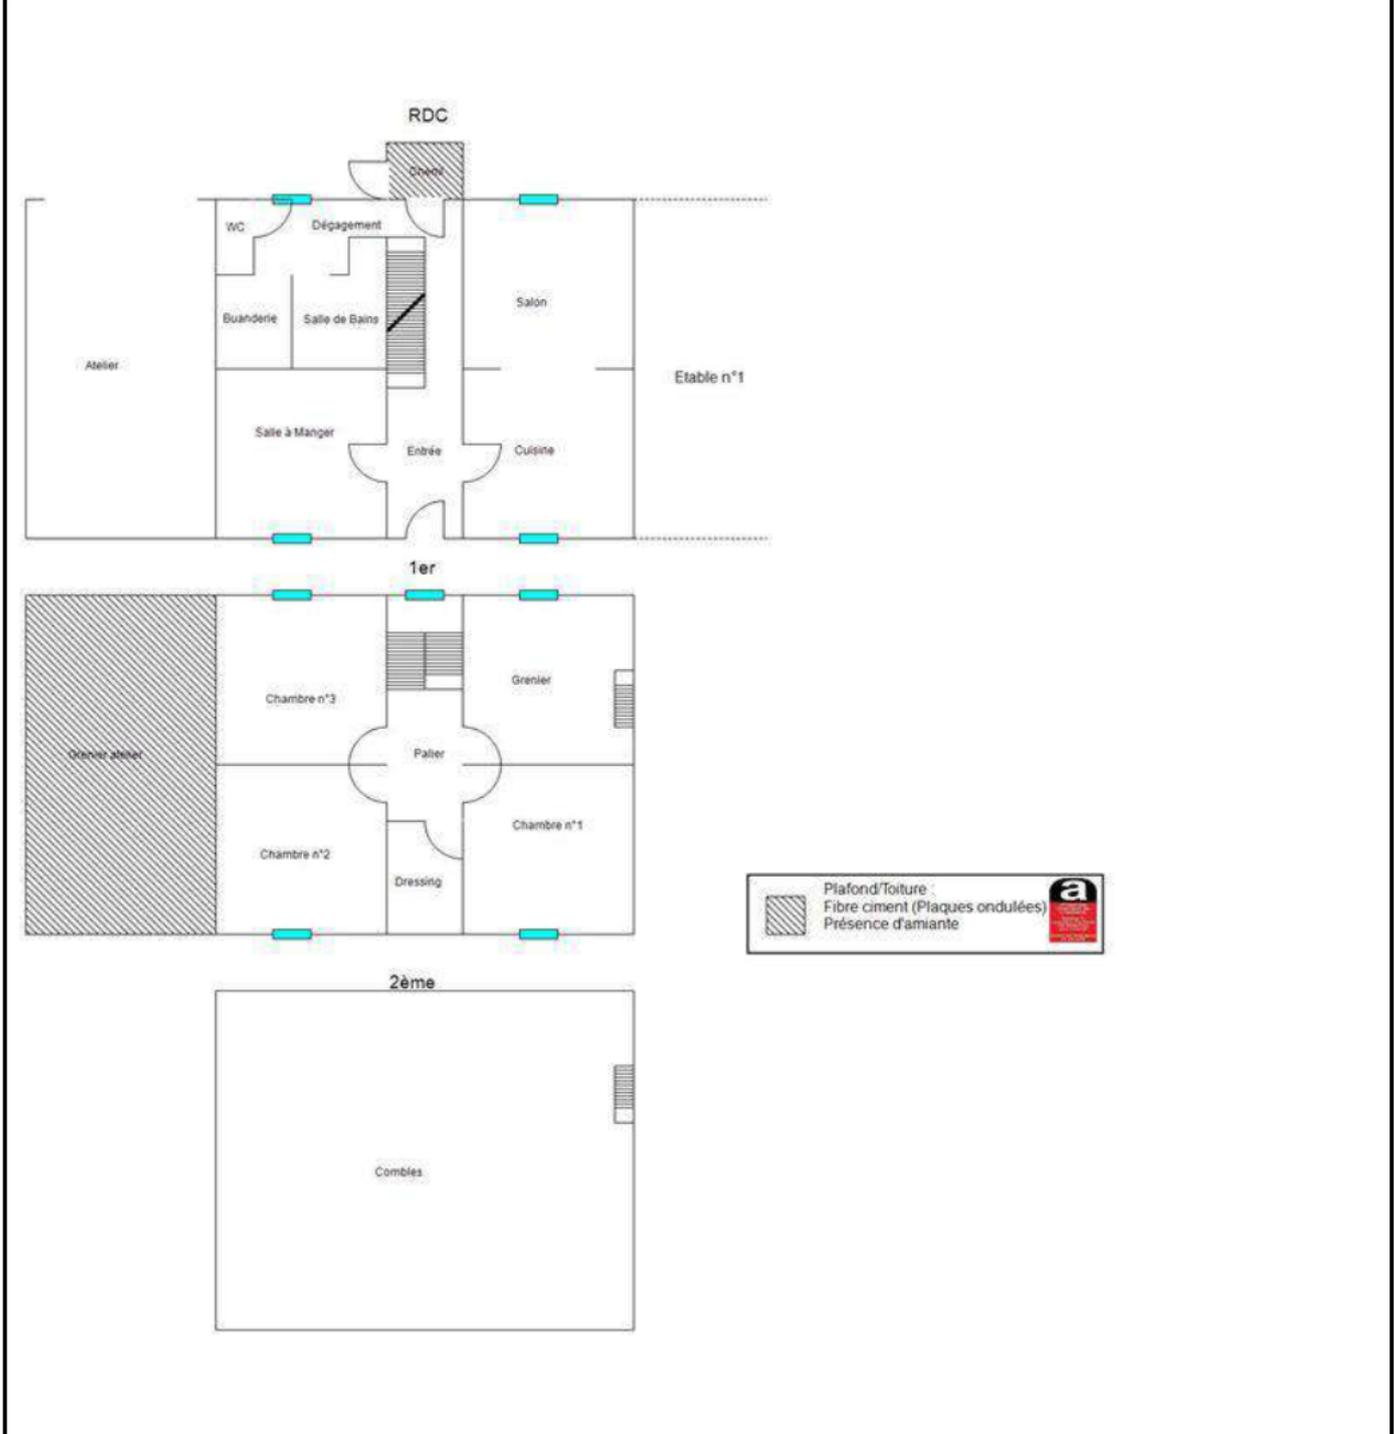
PLANCHE DE REPERAGE USUEL				Adresse de l'immeuble : 27 rue Principale 59132 BAIVES	
N° dossier :	6334 6324 21.06.24				
N° planche :	2/3	Version :	0	Type :	Croquis
Origine du plan :	Cabinet de diagnostics			Bâtiment – Niveau :	Croquis Maison

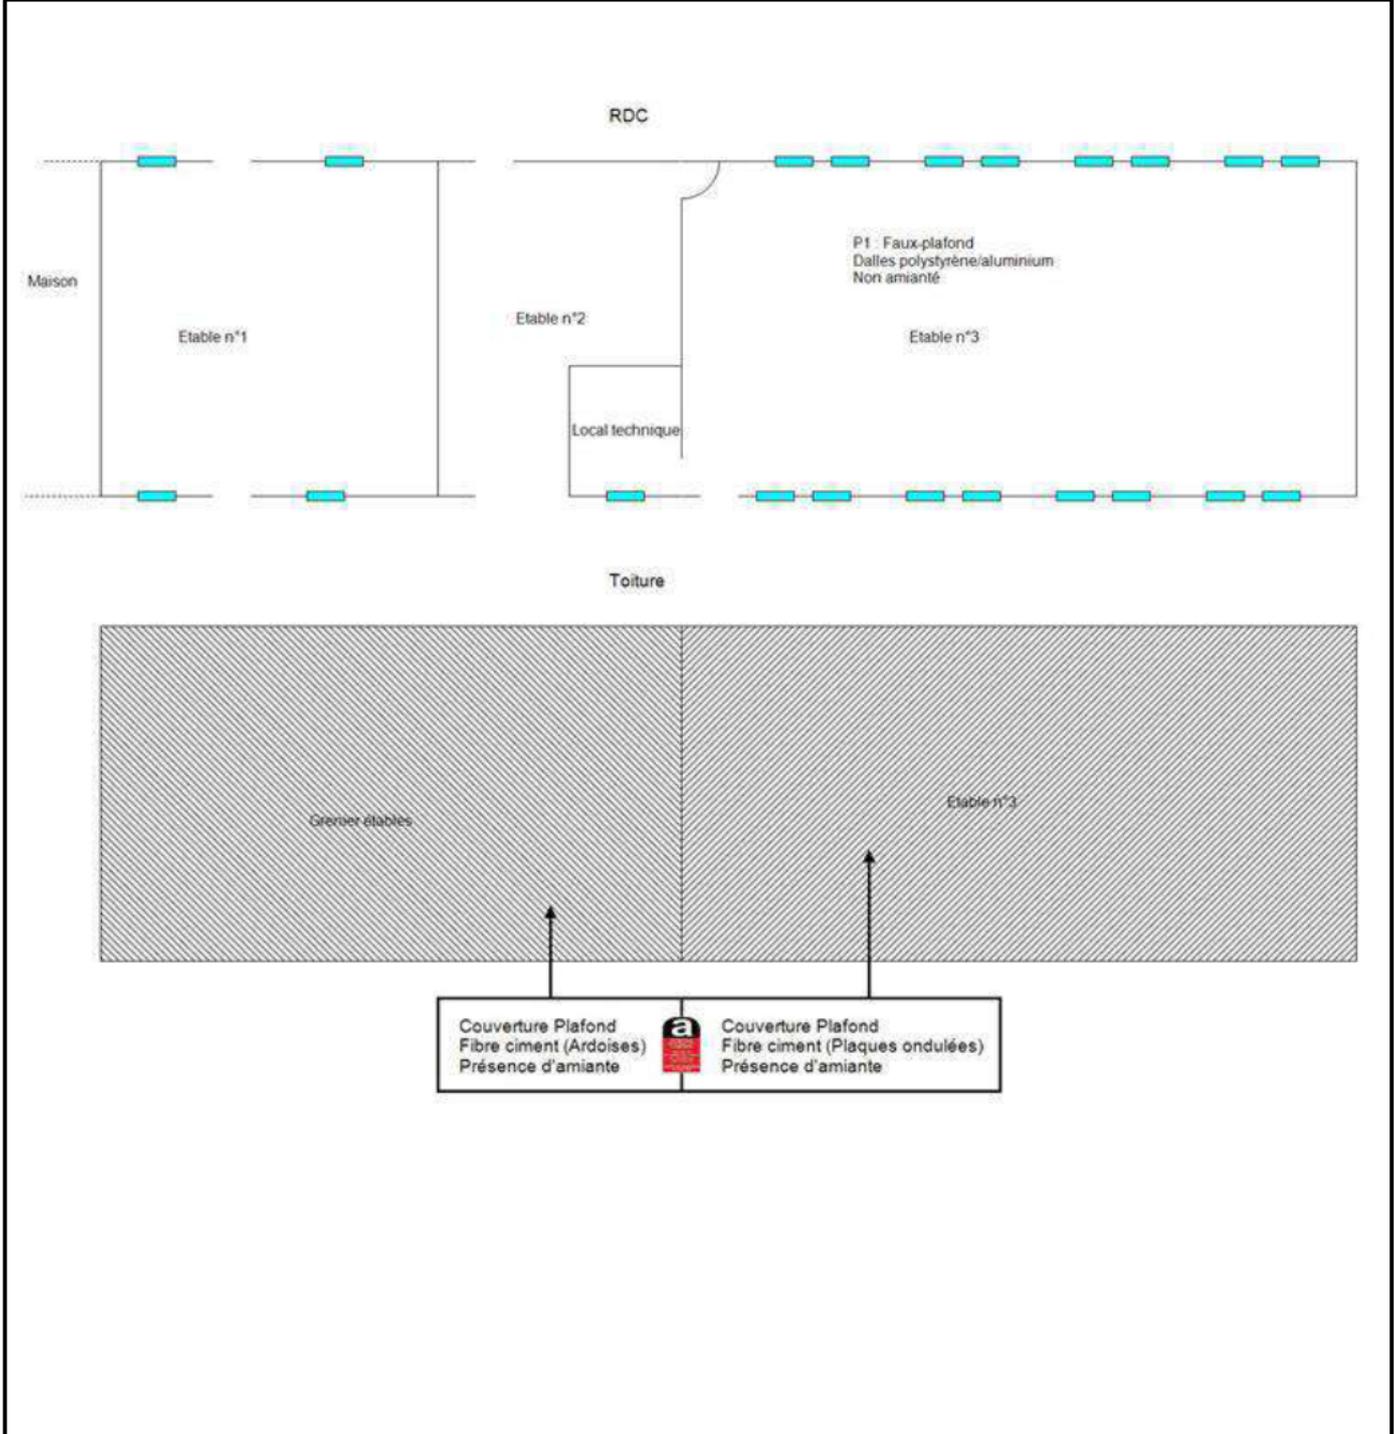
PLANCHE DE REPERAGE USUEL				Adresse de l'immeuble : 27 rue Principale 59132 BAIVES	
N° dossier :	6334 6324 21.06.24				
N° planche :	3/3	Version :	0	Type :	Croquis
Origine du plan :	Cabinet de diagnostics			Bâtiment – Niveau :	Croquis Etables
