# Etat des Risques et Pollutions

39 rue Marcelin Berthelot  
59157 Beauvois-en-Cambresis

## Rapport de mission de repérage des matériaux et produits contenant de l'amiante pour l'établissement du constat établi à l'occasion de la vente d'un immeuble bâti Rapport provisoire, en attente de résultats de prélèvements.

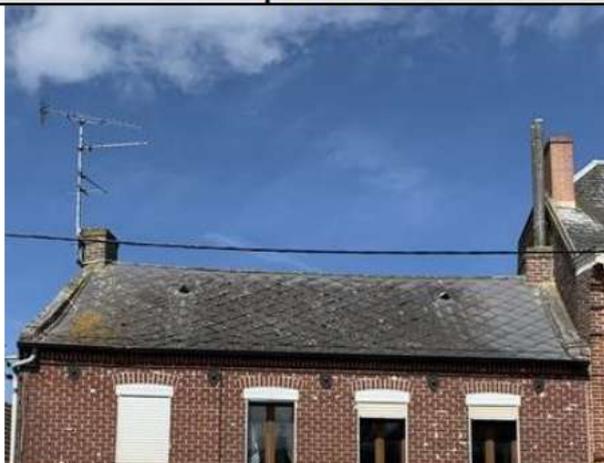
### ELEMENT : Couverture

<b>Nom du client</b>	<b>Numéro de dossier</b>	<b>Pièce ou local</b>
6325	6325 6325 28.06.24	2ème - Grenier
<b>Matériau</b>	<b>Date de prélèvement</b>	<b>Nom de l'opérateur</b>
Fibre ciment (Ardoises)		DESBUISSON victor
<b>Localisation</b>		<b>Résultat</b>
Couverture - Ext		Présence d'amiante
<b>Résultat de la grille d'évaluation</b>		
Evaluation périodique		
<b>Emplacement</b>

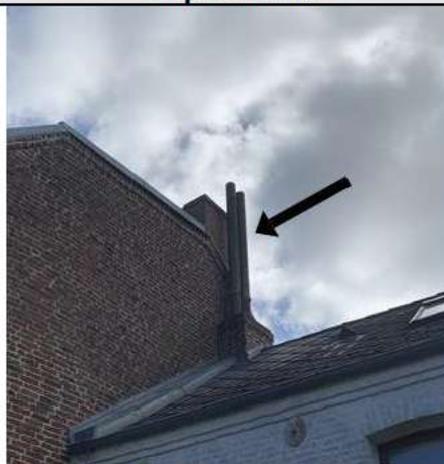
### ELEMENT : Conduit de cheminée

<b>Nom du client</b>	<b>Numéro de dossier</b>	<b>Pièce ou local</b>
6325	6325 6325 28.06.24	2ème - Grenier
<b>Matériau</b>	<b>Date de prélèvement</b>	<b>Nom de l'opérateur</b>
Fibre ciment		DESBUISSON victor
<b>Localisation</b>		<b>Résultat</b>
Conduit de cheminée - Ext		Présence d'amiante
<b>Résultat de la grille d'évaluation</b>		
Evaluation périodique		
<b>Emplacement</b>

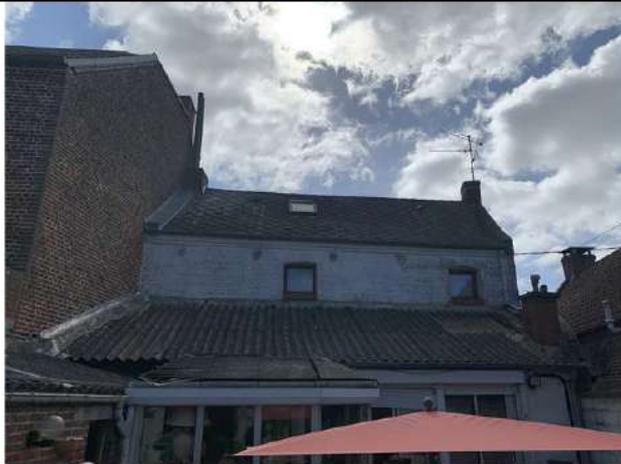
ELEMENT : Couverture		
Nom du client	Numéro de dossier	Pièce ou local
6325	6325 6325 28.06.24	RDC - Cuisine
Matériau	Date de prélèvement	Nom de l'opérateur
Fibre ciment (Plaques ondulées)		DESBUISSON victor
Localisation		Résultat
Couverture - Ext		Présence d'amiante
Résultat de la grille d'évaluation		
Evaluation périodique		
Emplacement

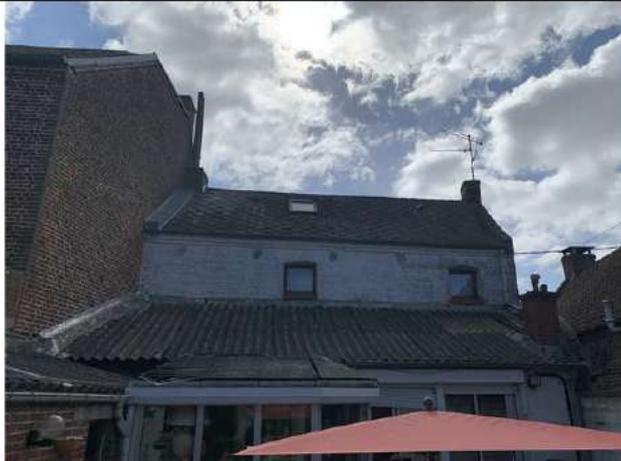
ELEMENT : Couverture		
Nom du client	Numéro de dossier	Pièce ou local
6325	6325 6325 28.06.24	RDC - Dégagement
Matériau	Date de prélèvement	Nom de l'opérateur
Fibre ciment (Plaques ondulées)		DESBUISSON victor
Localisation		Résultat
Couverture - Ext		Présence d'amiante
Résultat de la grille d'évaluation		
Evaluation périodique		
Emplacement

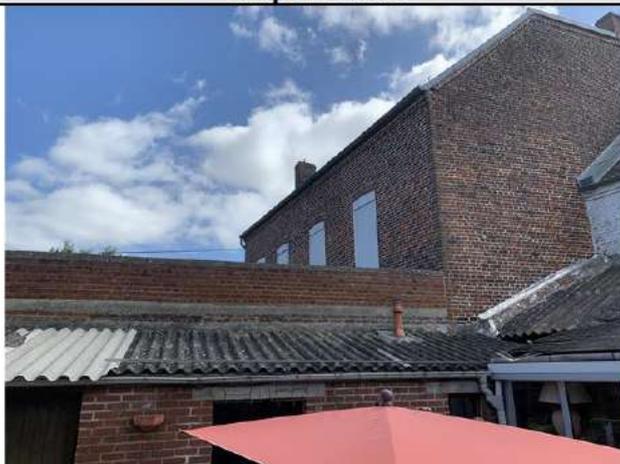
<b>ELEMENT : Couverture</b>		
Nom du client	Numéro de dossier	Pièce ou local
6325	6325 6325 28.06.24	RDC - Dépendance n°1
Matériau	Date de prélèvement	Nom de l'opérateur
Fibre ciment (Plaques ondulées)		DESBUISSON victor
Localisation		Résultat
Couverture - Ext		Présence d'amiante
Résultat de la grille d'évaluation		
Evaluation périodique		
Emplacement

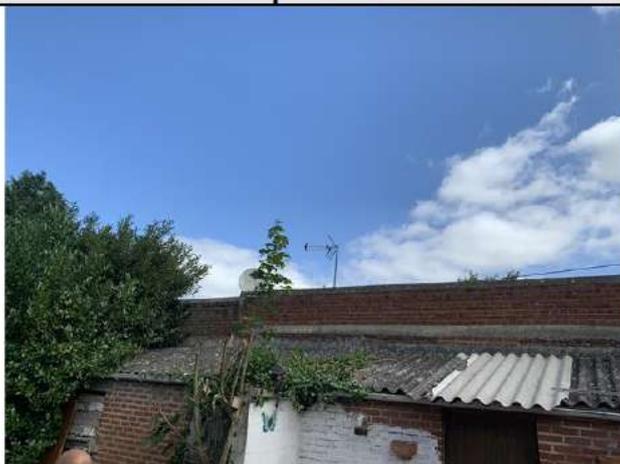
<b>ELEMENT : Couverture</b>		
Nom du client	Numéro de dossier	Pièce ou local
6325	6325 6325 28.06.24	RDC - Dépendance n°2
Matériau	Date de prélèvement	Nom de l'opérateur
Fibre ciment (Plaques ondulées)		DESBUISSON victor
Localisation		Résultat
Couverture - Ext		Présence d'amiante
Résultat de la grille d'évaluation		
Evaluation périodique		
Emplacement

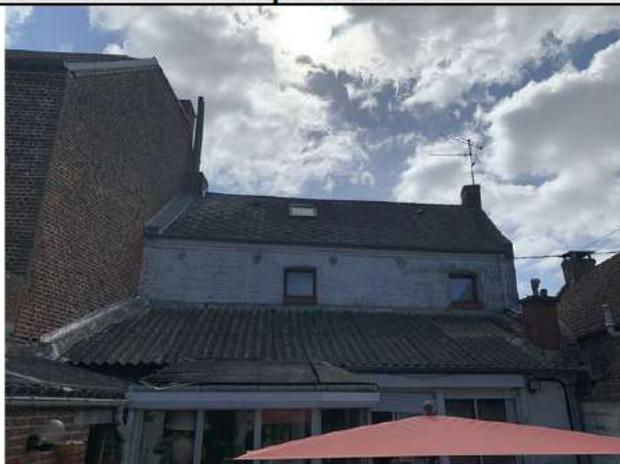
ELEMENT : Couverture		
Nom du client	Numéro de dossier	Pièce ou local
6325	6325 6325 28.06.24	RDC - Salle d'eau
Matériau	Date de prélèvement	Nom de l'opérateur
Fibre ciment (Plaques ondulées)		DESBUISSON victor
Localisation		Résultat
Couverture - Ext		Présence d'amiante
Résultat de la grille d'évaluation		
Evaluation périodique		
Emplacement

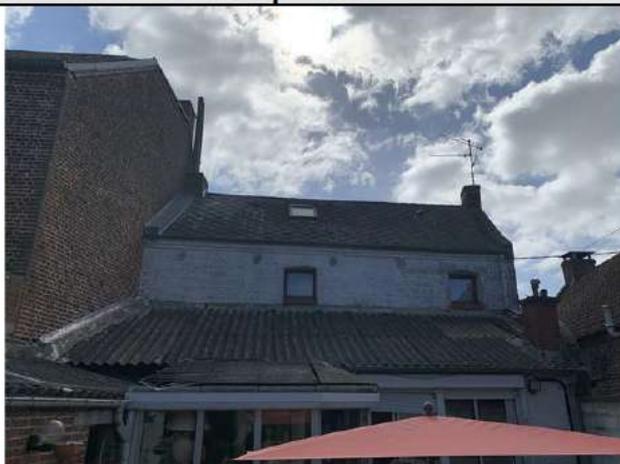
ELEMENT : Couverture		
Nom du client	Numéro de dossier	Pièce ou local
6325	6325 6325 28.06.24	RDC - WC n°1
Matériau	Date de prélèvement	Nom de l'opérateur
Fibre ciment (Plaques ondulées)		DESBUISSON victor
Localisation		Résultat
Couverture - Ext		Présence d'amiante
Résultat de la grille d'évaluation		
Evaluation périodique		
Emplacement

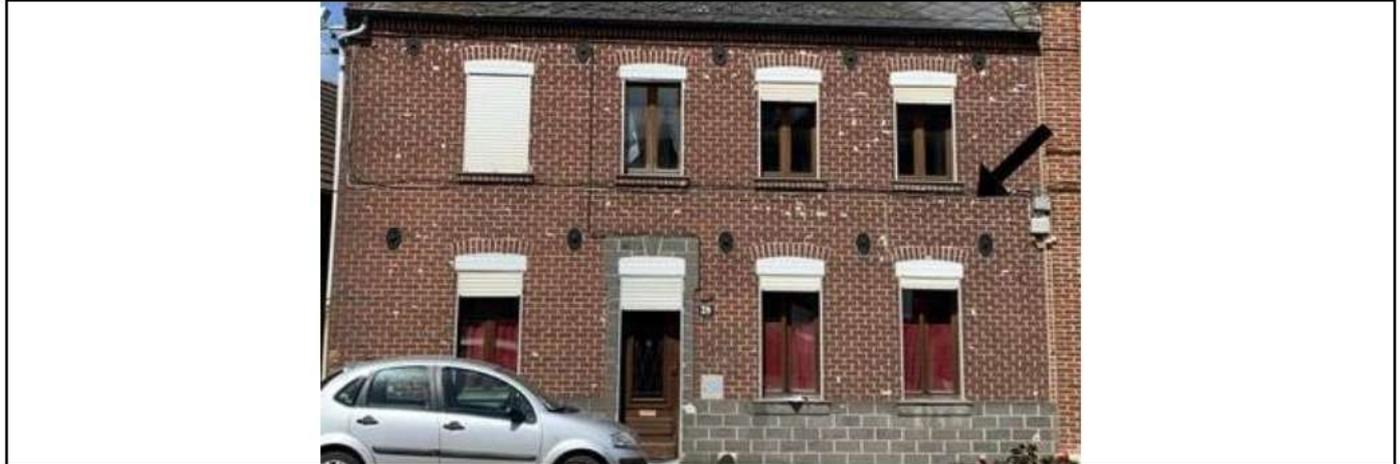
N° Local	Local	Etage	Elément	Zone	Matériau / Produit	Liste	Critère(s) ayant permis de conclure	Etat de dégradation	Photo
1	Façade	RDC/1er/2ème	Mur	A	bardeaux bitumineux	B	Résultat d'analyse	Matériaux dégradé

N° Local	Local / partie d'immeuble	Etage	Elément	Zone	Matériau / Produit	Liste	Référence prélèvement	Présence	Etat de dégradation	Obligation / Préconisation
1	Façade	RDC/1er/2ème	Mur	A	bardeaux bitumineux	B	P001	A	MD	AC2

PRELEVEMENT : P001		
Nom du client	Numéro de dossier	Pièce ou local
6325	6325 6325 28.06.24	RDC/1er/2ème - Façade
Matériau	Date de prélèvement	Nom de l'opérateur
bardeaux bitumineux	28/06/2024	DESBUISSON victor
Localisation		Résultat
Mur - A		Présence d'amiante
Résultat de la grille d'évaluation		
Action Corrective de 2nd niveau		
Emplacement

- a) rechercher les causes de la dégradation et définir les mesures correctives appropriées pour les supprimer ;
- b) procéder à la mise en œuvre de ces mesures correctives afin d'éviter toute nouvelle dégradation et, dans l'attente, prendre les mesures de protection appropriées afin de limiter le risque de dispersion des fibres d'amiante ;
- c) veiller à ce que les modifications apportées ne soient pas de nature à aggraver l'état des autres matériaux ou produits contenant de l'amiante restant accessibles dans la même zone ;
- d) contrôler périodiquement que les autres matériaux et produits restant accessibles, ainsi que, le cas échéant, leur protection, demeurent en bon état de conservation.

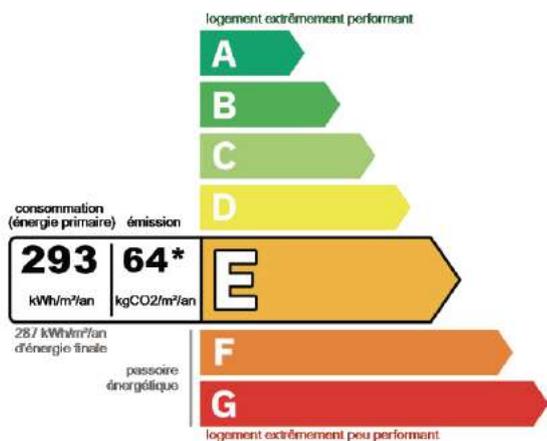
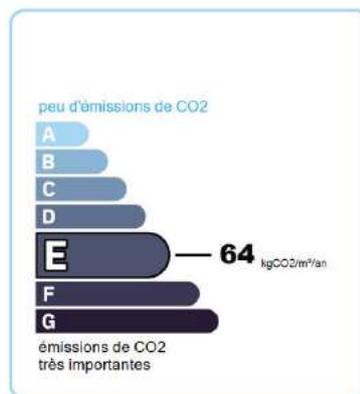
## Performance énergétique et climatique

Le niveau de consommation énergétique dépend de l'isolation du logement et de la performance des équipements. Pour l'améliorer, voir pages 5 à 6

Ce logement émet 5530 kg de CO<sub>2</sub> par an, soit l'équivalent de 28655 km parcourus en voiture. Le niveau d'émissions dépend principalement des types d'énergies utilisées (bois, électricité, gaz, fioul, etc.)
