Rapport de mission de repérage des matériaux et produits contenant de l'amiante pour l'établissement du constat établi à l'occasion de la vente d'un immeuble bâti

Nature du bâtiment : Maison individuelle	Escalier :
Cat. du bâtiment : Habitation (Maisons individuelles)	Bâtiment :
Nombre de Locaux :	Porte :
Etage :	
Numéro de Lot :	Propriété de:

Référence Cadastrale : AE - 157	
Date du Permis de Construire : Non Communiquée	
Adresse : 39 rue JEAN JAURES 59192 BEUVRAGES

Rapport N° : 129756 DUBOCAGE A	Date d'émission du rapport :	23/02/2024
Le repérage a été réalisé le : 23/02/2024	Accompagnateur :	Huissier
Par : BRICHET Maxime	Laboratoire d'Analyses :	Laboratoire FlashLab Lezennes
N° certificat de qualification : 10615667	Adresse laboratoire :	Site de Lezennes 12, rue Louis Neel 59260 LEZENNES
Date d'obtention : 07/06/2021	Numéro d'accréditation :	1-6979
Le présent rapport est établi par une personne dont les compétences sont certifiées par : Certification Bureau Veritas Le Triangle de l'Arche 9 Cours du Triangle 92937 PARIS-LA-DEFENSE Cedex - PUTEAUX	Organisme d'assurance professionnelle :	AXA FRANCE IARD
Date de commande : 09/02/2024	Adresse assurance :	313 TERRASSES DE L'ARCHES

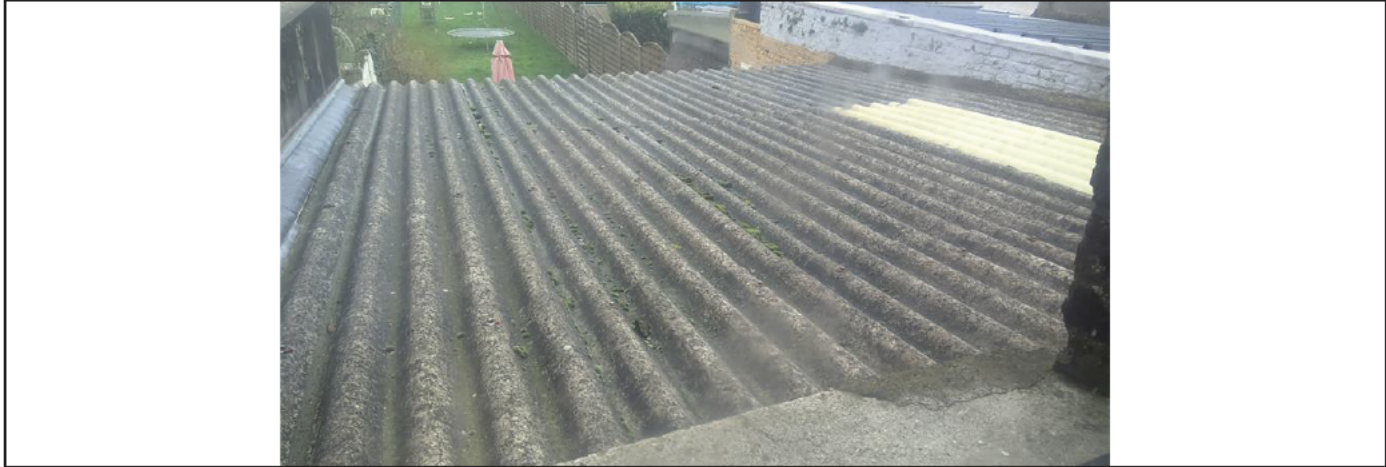
Emplacement

Le prélèvement n'a pu être effectué sur refus du propriétaire le matériau concerné est déclaré amiante par défaut (sur décision de l'opérateur). Seul un prélèvement suivi d'une analyse en cas de travaux ou de maintenance confirme ou infirme cette décision

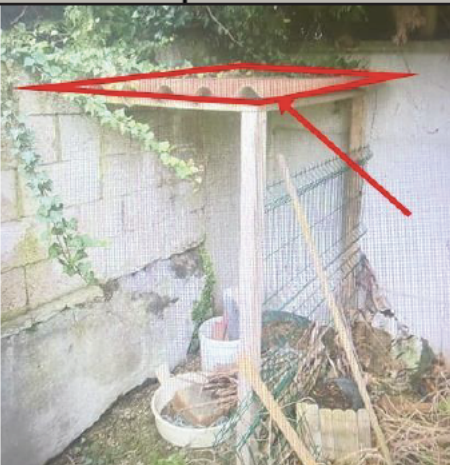
ELEMENT : Plaques ondulées		
Nom du client	Numéro de dossier	Pièce ou local
DUBOCAGE	129756 DUBOCAGE	Abri
Matériau	Date de prélèvement	Nom de l'opérateur
Fibre-ciment		BRICHET Maxime
Localisation		Résultat
Plaques ondulées - Toiture		Présence d'amiante
Résultat de la grille d'évaluation		
Evaluation périodique		
Commentaires		
Le prélèvement n'a pu être effectué sur refus du propriétaire le matériau concerné est déclaré amiante par défaut (sur décision de l'opérateur). Seul un prélèvement suivi d'une analyse en cas de travaux ou de maintenance confirme ou infirme cette décision		
Emplacement

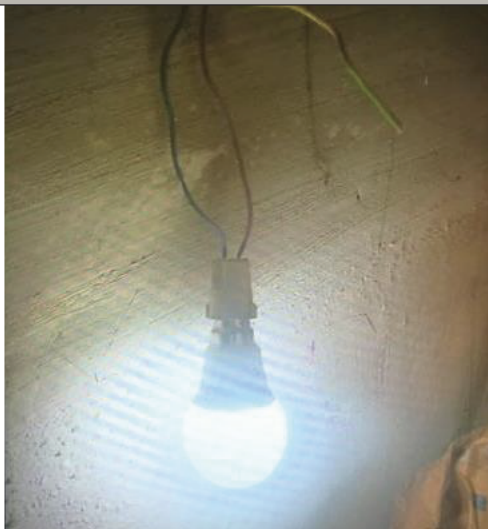
Point de contrôle N° B.3.3.6 a3)

<u>Description :</u>	Au moins un CIRCUIT (n'alimentant pas des socles de prises de courant) n'est pas relié à la terre.
<u>Observation(s)</u>	(Anomalie compensée par le point de contrôle B.3.3.6.1)

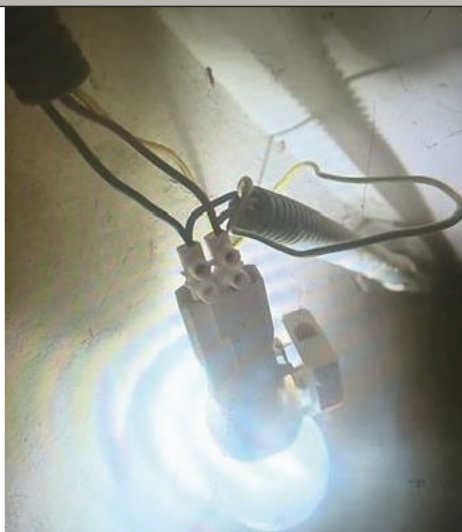
Point de contrôle N° B.7.3 d)

<u>Description :</u>	L'installation électrique comporte au moins une CONNEXION avec une partie active nue sous tension accessible.
<u>Observation(s)</u>	Protéger mécaniquement les dispositifs de connexion apparents. (bornes, type « dominos », etc.)

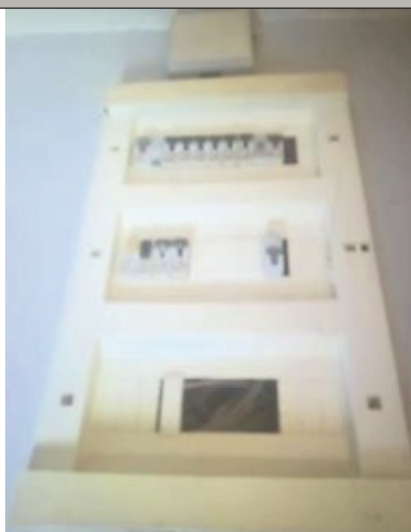
Point de contrôle N° B.7.3 e)

Description : L'installation électrique comporte au moins un dispositif de protection avec une partie active nue sous tension accessible.

Observation(s) Remplacer les dispositifs de protection.

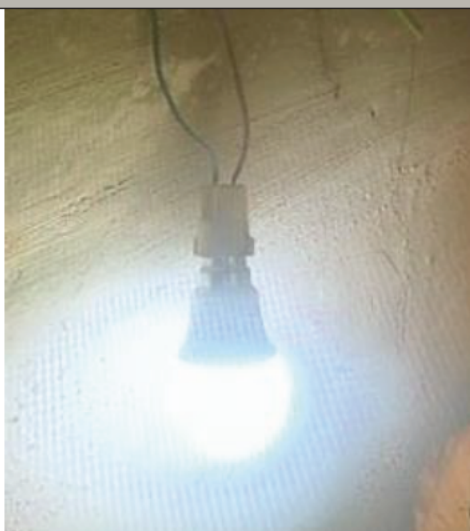
Point de contrôle N° B.8.3 b)

Description : L'installation comporte au moins un MATERIEL ELECTRIQUE inadapté à l'usage.

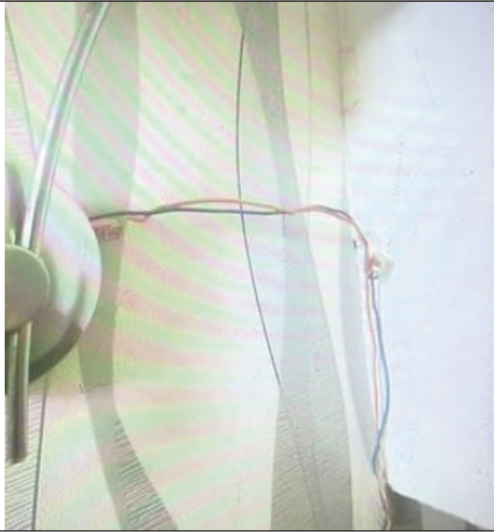
Point de contrôle N° B.8.3 e)

<u>Description :</u>	Au moins un CONDUCTEUR isolé n'est pas placé sur toute sa longueur dans un conduit, une goulotte, une plinthe ou une huisserie, en matière isolante ou métallique, jusqu'à sa pénétration dans le MATERIEL ELECTRIQUE qu'il alimente.
<u>Observation(s)</u>	Protéger mécaniquement les conducteurs apparents.
