Immeuble

- **Certificat de superficie,**
- **Constat Amiante - Avant vente,**
- **CREP,**
- **ERP**

3 et 5 rue Thiers
59100 ROUBAIX
Immeuble

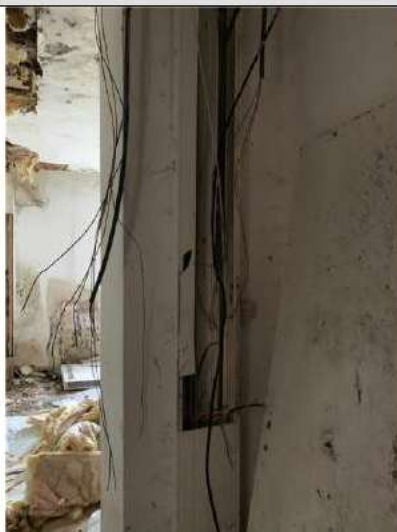
Point de contrôle N° B.1.3 a)

| <u>Description :</u> | Il n'existe pas de dispositif assurant la COUPURE D'URGENCE à l'origine de (ou de chaque) l'installation électrique. |
| <u>Observation(s)</u> | <ul style="list-style-type: none"> • Installation vandalisée et dépouillée, à reprendre dans sa globalité. |

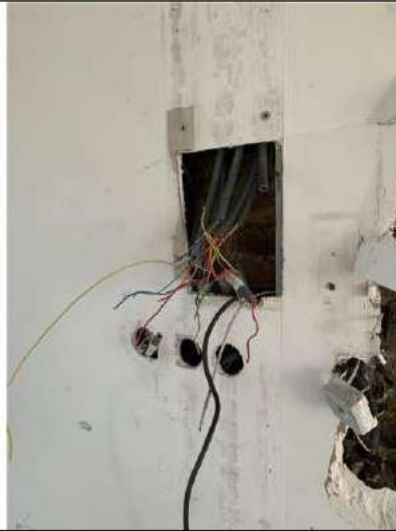
Point de contrôle N° B.1.3 a)

| <u>Description :</u> | Il n'existe pas de dispositif assurant la COUPURE D'URGENCE à l'origine de (ou de chaque) l'installation électrique. |
| <u>Observation(s)</u> | Installation vandalisée et dépouillée, à reprendre dans sa globalité |

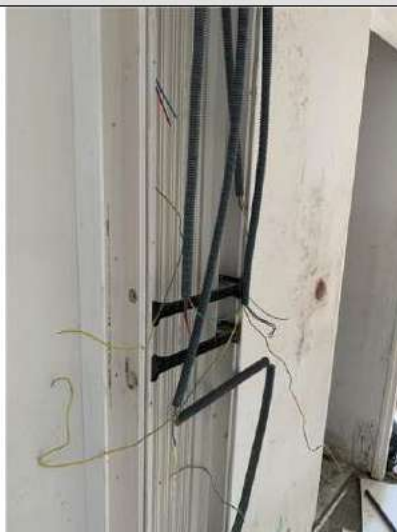
Point de contrôle N° B.1.3 a)

| <u>Description :</u> | Il n'existe pas de dispositif assurant la COUPURE D'URGENCE à l'origine de (ou de chaque) l'installation électrique. |
| <u>Observation(s)</u> | Installation vandalisée et dépouillée, à reprendre dans sa globalité. |

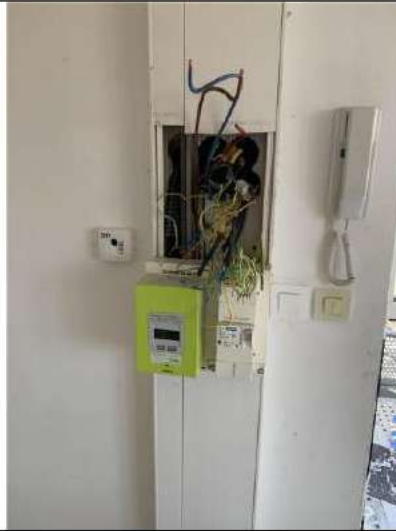
Point de contrôle N° B.4.3 a1)

| <u>Description :</u> | Au moins un CIRCUIT n'est pas protégé, à son origine, contre les surcharges et les courts-circuits. |
| <u>Observation(s)</u> | Installation vandalisée et dépouillée, à reprendre dans sa globalité. |
