## Rapport de mission de repérage des matériaux et produits contenant de l'amiante pour l'établissement du constat établi à l'occasion de la vente d'un immeuble bâti

Nature du bâtiment : <b>Maison individuelle</b>	Escalier :
Cat. du bâtiment : <b>Habitation (Maisons individuelles)</b>	Bâtiment :
Nombre de Locaux :	Porte :
Etage :	
Numéro de Lot :	Propriété de: <b>[REDACTED]</b>
Référence Cadastre : <b>NC</b>	<b>32 rue Arthur Brunet</b>
Date du Permis de Construire : <b>Non Communiquée</b>	<b>59255 HAVELUY</b>
Adresse : <b>32 rue Arthur Brunet</b>	
<b>59255 HAVELUY</b>

Rapport N° : <b>128227 [REDACTED]</b>	Date d'émission du rapport :	<b>29/01/2024</b>
Le repérage a été réalisé le : <b>29/01/2024</b>	Accompagnateur :	<b>Le propriétaire</b>
Par : <b>DESCATOIRE Emmanuel</b>	Laboratoire d'Analyses :	<b>Laboratoire FlashLab Lezennes</b>
N° certificat de qualification : <b>ODI-00340</b>	Adresse laboratoire :	<b>Site de Lezennes 12, rue Louis Neel 59260 LEZENNES</b>
Date d'obtention : <b>12/10/2022</b>	Numéro d'accréditation :	<b>1-6979</b>
Le présent rapport est établi par une personne dont les compétences sont certifiées par : <b>CESI Certification</b>	Organisme d'assurance profession

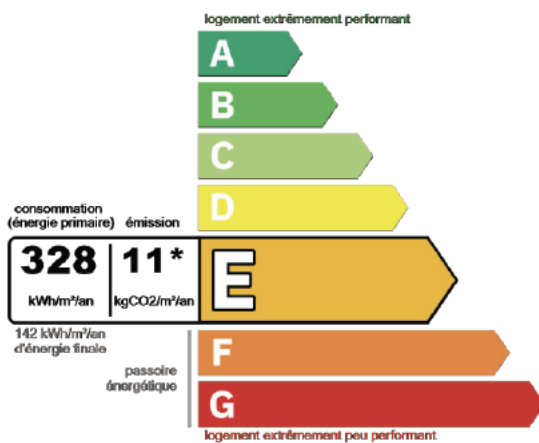
Le niveau de consommation énergétique dépend de l'isolation du logement et de la performance des équipements. Pour l'améliorer, voir pages 5 à 6

Ce logement émet 2054 kg de CO<sub>2</sub> par an, soit l'équivalent de 10640 km parcourus en voiture. Le niveau d'émissions dépend principalement des types d'énergies utilisées (bois, électricité, gaz, fioul, etc.)
