Dossier Technique Immobilier

Numéro de dossier : C/0209/24
 Date du repérage : 27/02/2024

Localisation du ou des bâtiments :
 Département : ...**Nord**
 Adresse :**5 bis rue du Crève-Cœur**
 Commune :**59400 CAMBRAI**
Références cadastrales non communiquées Parcelle(s) n° : NC
 Désignation et situation du ou des lots de copropriété :
Ce bien ne fait pas partie d'une copropriété
 Périmètre de repérage :
Toutes parties accessibles sans démontage ni destruction

Résumé de l'expertise n° C/0209/24

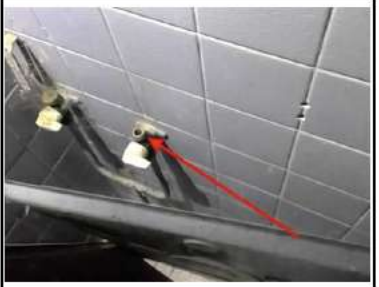
C.7 - 8b Organe de Coupure d'Appareil (OCA)	A2	L'extrémité de l'organe de coupure d'appareil ou de la tuyauterie en attente n'est pas obturée. (Robinet en attente) Remarques : (Rez de chaussée - Cuisine) L'extrémité du robinet en attente n'est pas obturée ; Poser ou faire poser un bouchon par un installateur gaz qualifié sur l'extrémité du robinet Risque(s) constaté(s) : Dégagement de gaz et donc un risque d'explosion

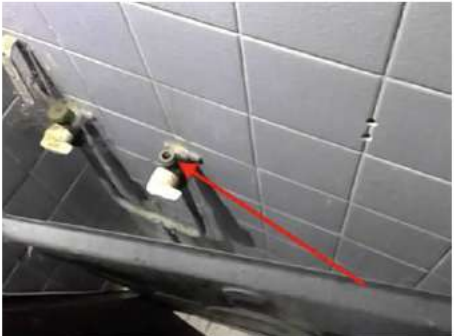
<p>Photo n° PhGaz001 Localisation : Rez de chaussée - Cuisine Robinet en attente (Type :) Localisation sur croquis : Point001</p>

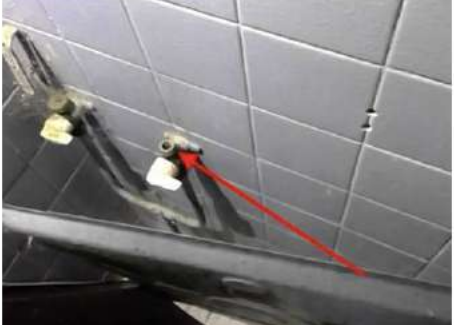
<p>Photo n° PhGaz002 8b : l'extrémité de l'organe de coupure d'appareil ou de la tuyauterie en attente n'est pas obturée. (Rez de chaussée - Cuisine) L'extrémité du robinet en attente n'est pas obturée ; Poser ou faire poser un bouchon par un installateur gaz qualifié sur l'extrémité du robinet</p>

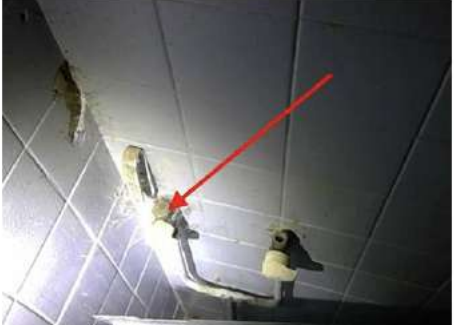
<p>Photo n° PhGaz003 Localisation : Rez de chaussée - Cuisine Robinet en attente (Type :) Localisation sur croquis : Point002</p>

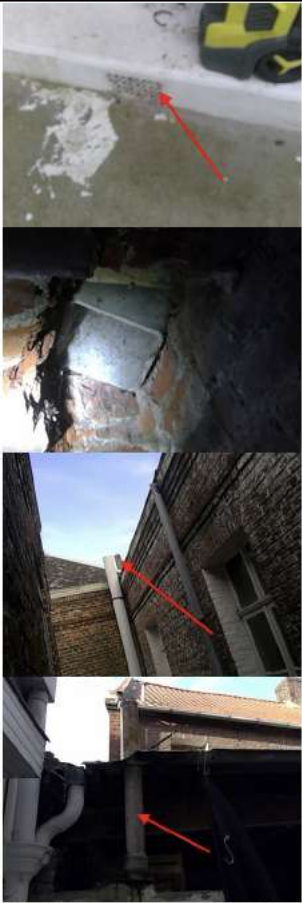
Localisation	Identifiant + Description	Conclusion (justification)	Etat de conservation** et préconisations*	Photo
Sous-Sol - Cave 3; Rez de chaussée - Garage; Parties extérieures	<p><u>Identifiant:</u> M001</p> <p><u>Description:</u> Conduit en fibres-ciment</p> <p><u>Composant de la construction:</u> 6 - Conduits et accessoires intérieurs - Conduits de fluides (air, eau, vapeur, fumée, échappement, autres fluides)</p> <p><u>Partie à sonder:</u> Conduit en fibres-ciment</p> <p><u>Liste selon annexe.13-9 du CSP:</u> B</p> <p><u>Localisation sur croquis:</u> M001</p> <p><u>Sondage:</u> Visuel</p>	Présence d'amiante (Sur jugement de l'opérateur)	<p>Matériau dégradé (étendue ponctuelle)</p> <p>Résultat EP**</p> <p>Préconisation : Il est recommandé de réaliser une évaluation périodique.</p>

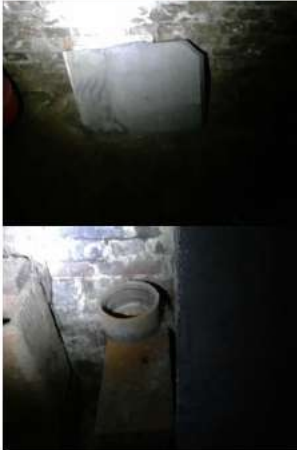
Sous-Sol - Cave 2	<p>Identifiant: M005 Description: Débris/Dépôt en fibres-ciment Composant de la construction: Débris/Dépôt en fibres-ciment Partie à sonder: Débris/Dépôt en fibres-ciment Localisation sur croquis: M005 Sondage: Visuel</p>	Présence d'amiante (sur jugement de l'opérateur)	<p>Matériau dégradé (étendue ponctuelle)</p> <p>Résultat AC2**</p> <p>Préconisation : Il est recommandé de réaliser une action corrective de second niveau.</p>

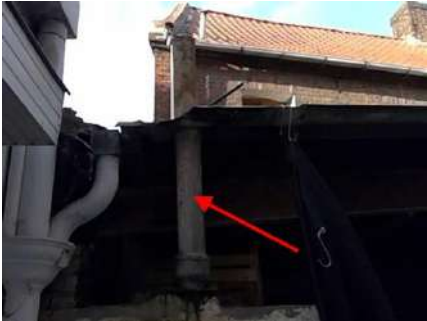
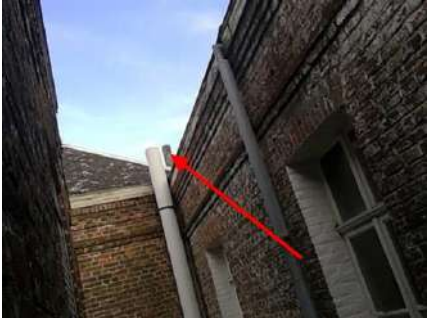
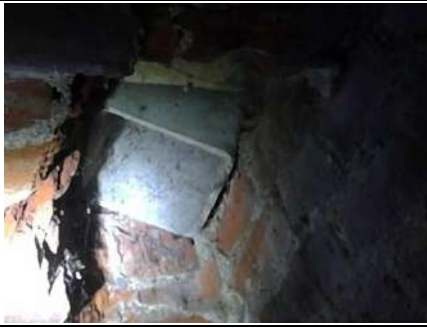
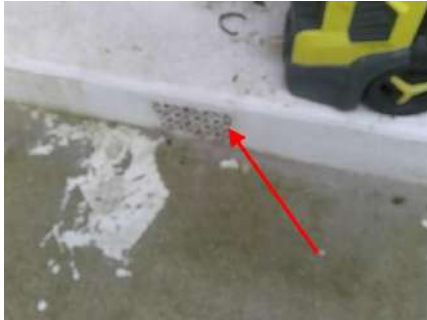
<p>Photo n° PhA001 Localisation : Sous-Sol - Cave 3; Rez de chaussée - Garage; Parties extérieures Ouvrage : 6 - Conduits et accessoires intérieurs - Conduits de fluides (air, eau, vapeur, fumée, échappement, autres fluides) Partie d'ouvrage : Conduit en fibres-ciment Description : Conduit en fibres-ciment Localisation sur croquis : M001</p>

Photo n° PhA001
Localisation : Sous-Sol - Cave 3; Rez de chaussée - Garage; Parties extérieures
Ouvrage : 6 - Conduits et accessoires intérieurs - Conduits de fluides (air, eau, vapeur, fumée, échappement, autres fluides)
Partie d'ouvrage : Conduit en fibres-ciment
Description : Conduit en fibres-ciment
Localisation sur croquis : M001

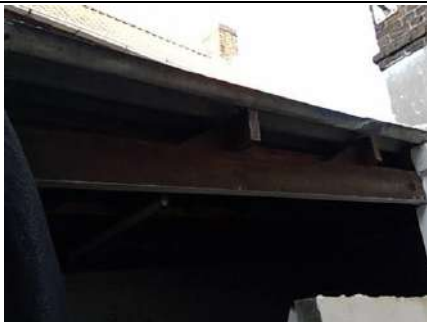
Rez de chaussée - Garage; Parties extérieures	<p><u>Identifiant:</u> M002</p> <p><u>Description:</u> Plaques en fibres-ciment (y compris plaques « sous tuiles »)</p> <p><u>Composant de la construction:</u> 1 - Couvertures, Toitures, Terrasses et étanchéités - Plaques ondulées et planes</p> <p><u>Partie à sonder:</u> Plaques en fibres-ciment (y compris plaques « sous tuiles »)</p> <p><u>Liste selon annexe.13-9 du CSP:</u> B</p> <p><u>Localisation sur croquis:</u> M002</p> <p><u>Sondage:</u> Visuel</p>	Présence d'amiante (Sur jugement de l'opérateur)	<p>Matériau dégradé (étendue ponctuelle)</p> <p>Résultat EP**</p> <p>Préconisation : Il est recommandé de réaliser une évaluation périodique.</p>

Photo n° PhA002
Localisation : Rez de chaussée - Garage; Parties extérieures
Ouvrage : 1 - Couvertures, Toitures, Terrasses et étanchéités - Plaques ondulées et planes
Partie d'ouvrage : Plaques en fibres-ciment (y compris plaques « sous tuiles »)
Description : Plaques en fibres-ciment (y compris plaques « sous tuiles »)
Localisation sur croquis : M002

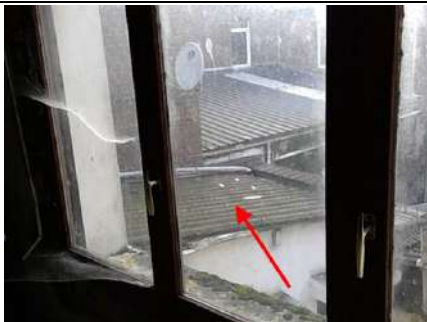
Photo n° PhA003
Localisation : Parties extérieures
Ouvrage : 1 - Couvertures, Toitures, Terrasses et étanchéités - Plaques ondulées et planes
Partie d'ouvrage : Plaques en fibres-ciment (y compris plaques « sous tuiles »)
Description : Plaques en fibres-ciment (y compris plaques « sous tuiles »)
Localisation sur croquis : M003

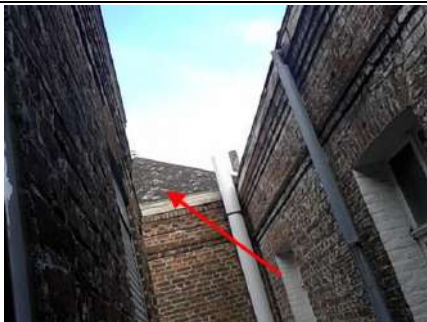
Photo n° PhA004
Localisation : Combles - Combles 1; Parties extérieures
Ouvrage : 1 - Couvertures, Toitures, Terrasses et étanchéités - Ardoises, bardeaux bitumineux
Partie d'ouvrage : Ardoises en fibro ciment
Description : Ardoises en fibro ciment
Localisation sur croquis : M004

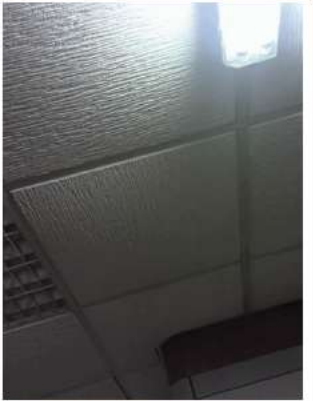
Localisation	Identifiant + Description	Justification	Etat de conservation et préconisations	Photo
Rez de chaussée - Cuisine 1	<p>Identifiant: M001 Réf. échantillon: C/0278/24/P001 Description: Panneaux et plaques Composant de la construction: 4 - Plafonds et faux plafonds - Faux plafonds Partie à sonder: Panneaux et plaques Liste selon annexe.13-9 du CSP: A Localisation sur croquis: M001</p>	En attente des résultats d'analyse	<p>Souligne_**</p> <p>Il faut faire réaliser une évaluation périodique de l'état de conservation des</p>

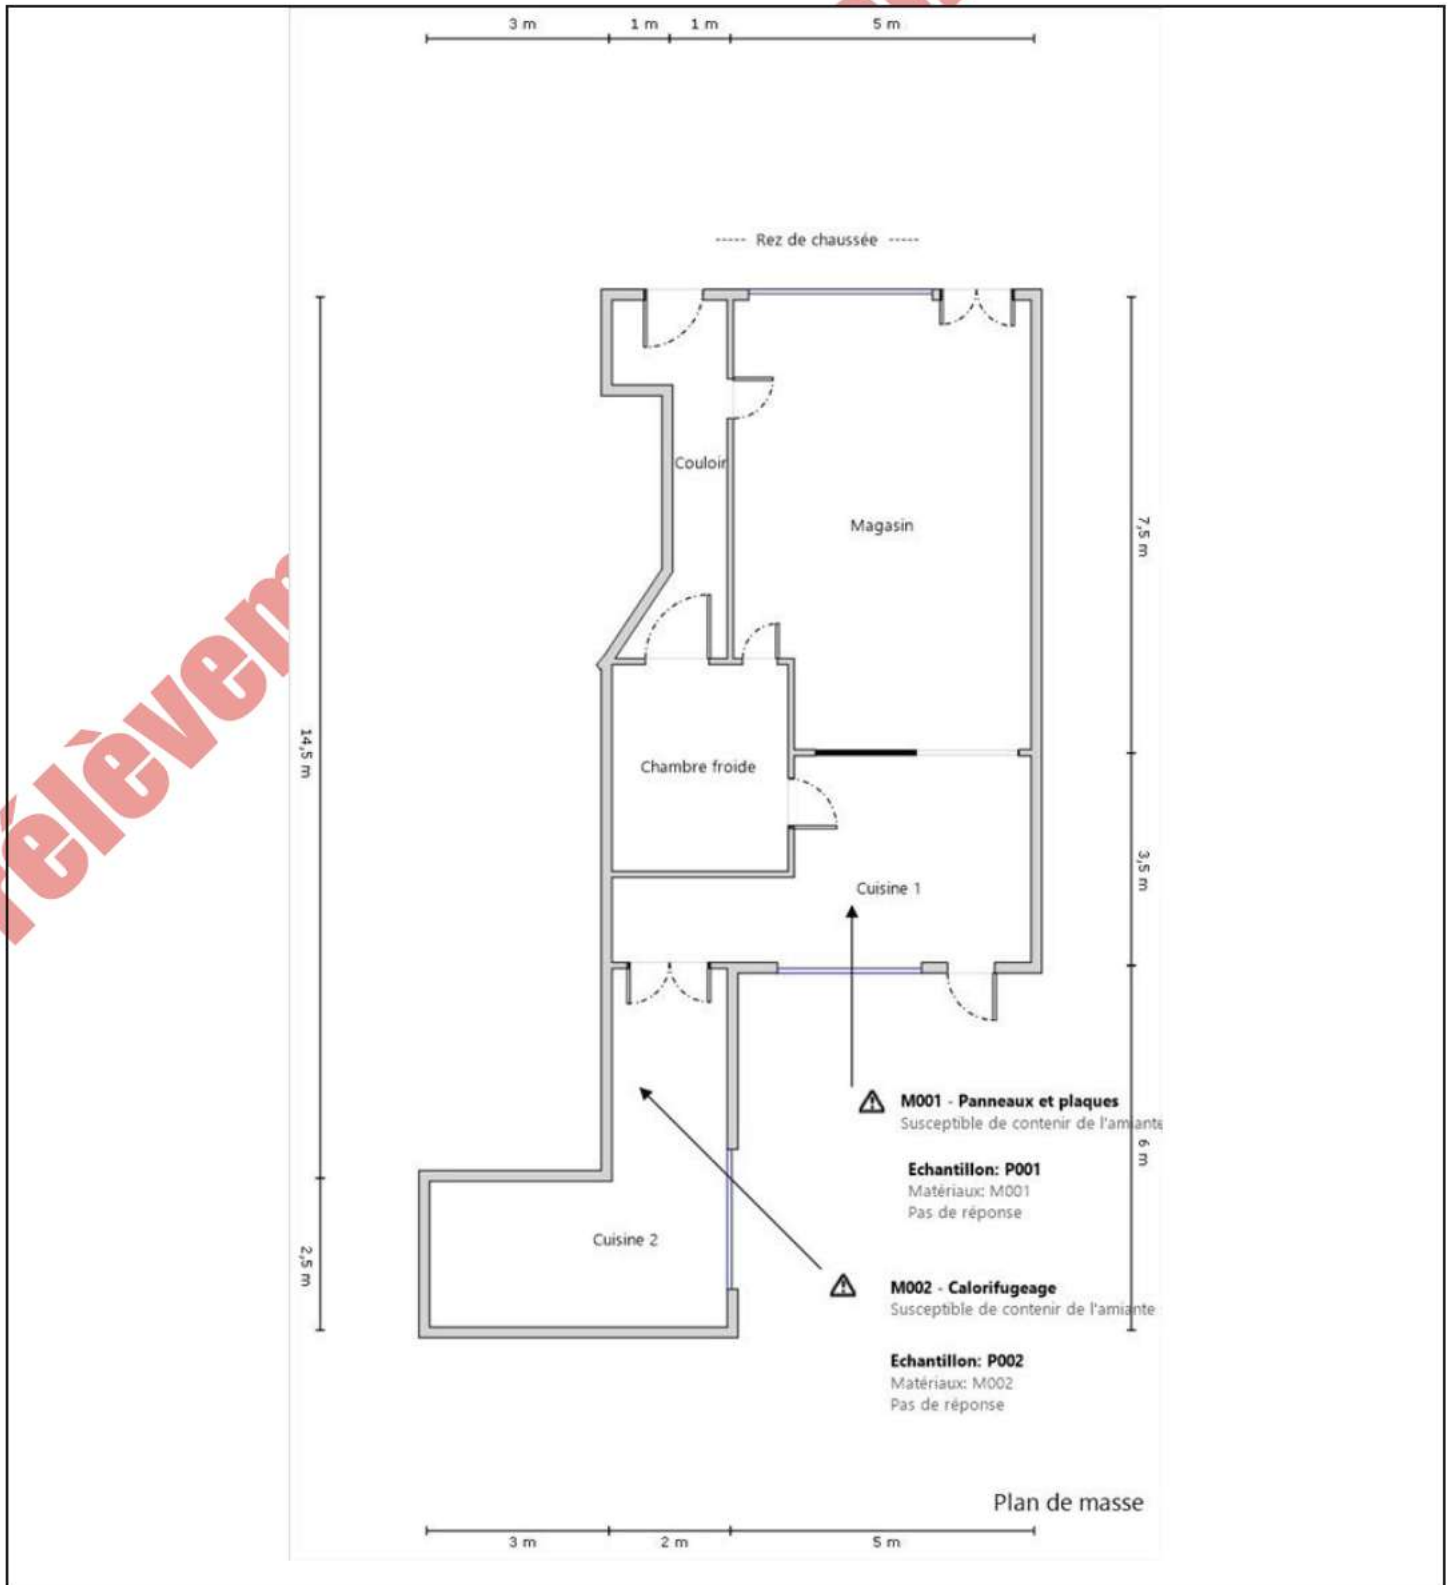
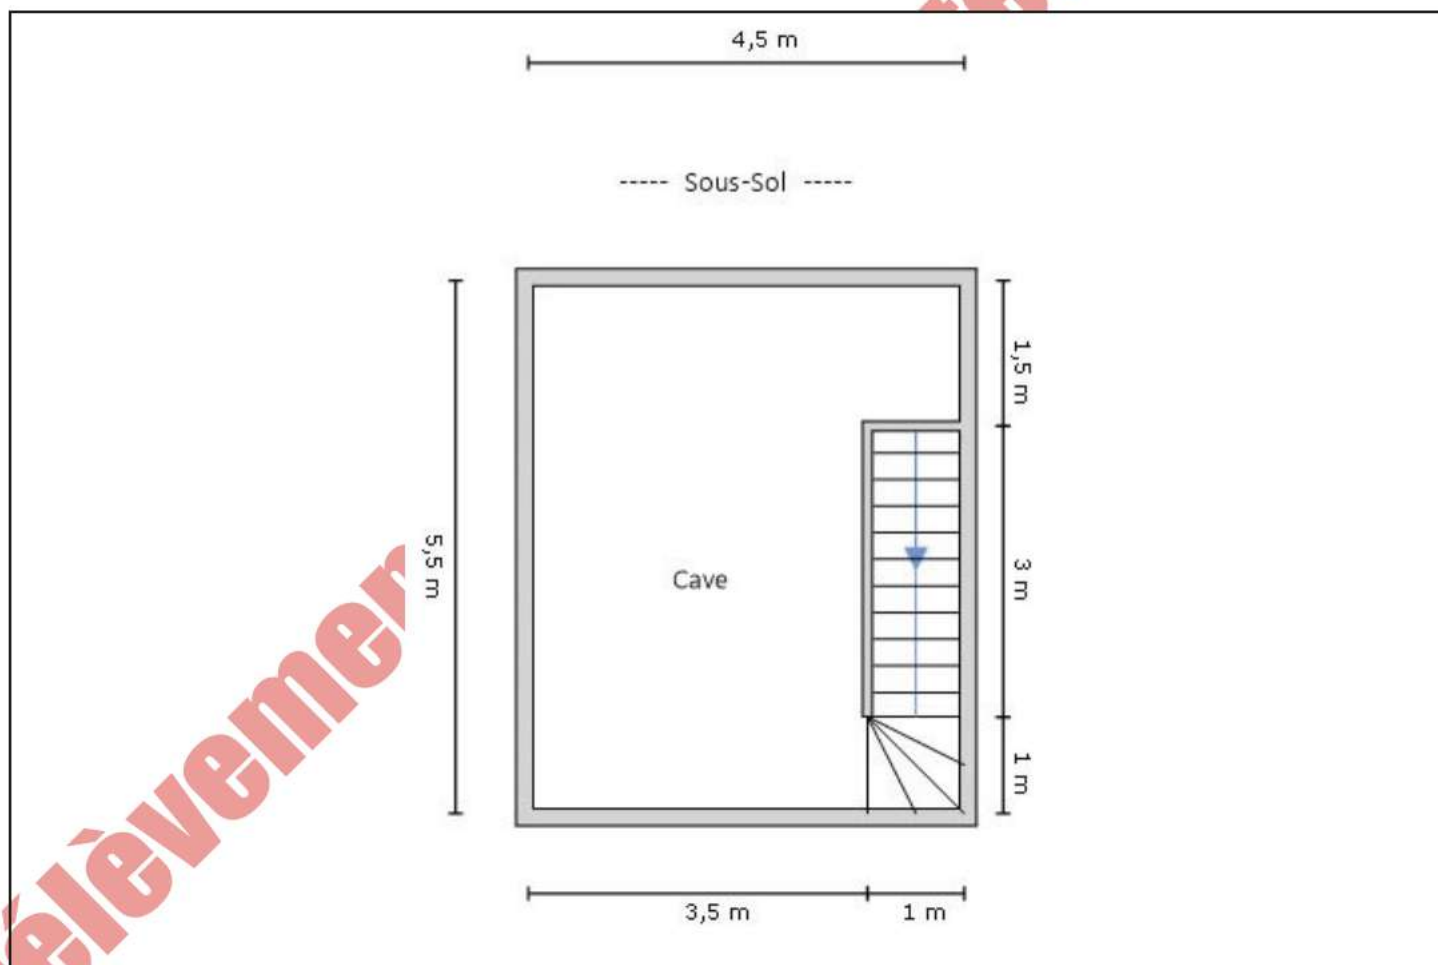
7.1 - Annexe - Schéma de repérage

Croquis sans respect des cotes et ouvertures, établi dans le seul but d'identifier les zones
