Rapport de mission de repérage des matériaux et produits contenant de l'amiante pour l'établissement du constat établi à l'occasion de la vente d'un immeuble bâti

Nature du bâtiment : Maison individuelle	Escalier :
Cat. du bâtiment : Habitation (Maisons individuelles)	Bâtiment :
Nombre de Locaux :	Porte :
Etage :	
Numéro de Lot :	Propriété de: [REDACTED]
Référence Cadastre : NC	6 Rue Avé
Date du Permis de Construire : Non Communiquée	62860 SAUCHY-CAUCHY
Adresse : 6 rue Avé	
62860 SAUCHY-CAUCHY

Rapport N° : 96008 [REDACTED] A	Date d'émission du rapport :	17/08/2023
Le repérage a été réalisé le : 17/08/2023	Accompagnateur :	Huissier
Par : THELLIEZ DEHOOGHE Alban	Laboratoire d'Analyses :	Eurofins Analyse pour le Bâtiment Nord
N° certificat de qualification : 8263853		
Date d'obtention : 20/02/2020	Adresse laboratoire :	557 route de Noyelles PA du Pommier 62110 HÉNIN-BEAUMONT
Le présent rapport est établi par une personne dont les compétences sont certifiées par :		
BUREAU VERITAS Certification	Numéro d'accréditation :	1-1593
Le Guillaumet	Organisme d'assurance professionnelle :	AXA
60, avenue du Général de Gaulle	Adresse assurance :	313 Terrasses de l'Arche 92727 NANTERRE CEDEX
9204

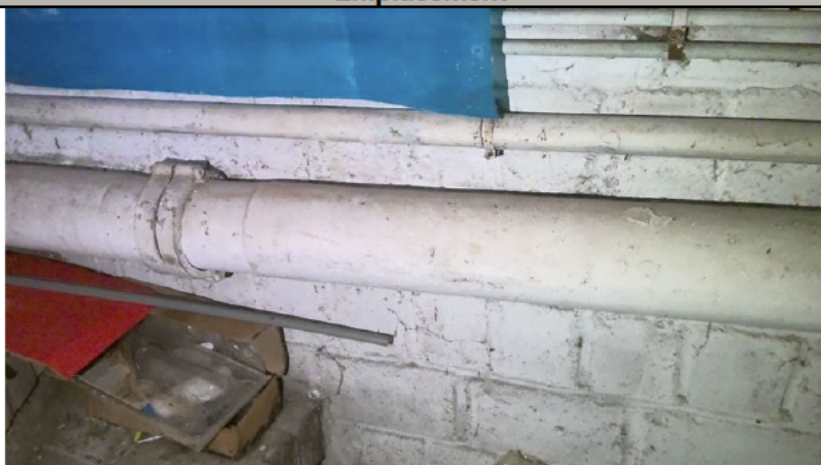
ELEMENT : Conduit de fluide

Nom du client	Numéro de dossier	Pièce ou local
██████████	96008 ██████████	1er SS - Escalier
Matériau	Date de prélèvement	Nom de l'opérateur
Conduit de fluides en amiante ciment		THELLIEZ DEHOOGHE Alban
Localisation	Résultat	
Conduit de fluide - B	Présence d'amiante	
Résultat de la grille d'évaluation		
Evaluation périodique		
Emplacement

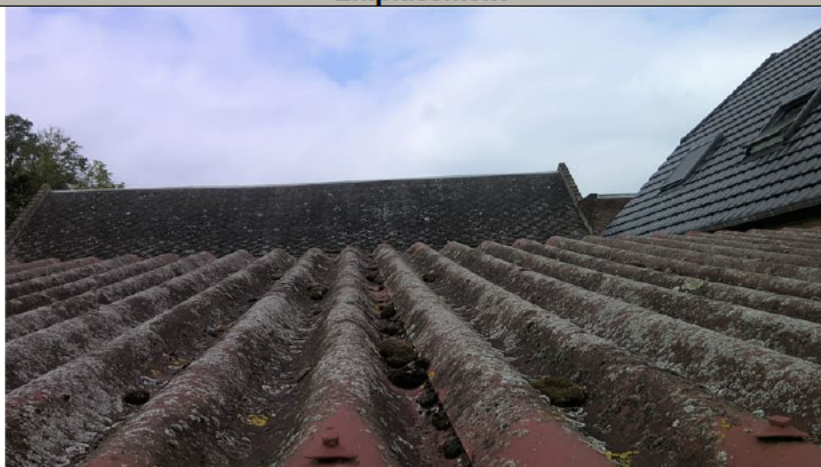
ELEMENT : Plafond

Nom du client	Numéro de dossier	Pièce ou local
██████████	96008 ██████████	Extérieur - Atelier
Matériau	Date de prélèvement	Nom de l'opérateur
Plaques ondulées en amiantes ciment - Peinture		THELLIEZ DEHOOGHE Alban
Localisation	Résultat	
Plafond - Plafond	Présence d'amiante	
Résultat de la grille d'évaluation		
Evaluation périodique		
Emplacement

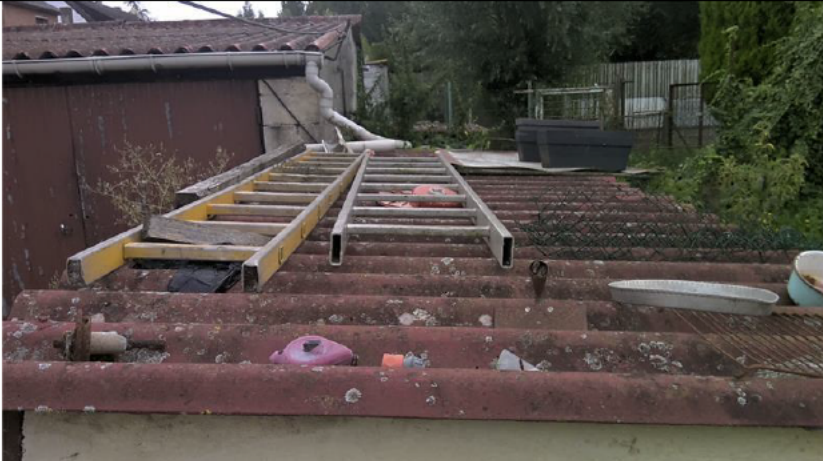
N° Local	Local	Etage	Elément	Zone	Matériau / Produit	Liste	Méthode	Etat de dégradation	Photo
20	Atelier	Extérieur	Plafond	Plafond	Plaques ondulées en amiantes ciment - Peinture	B	Jugement personnel	Matériaux non dégradé	
21	Abris bois	Extérieur	Plafond	Plafond	Plaques ondulées en amiantes ciment - Peinture	B	Jugement personnel	Matériaux dégradé	
22	Remise	Extérieur	Plafond	Plafond	Plaques ondulées en amiantes ciment - Peinture	B	Jugement personnel	Matériaux dégradé

ELEMENT : Plafond		
Nom du client	Numéro de dossier	Pièce ou local
██████████	96008 ██████████	Extérieur - Abris bois
Matériau	Date de prélèvement	Nom de l'opérateur
Plaques ondulées en amiantes ciment - Peinture		THELLIEZ DEHOOGHE Alban
Localisation	Résultat	
Plafond - Plafond	Présence d'amiante	
Résultat de la grille d'évaluation		
Evaluation périodique		
Emplacement

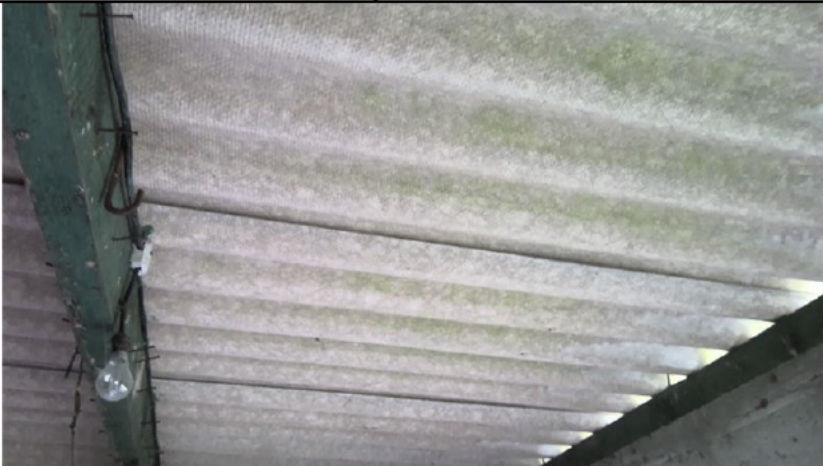
ELEMENT : Plafond		
Nom du client	Numéro de dossier	Pièce ou local
██████████	96008 ██████████	Extérieur - Remise
Matériau	Date de prélèvement	Nom de l'opérateur
Plaques ondulées en amiantes ciment - Peinture		THELLIEZ DEHOOGHE Alban
Localisation	Résultat	
Plafond - Plafond	Présence d'amiante	
Résultat de la grille d'évaluation		
Evaluation périodique		
Emplacement

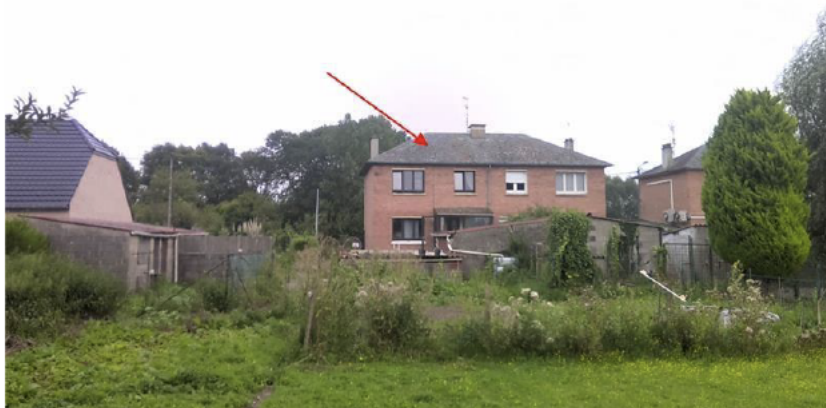
ELEMENT : Plafond		
Nom du client	Numéro de dossier	Pièce ou local
██████████	96008 ██████████	2ème - Grenier
Matériau	Date de prélèvement	Nom de l'opérateur
Ardoises de synthèse en amiante ciment -		THELLIEZ DEHOOGHE Alban
Localisation		Résultat
Plafond - Plafond		Présence d'amiante
Résultat de la grille d'évaluation		
Evaluation périodique		
Emplacement

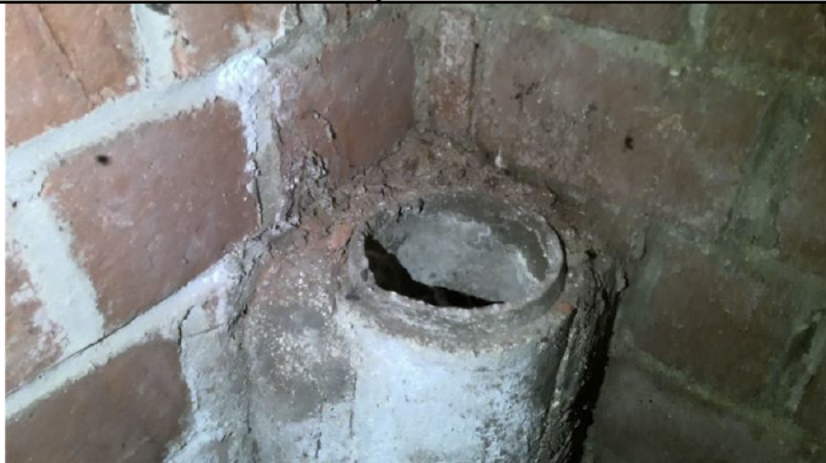
ELEMENT : Conduit de fluide n°3		
Nom du client	Numéro de dossier	Pièce ou local
██████████	96008 ██████████	1er SS - Cave n°4
Matériau	Date de prélèvement	Nom de l'opérateur
Conduit de fluides en amiante ciment		THELLIEZ DEHOOGHE Alban
Localisation		Résultat
Conduit de fluide n°3 - B		Présence d'amiante
Résultat de la grille d'évaluation		
Evaluation périodique		
Emplacement

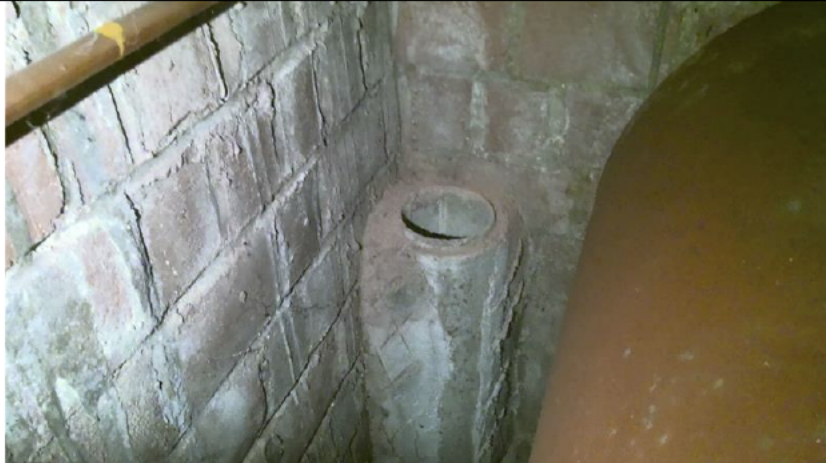
ELEMENT : Conduit de fluide n°2

Nom du client	Numéro de dossier	Pièce ou local
██████████	96008 ██████████	1er SS - Cave n°4
Matériau	Date de prélèvement	Nom de l'opérateur
Conduit de fluides en amiante ciment		THELLIEZ DEHOOGHE Alban
Localisation	Résultat	
Conduit de fluide n°2 - B	Présence d'amiante	
Résultat de la grille d'évaluation		
Evaluation périodique		
Emplacement

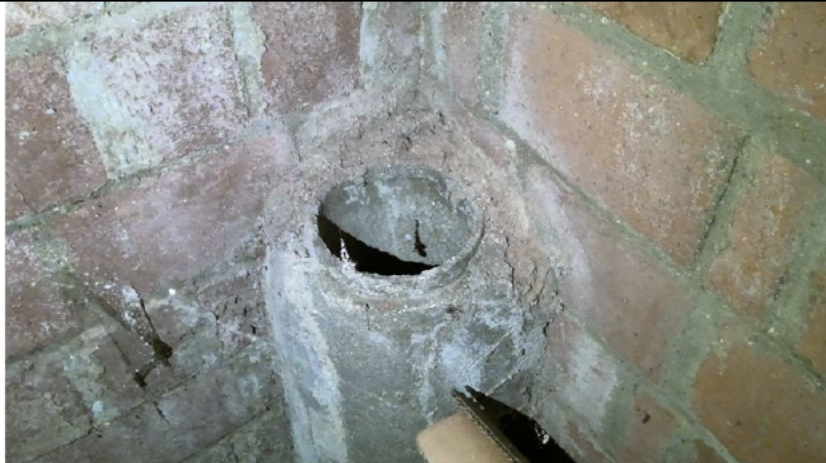
ELEMENT : Conduit de fluide n°1

Nom du client	Numéro de dossier	Pièce ou local
██████████	96008 ██████████	1er SS - Cave n°4
Matériau	Date de prélèvement	Nom de l'opérateur
Conduit de fluides en amiante ciment		THELLIEZ DEHOOGHE Alban
Localisation	Résultat	
Conduit de fluide n°1 - B	Présence d'amiante	
Résultat de la grille d'évaluation		
Evaluation périodique		
Emplacement

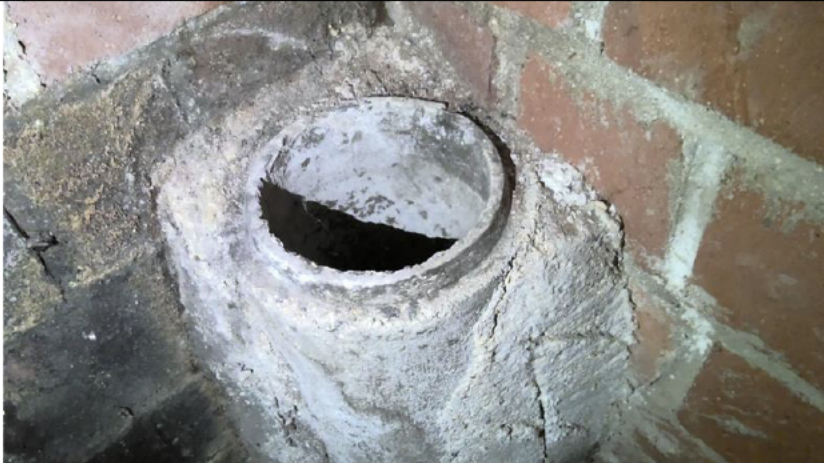
ELEMENT : Conduit de fluide n°3		
Nom du client	Numéro de dossier	Pièce ou local
██████████	96008 ██████████	1er SS - Cave n°3
Matériau	Date de prélèvement	Nom de l'opérateur
Conduit de fluides en amiante ciment		THELLIEZ DEHOOGHE Alban
Localisation	Résultat	
Conduit de fluide n°3 - B	Présence d'amiante	
Résultat de la grille d'évaluation		
Evaluation périodique		
Emplacement

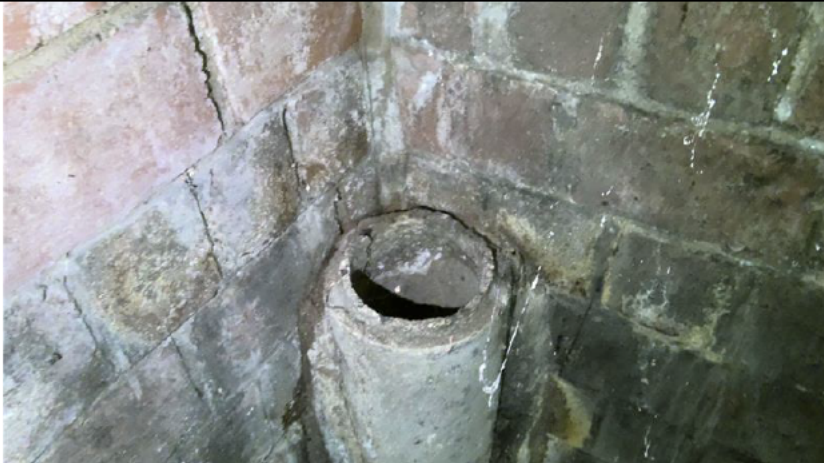
ELEMENT : Conduit de fluide n°2		
Nom du client	Numéro de dossier	Pièce ou local
██████████	96008 ██████████	1er SS - Cave n°3
Matériau	Date de prélèvement	Nom de l'opérateur
Conduit de fluides en amiante ciment		THELLIEZ DEHOOGHE Alban
Localisation	Résultat	
Conduit de fluide n°2 - B	Présence d'amiante	
Résultat de la grille d'évaluation		
Evaluation périodique		
Emplacement

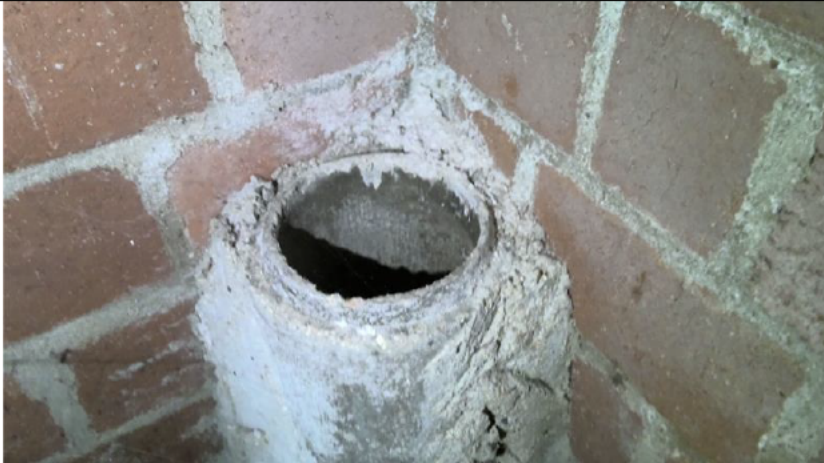
ELEMENT : Conduit de fluide n°1		
Nom du client	Numéro de dossier	Pièce ou local
██████████	96008 ██████████	1er SS - Cave n°3
Matériau	Date de prélèvement	Nom de l'opérateur
Conduit de fluides en amiante ciment		THELLIEZ DEHOOGHE Alban
Localisation	Résultat	
Conduit de fluide n°1 - B	Présence d'amiante	
Résultat de la grille d'évaluation		
Evaluation périodique		
Emplacement

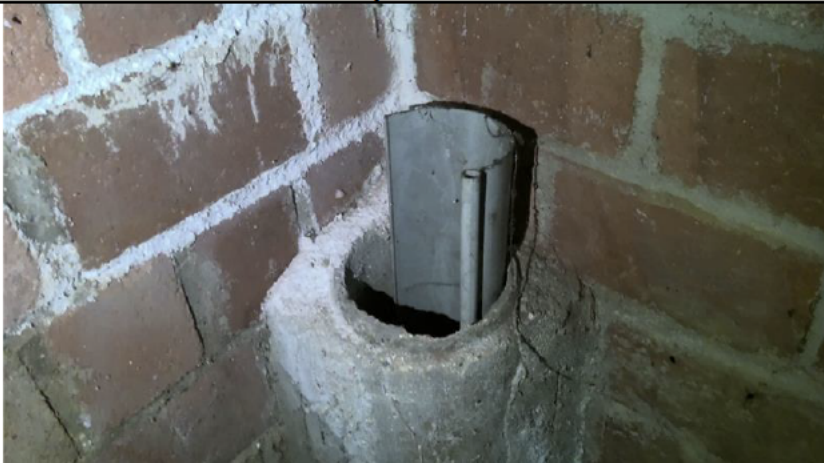
ELEMENT : Conduit de fluide n°5		
Nom du client	Numéro de dossier	Pièce ou local
██████████	96008 ██████████	1er SS - Cave n°2
Matériau	Date de prélèvement	Nom de l'opérateur
Conduit de fluides en amiante ciment		THELLIEZ DEHOOGHE Alban
Localisation	Résultat	
Conduit de fluide n°5 - B	Présence d'amiante	
Résultat de la grille d'évaluation		
Evaluation périodique		
Emplacement

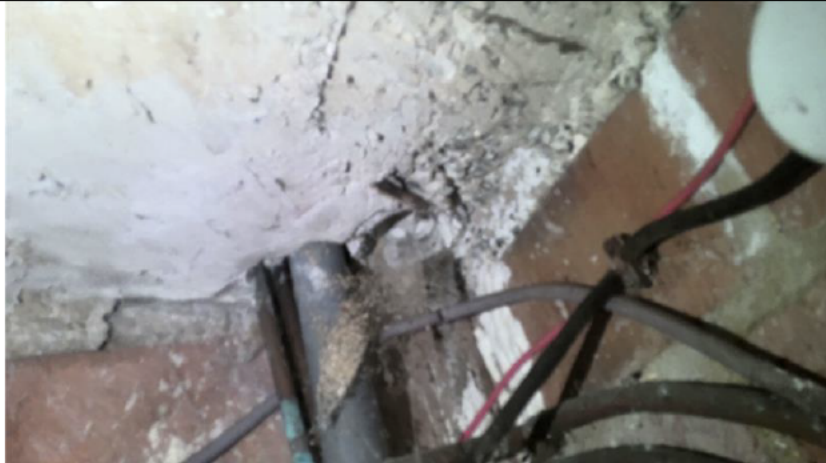
ELEMENT : Conduit de fluide n°4

Nom du client	Numéro de dossier	Pièce ou local
██████████	96008 ██████████	1er SS - Cave n°2
Matériau	Date de prélèvement	Nom de l'opérateur
Conduit de fluides en amiante ciment		THELLIEZ DEHOOGHE Alban
Localisation	Résultat	
Conduit de fluide n°4 - B	Présence d'amiante	
Résultat de la grille d'évaluation		
Evaluation périodique		
Emplacement

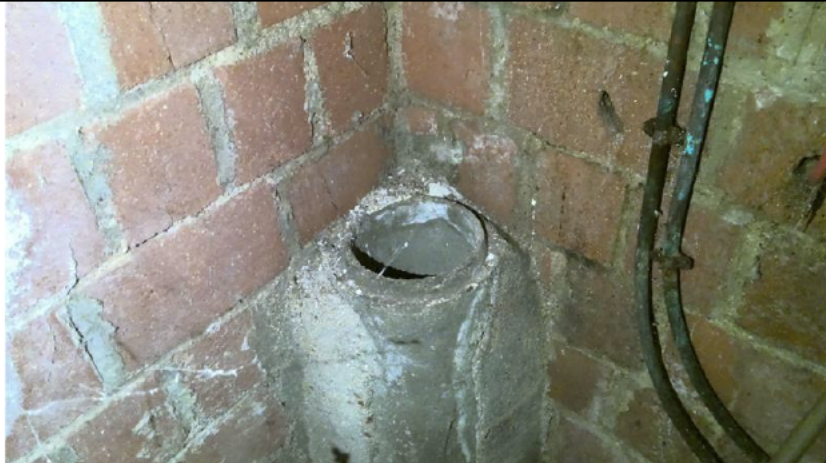
ELEMENT : Conduit de fluide n°3

Nom du client	Numéro de dossier	Pièce ou local
██████████	96008 ██████████	1er SS - Cave n°2
Matériau	Date de prélèvement	Nom de l'opérateur
Conduit de fluides en amiante ciment		THELLIEZ DEHOOGHE Alban
Localisation	Résultat	
Conduit de fluide n°3 - B	Présence d'amiante	
Résultat de la grille d'évaluation		
Evaluation périodique		
Emplacement

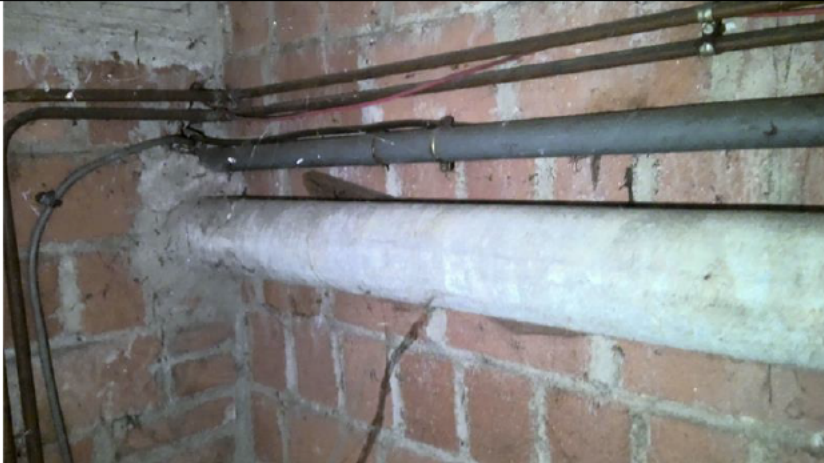
ELEMENT : Conduit de fluide n°2		
Nom du client	Numéro de dossier	Pièce ou local
██████████	96008 ██████████	1er SS - Cave n°2
Matériau	Date de prélèvement	Nom de l'opérateur
Conduit de fluides en amiante ciment		THELLIEZ DEHOOGHE Alban
Localisation	Résultat	
Conduit de fluide n°2 - B	Présence d'amiante	
Résultat de la grille d'évaluation		
Evaluation périodique		
Emplacement

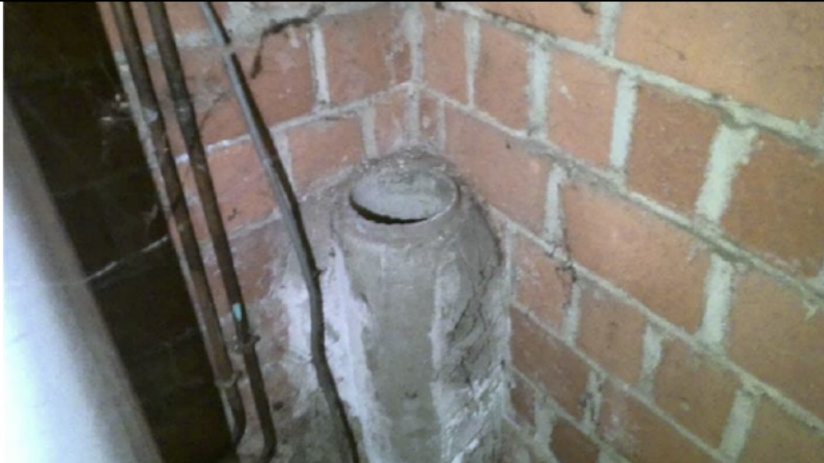
ELEMENT : Conduit de fluide n°1		
Nom du client	Numéro de dossier	Pièce ou local
██████████	96008 ██████████	1er SS - Cave n°2
Matériau	Date de prélèvement	Nom de l'opérateur
Conduit de fluides en amiante ciment		THELLIEZ DEHOOGHE Alban
Localisation	Résultat	
Conduit de fluide n°1 - B	Présence d'amiante	
Résultat de la grille d'évaluation		
Evaluation périodique		
Emplacement

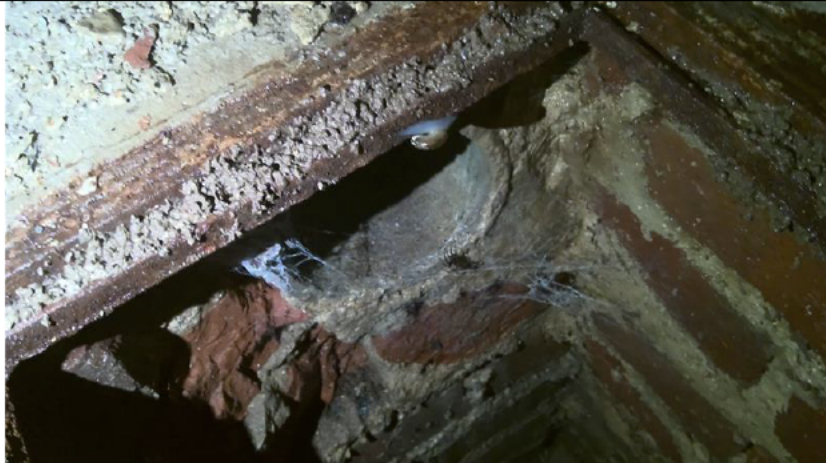
ELEMENT : Conduit de fluide n°6		
Nom du client	Numéro de dossier	Pièce ou local
██████████	96008 ██████████	1er SS - Cave n°1
Matériau	Date de prélèvement	Nom de l'opérateur
Conduit de fluides en amiante ciment		THELLIEZ DEHOOGHE Alban
Localisation	Résultat	
Conduit de fluide n°6 - B	Présence d'amiante	
Résultat de la grille d'évaluation		
Evaluation périodique		
Emplacement

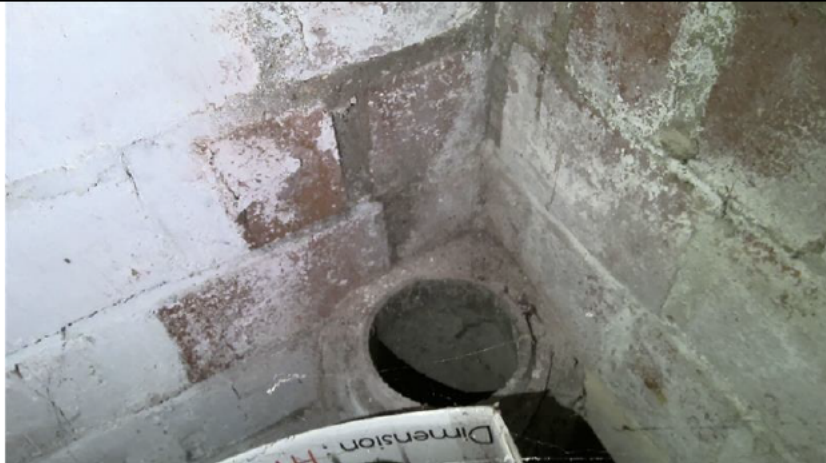
ELEMENT : Conduit de fluide n°5		
Nom du client	Numéro de dossier	Pièce ou local
██████████	96008 ██████████	1er SS - Cave n°1
Matériau	Date de prélèvement	Nom de l'opérateur
Conduit de fluides en amiante ciment		THELLIEZ DEHOOGHE Alban
Localisation	Résultat	
Conduit de fluide n°5 - B	Présence d'amiante	
Résultat de la grille d'évaluation		
Evaluation périodique		
Emplacement

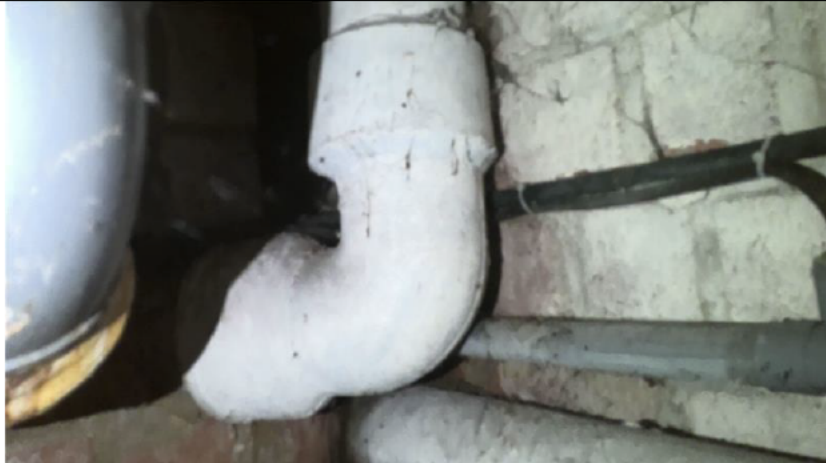
ELEMENT : Conduit de fluide n°4

Nom du client	Numéro de dossier	Pièce ou local
██████████	96008 ██████████	1er SS - Cave n°1
Matériau	Date de prélèvement	Nom de l'opérateur
Conduit de fluides en amiante ciment		THELLIEZ DEHOOGHE Alban
Localisation	Résultat	
Conduit de fluide n°4 - B	Présence d'amiante	
Résultat de la grille d'évaluation		
Evaluation périodique		
Emplacement

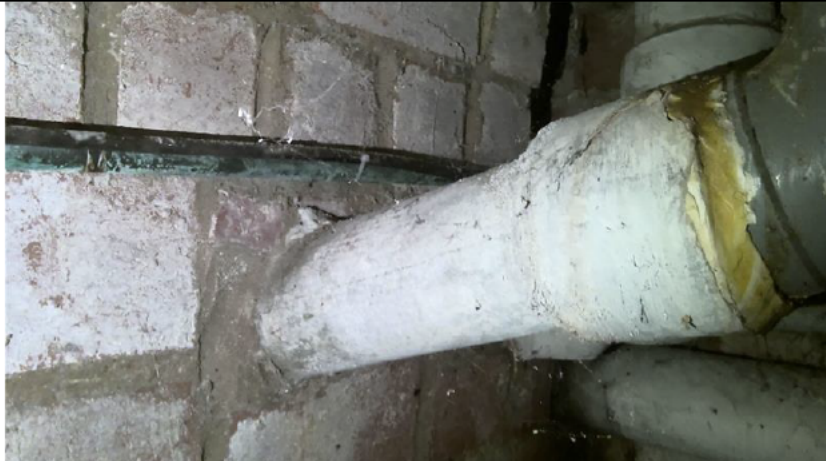
ELEMENT : Conduit de fluide n°3

Nom du client	Numéro de dossier	Pièce ou local
██████████	96008 ██████████	1er SS - Cave n°1
Matériau	Date de prélèvement	Nom de l'opérateur
Conduit de fluides en amiante ciment		THELLIEZ DEHOOGHE Alban
Localisation	Résultat	
Conduit de fluide n°3 - B	Présence d'amiante	
Résultat de la grille d'évaluation		
Evaluation périodique		
Emplacement

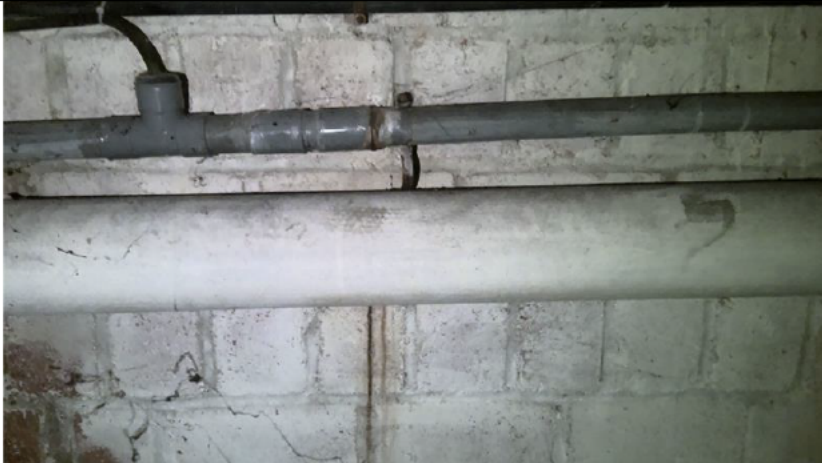
ELEMENT : Conduit de fluide n°2

Nom du client	Numéro de dossier	Pièce ou local
██████████	96008 ██████████	1er SS - Cave n°1
Matériau	Date de prélèvement	Nom de l'opérateur
Conduit de fluides en amiante ciment		THELLIEZ DEHOOGHE Alban
Localisation	Résultat	
Conduit de fluide n°2 - B	Présence d'amiante	
Résultat de la grille d'évaluation		
Evaluation périodique		
Emplacement

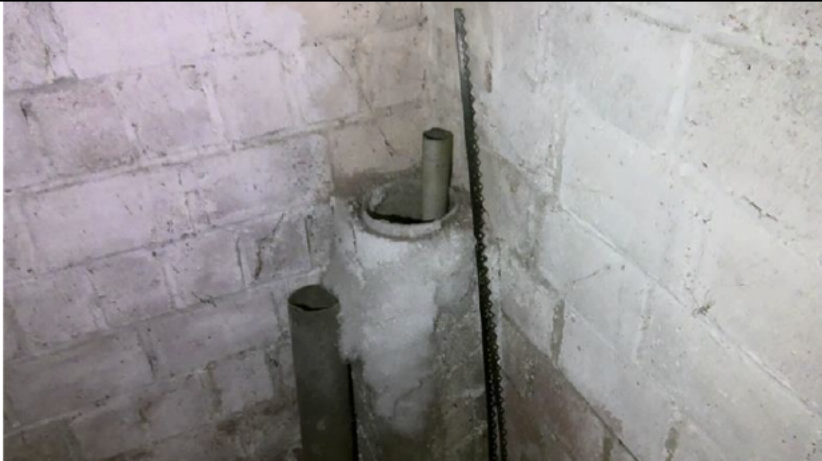
ELEMENT : Conduit de fluide n°1

Nom du client	Numéro de dossier	Pièce ou local
██████████	96008 ██████████	1er SS - Cave n°1
Matériau	Date de prélèvement	Nom de l'opérateur
Conduit de fluides en amiante ciment		THELLIEZ DEHOOGHE Alban
Localisation	Résultat	
Conduit de fluide n°1 - B	Présence d'amiante	
Résultat de la grille d'évaluation		
Evaluation périodique		
Emplacement

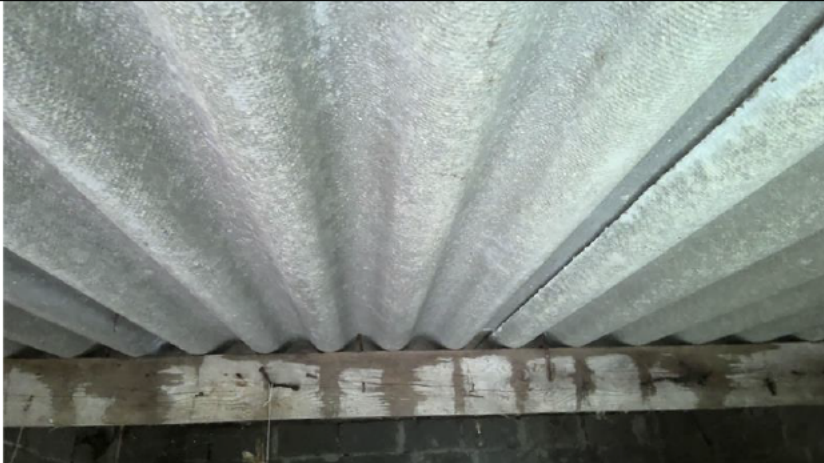
ELEMENT : Plafond		
Nom du client	Numéro de dossier	Pièce ou local
██████████	96008 ██████████	Extérieur - Garage
Matériau	Date de prélèvement	Nom de l'opérateur
Plaques ondulées en amiantes ciment - Peinture		THELLIEZ DEHOOGHE Alban
Localisation	Résultat	
Plafond - Plafond	Présence d'amiante	
Résultat de la grille d'évaluation		
Evaluation périodique		
Emplacement

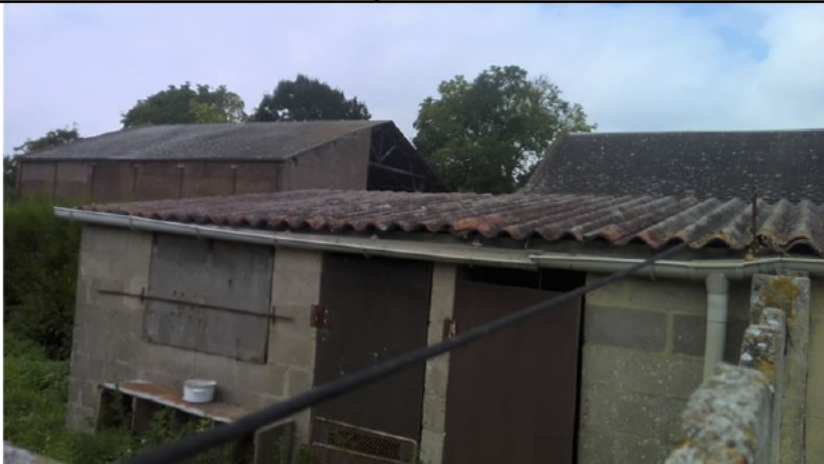
ELEMENT : Plafond		
Nom du client	Numéro de dossier	Pièce ou local
██████████ I	96008 ██████████	Extérieur - Poulailier
Matériau	Date de prélèvement	Nom de l'opérateur
Plaques ondulées en amiantes ciment - Peinture		THELLIEZ DEHOOGHE Alban
Localisation	Résultat	
Plafond - Plafond	Présence d'amiante	
Résultat de la grille d'évaluation		
Evaluation périodique		
Emplacement
