PROCES VERBAL DE DESCRIPTION

Lequel en application de la loi me requiert à l'effet de procéder au procès-verbal de description tel qu'indiqué à l'article R322-2 du CPCE d'un immeuble situé à WATTRELOS (59150), 15 Ter, rue Claude Bernard, immeuble à usage d'habitation figurant au plan cadastral de ladite commune sous les relations suivantes : section BO, numéro 158, contenance 0ha01a22ca.

Me suis rendue, ce jour, le jeudi 14 décembre 2023 à 09 heures 00, à WATTRELOS (59150), 15 Ter, rue Claude Bernard, accompagnée de Monsieur Alain SMAGGHE, serrurier et Madame Ségolène MAJCHRZAK, technicien au sein de la société de diagnostics immobiliers EX'IM, 23 rue Uriane Soriaux (62300) LENS, chargé d'effectuer les différents diagnostics prévus par la loi préalablement à la vente d'un immeuble.

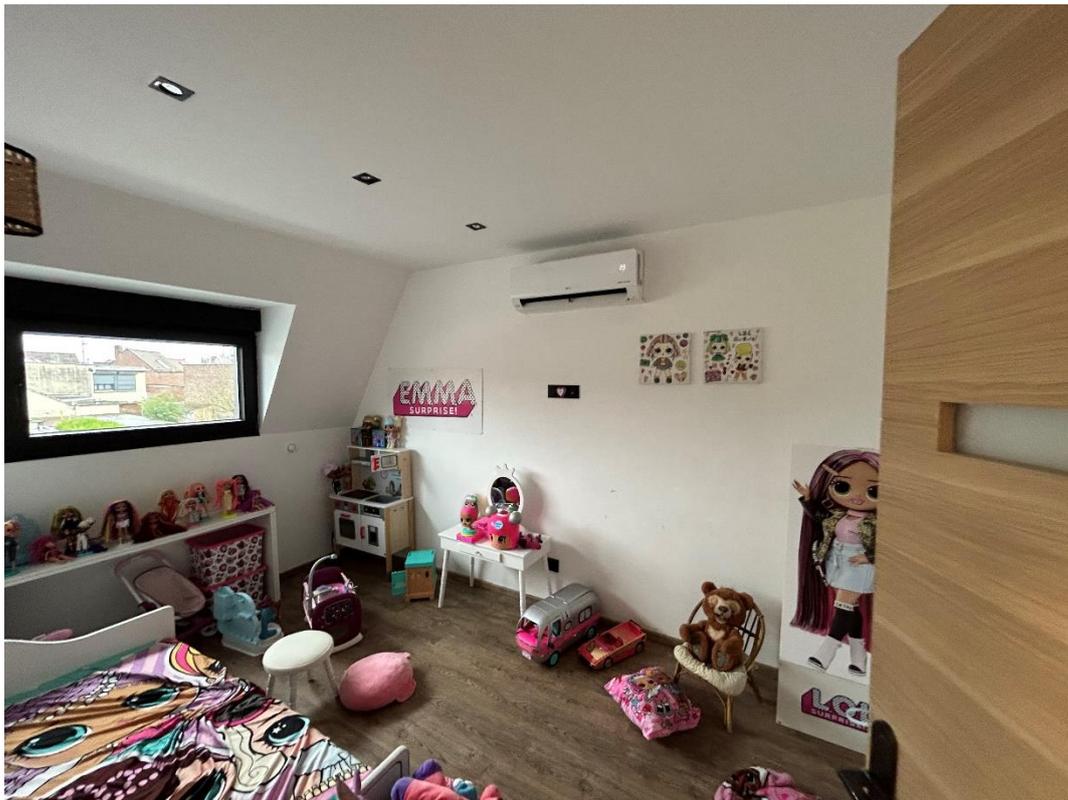
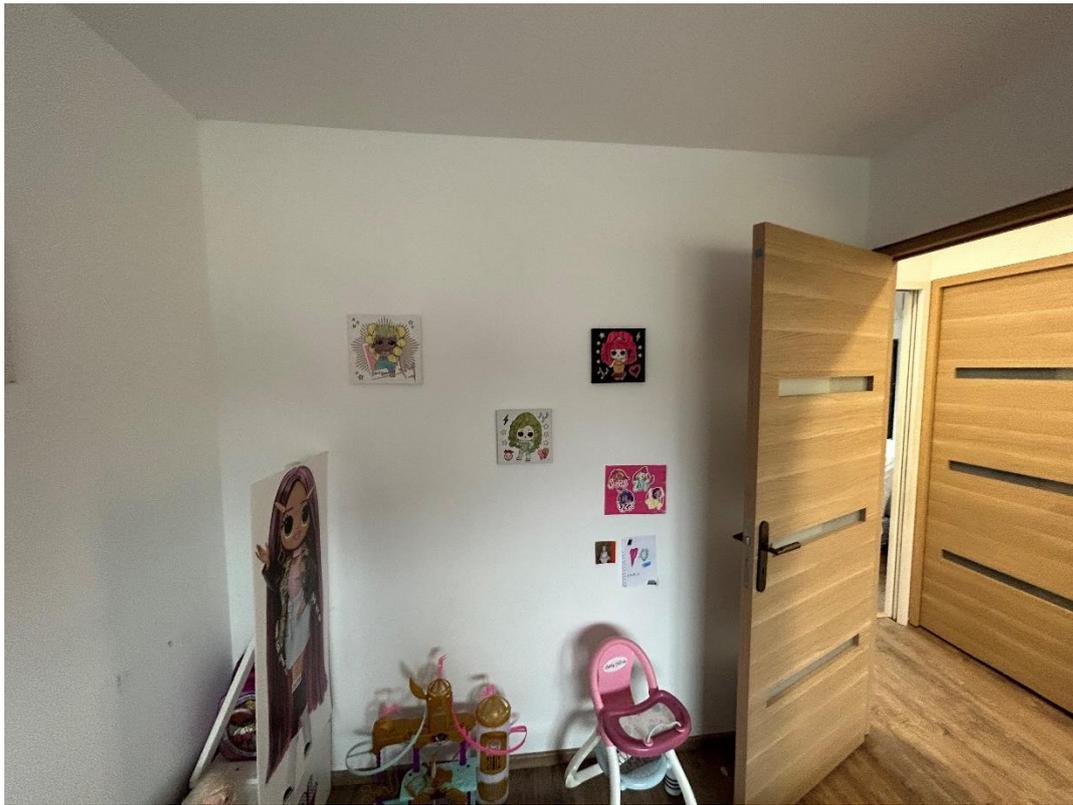
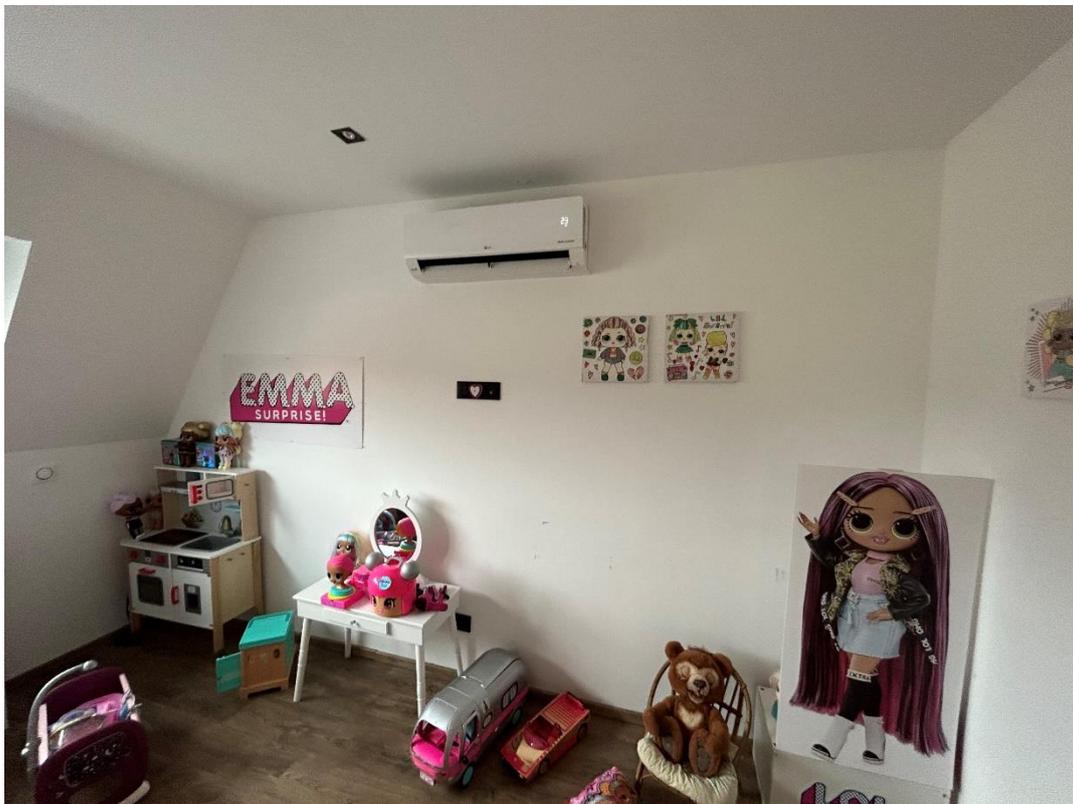
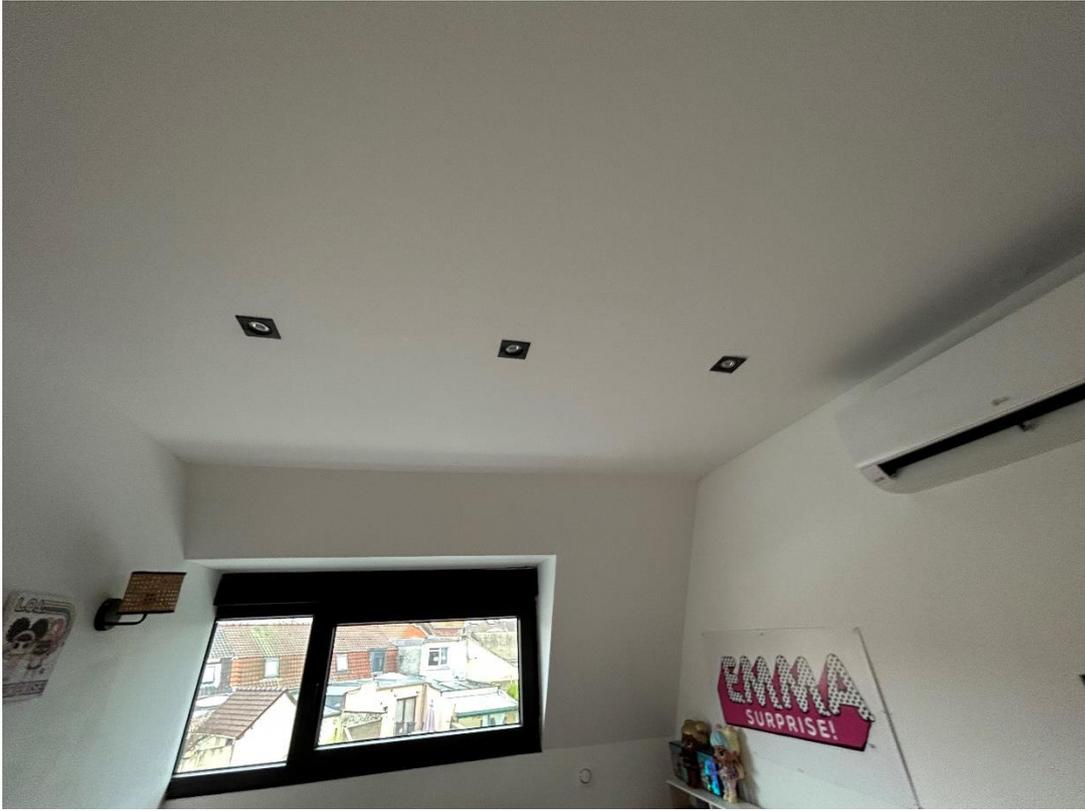
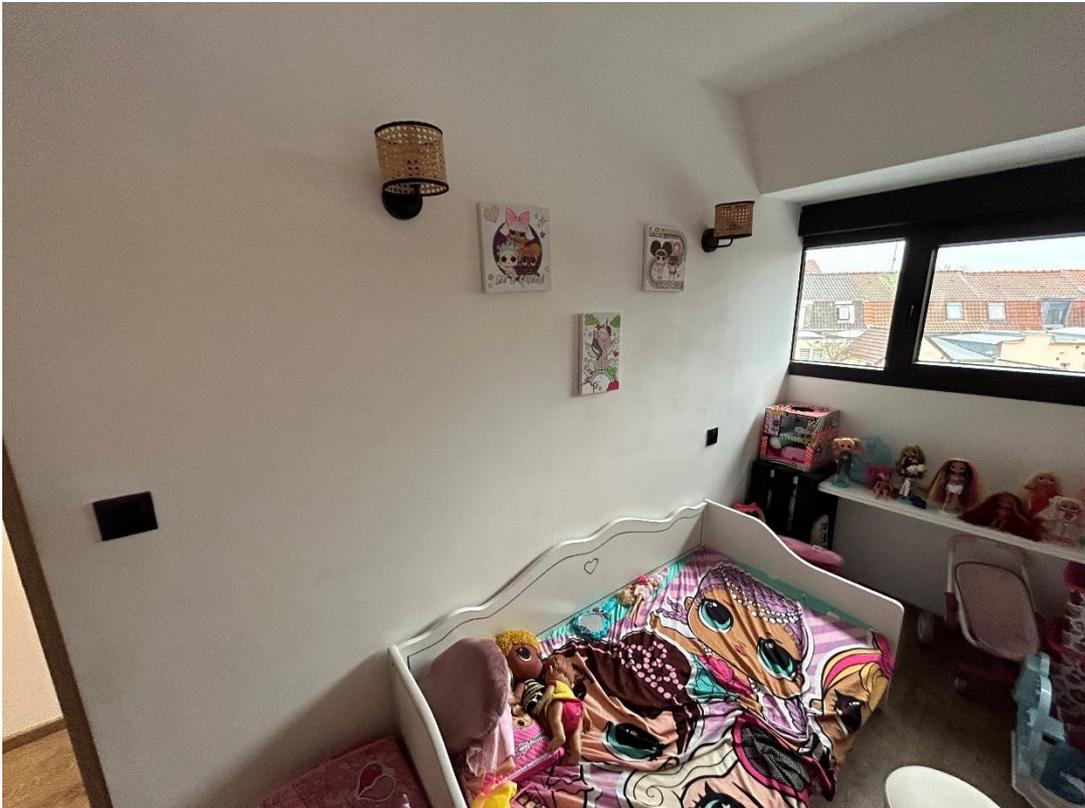
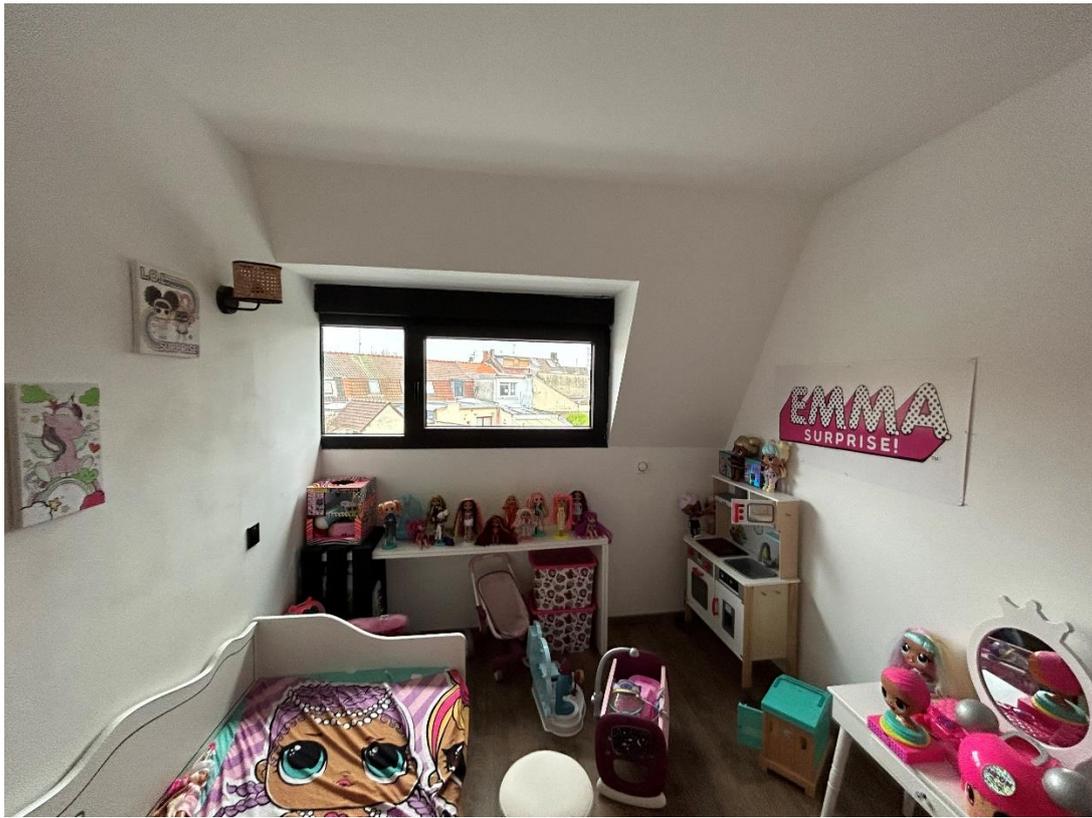
DEUXIEME CHAMBRE

Une porte à galandage « MDF » sur rail en partie supérieure.

Le sol est recouvert de parquet de teinte claire, récent.

Un châssis-fenêtre en aluminium de teinte noire, double vitrage, un ouvrant et un fixe, ouverture oscillo-battante, fonctionnel.

Un coffre de volet intérieur visible. Un volet avec commande électrique en bon état de fonctionnement.

Un split de climatisation réversible de marque « LG DUVAL INVERTER ».

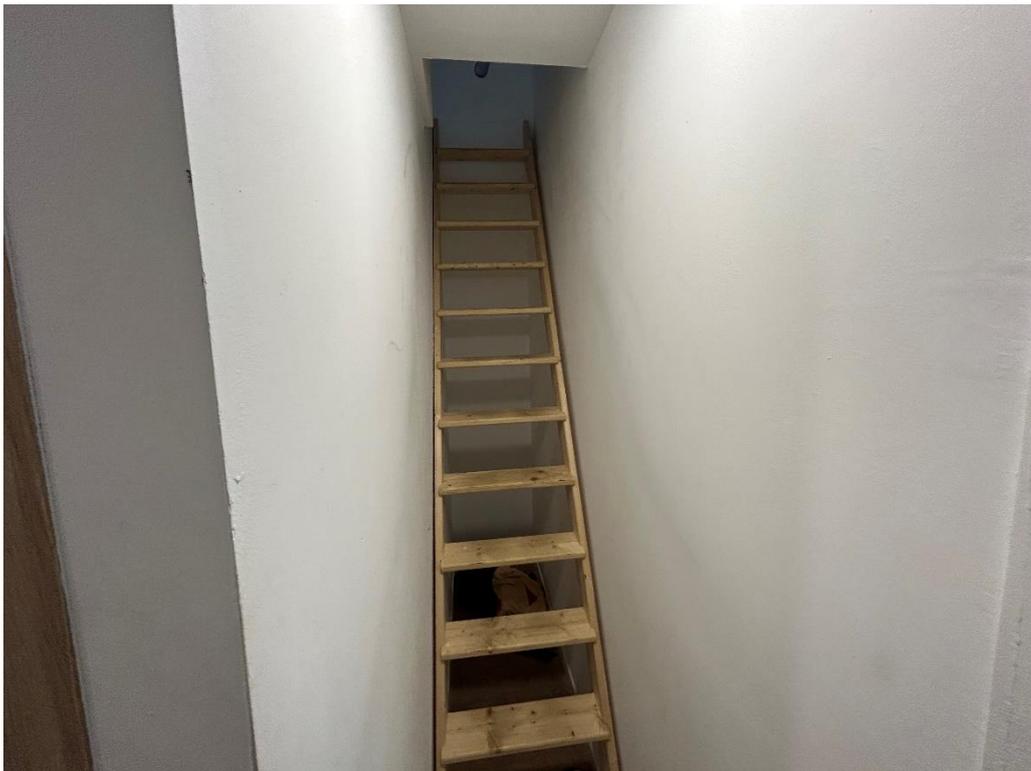
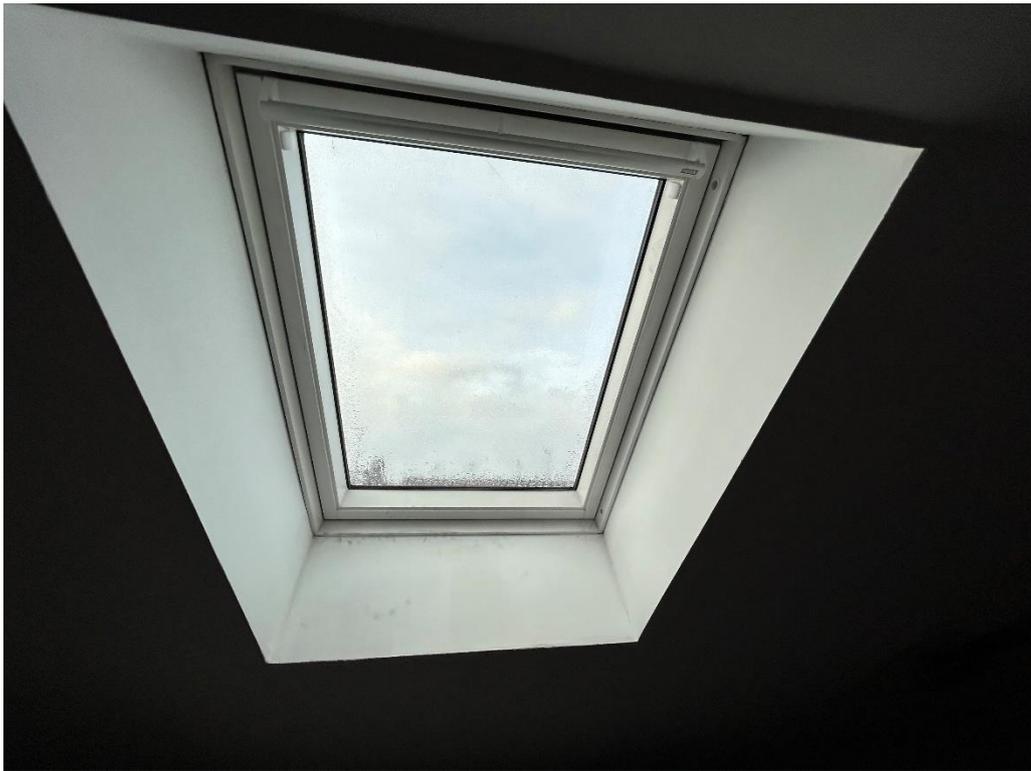
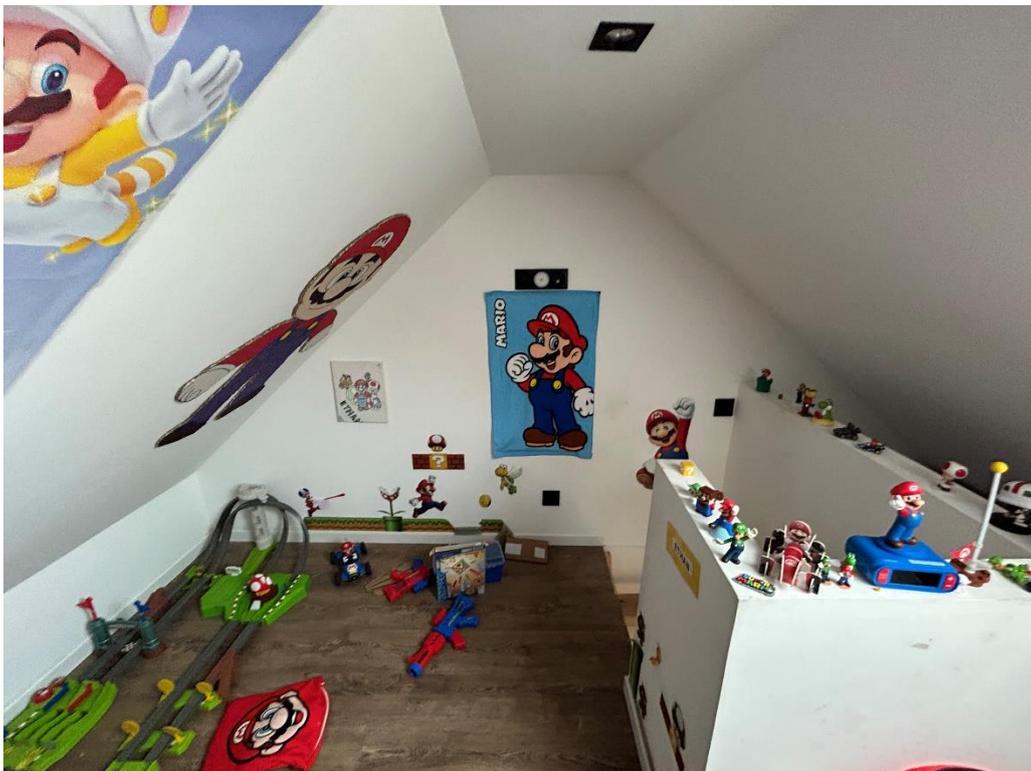
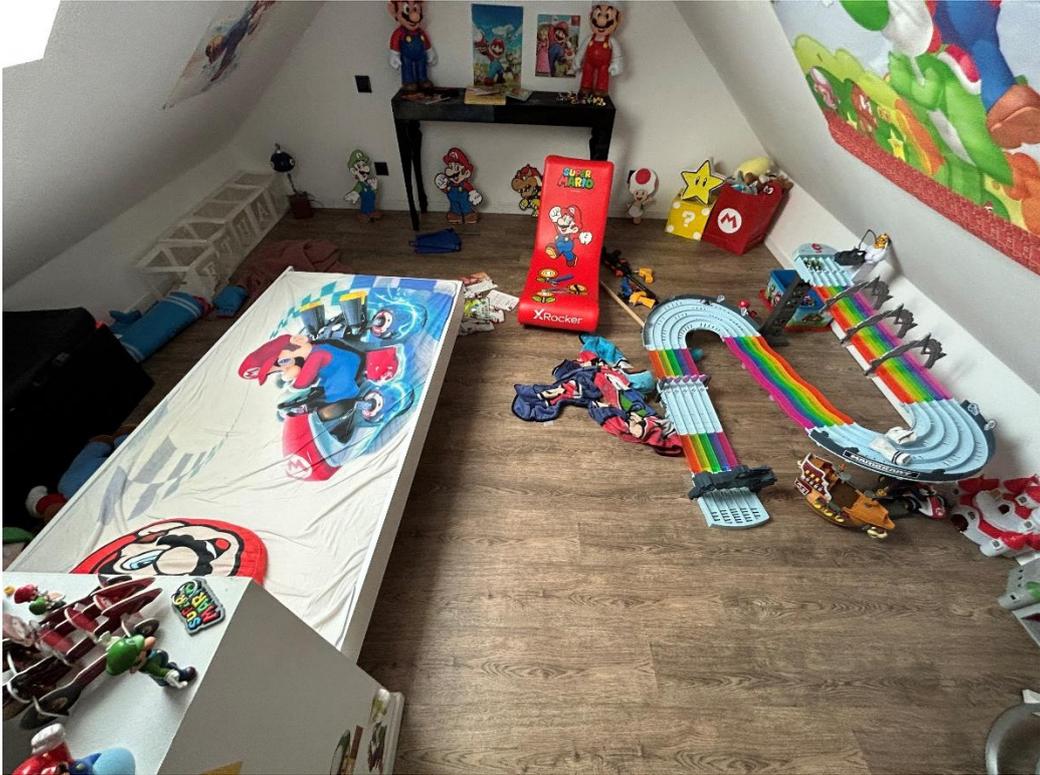
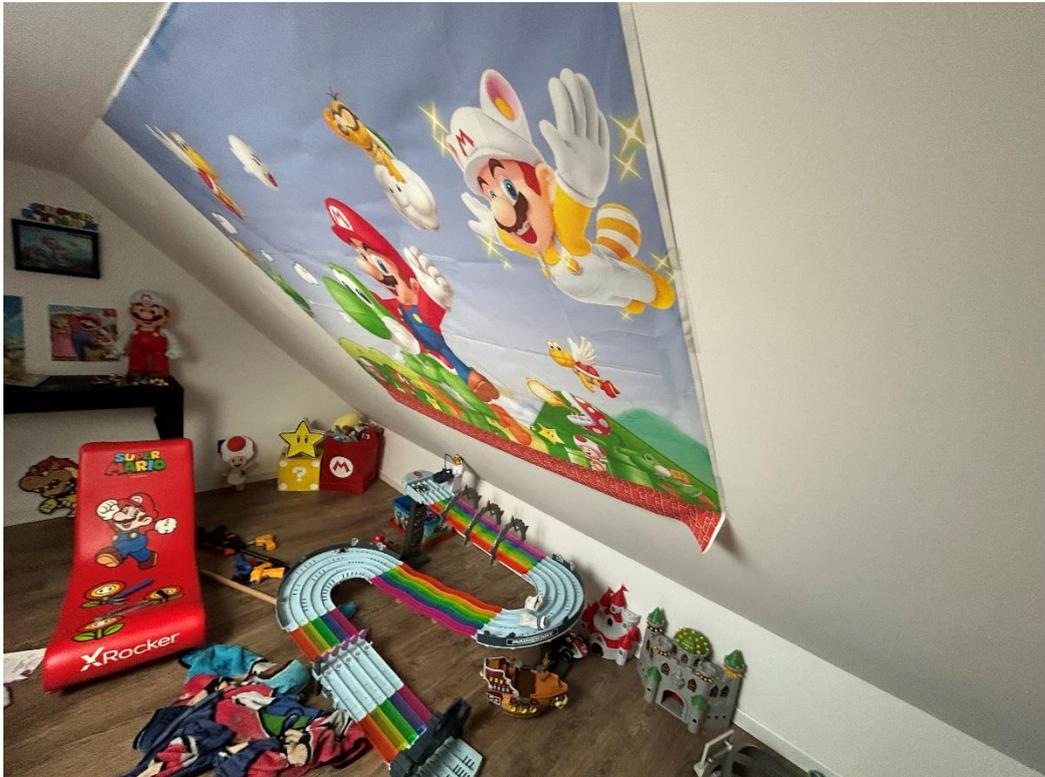
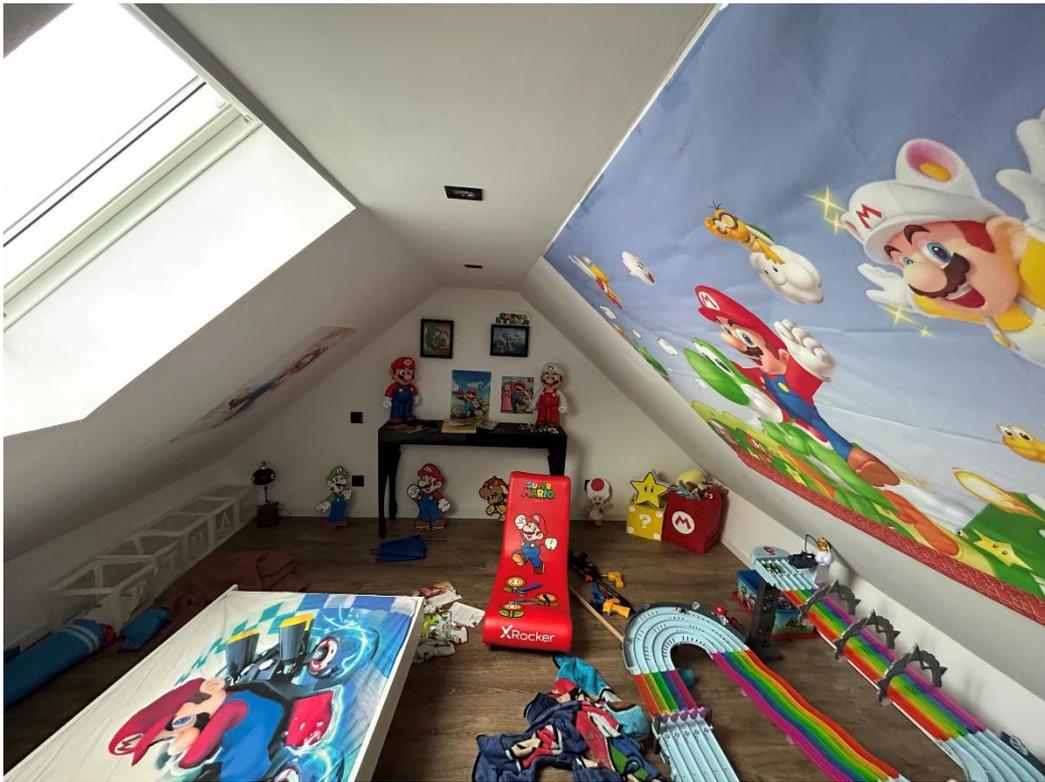
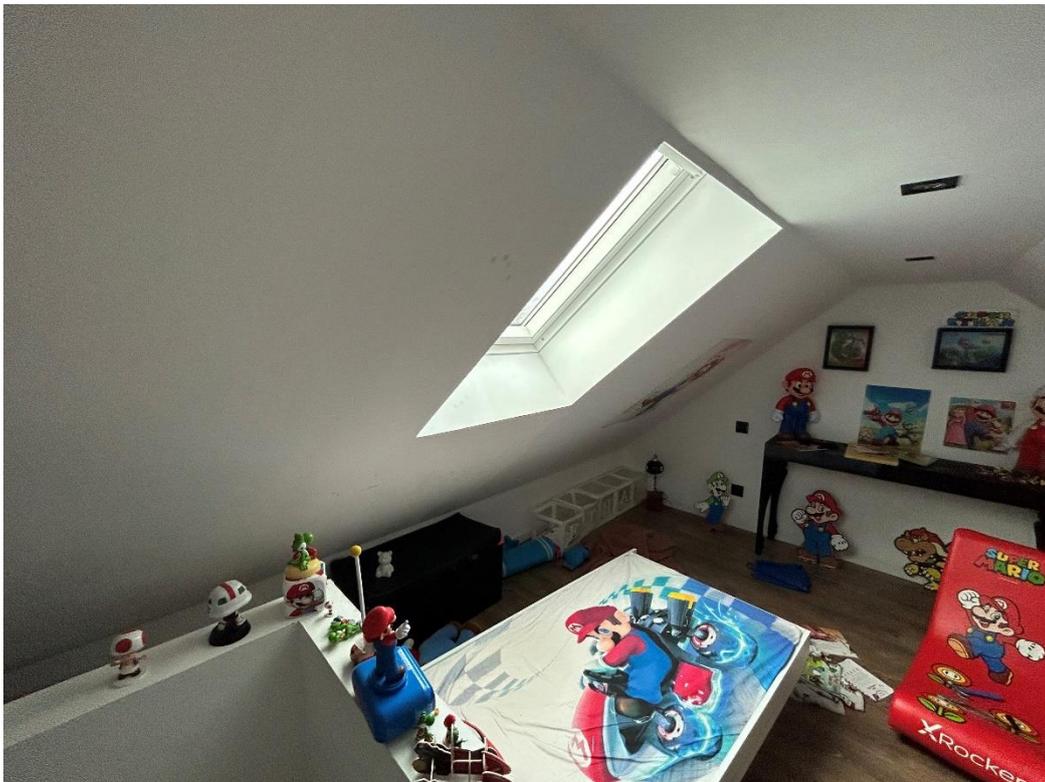
MEZZANINE

Accès par une échelle en bois assez étroite.

Pièce sous rampants, hauteur du plafond

Un châssis-fenêtre de toit, de marque « VELUX », double vitrage. Absence de volet et absence de store occultant.

Absence de point de chauffage.

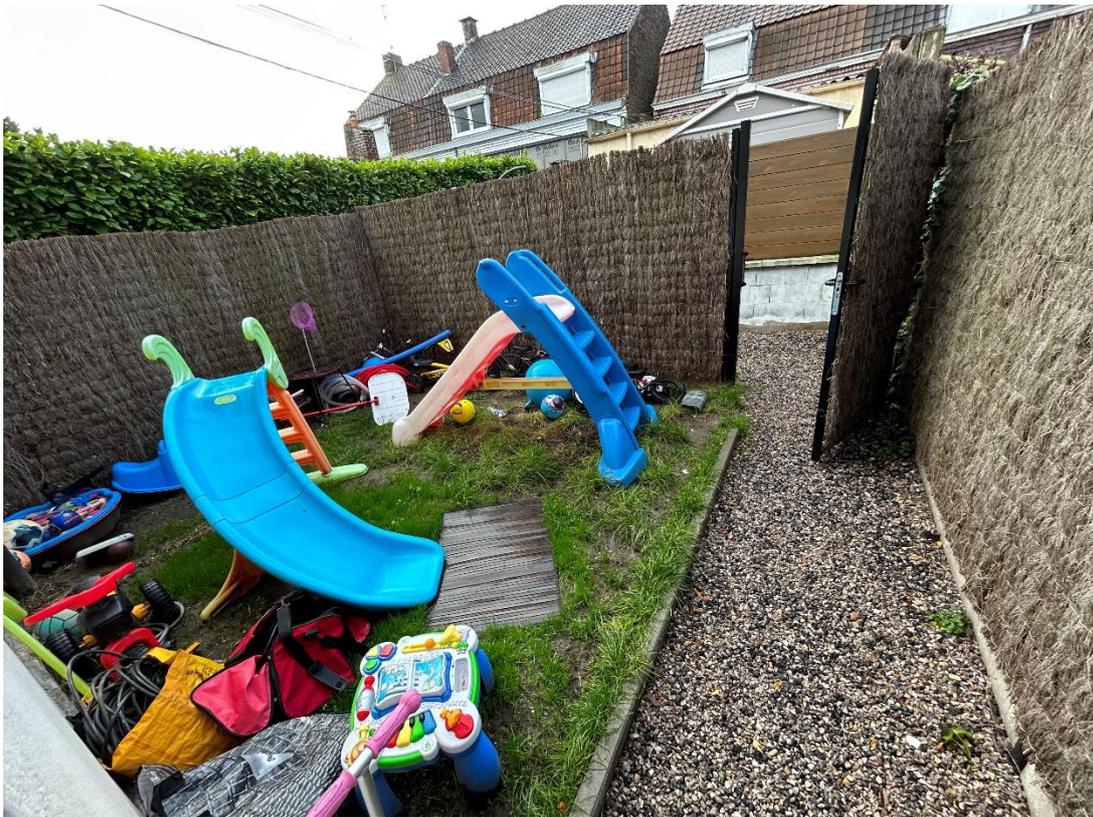
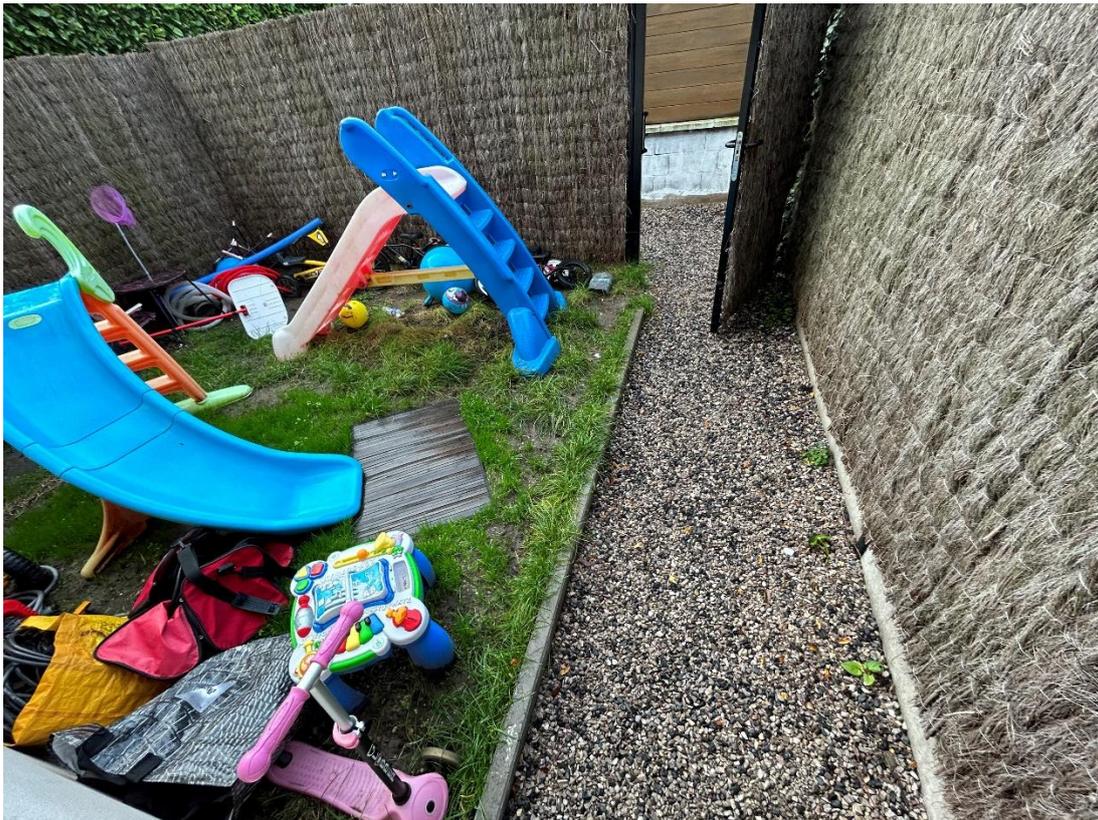
JARDIN AVANT

Un petit jardin avec une partie enherbée.
Une allée en cailloux bordurée.

Une clôture avec grillage rigide de teinte noire, un portillon.
