## **PROCES VERBAL DE DESCRIPTION**

**LE MARDI TRENTE JANVIER DEUX MILLE VINGT  
QUATRE de 13 heures 25 à 15 heures 00**

Certifie m'être transporté ce jour au 143 Boulevard Montebello à LILLE (59000) à l'effet de procéder à la description exacte et détaillée du lot n°1 dépendant d'un immeuble sis 143 Boulevard Montebello à LILLE (59000) et cadastré section MV n°68.

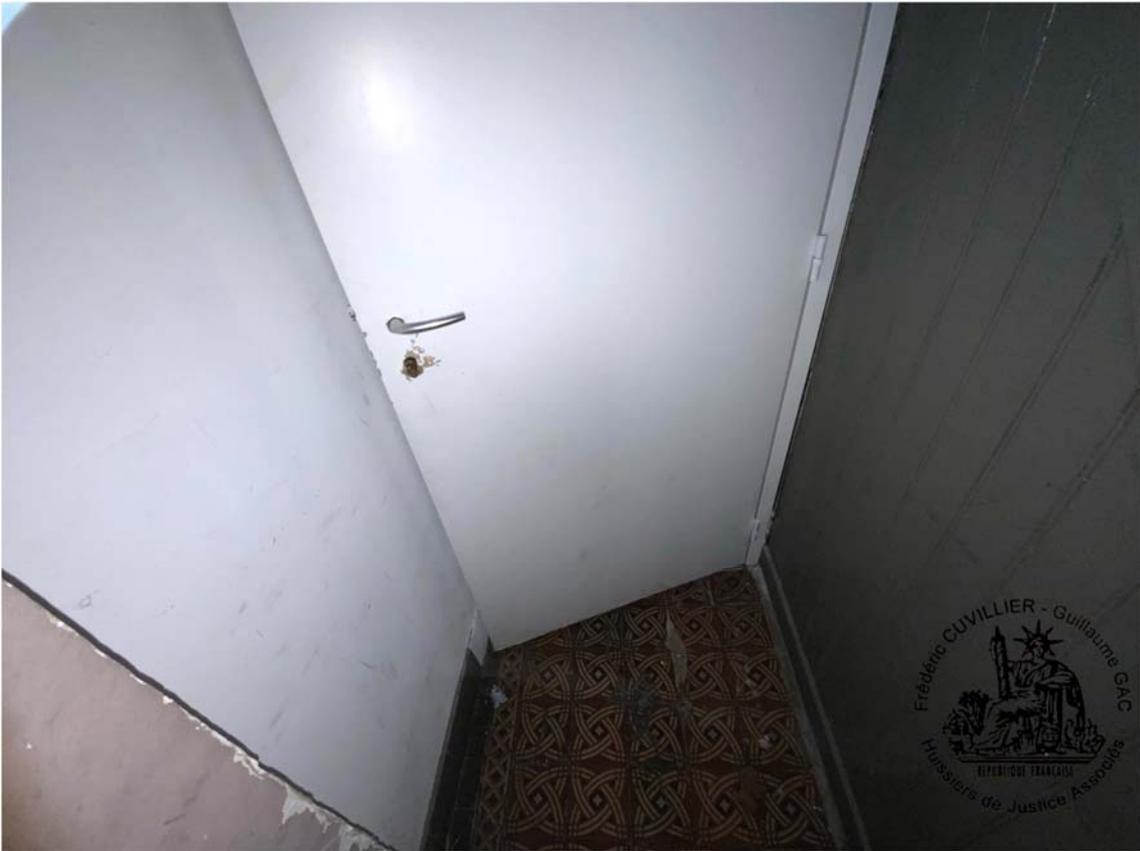
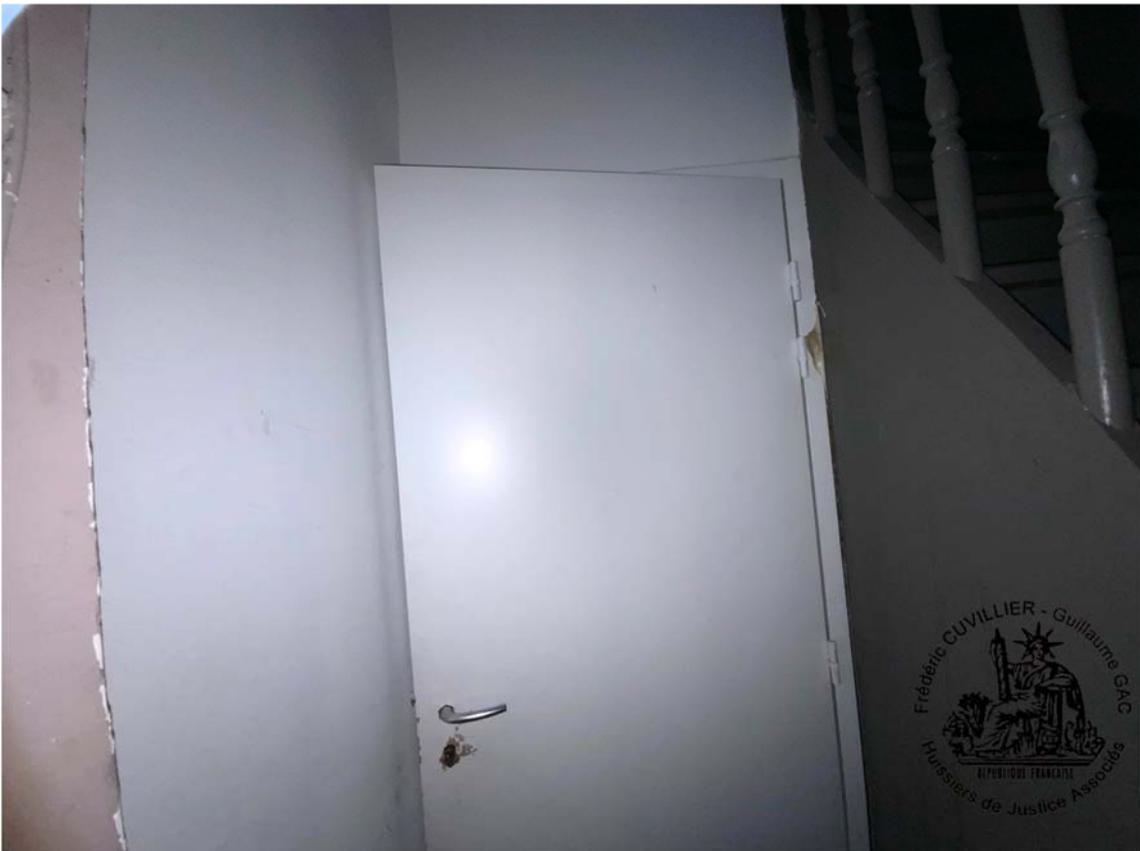
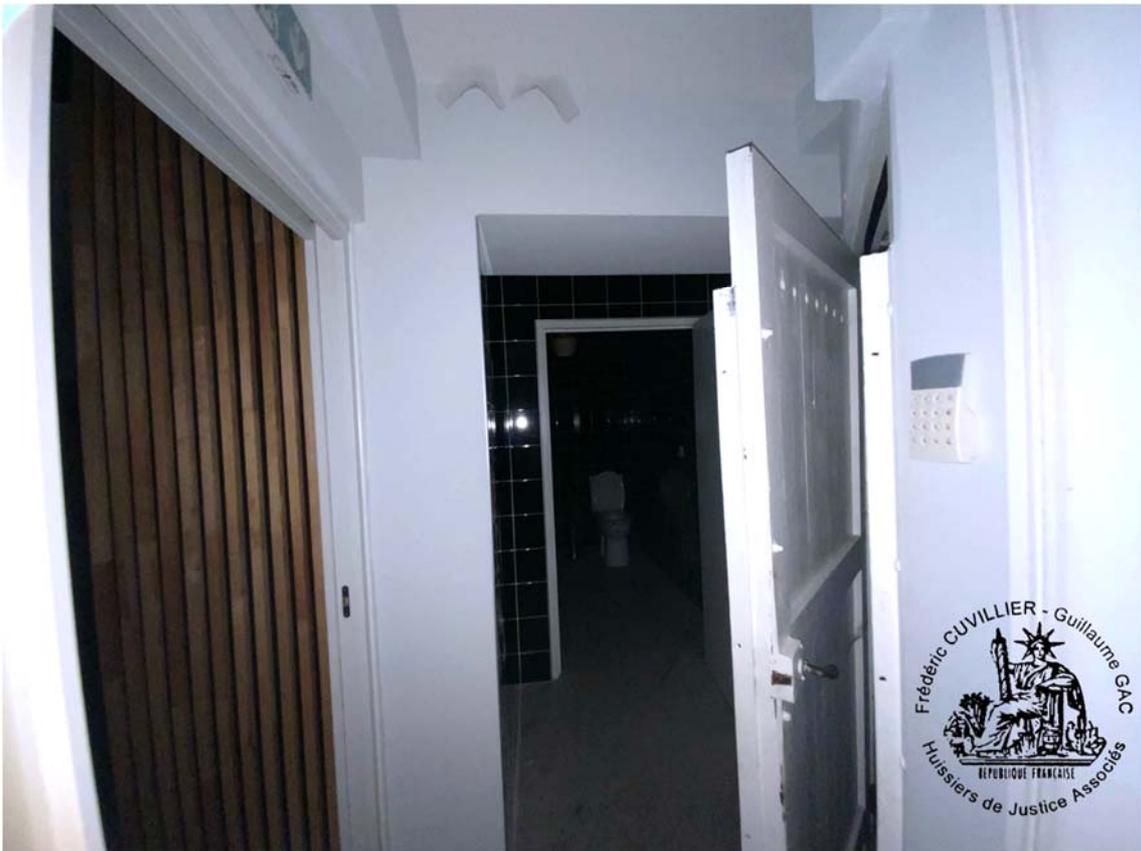
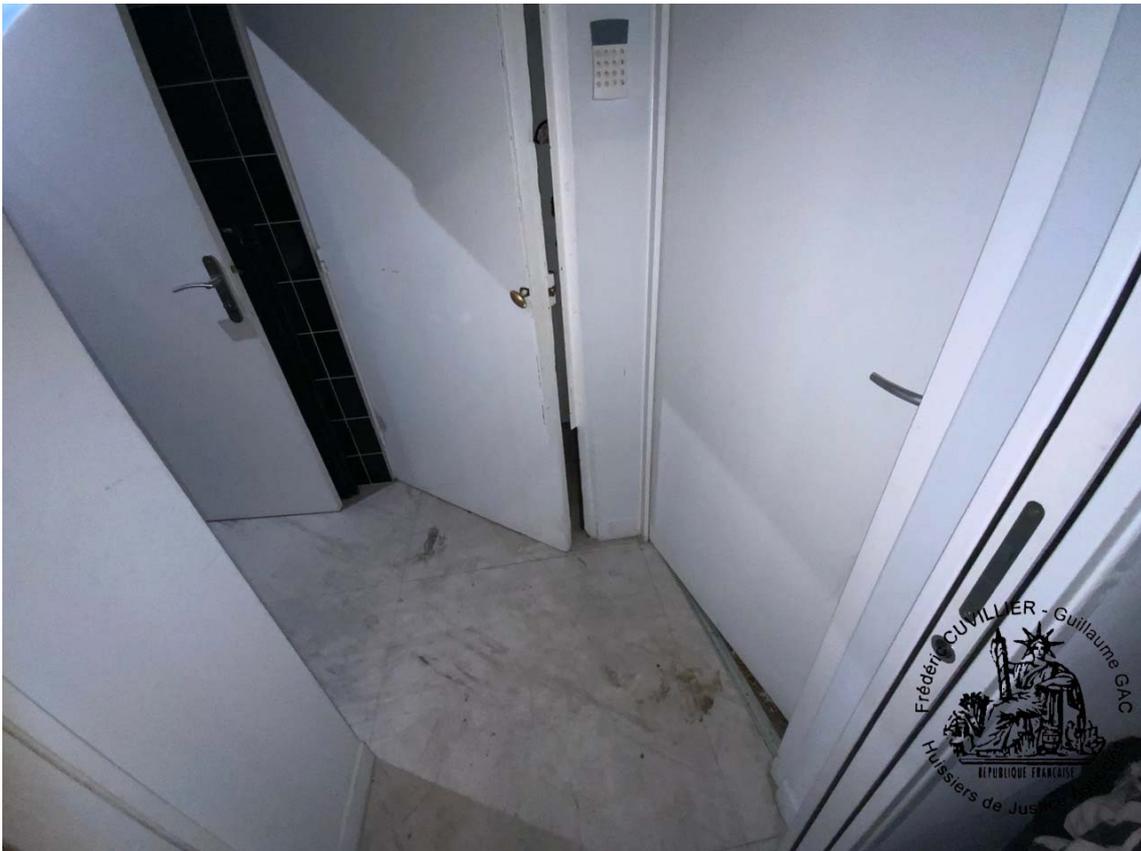
## DEGAGEMENT

Depuis les parties communes de l'immeuble, j'accède au local commercial par une porte pleine. Présence d'un petit dégagement avec sol sur dalles plastifiées. Murs et plafond sur peinture

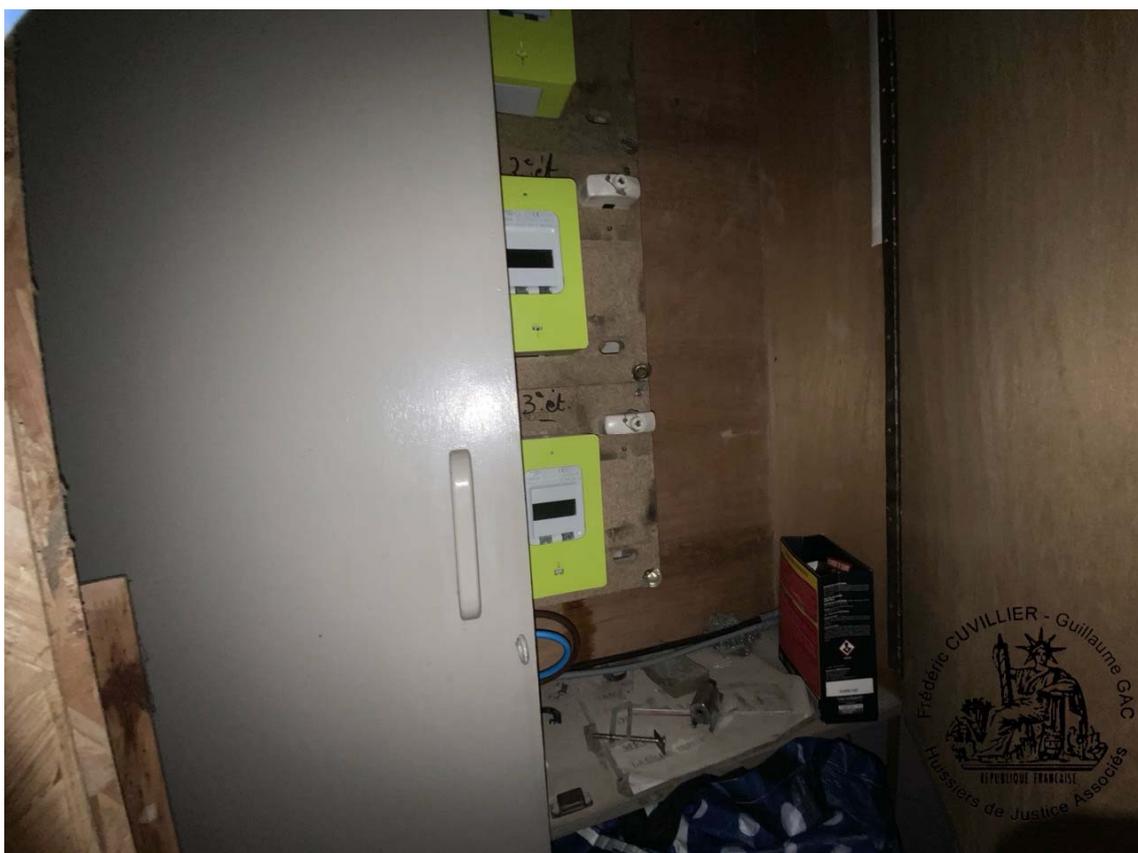
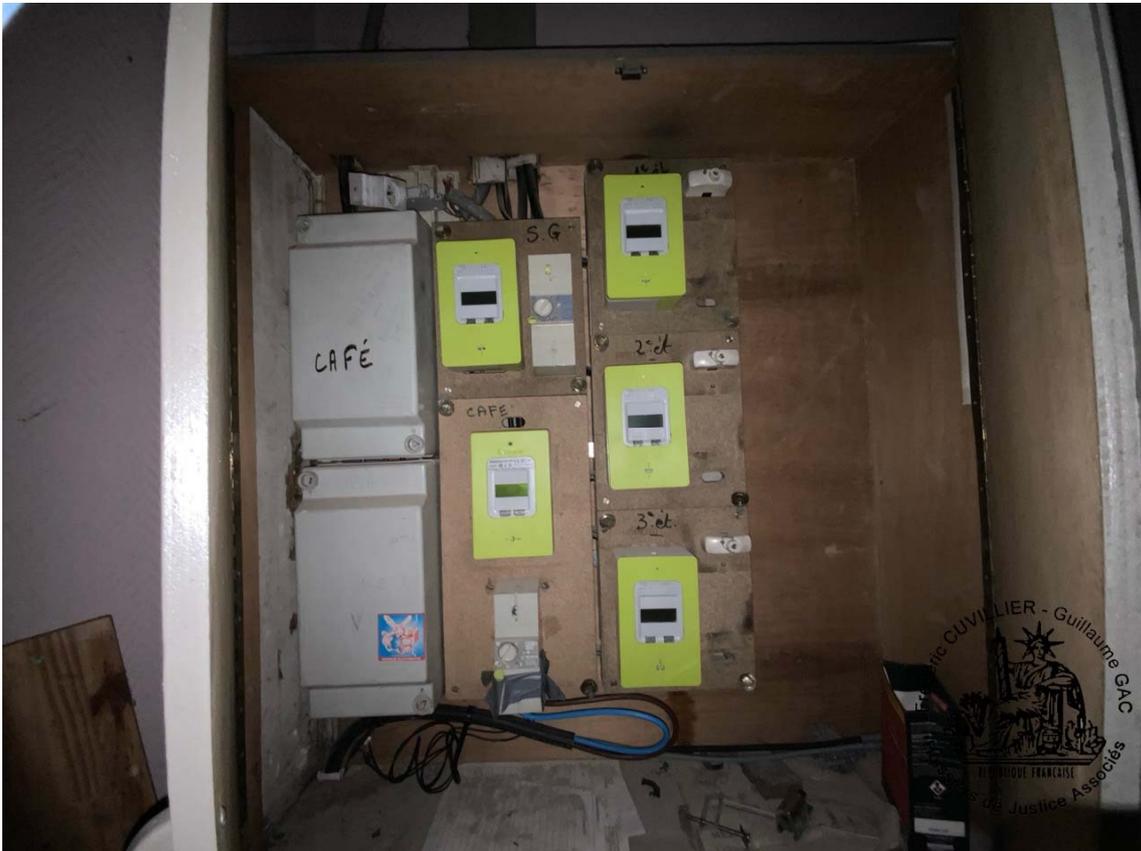
Au niveau des parties communes, à proximité de l'accès au local commercial, se trouvent les différents compteurs de type Linky.

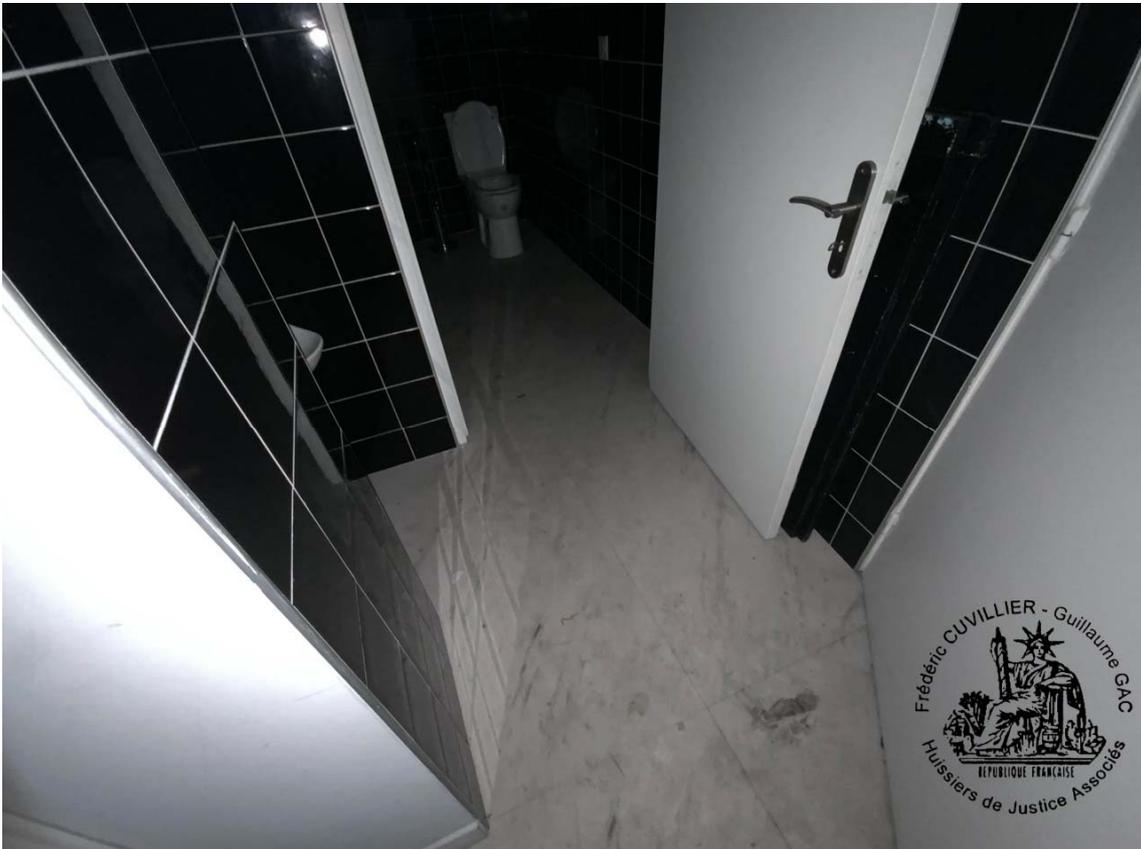
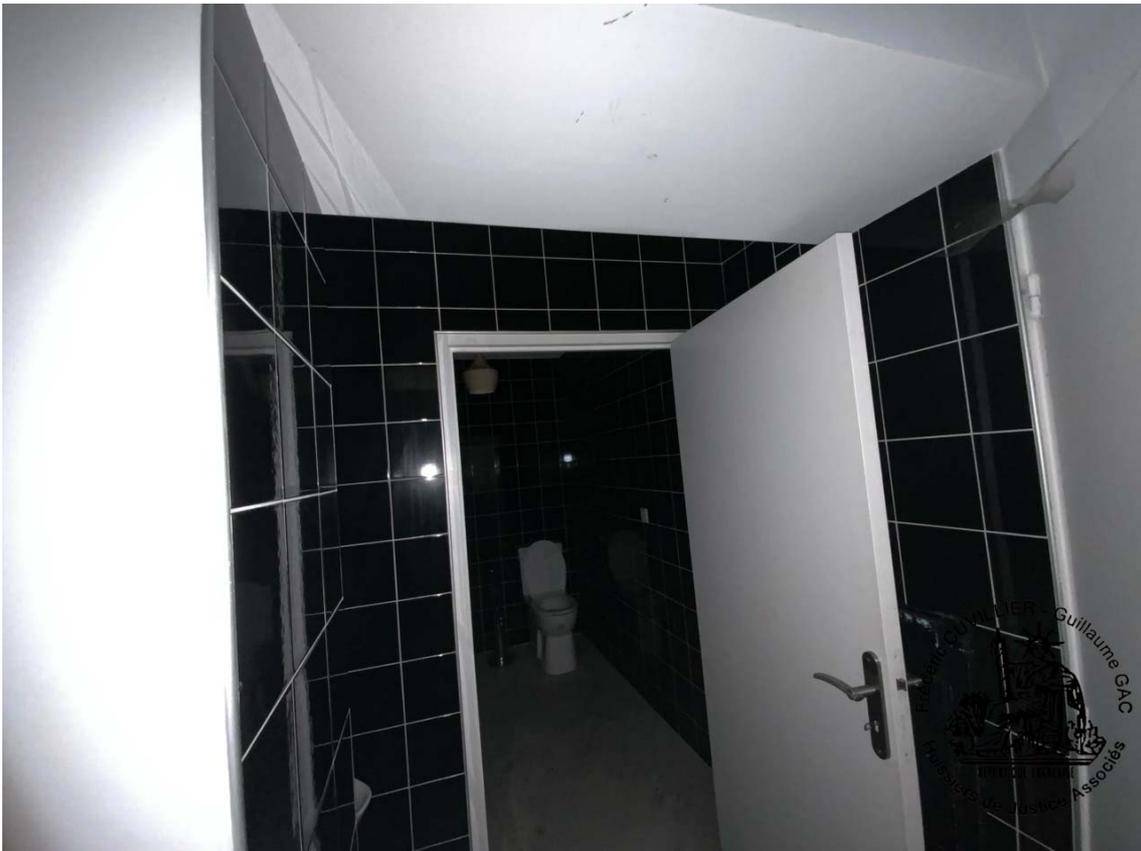
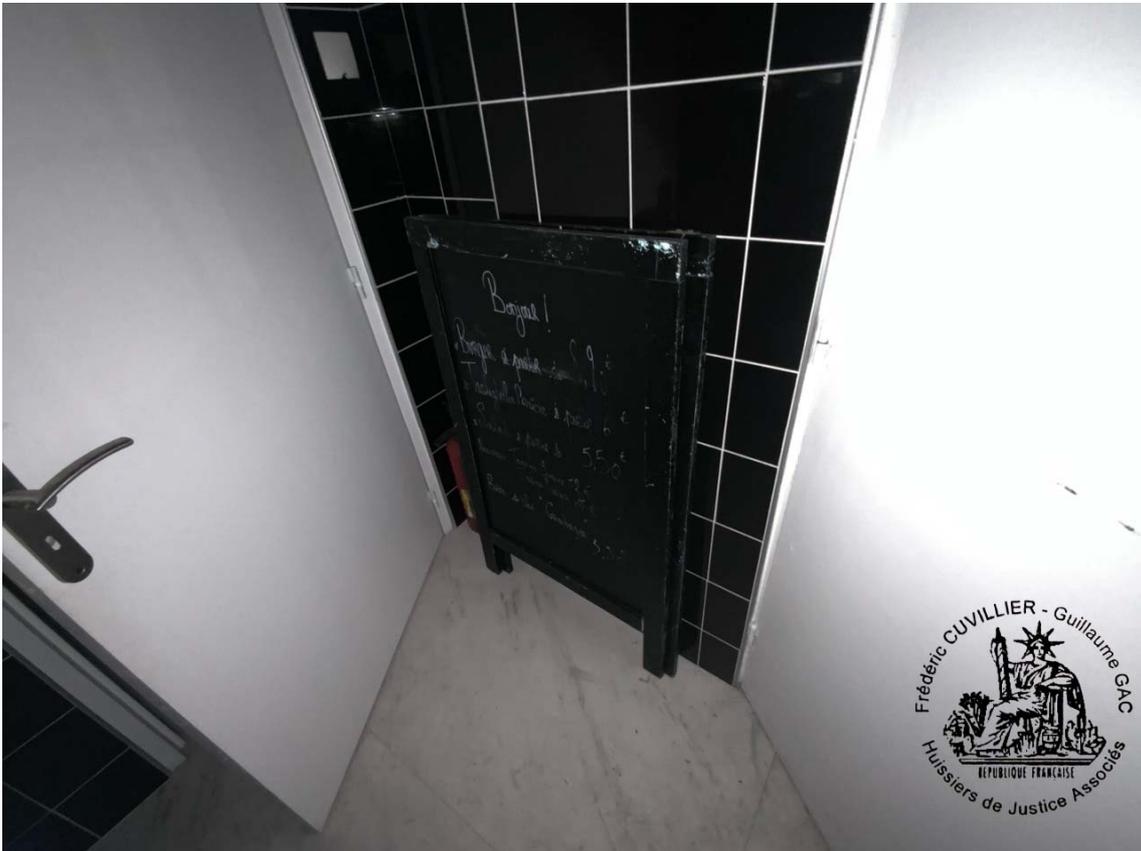
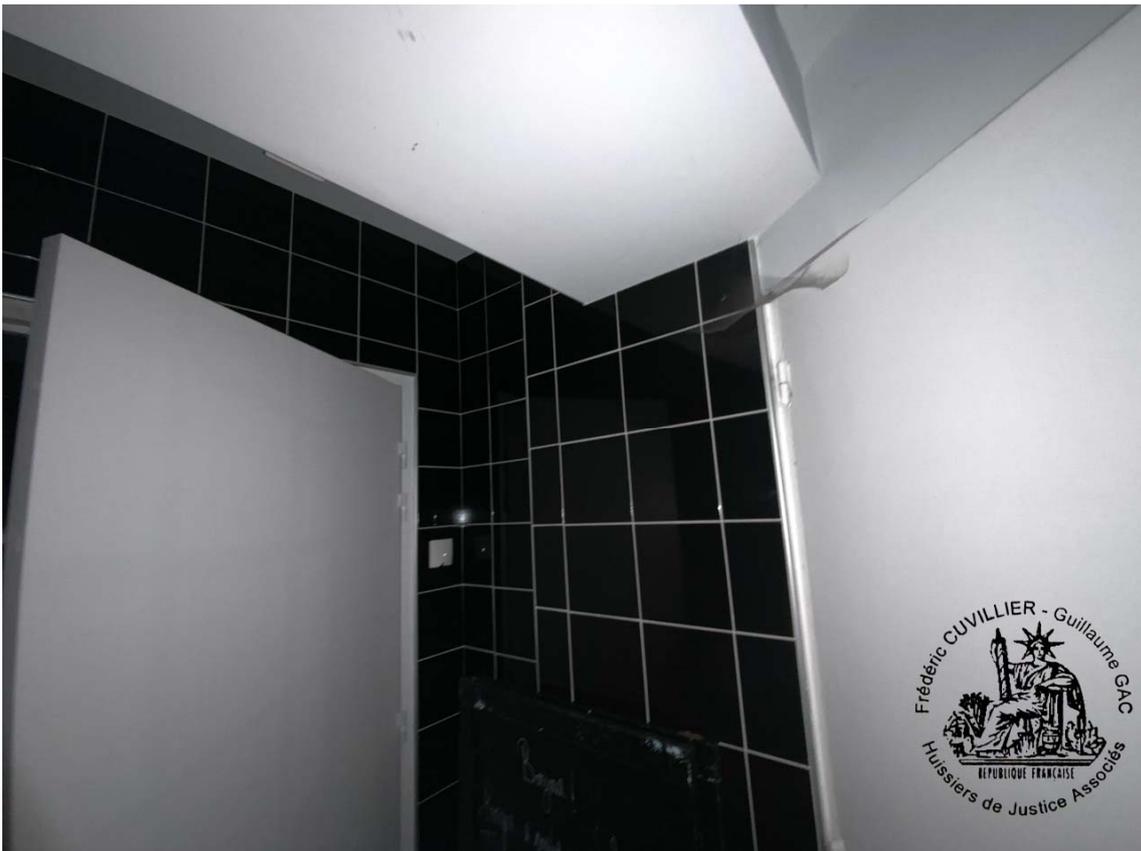
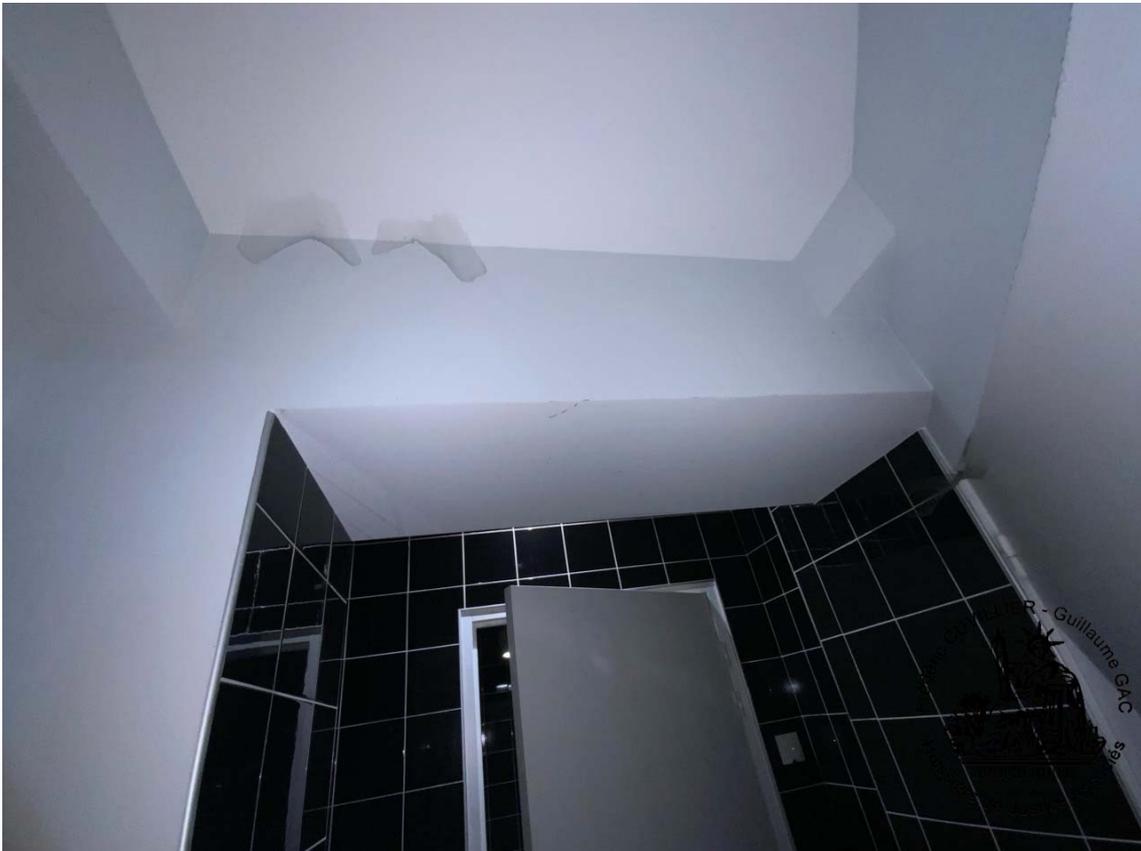
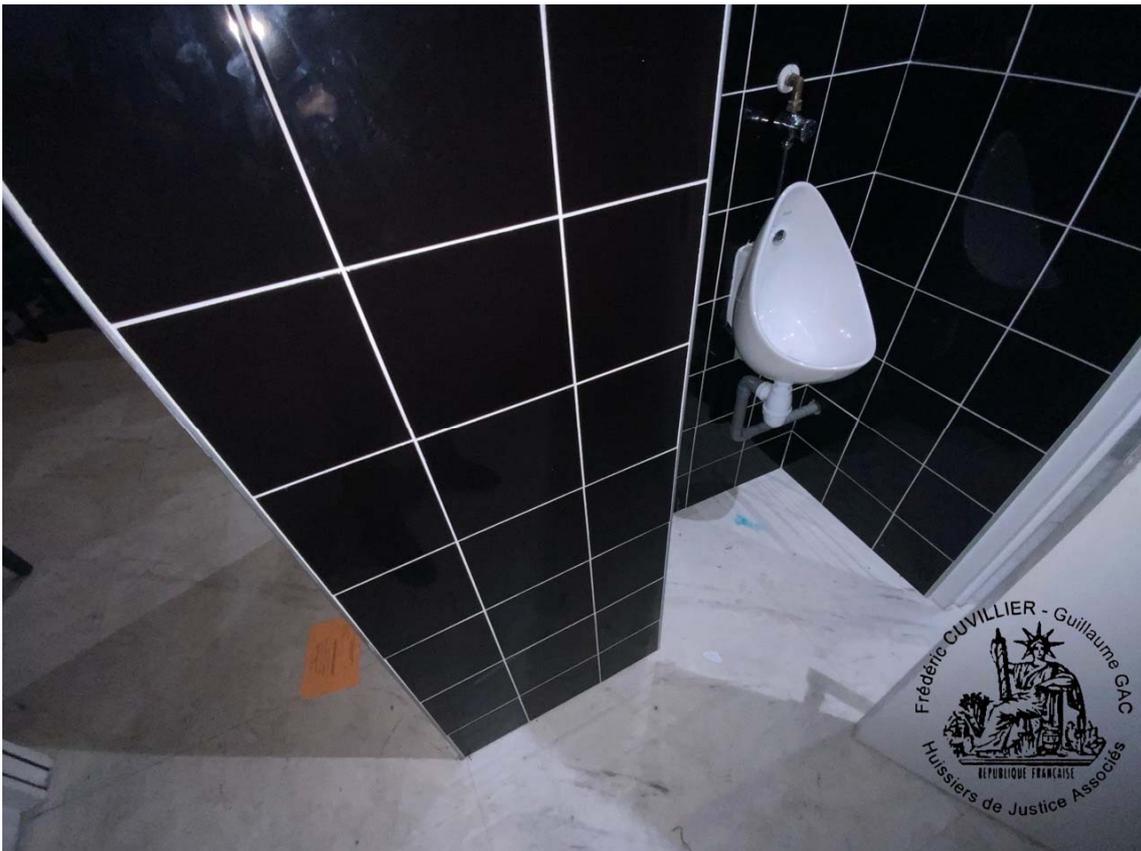
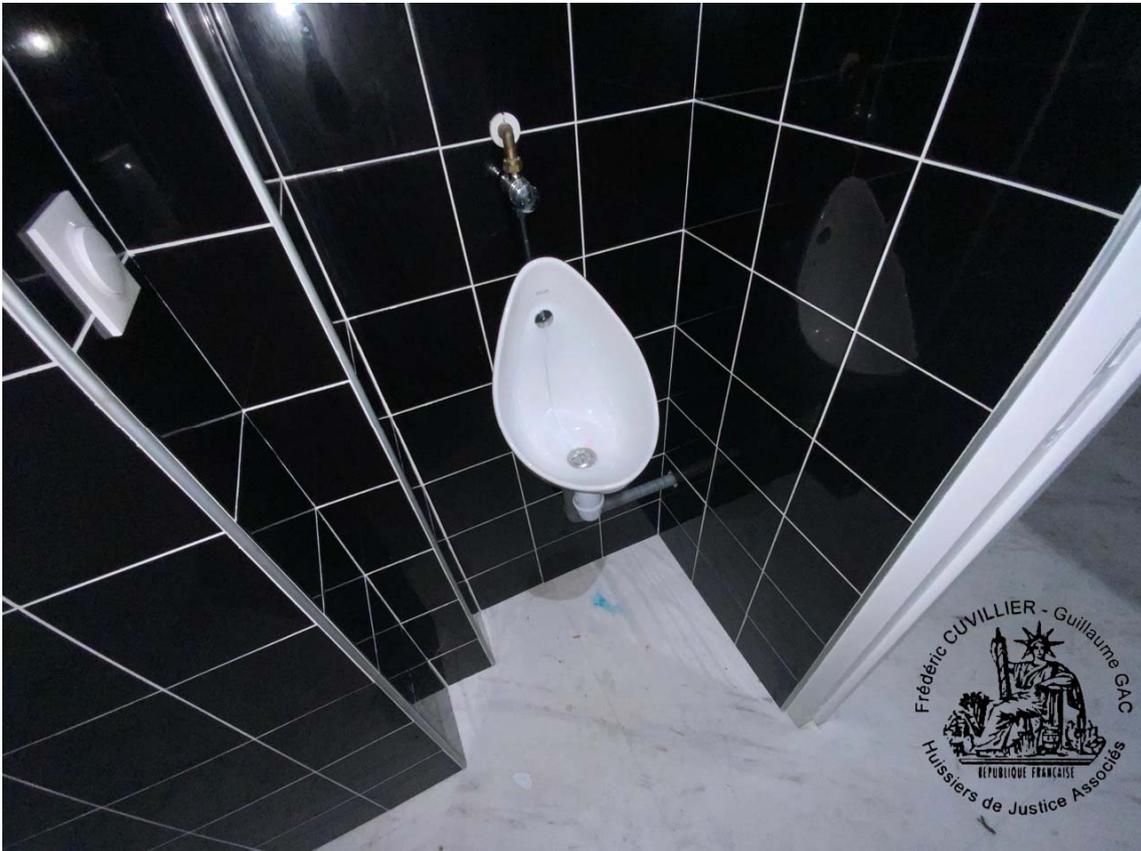
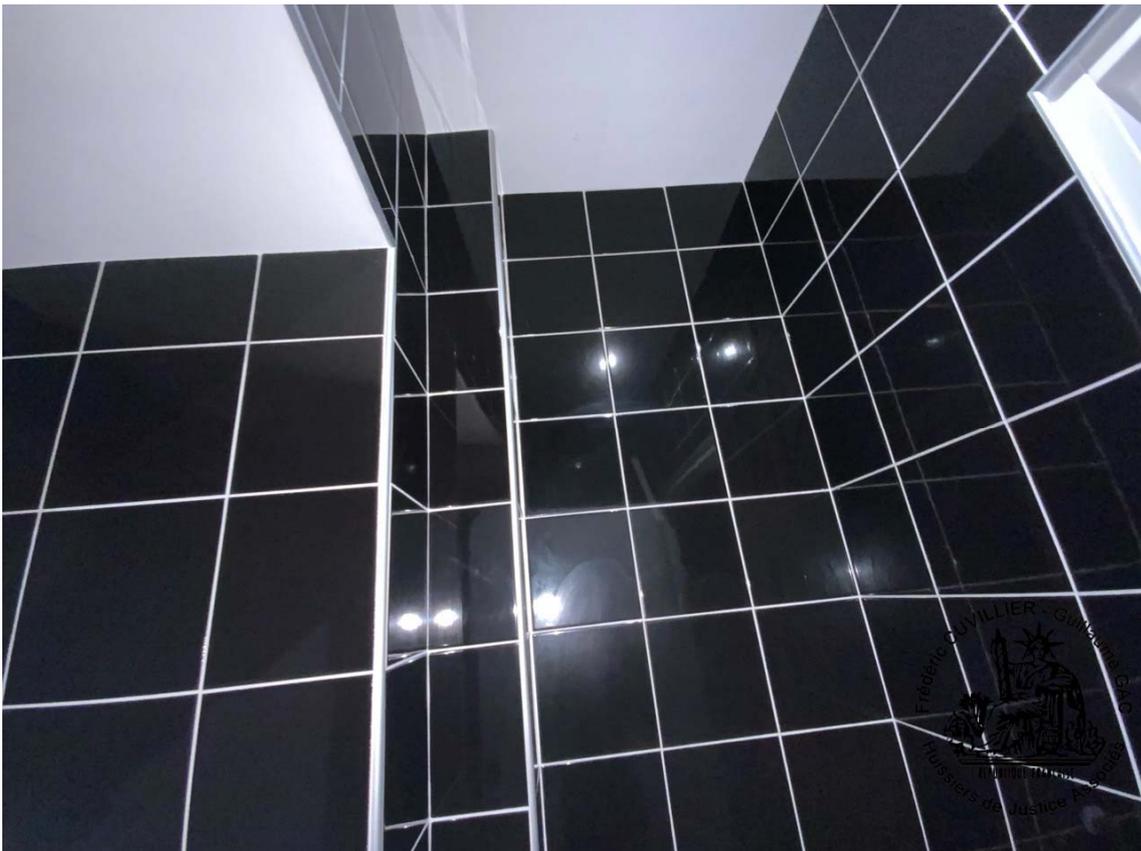
## SANITAIRES

Depuis le dégagement, par une ouverture libre, j'accède à la partie sanitaires. Une première partie avec sol sur dalles plastifiées Murs carrelés et plafond sur peinture. Présence d'un urinoir.

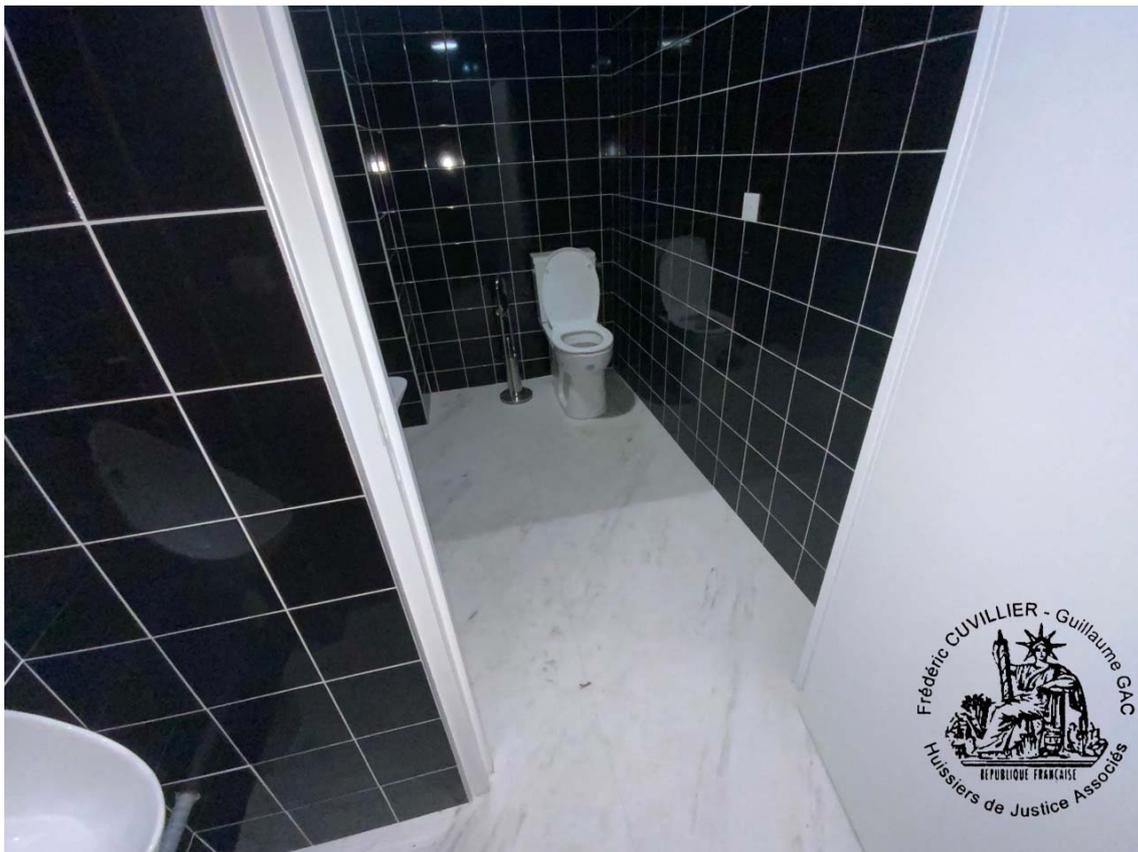
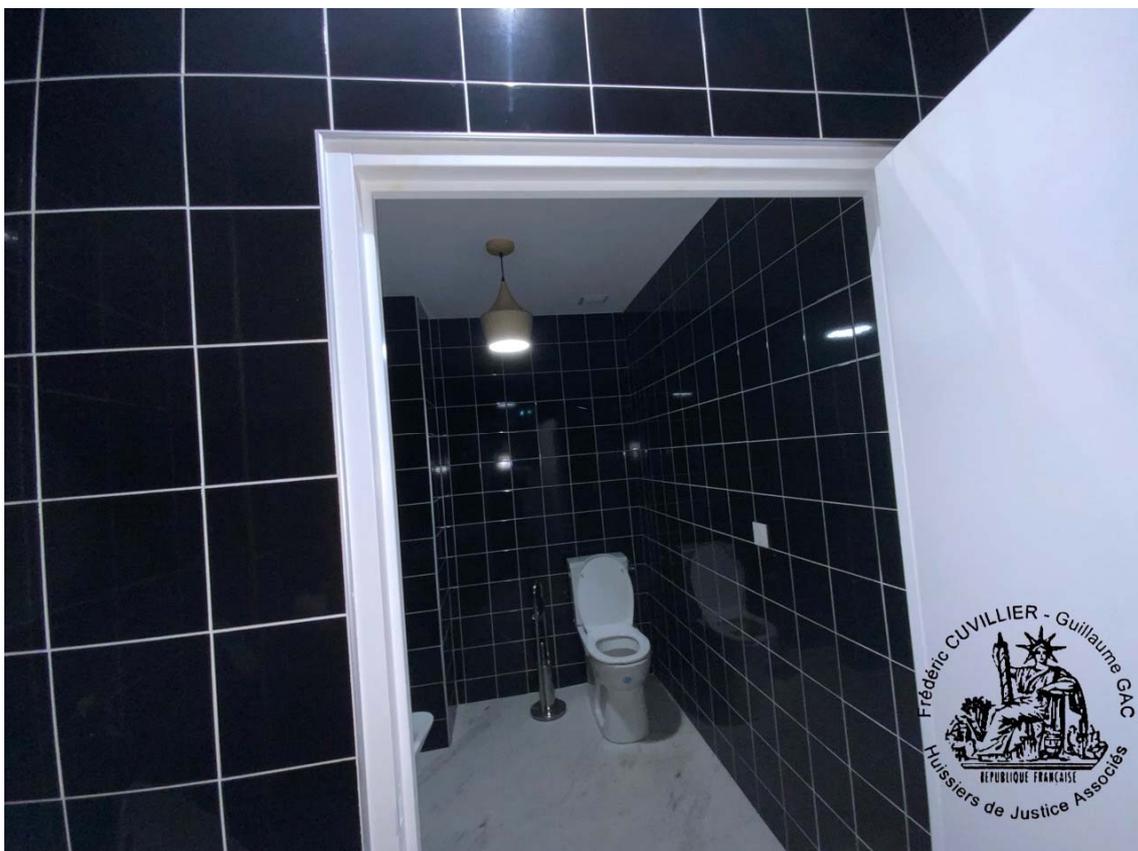
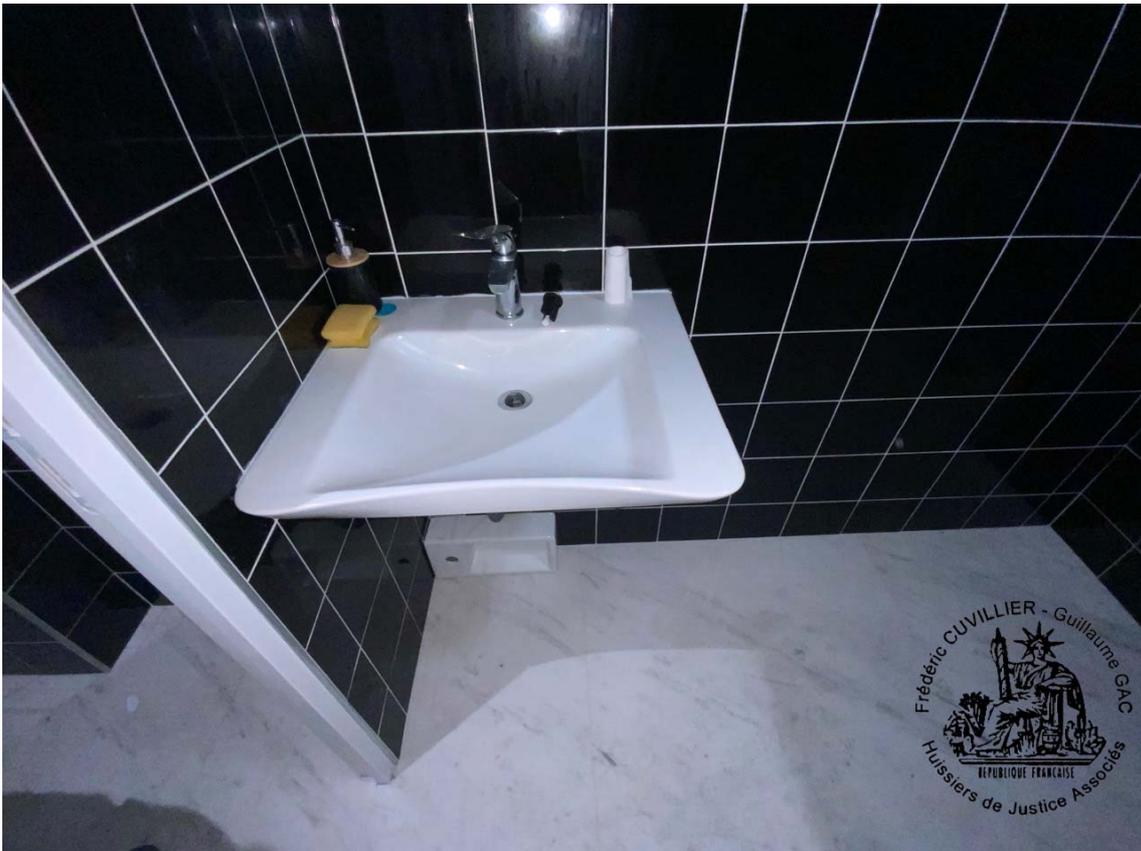
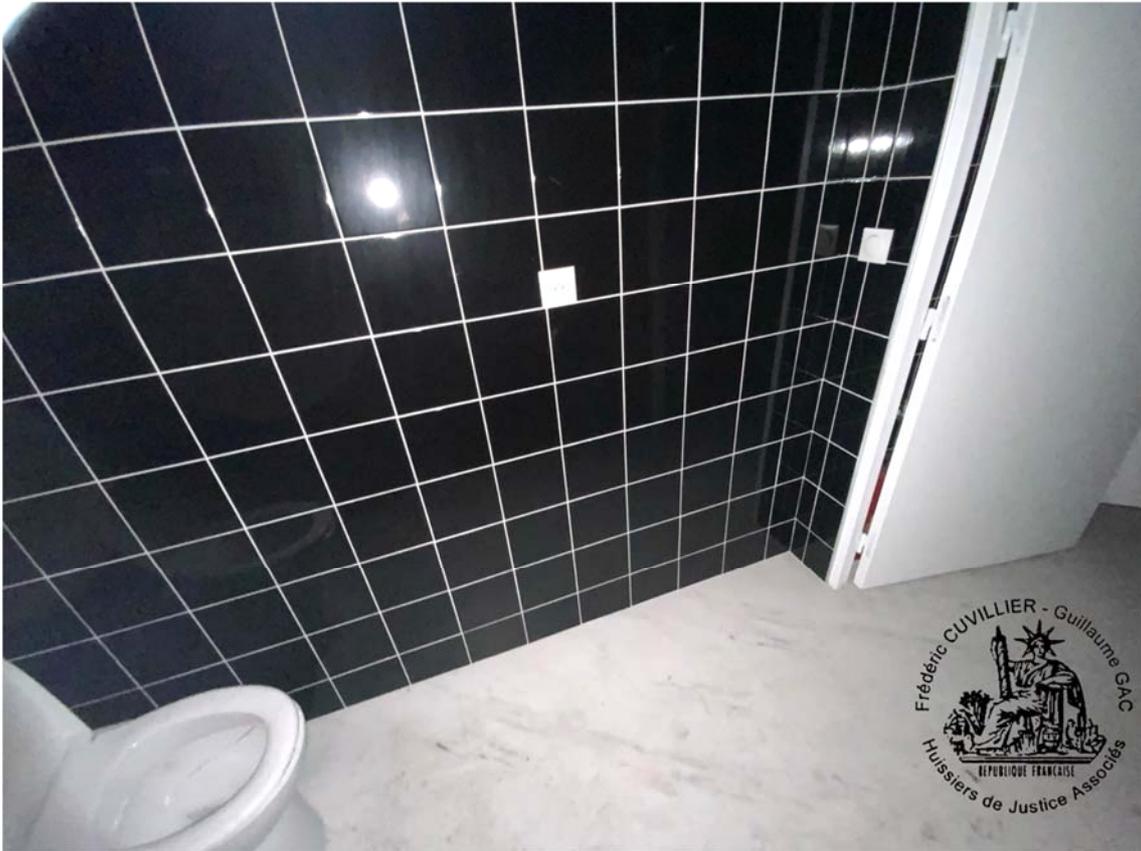
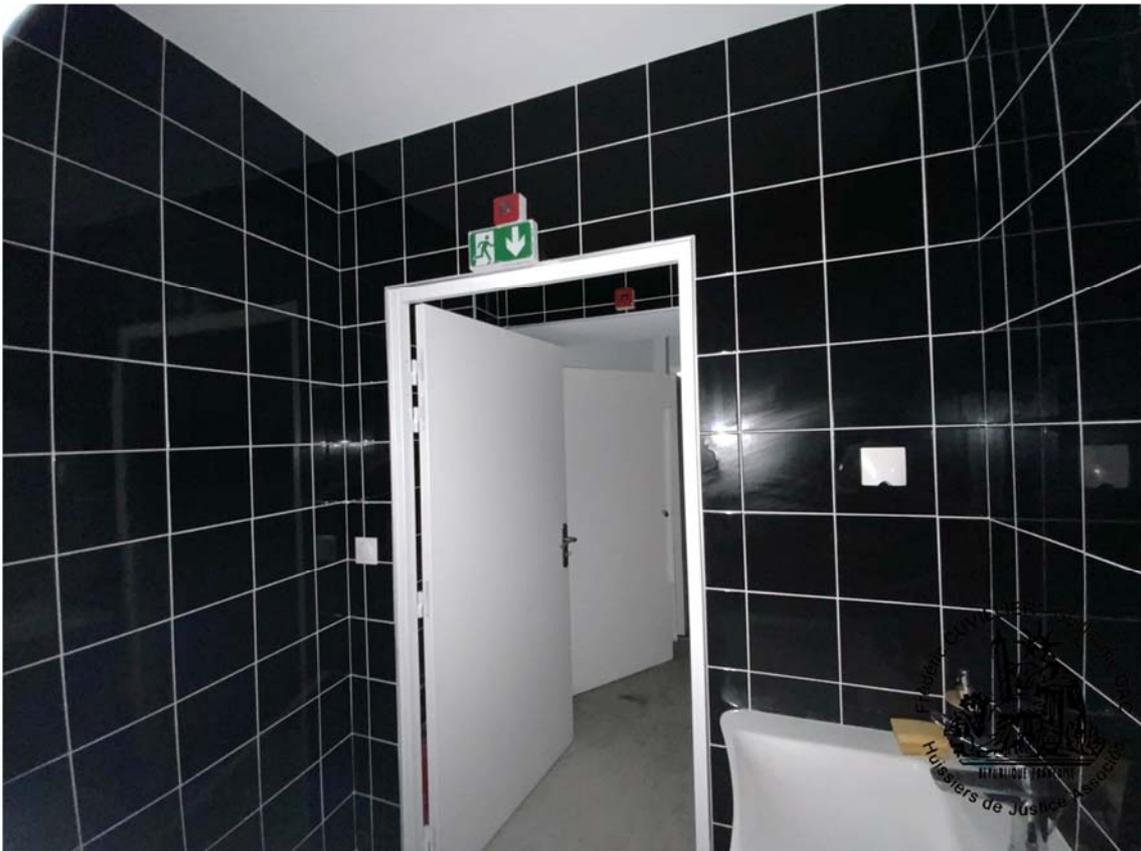
Puis, par une porte pleine, j'accède aux WC. Toujours osl sur dalles plastifiées. Murs carrelés. Présence en équipement d'un bloc sanitaire et d'un lavabo.
