## **PROCES VERBAL DE DESCRIPTION**

**LE MARDI TRENTE JANVIER DEUX MILLE VINGT  
QUATRE de 13 heures 25 à 15 heures 00**

Certifie m'être transporté ce jour au 143 Boulevard Montebello à LILLE (59000) à l'effet de procéder à la description exacte et détaillée du lot n°1 dépendant d'un immeuble sis 143 Boulevard Montebello à LILLE (59000) et cadastré section MV n°68.

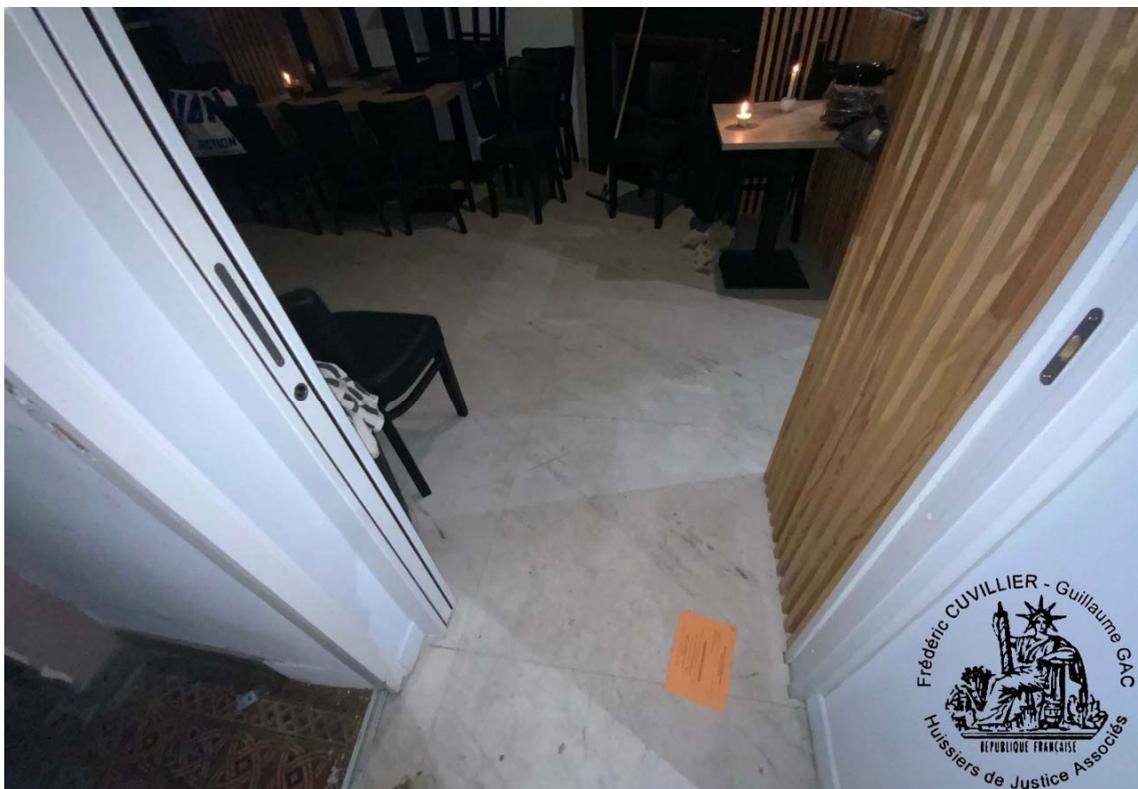
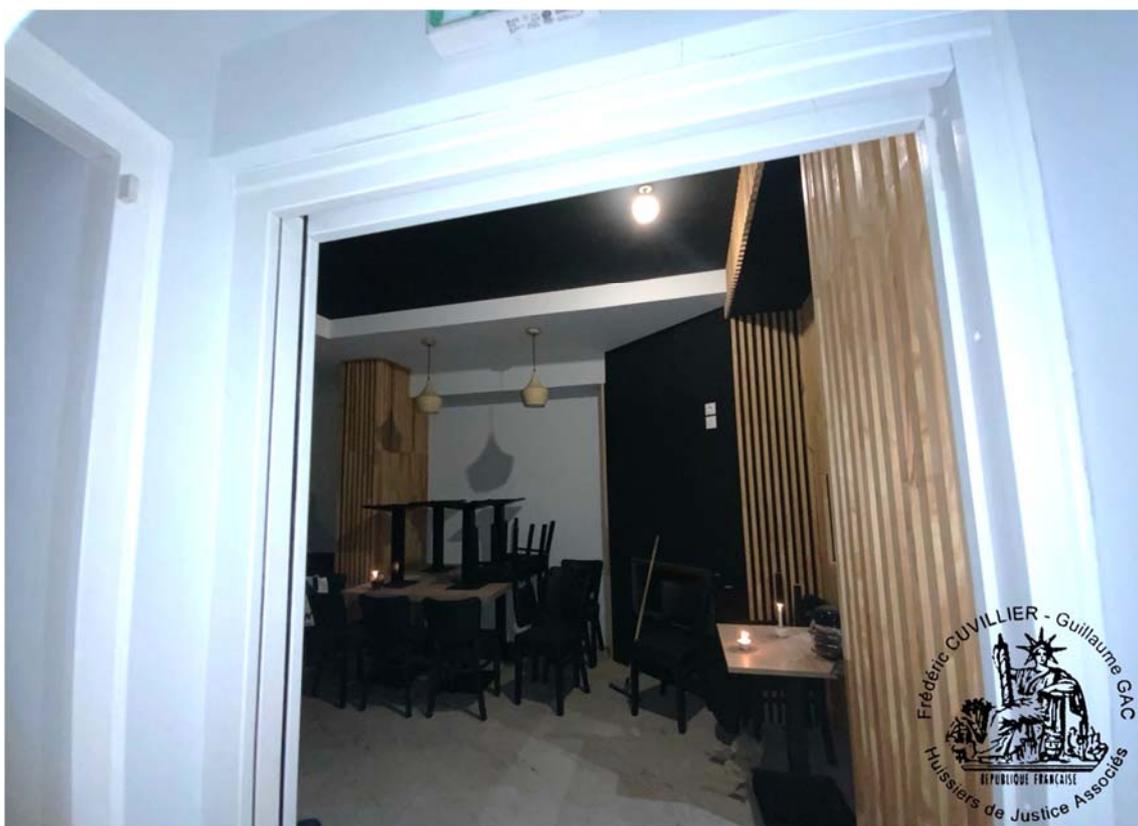
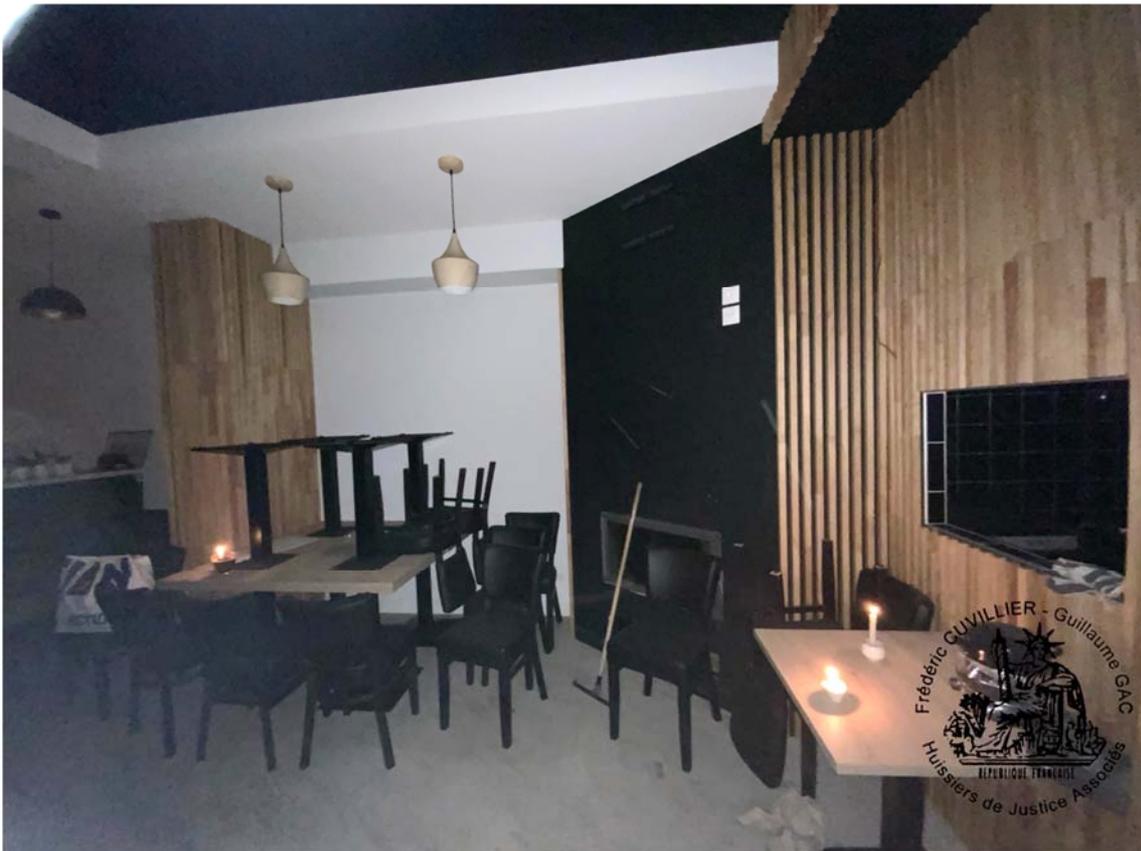
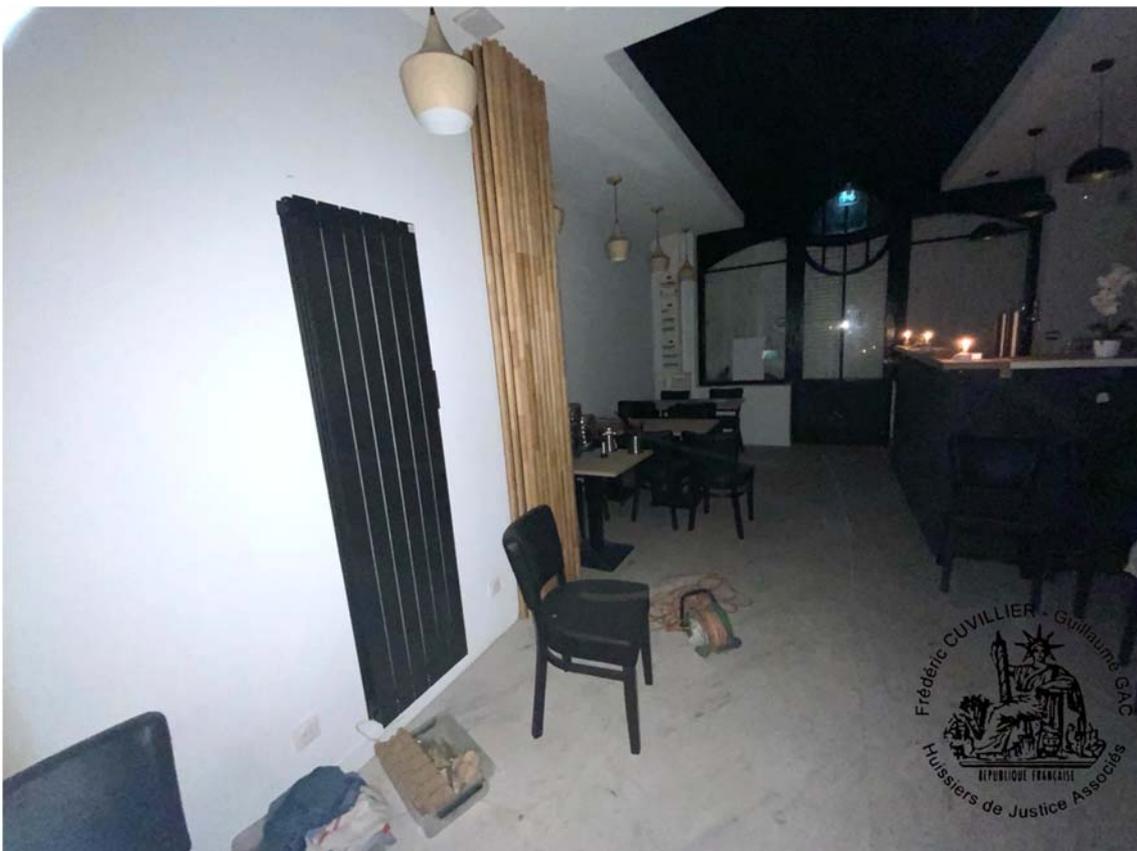
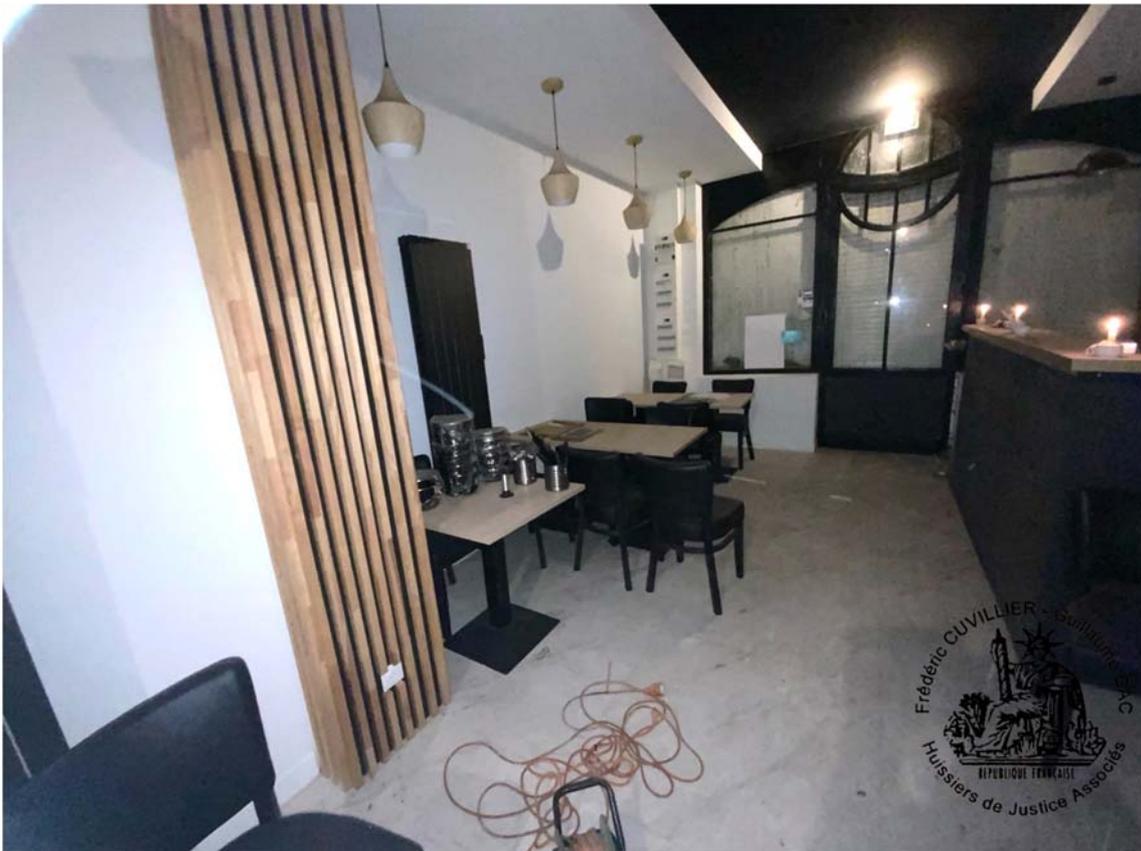
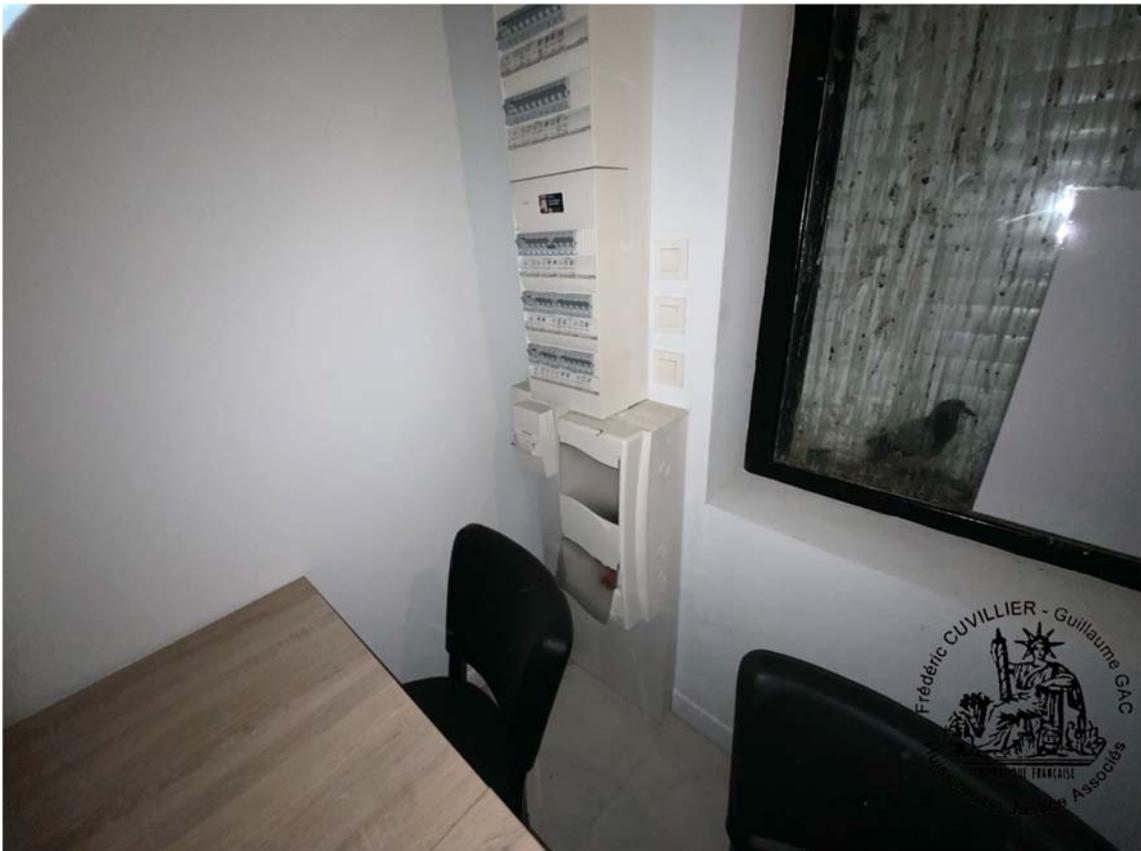
## RESTAURANT : SALLES 1 ET 2

De l'entrée, par une ouverture libre, j'accède aux salles du restaurant. Sol sur dalles plastifiées. Murs et plafond sur peinture. Je dénombre deux convecteurs électriques muraux dans la salle n°1. Présence d'un insert au niveau de la salle n°2. Côté rue, une porte avec persienne motorisée et de part et d'autre, deux battants fixes avec persiennes motorisées. (Persiennes dont j'émettrai des réserves quant au bon fonctionnement).
