PROCÈS-VERBAL DE DESCRIPTION

Me suis transportée ce jour, à 14h00, à : 331, Rue des Déportés – 59410 ANZIN,

Afin d'établir le procès-verbal de description d'une MAISON D'HABITATION Sur la Commune **d'ANZIN (59410)** un bien immobilier sis **331, Rue des Déportés**, figurant à la matrice cadastrale de ladite commune sous les relations suivantes :

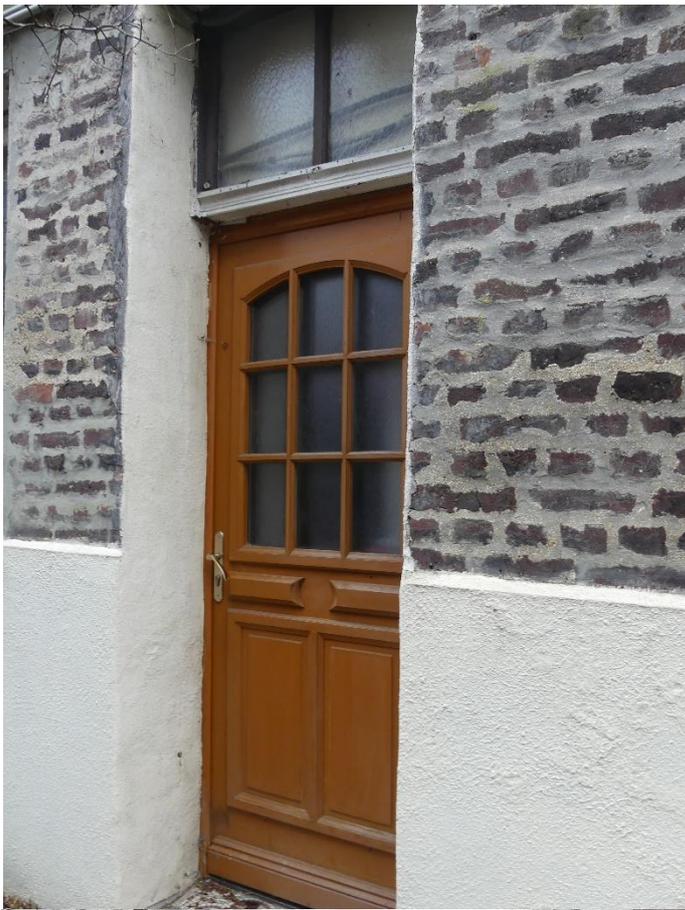
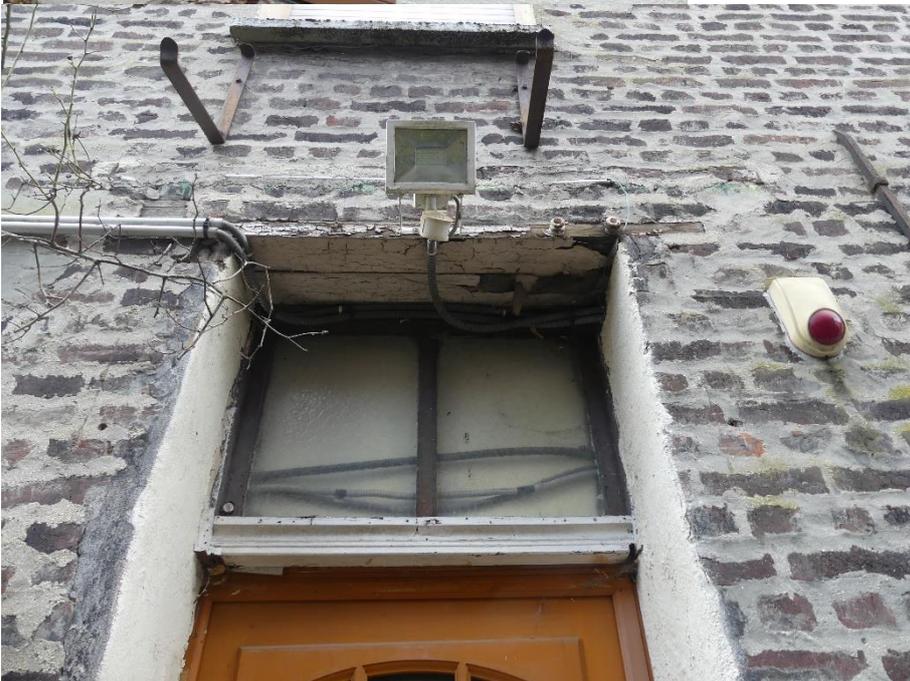
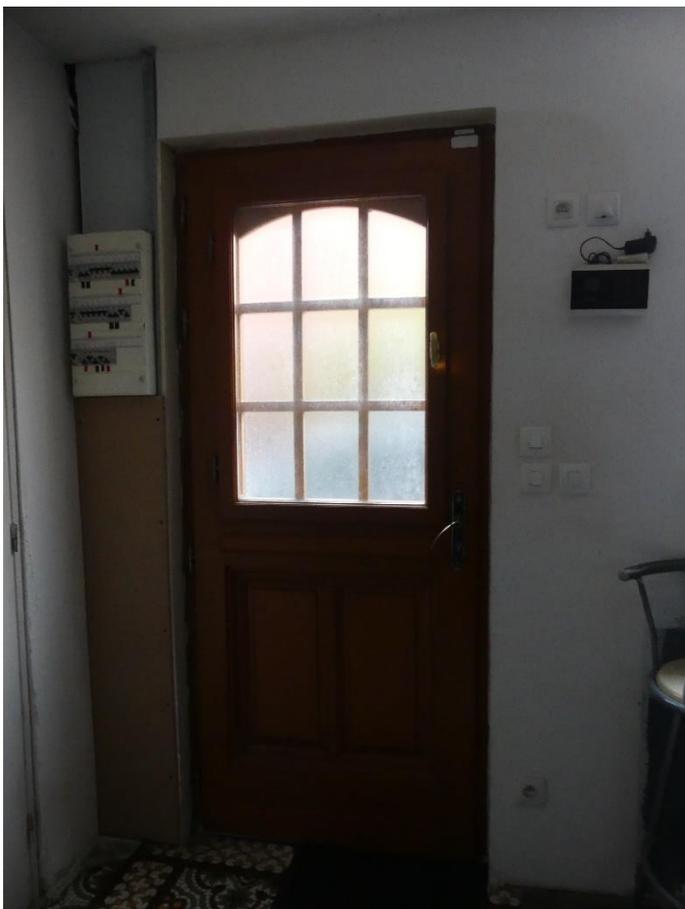
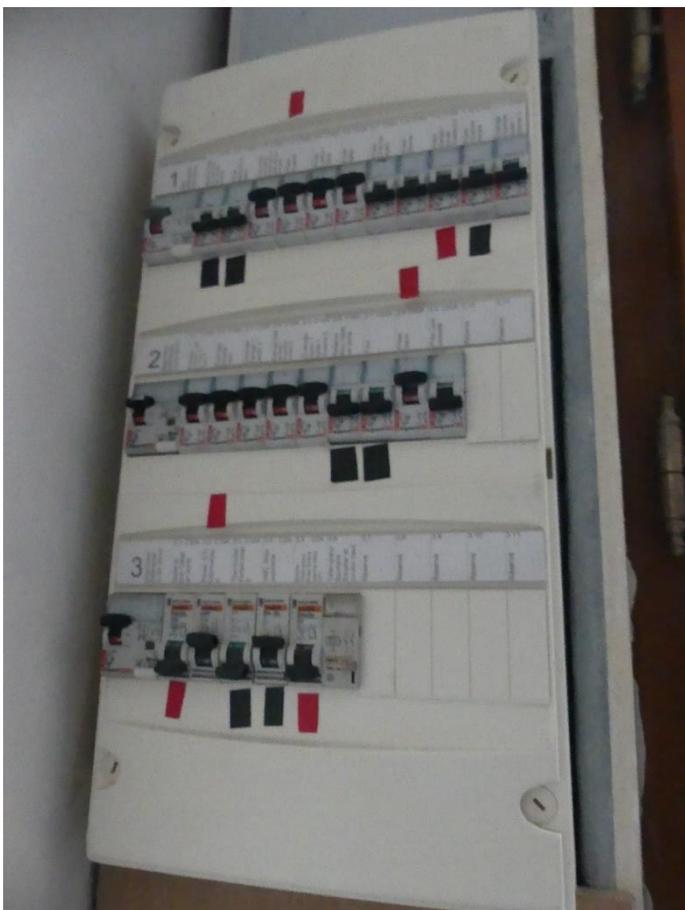
Nous pénétrons par la porte d'entrée située sur le pignon gauche de l'habitation, il s'agit d'une vieille porte en bois avec partie oculus dormant double vitrage intact. Présence d'une ancienne imposte vitrée fixe, vitrerie simple vitrage occultante avec un châssis bois vétuste. Présence d'un point lumineux sur l'extérieur. La porte d'entrée dispose d'une poignée, plaque de propreté, serrure et clé en état de fonctionnement.

L'imposte vitrée en contrehaut de la porte est condamnée par du placo sur l'intérieur.

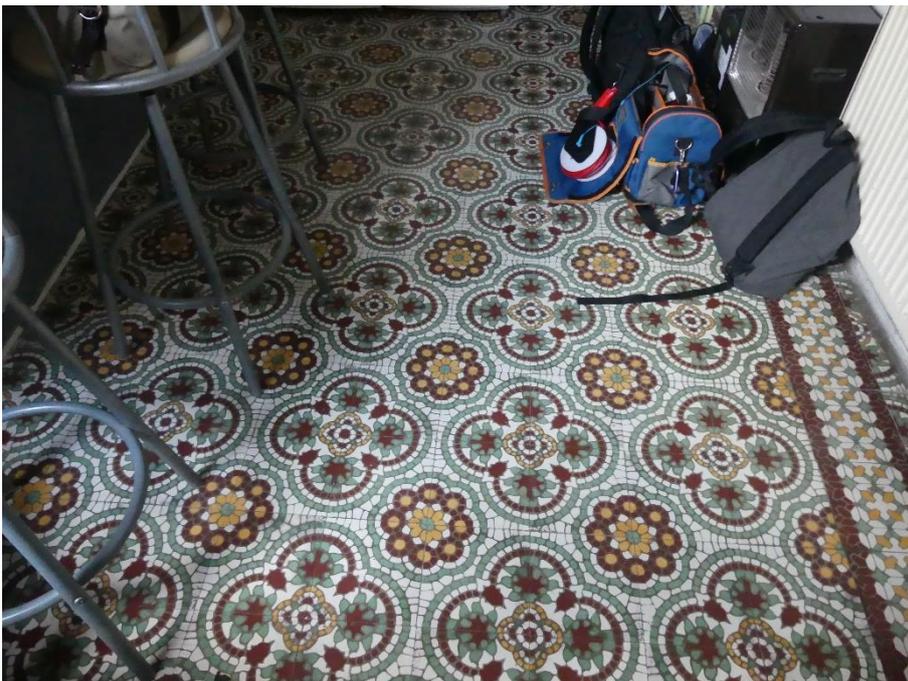
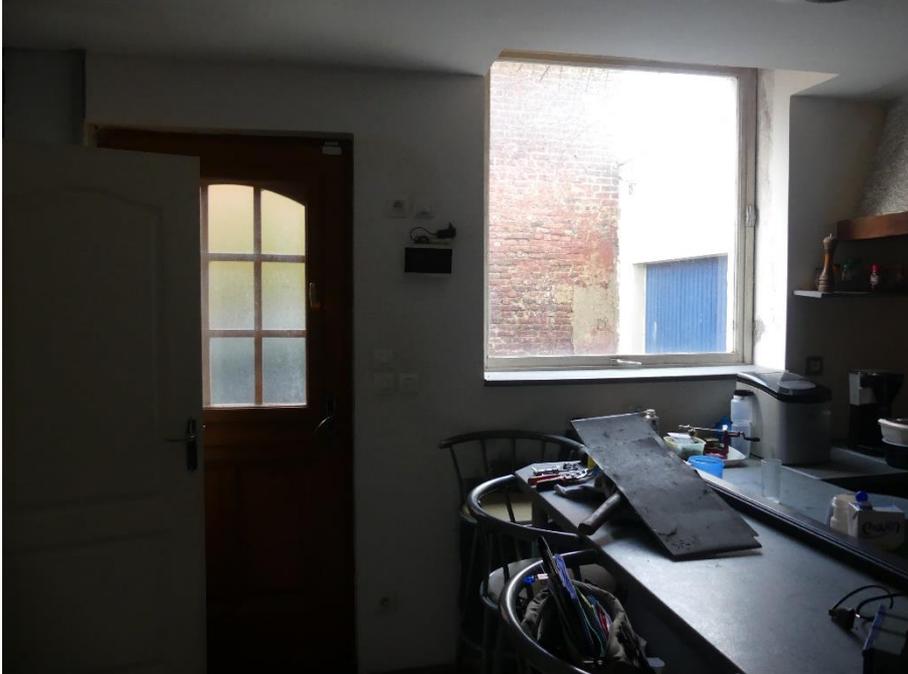
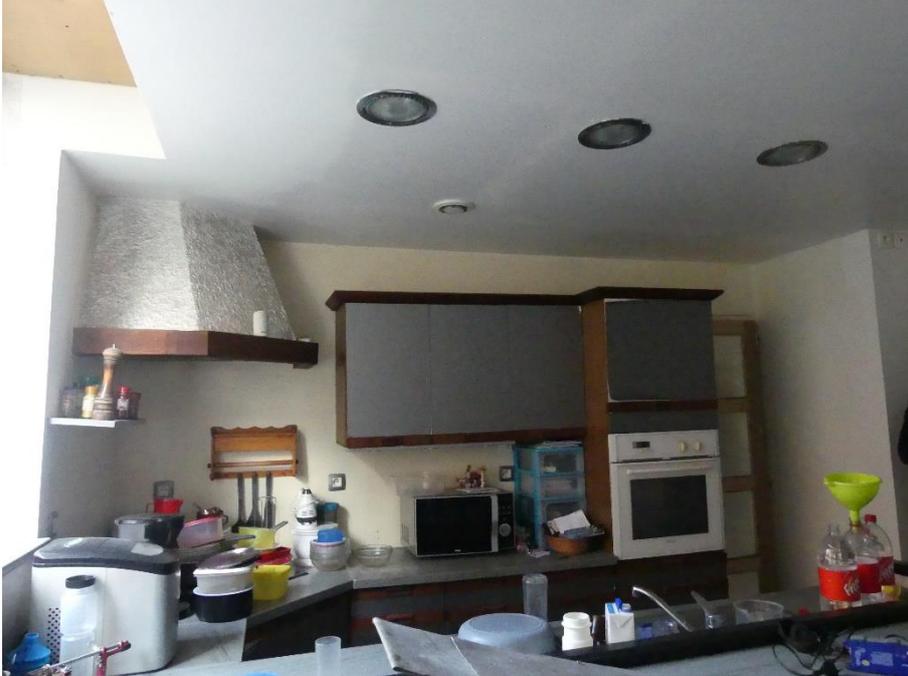
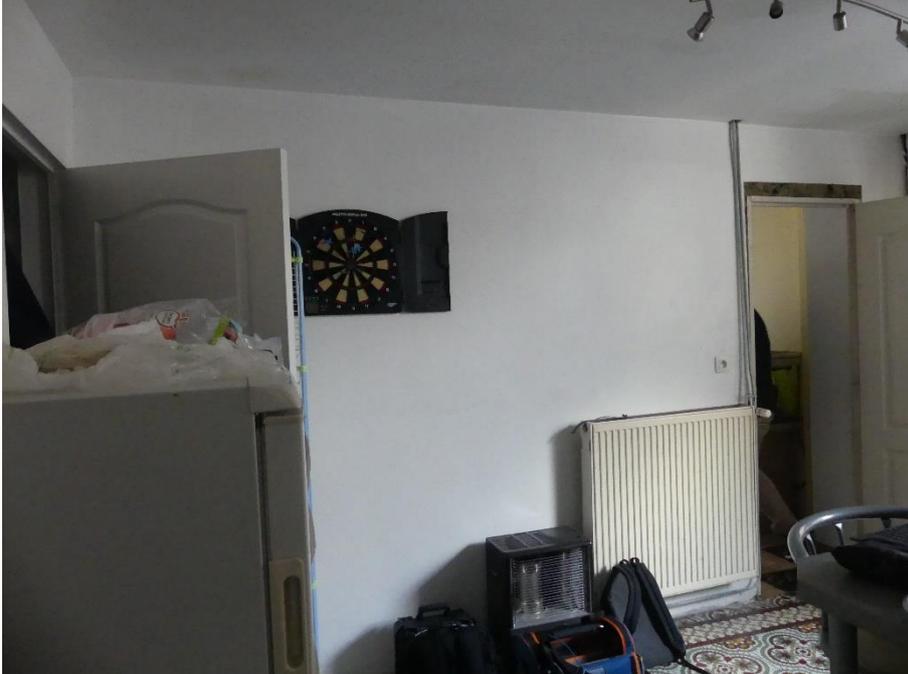
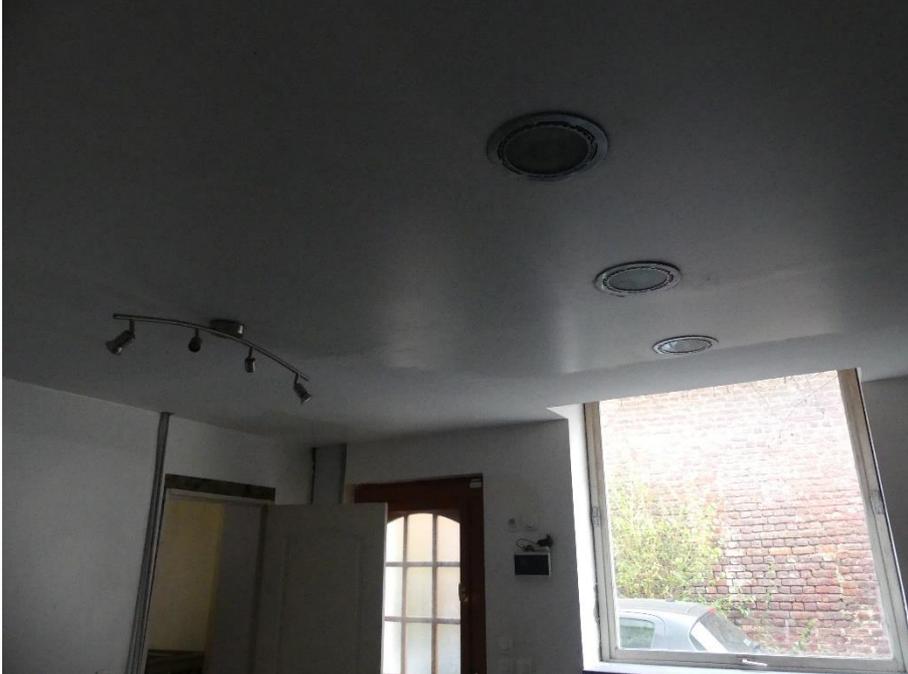
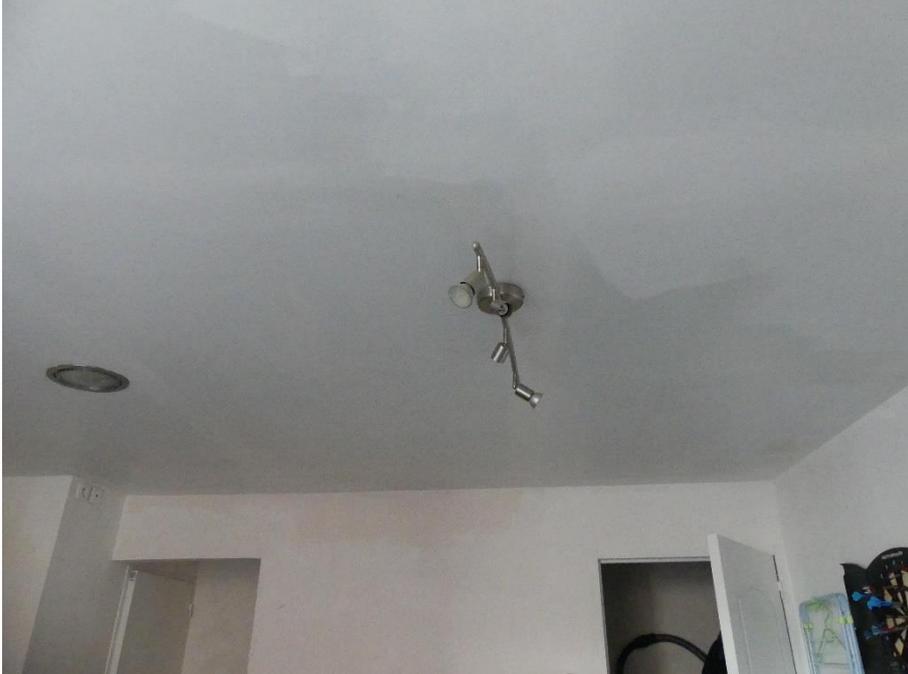
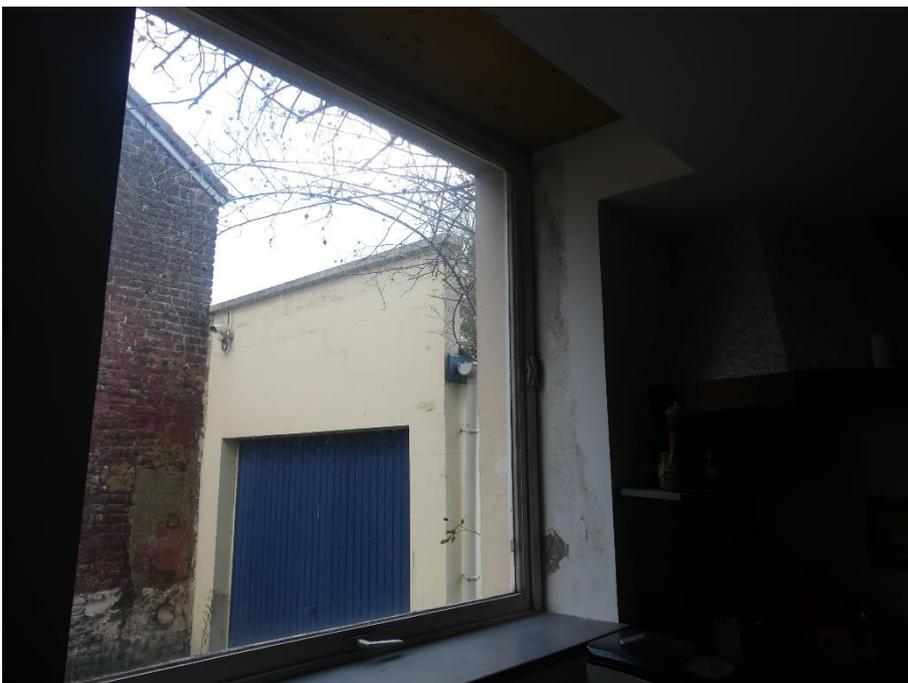
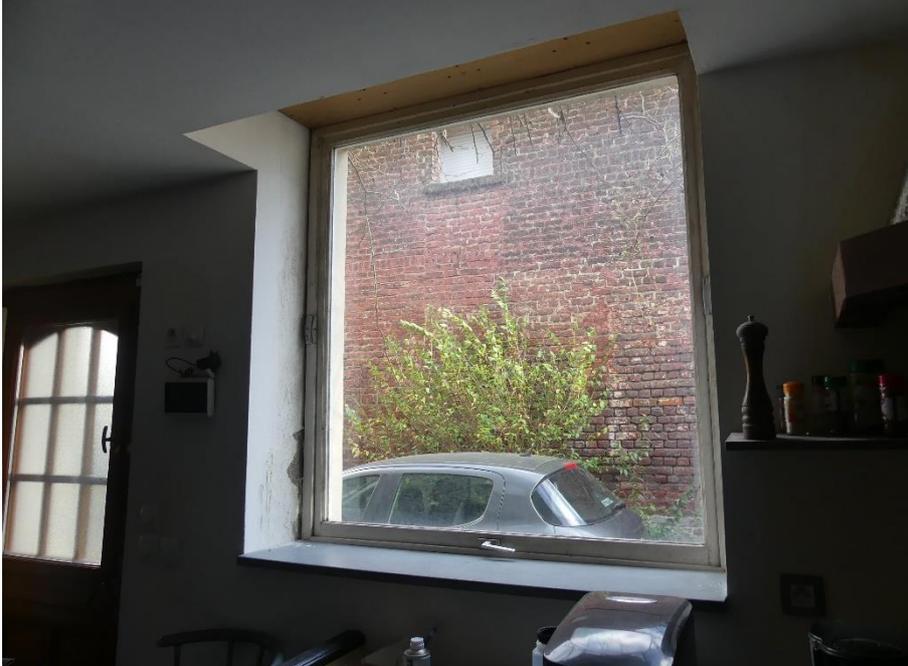
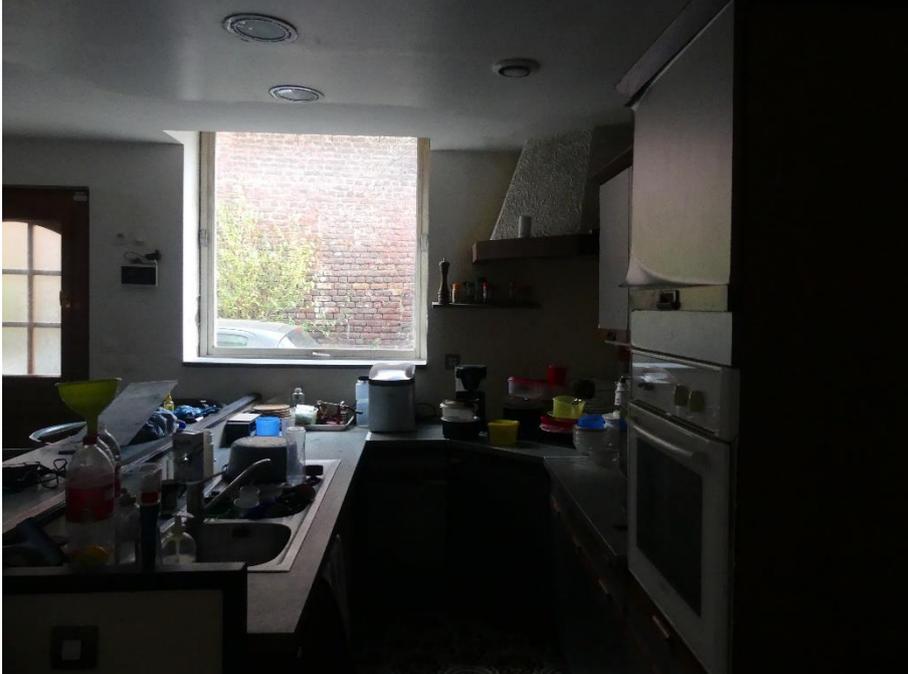
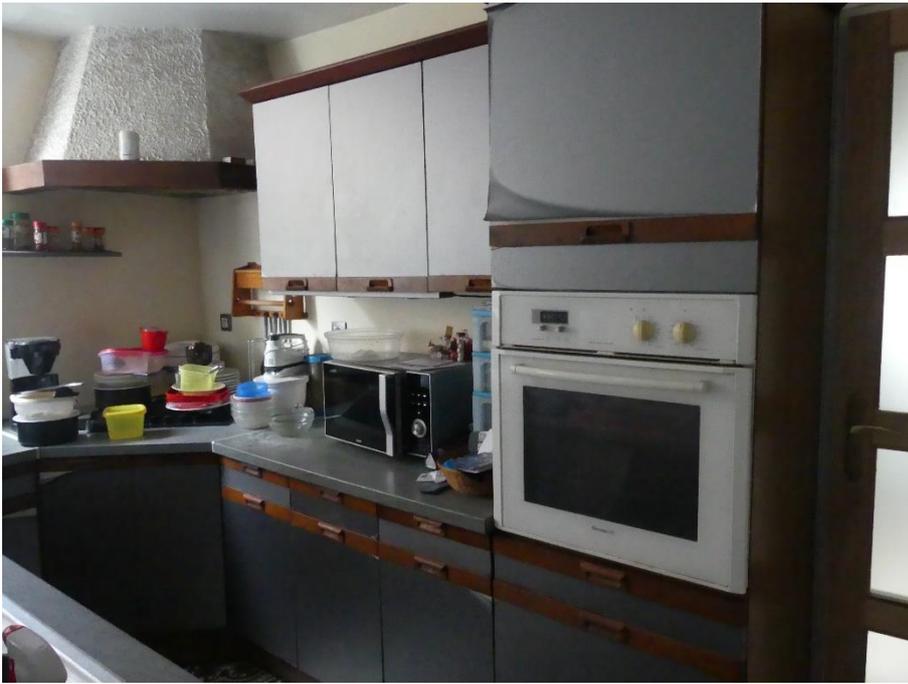
CUISINE :

Nous pénétrons immédiatement au sein d'une surface de cuisine dont le sol est carrelé d'un carrelage cimenté ancien, absence de plinthes sur le pourtour.

Les murs et plafond sont enduits et peints en blanc à l'état d'usage. On notera un défaut d'application d'enduisage et de peinture murale.

Cette pièce prend jour par le biais d'une fenêtre basculante, châssis bois à simple vitrage, marquée par des traces d'humidité. Absence de volet.

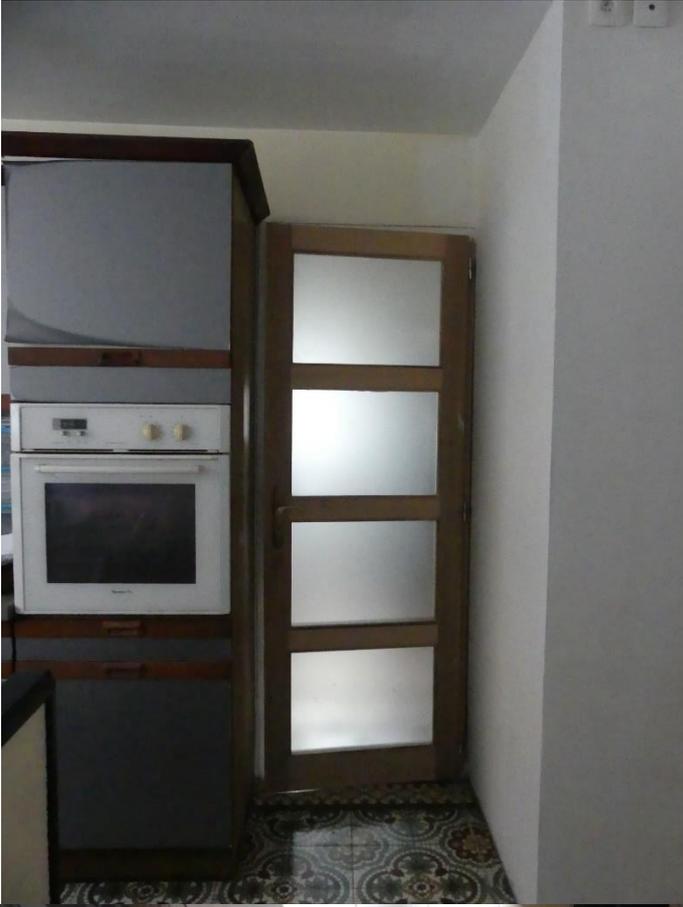
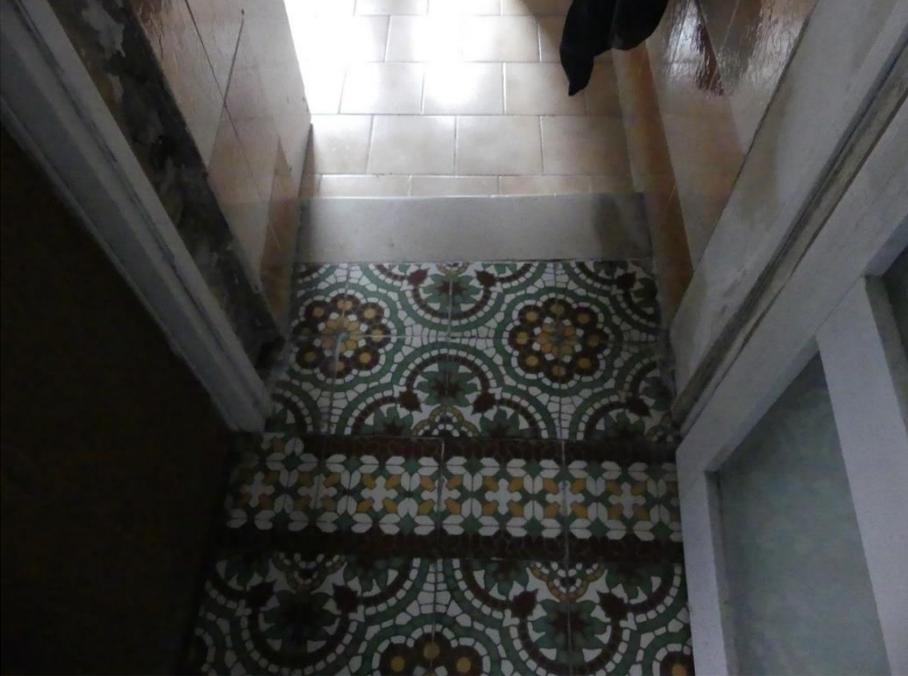
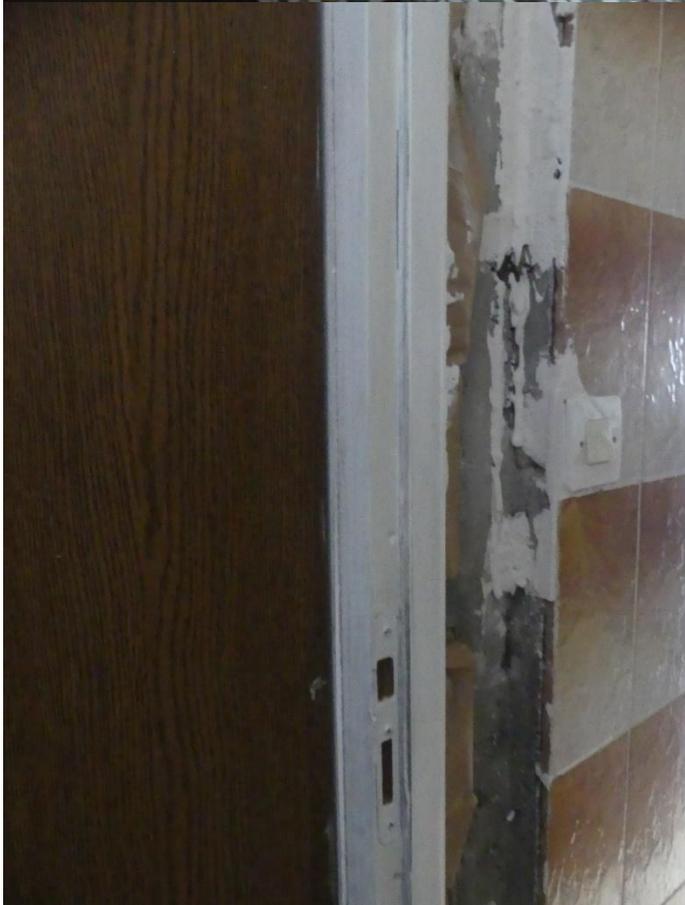
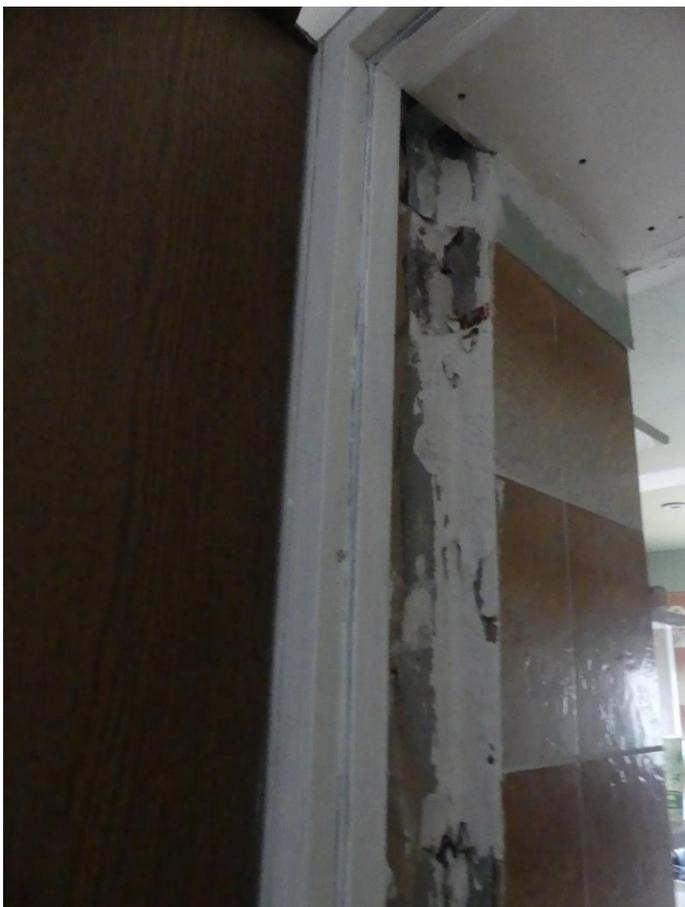
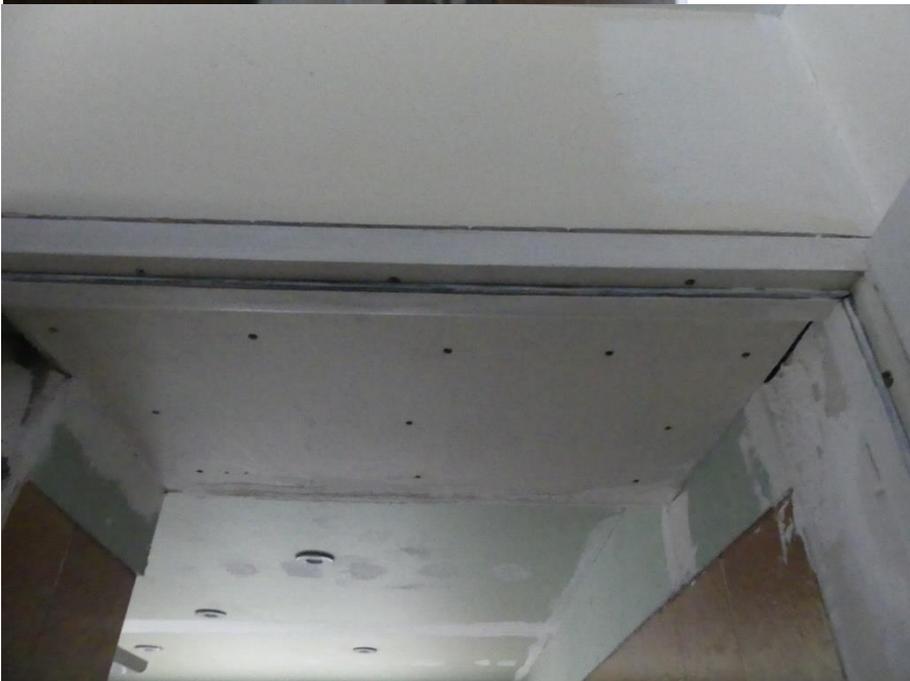
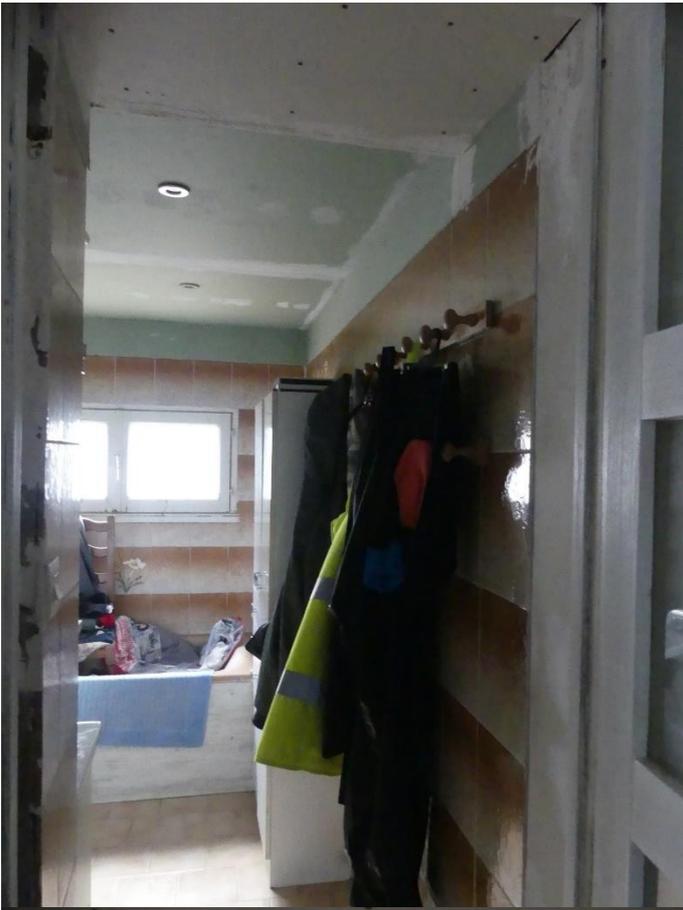
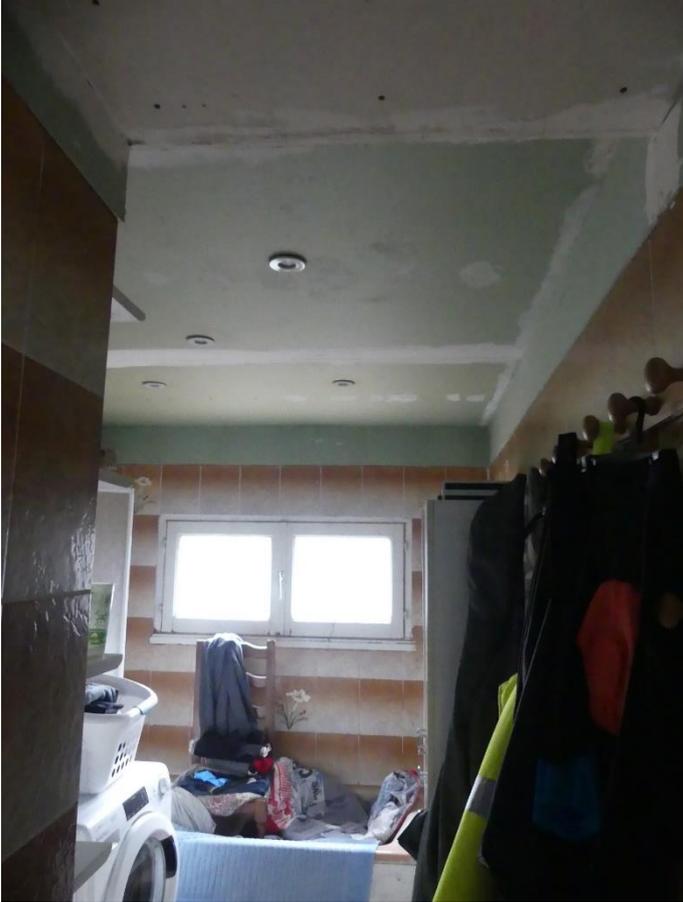
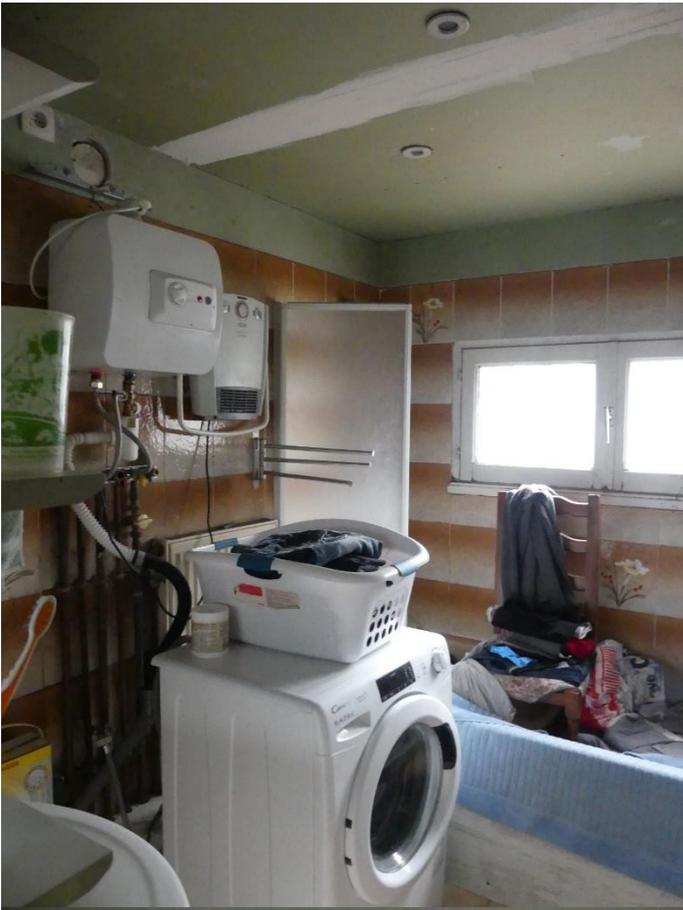
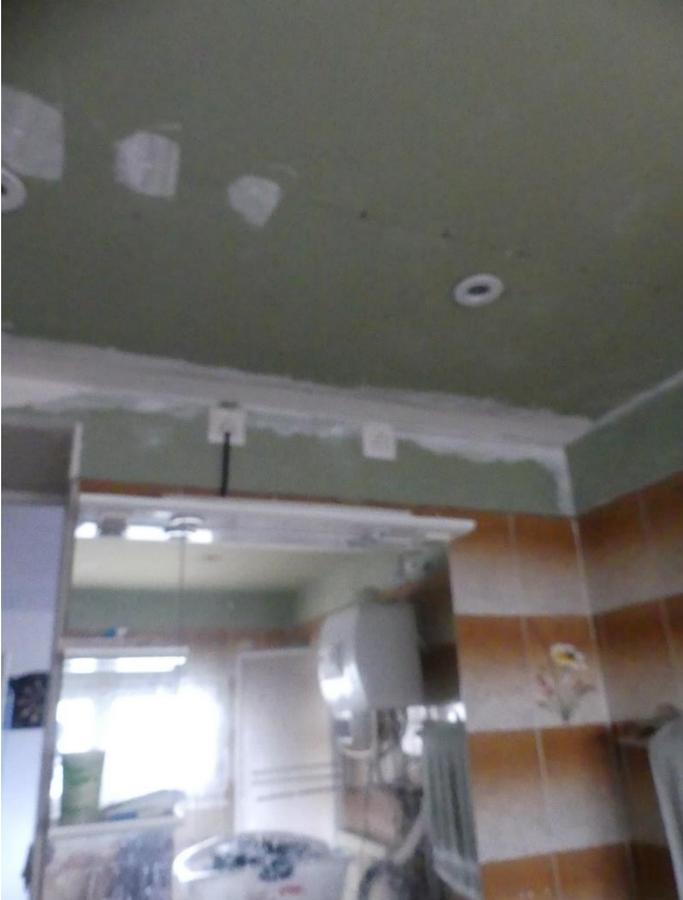
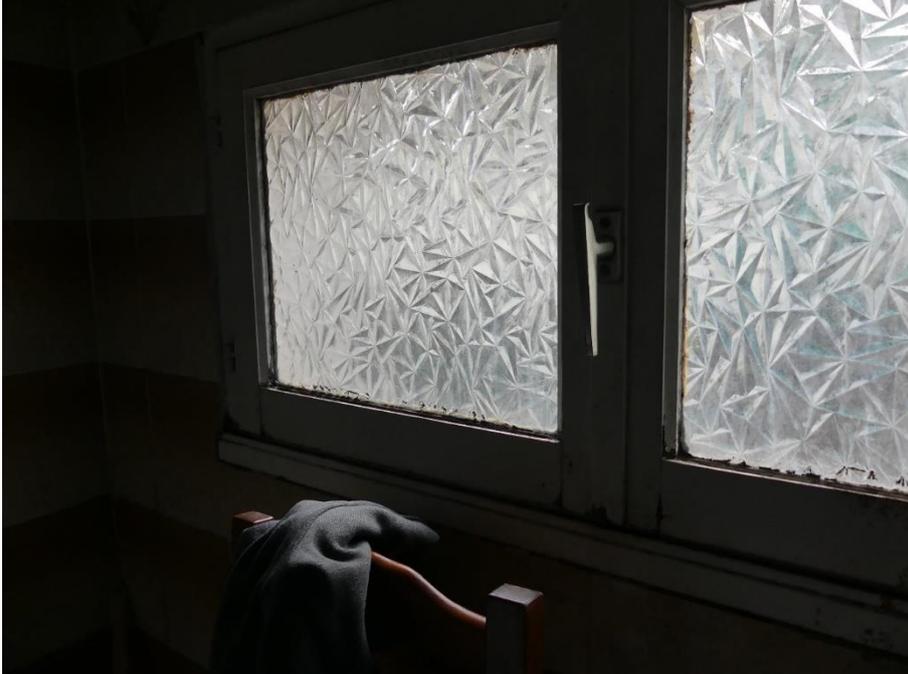
SALLE DE BAINS :

Le seuil de la salle de bains est composé du même carrelage que dans la cuisine, on remarquera la présence d'une tranchée sur le mur à la jonction entre les deux parties.

Les murs de la salle de bains sont carrelés d'un carrelage dans les tons beige vétuste sur les $\frac{3}{4}$ de leur surface, le reste des murs et le plafond sont simplement plaqués, non enduits.

Cette pièce prend jour par le biais d'une vieille menuiserie bois peinte en blanc, vitrerie simple vitrage occultant, la menuiserie est d'aspect vétuste. Absence de volet.

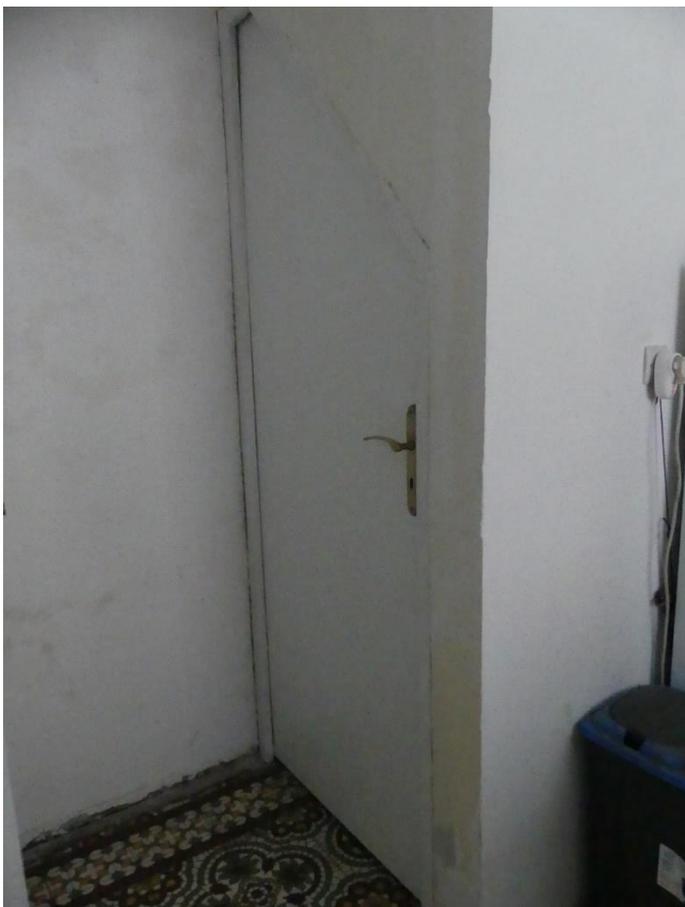
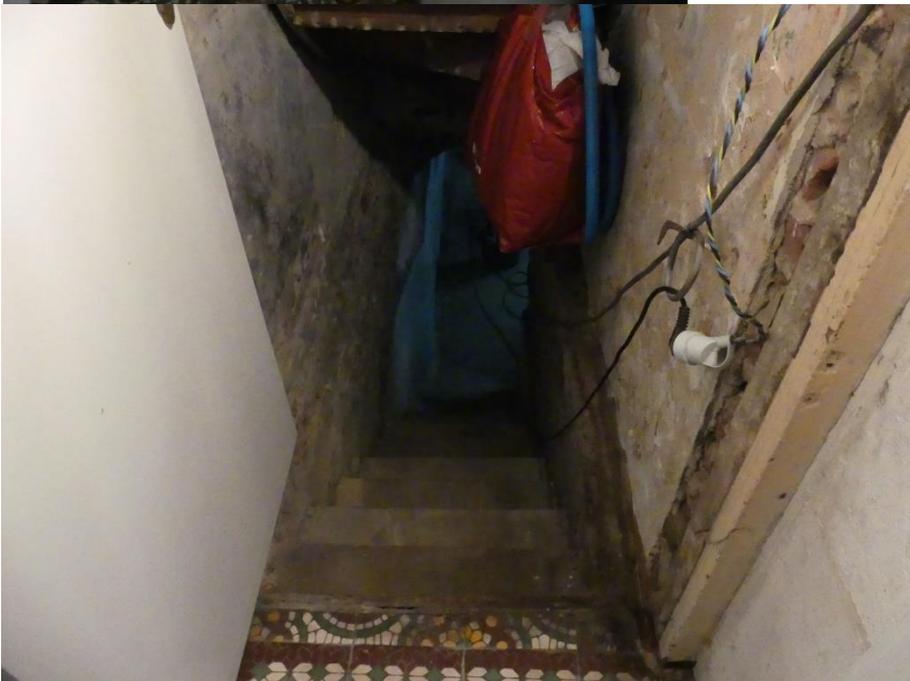
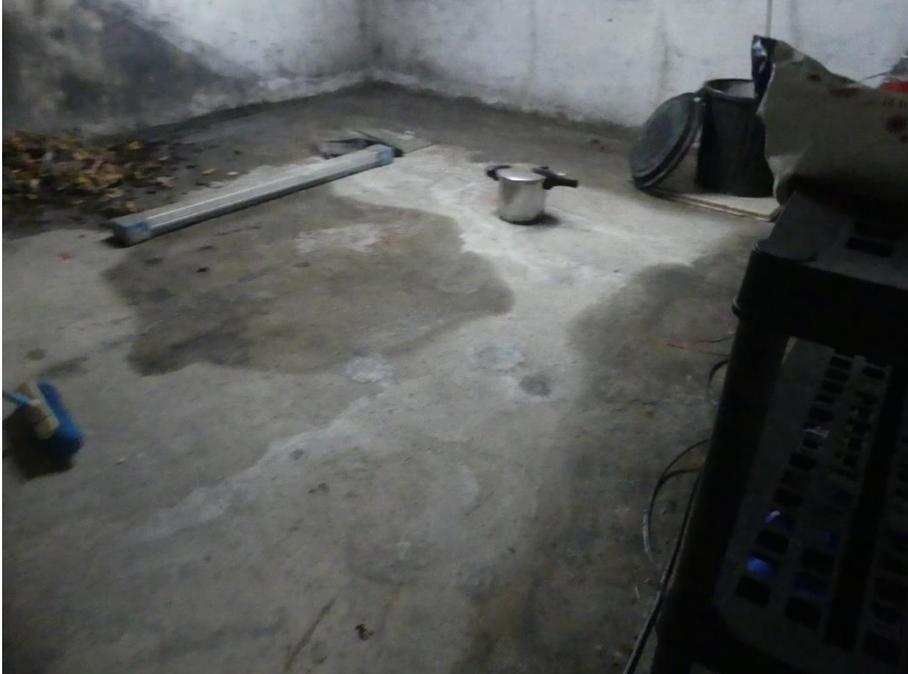
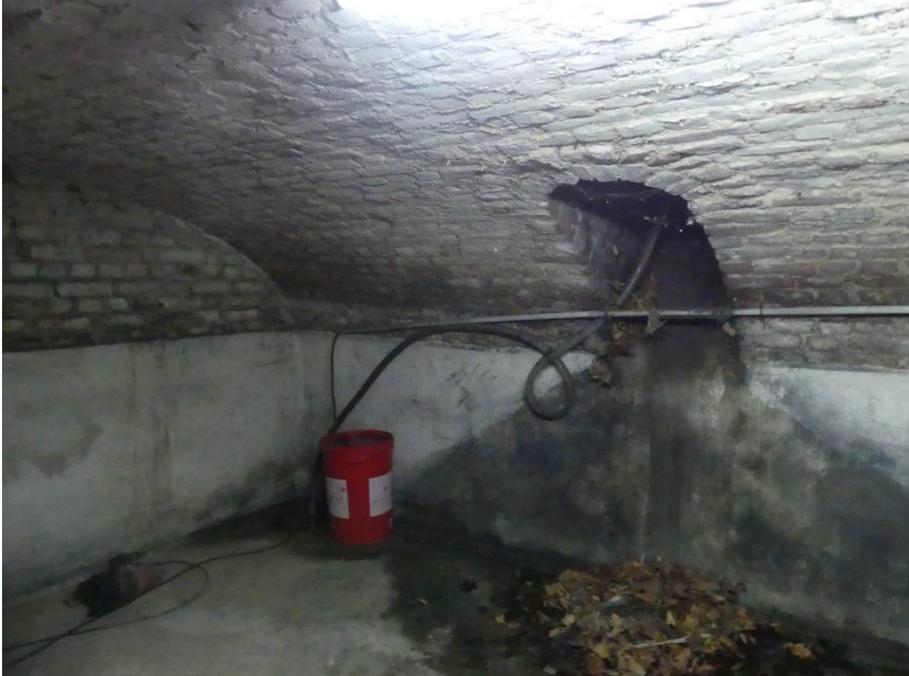
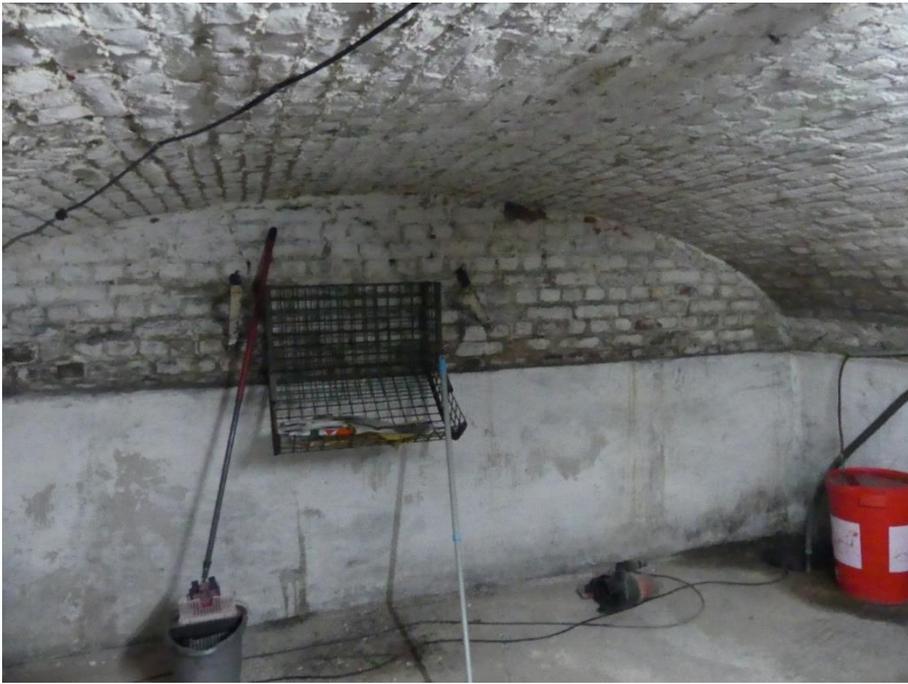
CAVE :

Présence d'un soupirail sans grille donnant sur rue.

Présence d'un dépôt de feuilles mortes au sol au niveau du soupirail ainsi que de flaques d'eau au niveau de la cave.

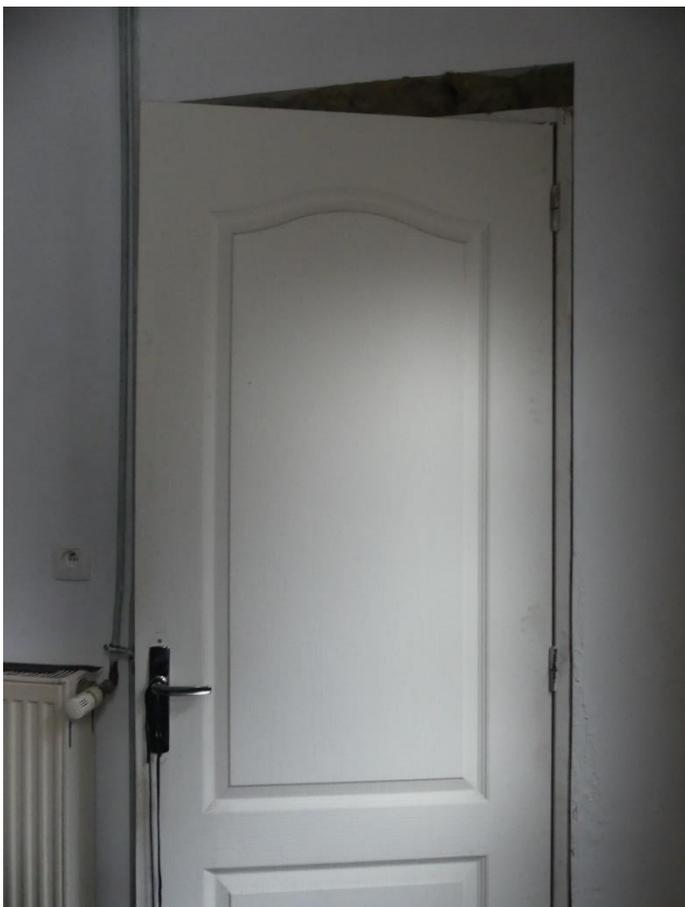
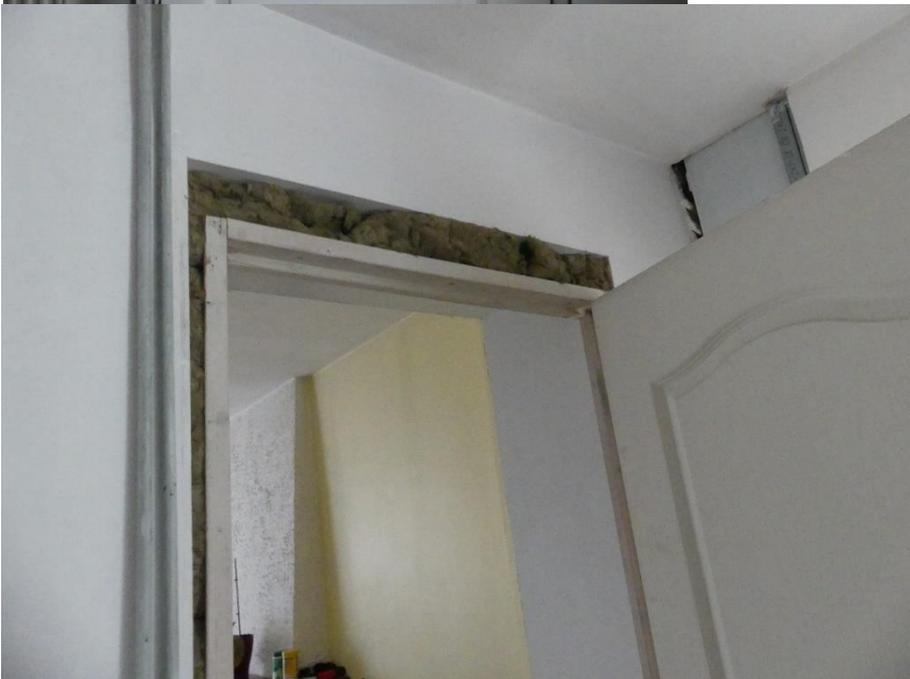
PIECE PRINCIPALE :

Depuis la cuisine, nous accédons à la pièce principale à office de salon/séjour donnant sur l'avant par le biais d'une porte postformée peinte en blanc. On notera la présence d'une découpe murale irrégulière sur le pourtour du bâti de porte avec laine de verre apparente.

Le sol est revêtu d'un ancien carrelage vétuste, plinthes en bois peintes en noir sur le pourtour.
