PROCÈS-VERBAL DE DESCRIPTION

Me suis transportée ce jour, à 14h00, à : 331, Rue des Déportés – 59410 ANZIN,

Afin d'établir le procès-verbal de description d'une MAISON D'HABITATION Sur la Commune **d'ANZIN (59410)** un bien immobilier sis **331, Rue des Déportés**, figurant à la matrice cadastrale de ladite commune sous les relations suivantes :

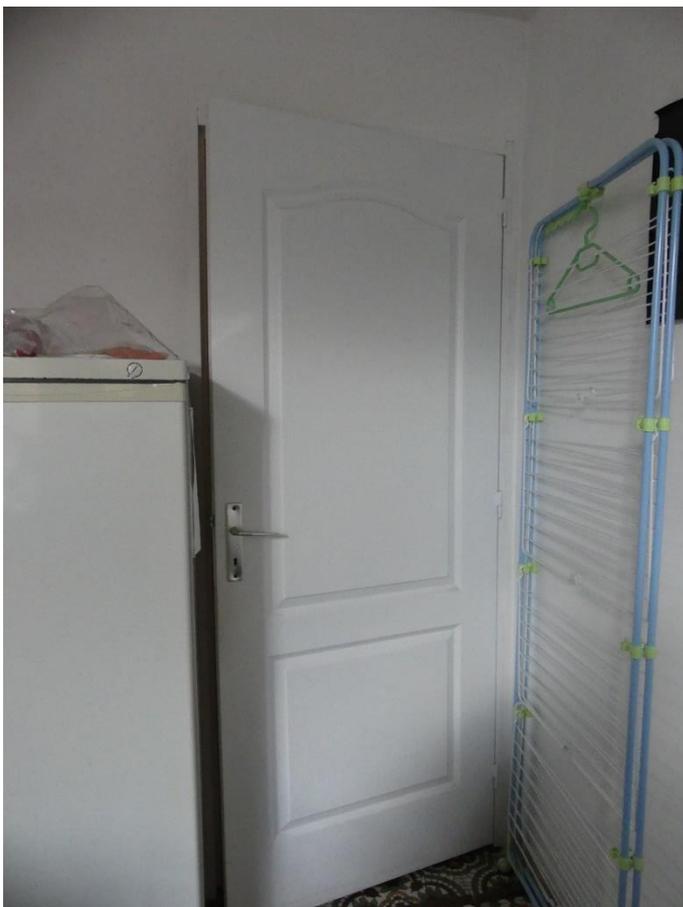
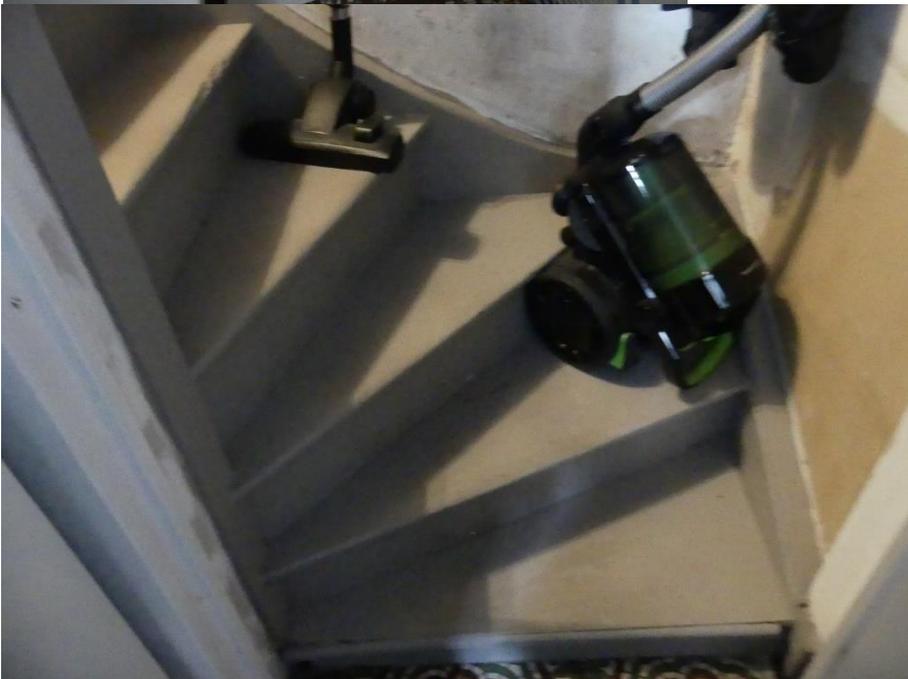
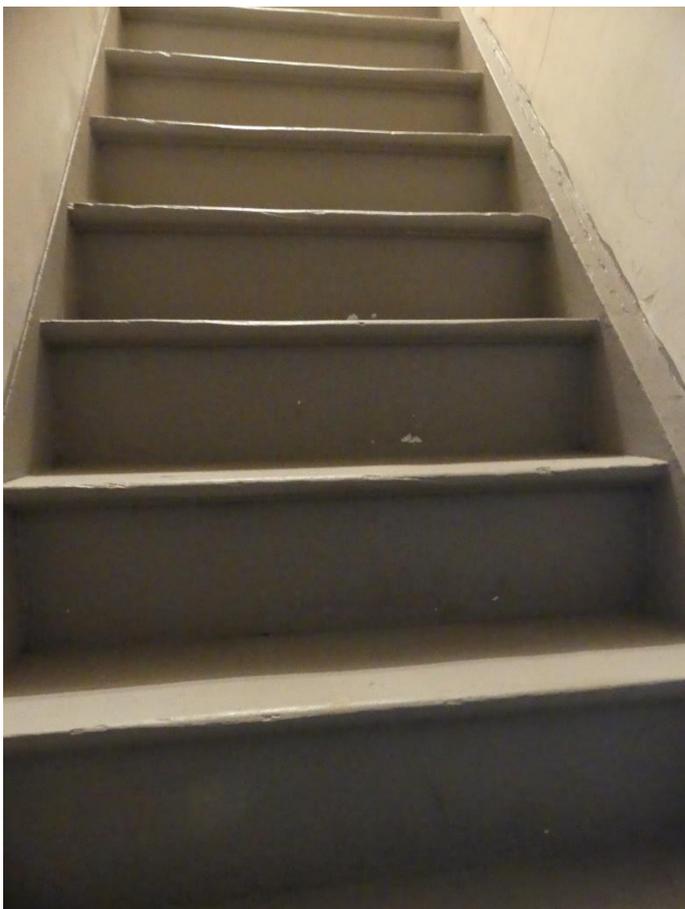
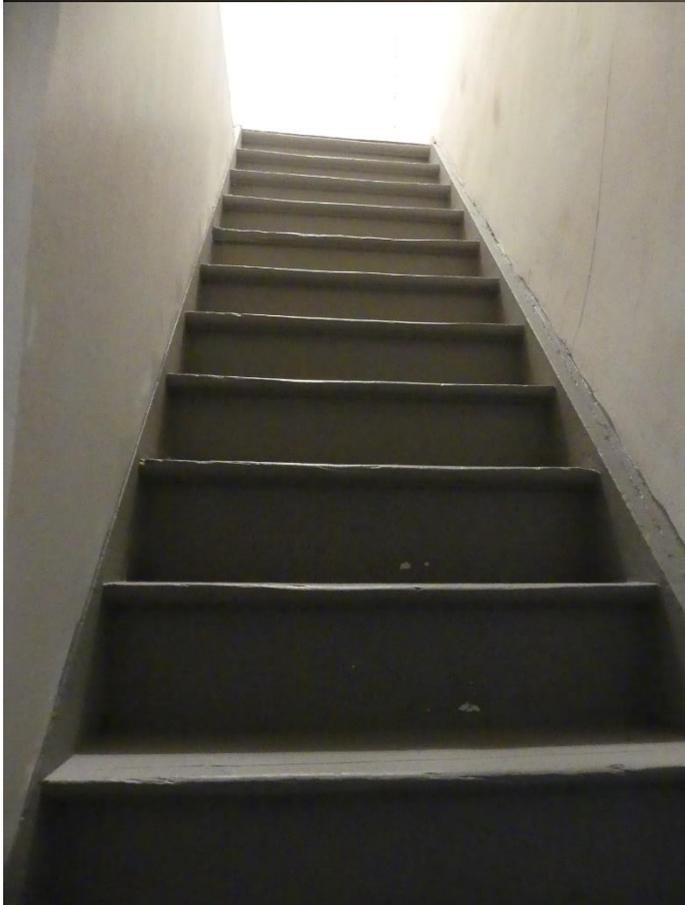
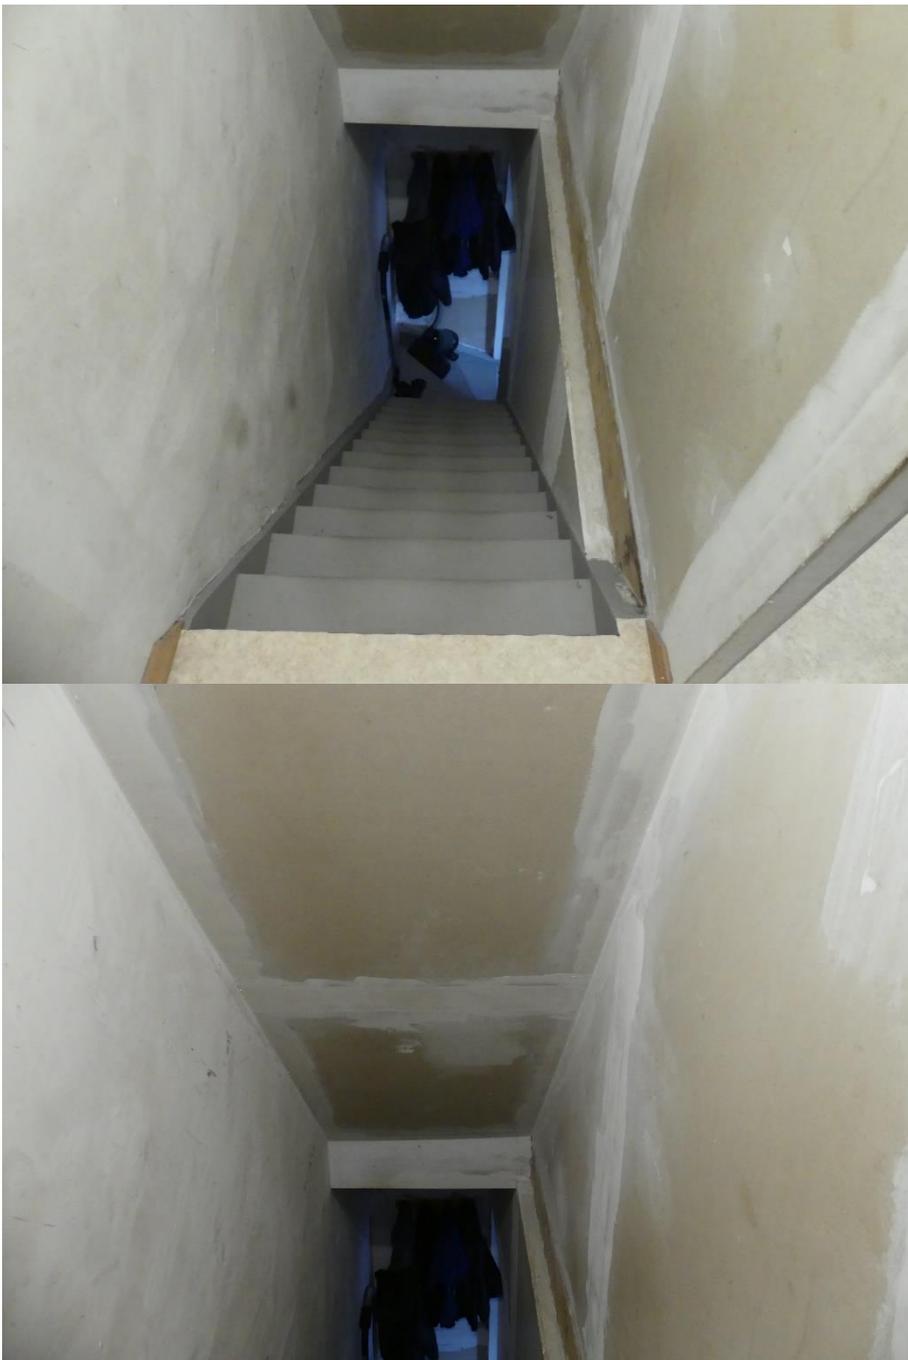
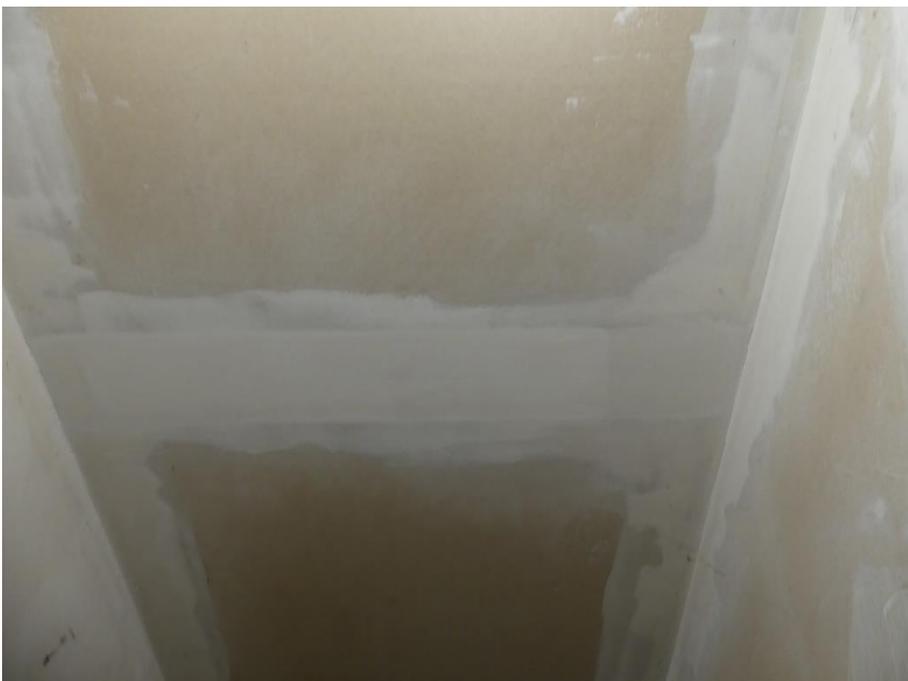
MONTEE D'ESCALIER :

Les murs et plafond sont simplement plaqués, non enduits ni peints. La trémie est à l'état brut.

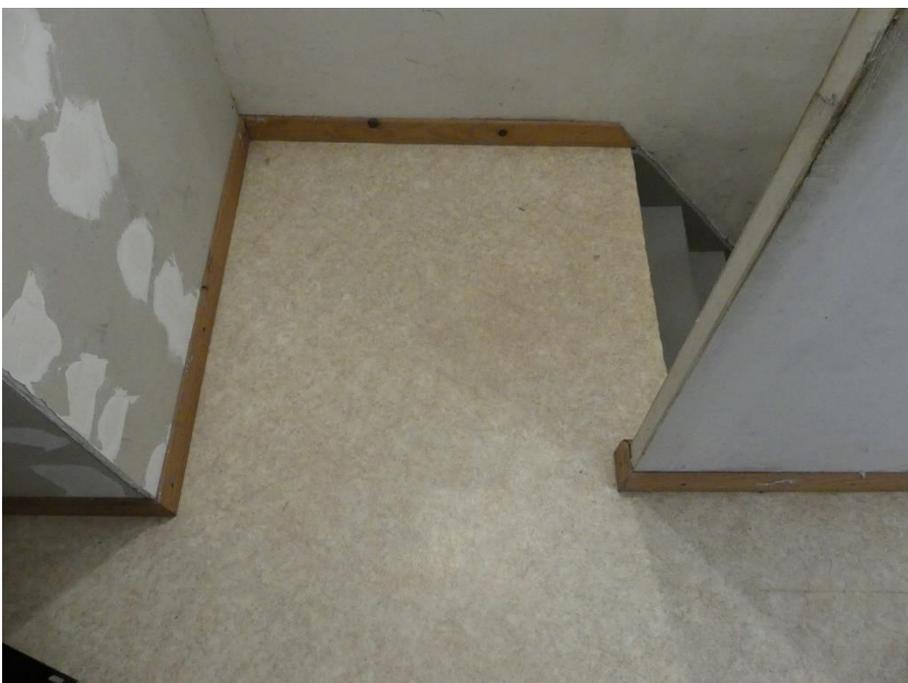
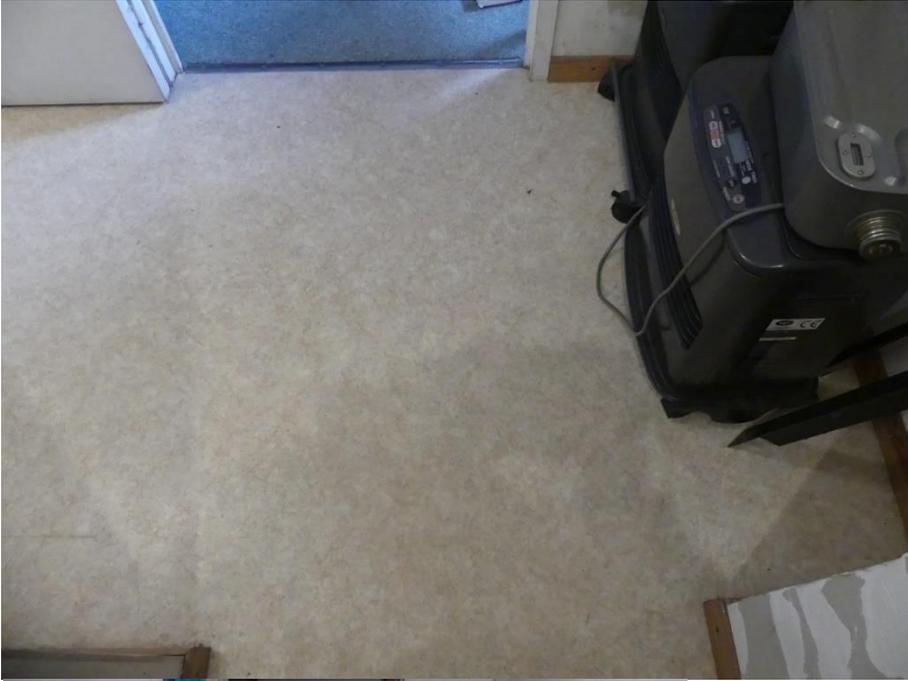
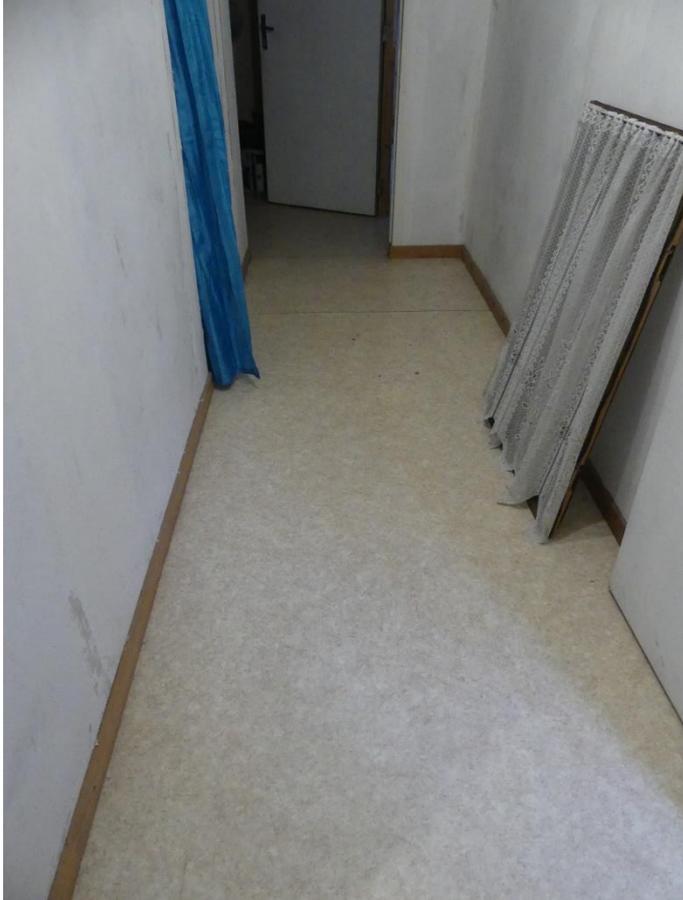
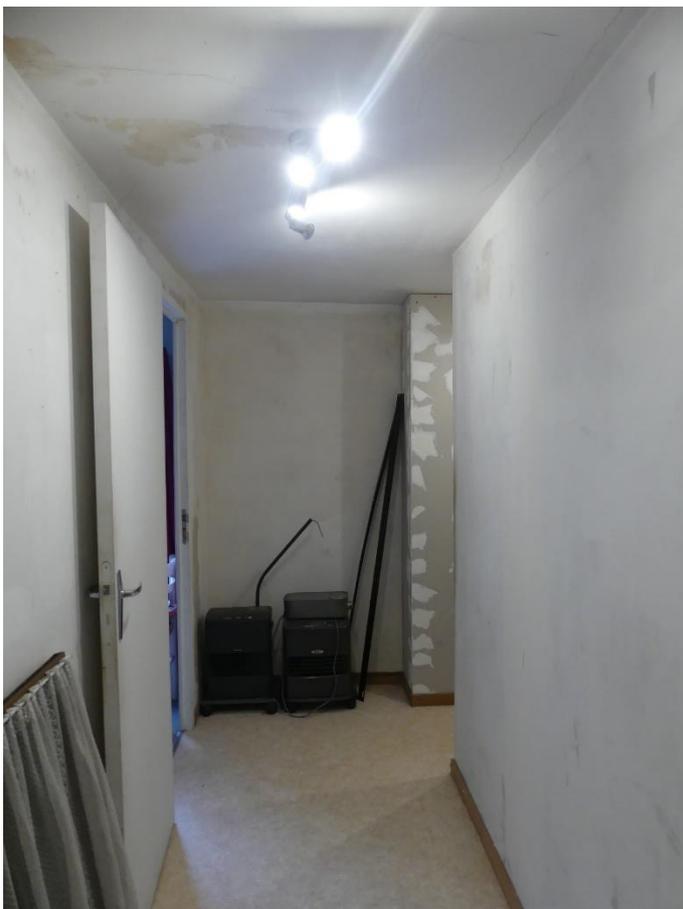
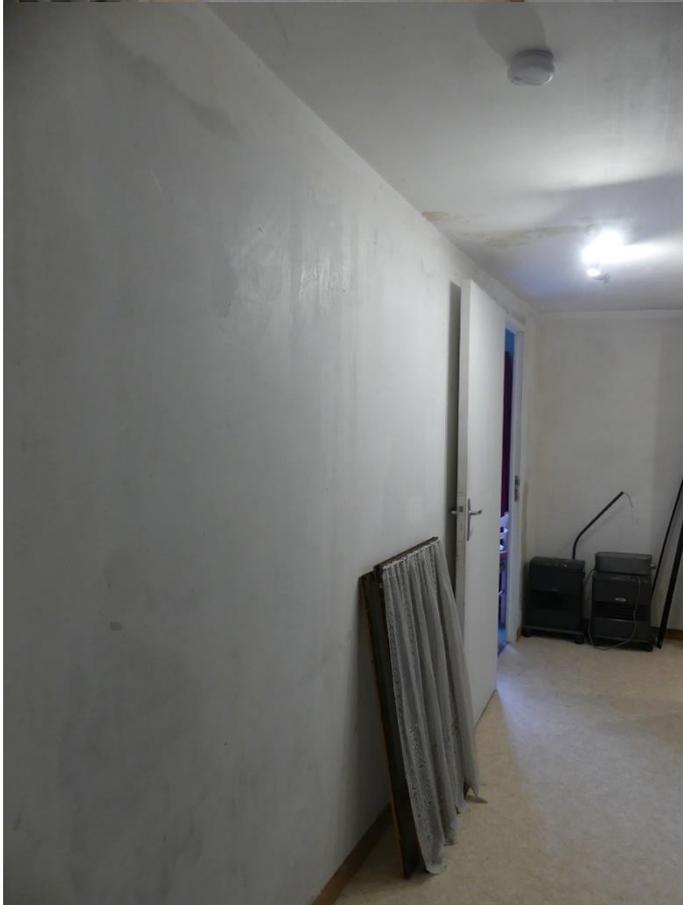
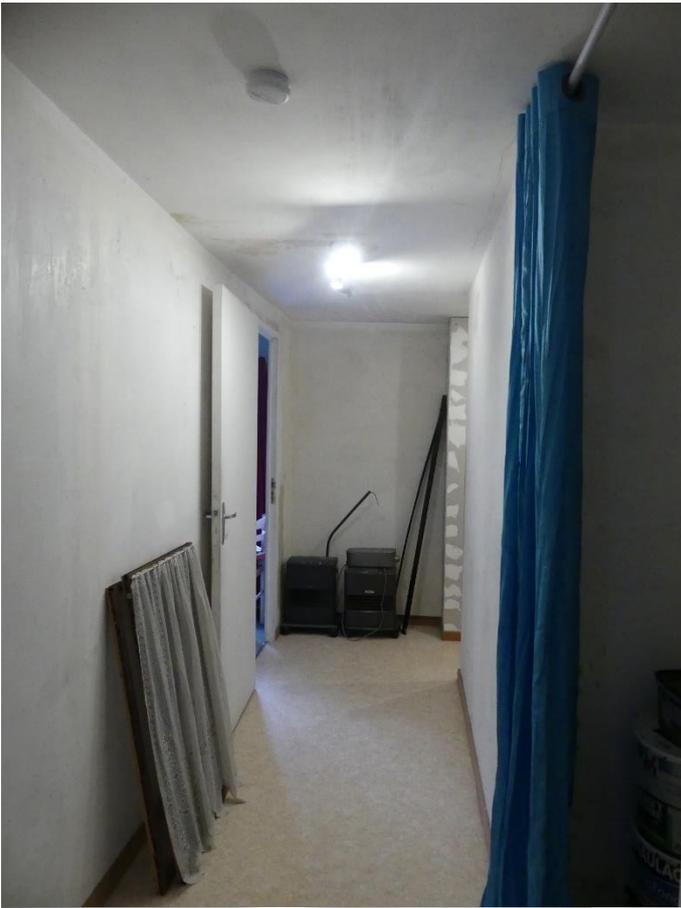
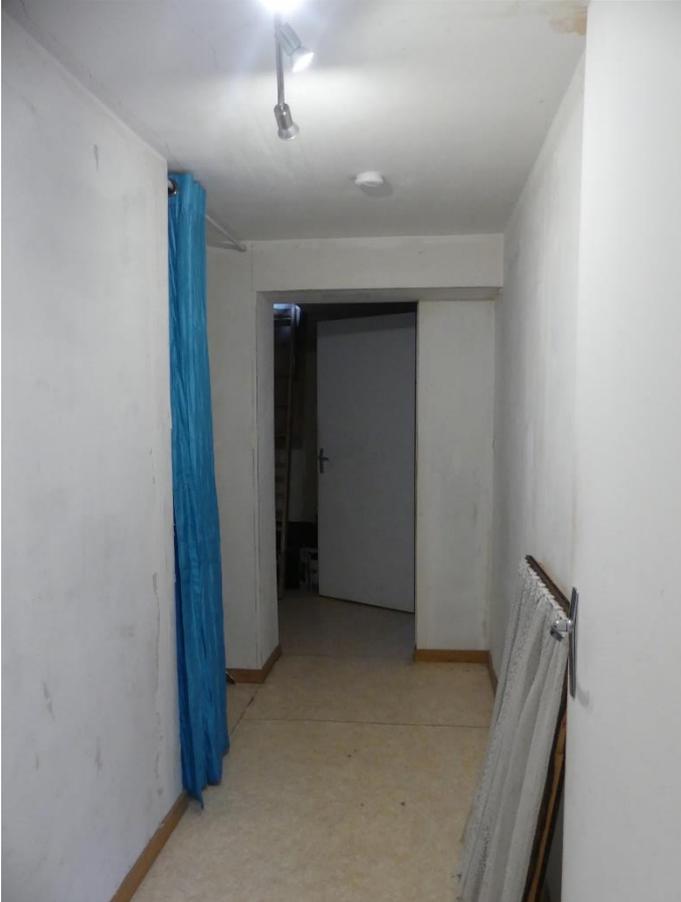
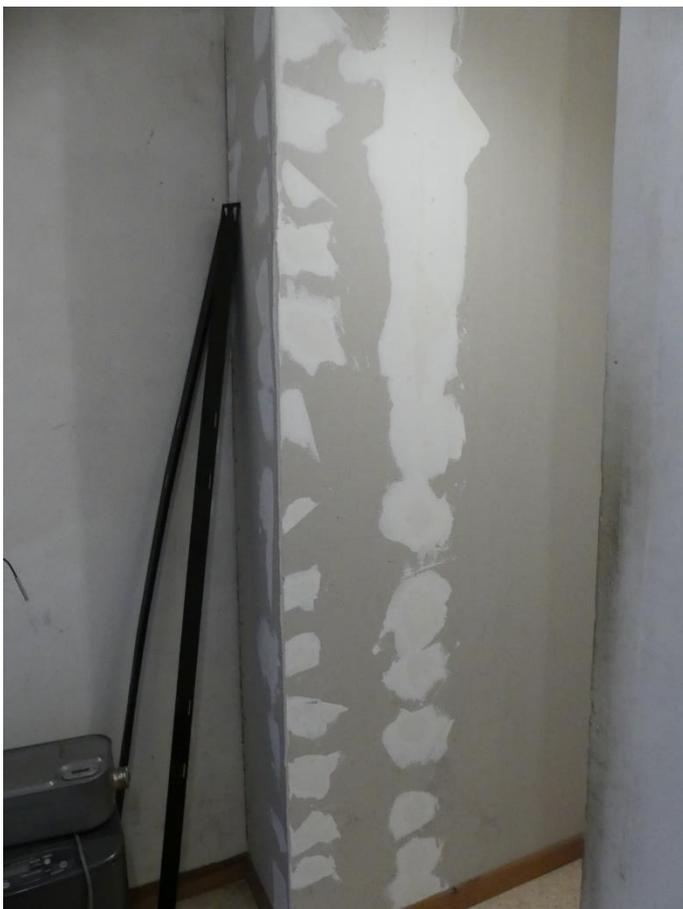
PALIER :

Le sol du palier de l'étage est revêtu d'un linoléum de couleur jaune usagé, présence de plinthes sur le pourtour.

Les murs et plafond sont simplement plaqués, non enduits ni peints.

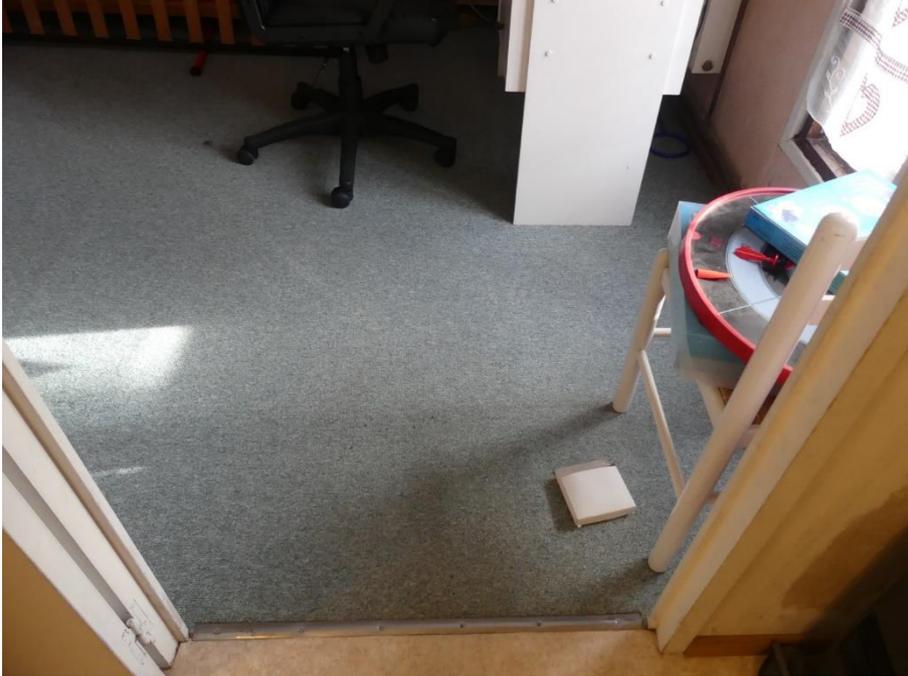
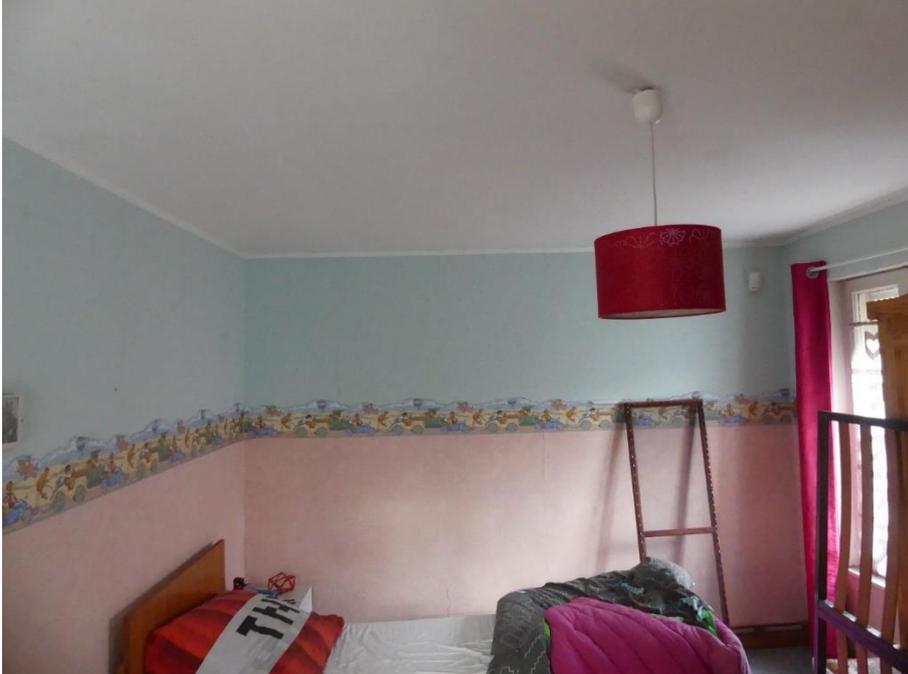
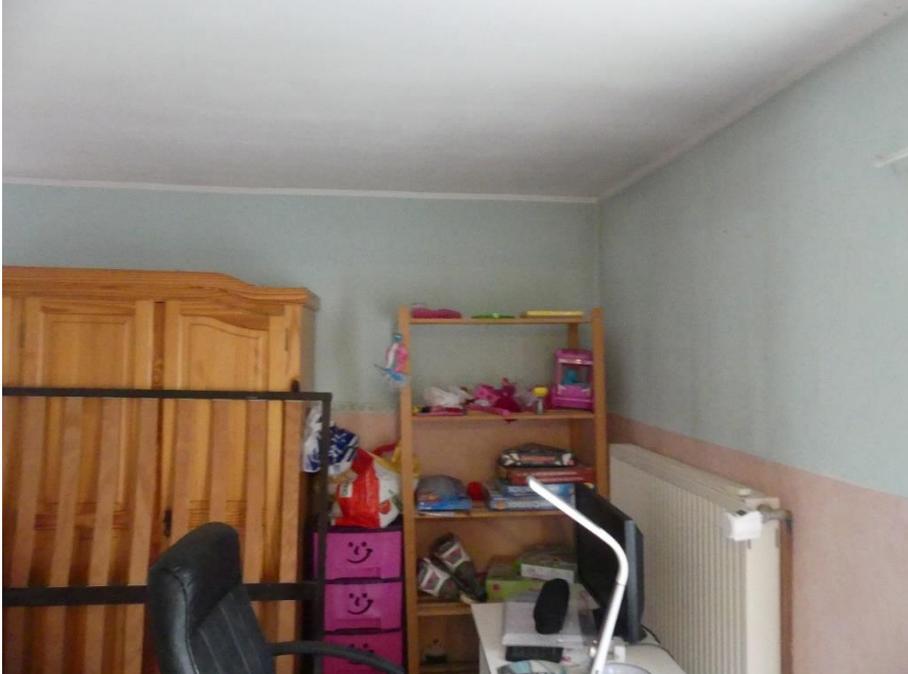
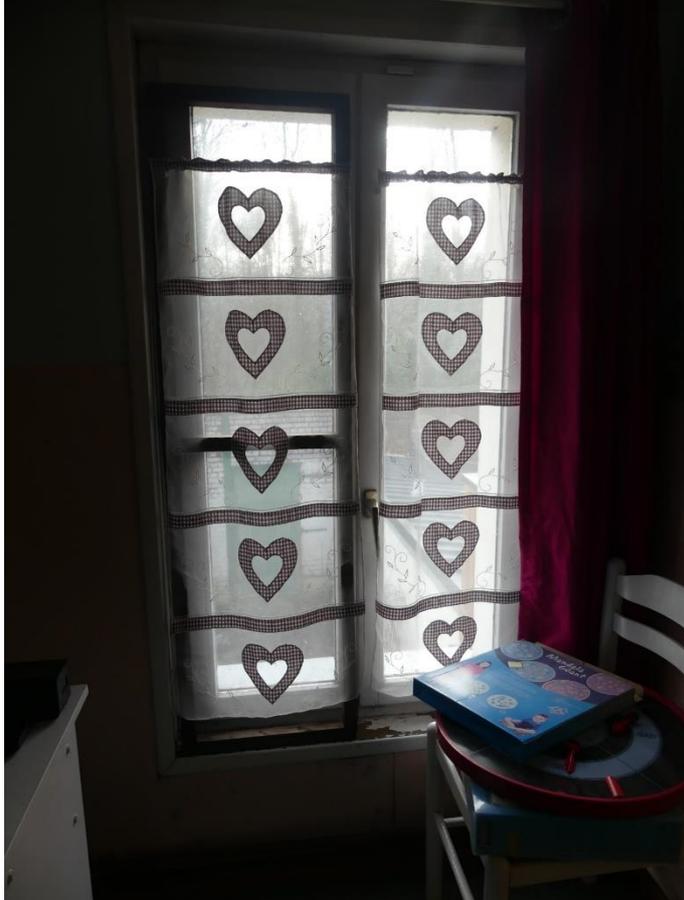
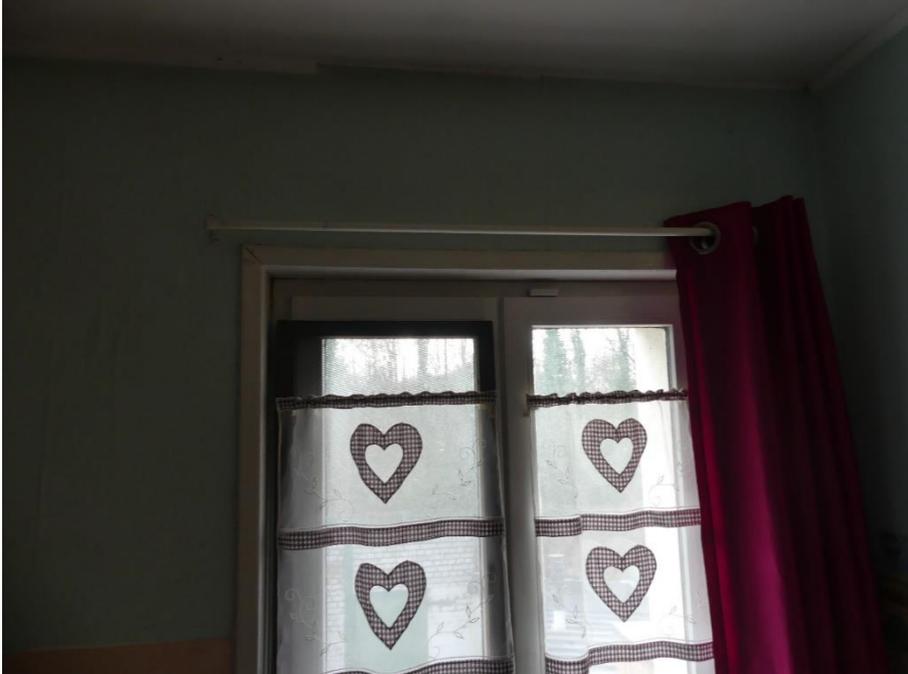
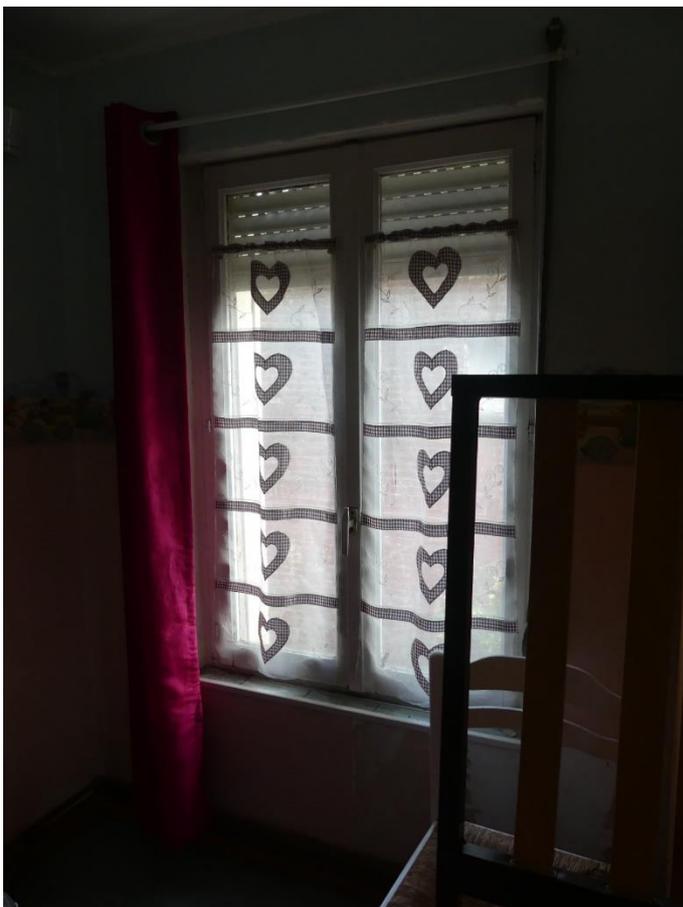
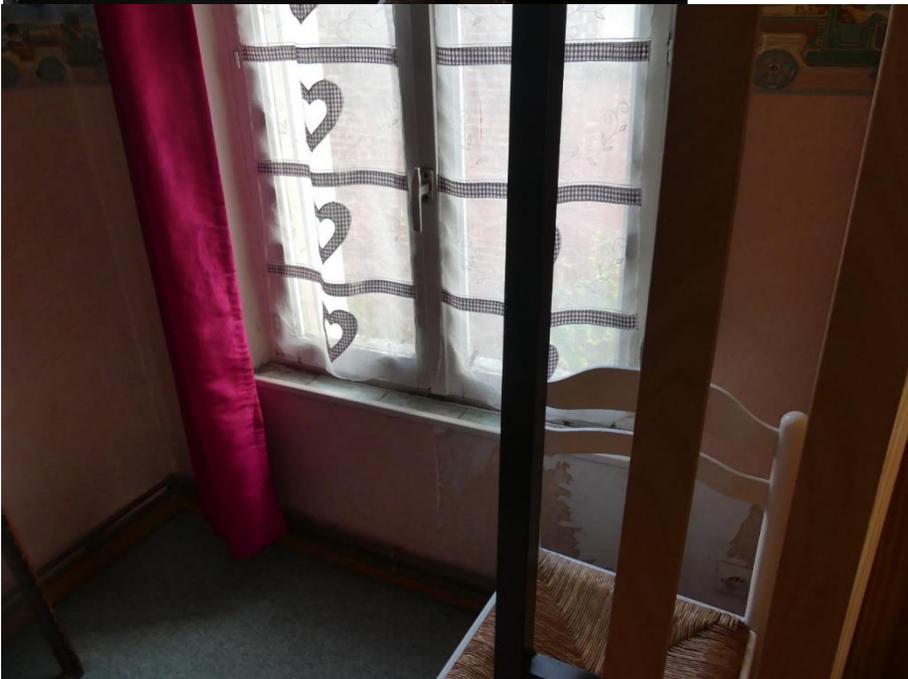
CHAMBRE 1 :

Les murs sont tapissés d'une tapisserie enfantine qui est défraîchie et décollée.

Une première fenêtre donne sur l'arrière, châssis bois peint en blanc, vitrerie double vitrage, la menuiserie est usagée, absence de volet sur l'extérieur.

Une seconde fenêtre donne côté pignon gauche de l'habitation, châssis bois peint en blanc, vitrerie simple vitrage, la menuiserie est vétuste. Présence d'un volet PVC blanc.

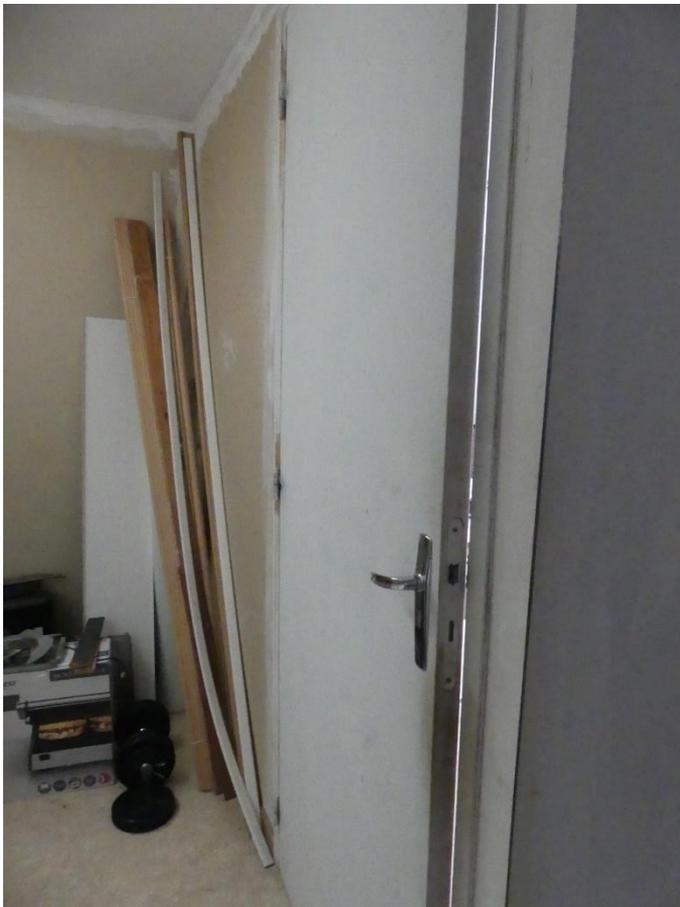
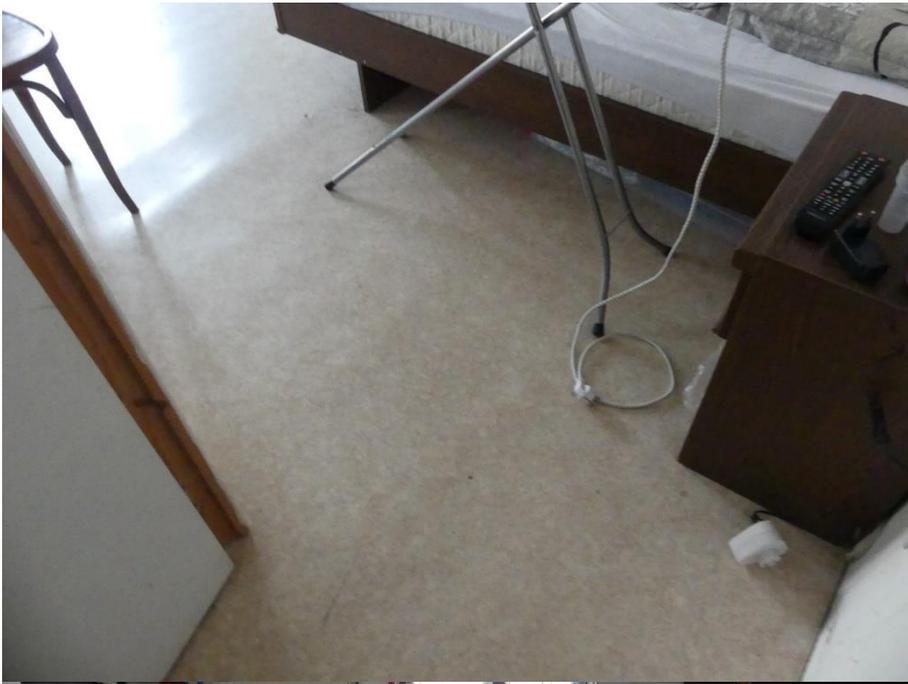
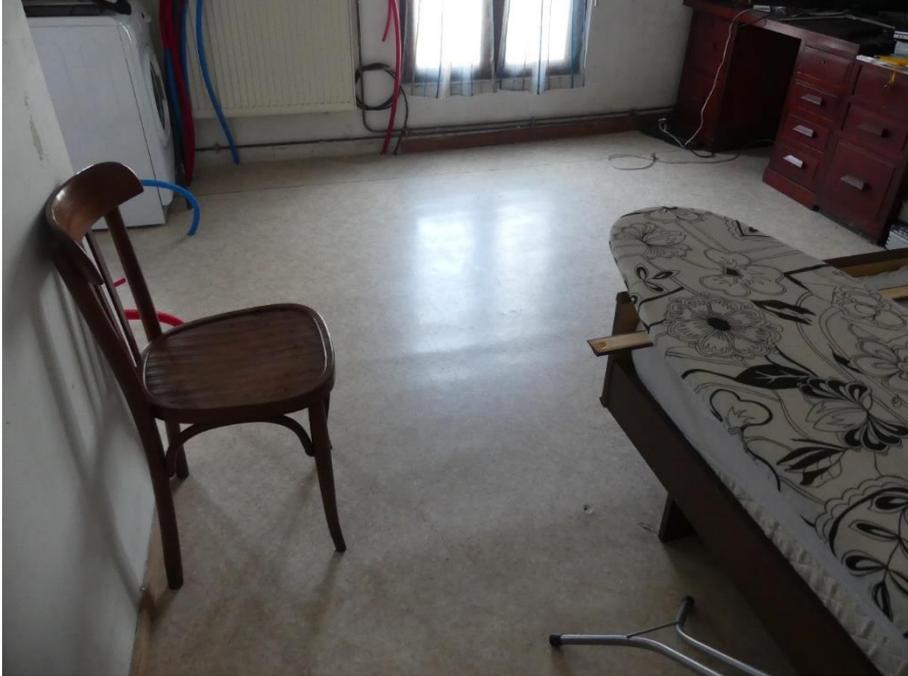
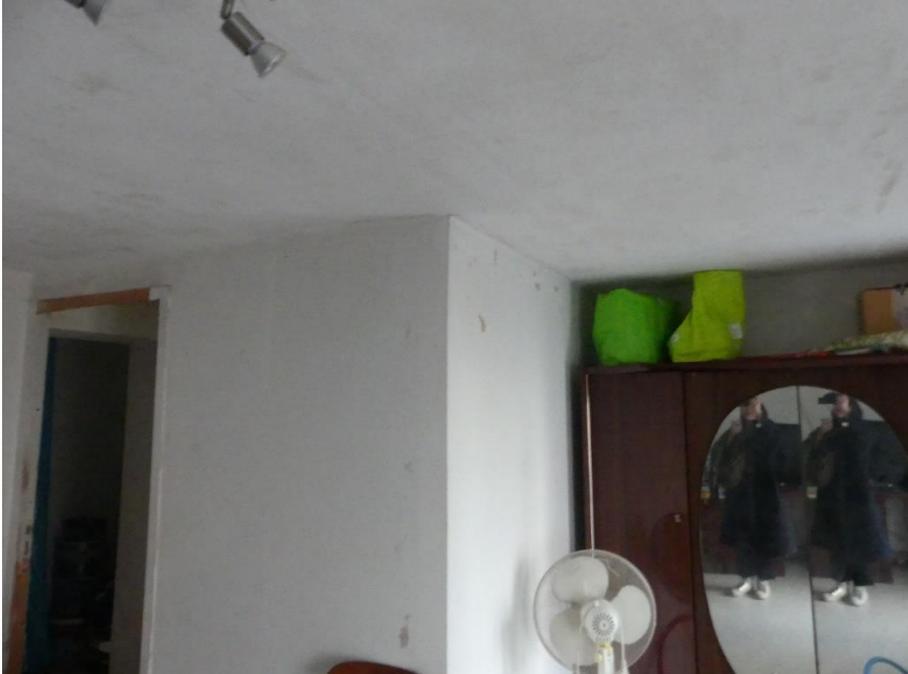
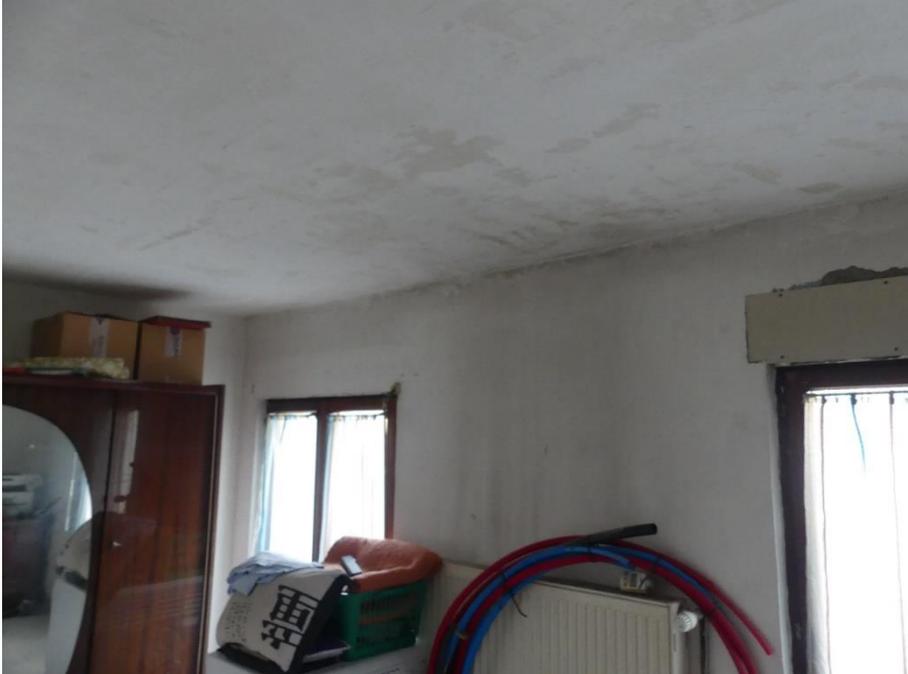
CHAMBRE 2 :

Les murs et plafond sont enduits et peints en blanc, l'enduit est toutefois particulièrement abîmé et altéré sur toute la surface murale et plafonnière.

Au sein de cette pièce se trouvent deux fenêtres donnant en devanture, chacune double vantail, châssis bois, vitrerie double vitrage, les menuiseries sont vétustes. On notera un défaut de finition sur le pourtour du bâti de celles-ci.

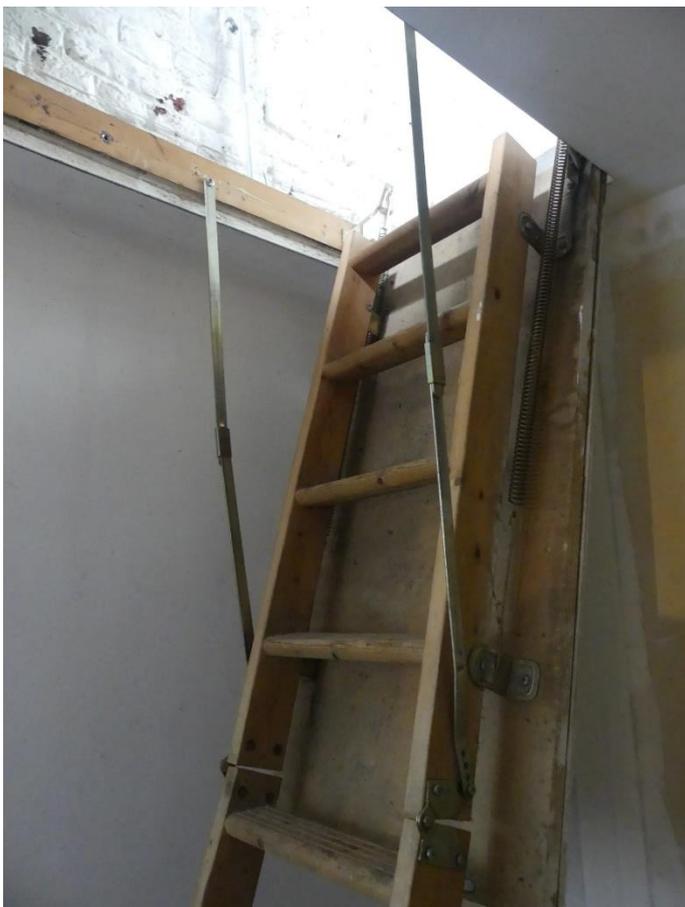
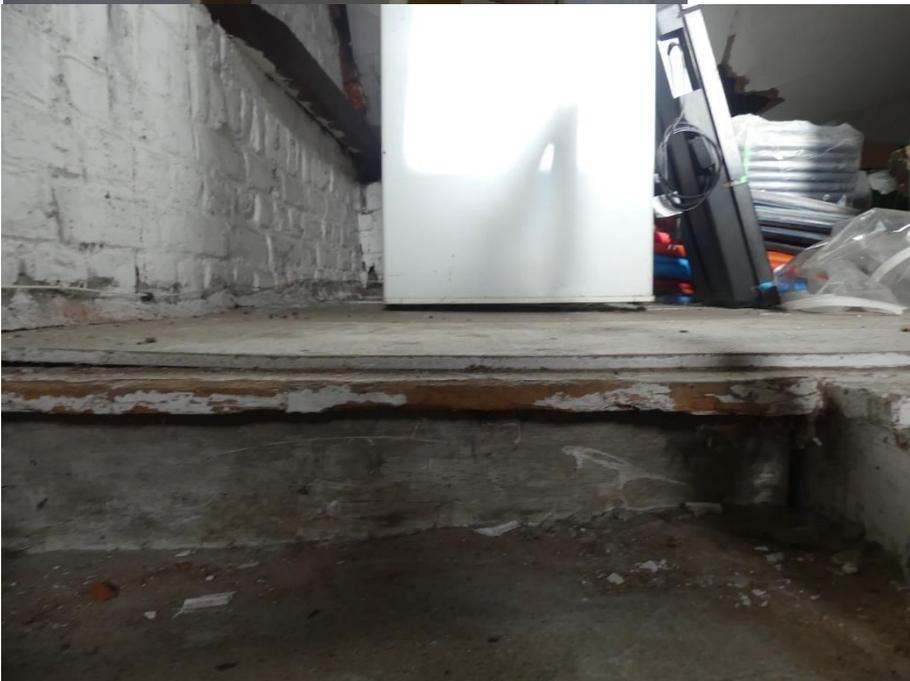
COMBLES :

On y trouve le versant de la charpente bois qui est occulté par des planches de placoplâtre comportant des trous.

Présence d'une fenêtre de toit rotative, châssis bois, donnant sur l'arrière.

Les lieux sont à usage de dépôt.

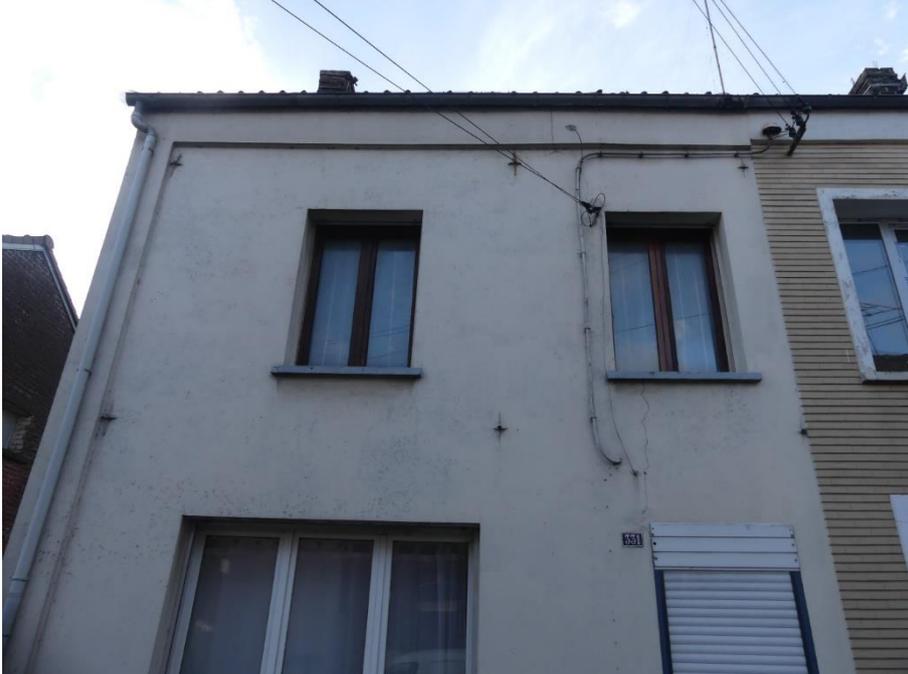
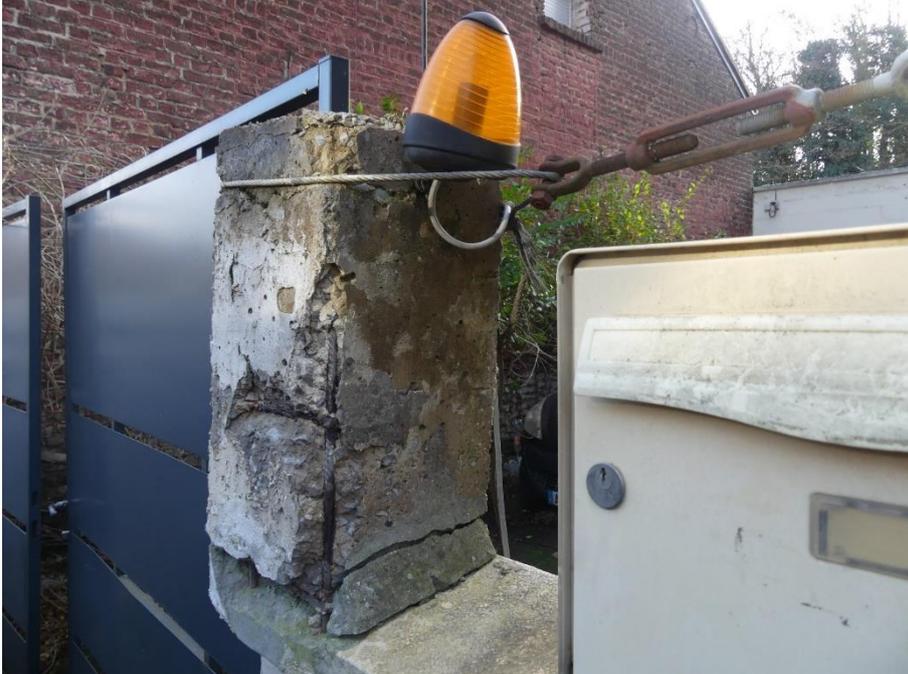
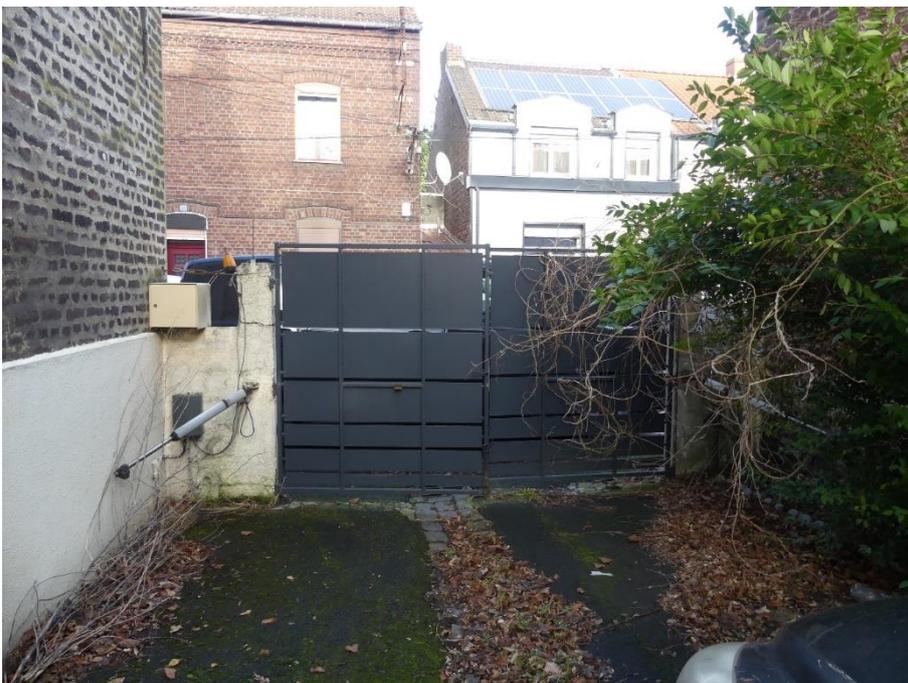
Façade avant :

Il s'agit d'une maison en semi-mitoyenneté ayant pignon sur rue. Apposition du n° 331 sur la façade. La façade est cimentée et peinte dans les tons beige, on notera la présence de diverses fissures qui s'étendent tant entre la porte d'entrée de l'habitation et la fenêtre de l'étage mais également des fissures qui se profilent entre les deux fenêtres, rez-de-chaussée et étage gauche ainsi qu'au niveau du soubassement de la fenêtre du rez-de-chaussée.

On retrouve en devanture une fenêtre en rez-de-chaussée, l'appui fenêtre en béton est usagé et fissuré et les deux fenêtres à l'étage donnant au sein de la chambre.

Sur la gauche de l'habitation se trouvent deux petits murets bas venant maintenir un portail. Ces deux murets sont également cimentés, ils comprennent d'importantes fissures. On notera par ailleurs que le pilastre de droite laisse entrevoir la ferraille et est descellé.
