PROCÈS-VERBAL DE DESCRIPTION

Me suis transportée ce jour, à 14h00, à : 331, Rue des Déportés – 59410 ANZIN,

Afin d'établir le procès-verbal de description d'une MAISON D'HABITATION Sur la Commune **d'ANZIN (59410)** un bien immobilier sis **331, Rue des Déportés**, figurant à la matrice cadastrale de ladite commune sous les relations suivantes :

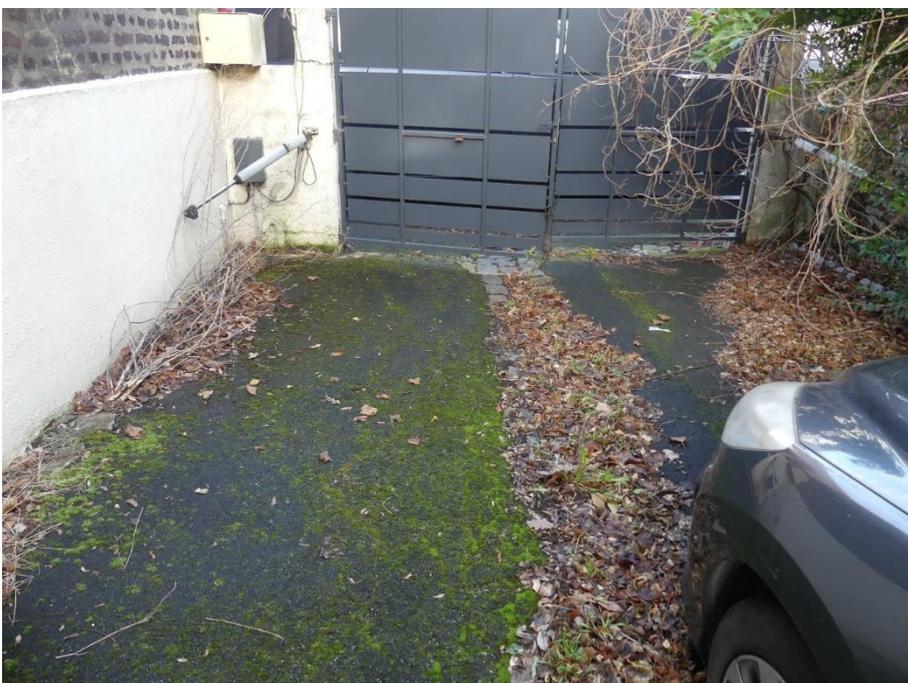
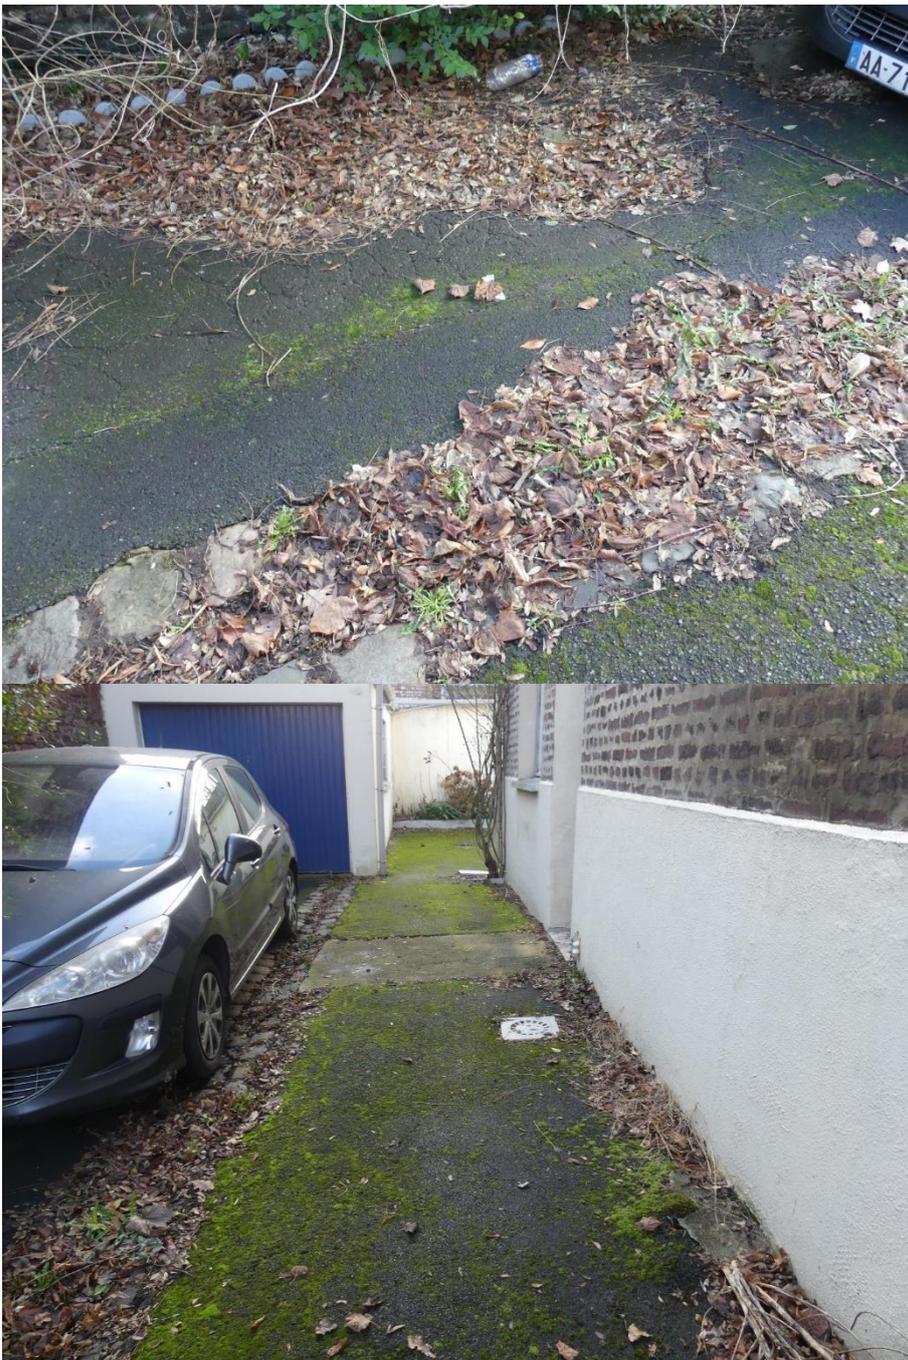
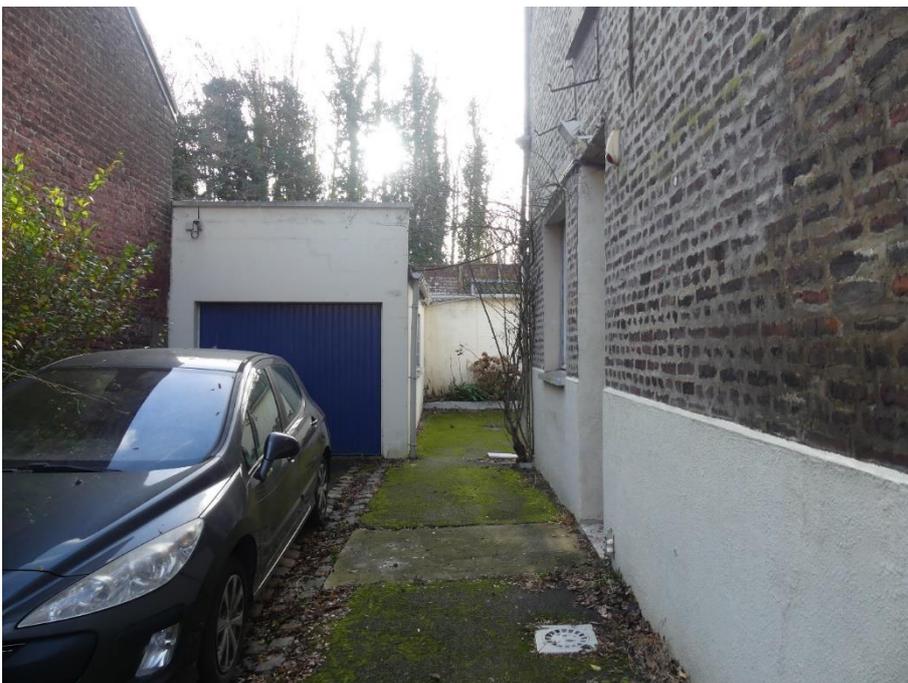
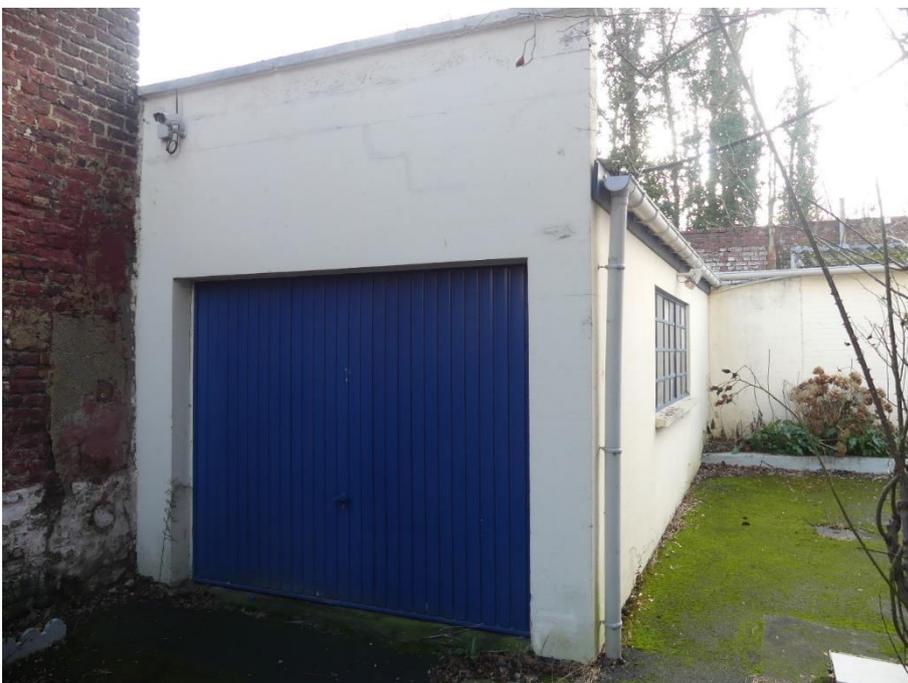
Cour de stationnement :

A l'arrière de ce portail on retrouve une cour qui est bitumée à l'état d'usage ainsi qu'un caniveau en partie centrale.

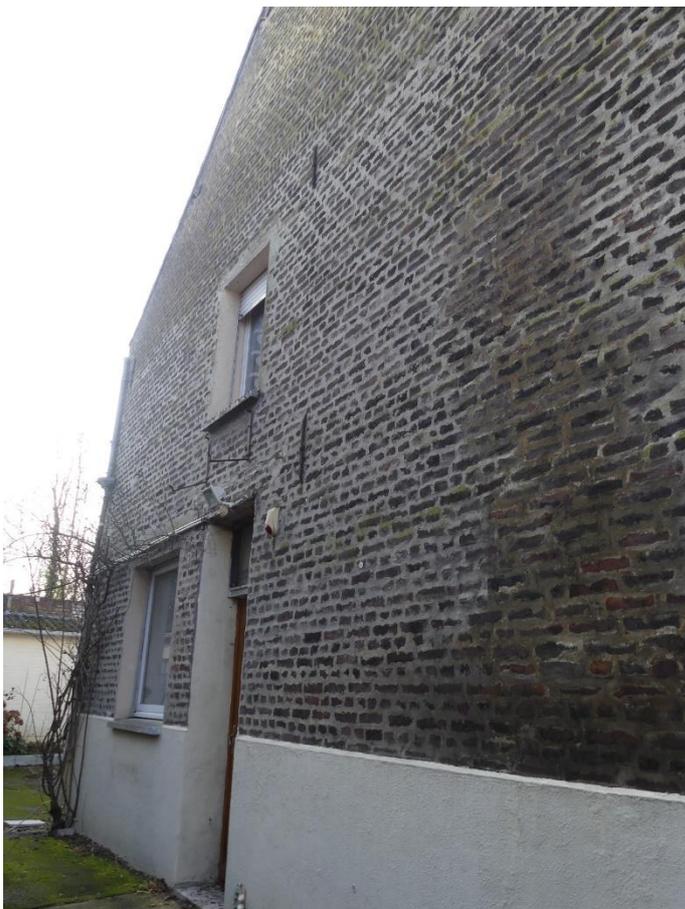
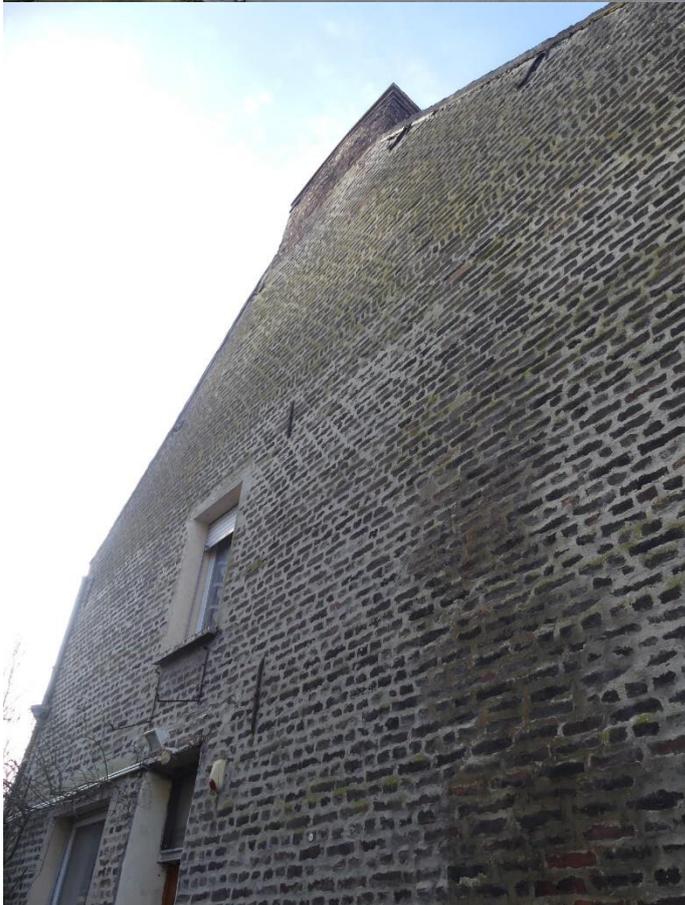
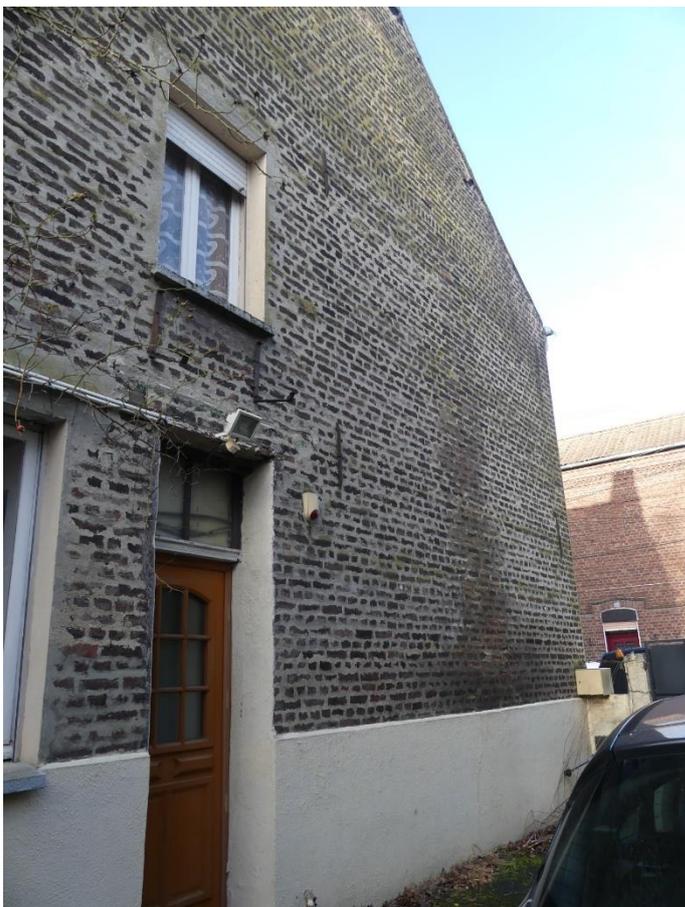
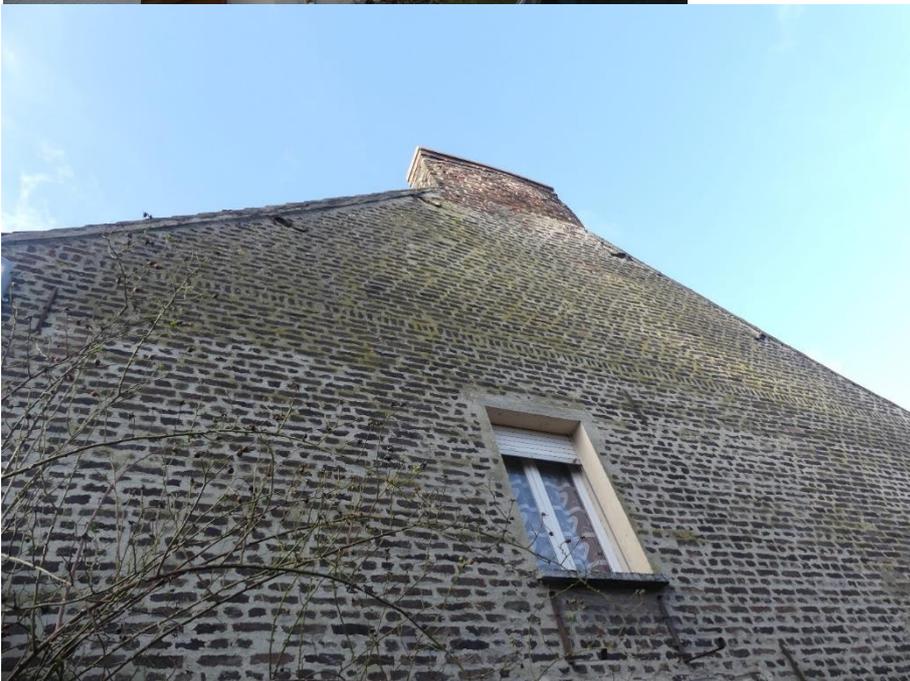
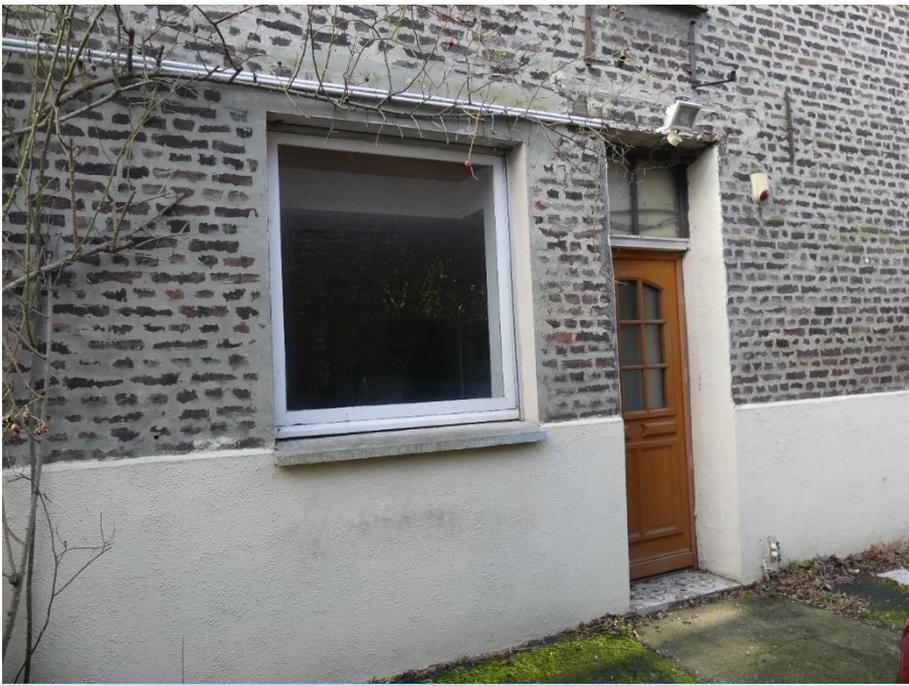
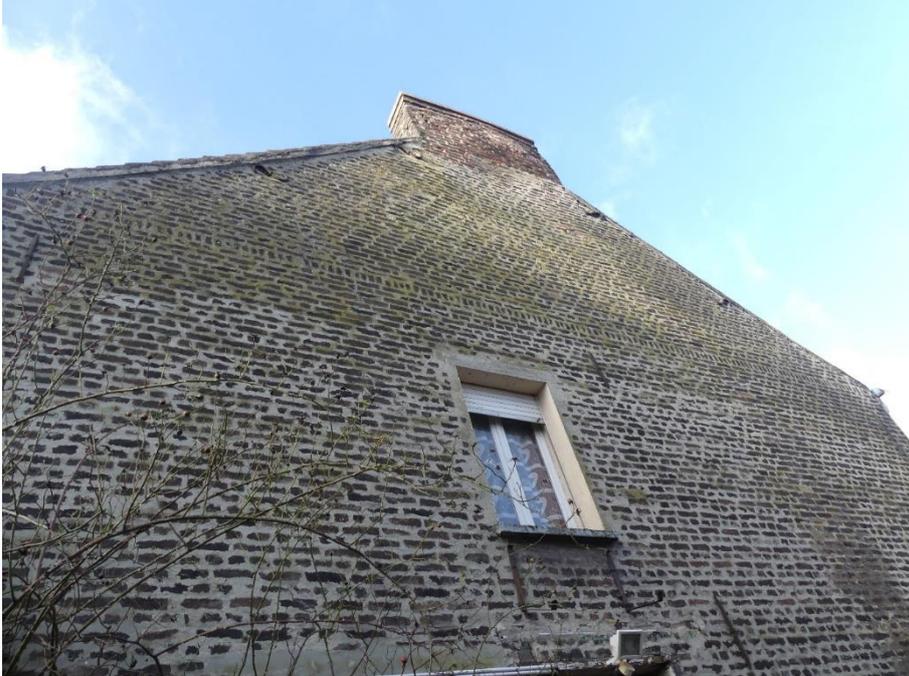
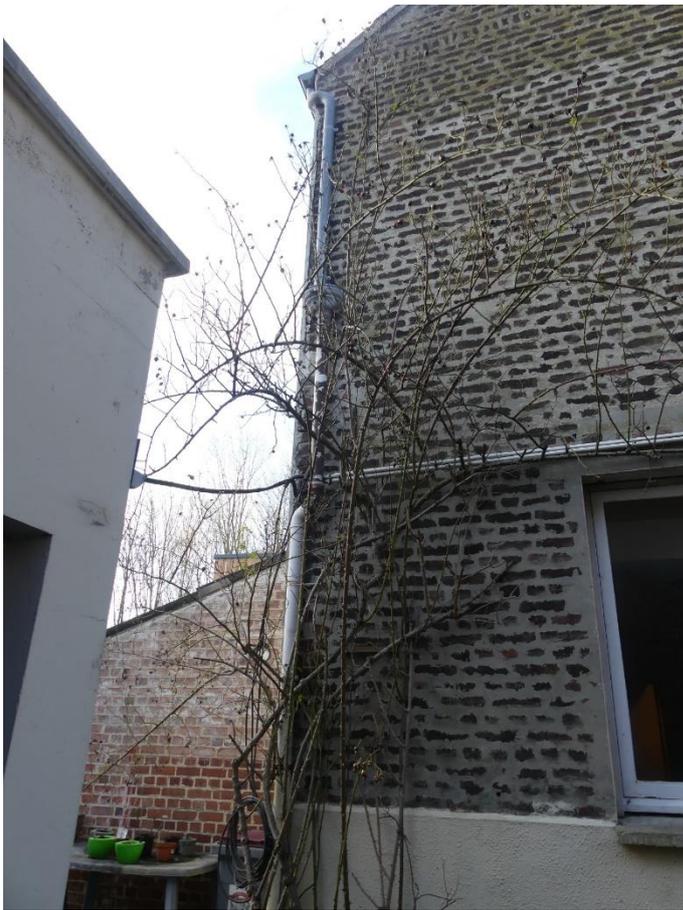
Pignon gauche :

Le pignon gauche de l'habitation qui est ainsi visible depuis cette cour avant est cimenté et peint dans les tons beige en partie basse, élevé en brique en partie haute à l'état d'usage. On retrouve la porte d'accès au sein de la cuisine par laquelle j'ai pénétré, la fenêtre au rez-de-chaussée donnant au niveau de la cuisine ainsi que la fenêtre à l'étage donnant au sein de la chambre.

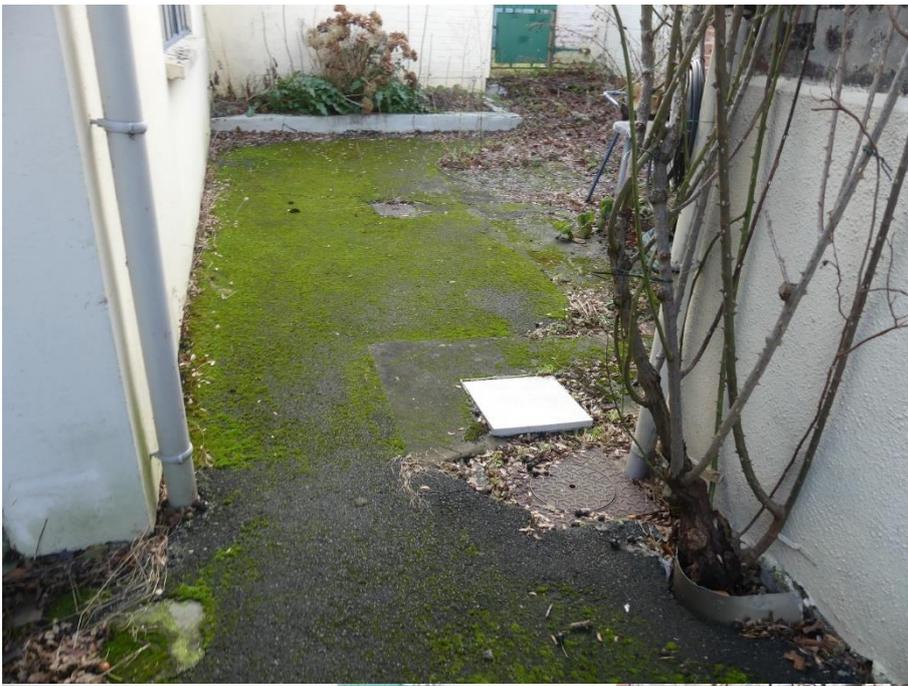
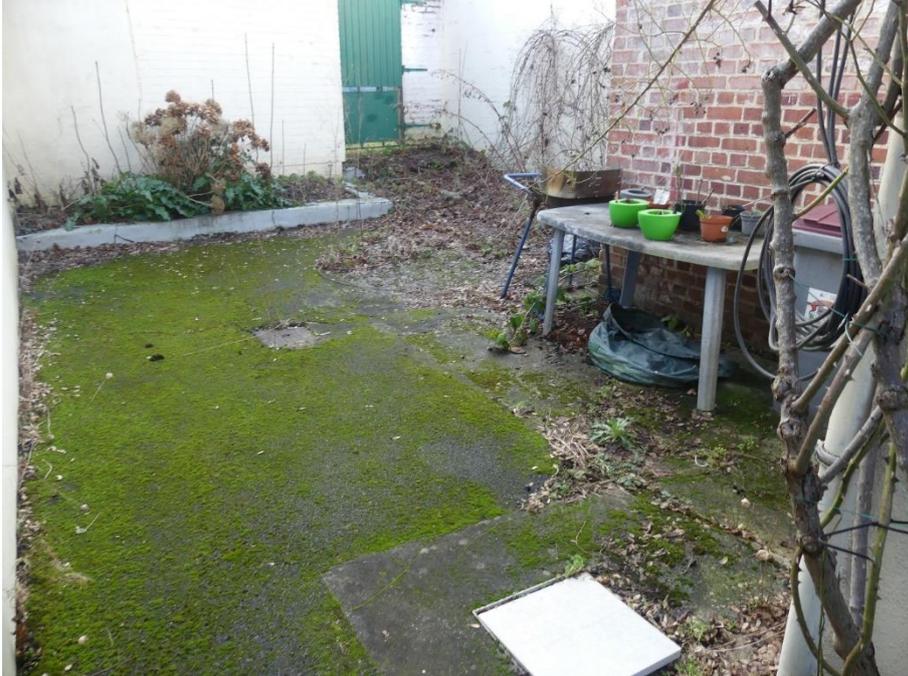
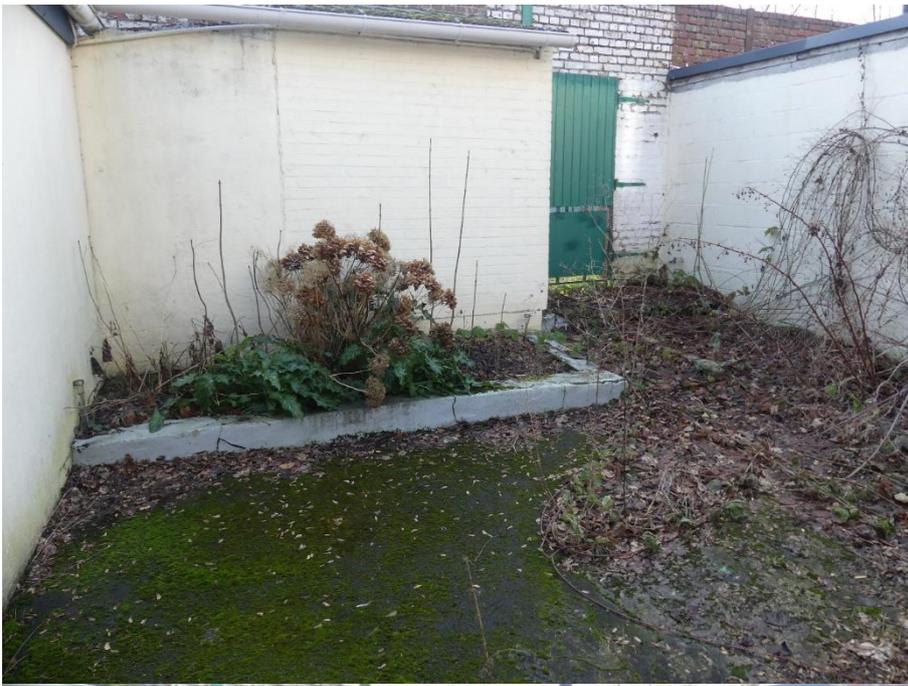
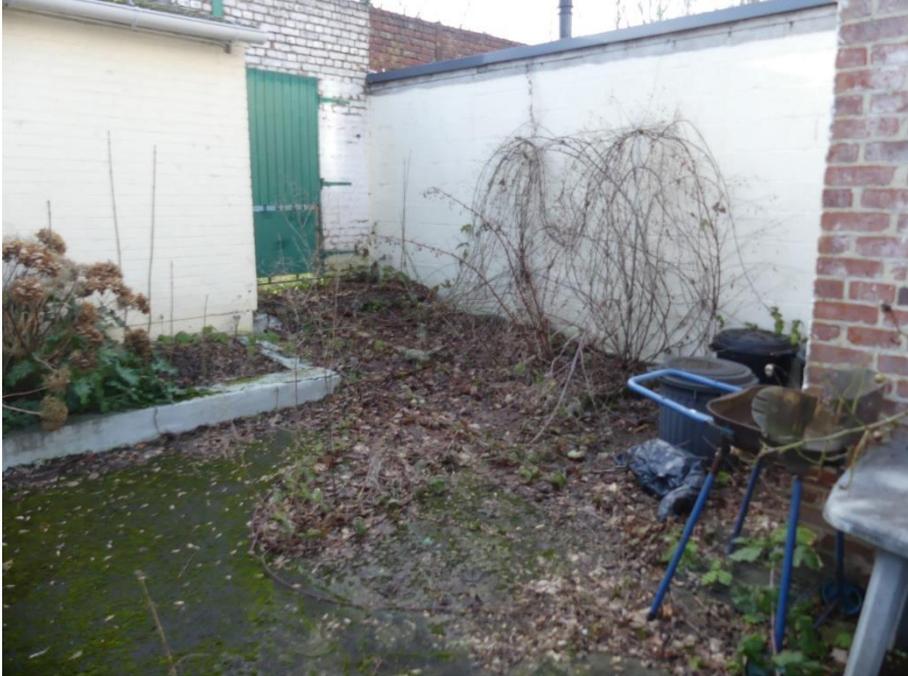
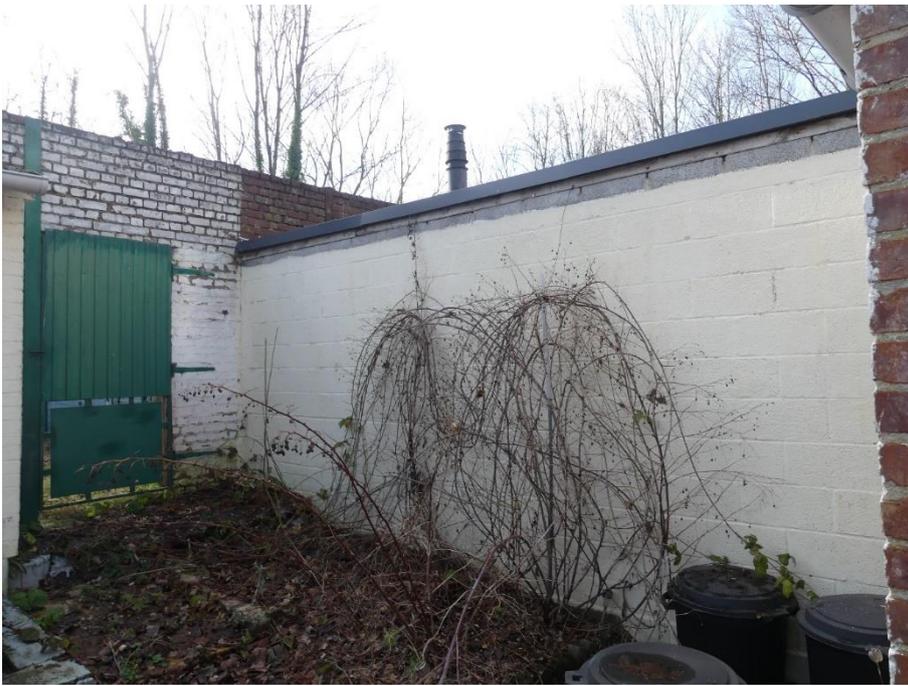
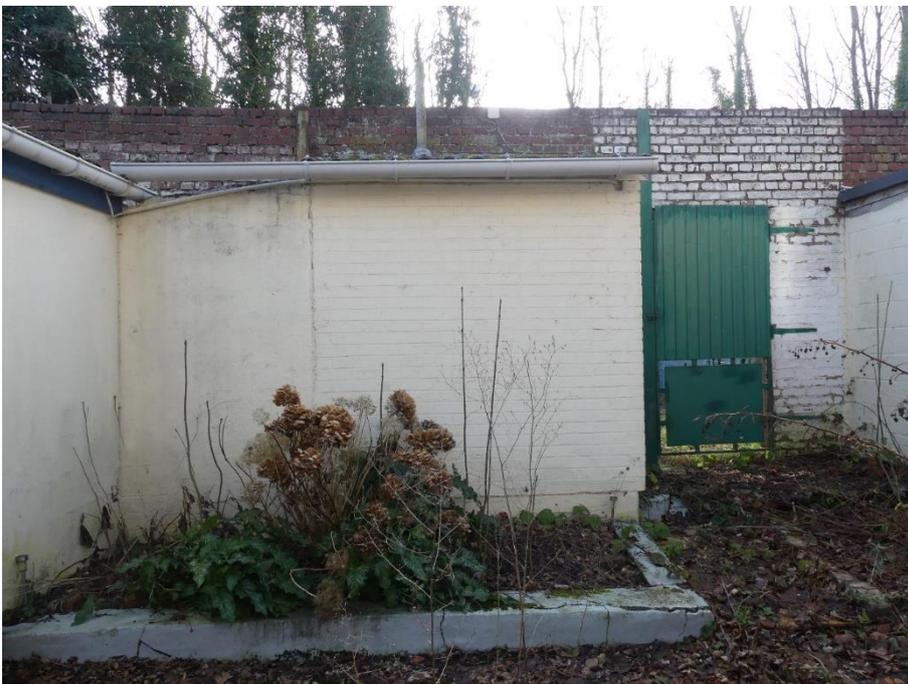
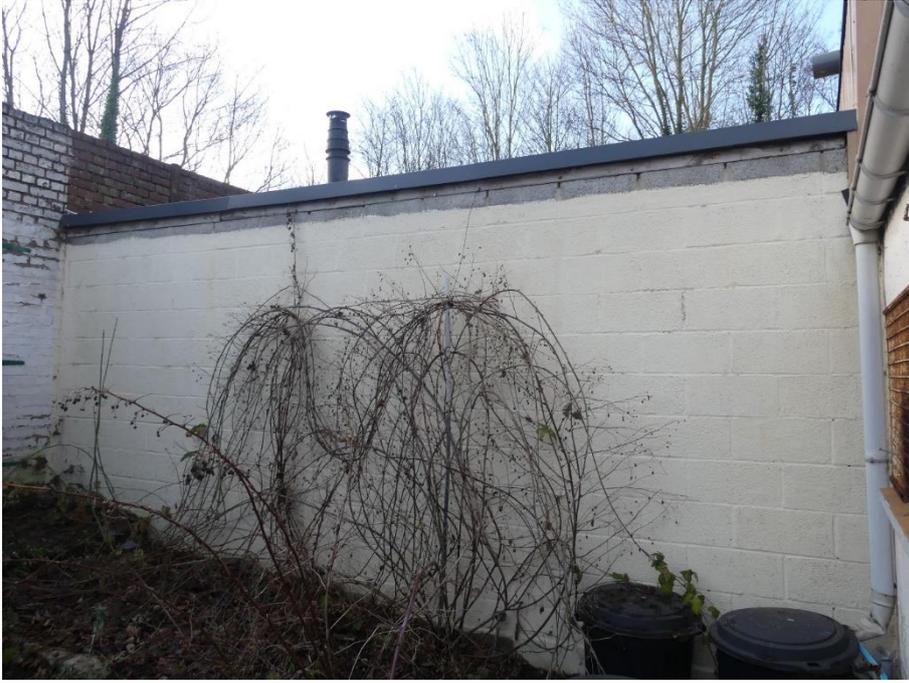
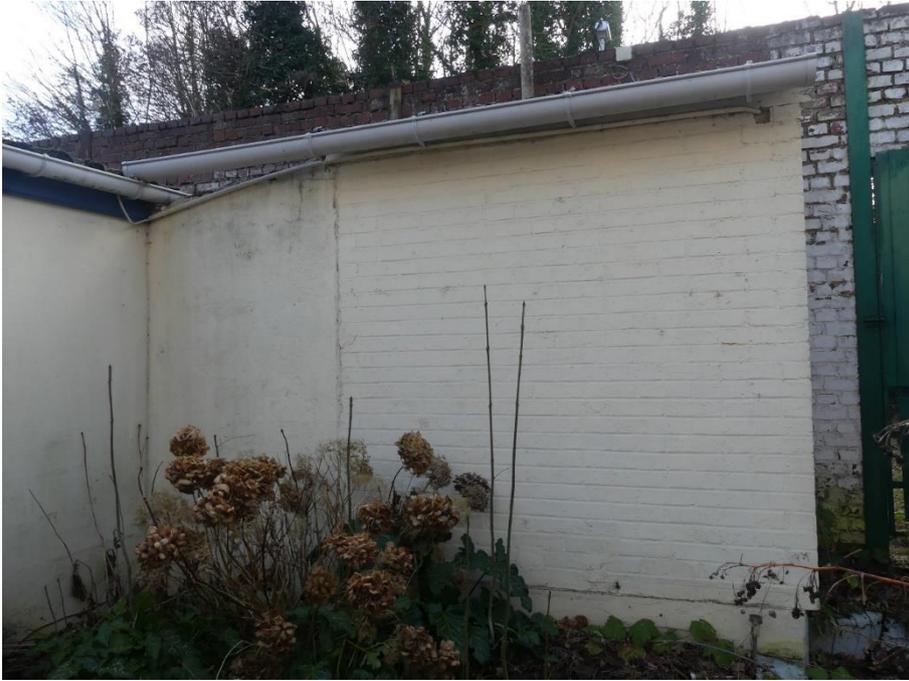
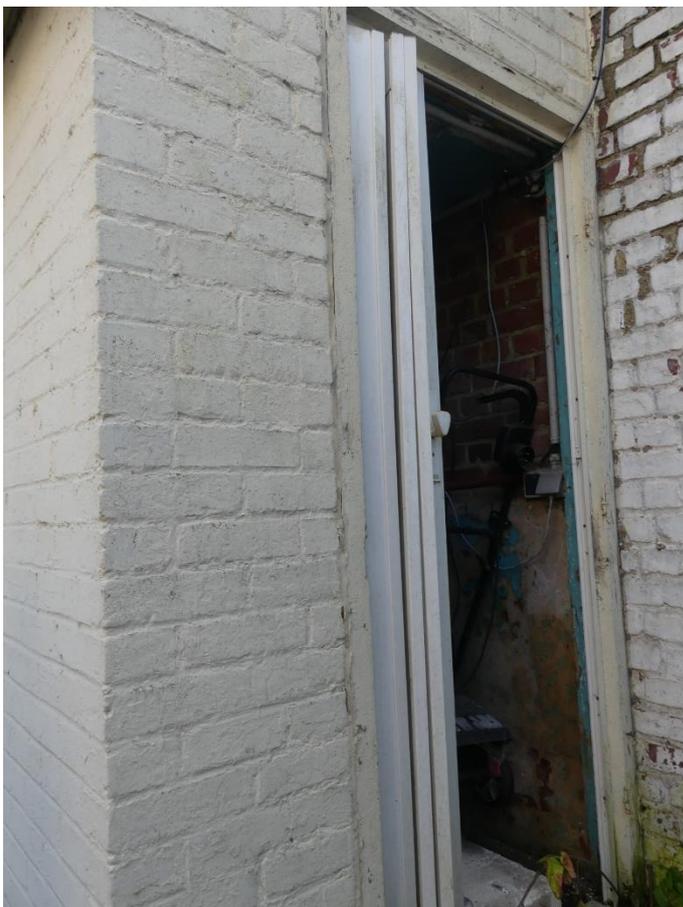
Cour arrière :

La cour s'étend sur l'arrière de l'habitation toujours bitumée à l'état d'usage, des pousses d'herbe ainsi que des dépôts de végétaux sont présents.

La cour est bordée à droite par le biais d'un mur élevé en parpaing partiellement peint dans les tons beige, sur l'arrière par une partie en brique appartenant partiellement au voisin.

Sur l'arrière de la cour, se trouvent d'anciennes toilettes.

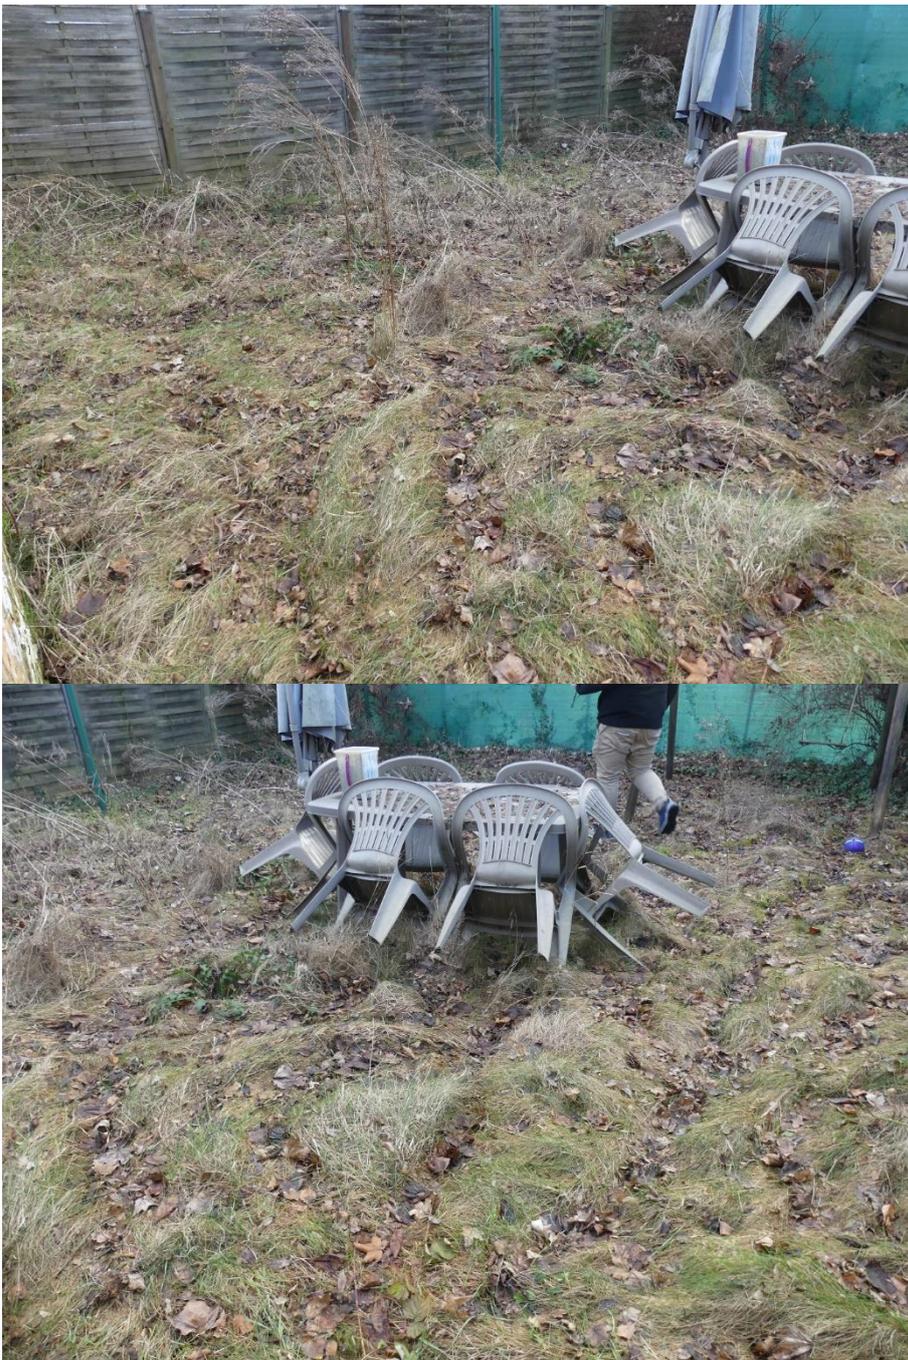
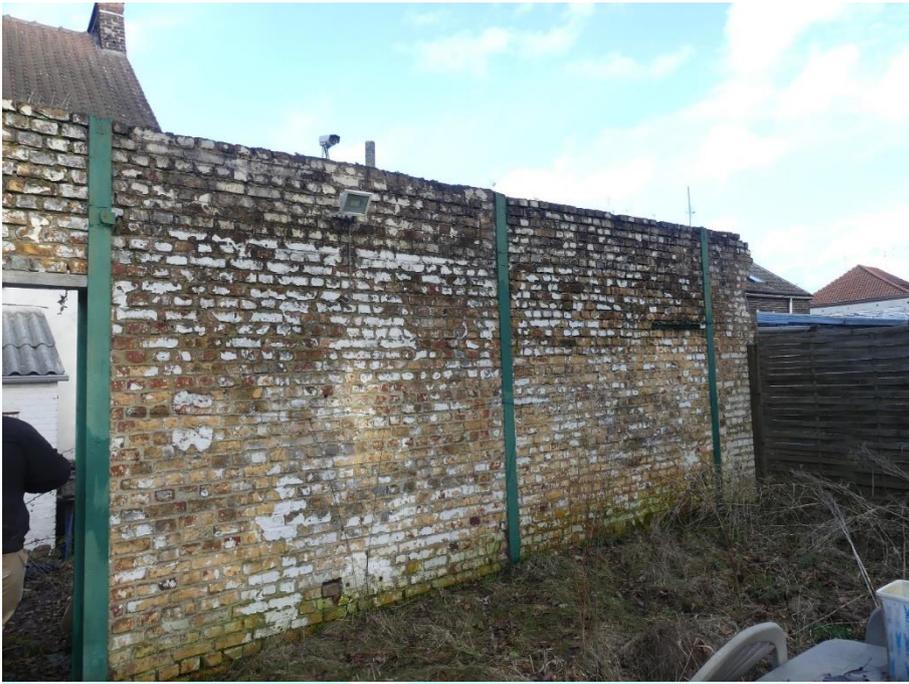
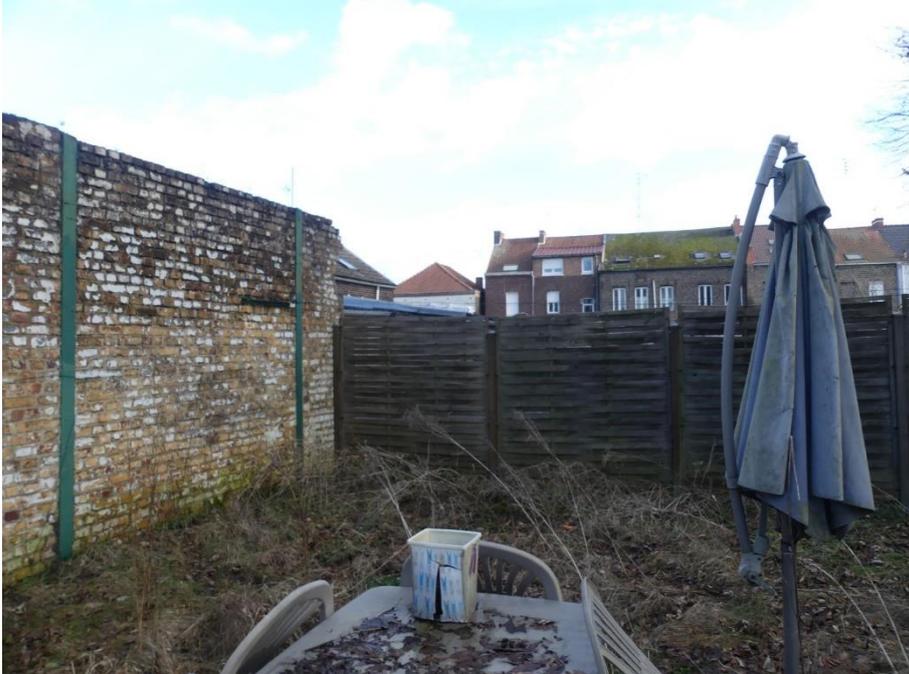
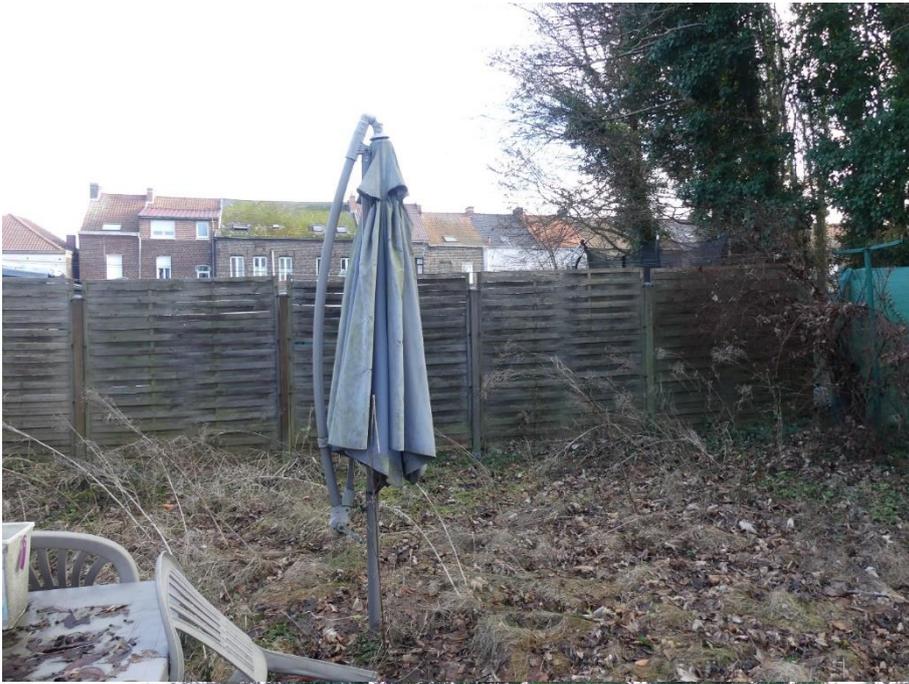
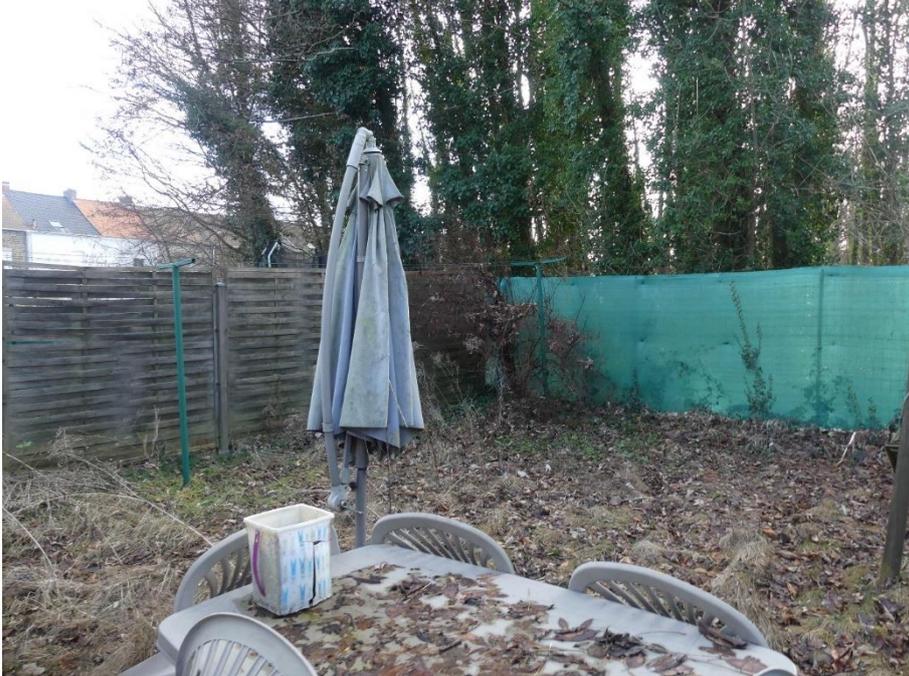
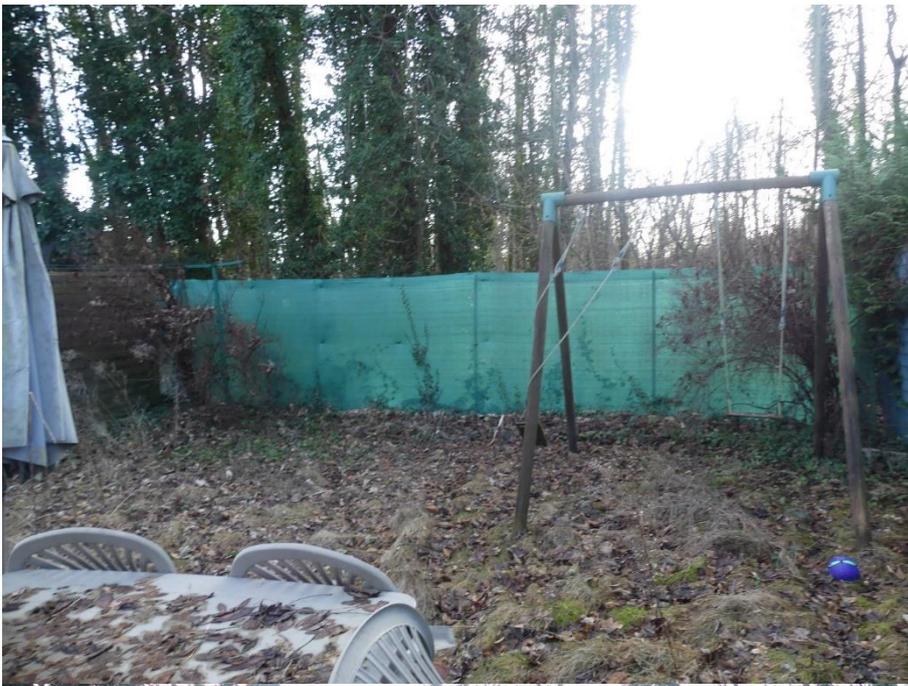
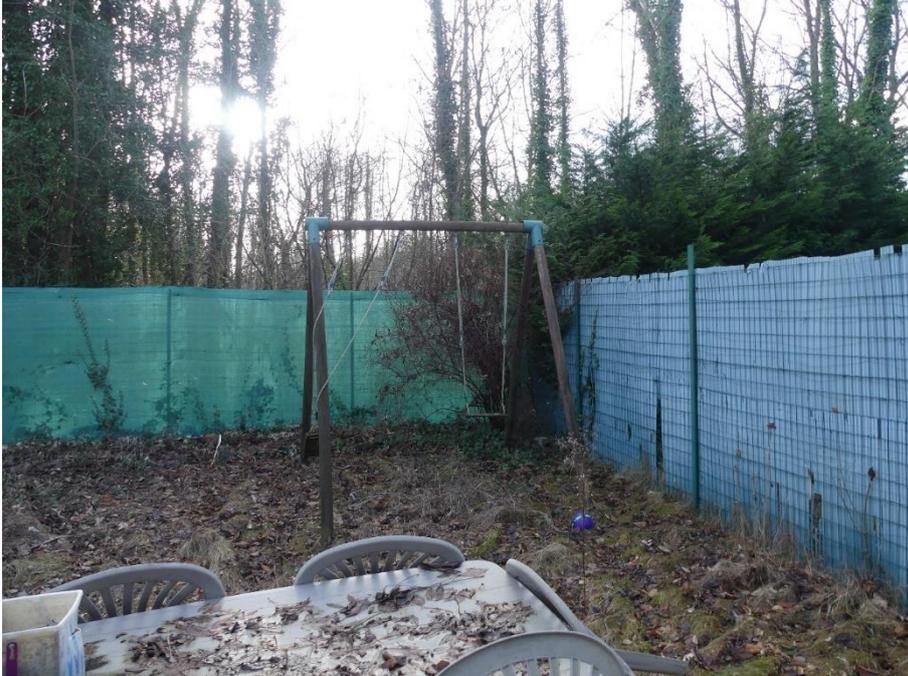
Jardin :

Le jardin est accessible par le biais d'une vieille porte métallique située sur le mur arrière de clôture de la cour. Ce mur de clôture arrière est élevé en brique d'aspect vétuste.

Le jardin est engazonné non entretenu.

Il est bordé sur le pourtour par des claustras en bois sur la gauche, par du grillage métallique souple et brise-vue au fond ainsi que sur la droite.
