PROCÈS-VERBAL DE DESCRIPTION

***L'AN DEUX MILLE VINGT QUATRE
ET LE VINGT-TROIS JANVIER***

Me suis transportée ce jour, à 09h00, à : 20, Place Roger Salengro – 59300 AULNOY LEZ VALENCIENNES,

Sur place, il s'agit d'un immeuble mixte à usage commercial et d'habitation élevé en briques sur cave et comprenant un étage, en double mitoyenneté.

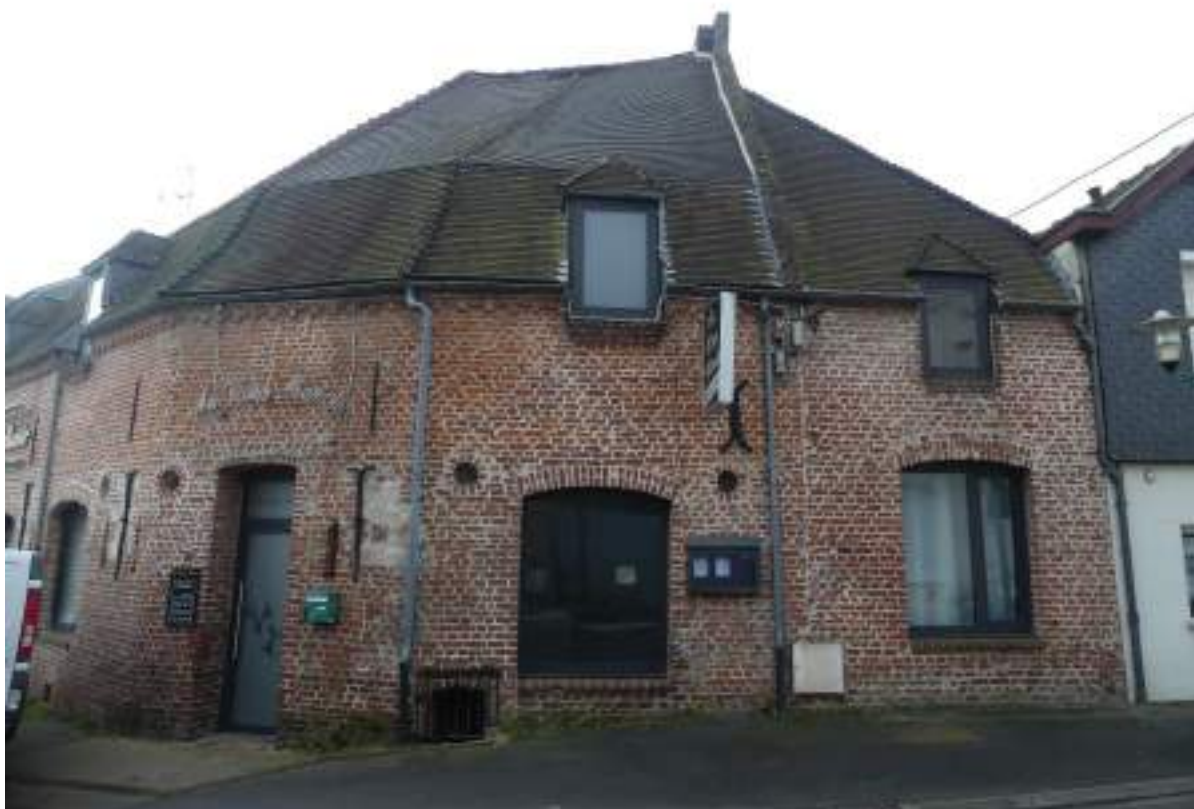
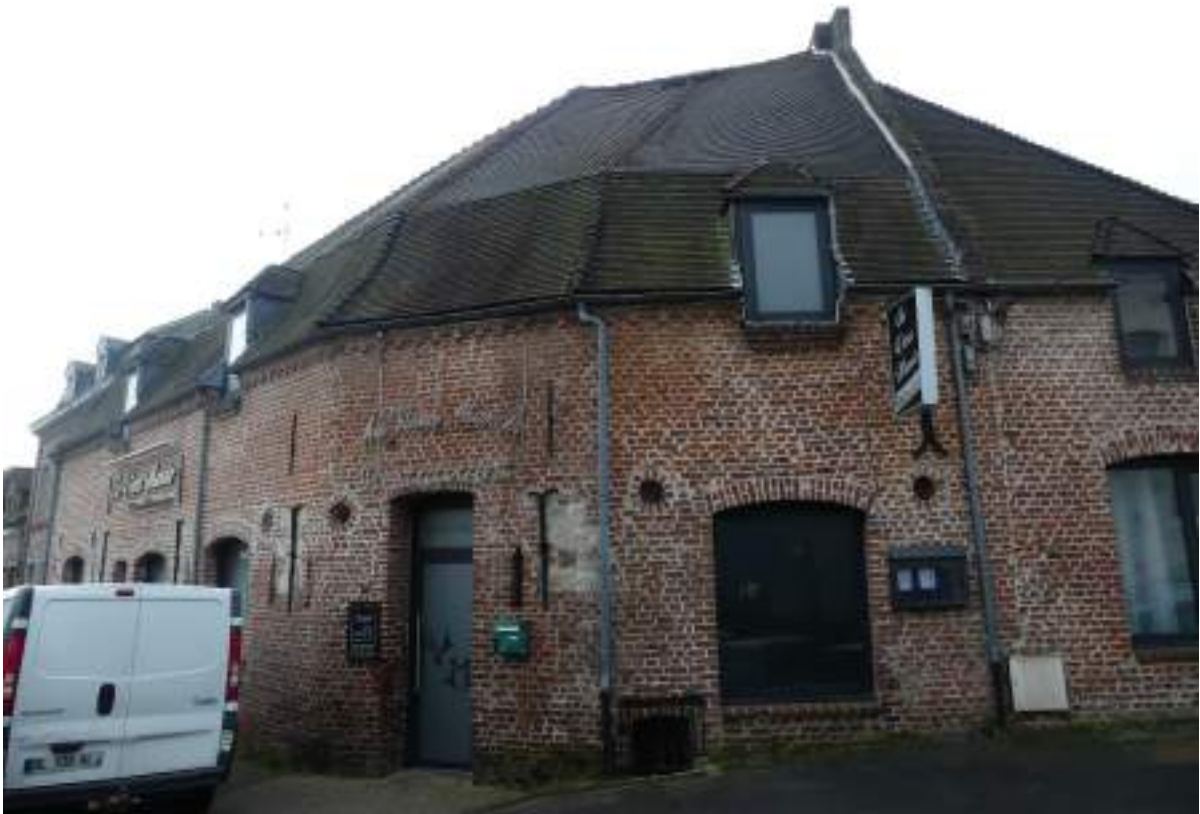
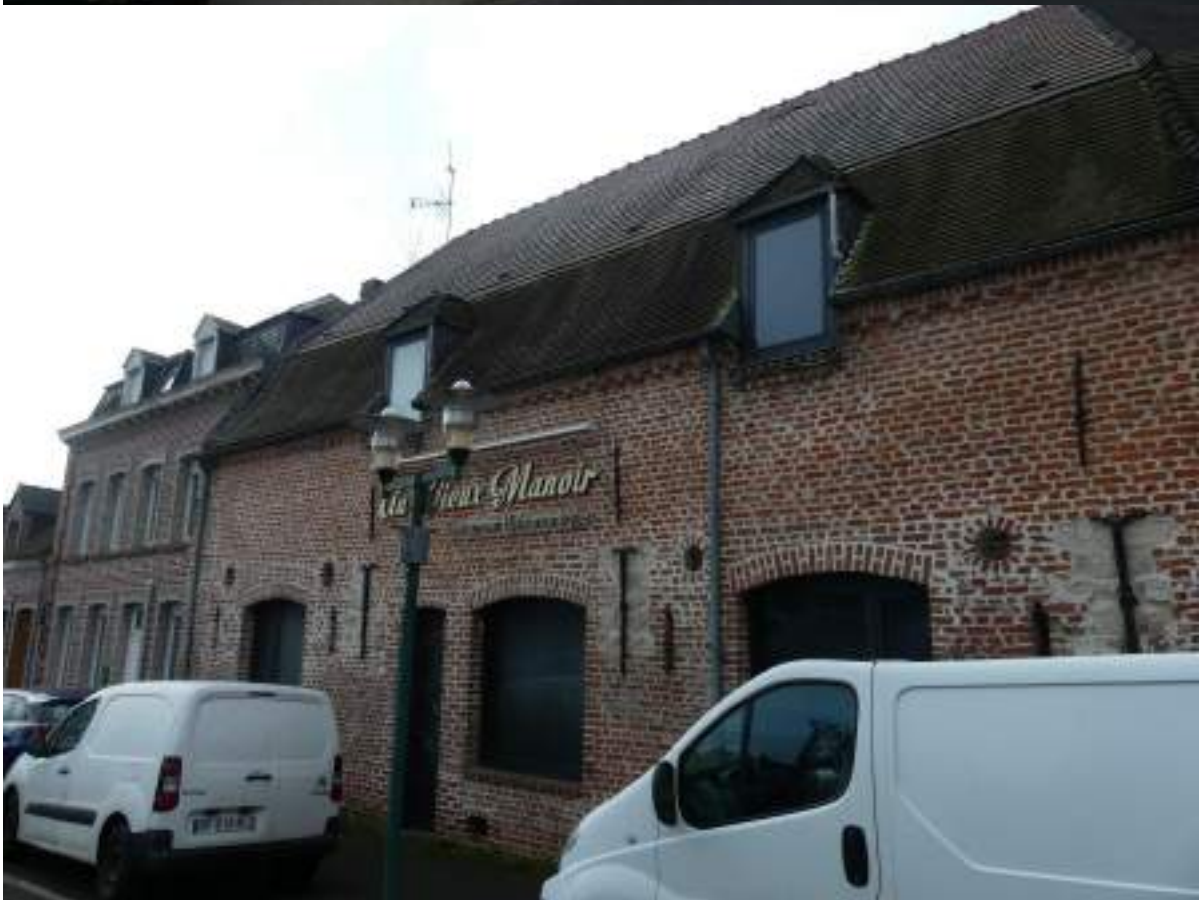
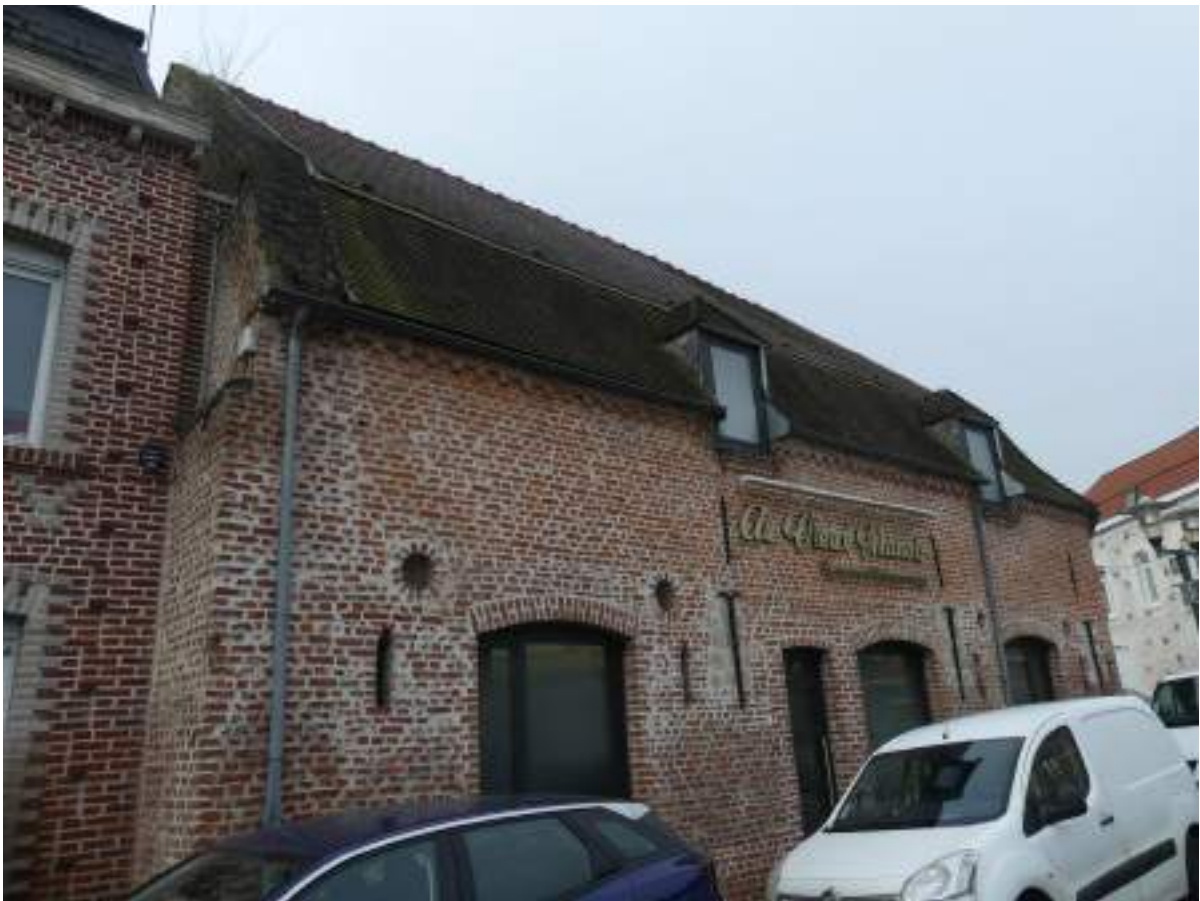
FACADE EXTERIEURE AVANT :

Il s'agit d'un vieux bâtiment élevé en brique et pierres à l'angle de rue face à la place Roger Salengro.

Il s'agit d'un bâtiment élevé sur un étage.

Présence d'une vieille toiture en ardoise présentant quelques traces de mousse verdâtres.

L'ensemble des menuiseries du bâtiment est d'aspect récent, châssis métalliques gris, vitrerie double vitrage, sans volet.

Je relève la présence de deux portes d'entrée avec bâtons maréchal et impostes vitrées fixes en contrehaut menant à la surface du rez-de-chaussée.

Il s'agit d'un bâtiment mixte à usage commercial au rez-de-chaussée et d'habitation à l'étage.

La surface commerciale du rez-de-chaussée abritait un restaurant bistrannique estampillé « AU VIEUX MANOIR » suivant présence d'enseignes « AU VIEUX MANOIR RESTAURANT » sur la surface du bâtiment à trois endroits ainsi que la présence de tableaux d'affichage extérieurs.

Apposition du n° 20 à l'angle du bâtiment ainsi que d'une boîte aux lettres.

Présence de quatre soupiraux, dont l'un avec grille sur la surface droite du bâtiment.

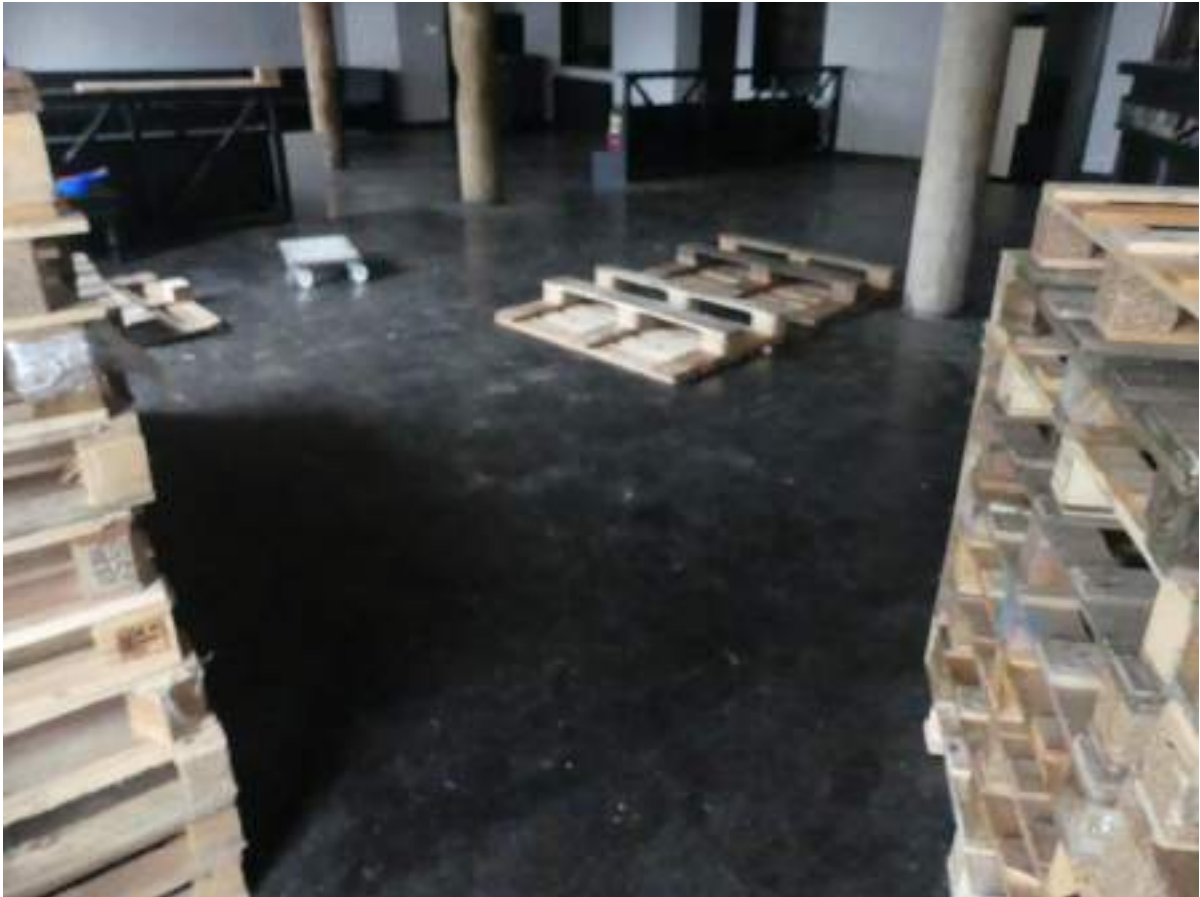
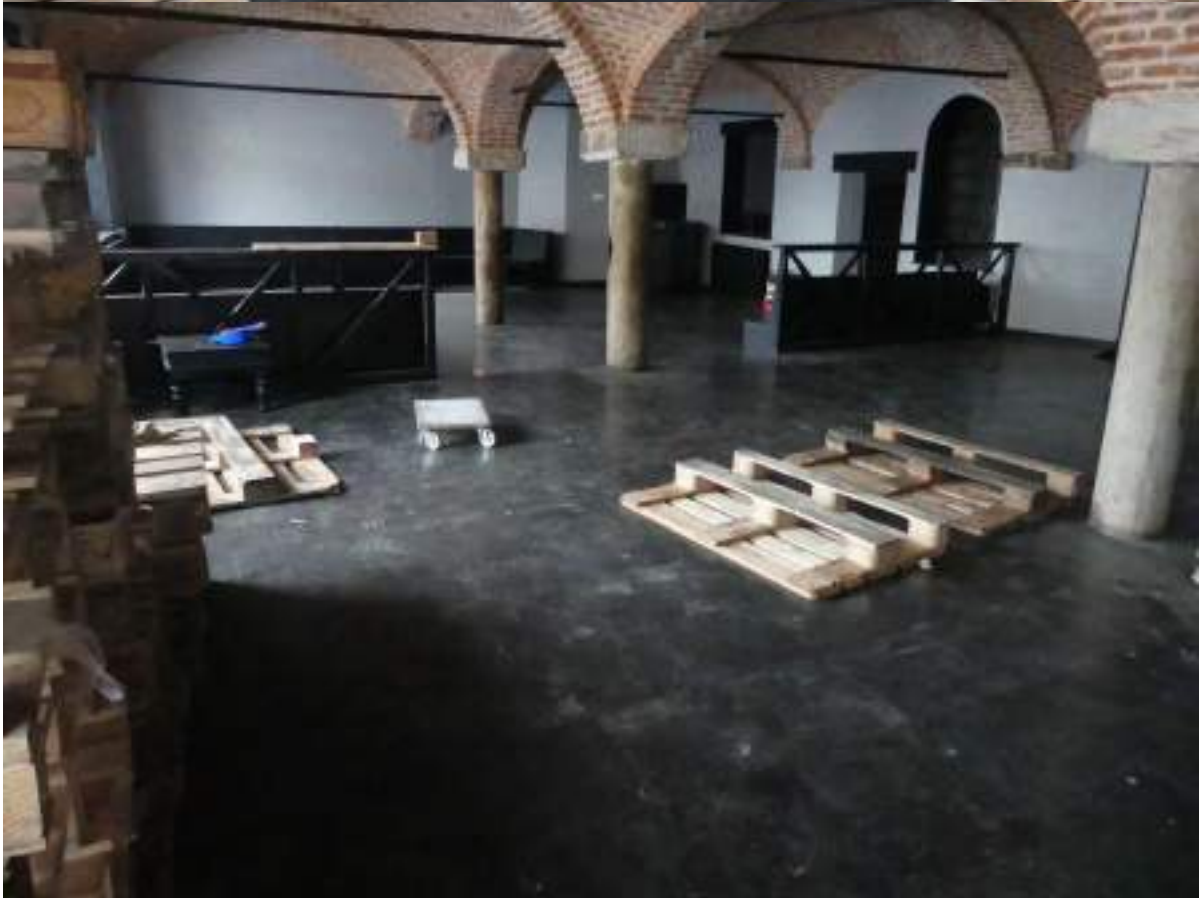
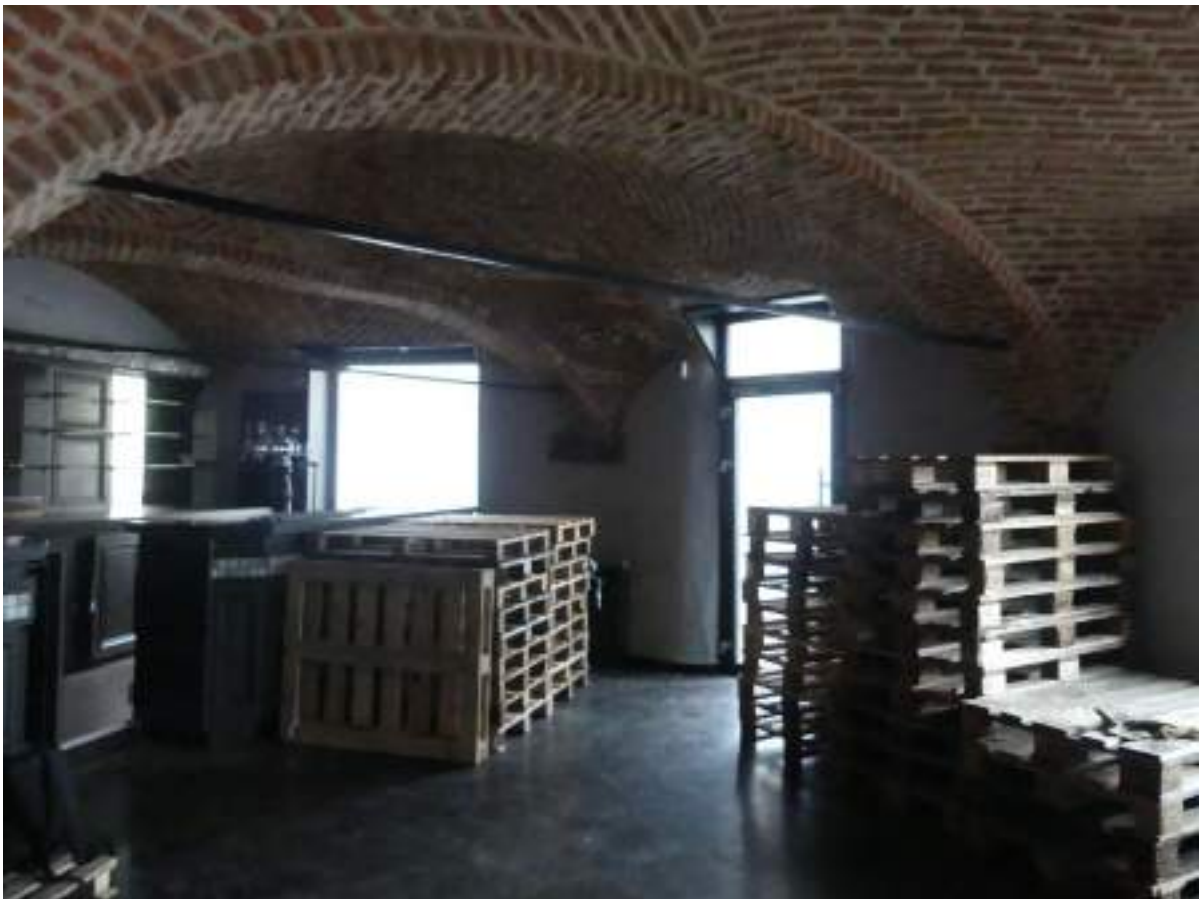
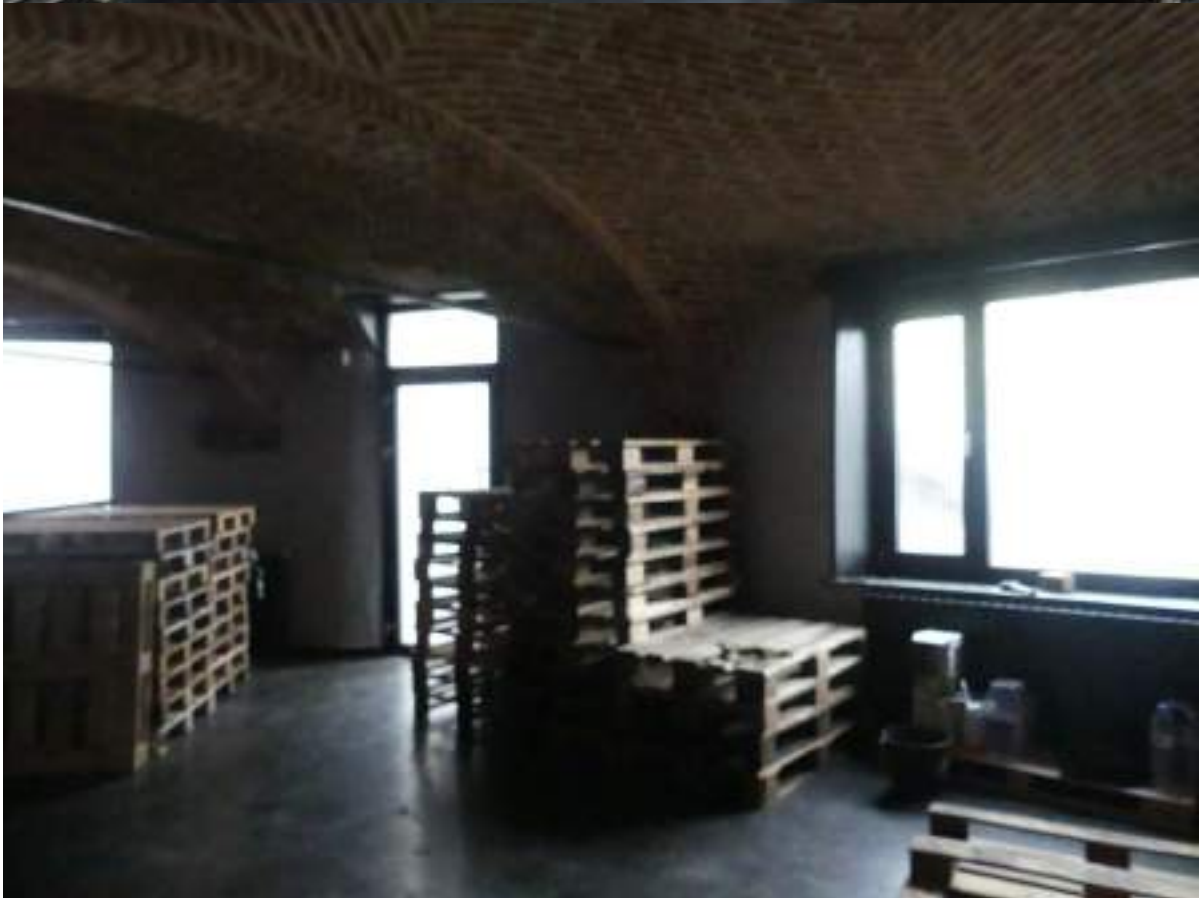
PARTIE COMMERCIALE AU REZ DE CHAUSSEE :

Il s'agit de **l'ancienne salle de restaurant**, qui est totalement vide hormis la présence d'un dépôt de palettes bois et d'anciens sièges en bois noir.

Le sol est carrelé, un carrelage dans les tons noir à l'état d'usage. Je remarque la présence d'importants impacts au sol en partant du milieu de la pièce et se dirigeant vers les sanitaires.

Les murs sont enduits à effet et peints dans les tons gris.

Le plafond est voûté en brique avec trois colonnes de pierres centrales.

Au sein de chacune des voûtes je relève la présence de fils électriques avec fusibles pour points lumineux.

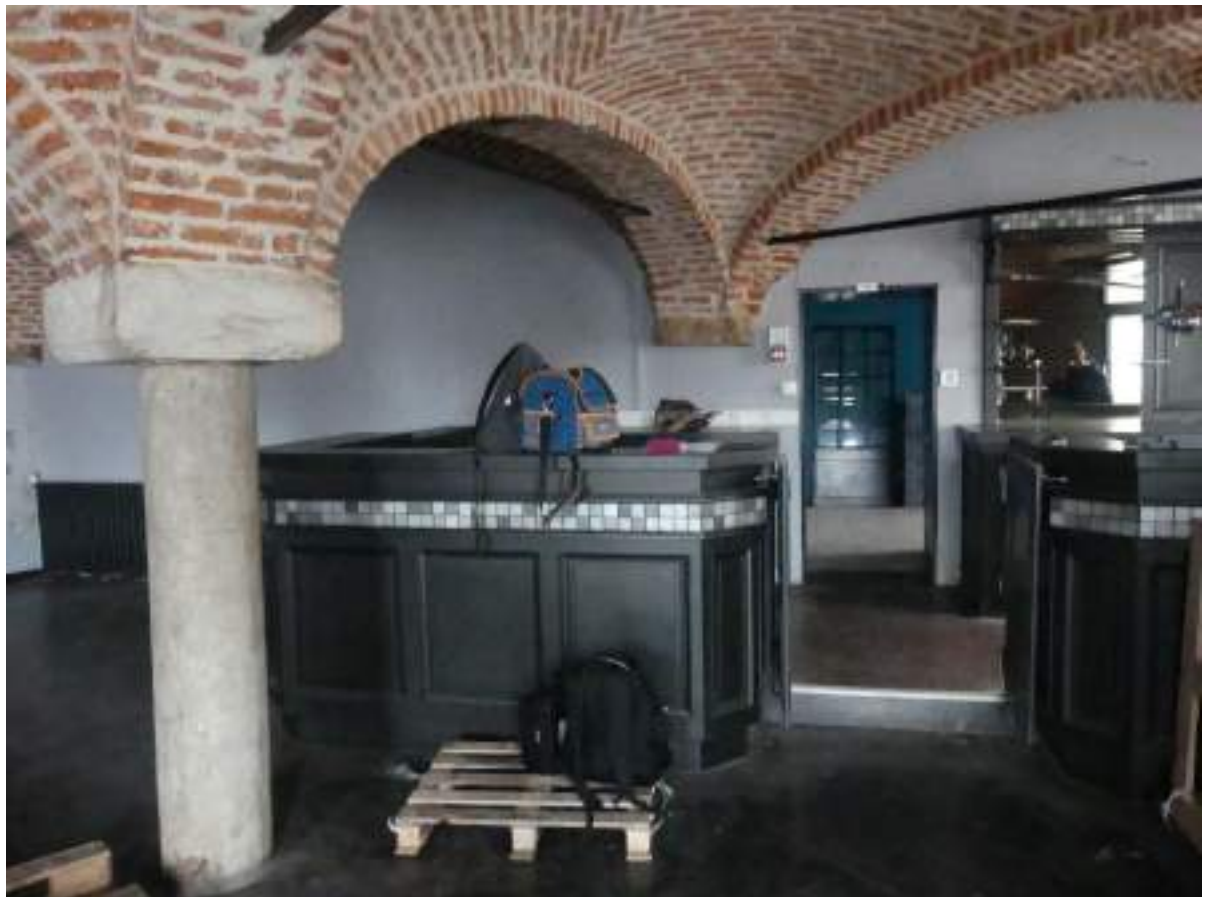
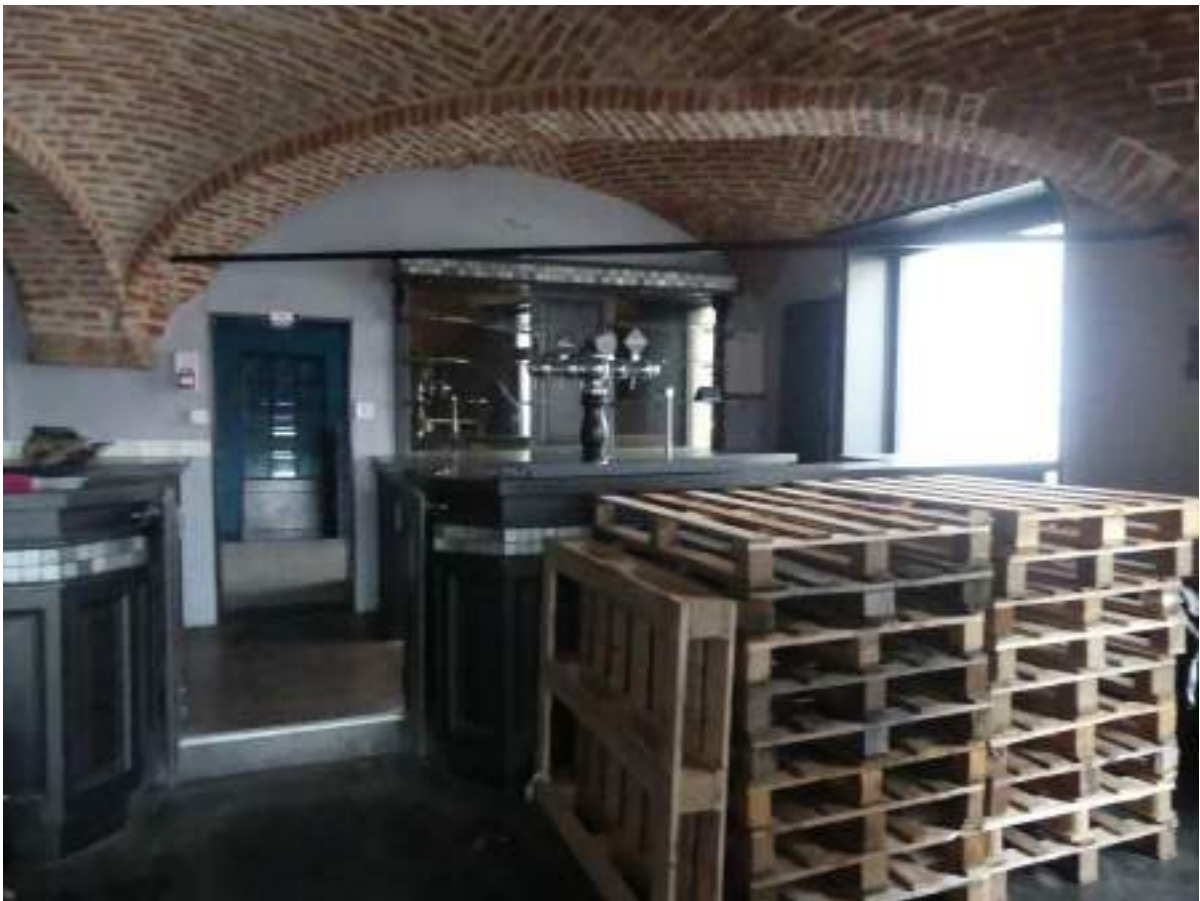
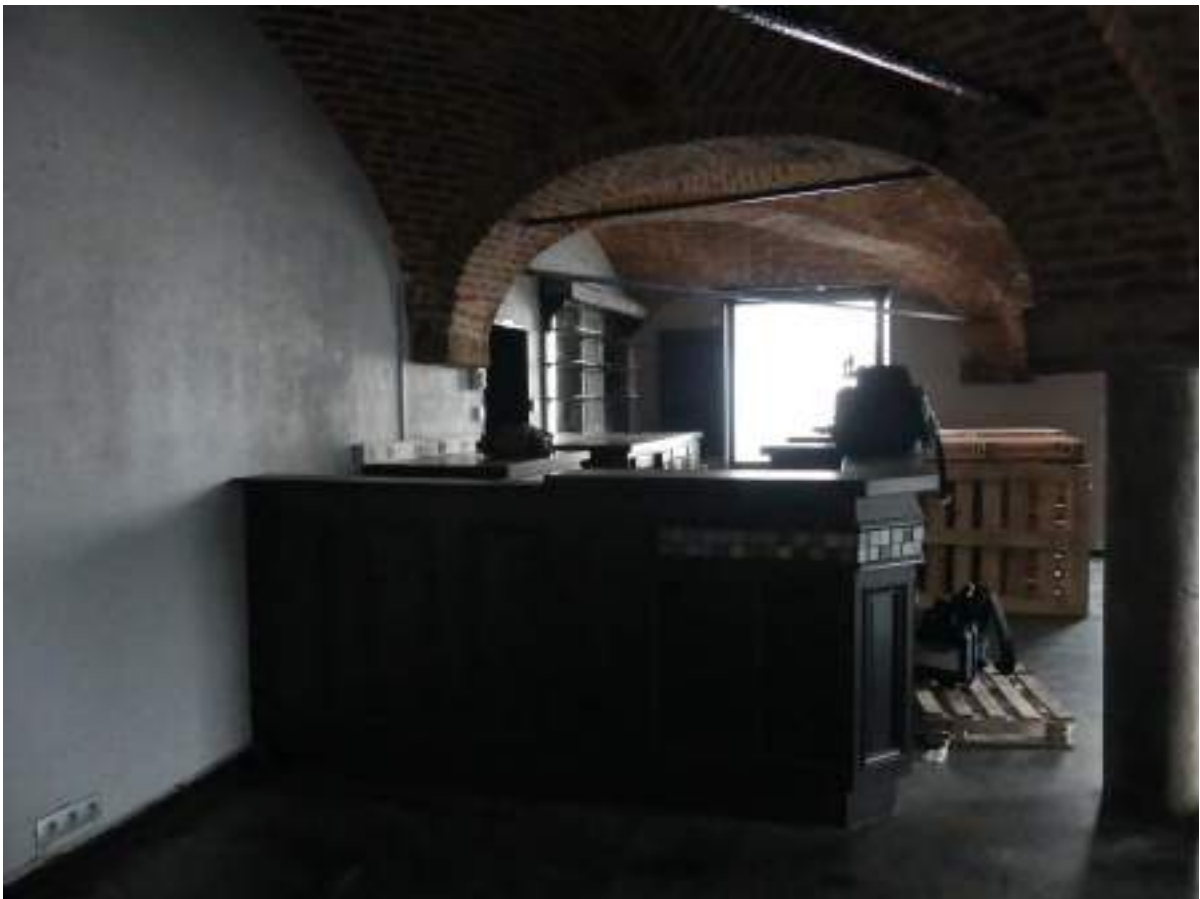
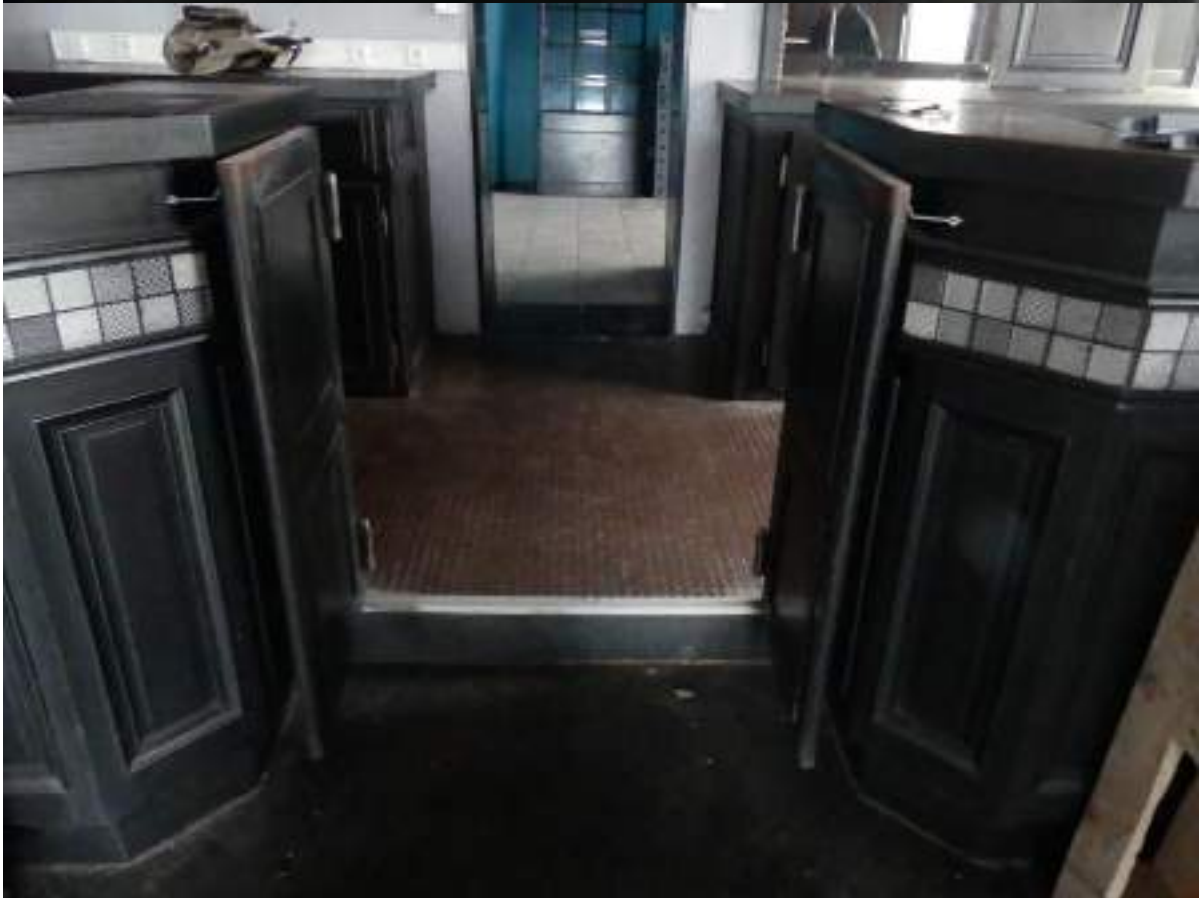
A droite de l'entrée, se trouve **l'ancien bar.**

Il s'agit de comptoirs en bois noir. Présence d'une marche.

La surface intérieure du bar est en effet légèrement surélevée. Je relève la présence de portes western à l'entrée de ce dernier.

Le sol du bar est constitué d'un revêtement PVC de couleur marron à l'état d'usage.

Je relève la présence de vieux meubles bois de couleur noire et plan de travail carrelé dont je réalise reportage photographique.

Je relève la présence de bouches d'arrivée et de sortie d'eau, d'un évier en inox deux bacs.

Présence d'étagères vitrées ainsi que de quatre portes de réfrigérateur intérieur, surfaces de rangement, dont je réalise reportage photographique.

Le coffret électrique relatif à l'ensemble du bâtiment se présente côté bar, on y trouve le disjoncteur, le tableau électrique ainsi que le compteur électrique, l'électricité est coupée.

Cet espace bar prend jour par le biais d'une imposte vitrée fixe, châssis métallique gris, vitrerie double vitrage, absence de volet sur l'extérieur.
