PROCÈS-VERBAL DE DESCRIPTION

***L'AN DEUX MILLE VINGT QUATRE
ET LE VINGT-TROIS JANVIER***

Me suis transportée ce jour, à 09h00, à : 20, Place Roger Salengro – 59300 AULNOY LEZ VALENCIENNES,

Sur place, il s'agit d'un immeuble mixte à usage commercial et d'habitation élevé en briques sur cave et comprenant un étage, en double mitoyenneté.

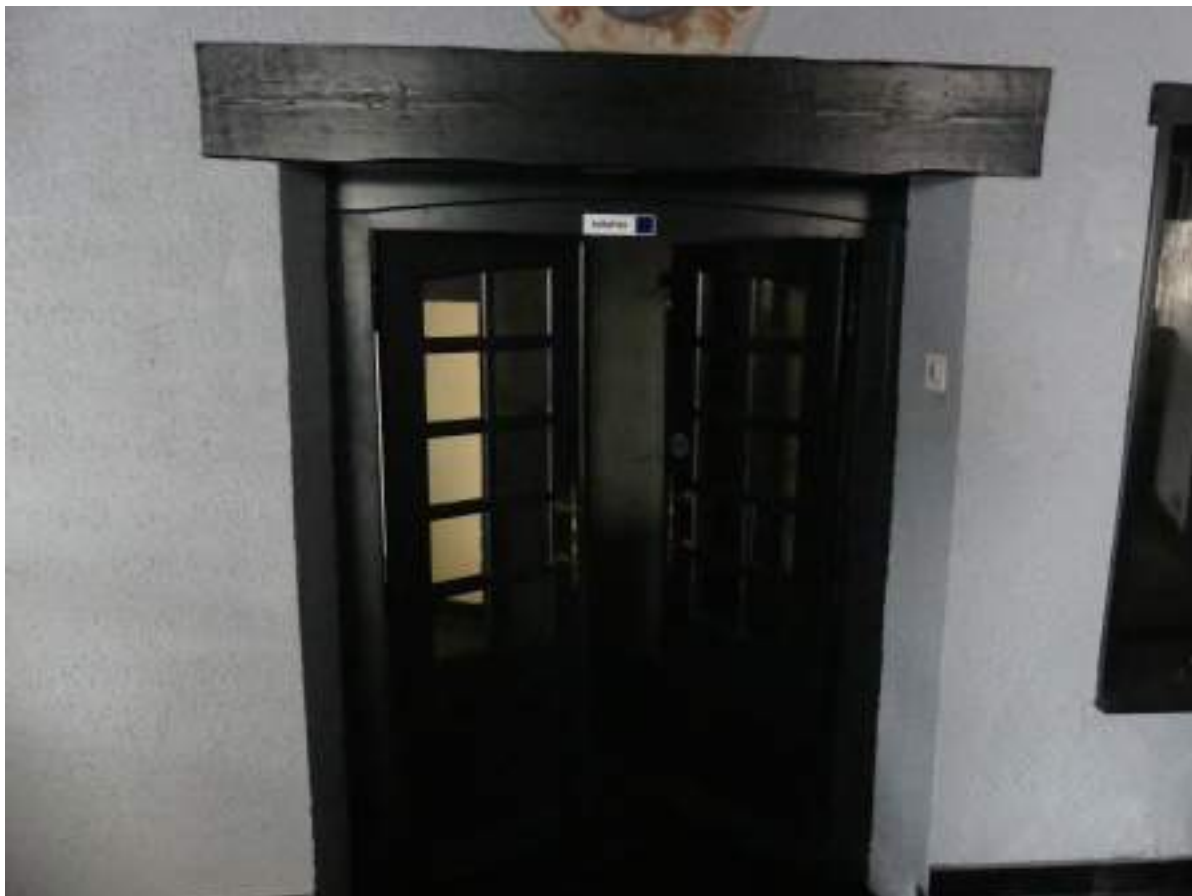
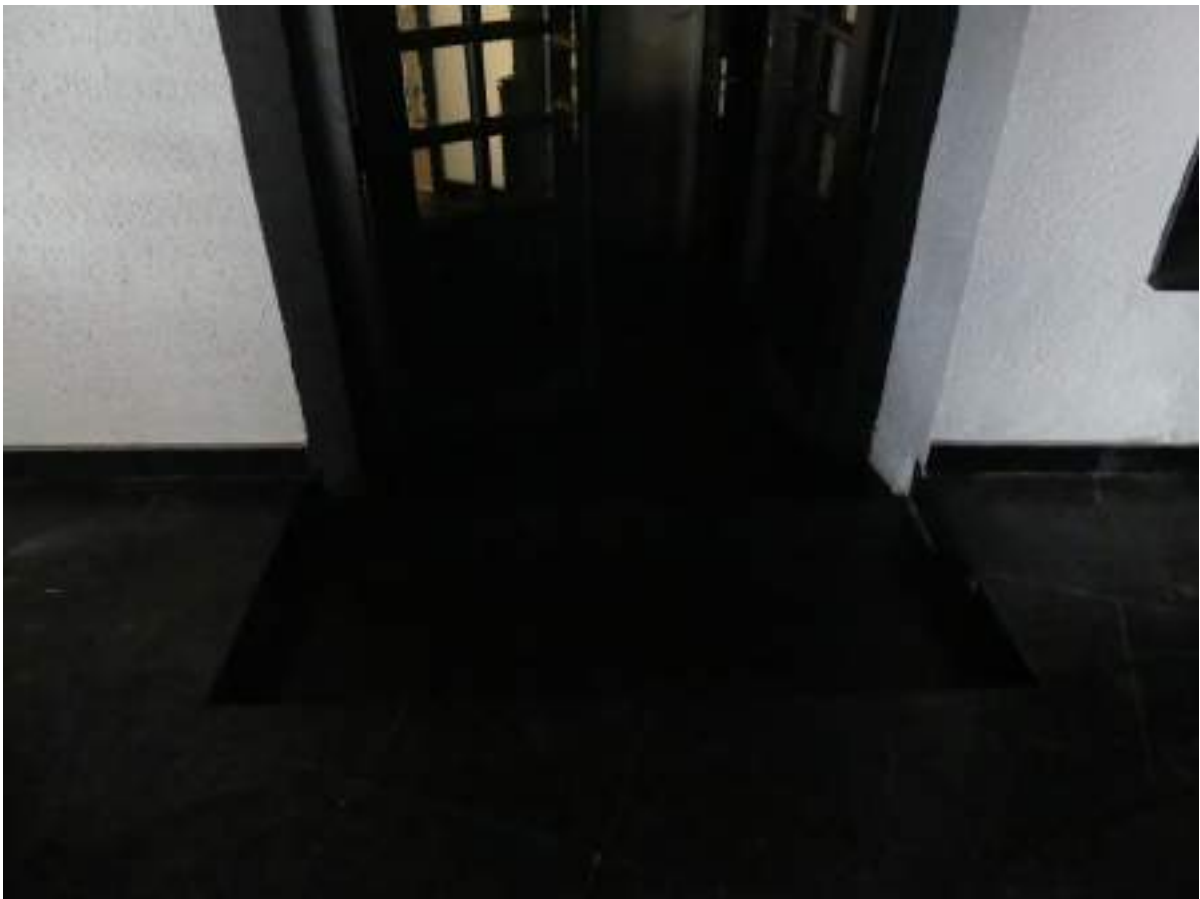
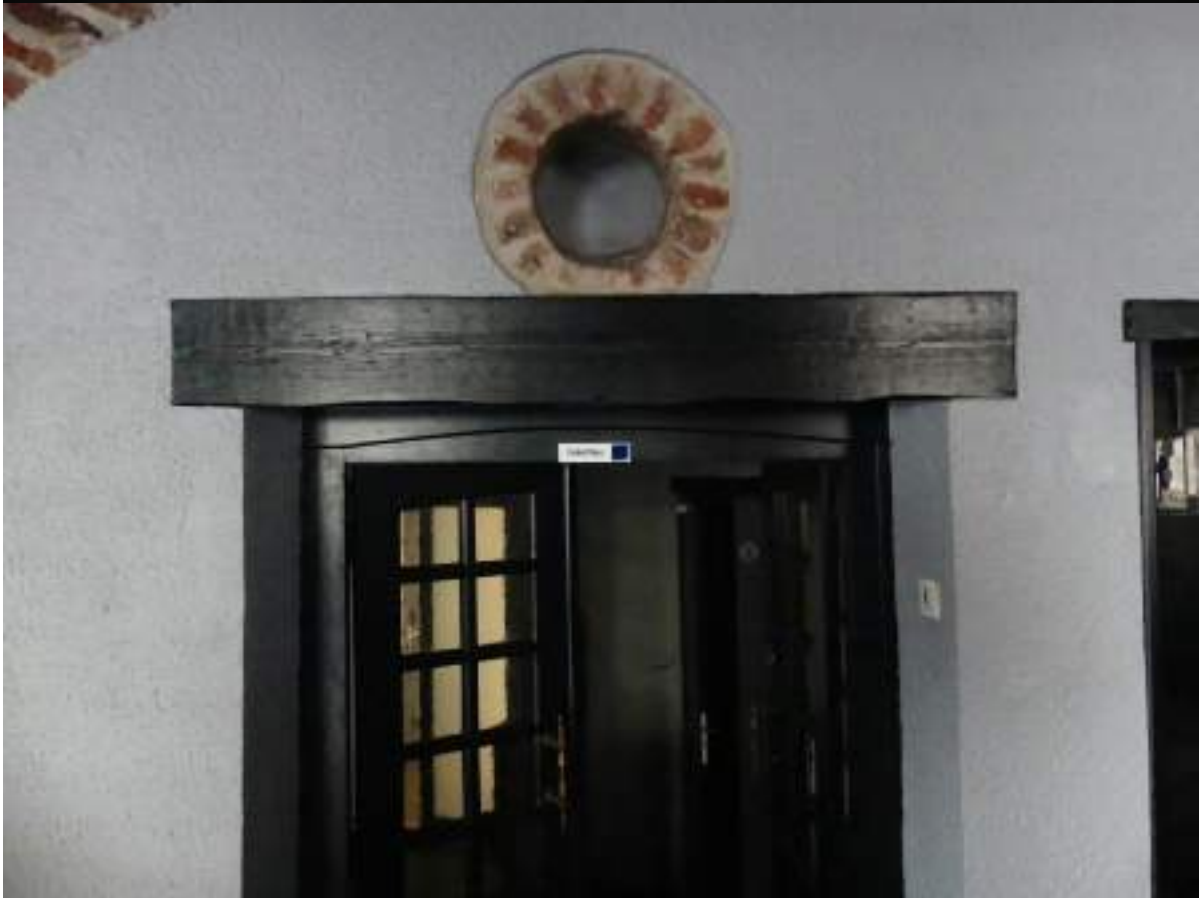
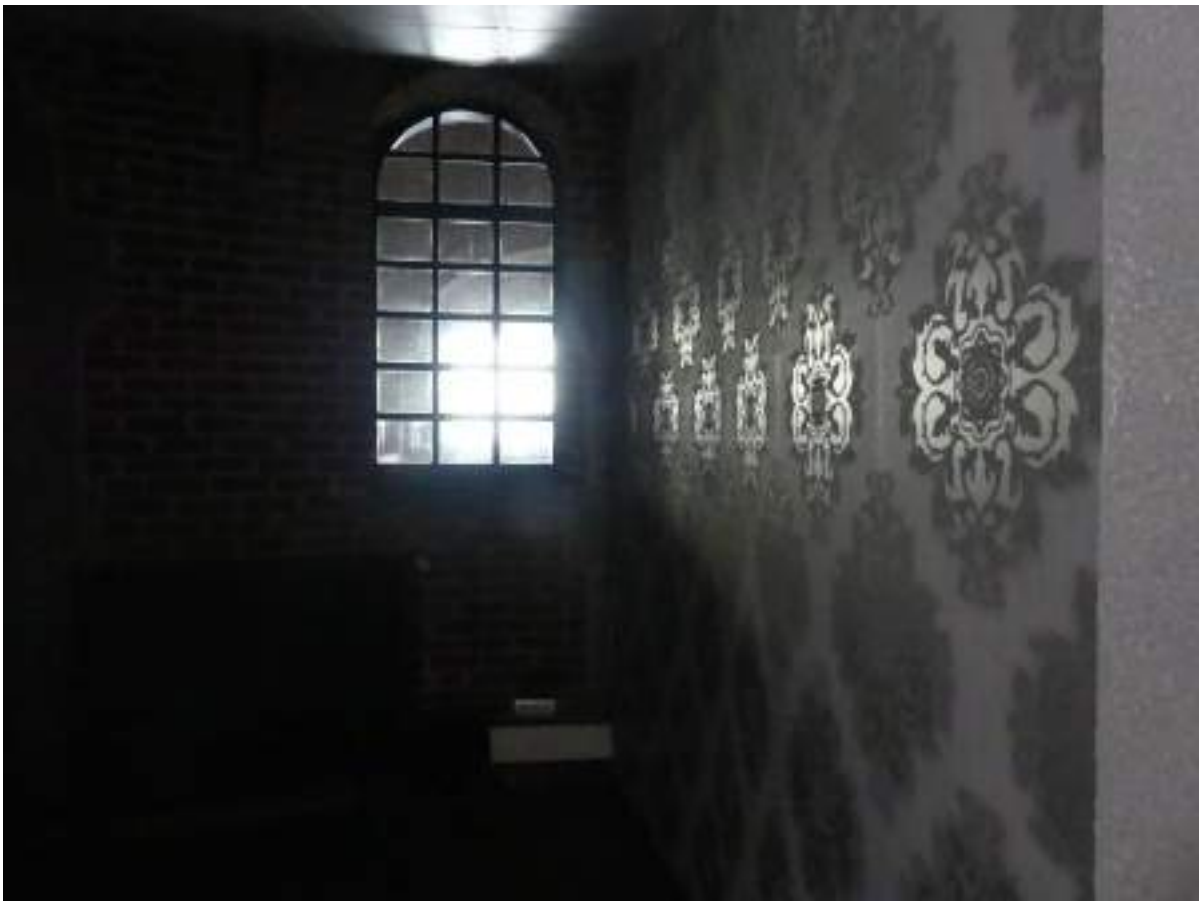
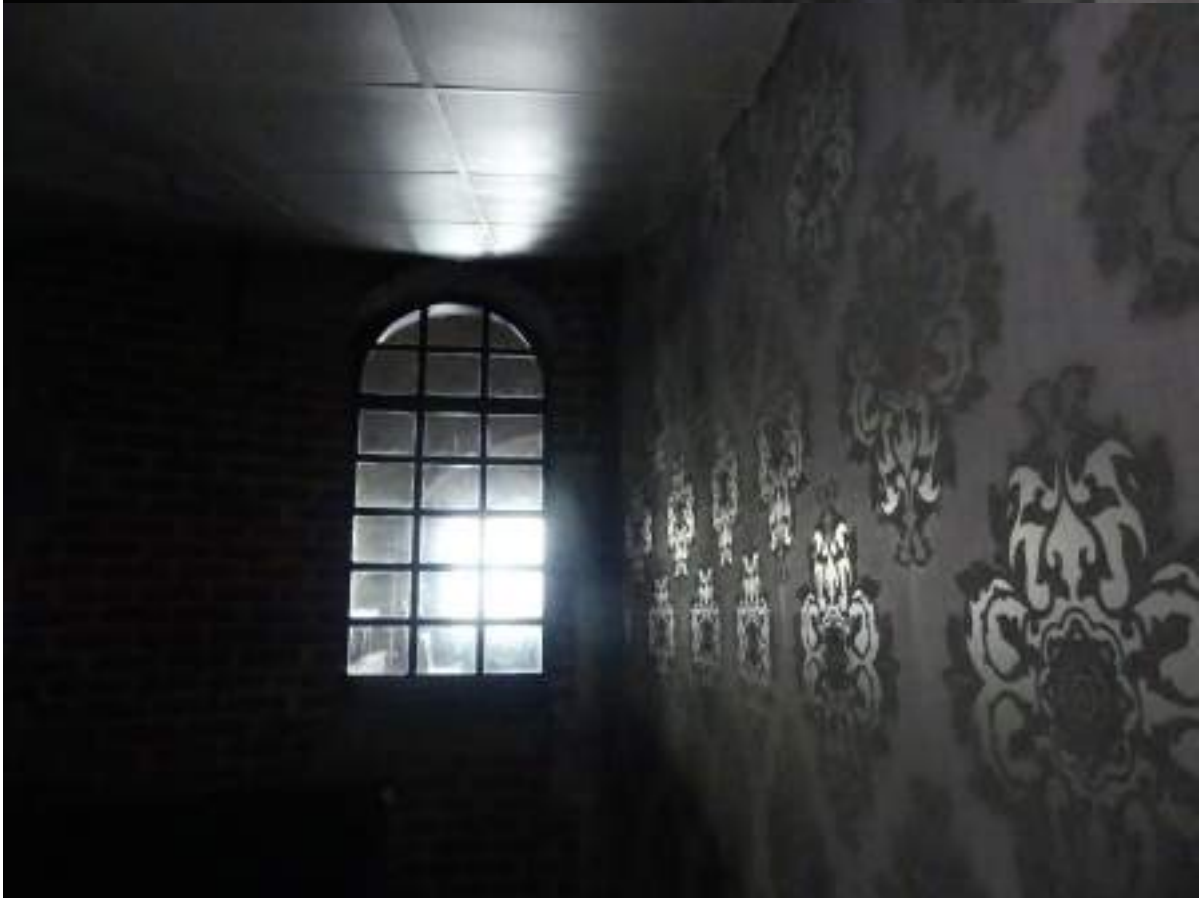
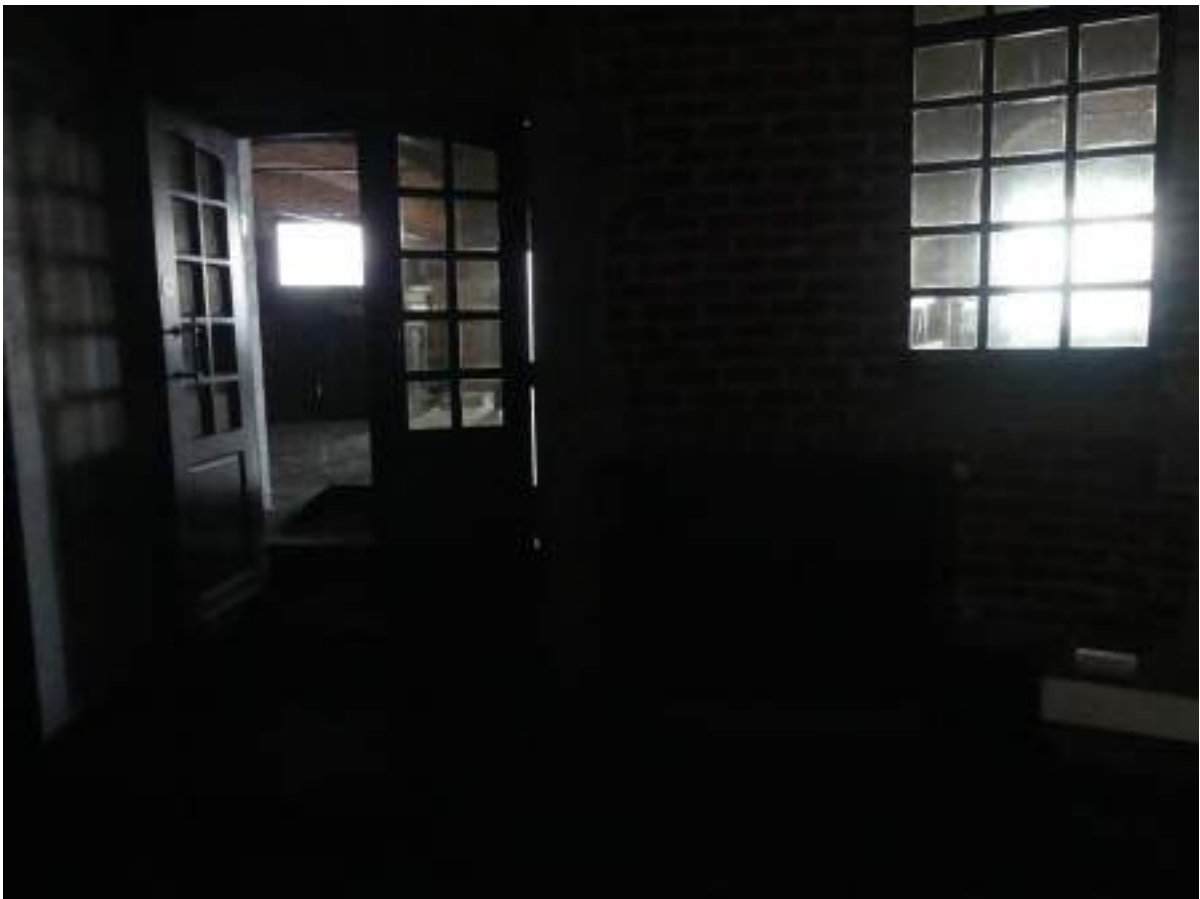
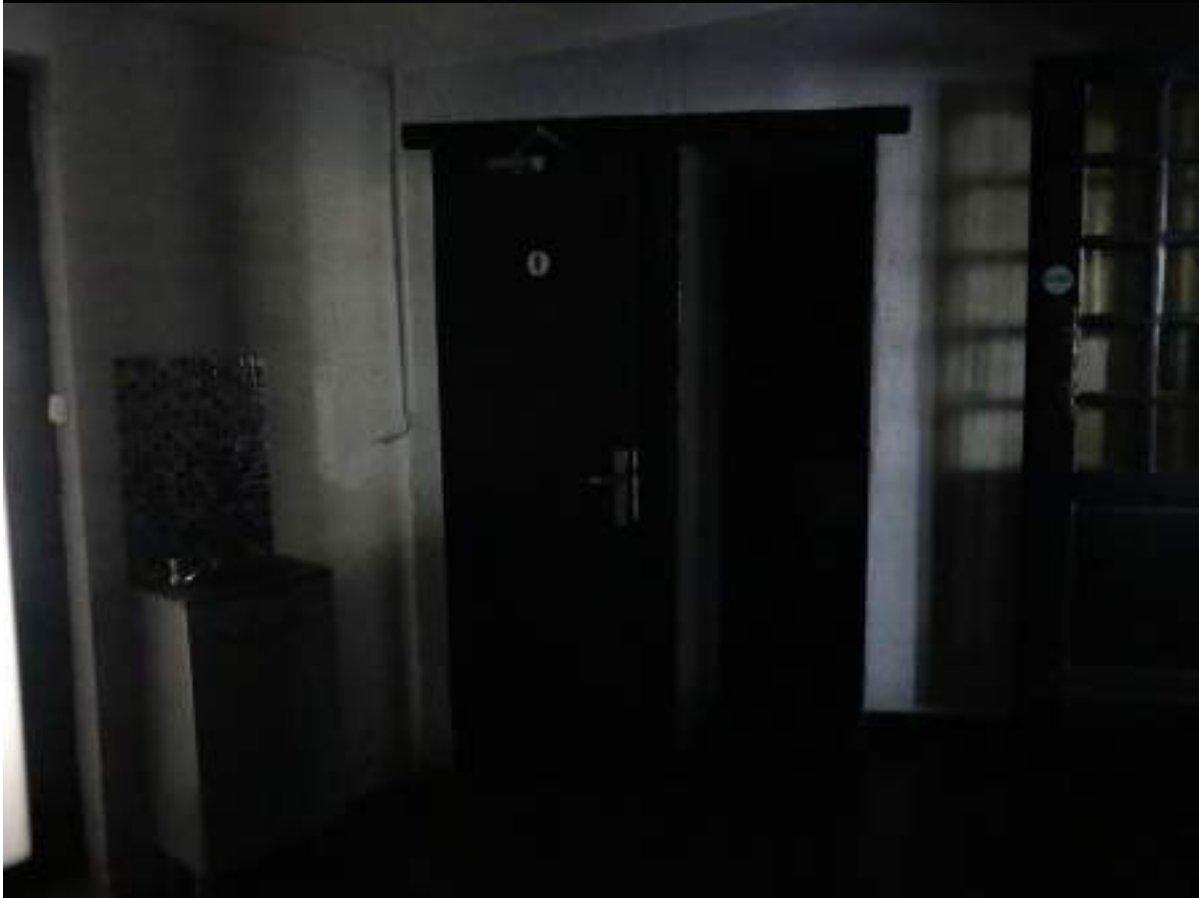
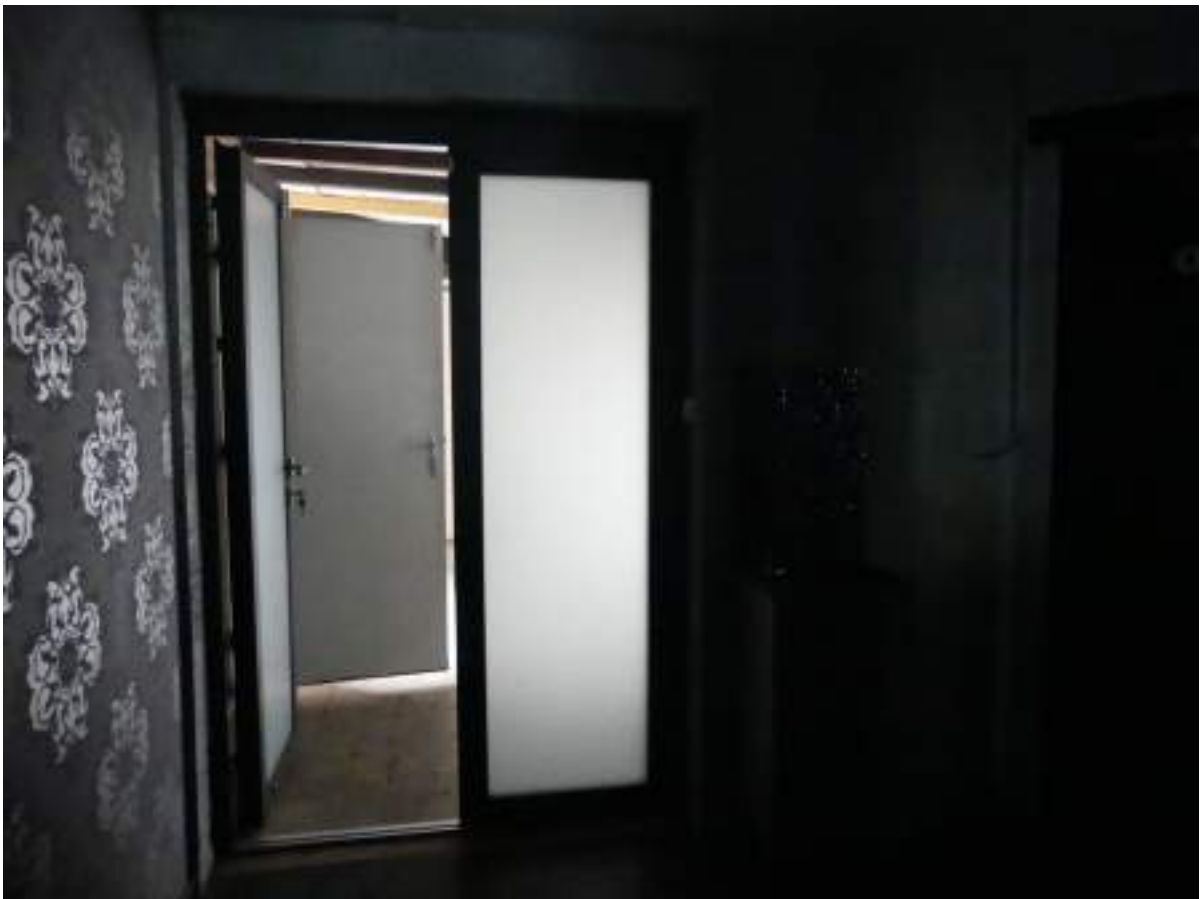
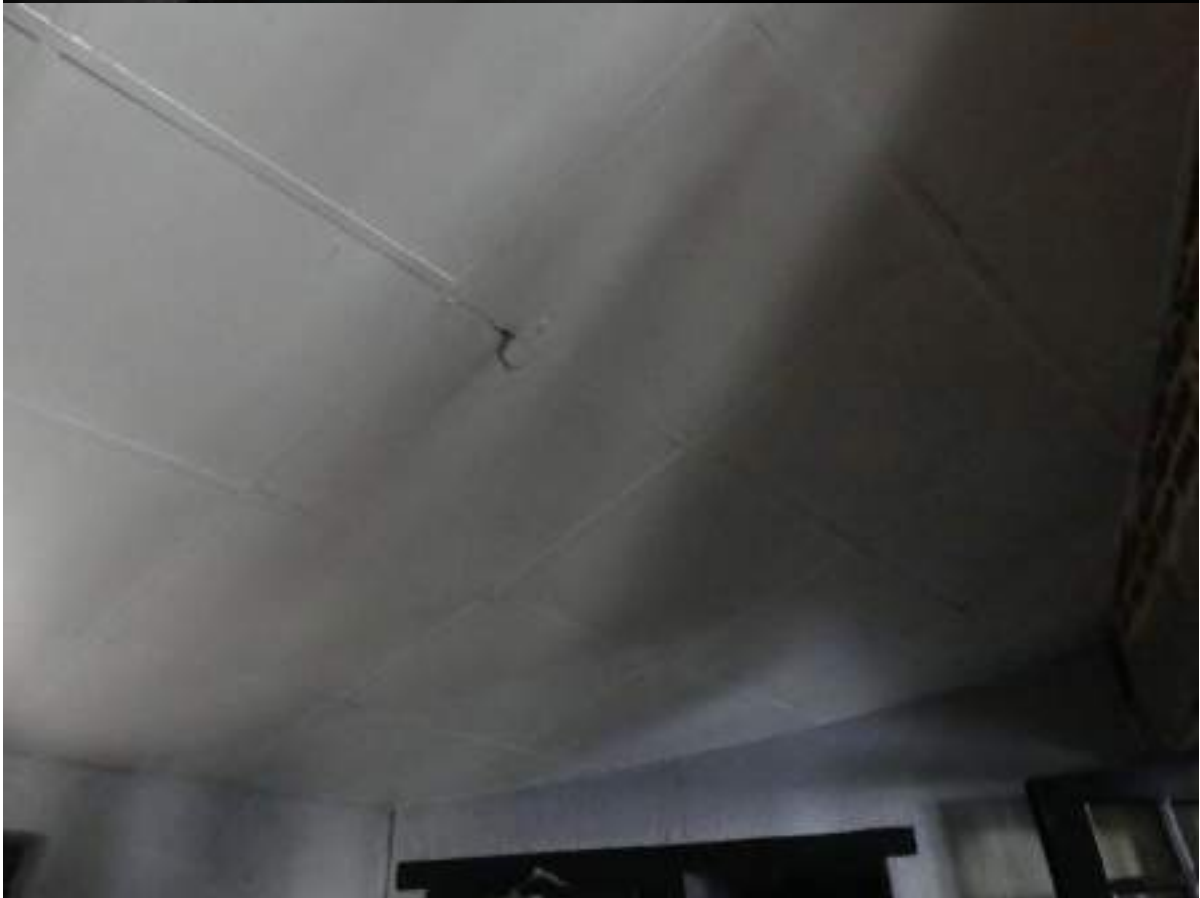
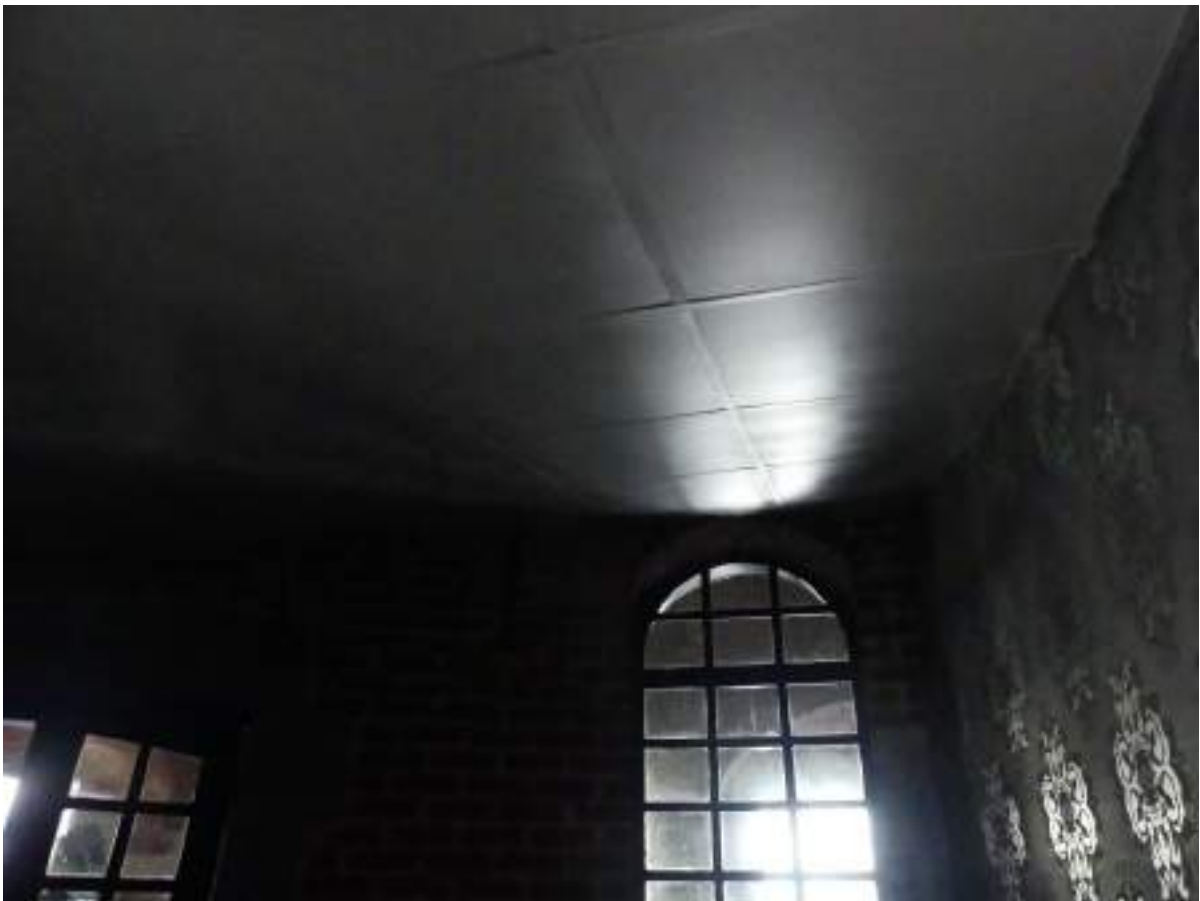
L'espace toilettes de l'ancien restaurant est accessible par le biais d'une volée de marches carrelées, et deux vieilles portes en bois à oculus menant à une surface de rez-de-chaussée inférieur.

Nous accédons à un palier inférieur dont le sol est revêtu d'un revêtement PVC de couleur noire.

Les murs intérieurs sont élevés en brique, les murs périphériques sont quant à eux soit tapissés de couleur grise, soit enduits et peints dans les tons gris.

Le plafond est constitué de dalles de faux-plafond d'où débordent des fils électriques pour points lumineux.

Au sein de cet espace sanitaires, on retrouve l'imposte vitrée fixe que j'ai pu mentionner côté salle en bois peinte en noir, avec vitrerie simple vitrage.

En dessous on trouve un radiateur gaz à tête thermostatique.

Un soupirail avec grille.

On y trouve par ailleurs un petit lave-mains extérieur, puis les toilettes en elles-mêmes.

Un toilette femme accessible par le biais d'une porte en bois avec bras de maintien. Le sol est revêtu du même revêtement PVC, les murs sont tapissés, une tapisserie dans les tons gris, le plafond est constitué de dalles de faux-plafond. S'y trouve un toilette siège à l'anglaise, réservoir dorsal. Puis une petite fenêtre basculante châssis bois, vitrerie simple vitrage occultant, à l'état d'usage.

La partie sanitaires homme ne dispose pas de porte, le sol y est revêtu du même revêtement PVC à l'état d'usage, les murs sont enduits et peints dans les tons gris, le plafond est constitué de dalles de faux-plafond. S'y trouvent deux urinoirs. Sur le mur intérieur présence de la vieille menuiserie bois qui est occultée par un miroir côté salle.

L'espace sanitaires dispose ensuite d'une porte de service menant à la terrasse arrière du restaurant par le biais d'une double porte, châssis métallique gris, vitrerie double vitrage occultant, disposant d'une poignée et plaque de propreté, serrure et clé en état de fonctionnement.

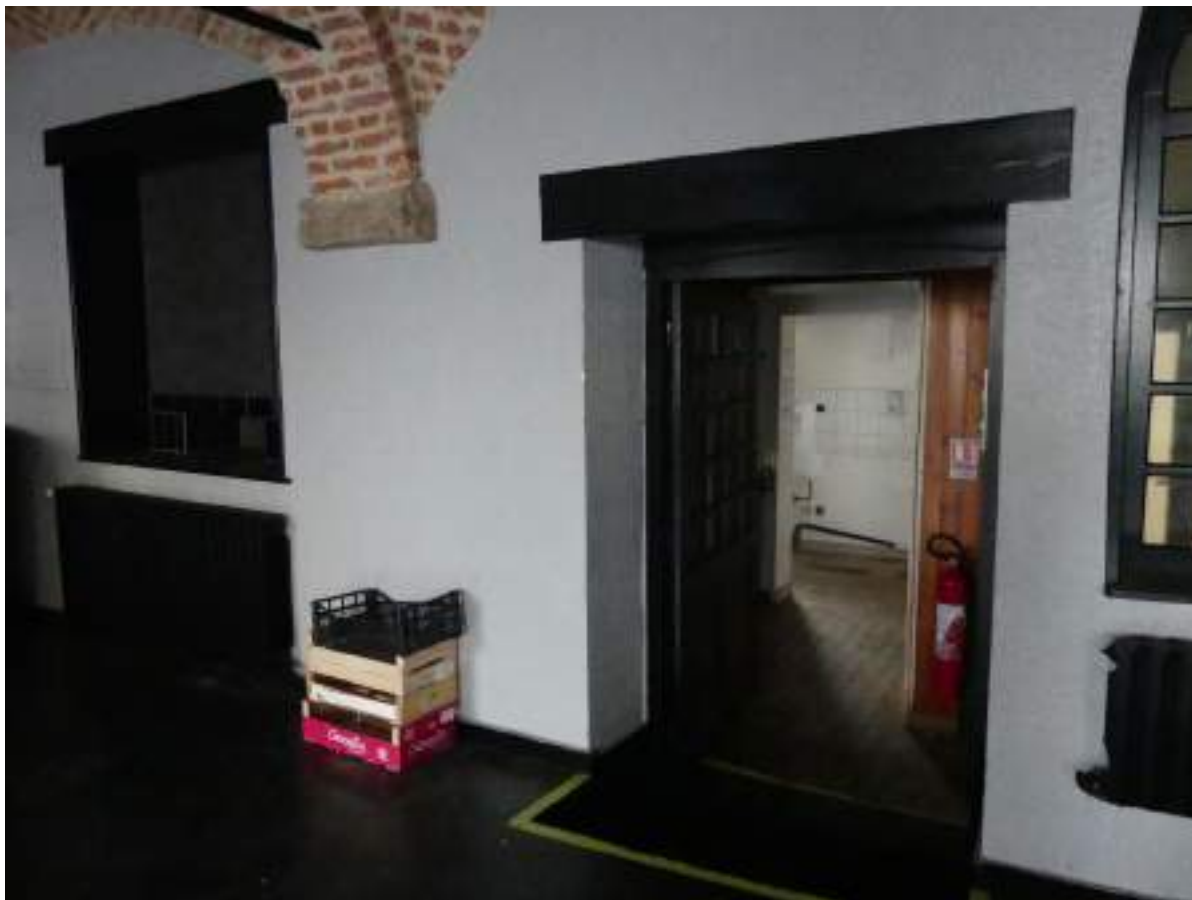
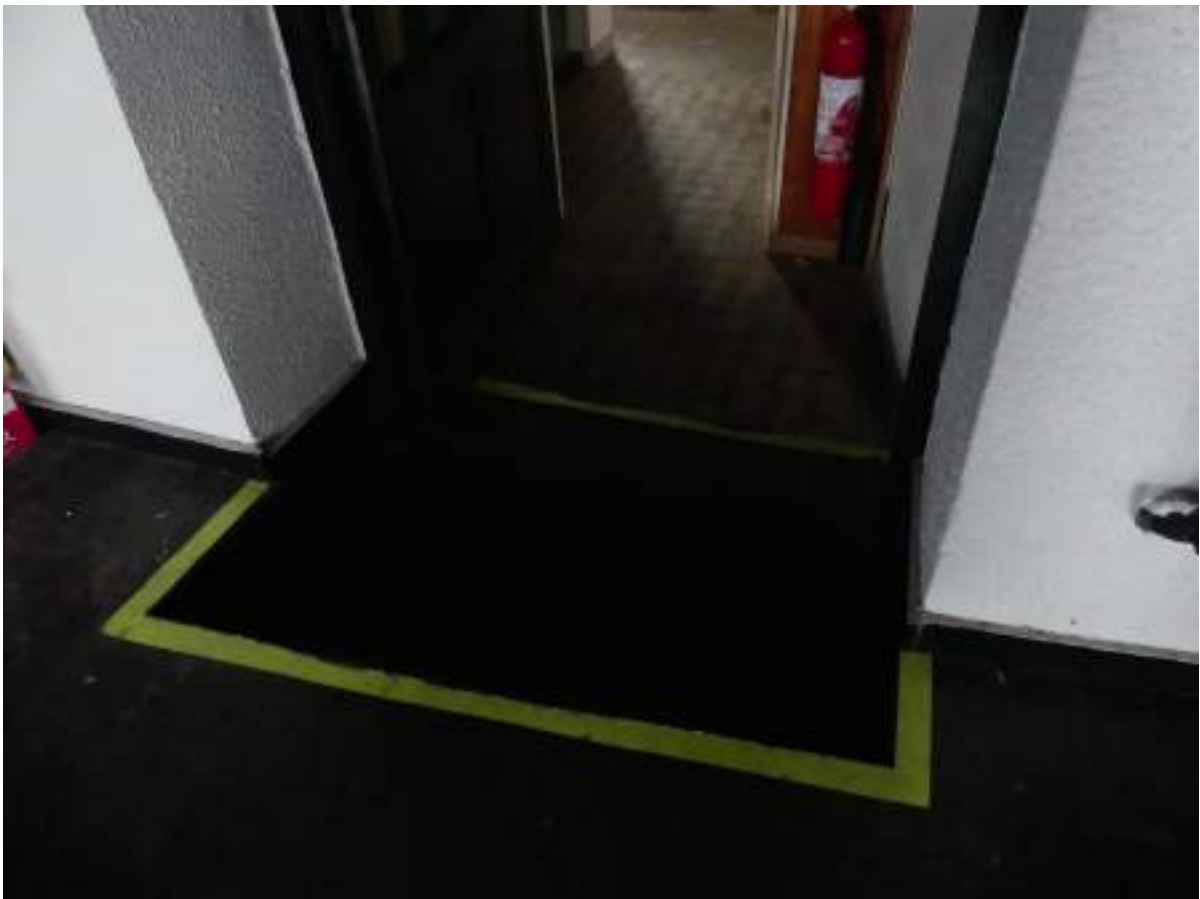
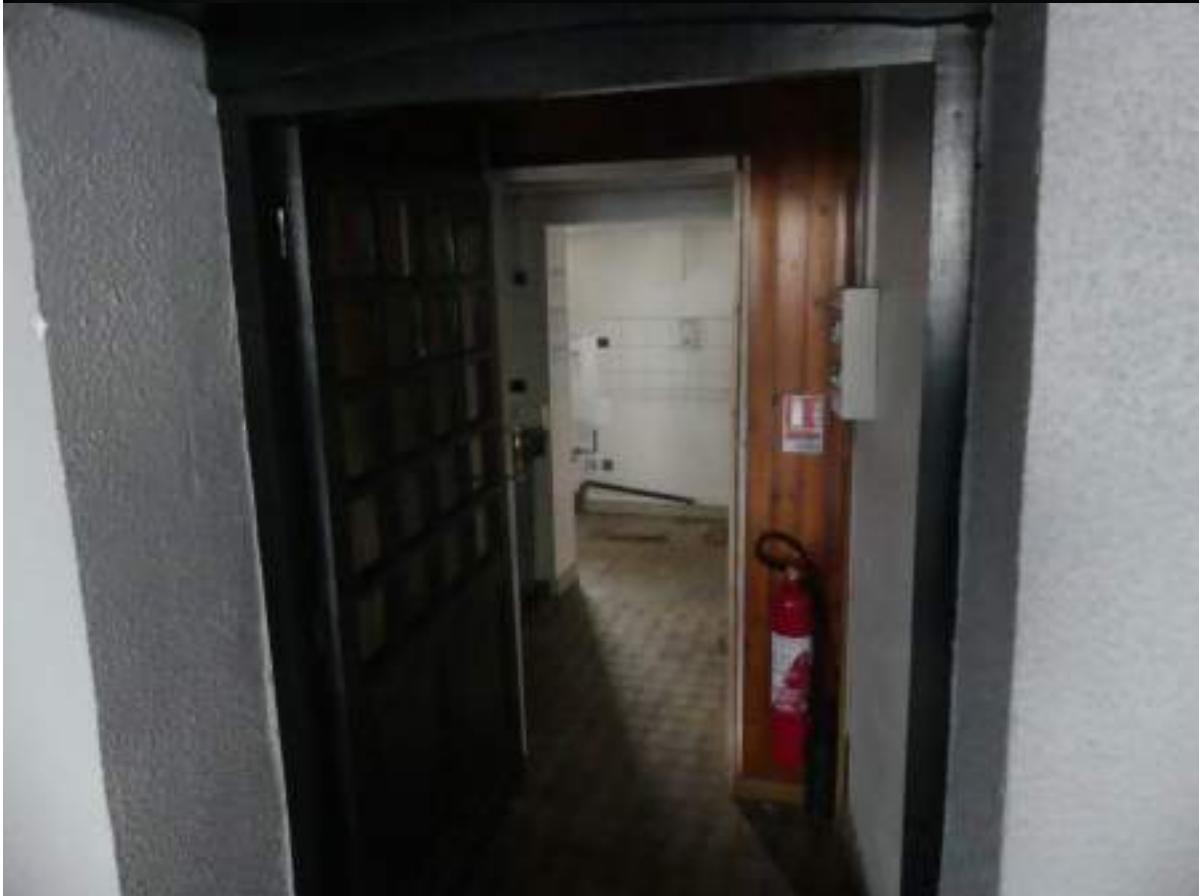
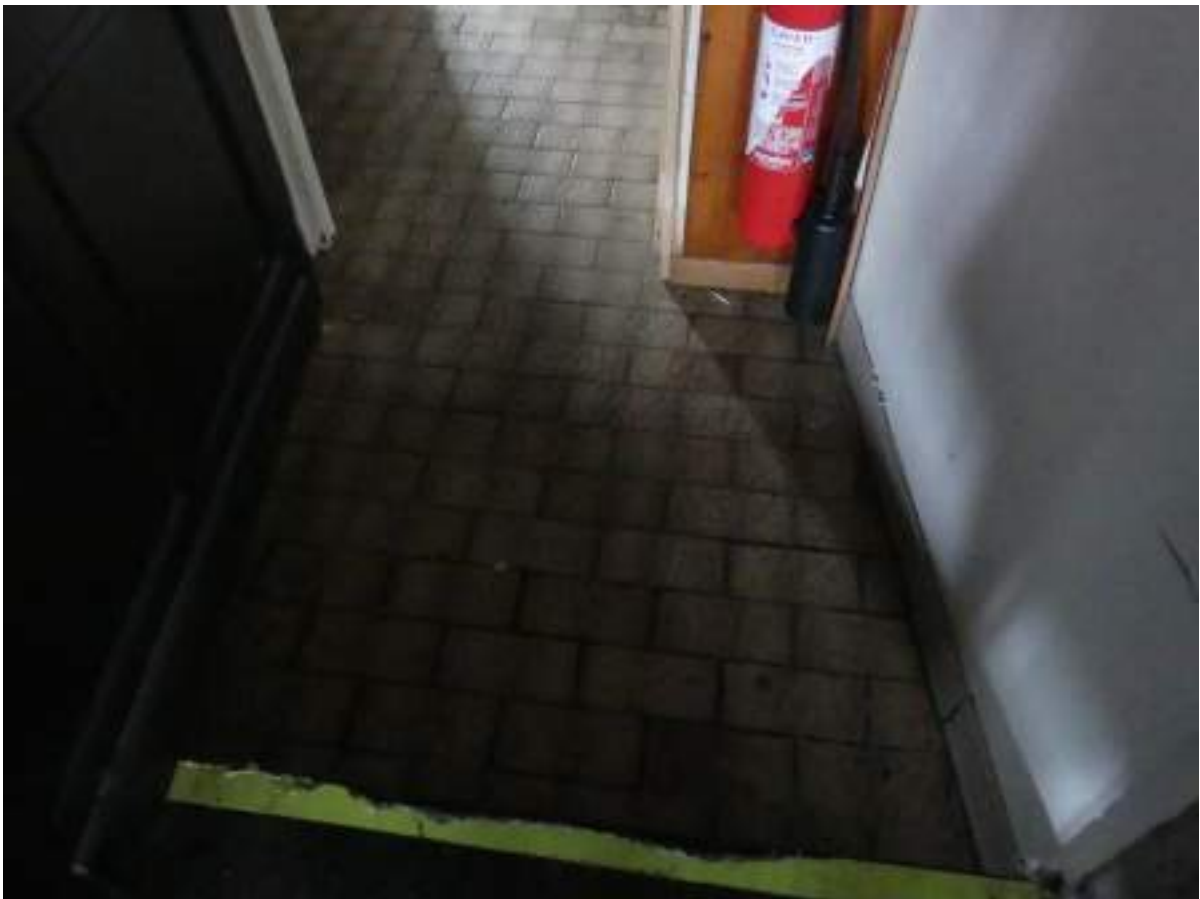
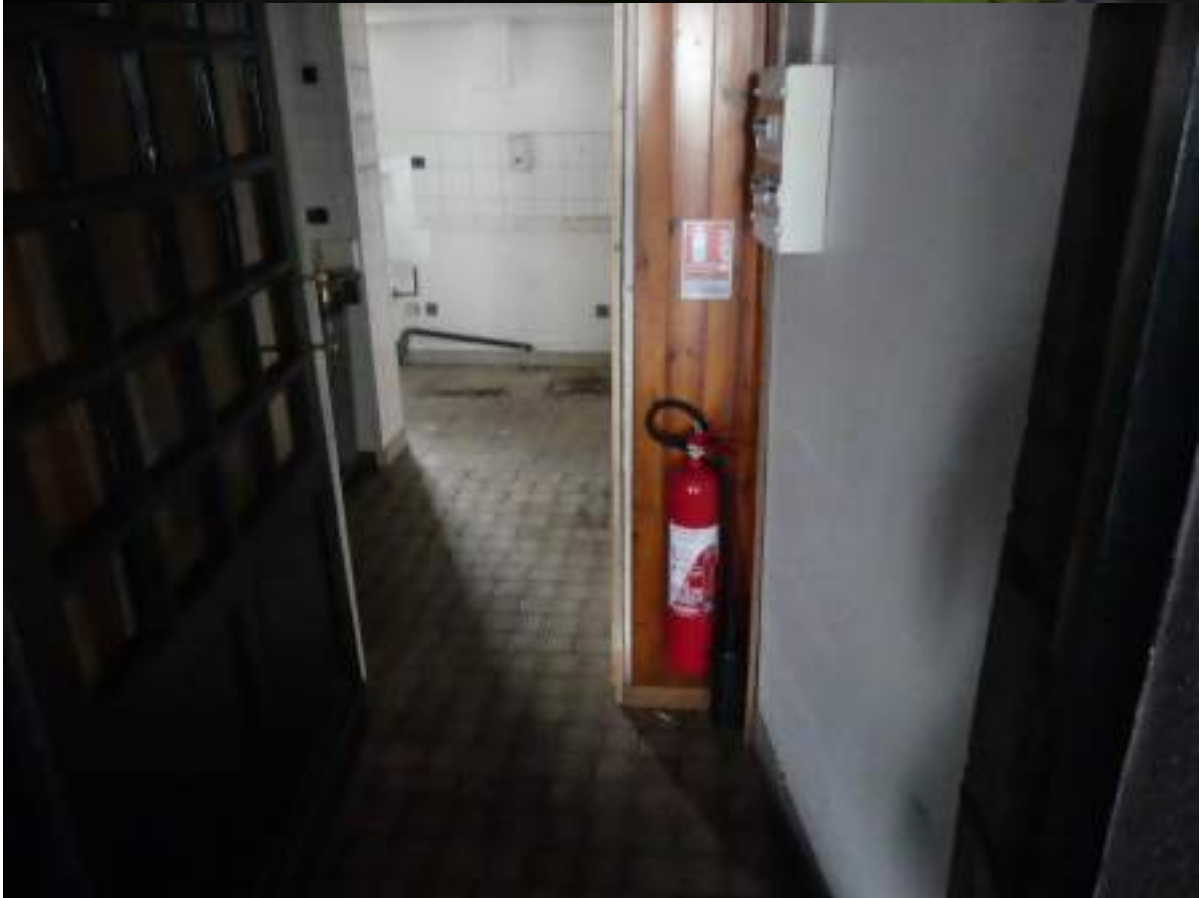
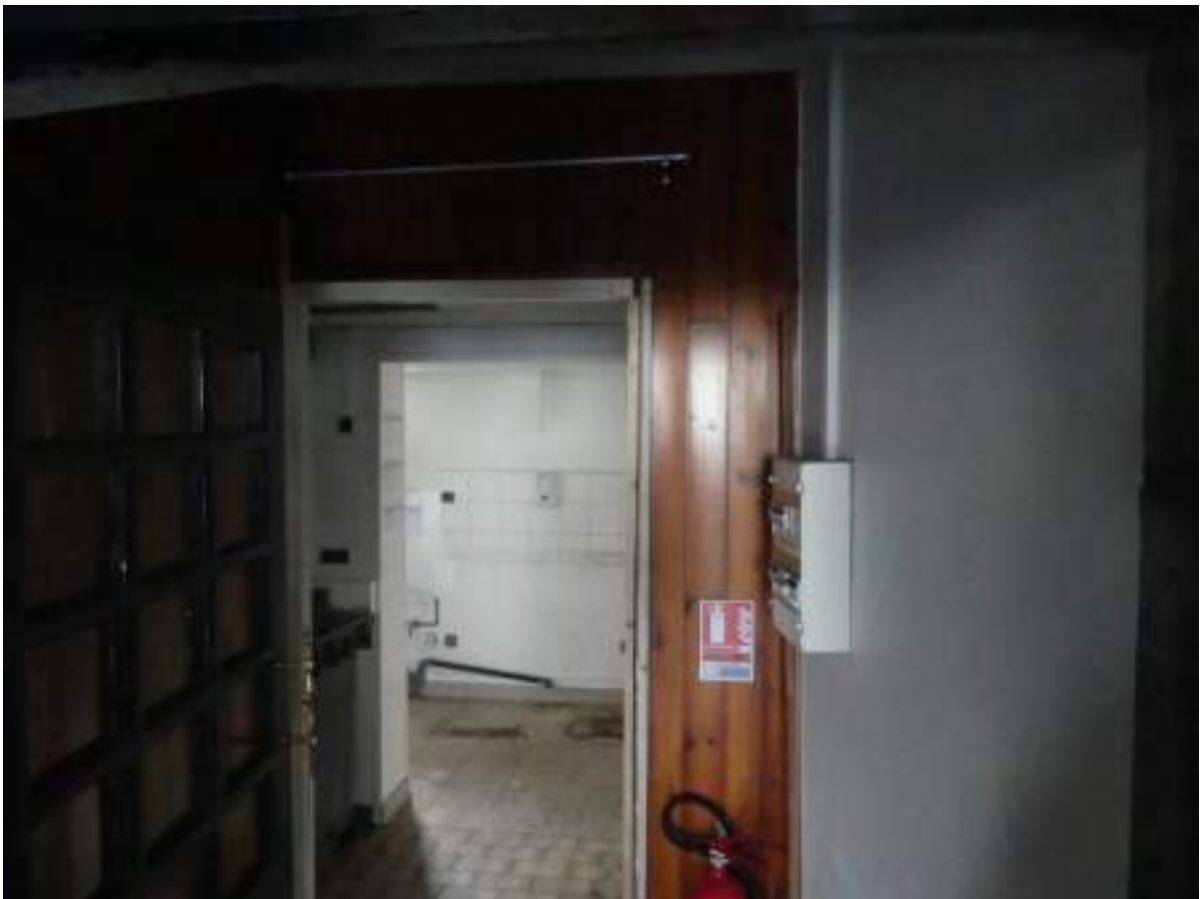
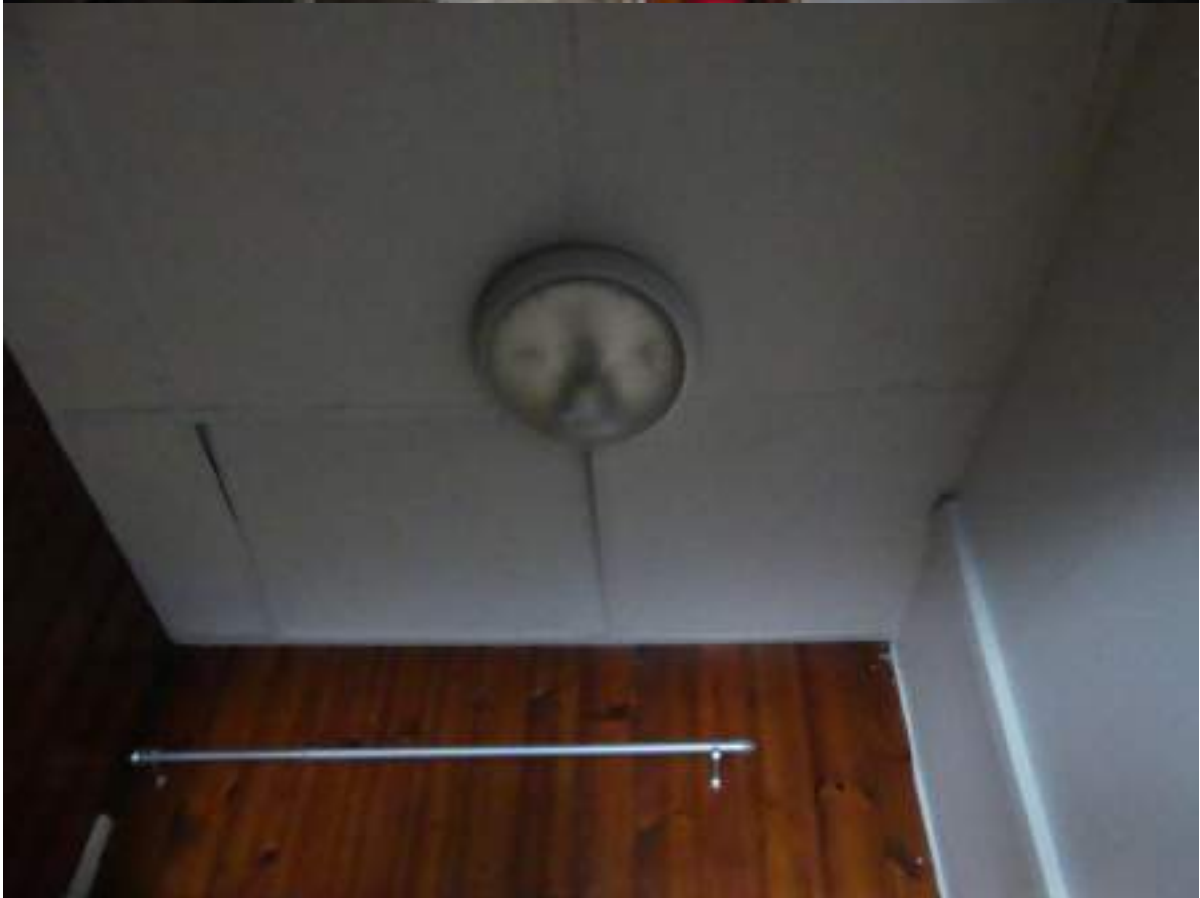
Les cuisines de l'ancien restaurant sont accessibles par le biais d'une volée de marches carrelées usagées et d'une vieille porte en bois noir.

Nous accédons en premier lieu à un palier dont le sol est carrelé, un carrelage ancien dans les tons marron, plinthes assorties sur le pourtour.

Les murs sont constitués tantôt d'un lambris bois, tantôt enduits et peints en blanc.

S'y trouve un coffrage avec fusibles.

Le plafond est constitué de vieilles dalles de faux-plafond avec un point lumineux sous forme de globe.

Par le biais d'une ouverture nous accédons aux cuisines en elles-mêmes dont le sol est carrelé, un carrelage dans les tons beige à l'état d'usage, plinthes assorties sur le pourtour. L'aspect du carrelage est usagé et sale du fait de l'exploitation ancienne des lieux.

Les cuisines sont totalement vides de mobilier.

Les surfaces murales de la première partie de cuisine sont carrelées, un carrelage dans les tons blanc, marqué par de nombreux trous ainsi que de spectres de dépose de mobilier.

On retrouve le système passe-plat sur la gauche.

Le plafond est constitué de dalles de faux-plafond usagées, en mauvais état. Il existe un câble électrique pour point lumineux au plafond ainsi qu'une grosse bouche de cheminée.

L'espace arrière de cuisine est accessible par le biais de deux arcades.

Au sol il s'agit d'un carrelage beige d'un autre bain qui est usagé et taché, plinthes assorties sur le pourtour.

Les murs et plafond sont enduits et peints en blanc. On trouve une surface carrelée sur le mur arrière, des réseaux de canalisation, bouche d'aération.

Une petite fenêtre basculante, châssis PVC blanc, vitrerie double vitrage, donnant vue sur l'arrière.

S'y trouve ensuite une porte de service maculée de traces noirâtres d'humidité, menant à la terrasse, préau et jardin. Il s'agit d'une porte isoplane peinte en blanc, poignée et plaque de propreté, serrure à clé.

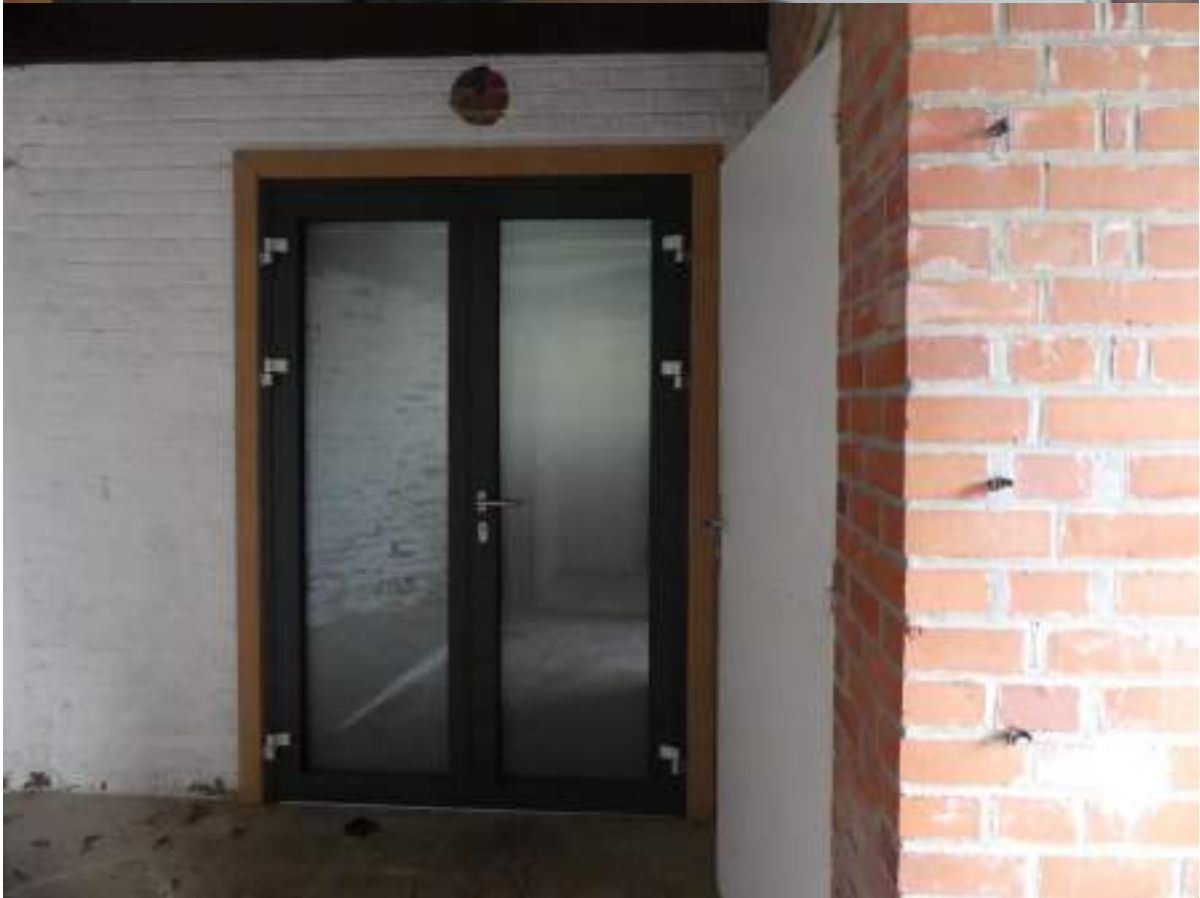
Nous accédons à **la terrasse et au jardin** par le biais de la porte de service de la cuisine.

A l'extérieur, on trouve à proximité de cette porte la porte de service double vantail des sanitaires que j'ai pu mentionner.
