PROCÈS-VERBAL DE DESCRIPTION

***L'AN DEUX MILLE VINGT QUATRE
ET LE VINGT-TROIS JANVIER***

Me suis transportée ce jour, à 09h00, à : 20, Place Roger Salengro – 59300 AULNOY LEZ VALENCIENNES,

Sur place, il s'agit d'un immeuble mixte à usage commercial et d'habitation élevé en briques sur cave et comprenant un étage, en double mitoyenneté.

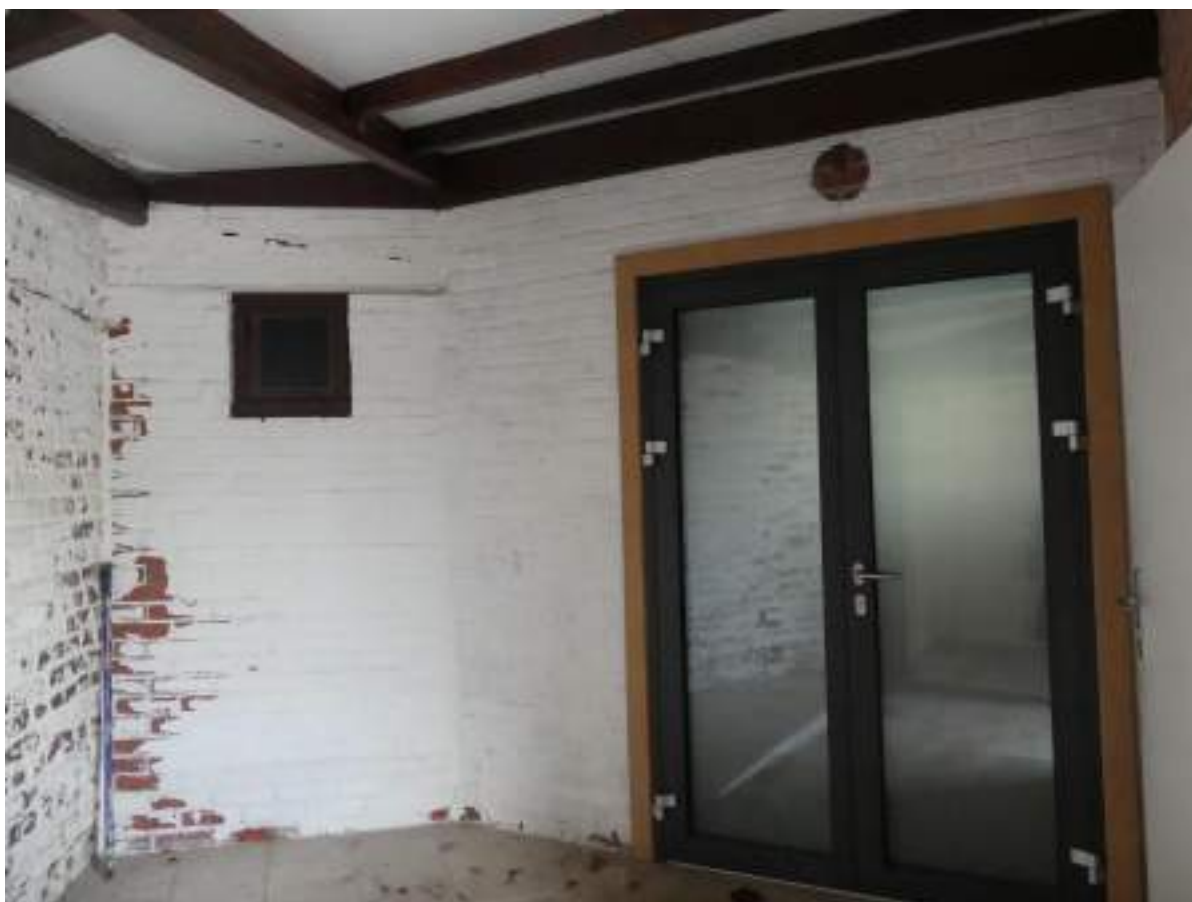
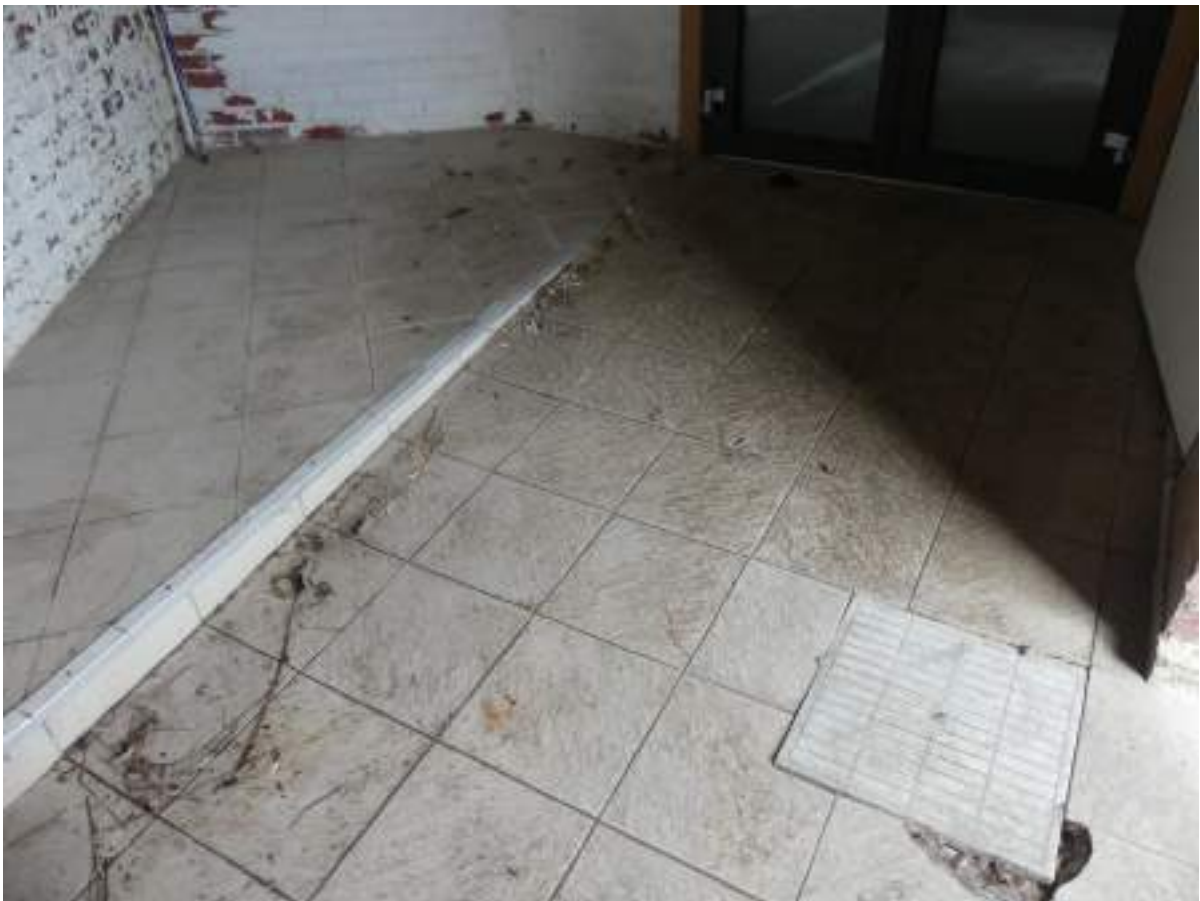
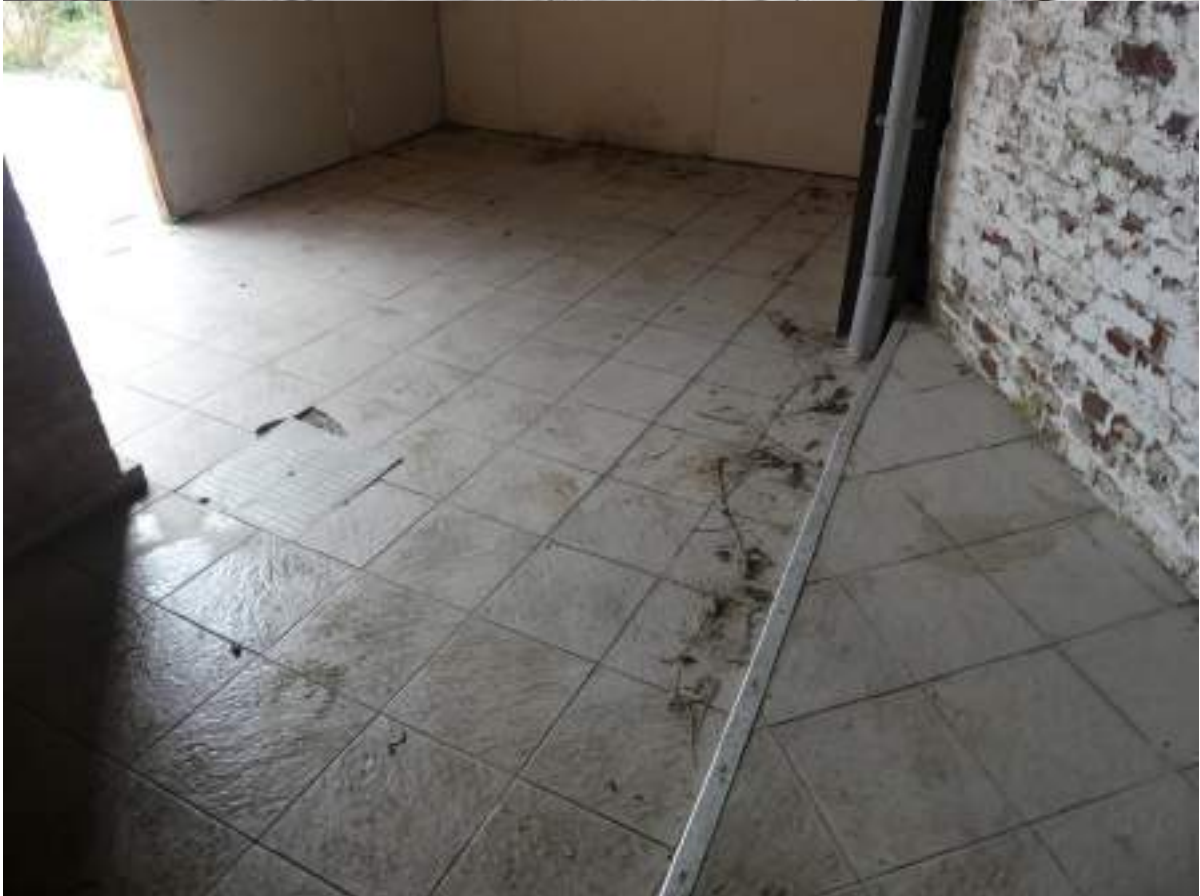
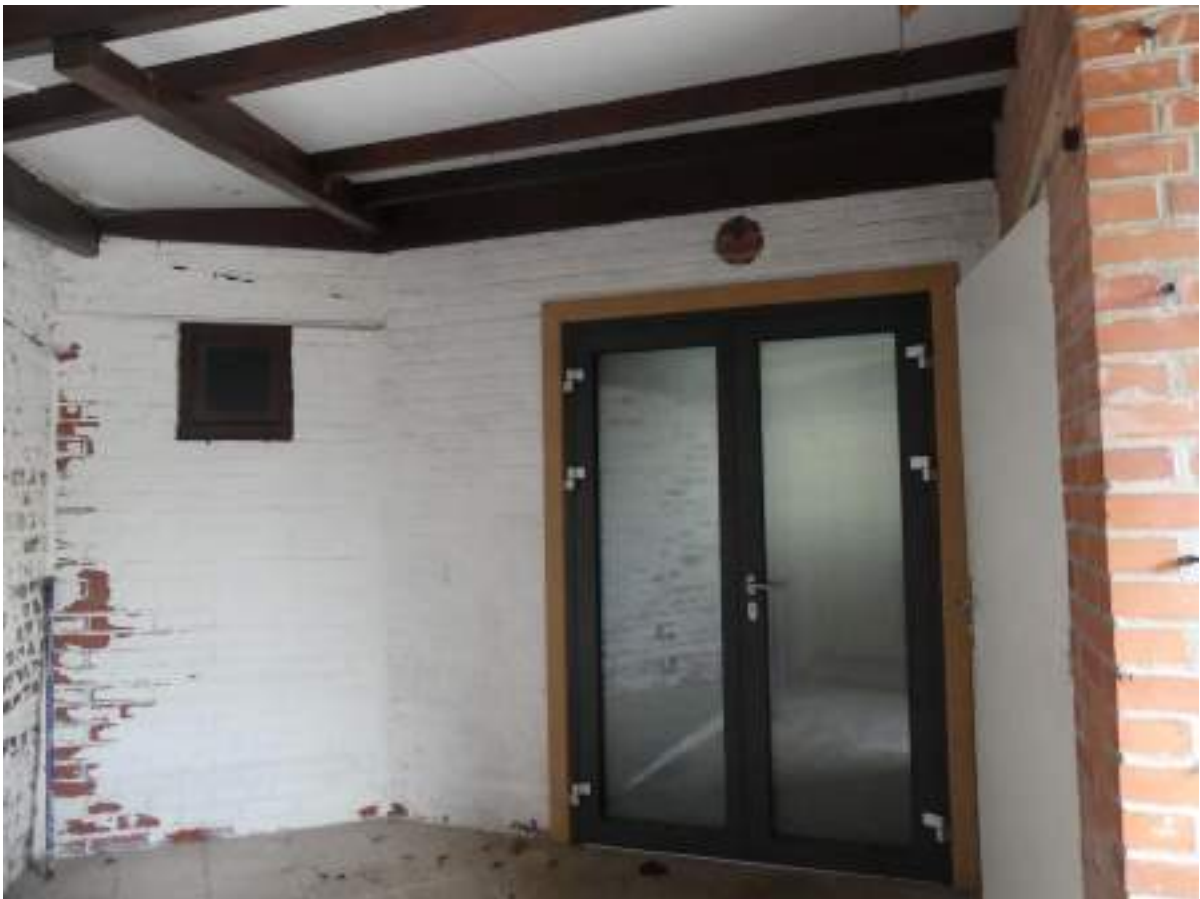
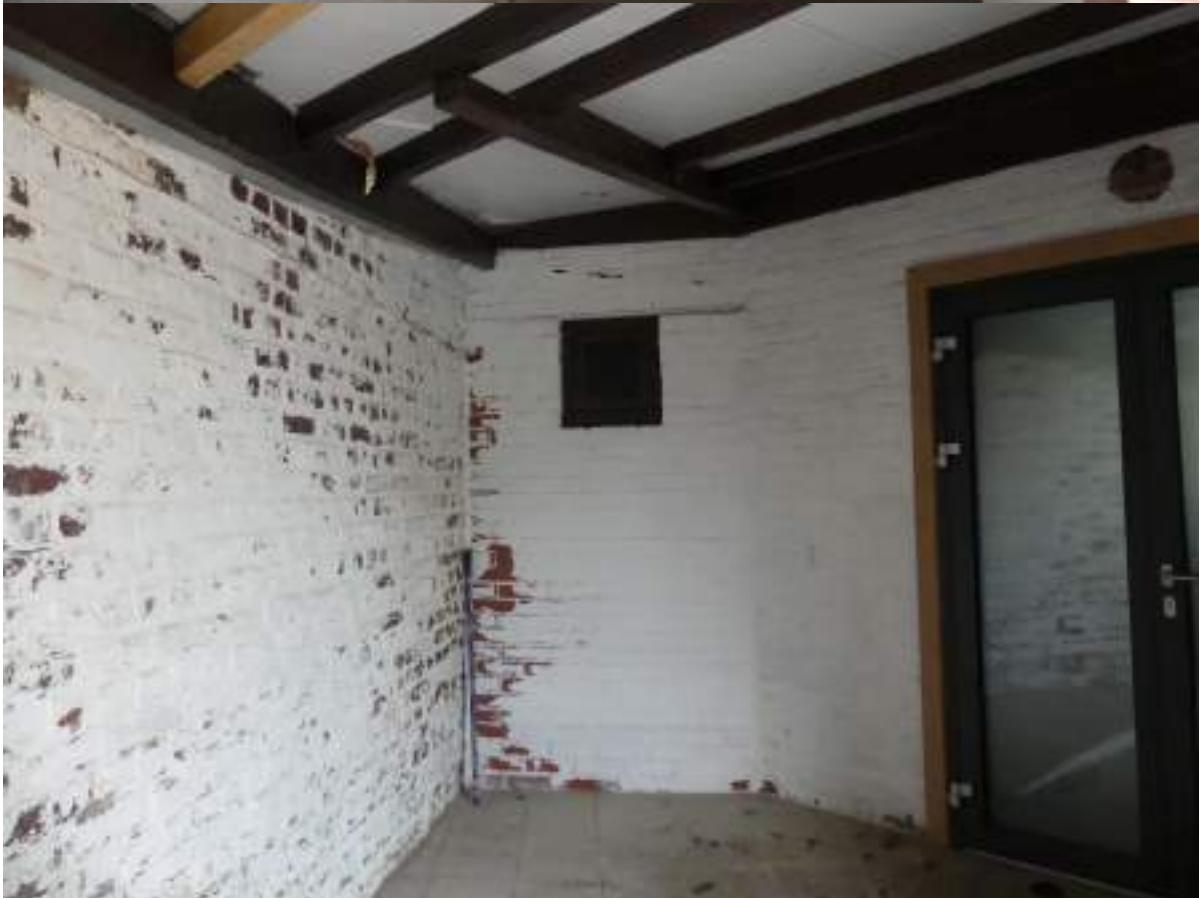
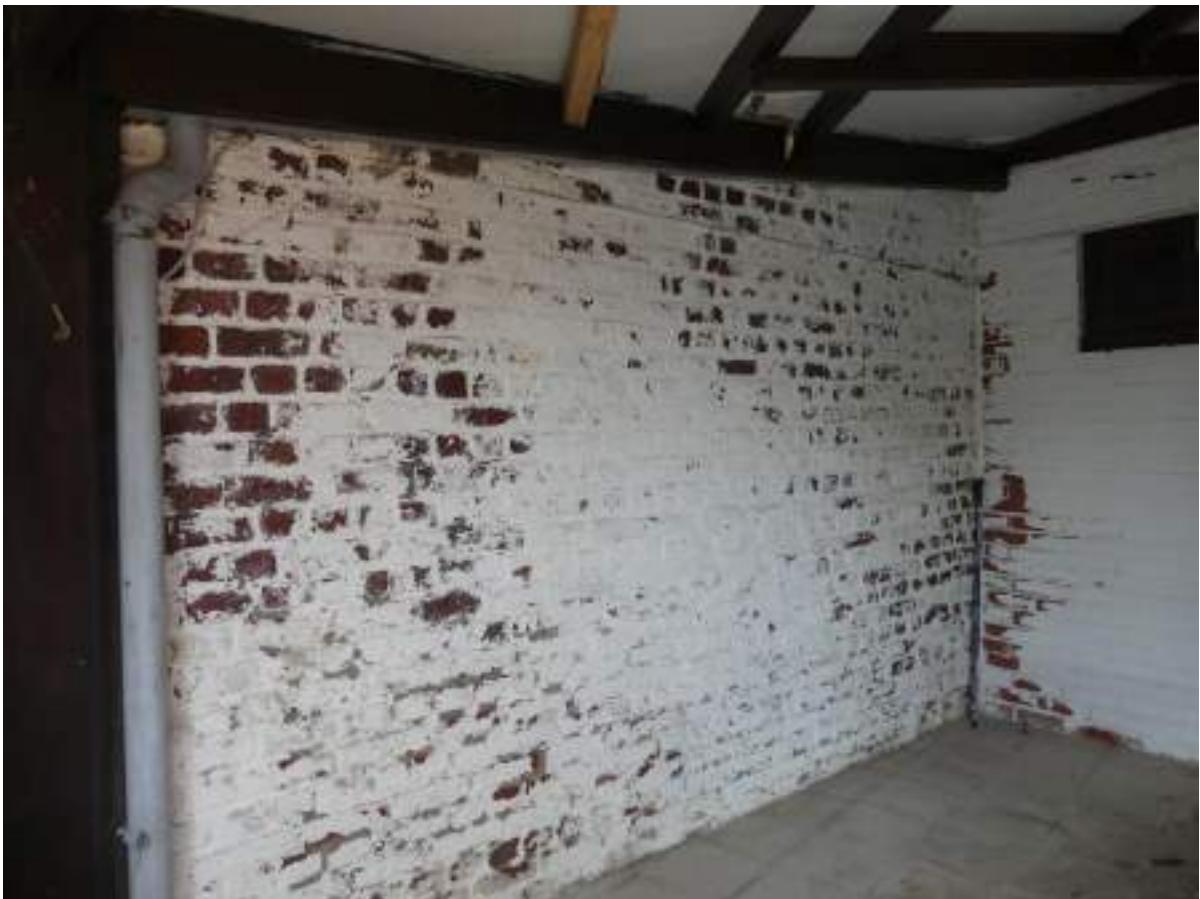
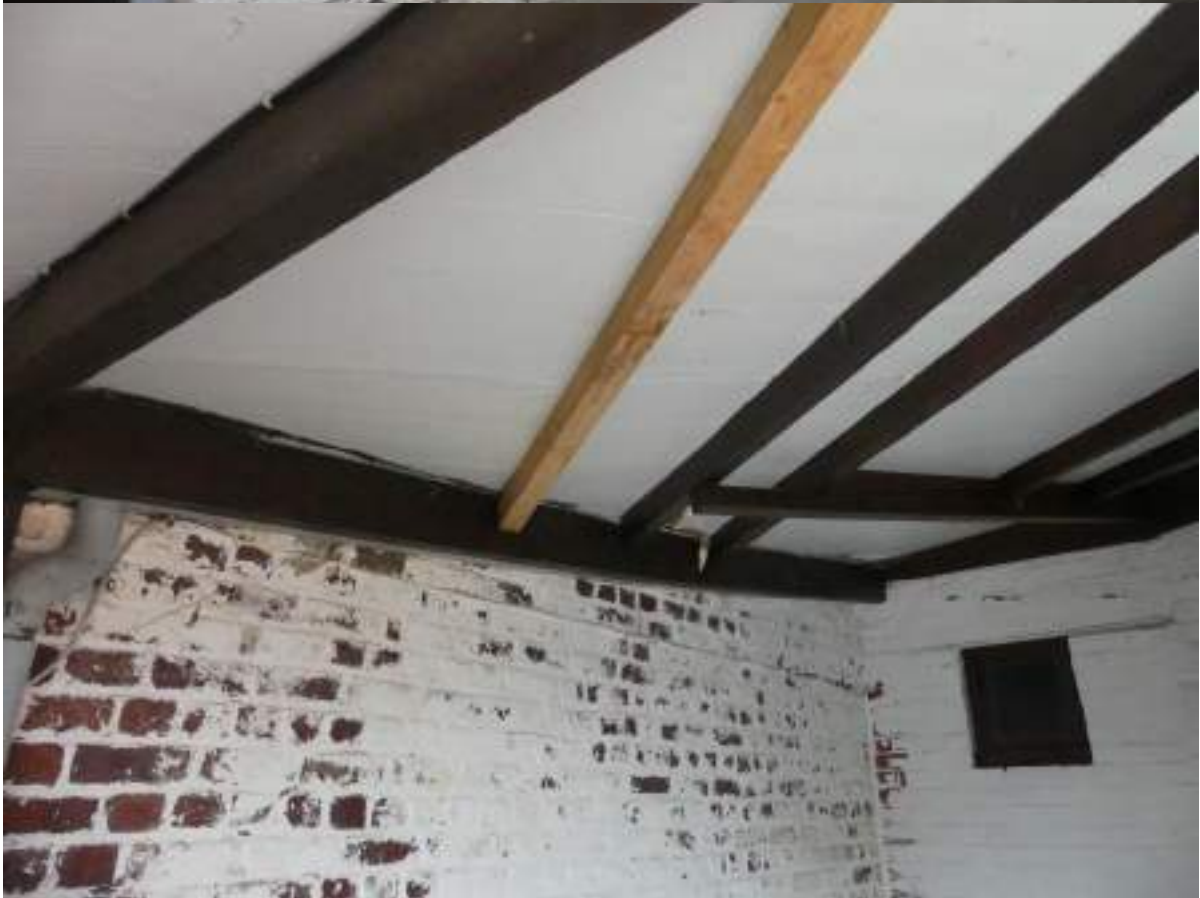
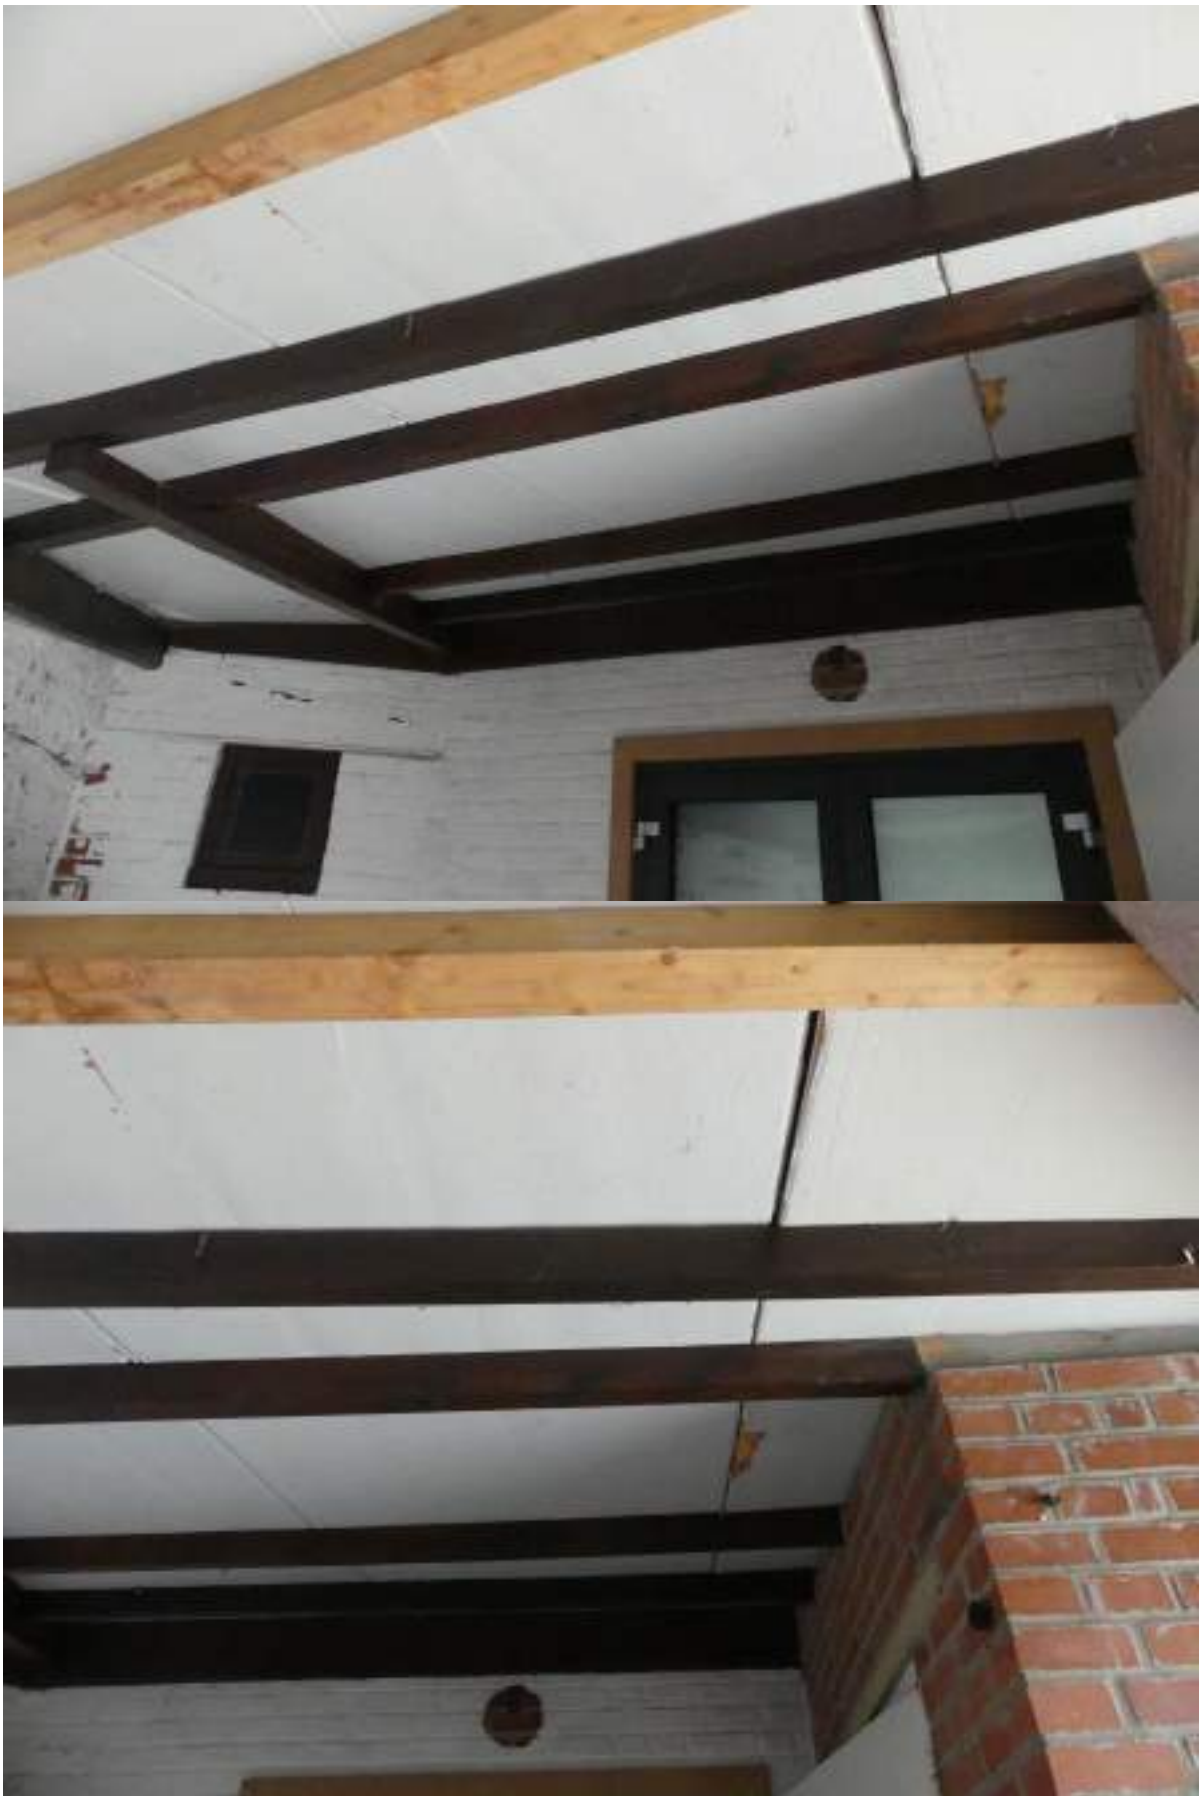
Nous accédons à la **terrasse arrière sous préau** dont le sol est carrelé sur deux niveaux. On notera que le carrelage est cassé, en mauvais état.

Sous le préau, les murs extérieurs du bâtiment sont en briques partiellement peintes en blanc à l'état d'usage.

Le plafond est constitué de charpentes en bois et d'isolants usagés.

Il s'agit d'une sorte de préau sommaire qui s'étend sur l'arrière par des planches simples de placoplâtre dont la toiture est dans la continuité.

On y trouve tableau avec fusibles ainsi que prises électriques.
