PROCÈS-VERBAL DE DESCRIPTION

***L'AN DEUX MILLE VINGT QUATRE
ET LE VINGT-TROIS JANVIER***

Me suis transportée ce jour, à 09h00, à : 20, Place Roger Salengro – 59300 AULNOY LEZ VALENCIENNES,

Sur place, il s'agit d'un immeuble mixte à usage commercial et d'habitation élevé en briques sur cave et comprenant un étage, en double mitoyenneté.

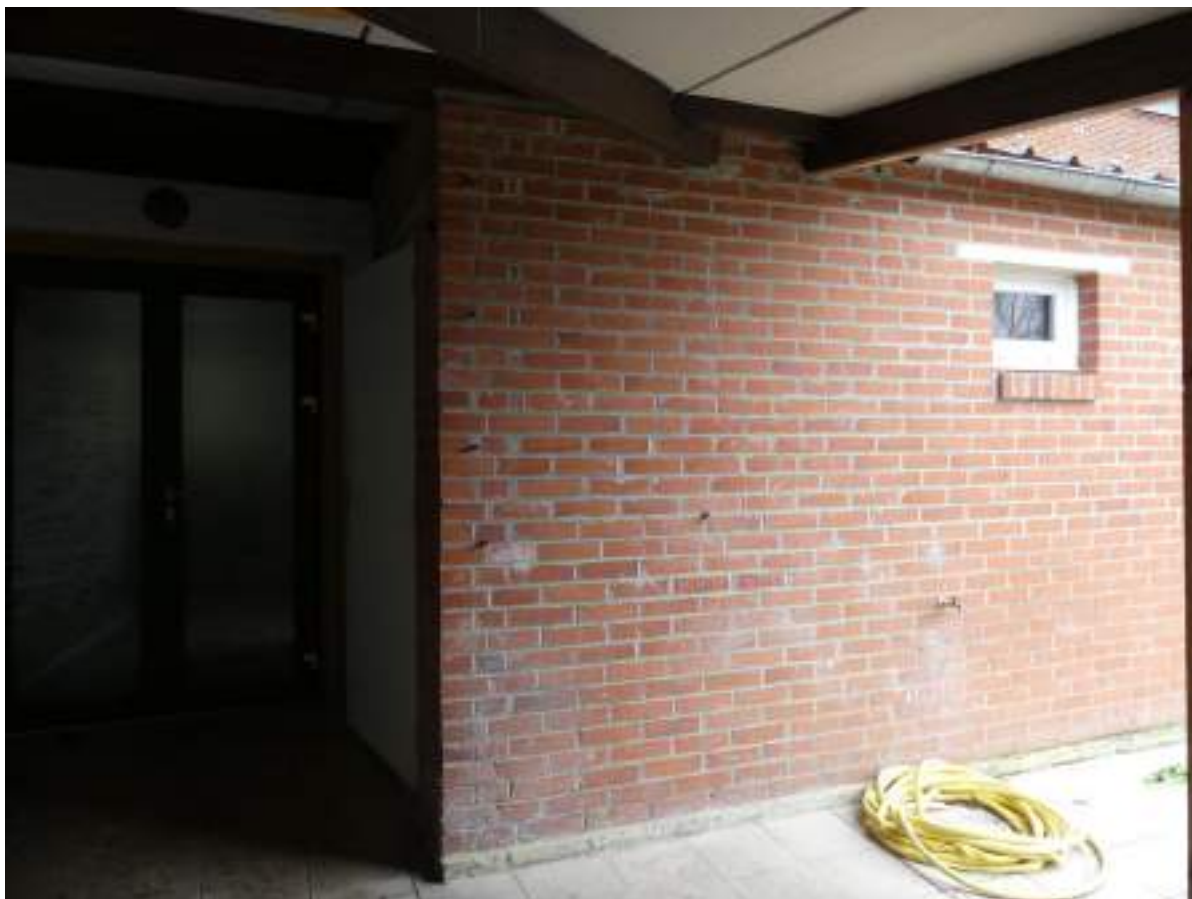
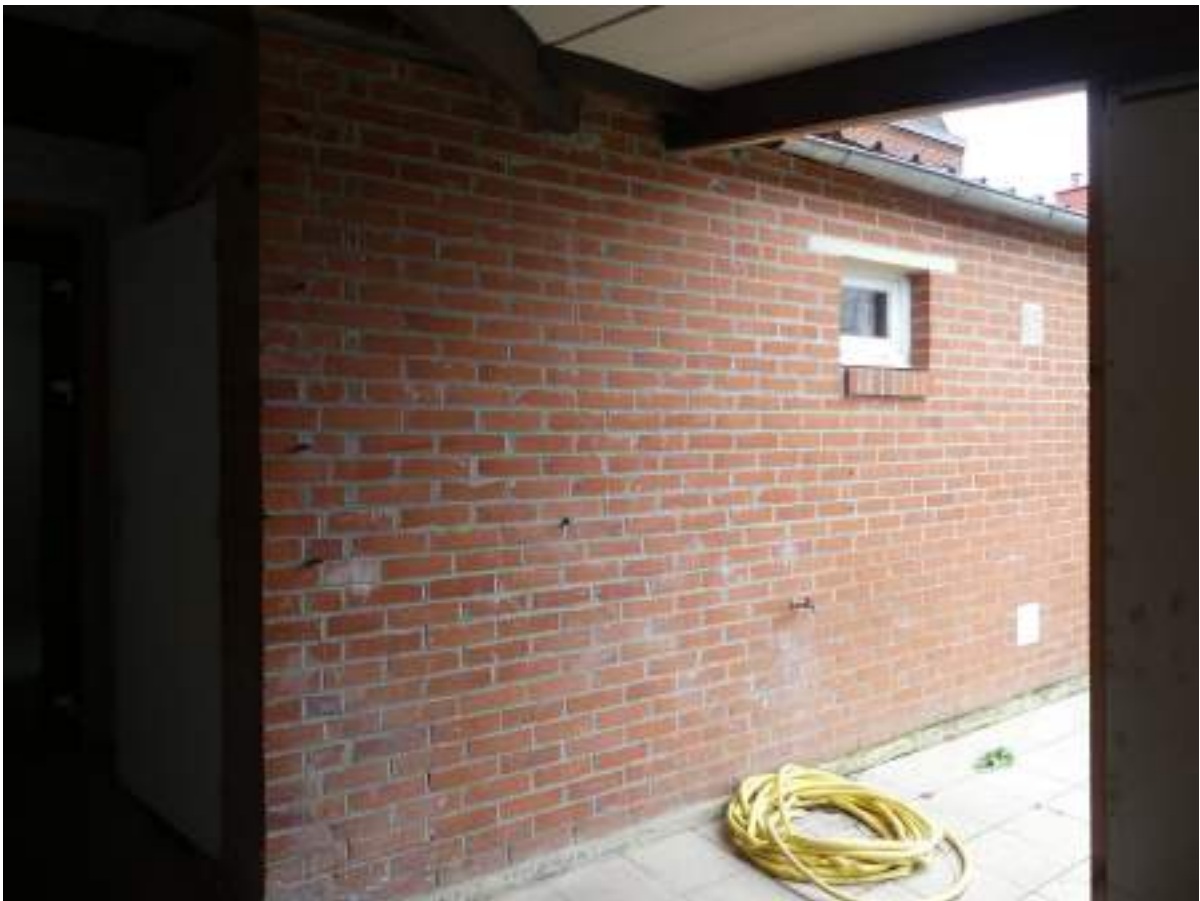
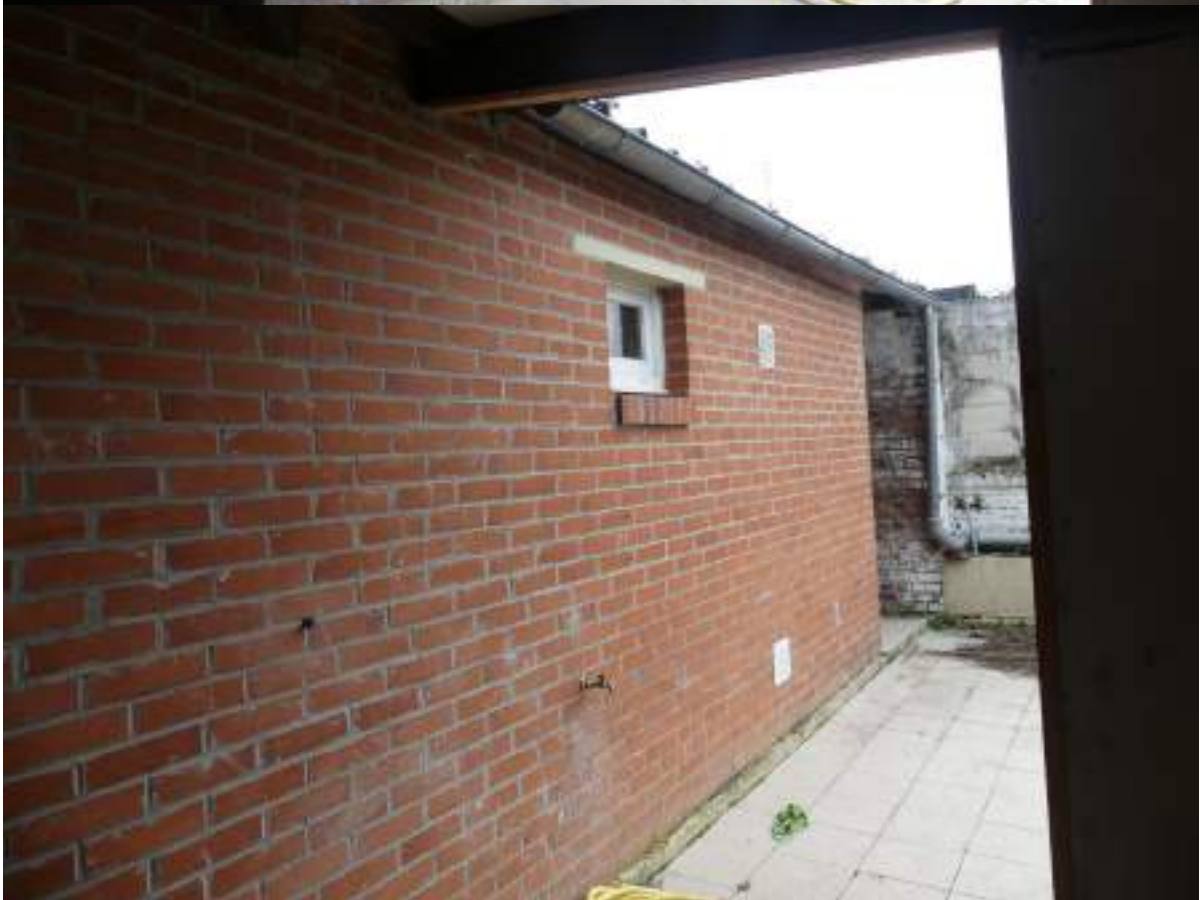
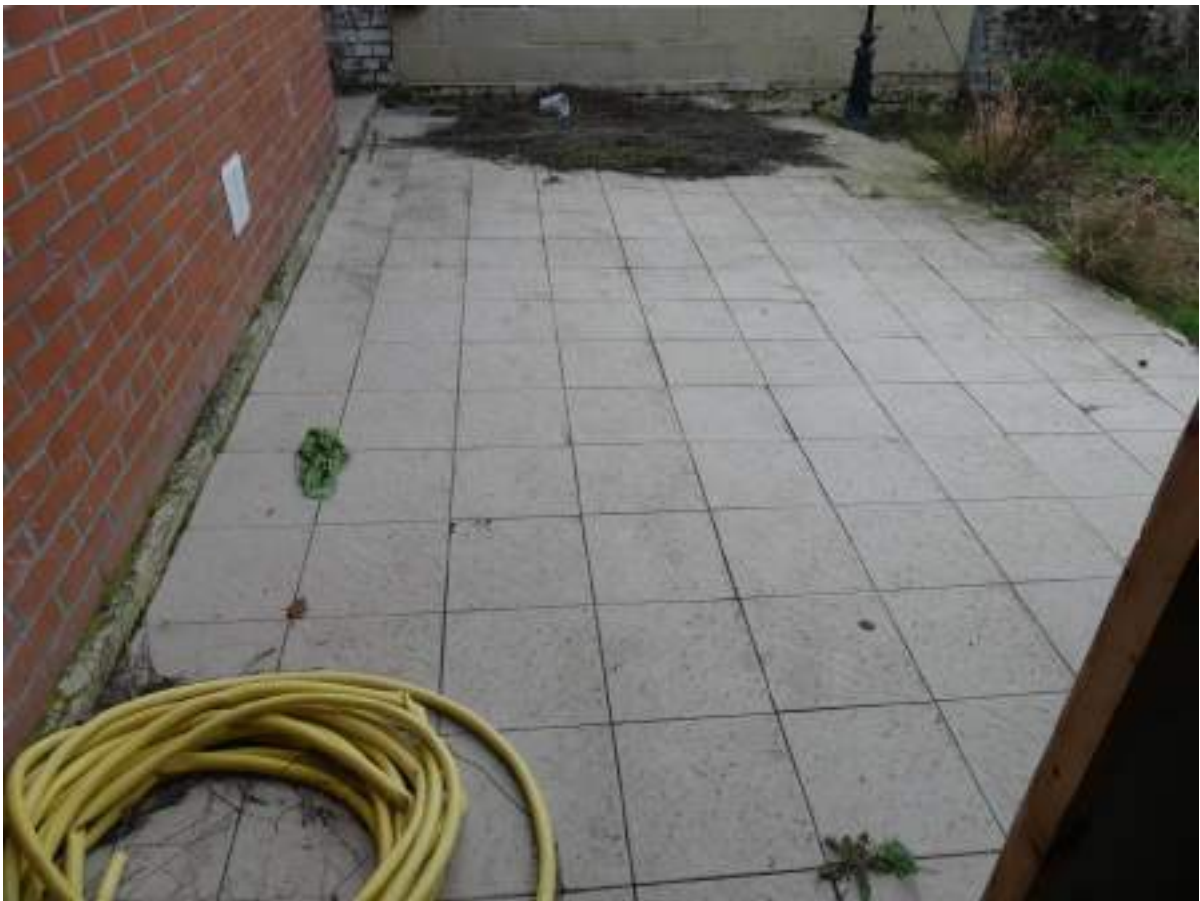
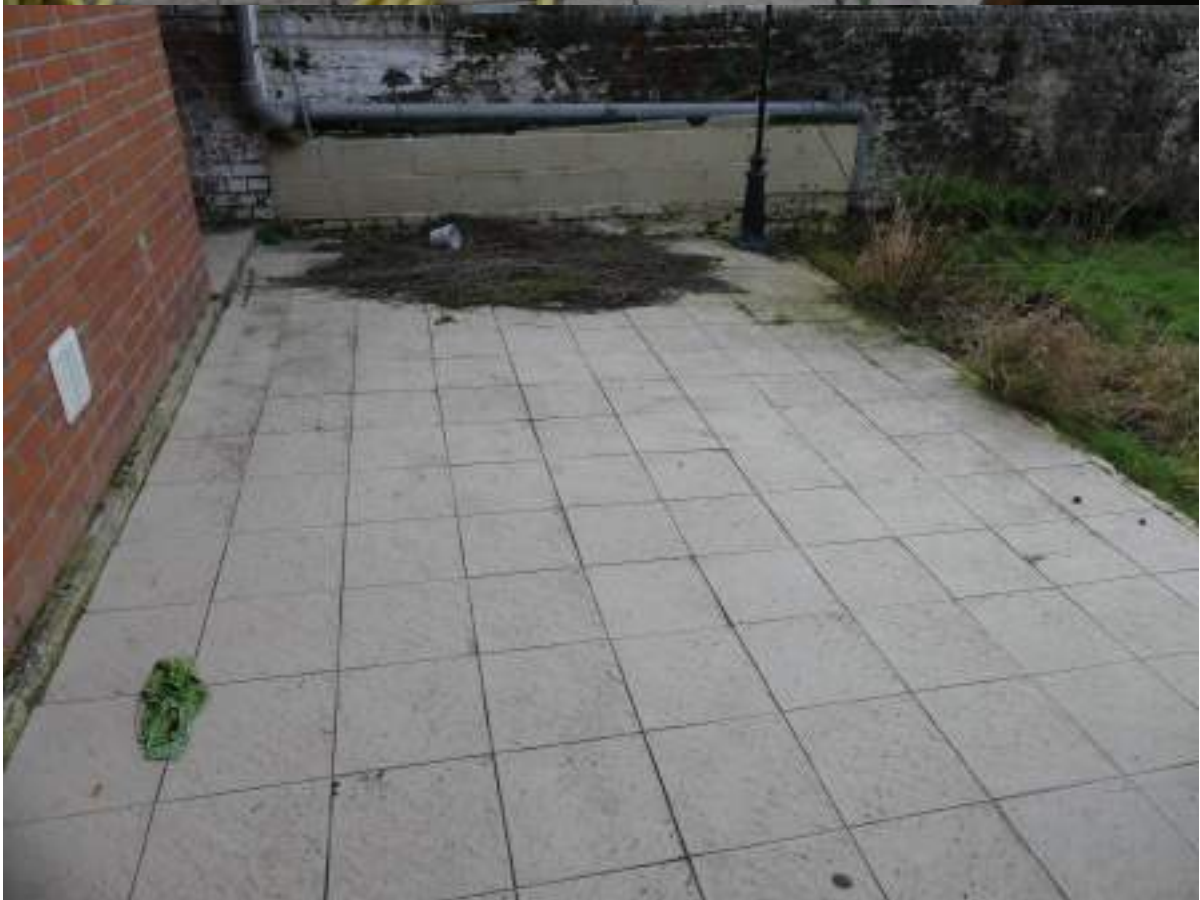
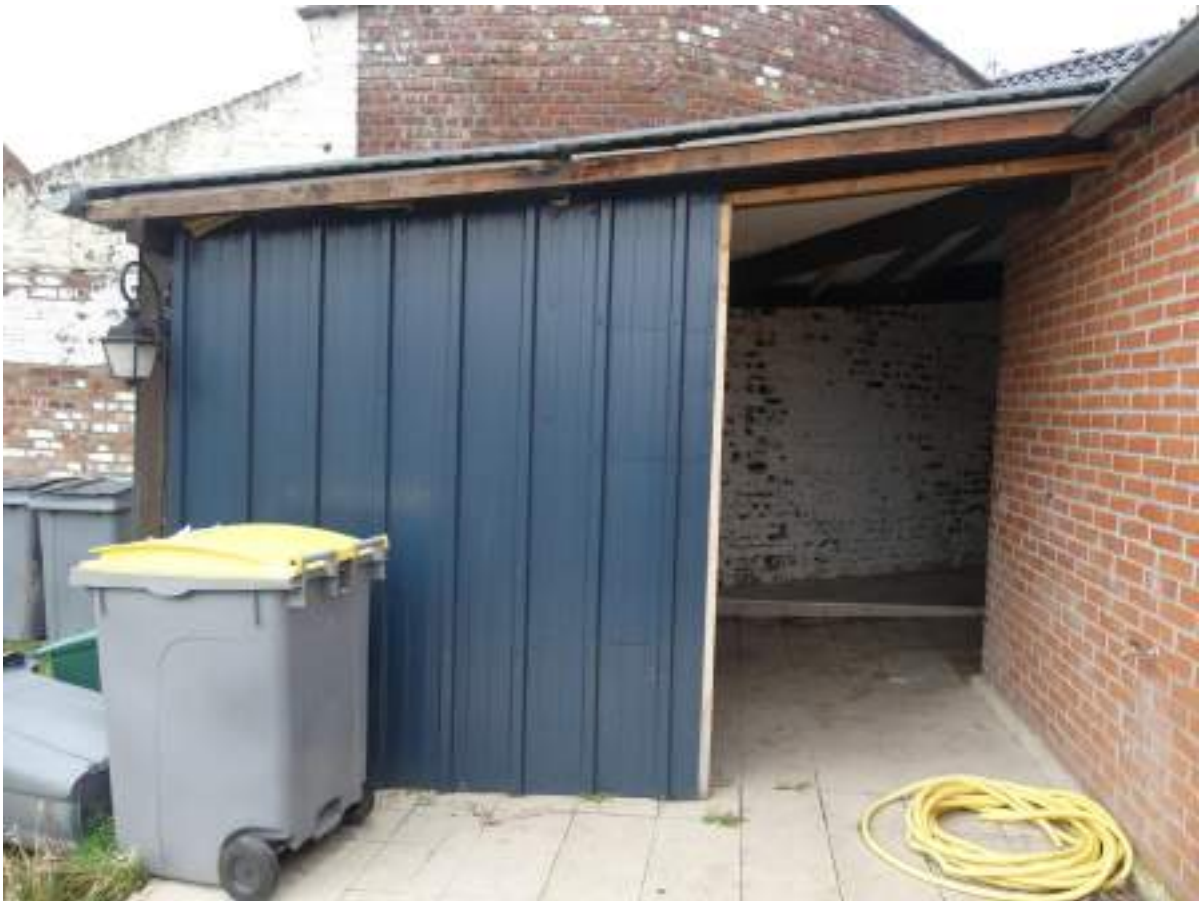
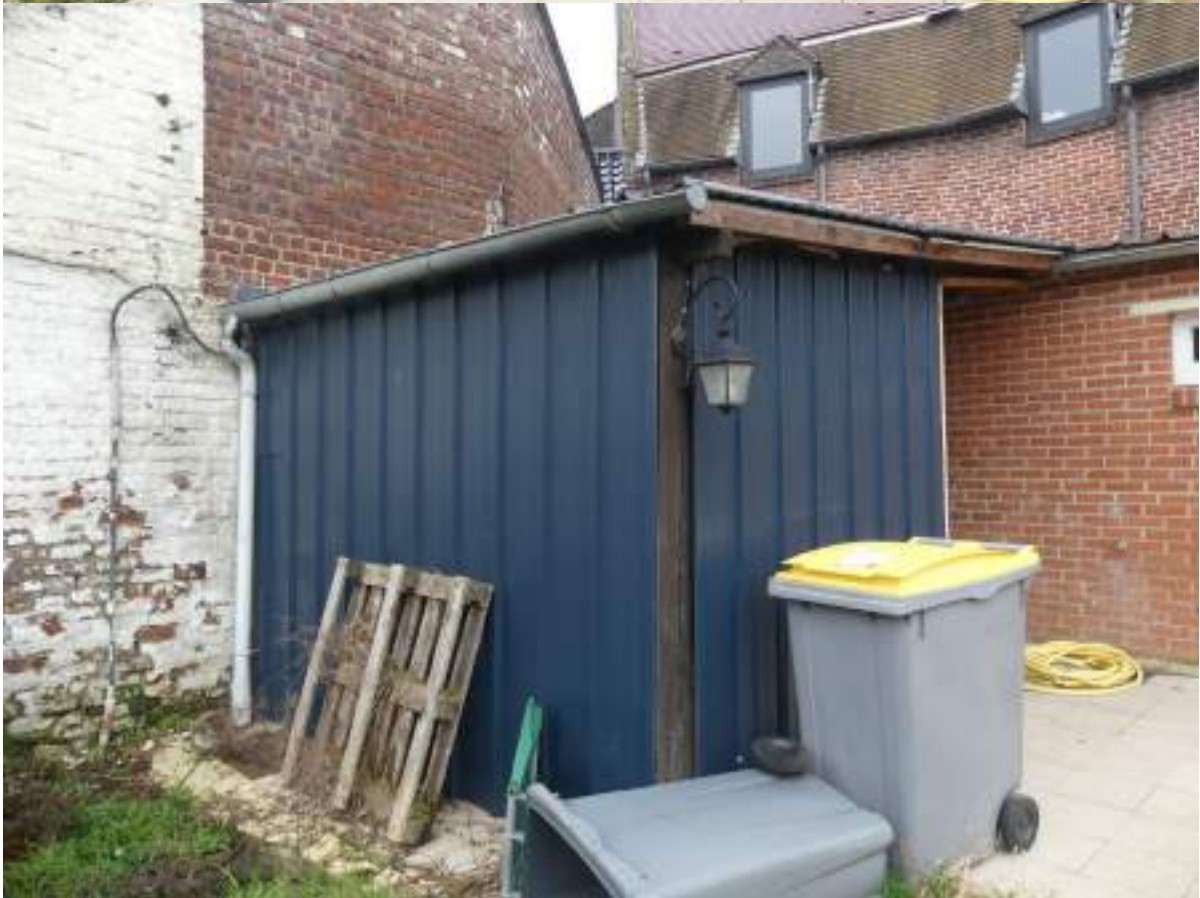
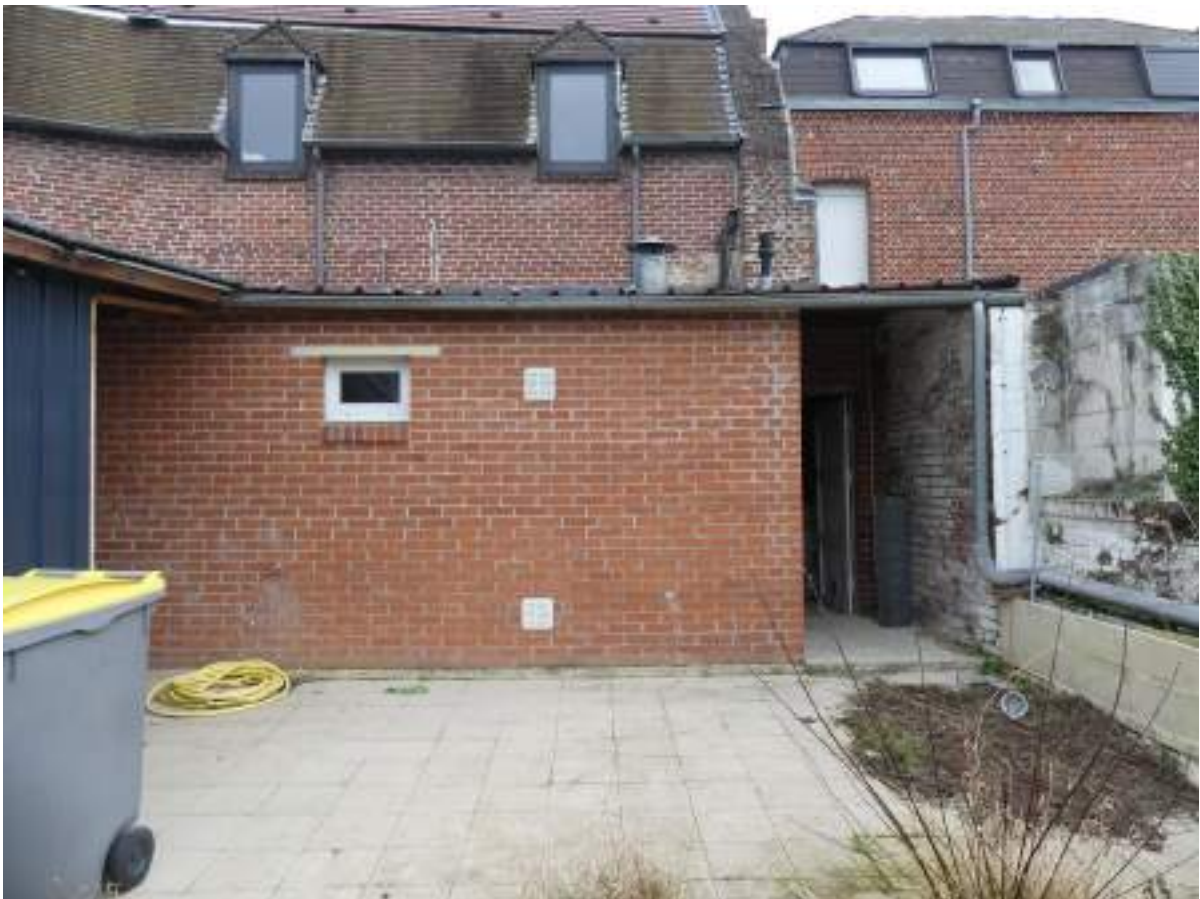
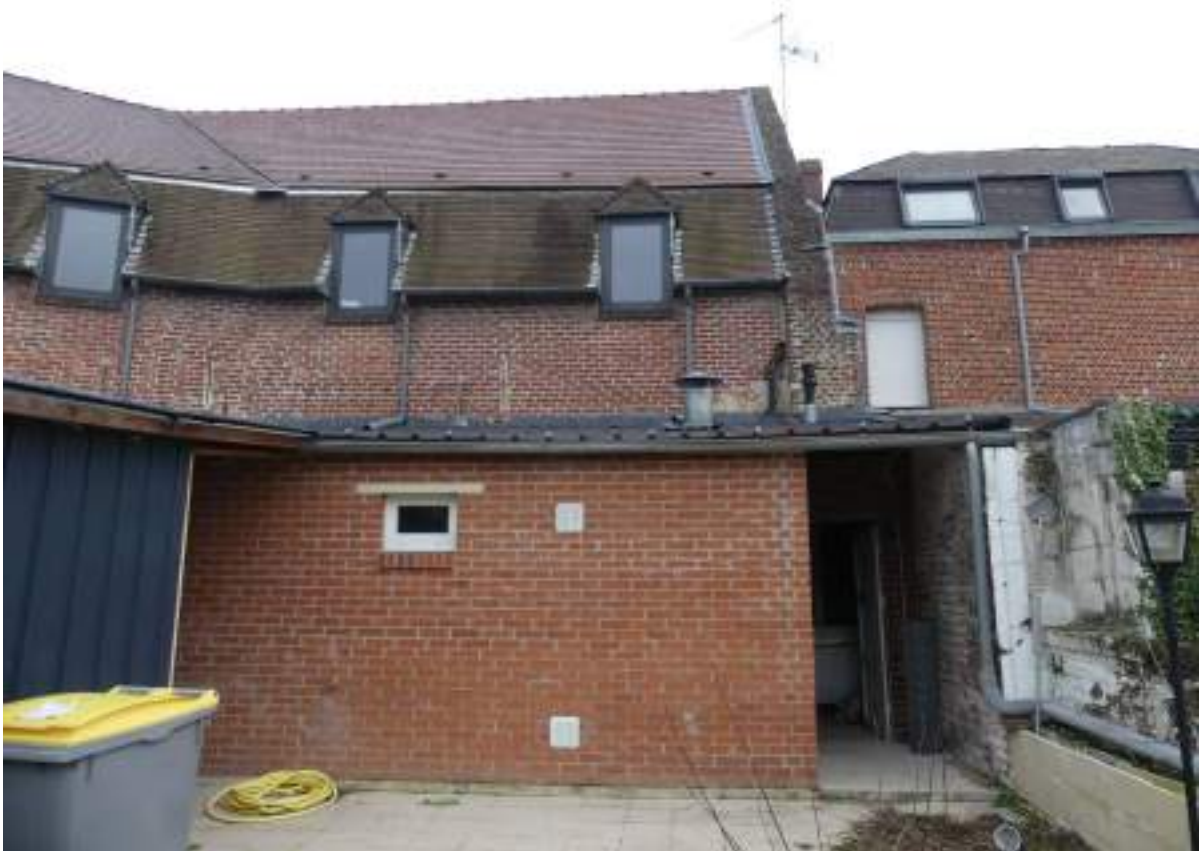
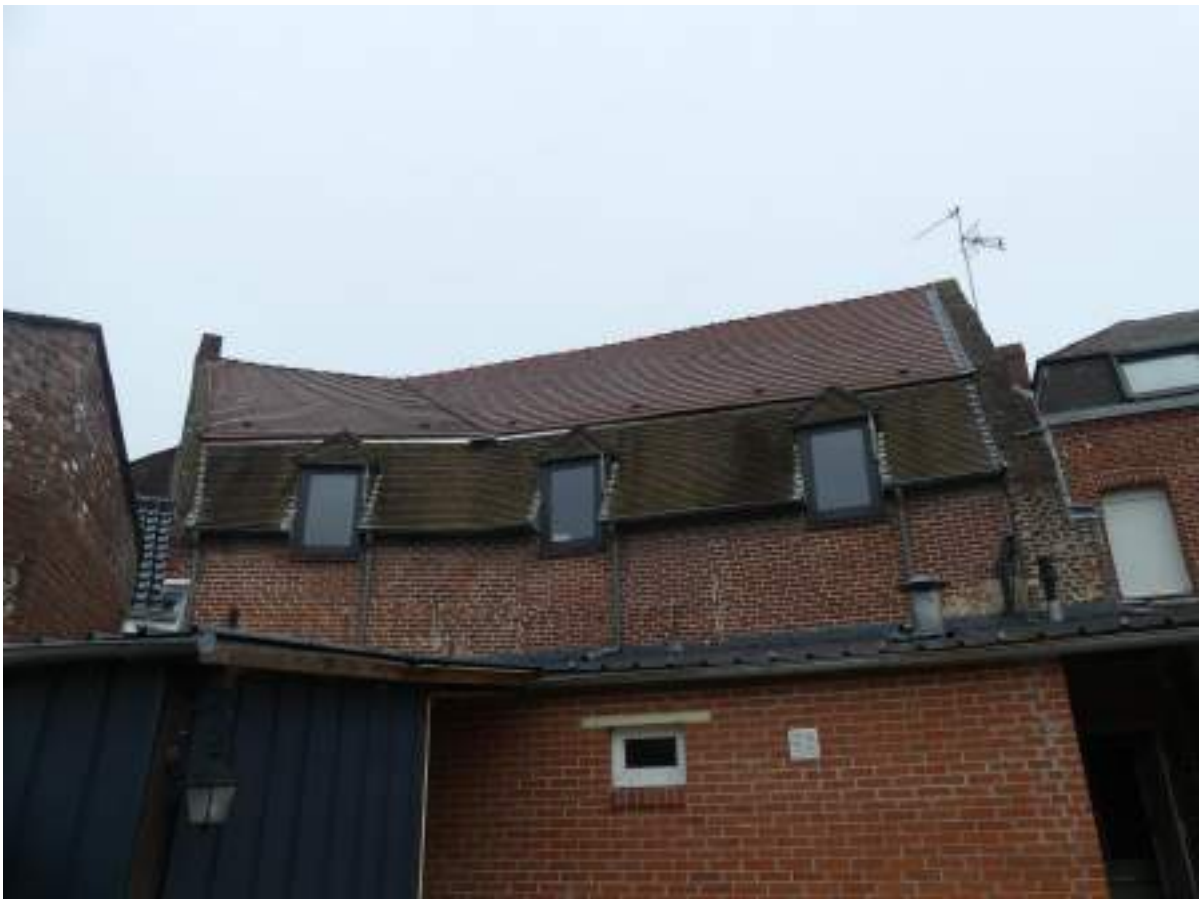
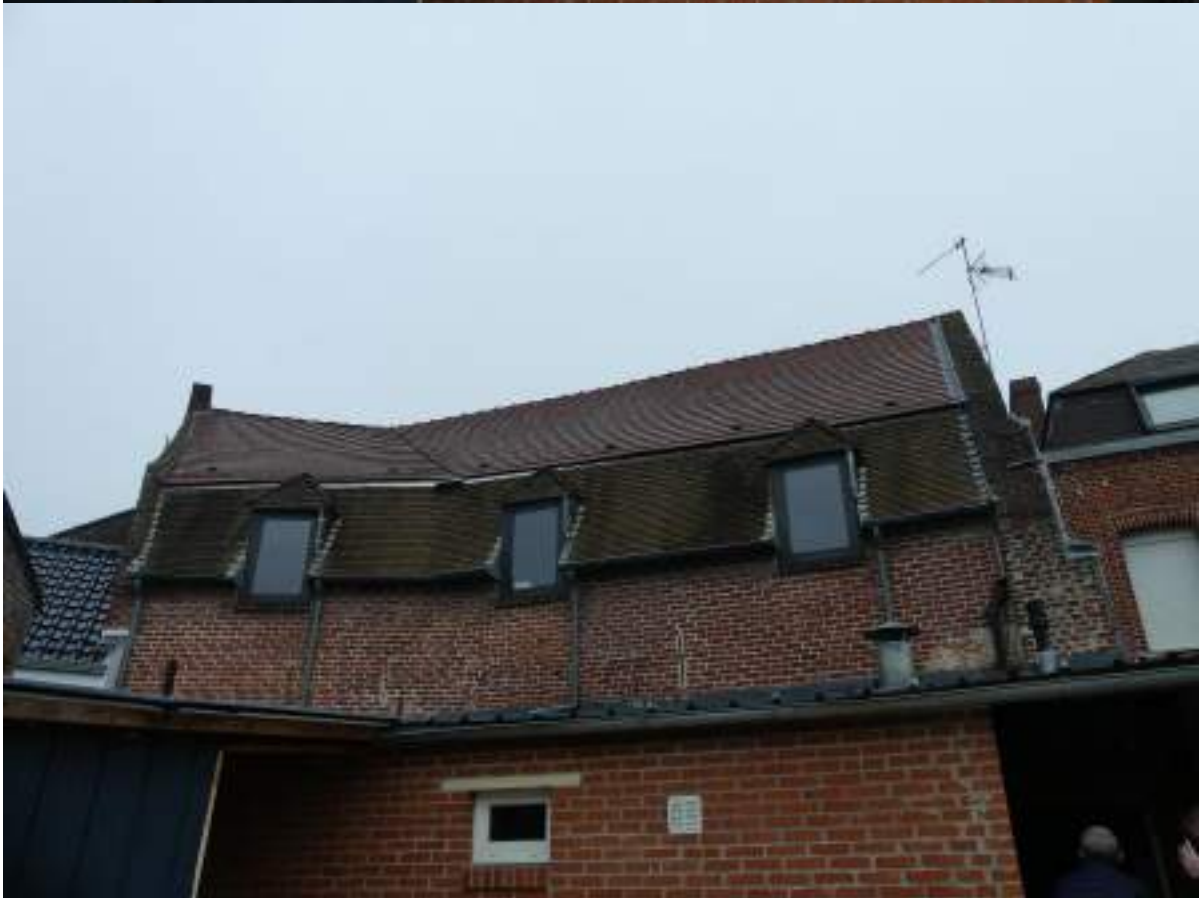
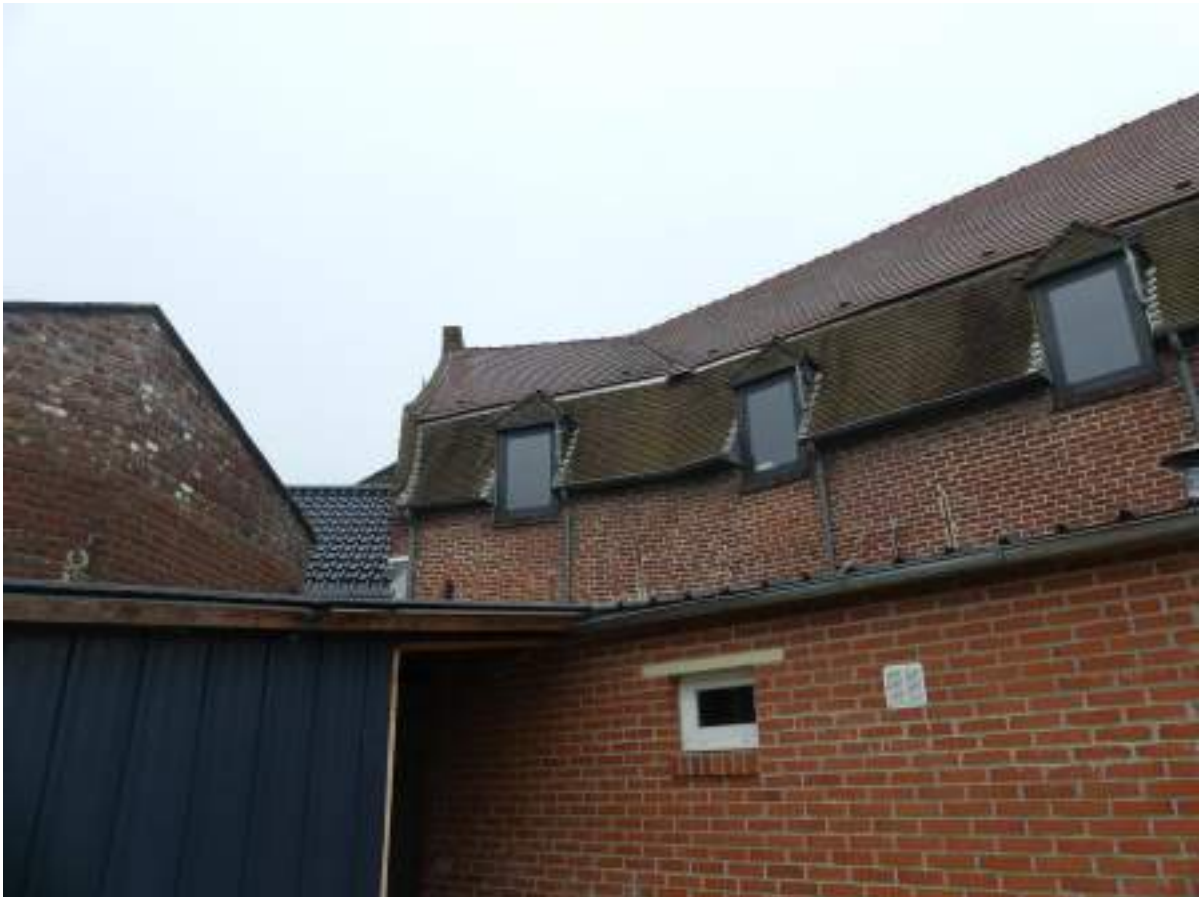
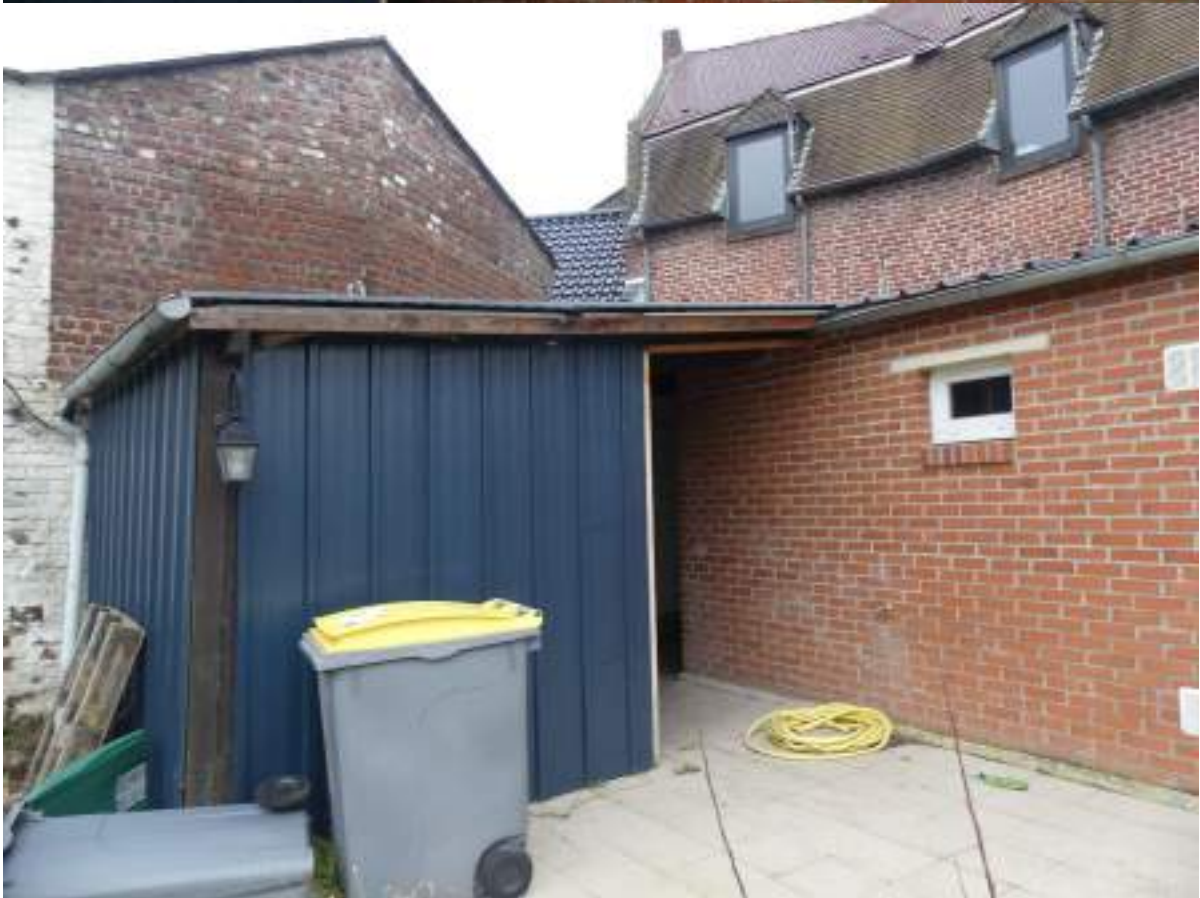
Façade arrière : on y trouve l'extension de la cuisine qui est élevée en briques rouges d'aspect récent. On retrouve la fenêtre de service de la cuisine ainsi qu'un robinet de service. L'extension comporte une toiture en tôle ondulée ainsi que la cheminée.

A l'arrière du bâtiment s'étend une terrasse carrelée, un carrelage extérieur usagé.

Sur cette terrasse, je relève que le préau que j'ai pu mentionner est composé de tôles et d'une toiture ondulée.

A l'étage, la façade arrière relève d'une vieille élévation en brique avec une toiture ardoise où on retrouve trois fenêtres donnant au sein de la partie habitation.
