PROCÈS-VERBAL DE DESCRIPTION

***L'AN DEUX MILLE VINGT QUATRE
ET LE VINGT-TROIS JANVIER***

Me suis transportée ce jour, à 09h00, à : 20, Place Roger Salengro – 59300 AULNOY LEZ VALENCIENNES,

Sur place, il s'agit d'un immeuble mixte à usage commercial et d'habitation élevé en briques sur cave et comprenant un étage, en double mitoyenneté.

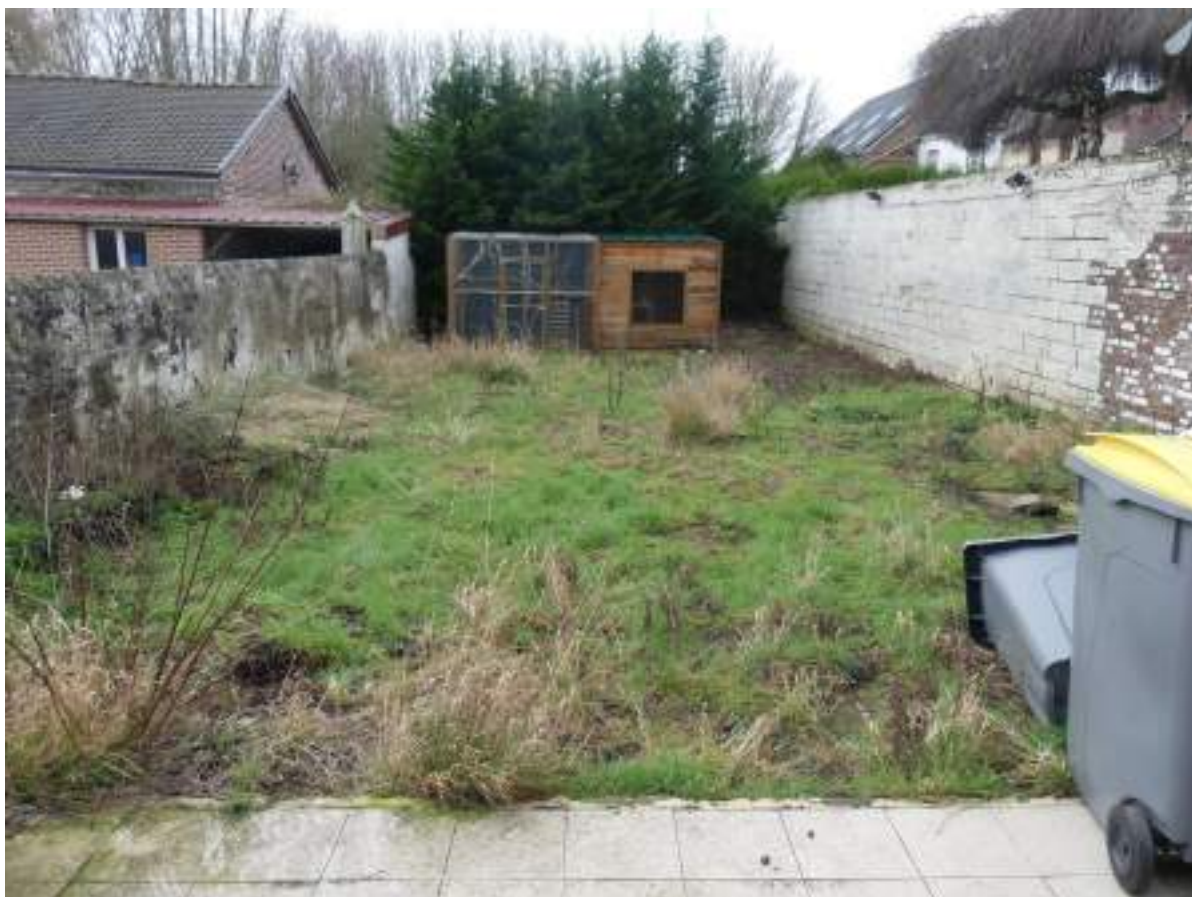
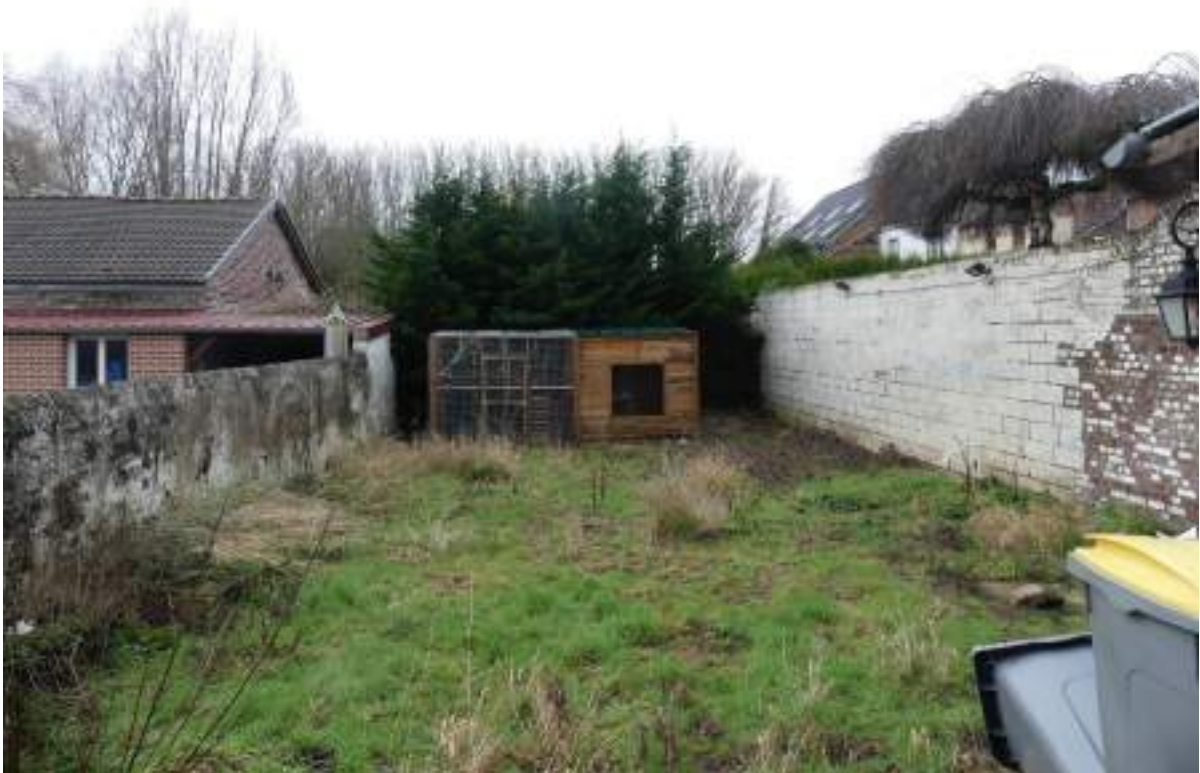
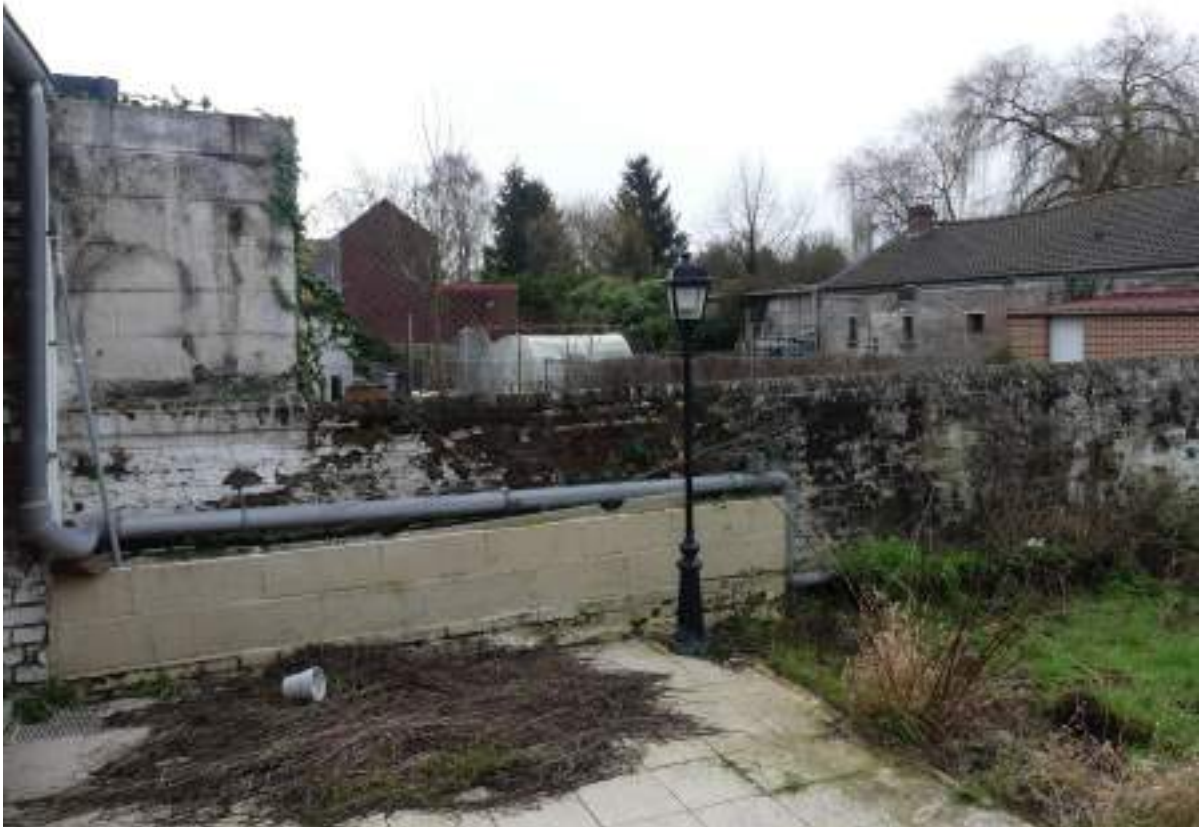
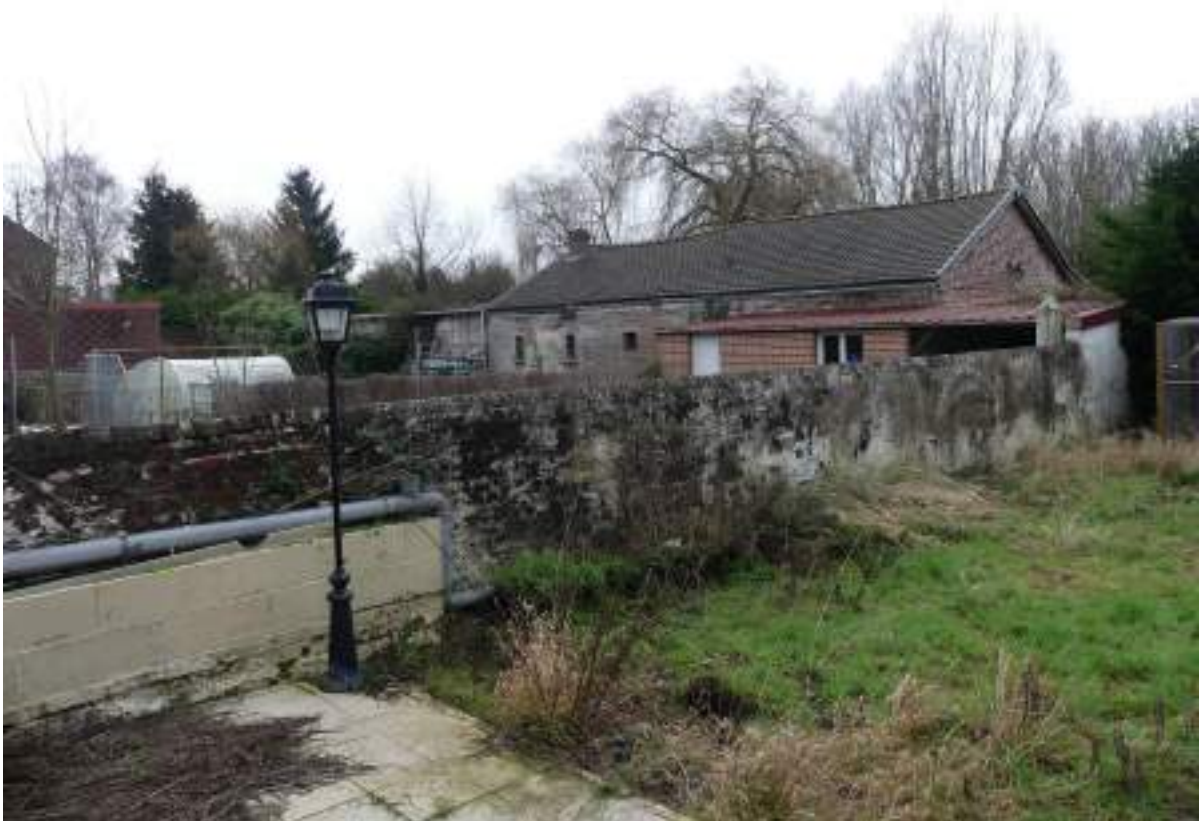
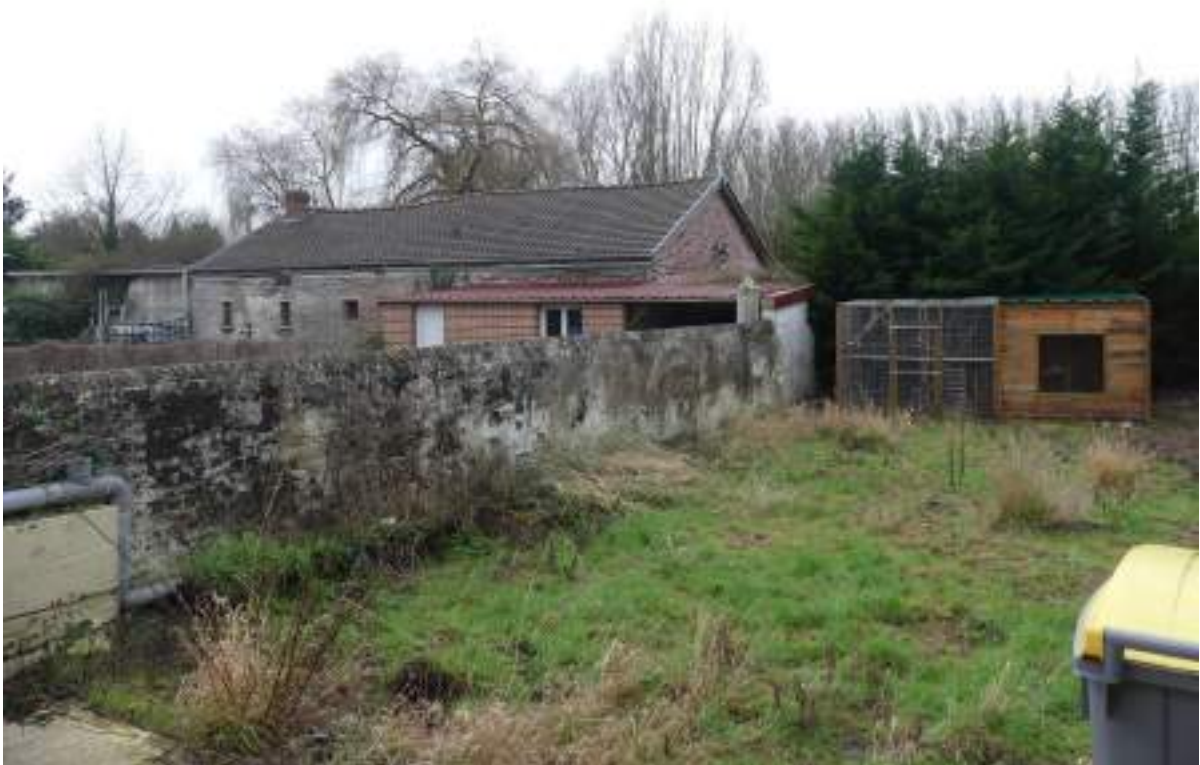
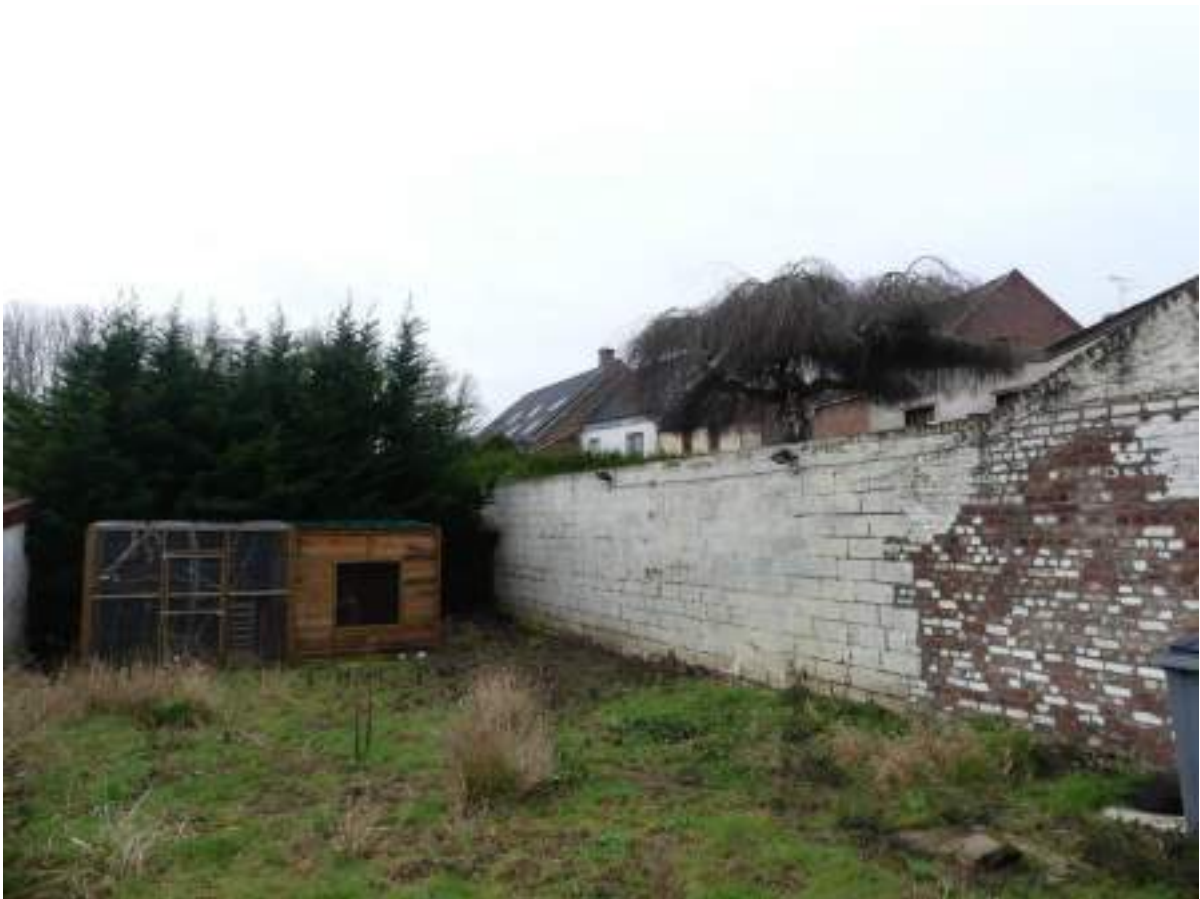
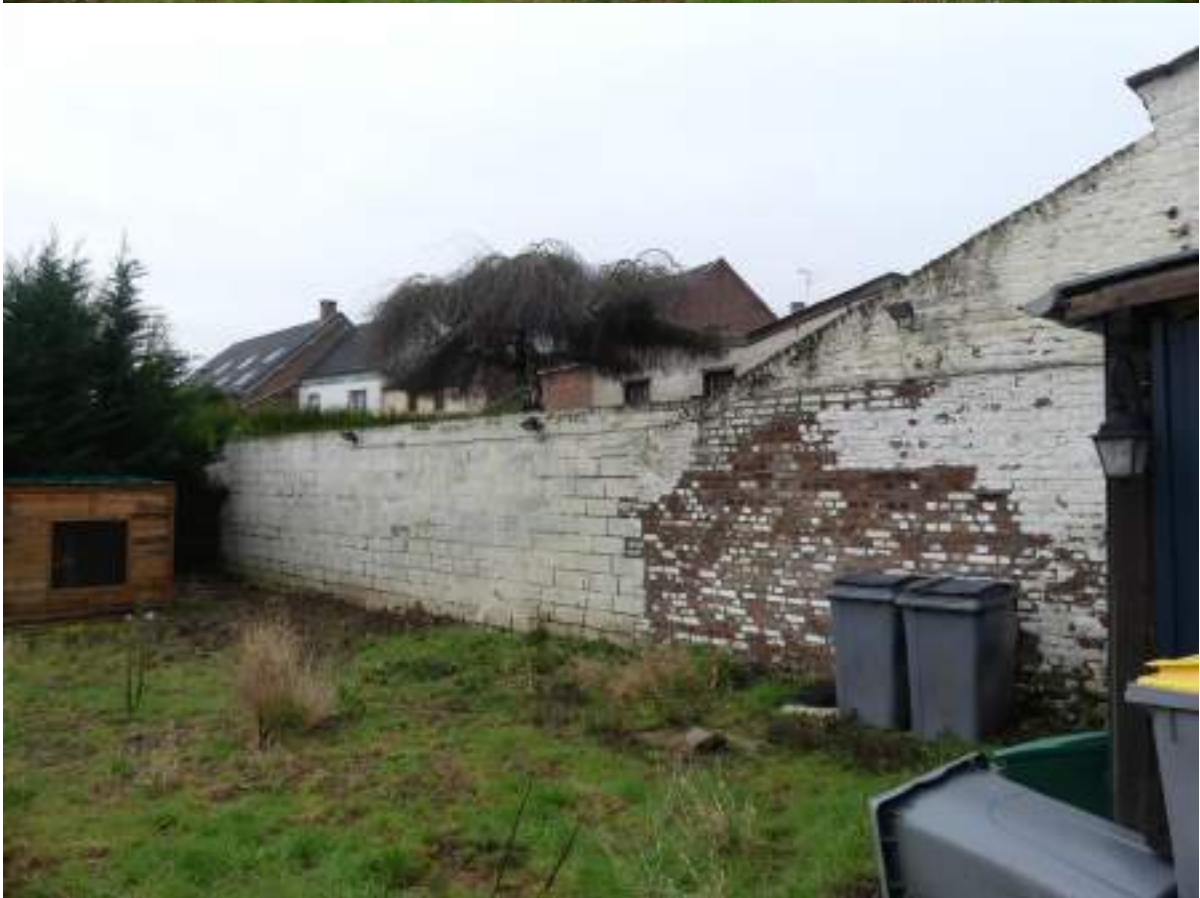
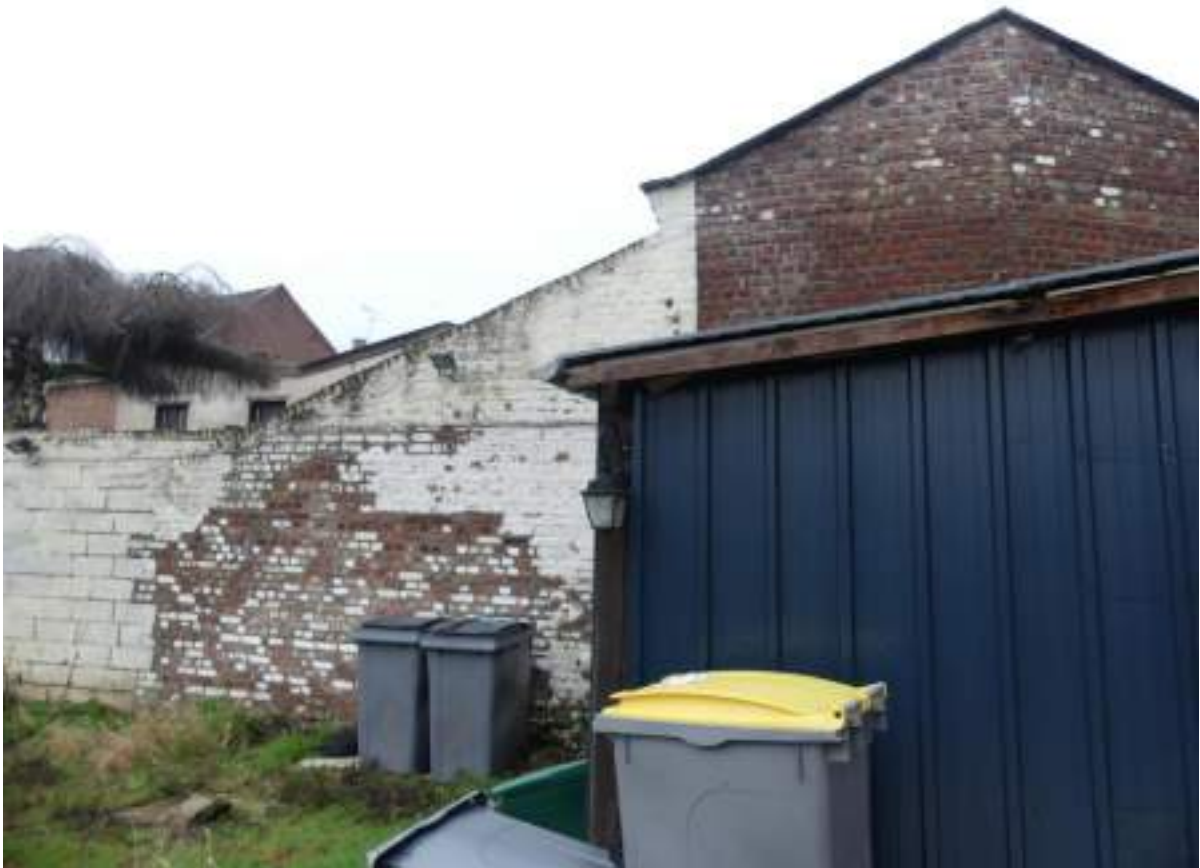
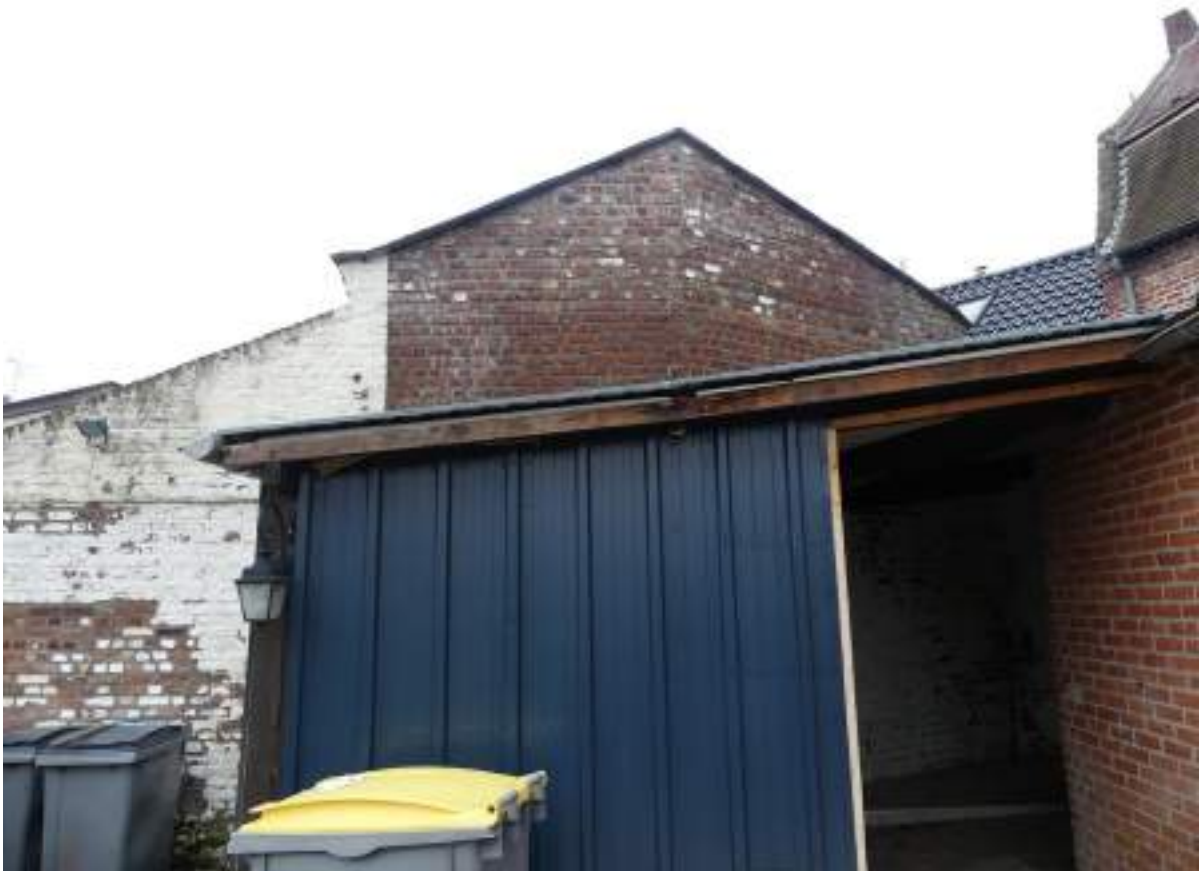
Le jardin qui s'étend sur l'arrière est engazonné, non entretenu.

La parcelle arrière est bordée sur la gauche par un vieux mur d'enceinte en brique usagé, en mauvais état, avec un petit muret intérieur de parpaings comprenant la descente d'eaux pluviales de la gouttière de l'extension.

Sur l'arrière, la parcelle est clôturée par une haie de thuyas non entretenue.

Sur la droite, la parcelle est bordée par des murs d'enceinte brique et parpaing des habitations voisines.

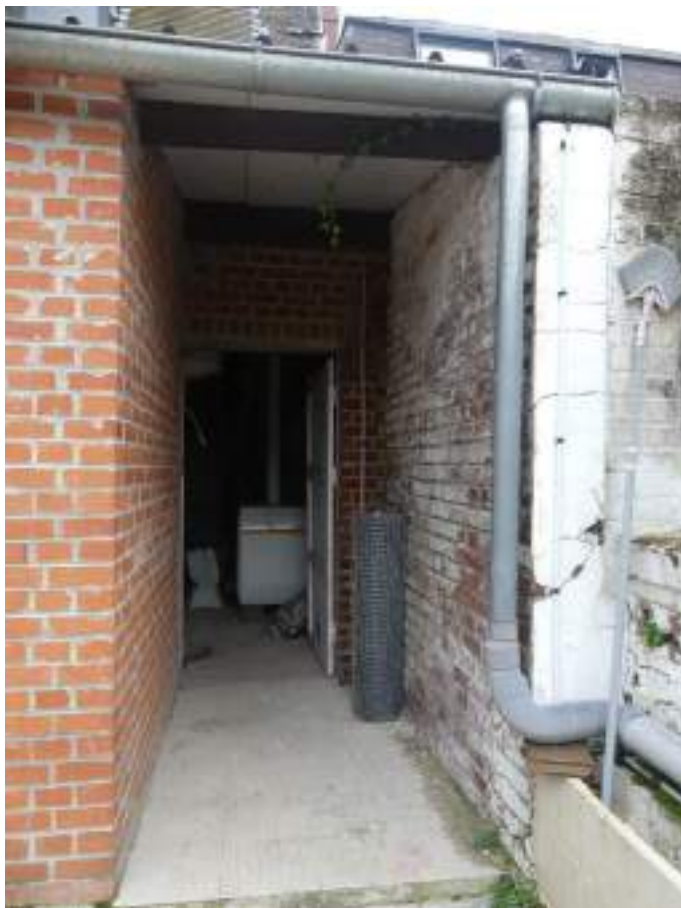
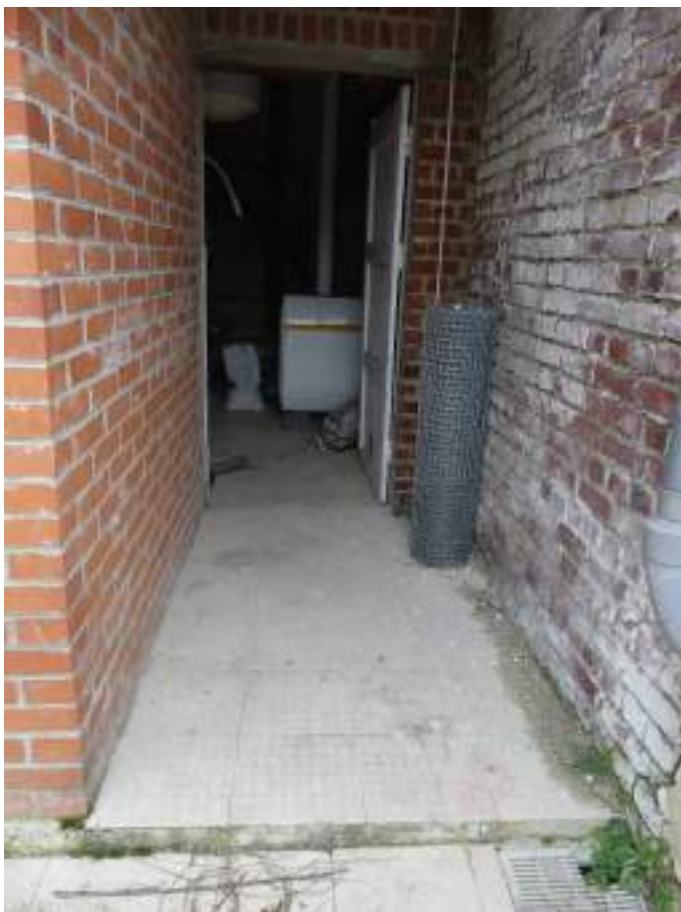
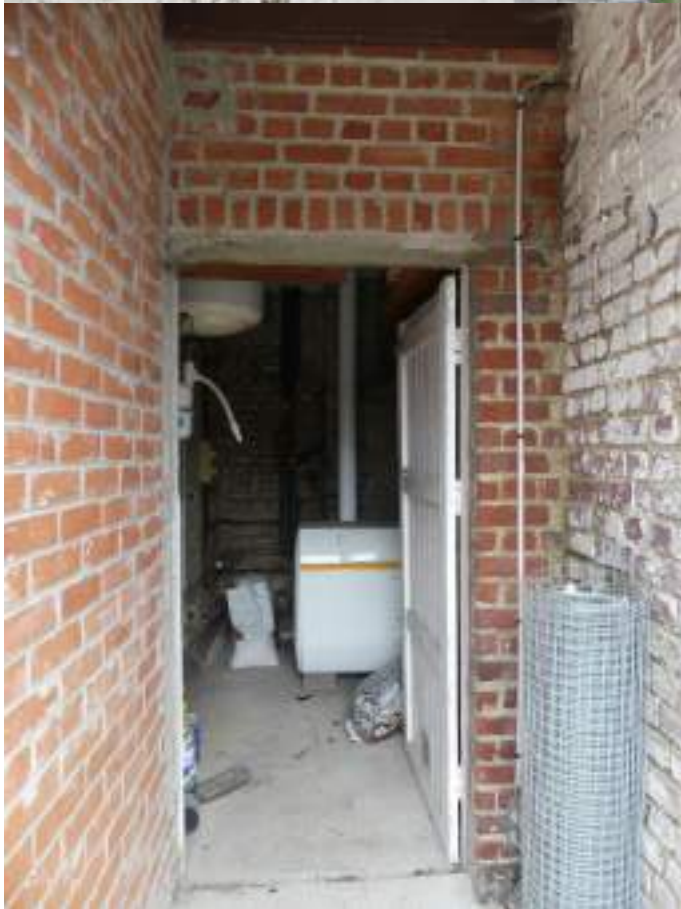
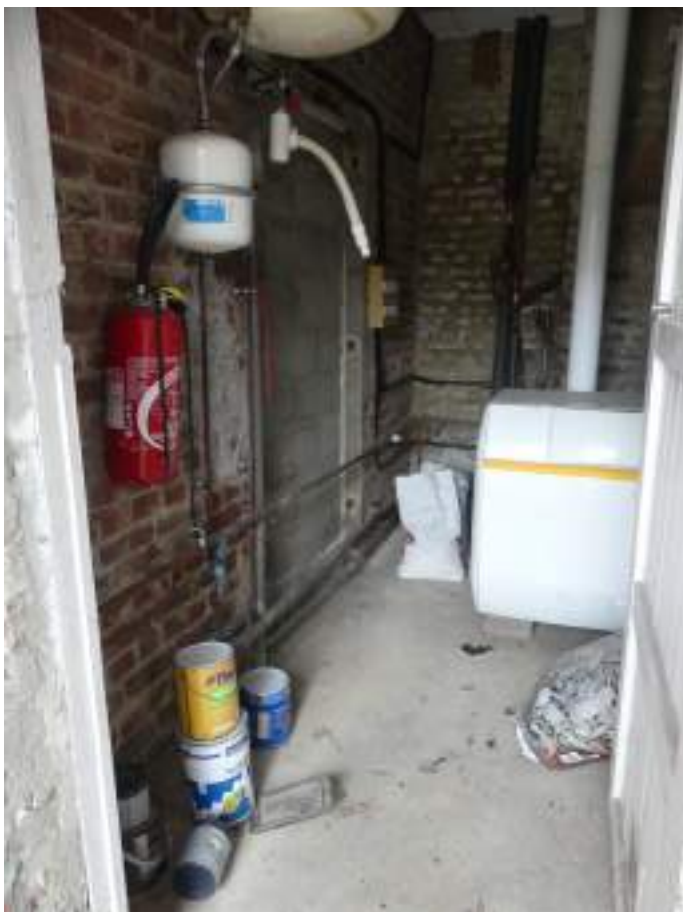
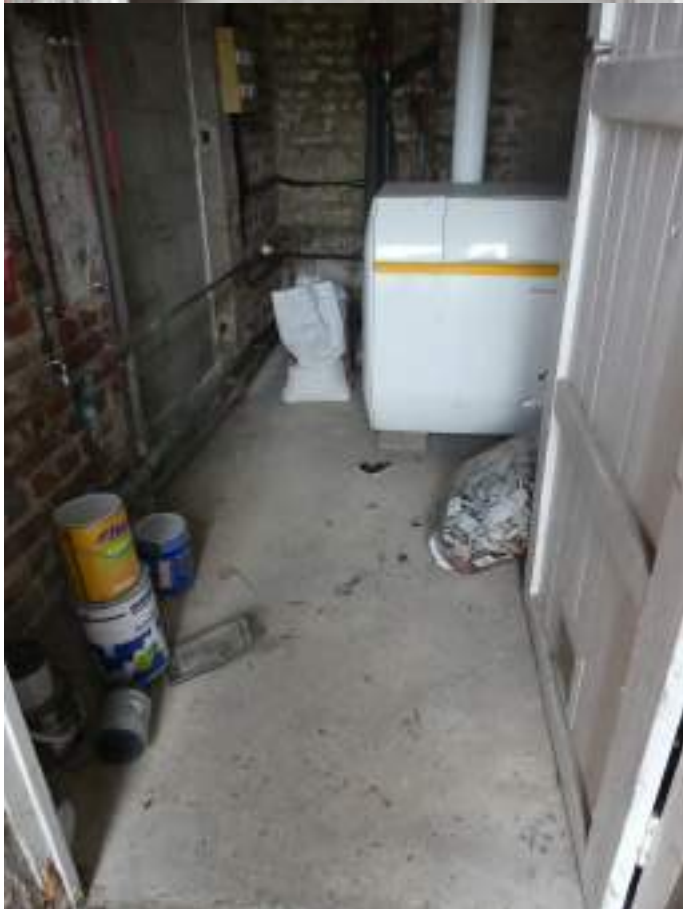
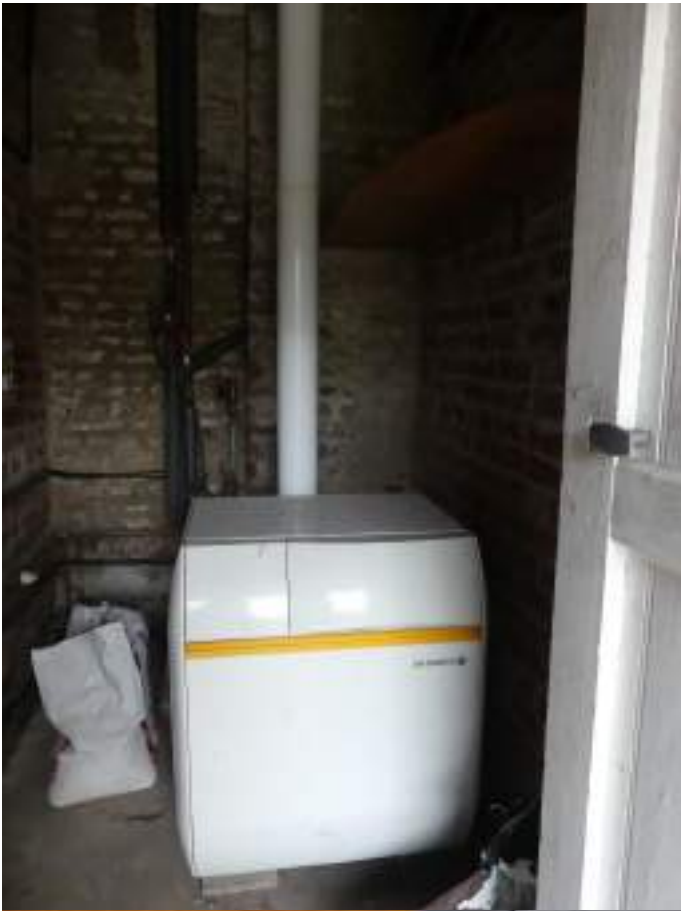
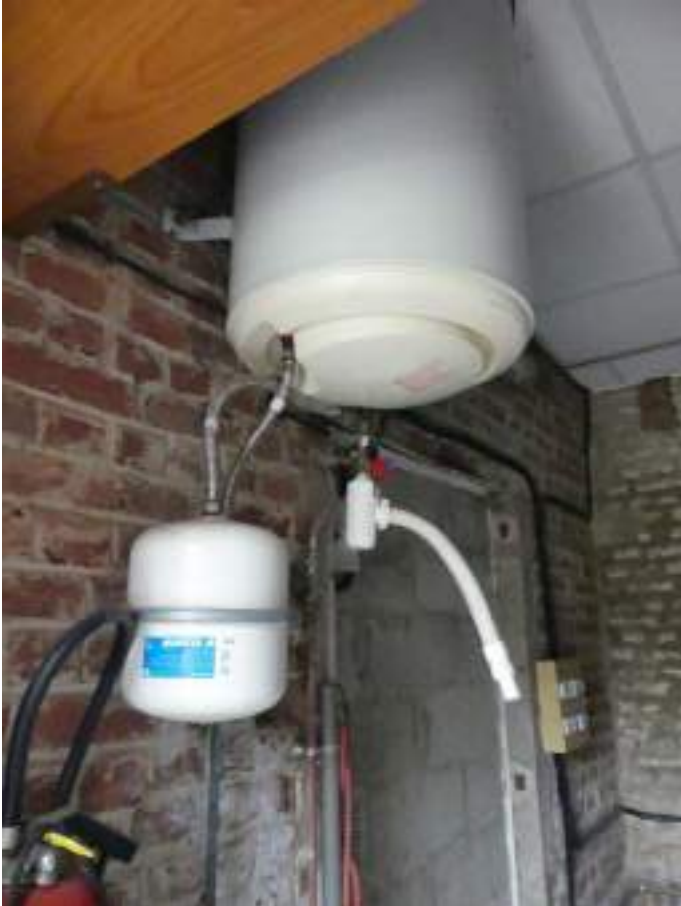
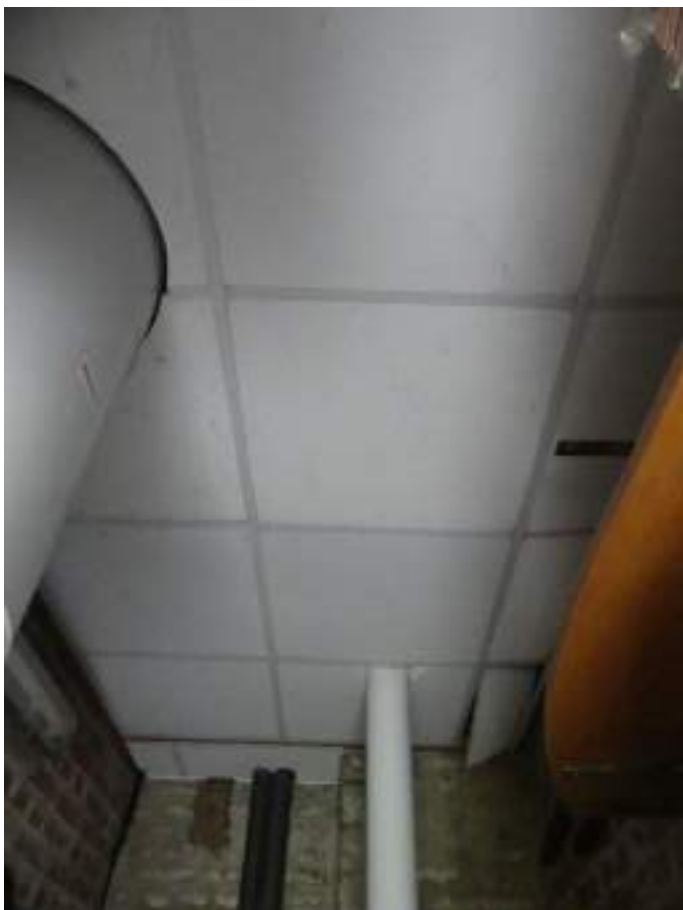
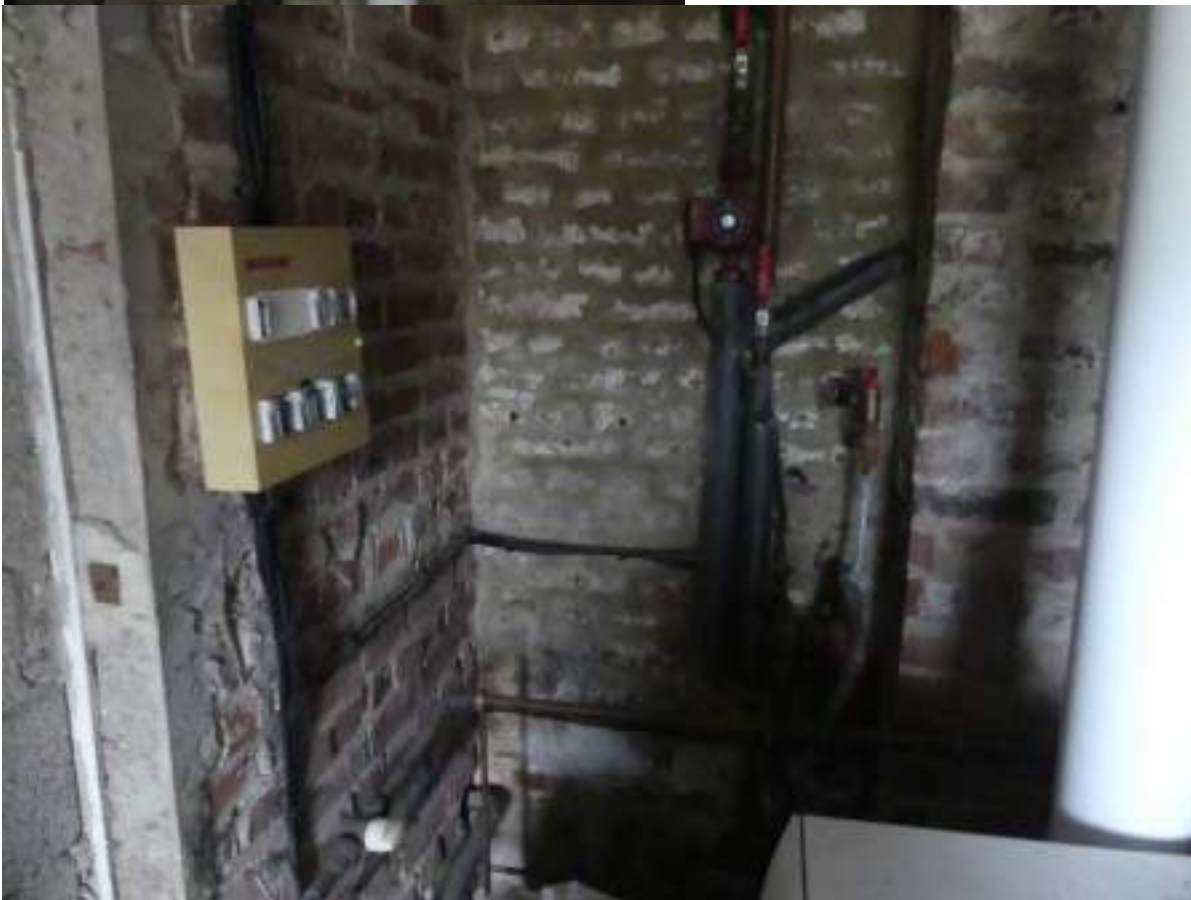
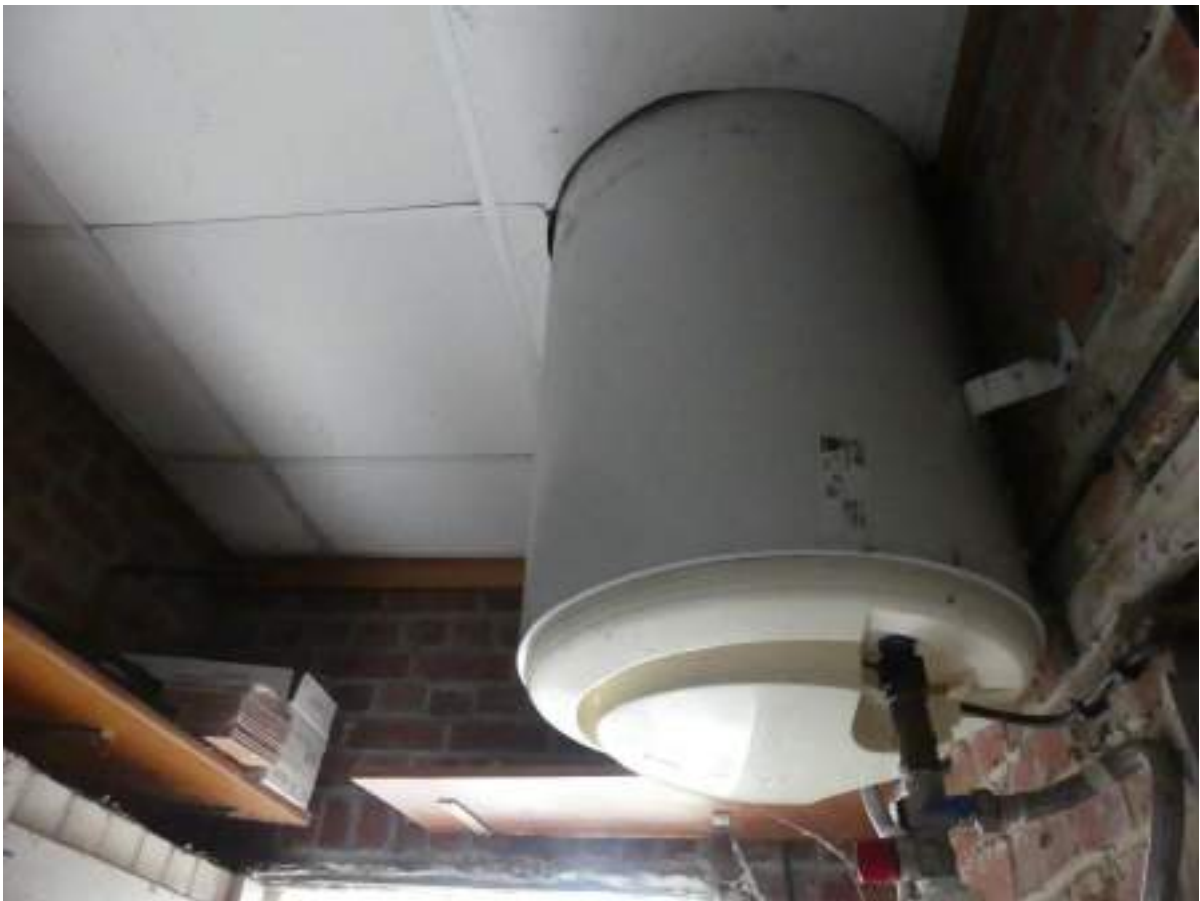
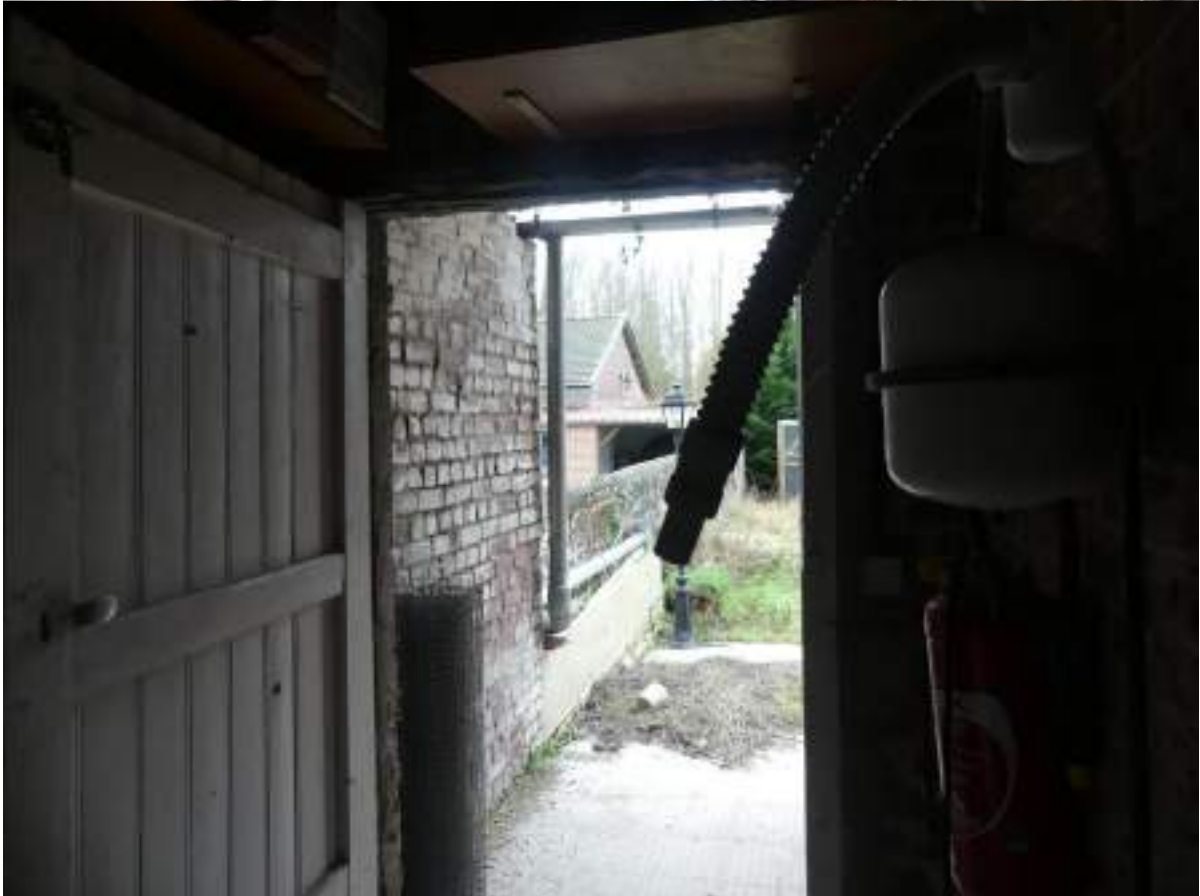
Le local chaudière est ensuite accessible à l'arrière gauche de l'extension de la cuisine qui s'étend sous forme de préau.

On y trouve une vieille porte en bois blanche, munie d'une targette de sécurité pour la fermeture.

Le sol est en béton, les murs sont élevés en brique à l'entour, le plafond est constitué de vieilles dalles de faux-plafond.

Se trouvent une chaudière 2013, 36 kg et un cumulus.

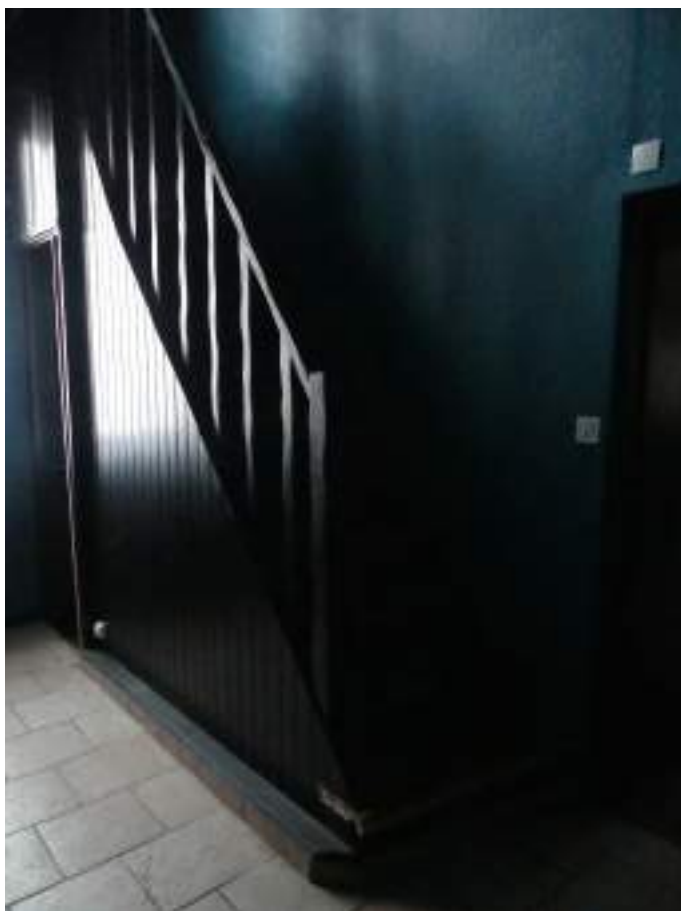
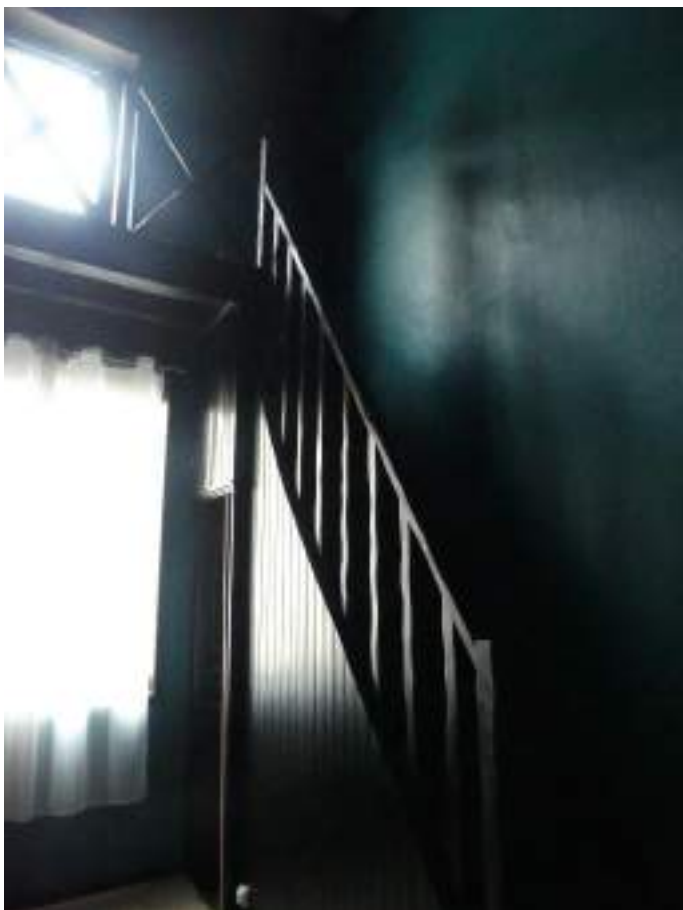
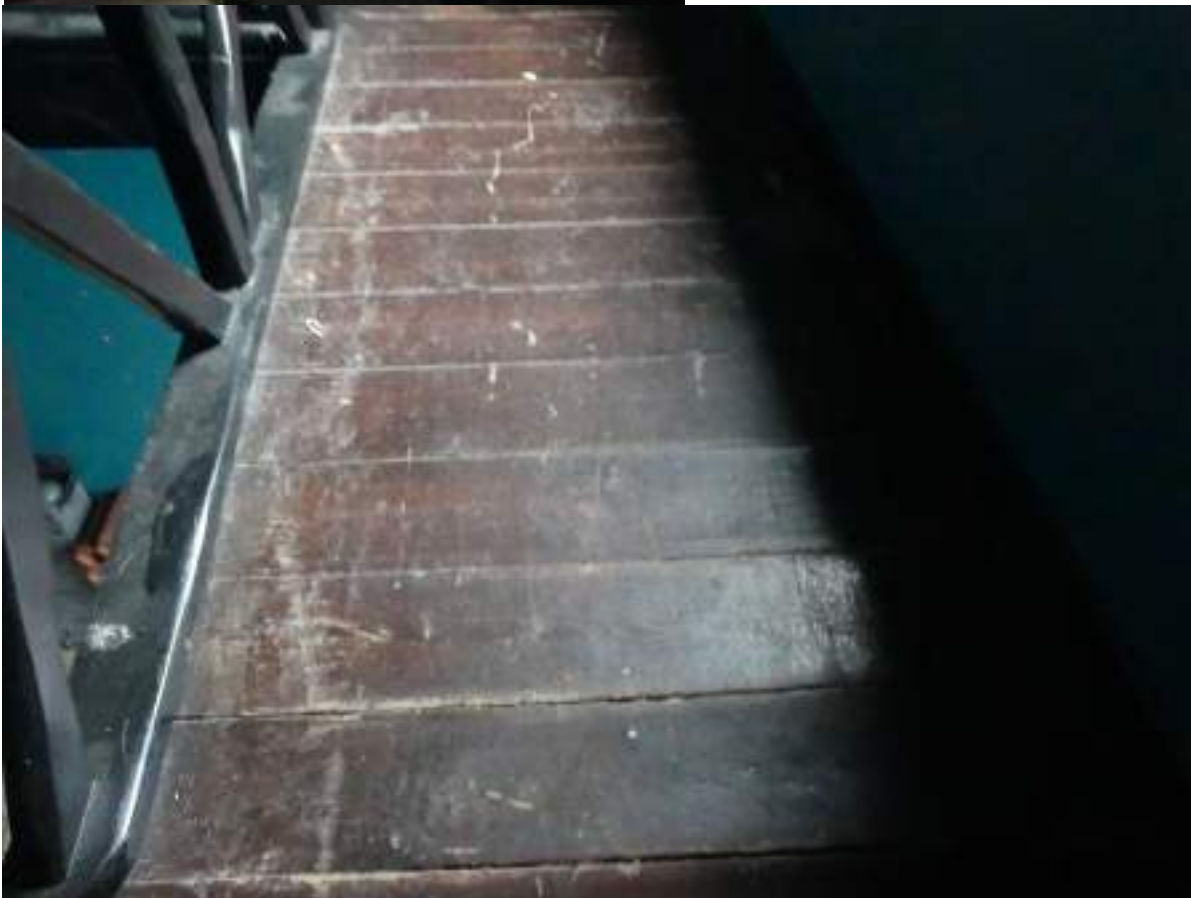
L'étage est ensuite accessible depuis la pièce palière du rez de chaussée par un escalier de bois, marches et contremarches peintes dans les tons noir. Il s'agit d'un vieil escalier en quart tournant qui mène à un palier intermédiaire en bois à l'état d'usage sur le pourtour de la pièce.

Se trouve sur ce palier intermédiaire une fenêtre donnant sur rue, un seuil vantail, châssis métallique gris, vitrerie double vitrage, absence de volet sur l'extérieur. Un appui fenêtre qui est carrelé.
