PROCÈS-VERBAL DE DESCRIPTION

***L'AN DEUX MILLE VINGT QUATRE
ET LE VINGT-TROIS JANVIER***

Me suis transportée ce jour, à 09h00, à : 20, Place Roger Salengro – 59300 AULNOY LEZ VALENCIENNES,

Sur place, il s'agit d'un immeuble mixte à usage commercial et d'habitation élevé en briques sur cave et comprenant un étage, en double mitoyenneté.

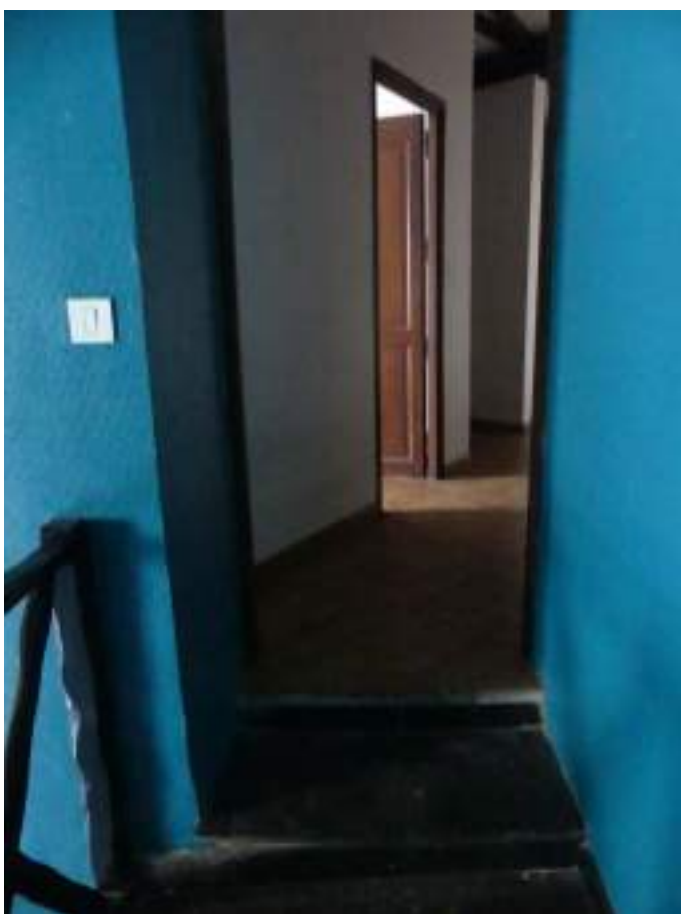
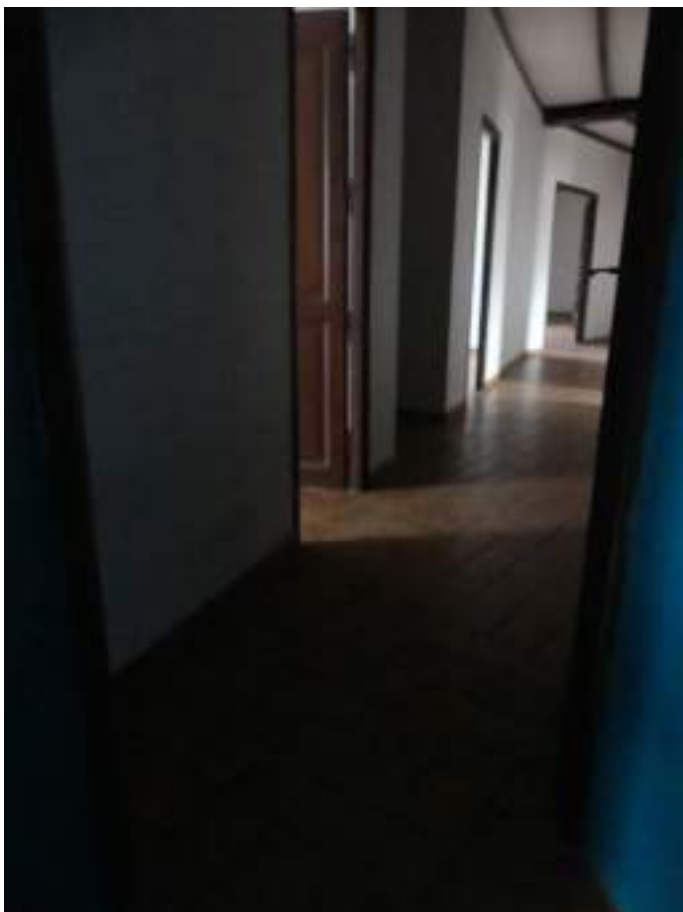
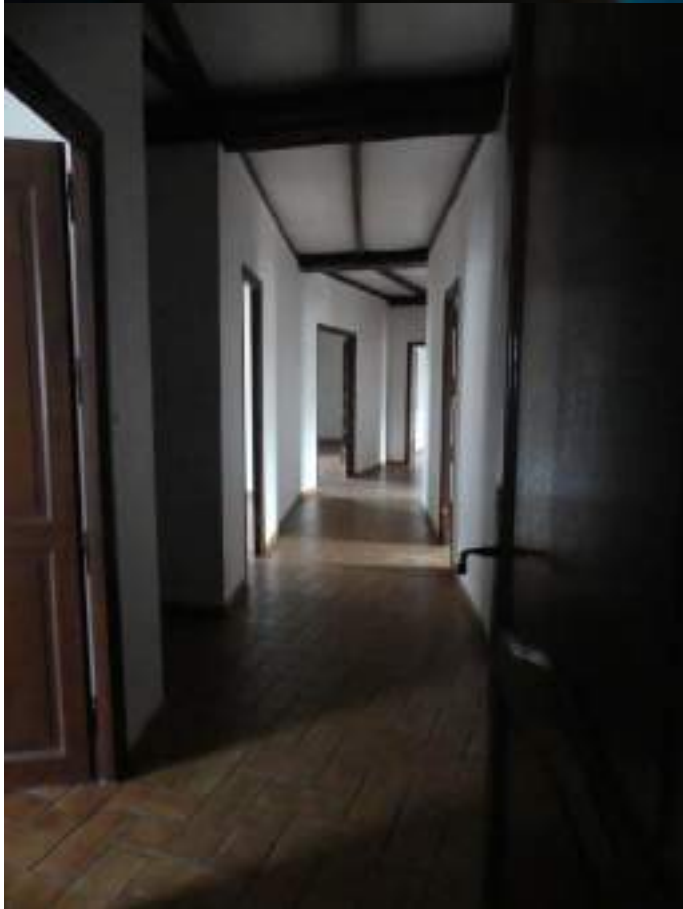
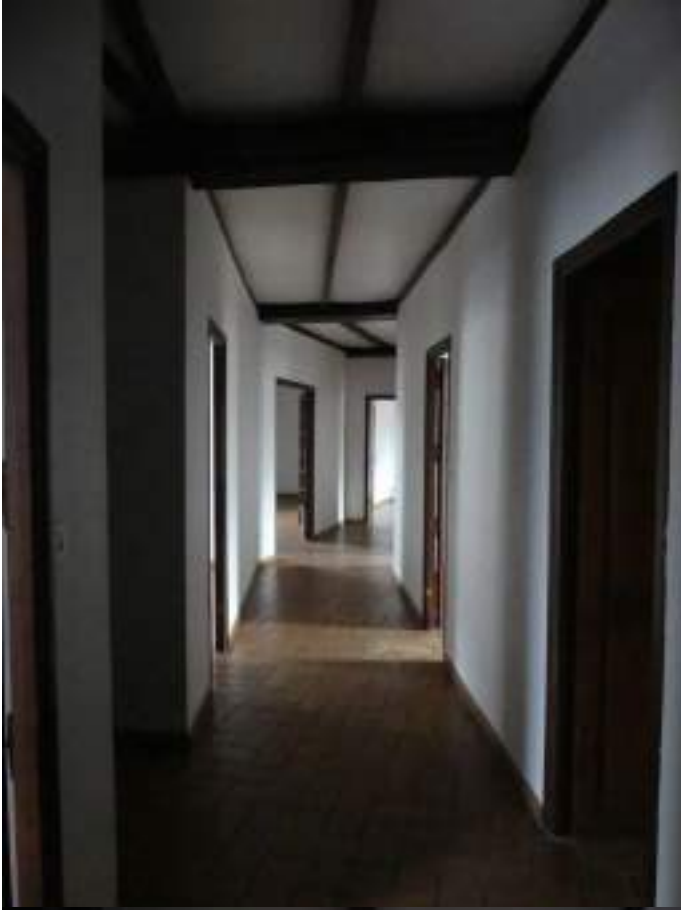
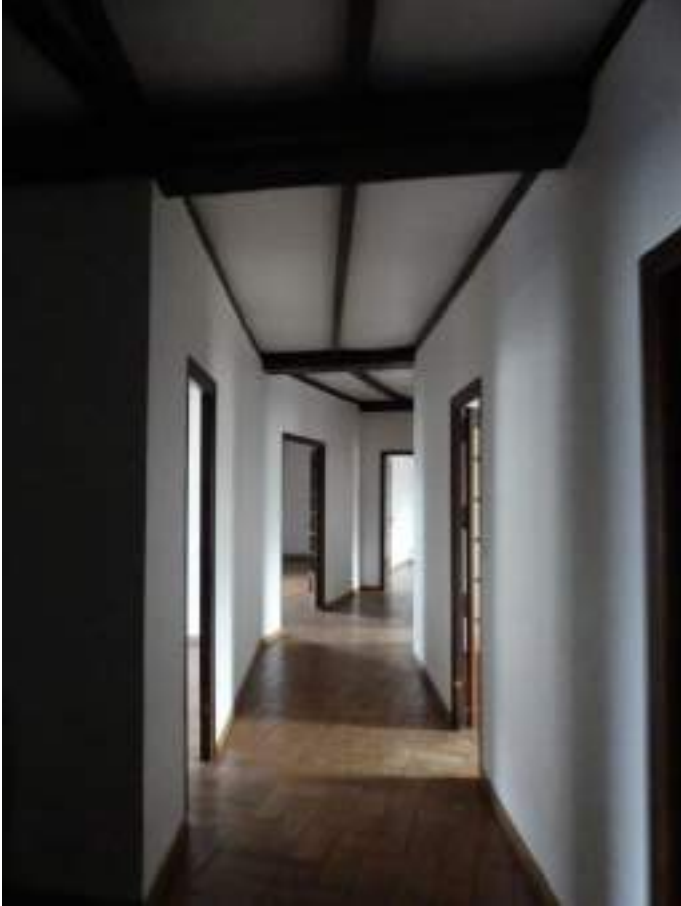
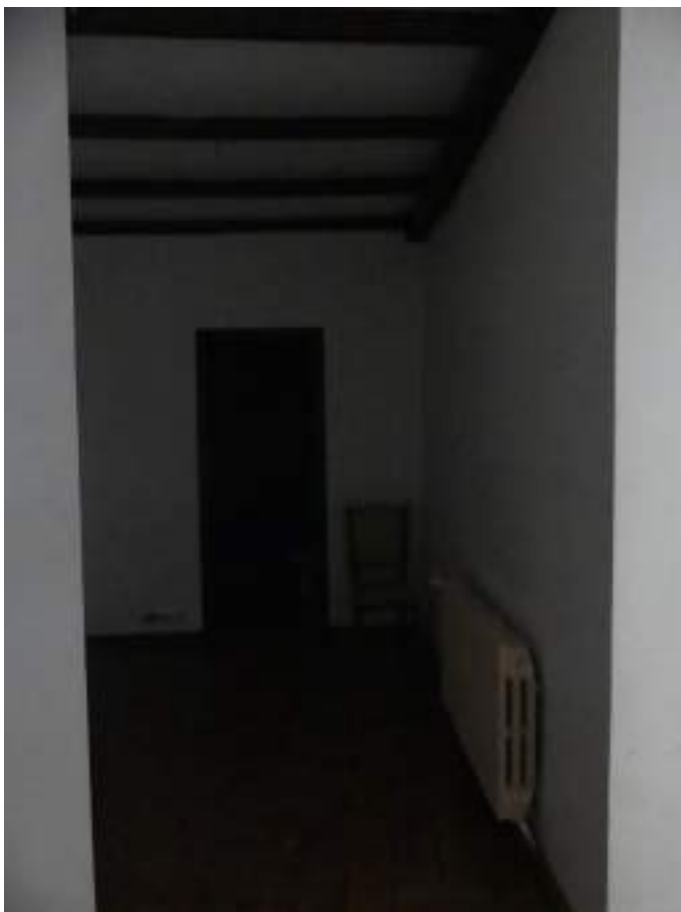
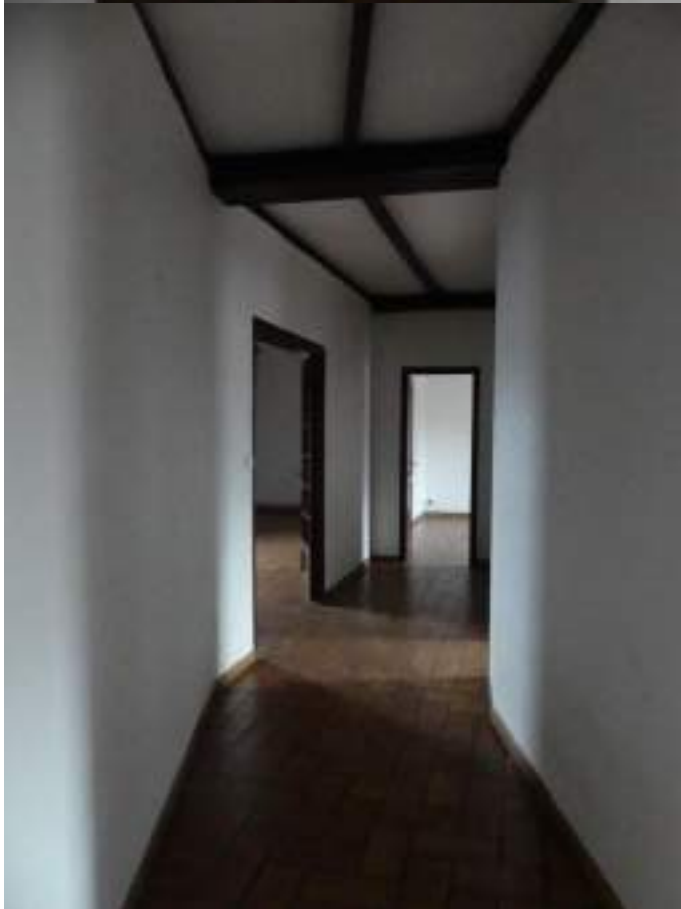
Couloir de circulation :

Nous pénétrons au sein d'un vaste couloir de circulation qui dessert les différentes pièces du logement.

Le sol est revêtu d'un carrelage orangé à l'état d'usage, plinthes assorties sur le pourtour.

Les murs sont fibrés et peints en blanc à l'état d'usage.

Le plafond est enduit et peint en blanc. Il comporte des poutres en bois apparentes.

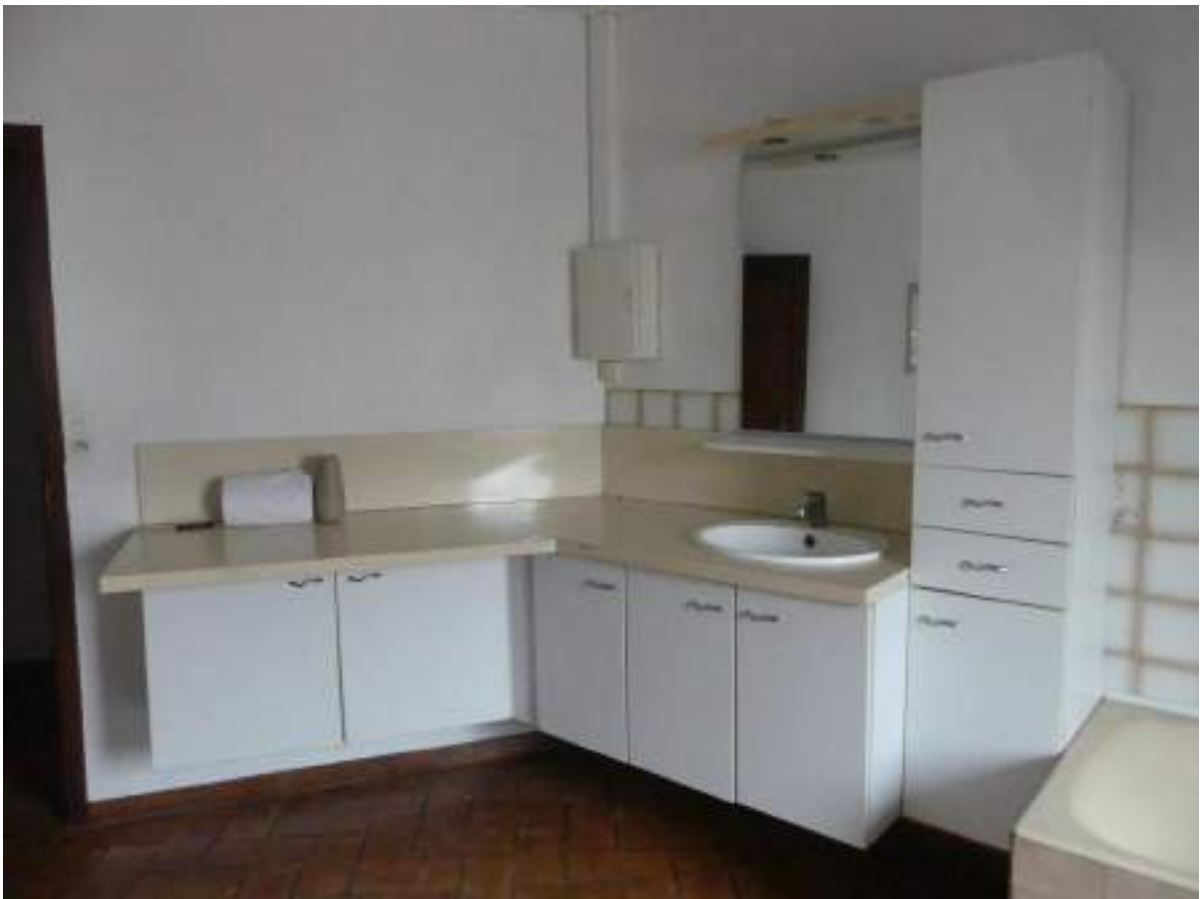
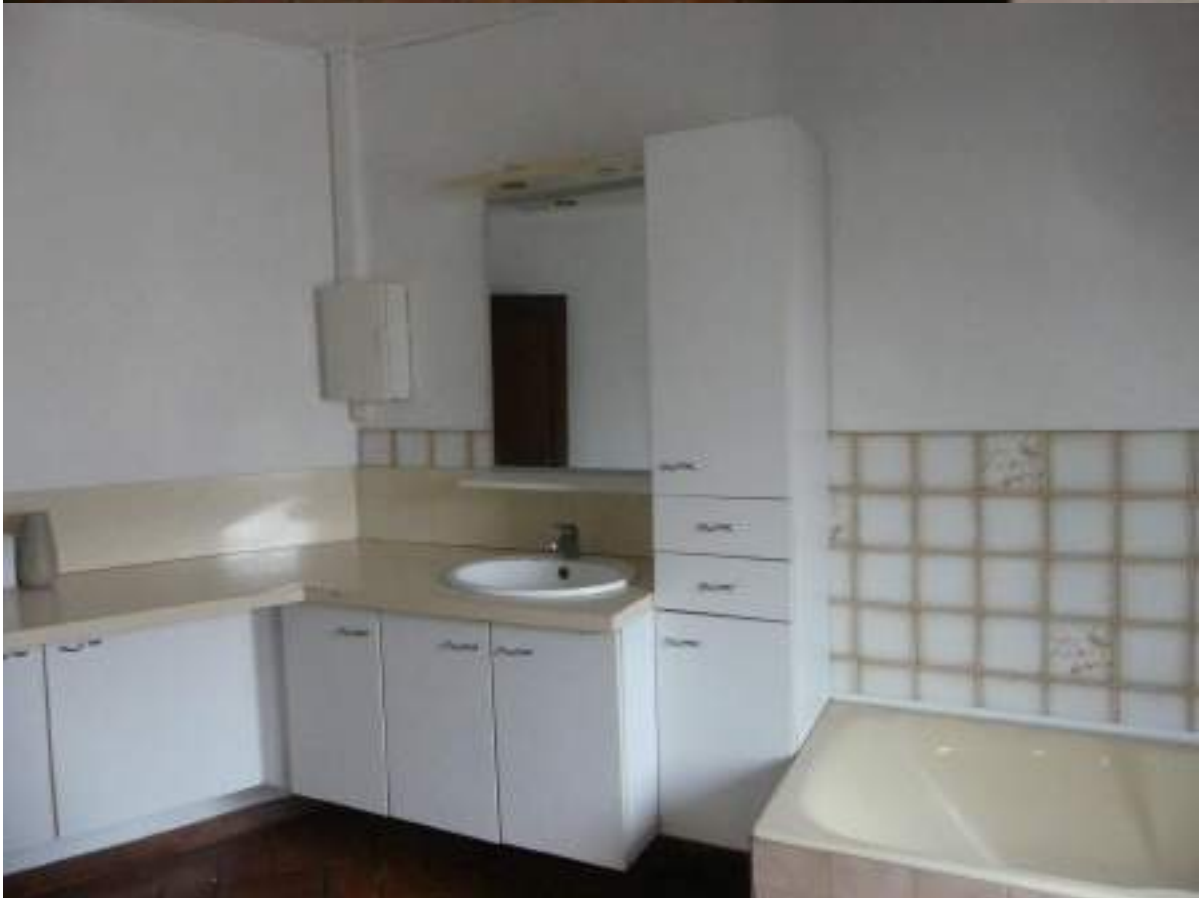
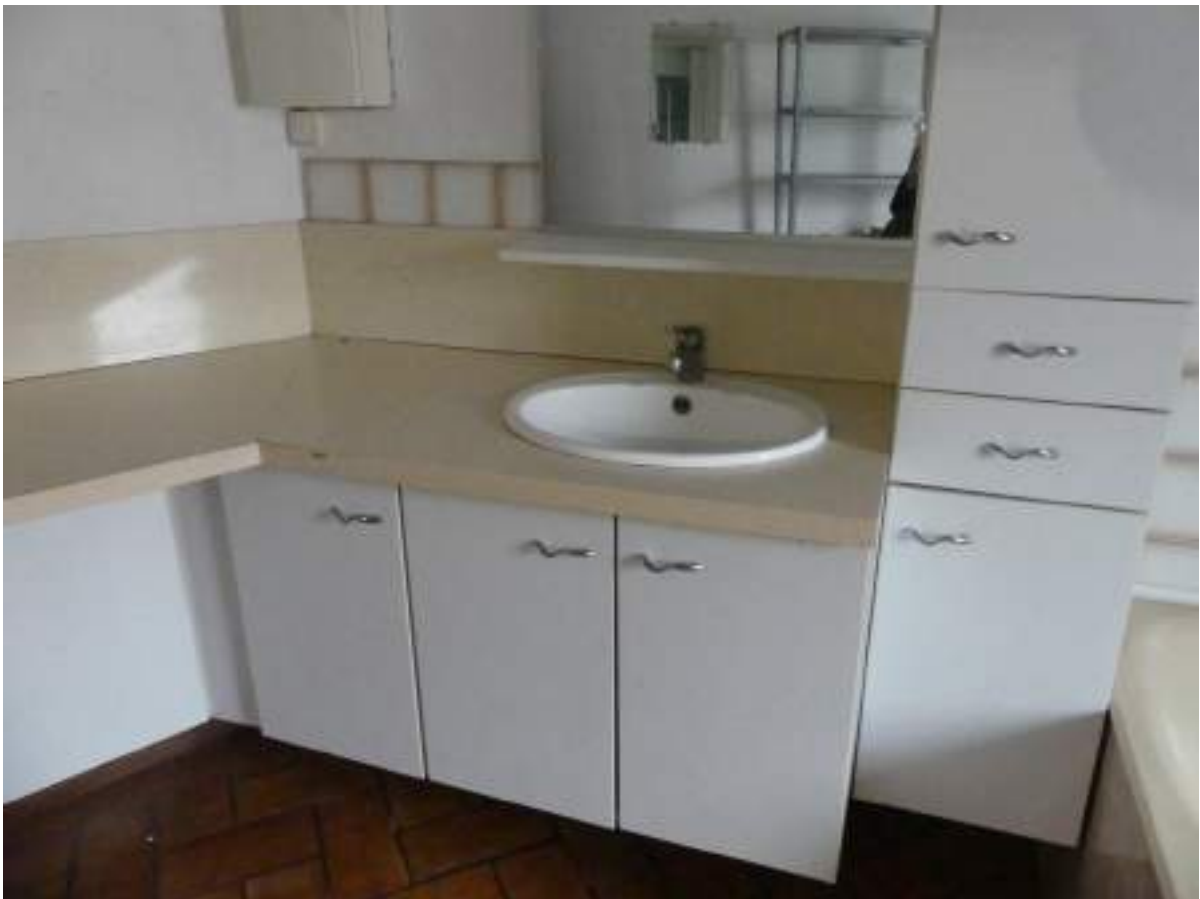
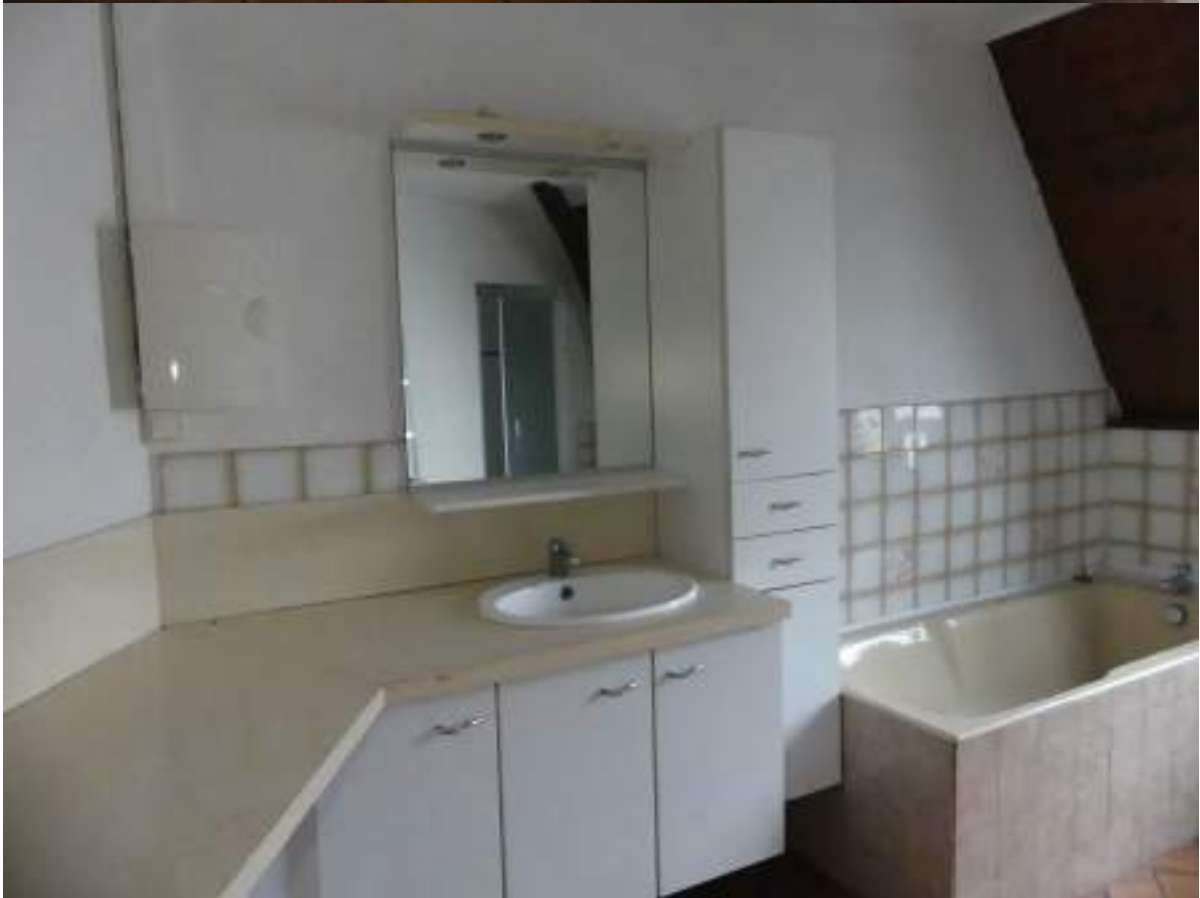
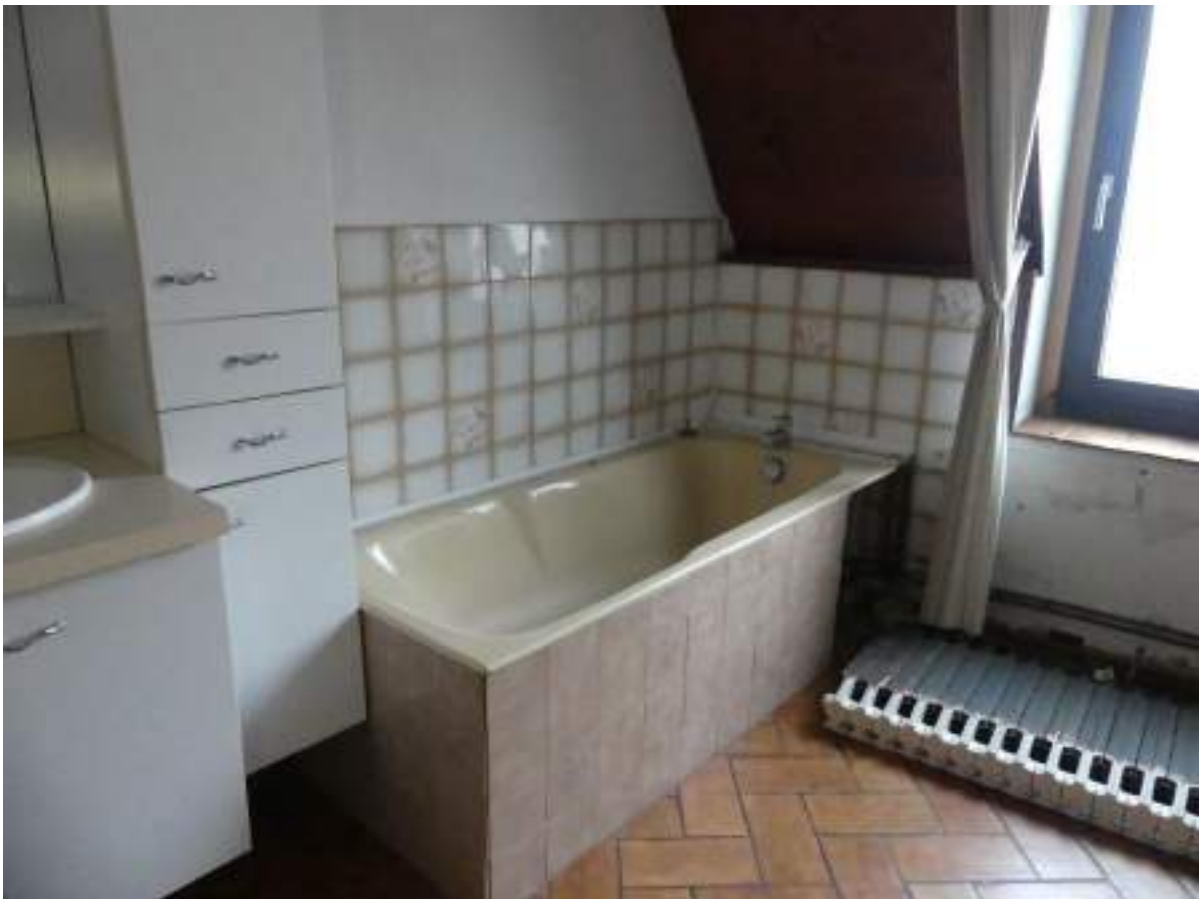
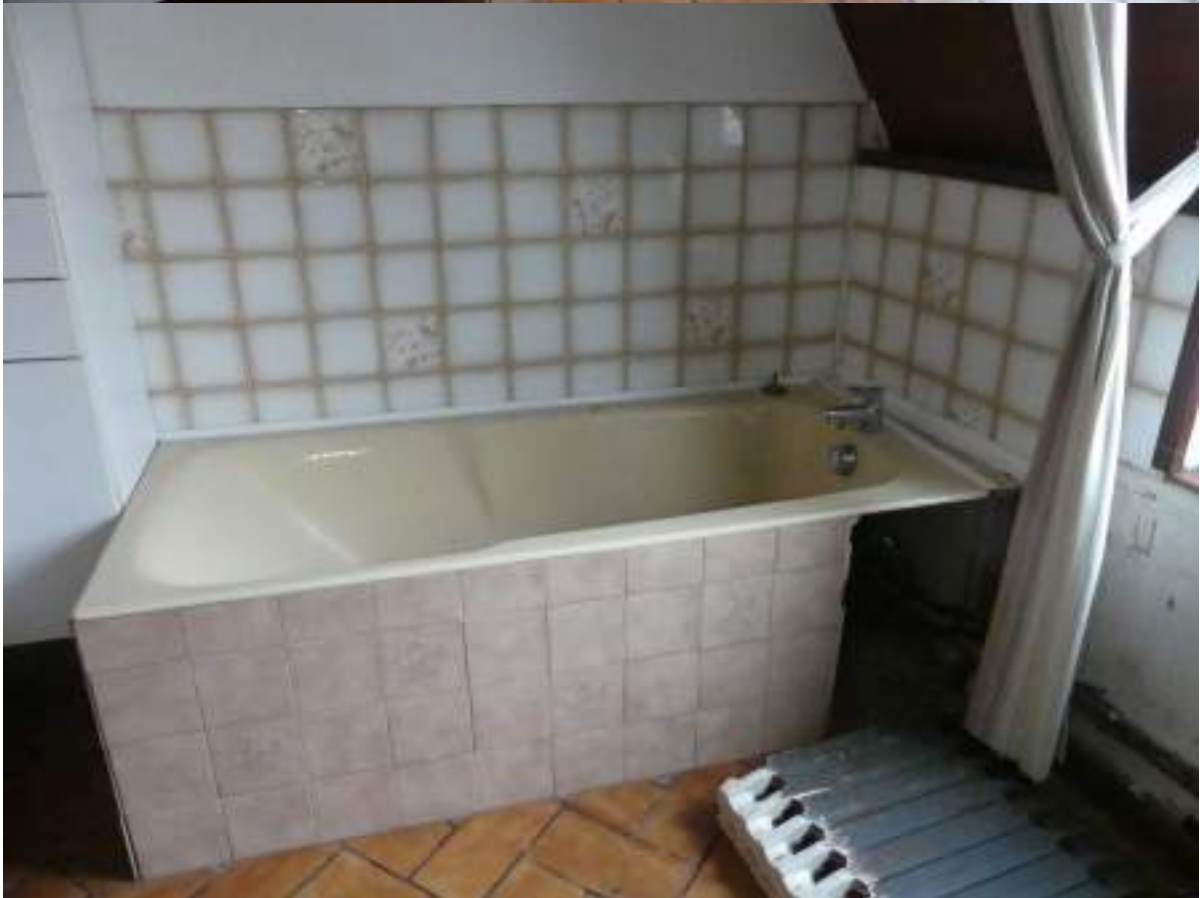
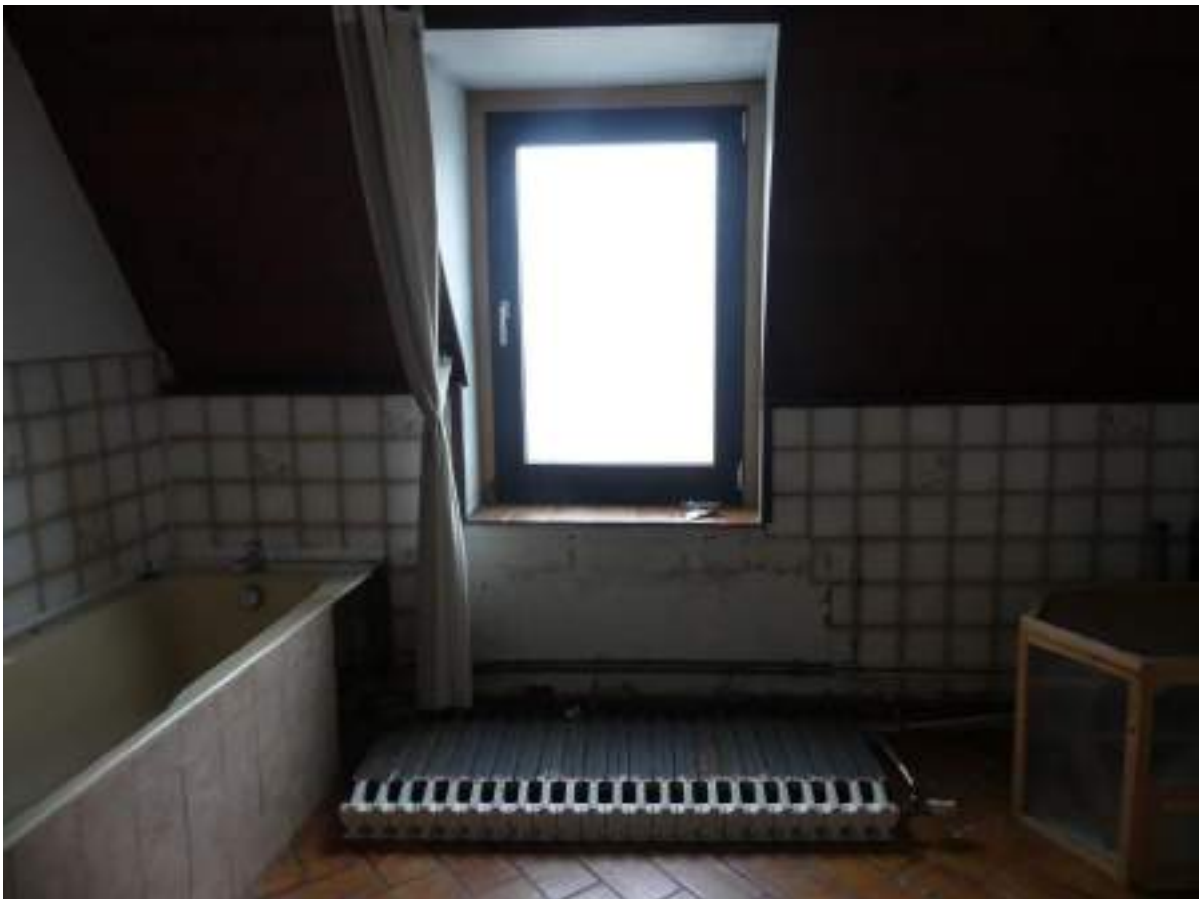
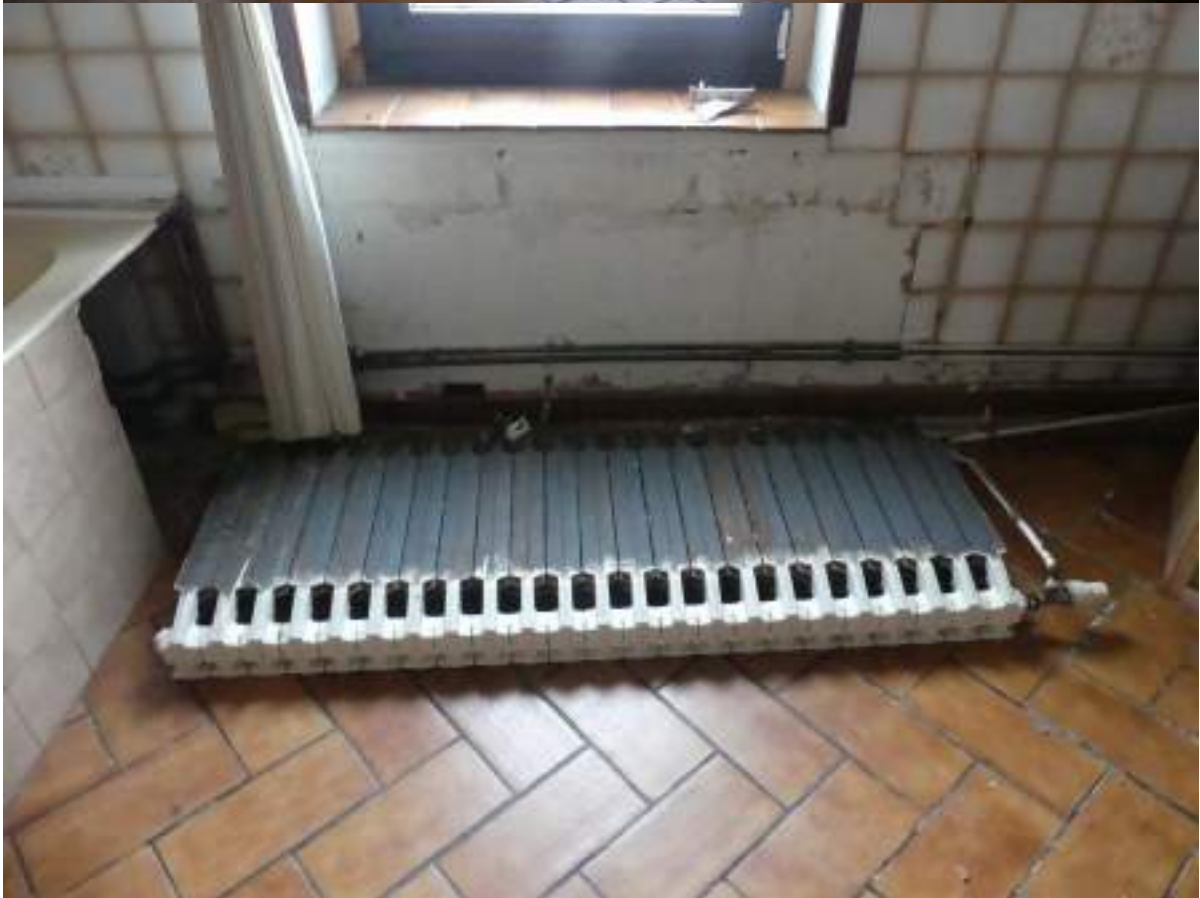
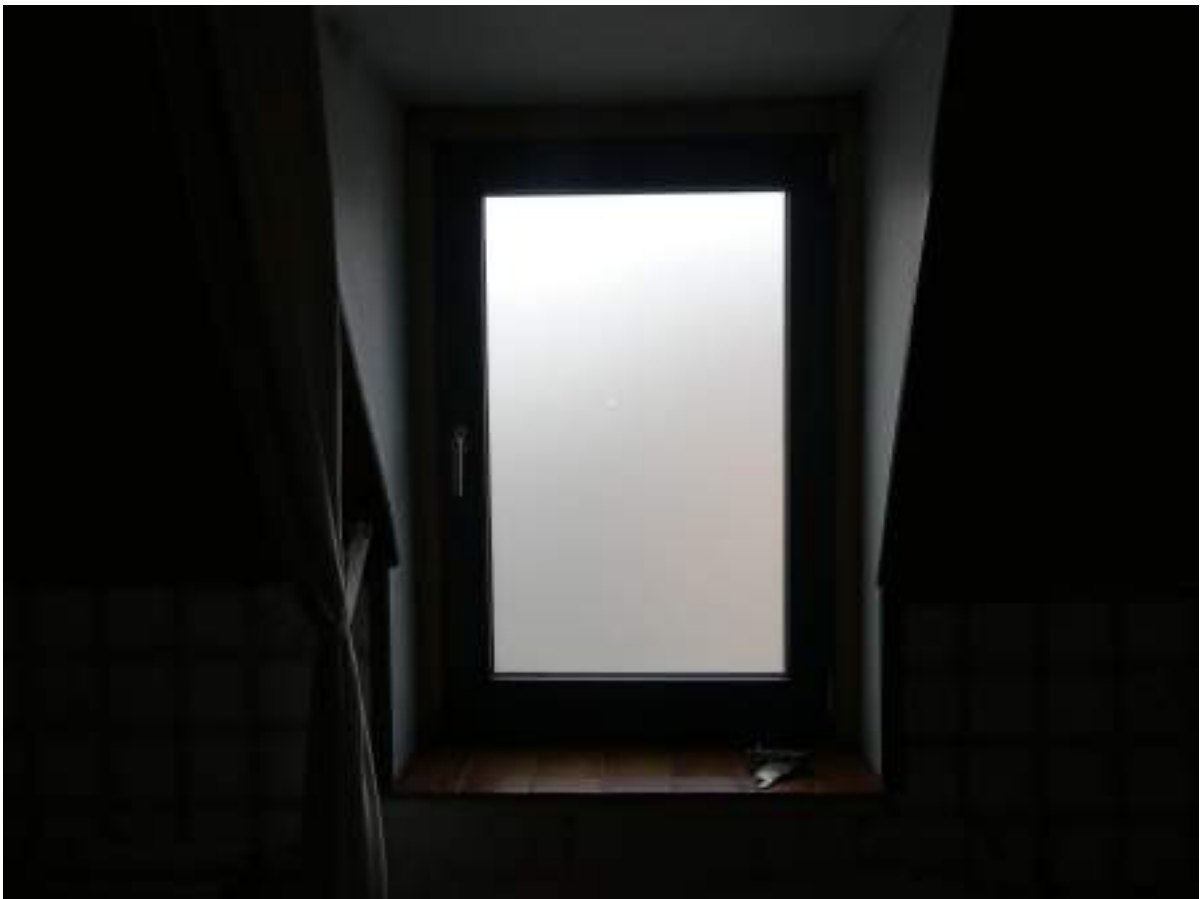
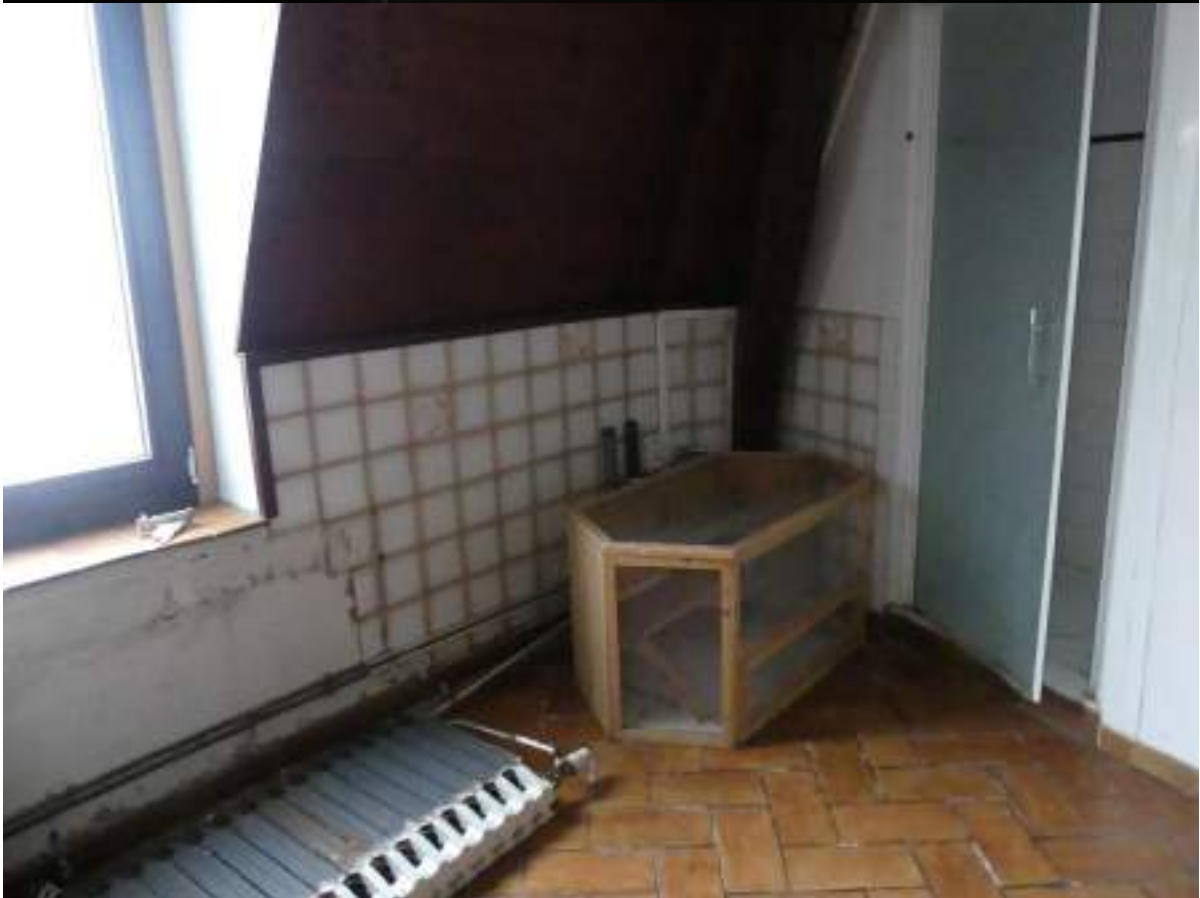
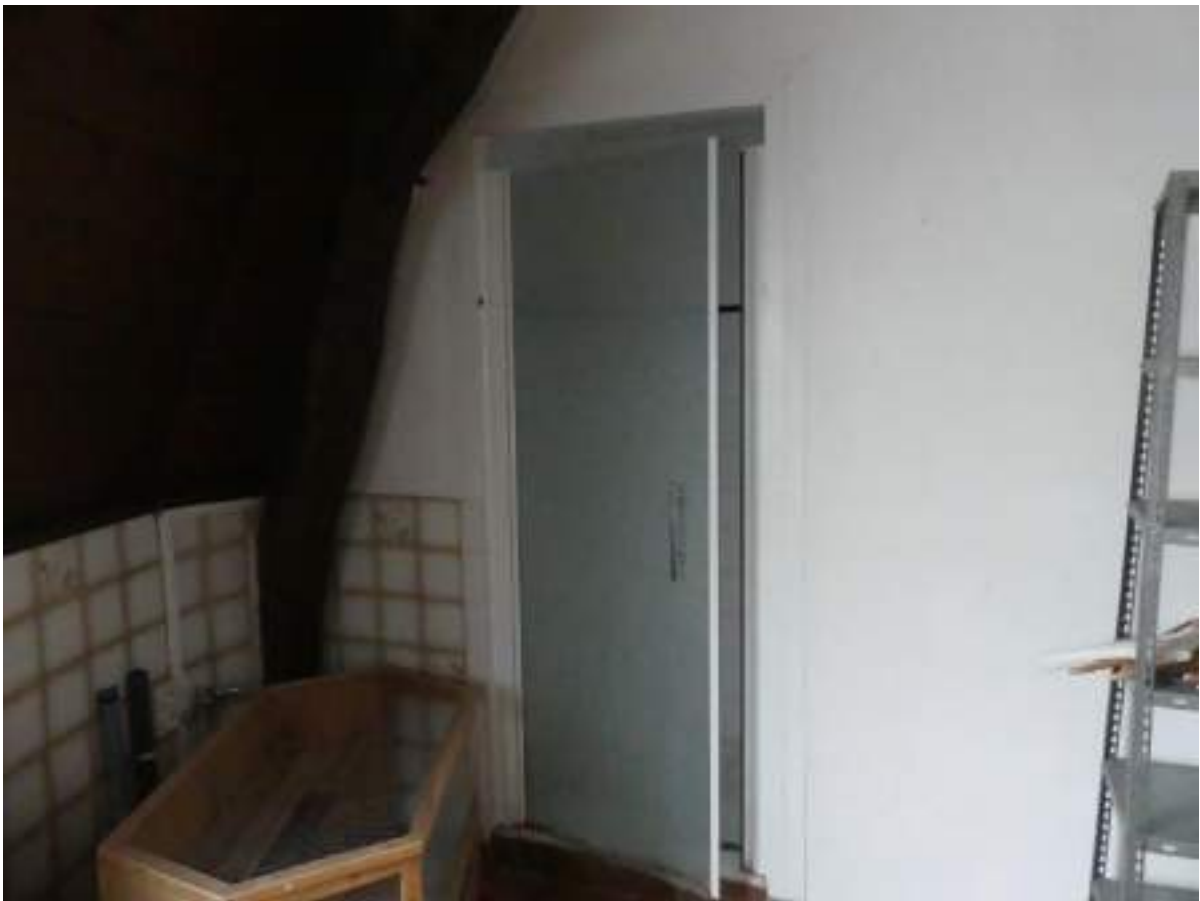
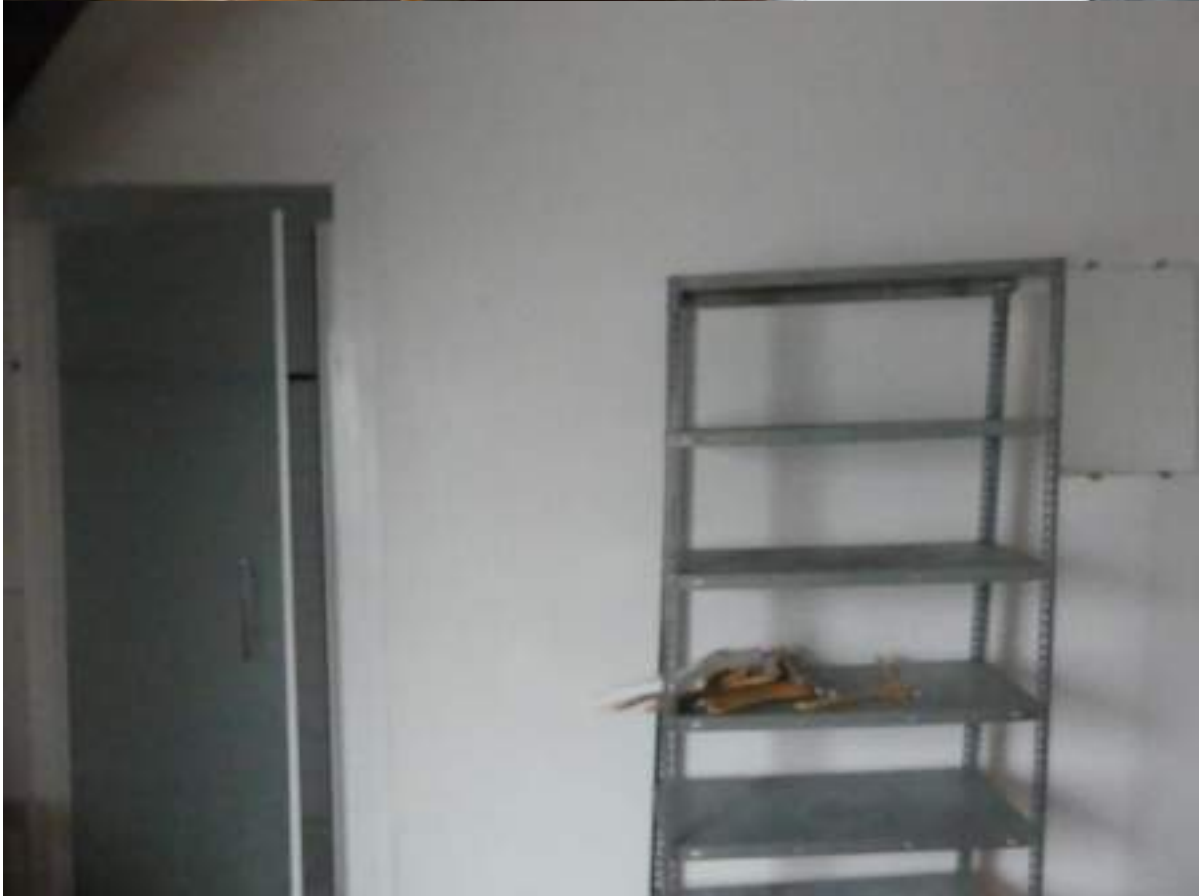
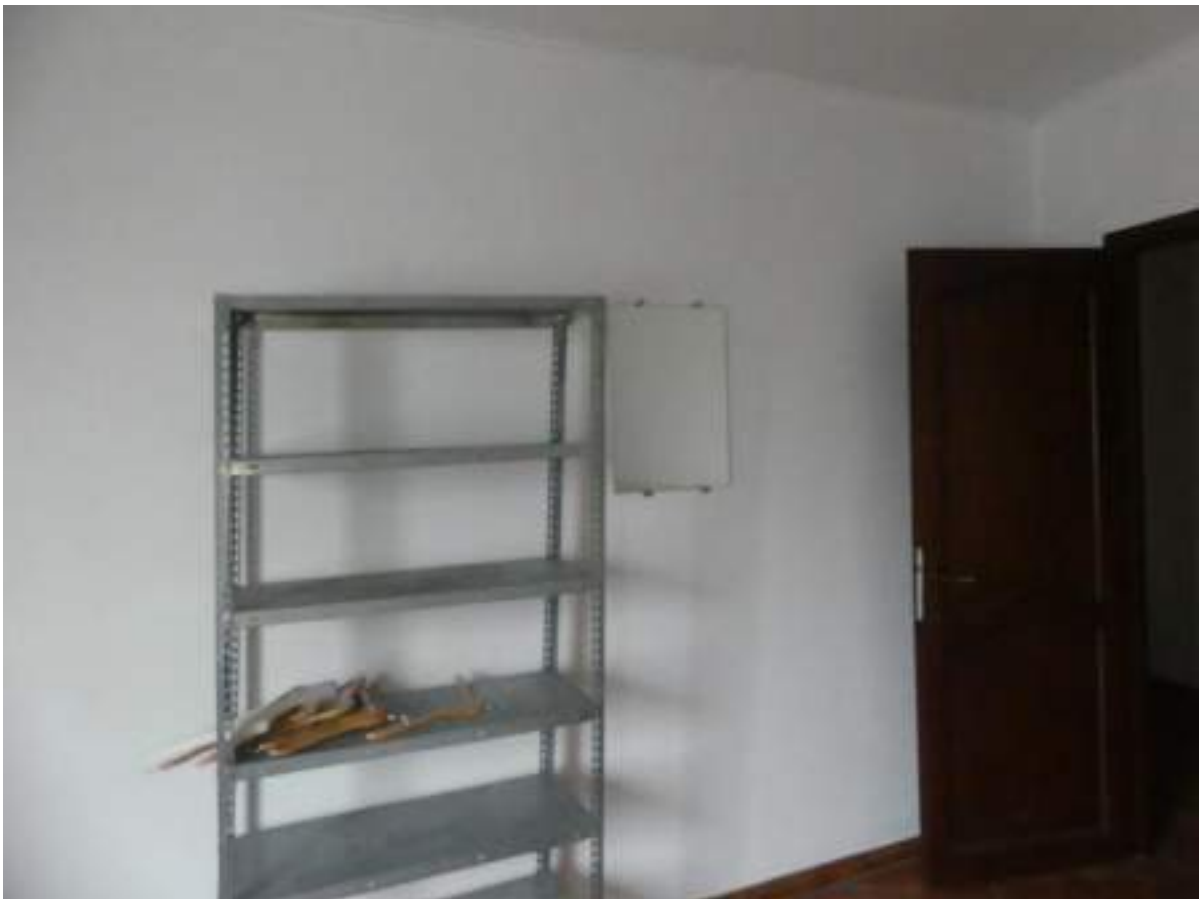
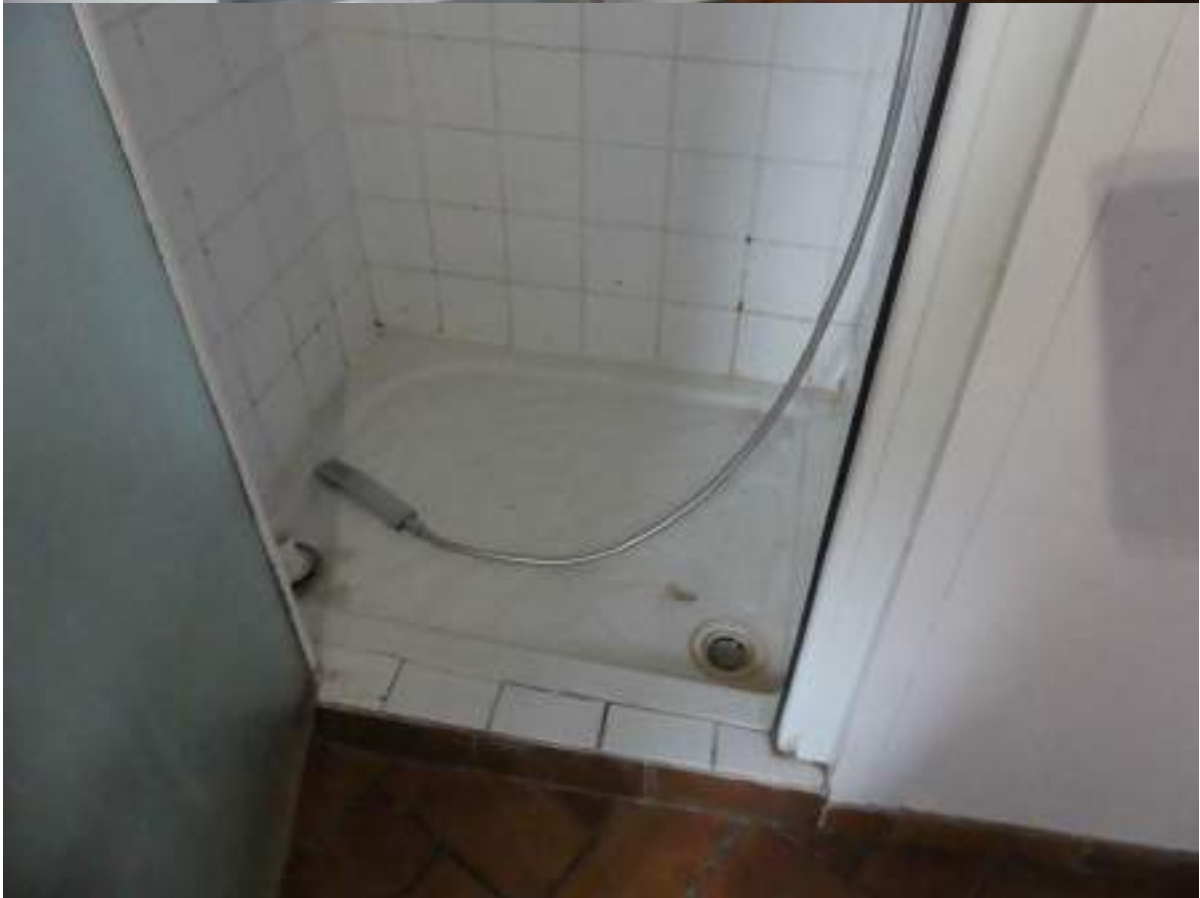
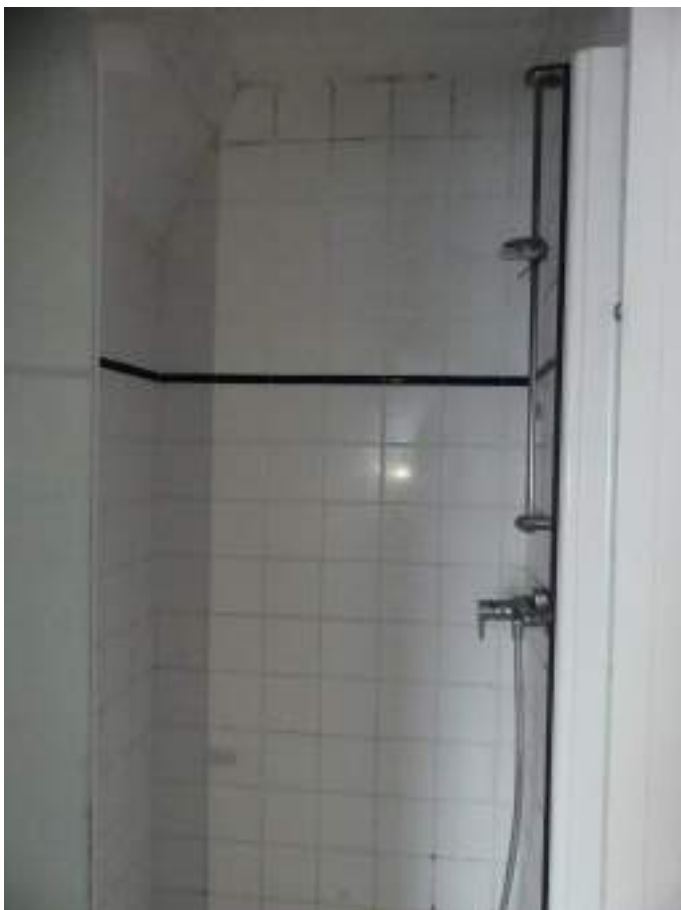
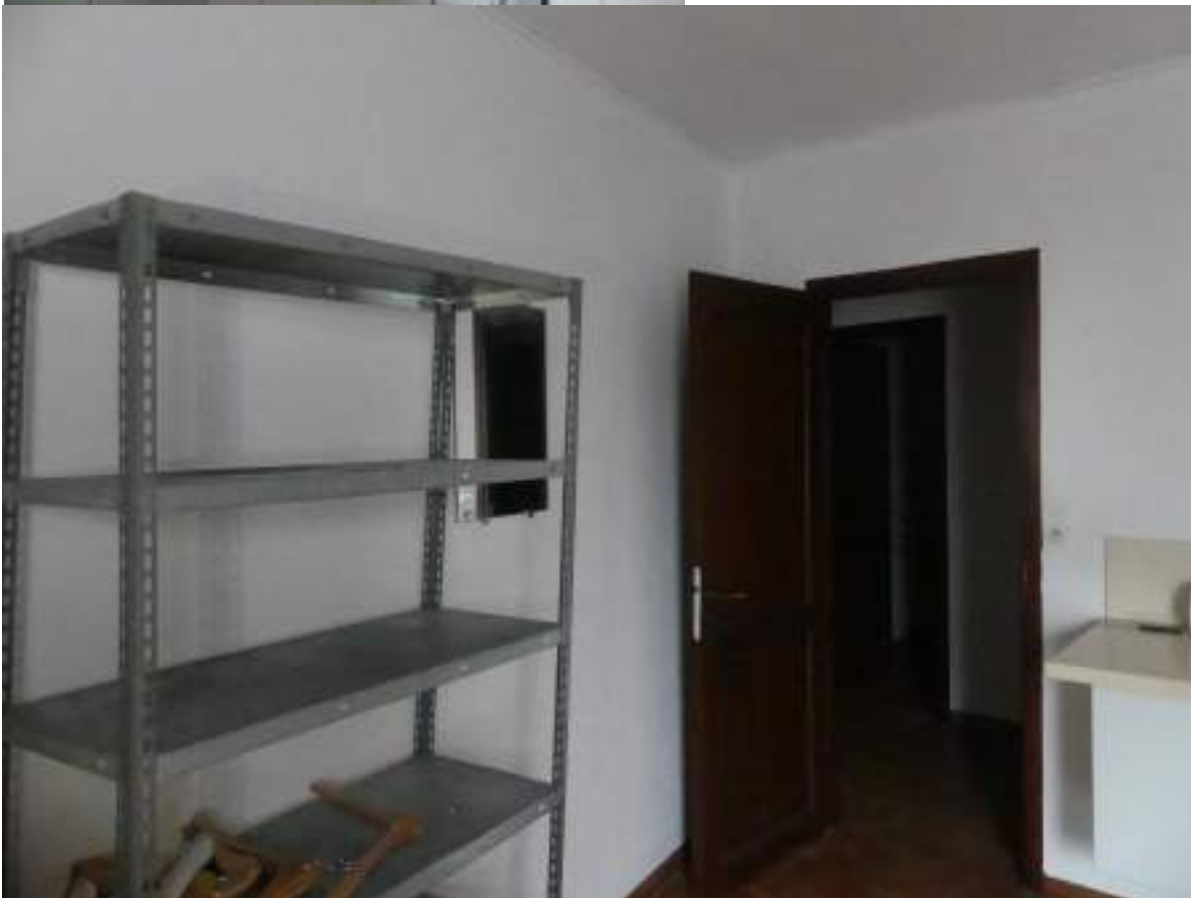
Salle de bains :

Le plafond est enduit et peint en blanc. Il y a des câbles électriques qui débordent du plafond pour le point lumineux.

Il s'ensuit une baignoire en faïence de couleur beige qui est encrassée. On notera que son tablier est en mauvais état.

On y trouve par ailleurs un radiateur à gaz qui est déposé du mur et repose au sol.

On notera que la surface carrelée à l'arrière du radiateur et sous fenêtre est déposée.

Il existe ensuite une cabine de douche avec parois vitrées, des traces d'usage sont visibles ainsi que des traces d'humidité.
