PROCÈS-VERBAL DE DESCRIPTION

***L'AN DEUX MILLE VINGT QUATRE
ET LE VINGT-TROIS JANVIER***

Me suis transportée ce jour, à 09h00, à : 20, Place Roger Salengro – 59300 AULNOY LEZ VALENCIENNES,

Sur place, il s'agit d'un immeuble mixte à usage commercial et d'habitation élevé en briques sur cave et comprenant un étage, en double mitoyenneté.

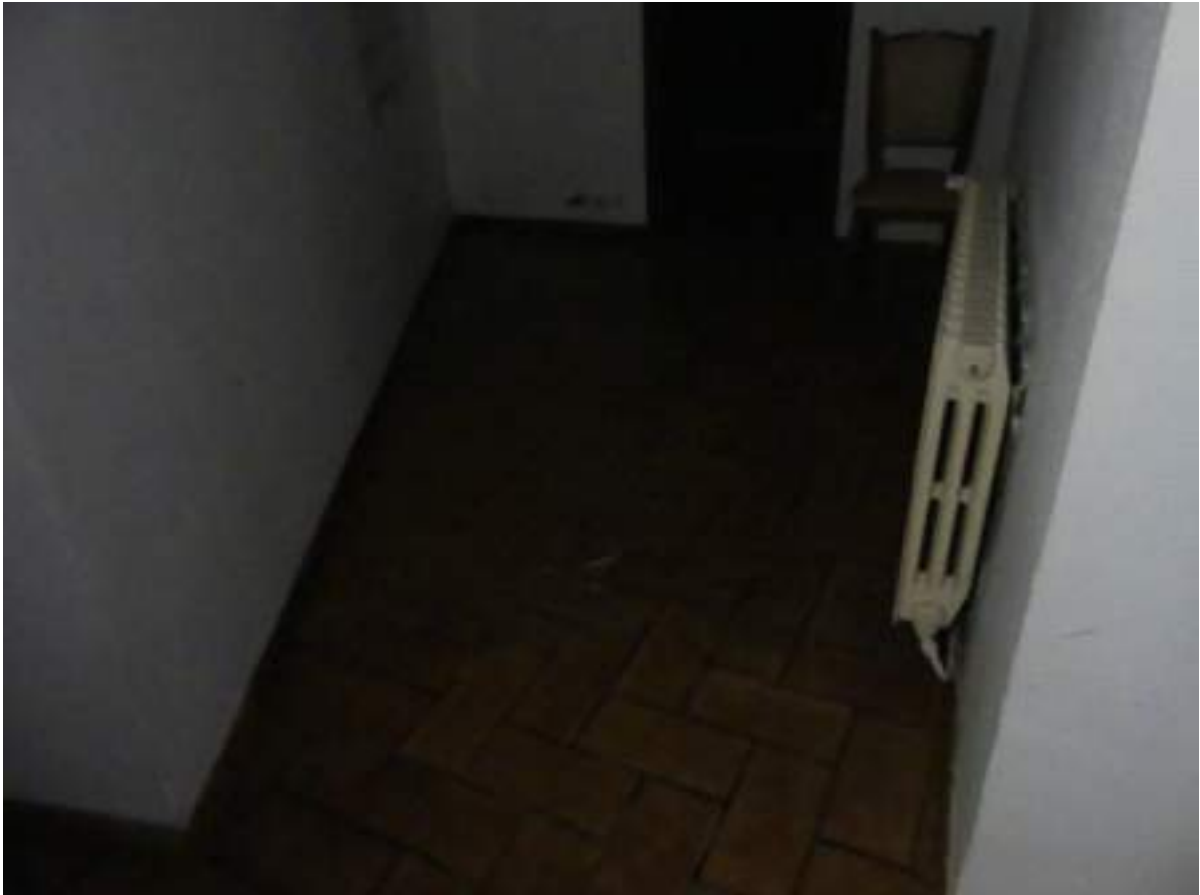
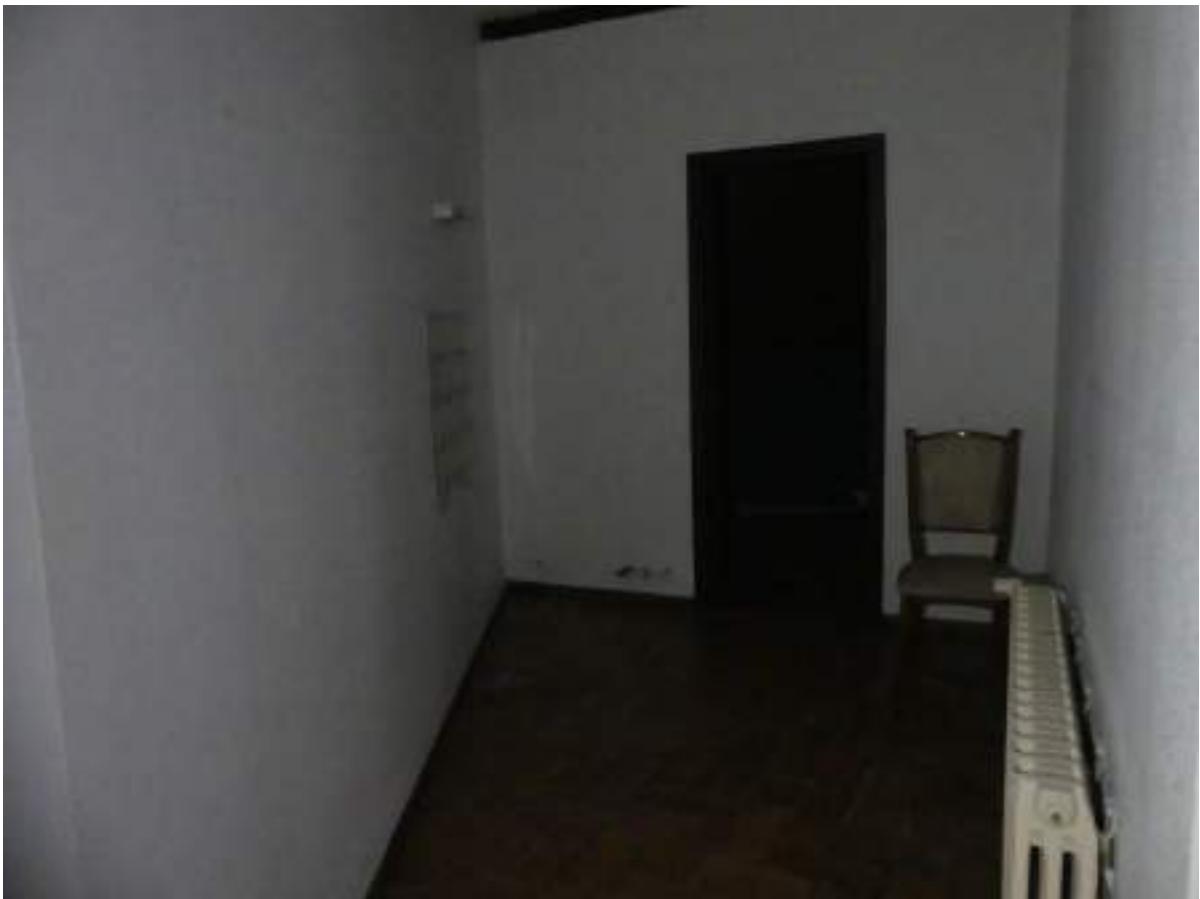
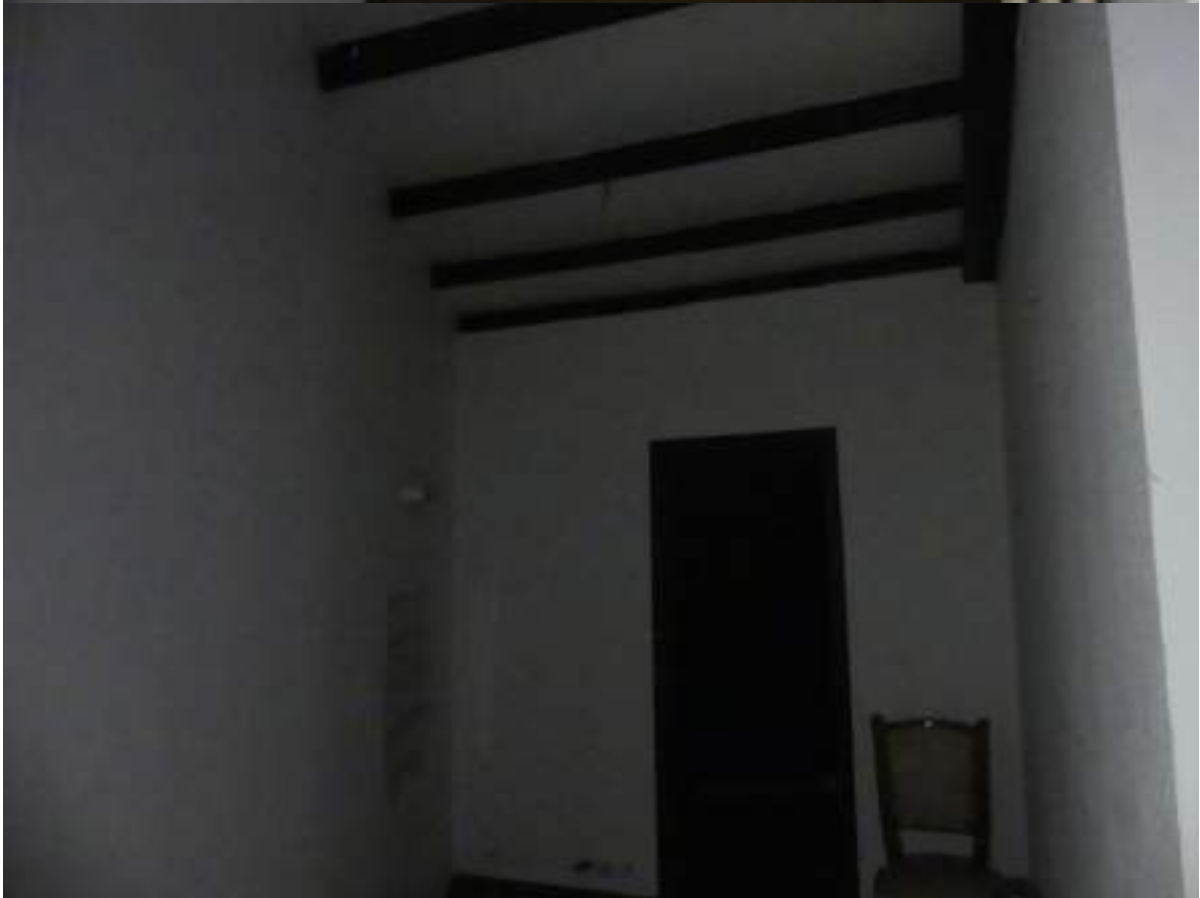
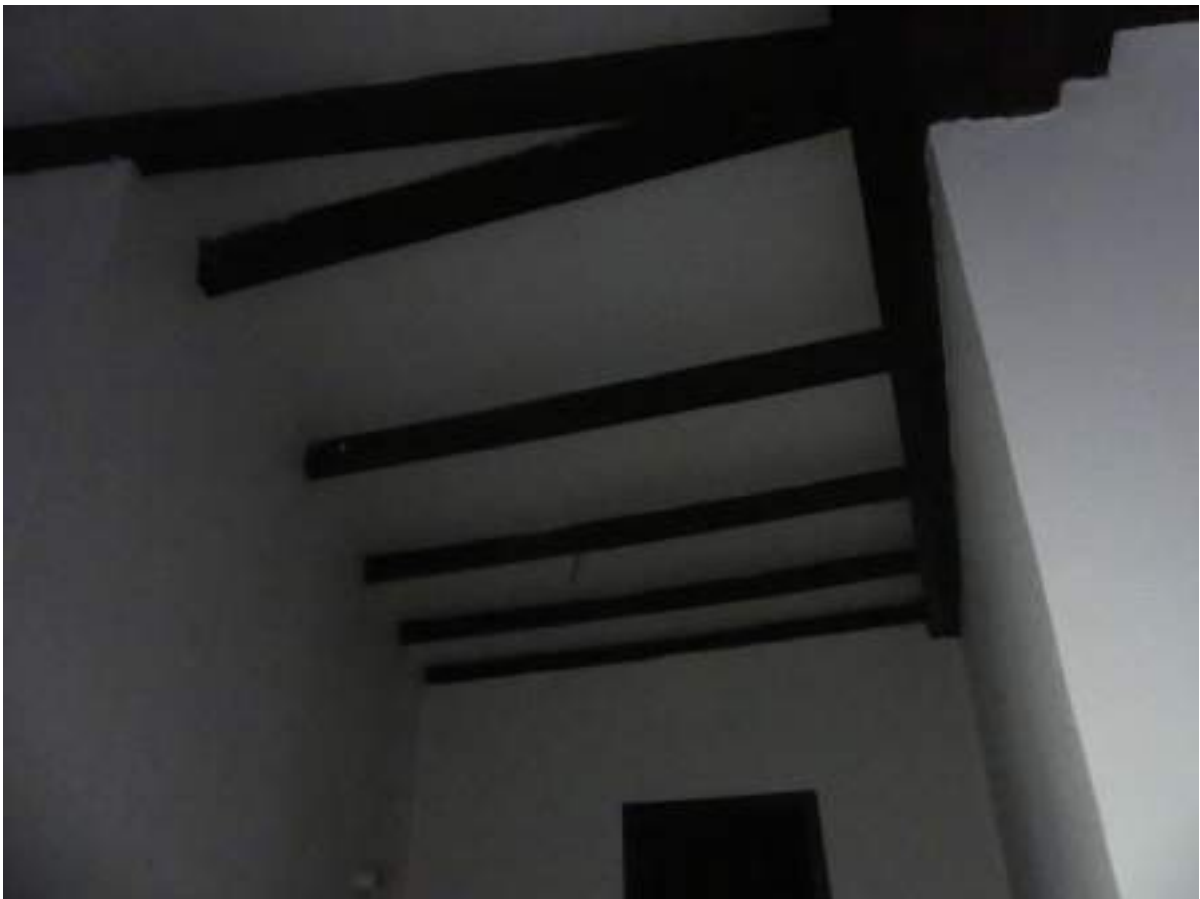
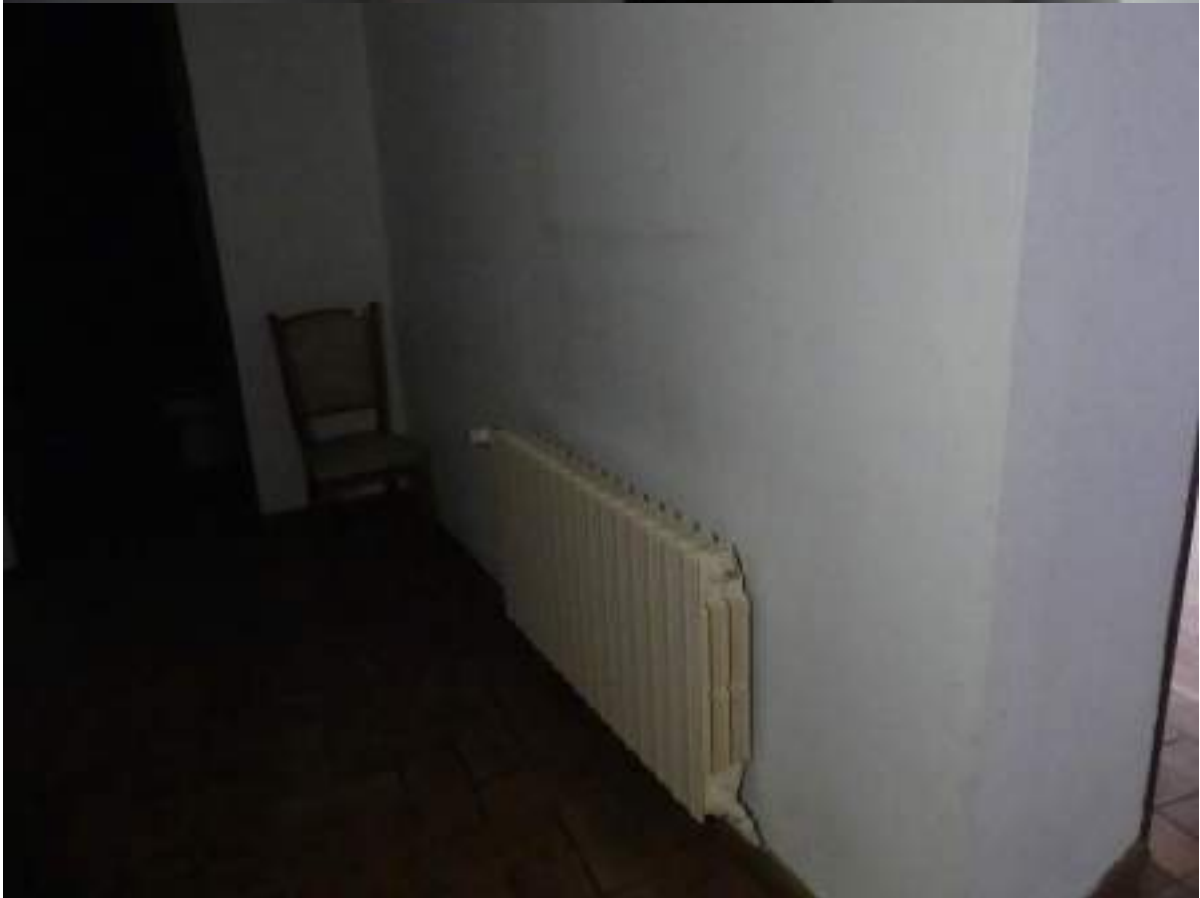
Dégagement vers les toilettes :

Le plafond est enduit et peint en blanc, poutres en bois apparentes, un point lumineux avec uniquement des câbles qui débordent.

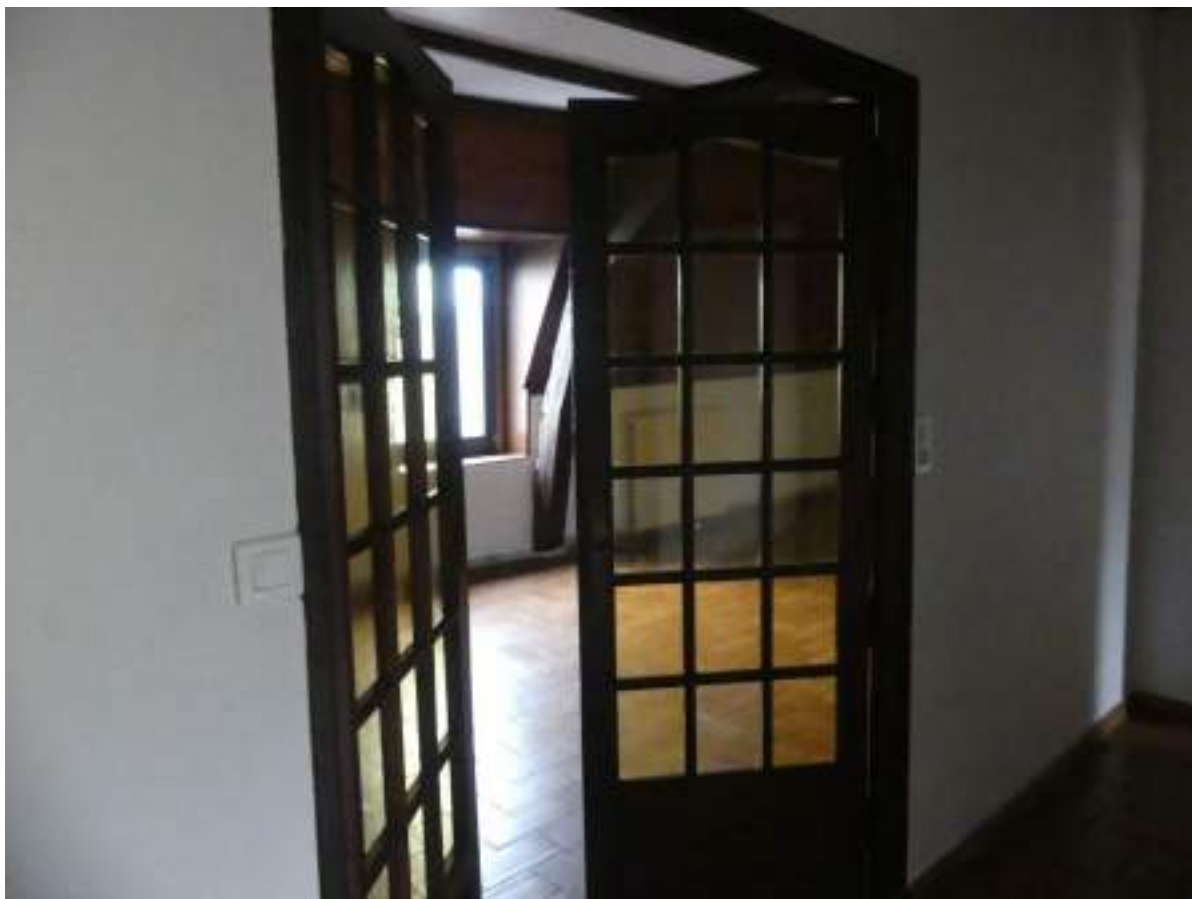
Salon / séjour :

Les murs sont fibrés et peints dans les tons blanc à l'état d'usage, l'aspect est toutefois grisâtre et taché. Le mur en soupenste est en lambris bois.

Je note la présence de quelques traces noires visibles sur le mur extérieur.
