PROCÈS-VERBAL DE DESCRIPTION

***L'AN DEUX MILLE VINGT QUATRE
ET LE VINGT-TROIS JANVIER***

Me suis transportée ce jour, à 09h00, à : 20, Place Roger Salengro – 59300 AULNOY LEZ VALENCIENNES,

Sur place, il s'agit d'un immeuble mixte à usage commercial et d'habitation élevé en briques sur cave et comprenant un étage, en double mitoyenneté.

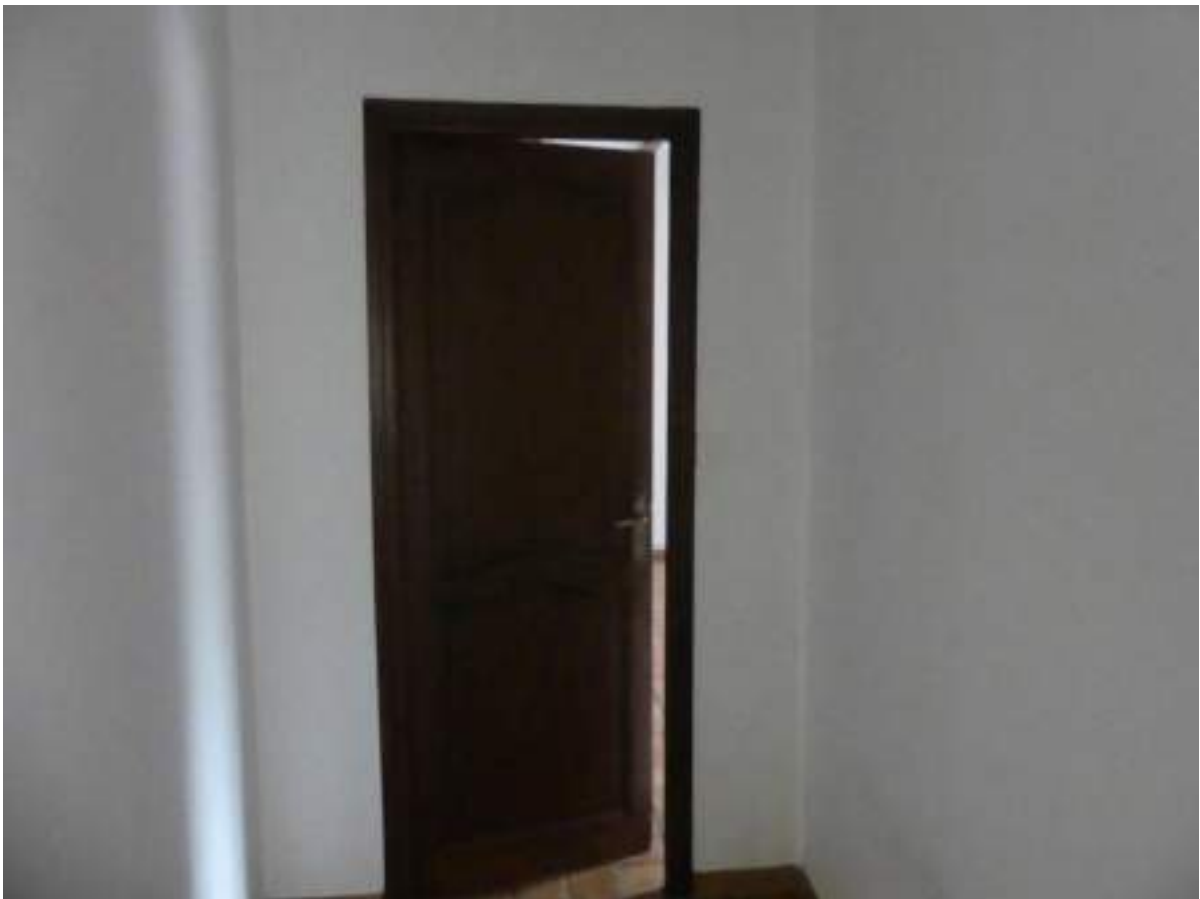
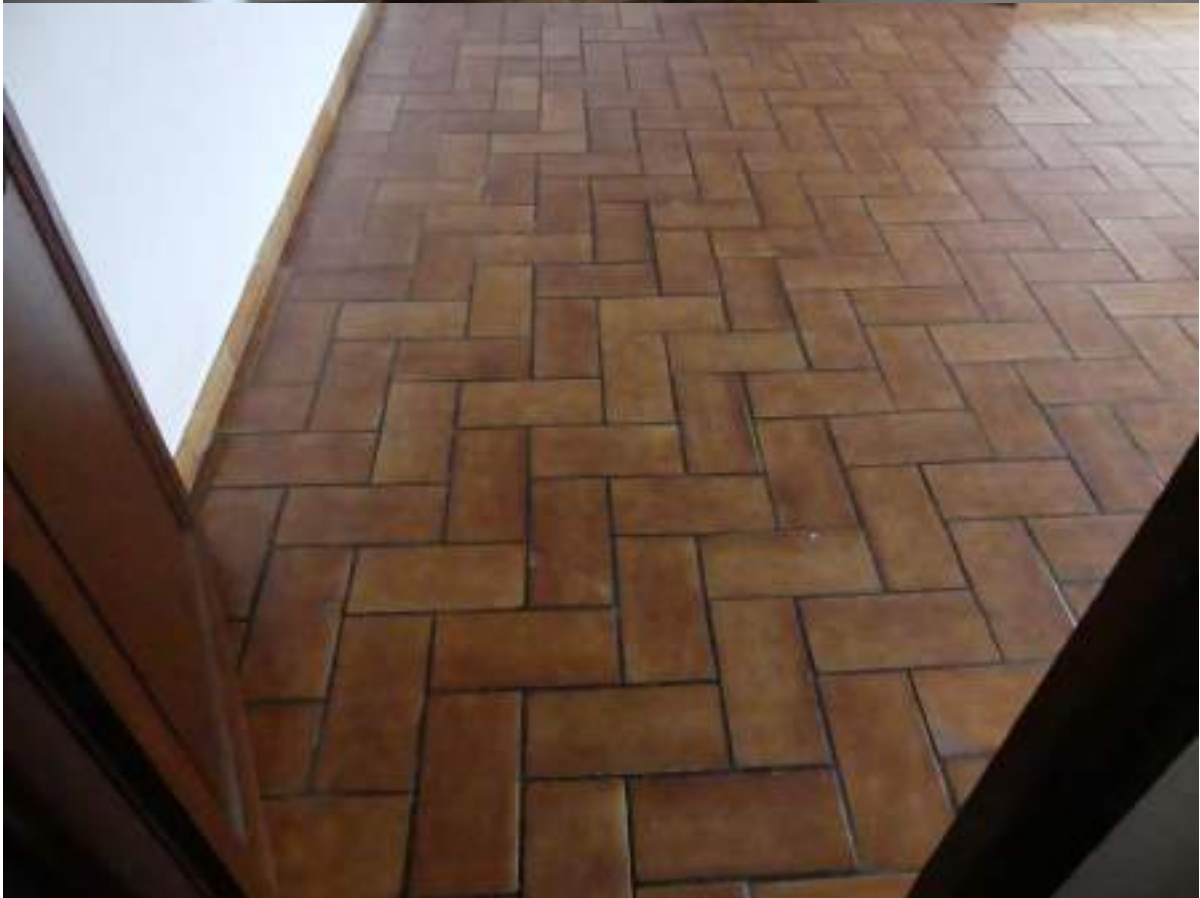
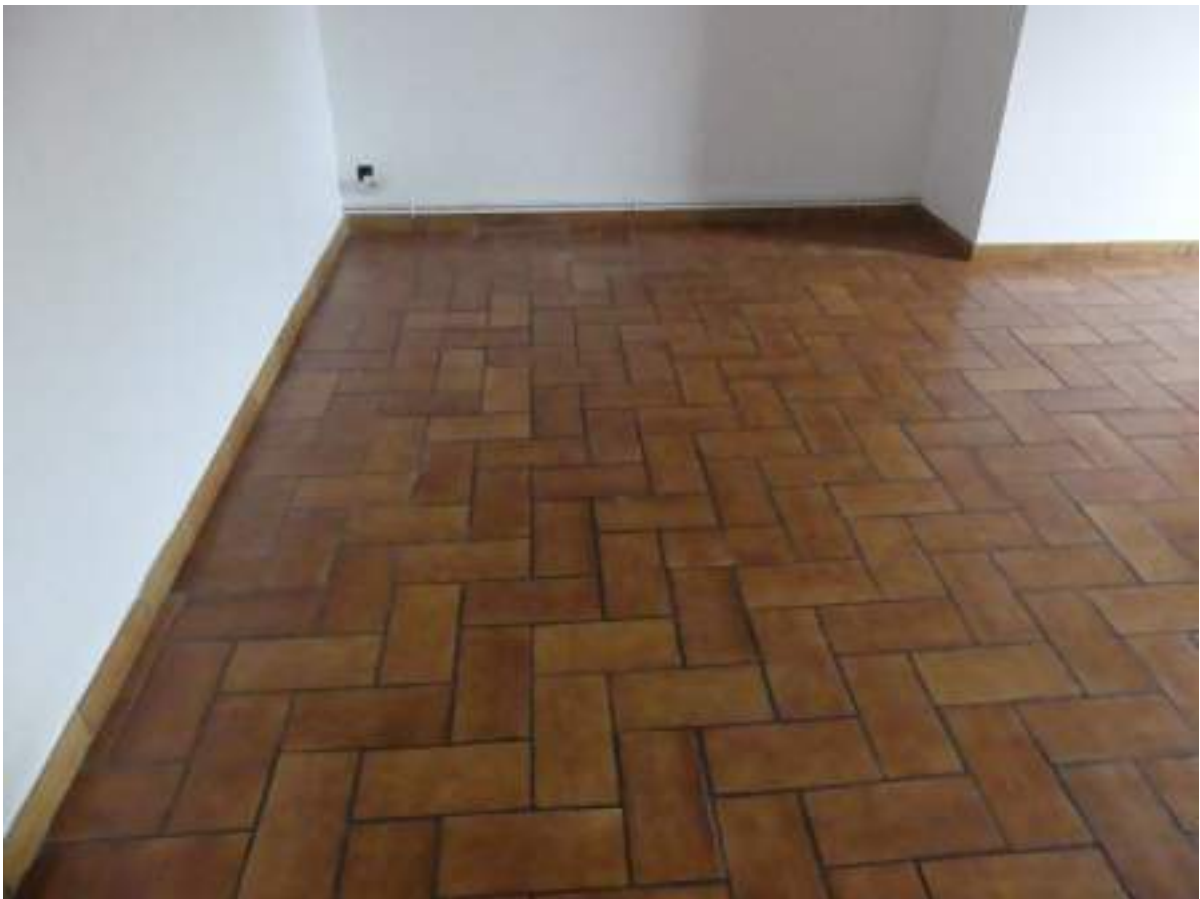
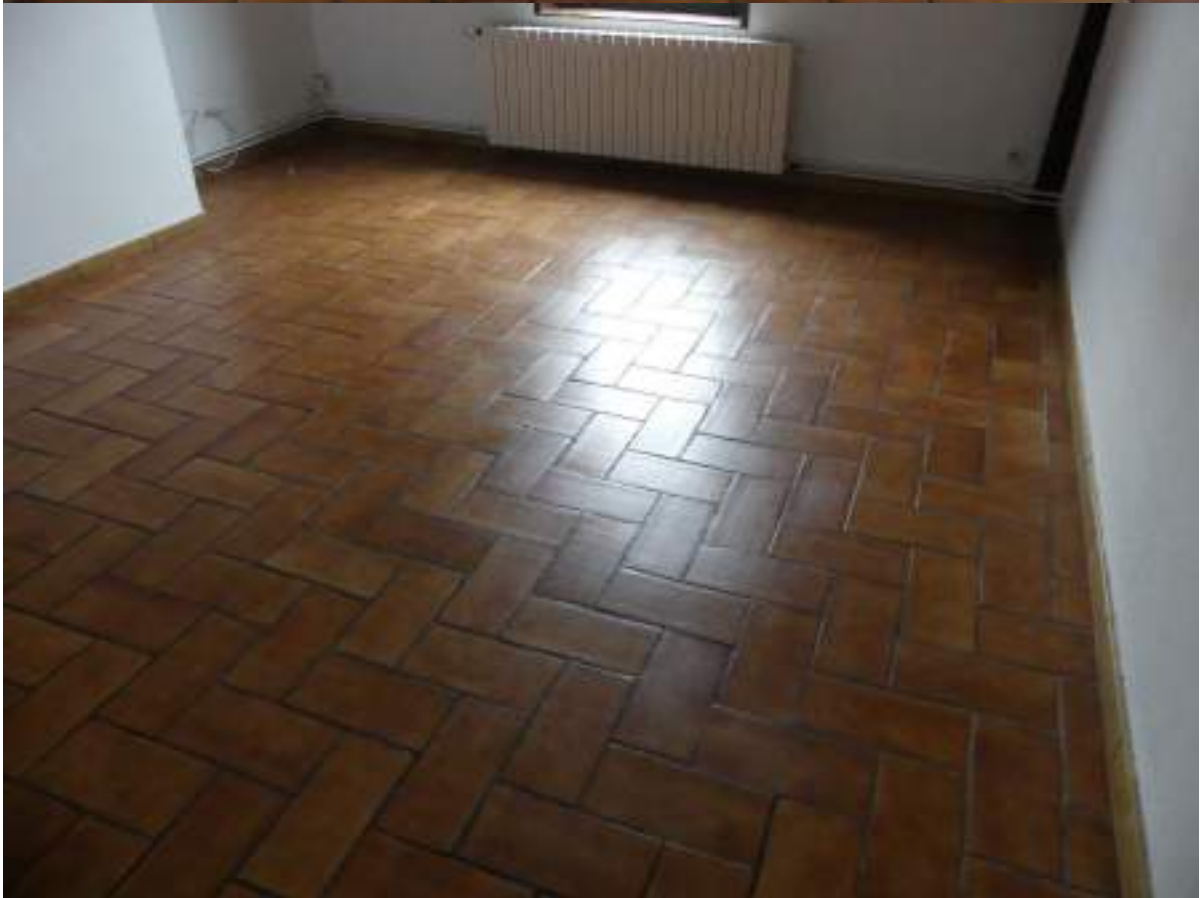
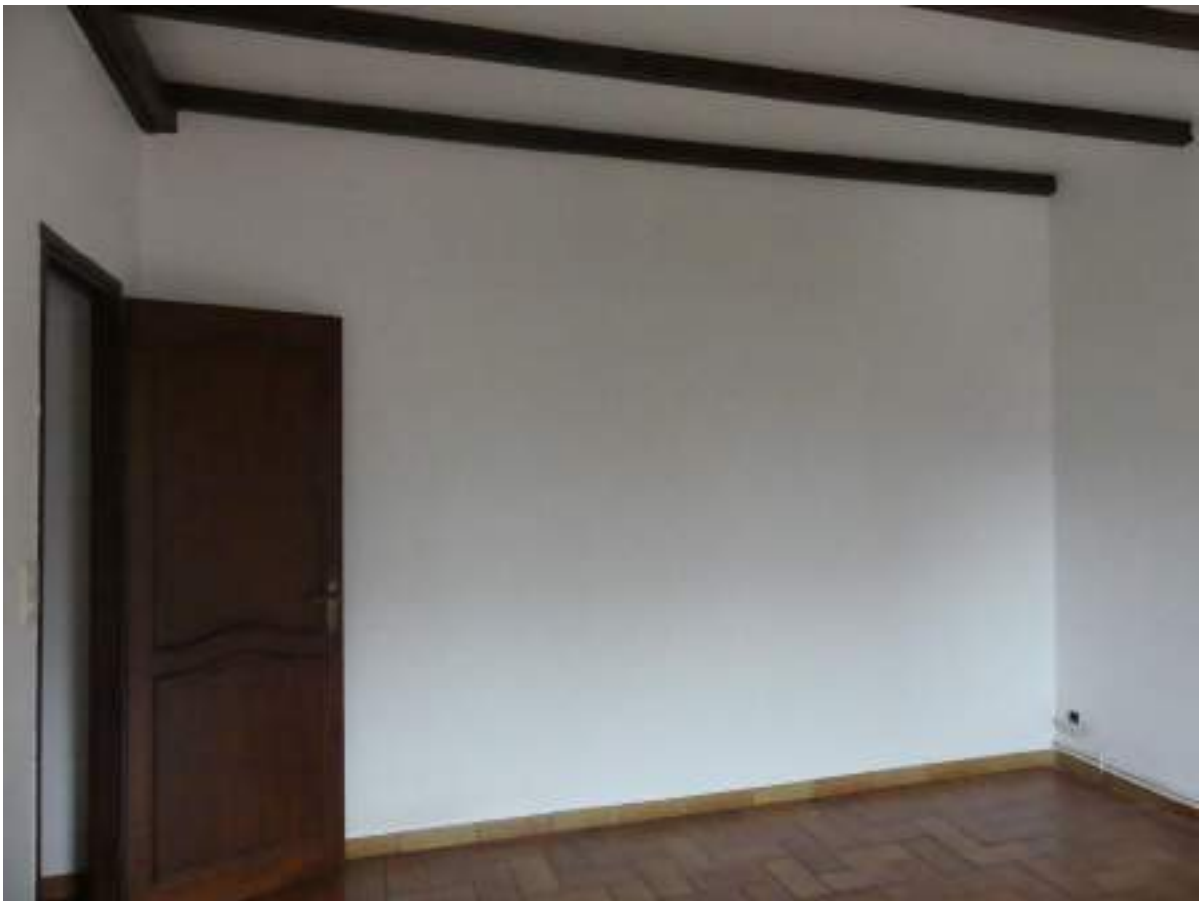
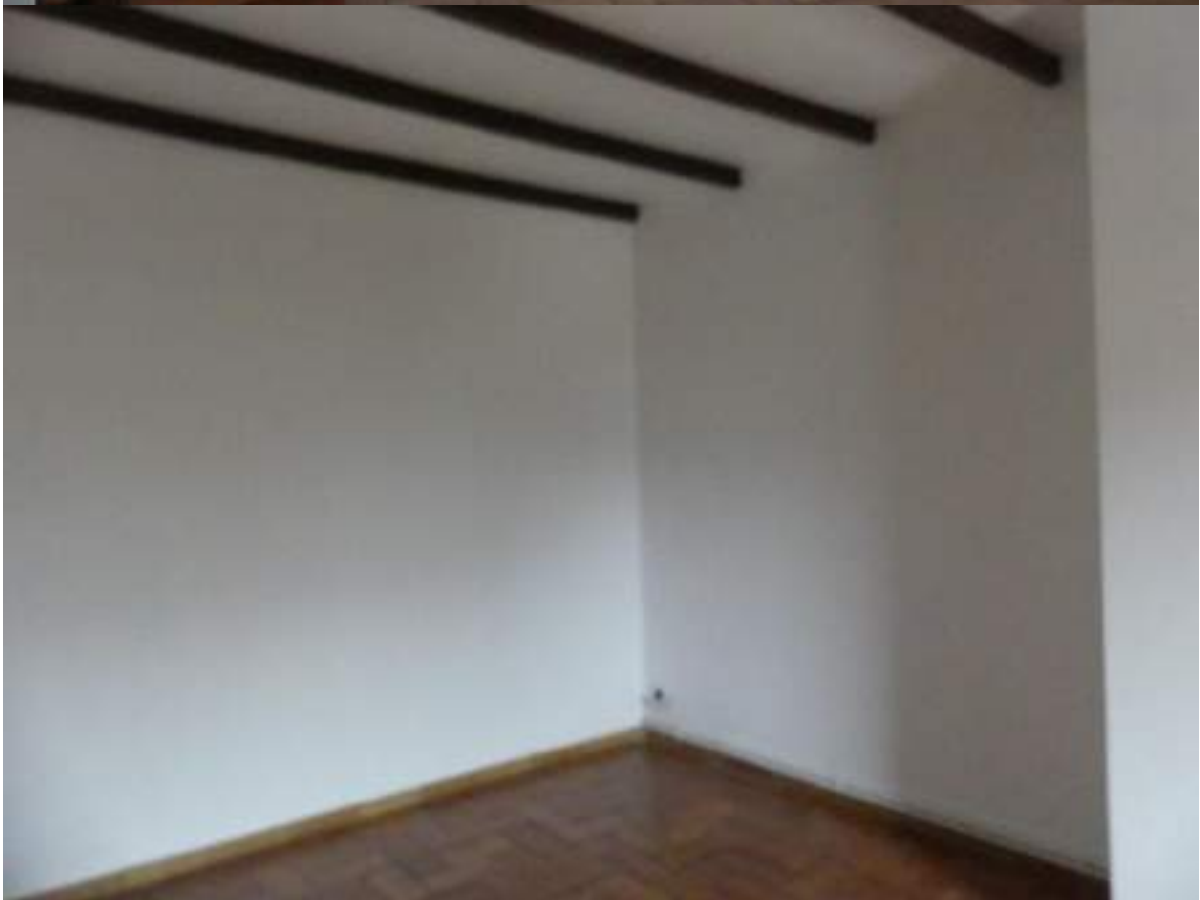
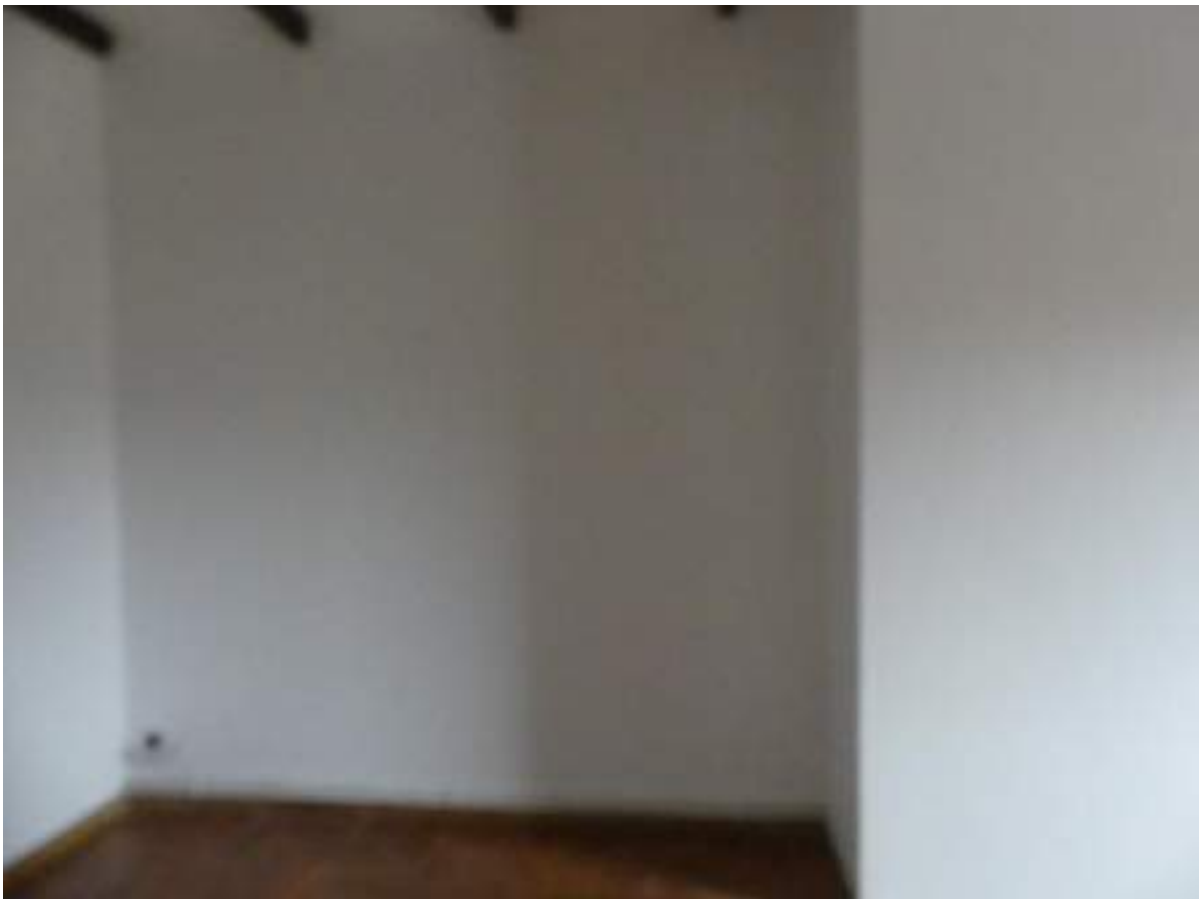
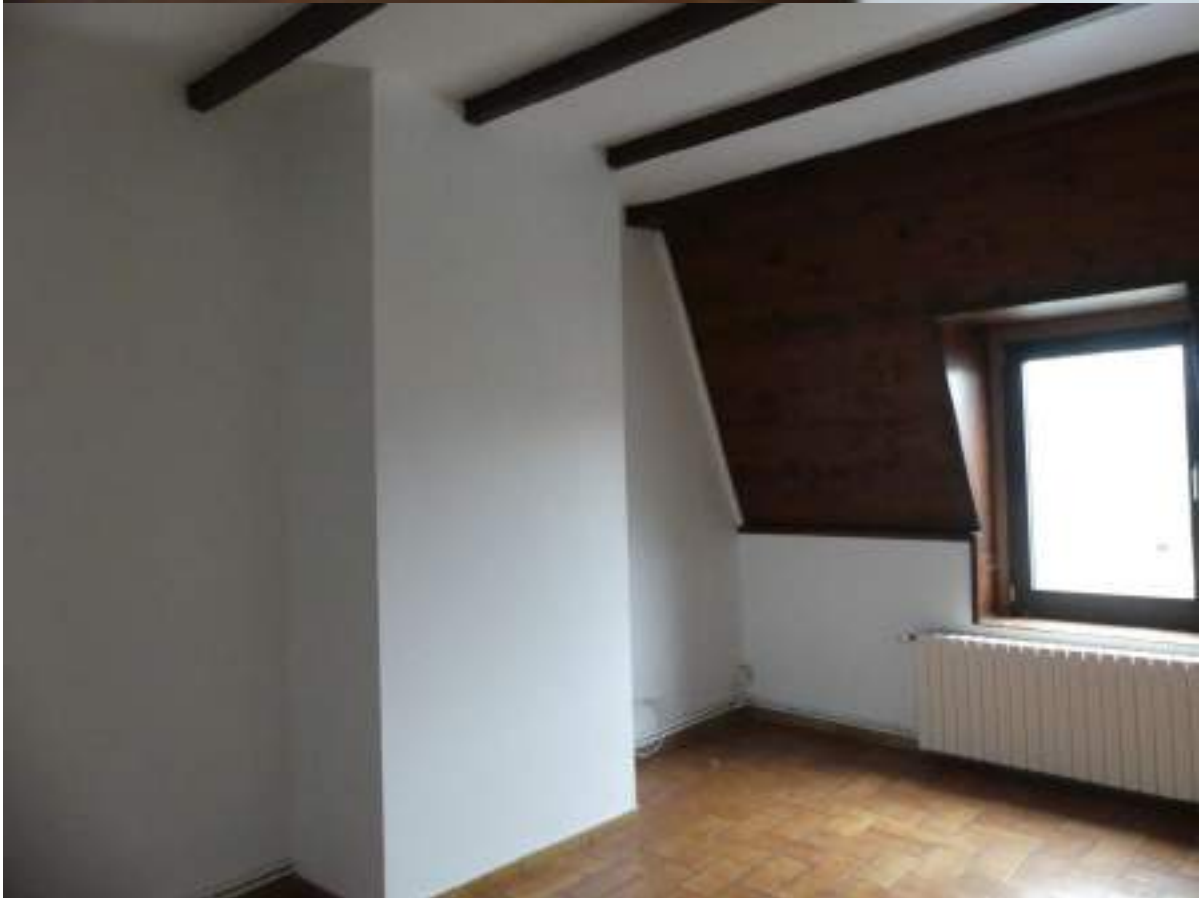
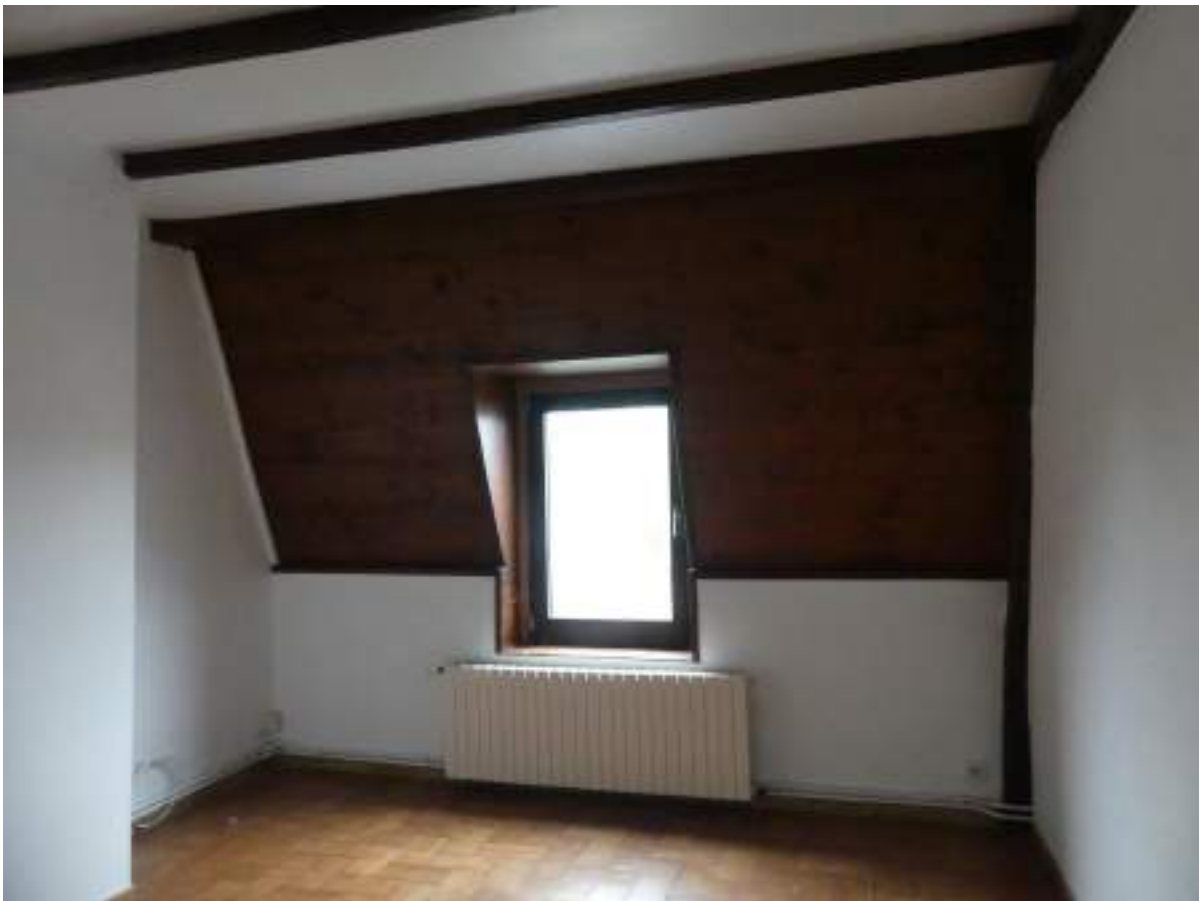
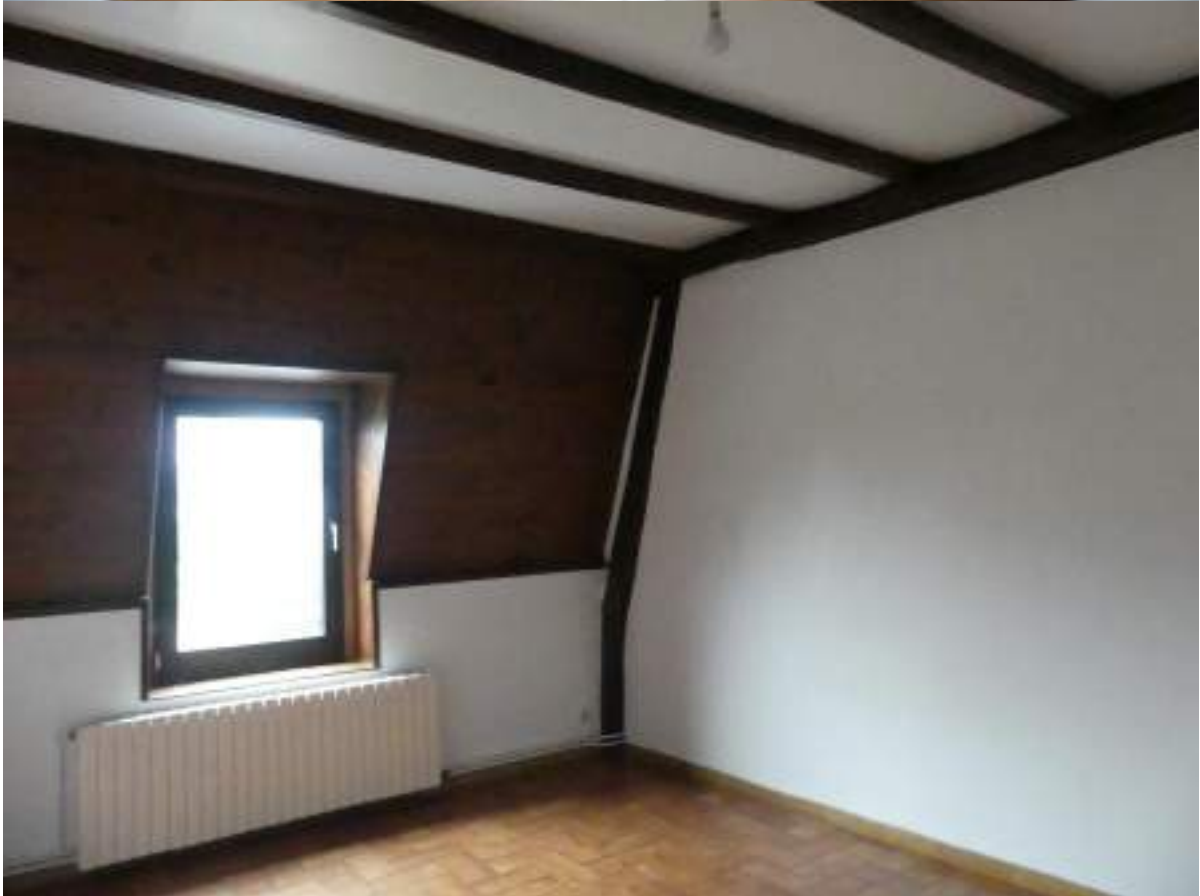
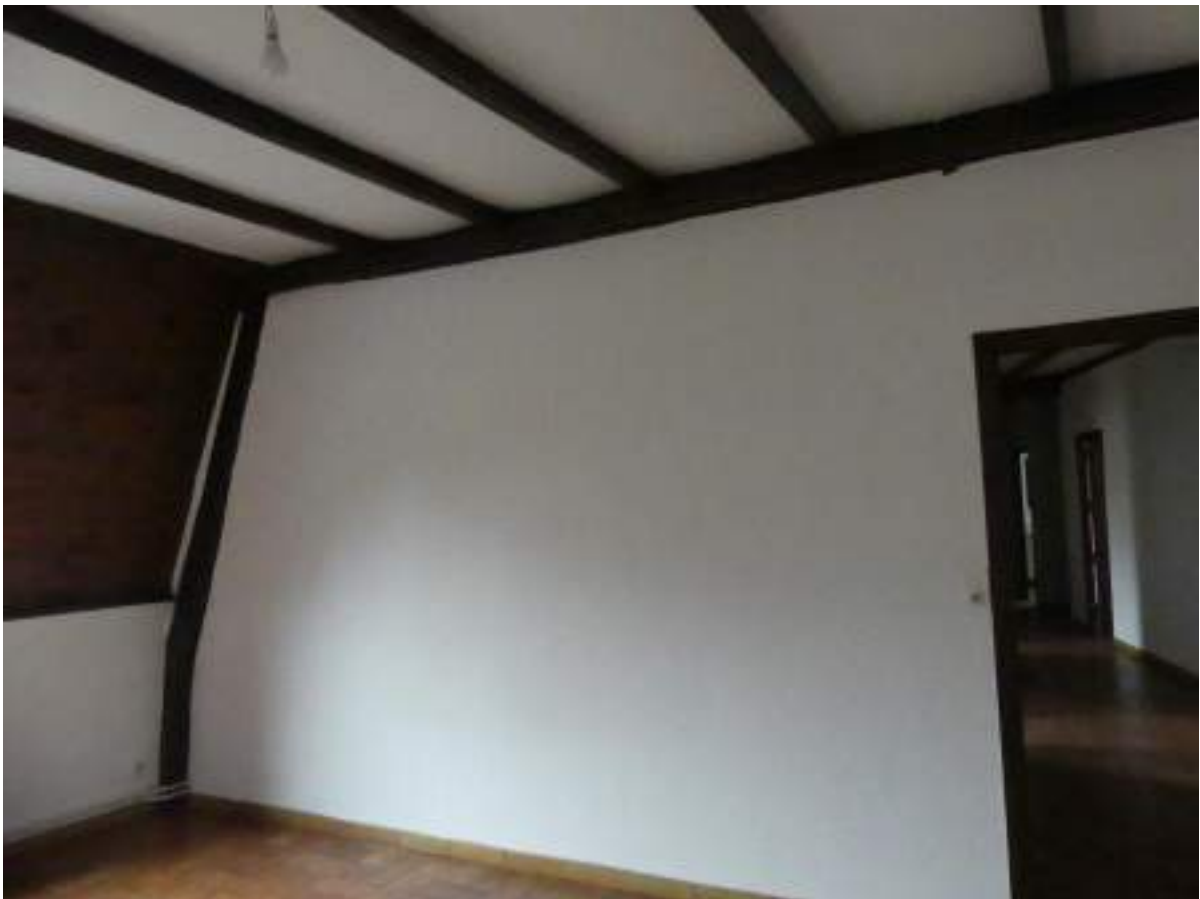
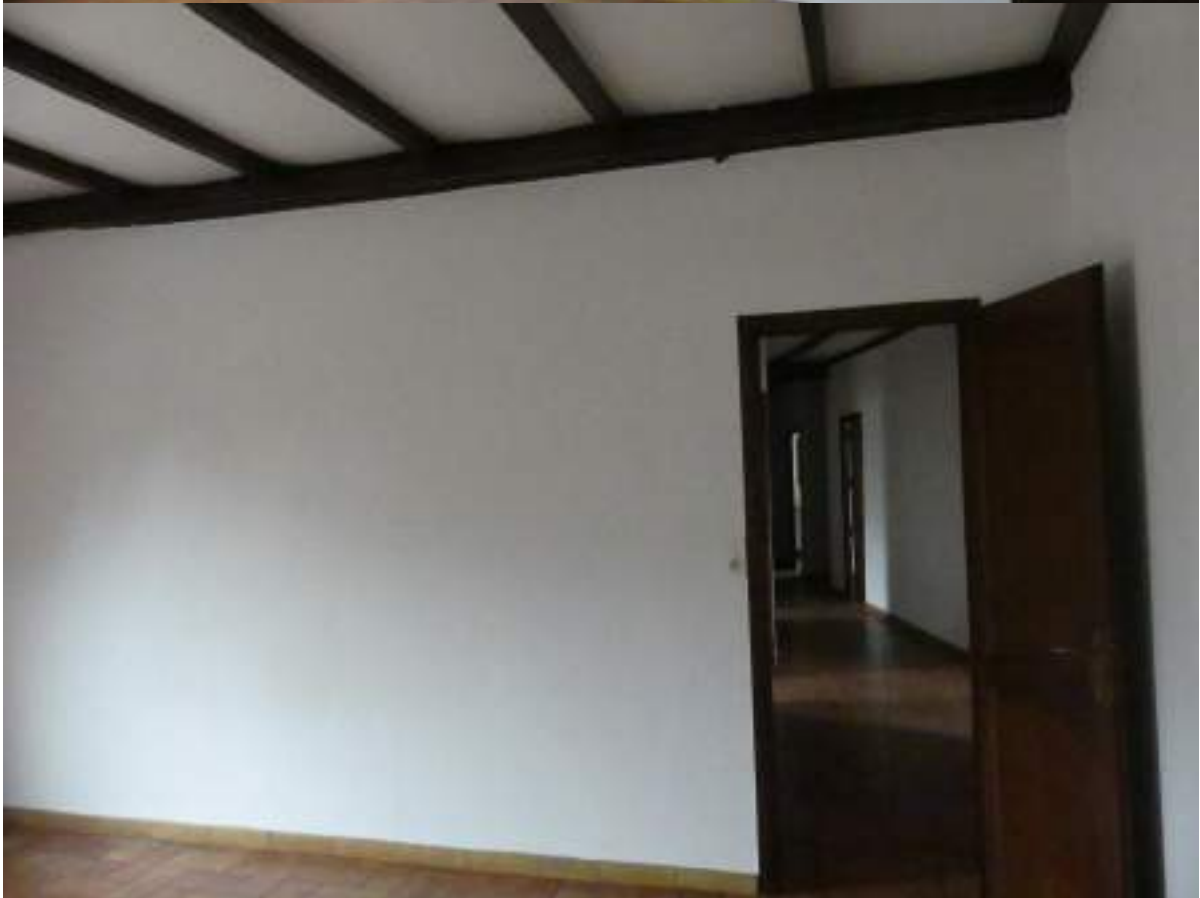
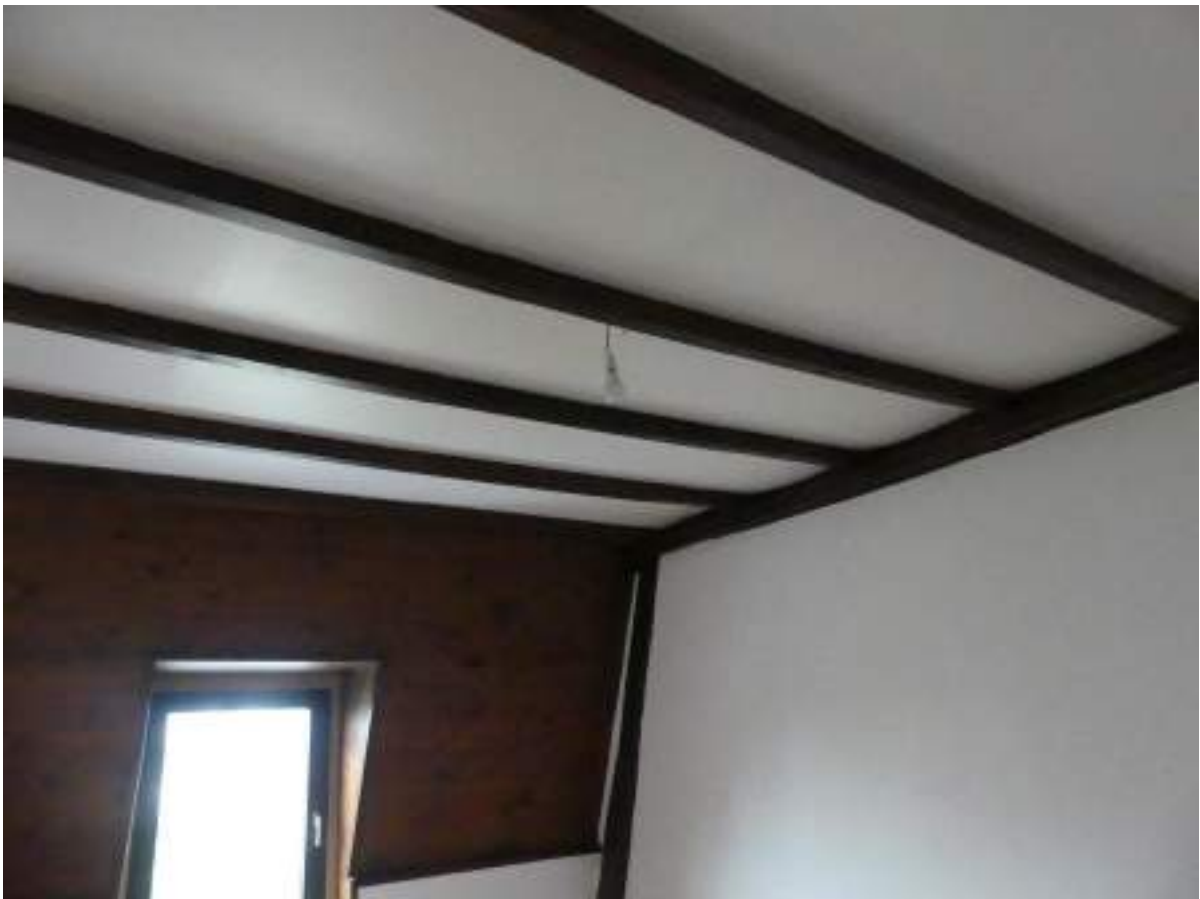
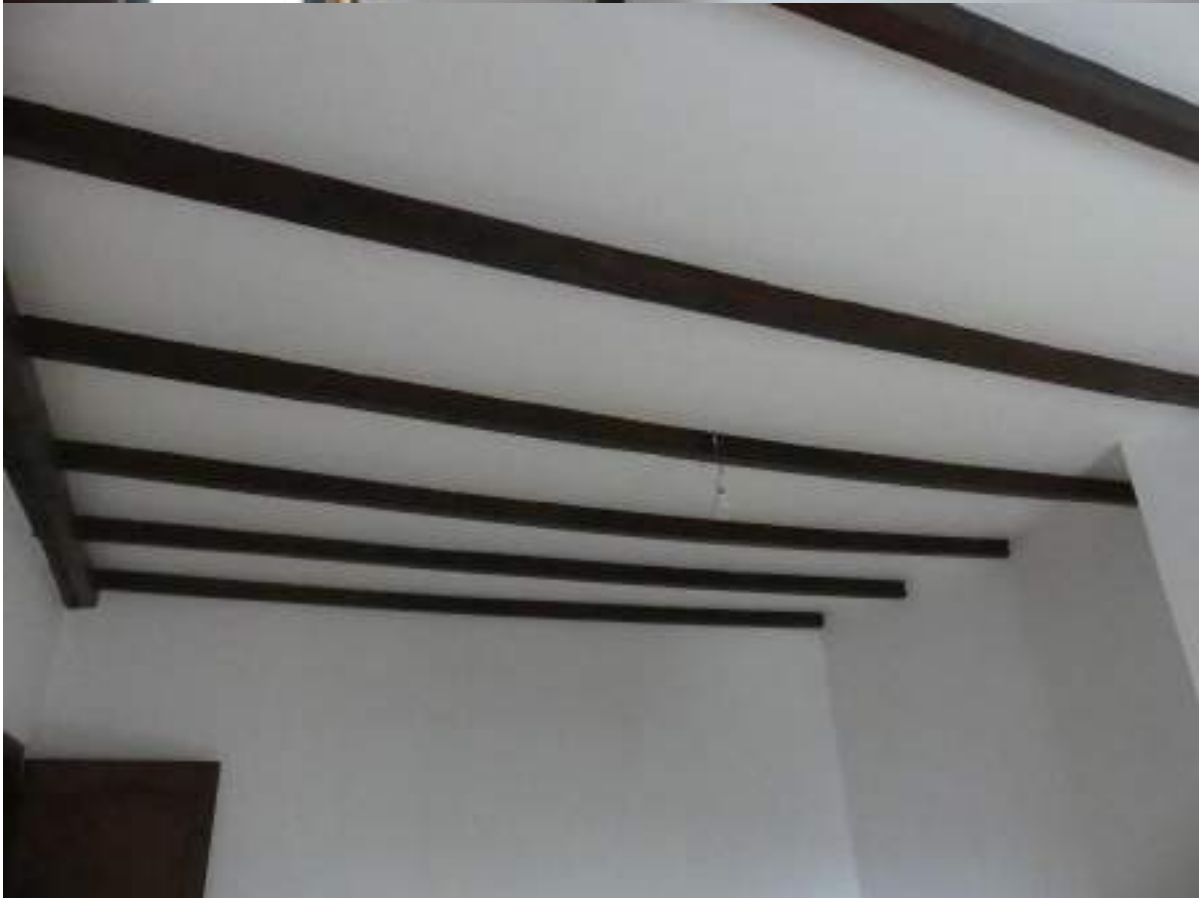
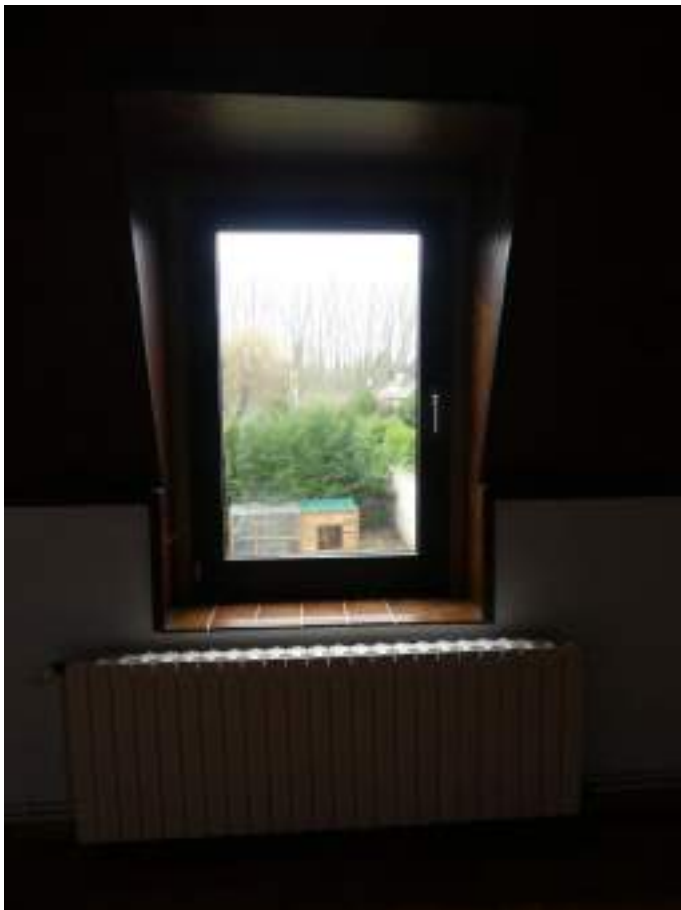
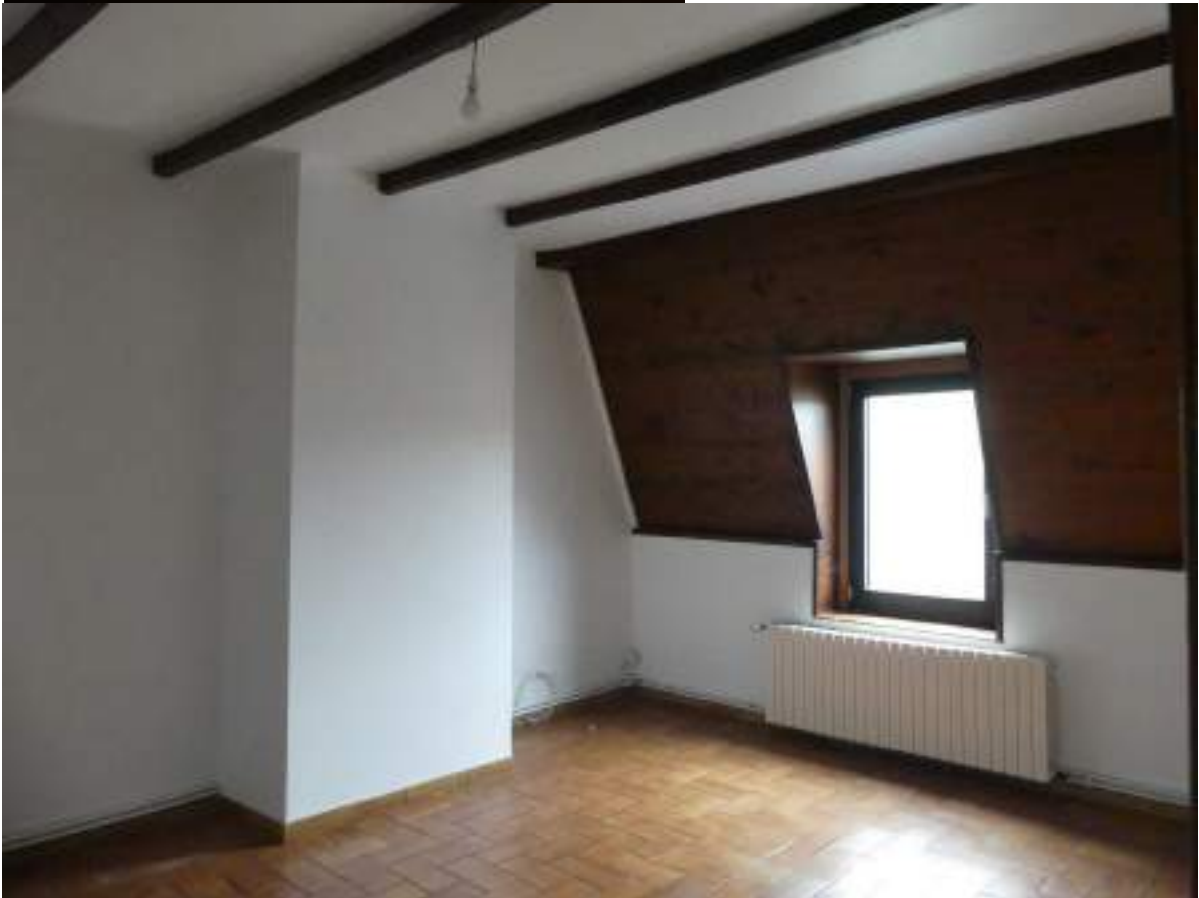
Deuxième chambre :

La chambre au fond du couloir est accessible par le biais d'une porte postformée en bois, une poignée et plaque de propreté.

Il s'agit d'une chambre qui donne sur l'arrière de l'habitation.

Le sol est revêtu du même carrelage dans les tons marron, plinthes assorties sur le pourtour à l'état d'usage.

Les murs sont fibrés et peints en blanc hormis le mur en soupenne qui est en lambris bois.

Le plafond est enduit et peint blanc, poutres en bois apparentes et point lumineux avec ampoule.

Présence d'un radiateur gaz sous fenêtre.

Cette pièce prend jour par le biais d'une fenêtre un seul ouvrant, châssis métallique gris, vitrerie double vitrage, donnant sur l'arrière de l'habitation.

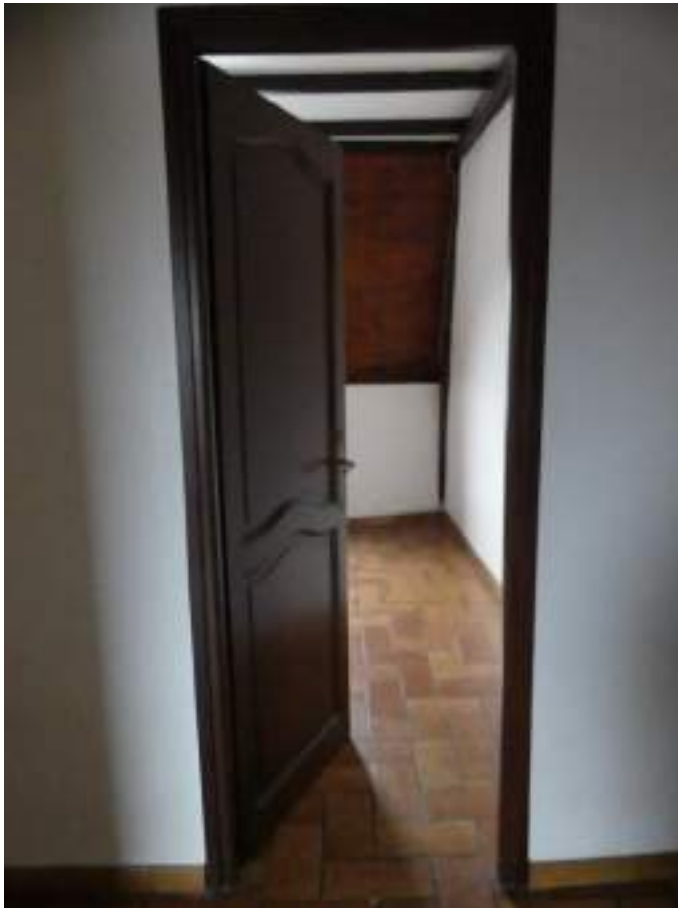
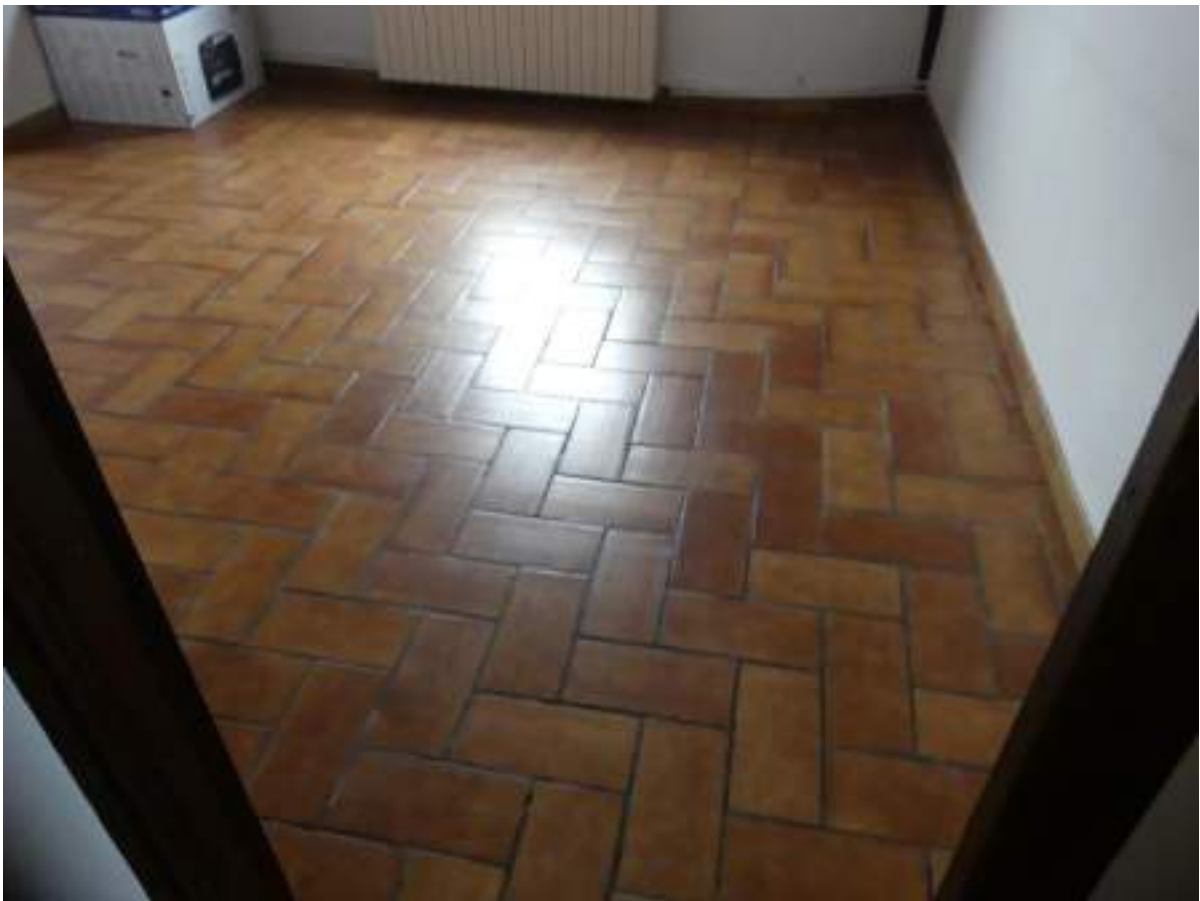
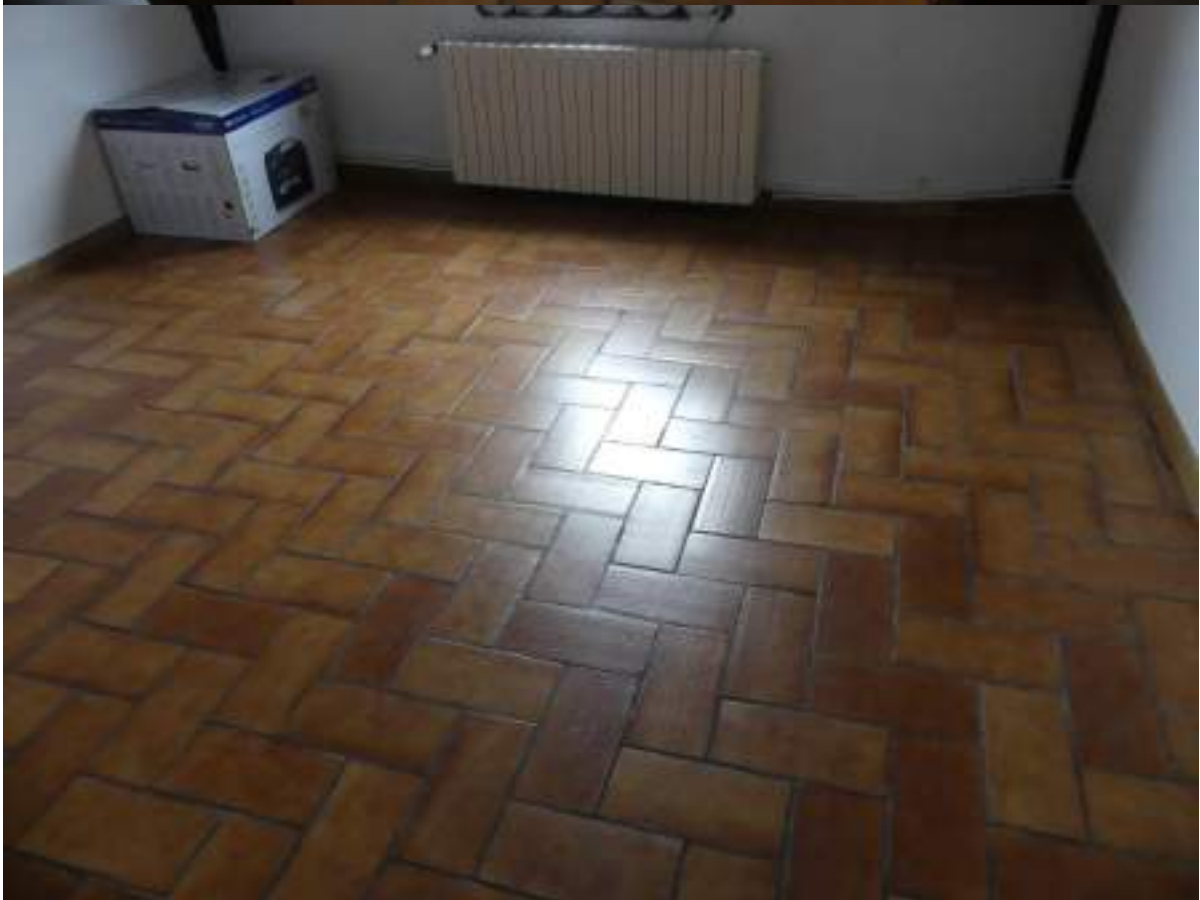
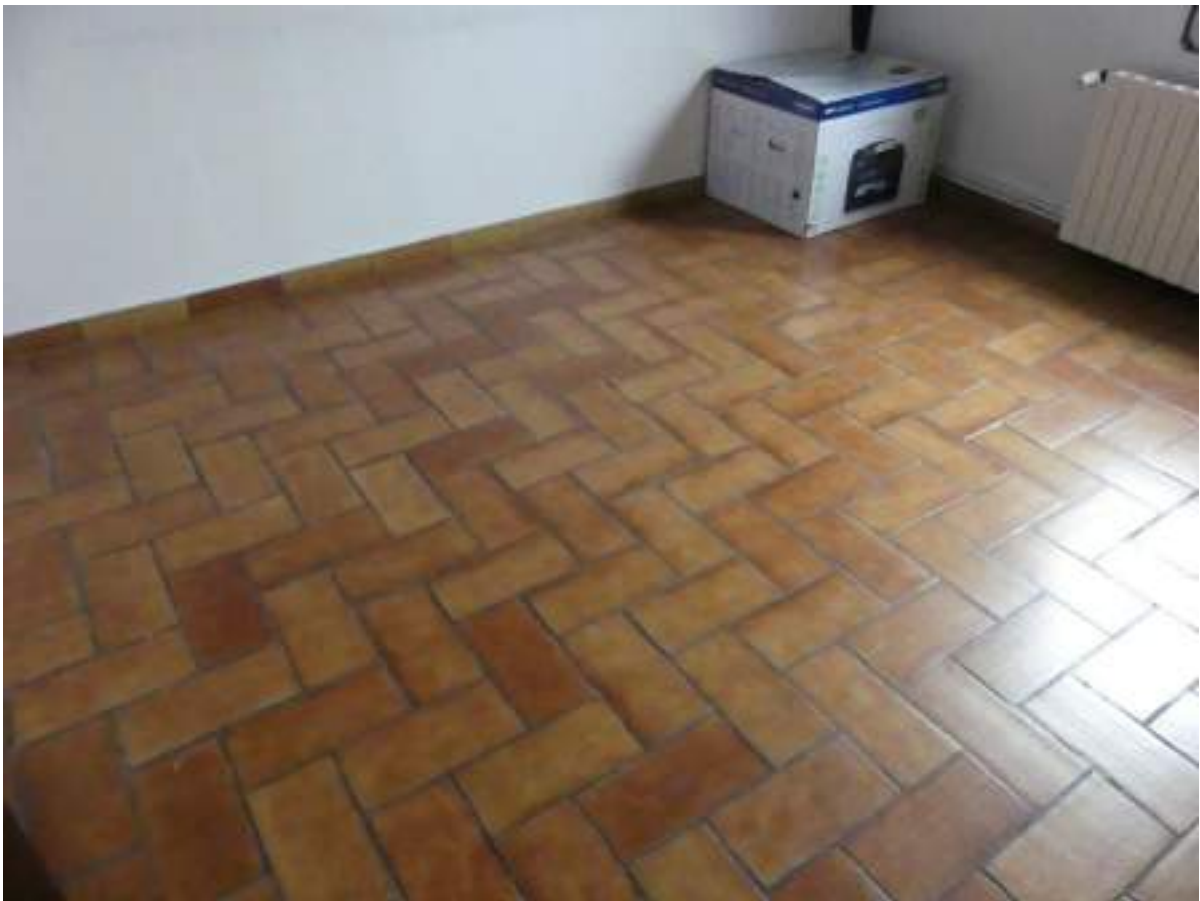
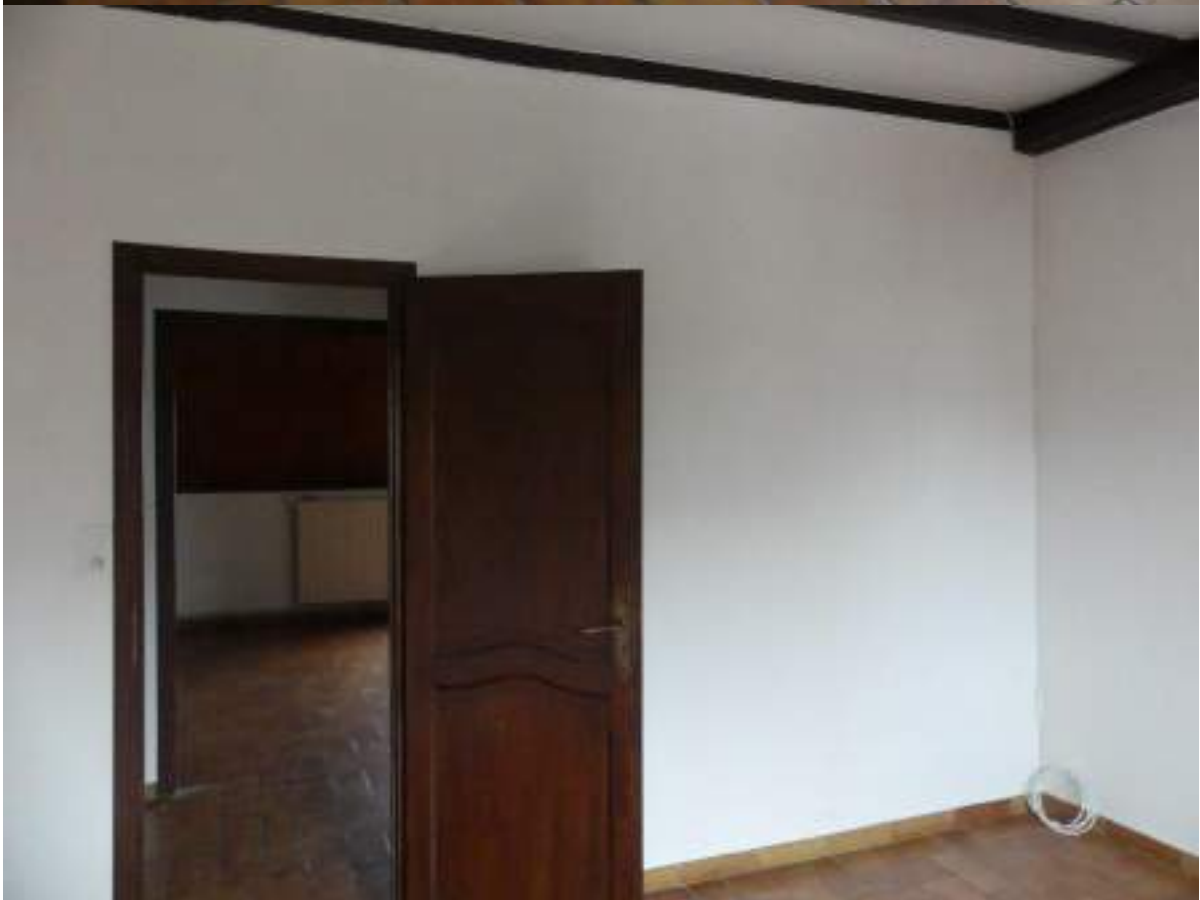
Troisième chambre :

Une chambre est accessible par la troisième porte sur la droite du couloir, vieille porte en bois postformée, une poignée et plaque de propreté.

Cette chambre donne sur l'arrière de l'habitation.

Le sol est carrelé dans la continuité, un carrelage dans les tons marron, plinthes assorties sur le pourtour.

Les murs sont fibrés et peints en blanc à l'état d'usage.

Le mur en soupente est en lambris bois.

Le plafond est enduit et peint en blanc, poutres en bois apparentes ainsi qu'un néon.

Cette pièce prend jour par le biais d'une fenêtre un seul vantail, châssis métallique gris, vitrerie double vitrage, donnant vue sur l'arrière de l'habitation. Absence de volet sur l'extérieur.

En dessous se trouve un radiateur gaz.
